## Volkswagen Caddy Maxi Kasten

EZ 07/2015 | Kastenwagen | Diesel | Schaltgetriebe | 235.157km  
Besteuerung: Regelbesteuert (Österreich)  
Fahrzeugstandort: 39\*\*\*  
Fahrzeug aufgenommen am: 29.07.2026

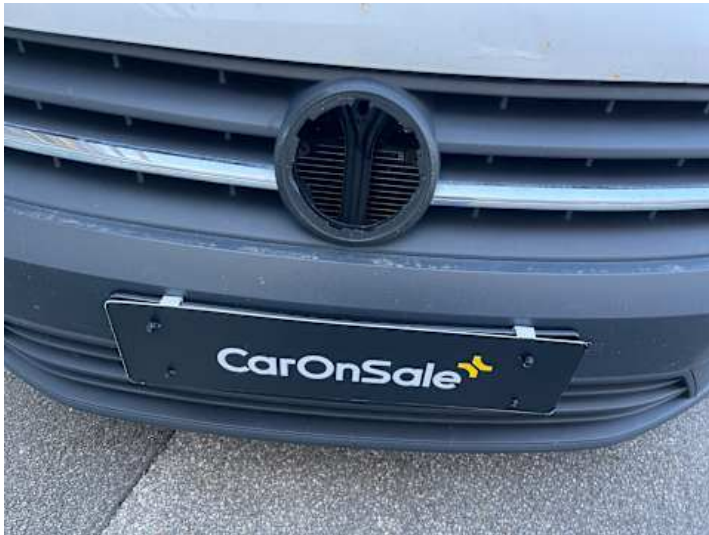
Stoßstange vorne (Anderer Schaden): Fehlt

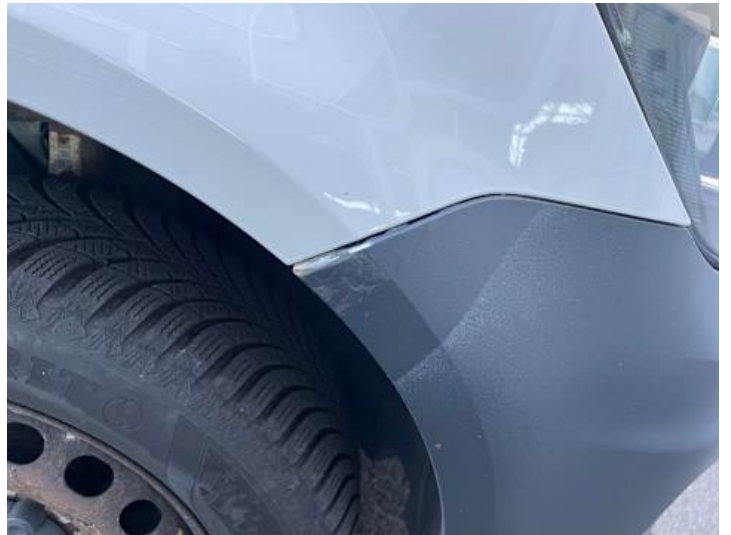
Stoßstange vorne (Spaltmaße ungenau, Anderer Schaden): Farbe

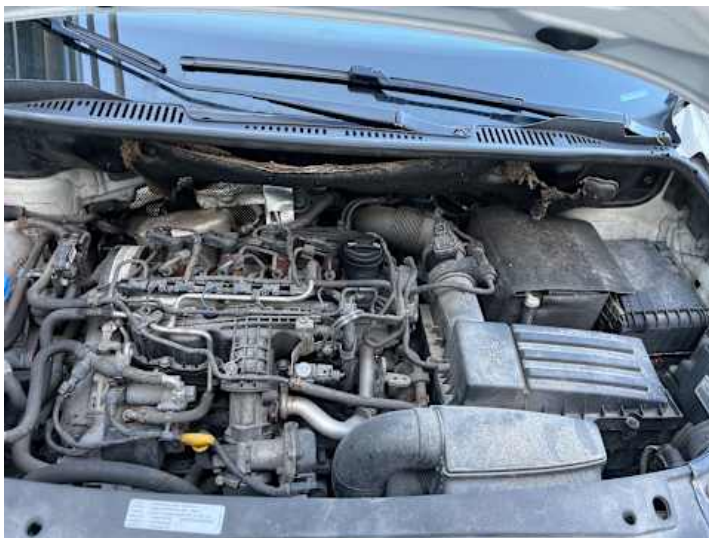
Motorhaube (Anderer Schaden): Dämmmatte beschädigt

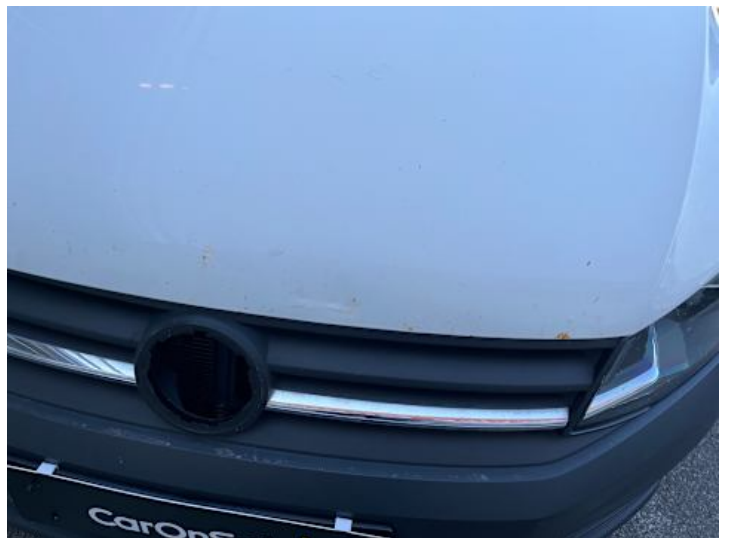
Motorhaube (Rost)

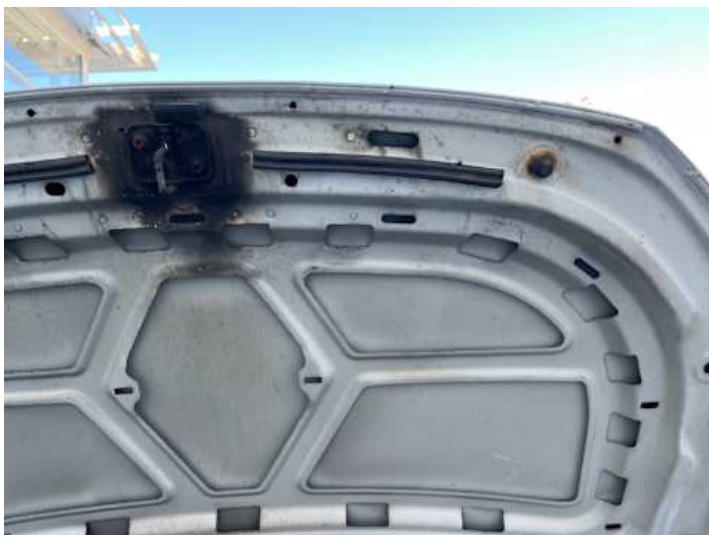
Motorhaube (Rost)

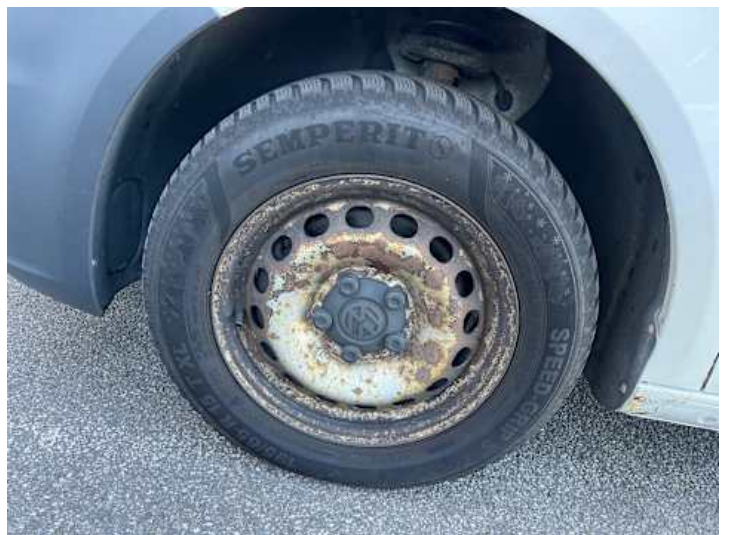
Rad (Rost)

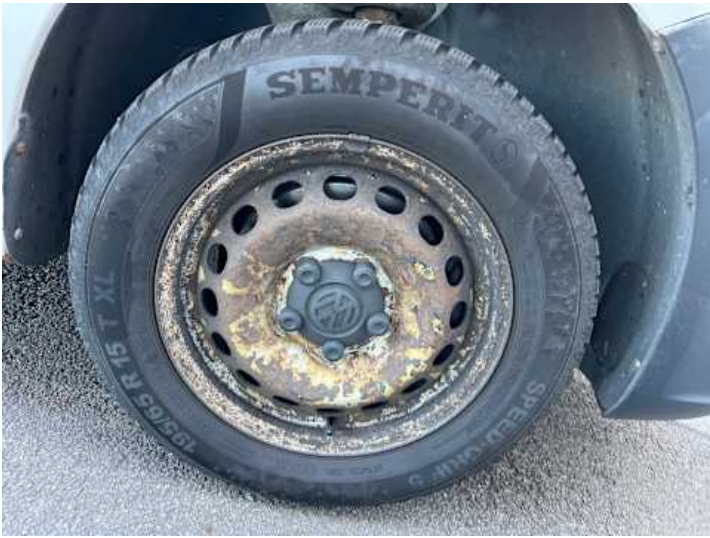
Rad (Rost)

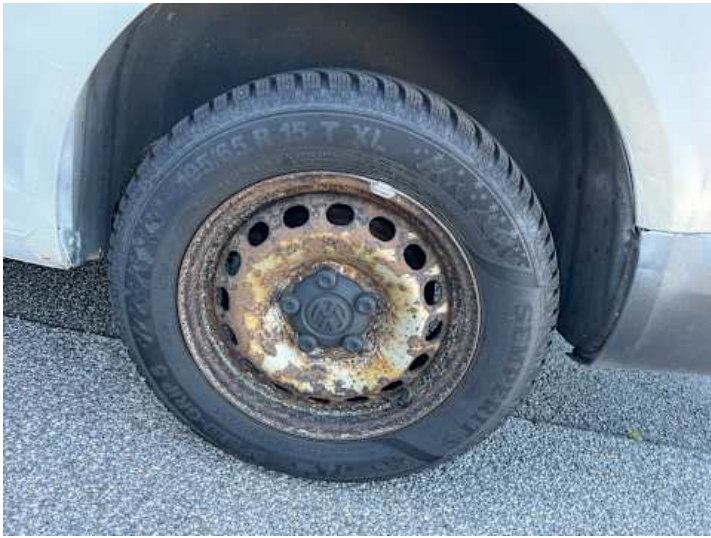
Rad (Rost)

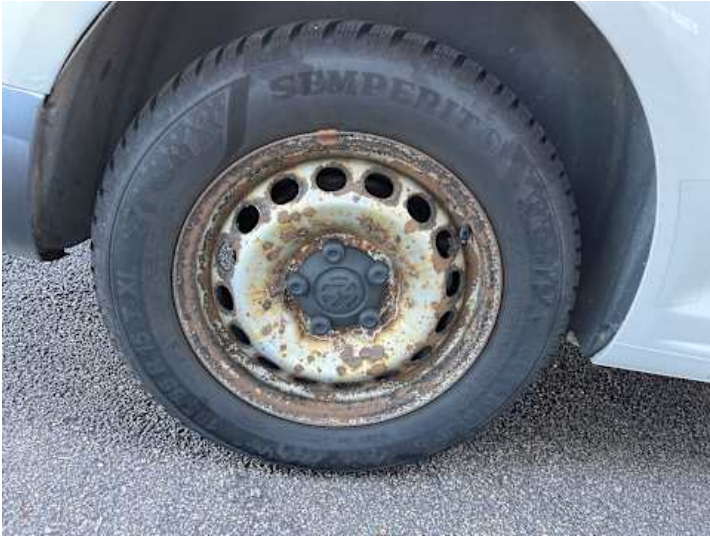
Rad (Rost)

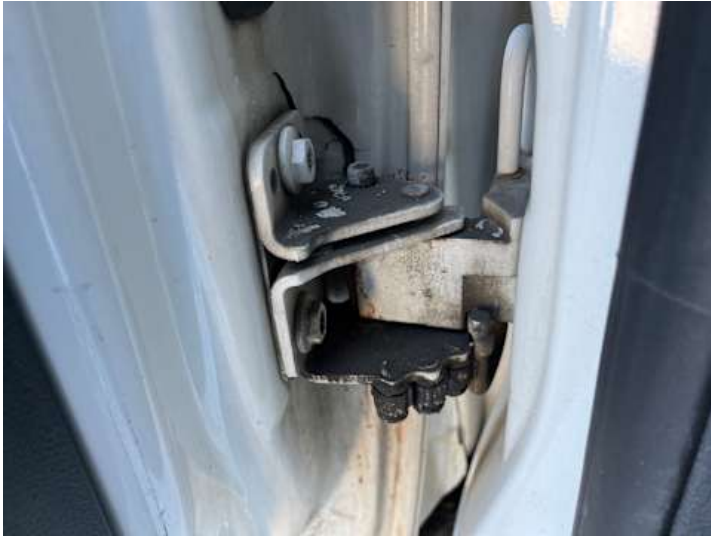
Fahrtür (Anderer Schaden): Türe hängt Schanier locker Blech eingerissen

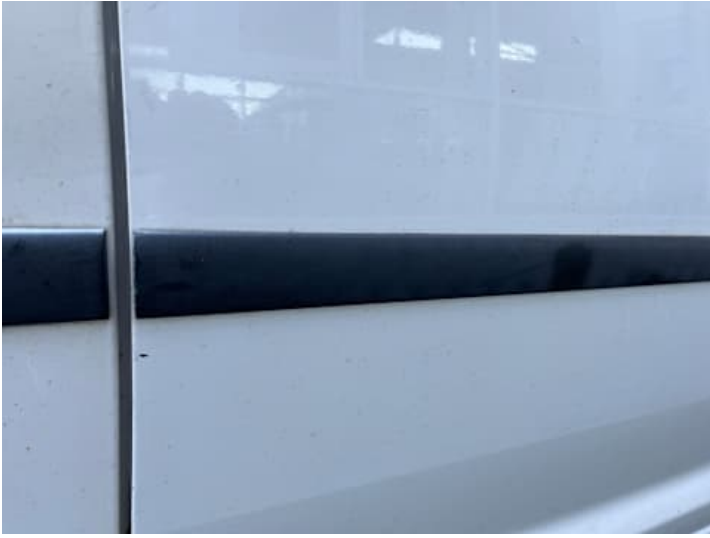
Beifahrtür (Anderer Schaden): Farbnebel

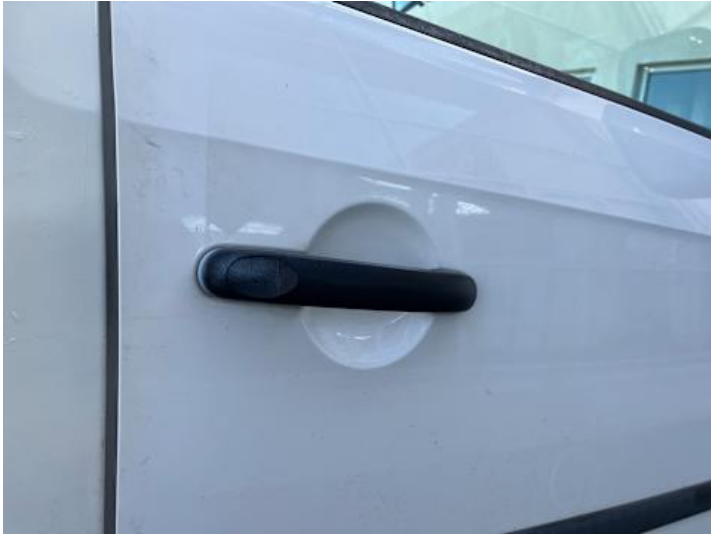
Beifahrtür (Anderer Schaden): Farbnebel

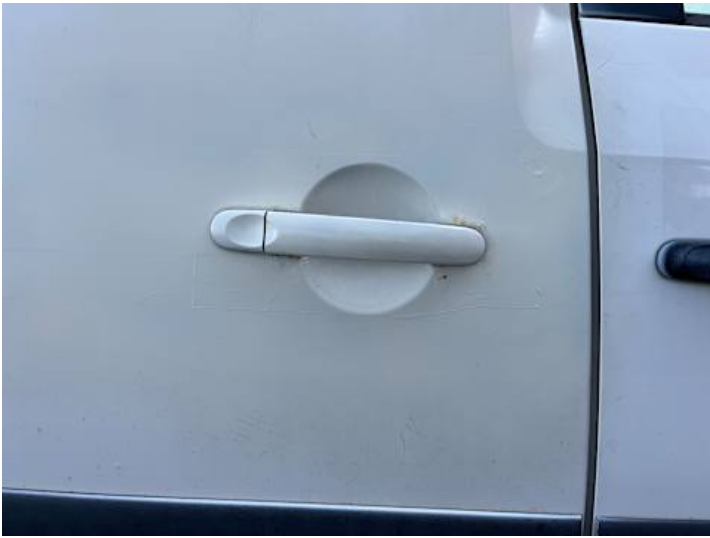
Türe hinten rechts (Rost)

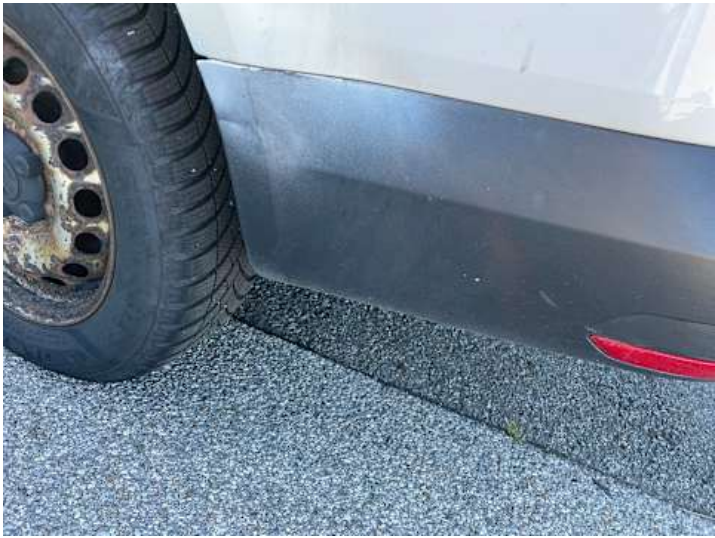
Stoßstange hinten (Anderer Schaden): Farbnebel

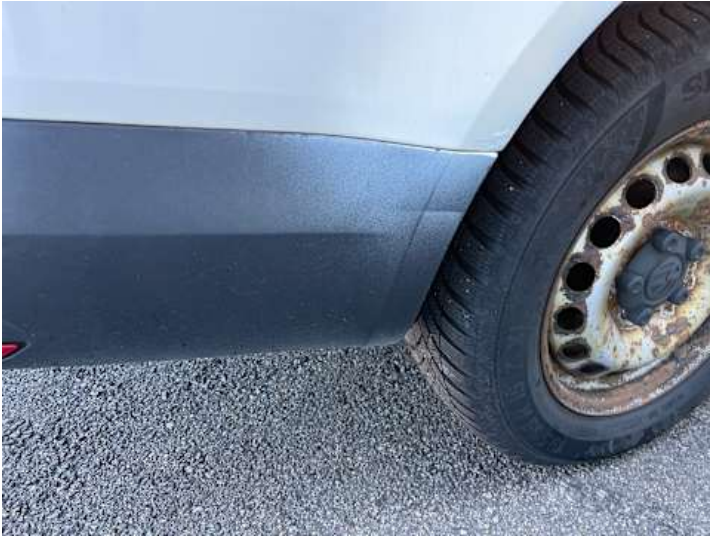
Stoßstange hinten (Anderer Schaden): Farbnebel

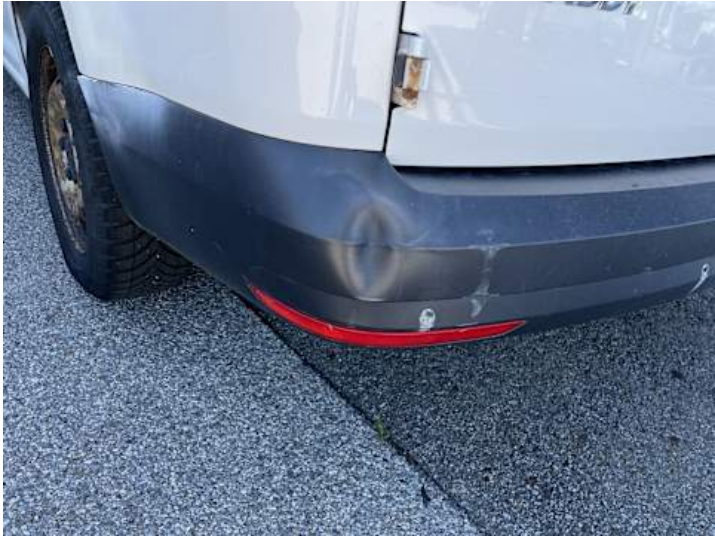
Stoßstange hinten (Riss/Bruch, Delle)

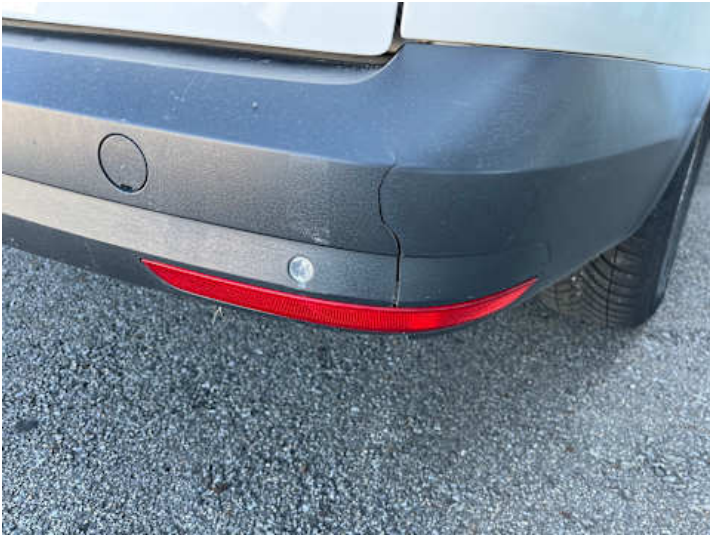
Stoßstange hinten (Riss/Bruch, Delle)

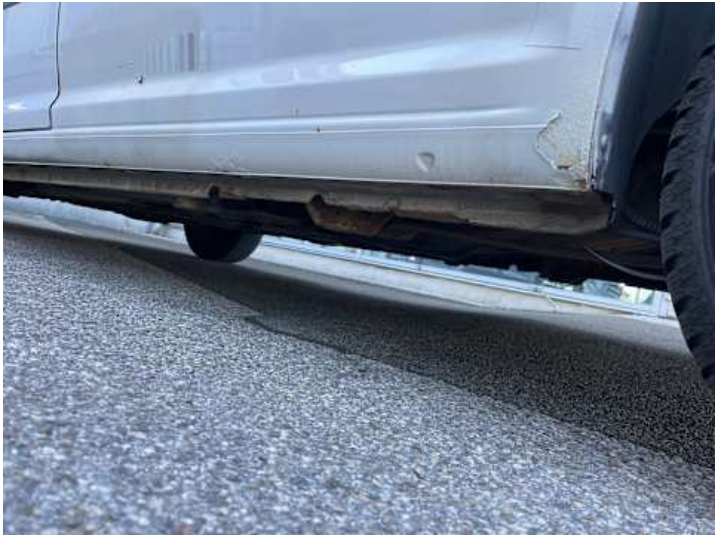
Schweller links (Rost)

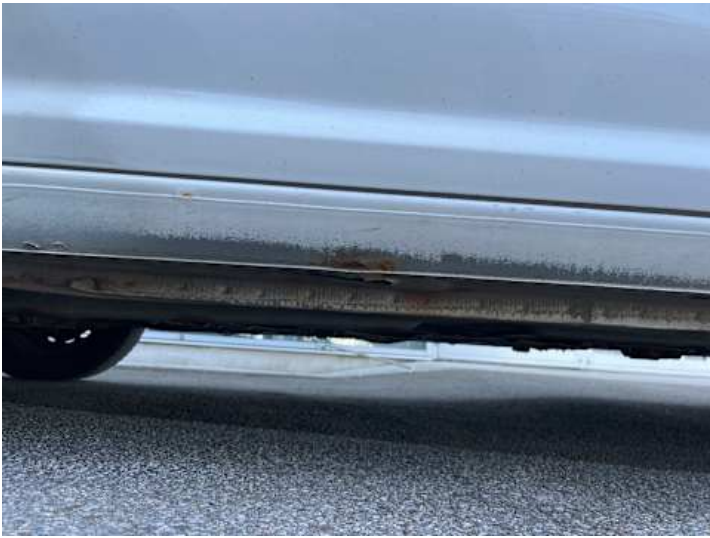
Schweller links (Rost)

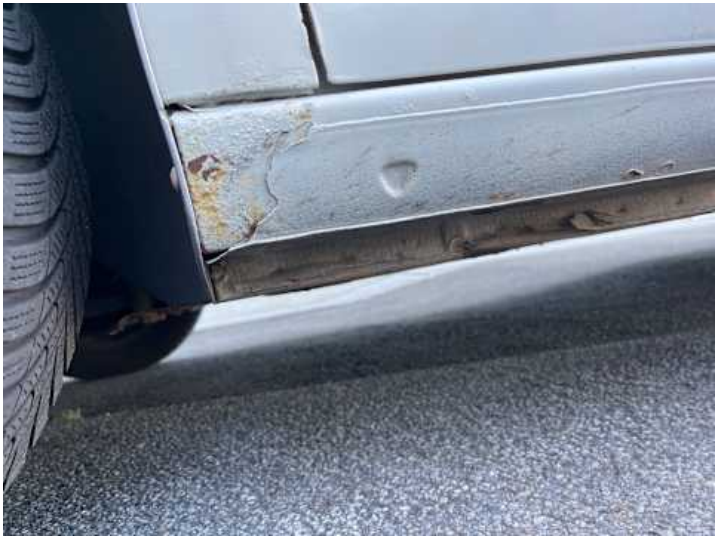
Schweller links (Rost)

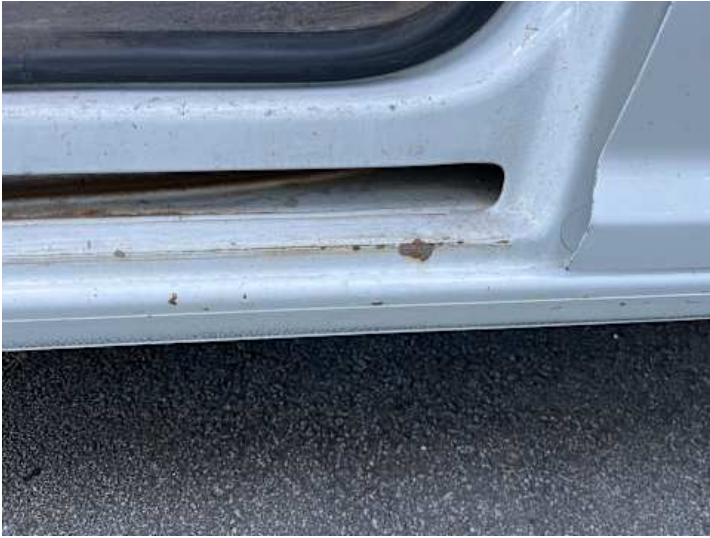
Schweller rechts (Rost)

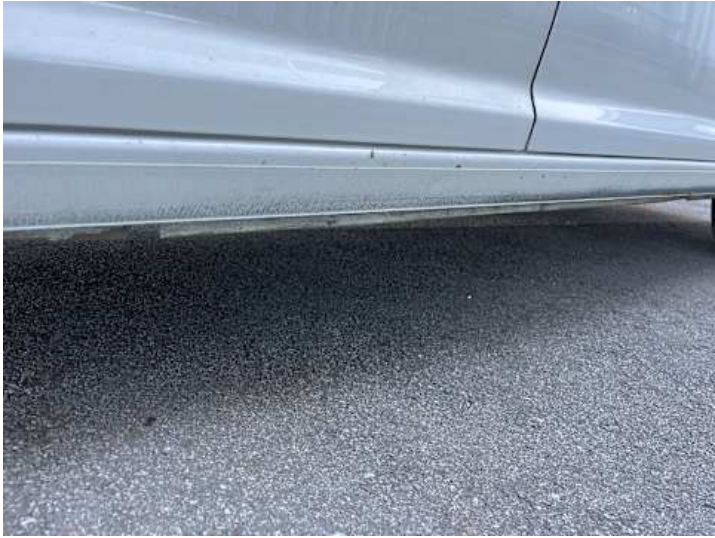
Schweller rechts (Rost)

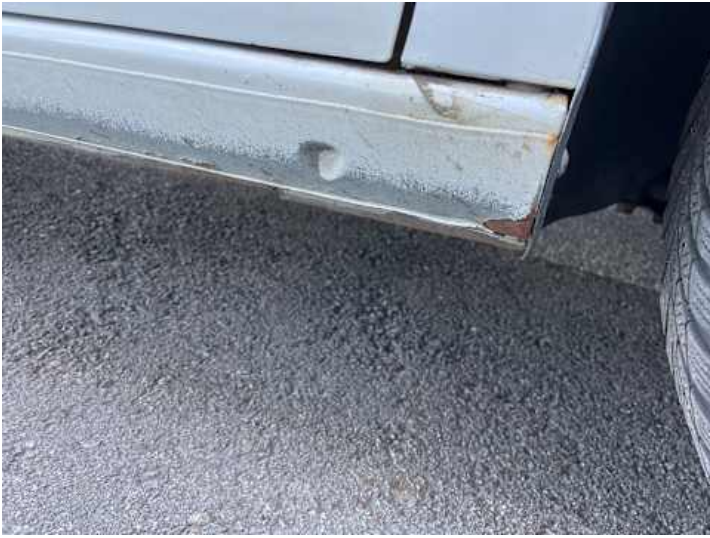
Schweller rechts (Rost)

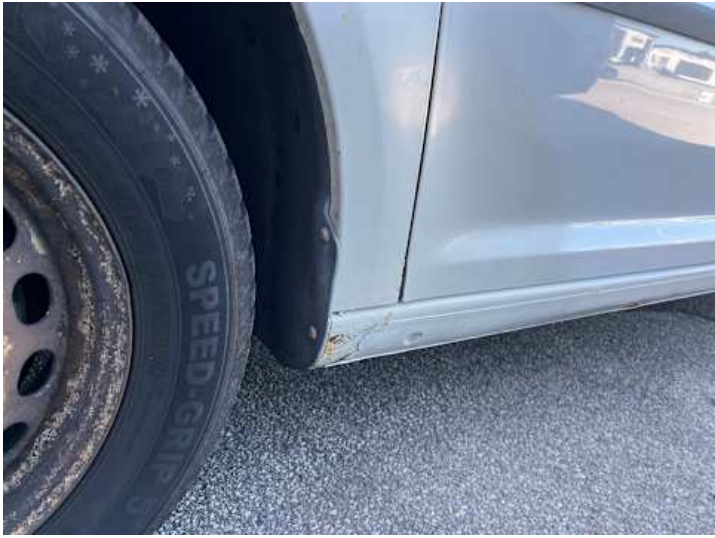
| Fahrzeugteil | Lackschichtdicke (in µm) | Fahrzeugteil | Lackschichtdicke (in µm) |
|---|---|---|---|
| Kotflügel vorne links | 175 | Kotflügel vorne rechts | 155 |

Kotflügel vorne links (Rost)

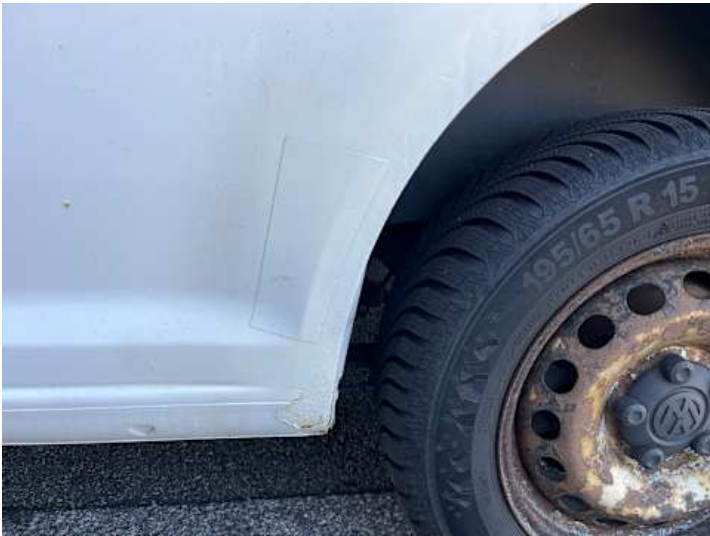
Seitenteil hinten links (Rost)

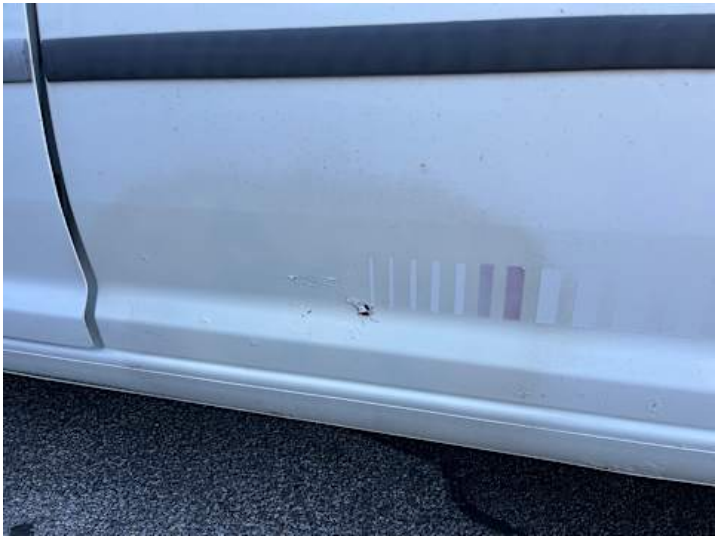
Seitenteil hinten links (Rost)

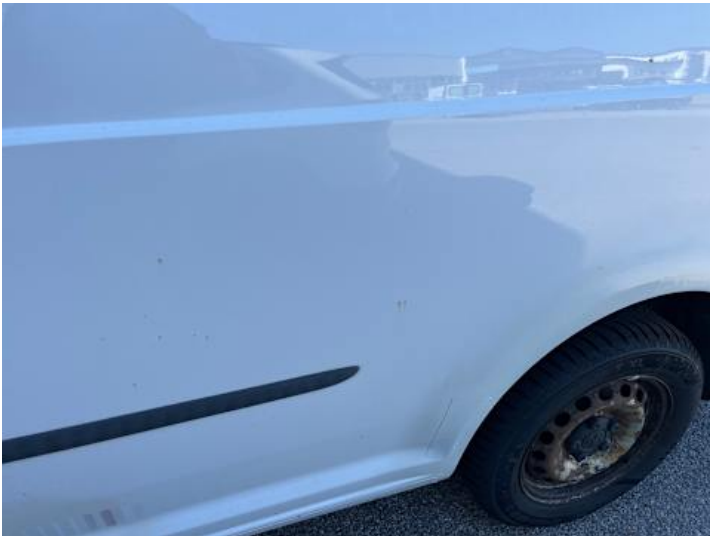
Seitenteil hinten links (Rost)

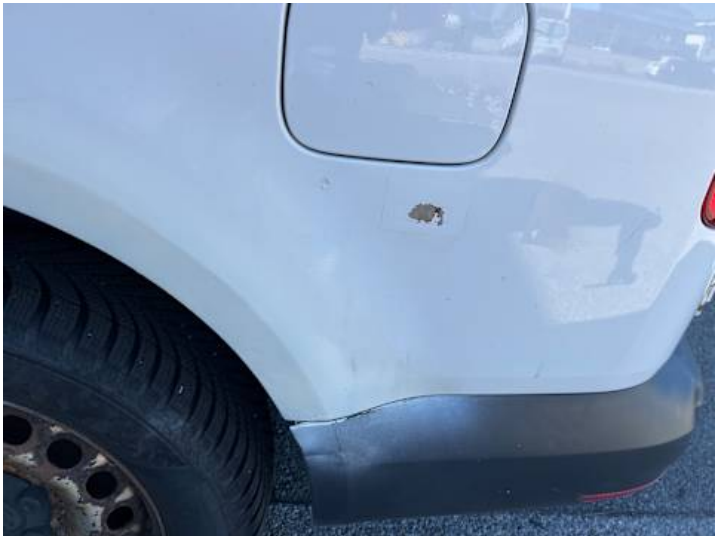
Seitenteil hinten links (Rost)

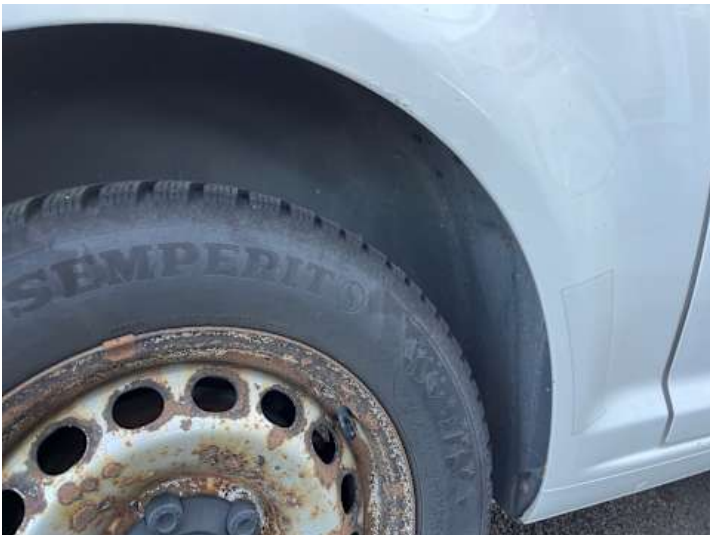
Seitenteil hinten rechts (Rost)

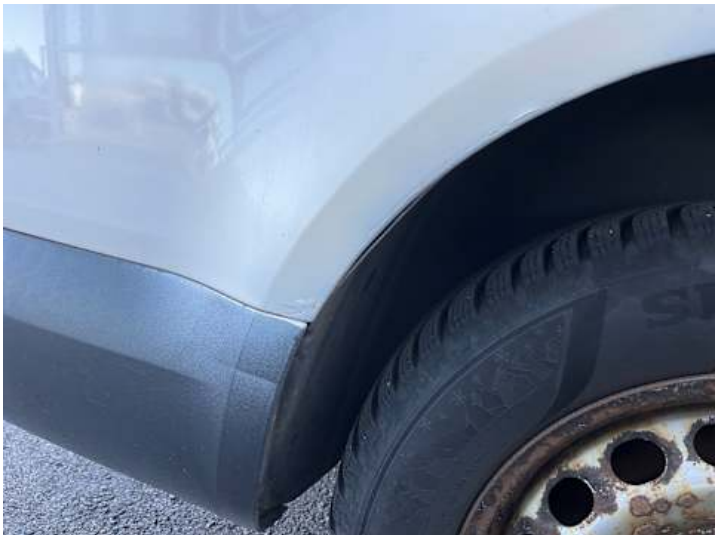
Seitenteil hinten rechts (Rost)

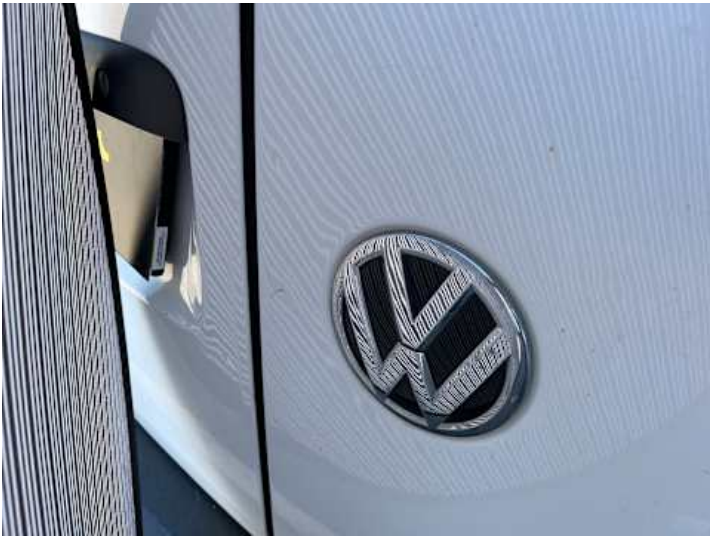
Heckklappe (Delle)

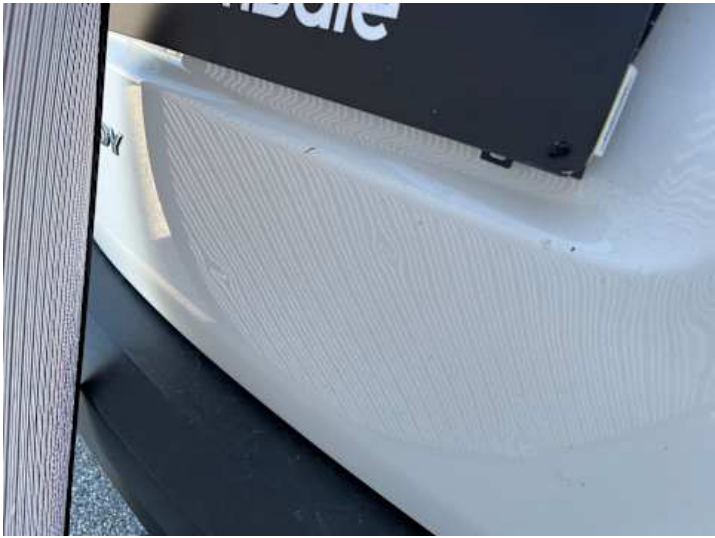
Heckklappe (Delle)

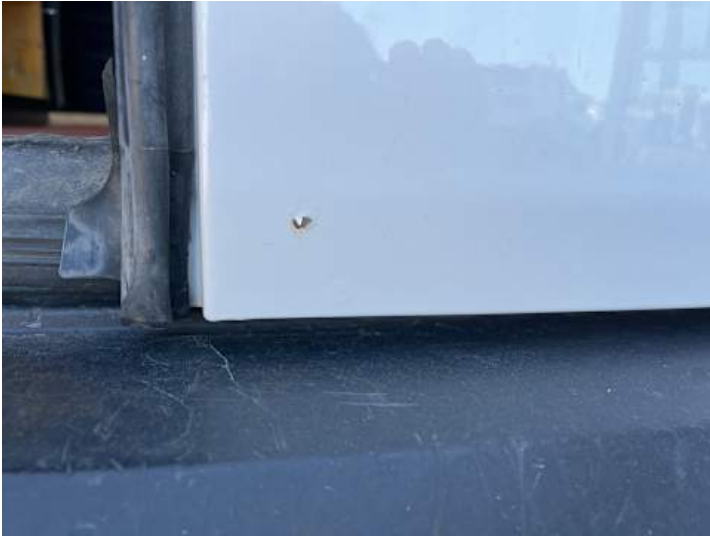
Heckklappe (Rost)

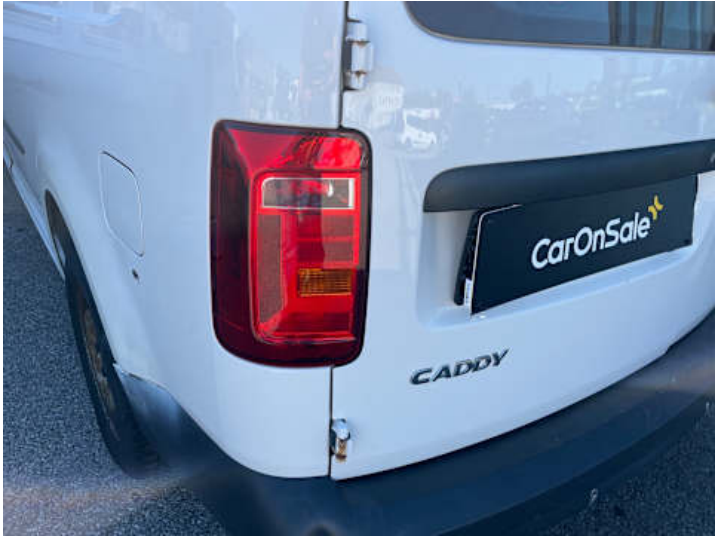
Heckklappe (Rost)

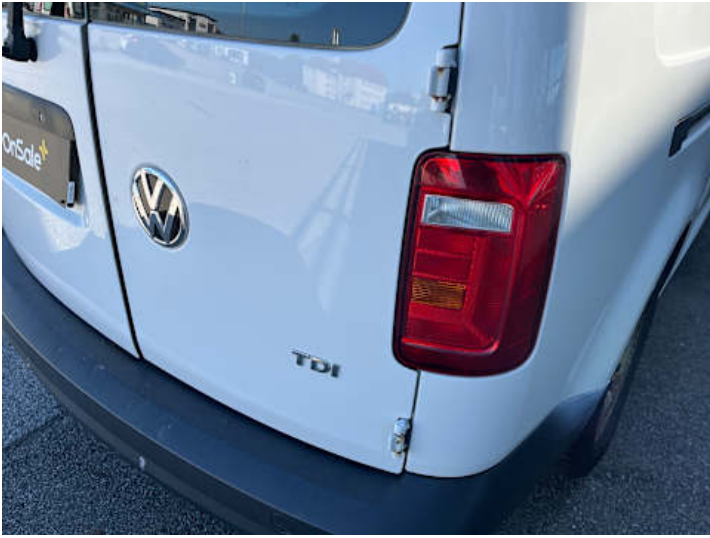
Heckklappe (Rost)

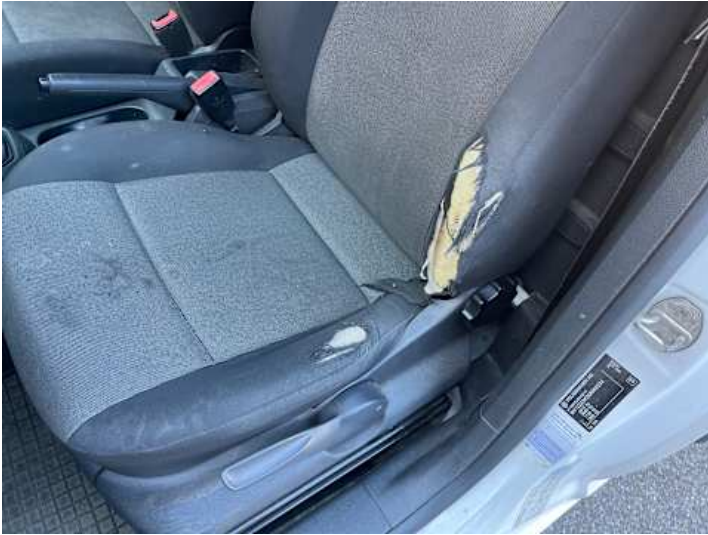
Innenraum (Riss/Bruch)

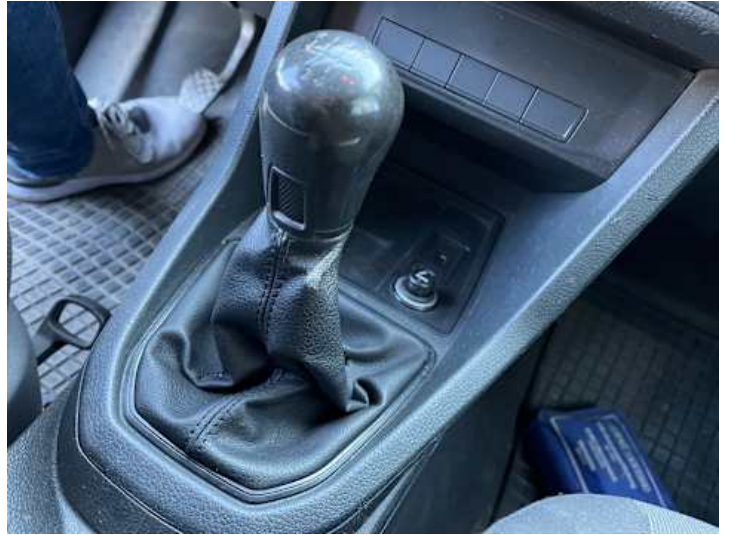
Innenraum (Verschmutzung, Verschleiß)

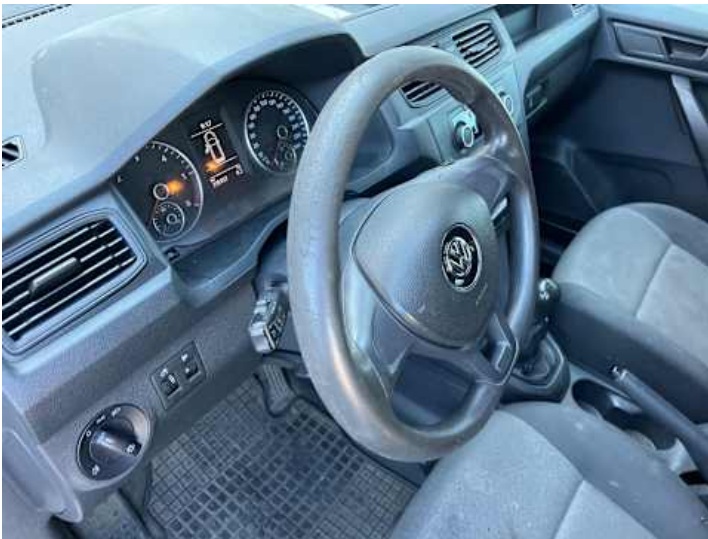
Innenraum (Verschmutzung, Verschleiß)

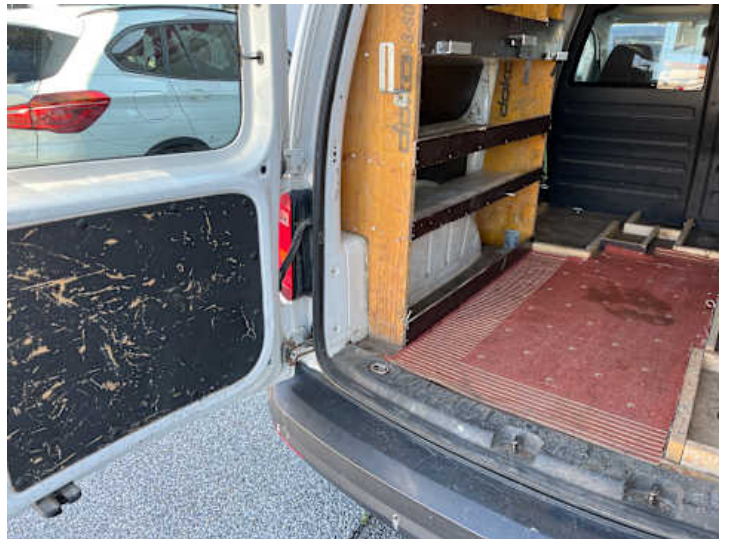
Innenraum (Kratzer)

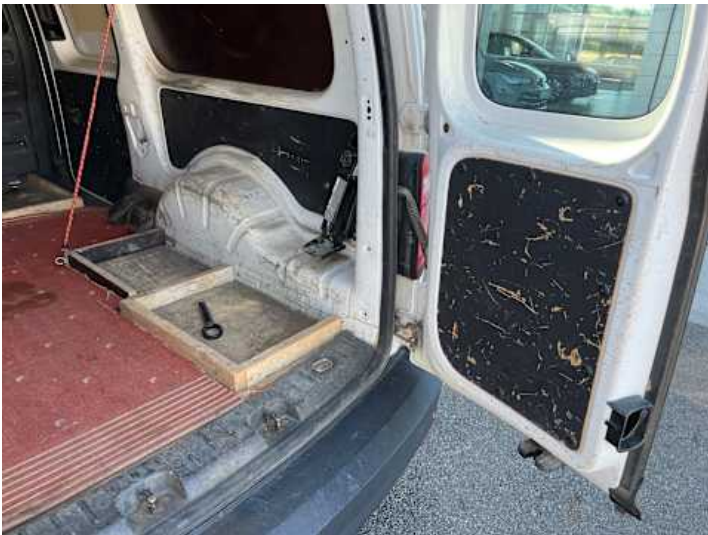
Innenraum (Kratzer)
