## Volkswagen Touran Trendline BMT/Start-Stopp

EZ 09/2017 | Van | Benzin | Schaltgetriebe | 129.830km  
Besteuerung: Differenzbesteuert (§25a UStG)  
Fahrzeugstandort: 21\*\*\*  
Fahrzeug aufgenommen am: 27.07.2026

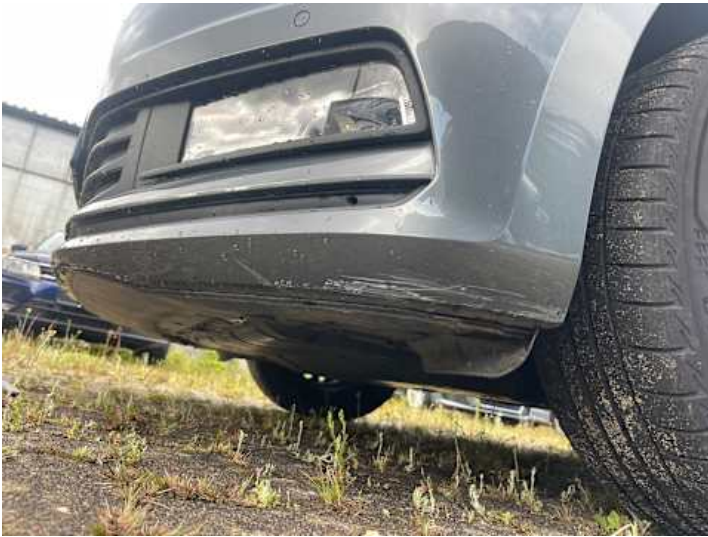
Stoßstange vorne (Kratzer, Lackschaden)

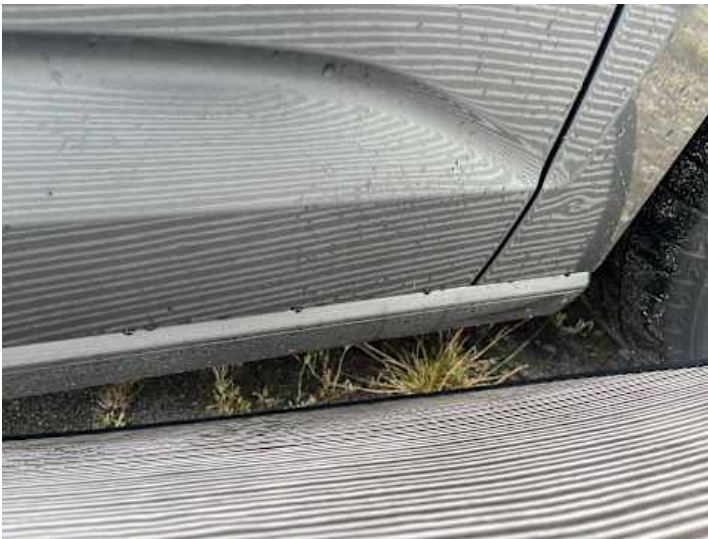
Beifahrtür (Delle)

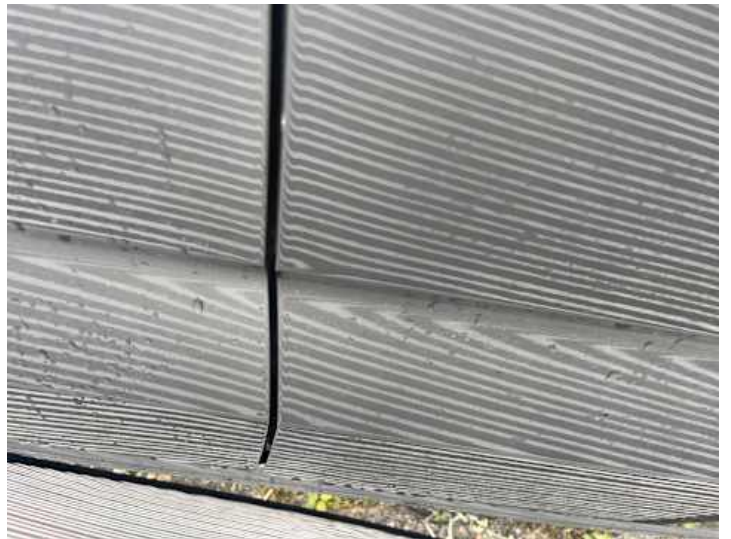
Beifahrtür (Delle)

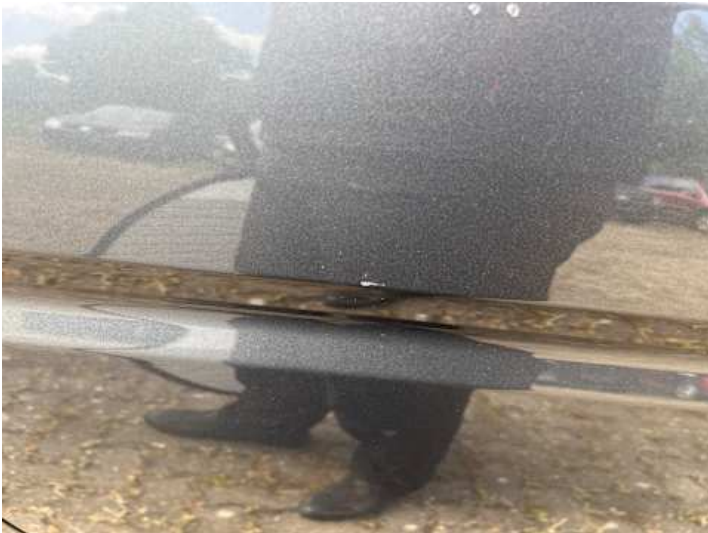
Türe hinten links (Lackschaden)

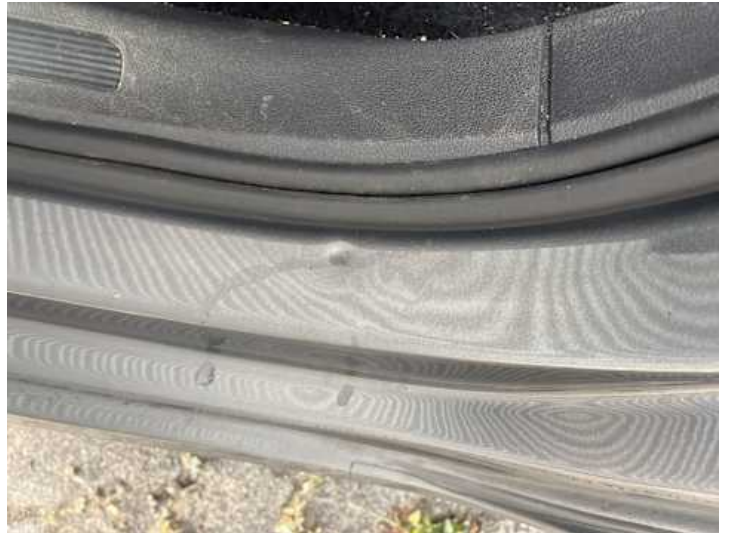
Türe hinten links (Delle)

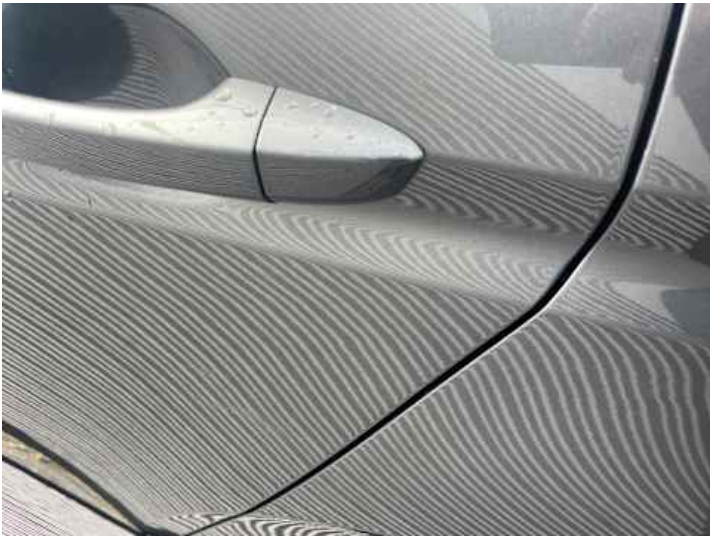
Türe hinten links (Delle)

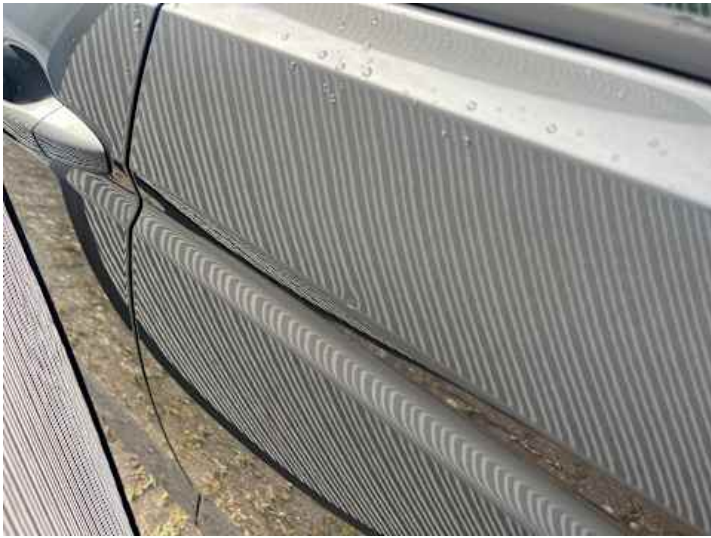
Türe hinten links (Delle)

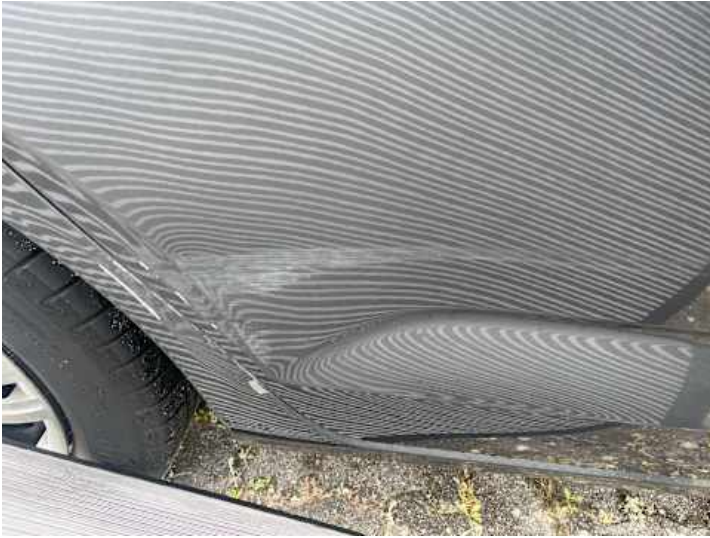
Türe hinten rechts (Verformung)

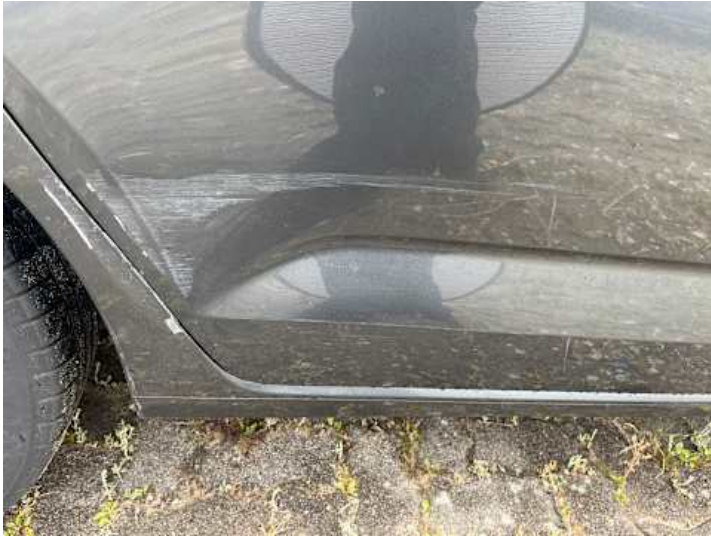
Türe hinten rechts (Kratzer, Lackschaden)

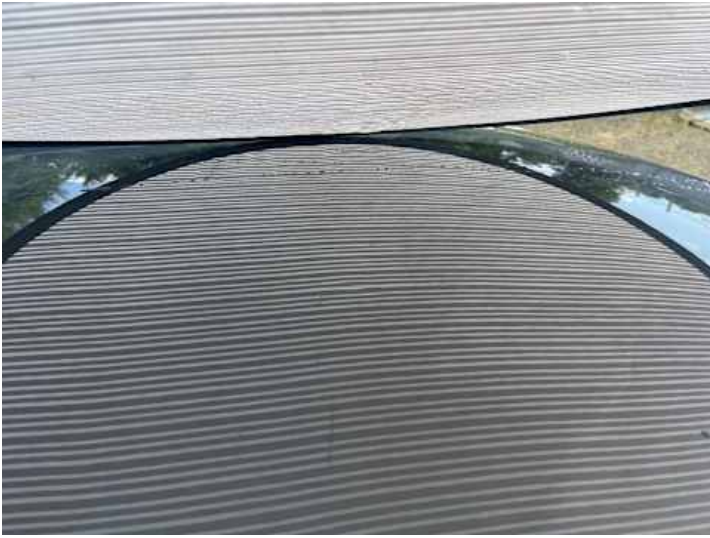
Dach (Delle)

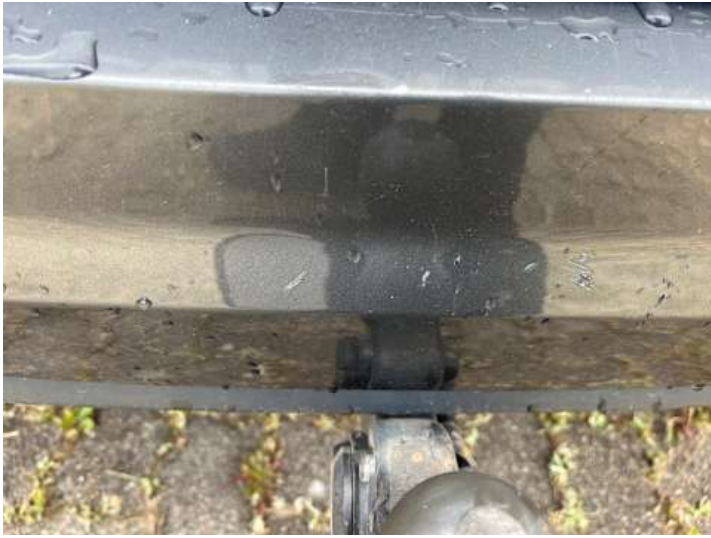
Stoßstange hinten (Kratzer, Lackschaden)

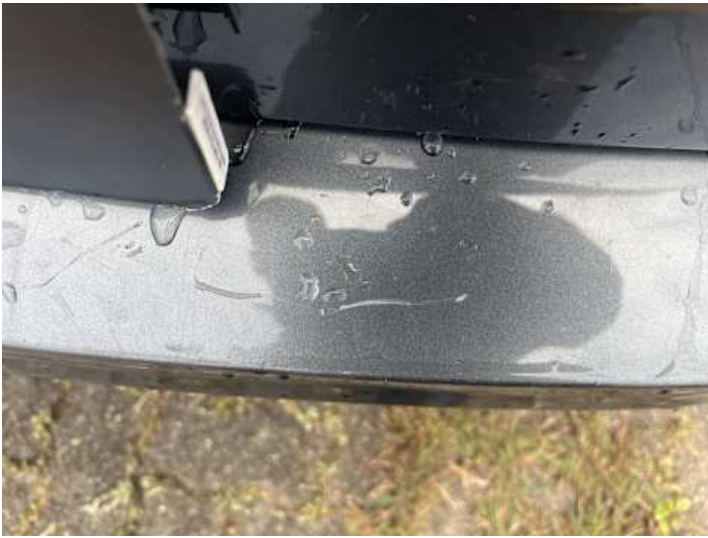
Stoßstange hinten (Kratzer, Lackschaden)

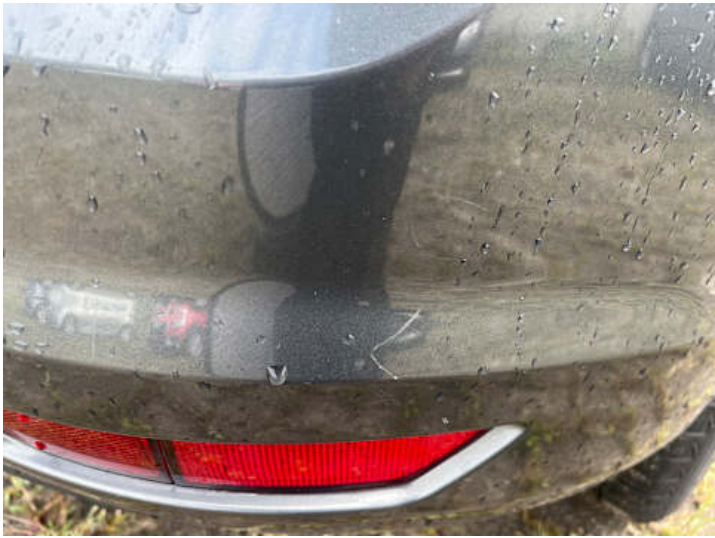
Stoßstange hinten (Kratzer, Lackschaden)

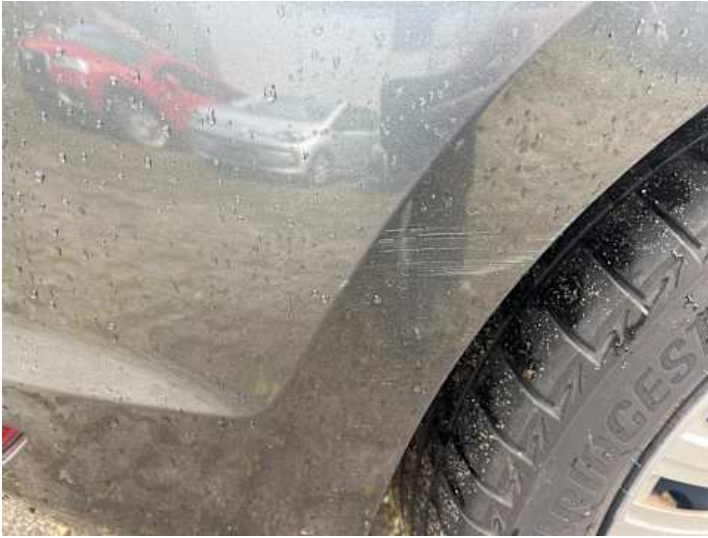
Stoßstange hinten (Kratzer, Lackschaden)

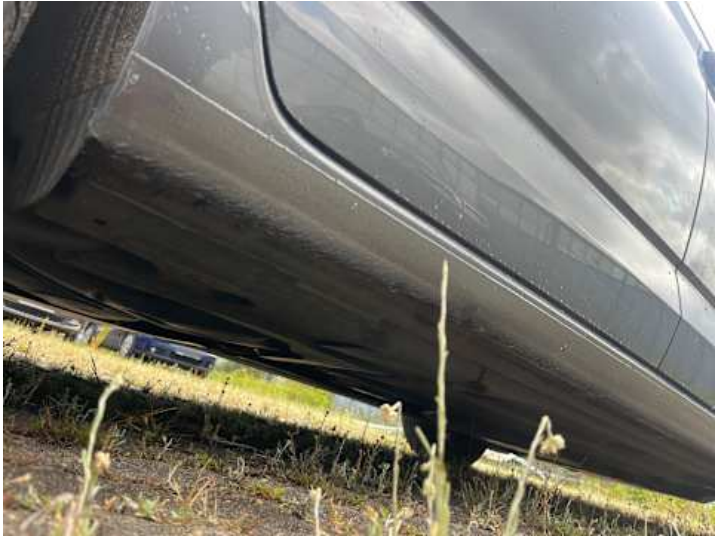
Schweller rechts (Verformung)

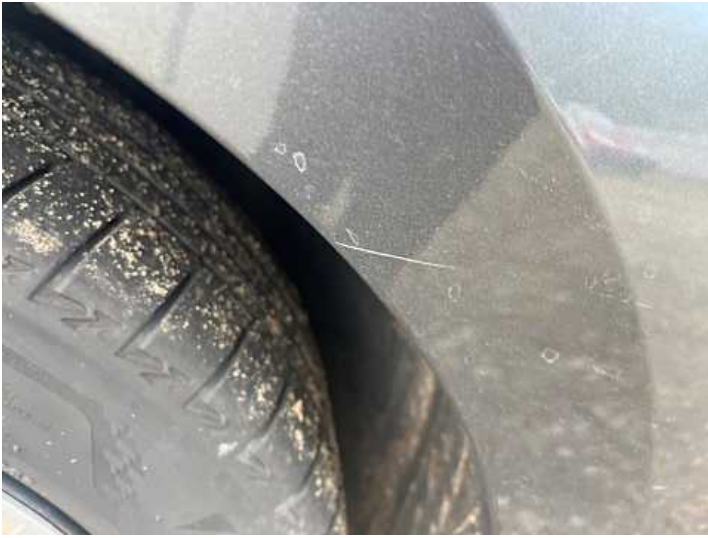
Kotflügel vorne links (Kratzer, Lackschaden)

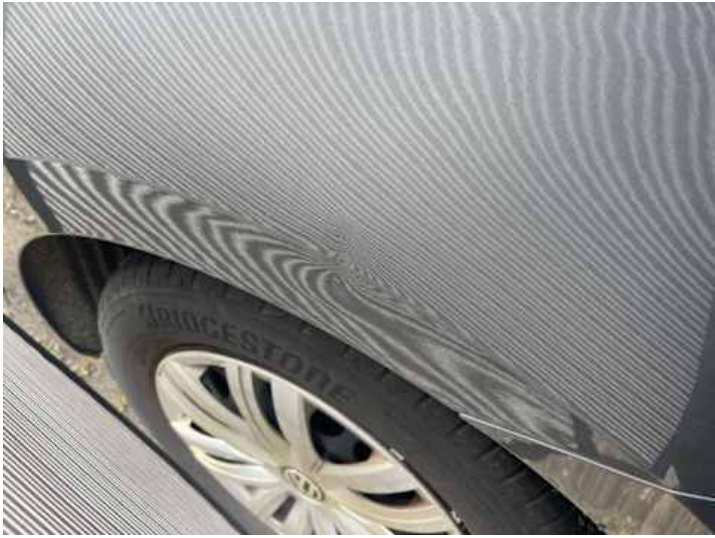
Seitenteil hinten links (Delle)

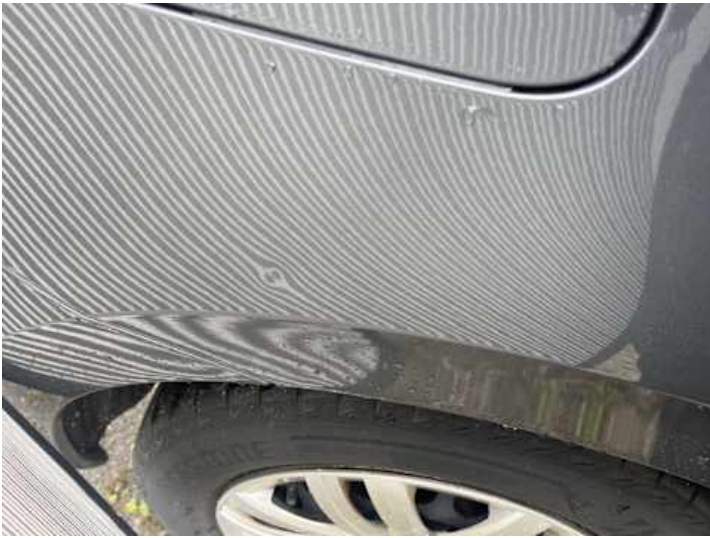
Seitenteil hinten rechts (Delle)

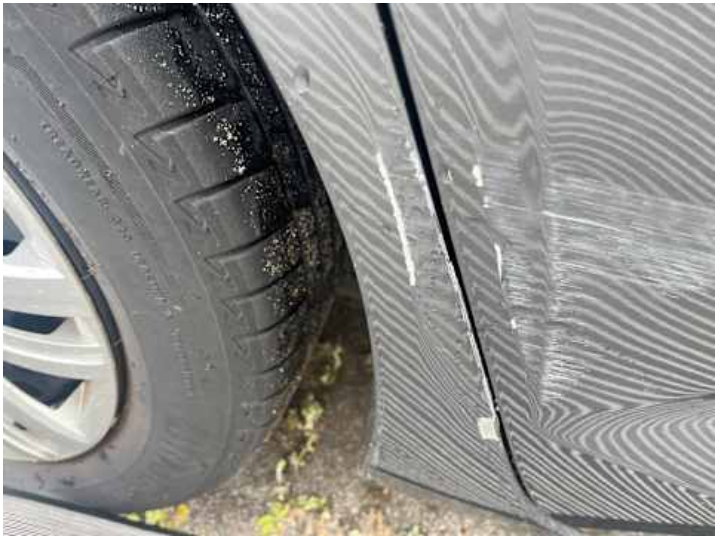
Seitenteil hinten rechts (Delle)

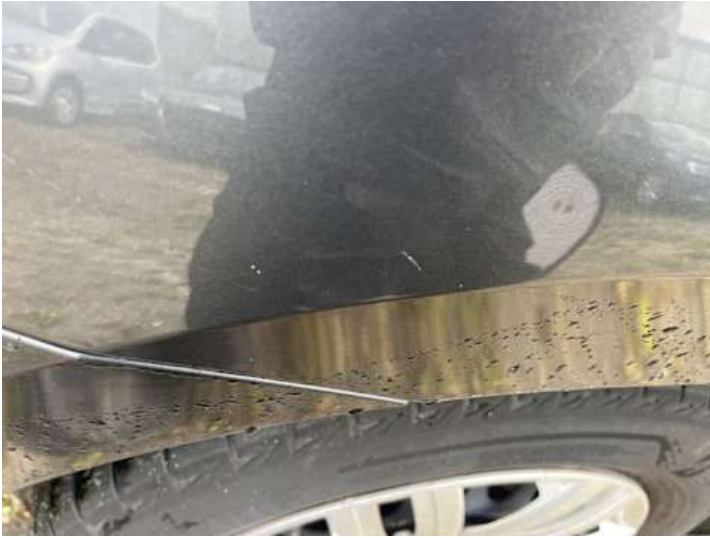
Seitenteil hinten rechts (Kratzer, Lackschaden)

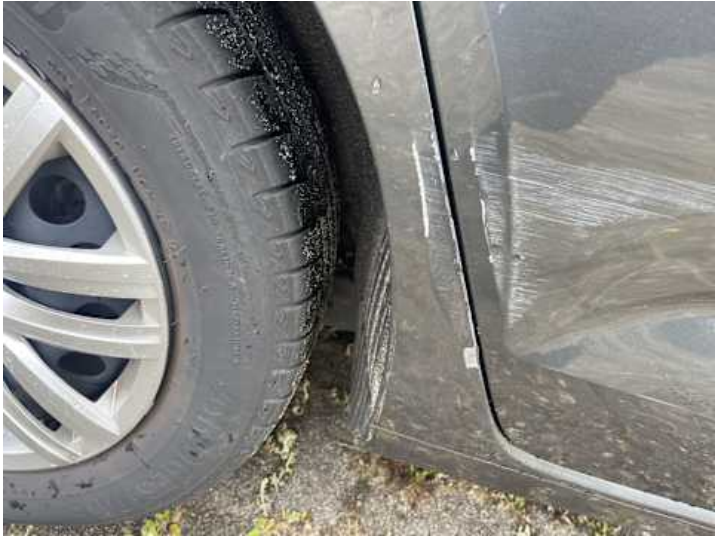
Seitenteil hinten rechts (Kratzer, Lackschaden)

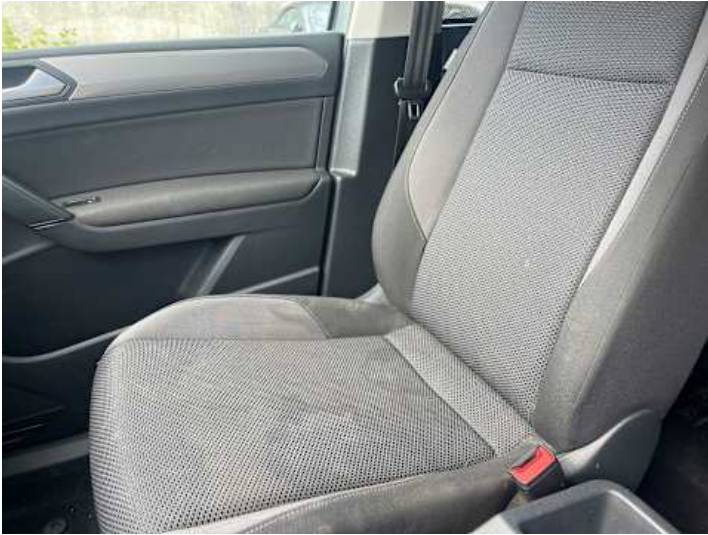
Innenraum (Verschmutzung)

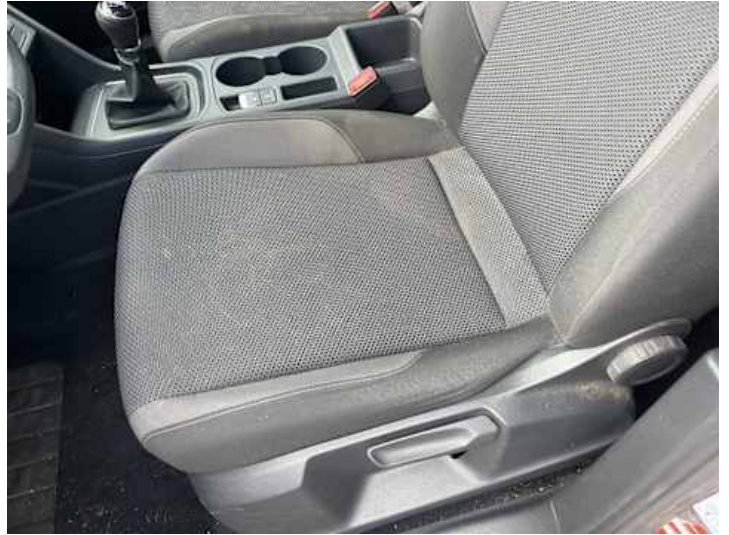
Innenraum (Verschmutzung)

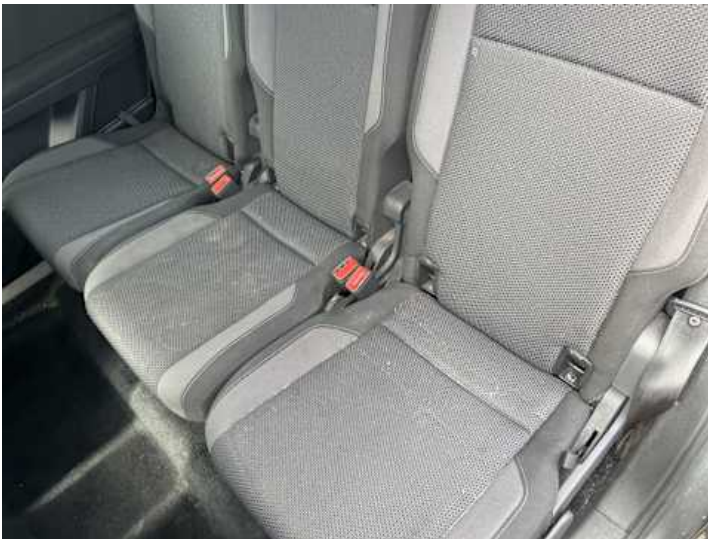
Innenraum (Verschmutzung)

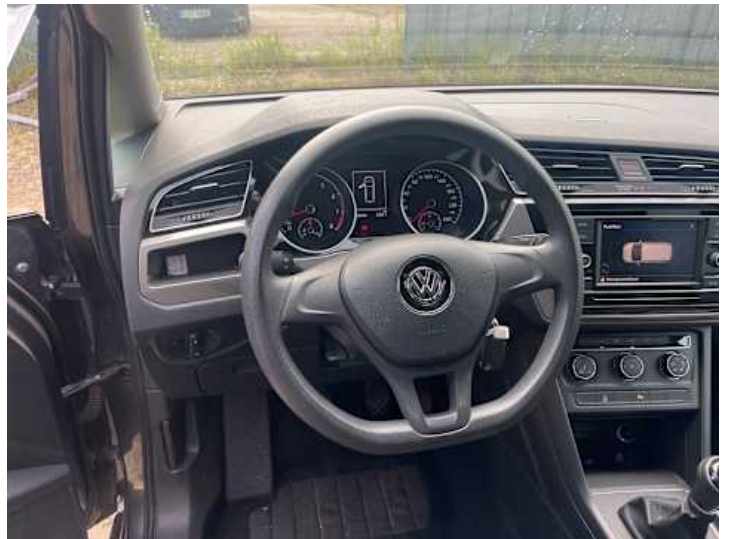
Innenraum (Verschleiß)
