## Opel Meriva Cosmo

EZ 07/2005 | Van | Benzin | Schaltgetriebe | 235.722km  
Besteuerung: Differenzbesteuert (§25a UStG)  
Fahrzeugstandort: 93\*\*\*  
Fahrzeug aufgenommen am: 28.07.2026

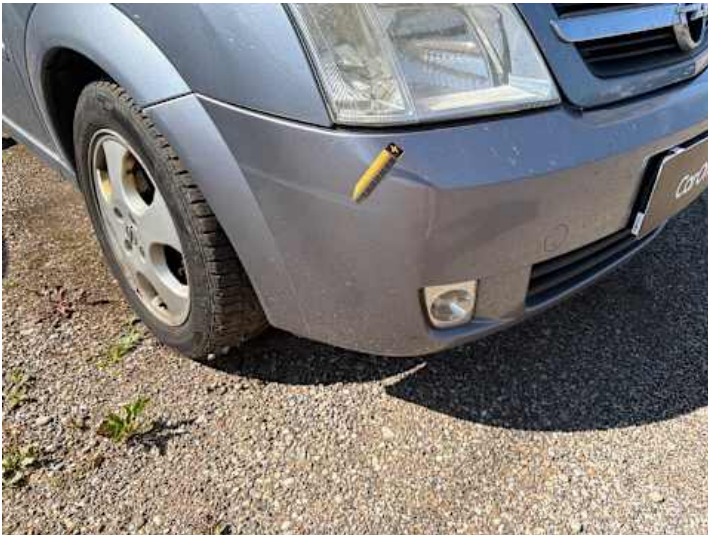
Stoßstange vorne (Kratzer)

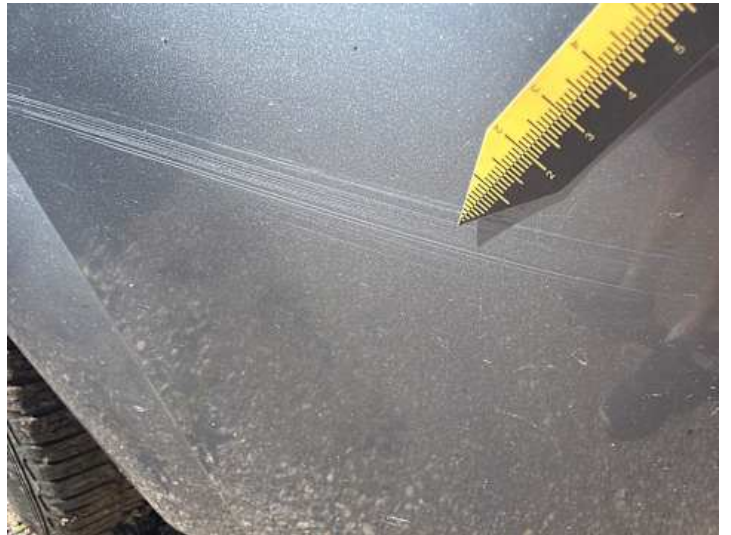
Stoßstange vorne (Kratzer)

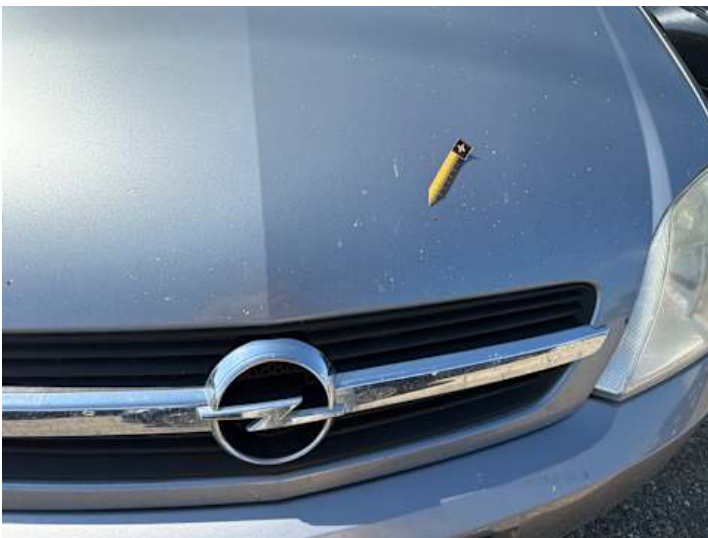
Motorhaube (Steinschlag)

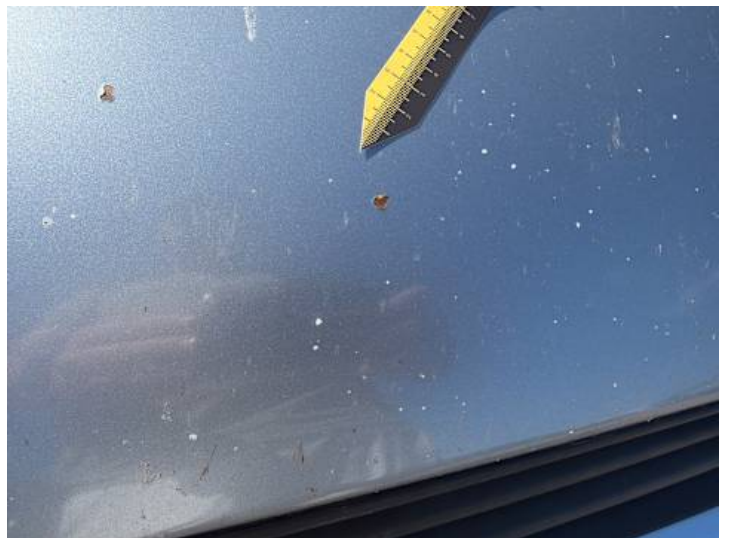
Motorhaube (Steinschlag)

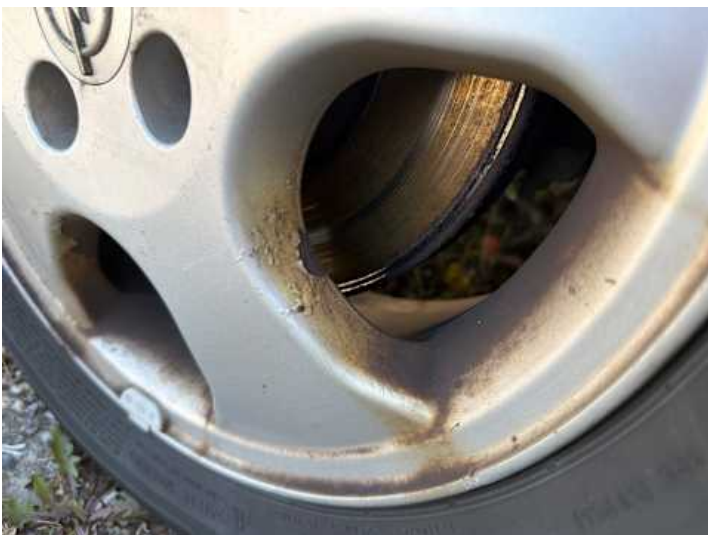
Rad (Rost, Kerben)

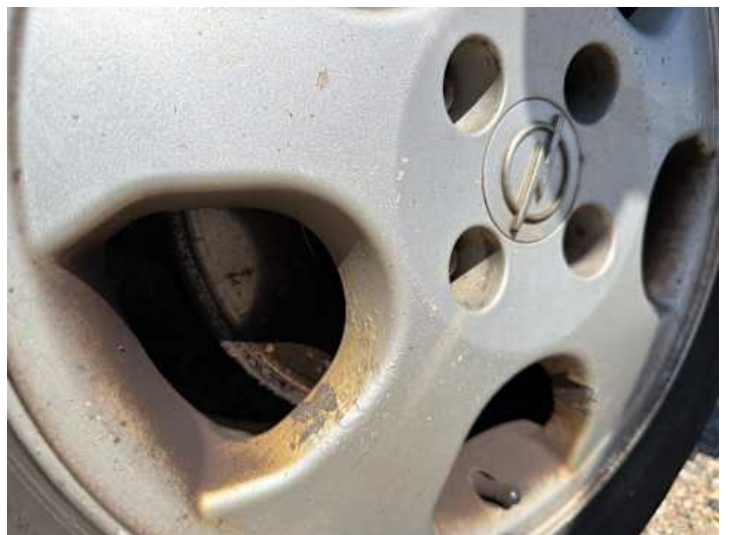
Rad (Kratzer)

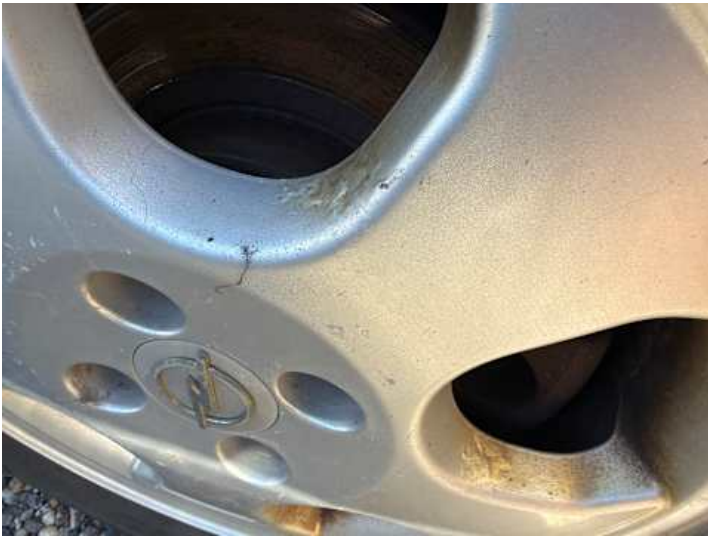
Rad (Rost)

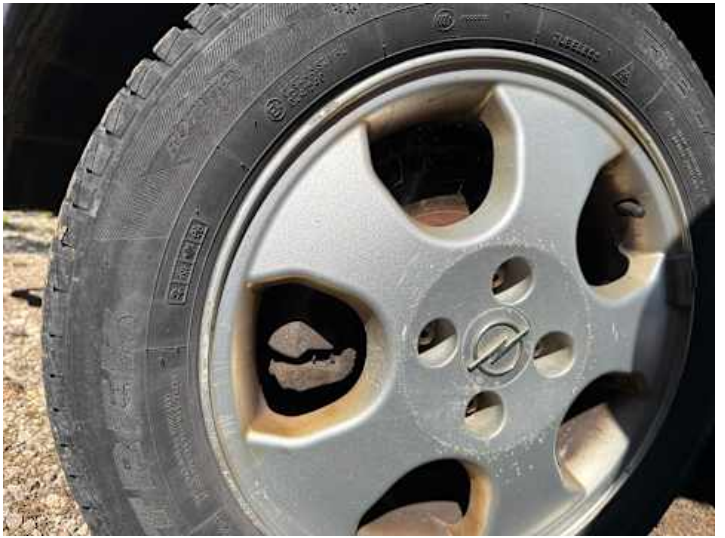
Rad (Kratzer)

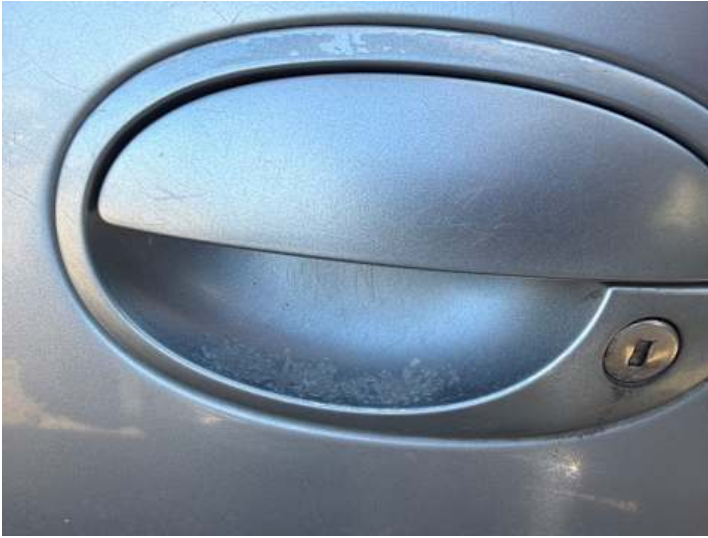
Fahrtür (Rost, Kratzer)

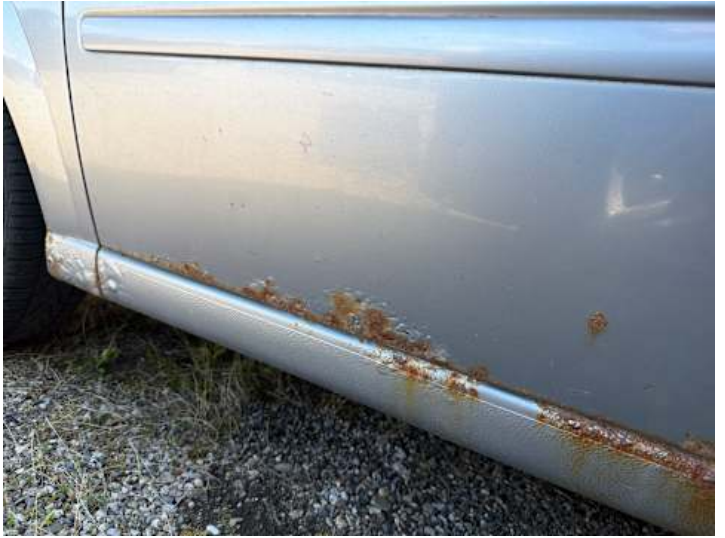
Fahrtür (Rost, Kratzer)

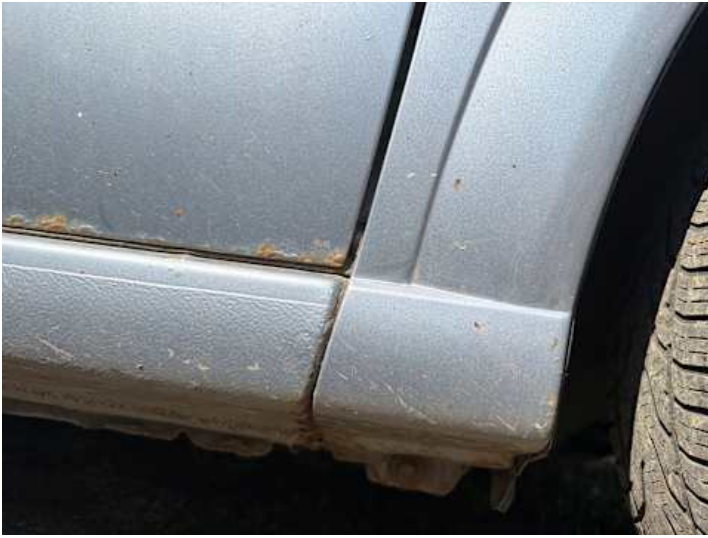
Beifahrtür (Rost)

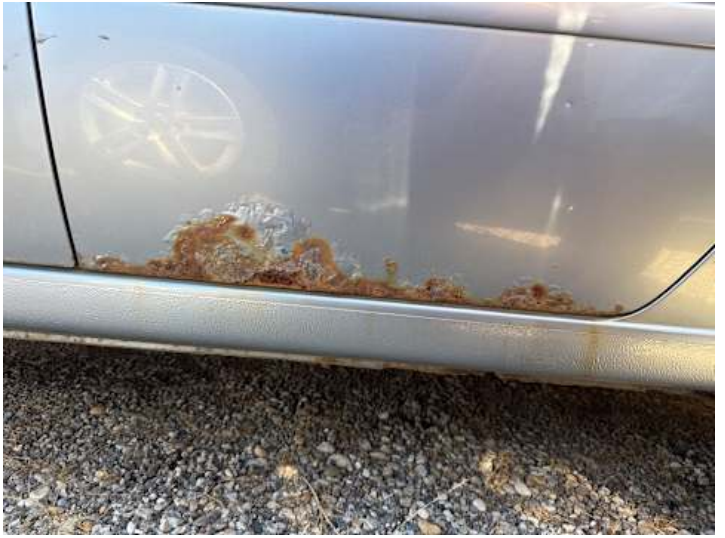
Türe hinten links (Rost)

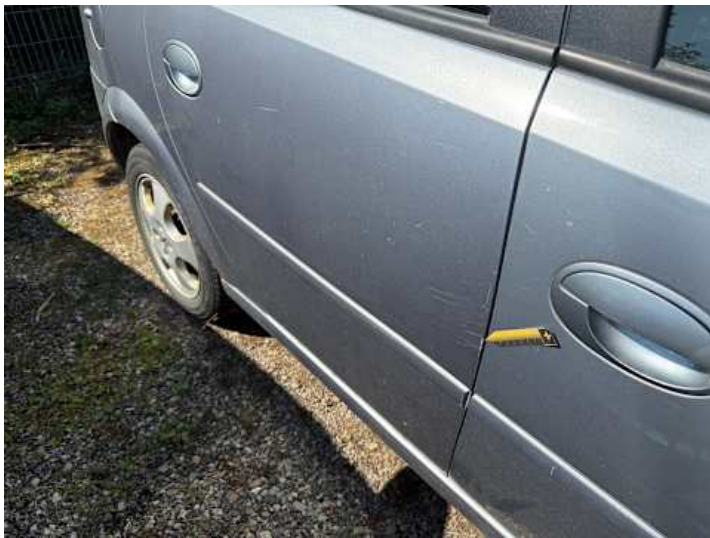
Türe hinten rechts (Kratzer)

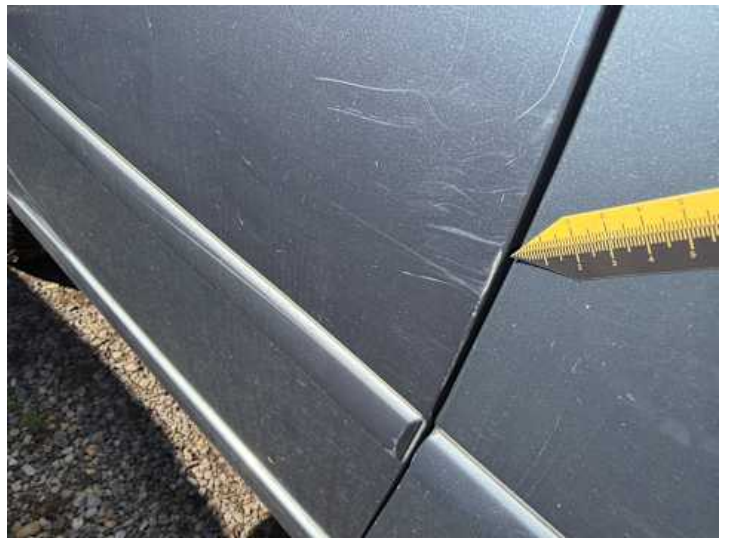
Türe hinten rechts (Kratzer)

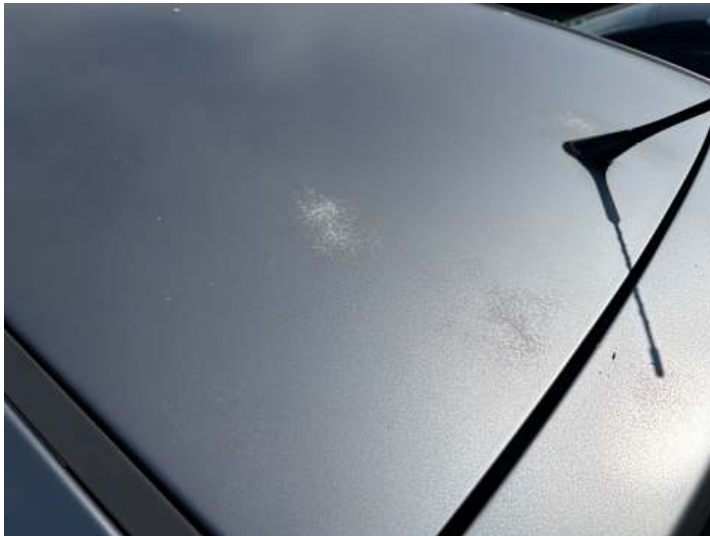
Dach (Ausgeblichen/Matt)

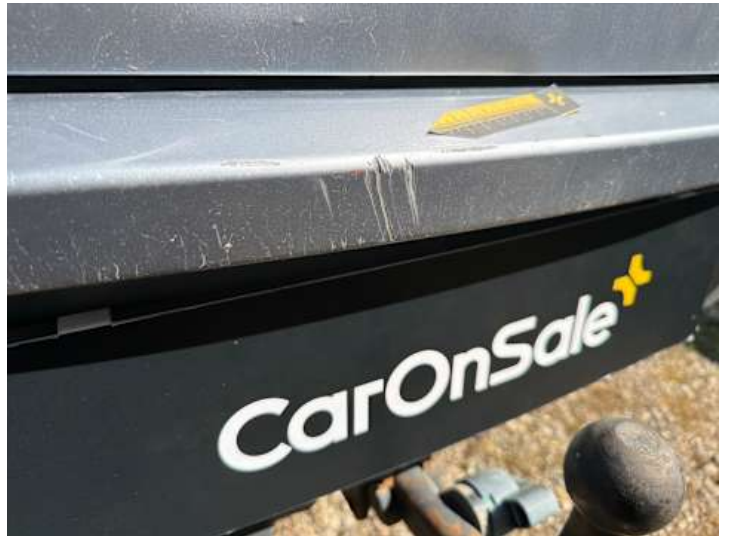
Stoßstange hinten (Lackschaden, Kratzer)

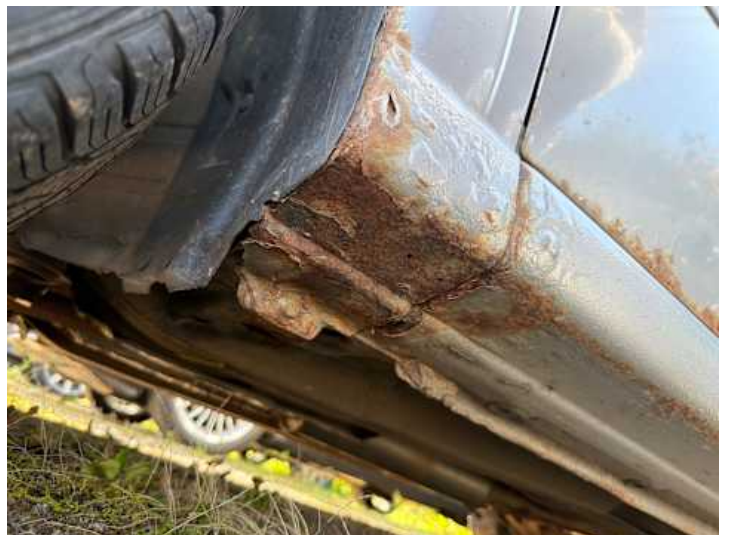
Schweller links (Rost)

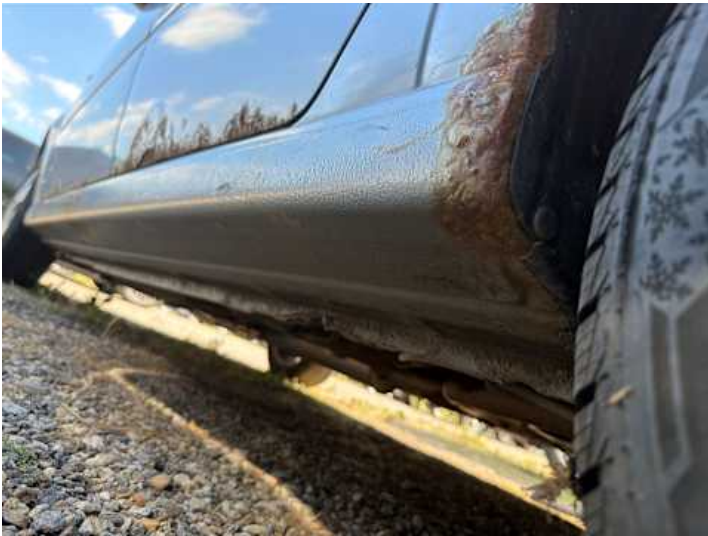
Schweller links (Rost)

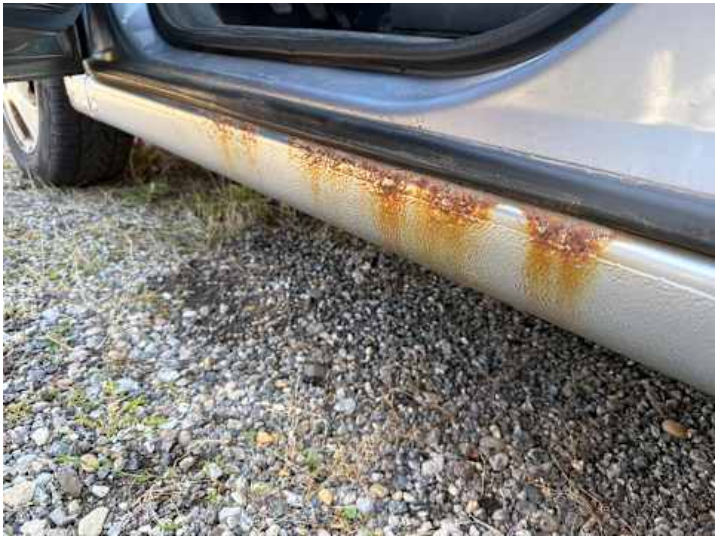
Schweller links (Rost)

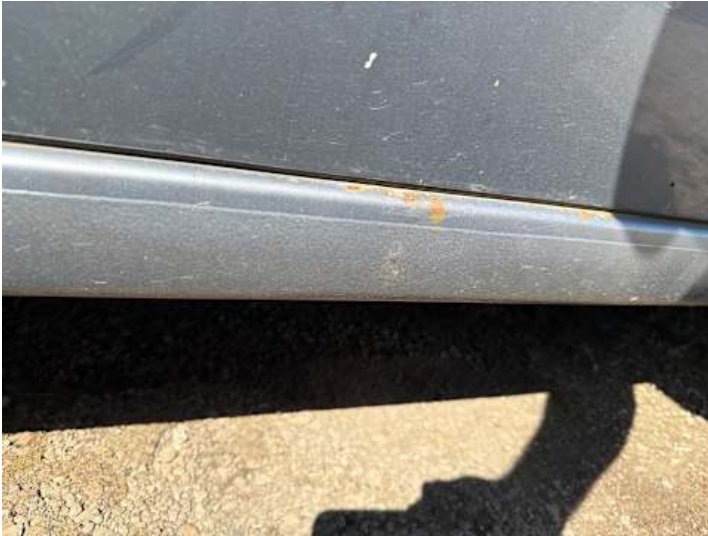
Schweller rechts (Rost)

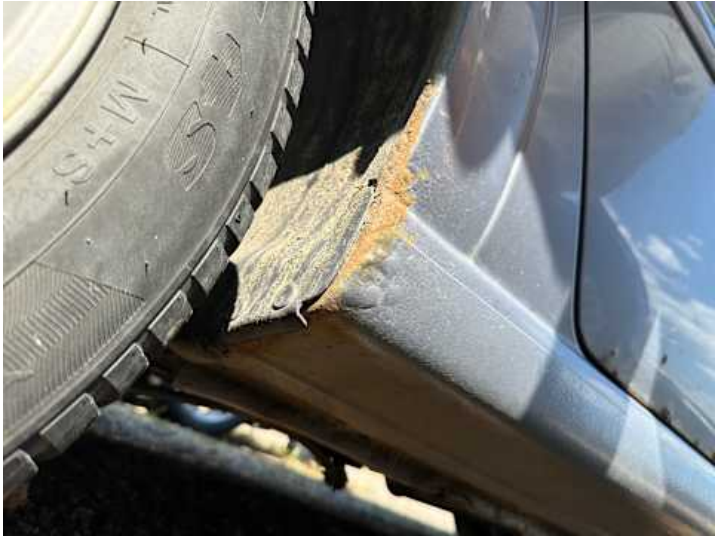
Schweller rechts (Rost)

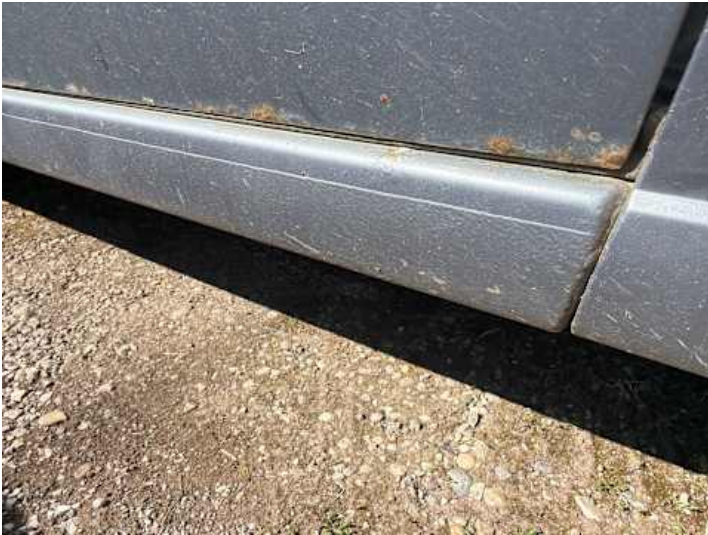
Schweller rechts (Rost)

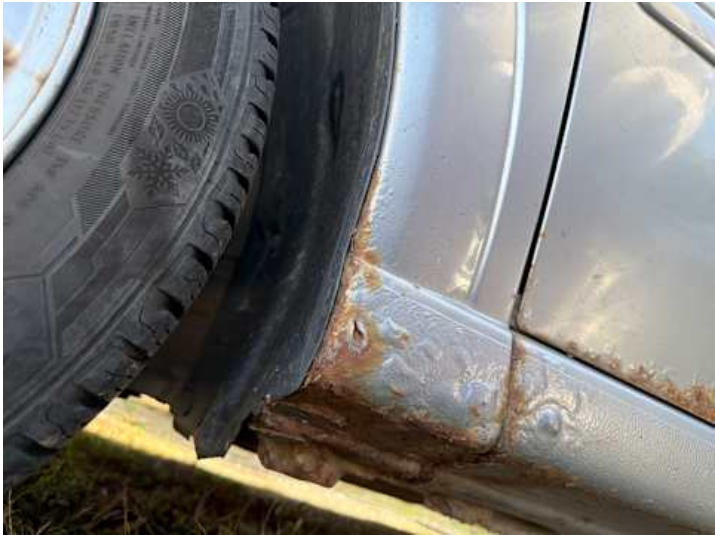
Kotflügel vorne links (Rost, Kratzer)

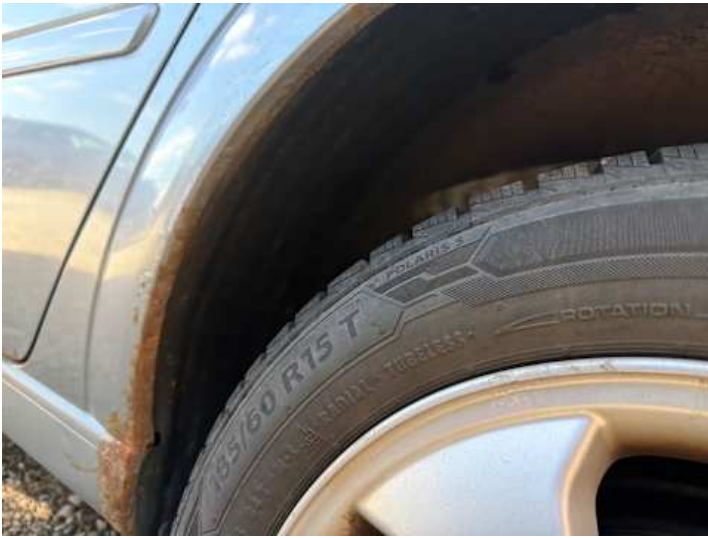
Seitenteil hinten links (Rost)

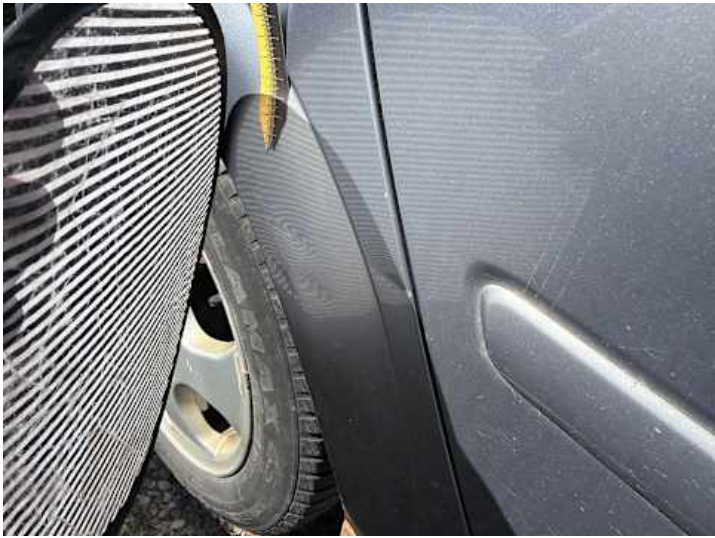
Seitenteil hinten rechts (Verformung, Kratzer)

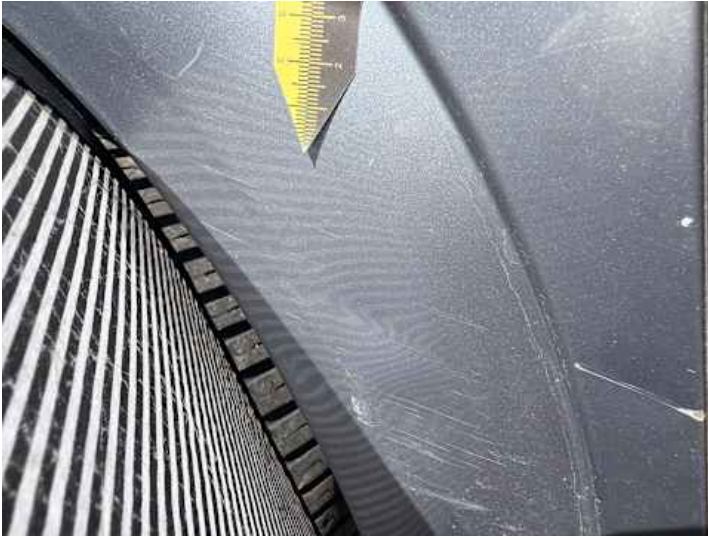
Seitenteil hinten rechts (Verformung, Kratzer)

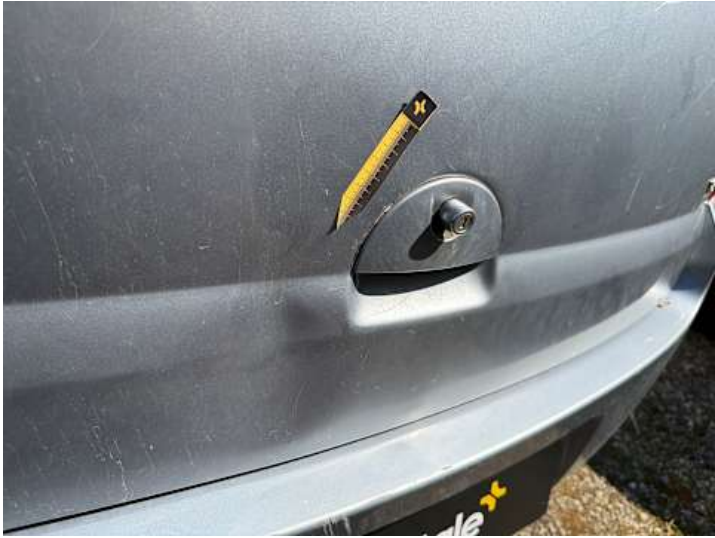
Heckklappe (Kratzer, Verformung, Rost)

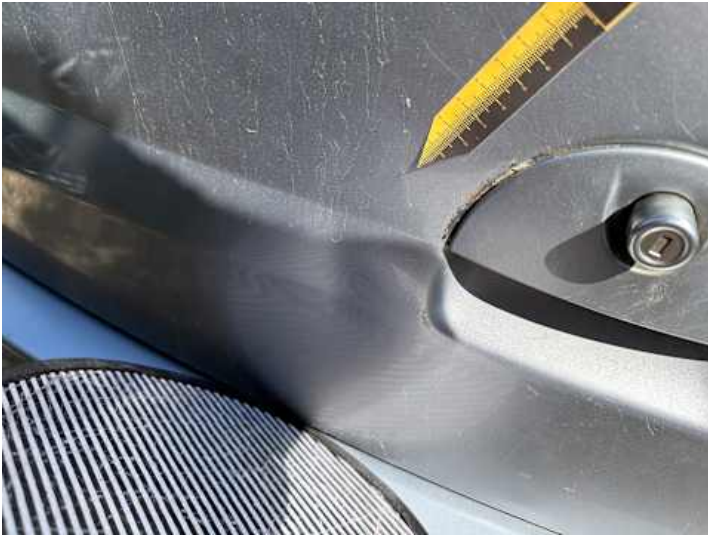
Heckklappe (Kratzer, Verformung, Rost)

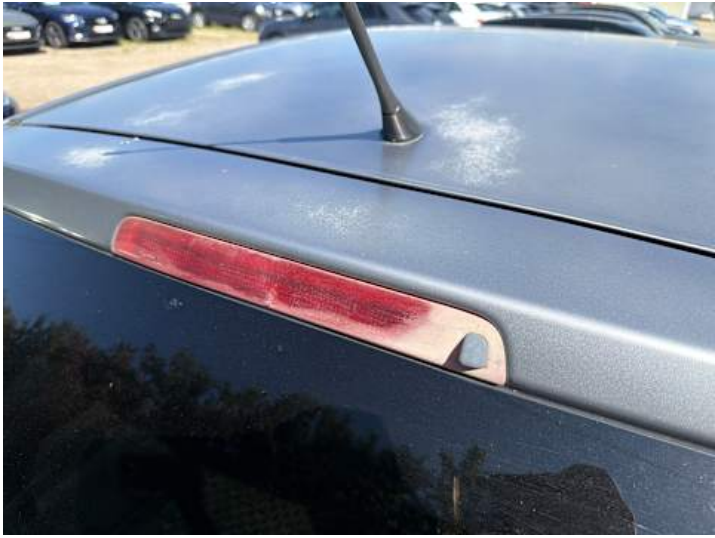
Heckklappe (Ausgeblühen/Matt)

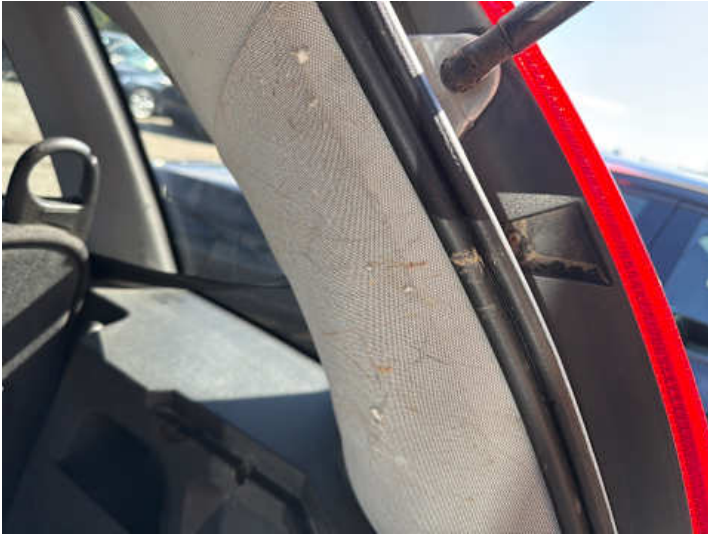
Innenraum (Kratzer)

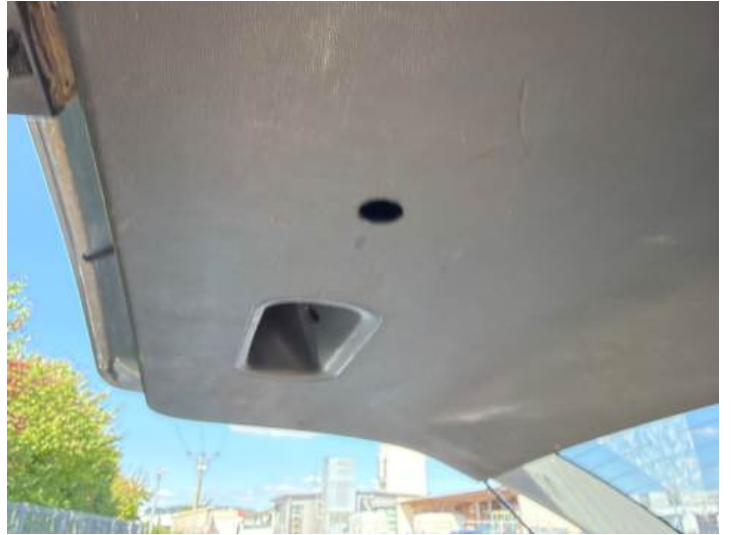
Innenraum (Kratzer)

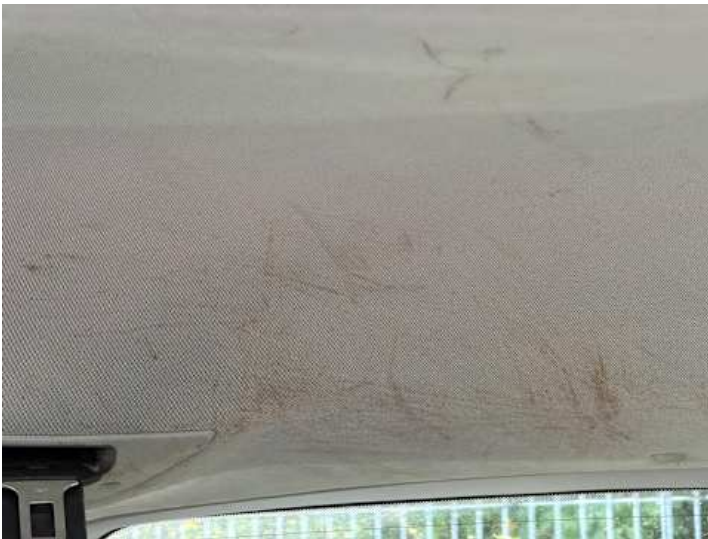
Innenraum (Kratzer, Verschmutzung)

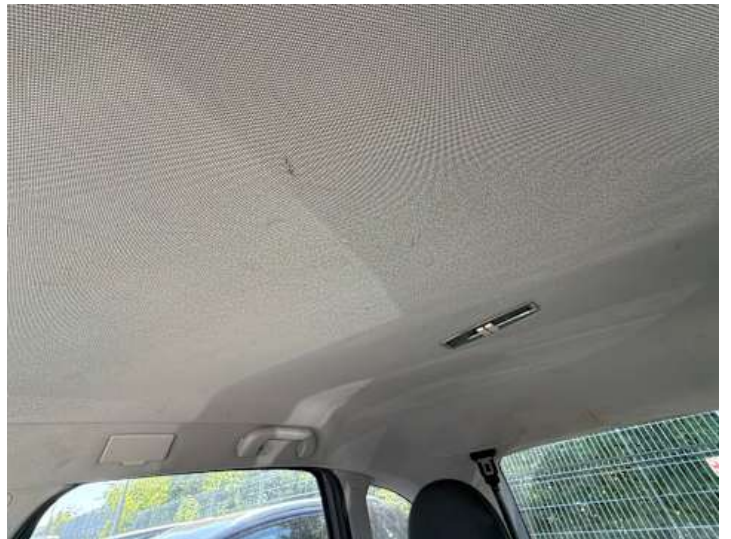
Innenraum (Kratzer, Verschmutzung)

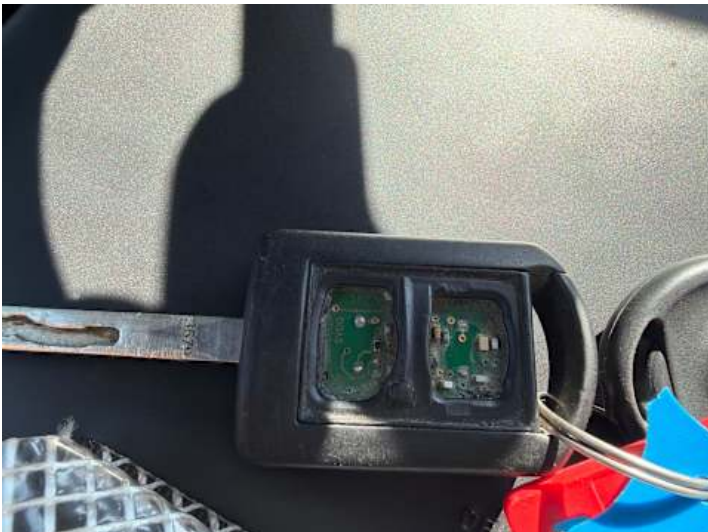
Innenraum (Verschleiß)

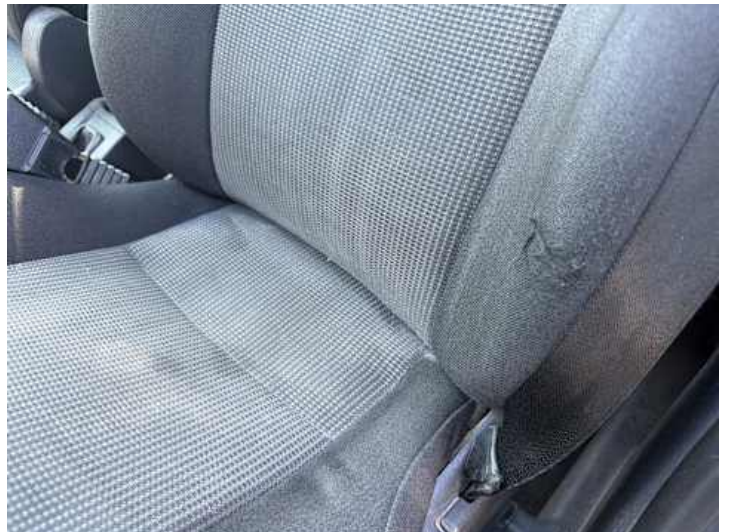
Innenraum (Verschleiß)

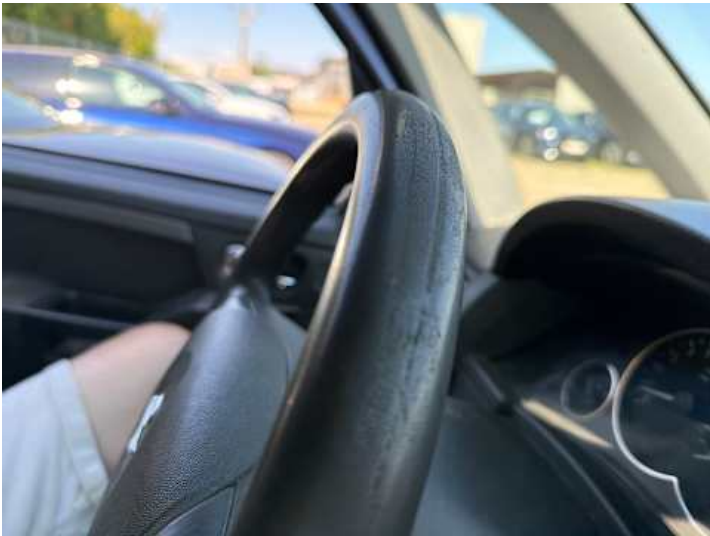
Innenraum (Verschleiß)

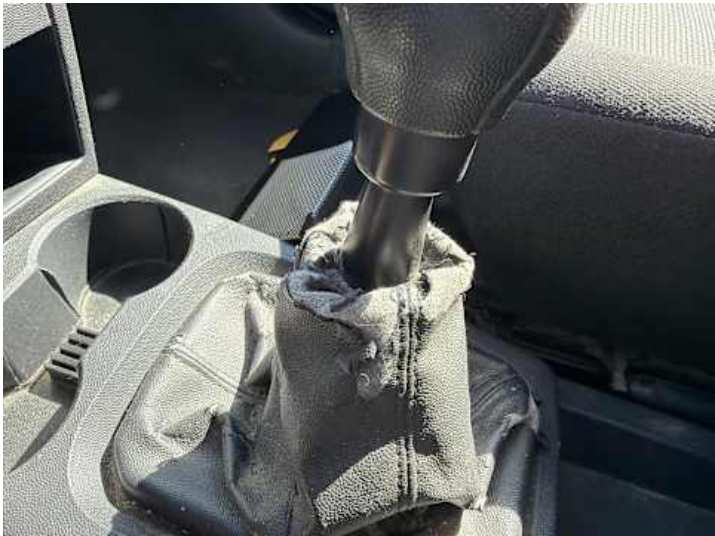
Innenraum (Verschleiß)
