## Volkswagen Passat Trendline EcoFuel

EZ 04/2009 | Kombi | Erdgas/CNG | Automatikgetriebe | 185.457km

Fahrzeug aufgenommen am: 05.08.2026

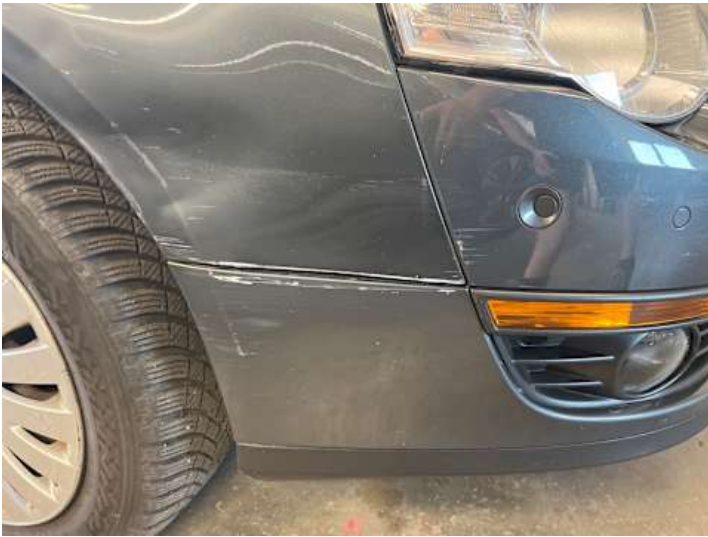
Stoßstange vorne (Kratzer, Lackschaden)

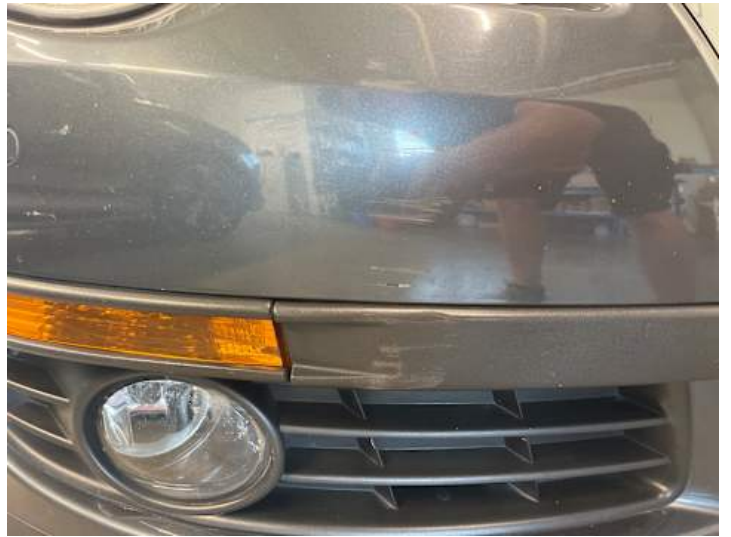
Stoßstange vorne (Kratzer, Lackschaden)

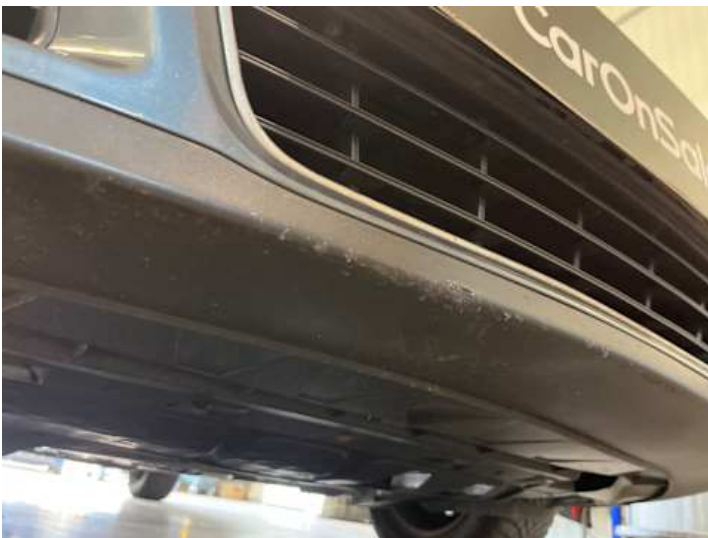
Stoßstange vorne (Kratzer, Lackschaden)

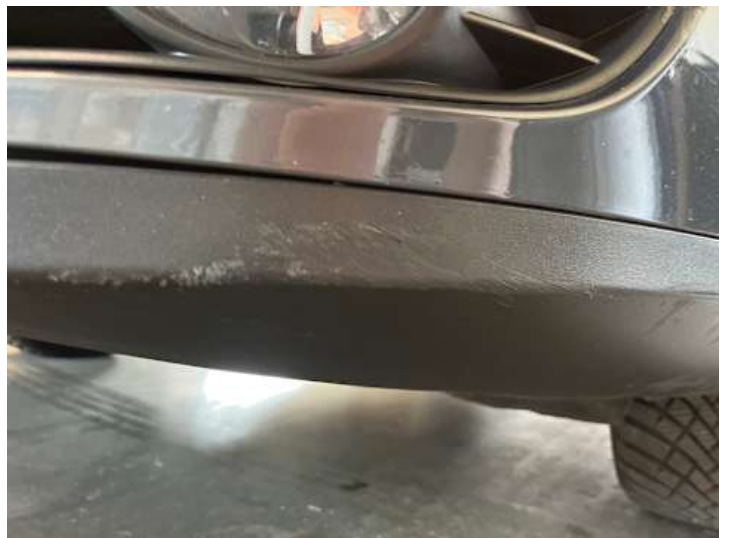
Stoßstange vorne (Kratzer, Lackschaden)

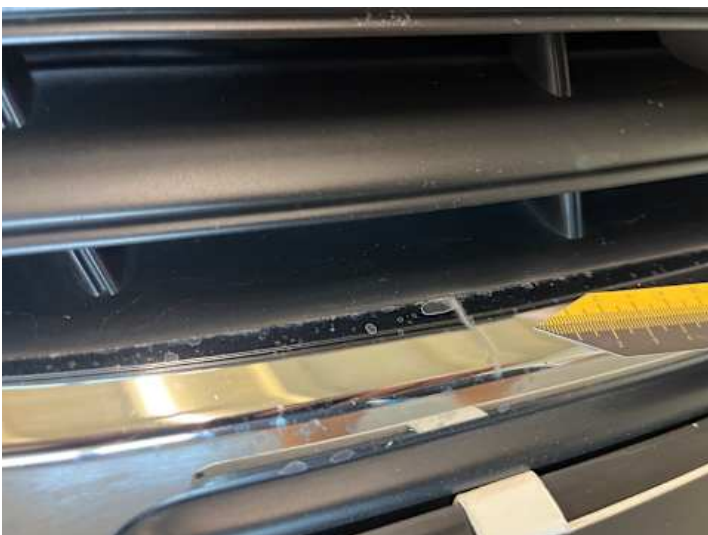
Stoßstange vorne (Riss/Bruch)

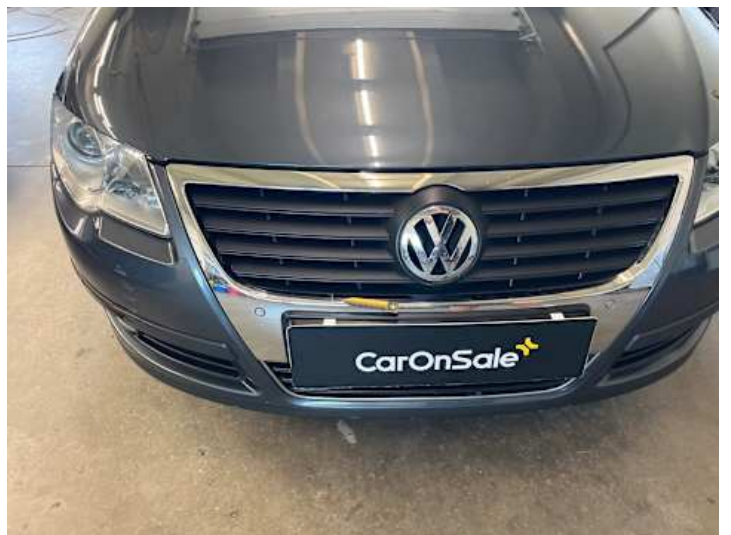
Stoßstange vorne (Riss/Bruch)

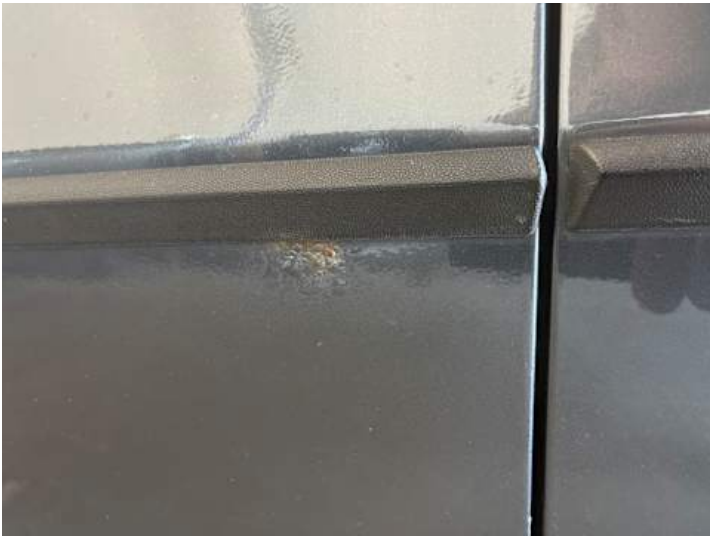
Fahrertür (Lackschaden, Rost)

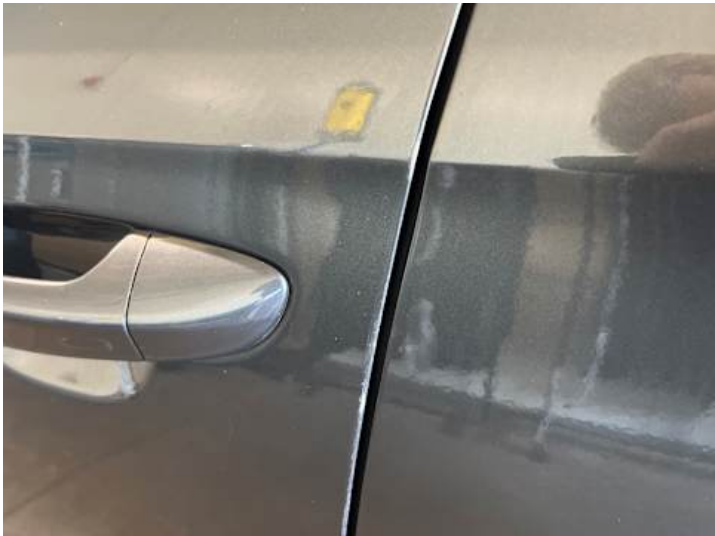
Fahrertür (Lackschaden, Rost)

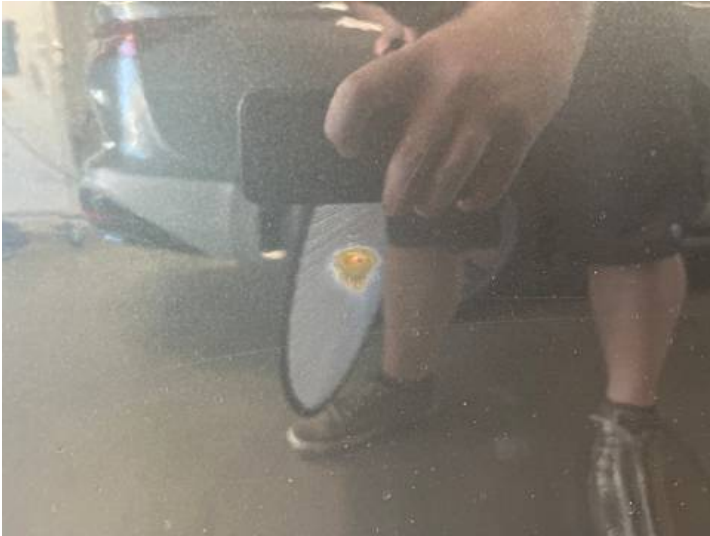
Beifahrertür (Lackschaden, Rost, Kratzer)

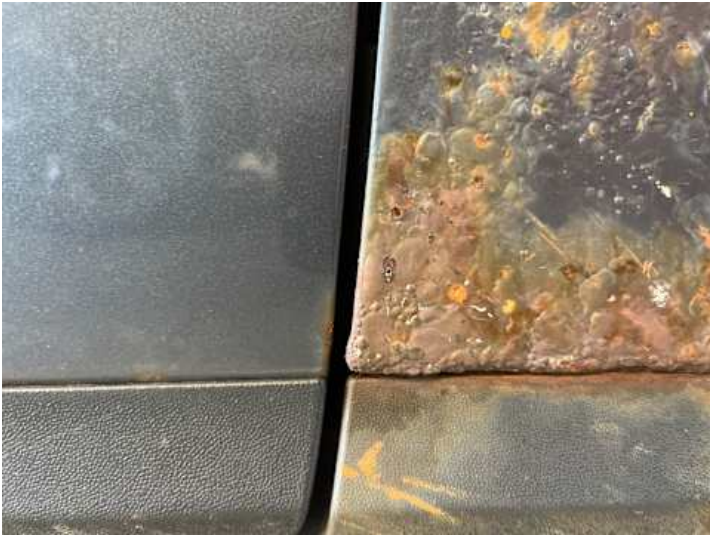
Beifahrertür (Lackschaden, Rost, Kratzer)

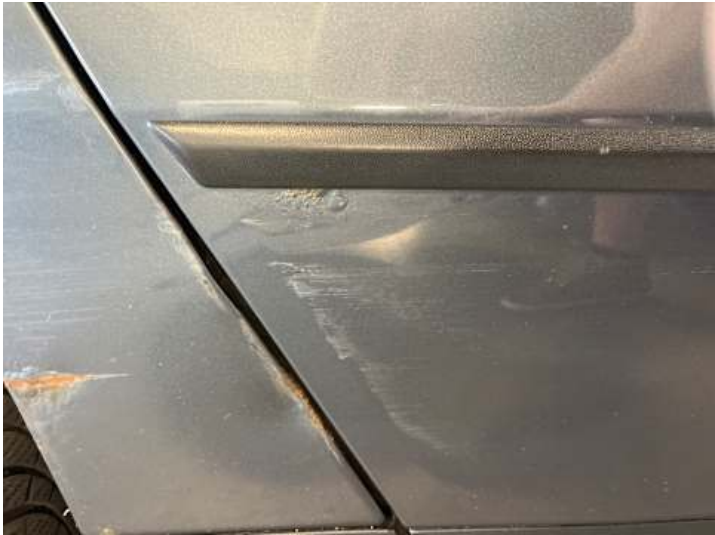
Türe hinten rechts (Delle, Lackschaden, Verformung, Rost)

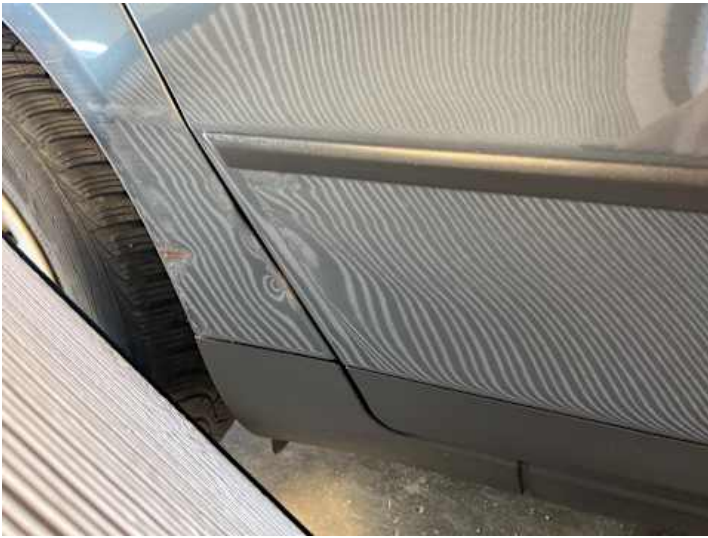
Türe hinten rechts (Delle, Lackschaden, Verformung, Rost)

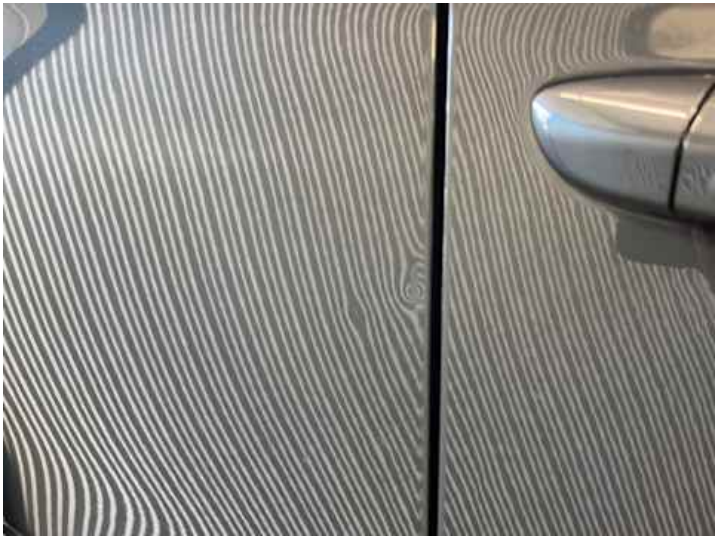
Türe hinten rechts (Delle, Lackschaden, Verformung, Rost)

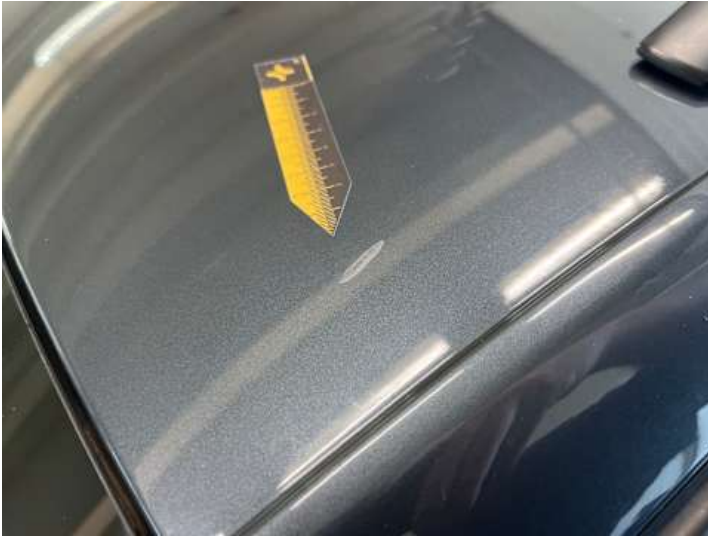
Dach (Kratzer, Lackschaden, Unsachgemäß instand gesetzt)

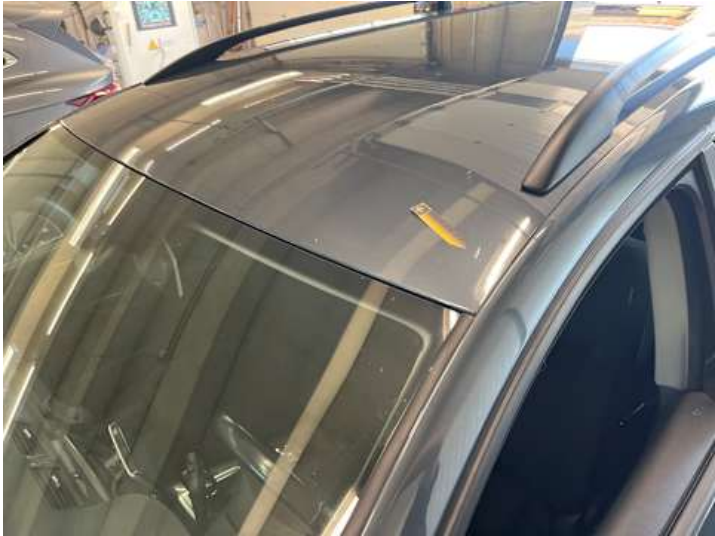
Dach (Kratzer, Lackschaden, Unsachgemäß instand gesetzt)

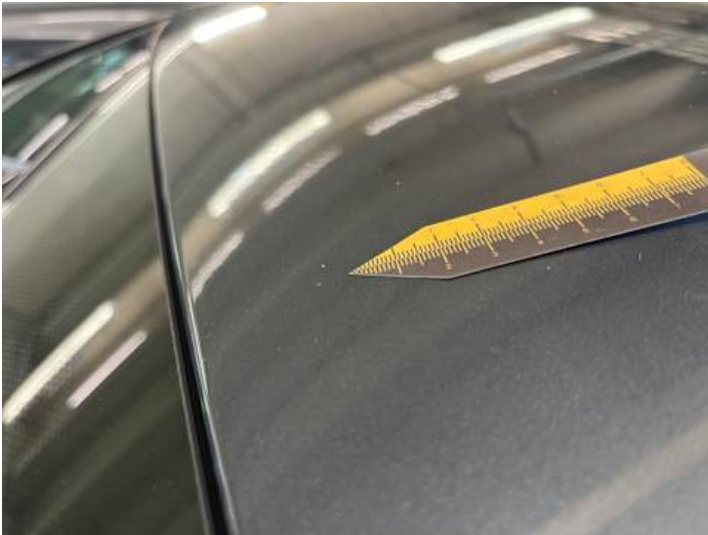
Dach (Steinschlag, Rost)

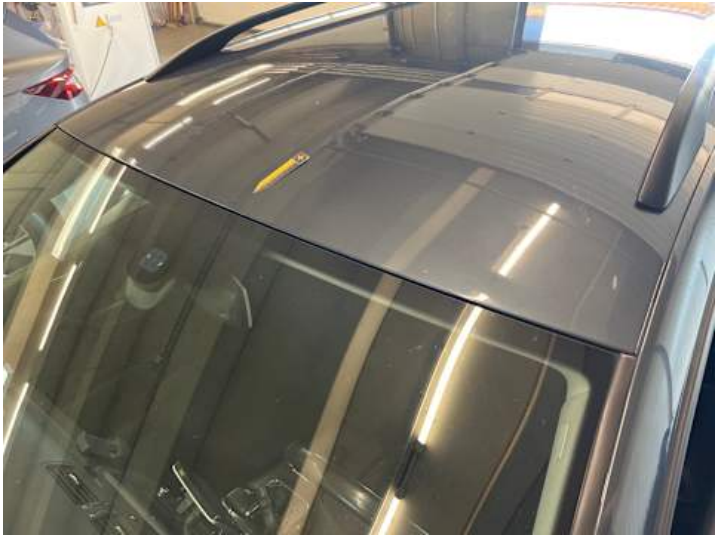
Dach (Steinschlag, Rost)

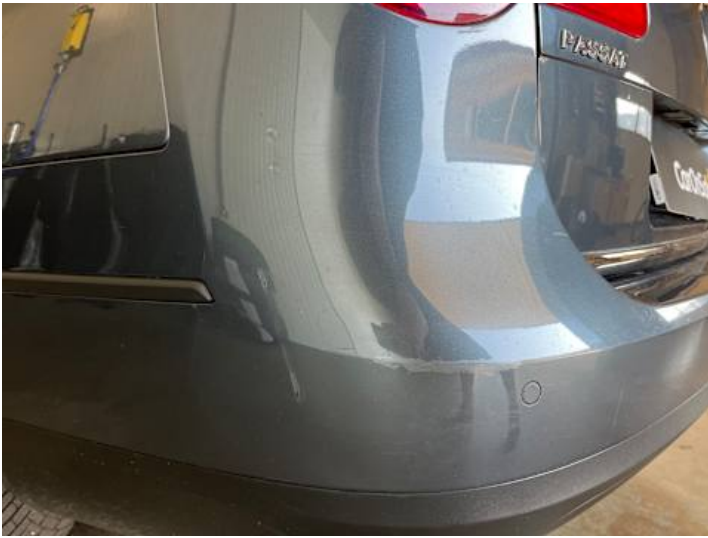
Stoßstange hinten (Kratzer, Lackschaden)

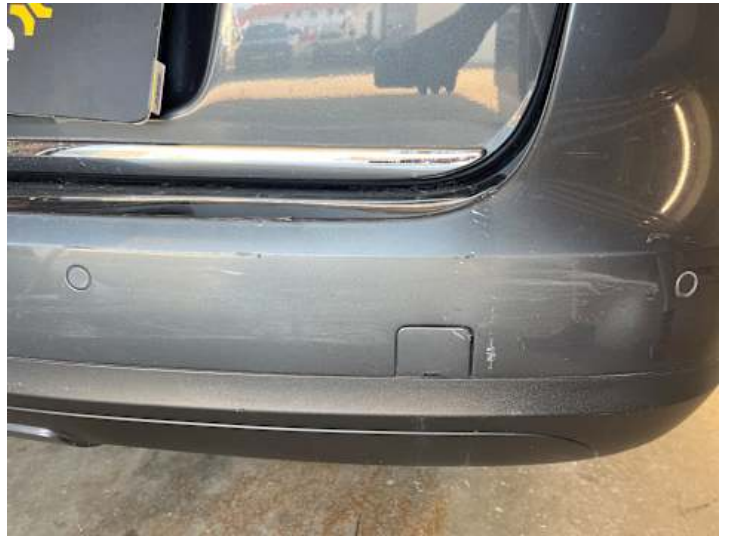
Stoßstange hinten (Kratzer, Lackschaden)

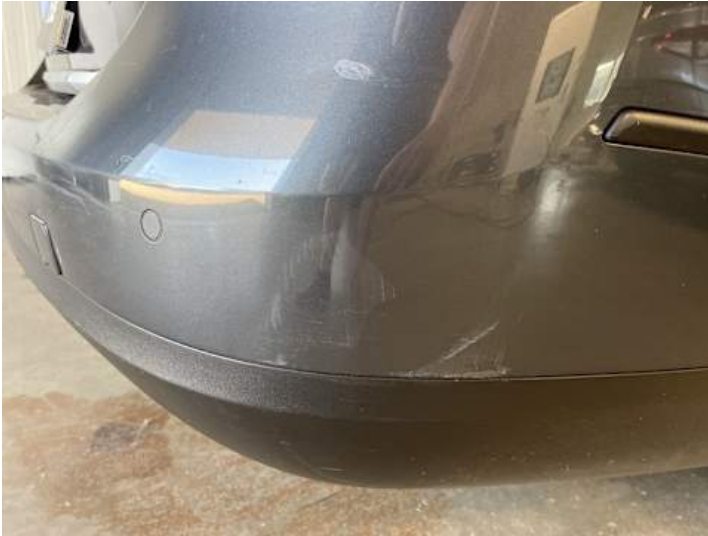
Stoßstange hinten (Kratzer, Lackschaden)

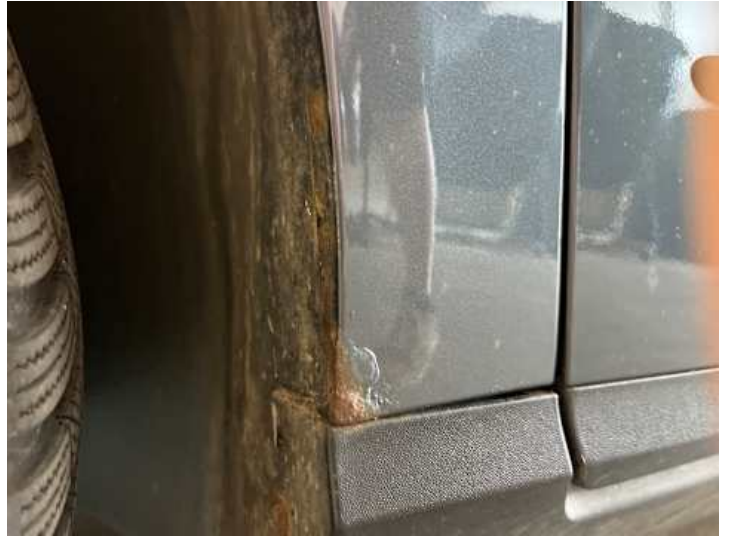
Kotflügel vorne links (Lackschaden, Rost)

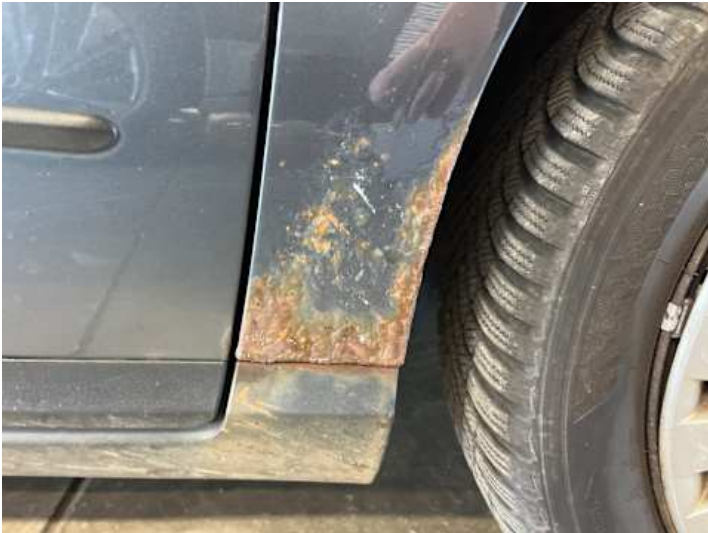
Kotflügel vorne rechts (Verformung, Lackschaden, Rost)

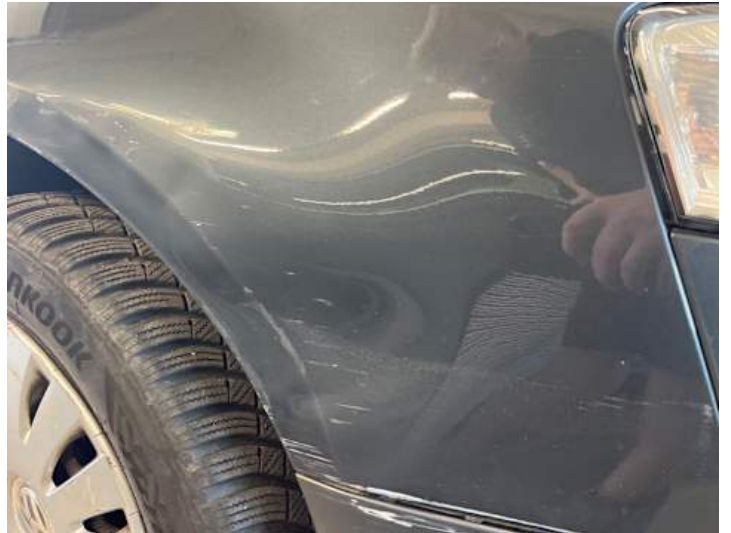
Kotflügel vorne rechts (Verformung, Lackschaden, Rost)

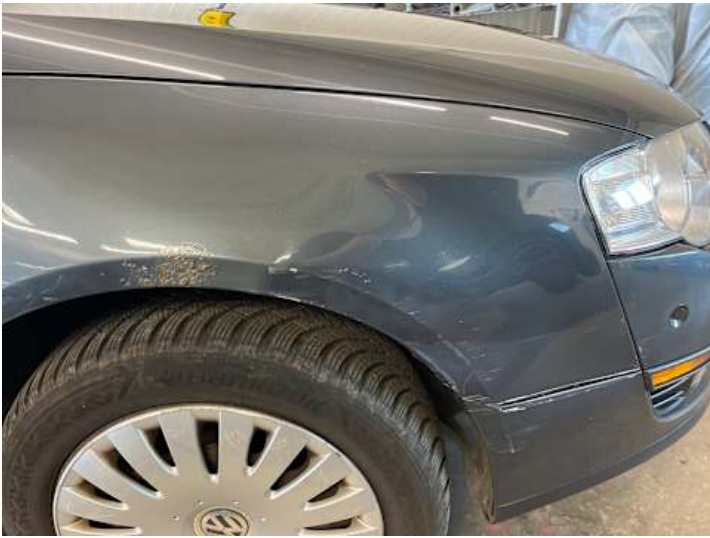
Kotflügel vorne rechts (Verformung, Lackschaden, Rost)

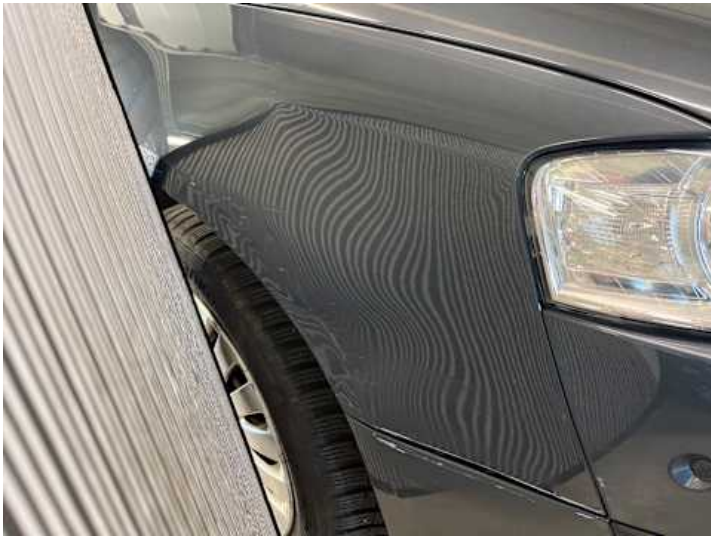
Kotflügel vorne rechts (Verformung, Lackschaden, Rost)

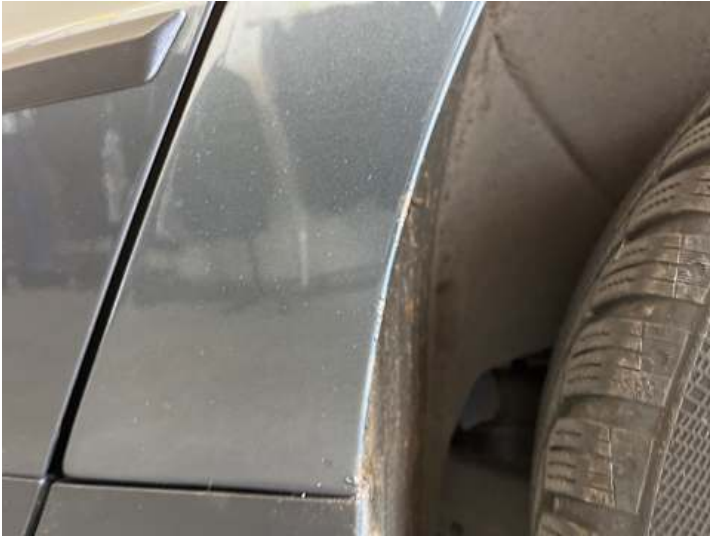
| Fahrzeugteil | Lackschichtdicke (in µm) | Fahrzeugteil | Lackschichtdicke (in µm) |
|---|---|---|---|
| Seitenteil hinten links | 225 | Seitenteil hinten rechts | 100 |

Seitenteil hinten links (Lackschaden, Rost)

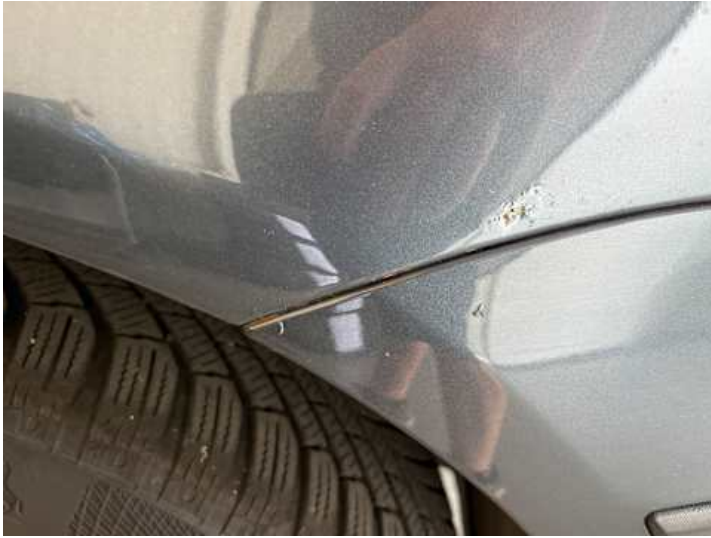
Seitenteil hinten links (Lackschaden, Rost)

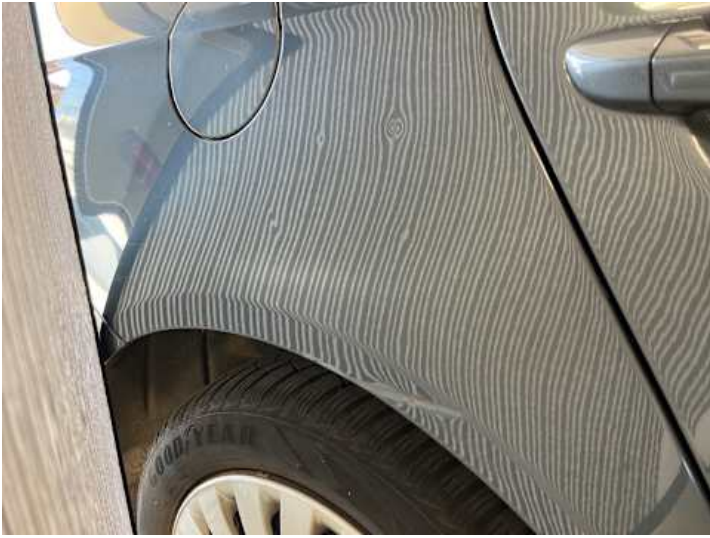
Seitenteil hinten rechts (Kratzer, Lackschaden, Delle, Rost)

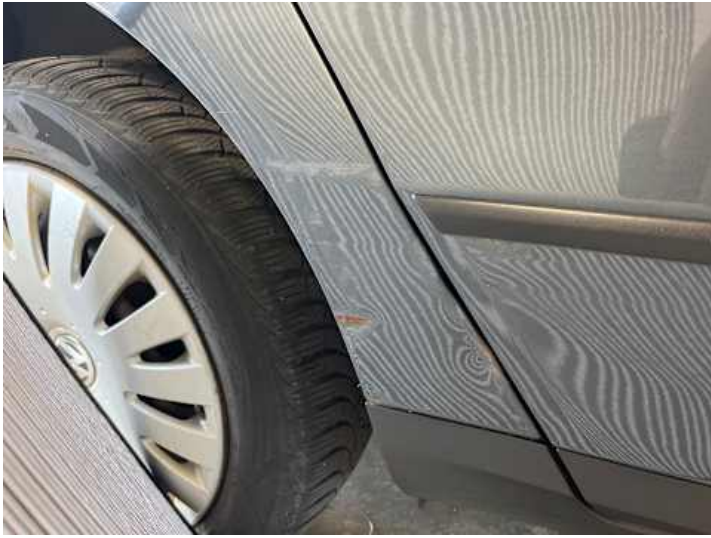
Seitenteil hinten rechts (Kratzer, Lackschaden, Delle, Rost)

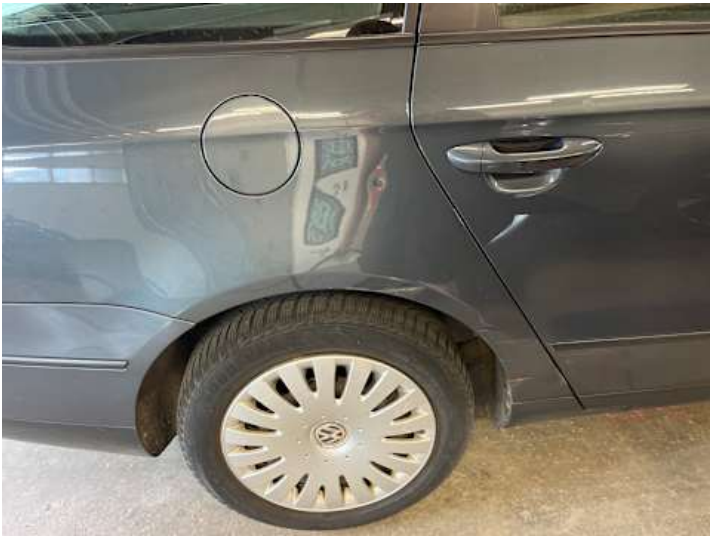
Seitenteil hinten rechts (Kratzer, Lackschaden, Delle, Rost)

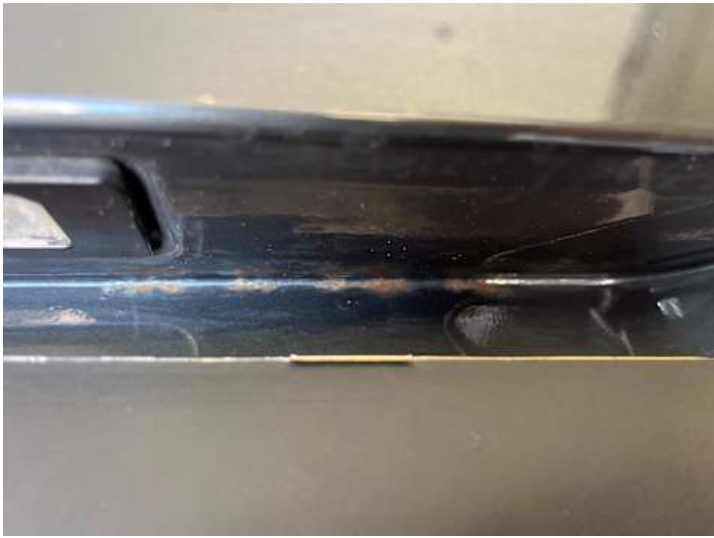
Heckklappe (Rost, Lackschaden)

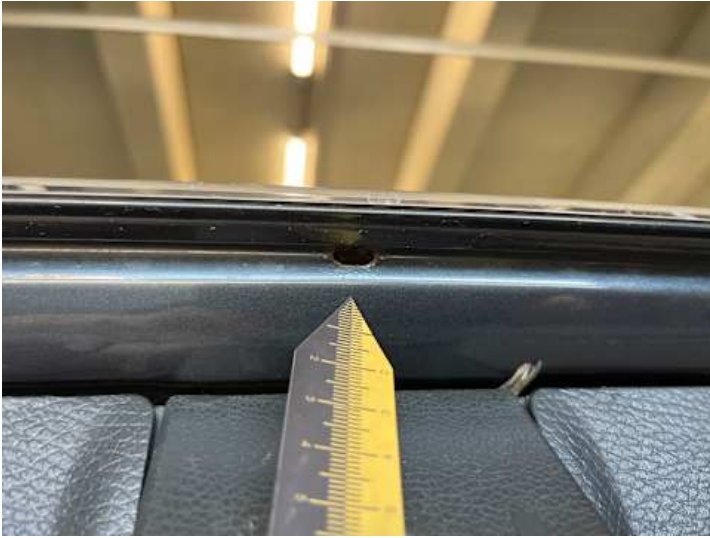
Heckklappe (Rost, Lackschaden)

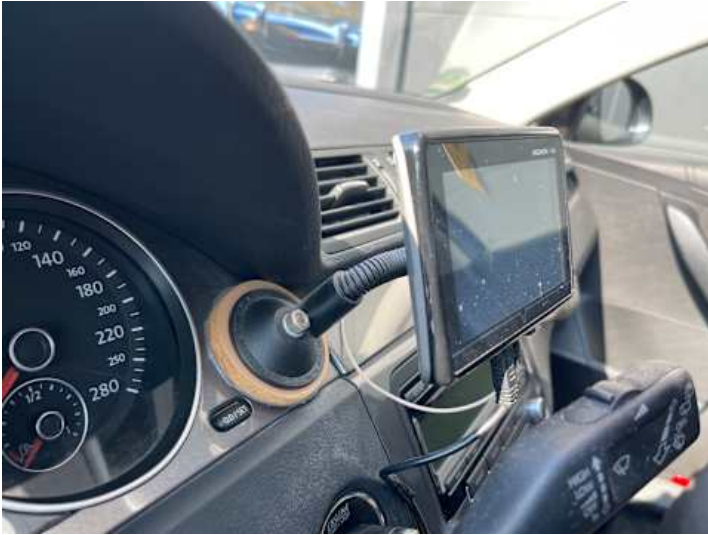
Innenraum (Diverse Schäden)
