## Volkswagen Golf Plus Tour

EZ 06/2007 | Van | Benzin | Automatikgetriebe | 77.219km

Fahrzeug aufgenommen am: 31.07.2026

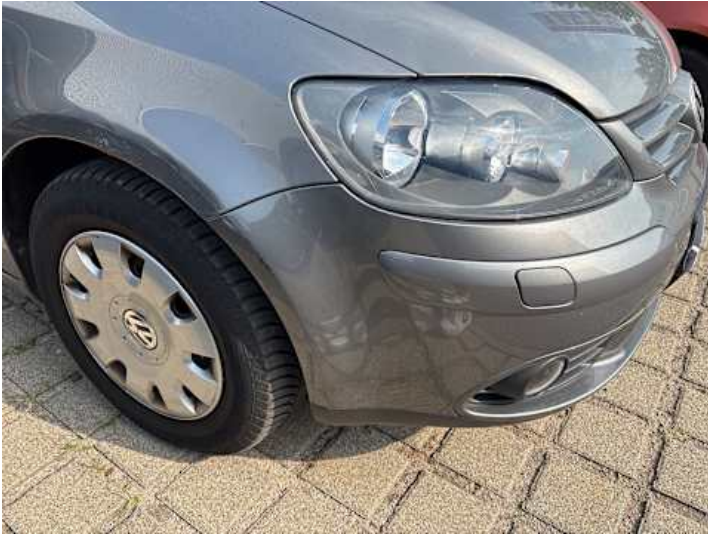
Stoßstange vorne (Kratzer, Lackschaden)

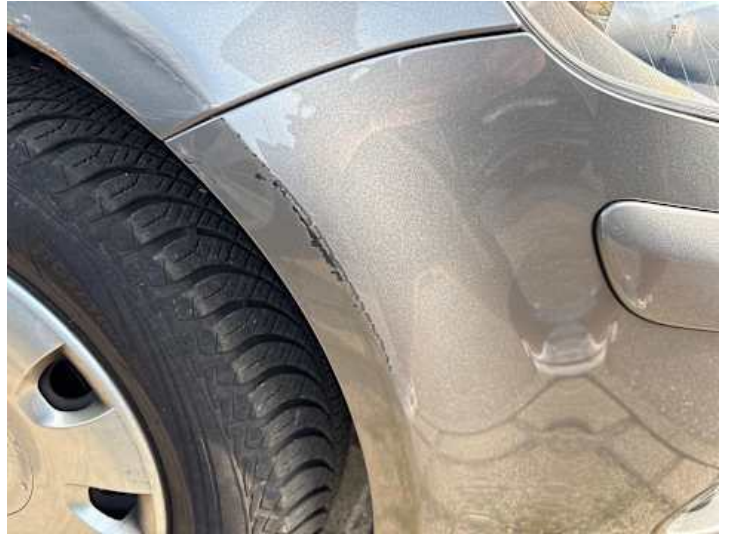
Stoßstange vorne (Kratzer, Lackschaden)

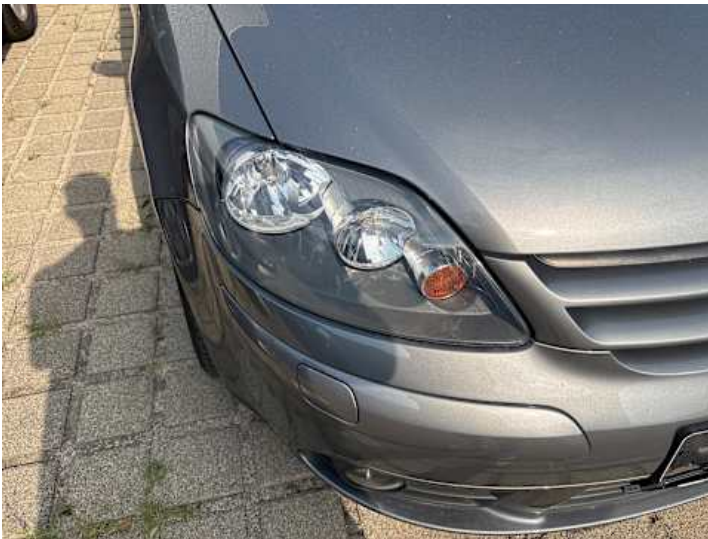
Scheinwerfer (rechts) (Kratzer)

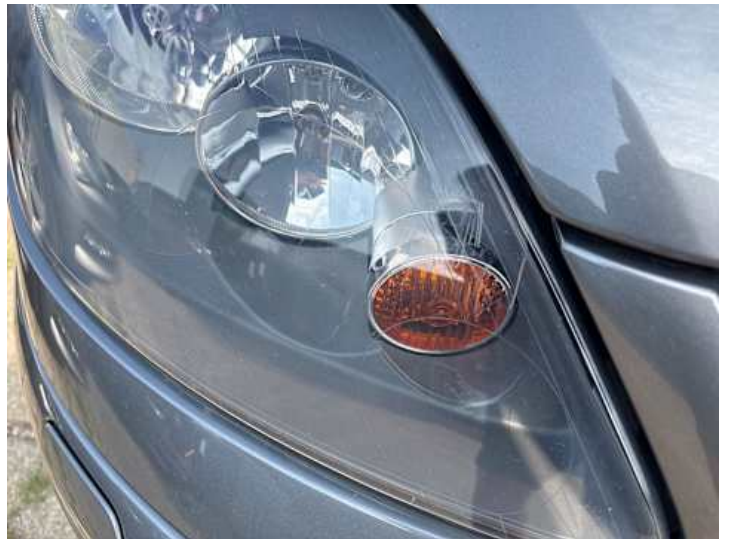
Scheinwerfer (rechts) (Kratzer)

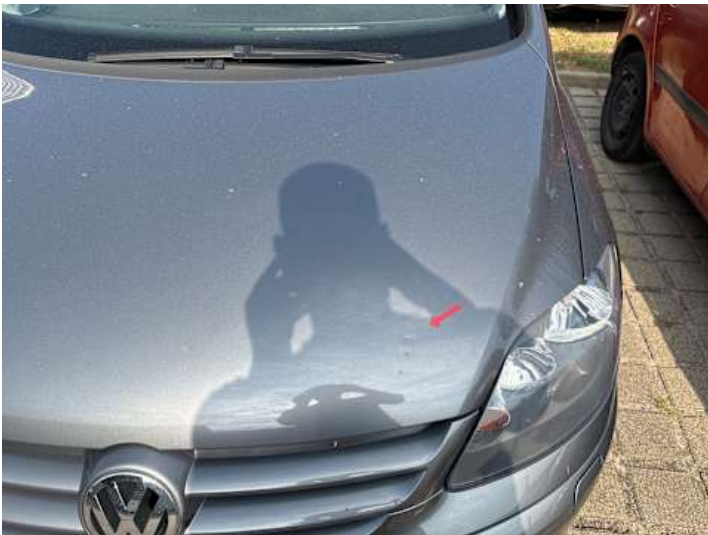
Motorhaube (Delle, Lackschaden)

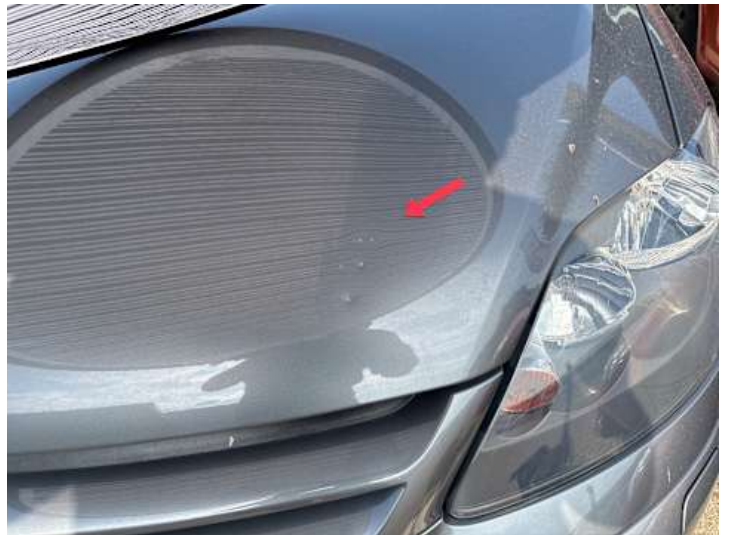
Motorhaube (Delle, Lackschaden)

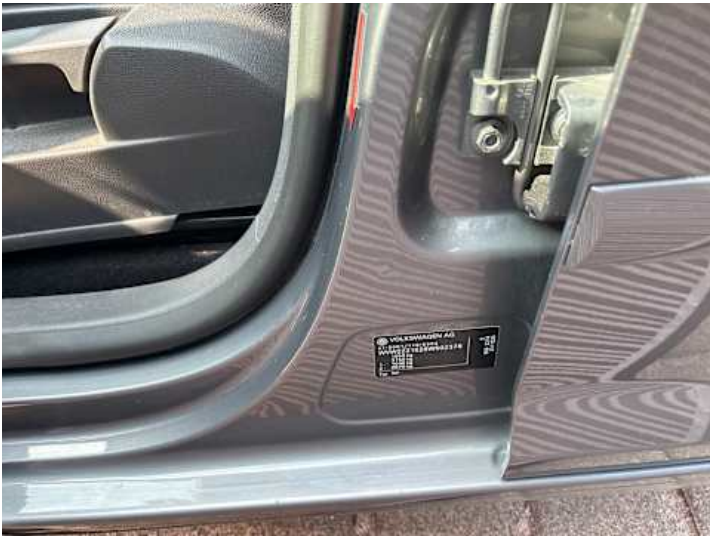
Fahrtür (Delle)

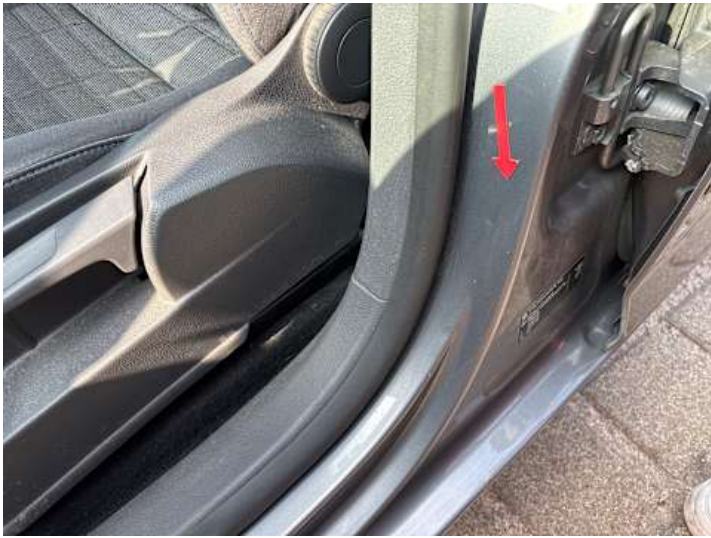
Fahrtür (Delle)

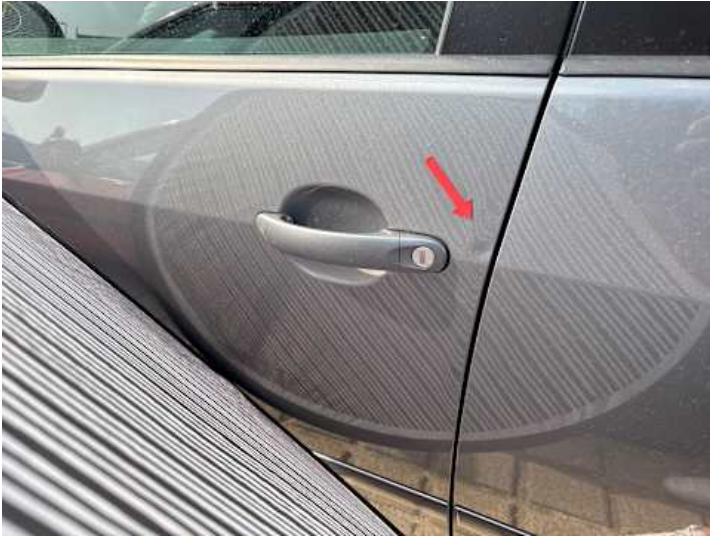
Fahrtür (Rost)

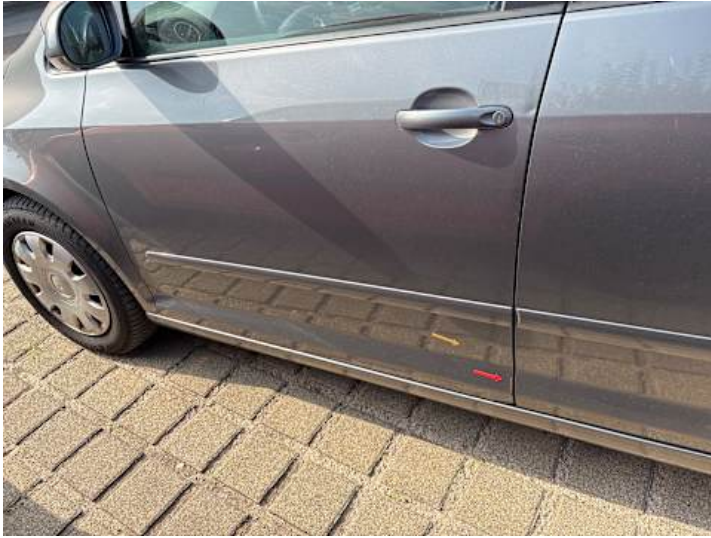
Fahrtür (Rost)

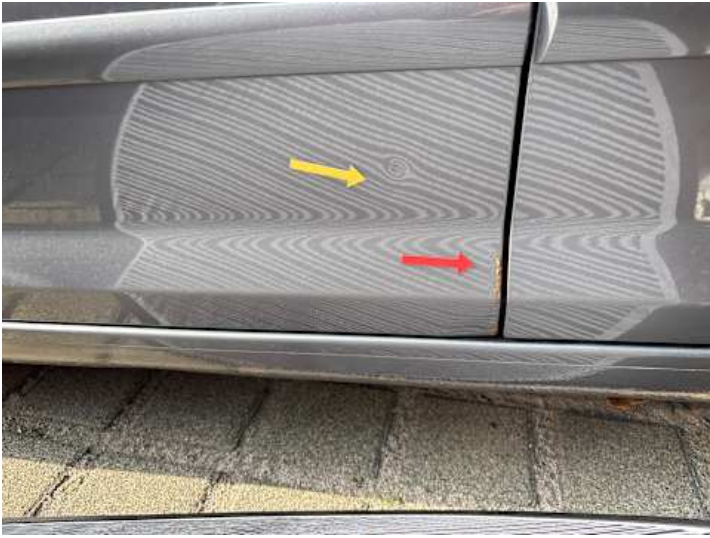
Fahrtür (Rost)

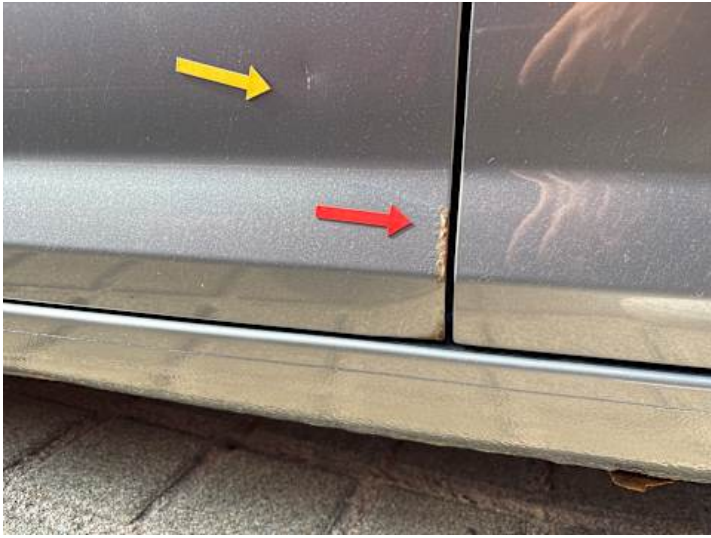
Fahrtür (Rost)

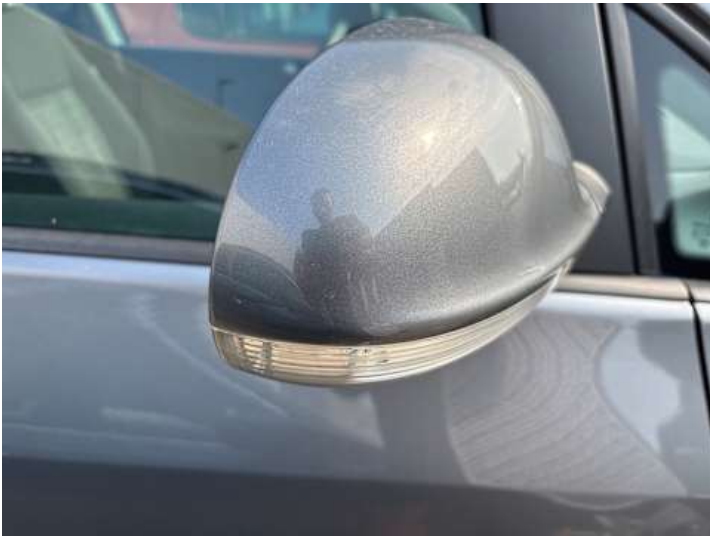
Beifahrertür (Kratzer)

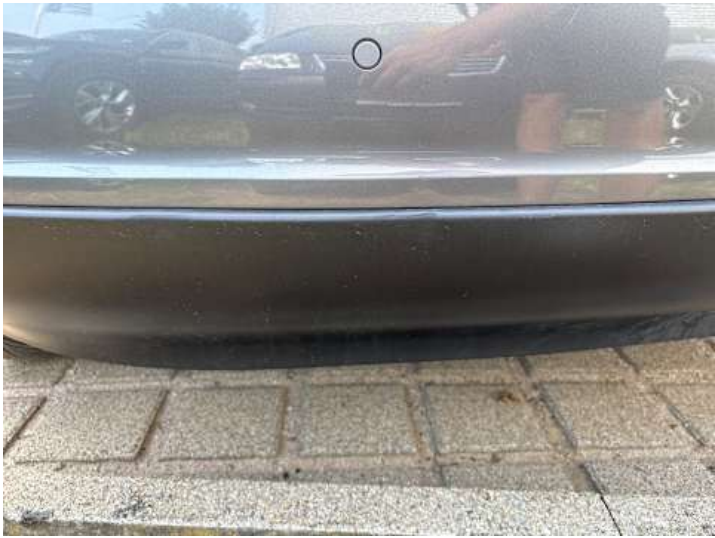
Stoßstange hinten (Lackschaden, Kratzer)

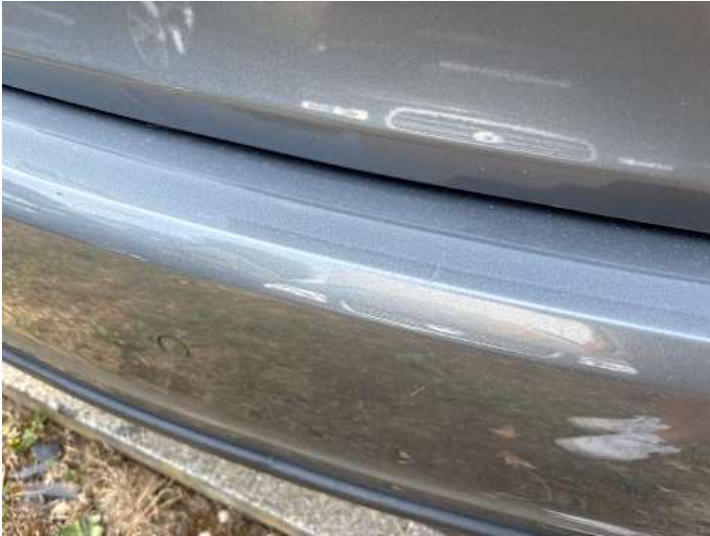
Stoßstange hinten (Lackschaden, Kratzer)

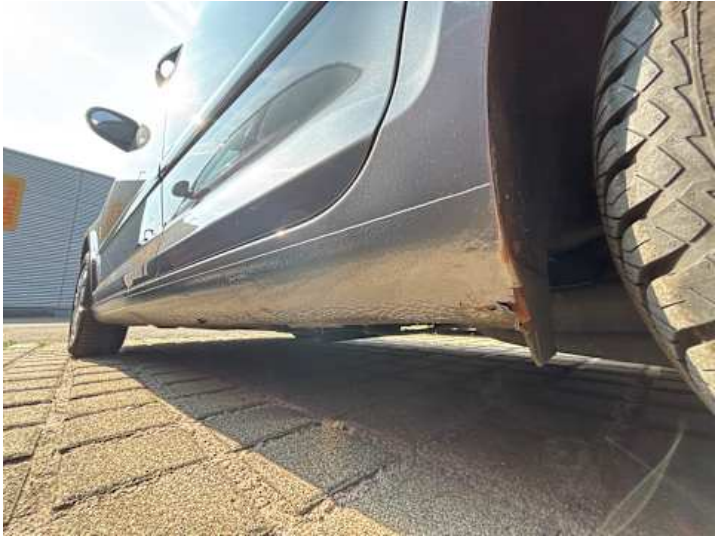
Schweller links (Rost)

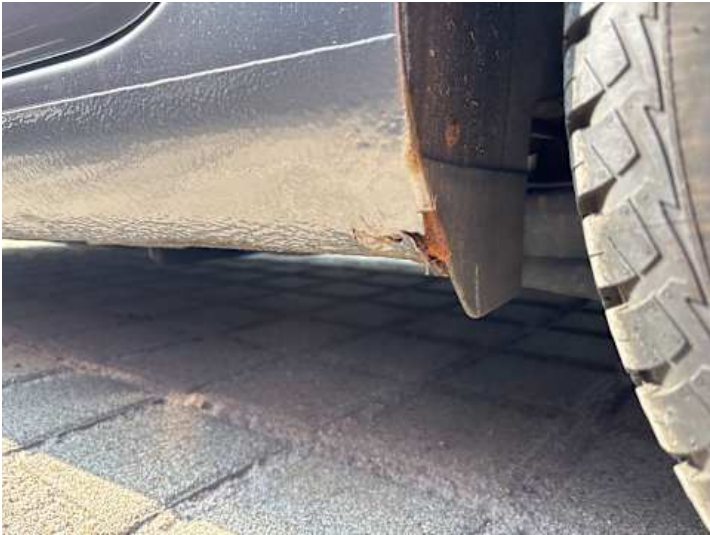
Schweller links (Rost)

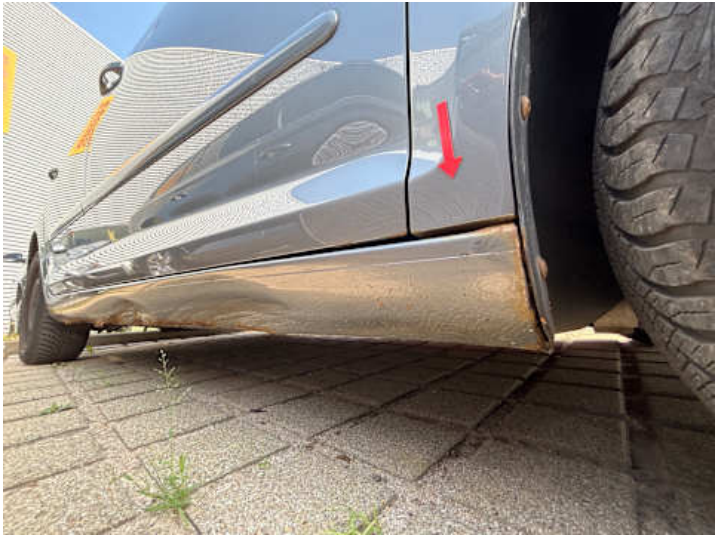
Schweller rechts (Rost, Verformung)

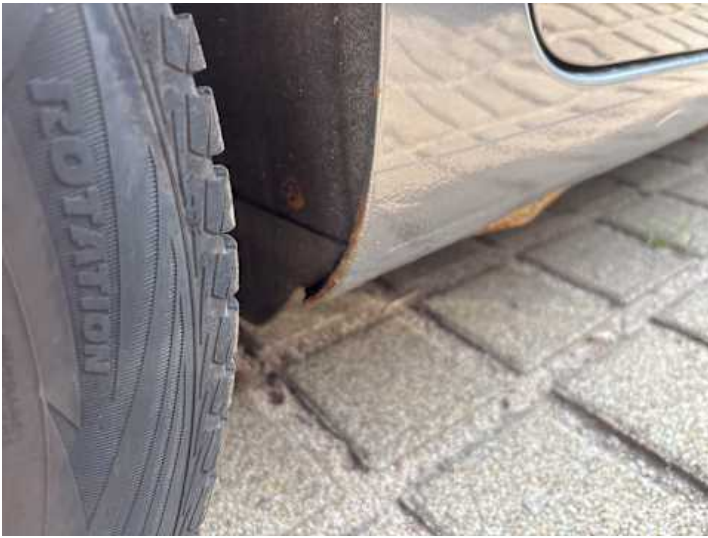
Schweller rechts (Rost, Verformung)

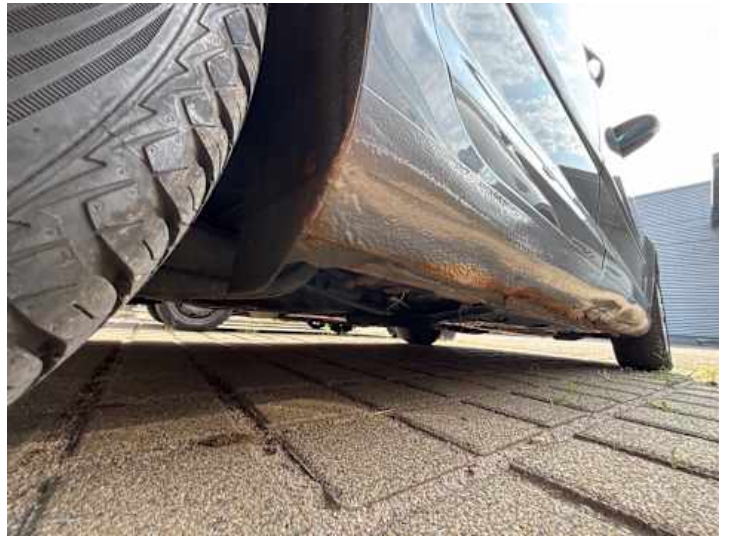
Schweller rechts (Rost, Verformung)

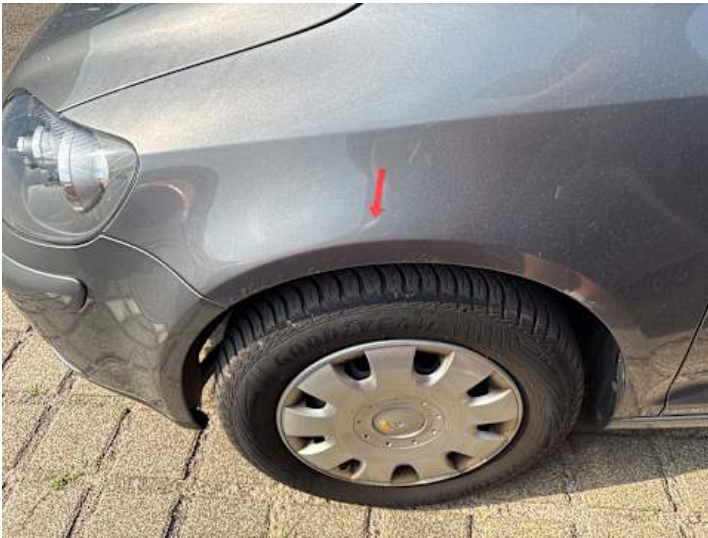
Kotflügel vorne links (Rost)

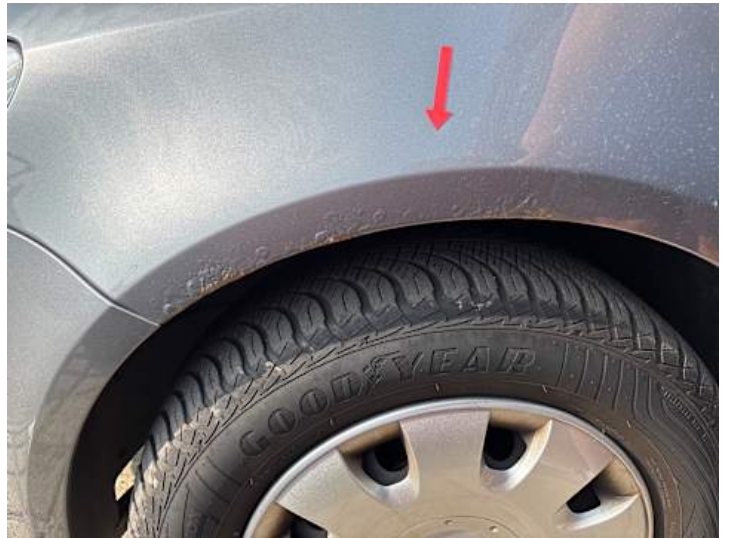
Kotflügel vorne links (Rost)

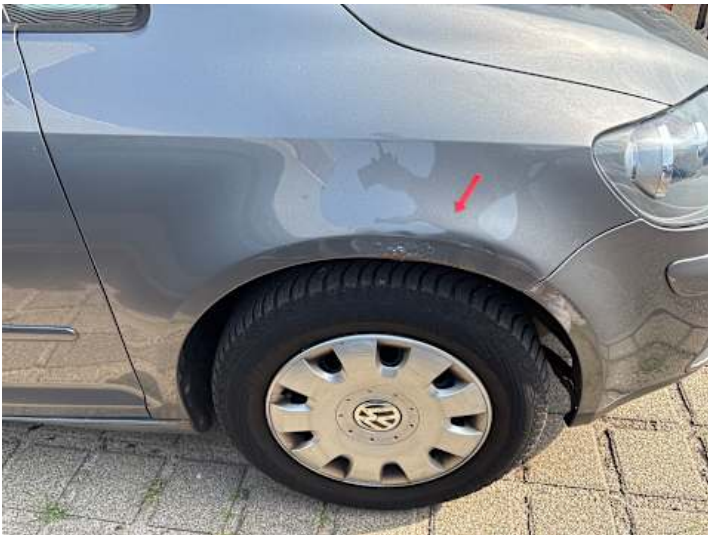
Kotflügel vorne rechts (Verformung, Rost)

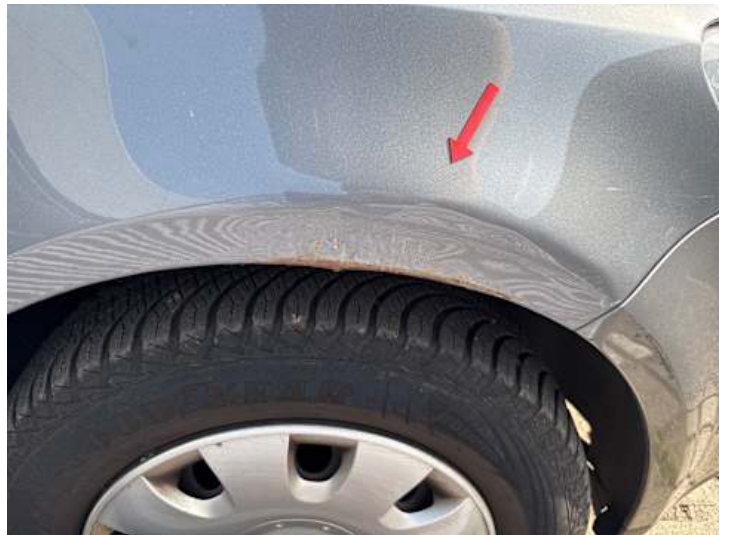
Kotflügel vorne rechts (Verformung, Rost)

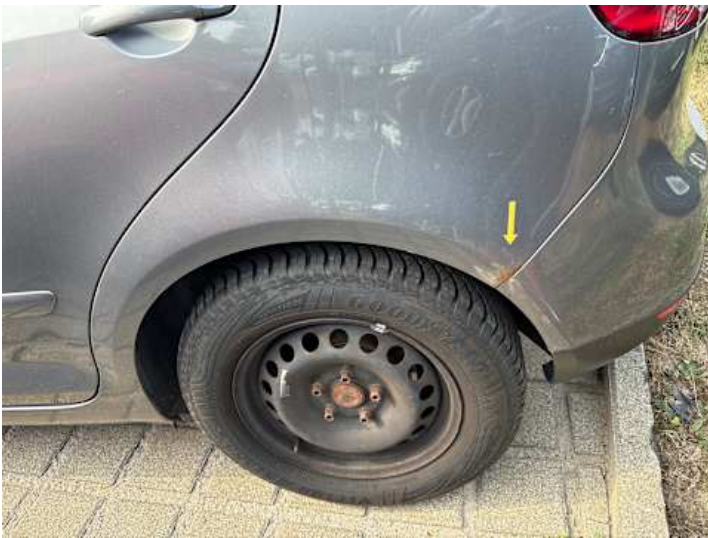
Seitenteil hinten links (Rost)

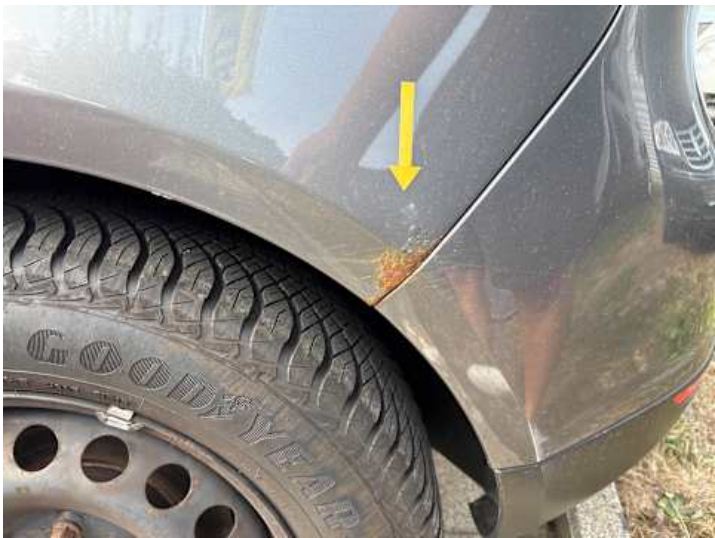
Seitenteil hinten links (Rost)

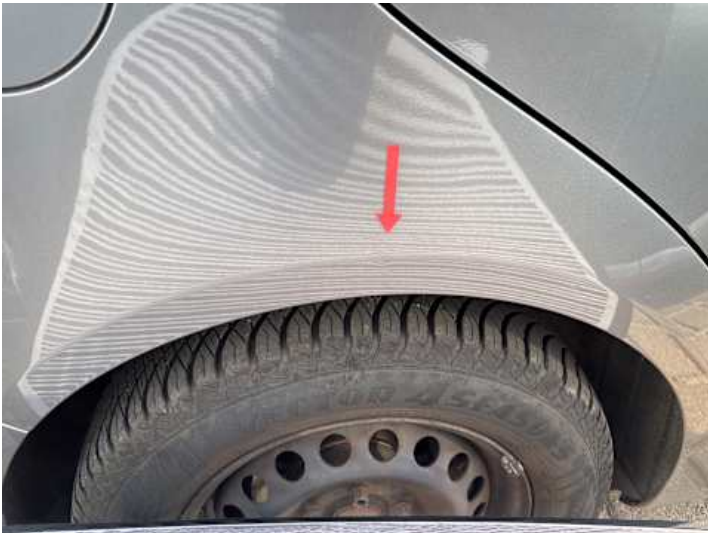
Seitenteil hinten rechts (Delle)

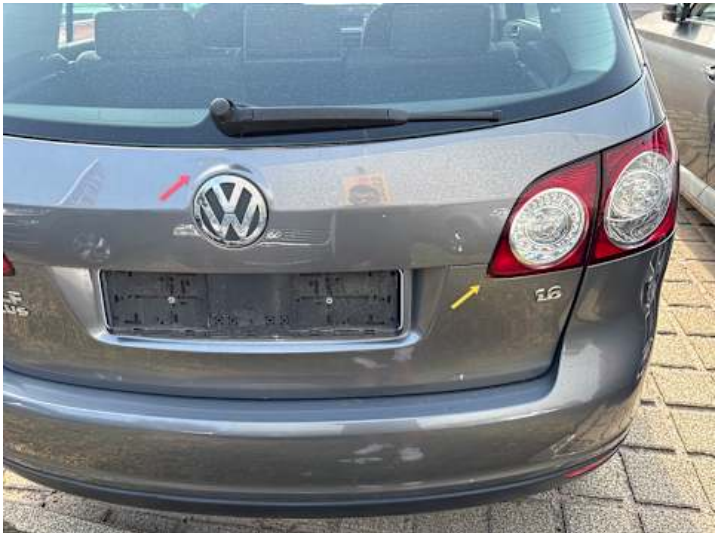
Heckklappe (Rost, Lackschaden)

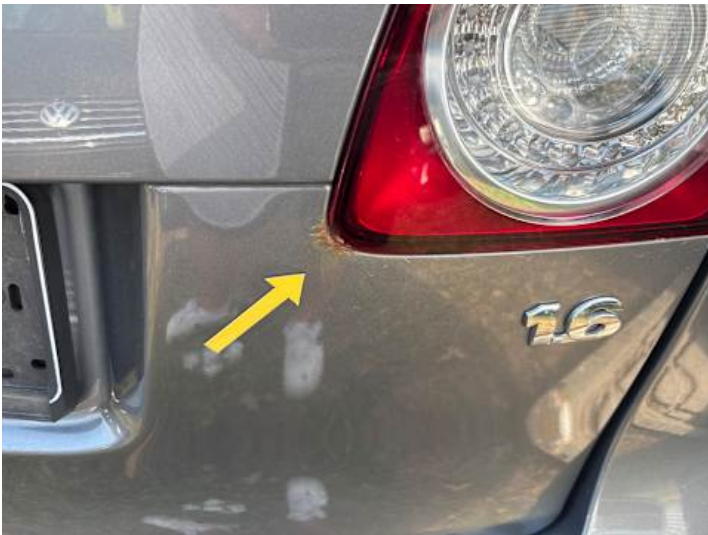
Heckklappe (Rost, Lackschaden)

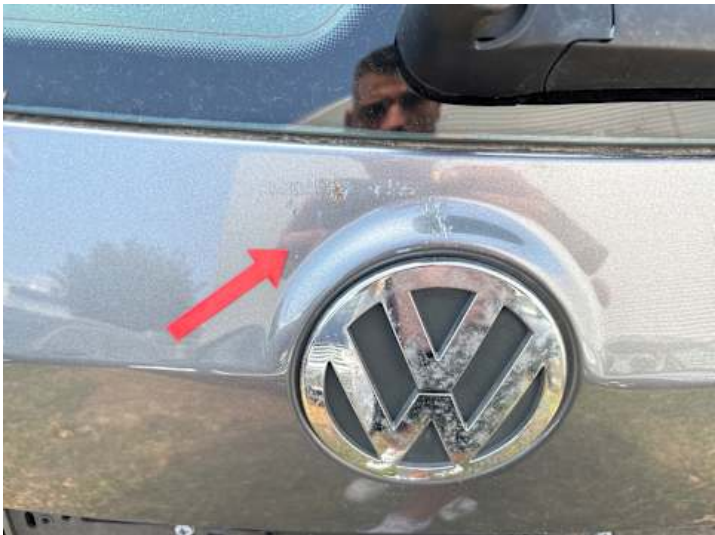
Heckklappe (Rost, Lackschaden)

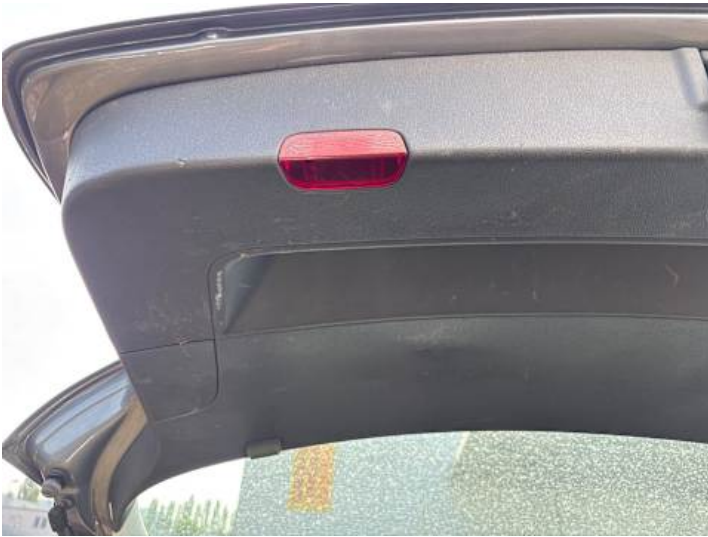
Innenraum (Diverse Schäden, Verschmutzung)

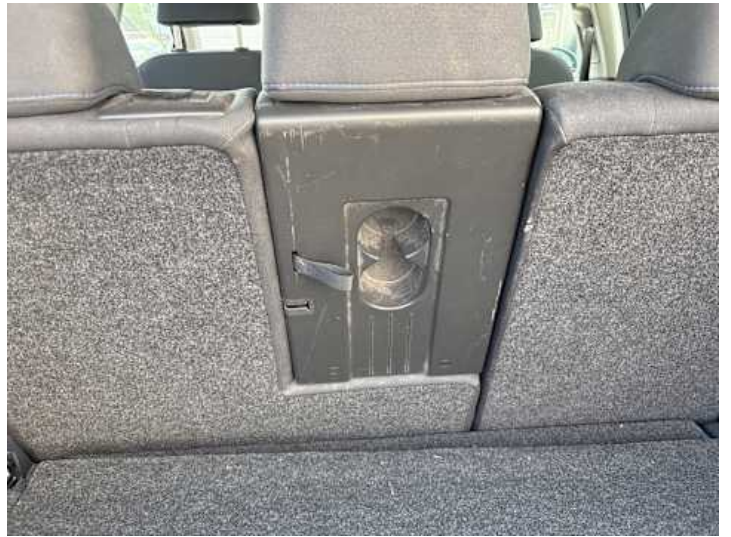
Innenraum (Diverse Schäden, Verschmutzung)

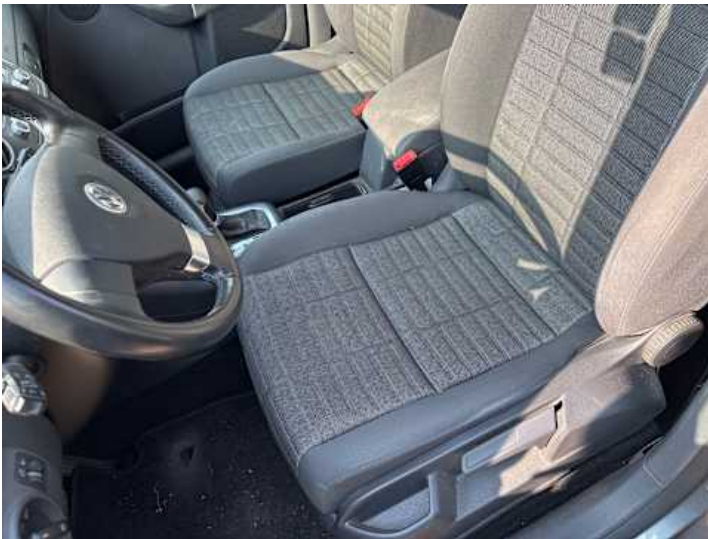
Innenraum (Diverse Schäden, Verschmutzung)

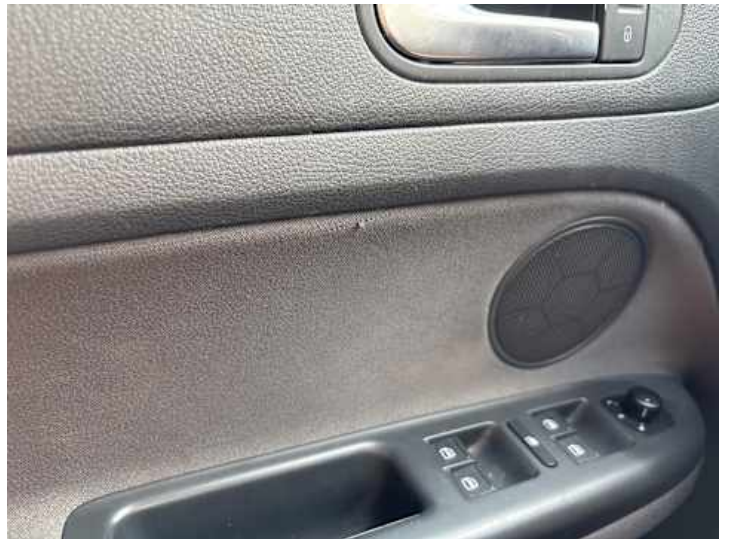
Innenraum (Diverse Schäden, Verschmutzung)

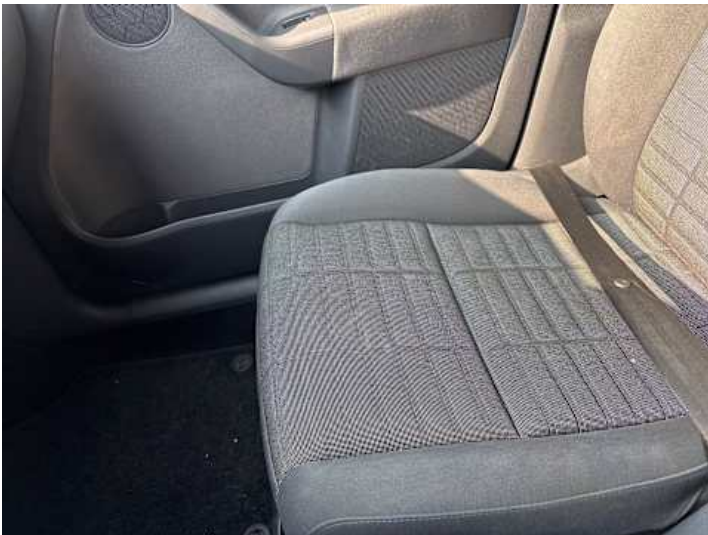
Innenraum (Diverse Schäden, Verschmutzung)
