## Opel Mokka Edition ecoFlex

EZ 03/2015 | Geländewagen | Diesel | Schaltgetriebe | 273.517km  
Besteuerung: Differenzbesteuert (§24 UStG)  
Fahrzeugstandort: 52\*\*\*  
Fahrzeug aufgenommen am: 31.07.2026

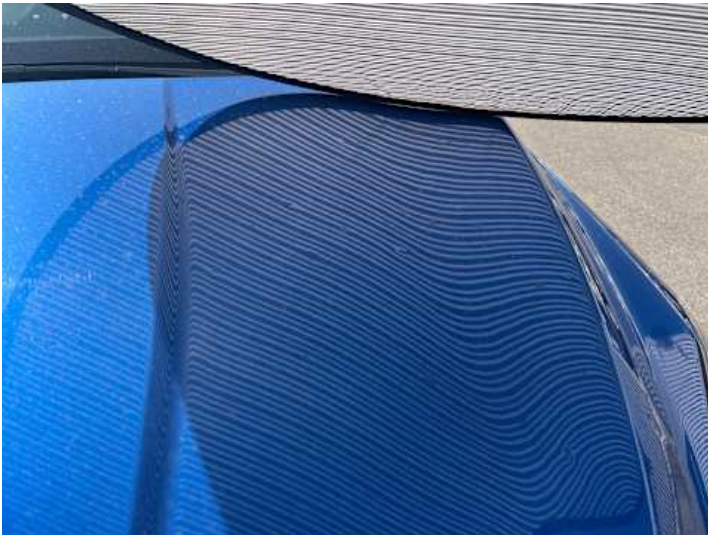
Motorhaube (Delle)

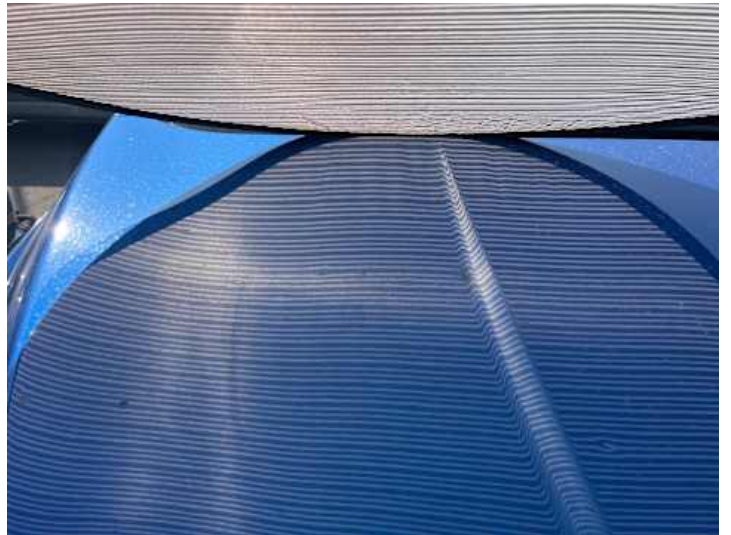
Motorhaube (Delle)

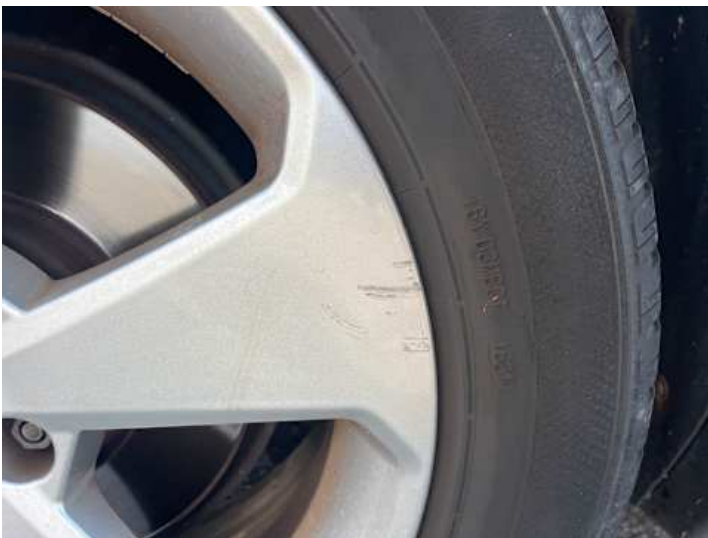
Rad (Kratzer)

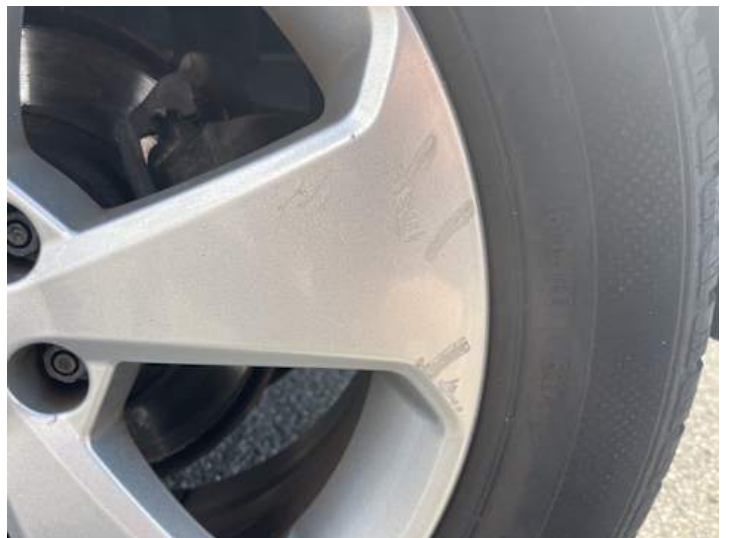
Rad (Kratzer, Kerben)

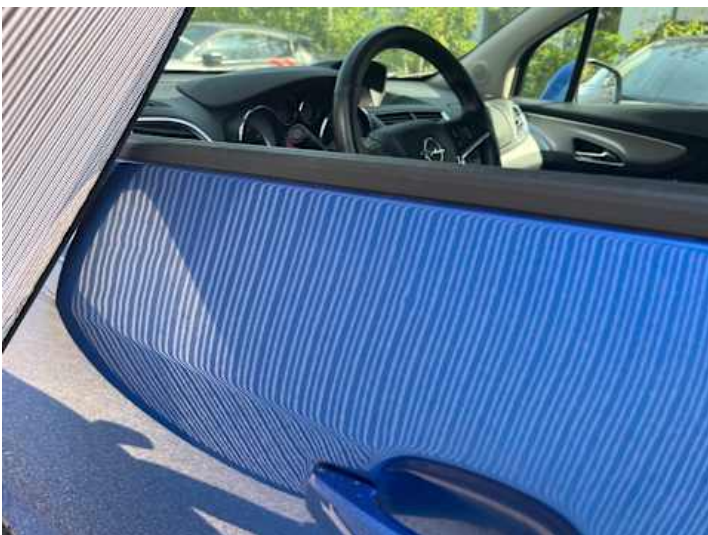
Fahrtür (Delle)

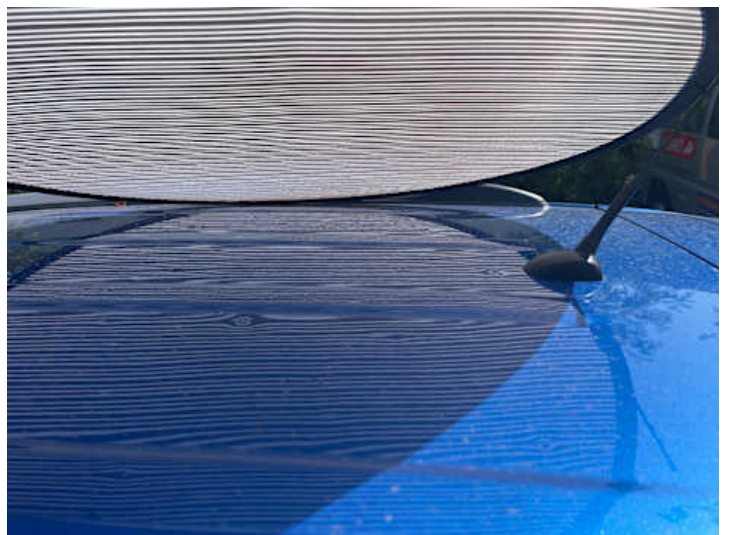
Bestehender Hagelschaden;

Dach (Delle)

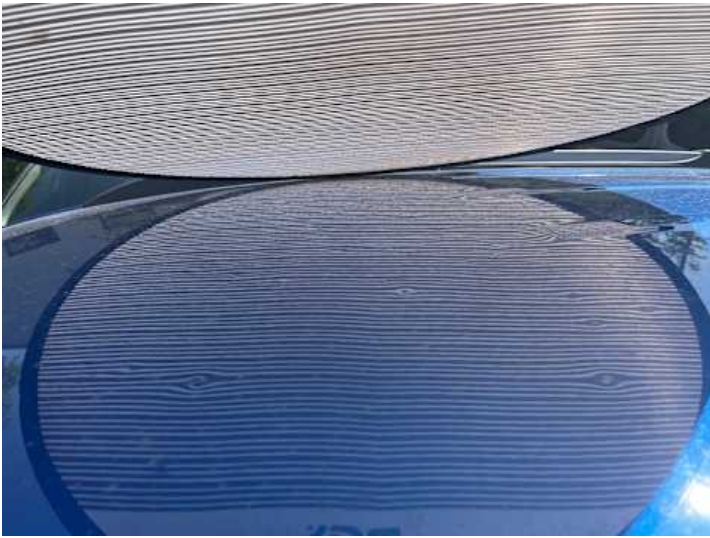
Dach (Delle)

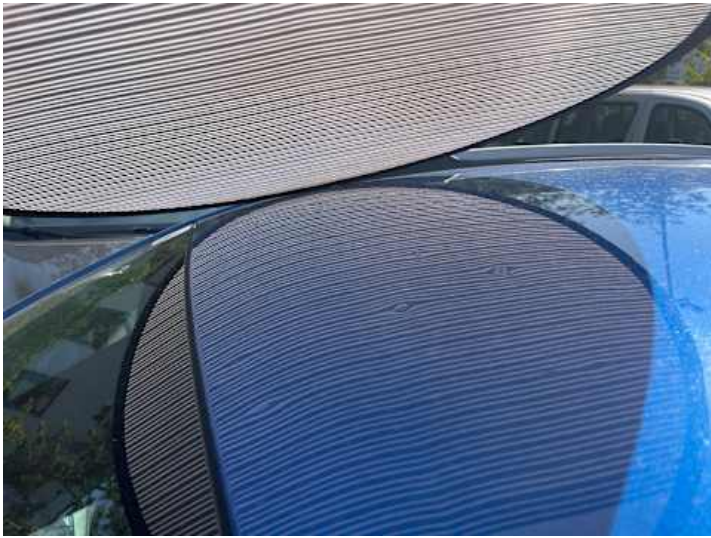
Dach (Delle)

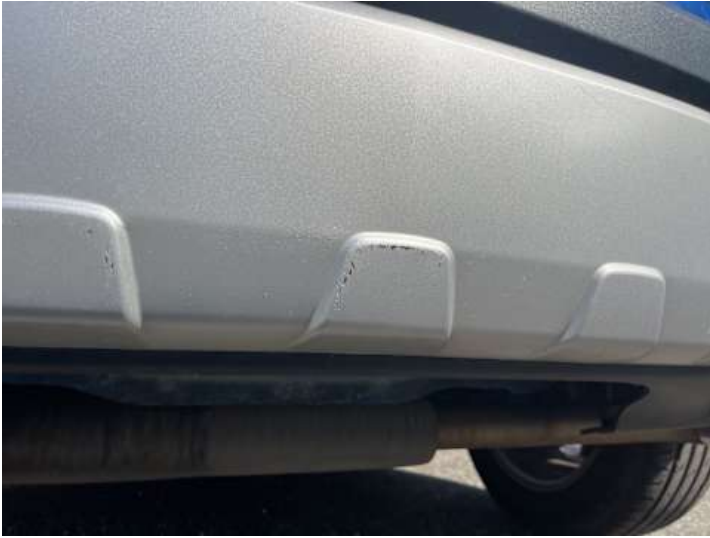
Stoßstange hinten (Kratzer, Lackschaden)

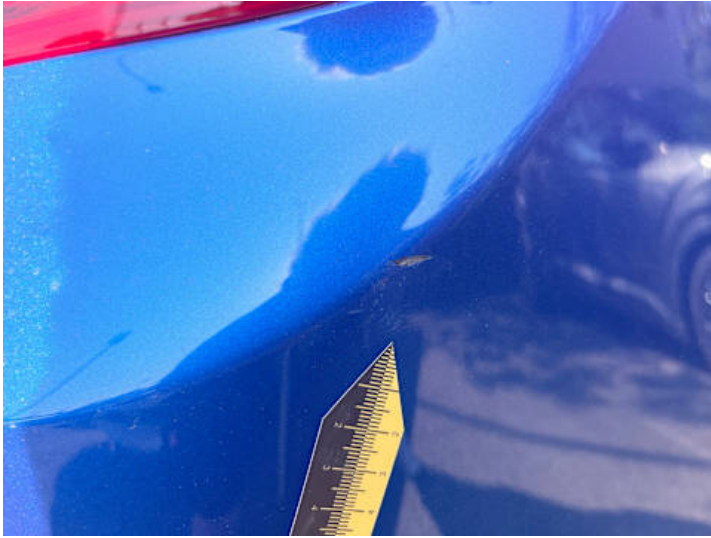
Stoßstange hinten (Kratzer, Lackschaden)

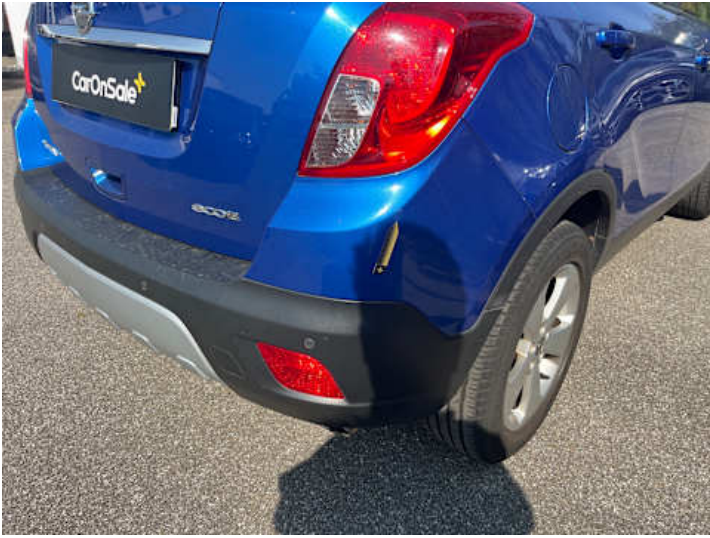
Stoßstange hinten (Kratzer, Lackschaden)

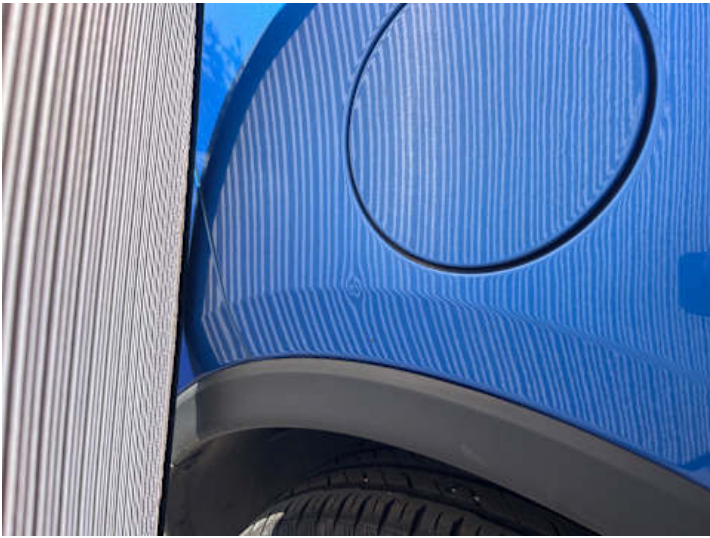
Seitenteil hinten rechts (Delle)

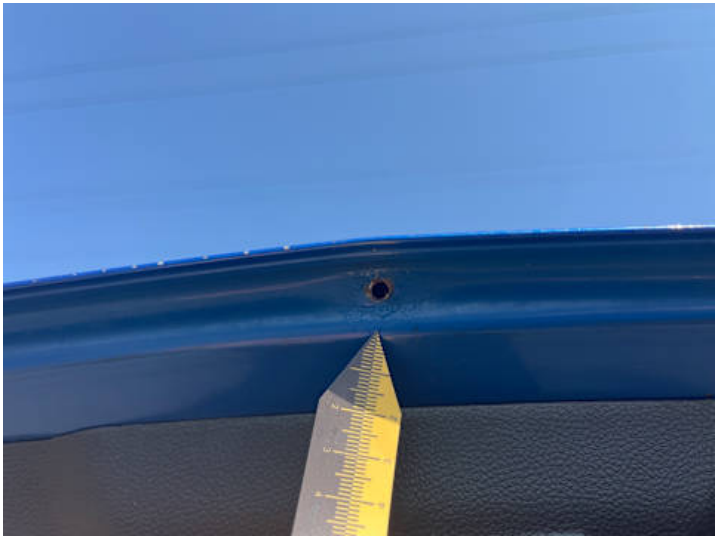
Heckklappe (Rost, Lackschaden)

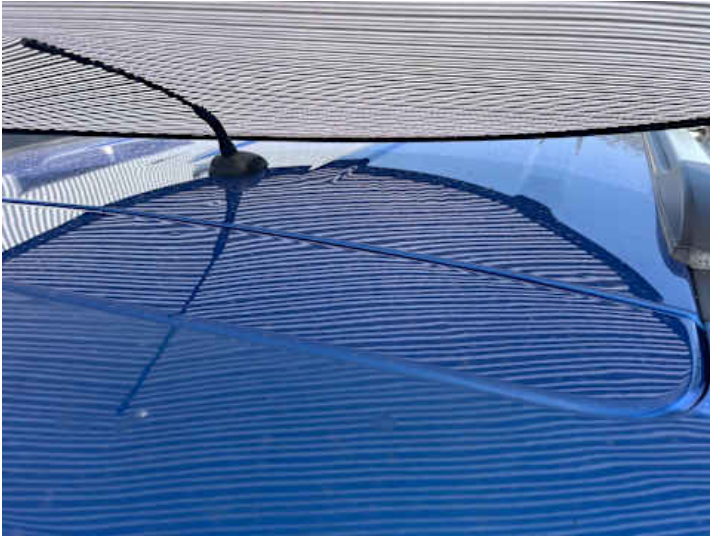
Heckklappe (Delle)

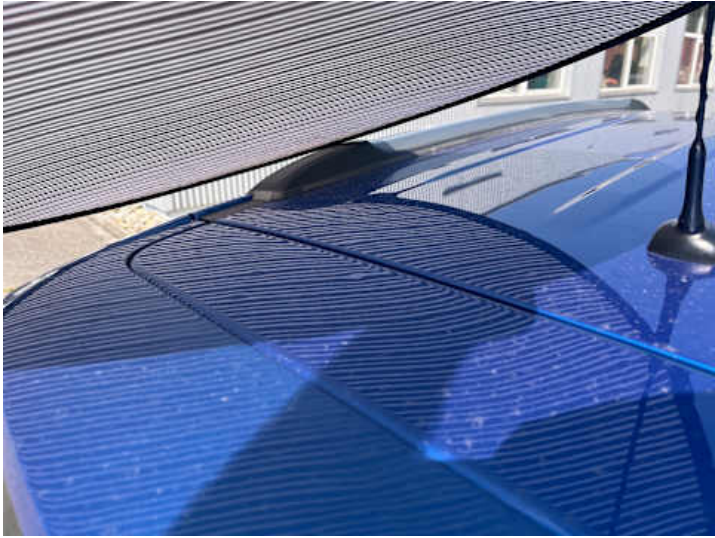
Heckklappe (Delle)

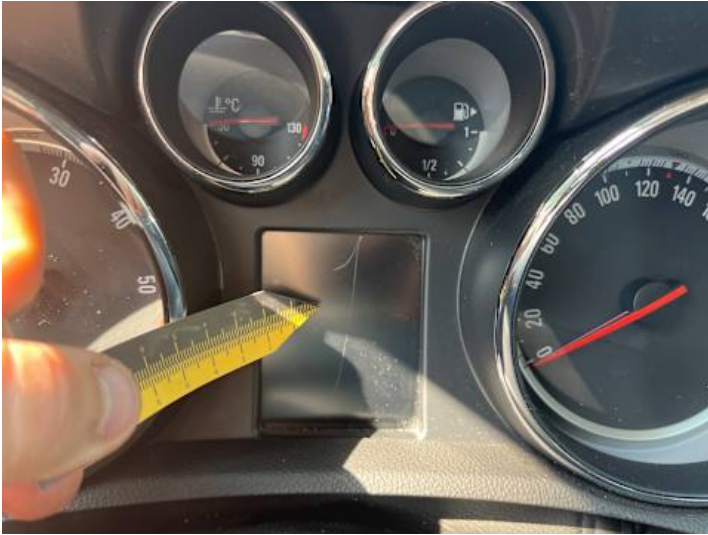
Innenraum (Riss/Bruch)

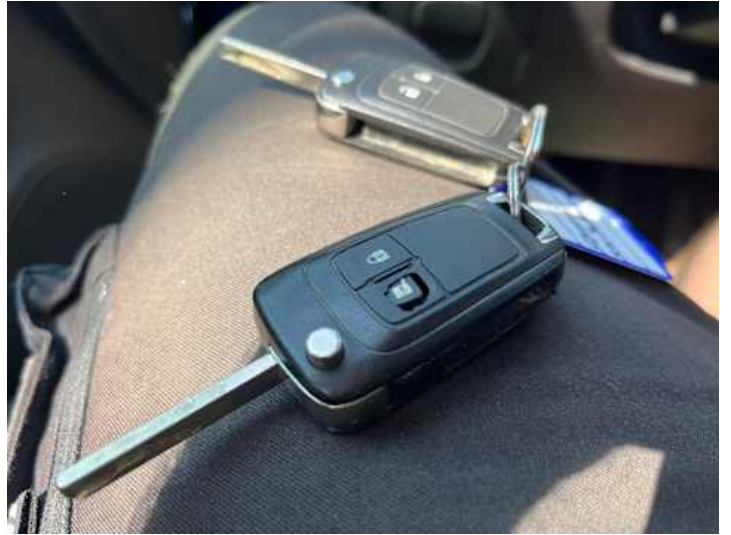
Innenraum (Diverse Schäden)
