## Seat Ibiza FR

EZ 10/2016 | Kleinwagen | Benzin | Schaltgetriebe | 198.768km

Fahrzeug aufgenommen am: 30.07.2026

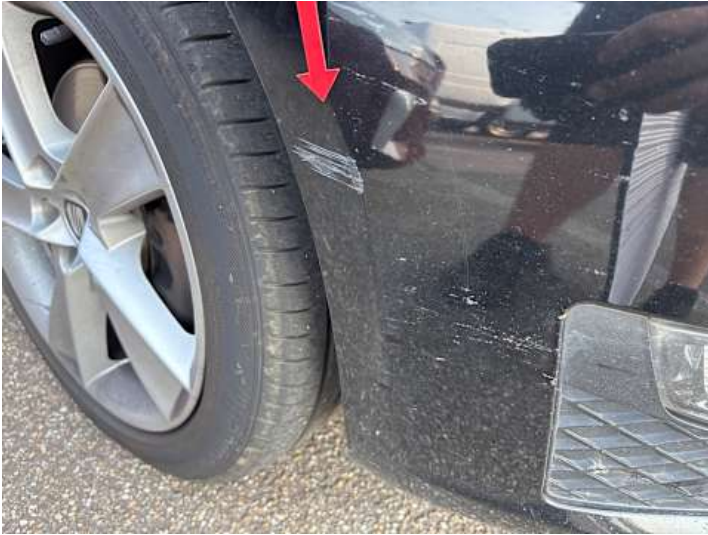
Stoßstange vorne (Lackschaden)

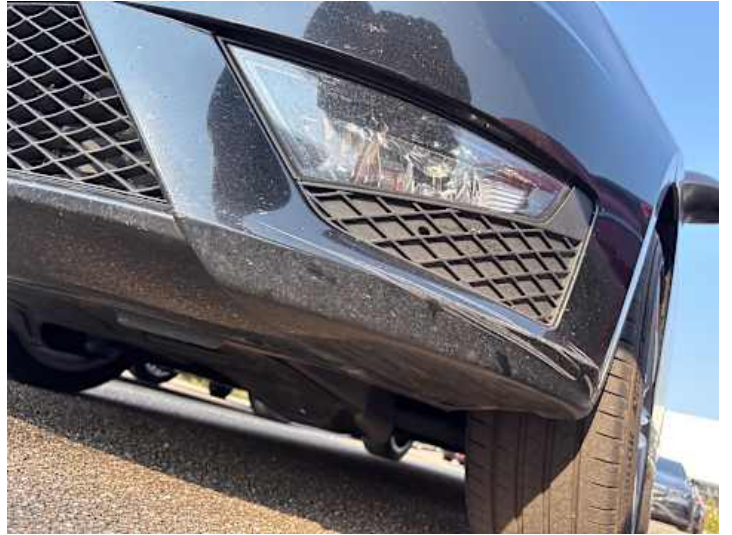
Stoßstange vorne (Lackschaden)

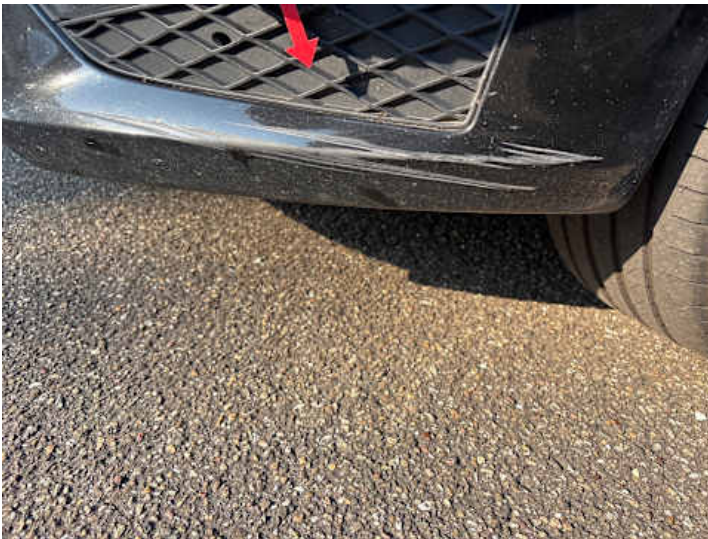
Stoßstange vorne (Lackschaden)

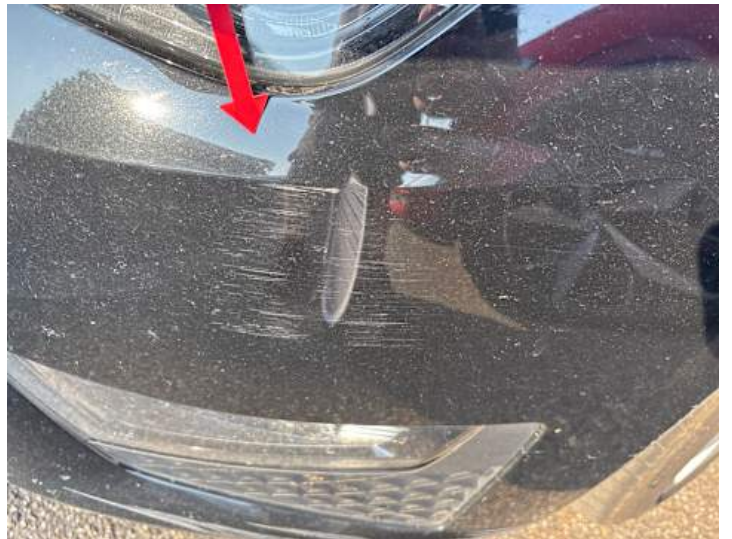
Stoßstange vorne (Lackschaden)

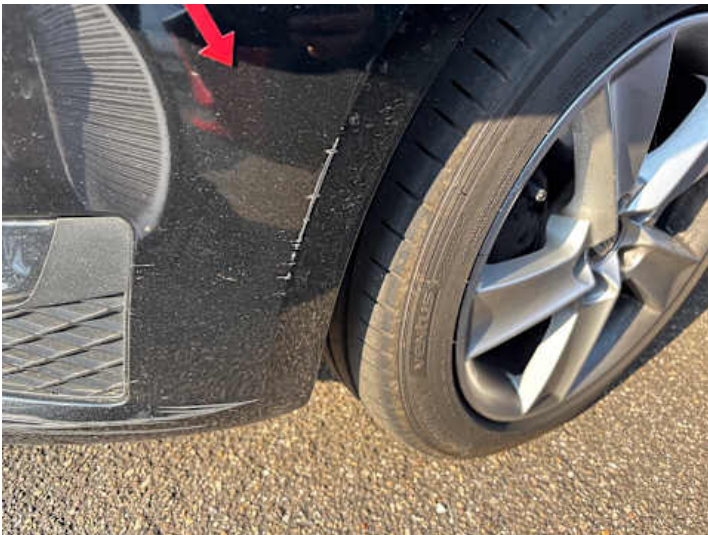
Stoßstange vorne (Lackschaden)

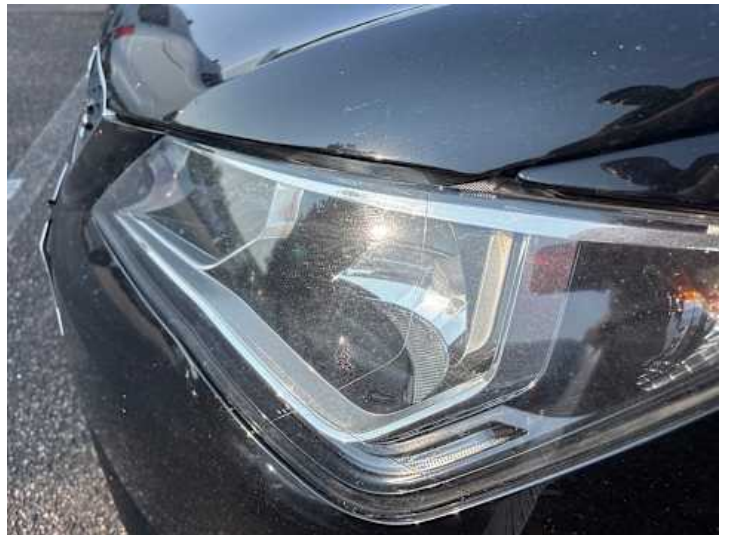
Scheinwerfer (links) (Anderer Schaden, Steinschlag): Porös

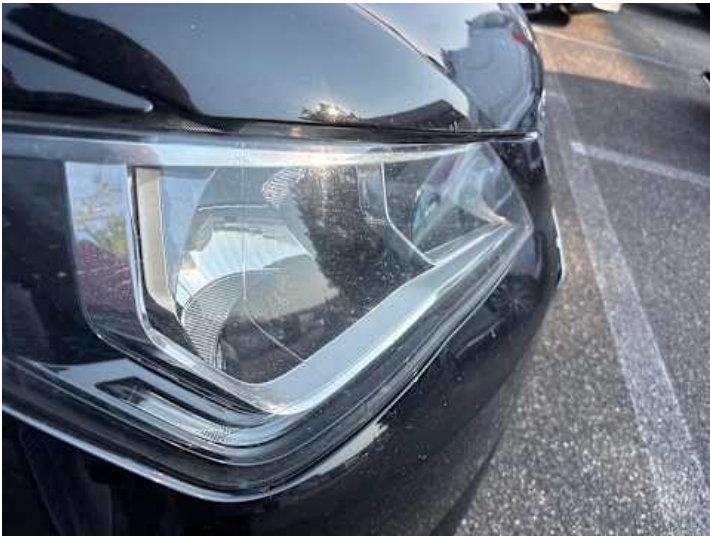
Scheinwerfer (rechts) (Anderer Schaden, Steinschlag): Porös

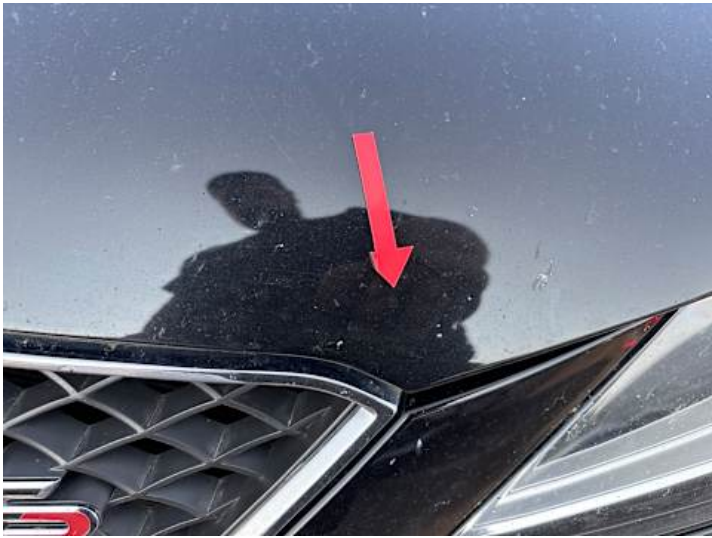
Motorhaube (Steinschlag)

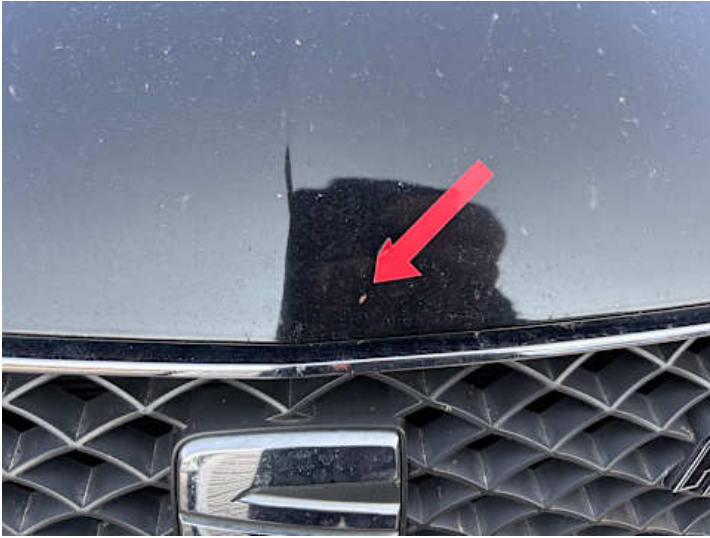
Motorhaube (Steinschlag)

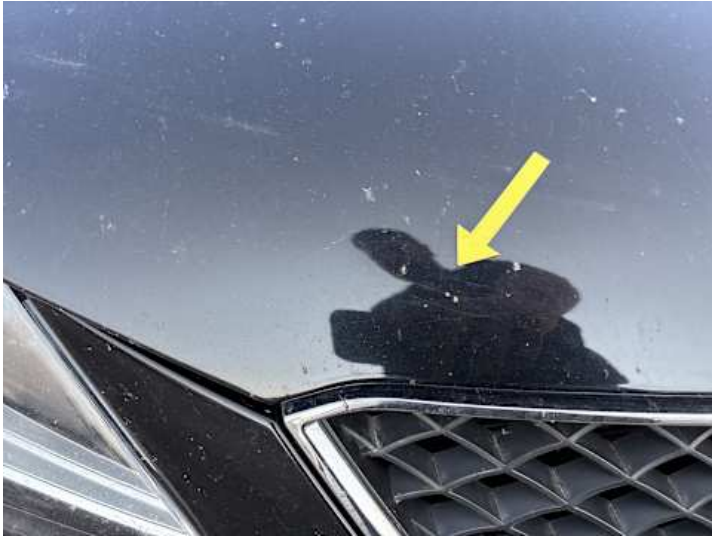
Motorhaube (Steinschlag)

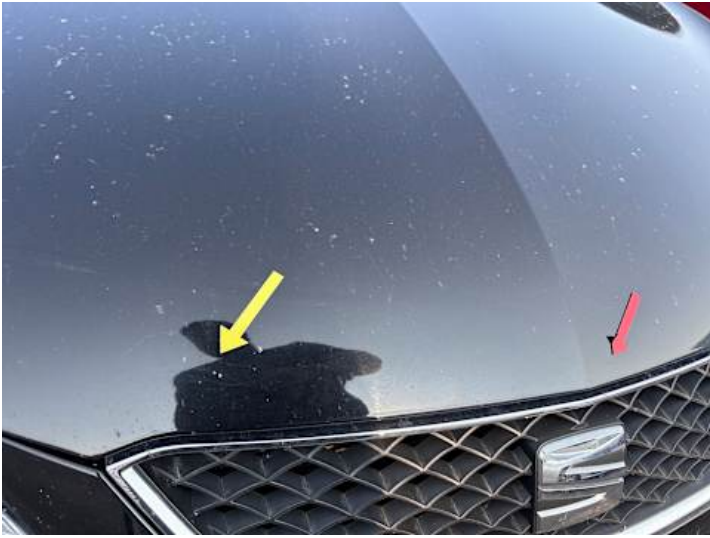
Motorhaube (Steinschlag)

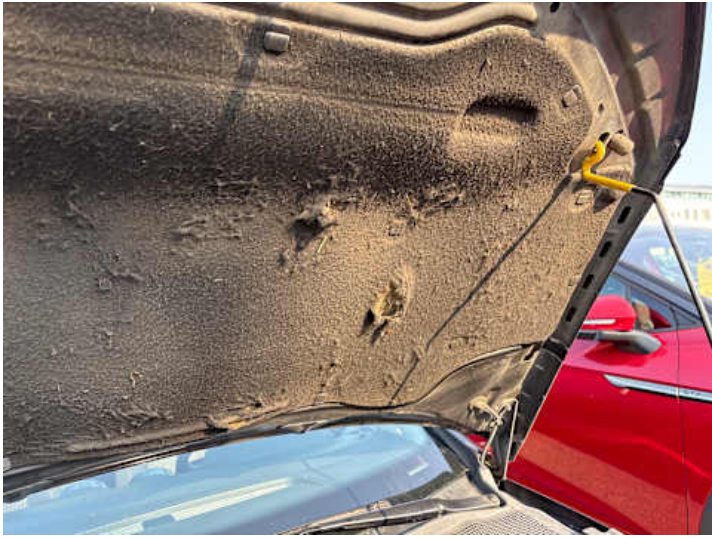
Motorhaube (Anderer Schaden): Dämmung

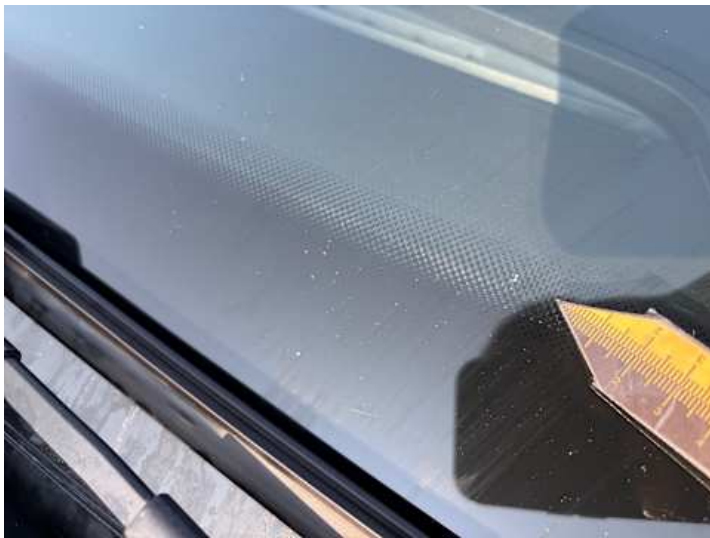
Windschutzscheibe (Steinschlag)

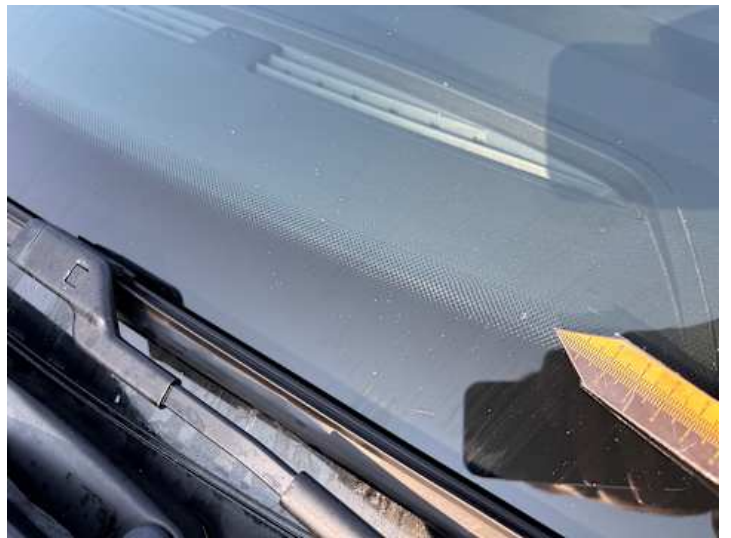
Windschutzscheibe (Steinschlag)

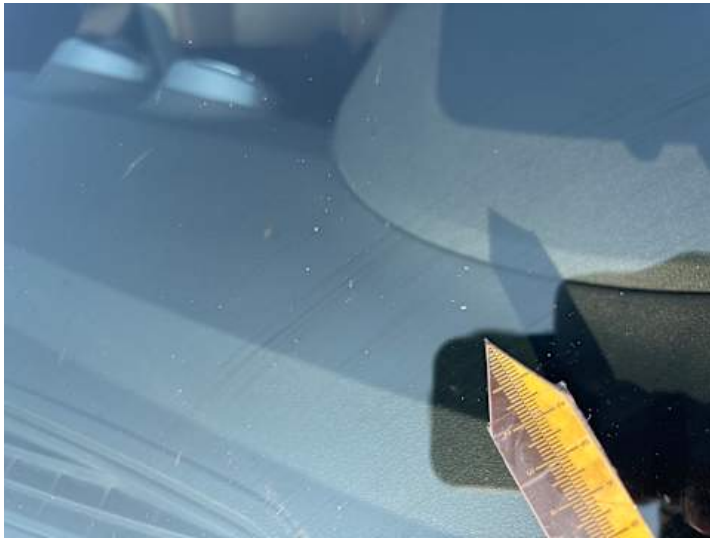
Windschutzscheibe (Steinschlag)

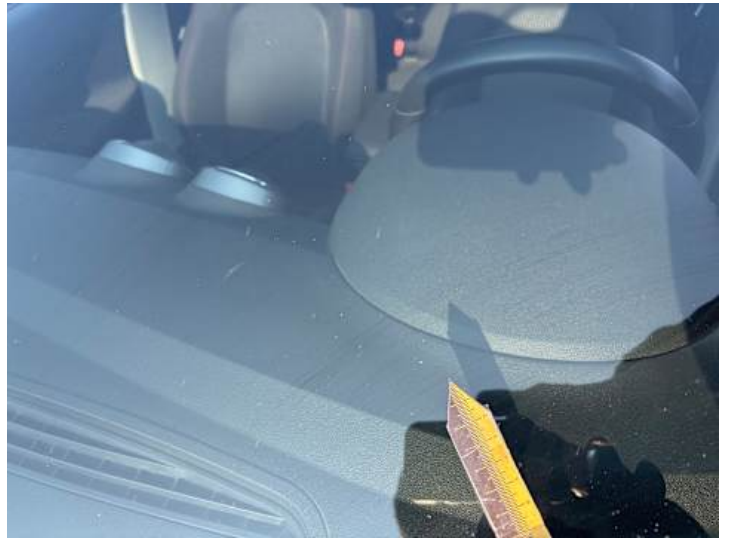
Windschutzscheibe (Steinschlag)

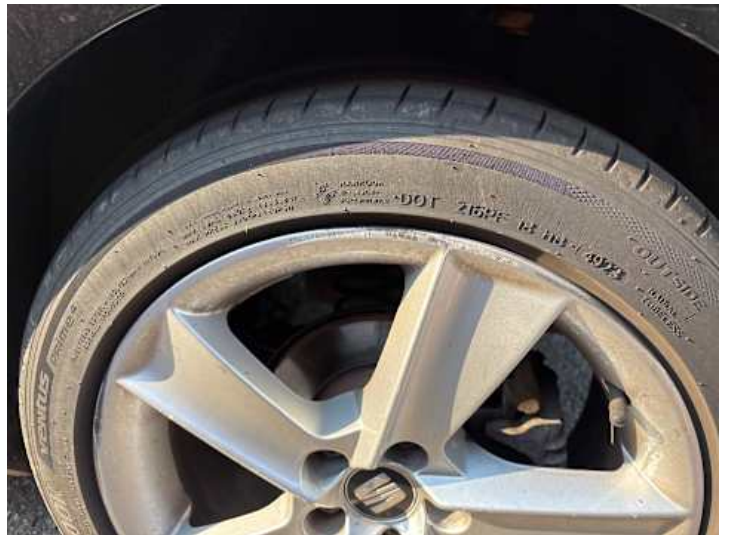
Rad (Kerben, Kratzer)

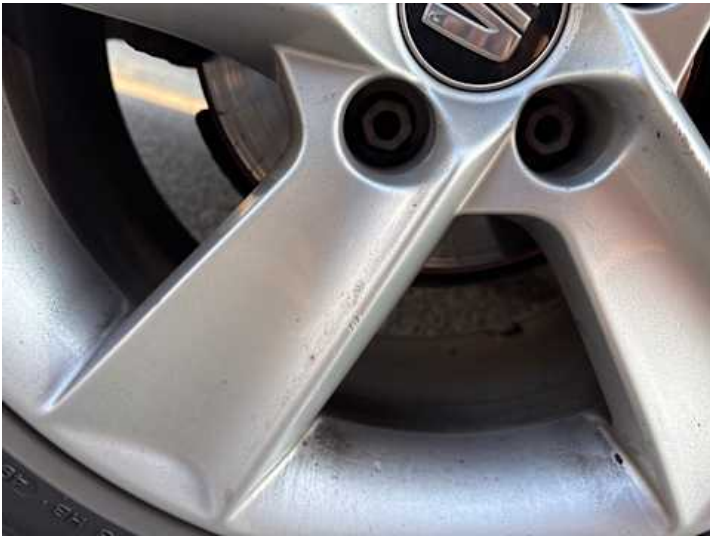
Rad (Kerben)

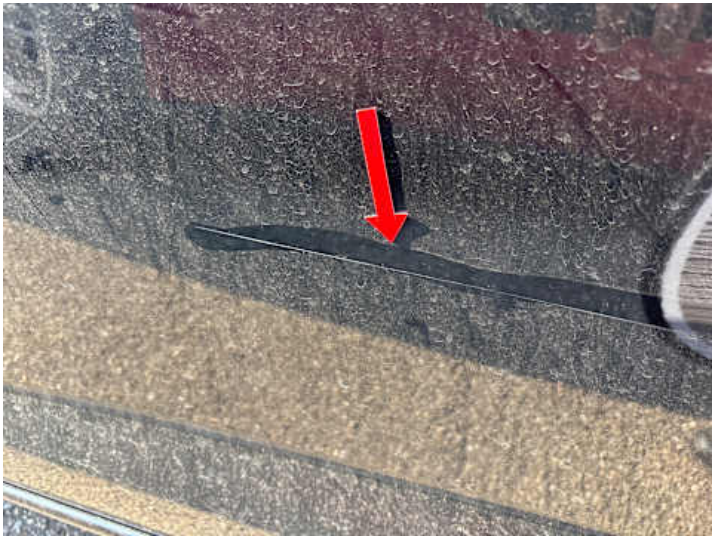
Fahrtür (Lackschaden, Kratzer)

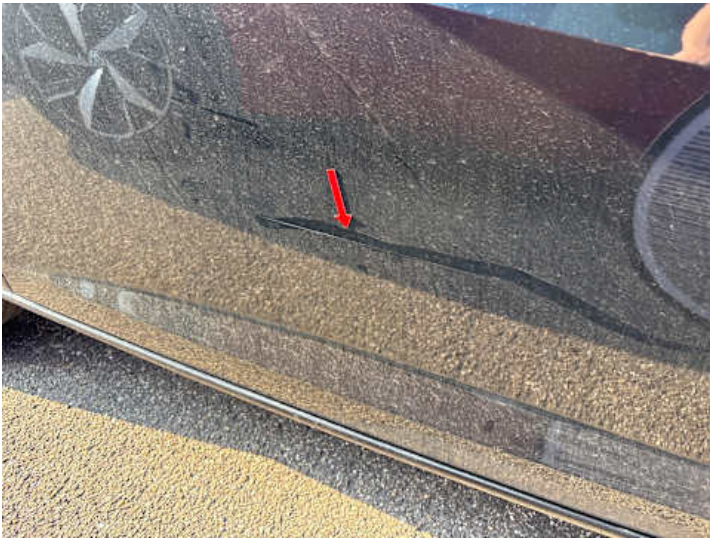
Fahrtür (Lackschaden, Kratzer)

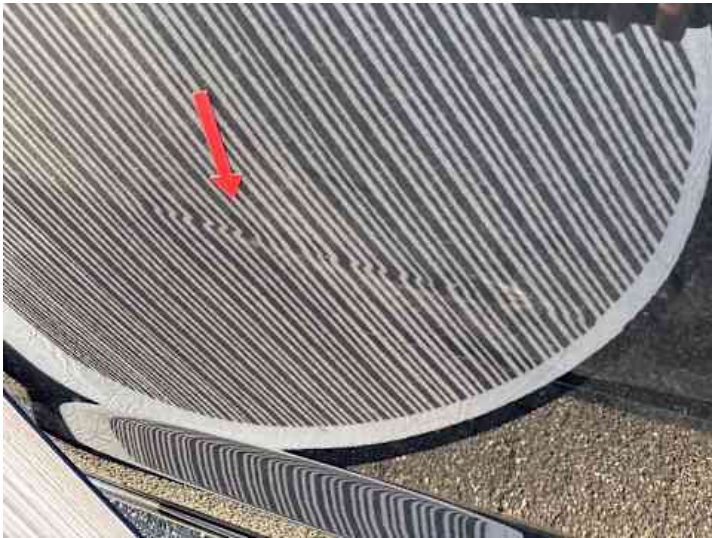
Fahrtür (Verformung)

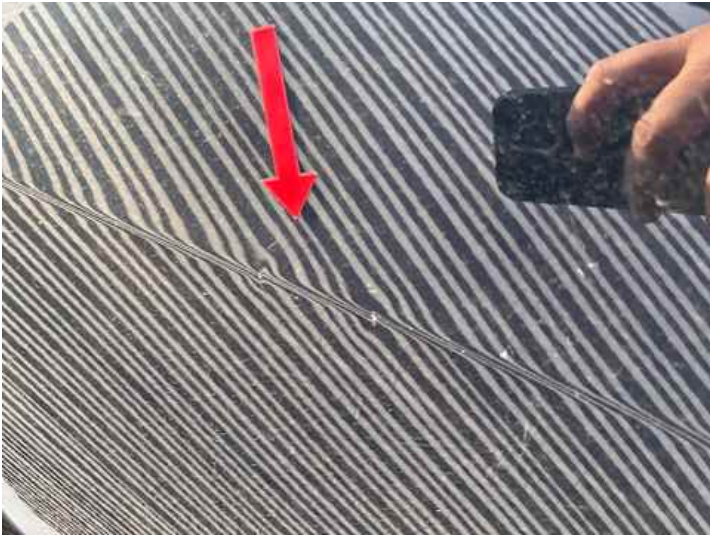
Türe hinten links (Delle, Lackschaden)

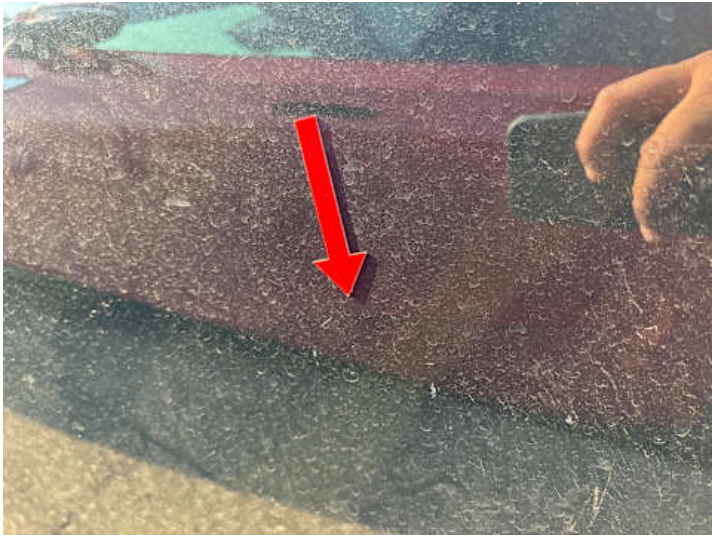
Türe hinten links (Delle, Lackschaden)

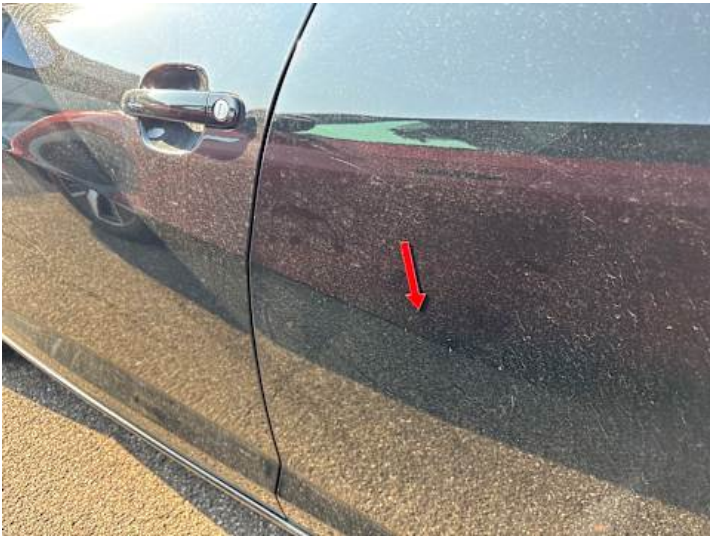
Türe hinten links (Delle, Lackschaden)

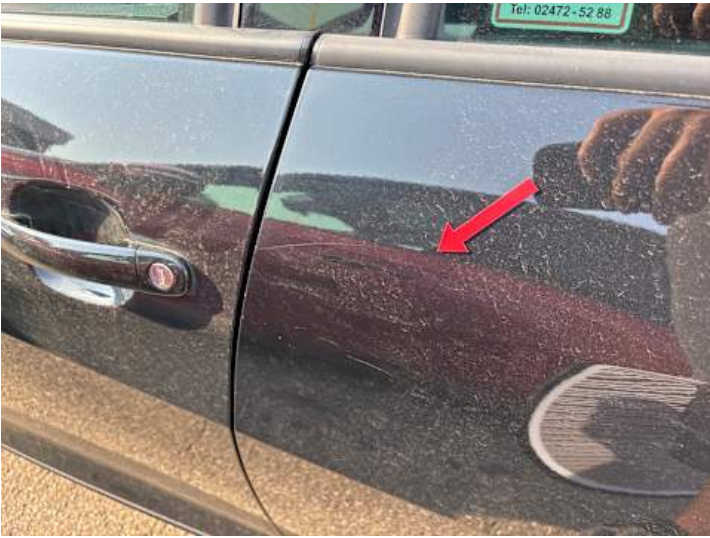
Türe hinten links (Lackschaden, Kratzer)

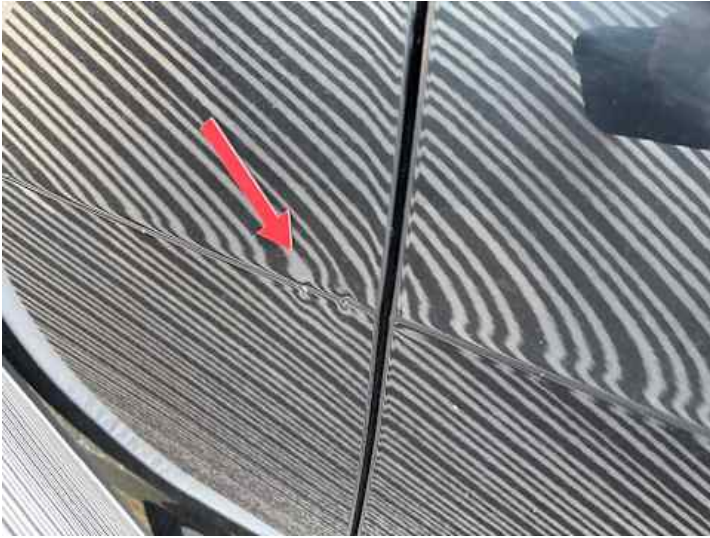
Türe hinten rechts (Lackschaden, Delle)

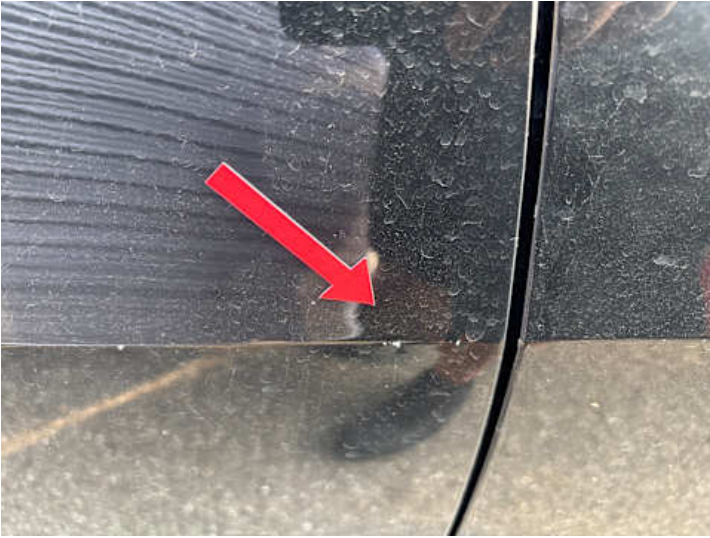
Türe hinten rechts (Lackschaden, Delle)

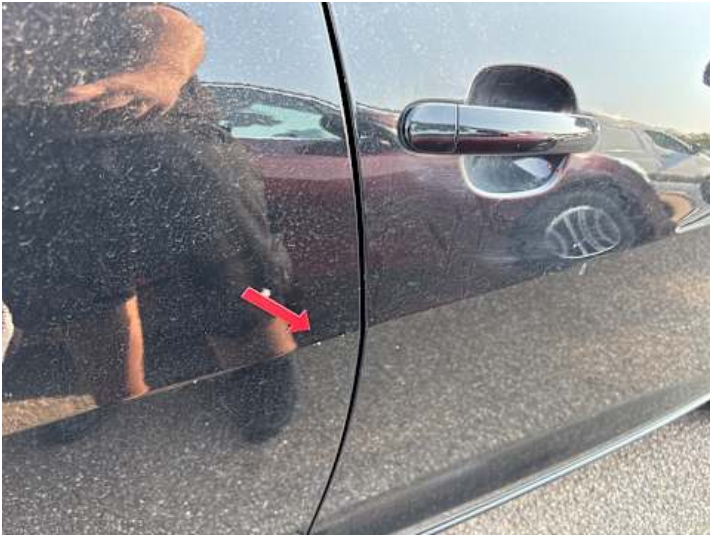
Türe hinten rechts (Lackschaden, Delle)

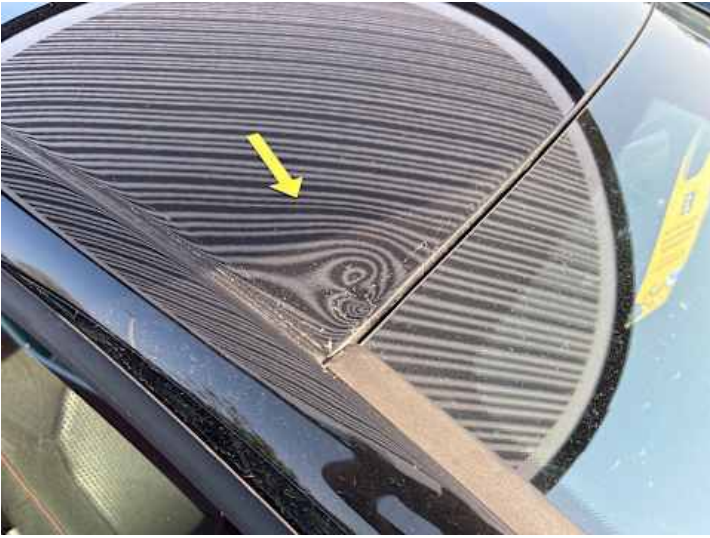
Dach (Verformung)

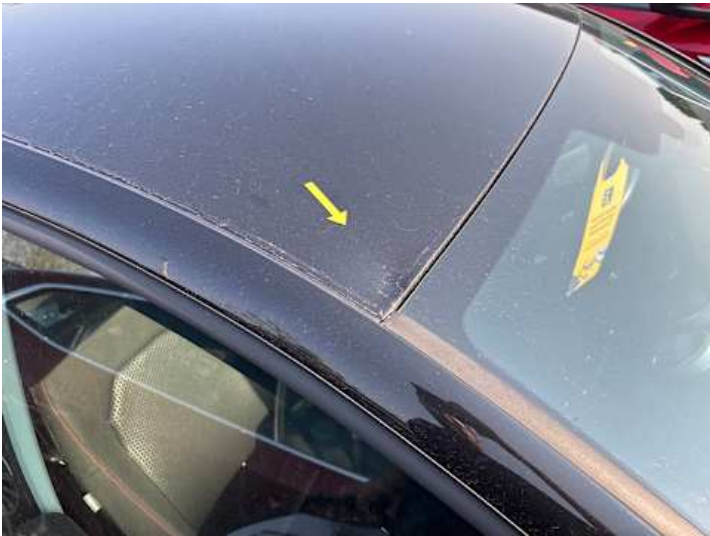
Dach (Verformung)

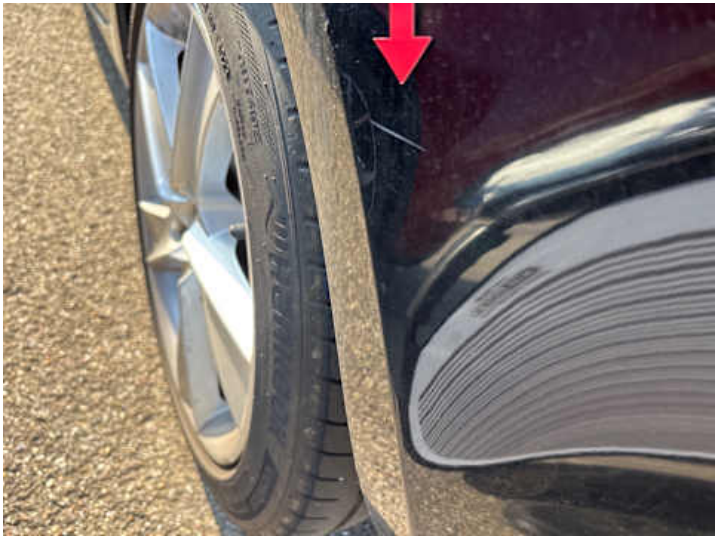
Stoßstange hinten (Lackschaden, Kratzer)

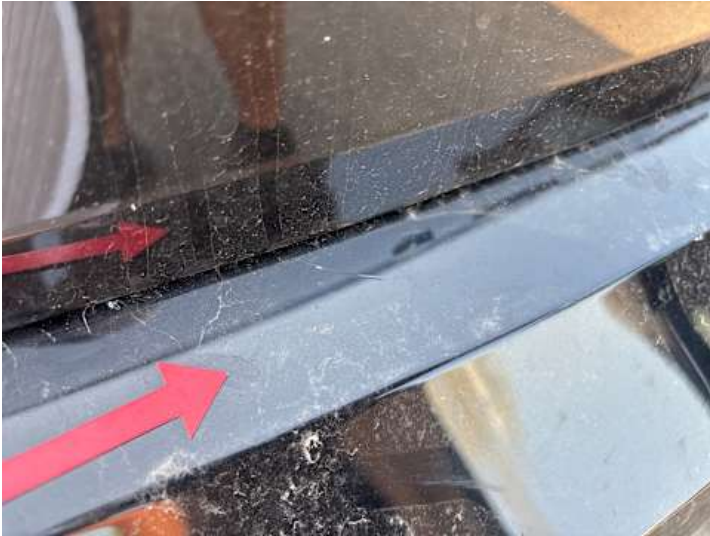
Stoßstange hinten (Lackschaden, Kratzer)

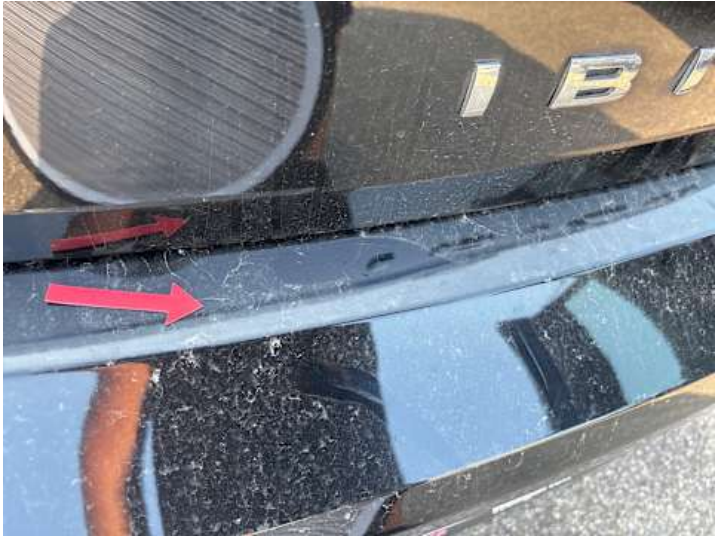
Stoßstange hinten (Lackschaden, Kratzer)

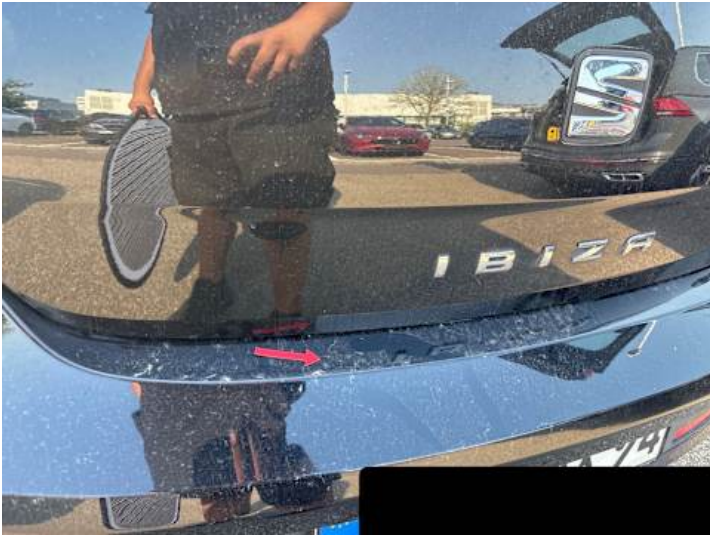
Stoßstange hinten (Lackschaden, Kratzer)

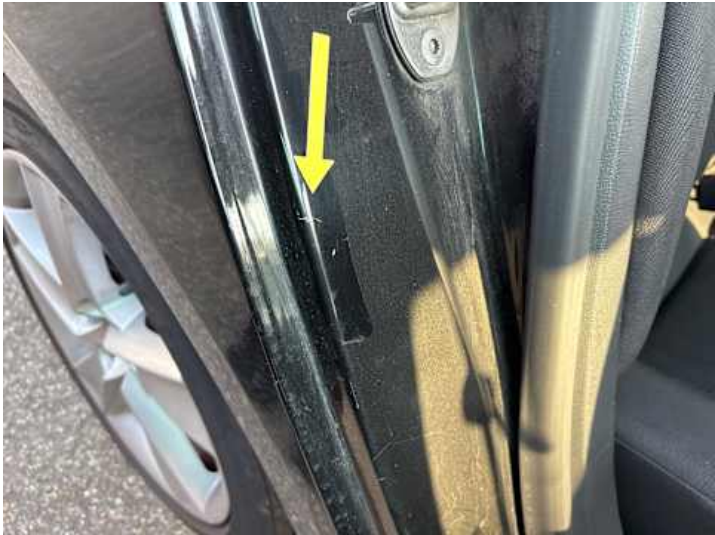
Schweller rechts (Lackschaden)

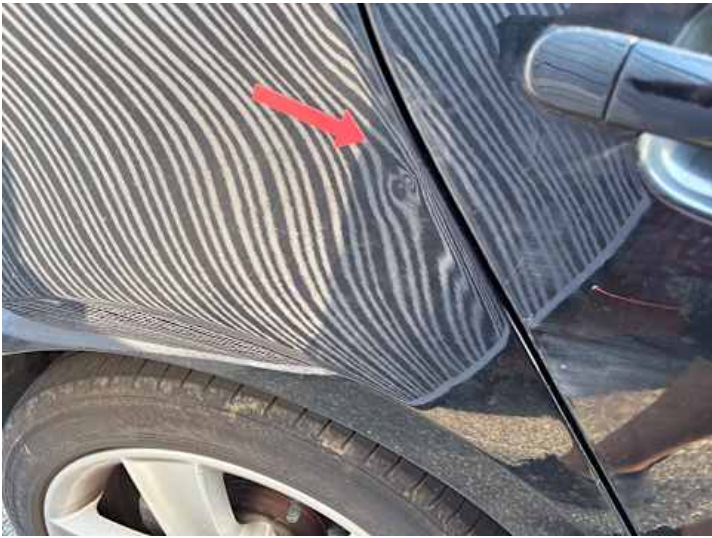
Seitenteil hinten rechts (Delle)

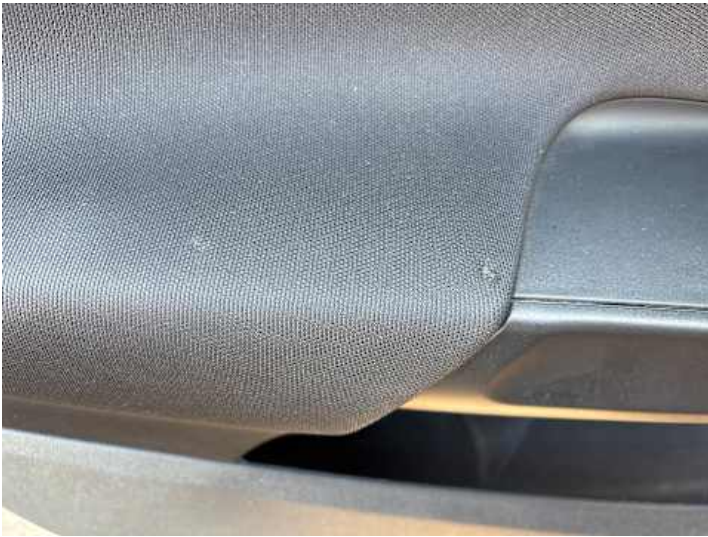
Innenraum (Brandloch)

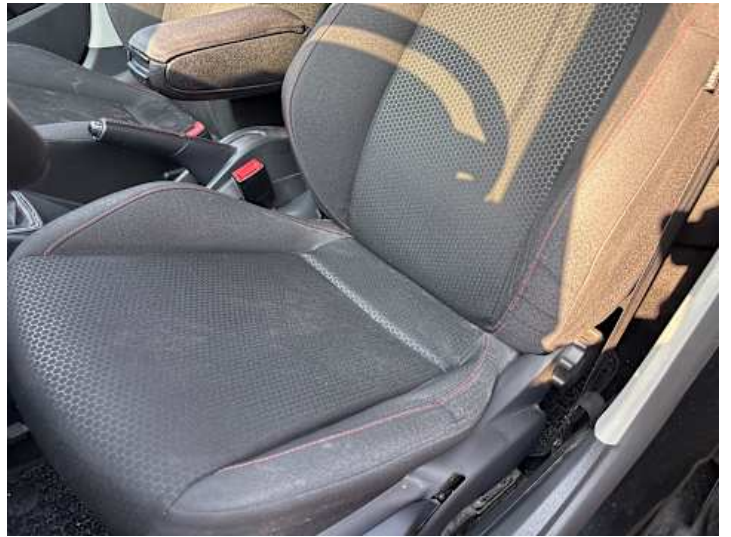
Innenraum (Verschleiß, Verschmutzung)

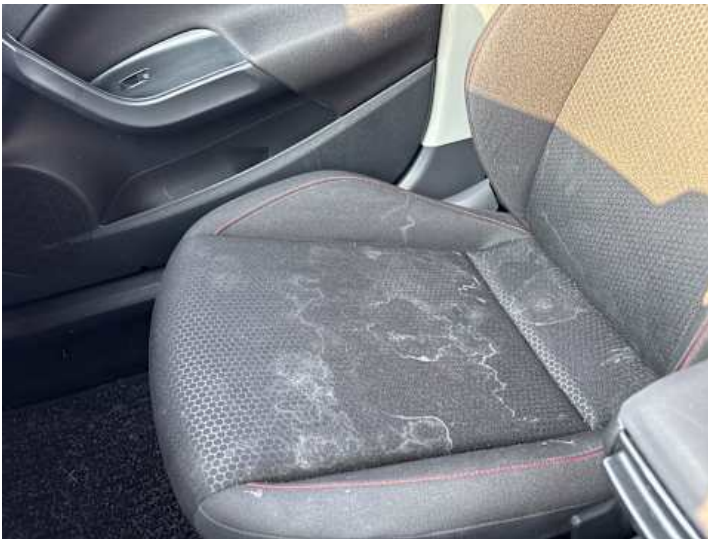
Innenraum (Verschleiß, Verschmutzung)

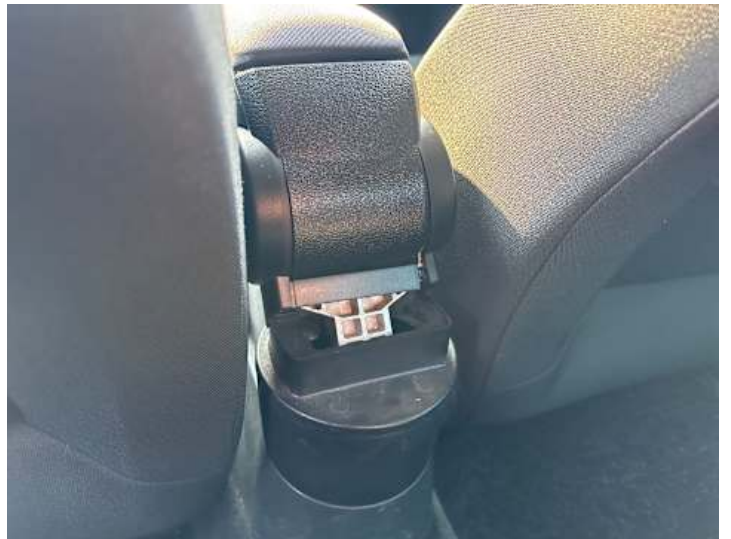
Innenraum (Riss/Bruch, Diverse Schäden)

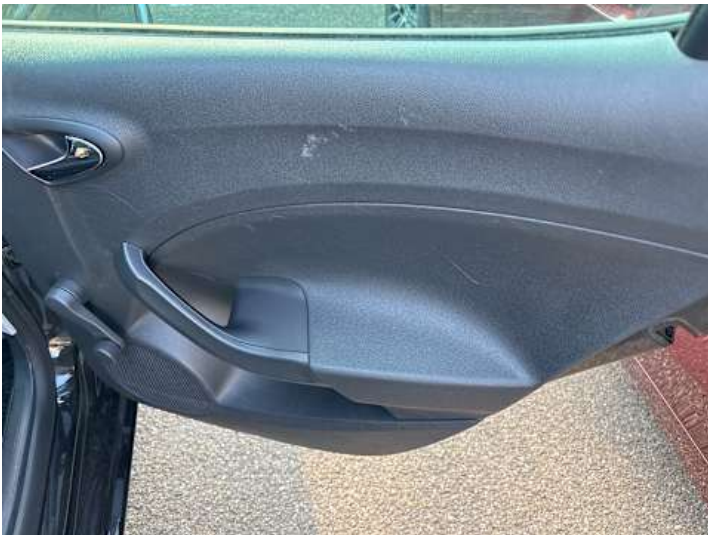
Innenraum (Verschleiß, Kratzer)

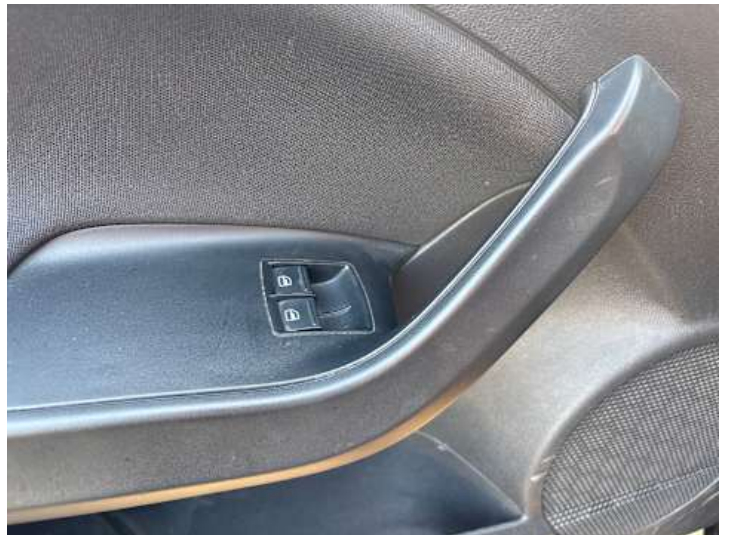
Innenraum (Verschleiß, Kratzer)

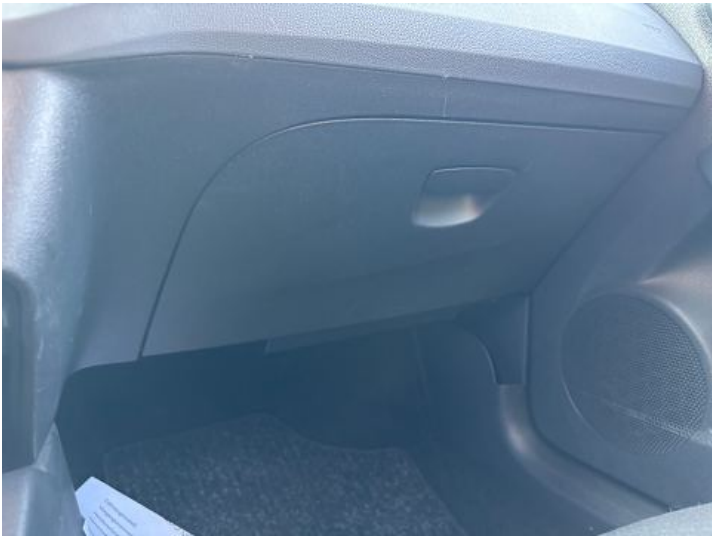
Innenraum (Verschleiß, Kratzer)
