Volkswagen Golf Plus Trendline

EZ 03/2006 | Limousine | Benzin | Schaltgetriebe | 337.483km  
Besteuerung: Differenzbesteuert (§25a UStG)  
Fahrzeugstandort: 96\*\*\*  
Fahrzeug aufgenommen am: 30.07.2026

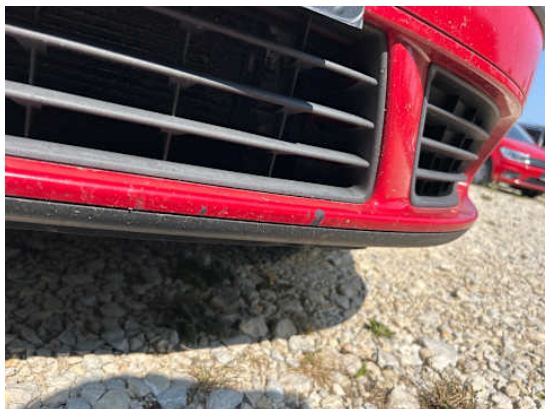
Stoßstange vorne (Kratzer)

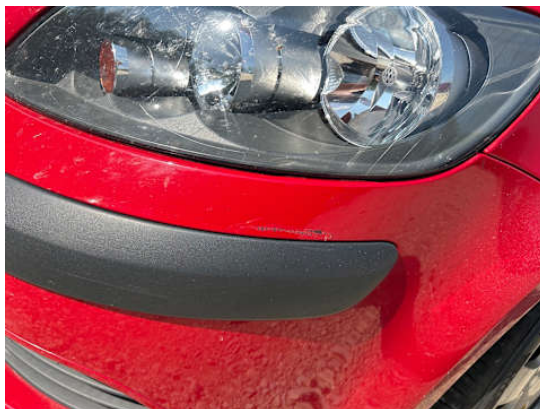
Stoßstange vorne (Kratzer)

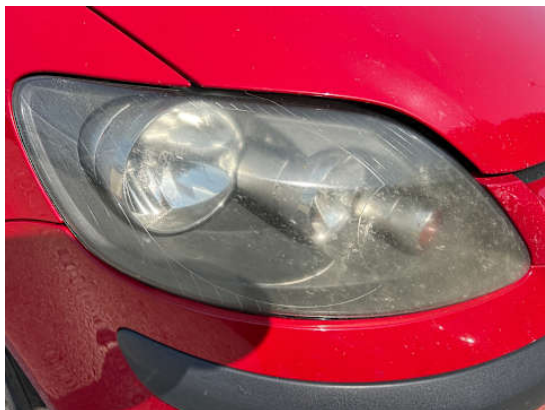
Scheinwerfer (rechts) (Blind)

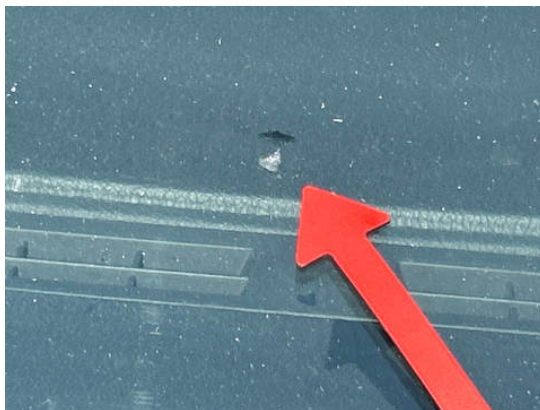
Windschutzscheibe (Steinschlag)

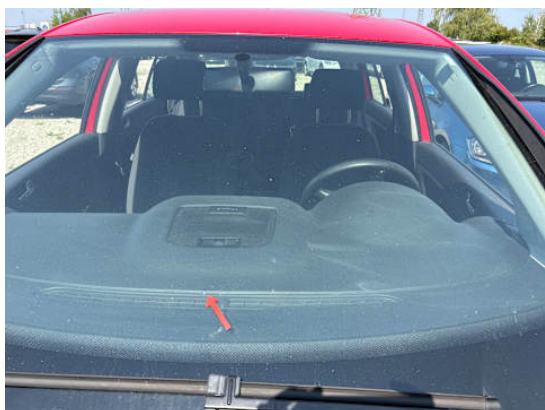
Windschutzscheibe (Steinschlag)

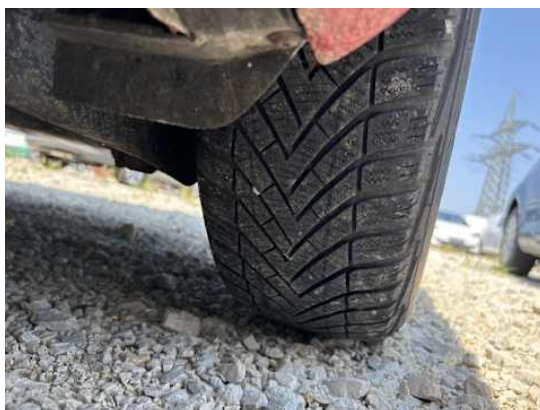
Rad (Anderer Schaden): Winterreifen montiert

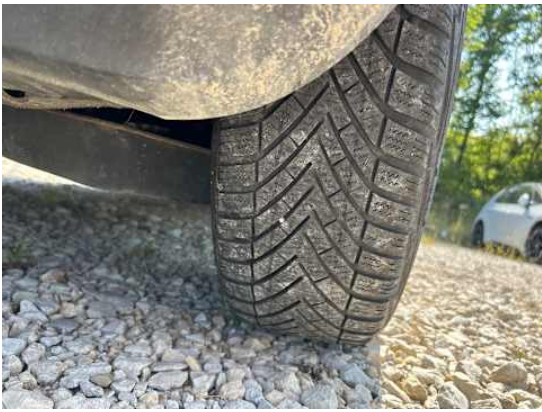
Rad (Anderer Schaden): Winterreifen montiert

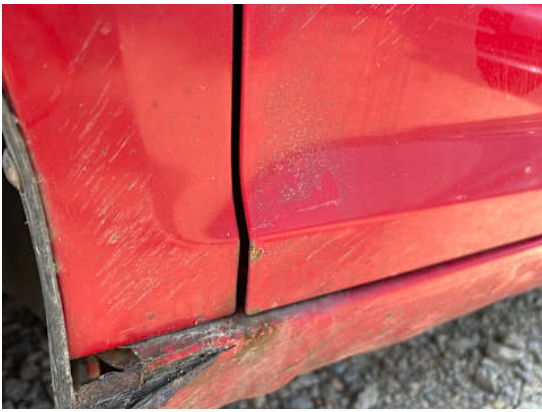
Fahrertür (Kratzer, Rost)

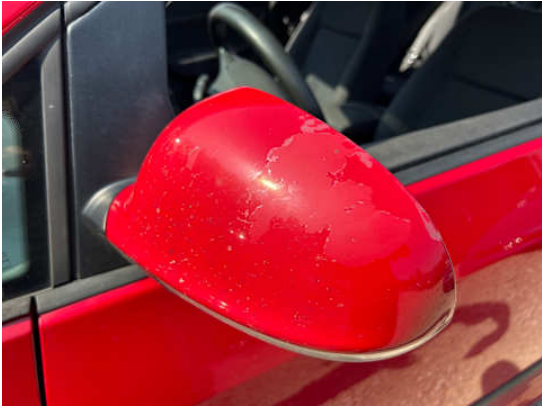
Fahrertür (Lackschaden)

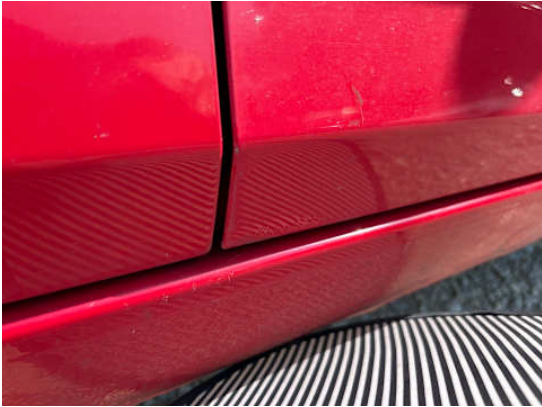
Beifahrertür (Rost)

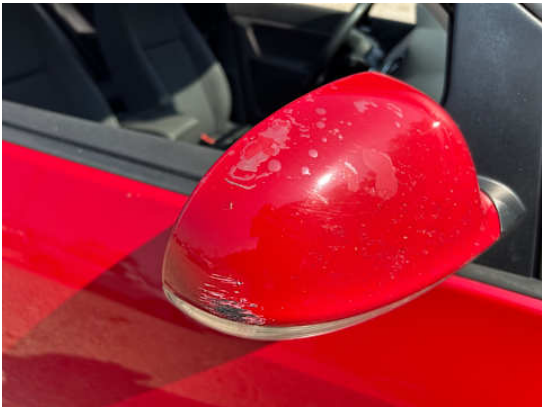
Beifahrertür (Kratzer, Lackschaden)

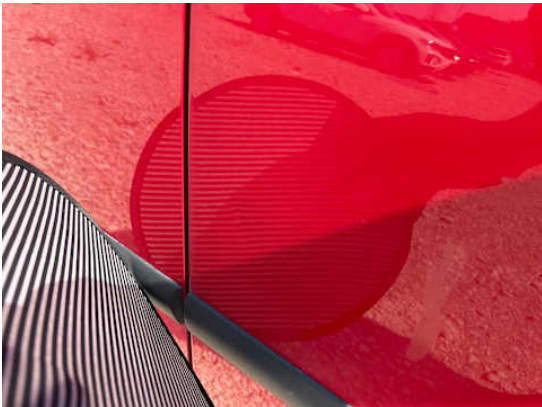
Beifahrertür (Delle)

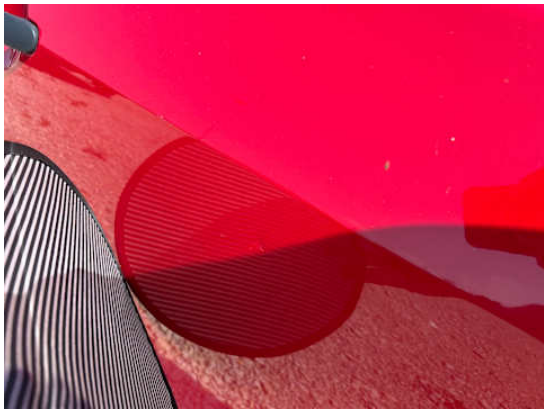
Türe hinten rechts (Delle, Kratzer)

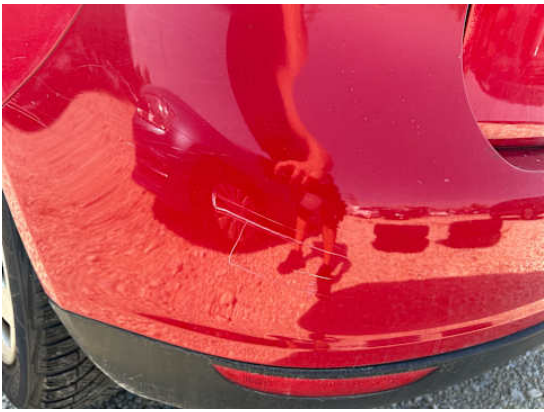
Stoßstange hinten (Kratzer)

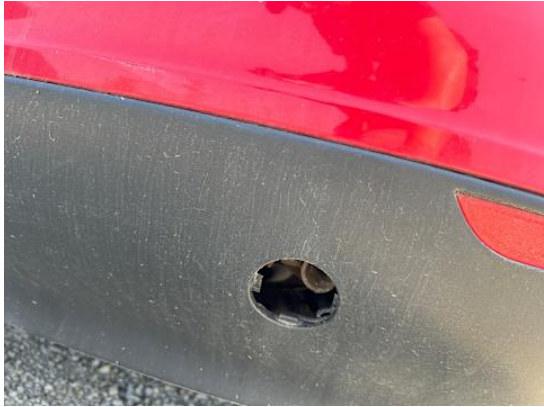
Stoßstange hinten (Riss/Bruch)

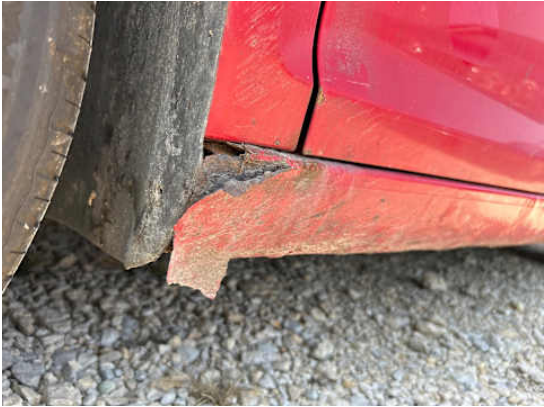
Schweller links (Rost)

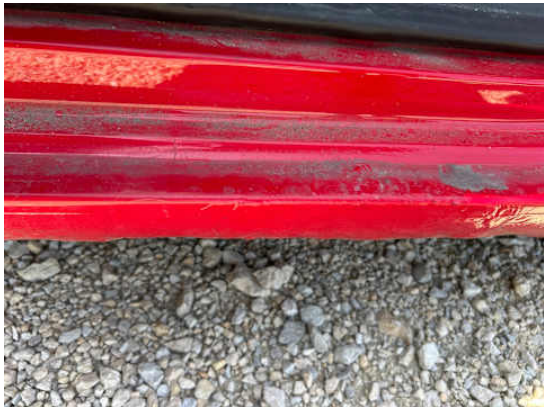
Schweller links (Rost)

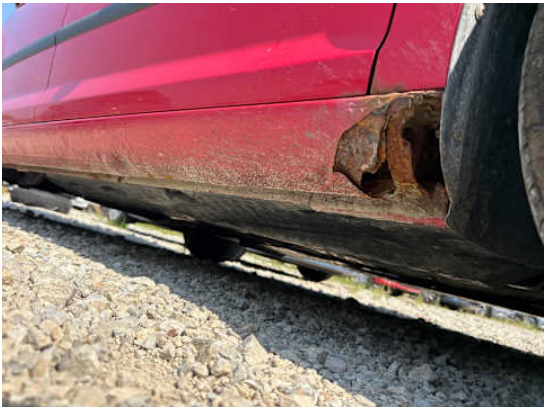
Schweller rechts (Rost)

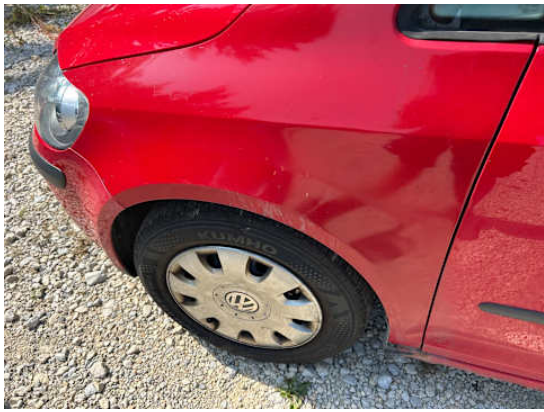
| Fahrzeugteil | Lackschichtdicke (in µm) | Fahrzeugteil | Lackschichtdicke (in µm) |
|---|---|---|---|
| Kotflügel vorne links | 65 | Kotflügel vorne rechts | 175 |

Kotflügel vorne links (Unsachgemäß instand gesetzt)

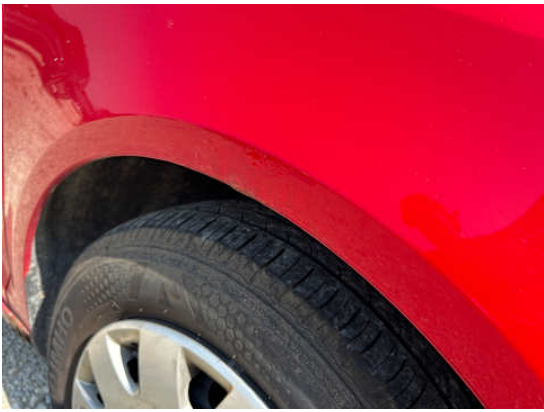
Kotflügel vorne rechts (Rost)

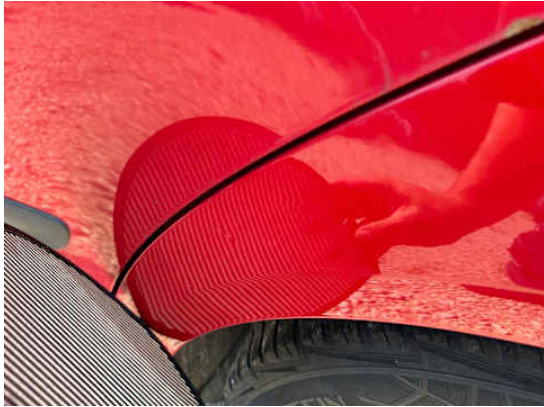
Seitenteil hinten links (Kratzer, Delle)

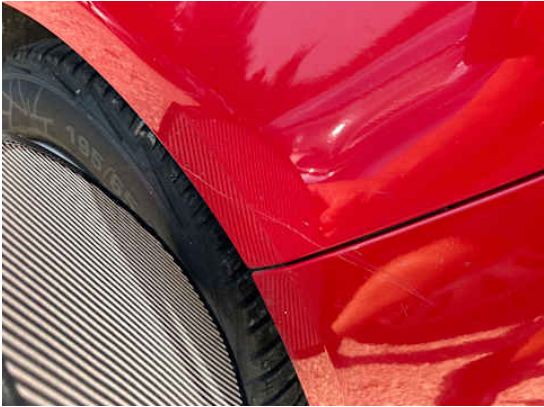
Seitenteil hinten links (Kratzer, Delle)

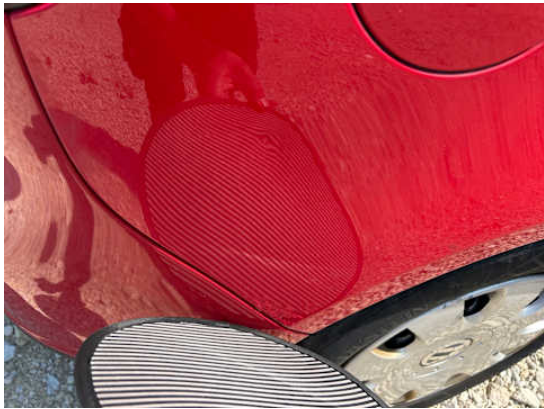
Seitenteil hinten rechts (Rost, Delle)

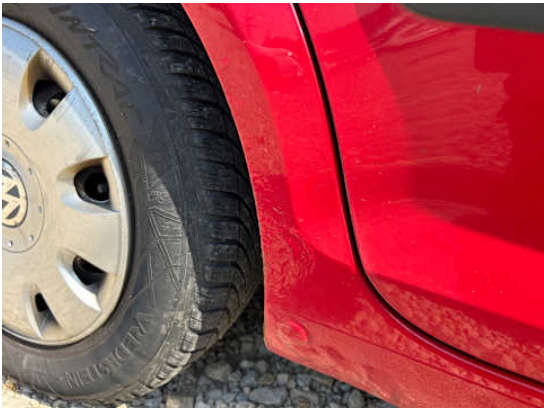
Seitenteil hinten rechts (Rost, Delle)

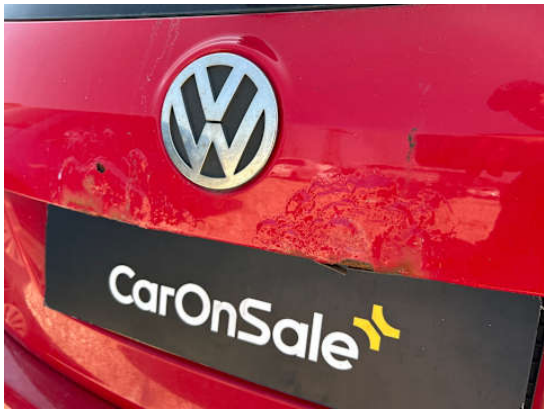
Heckklappe (Rost)

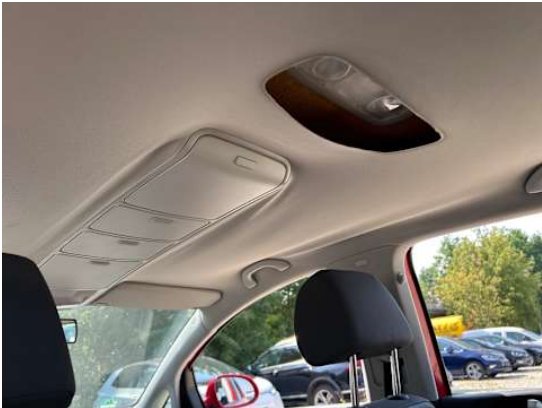
Innenraum (Diverse Schäden)

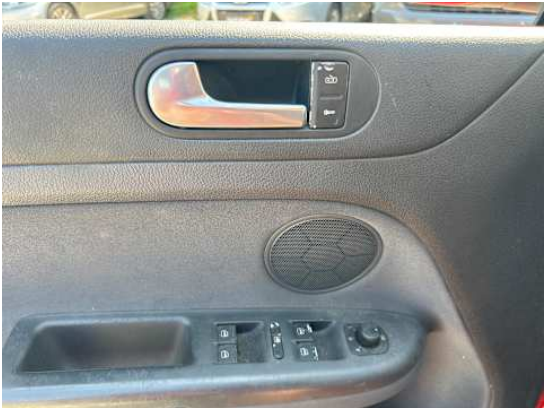
Innenraum (Verschleiß)

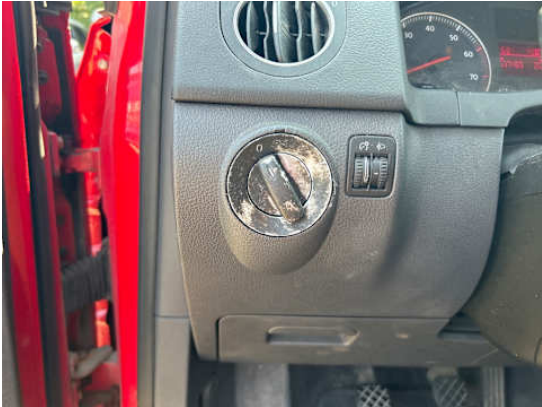
Innenraum (Verschleiß)

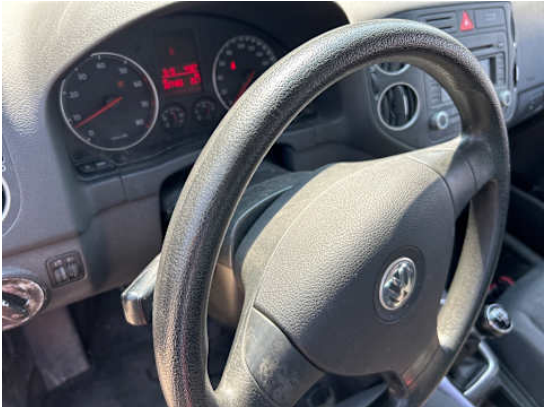
Innenraum (Verschleiß)

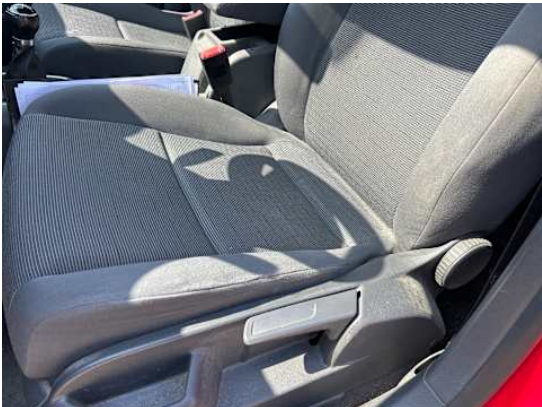
Innenraum (Verschleiß)

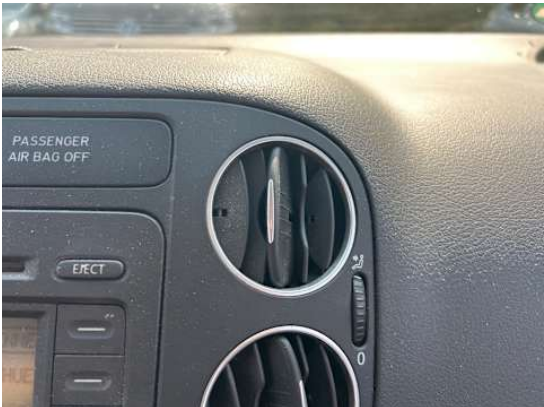
Innenraum (Riss/Bruch)
