## Hyundai Tucson Trend 2WD

EZ 04/2019 | Geländewagen | Benzin | Schaltgetriebe | 114.195km

Fahrzeug aufgenommen am: 31.07.2026

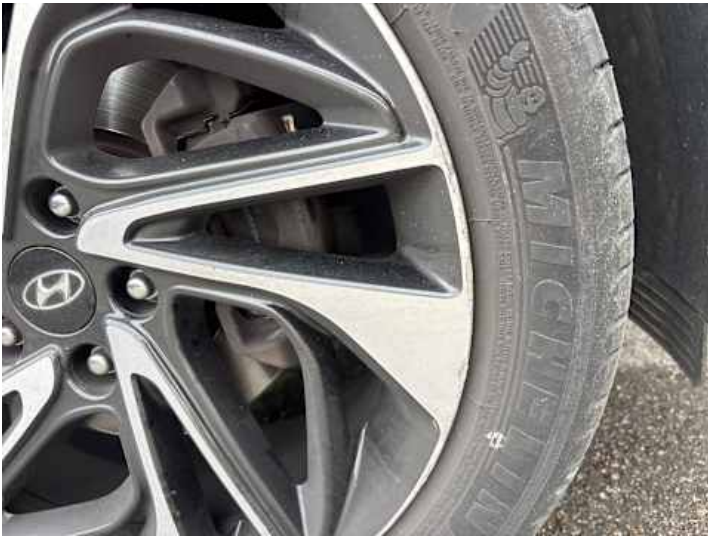
Rad (Kratzer, Kerben)

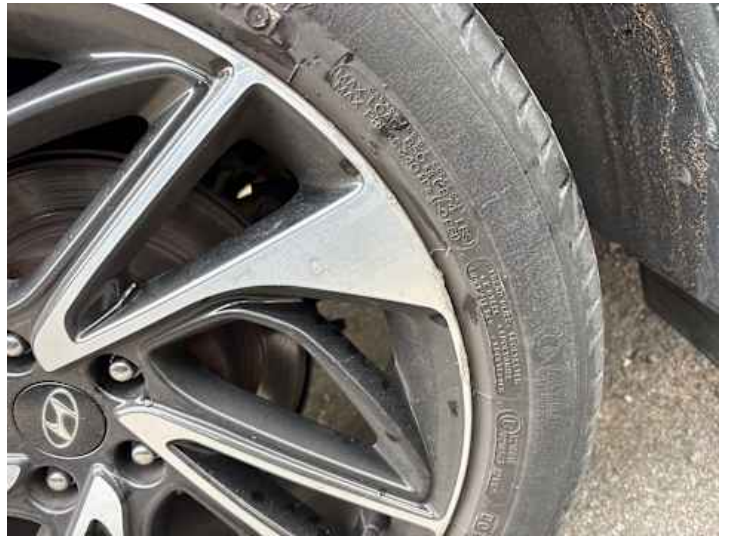
Rad (Kerben)

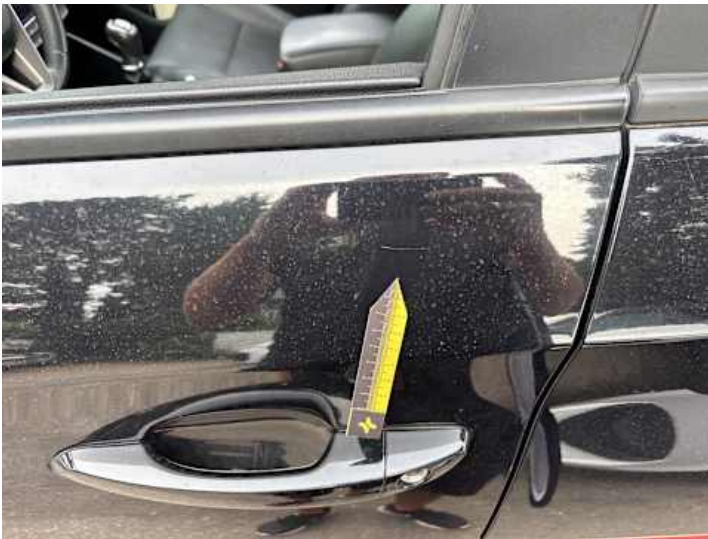
Fahrtür (Kratzer)

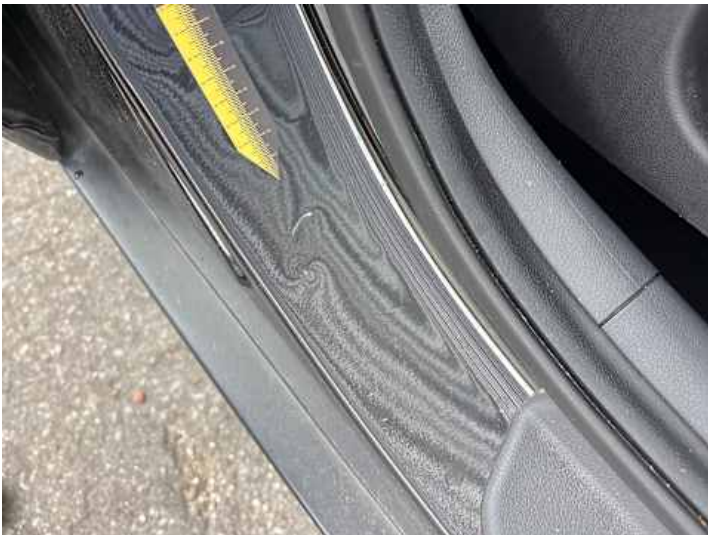
Beifahrtür (Kratzer, Delle)

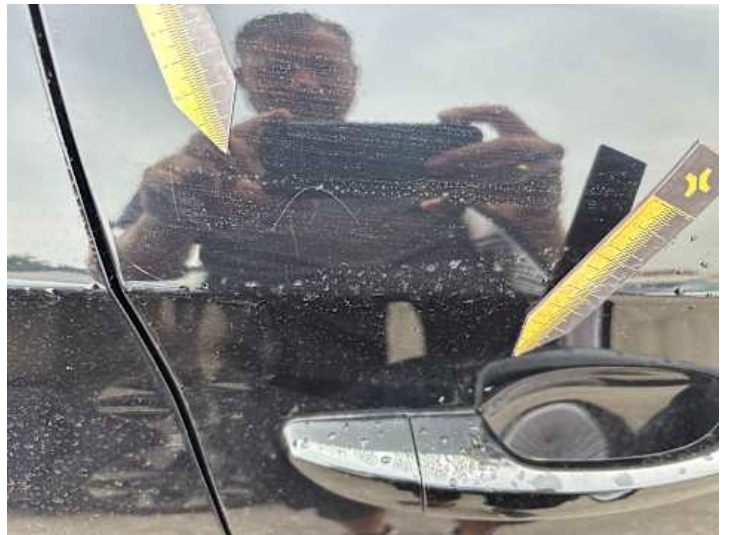
Beifahrtür (Kratzer)

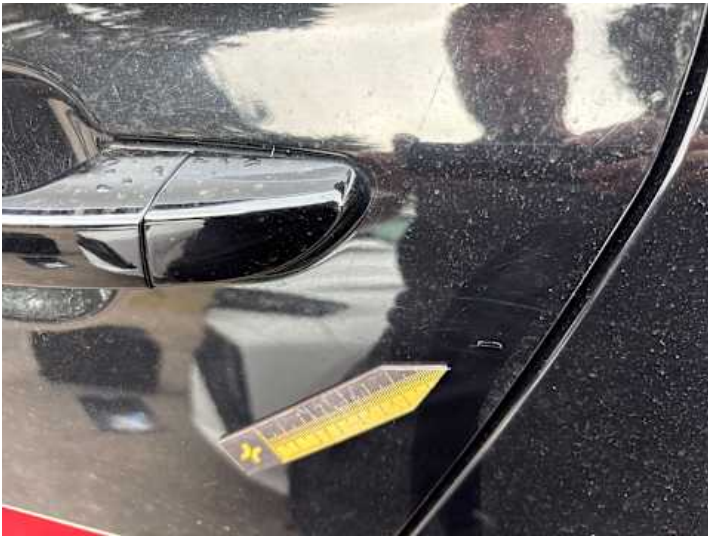
Türe hinten links (Kratzer)

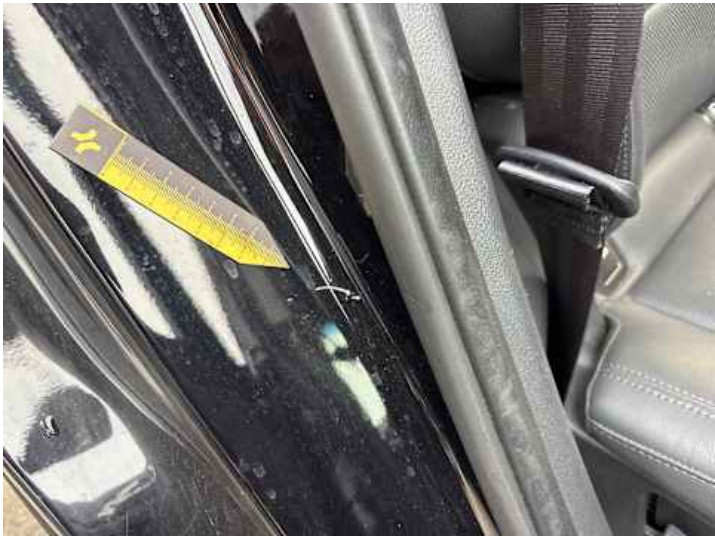
Türe hinten rechts (Kratzer)

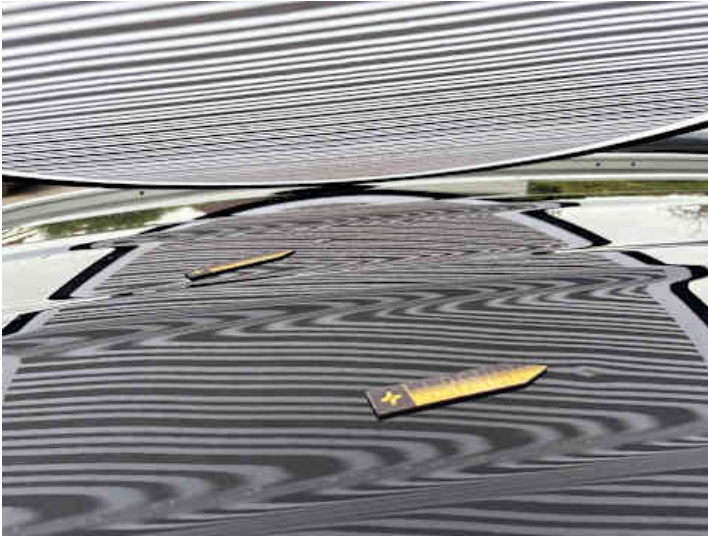
Dach (Delle)

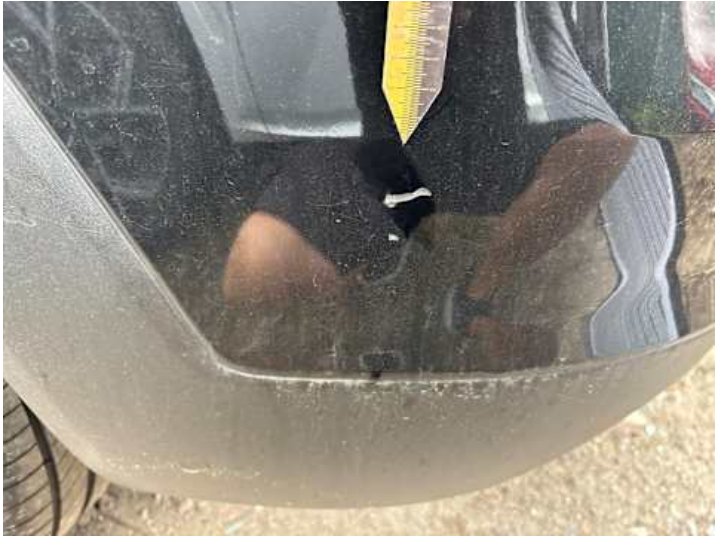
Stoßstange hinten (Kratzer)

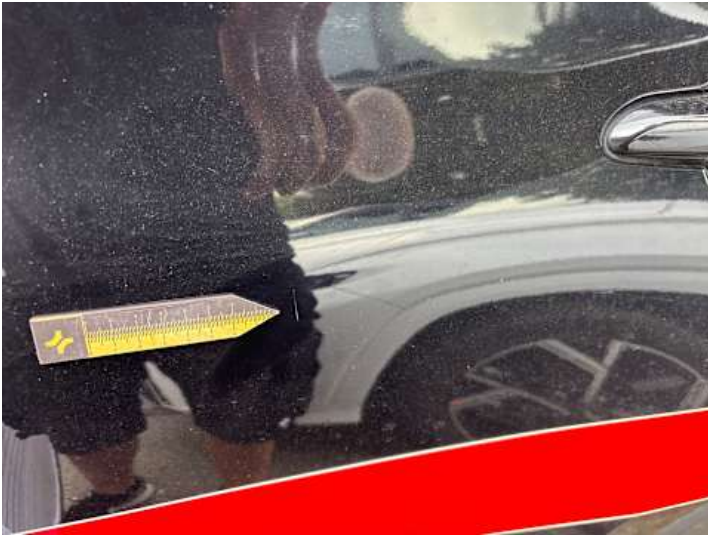
Seitenteil hinten links (Kratzer)

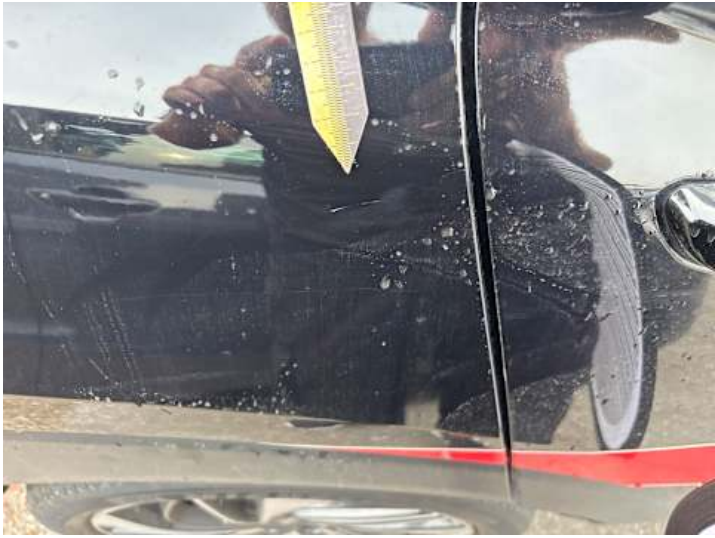
Seitenteil hinten rechts (Kratzer)

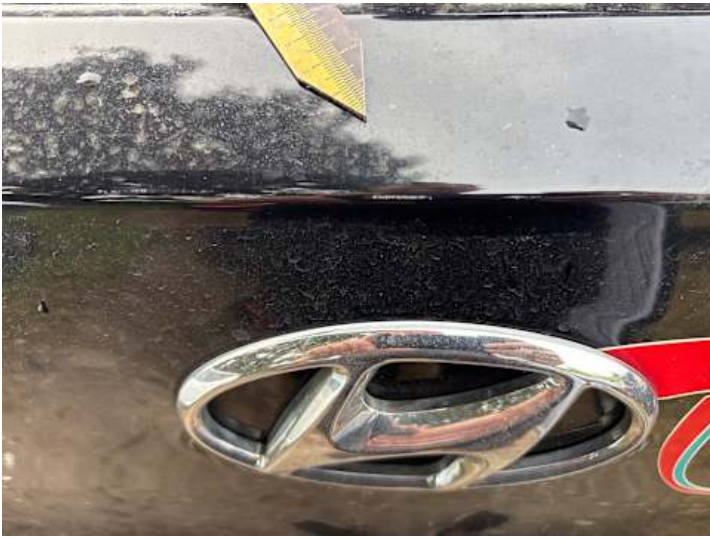
Heckklappe (Kratzer)

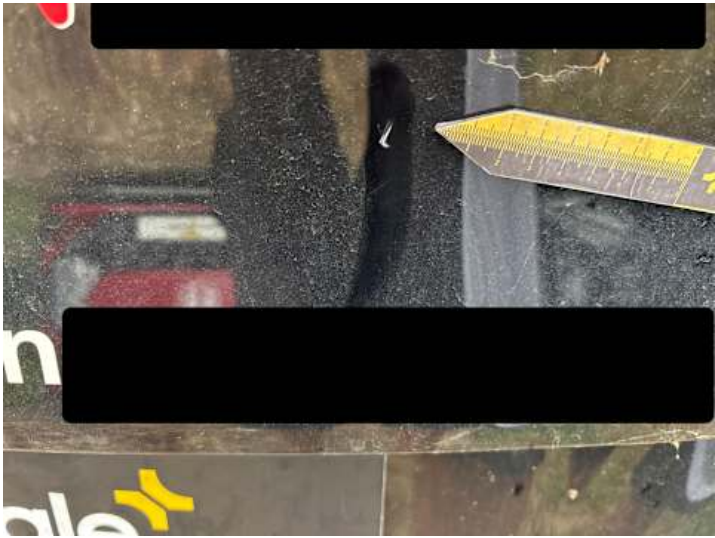
Heckklappe (Kratzer)

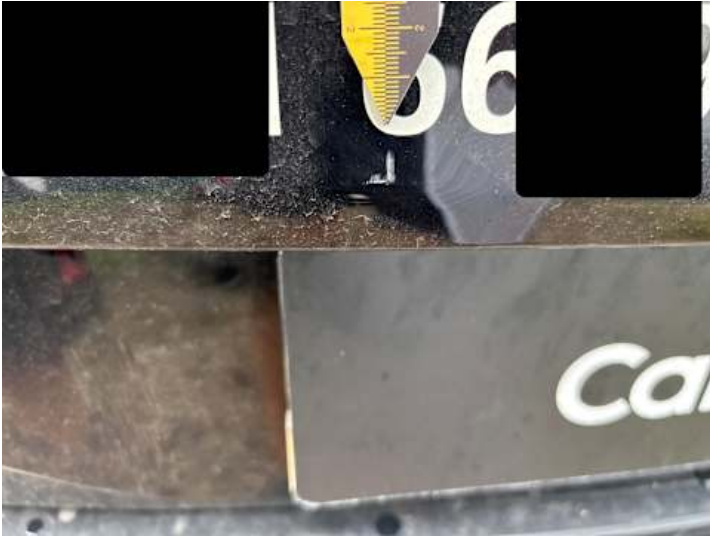
Heckklappe (Kratzer)

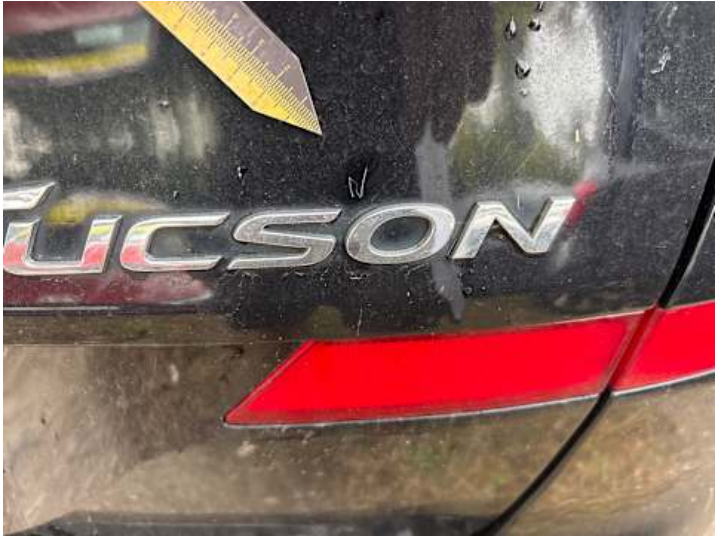
Heckklappe (Kratzer)

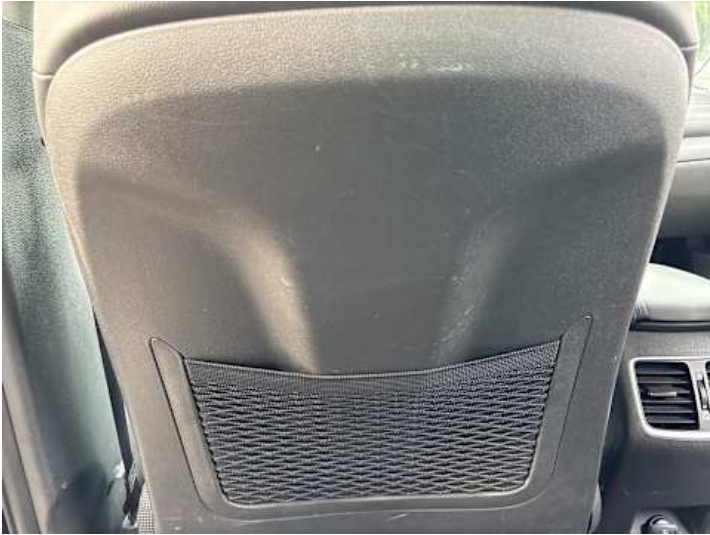
Innenraum (Kratzer)

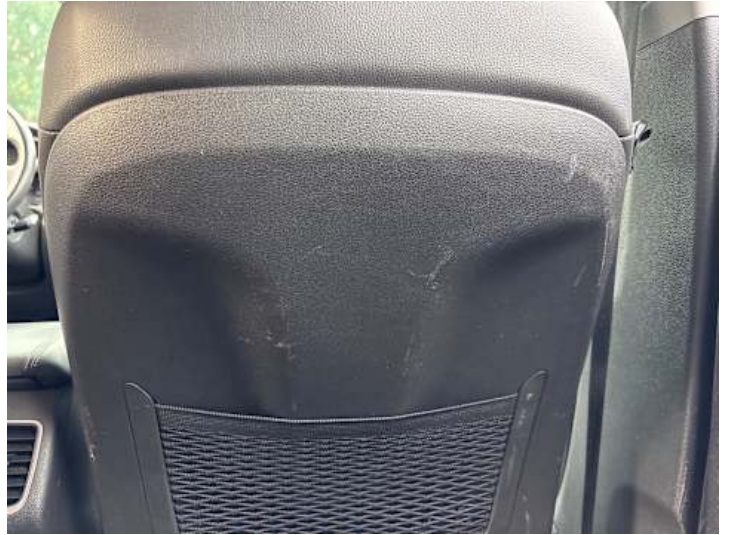
Innenraum (Kratzer)

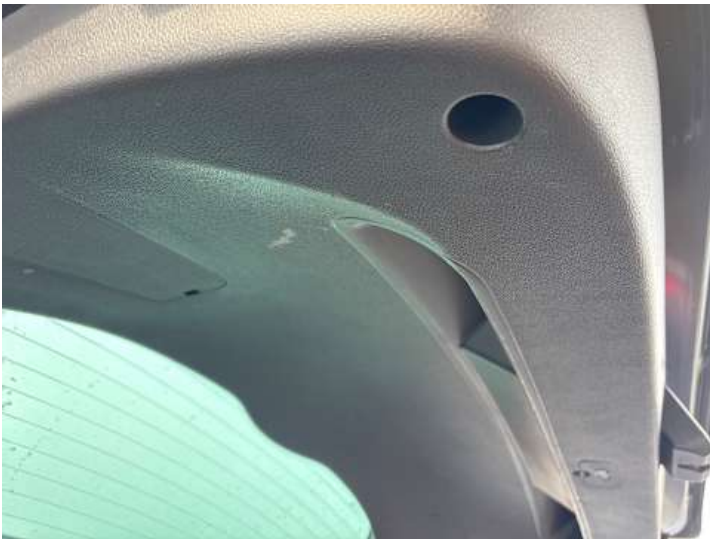
Innenraum (Kratzer)

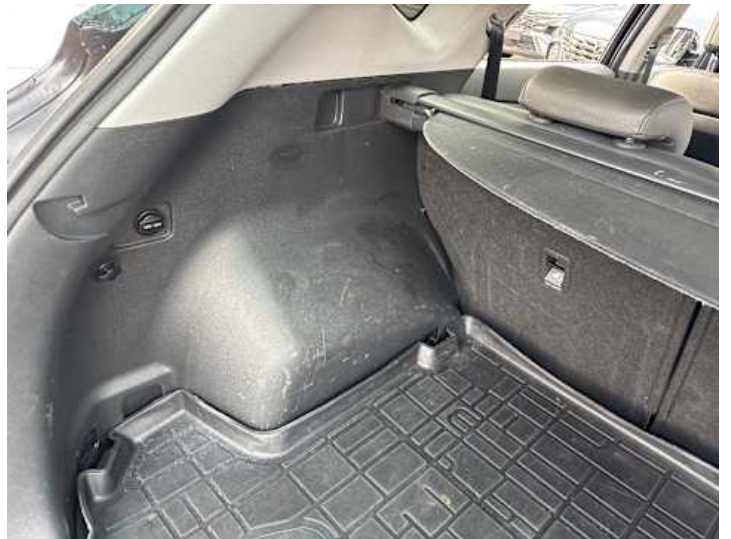
Innenraum (Kratzer)

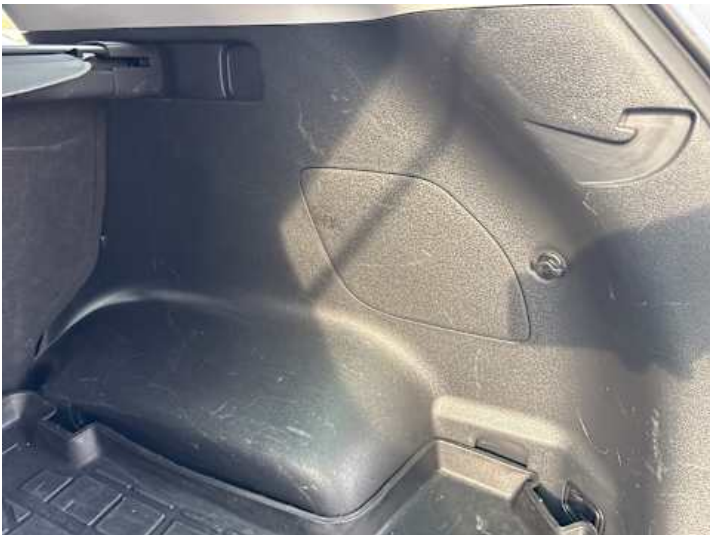
Innenraum (Kratzer)
