## Citroen C2 Style

EZ 07/2006 | Kleinwagen | Benzin | Schaltgetriebe | 224.152km

Fahrzeug aufgenommen am: 24.06.2026

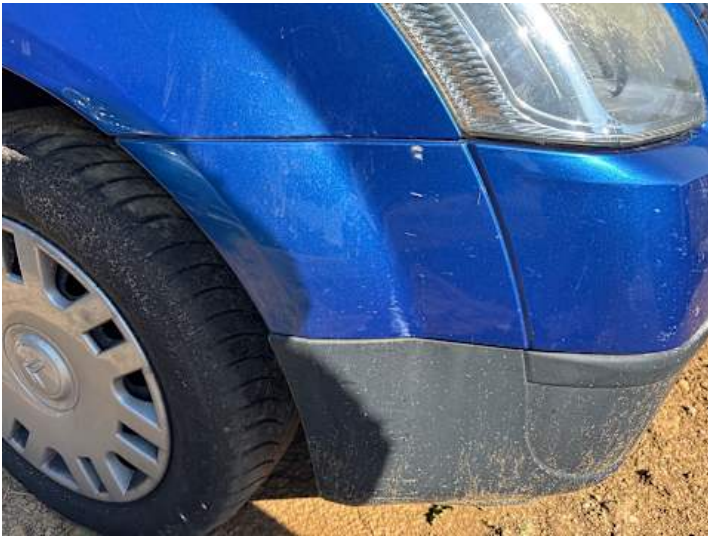
Stoßstange vorne (Lackschaden, Kratzer)

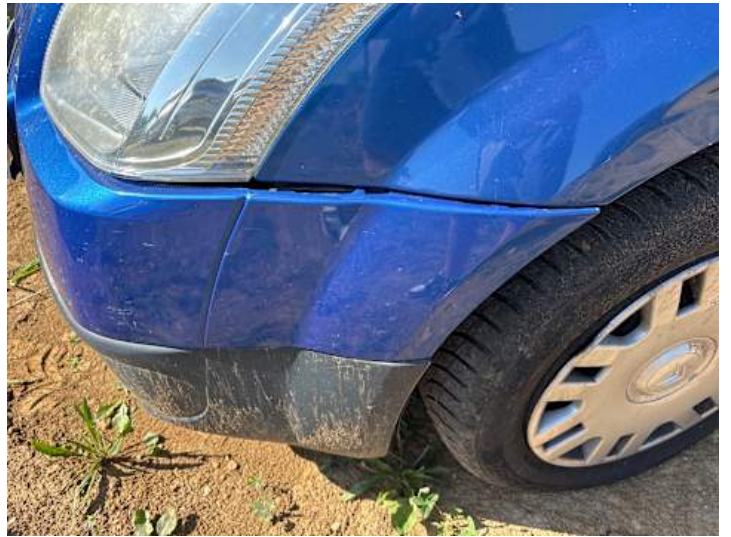
Stoßstange vorne (Spaltmaße ungenau)

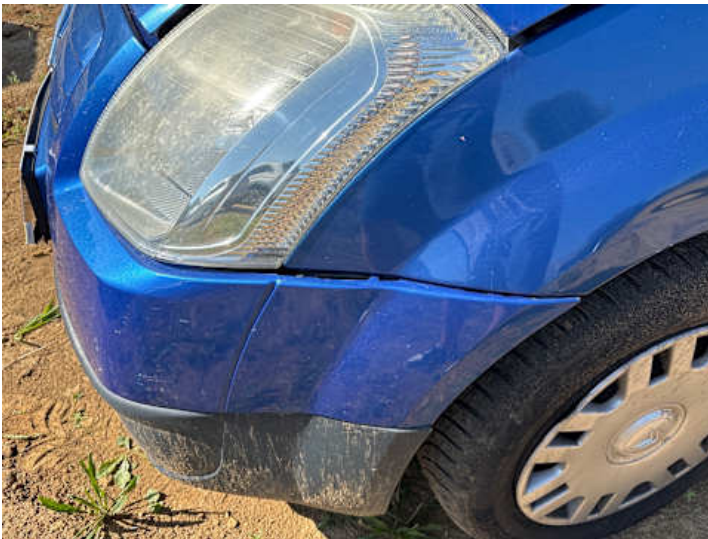
Stoßstange vorne (Spaltmaße ungenau)

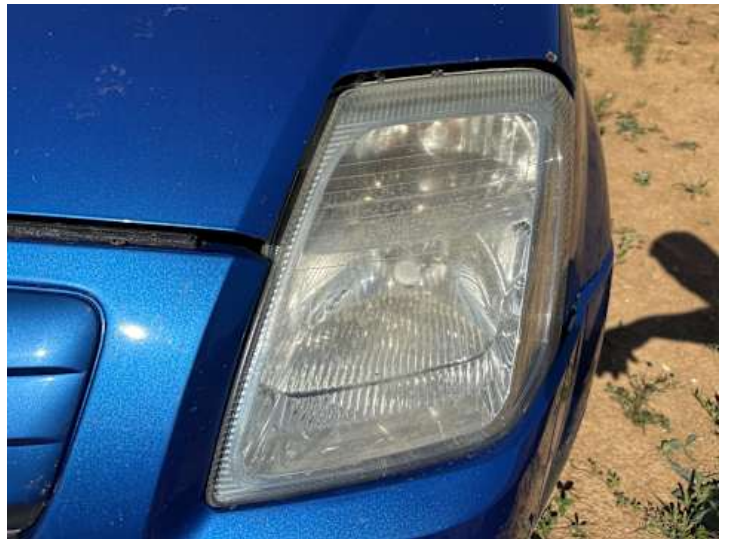
Scheinwerfer (links) (Blind)

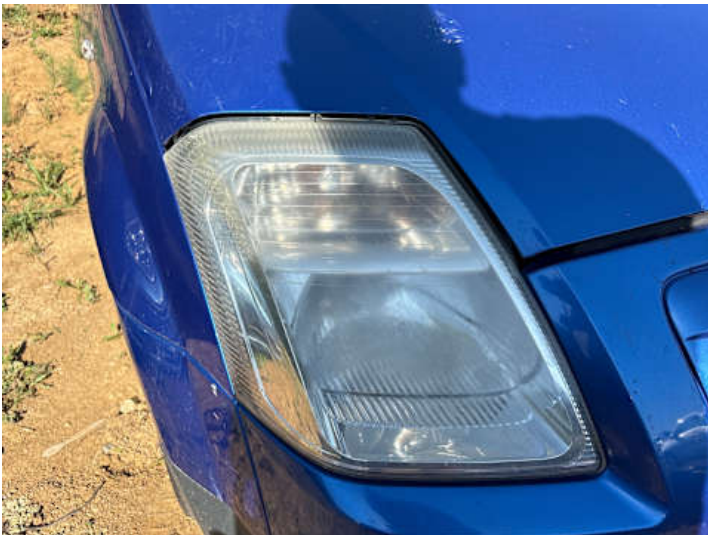
Scheinwerfer (rechts) (Blind)

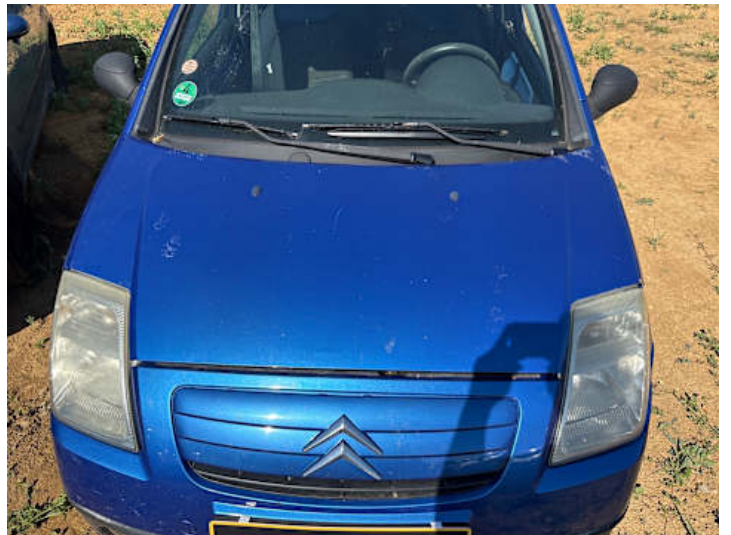
Motorhaube (Delle, Rost, Lackschaden, Kratzer)

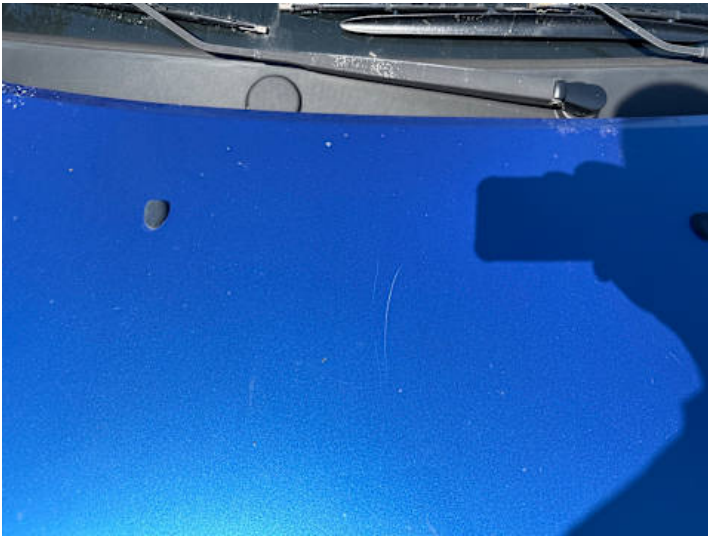
Motorhaube (Delle, Rost, Lackschaden, Kratzer)

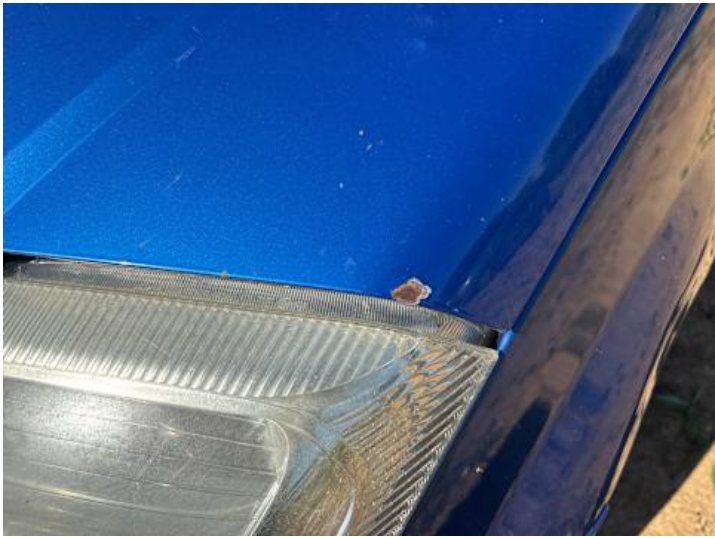
Motorhaube (Delle, Rost, Lackschaden, Kratzer)

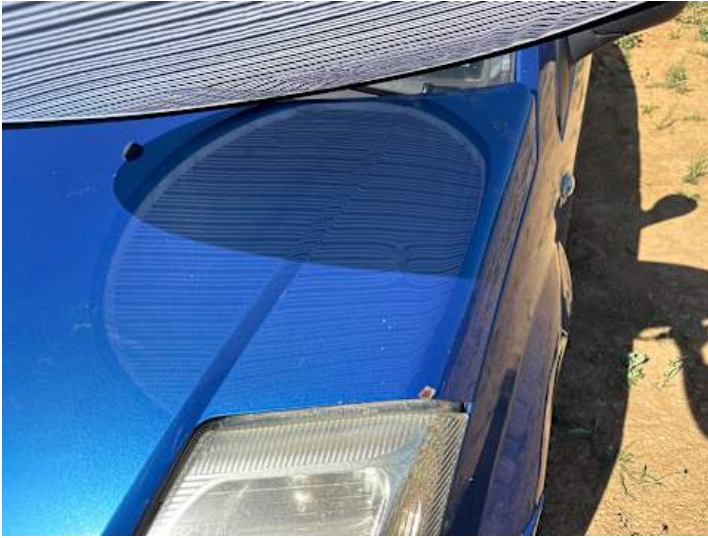
Motorhaube (Delle, Rost, Lackschaden, Kratzer)

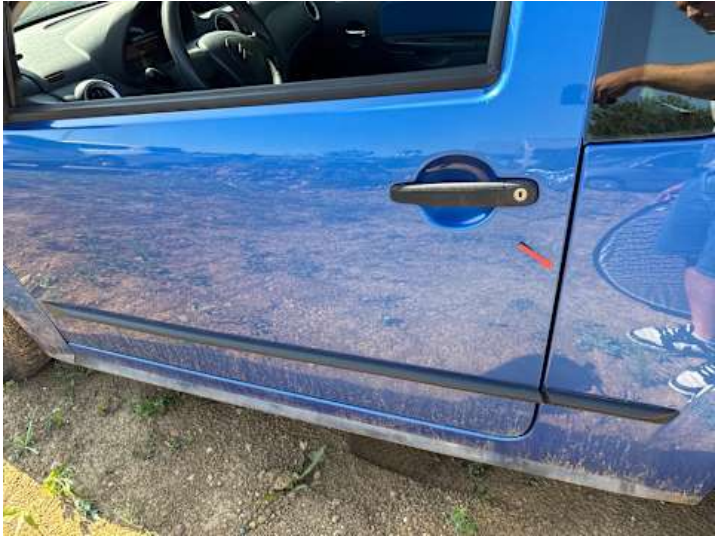
Fahrtür (Lackschaden, Rost)

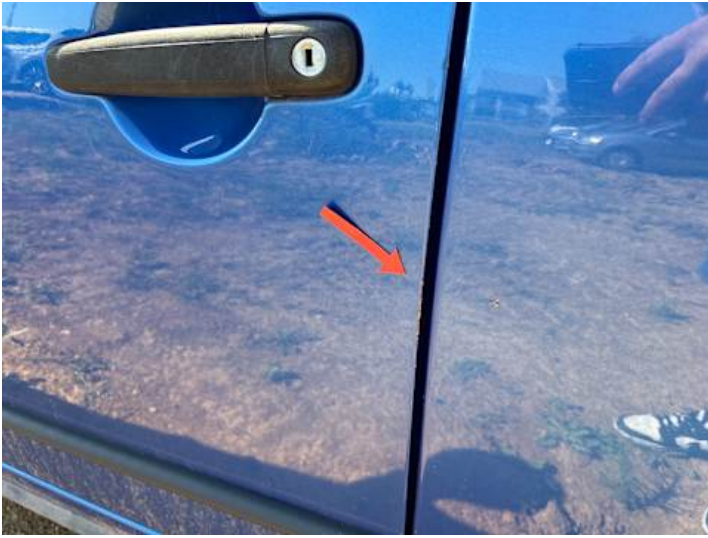
Fahrtür (Lackschaden, Rost)

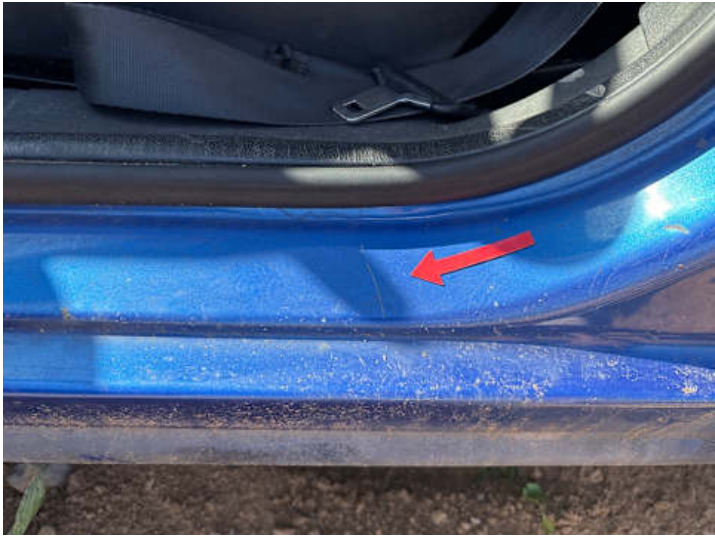
Fahrtür (Lackschaden, Spaltmaße ungenau)

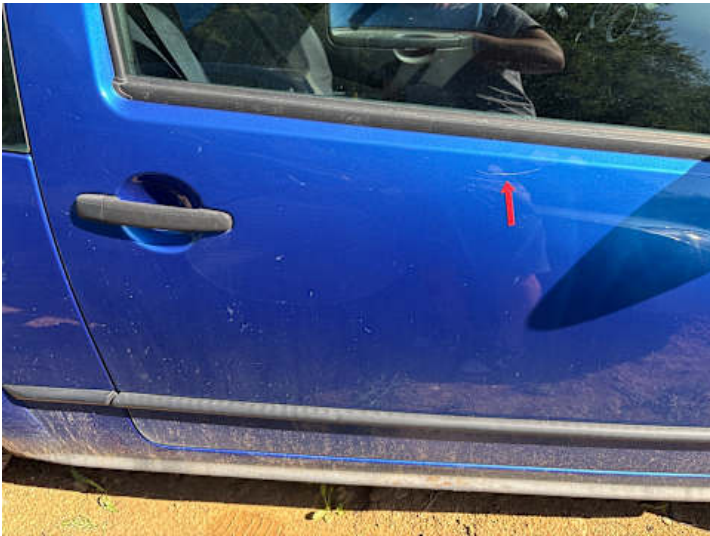
Beifahrertür (Kratzer, Lackschaden)

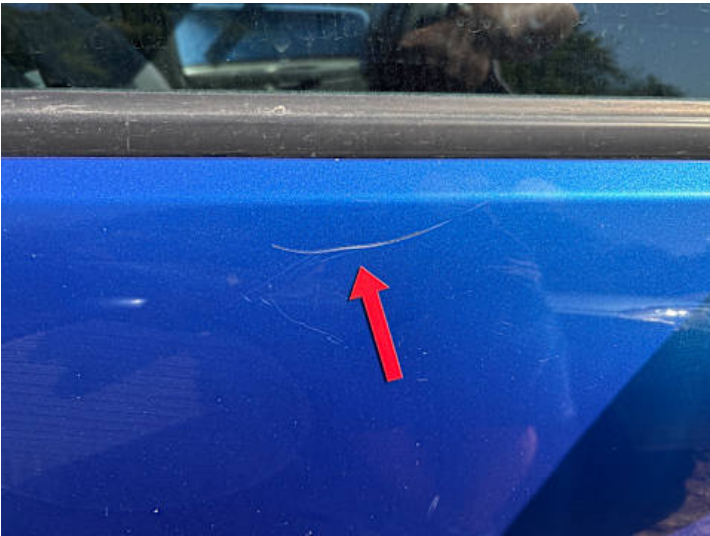
Beifahrertür (Kratzer, Lackschaden)

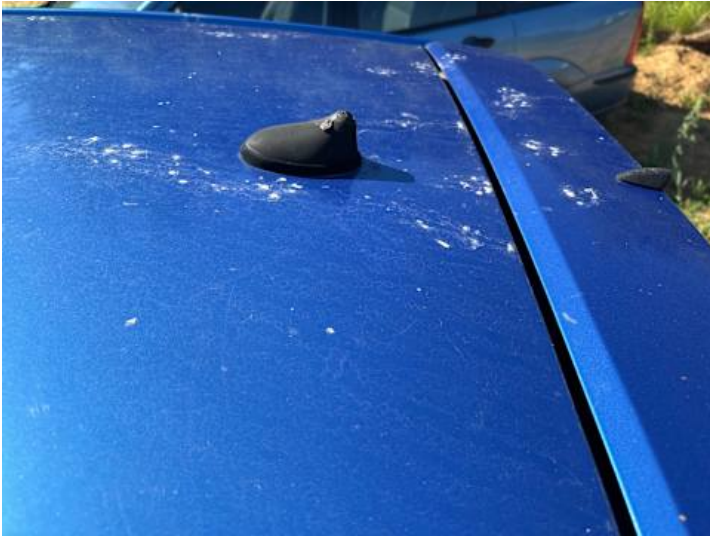
Dach (Ausgeblichen/Matt, Anderer Schaden): Antenne fehlt

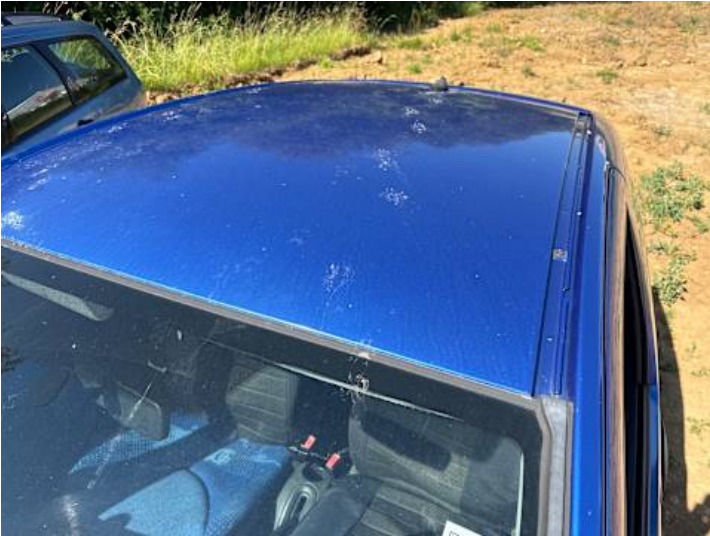
Dach (Ausgeblichen/Matt, Anderer Schaden): Antenne fehlt

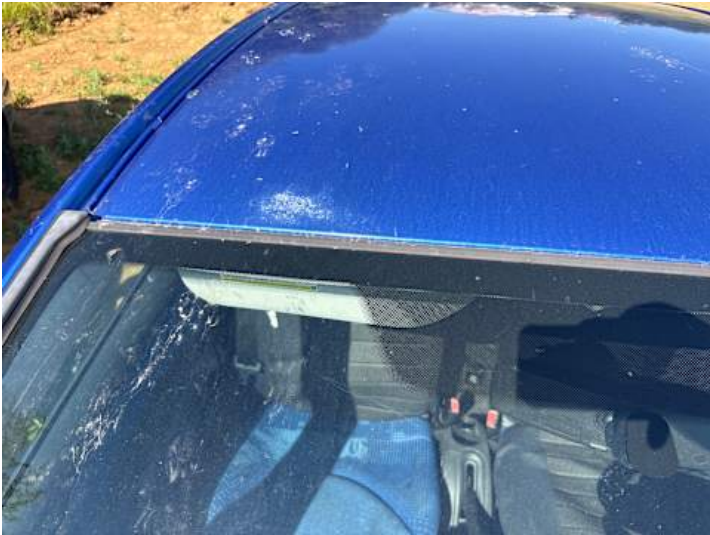
Dach (Ausgeblichen/Matt, Anderer Schaden): Antenne fehlt

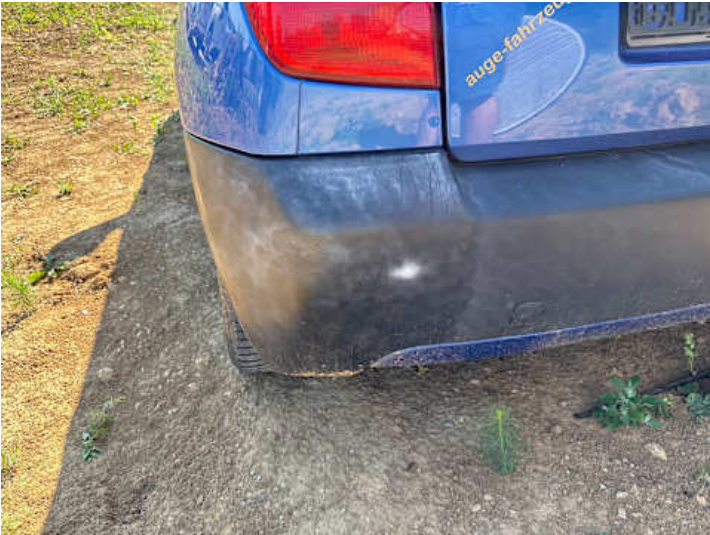
Stoßstange hinten (Ausgeblichen/Matt)

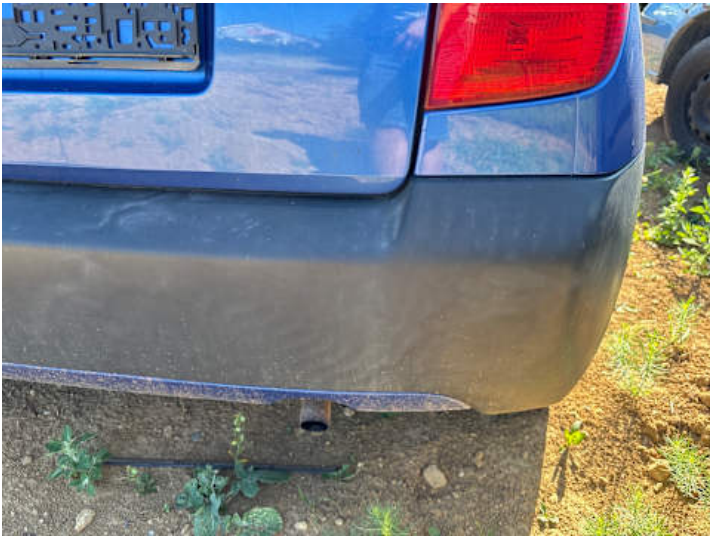
Stoßstange hinten (Ausgeblichen/Matt)

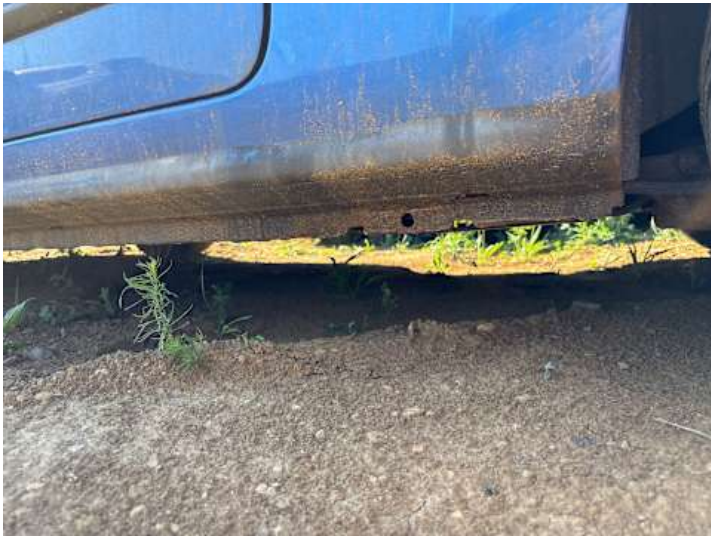
Schweller links (Rost)

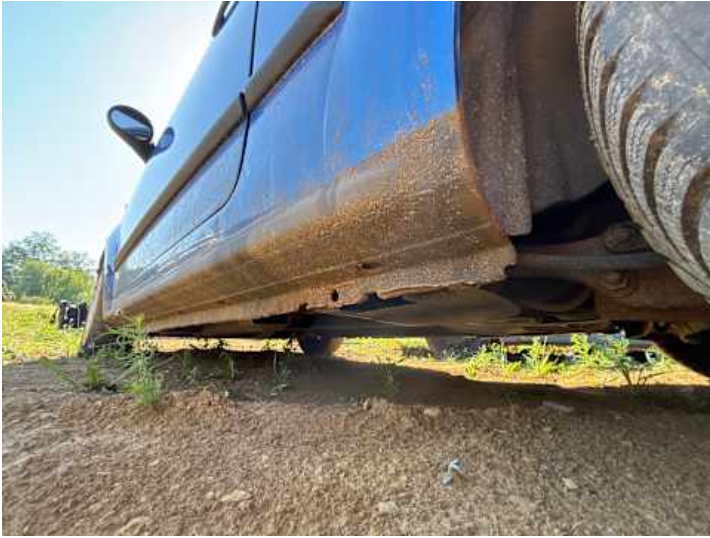
Schweller links (Rost)

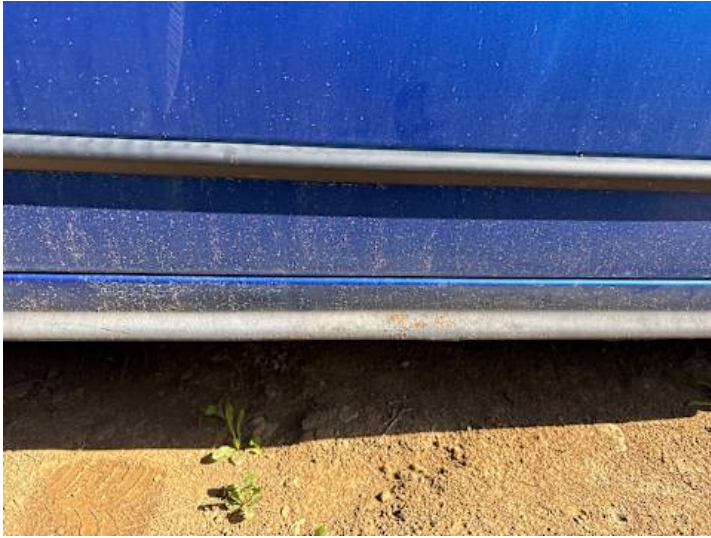
Schweller rechts (Rost)

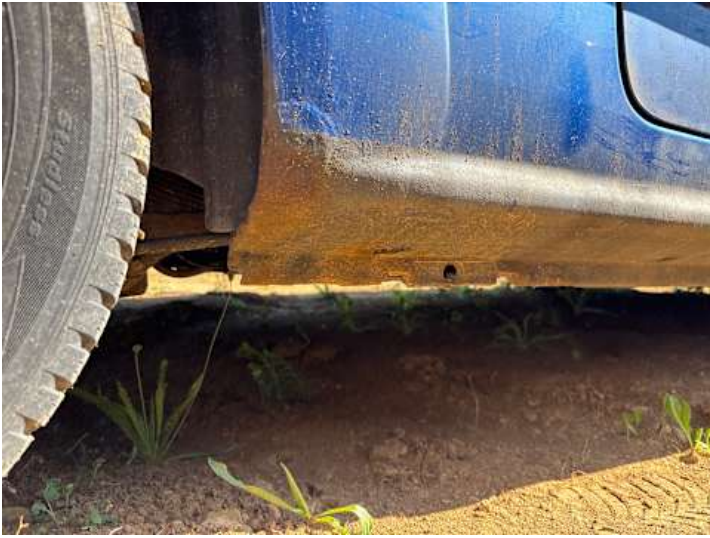
Schweller rechts (Rost)

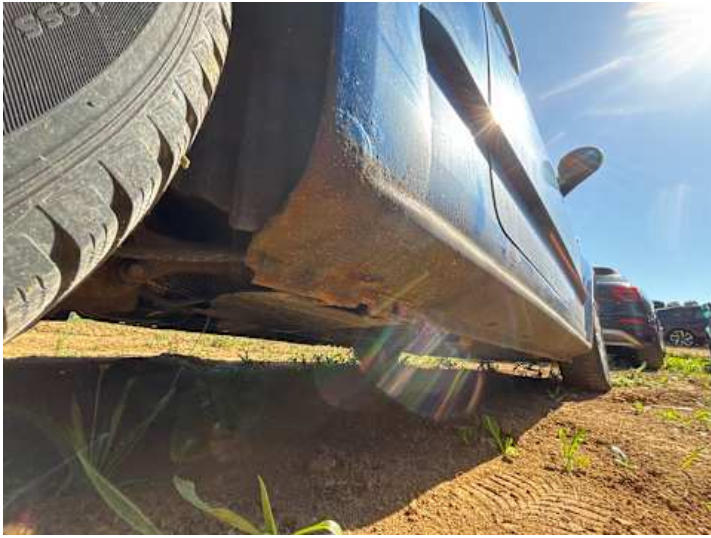
Schweller rechts (Rost)

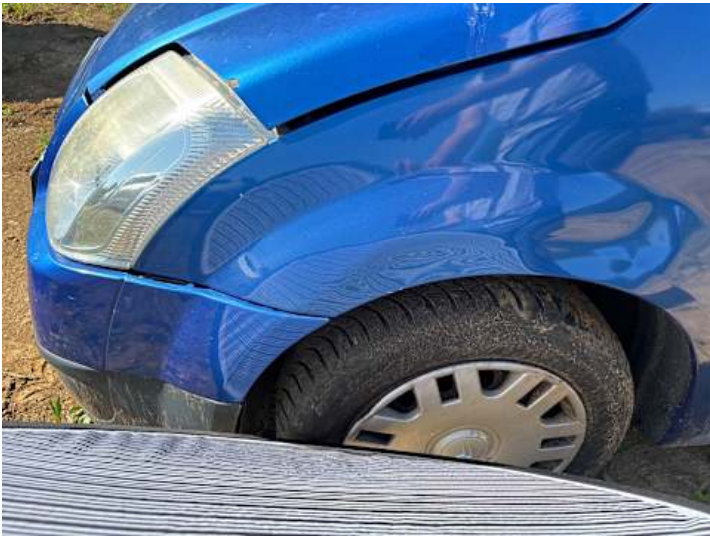
Kotflügel vorne links (Verformung)

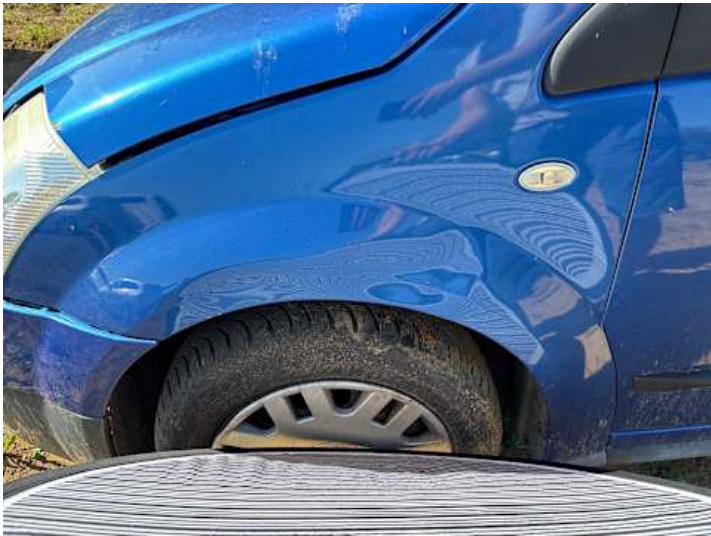
Kotflügel vorne links (Verformung)

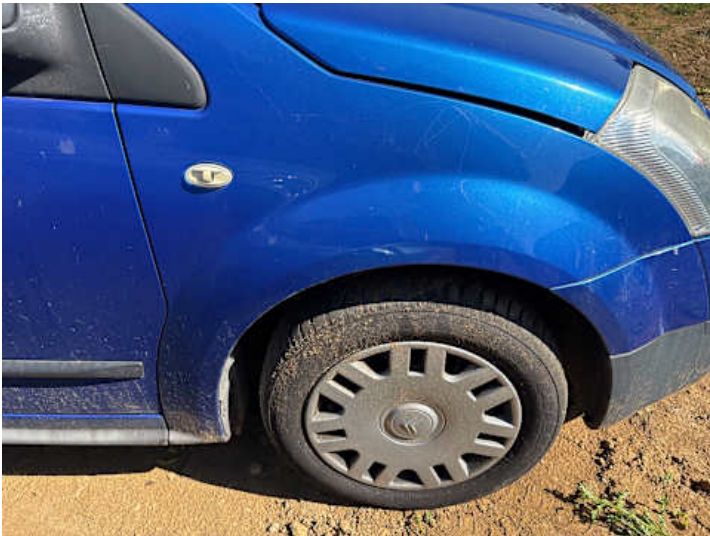
Kotflügel vorne rechts (Kratzer, Lackschaden)

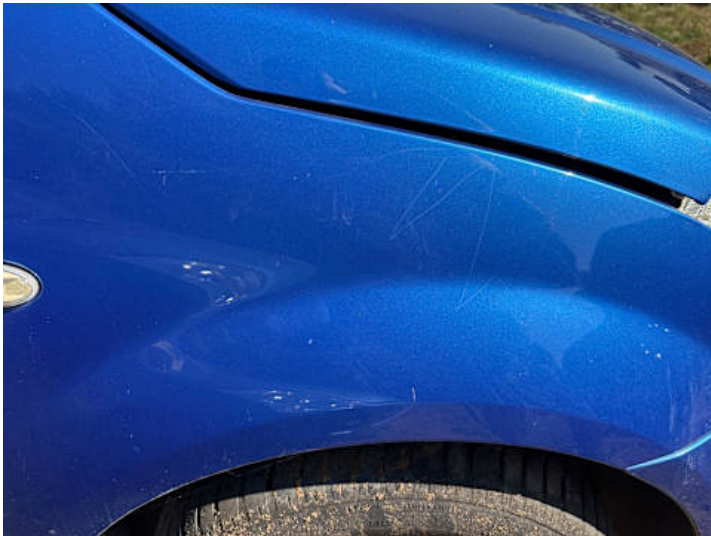
Kotflügel vorne rechts (Kratzer, Lackschaden)

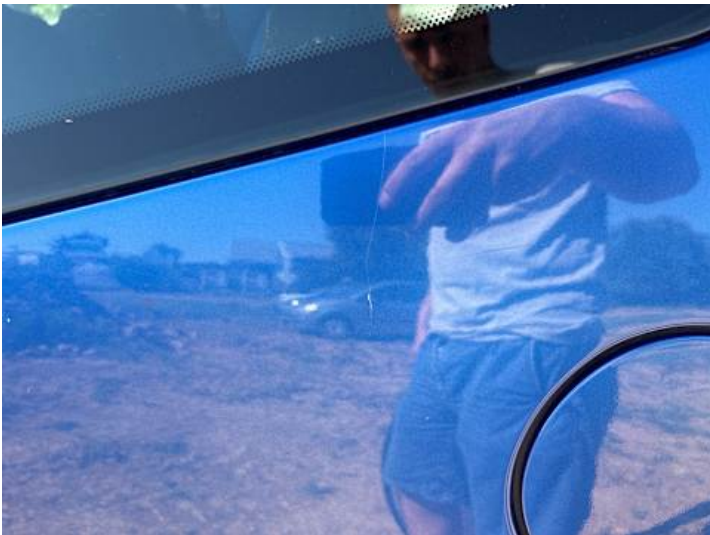
Seitenteil hinten links (Delle, Kratzer)

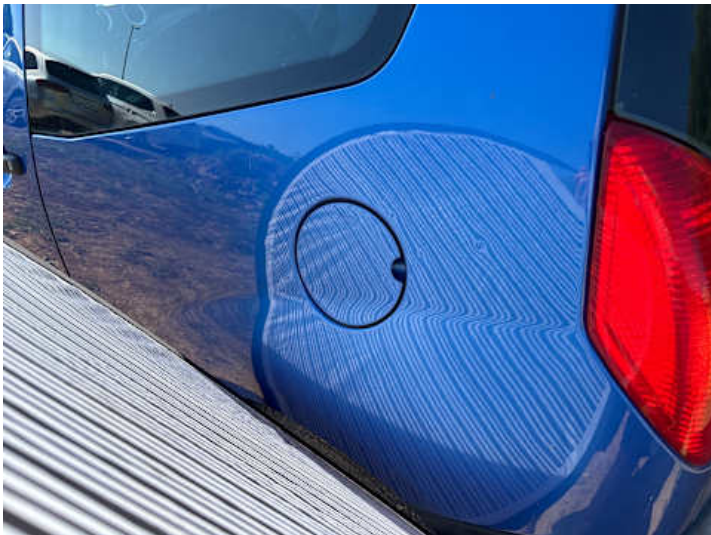
Seitenteil hinten links (Delle, Kratzer)

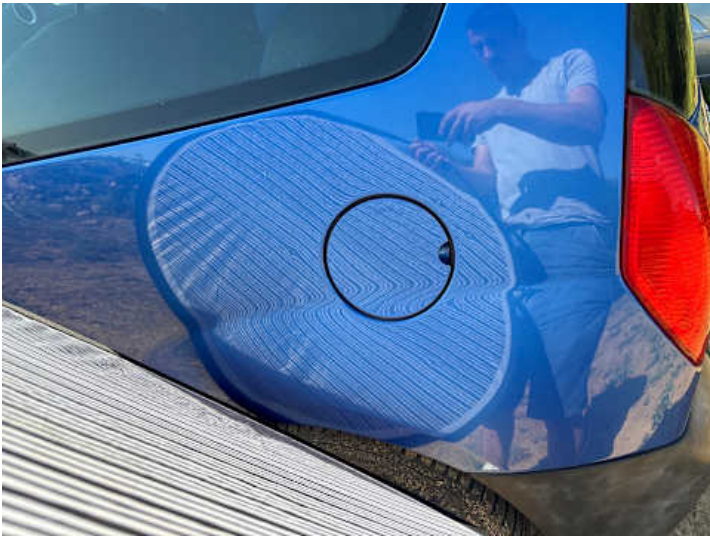
Seitenteil hinten links (Delle, Kratzer)

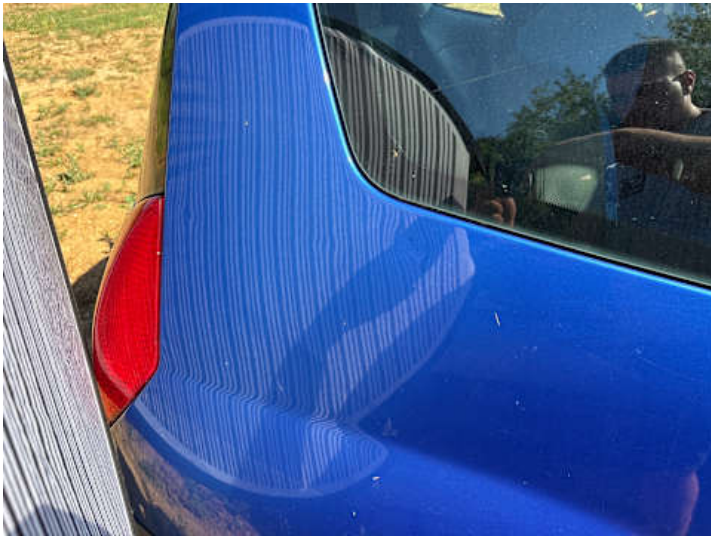
Seitenteil hinten rechts (Delle, Kratzer, Lackschaden)

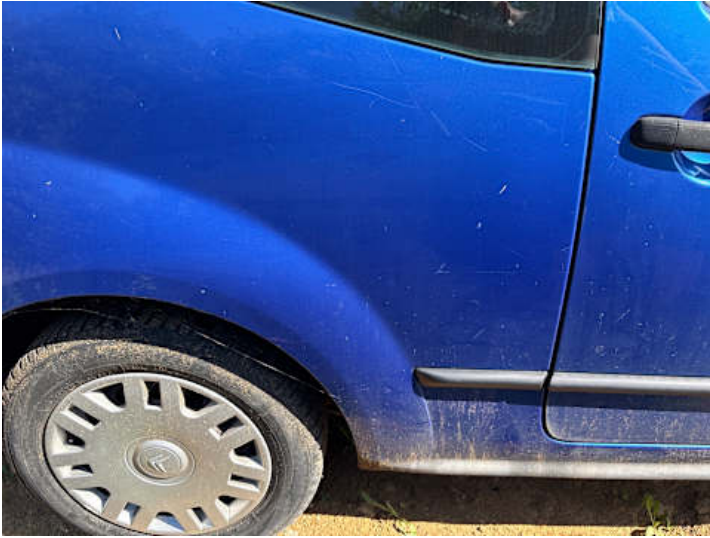
Seitenteil hinten rechts (Delle, Kratzer, Lackschaden)

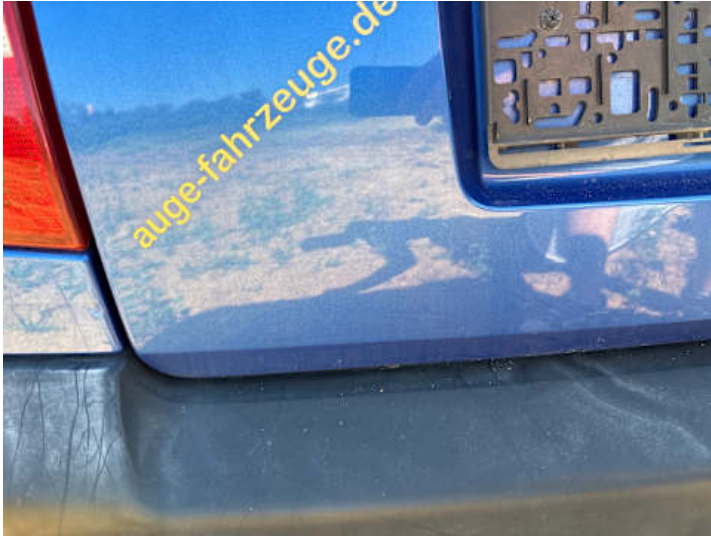
Heckklappe (Delle, Kratzer, Lackschaden)

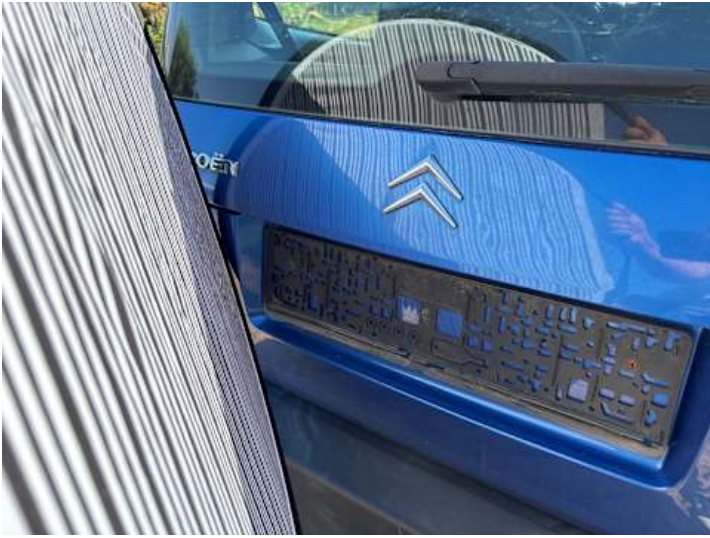
Heckklappe (Delle, Kratzer, Lackschaden)

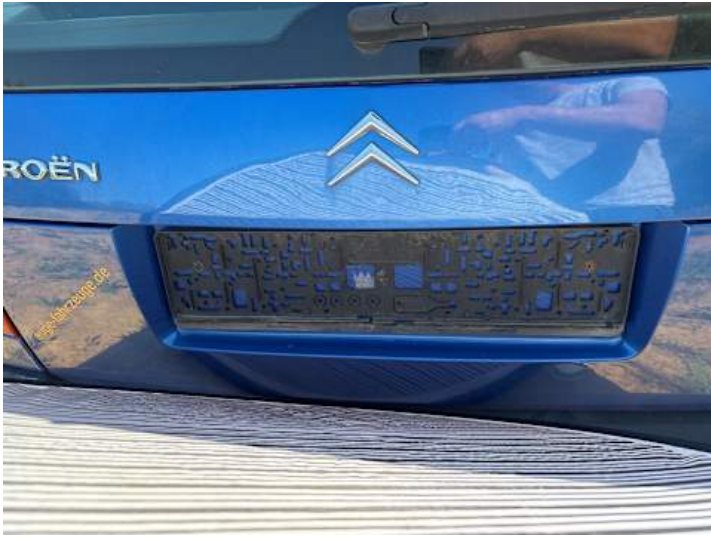
Heckklappe (Delle, Kratzer, Lackschaden)

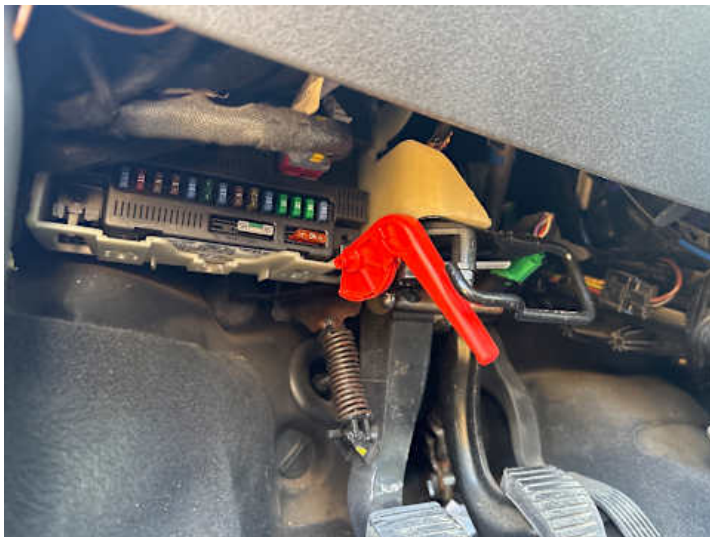
Innenraum (Verschmutzung, Diverse Schäden, Nicht vorhanden)

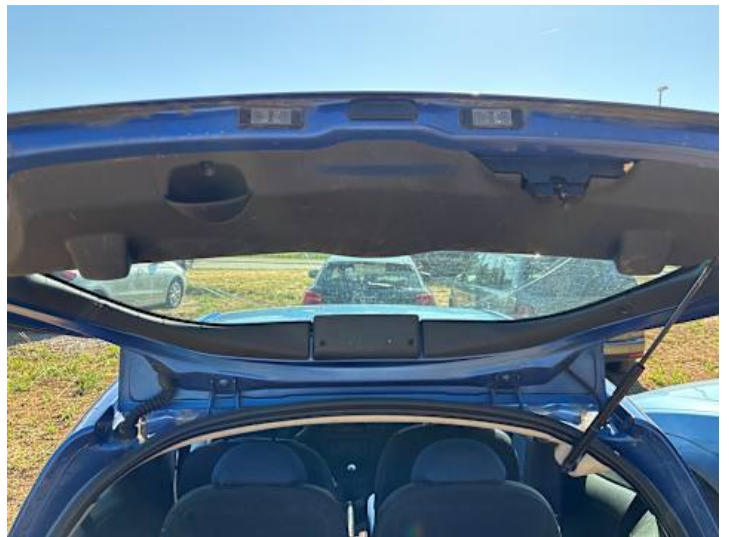
Innenraum (Verschmutzung, Diverse Schäden, Nicht vorhanden)

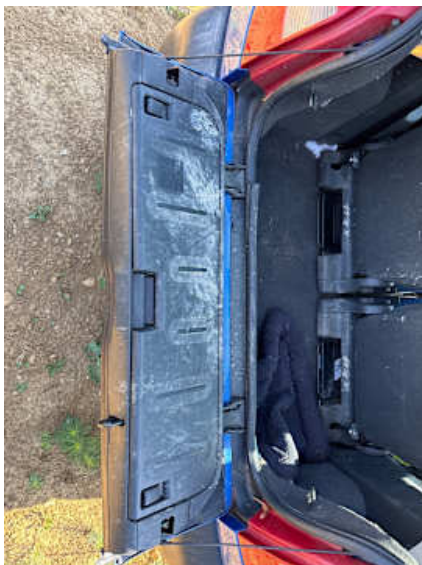
Innenraum (Verschmutzung, Diverse Schäden, Nicht vorhanden)

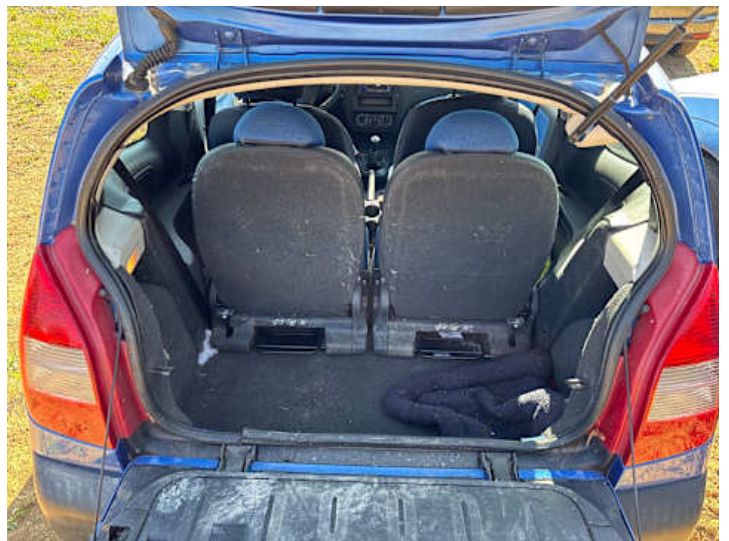
Innenraum (Verschmutzung, Diverse Schäden, Nicht vorhanden)

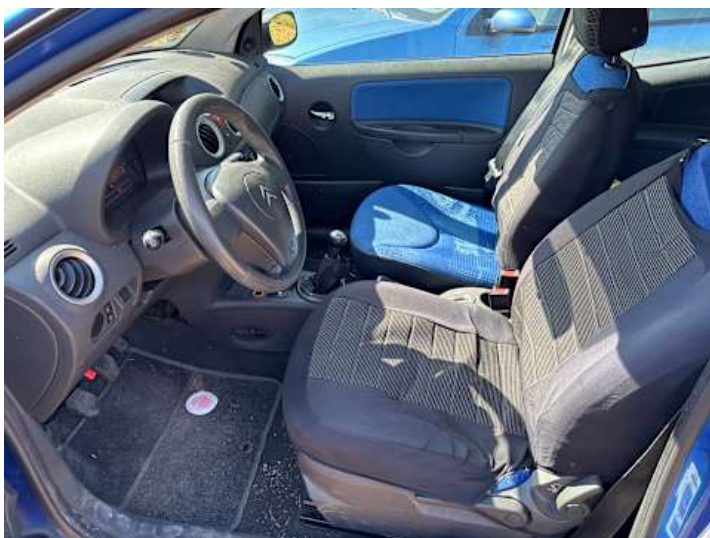
Innenraum (Verschmutzung, Diverse Schäden, Nicht vorhanden)

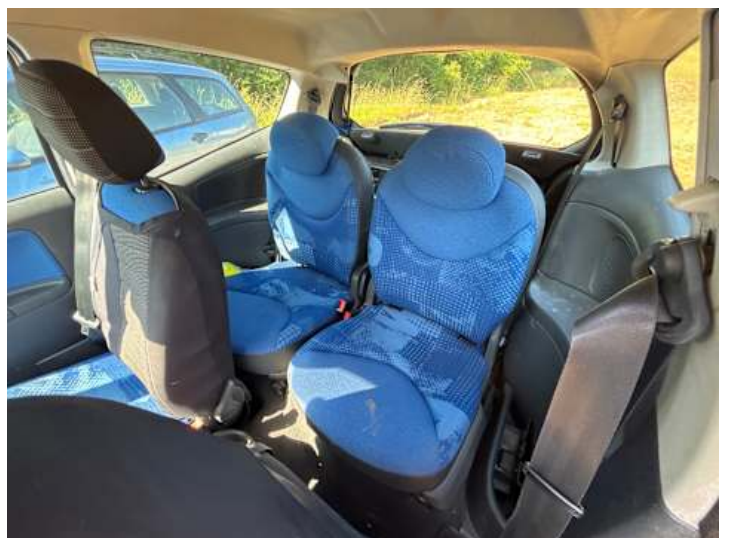
Innenraum (Verschmutzung, Diverse Schäden, Nicht vorhanden)

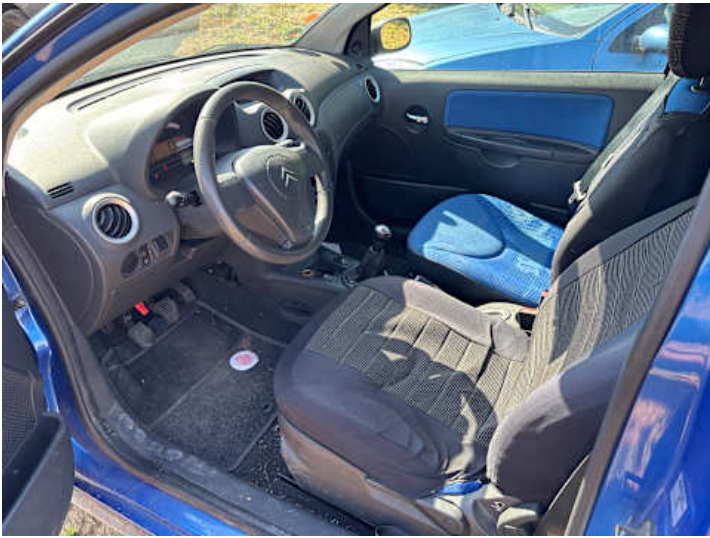
Innenraum (Verschmutzung, Diverse Schäden, Nicht vorhanden)

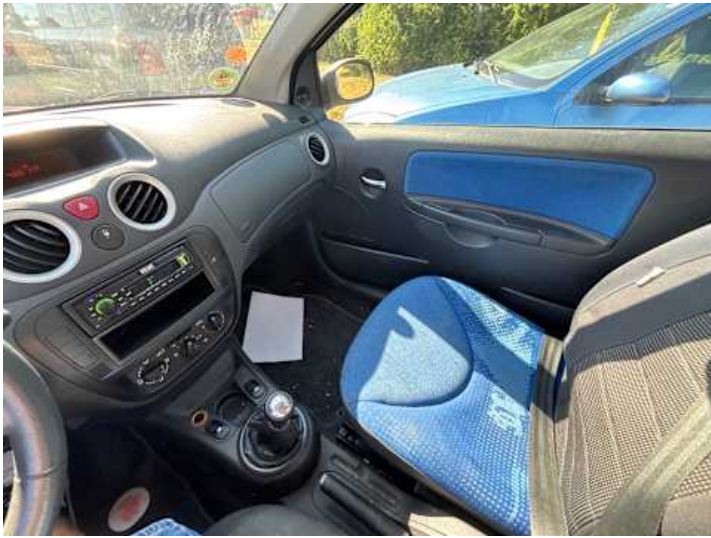
Innenraum (Verschmutzung, Diverse Schäden, Nicht vorhanden)
