Mazda CX-5 Center-Line AWD

EZ 05/2012 | Geländewagen | Diesel | Automatikgetriebe | 137.477km  
Besteuerung: Differenzbesteuert (§25a UStG)  
Fahrzeugstandort: 47\*\*\*  
Fahrzeug aufgenommen am: 19.08.2026

Fahrzeugdaten

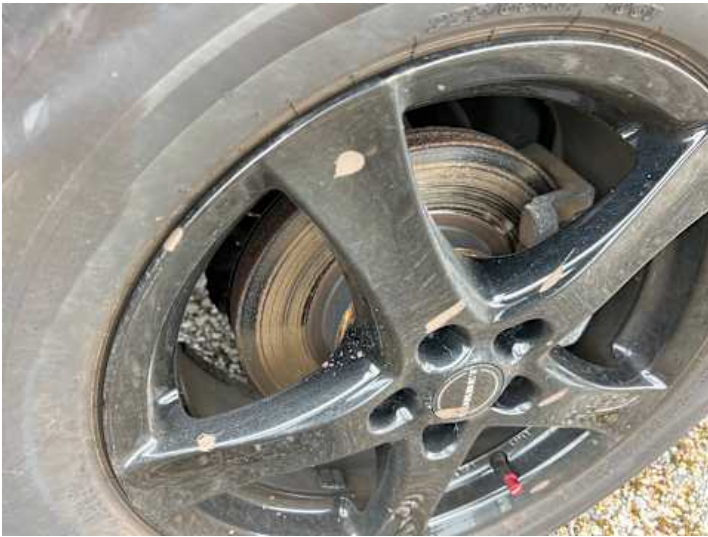
Rad (Kratzer)

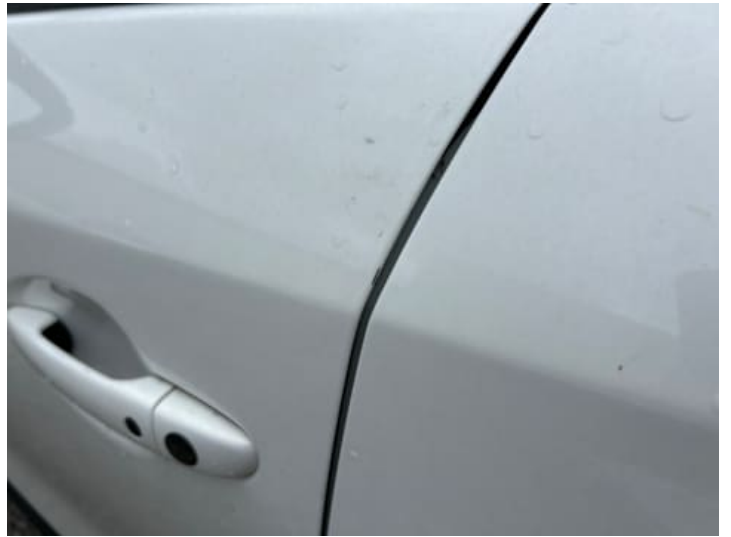
Fahrtür (Kratzer)

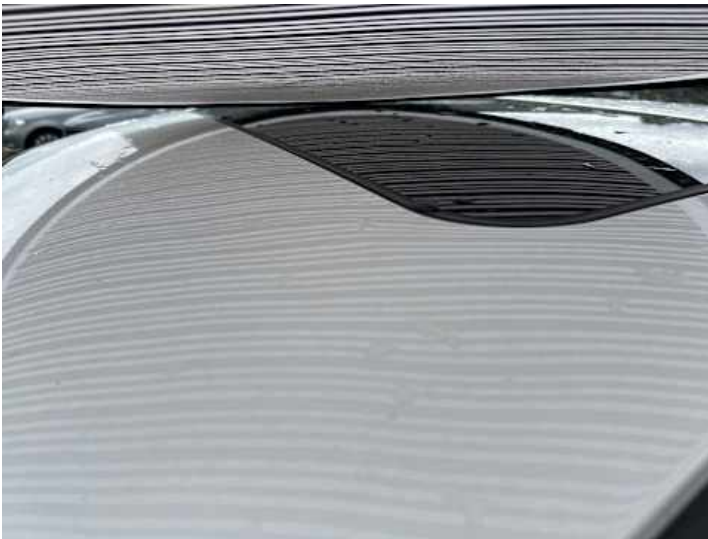
Dach (Delle)

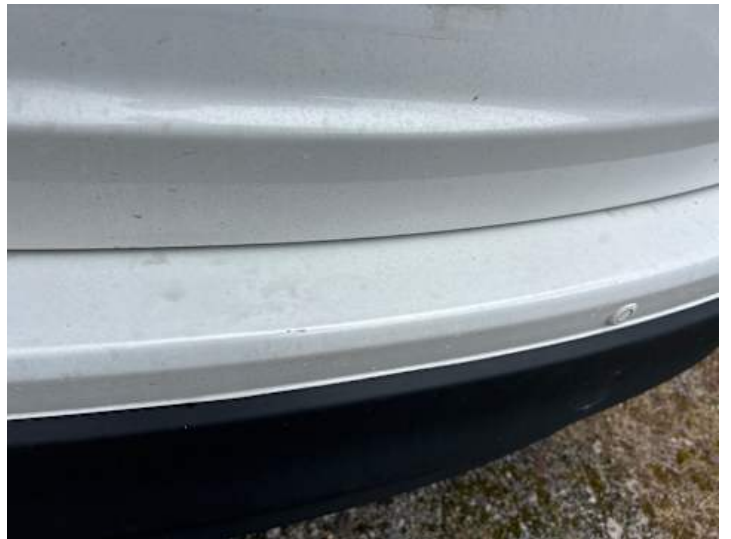
Stoßstange hinten (Kratzer)

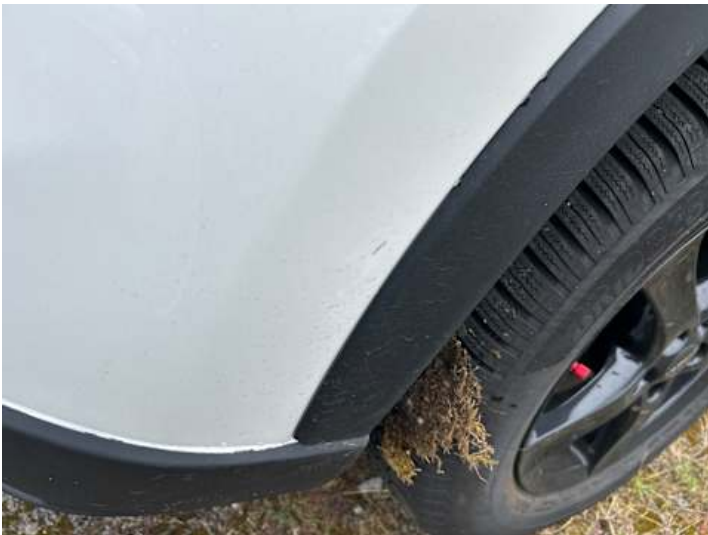
Stoßstange hinten (Kratzer)

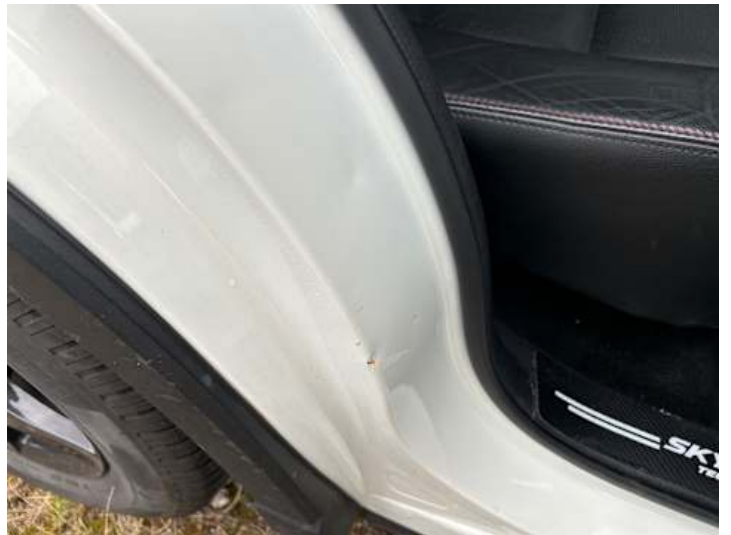
Schweller links (Kratzer, Verformung, Rost)

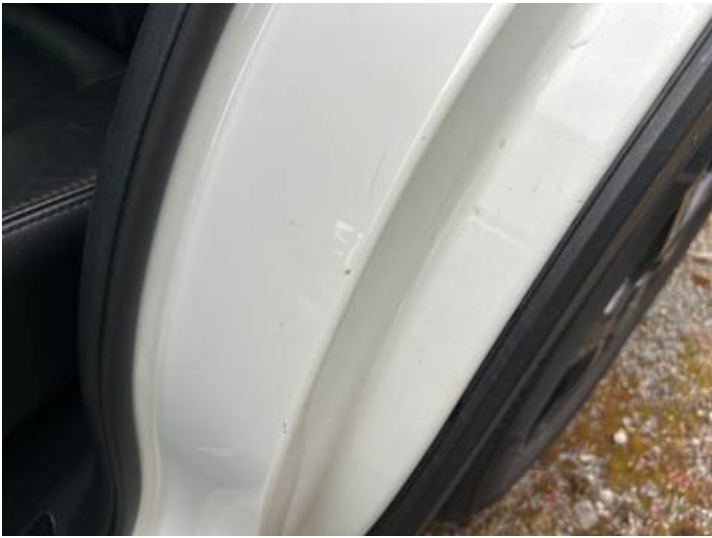
Schweller rechts (Delle, Kratzer)

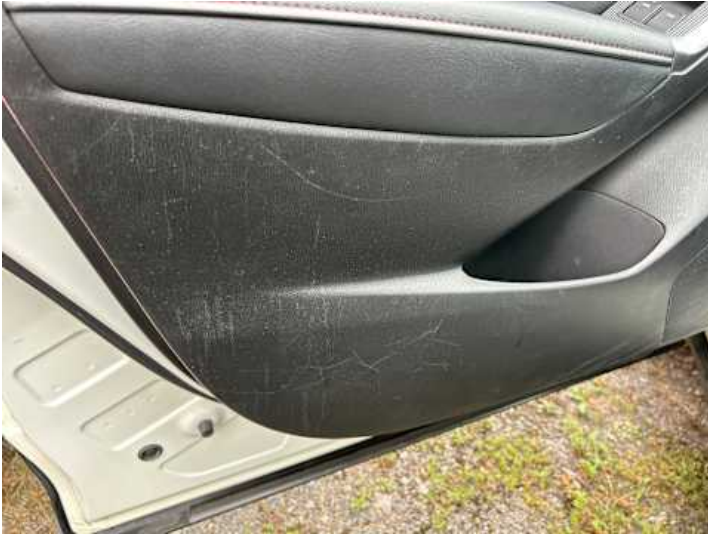
Innenraum (Kratzer)

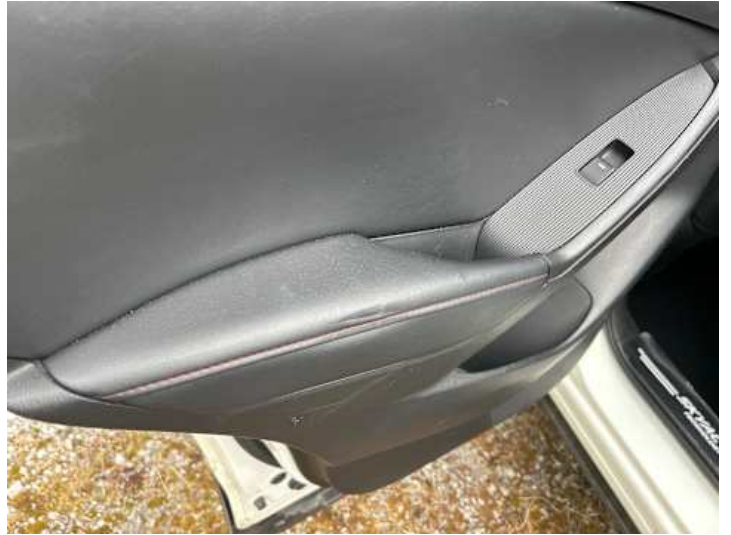
Innenraum (Kratzer)

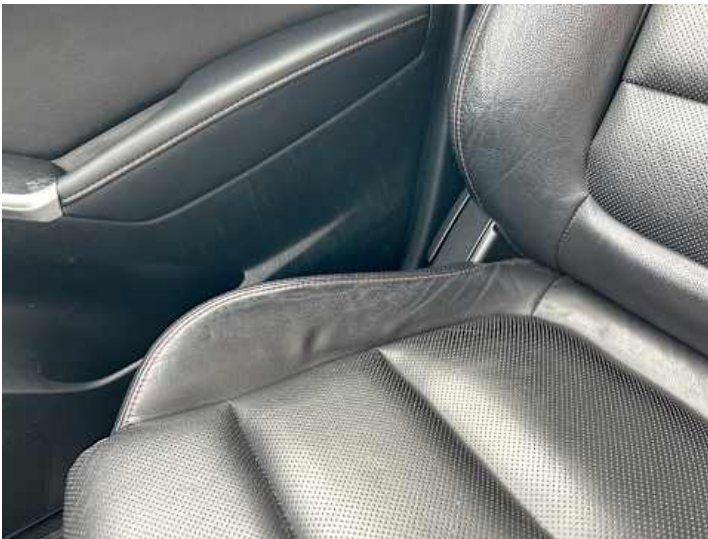
Innenraum (Verschleiß)

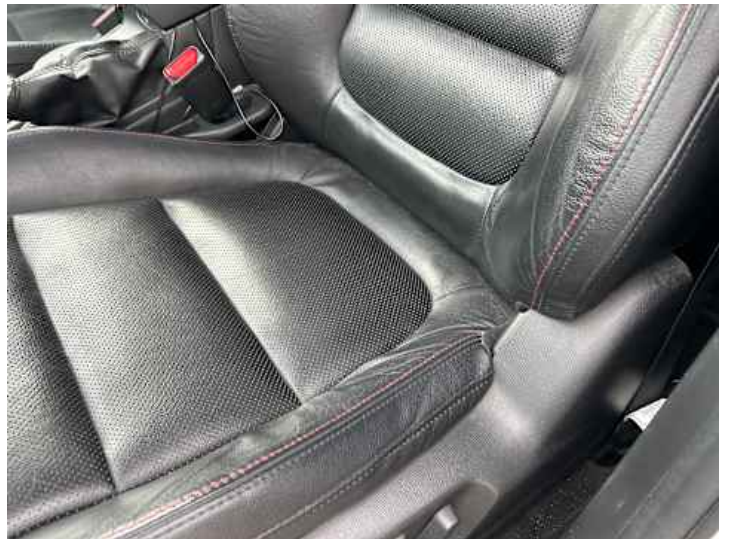
Innenraum (Verschleiß)
