## Mercedes-Benz 418/419/518/519 CDI

EZ 04/2019 | Andere | Diesel | Automatikgetriebe | 185.705km

Fahrzeug aufgenommen am: 30.07.2026

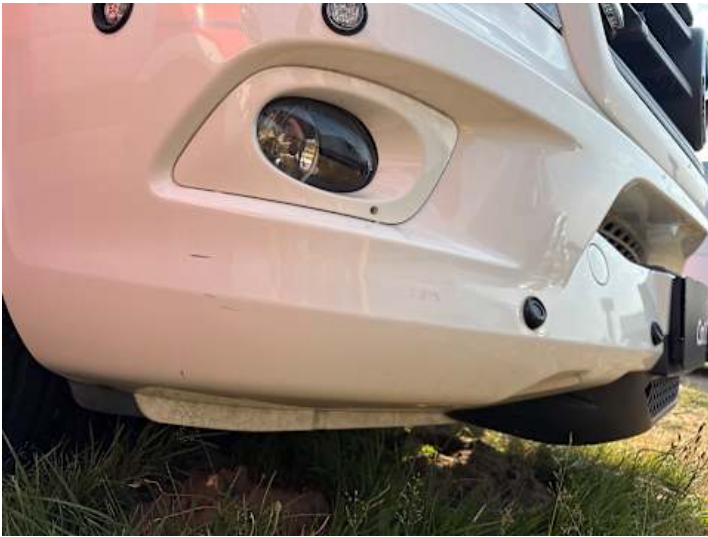
Stoßstange vorne (Lackschaden)

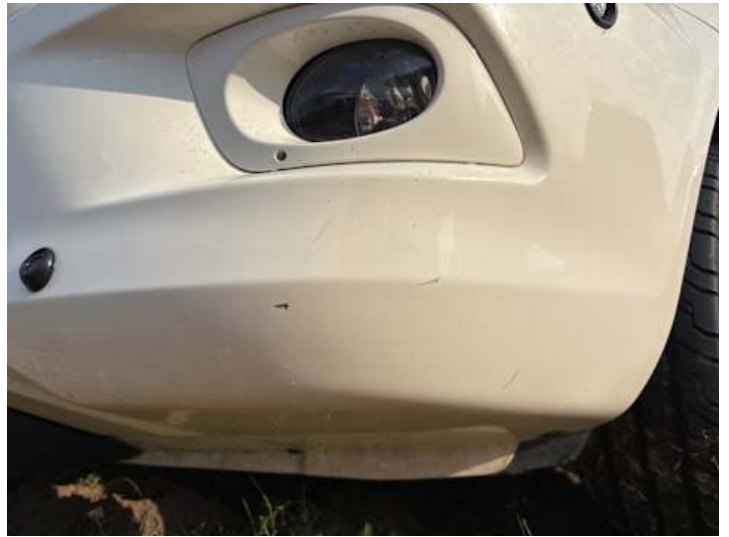
Stoßstange vorne (Lackschaden)

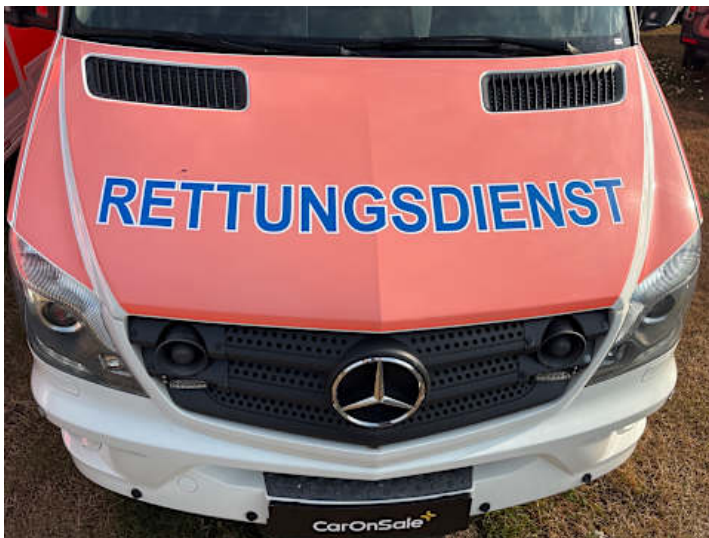
| Fahrzeugteil | Lackschichtdicke (in µm) | Fahrzeugteil | Lackschichtdicke (in µm) |
|---|---|---|---|
| Motorhaube | 95 | Heckklappe | - |

Motorhaube (Ausgeblichen/Matt)

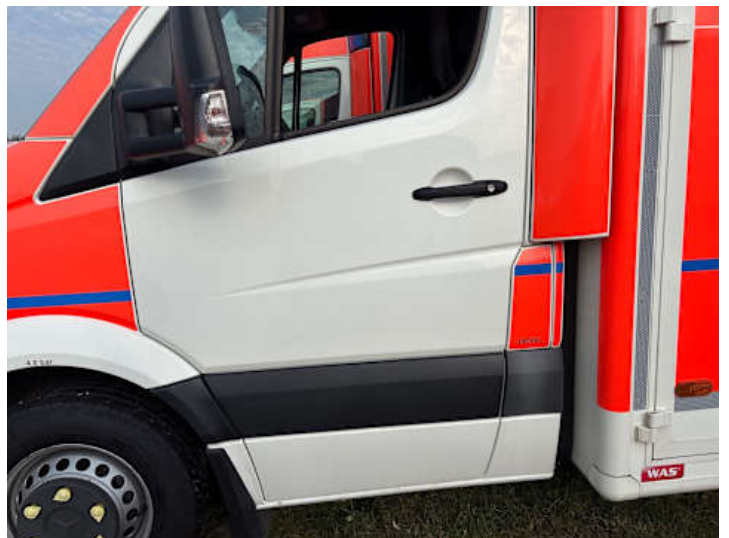
Fahrertür (Ausgeblichen/Matt)

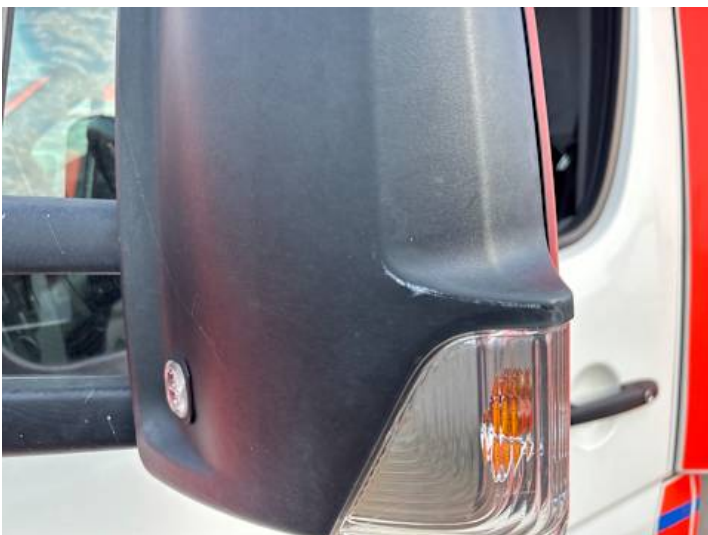
Fahrertür (Kratzer)

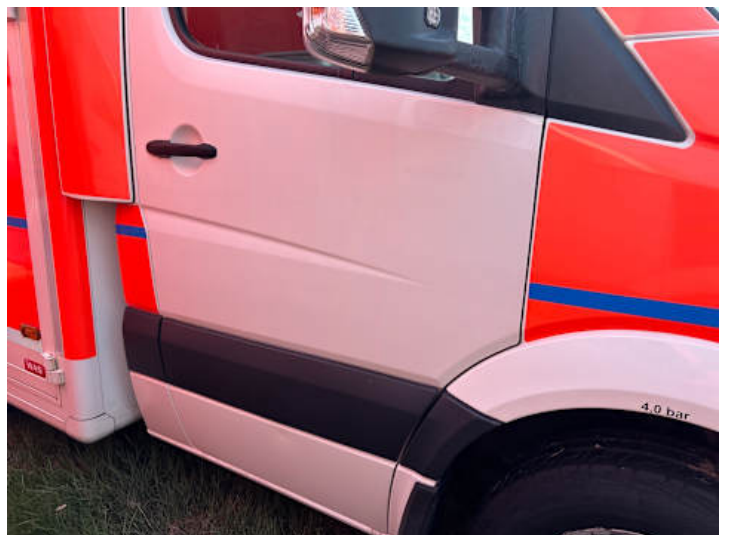
Beifahrertür (Ausgeblichen/Matt)

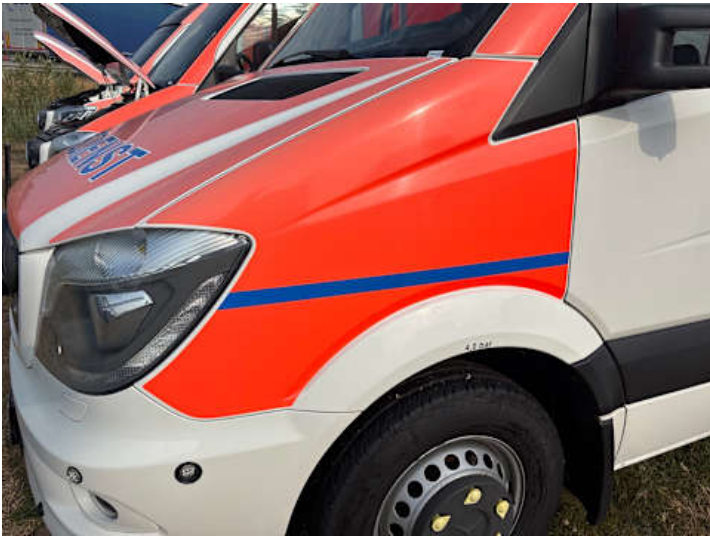
Kotflügel vorne links (Ausgeblichen/Matt)

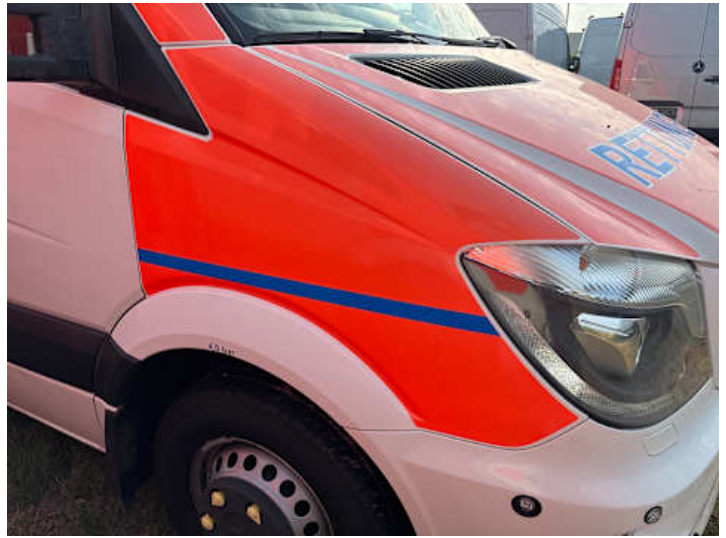
Kotflügel vorne rechts (Ausgeblichen/Matt)

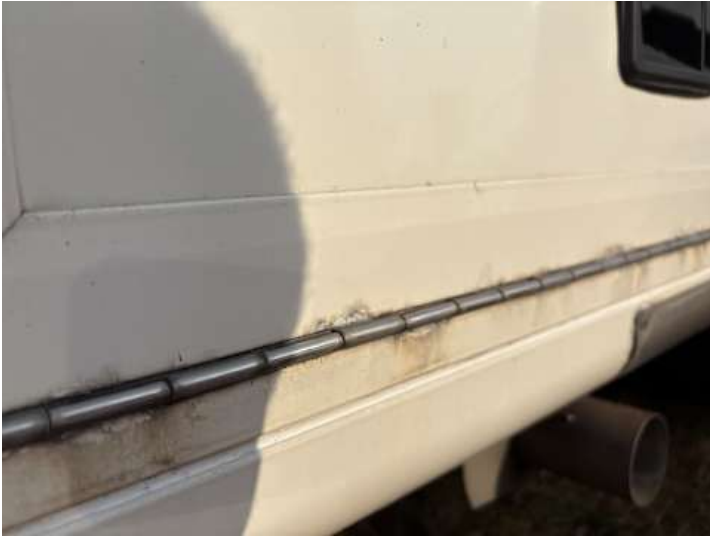
| Fahrzeugteil | Lackschichtdicke (in µm) | Fahrzeugteil | Lackschichtdicke (in µm) |
|---|---|---|---|
| Seitenteil hinten links | 220 | Seitenteil hinten rechts | 220 |

Seitenteil hinten links (Lackschaden)

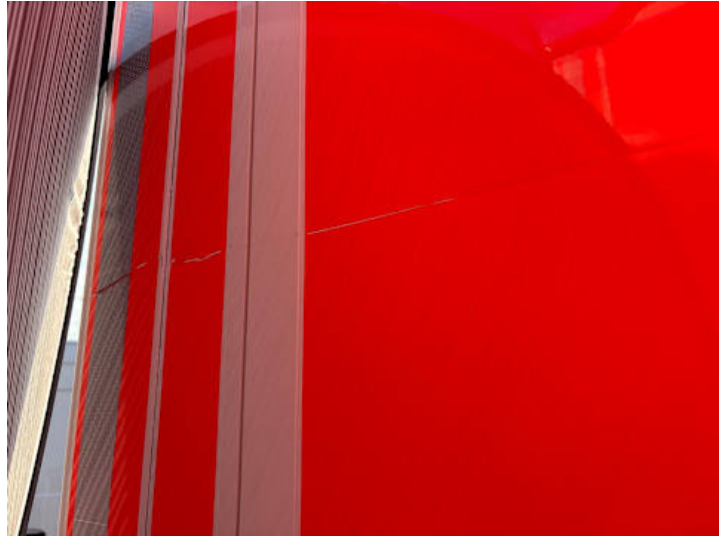
Seitenteil hinten rechts (Lackschaden, Verformung)

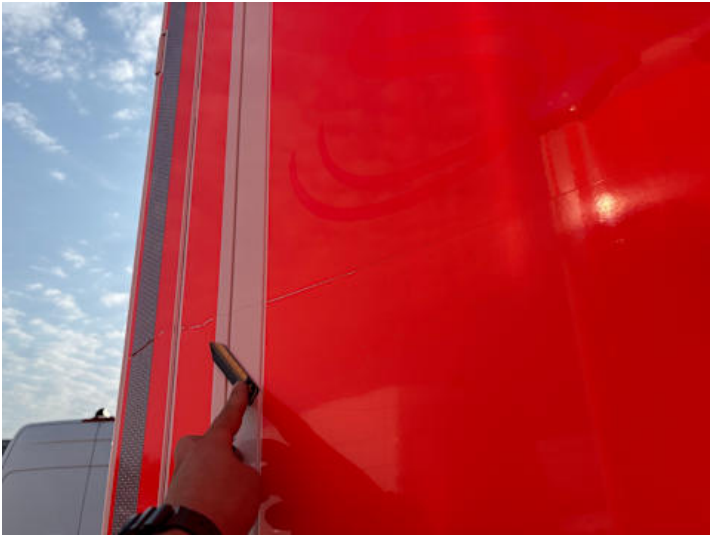
Seitenteil hinten rechts (Lackschaden, Verformung)

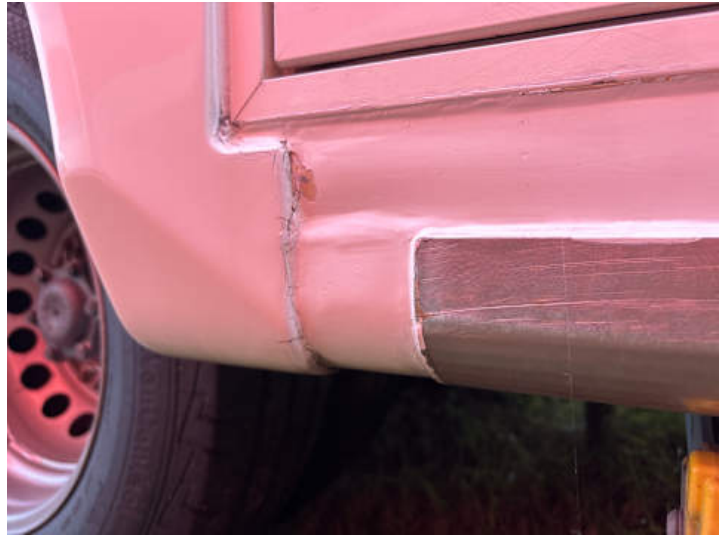
Seitenteil hinten rechts (Lackschaden)

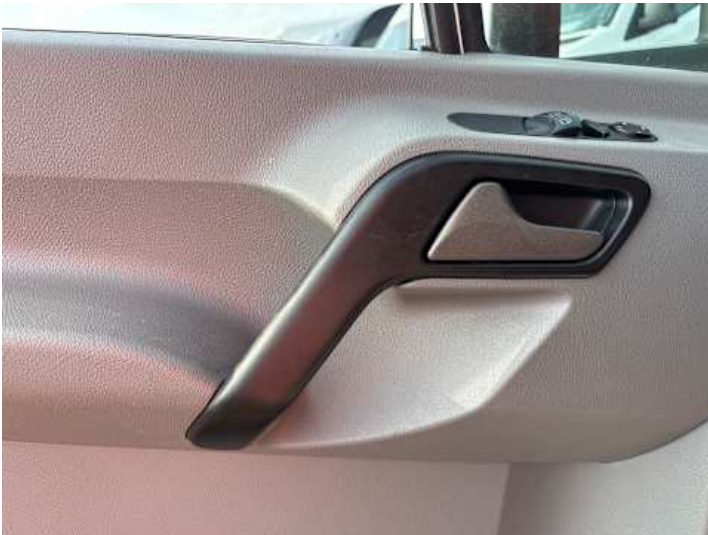
Innenraum (Kratzer)

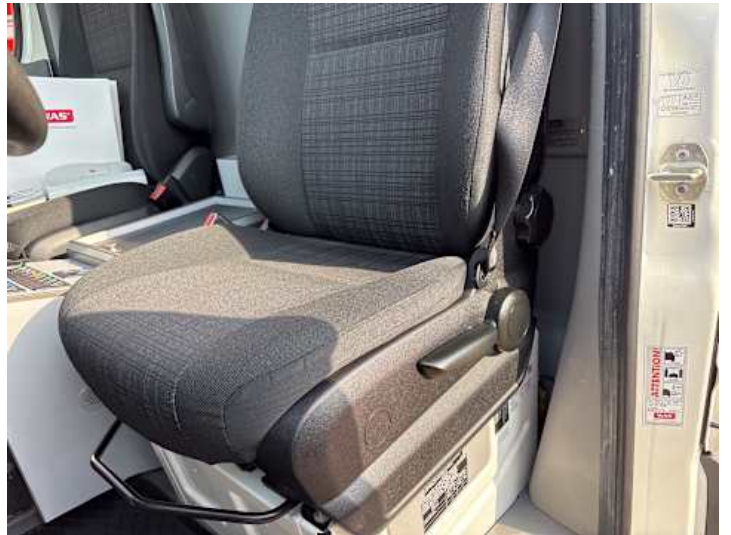
Innenraum (Verschleiß)

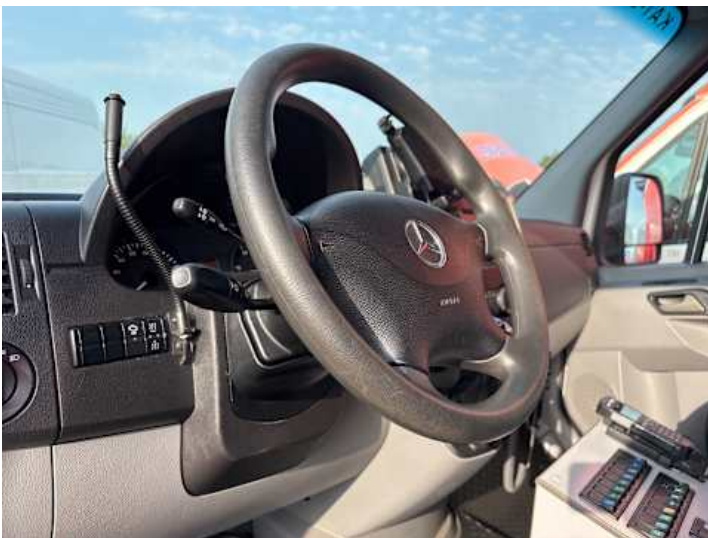
Innenraum (Verschleiß)
