## Opel Vivaro Edition L

EZ 03/2021 | Kastenwagen | Diesel | Schaltgetriebe | 138.751km  
Besteuerung: Regelbesteuert (Deutschland)  
Fahrzeugstandort: 37\*\*\*  
Fahrzeug aufgenommen am: 06.08.2026

## Fahrzeugdaten

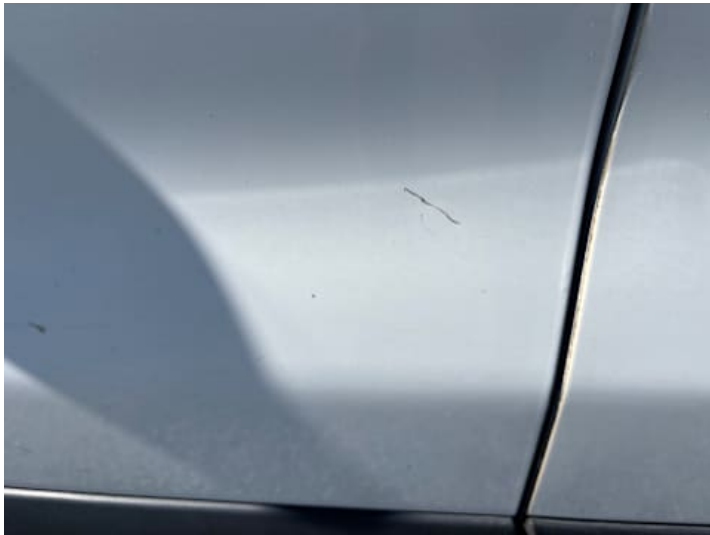
Fahrtür (Kratzer)

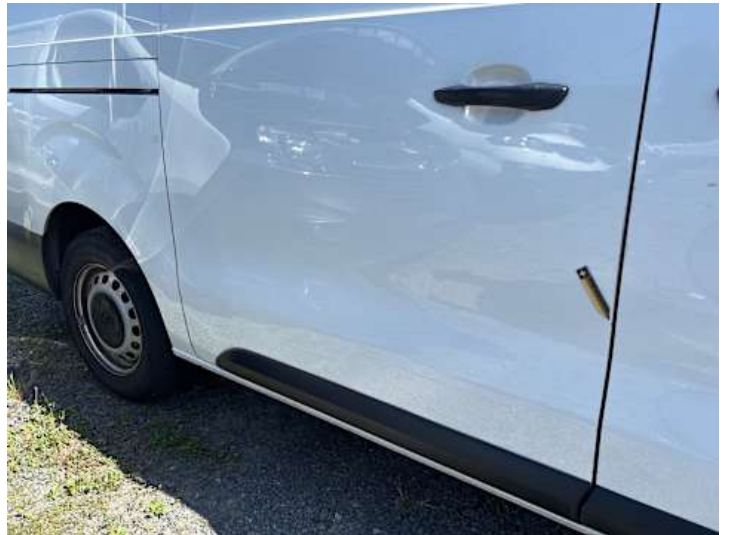
Türe hinten rechts (Rost, Lackschaden)

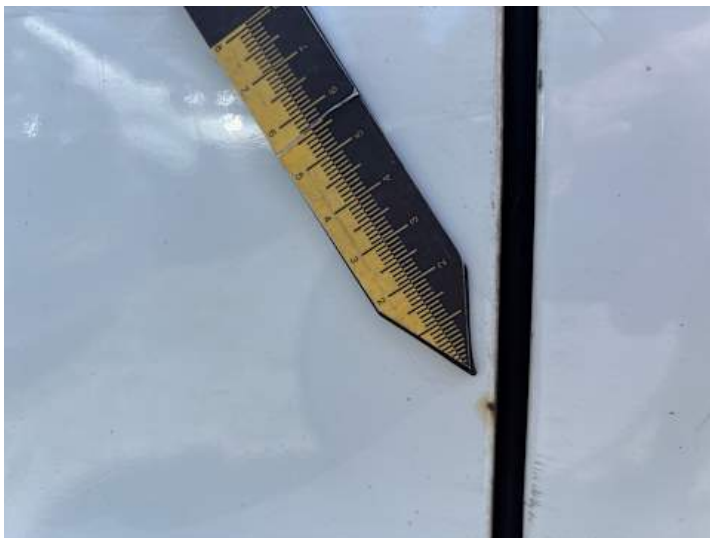
Türe hinten rechts (Rost, Lackschaden)

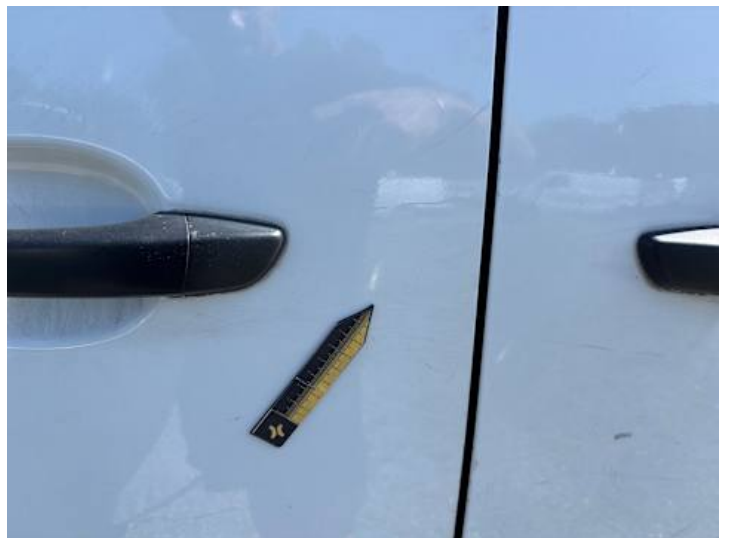
Türe hinten rechts (Kratzer)

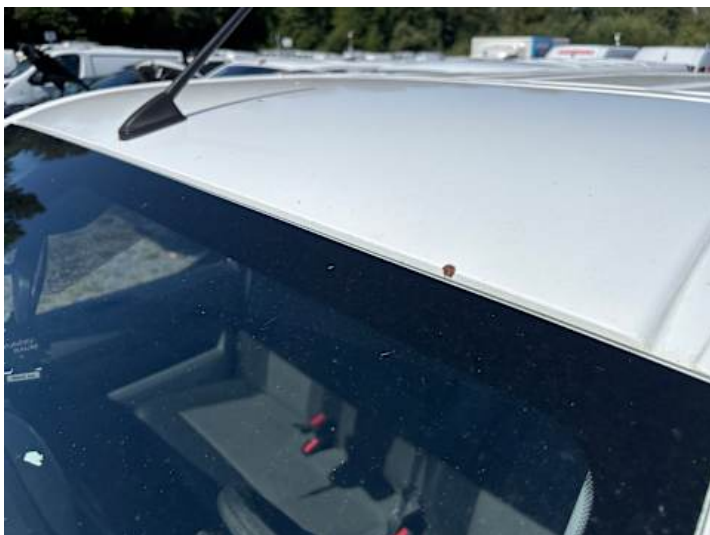
Dach (Steinschlag, Lackschaden, Rost)

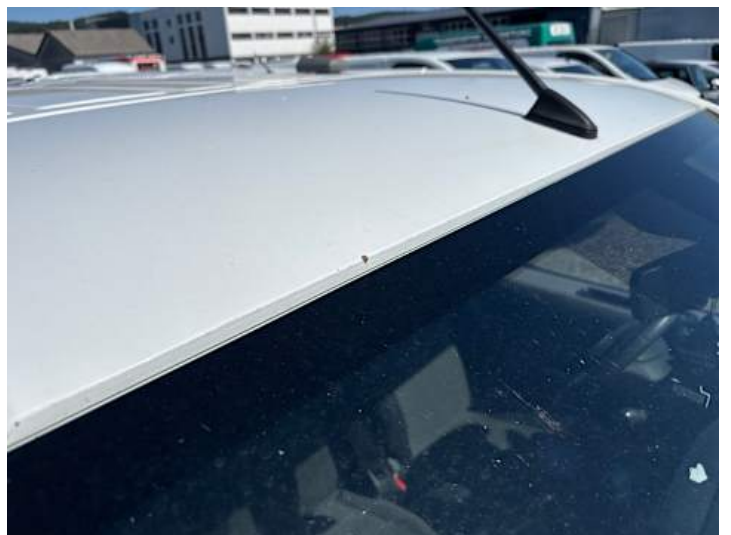
Dach (Steinschlag, Lackschaden, Rost)

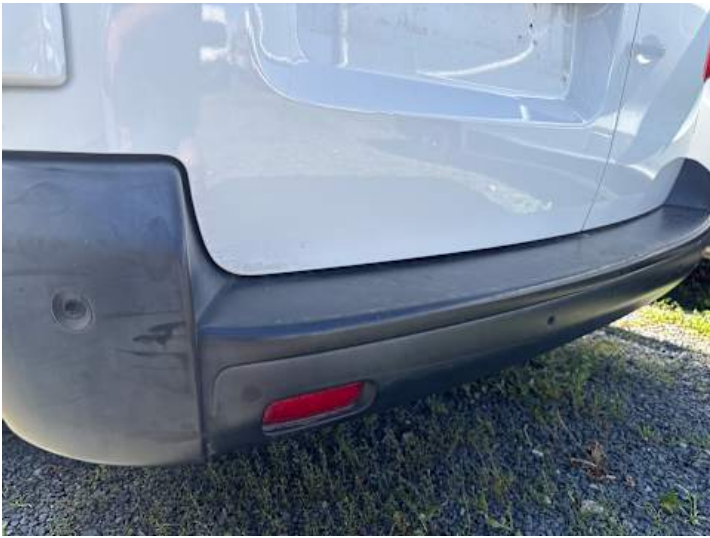
Stoßstange hinten (Kratzer)

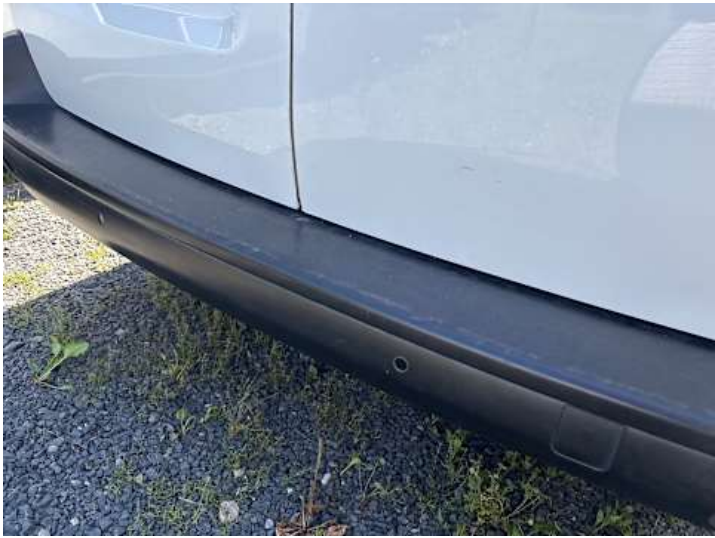
Stoßstange hinten (Kratzer)

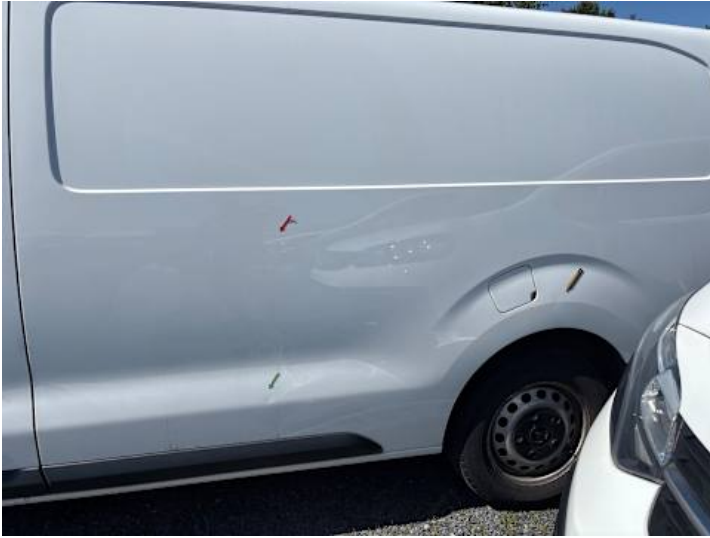
Seitenteil hinten links (Delle, Kratzer)

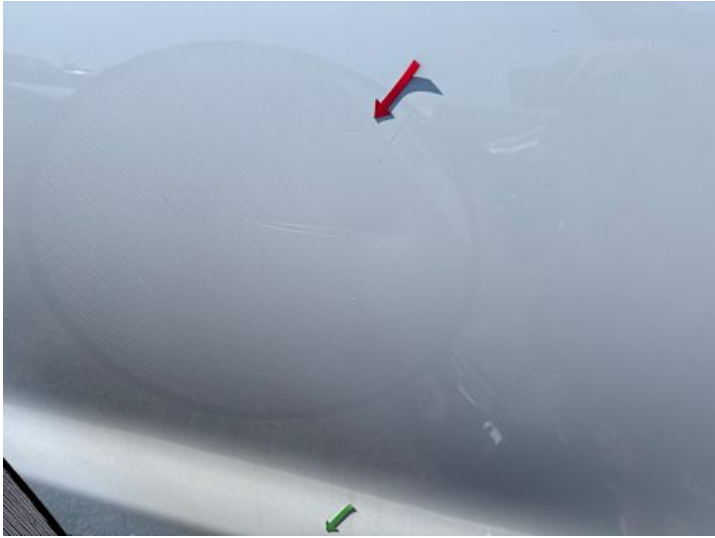
Seitenteil hinten links (Delle, Kratzer)

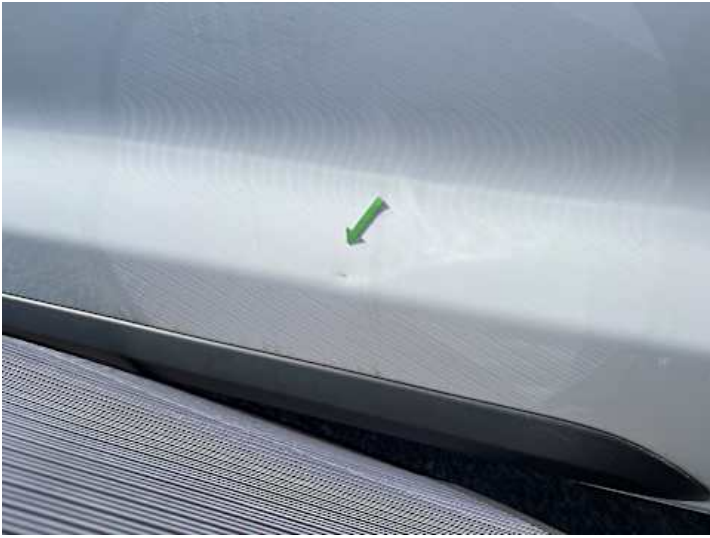
Seitenteil hinten links (Delle, Kratzer)

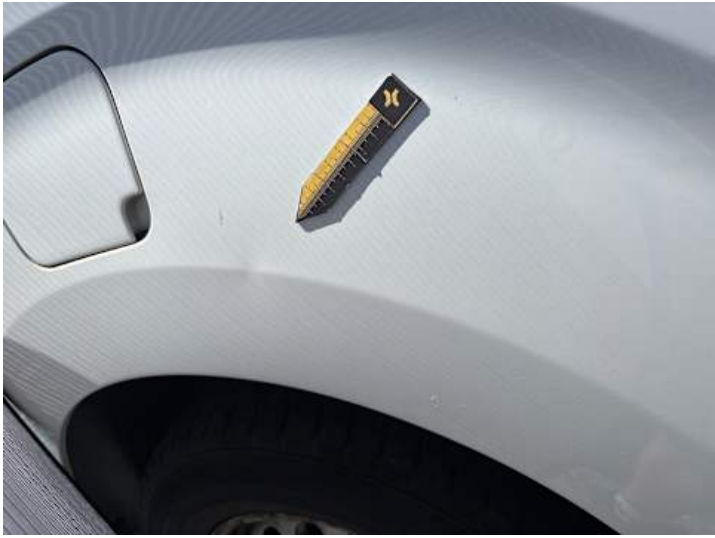
Seitenteil hinten links (Delle, Kratzer)

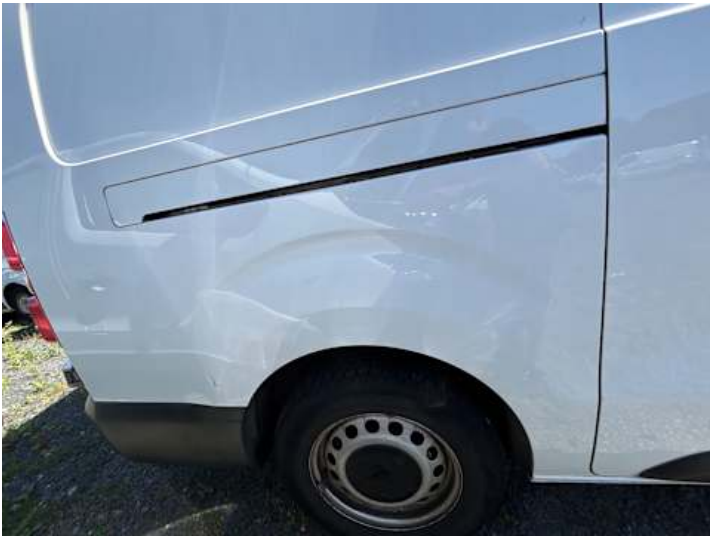
Seitenteil hinten rechts (Delle, Kratzer)

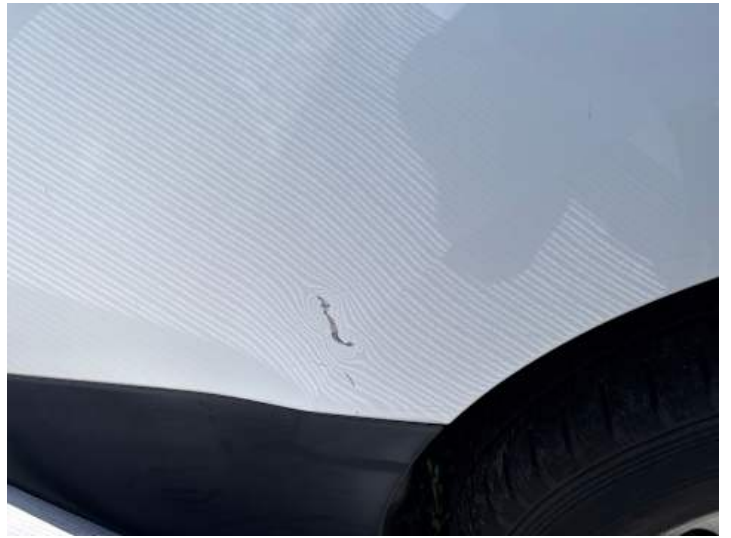
Seitenteil hinten rechts (Delle, Kratzer)

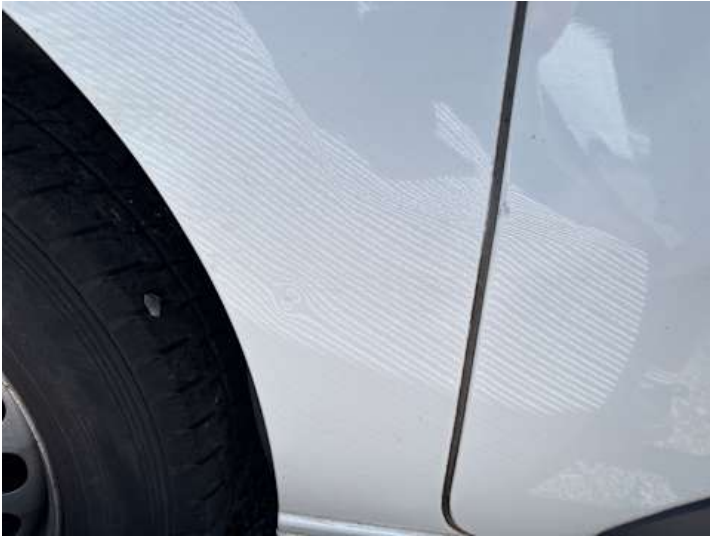
Seitenteil hinten rechts (Delle, Kratzer)

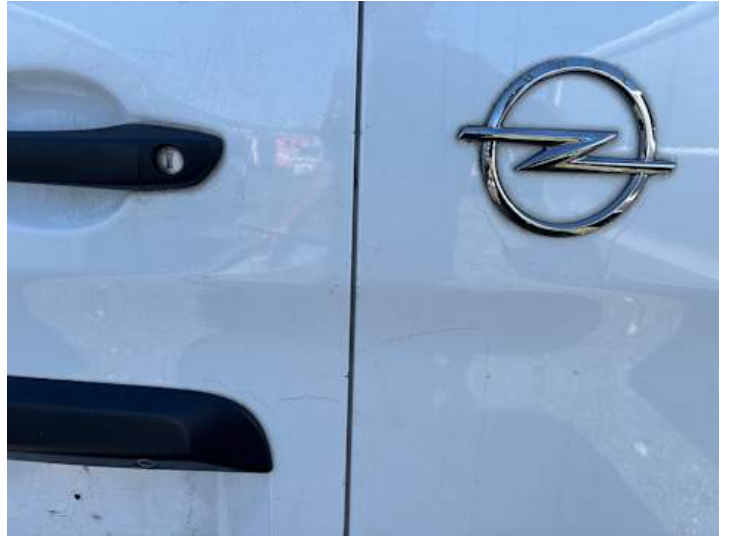
Heckklappe (Kratzer)

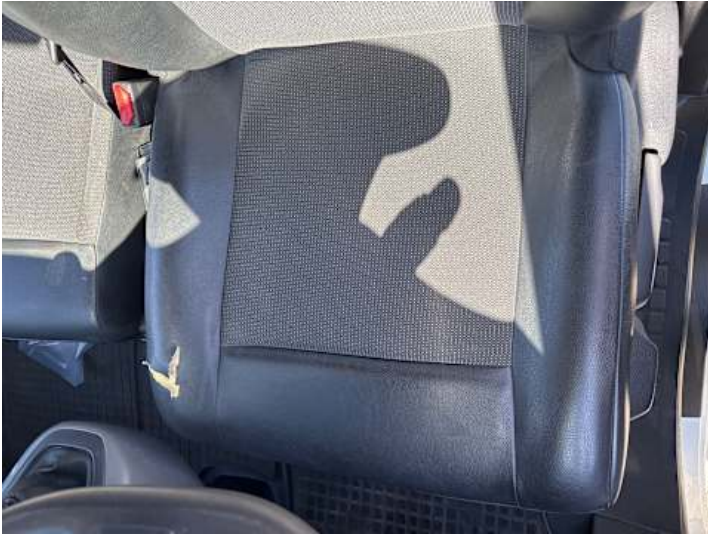
Innenraum (Riss/Bruch)

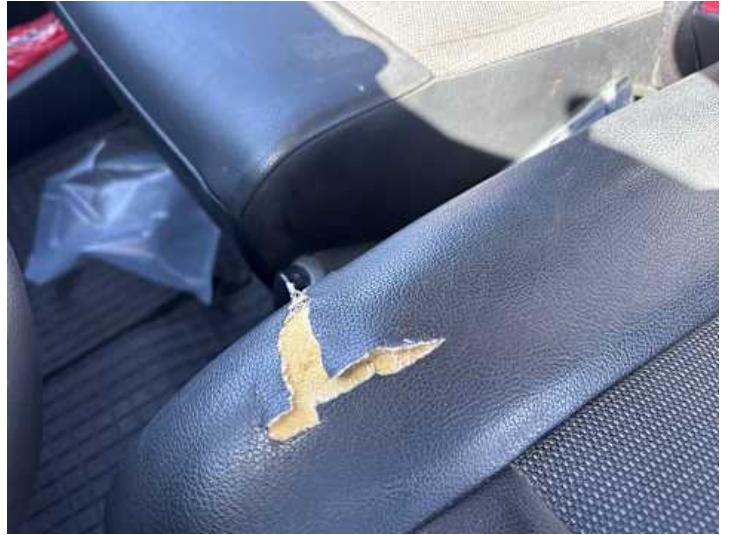
Innenraum (Riss/Bruch)

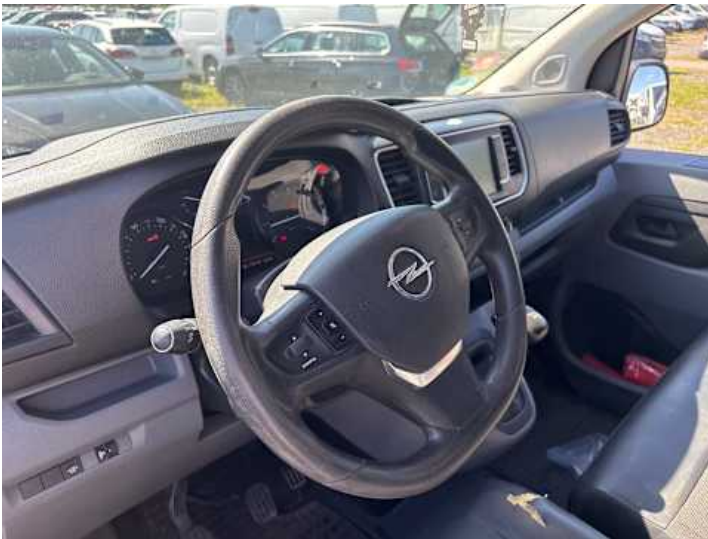
Innenraum (Verschleiß)

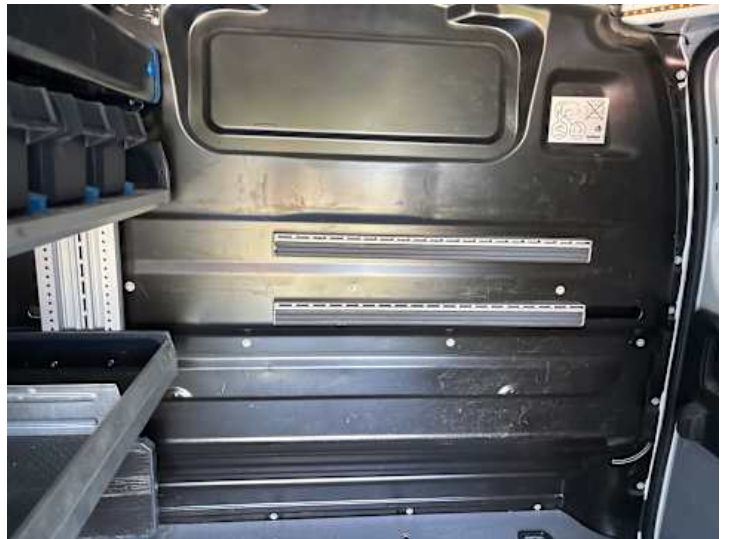
Innenraum (Diverse Schäden)

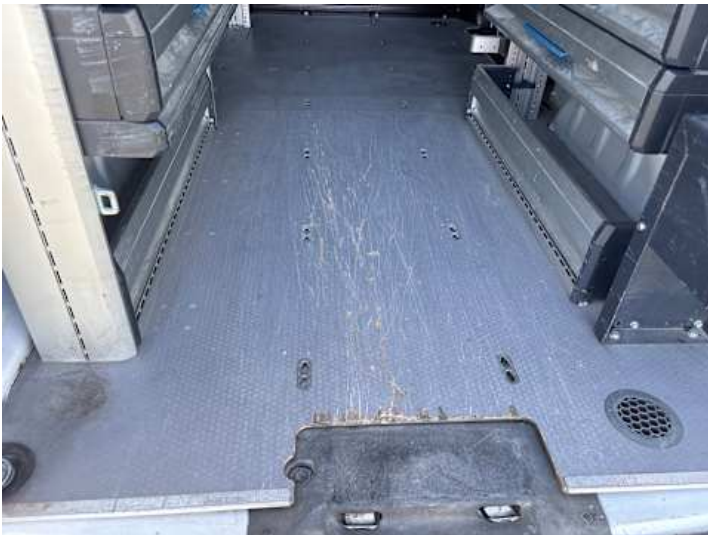
Innenraum (Diverse Schäden)

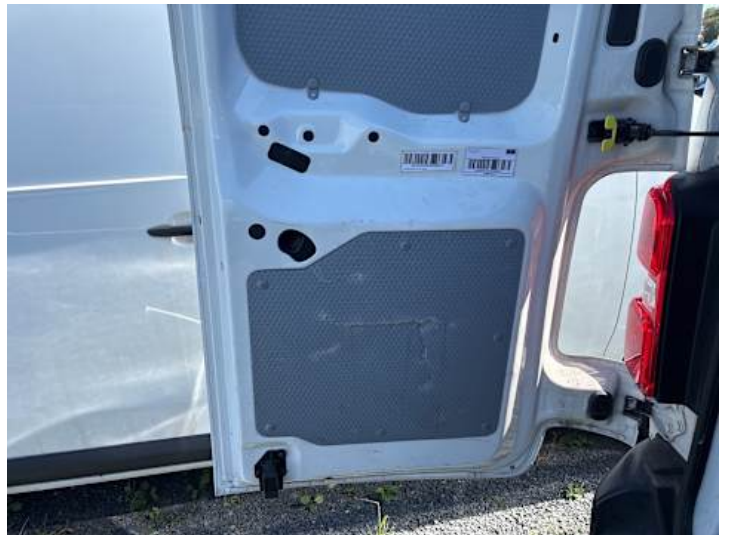
Innenraum (Diverse Schäden)

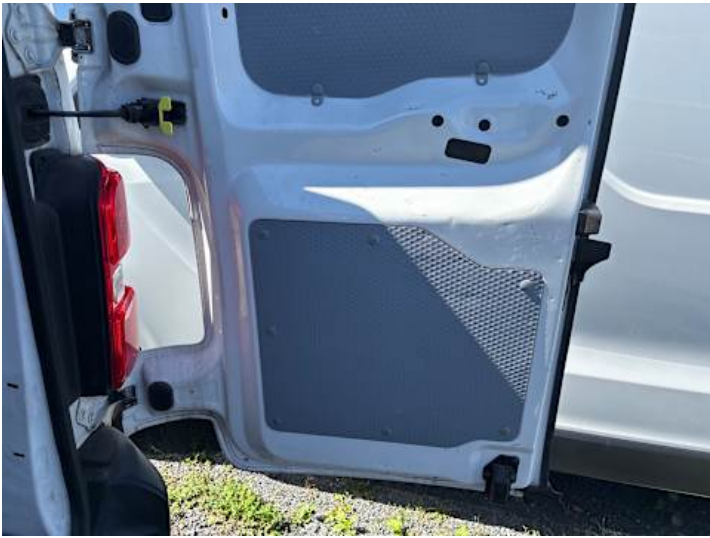
Innenraum (Diverse Schäden)

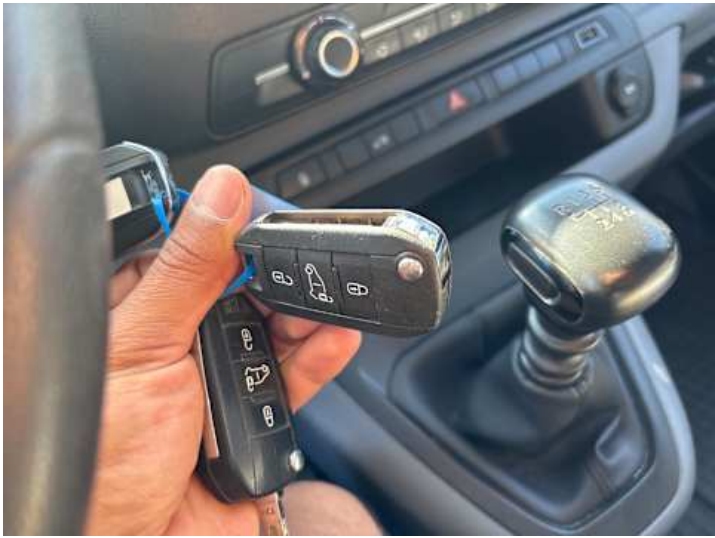
Innenraum (Diverse Schäden)
