## Ford C-MAX Trend

EZ 06/2013 | Van | Benzin | Schaltgetriebe | 170.134km  
Besteuerung: Differenzbesteuert (§25a UStG)  
Fahrzeugstandort: 41\*\*\*  
Fahrzeug aufgenommen am: 07.08.2026

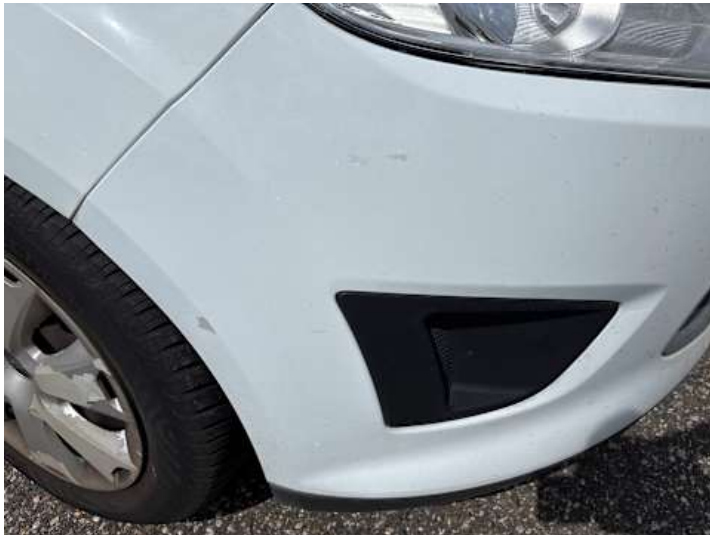
Stoßstange vorne (Kratzer)

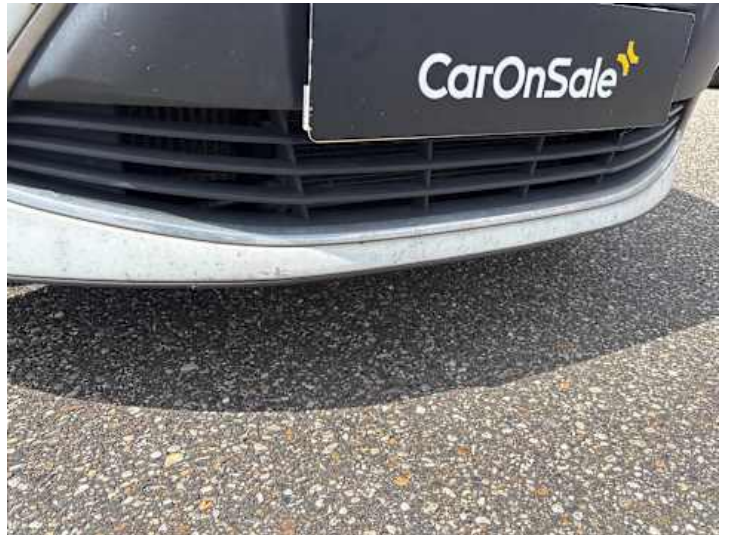
Stoßstange vorne (Kratzer)

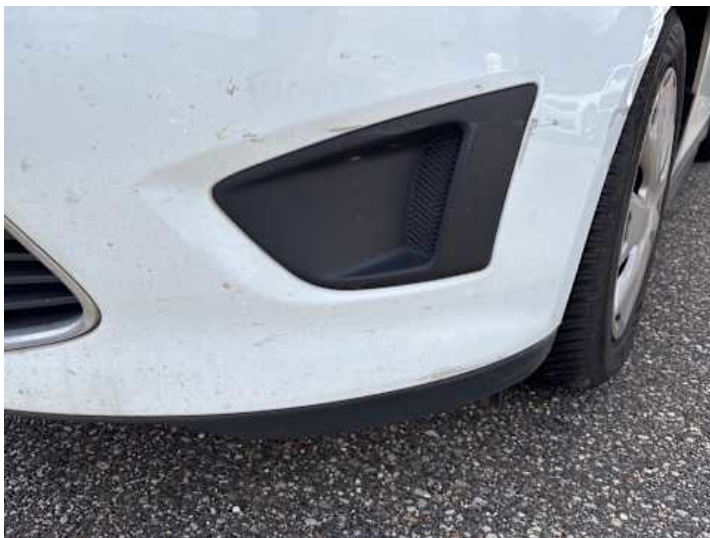
Stoßstange vorne (Kratzer)

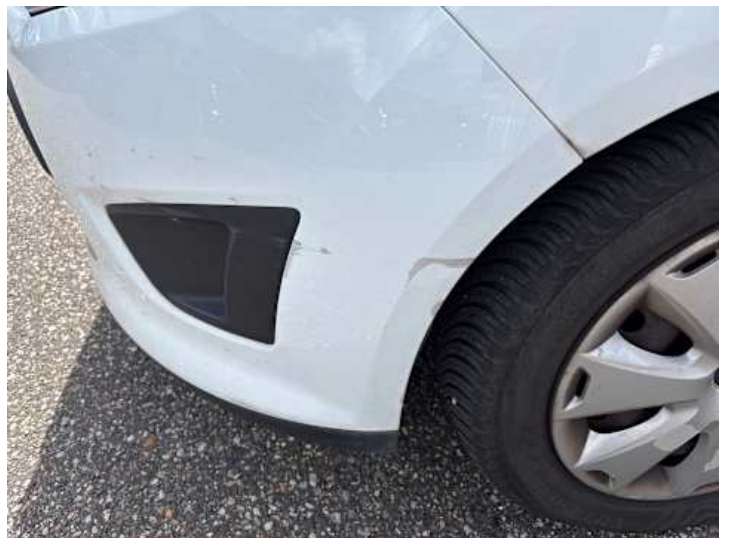
Stoßstange vorne (Kratzer)

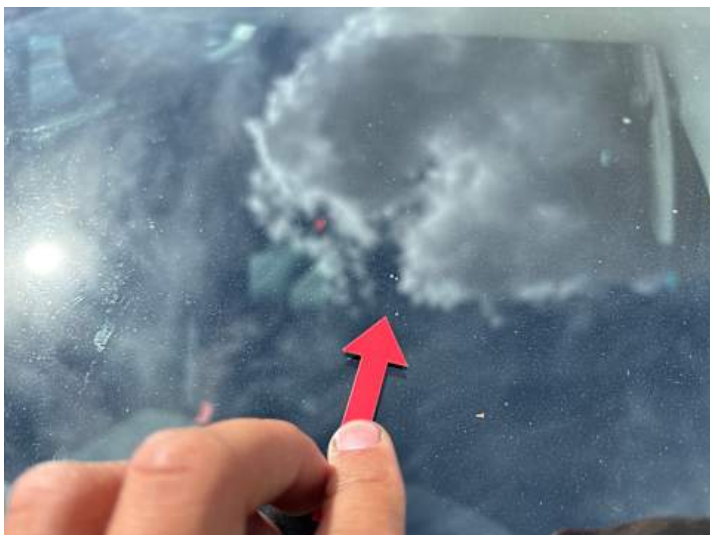
Windschutzscheibe (Steinschlag)

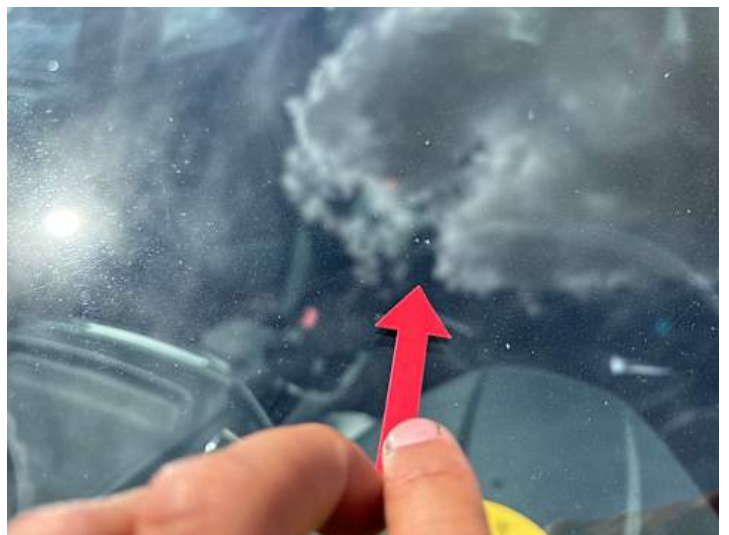
Windschutzscheibe (Steinschlag)

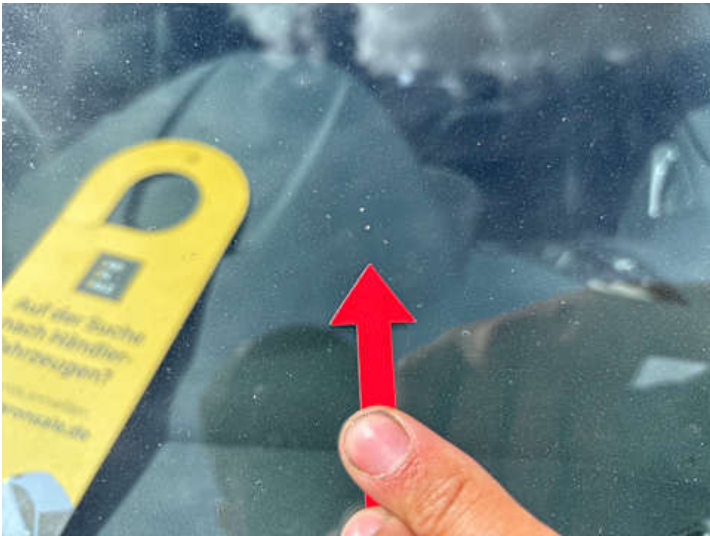
Windschutzscheibe (Steinschlag)

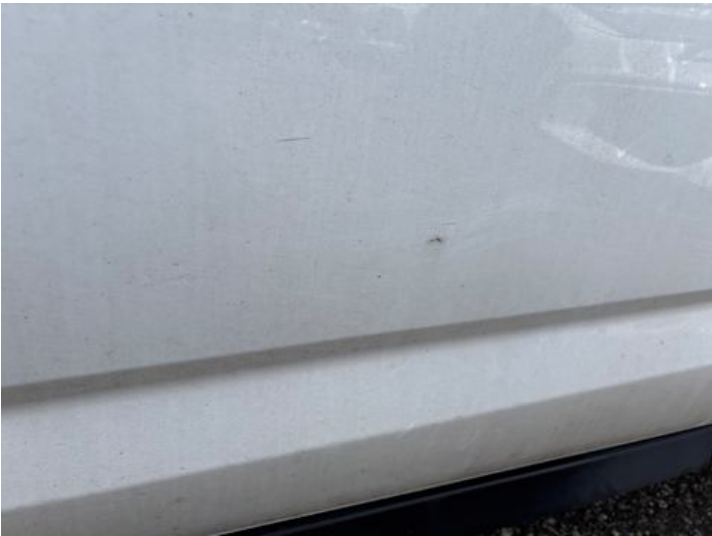
Fahrtür (Kratzer, Lackschaden)

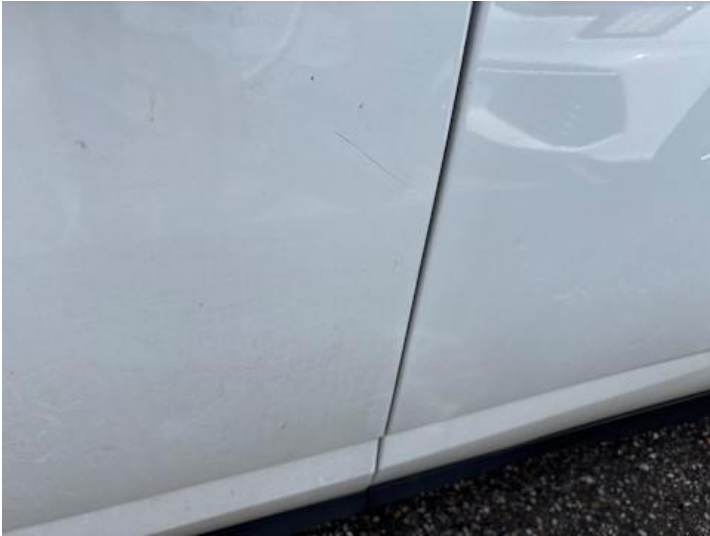
Fahrtür (Kratzer, Lackschaden)

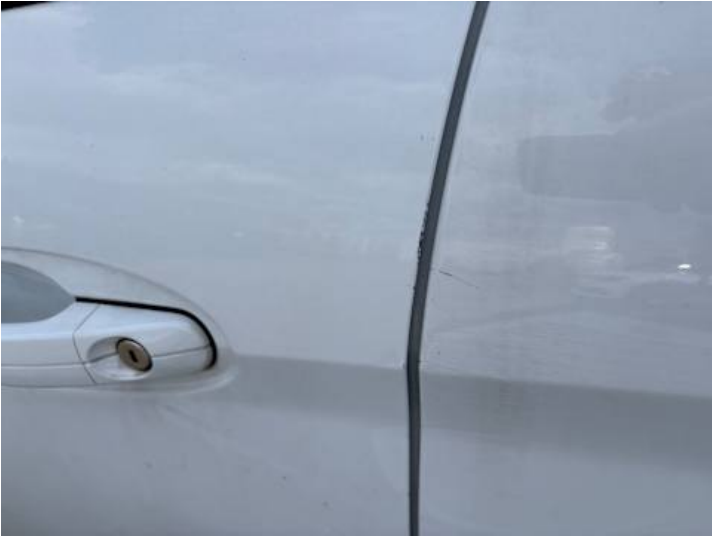
Fahrtür (Kratzer, Lackschaden)

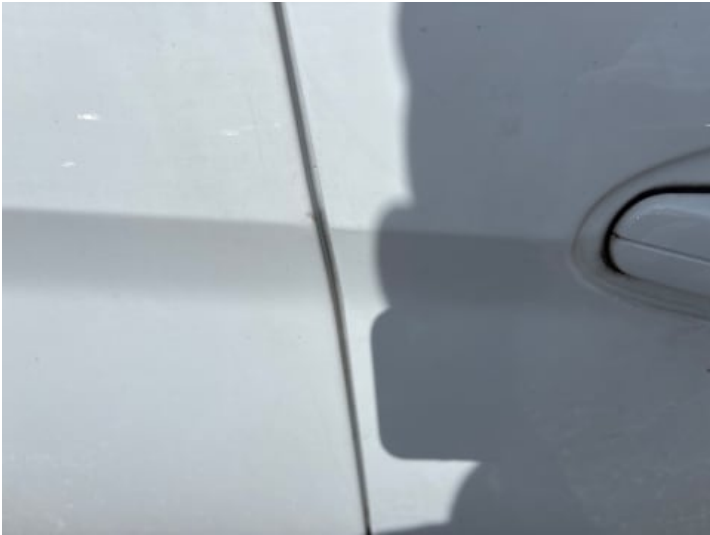
Beifahrtür (Kratzer)

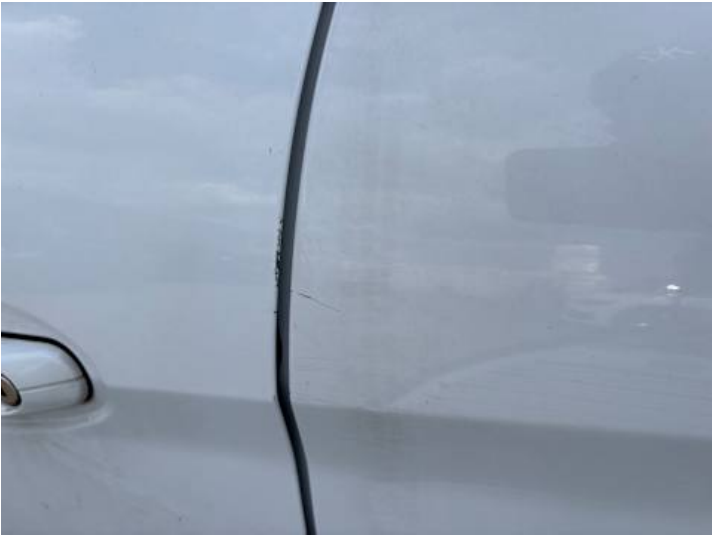
Türe hinten links (Kratzer, Lackschaden)

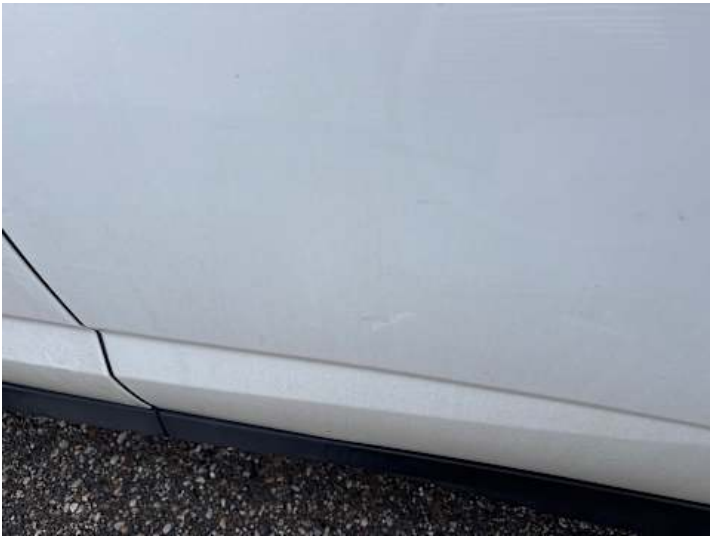
Türe hinten links (Kratzer, Lackschaden)

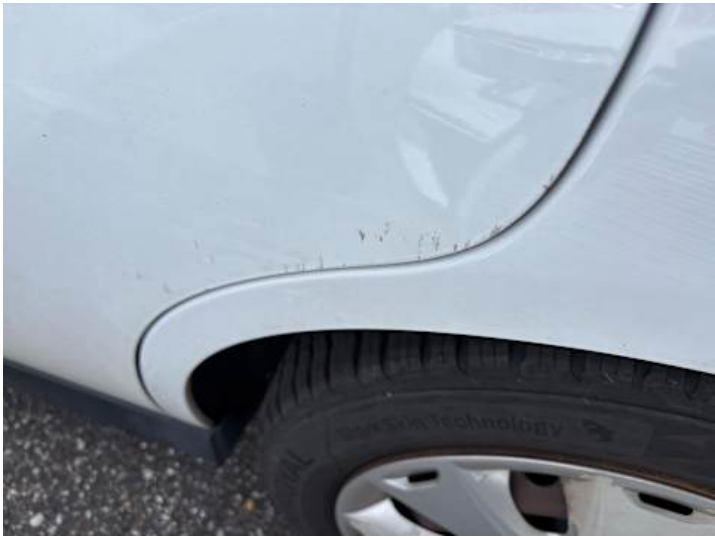
Türe hinten links (Kratzer, Lackschaden)

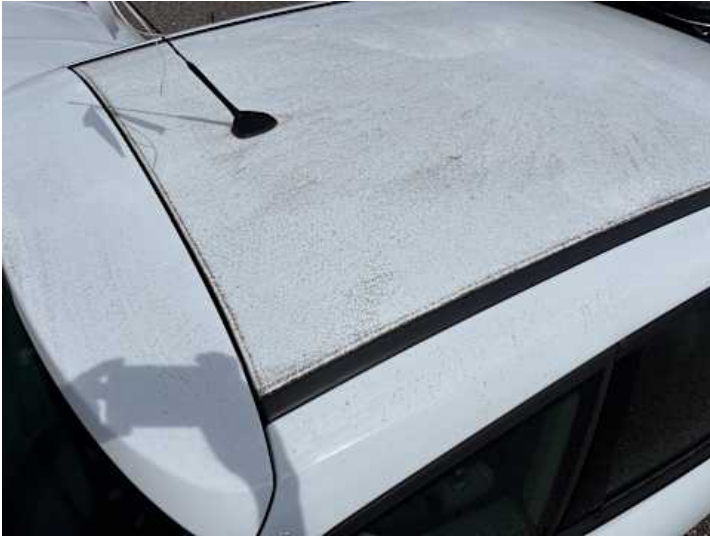
Dach (Lackschaden)

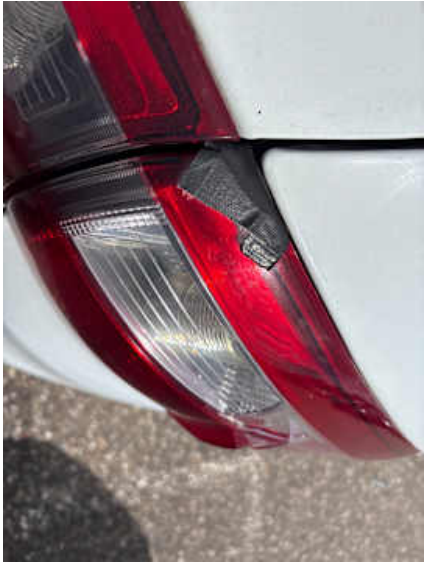
Rücklicht (rechts) (Riss/Bruch)

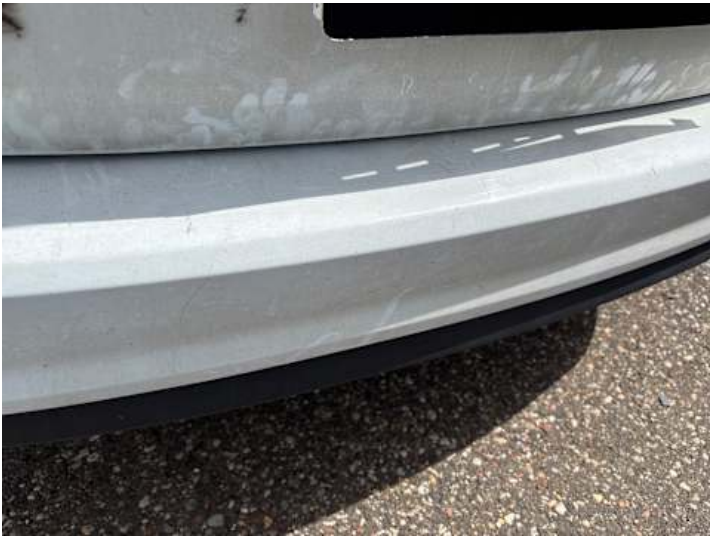
Stoßstange hinten (Kratzer)

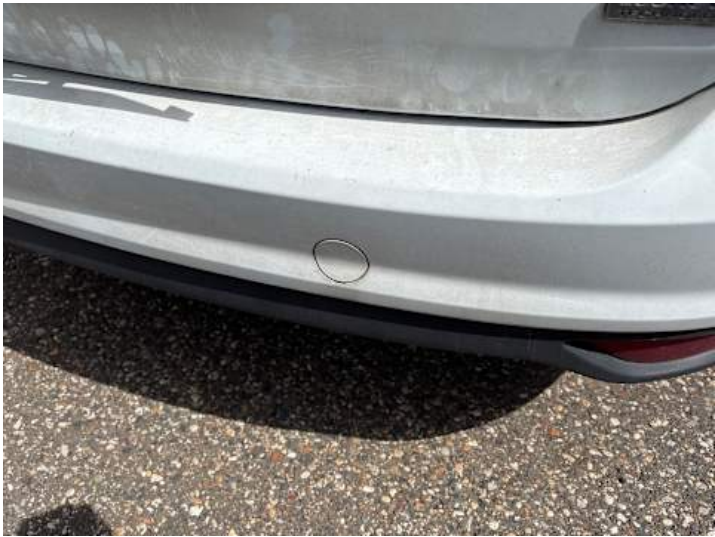
Stoßstange hinten (Kratzer)

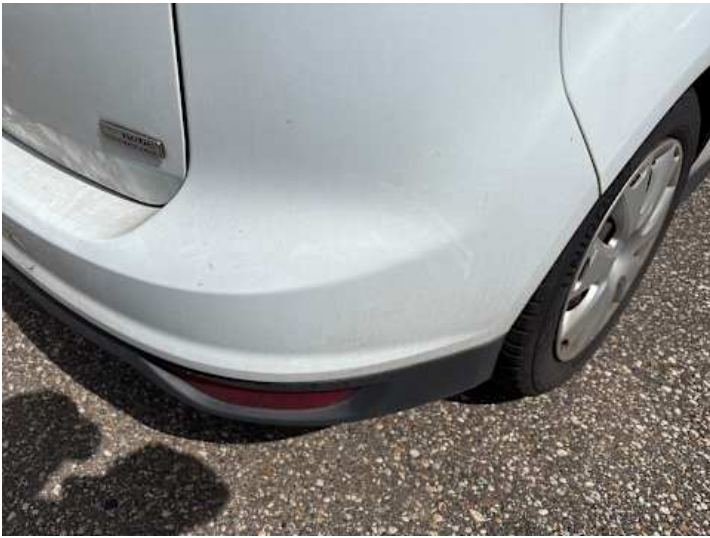
Stoßstange hinten (Kratzer)

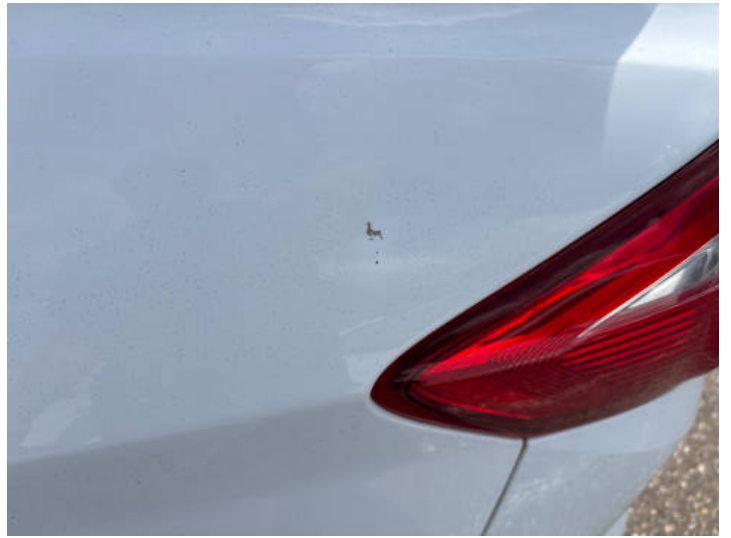
Seitenteil hinten links (Lackschaden, Kratzer)

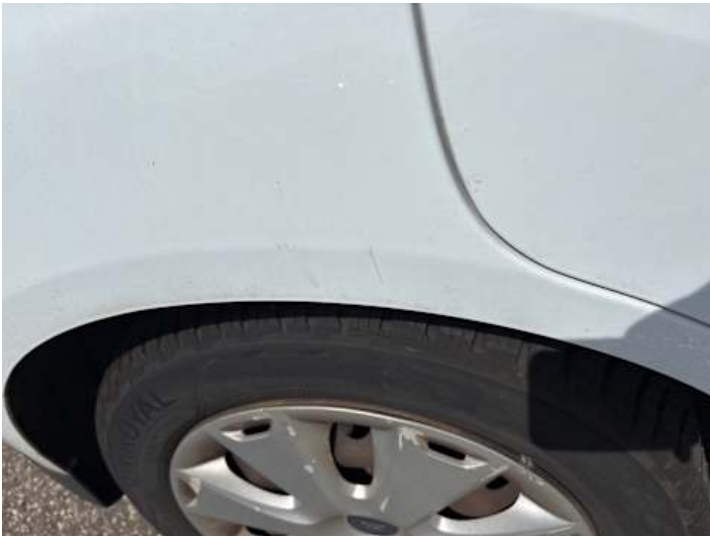
Seitenteil hinten rechts (Kratzer)

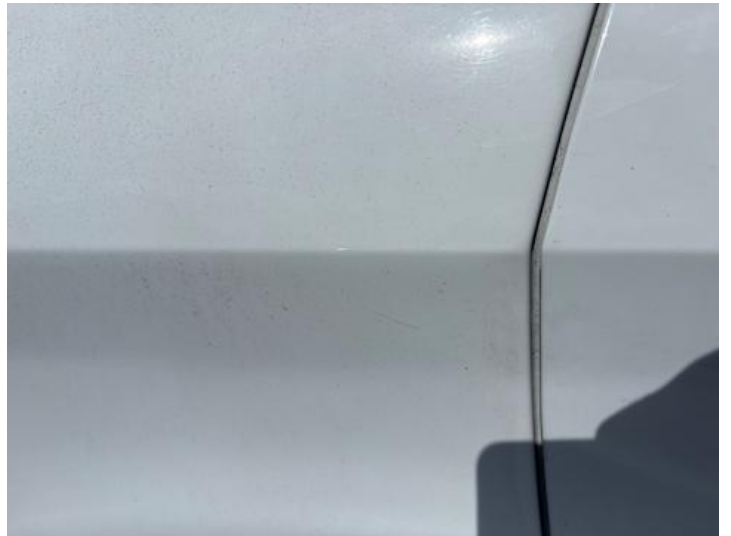
Seitenteil hinten rechts (Kratzer)

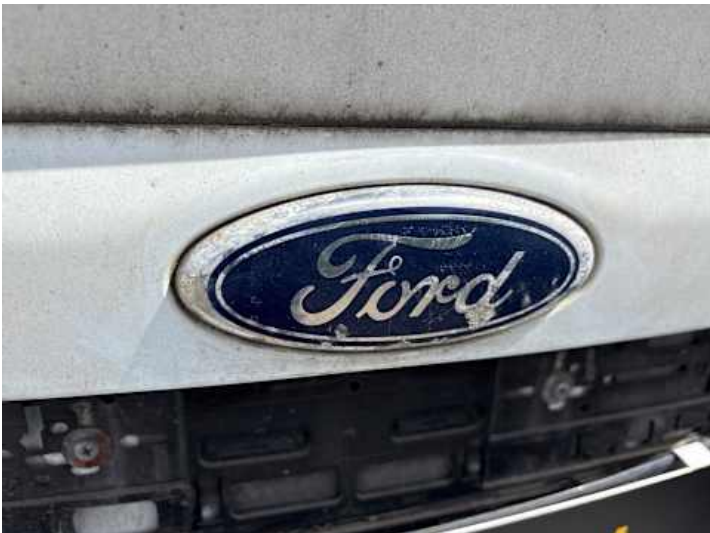
Heckklappe (Rost)

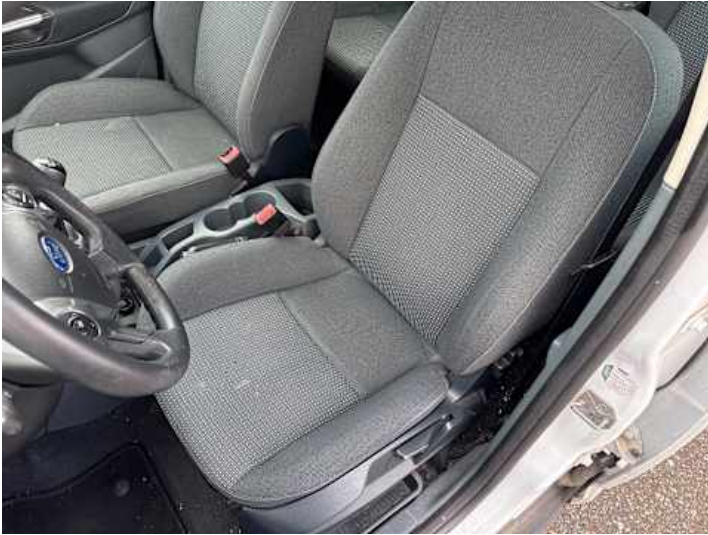
Innenraum (Diverse Schäden, Riss/Bruch, Verschmutzung)

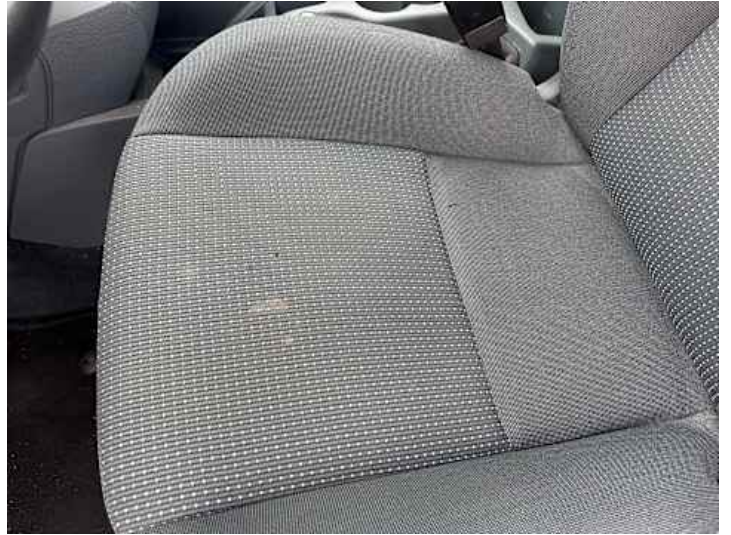
Innenraum (Diverse Schäden, Riss/Bruch, Verschmutzung)

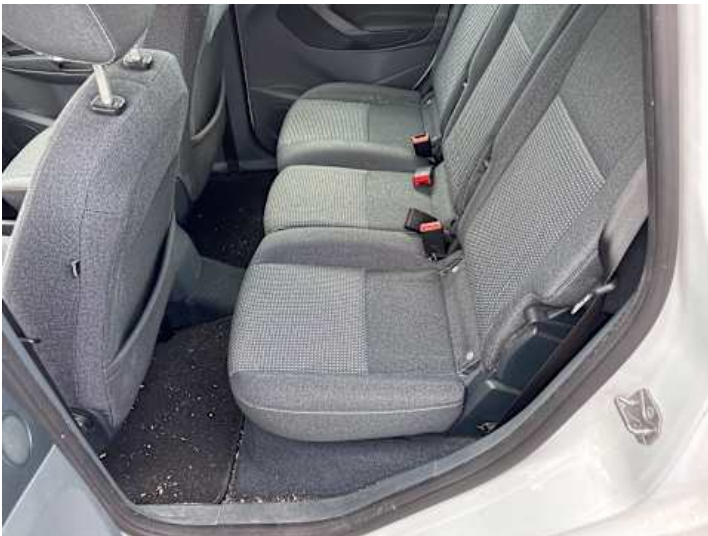
Innenraum (Verschmutzung)

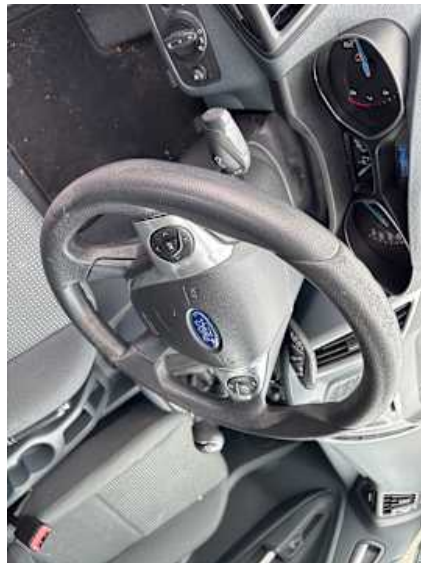
Innenraum (Diverse Schäden)

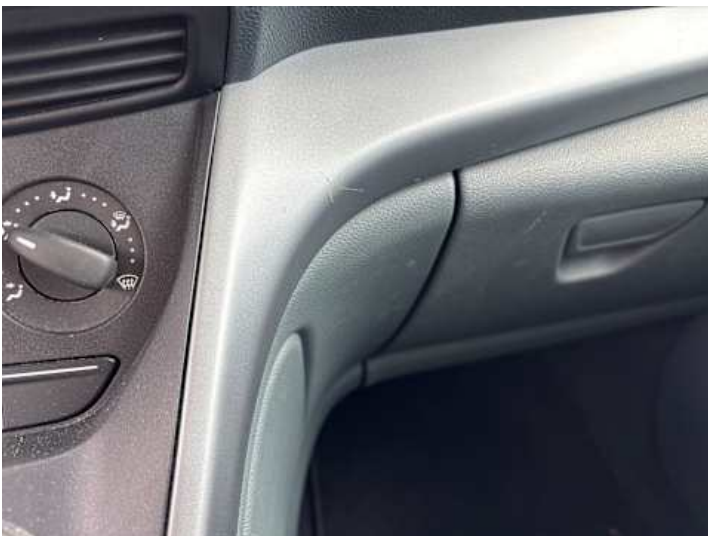
Innenraum (Kratzer)

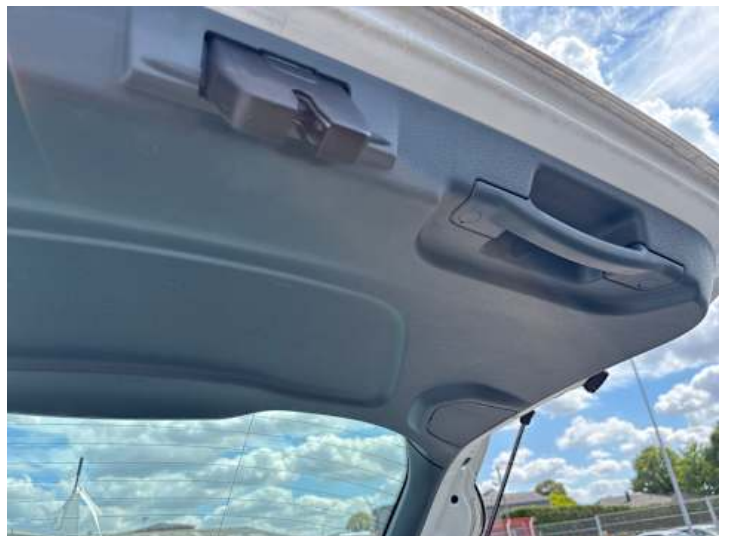
Innenraum (Kratzer, Diverse Schäden)

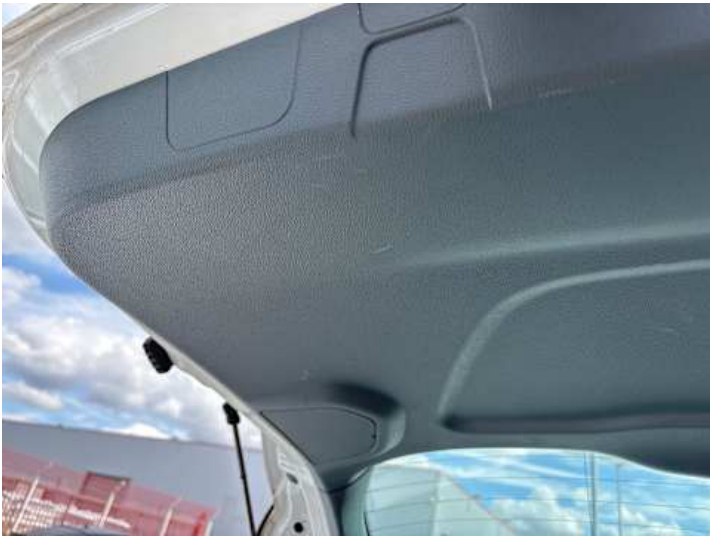
Innenraum (Kratzer, Diverse Schäden)

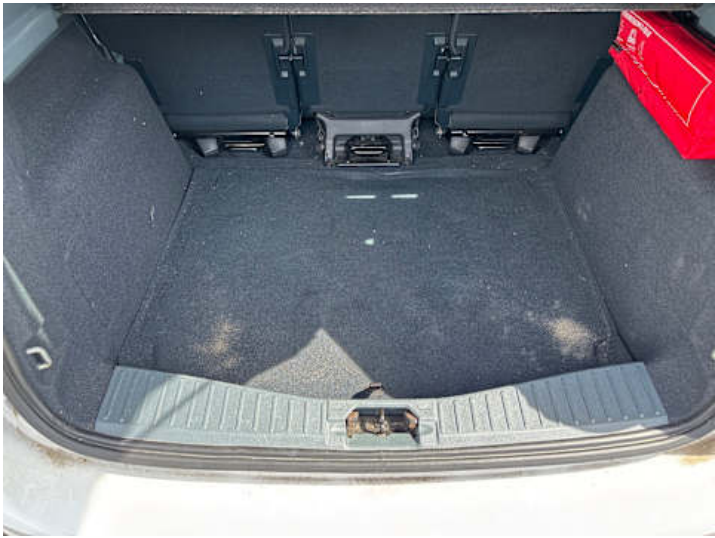
Innenraum (Verschmutzung)
