## Suzuki Vitara 1.6 Shine Allgrip

EZ 11/2016 | Geländewagen | Benzin | Automatikgetriebe | 71.519km  
Besteuerung: Differenzbesteuert (§24 UStG)  
Fahrzeugstandort: 86\*\*\*  
Fahrzeug aufgenommen am: 07.08.2026

# Hinweise zum Zustandsbericht

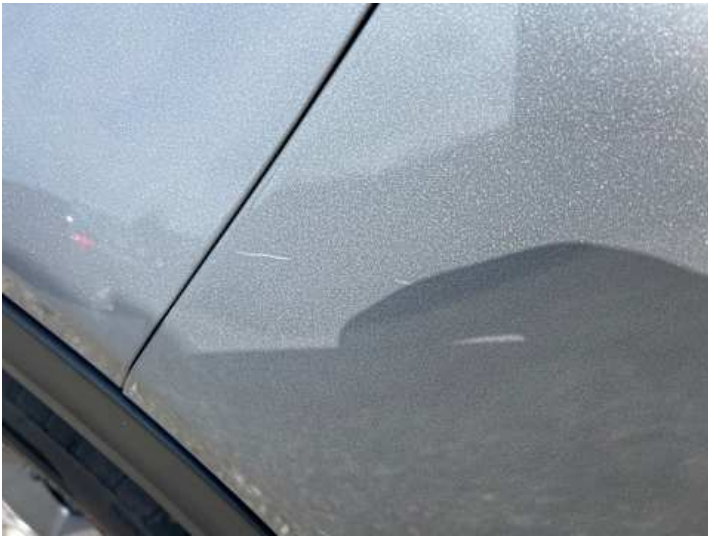
Stoßstange vorne (Lackschaden, Kratzer)

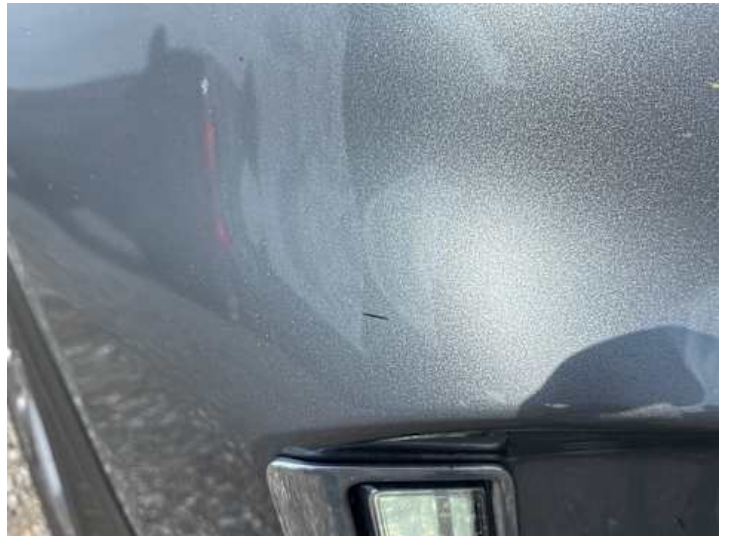
Stoßstange vorne (Lackschaden, Kratzer)

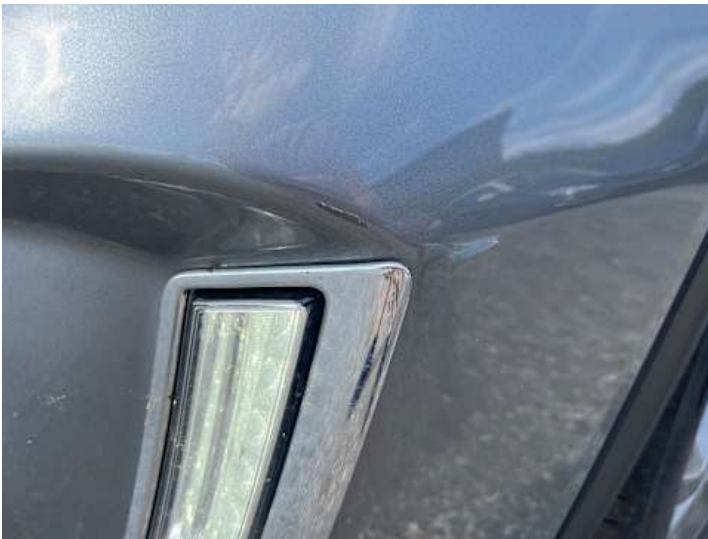
Stoßstange vorne (Lackschaden, Kratzer)

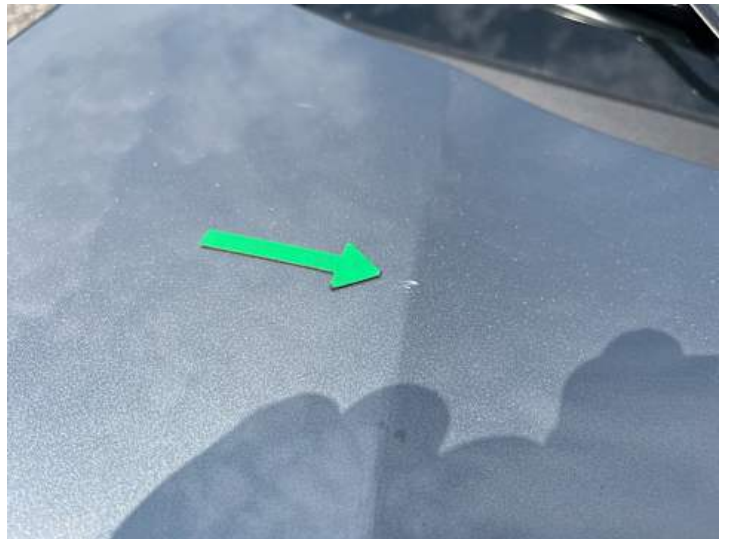
Motorhaube (Kratzer)

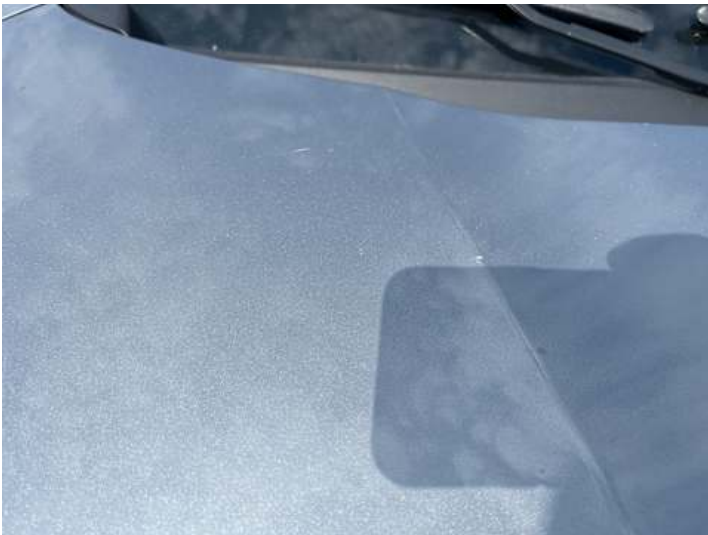
Motorhaube (Kratzer)

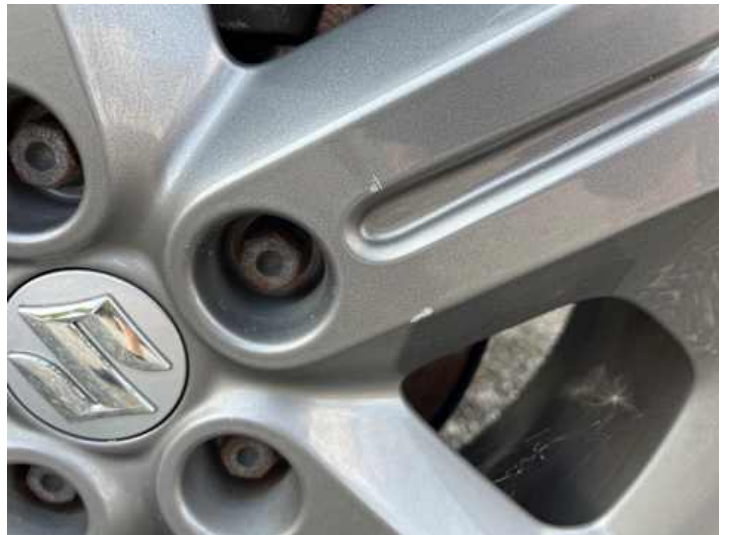
Rad (Kerben)

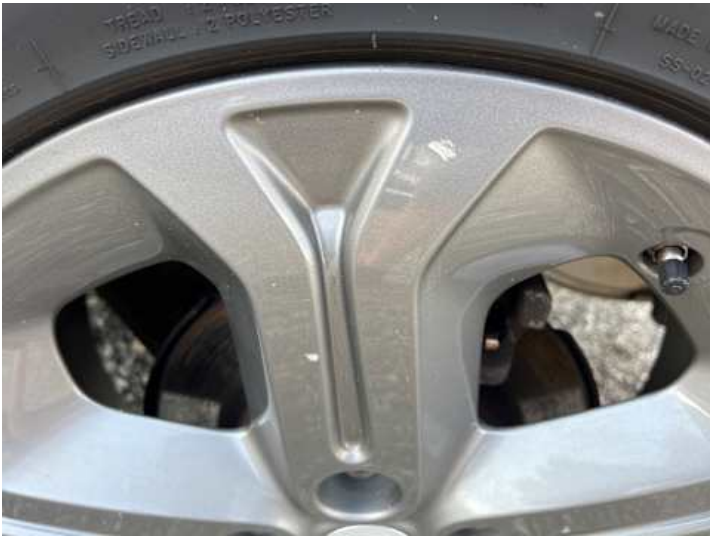
Rad (Kerben)

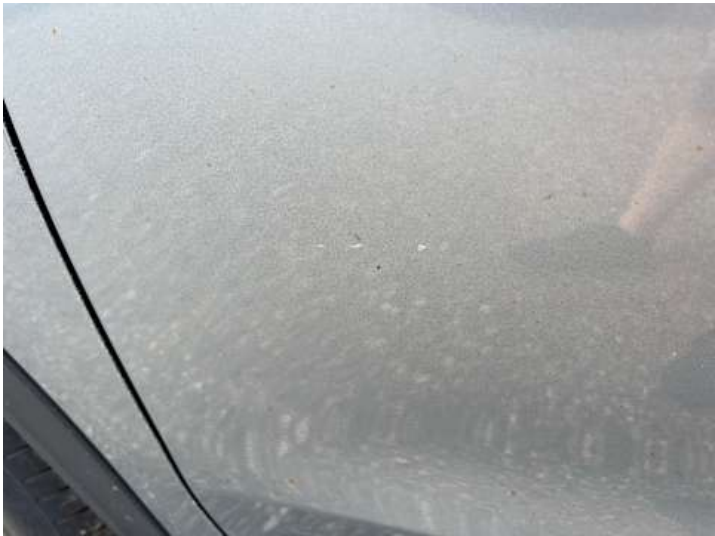
Fahrtür (Lackschaden, Kratzer)

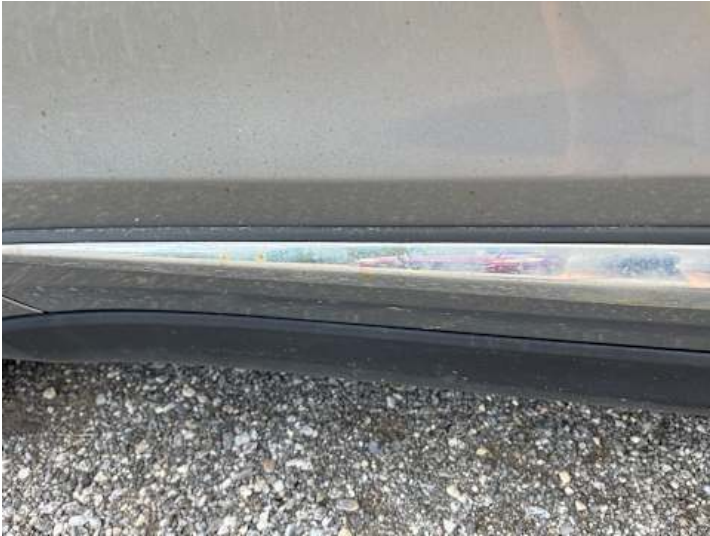
Fahrtür (Lackschaden, Kratzer)

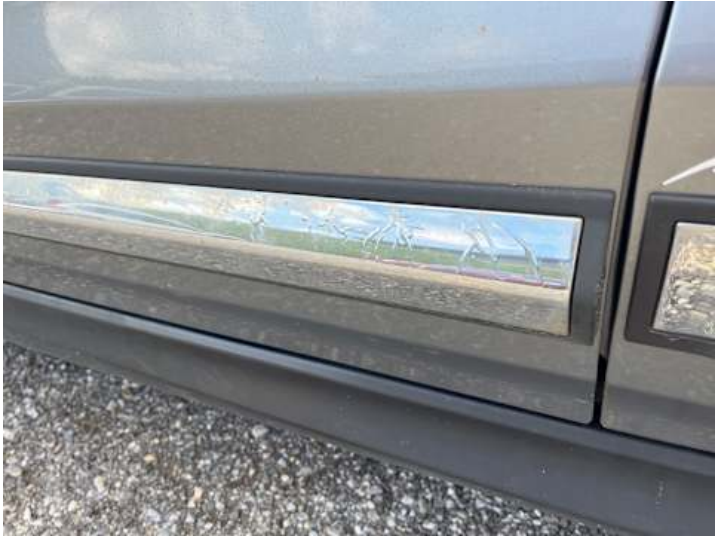
Fahrtür (Lackschaden, Kratzer)

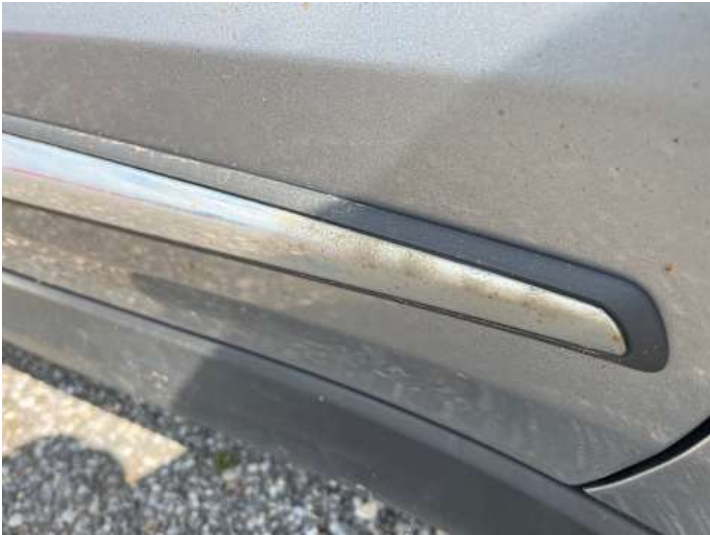
Beifahrtür (Lackschaden, Ausgeblichen/Matt)

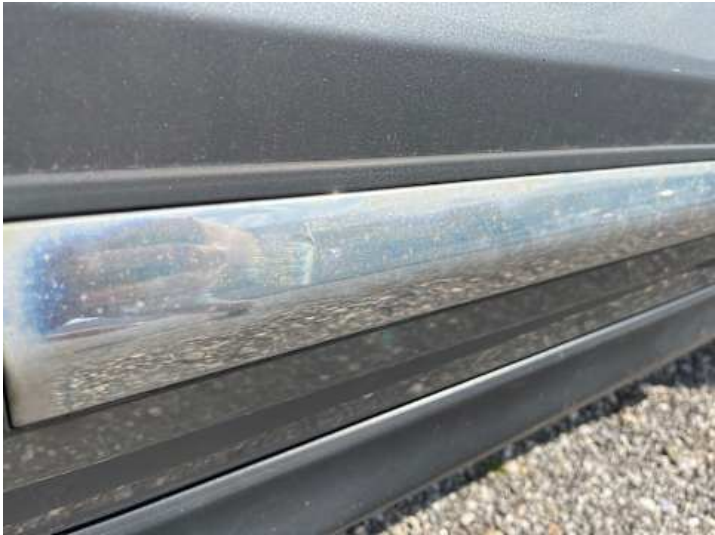
Beifahrtür (Lackschaden, Ausgeblichen/Matt)

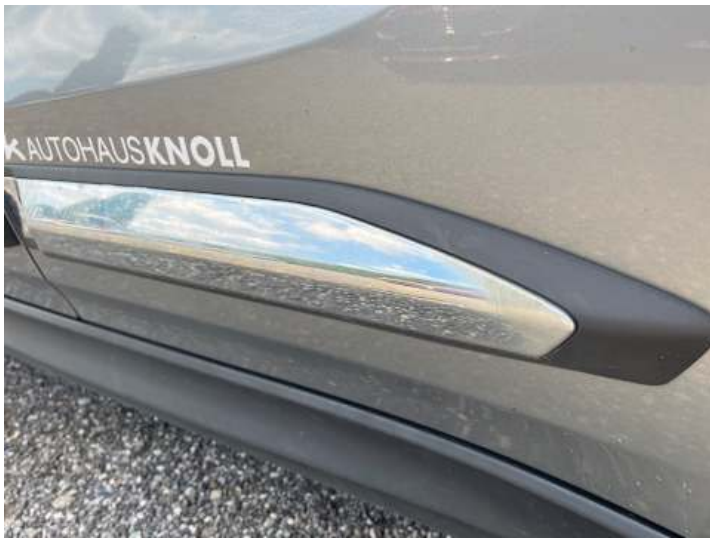
Türe hinten links (Ausgeblichen/Matt)

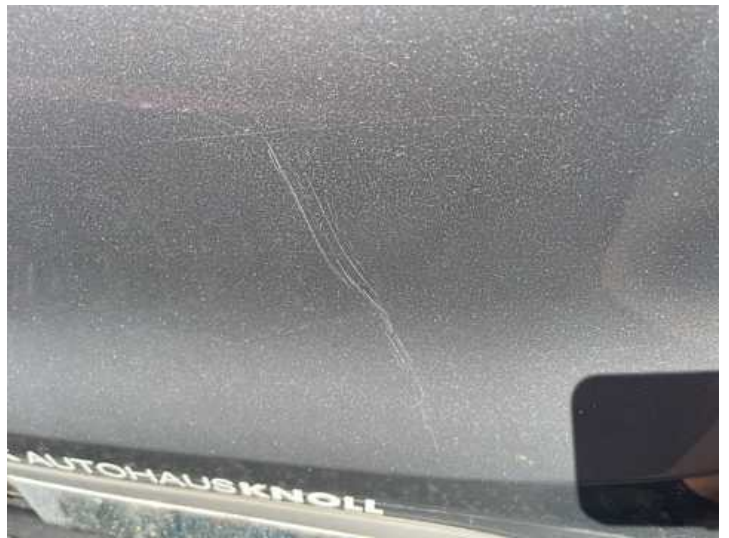
Türe hinten links (Kratzer)

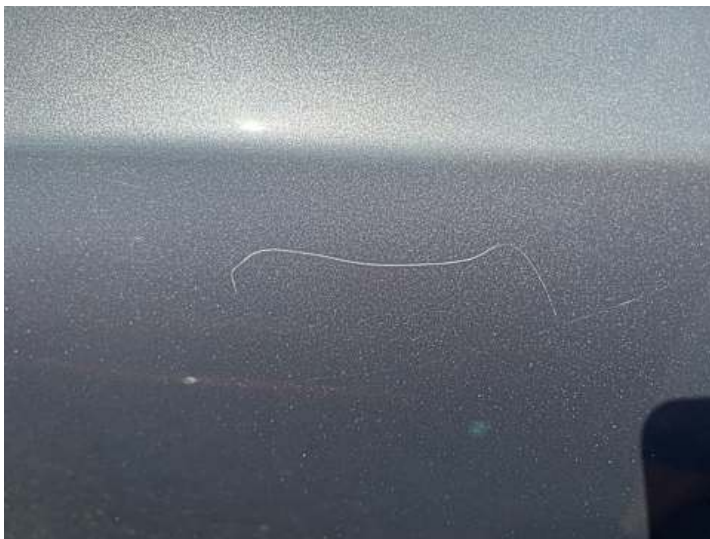
Türe hinten links (Kratzer)

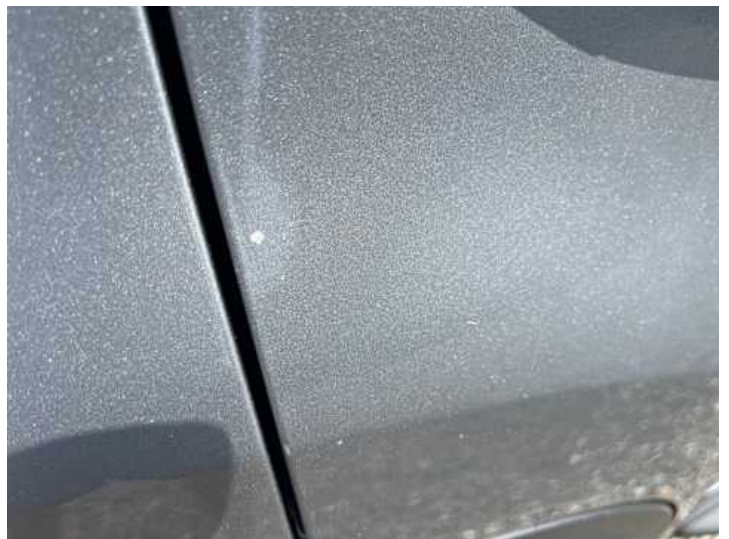
Türe hinten rechts (Kratzer)

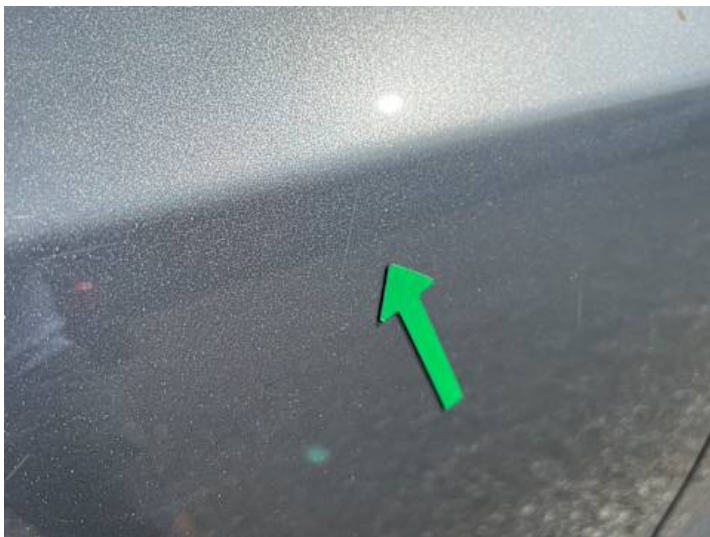
Türe hinten rechts (Kratzer)

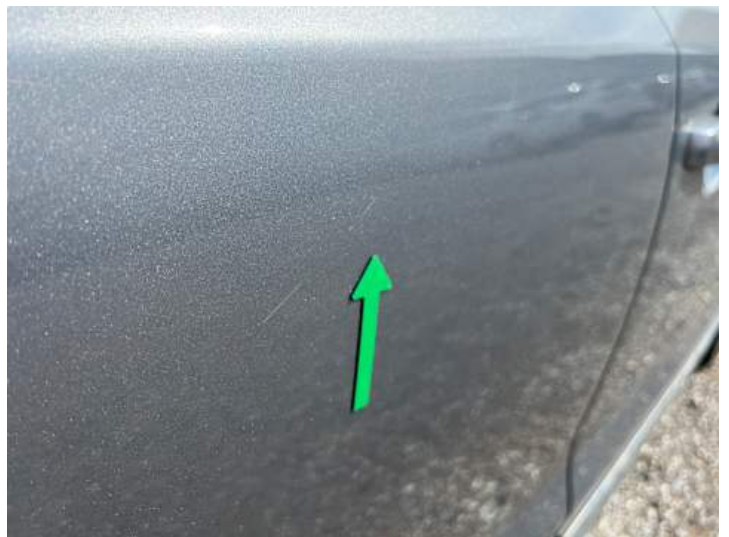
Türe hinten rechts (Kratzer)

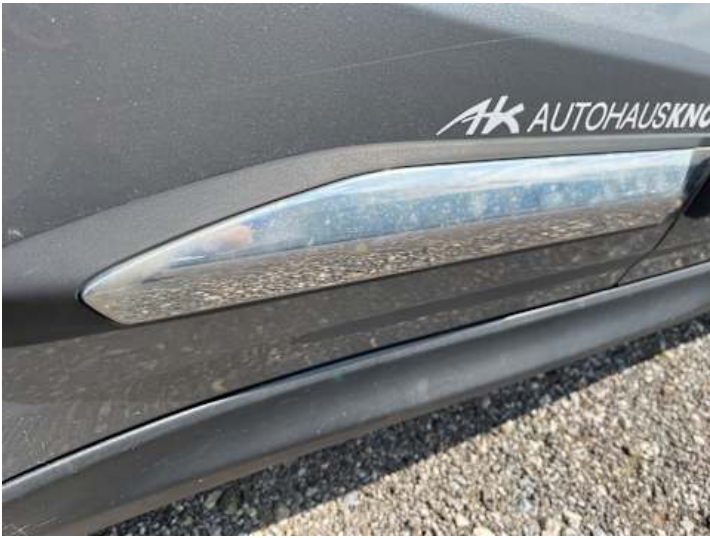
Türe hinten rechts (Ausgeblichen/Matt)

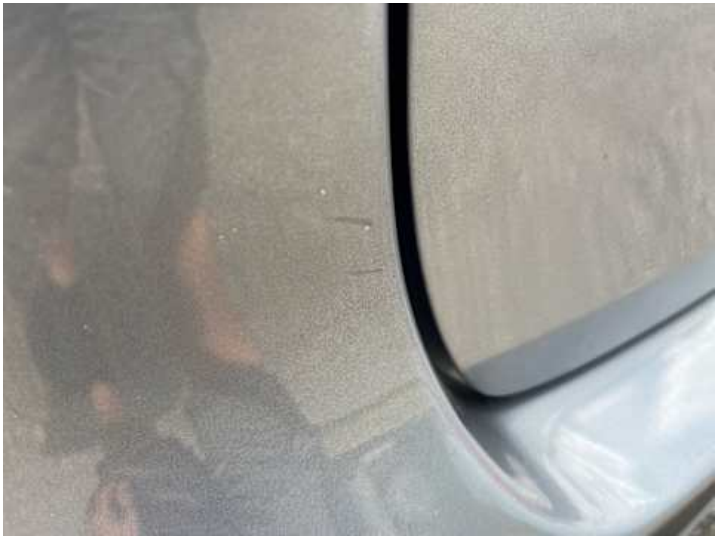
Stoßstange hinten (Lackschaden, Kratzer)

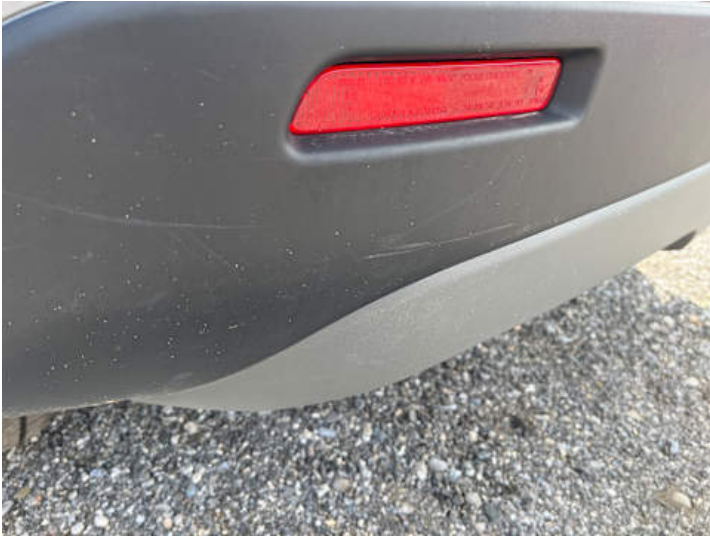
Stoßstange hinten (Lackschaden, Kratzer)

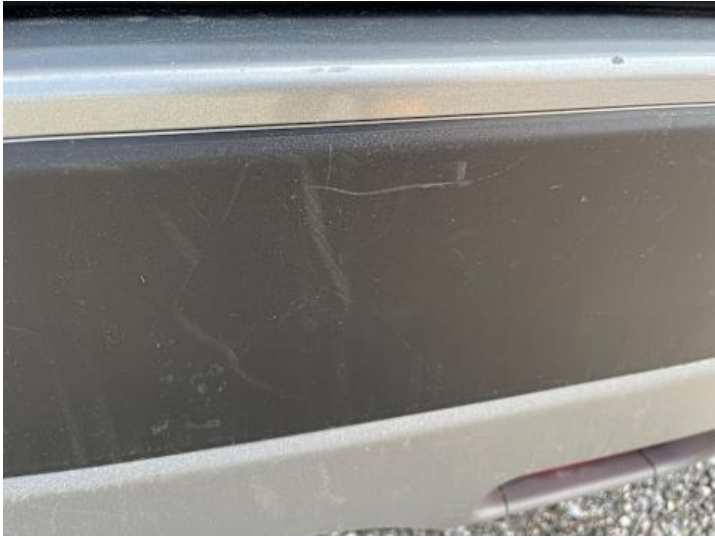
Stoßstange hinten (Lackschaden, Kratzer)

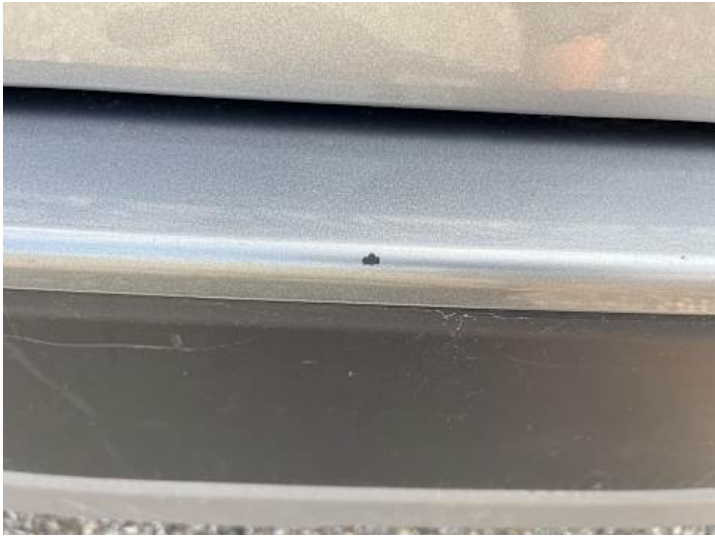
Stoßstange hinten (Lackschaden, Kratzer)

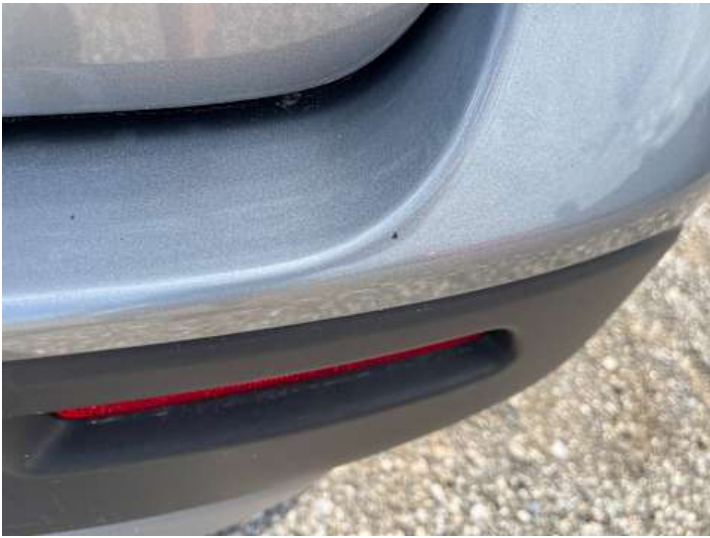
Stoßstange hinten (Lackschaden, Kratzer)

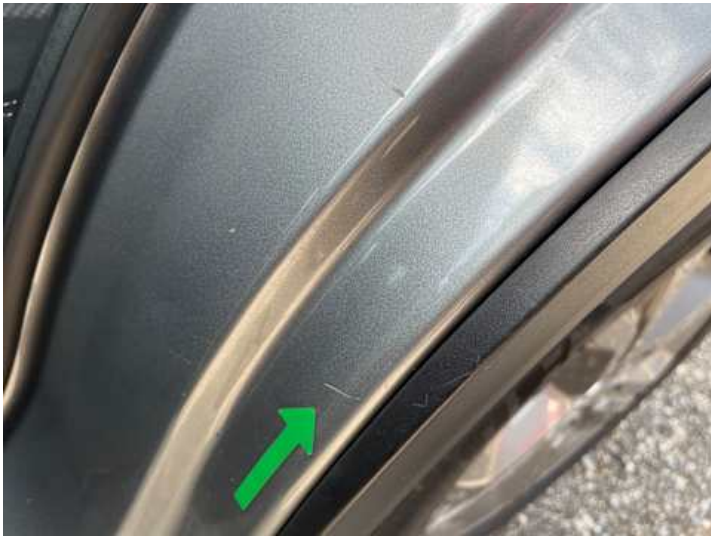
Schweller links (Kratzer, Delle)

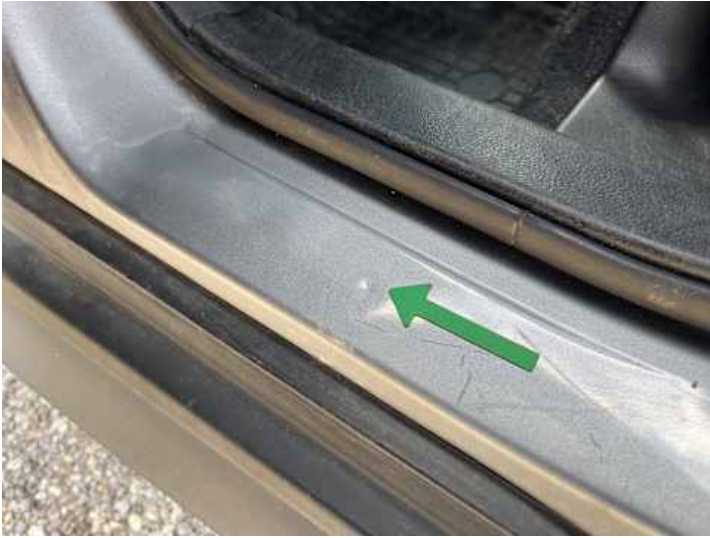
Schweller links (Kratzer, Delle)

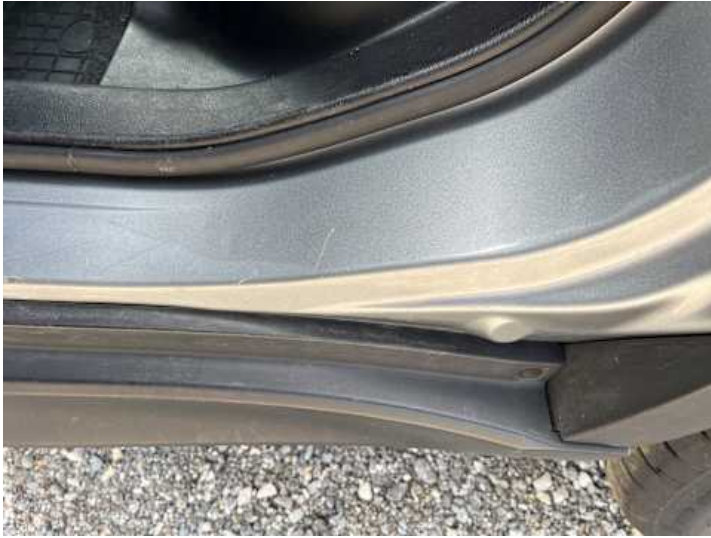
Schweller links (Kratzer, Delle)

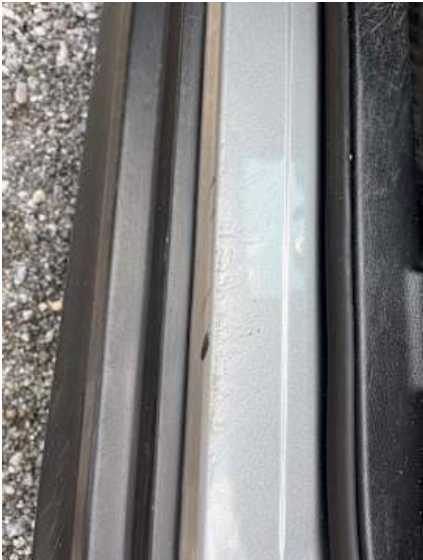
Schweller links (Kratzer)

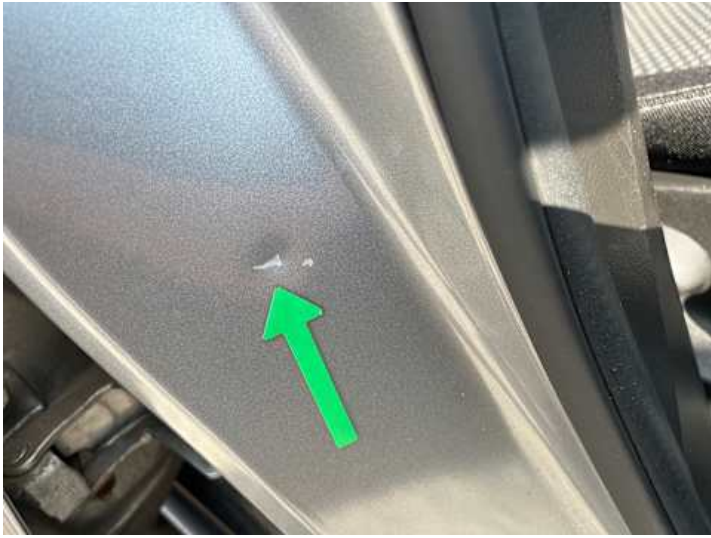
Schweller rechts (Delle, Kratzer)

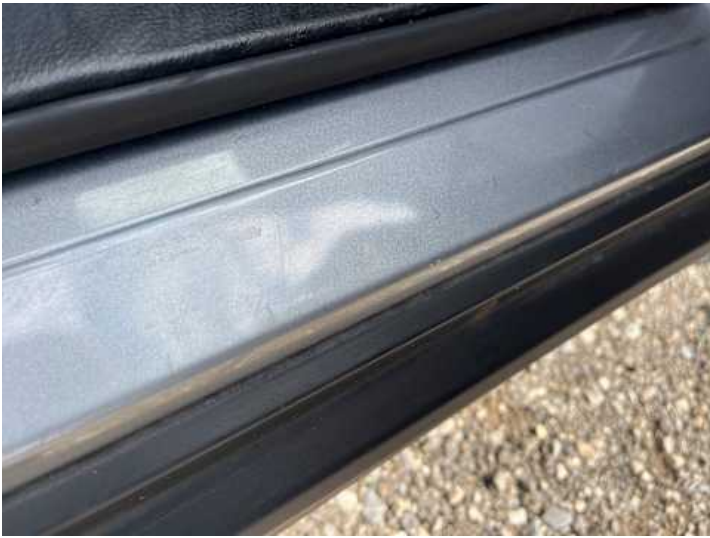
Schweller rechts (Delle, Kratzer)

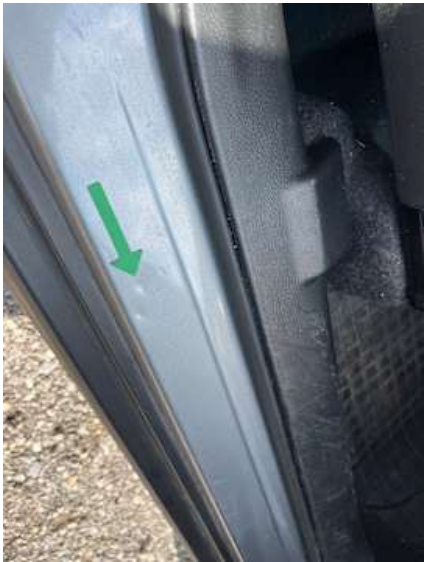
Schweller rechts (Delle, Kratzer)

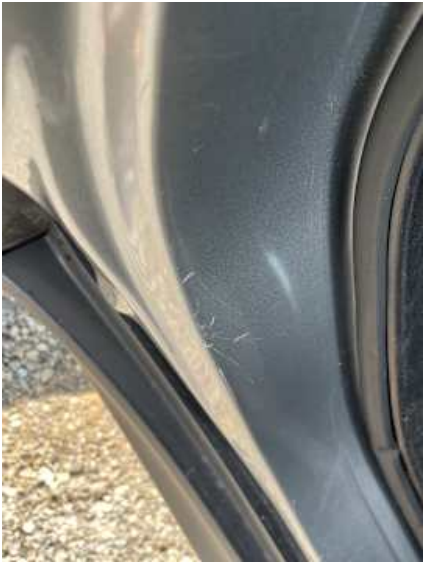
Schweller rechts (Kratzer)

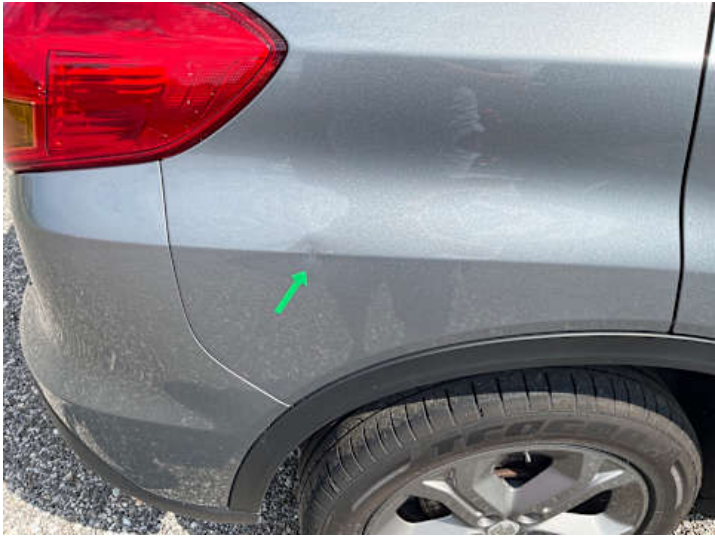
Seitenteil hinten rechts (Kratzer, Delle)

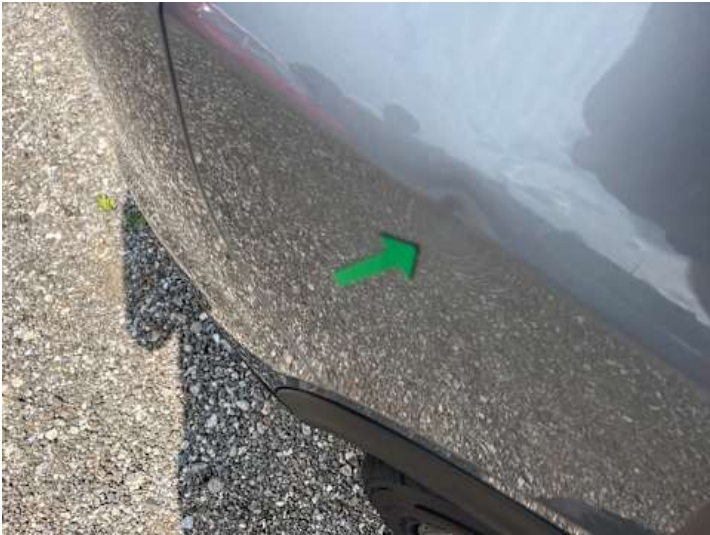
Seitenteil hinten rechts (Kratzer, Delle)

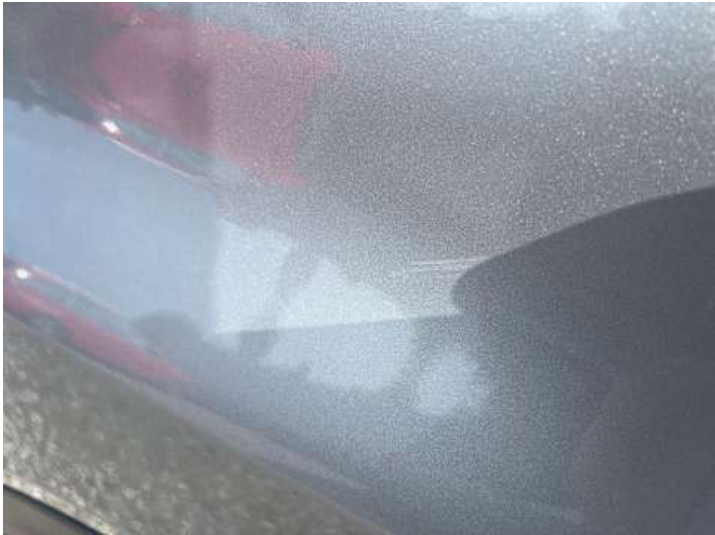
Seitenteil hinten rechts (Kratzer, Delle)

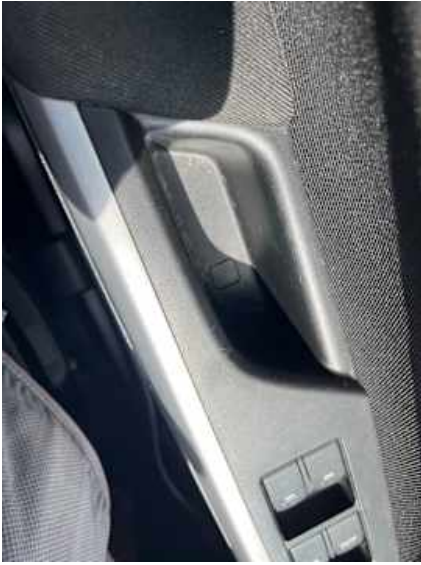
Innenraum (Kratzer)

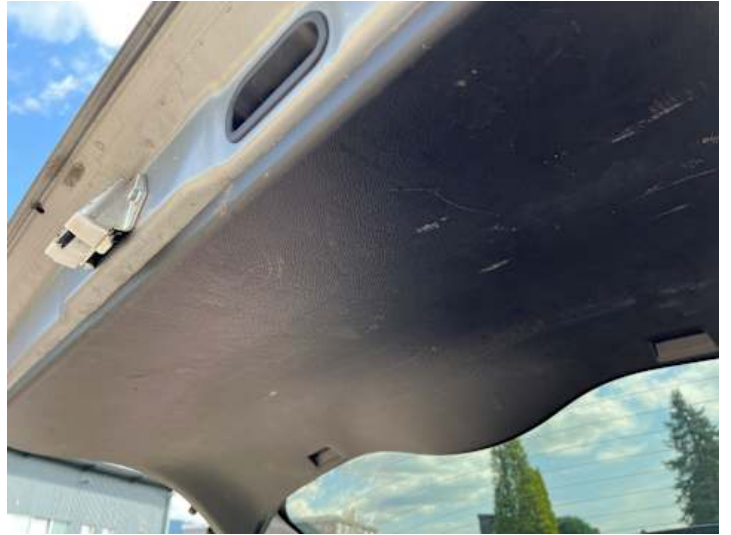
Innenraum (Kratzer)

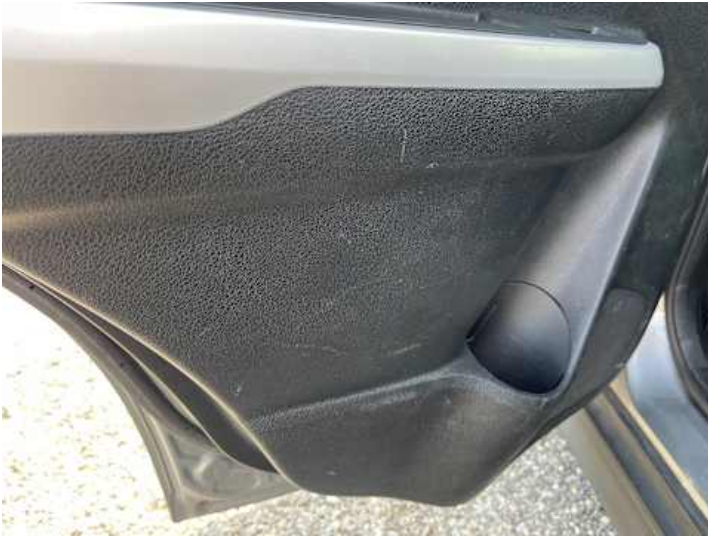
Innenraum (Kratzer)
