## Renault Master L3H2 HKa 3,5t

EZ 06/2024 | Kastenwagen | Diesel | Schaltgetriebe | 151.312km  
Besteuerung: Regelbesteuert (Deutschland)  
Fahrzeugstandort: 37\*\*\*  
Fahrzeug aufgenommen am: 25.08.2026

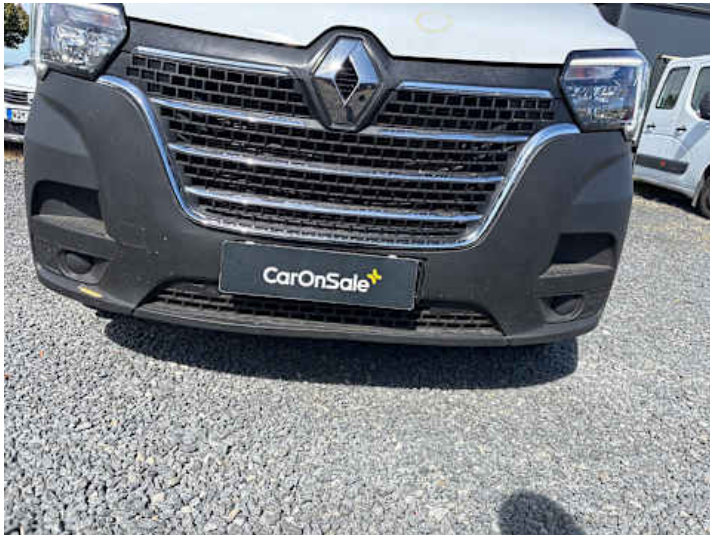
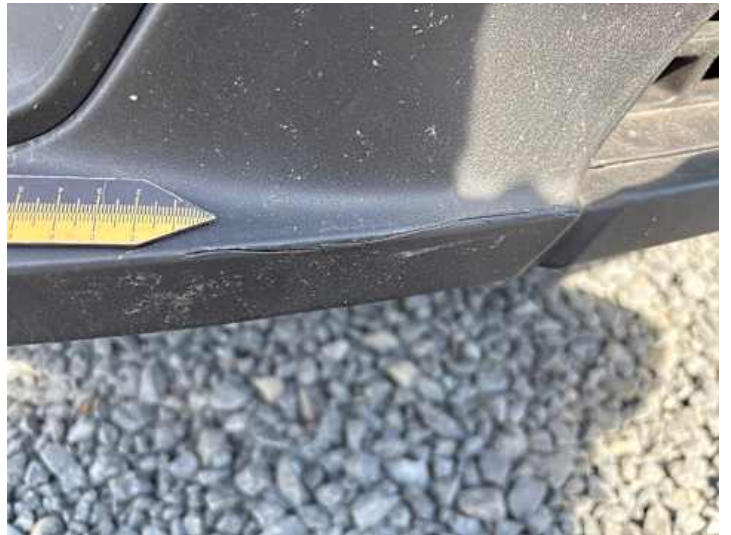
Stoßstange vorne (Kratzer)

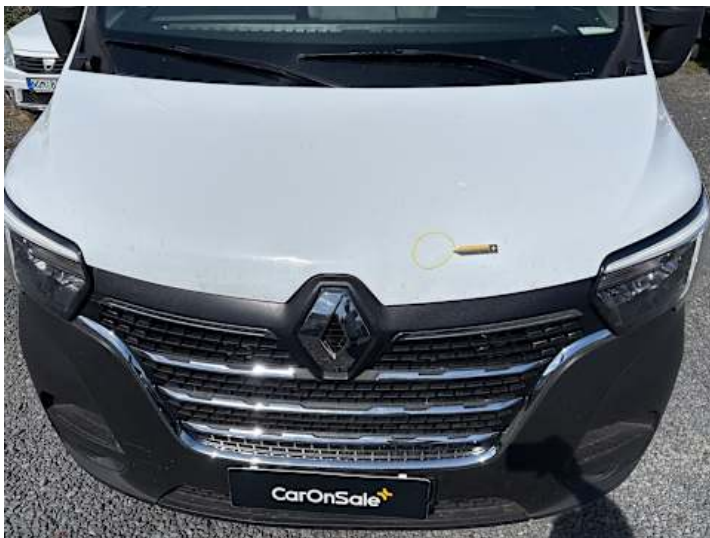
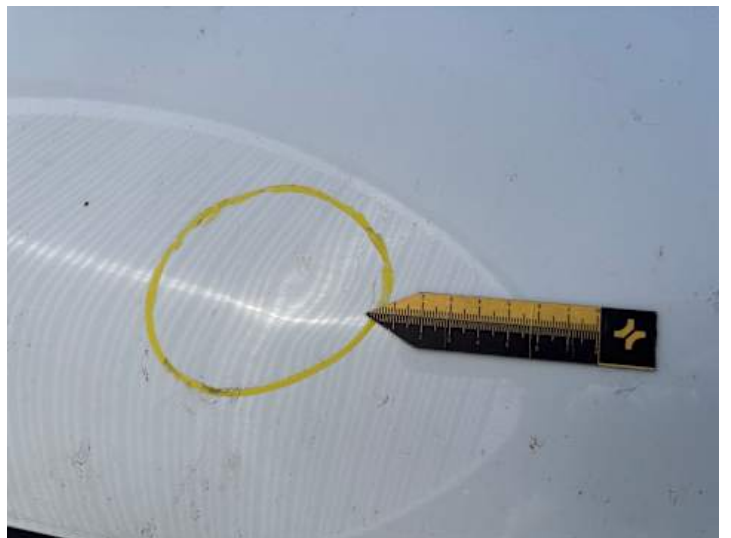
Motorhaube (Delle)

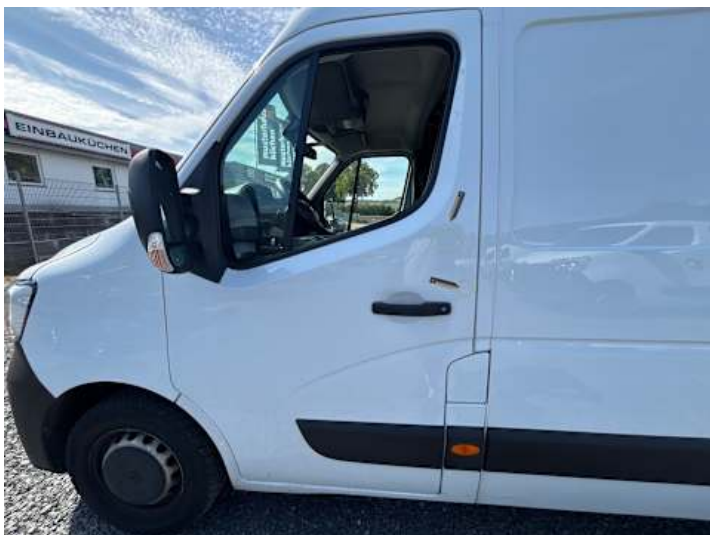
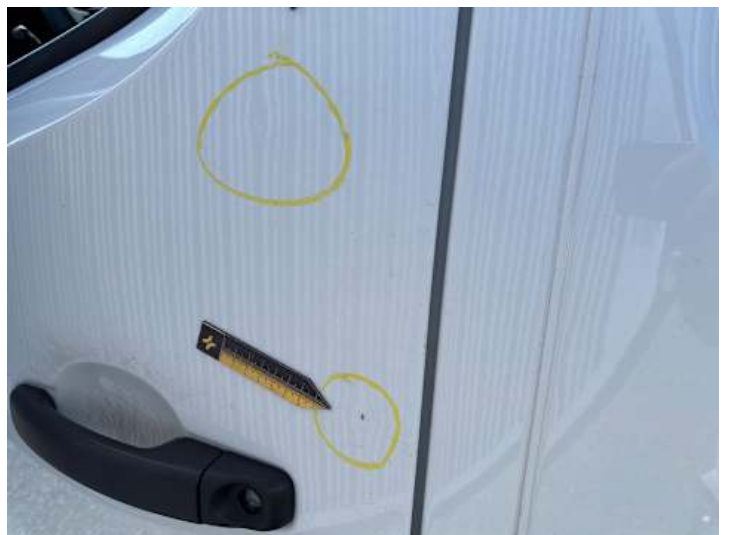
Fahrtür (Kratzer, Delle)

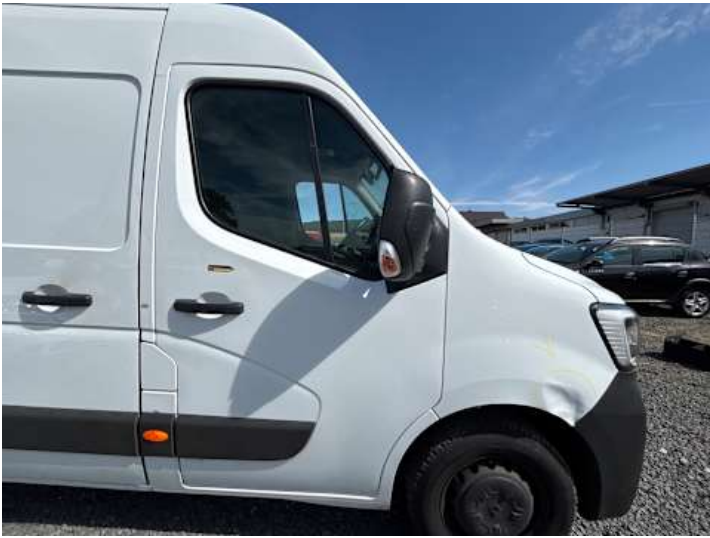
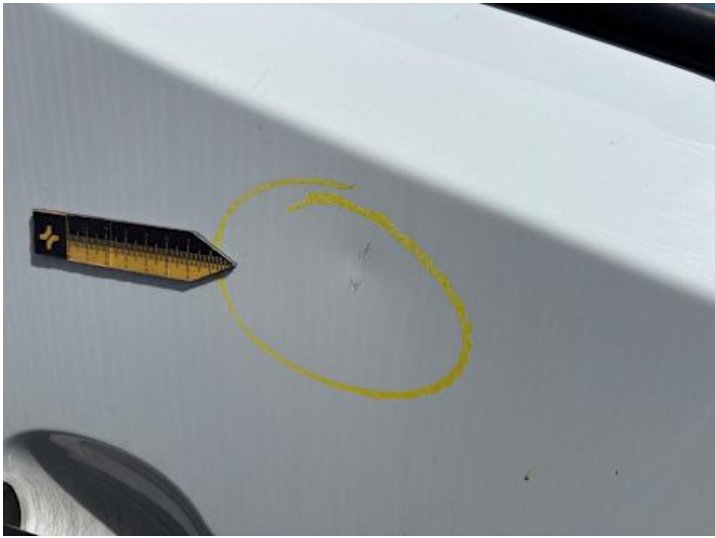
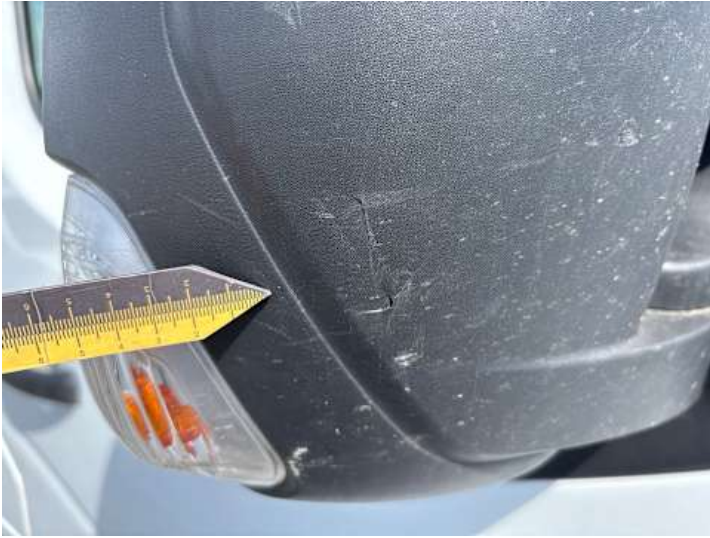
Beifahrertür (Riss/Bruch, Delle)

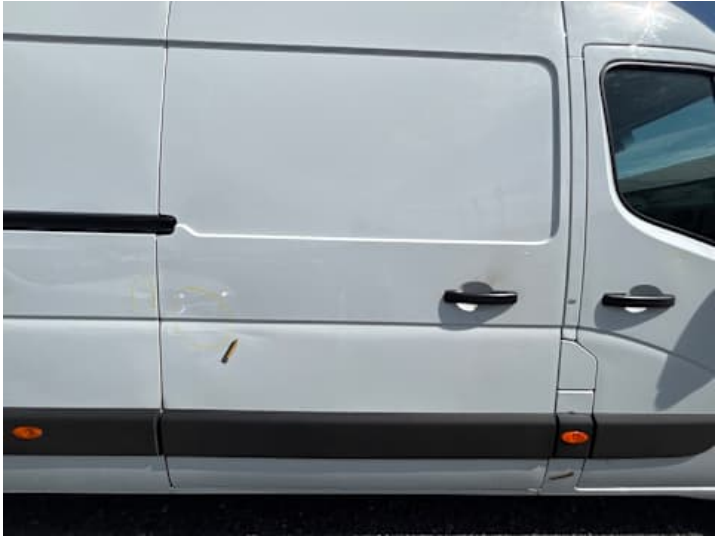
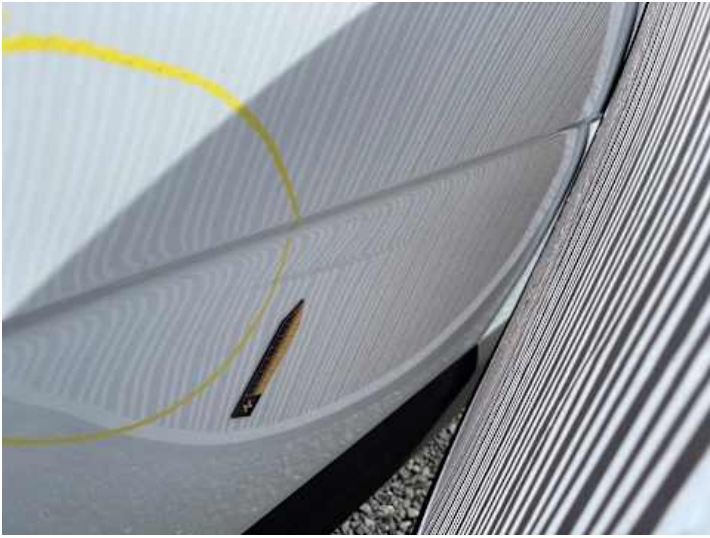
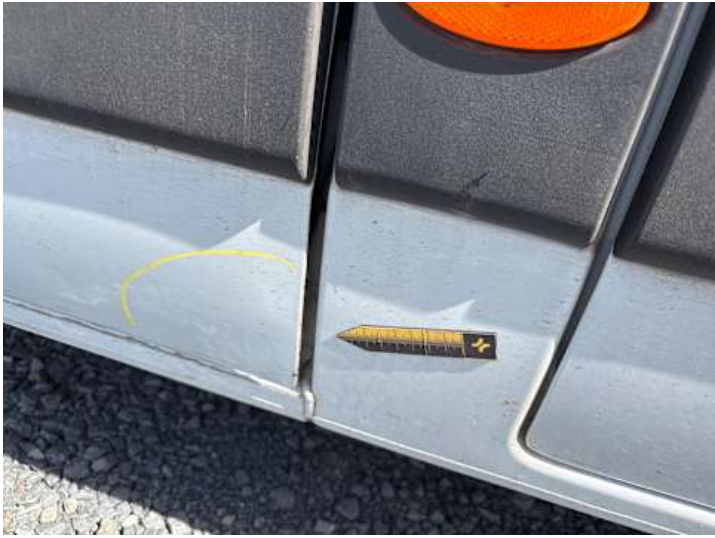
Türe hinten rechts (Spaltmaße ungenau, Verformung)

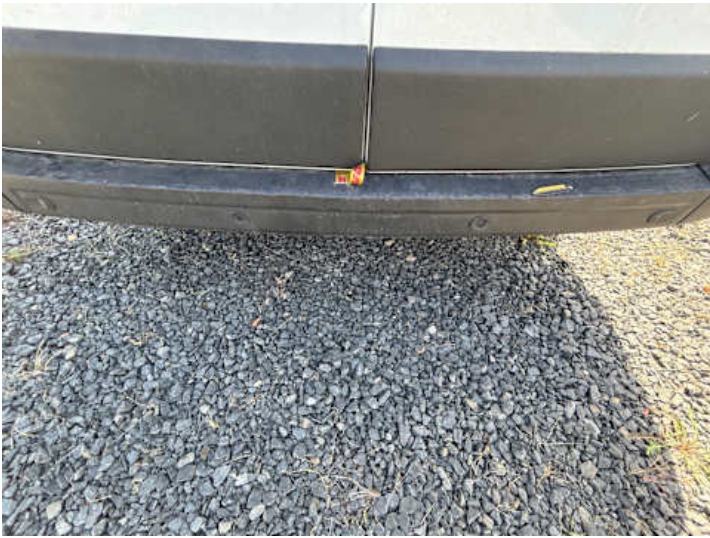
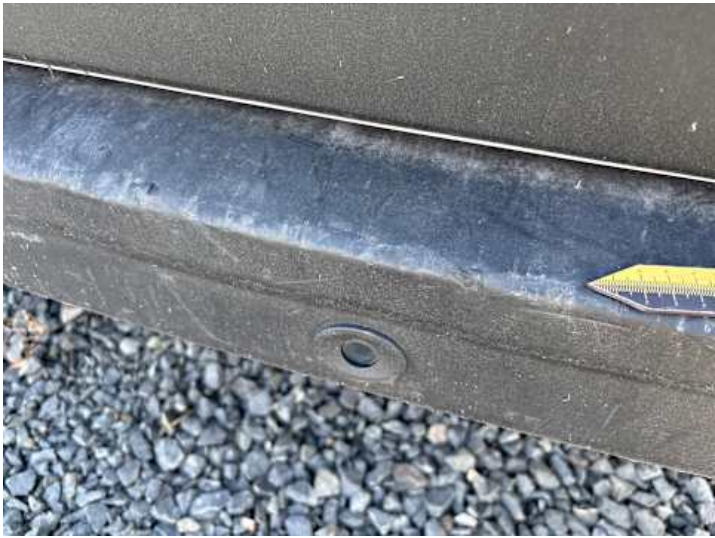
Stoßstange hinten (Kratzer)

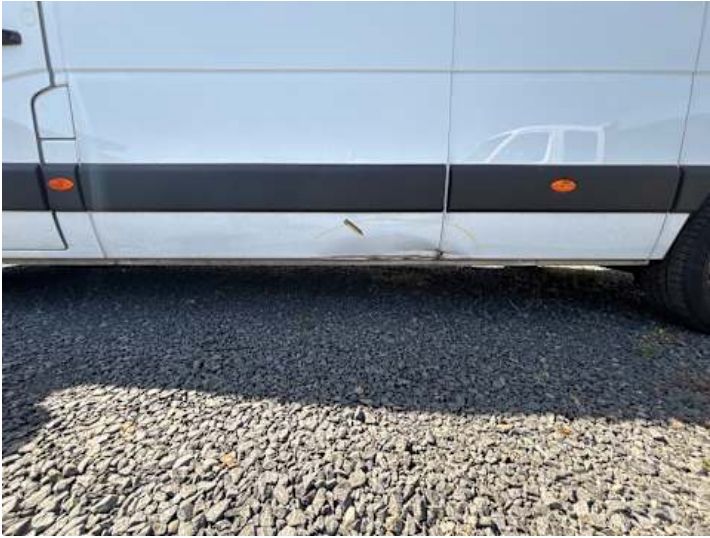
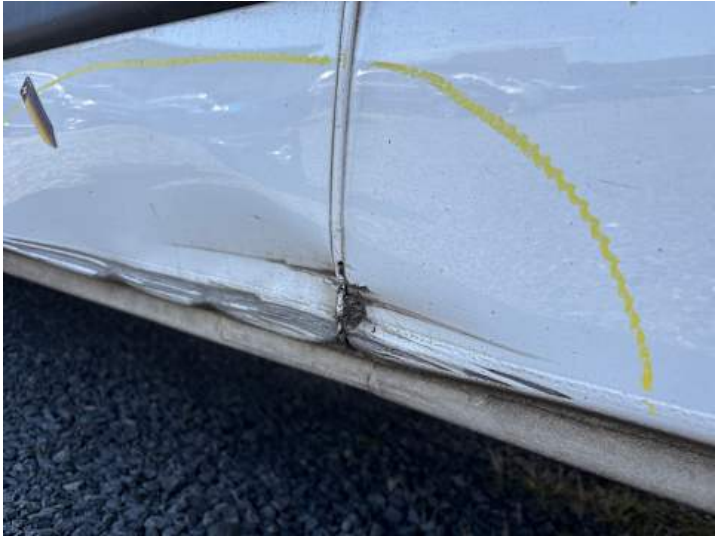
Schweller links (Verformung)

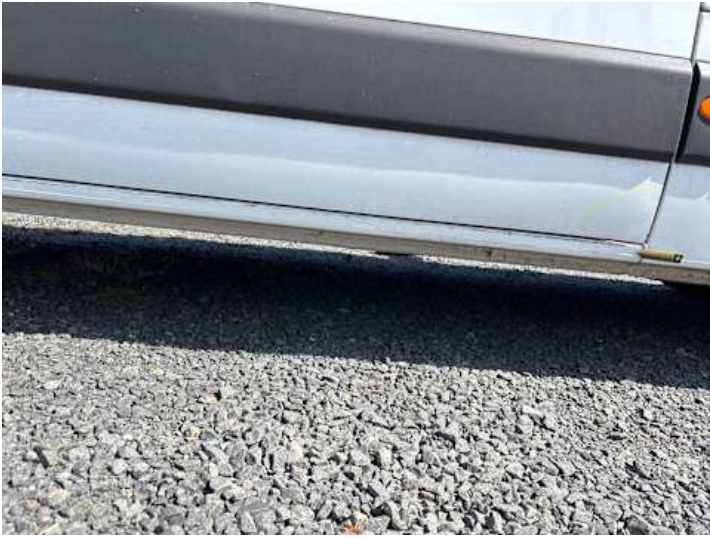
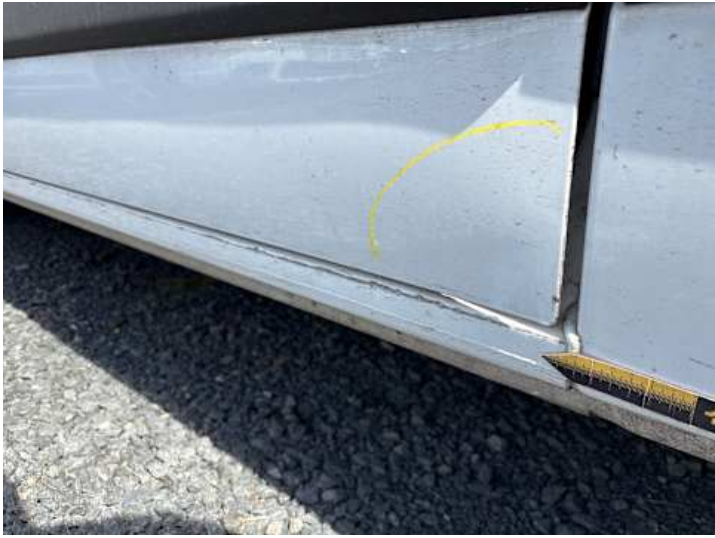
Schweller rechts (Kratzer)

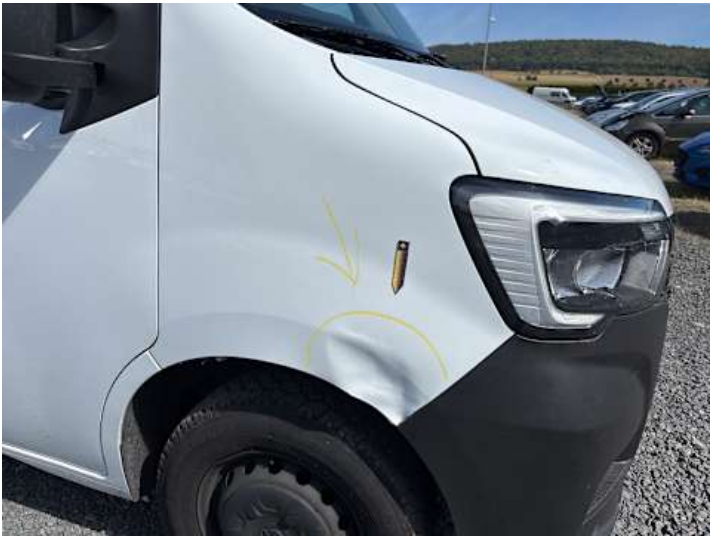
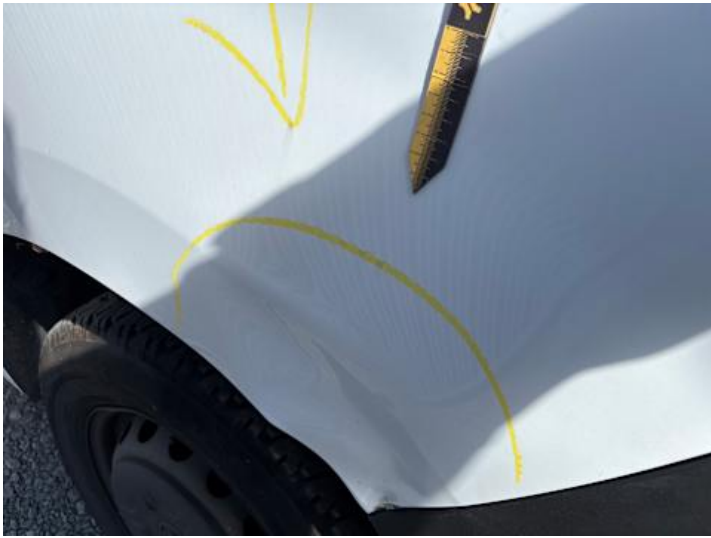
Kotflügel vorne rechts (Verformung)

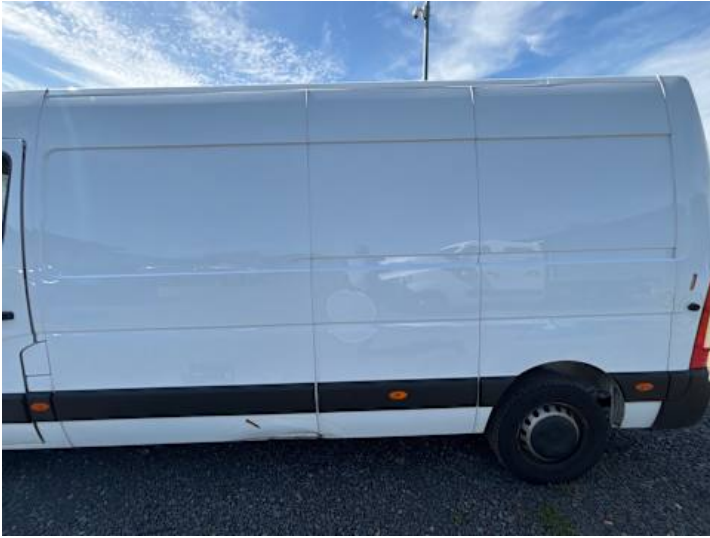
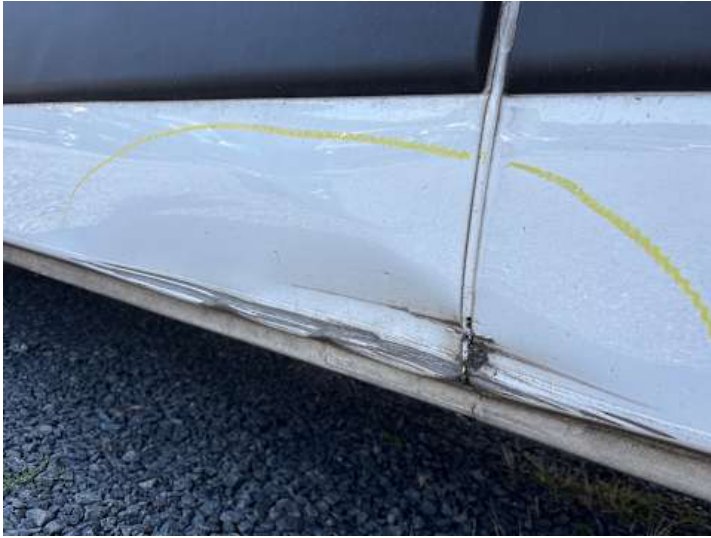
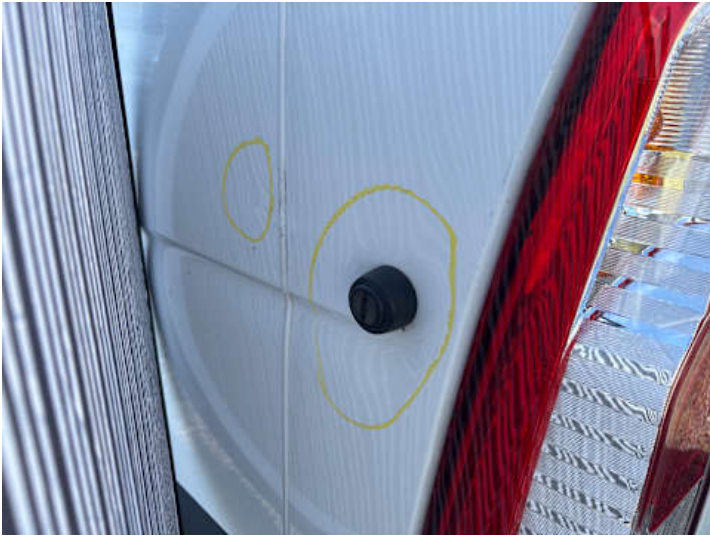
Seitenteil hinten links (Verformung)

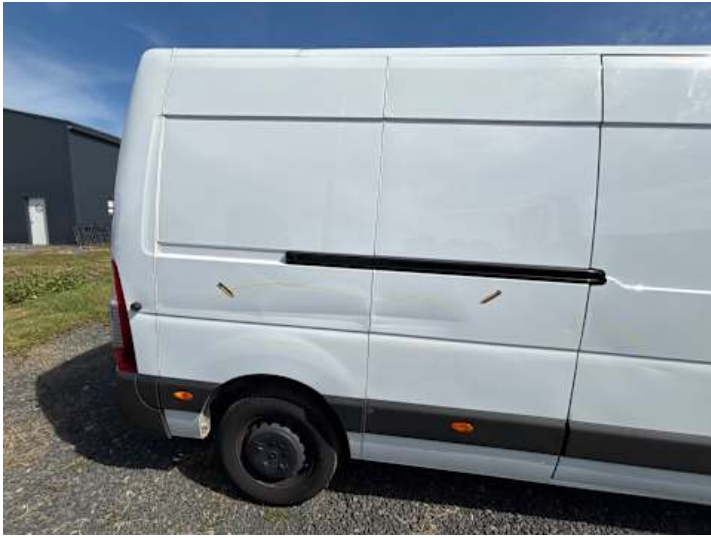
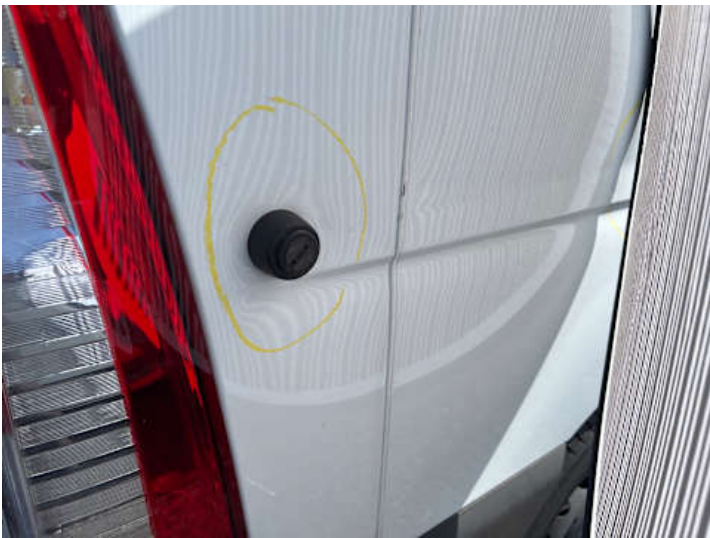
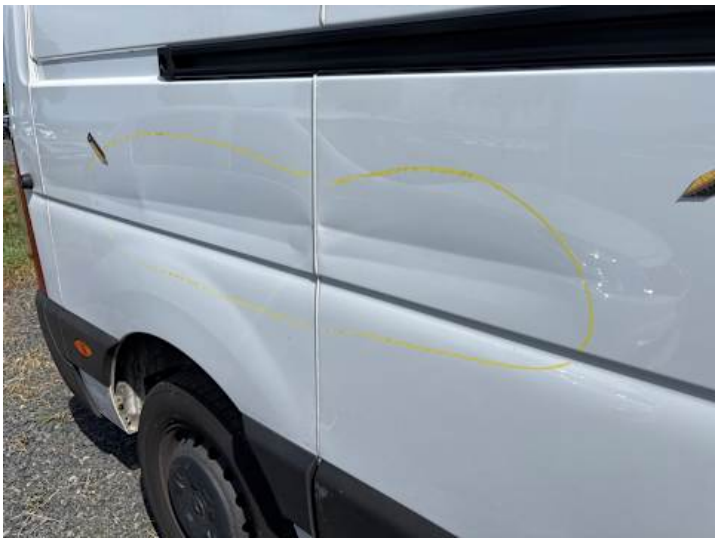
Seitenteil hinten rechts (Verformung)

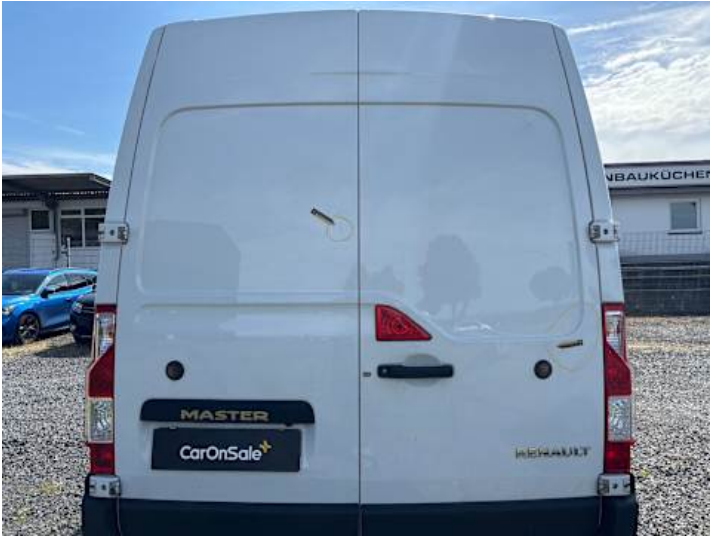
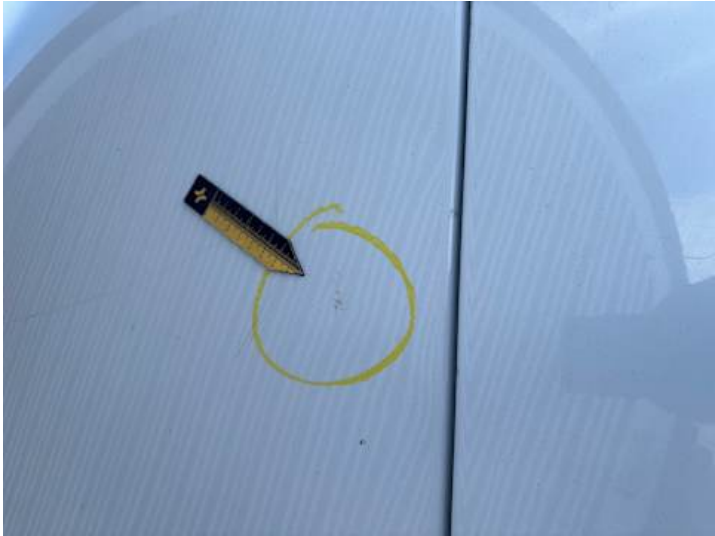
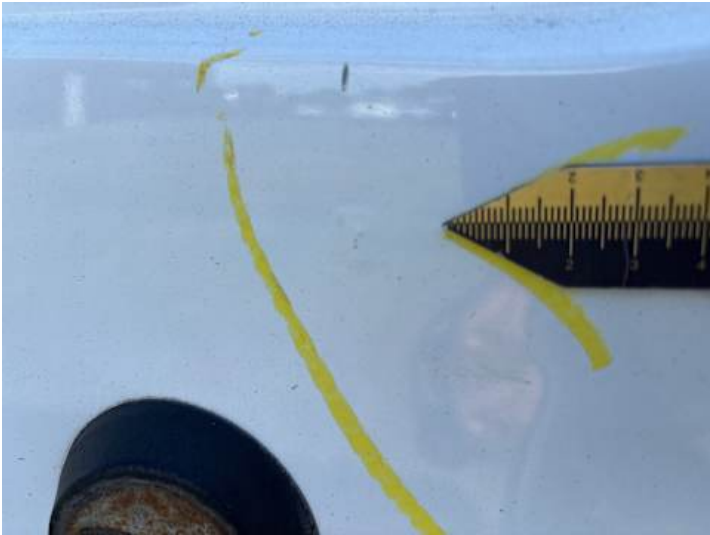
Heckklappe (Rost, Delle)

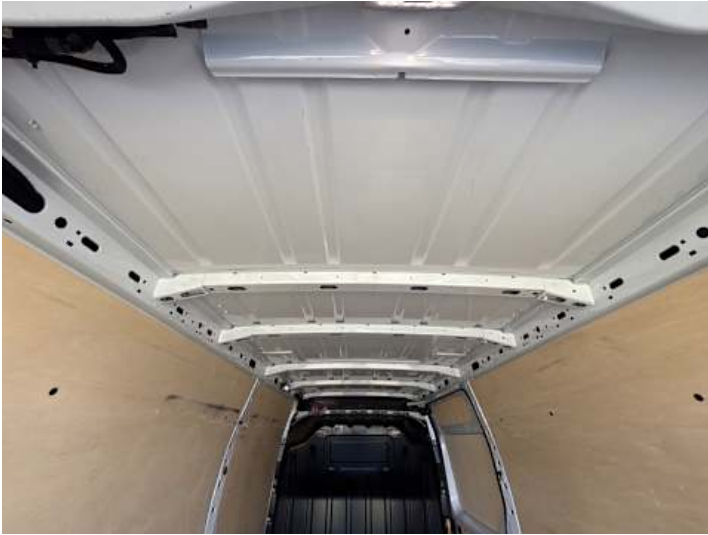
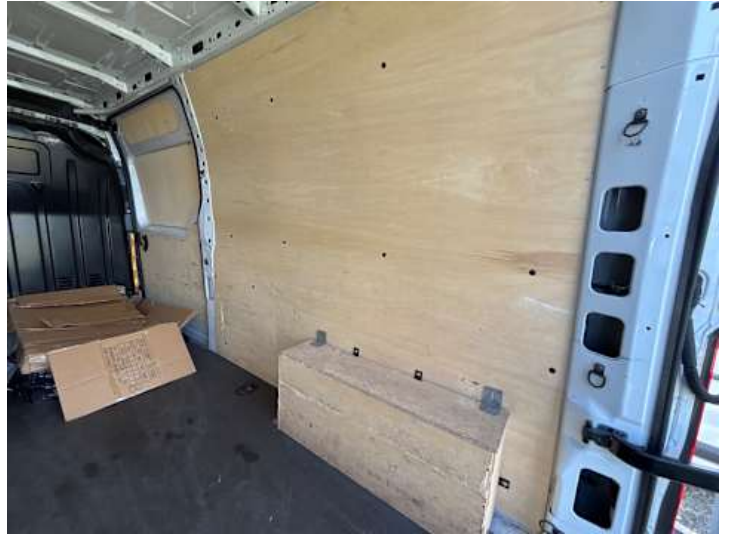
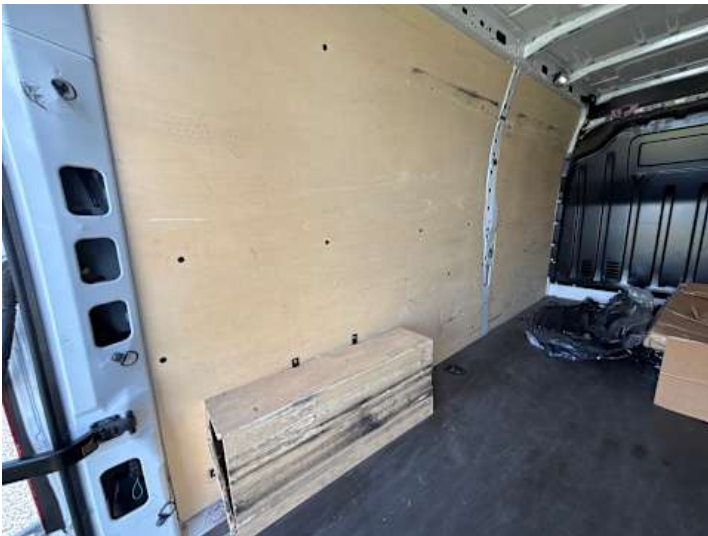
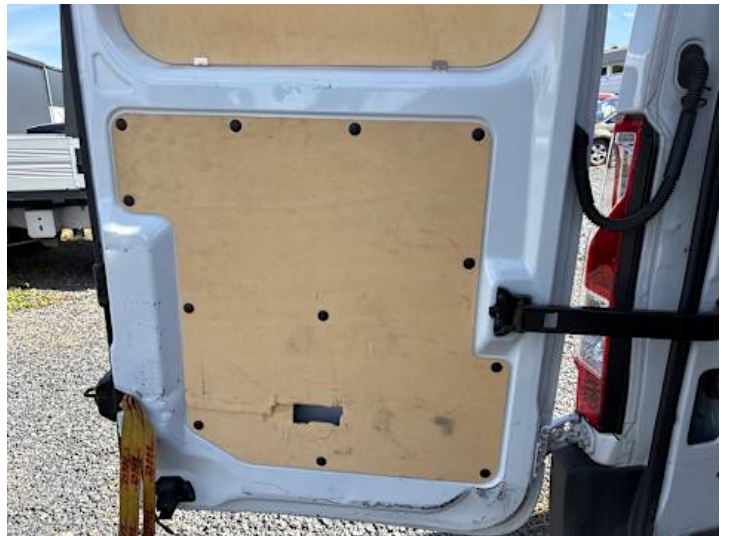
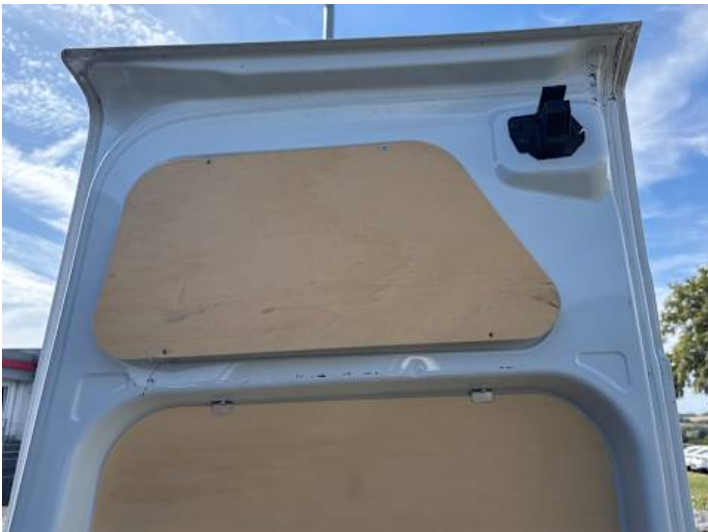
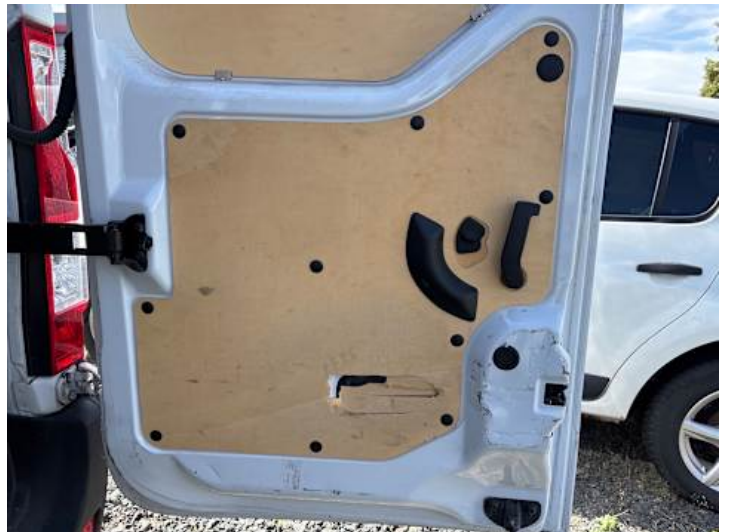
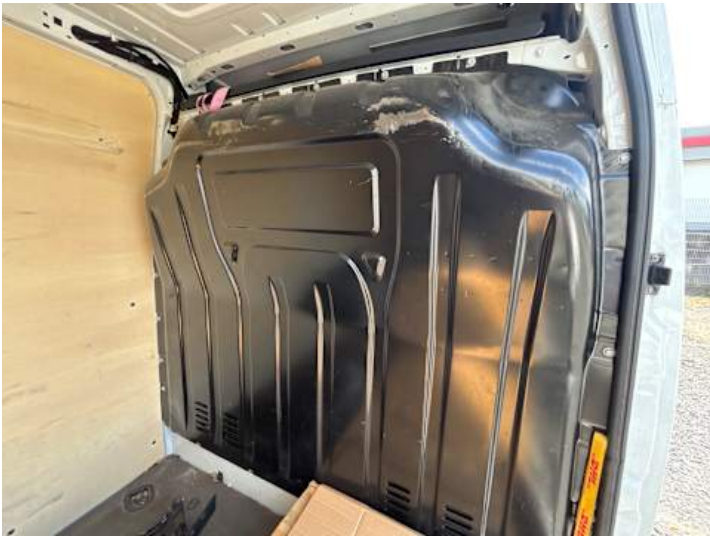
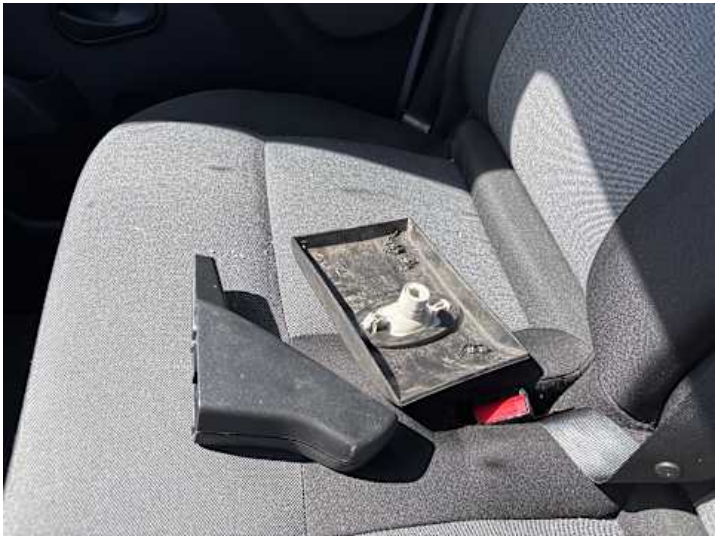
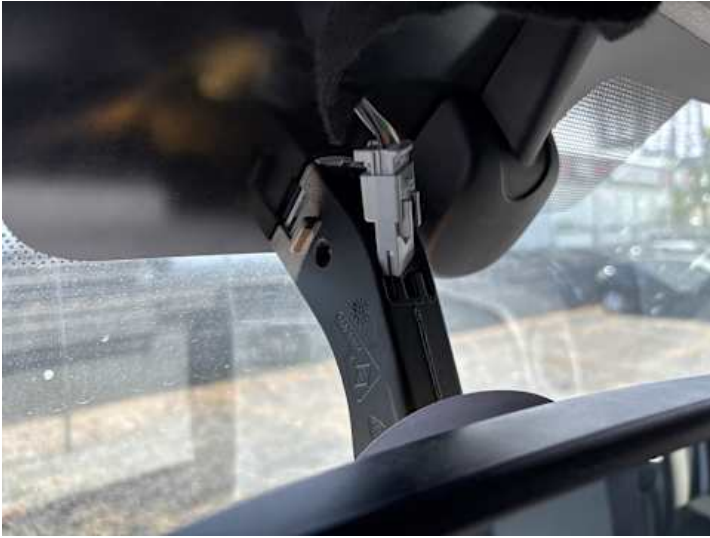
Innenraum (Diverse Schäden)
