Ssangyong Korando Crystal 4x2

EZ 06/2018 | Geländewagen | Benzin | Automatikgetriebe | 99.958km  
Besteuerung: Differenzbesteuert (§25a UStG)  
Fahrzeugstandort: 78\*\*\*  
Fahrzeug aufgenommen am: 10.08.2026

Fahrzeugdaten

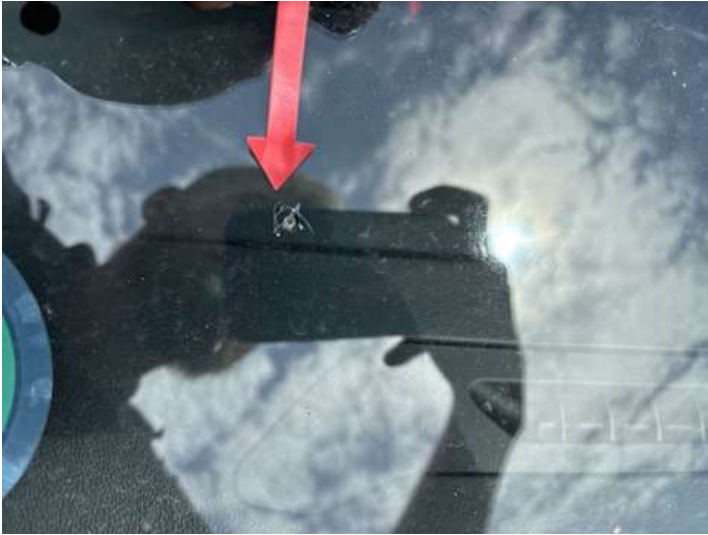
Windschutzscheibe (Riss/Bruch)

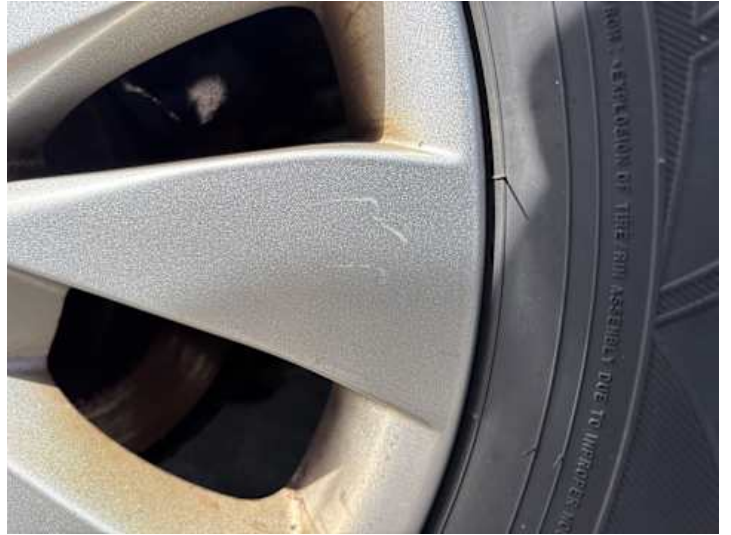
Rad (Kratzer)

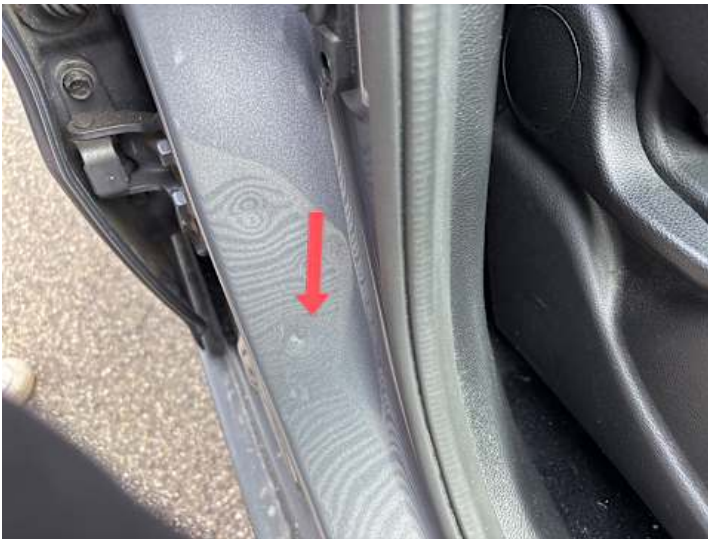
Beifahrertür (Kratzer, Delle)

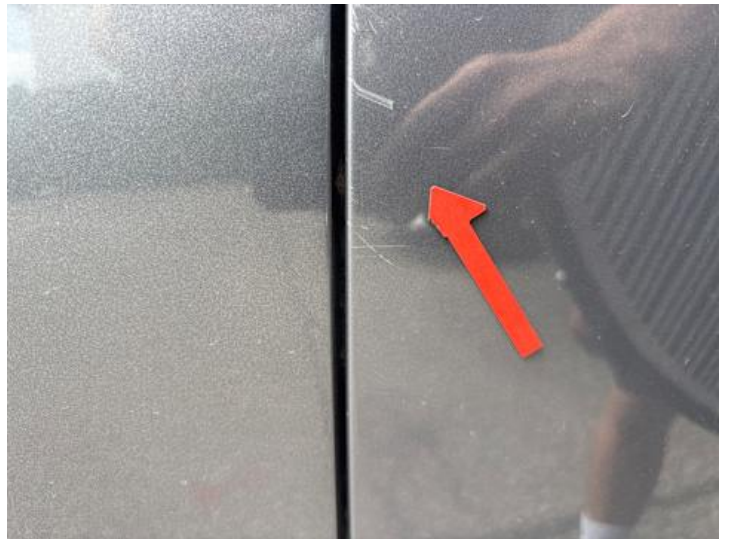
Türe hinten links (Kratzer)
