## Mitsubishi Lancer Inform

EZ 02/2010 | Limousine | Benzin | Automatikgetriebe | 192.723km

Fahrzeug aufgenommen am: 30.07.2026

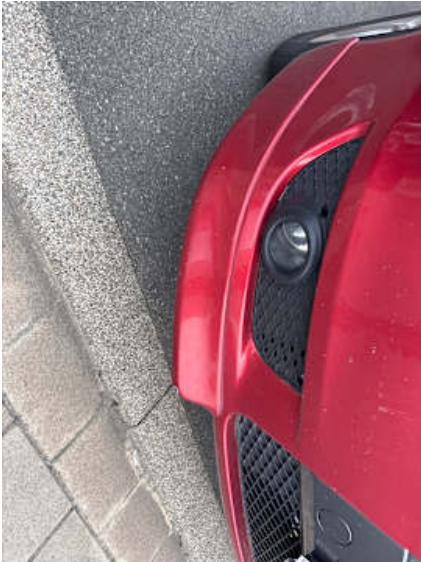
Stoßstange vorne (Kratzer)

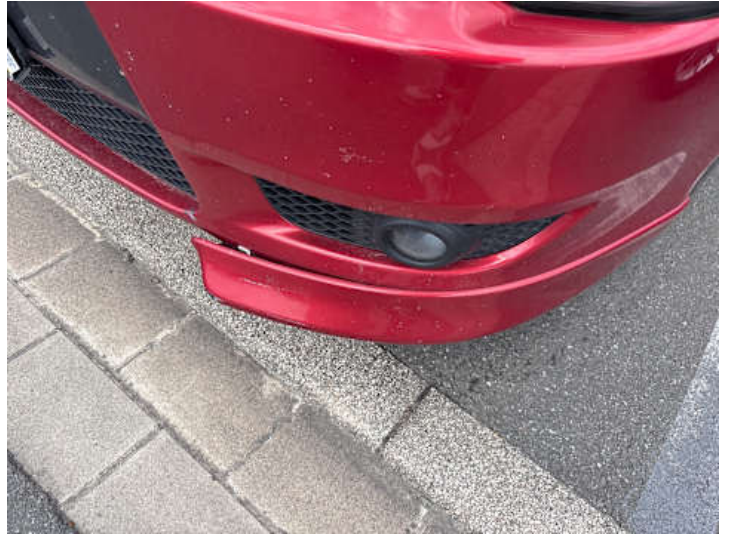
Stoßstange vorne (Riss/Bruch)

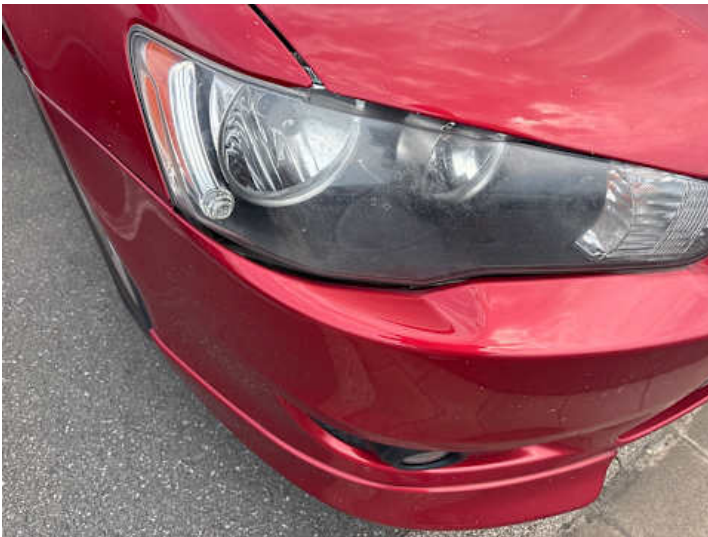
Stoßstange vorne (Spaltmaße ungenau)

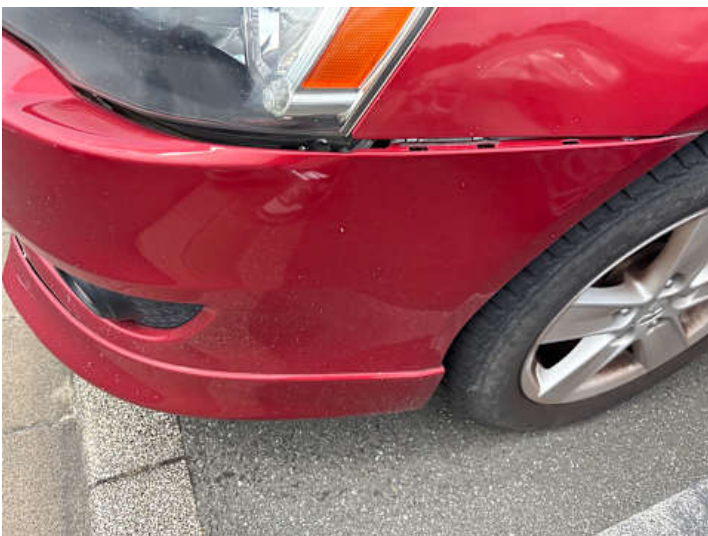
Stoßstange vorne (Kratzer)

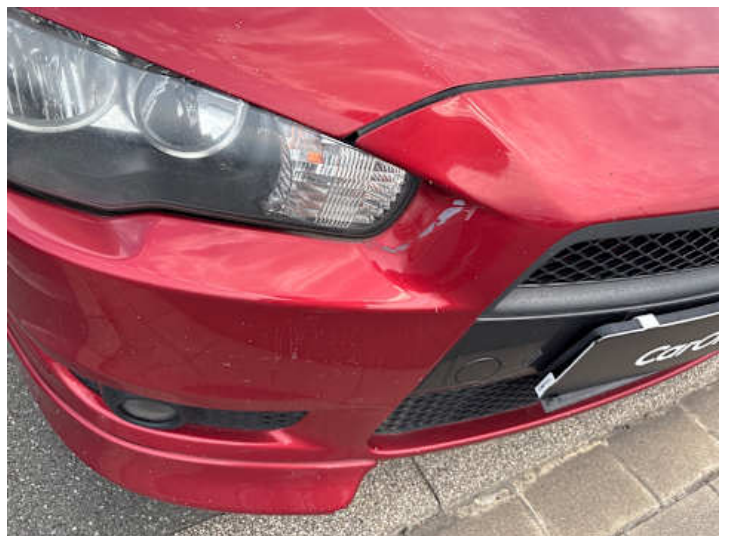
Stoßstange vorne (Lackschaden)

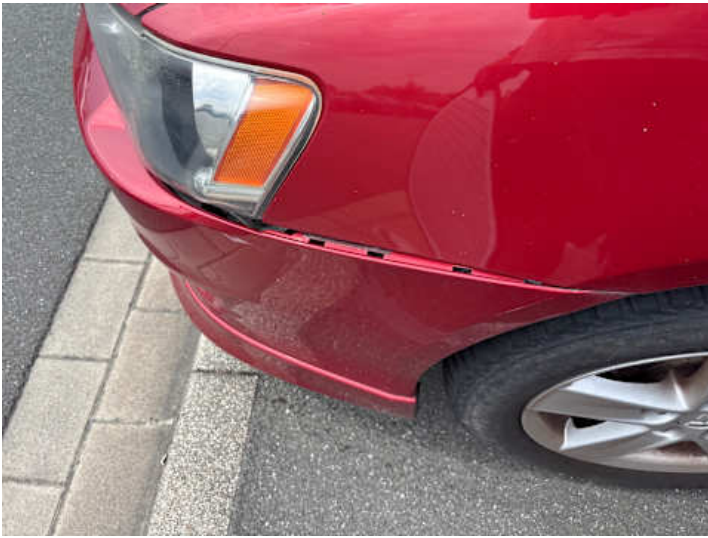
Stoßstange vorne (Spaltmaße ungenau)

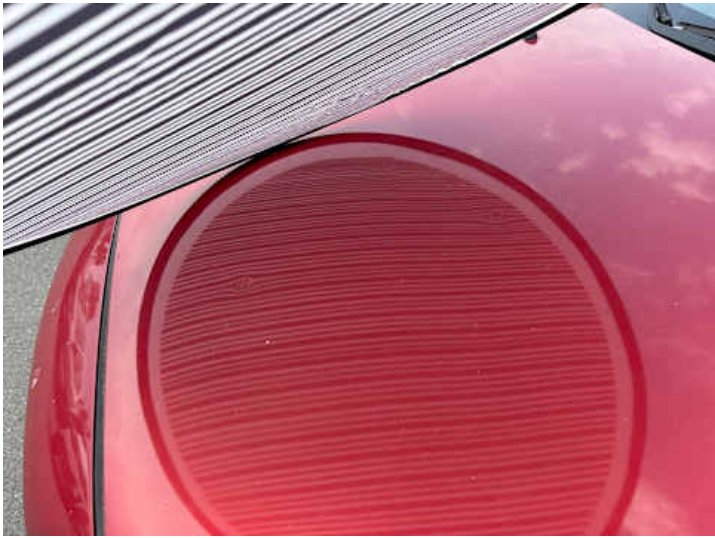
Motorhaube (Delle)

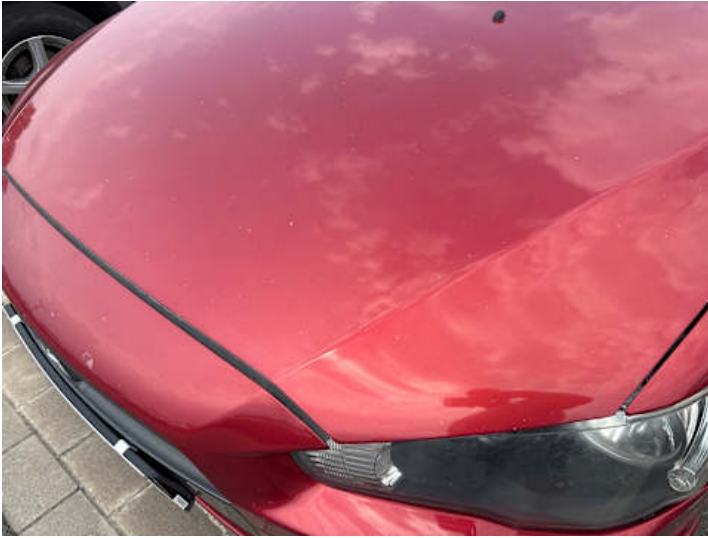
Motorhaube (Steinschlag)

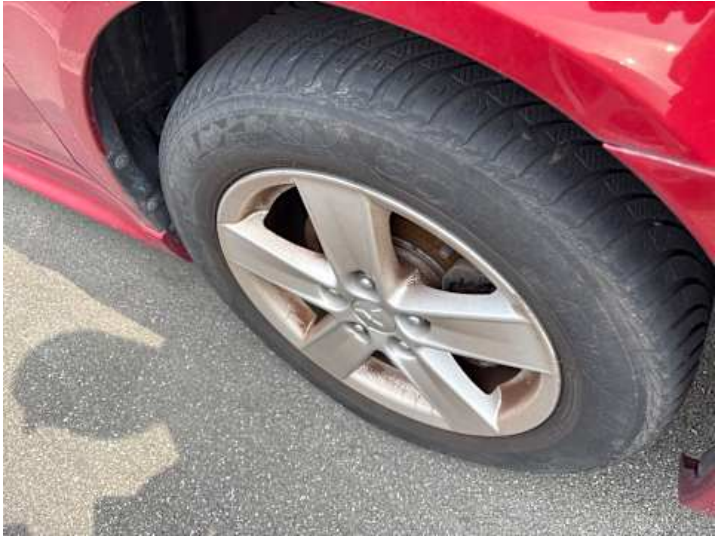
Rad (Kratzer)

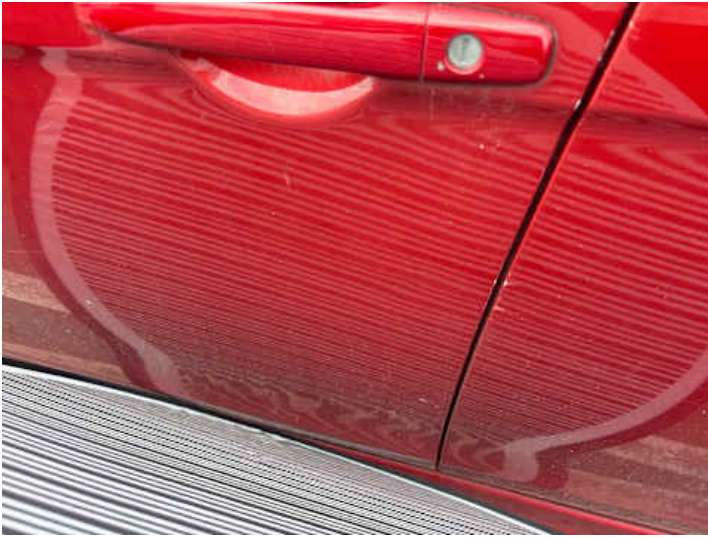
Fahrtür (Delle)

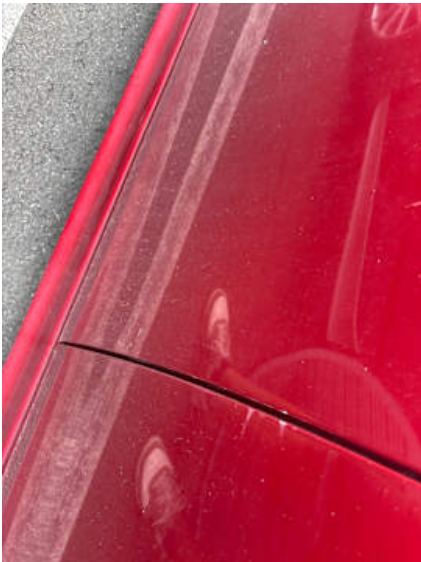
Fahrtür (Kratzer)

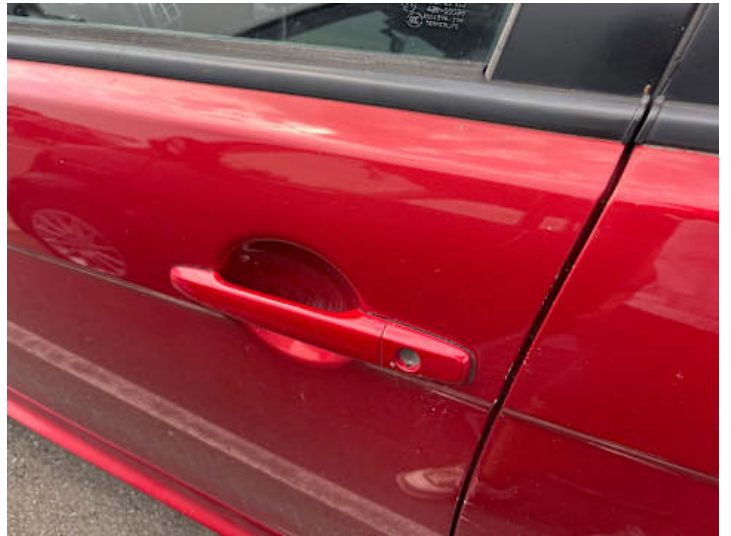
Fahrtür (Kratzer)

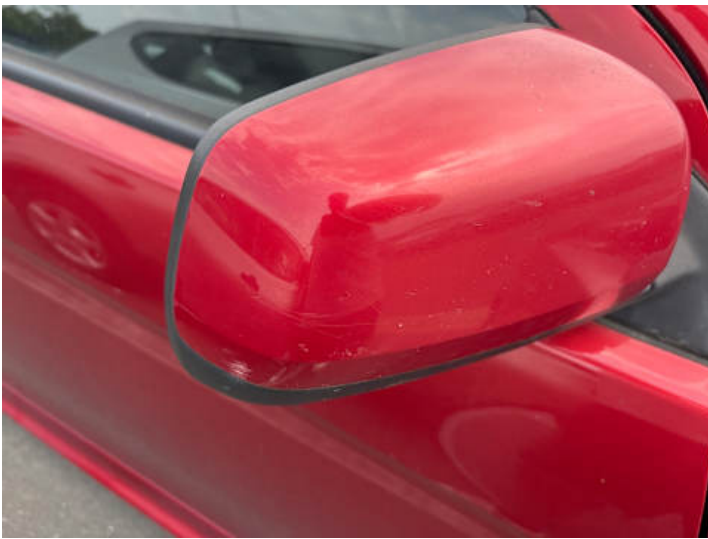
Beifahrtür (Kratzer)

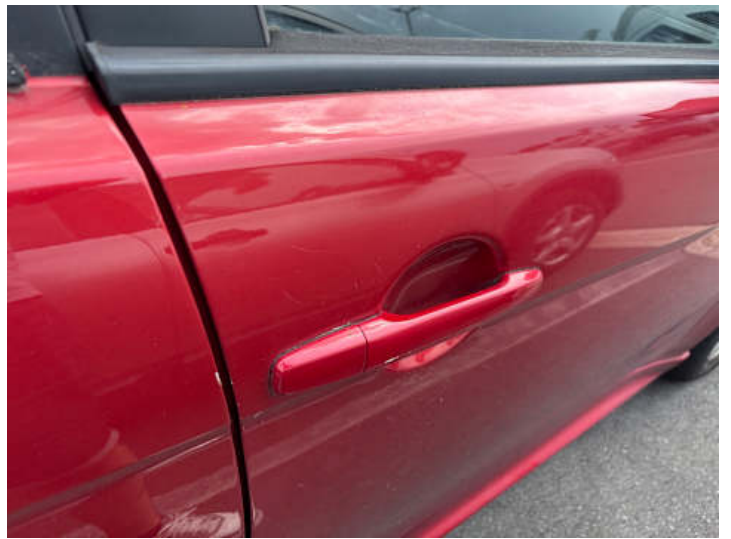
Beifahrtür (Kratzer)

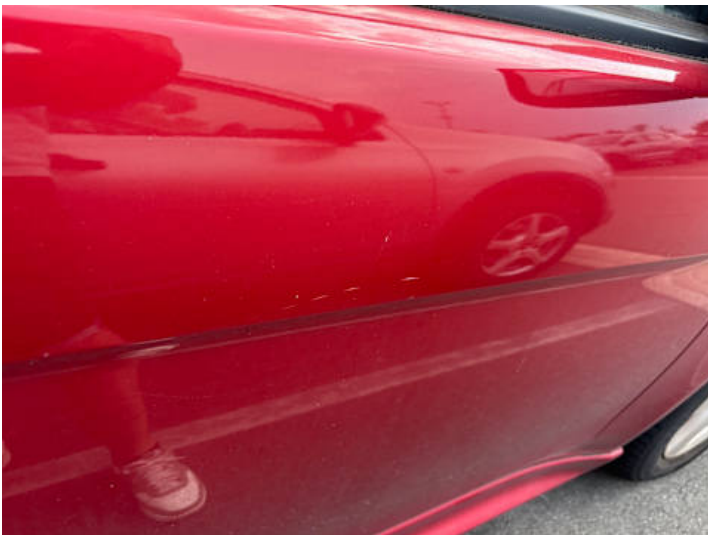
Beifahrtür (Kratzer)

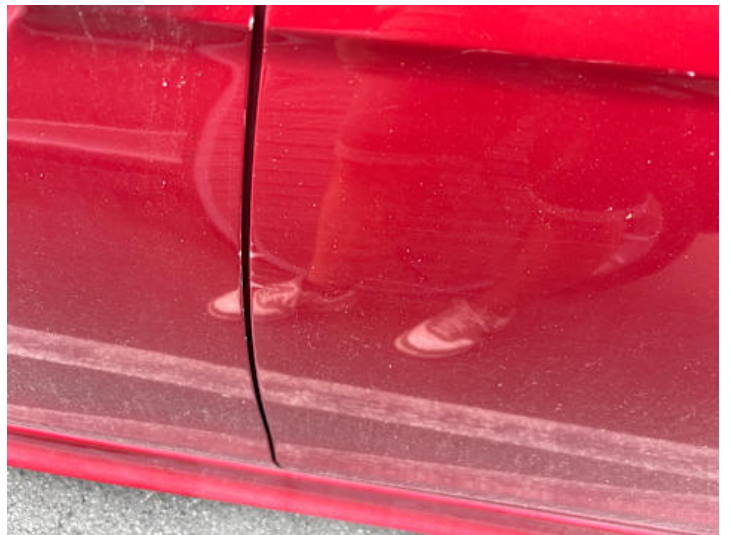
Türe hinten links (Kratzer)

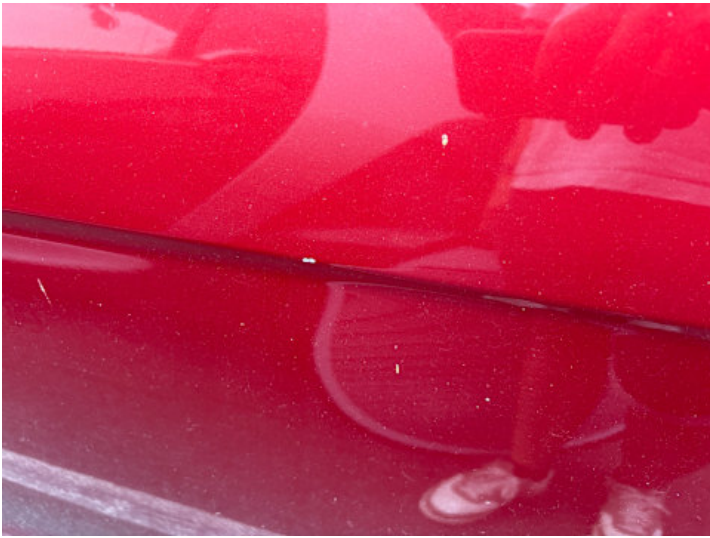
Türe hinten links (Kratzer)

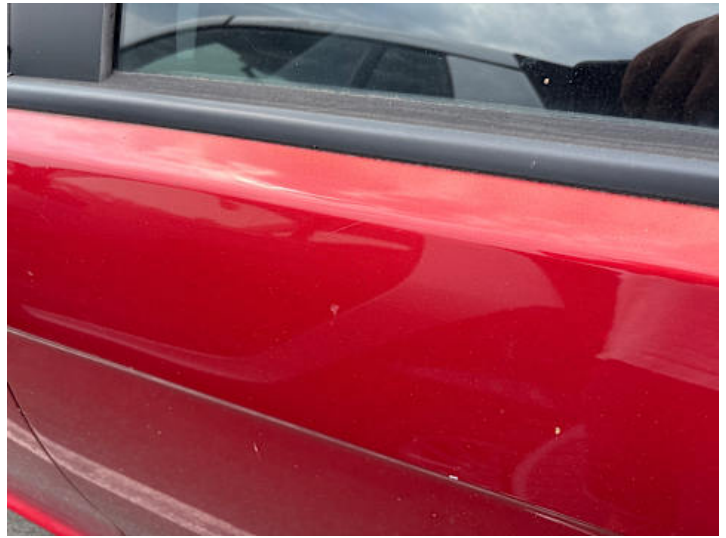
Türe hinten links (Kratzer)

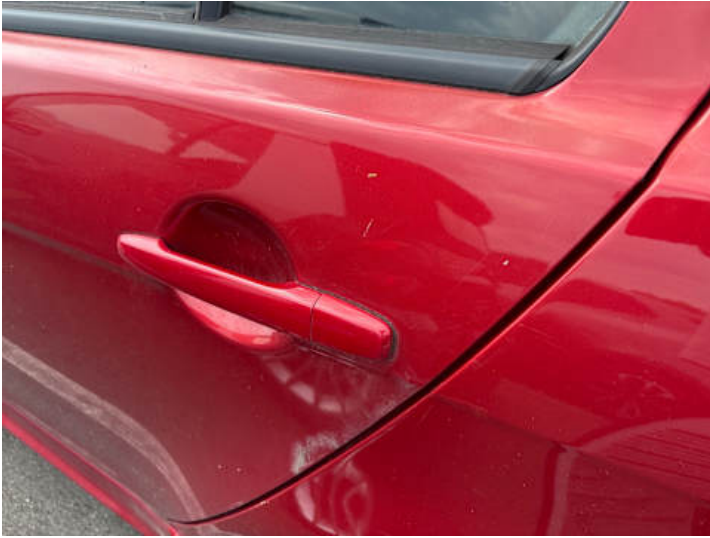
Türe hinten links (Kratzer)

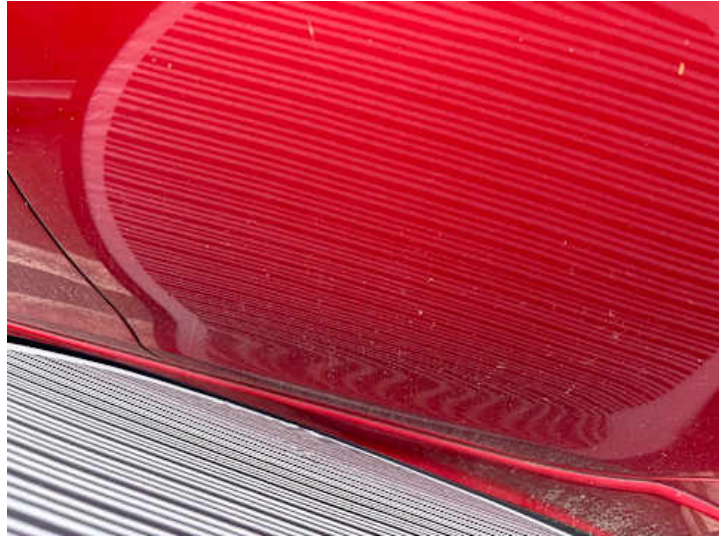
Türe hinten links (Delle)

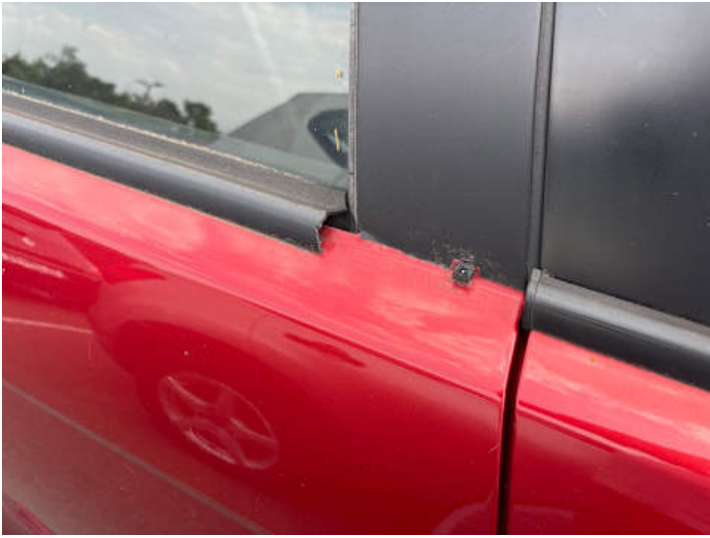
Türe hinten rechts (Riss/Bruch)

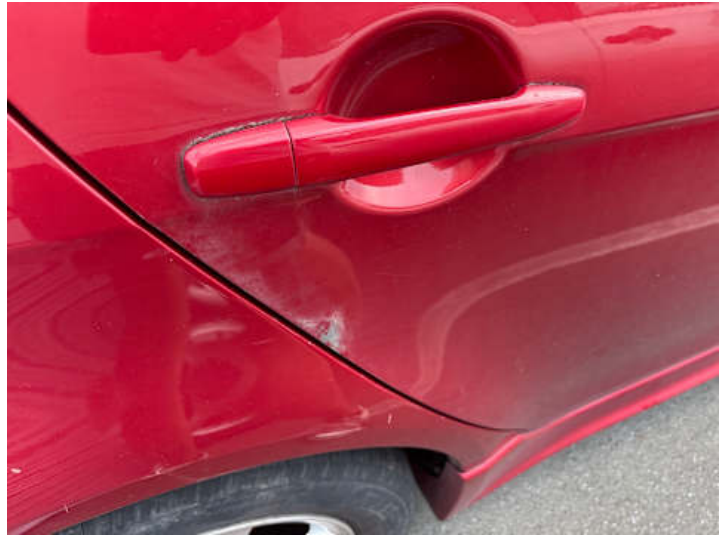
Türe hinten rechts (Kratzer)

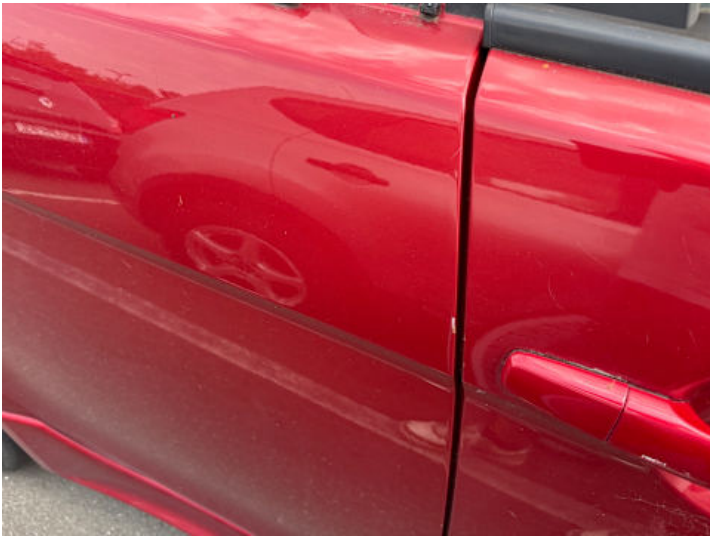
Türe hinten rechts (Kratzer)

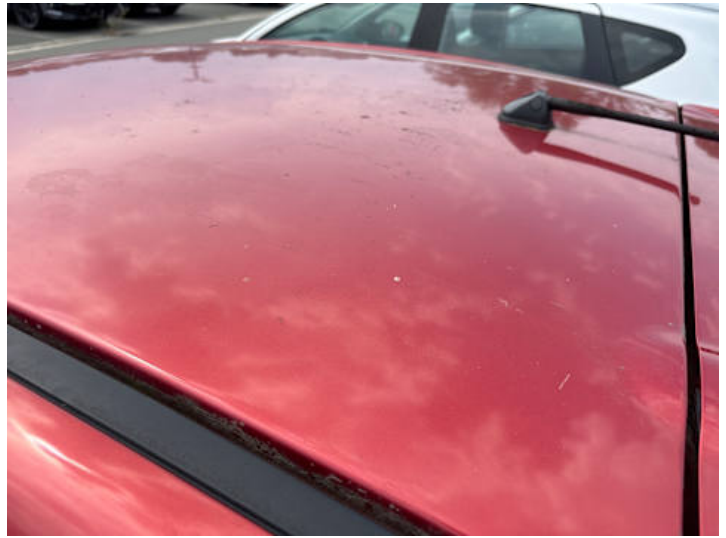
Dach (Lackschaden)

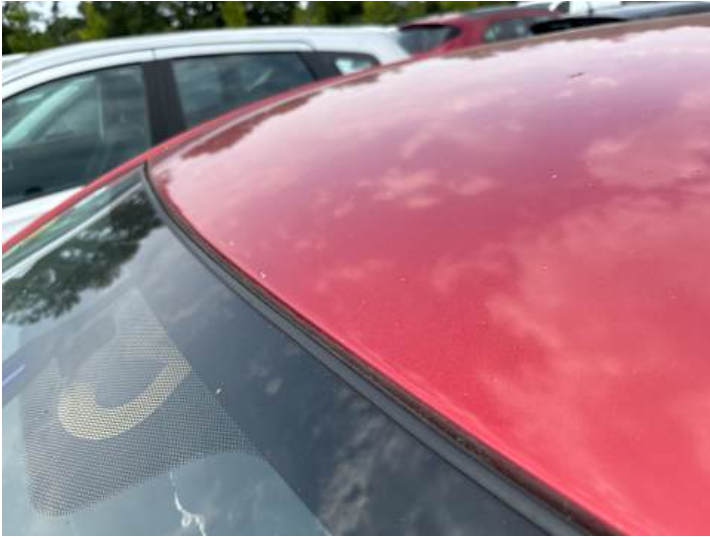
Dach (Steinschlag)

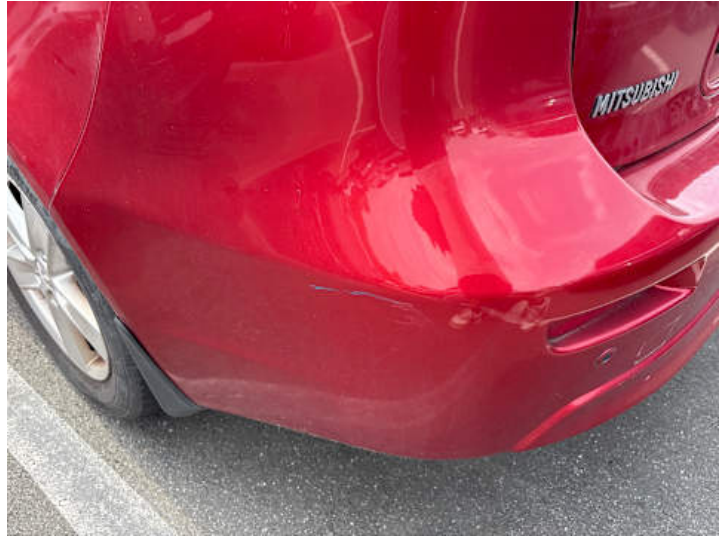
Stoßstange hinten (Kratzer)

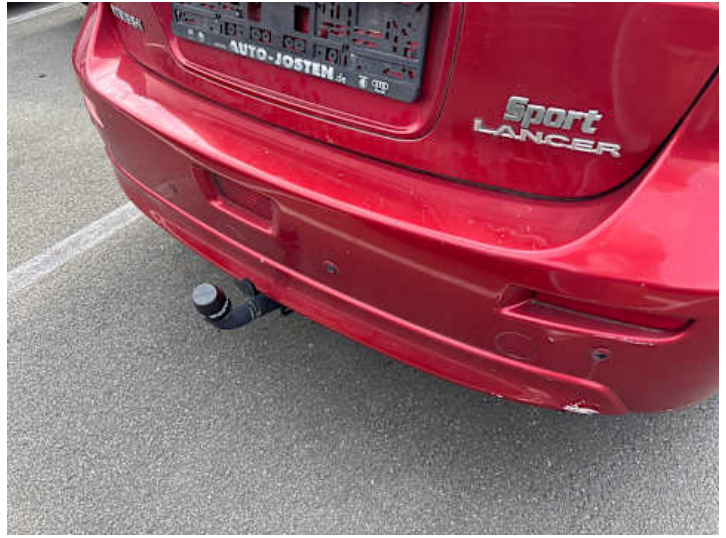
Stoßstange hinten (Kratzer)

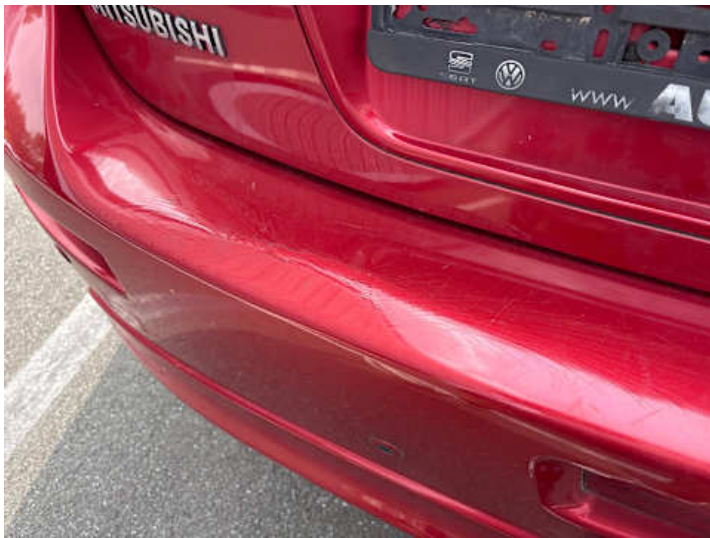
Stoßstange hinten (Riss/Bruch)

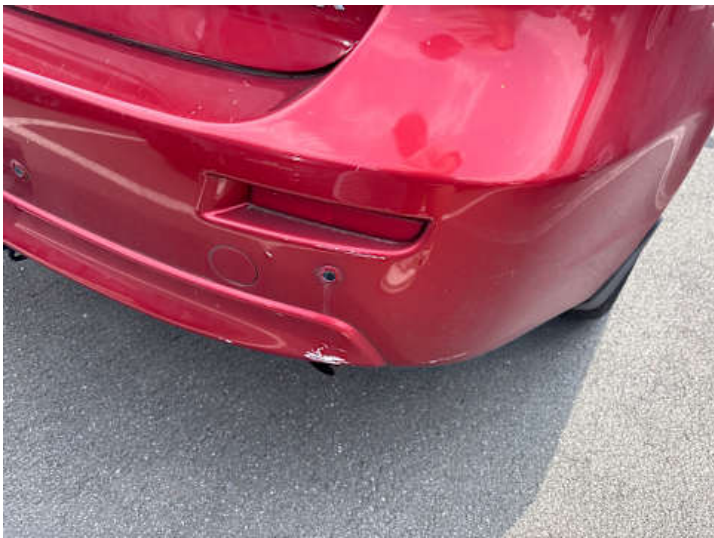
Stoßstange hinten (Kratzer)

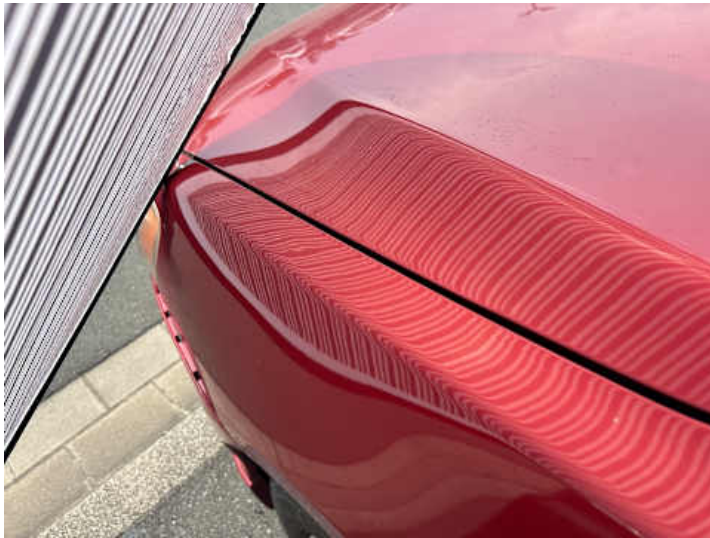
Kotflügel vorne links (Delle)

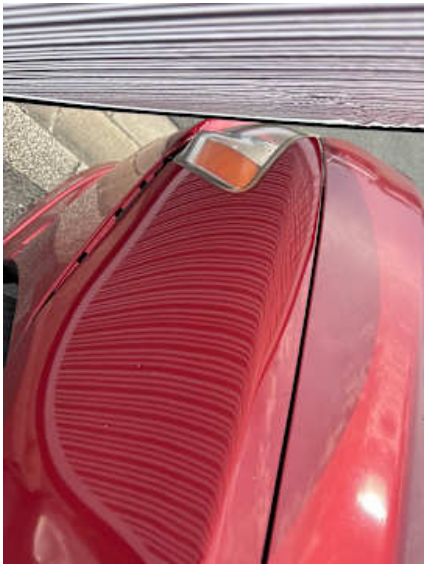
Kotflügel vorne links (Delle)

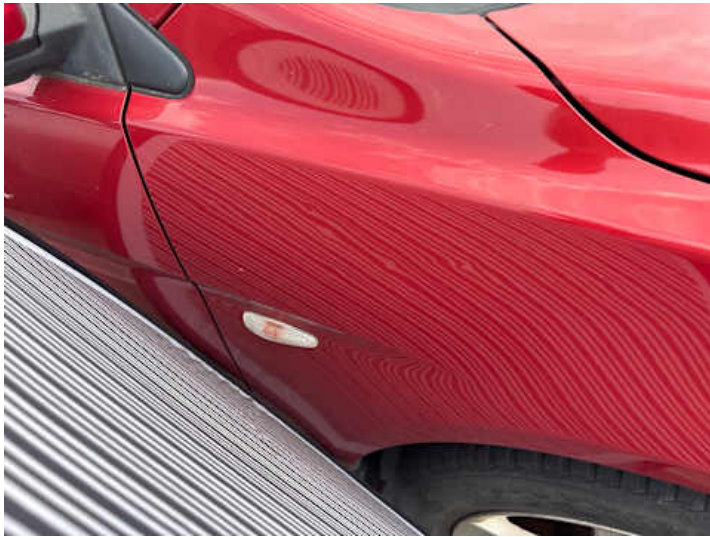
Kotflügel vorne rechts (Delle)

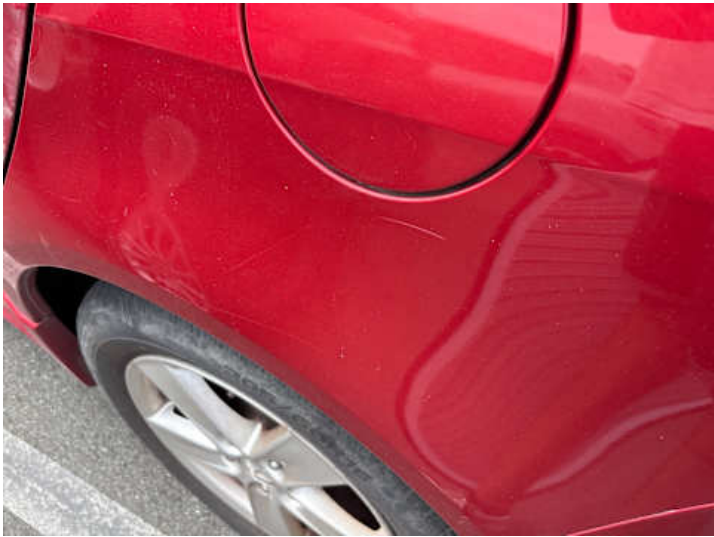
Seitenteil hinten links (Kratzer)

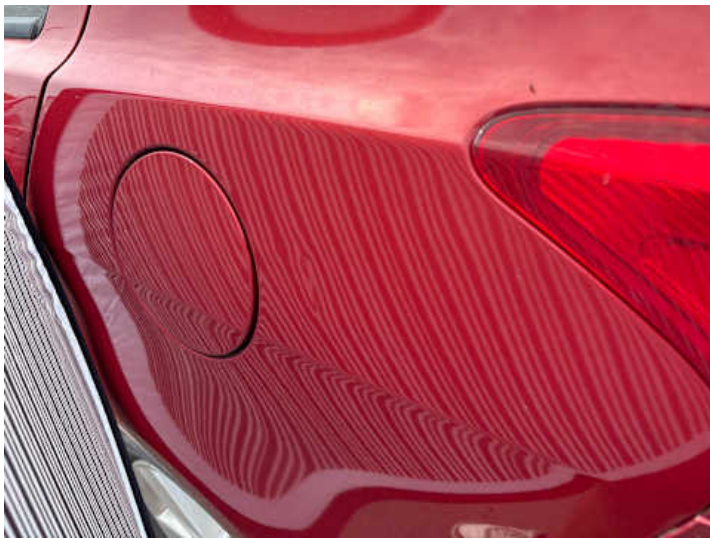
Seitenteil hinten links (Delle)

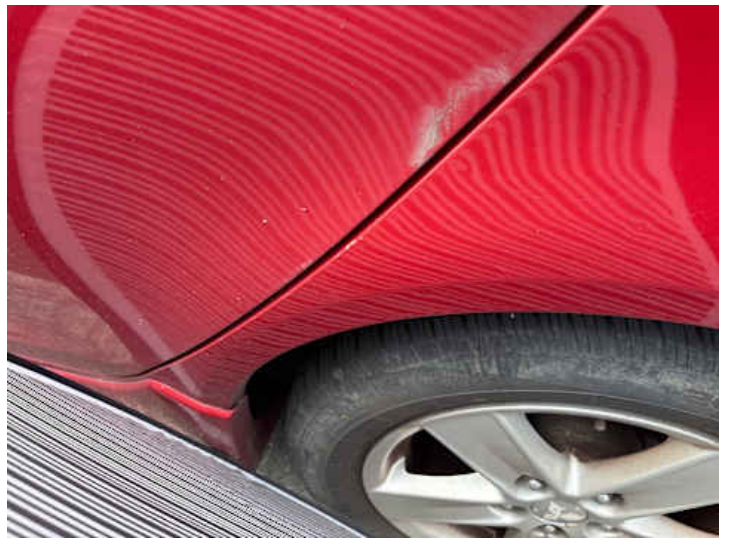
Seitenteil hinten links (Delle)

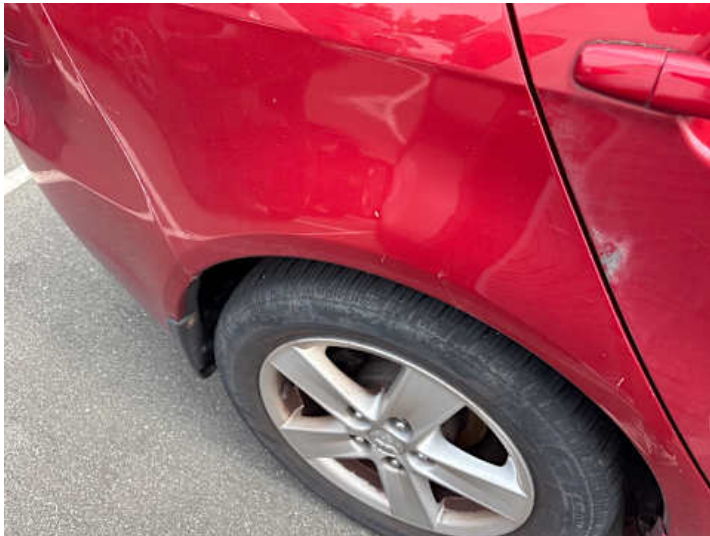
Seitenteil hinten rechts (Kratzer)

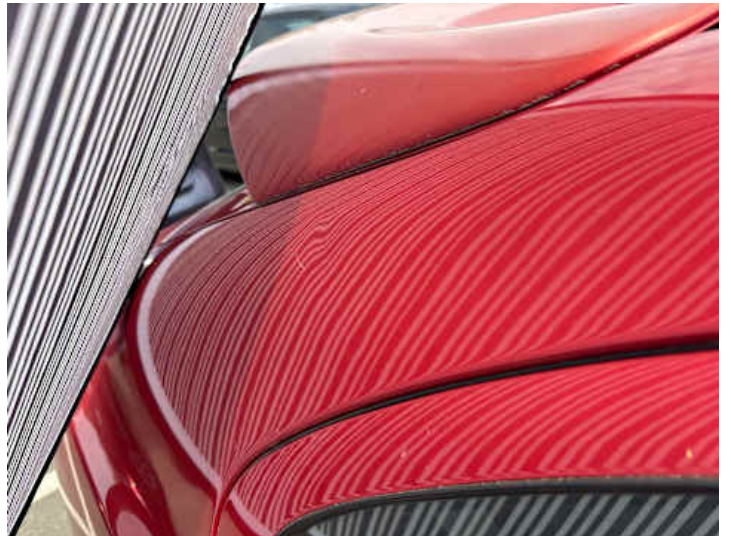
Seitenteil hinten rechts (Delle)

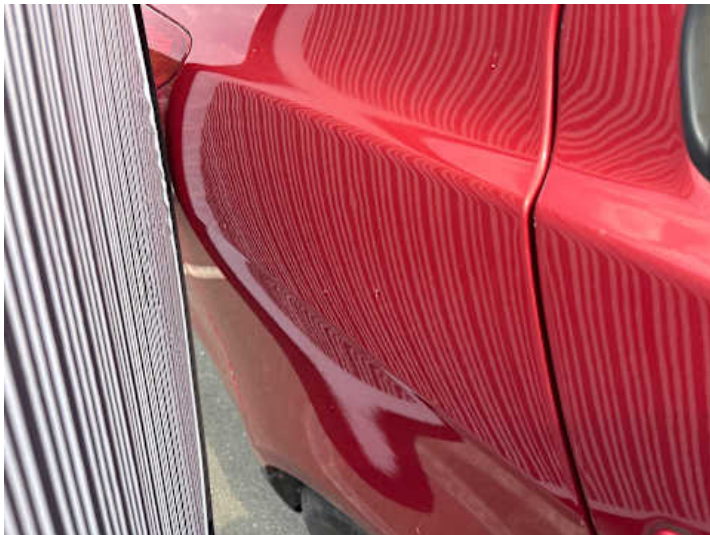
Seitenteil hinten rechts (Delle)

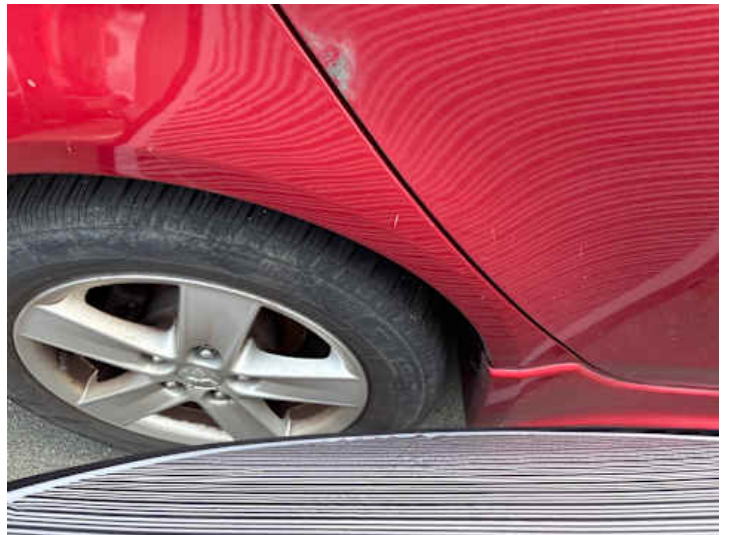
Seitenteil hinten rechts (Delle)

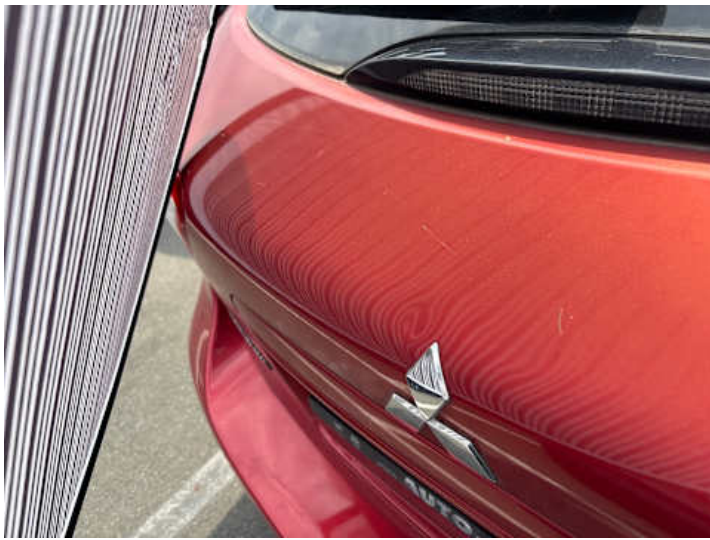
Heckklappe (Delle)

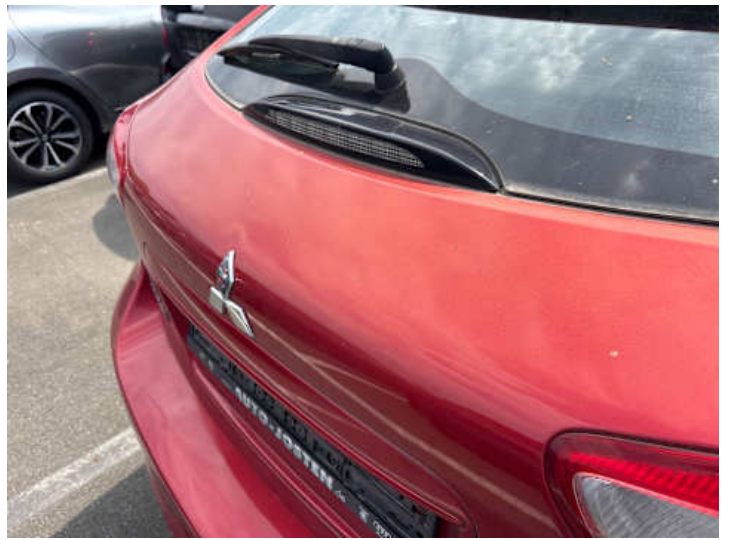
Heckklappe (Kratzer)

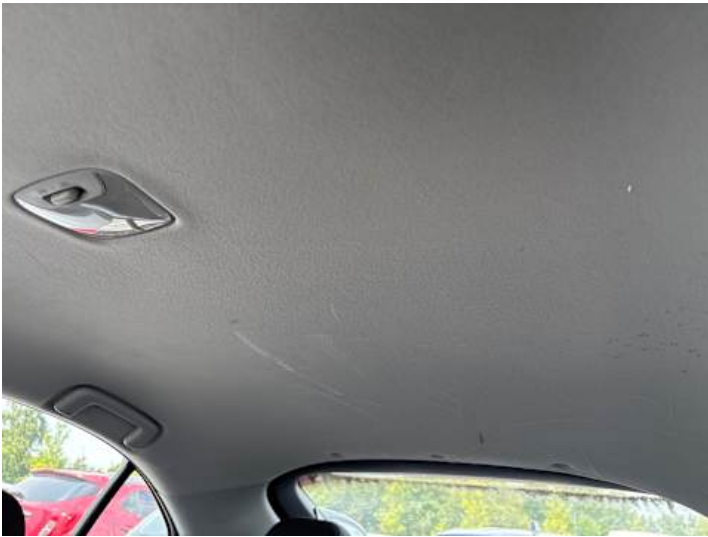
Innenraum (Diverse Schäden)

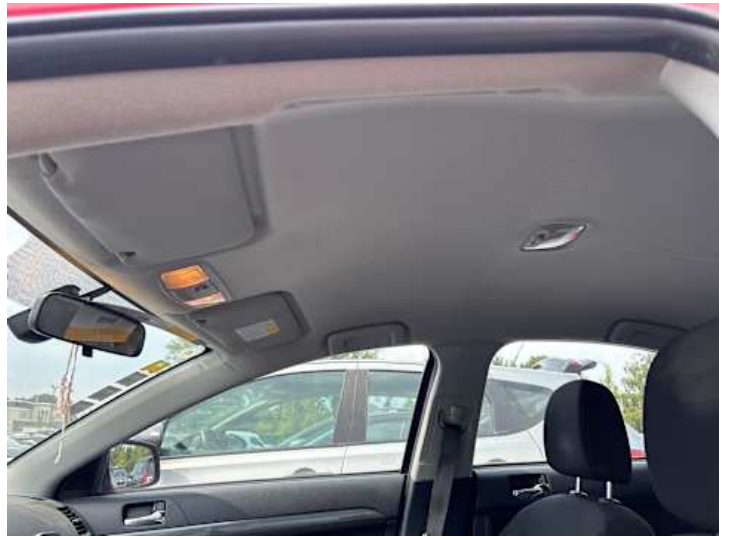
Innenraum (Diverse Schäden)

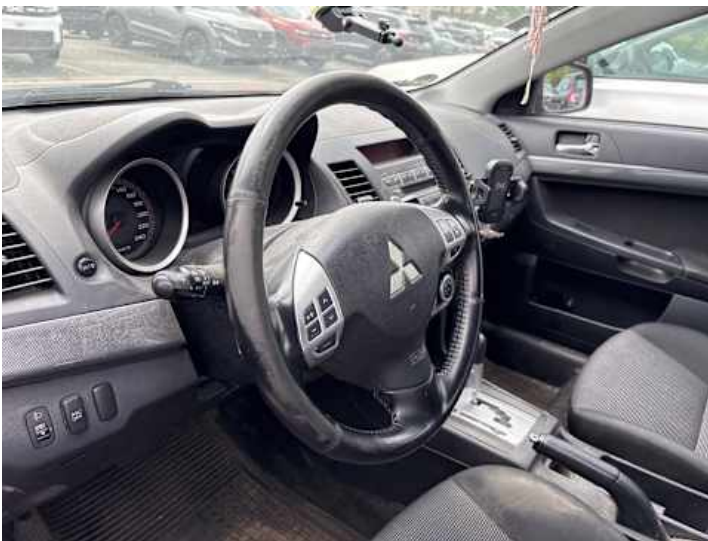
Innenraum (Verschleiß)

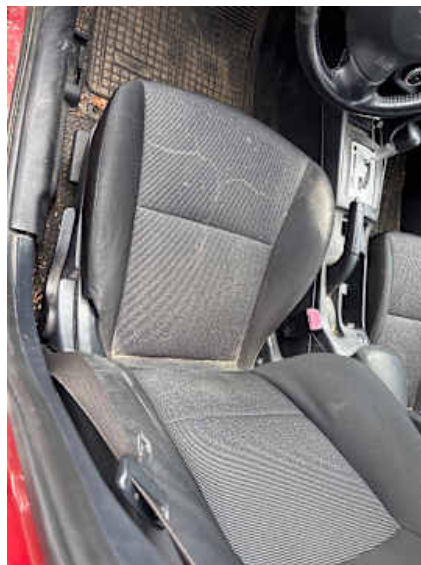
Innenraum (Verschleiß)
