## Audi A3

EZ 10/2008 | Limousine | Benzin | Schaltgetriebe | 299.398km  
Besteuerung: Differenzbesteuert (§25a UStG)  
Fahrzeugstandort: 84\*\*\*  
Fahrzeug aufgenommen am: 23.07.2026

# Hinweise zum Zustandsbericht

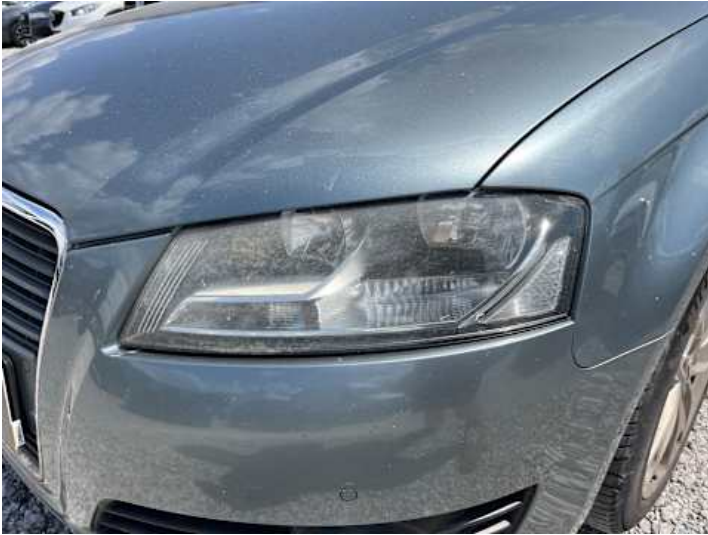
Scheinwerfer (links) (Blind)

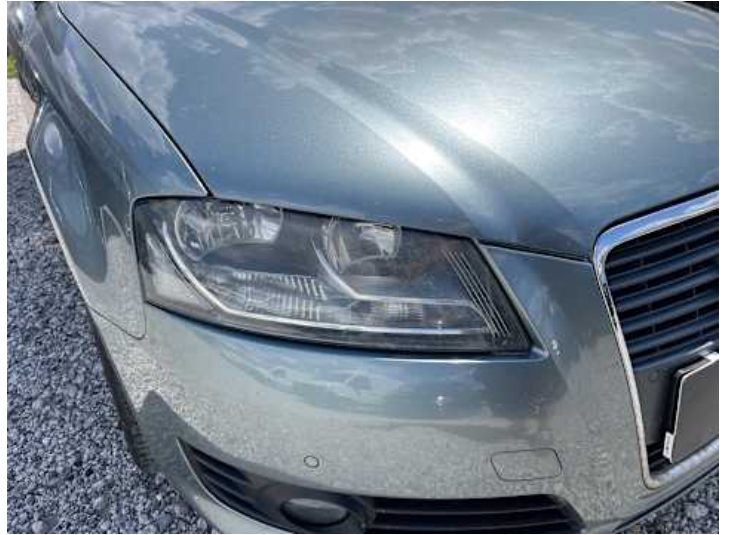
Scheinwerfer (rechts) (Blind)

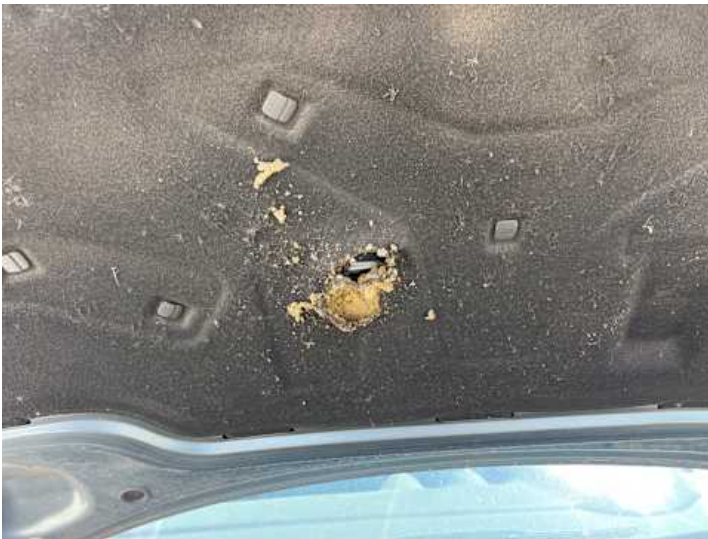
Motorhaube (Riss/Bruch)

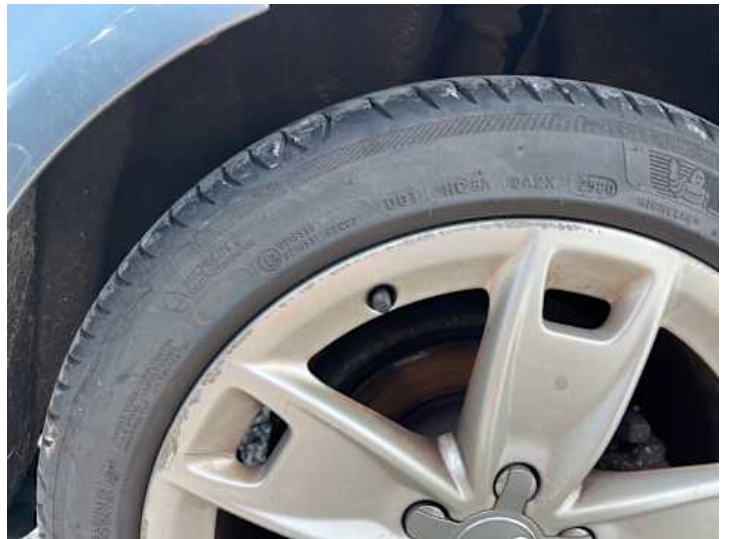
Rad (Kratzer, Kerben)

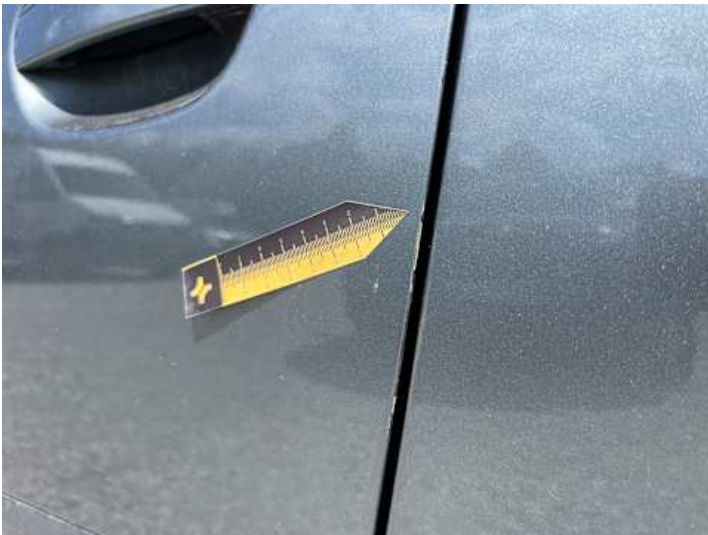
Fahrertür (Lackschaden)

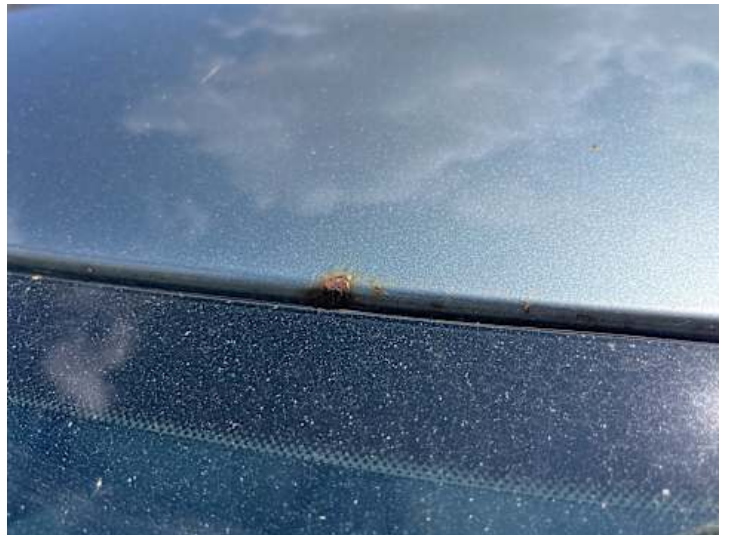
Dach (Lackschaden, Rost)

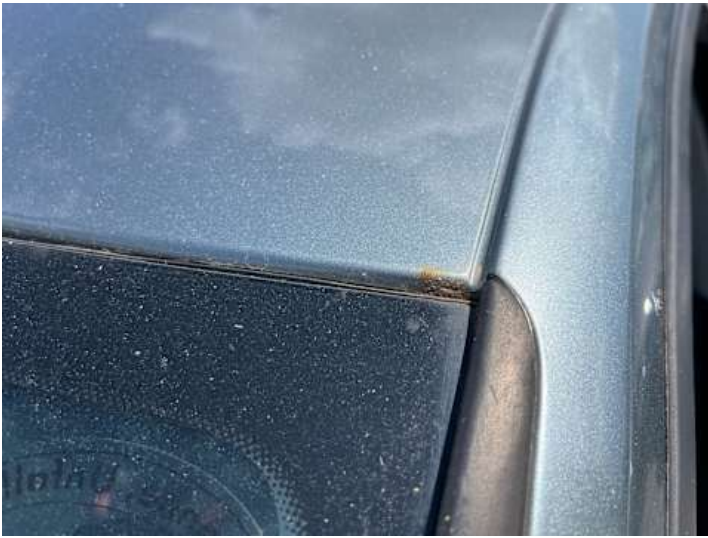
Dach (Lackschaden, Rost)

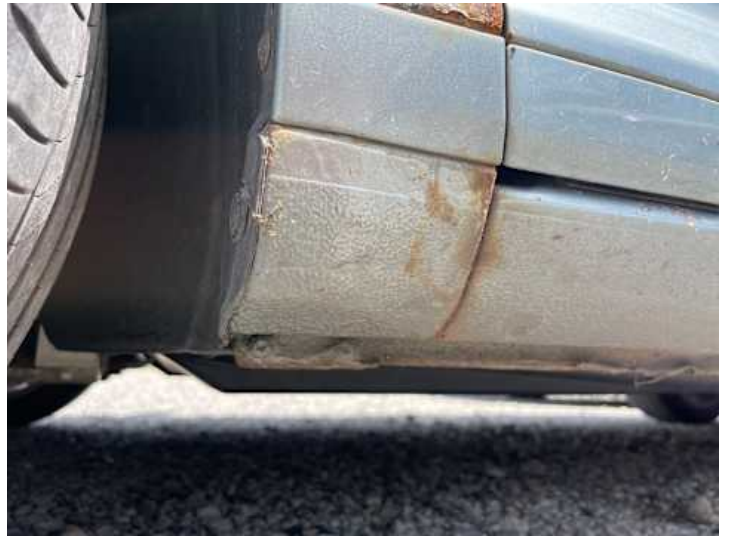
Schweller links (Rost, Lackschaden)

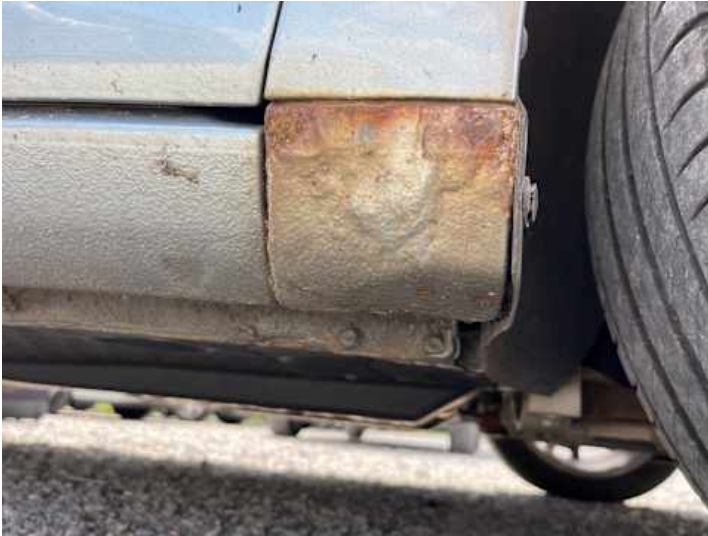
Schweller rechts (Lackschaden, Rost)

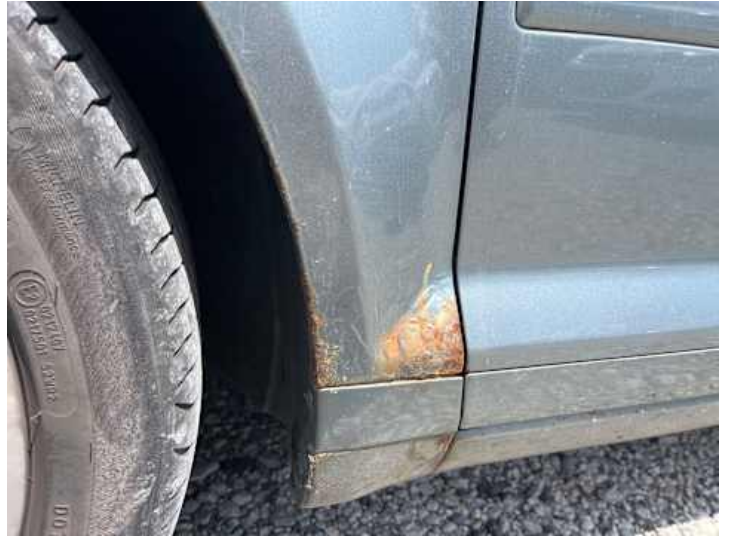
Kotflügel vorne links (Rost, Lackschaden)

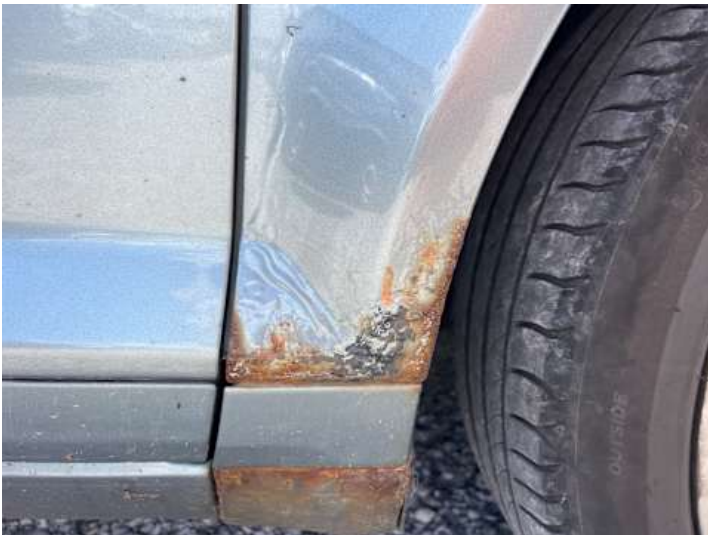
Kotflügel vorne rechts (Lackschaden, Rost)

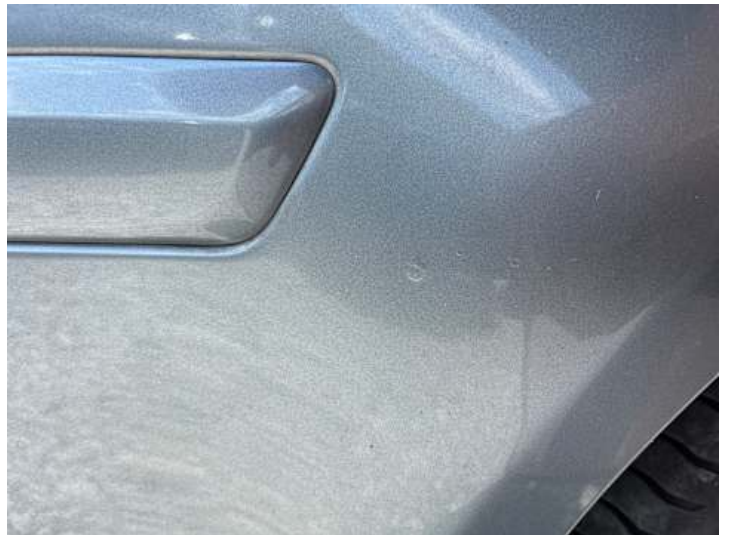
Seitenteil hinten links (Rost, Lackschaden)

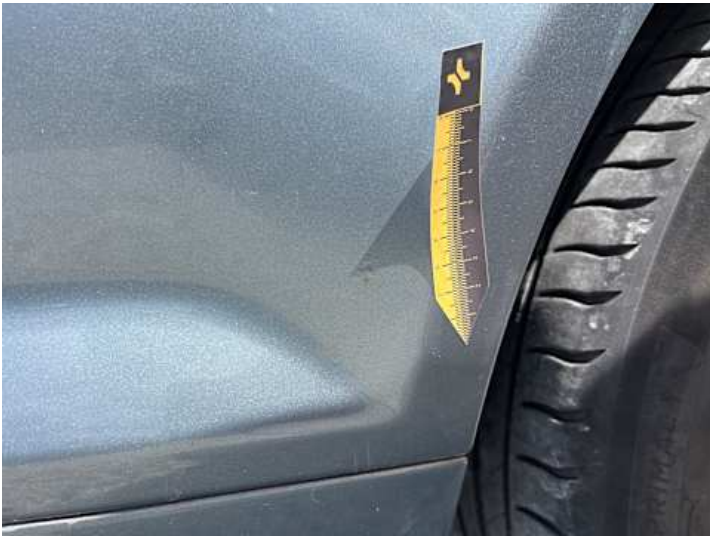
Seitenteil hinten links (Rost, Lackschaden)

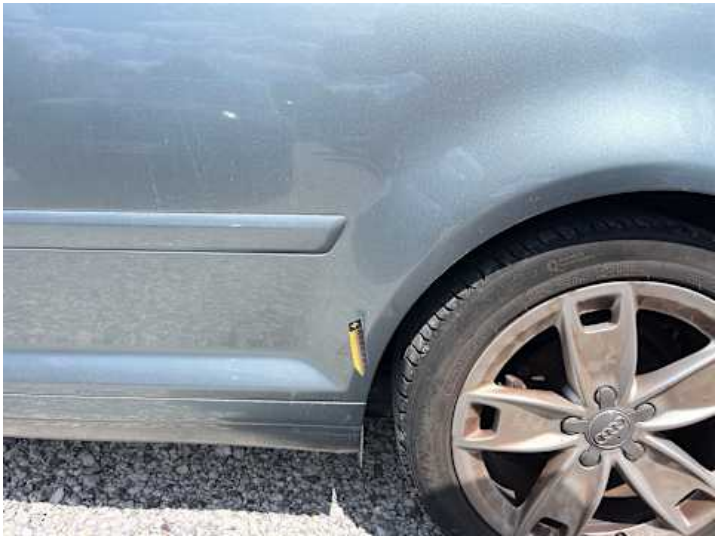
Seitenteil hinten links (Rost, Lackschaden)

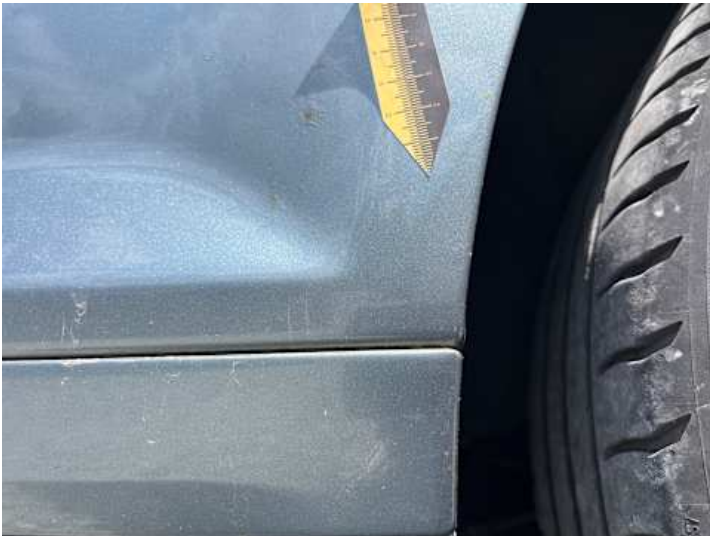
Seitenteil hinten links (Rost, Lackschaden)

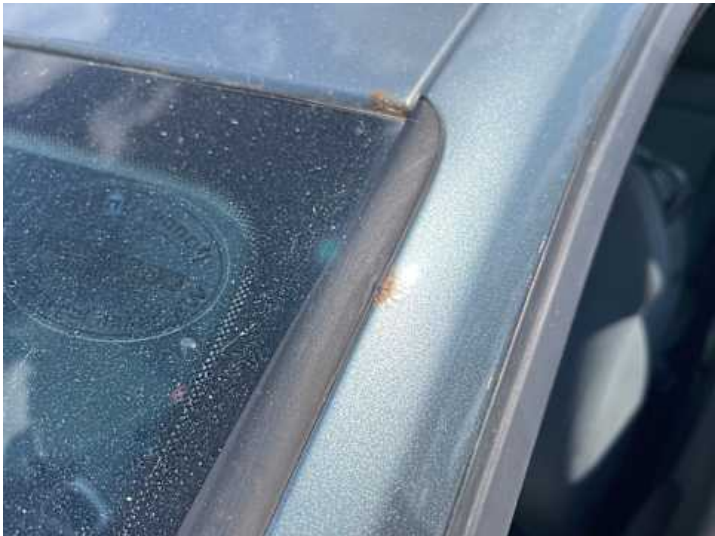
Seitenteil hinten links (Lackschaden, Rost)

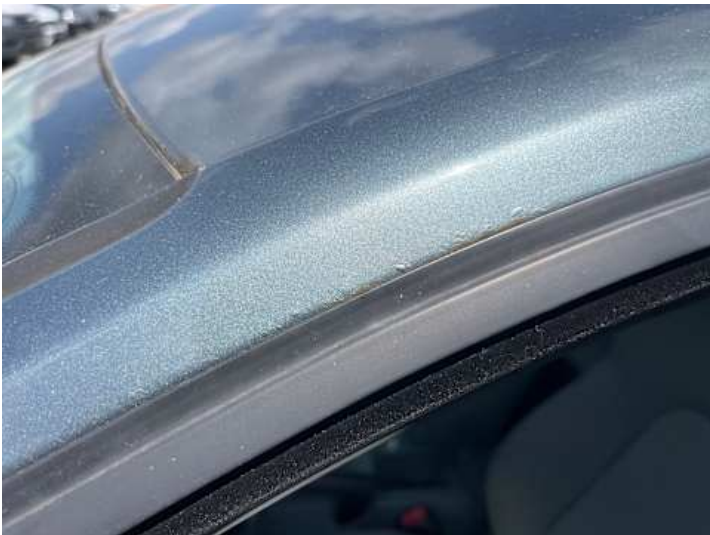
Seitenteil hinten links (Lackschaden, Rost)

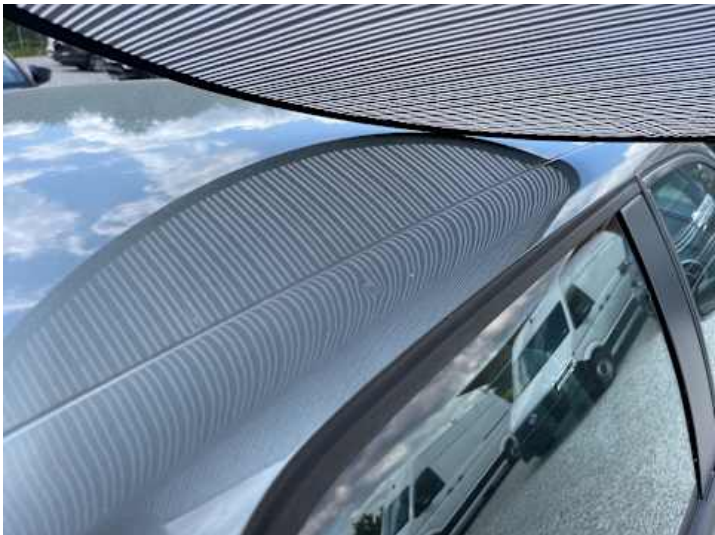
Seitenteil hinten rechts (Delle)

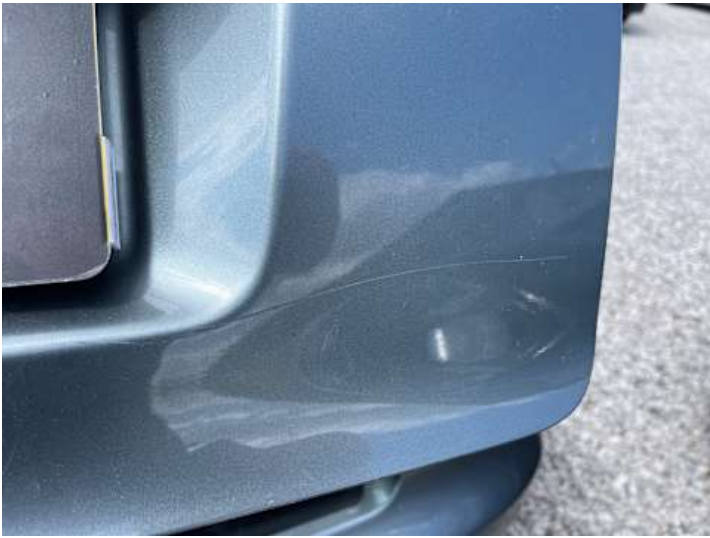
Heckklappe (Rost, Lackschaden, Kratzer)

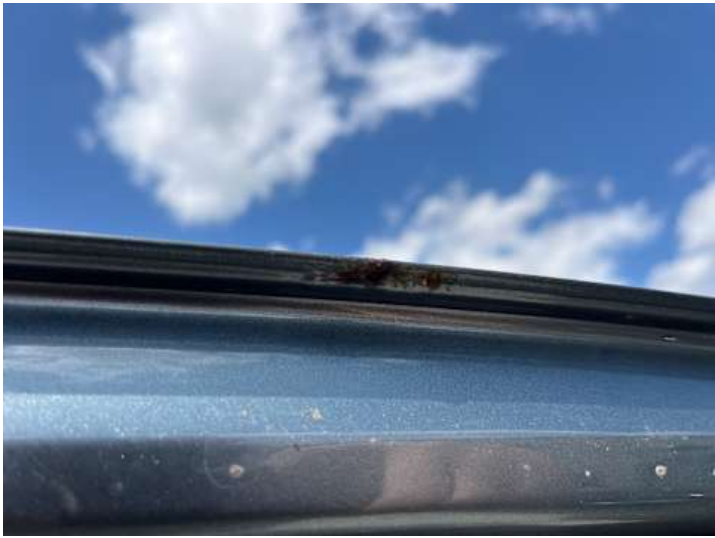
Heckklappe (Rost, Lackschaden, Kratzer)

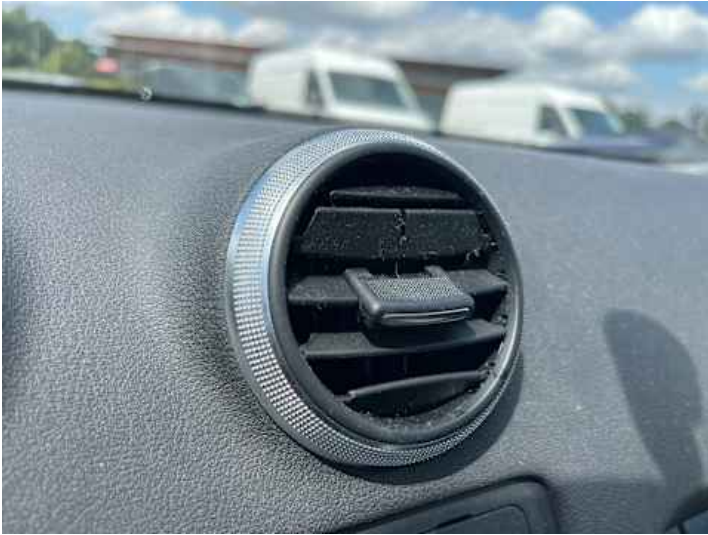
Innenraum (Riss/Bruch)

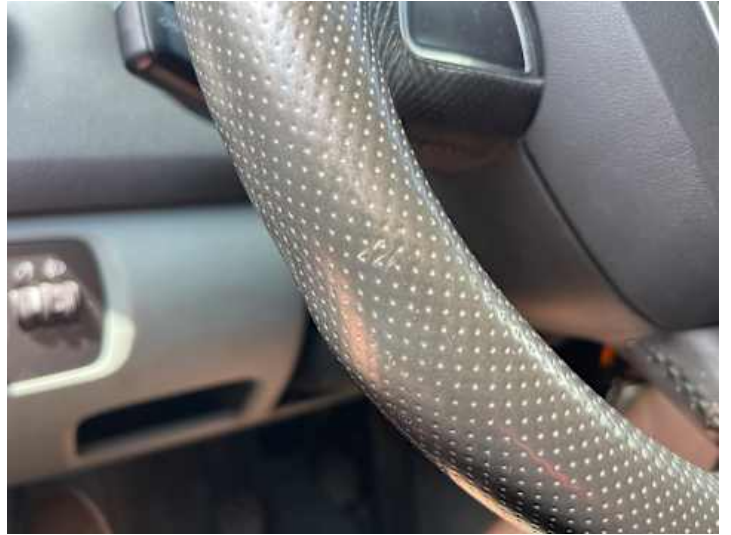
Innenraum (Kratzer)
