## Mercedes-Benz 114/116/119/124 CDI 4x4 lang

EZ 06/2023 | Kastenwagen | Diesel | Automatikgetriebe | 152.721km  
Besteuerung: Regelbesteuert (Deutschland)  
Fahrzeugstandort: 04\*\*\*  
Fahrzeug aufgenommen am: 28.08.2026

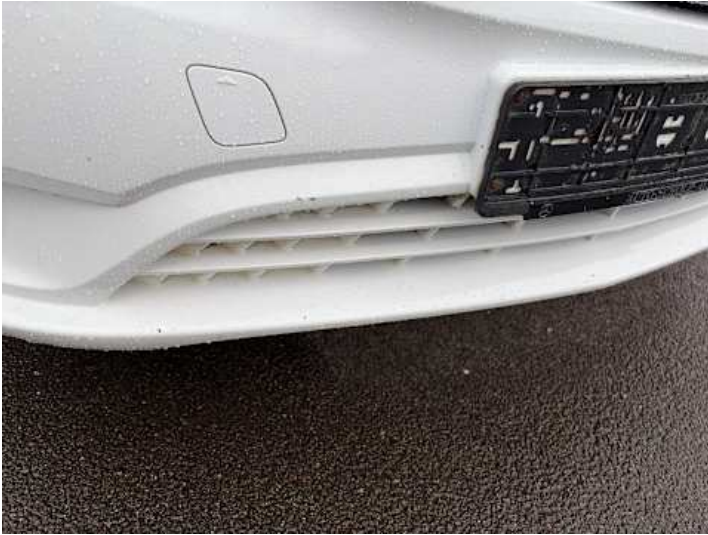
Stoßstange vorne (Kratzer, Lackschaden)

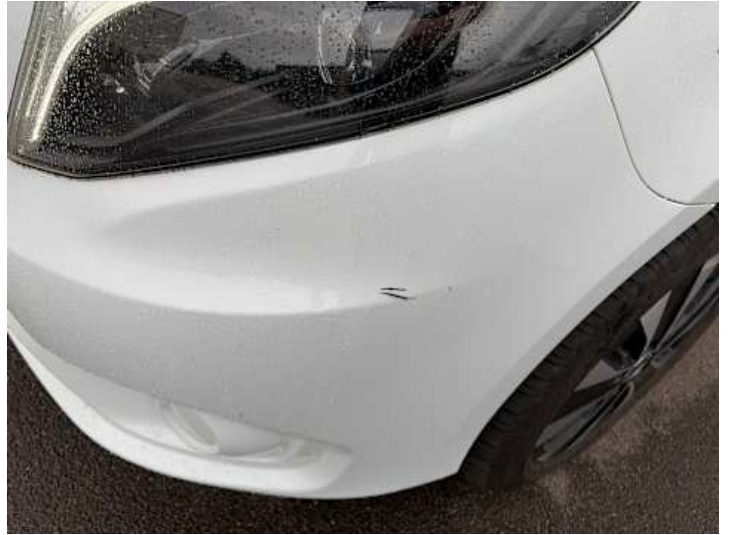
Stoßstange vorne (Kratzer, Lackschaden)

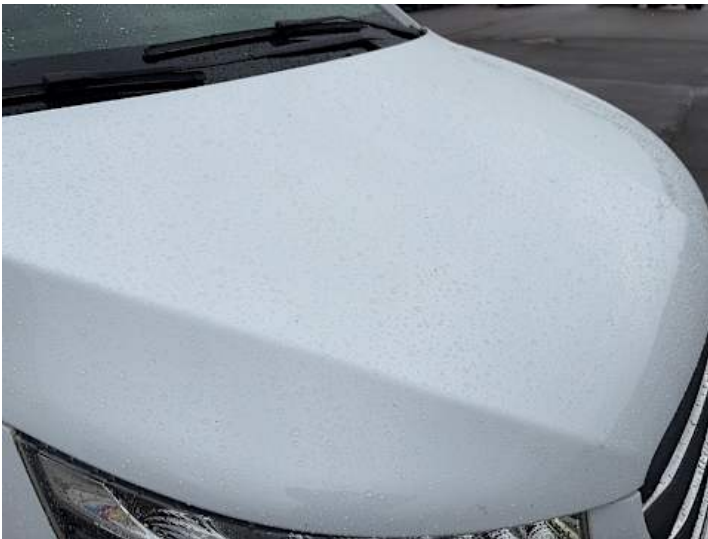
Motorhaube (Steinschlag)

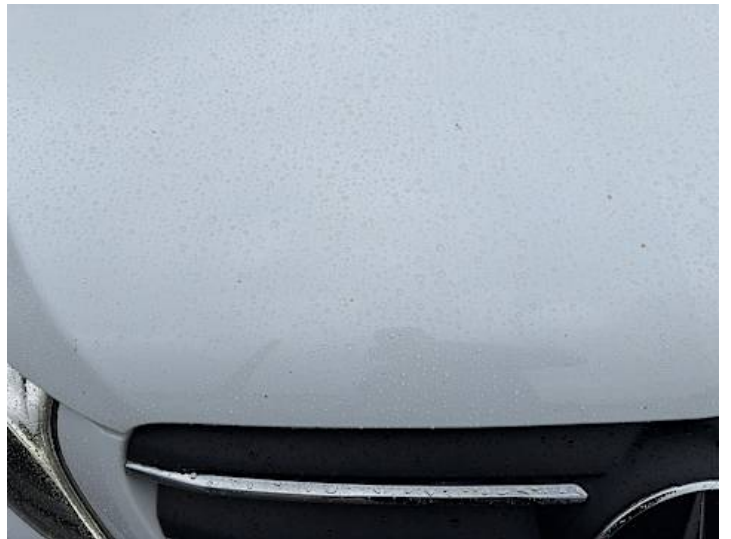
Motorhaube (Steinschlag)

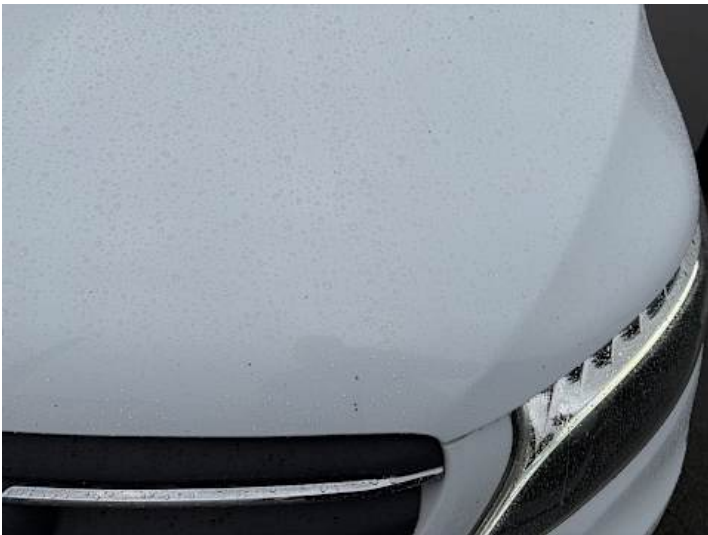
Motorhaube (Steinschlag)

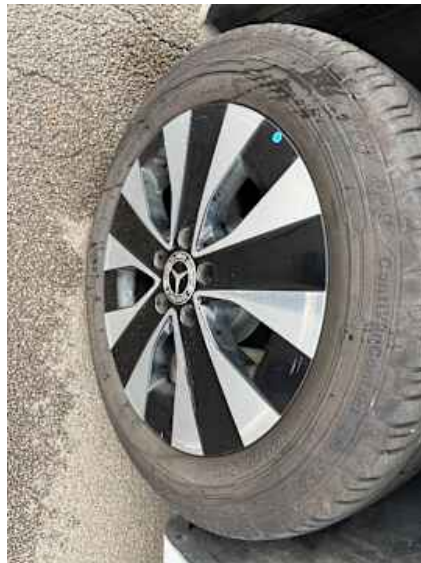
Rad (Kratzer)

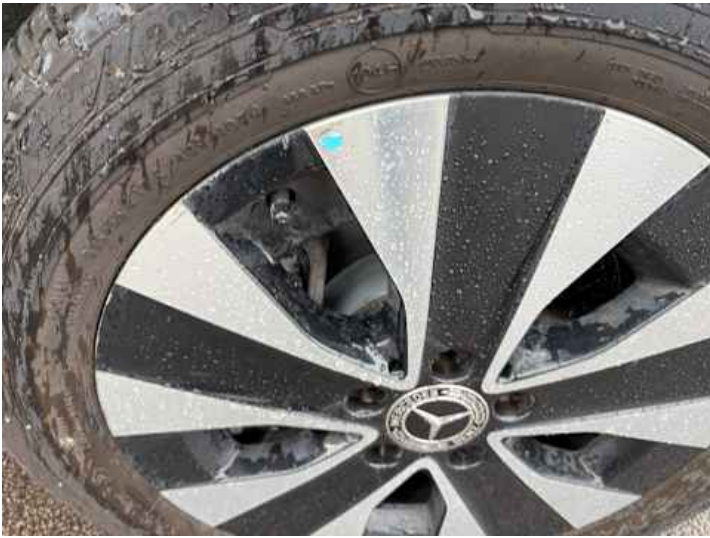
Rad (Kratzer)

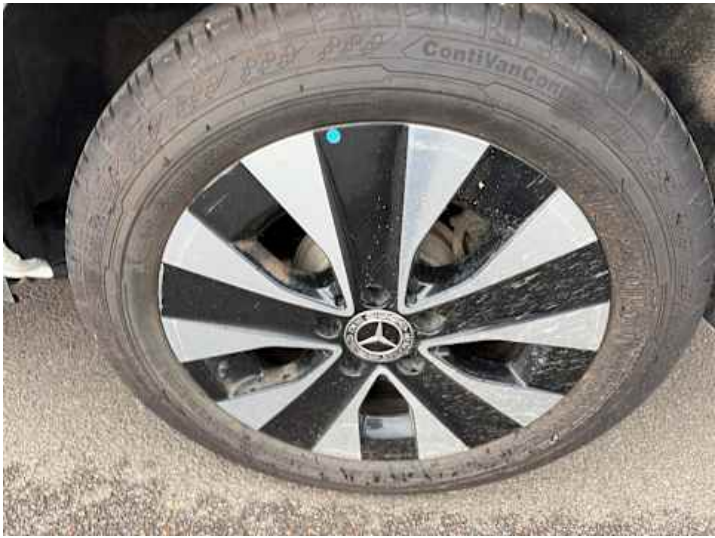
Rad (Kratzer)

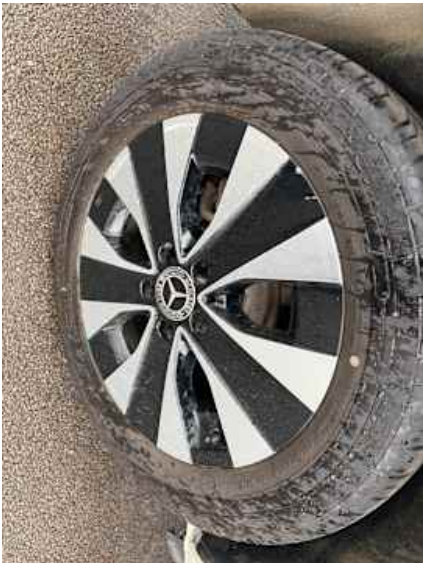
Rad (Kratzer)

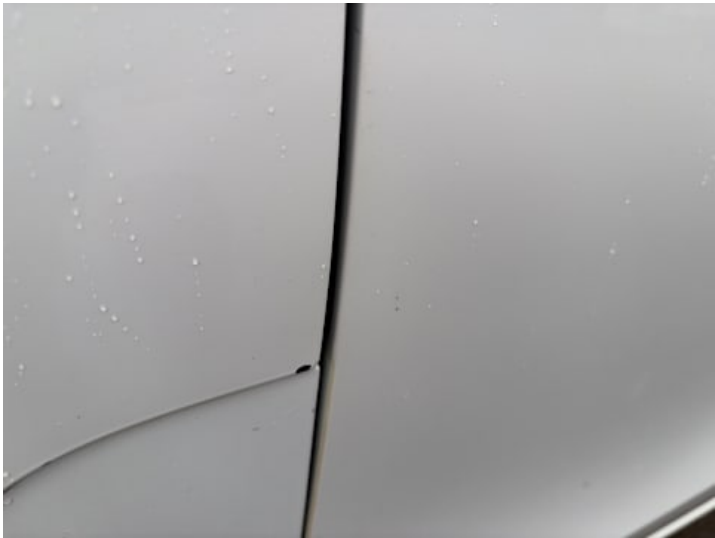
Fahrtür (Lackschaden)

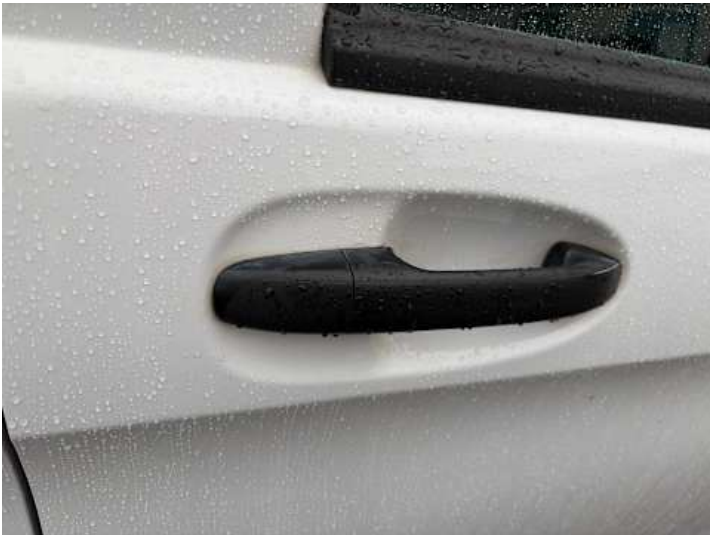
Beifahrtür (Lackschaden)

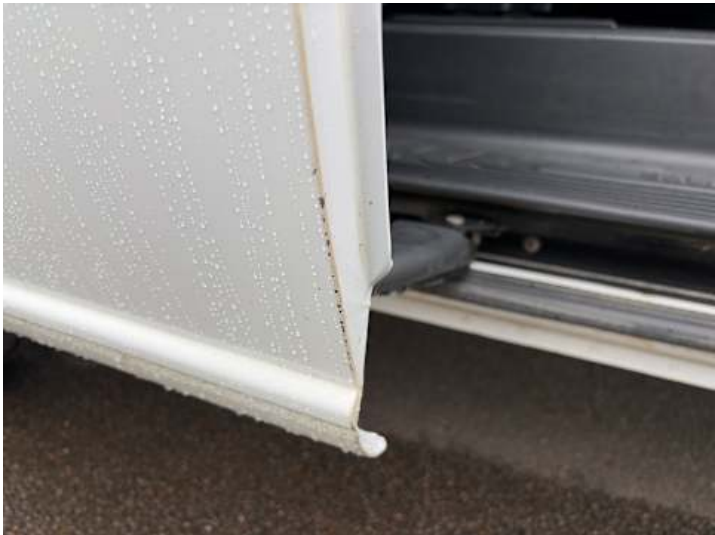
Türe hinten rechts (Lackschaden, Rost)

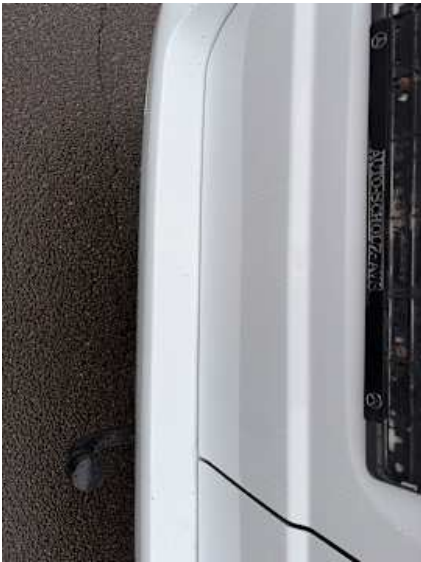
Stoßstange hinten (Kratzer, Lackschaden)

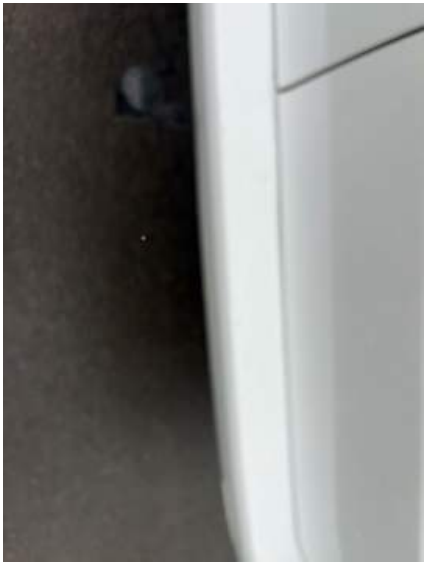
Stoßstange hinten (Kratzer, Lackschaden)

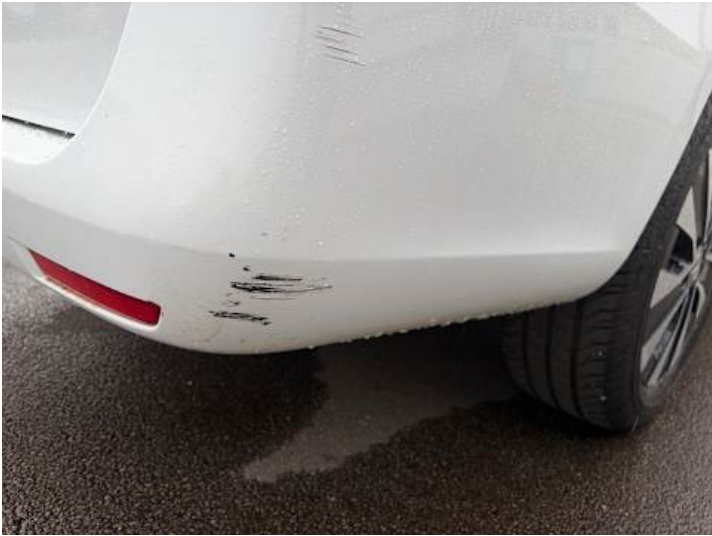
Stoßstange hinten (Kratzer, Lackschaden)

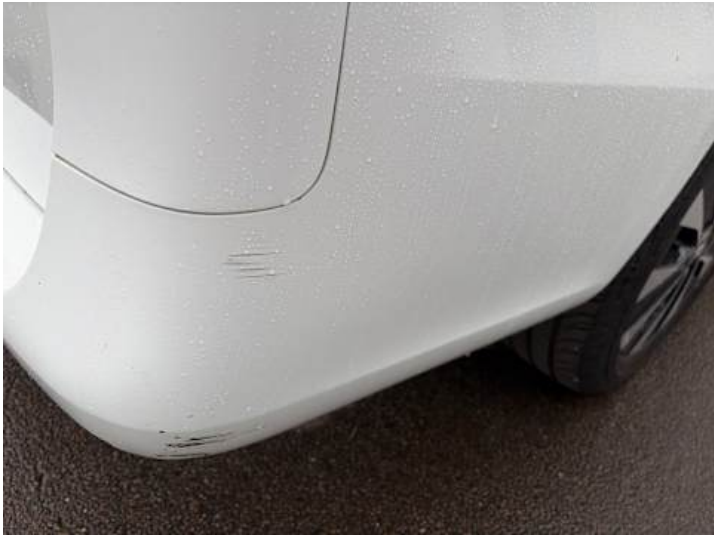
Stoßstange hinten (Kratzer, Lackschaden)

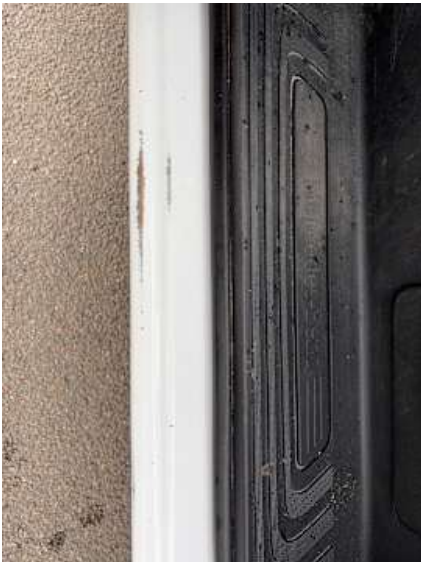
Schweller links (Lackschaden)

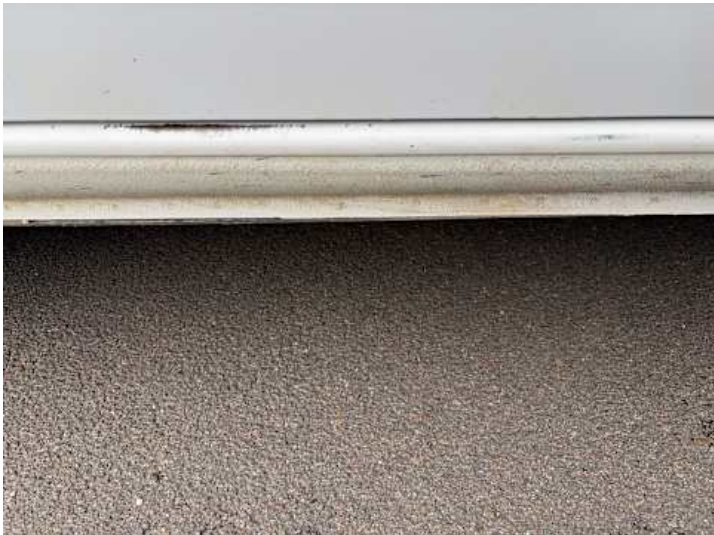
Schweller links (Lackschaden)

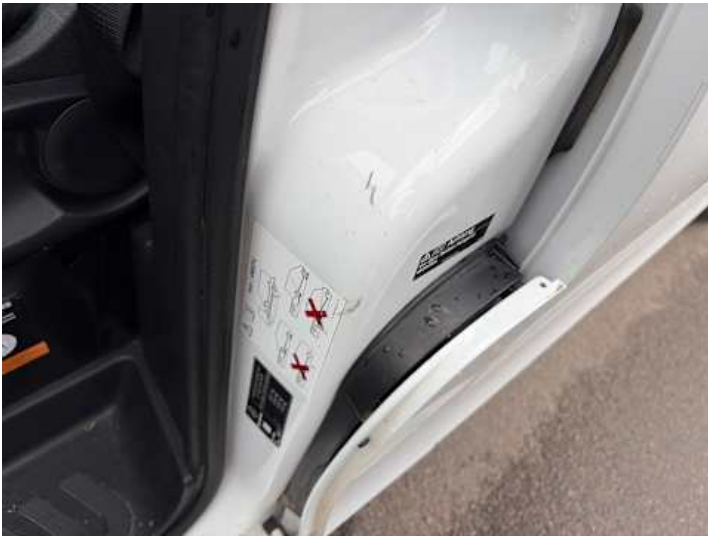
Schweller links (Kratzer, Lackschaden, Delle)

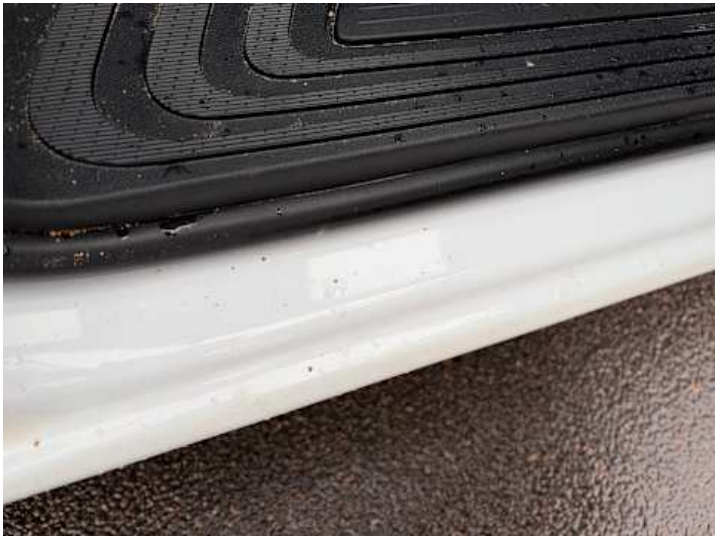
Schweller rechts (Rost, Lackschaden)

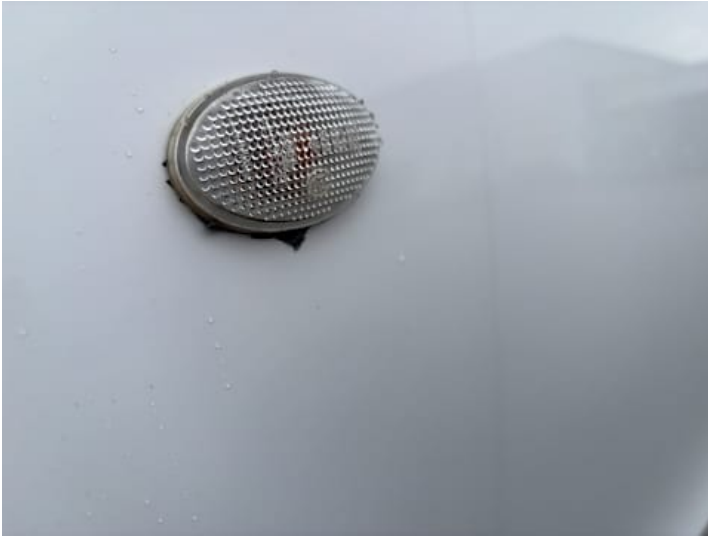
Kotflügel vorne links (Anderer Schaden): Blinker Folie dahinter

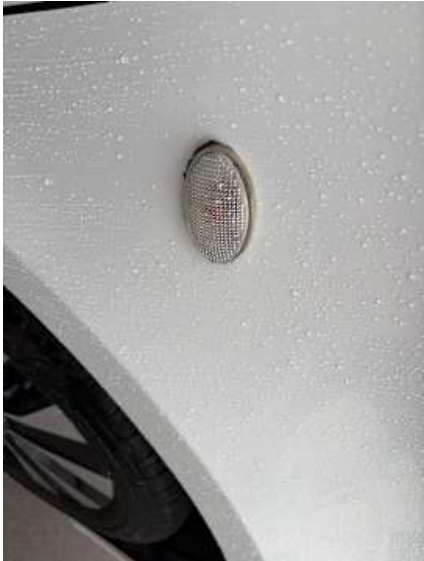
Kotflügel vorne rechts (Anderer Schaden): Folie hinterm Blinker

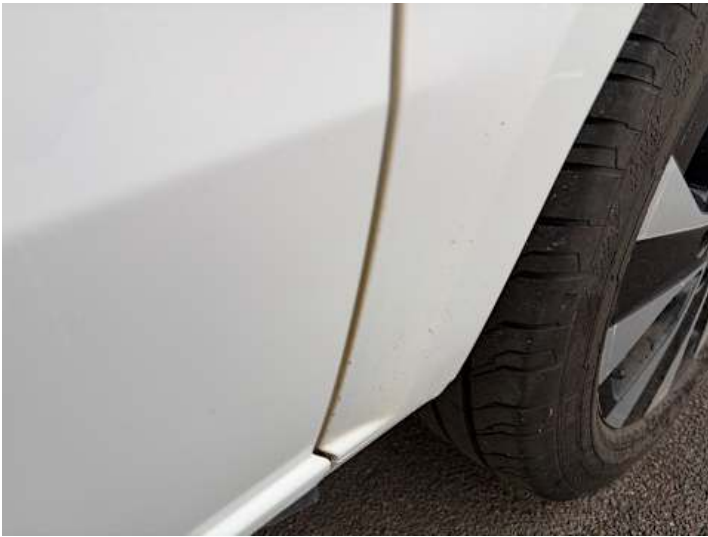
Seitenteil hinten links (Lackschaden)

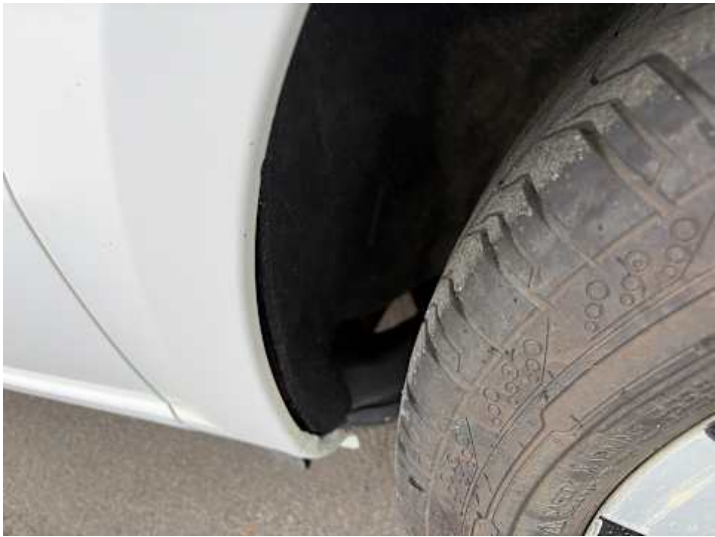
Seitenteil hinten links (Steinschlag)

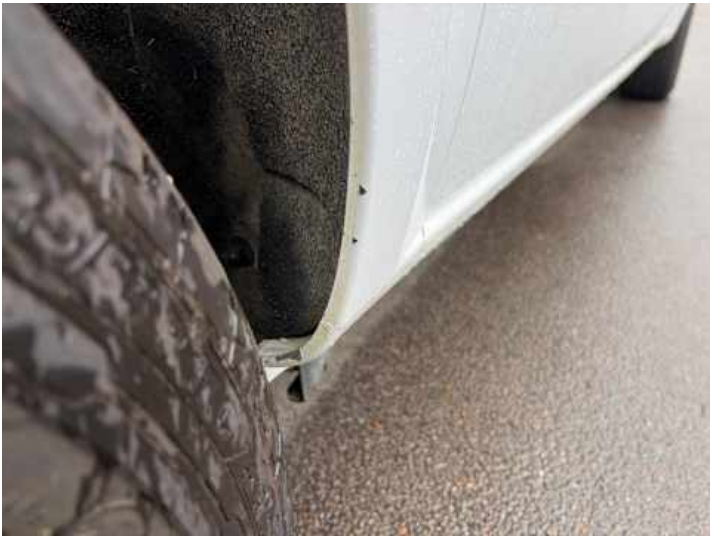
Seitenteil hinten rechts (Lackschaden)

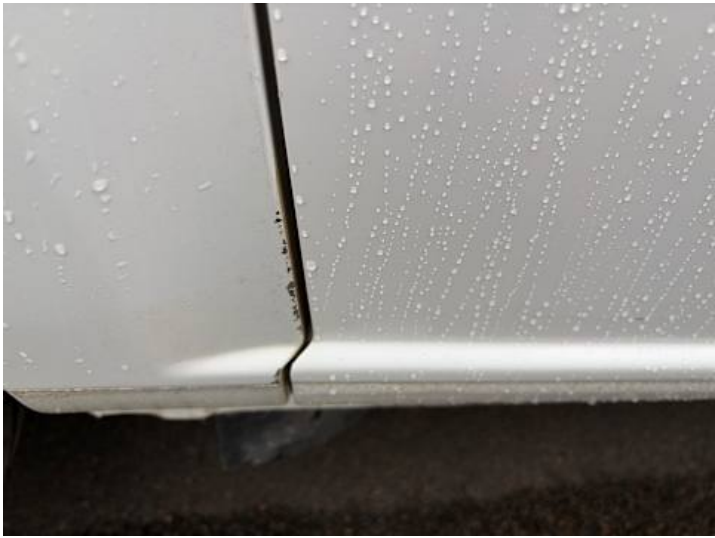
Seitenteil hinten rechts (Lackschaden)

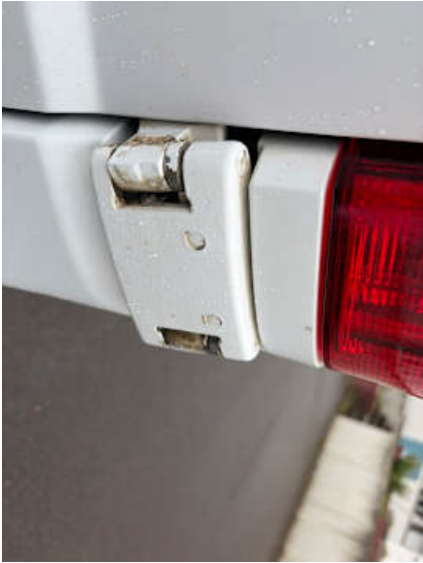
Heckklappe (Lackschaden)

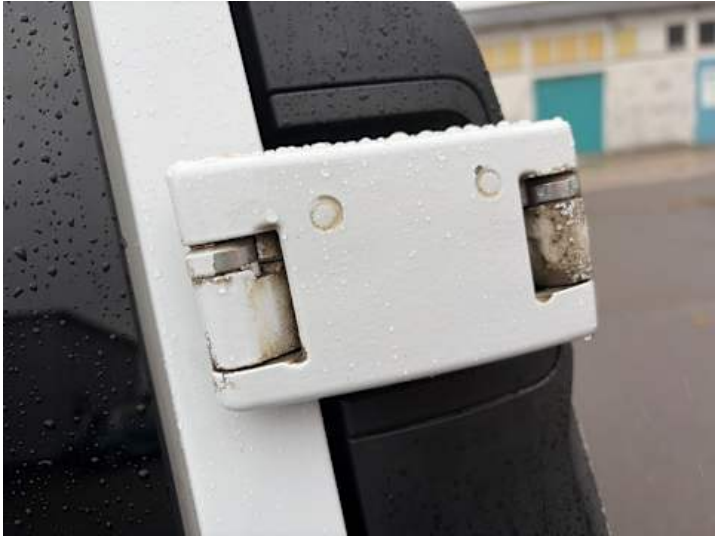
Heckklappe (Lackschaden)

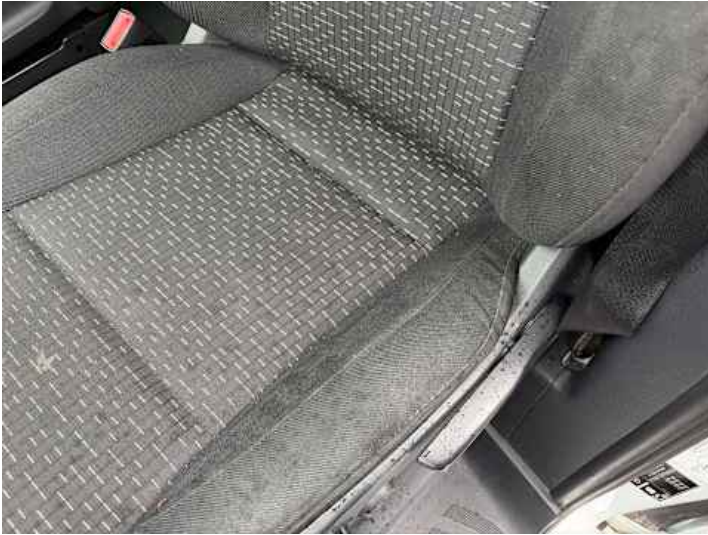
Innenraum (Verschleiß)

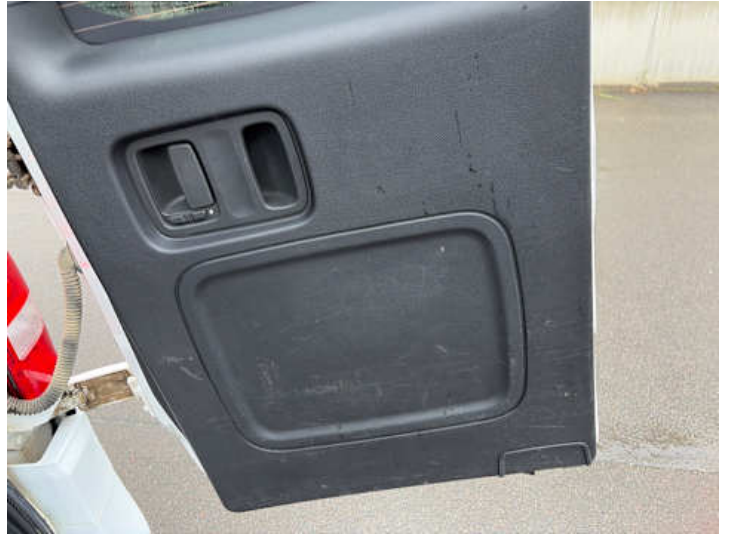
Innenraum (Kratzer)

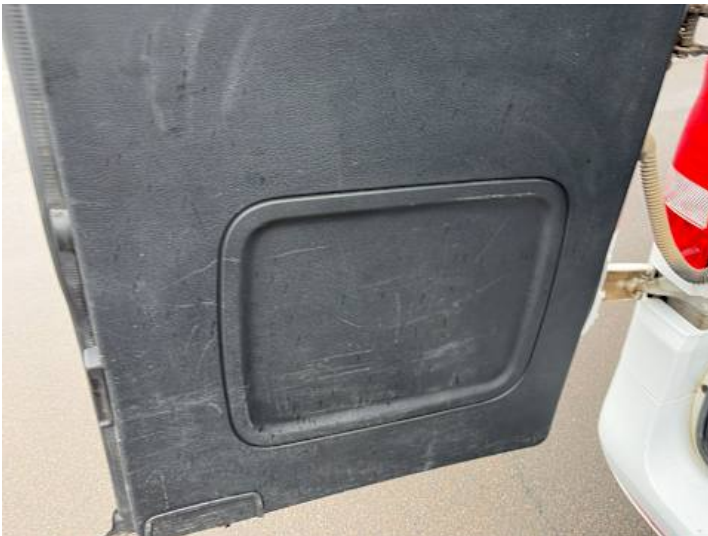
Innenraum (Kratzer)

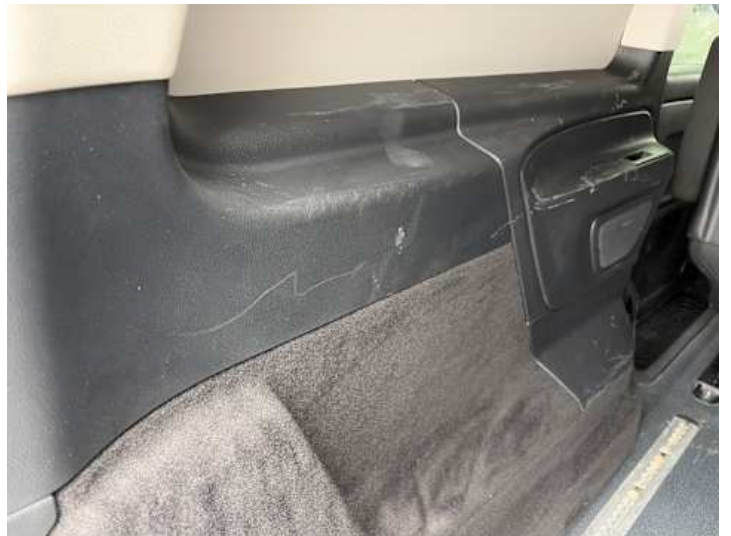
Innenraum (Kratzer)

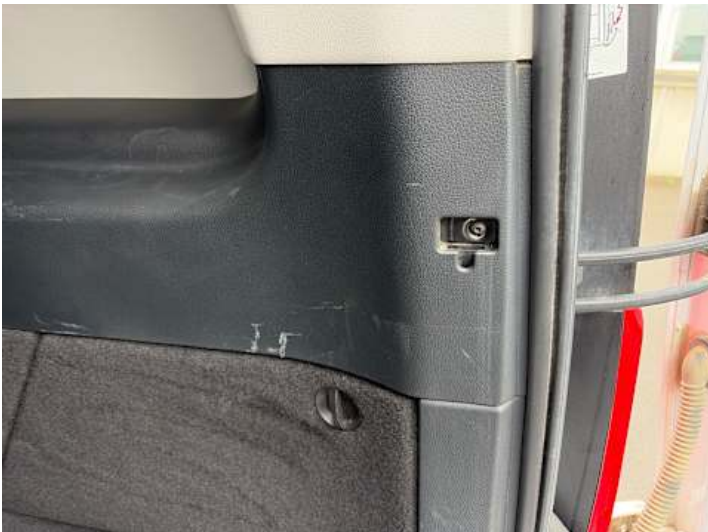
Innenraum (Kratzer)

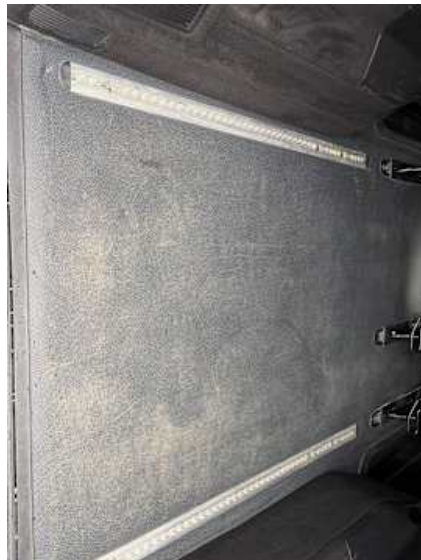
Innenraum (Kratzer)

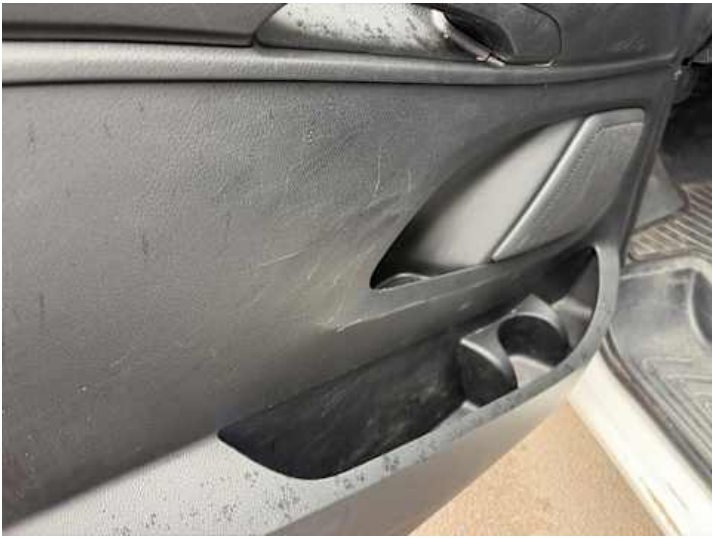
Innenraum (Kratzer)
