### BMW 650 i xDrive

EZ 12/2011 | Coupé | Benzin | Automatikgetriebe | 109.341km  
Besteuerung: Regelbesteuert (Deutschland)  
Fahrzeugstandort: 91\*\*\*  
Fahrzeug aufgenommen am: 05.08.2026

# Hinweise zum Zustandsbericht

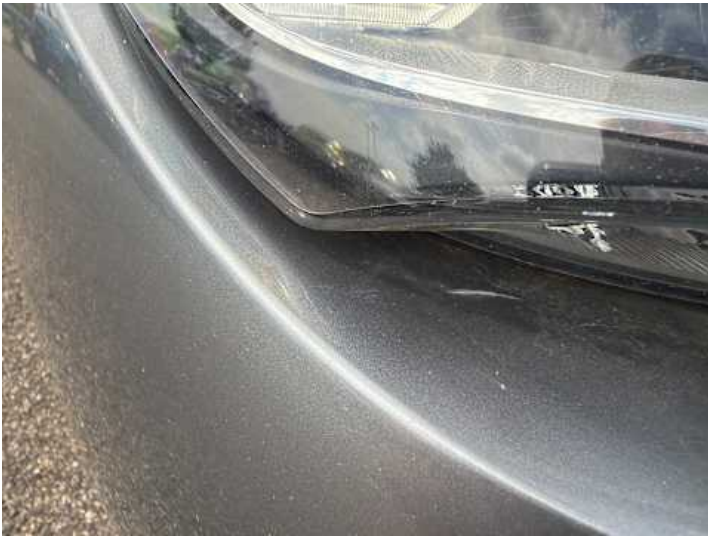
Stoßstange vorne (Kratzer)

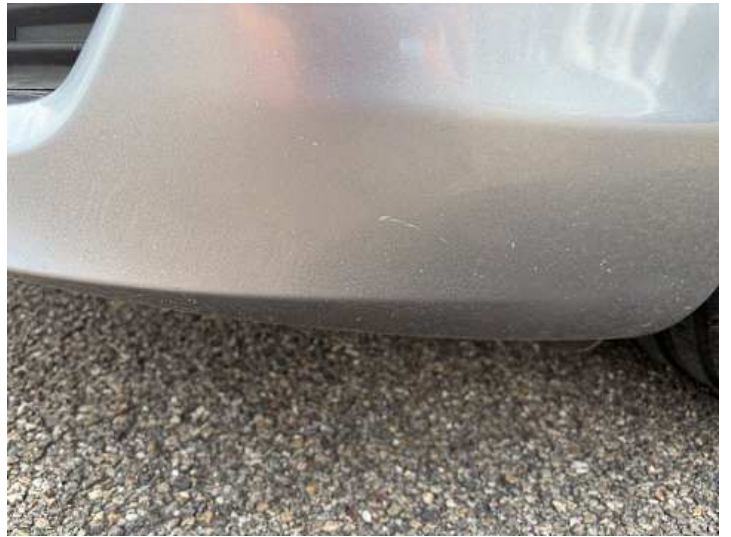
Stoßstange vorne (Kratzer)

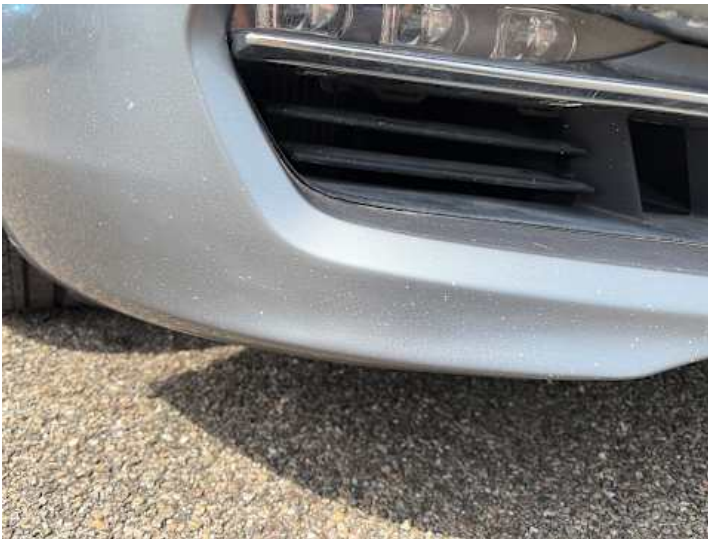
Stoßstange vorne (Lackschaden)

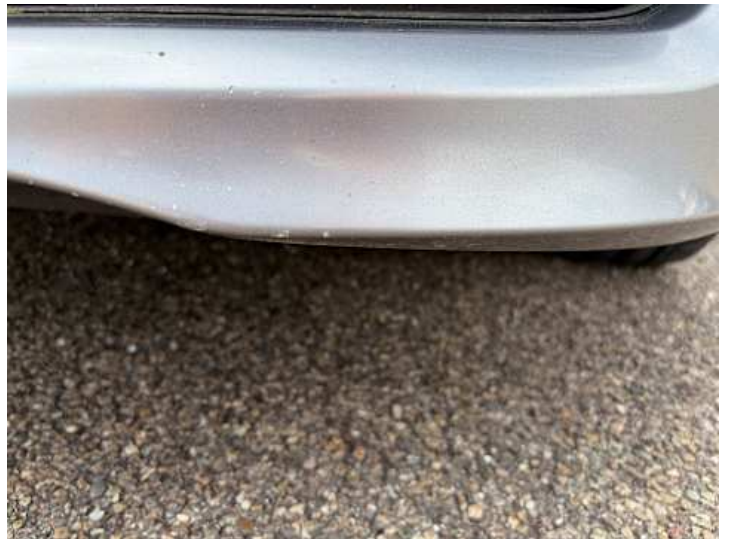
Stoßstange vorne (Lackschaden)

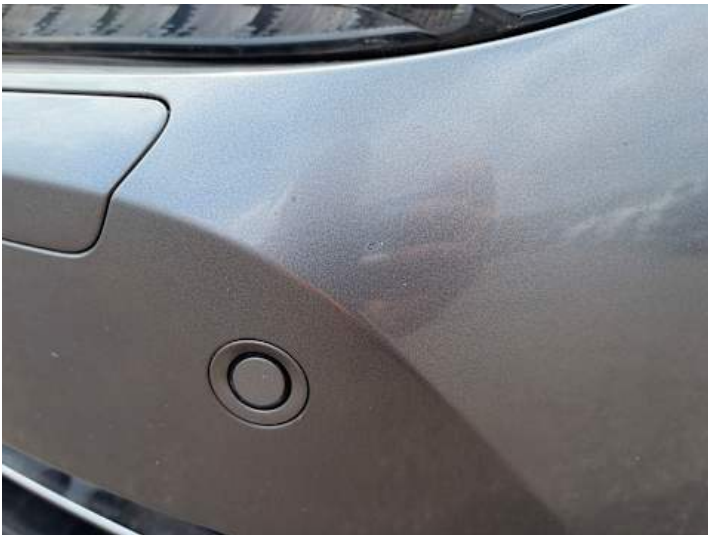
Stoßstange vorne (Lackschaden)

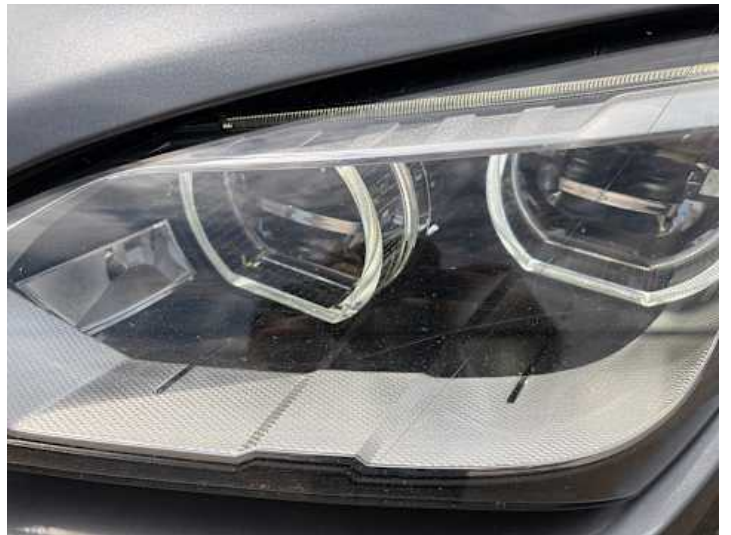
Scheinwerfer (links) (Kratzer)

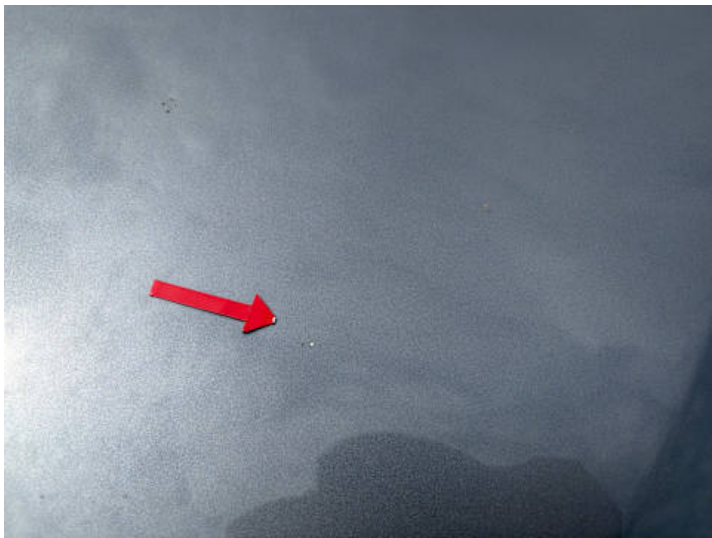
| Fahrzeugteil | Lackschichtdicke (in µm) | Fahrzeugteil | Lackschichtdicke (in µm) |
|---|---|---|---|
| Motorhaube | 110 | Heckklappe | - |

Motorhaube (Lackschaden)

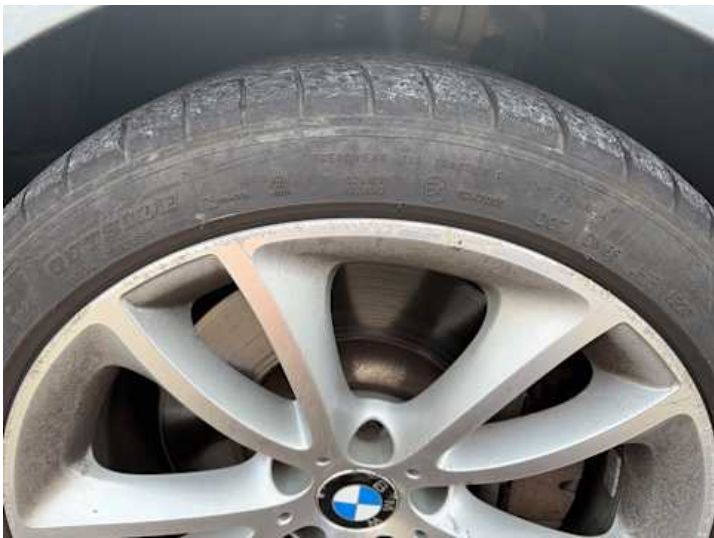
Rad (Kerben)

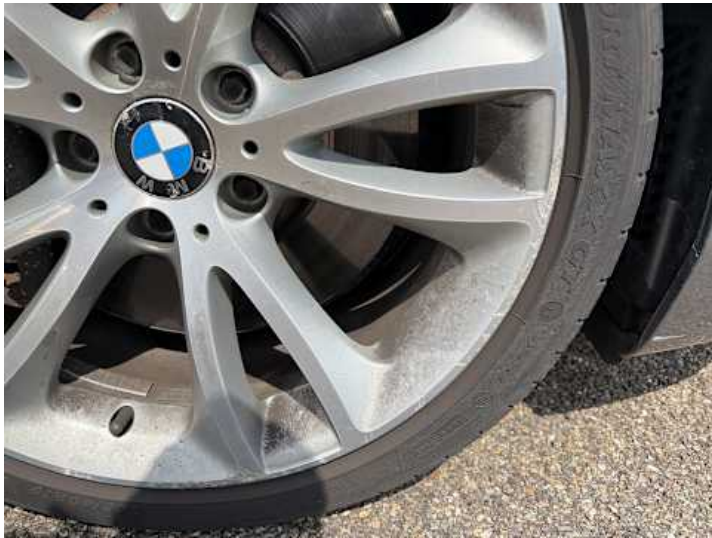
Rad (Kerben)

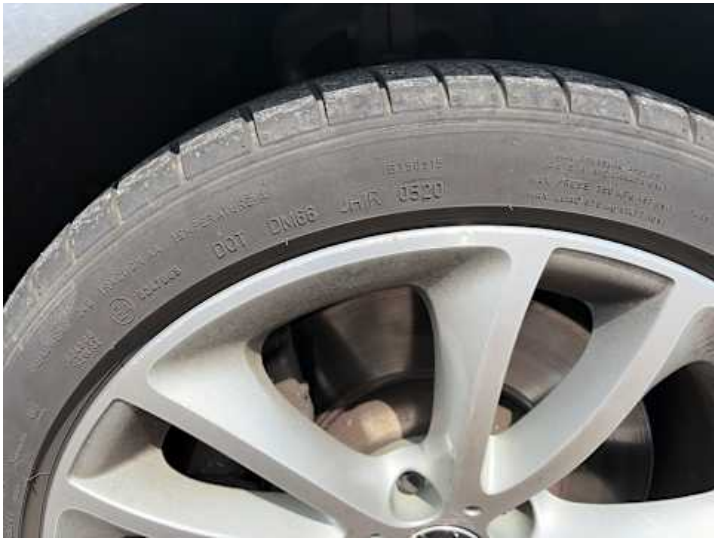
Rad (Kerben)

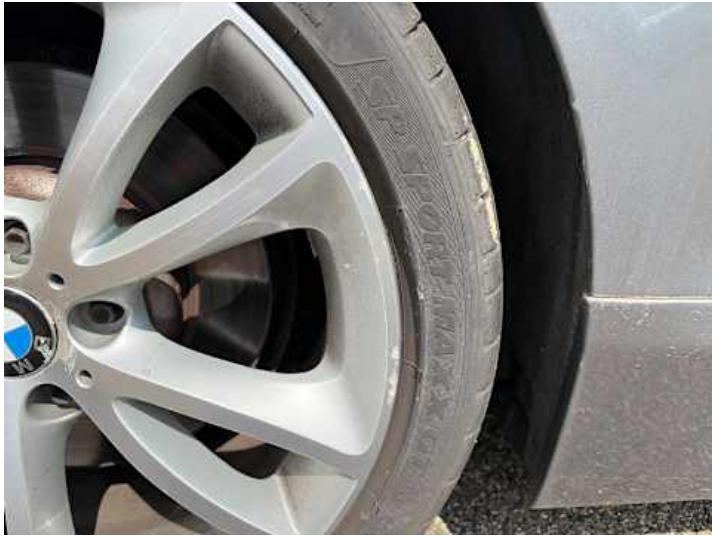
Rad (Kerben)

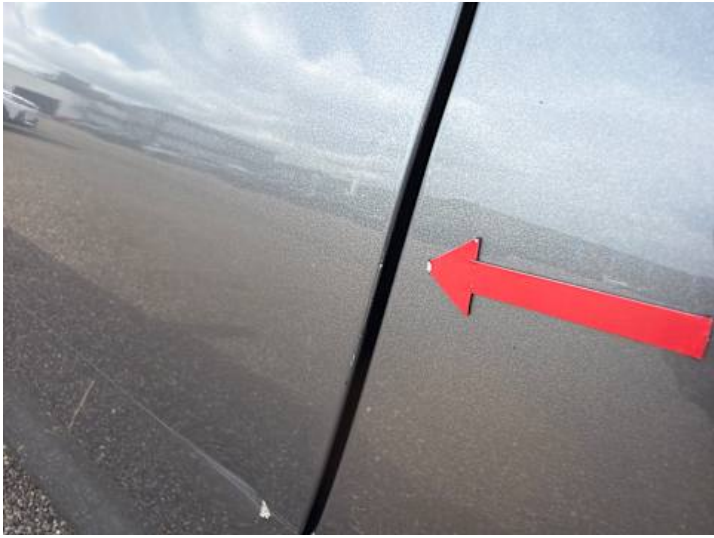
Fahrtür (Lackschaden)

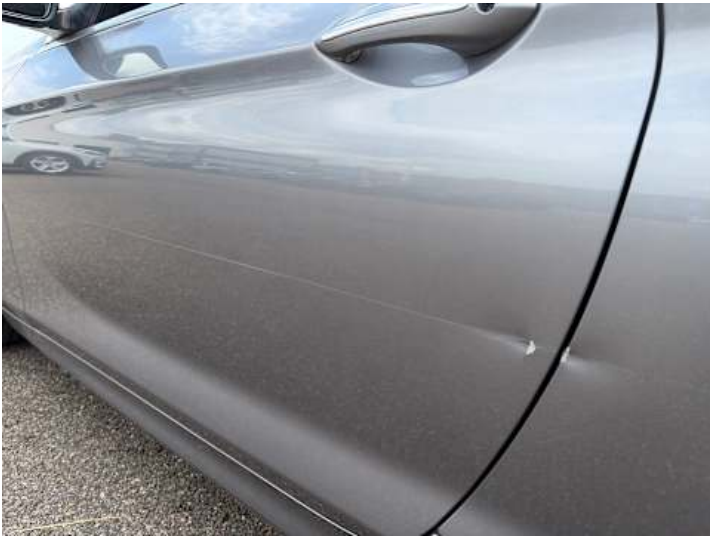
| Fahrzeugteil | Lackschichtdicke (in µm) | Fahrzeugteil | Lackschichtdicke (in µm) |
|---|---|---|---|
| Fahrertür | 110 | Beifahrertür | 210 |

Fahrertür (Lackschaden)

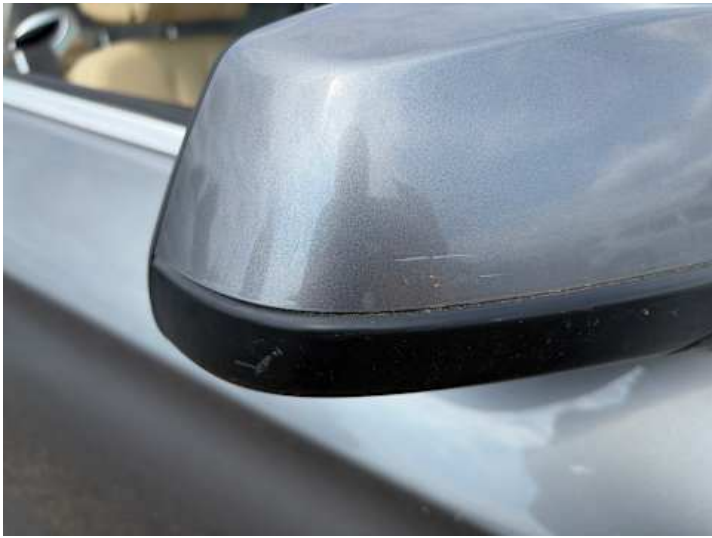
Beifahrertür (Kratzer)

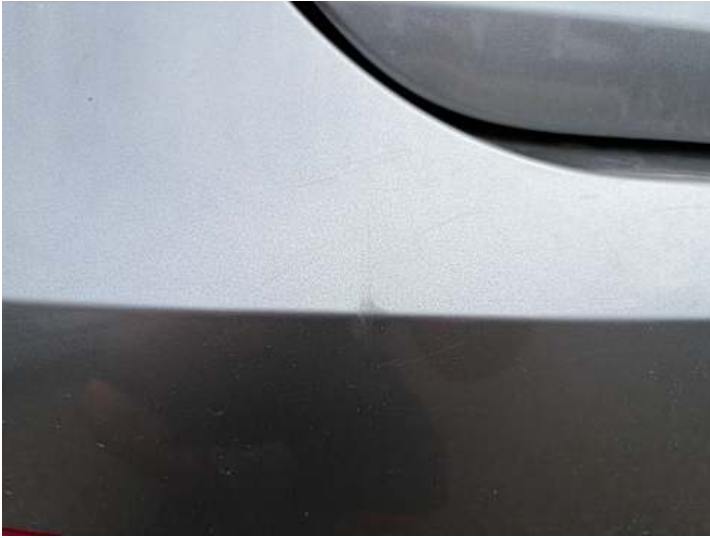
Stoßstange hinten (Lackschaden)

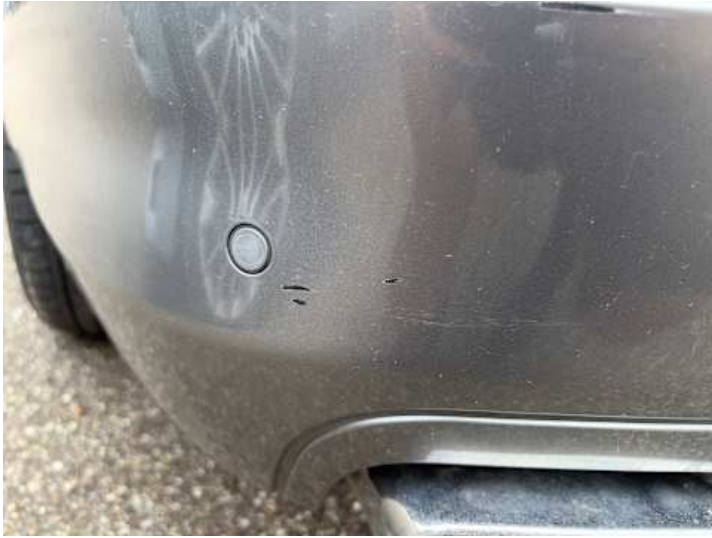
Stoßstange hinten (Lackschaden)

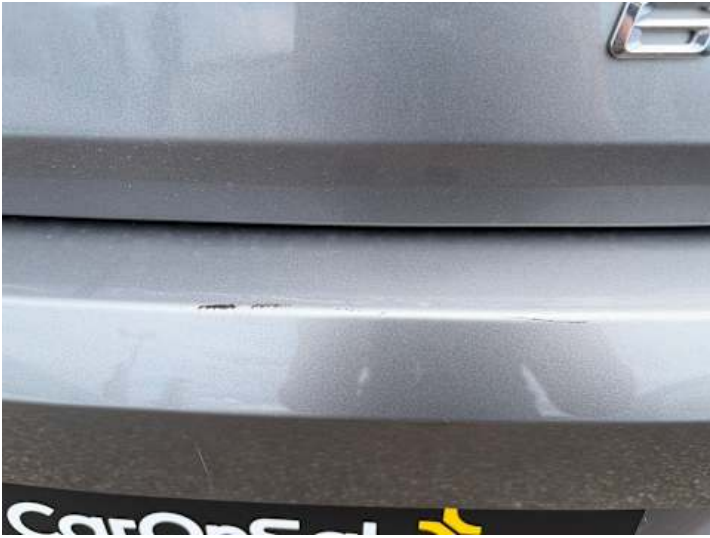
Stoßstange hinten (Lackschaden)

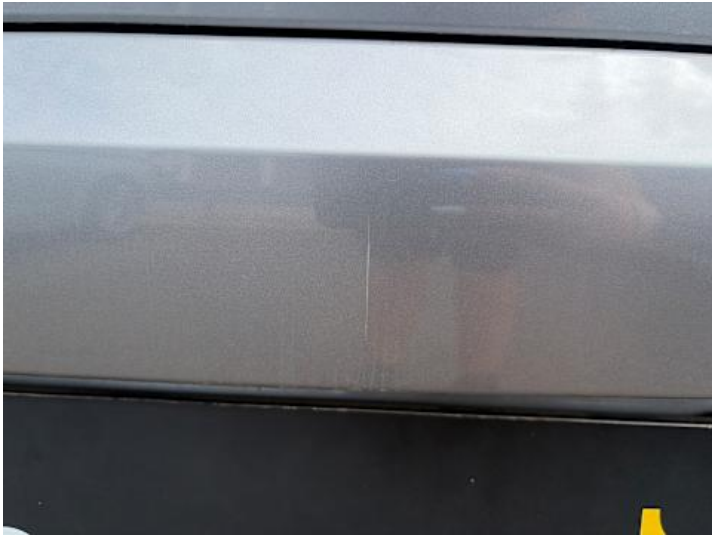
Stoßstange hinten (Kratzer)

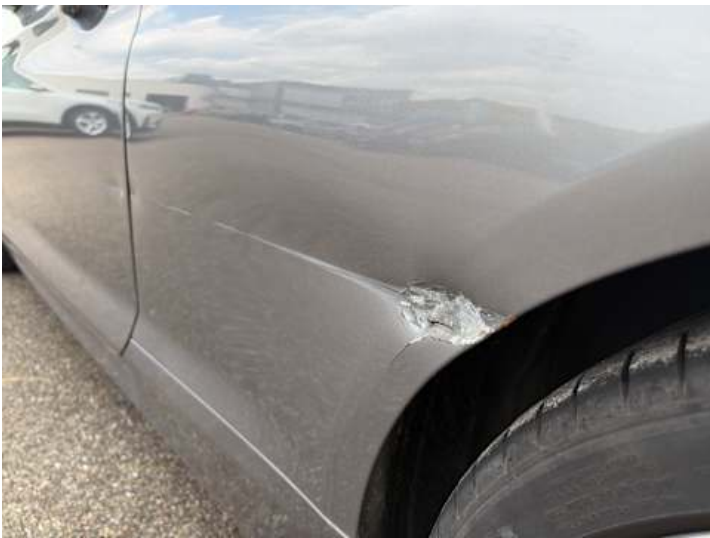
| Fahrzeugteil | Lackschichtdicke (in µm) | Fahrzeugteil | Lackschichtdicke (in µm) |
|---|---|---|---|
| Seitenteil hinten links | 160 | Seitenteil hinten rechts | 180 |

Seitenteil hinten links (Lackschaden, Riss/Bruch)
