## Mercedes-Benz A 200 CDI BlueEfficiency

EZ 01/2013 | Limousine | Diesel | Schaltgetriebe | 209.211km  
Besteuerung: Differenzbesteuert (§25a UStG)  
Fahrzeugstandort: 66\*\*\*  
Fahrzeug aufgenommen am: 10.08.2026

# Hinweise zum Zustandsbericht

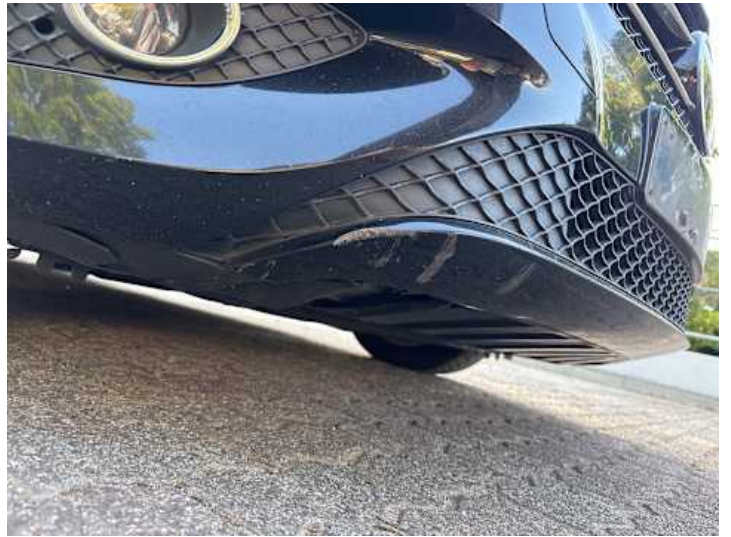
Stoßstange vorne (Lackschaden)

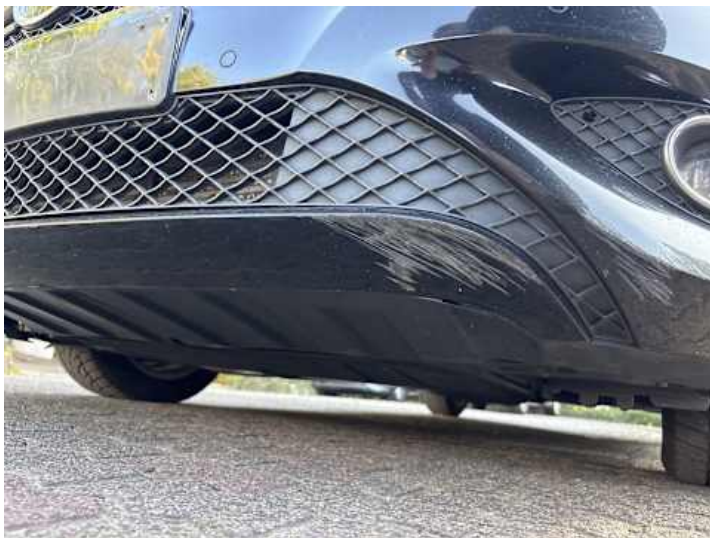
Stoßstange vorne (Lackschaden)

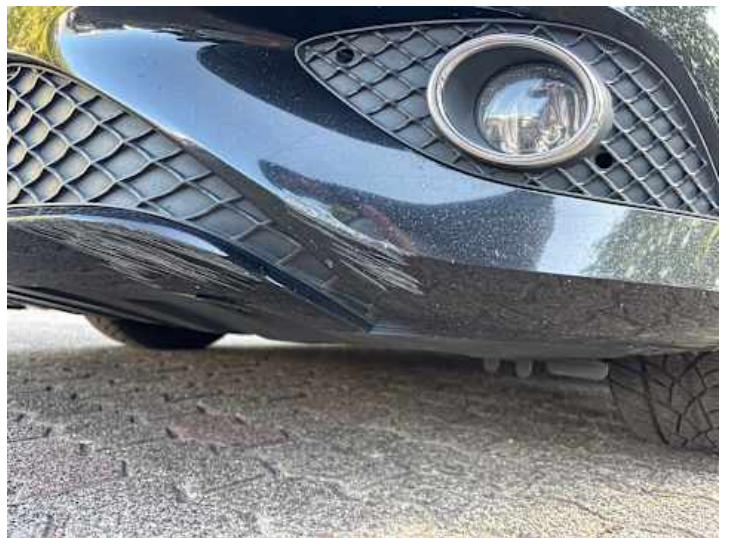
Stoßstange vorne (Lackschaden)

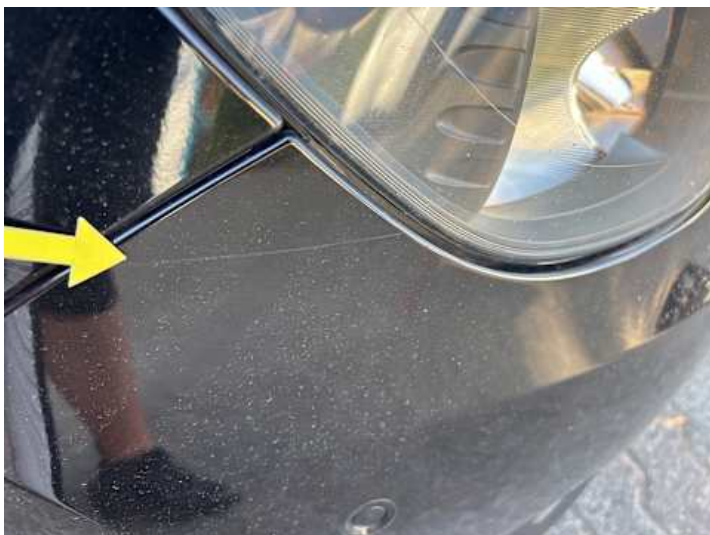
Stoßstange vorne (Kratzer)

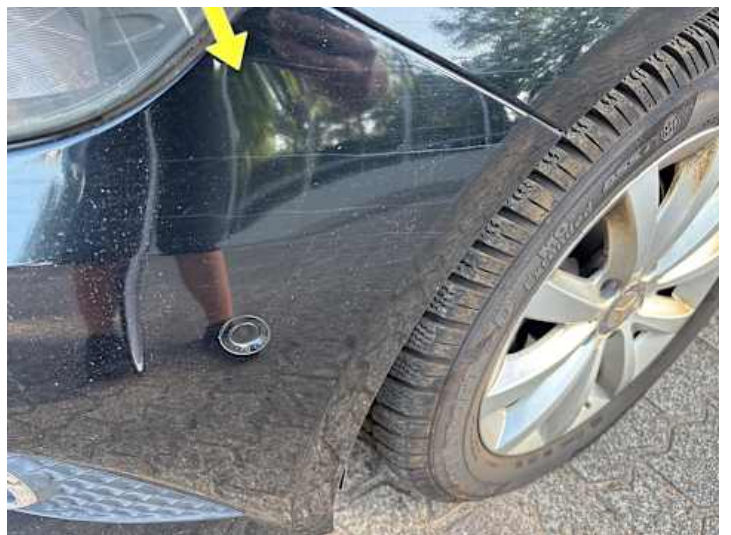
Stoßstange vorne (Kratzer)

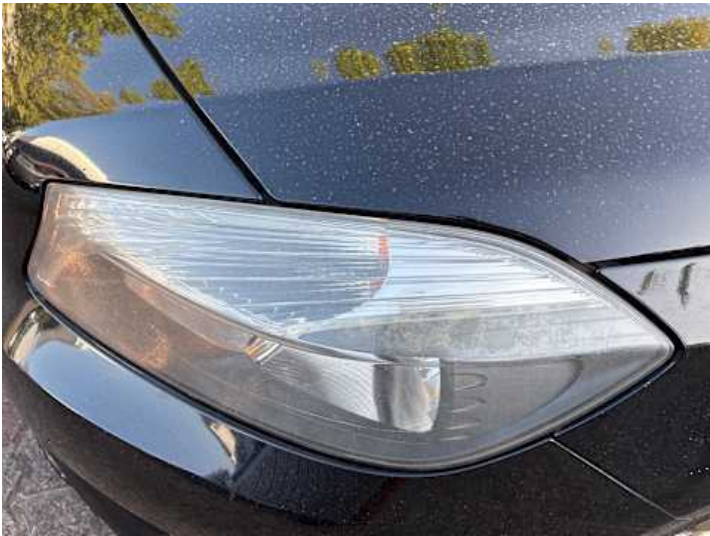
Scheinwerfer (links) (Blind)

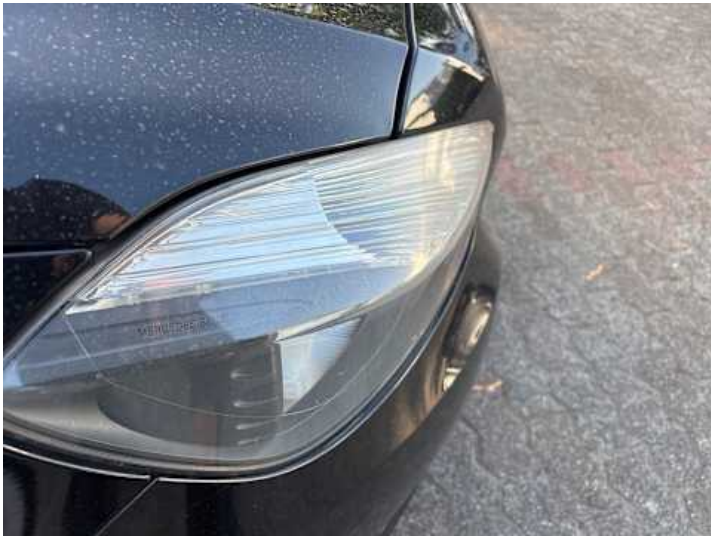
Scheinwerfer (rechts) (Blind)

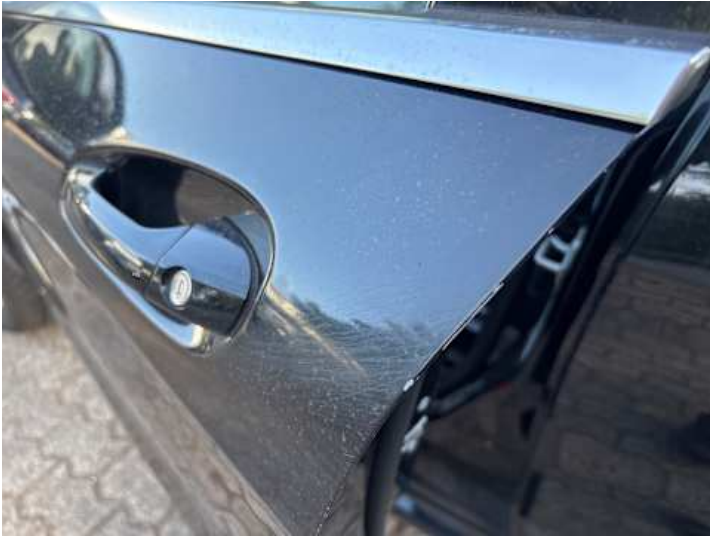
Fahrtür (Lackschaden)

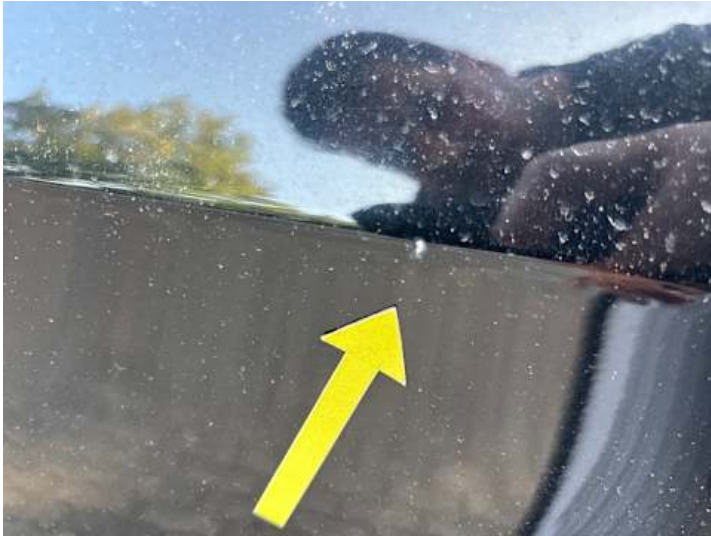
Fahrtür (Lackschaden)

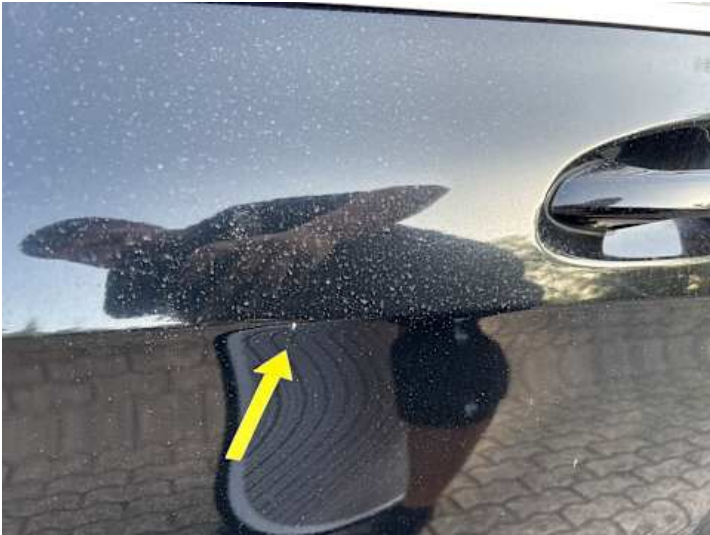
Fahrtür (Lackschaden)

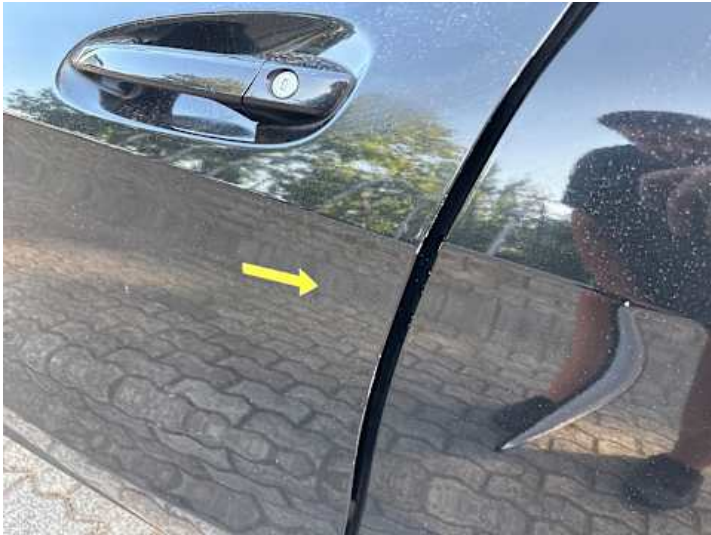
Fahrtür (Lackschaden)

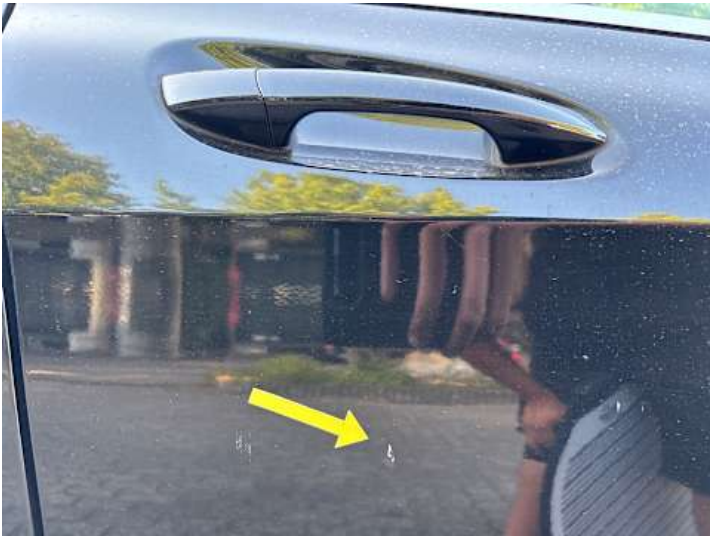
Beifahrertür (Lackschaden)

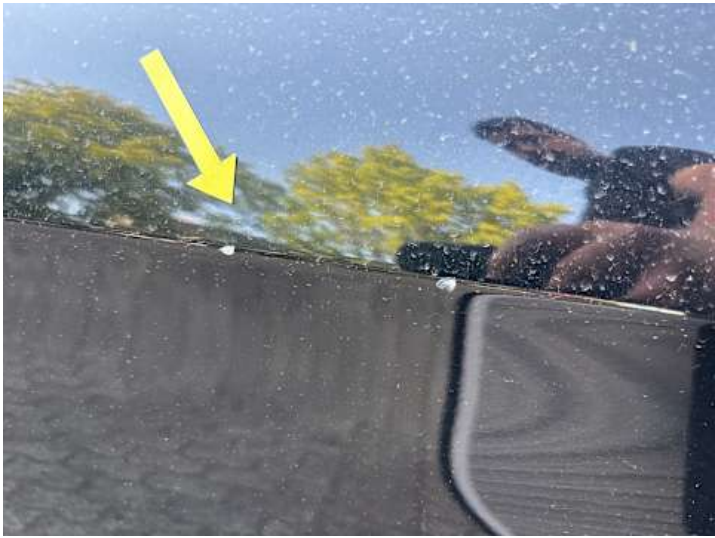
Beifahrertür (Lackschaden)

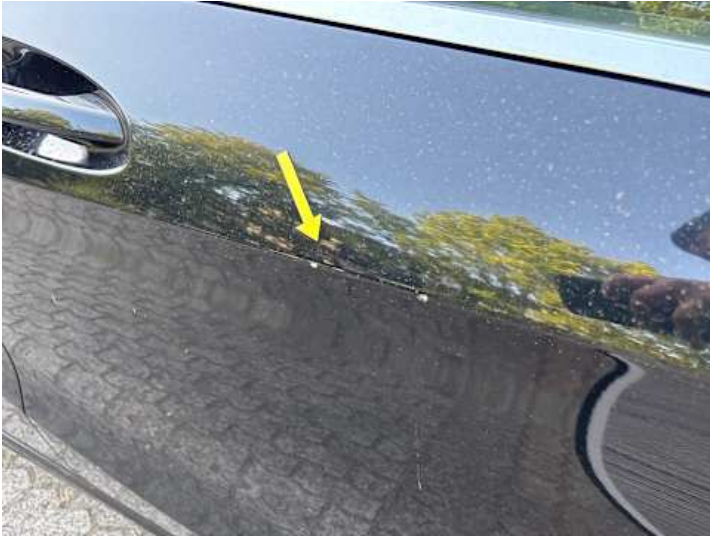
Beifahrertür (Lackschaden)

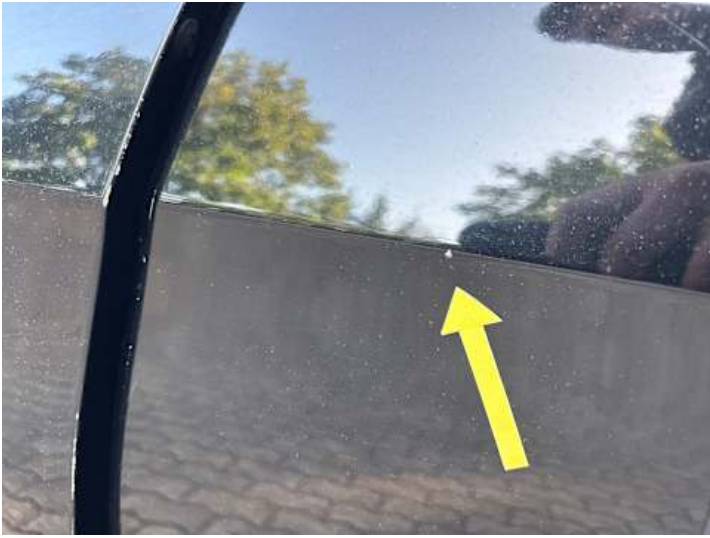
Türe hinten links (Lackschaden)

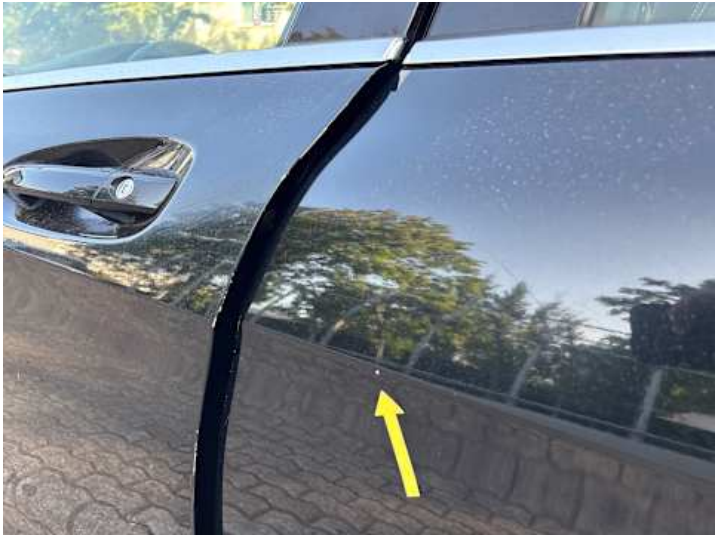
Türe hinten links (Lackschaden)

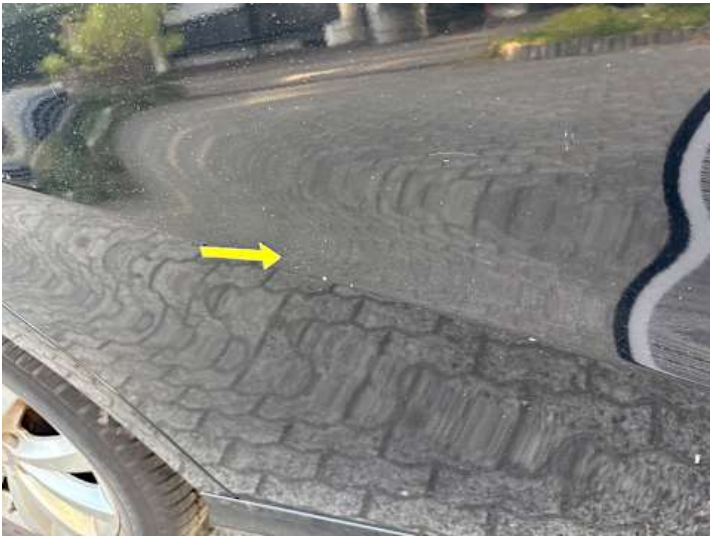
Türe hinten rechts (Lackschaden)

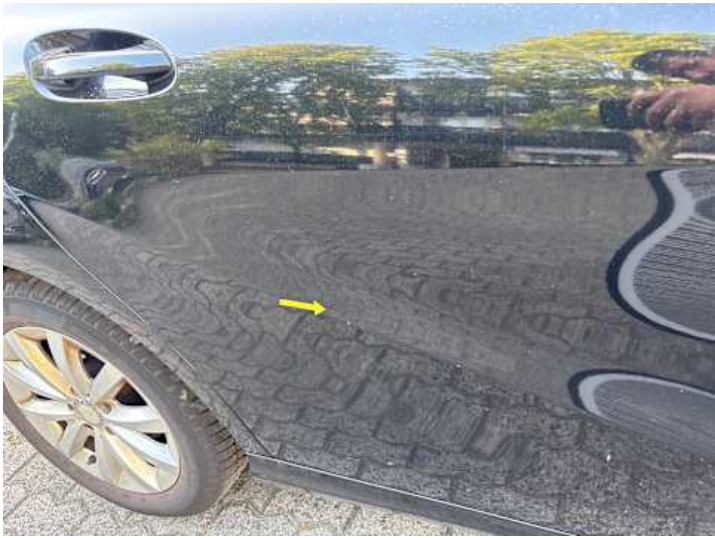
Türe hinten rechts (Lackschaden)

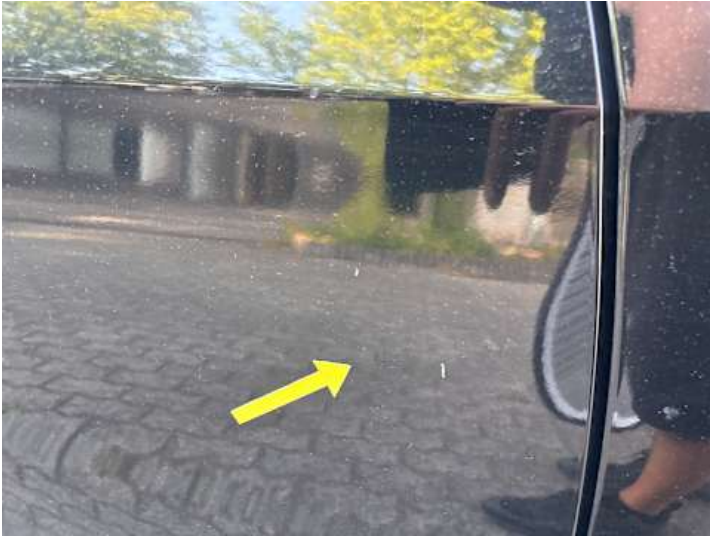
Türe hinten rechts (Lackschaden)

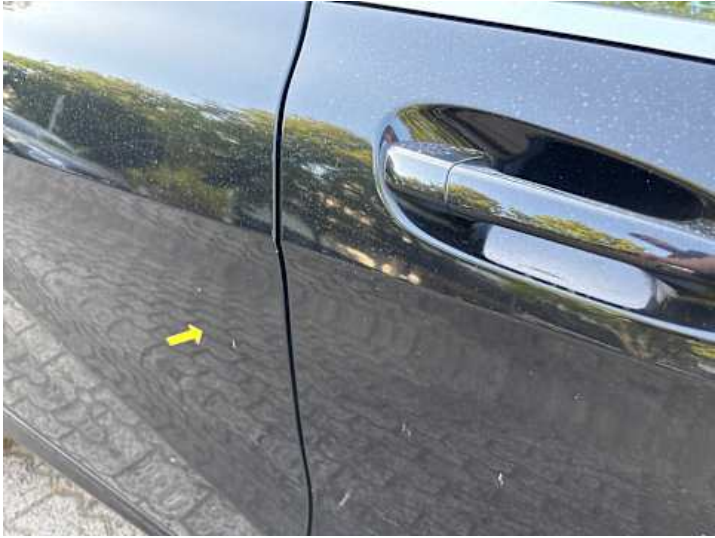
Türe hinten rechts (Lackschaden)

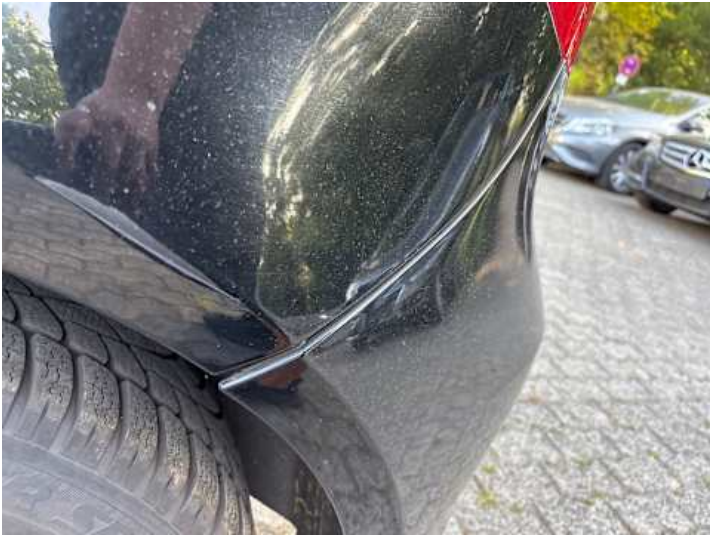
Stoßstange hinten (Spaltmaße ungenau)

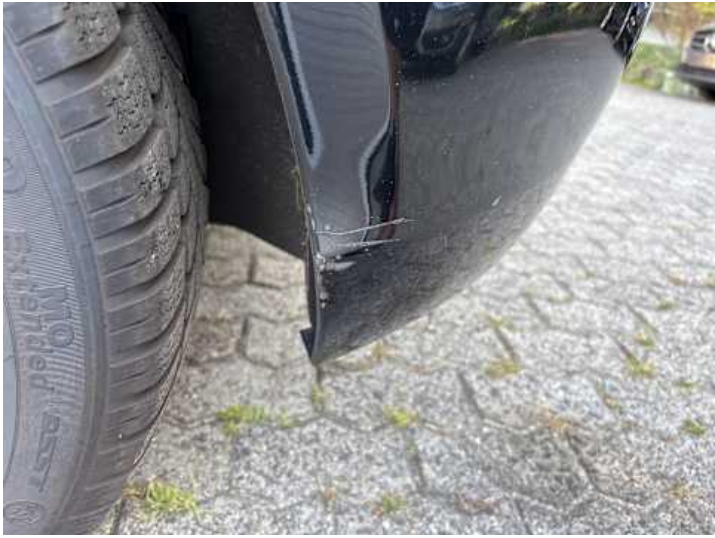
Stoßstange hinten (Lackschaden)

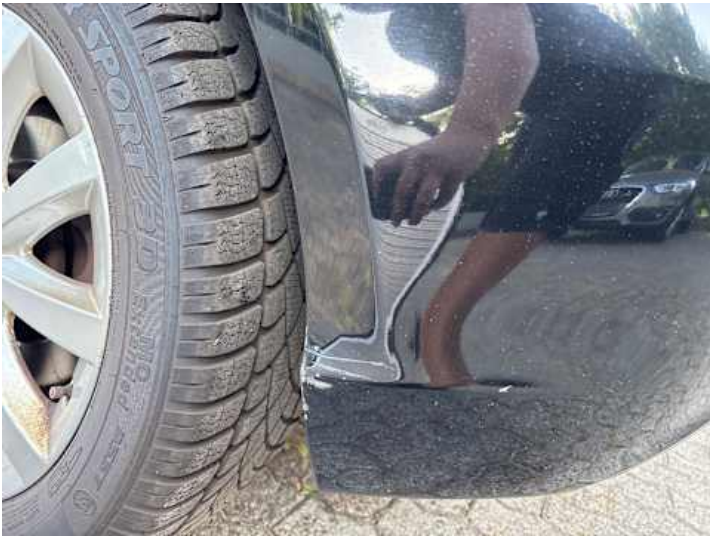
Stoßstange hinten (Lackschaden)

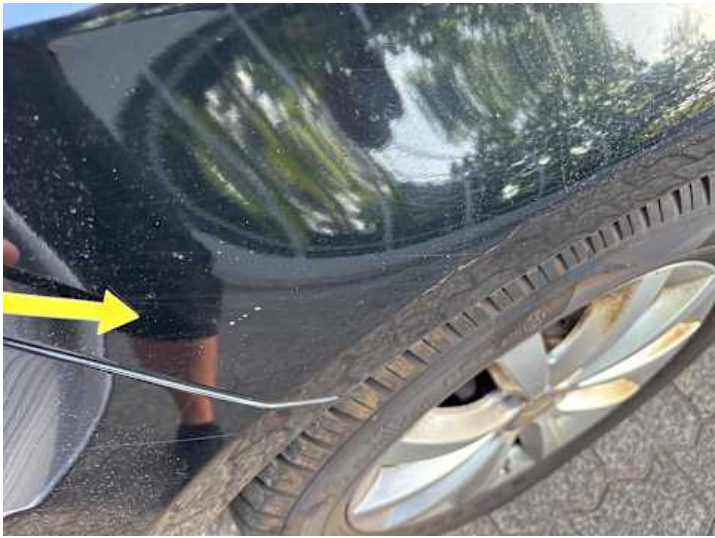
Kotflügel vorne links (Kratzer, Steinschlag)

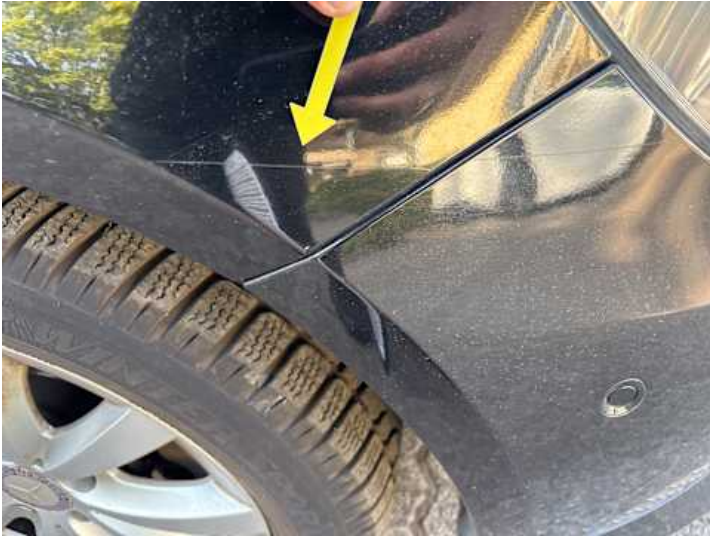
Kotflügel vorne rechts (Kratzer)

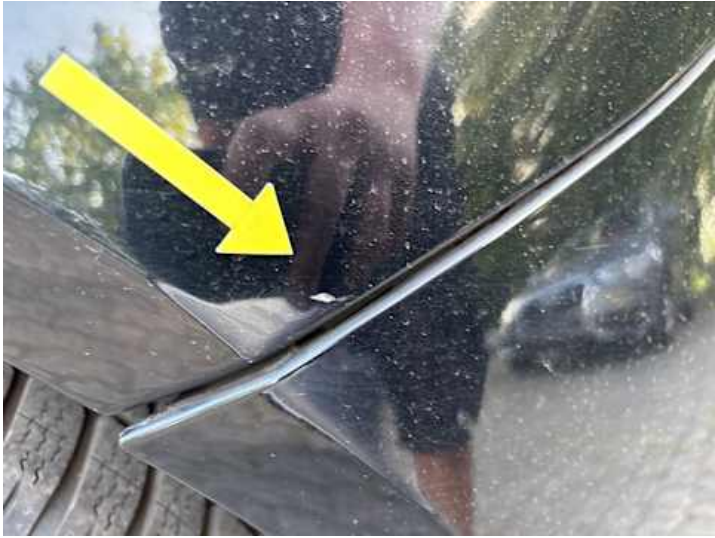
| Fahrzeugteil | Lackschichtdicke (in µm) | Fahrzeugteil | Lackschichtdicke (in µm) |
|---|---|---|---|
| Seitenteil hinten links | 180 | Seitenteil hinten rechts | 110 |

Seitenteil hinten links (Lackschaden)

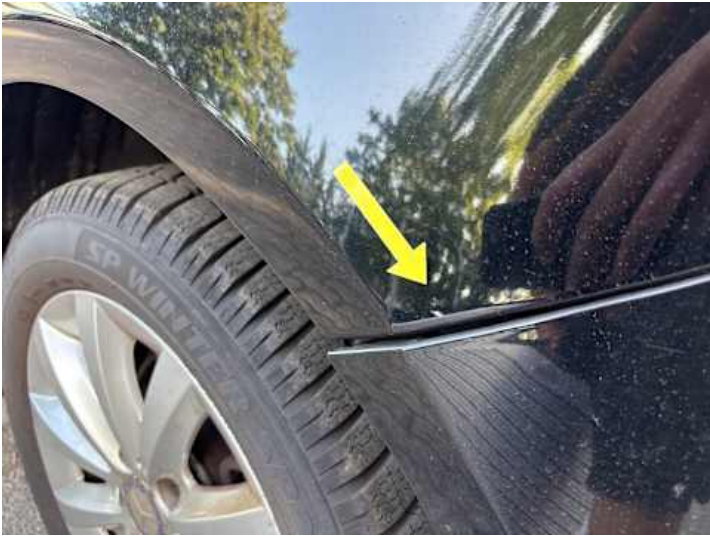
Seitenteil hinten links (Lackschaden)

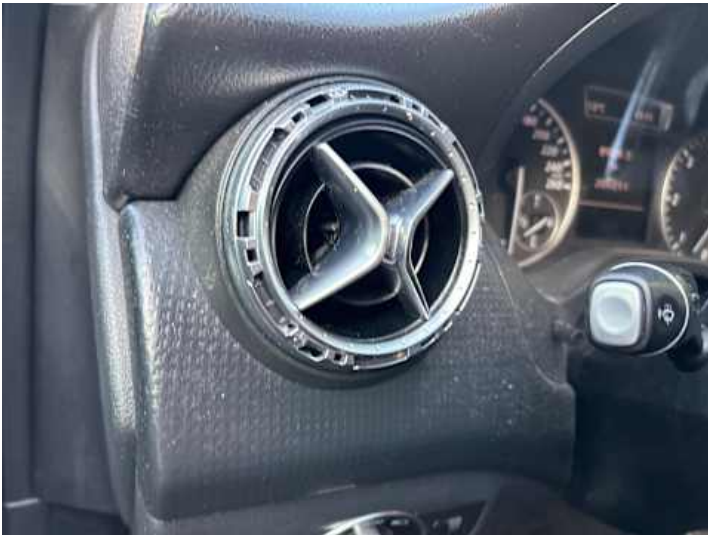
Innenraum (Riss/Bruch, Diverse Schäden)

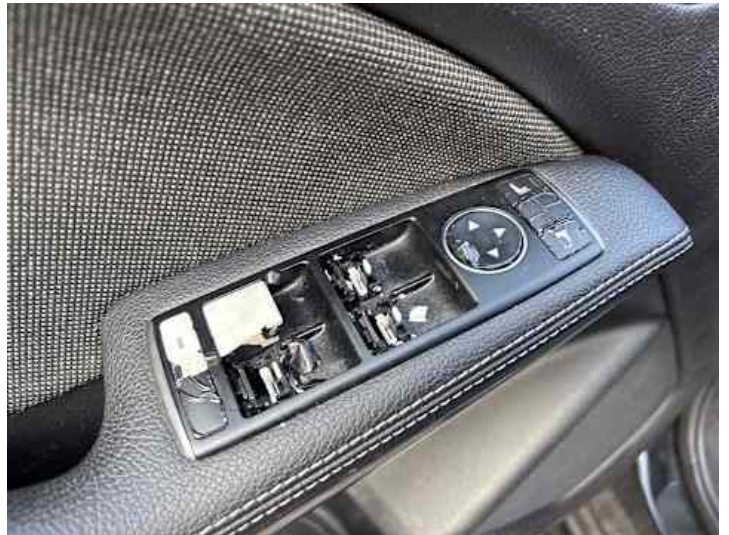
Innenraum (Riss/Bruch, Diverse Schäden)

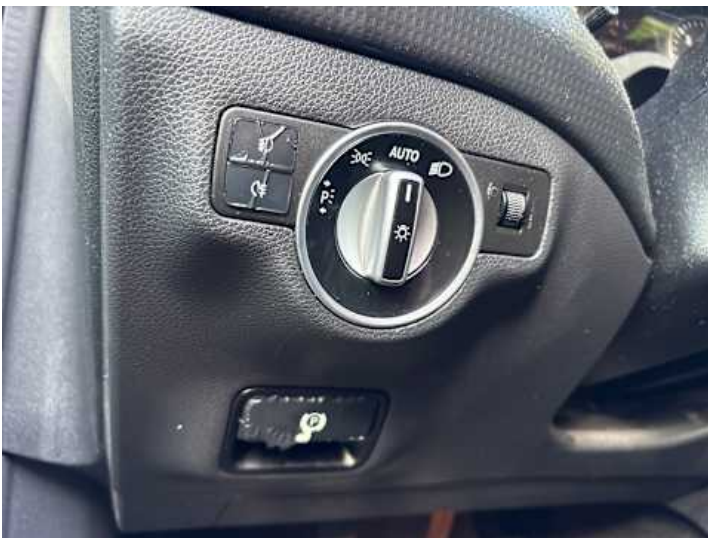
Innenraum (Anderer Schaden): Ablösung Lack

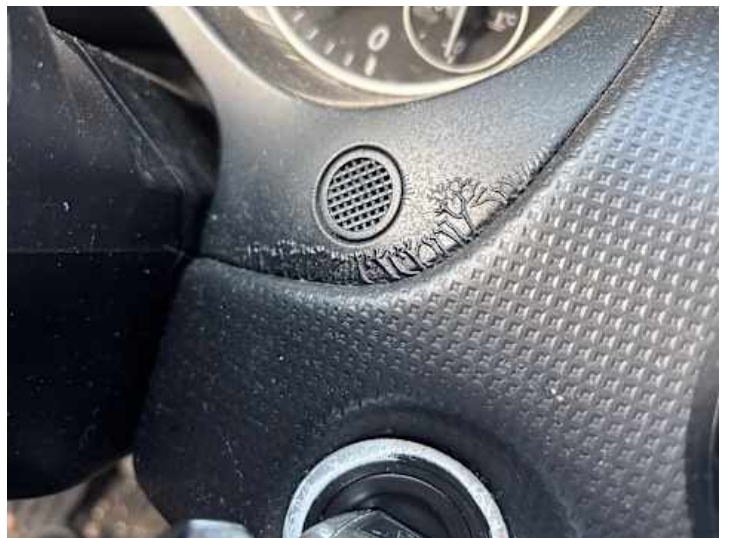
Innenraum (Anderer Schaden): Ablösung Lack

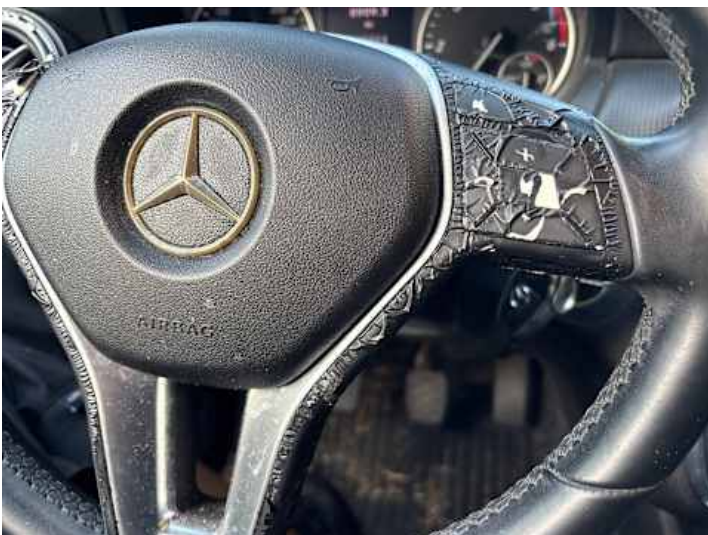
Innenraum (Anderer Schaden): Ablösung Lack

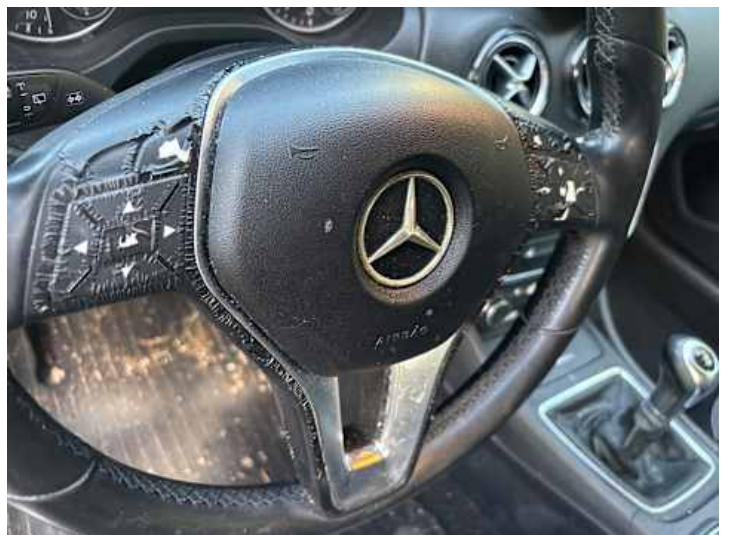
Innenraum (Anderer Schaden): Ablösung Lack

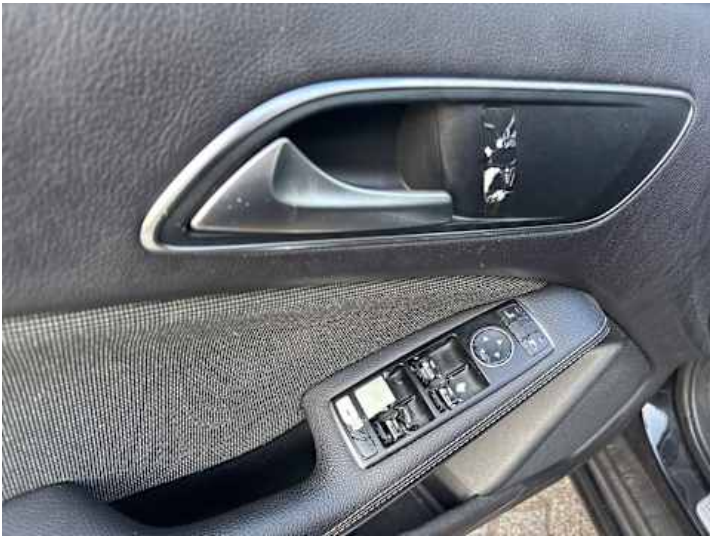
Innenraum (Anderer Schaden): Ablösung Lack

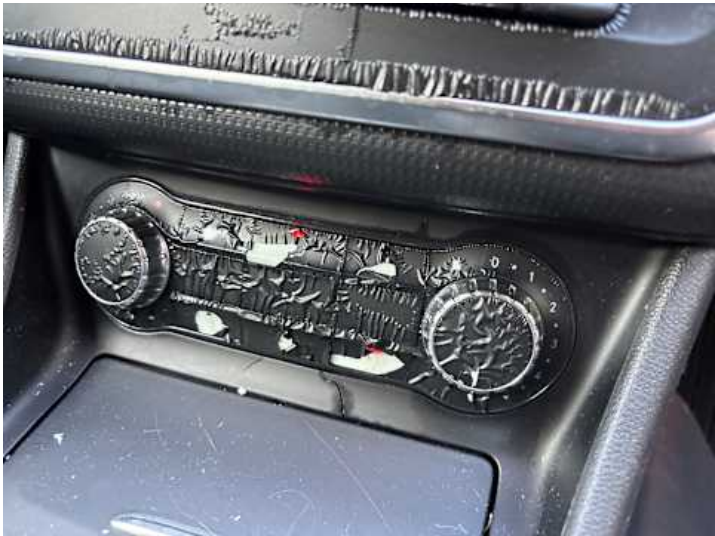
Innenraum (Anderer Schaden): Ablösung Lack

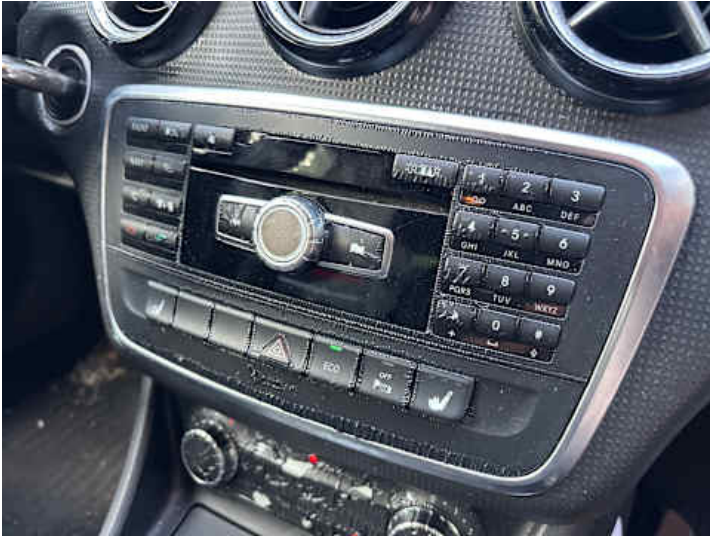
Innenraum (Anderer Schaden): Ablösung Lack

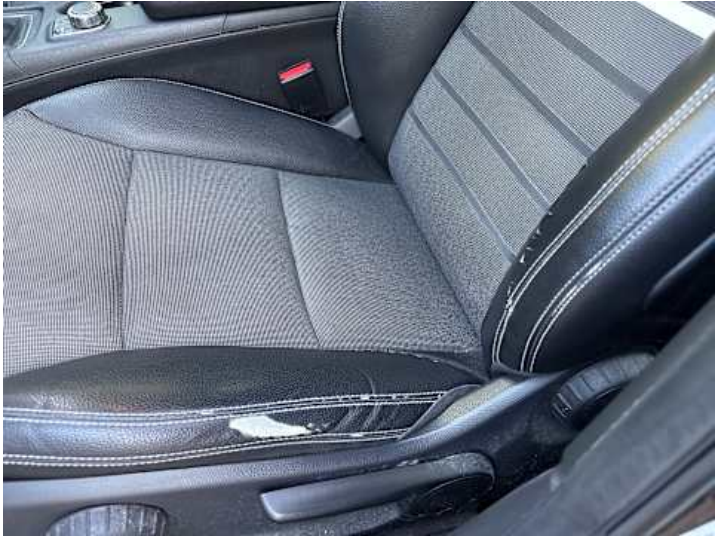
Innenraum (Verschleiß, Riss/Bruch)

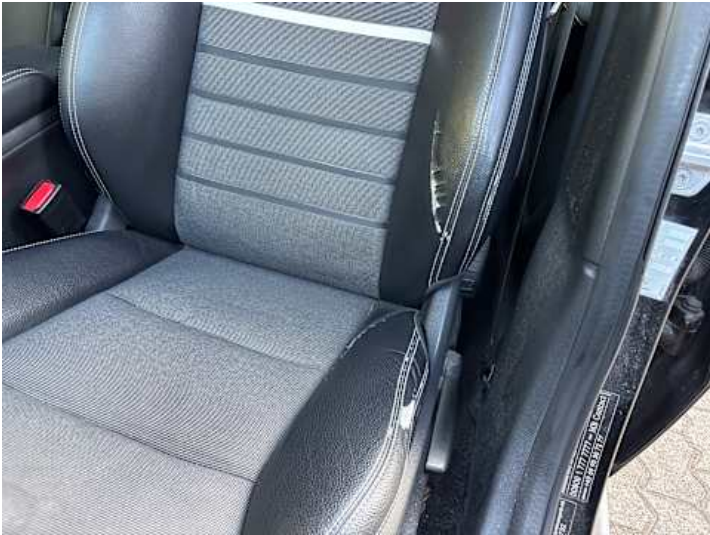
Innenraum (Verschleiß, Riss/Bruch)

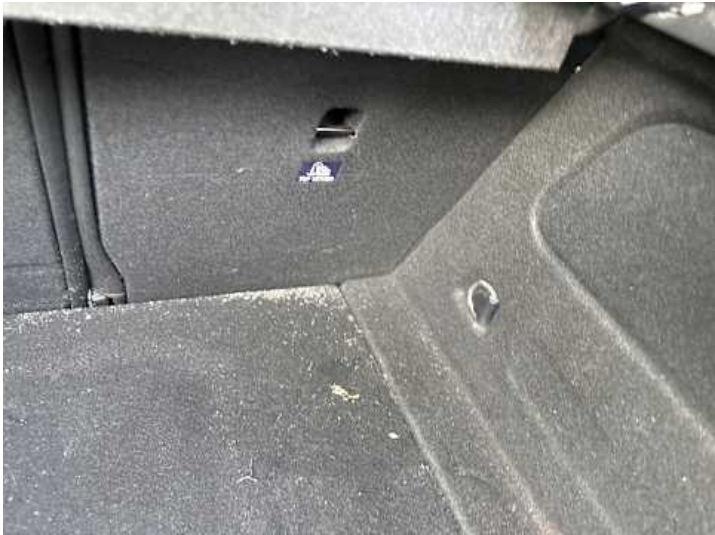
Innenraum (Verschmutzung, Anderer Schaden): Schimmel

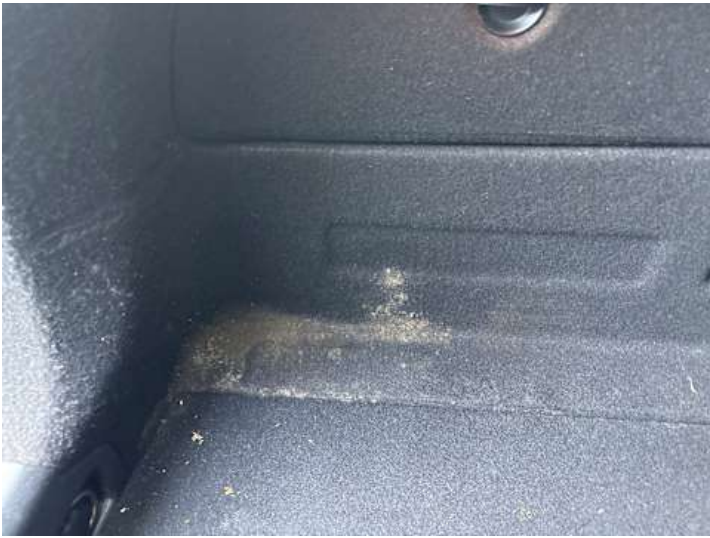
Innenraum (Verschmutzung, Anderer Schaden): Schimmel

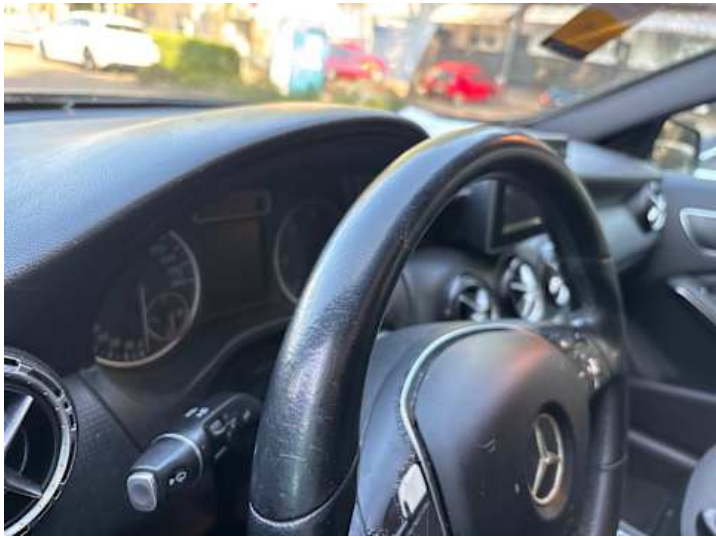
Innenraum (Verschleiß, Kratzer)

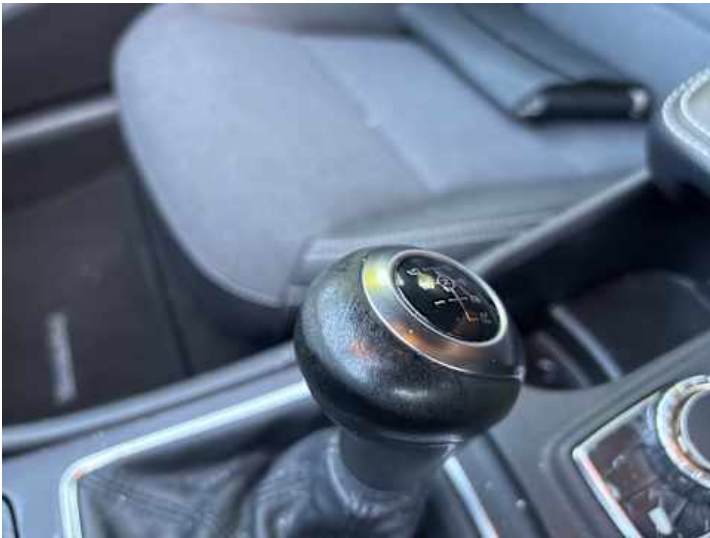
Innenraum (Verschleiß, Kratzer)
