## Chevrolet Captiva 2.2 D LS 2WD

EZ 08/2012 | Geländewagen | Diesel | Schaltgetriebe | 112.012km

Fahrzeug aufgenommen am: 31.07.2026

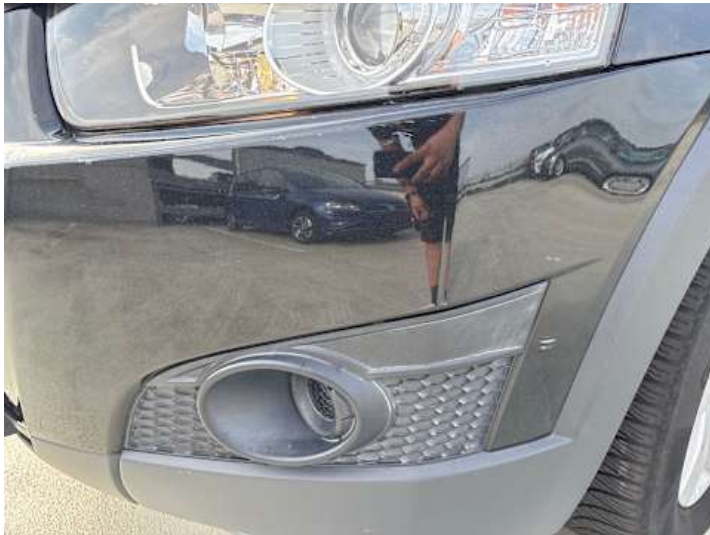
Stoßstange vorne (Lackschaden)

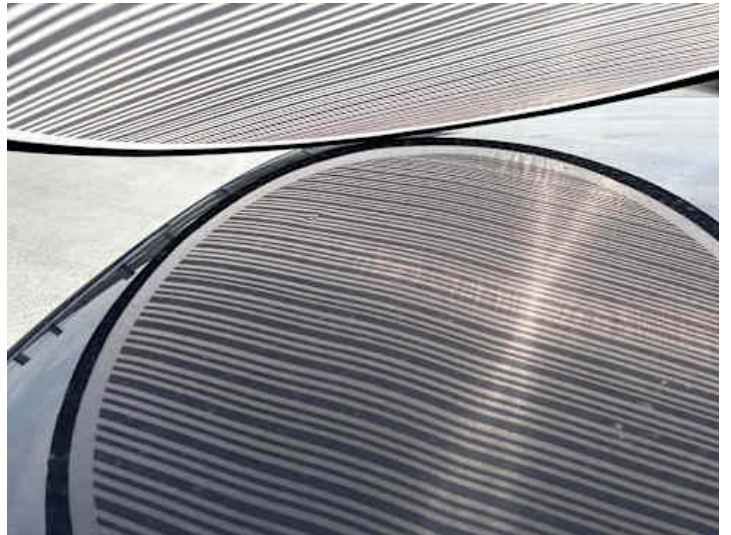
Motorhaube (Delle)

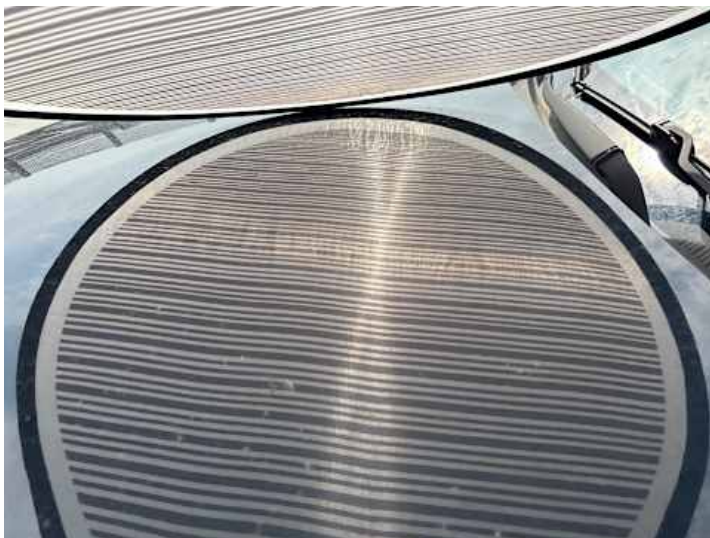
Motorhaube (Delle)

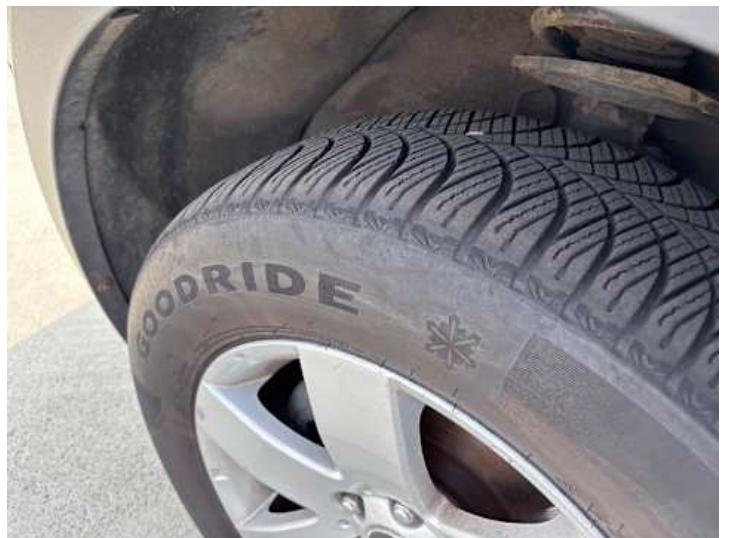
Rad (Ungleichmäßig abgefahren)

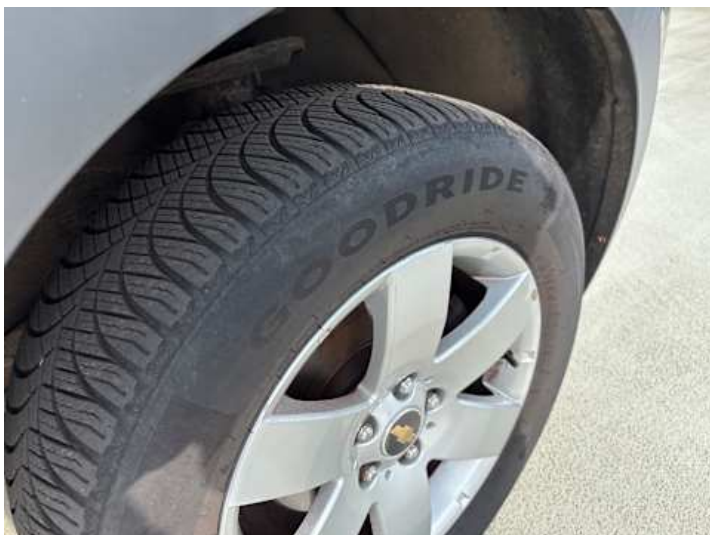
Rad (Ungleichmäßig abgefahren)

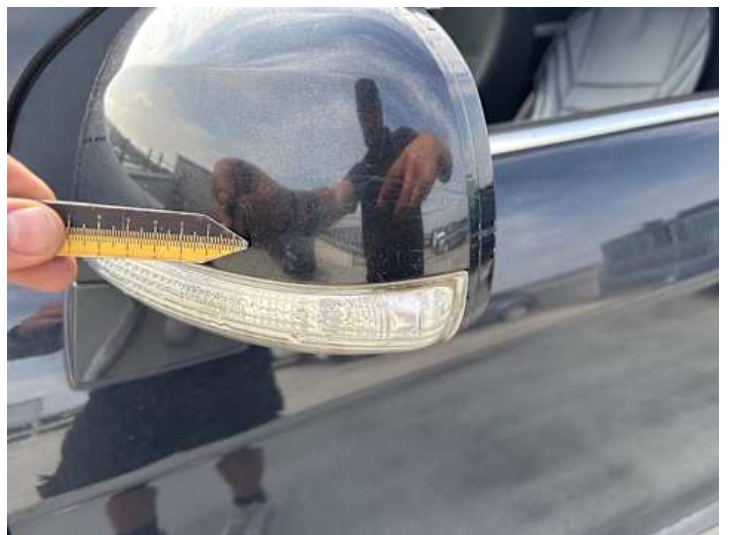
Fahrtür (Kratzer)

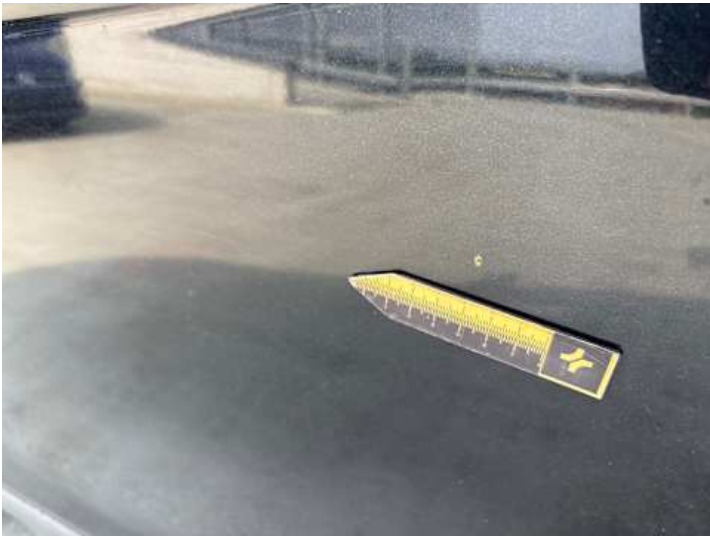
Fahrtür (Kratzer)

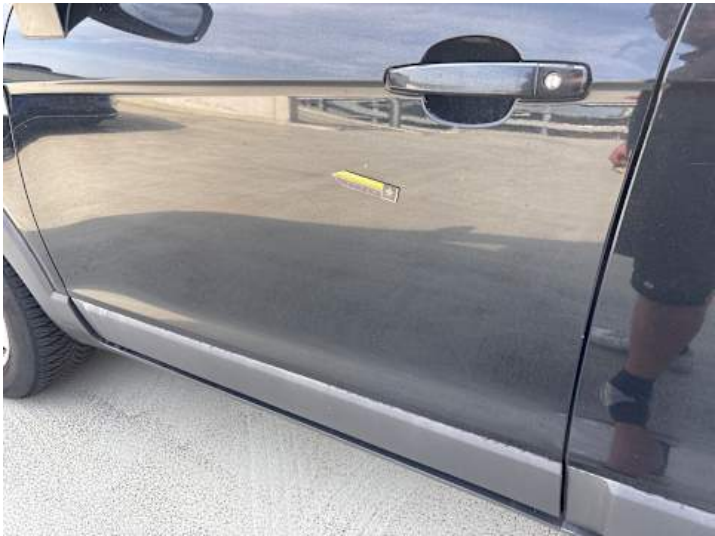
Fahrtür (Kratzer)

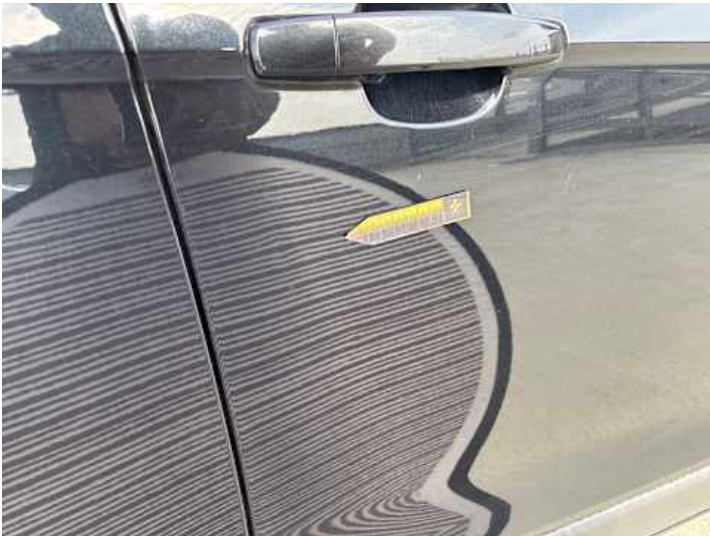
Beifahrtür (Delle, Lackschaden)

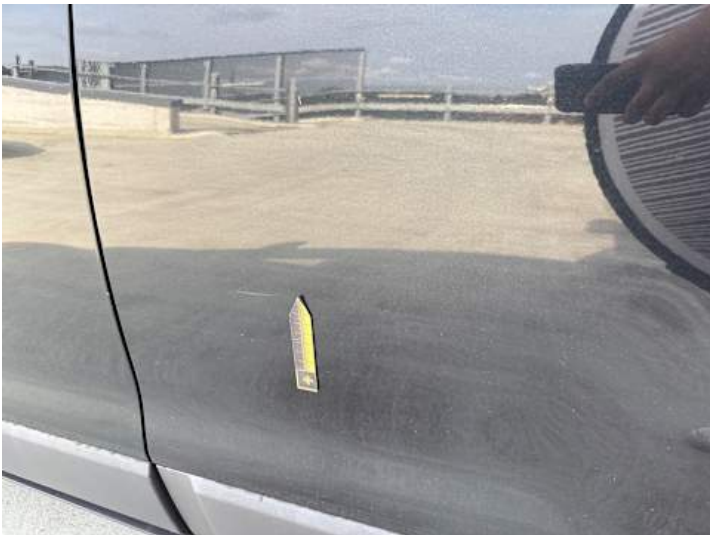
Türe hinten links (Lackschaden)

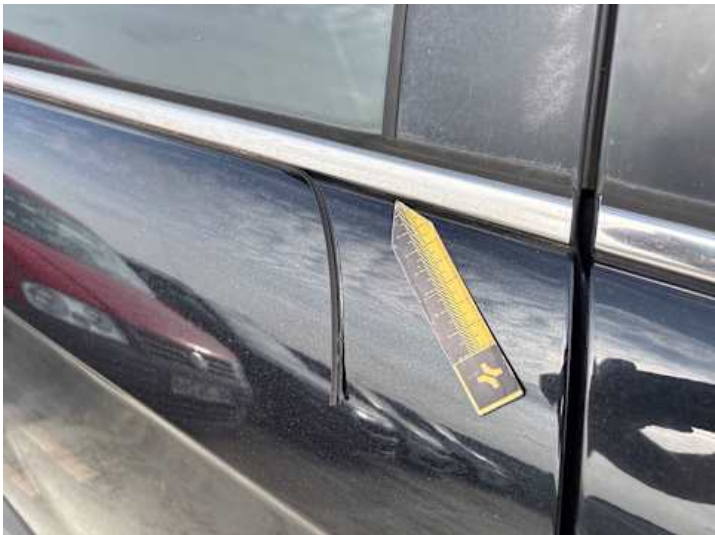
Türe hinten rechts (Riss/Bruch)

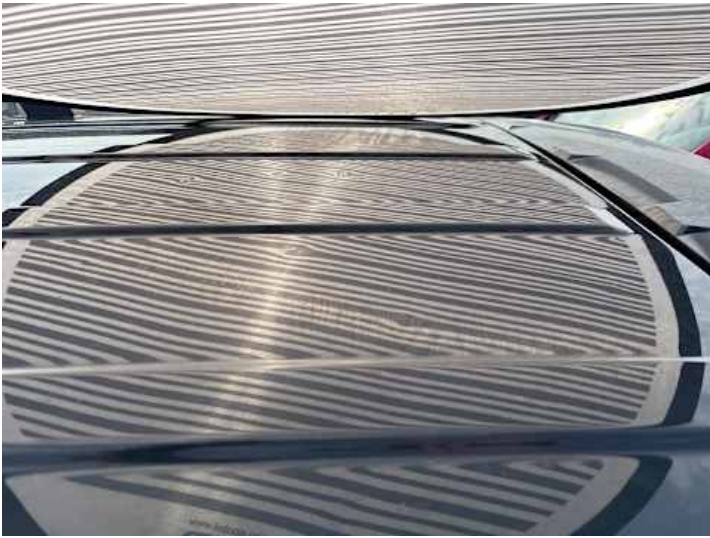
Dach (Delle)

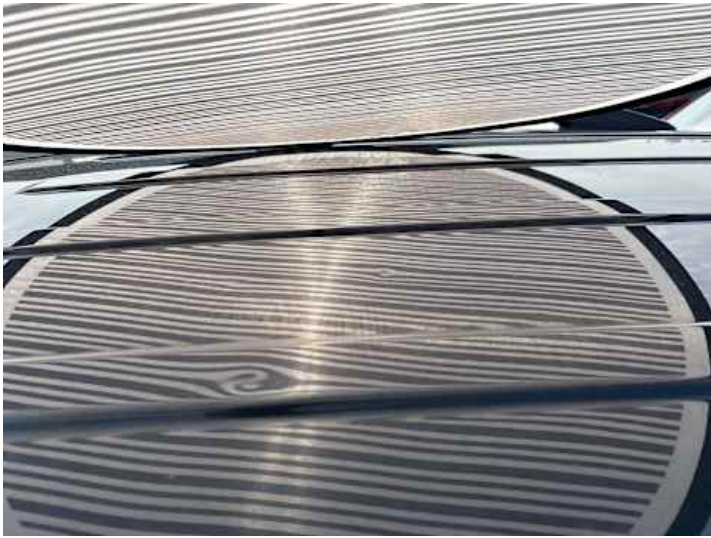
Dach (Delle)

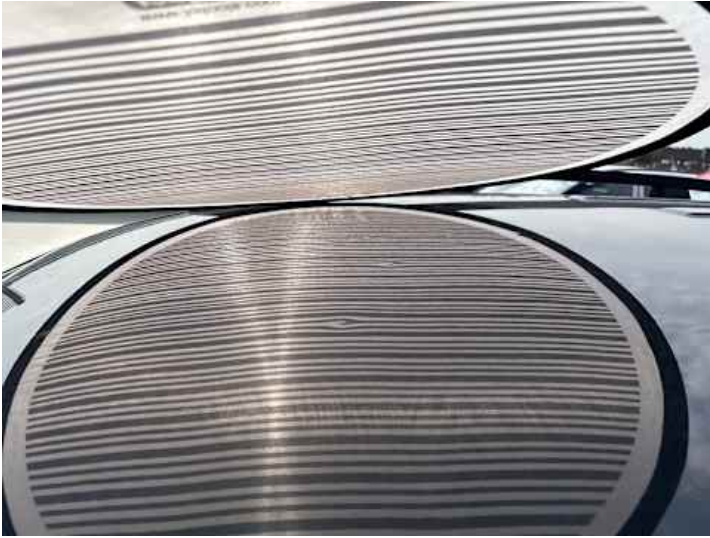
Dach (Delle)

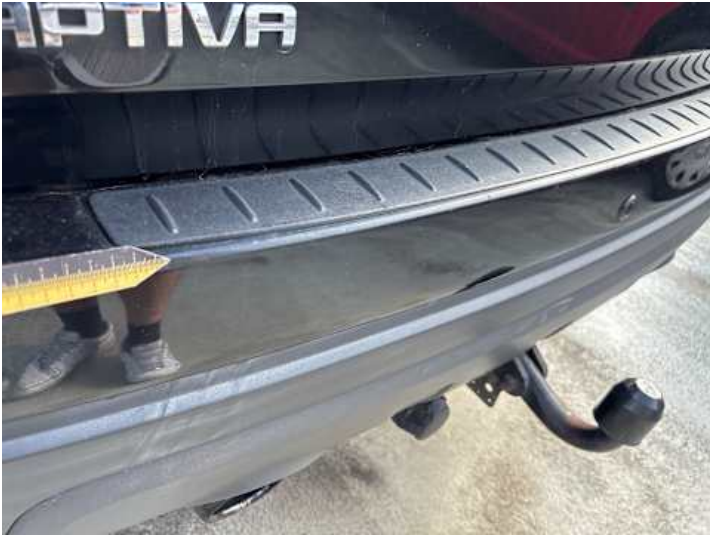
Stoßstange hinten (Lackschaden, Kratzer)

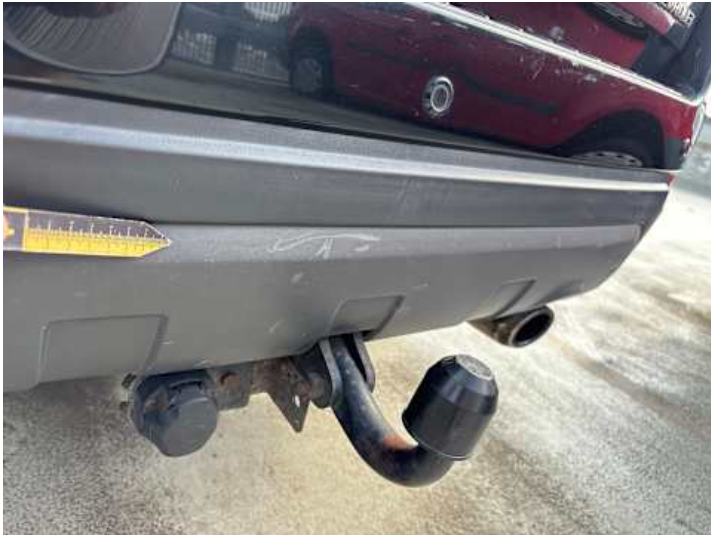
Stoßstange hinten (Lackschaden, Kratzer)

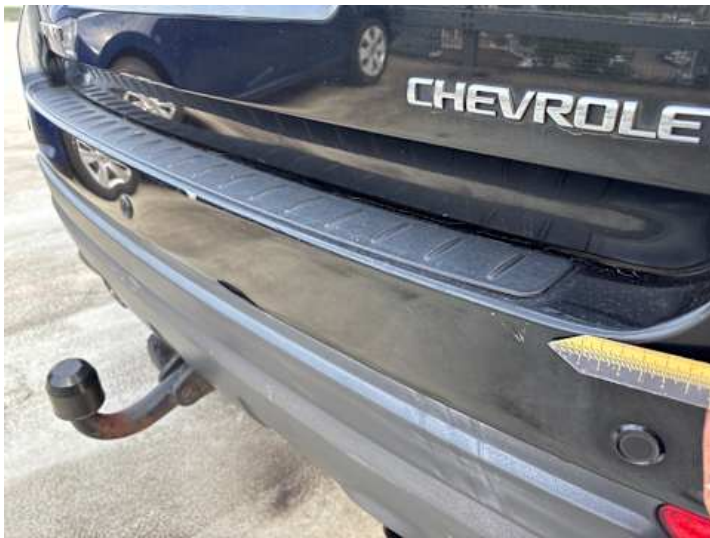
Stoßstange hinten (Lackschaden, Kratzer)

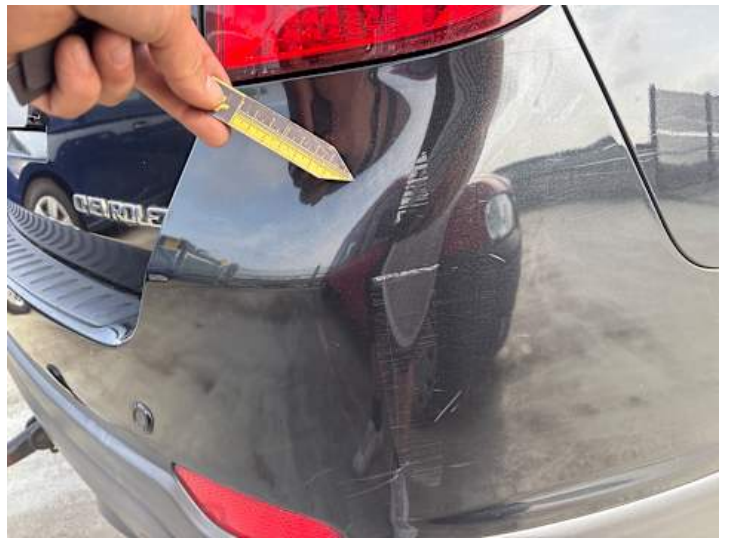
Stoßstange hinten (Lackschaden, Kratzer)

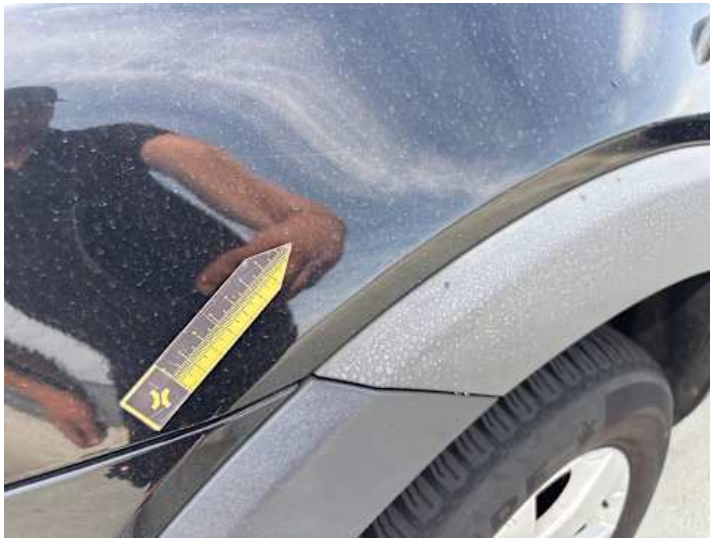
Kotflügel vorne links (Kratzer)

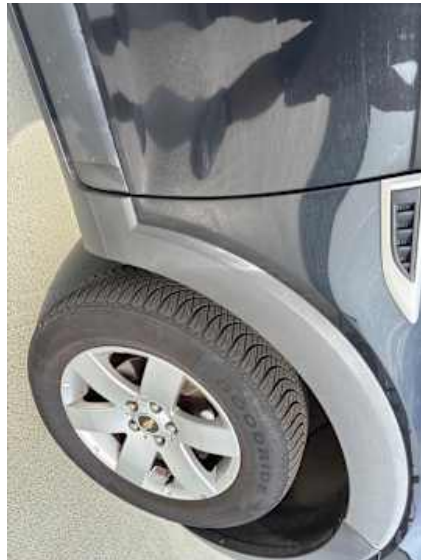
Kotflügel vorne rechts (Ausgeblichen/Matt)

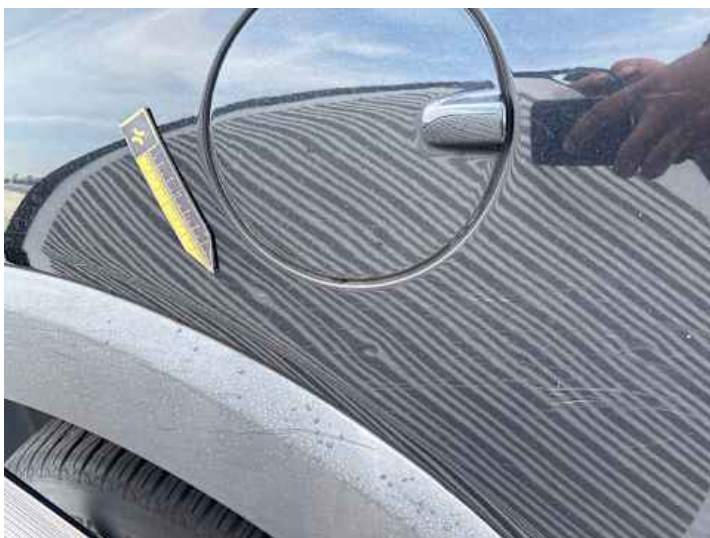
Seitenteil hinten links (Delle, Lackschaden)

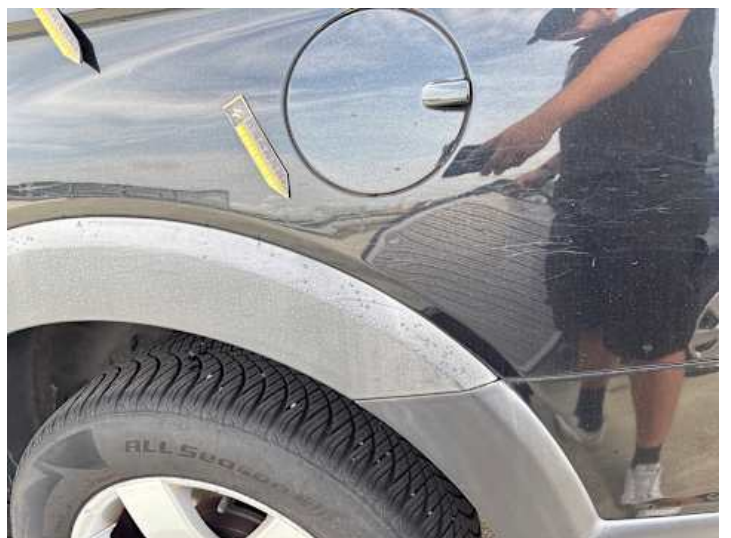
Seitenteil hinten links (Delle, Lackschaden)

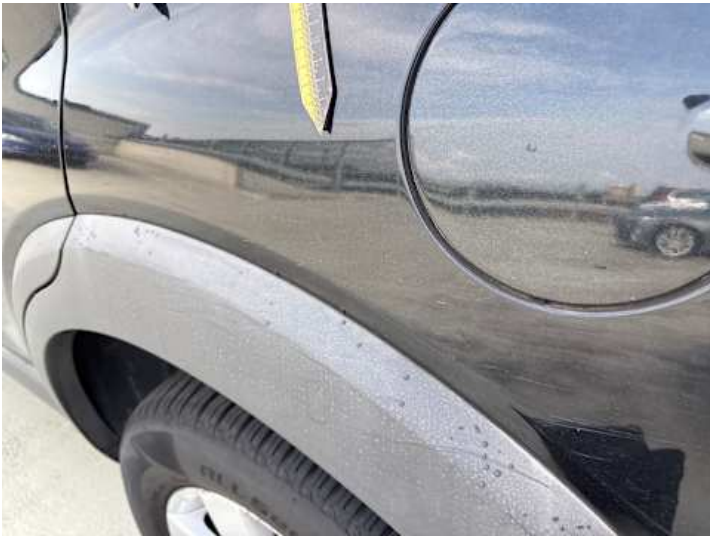
Seitenteil hinten links (Lackschaden, Kratzer)

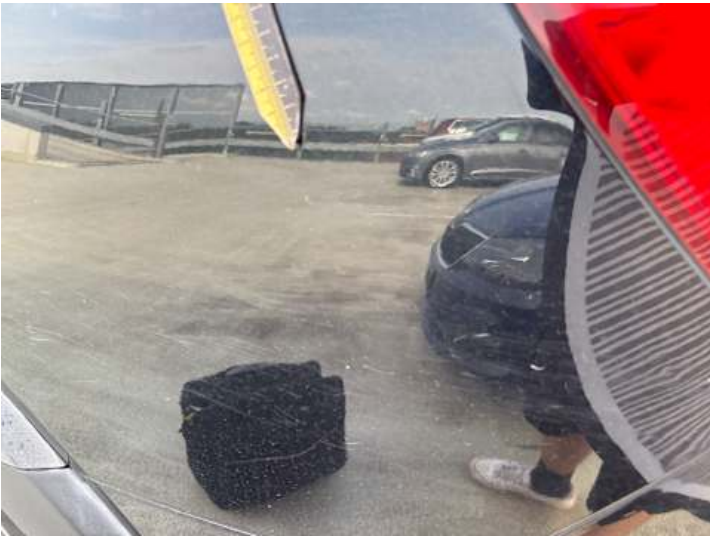
Seitenteil hinten links (Lackschaden, Kratzer)

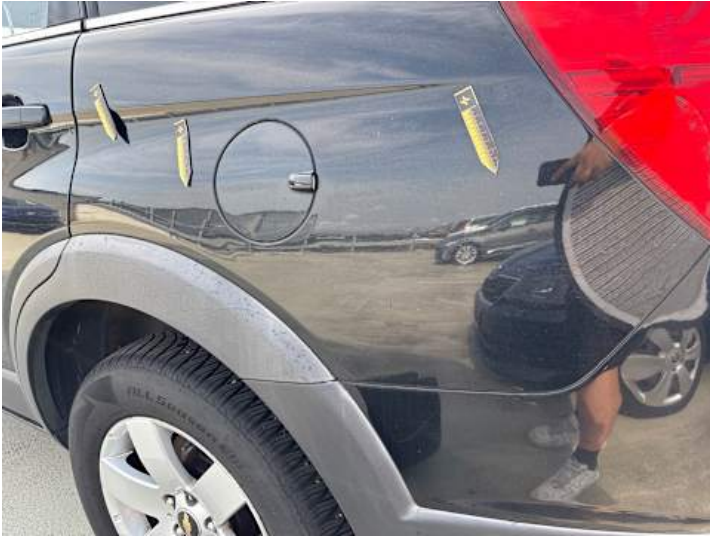
Seitenteil hinten links (Lackschaden, Kratzer)

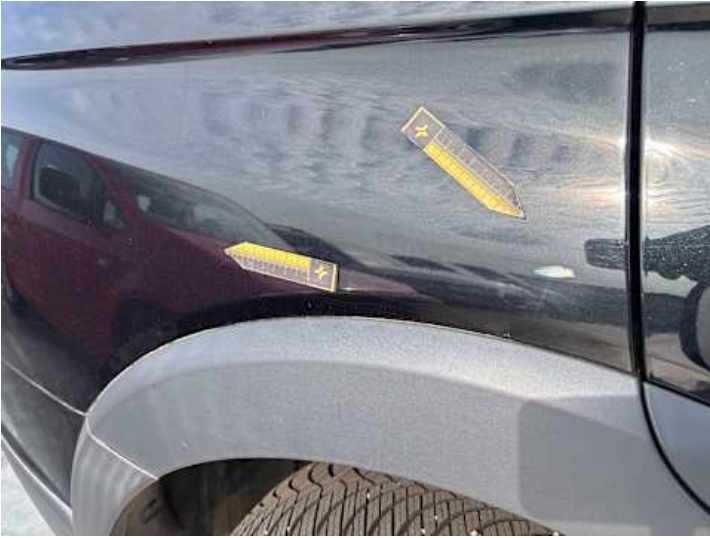
Seitenteil hinten rechts (Lackschaden, Kratzer)

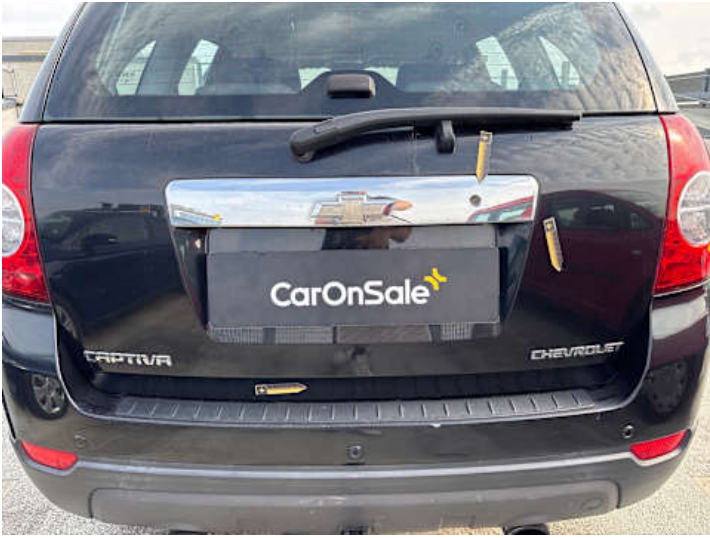
Heckklappe (Kratzer)

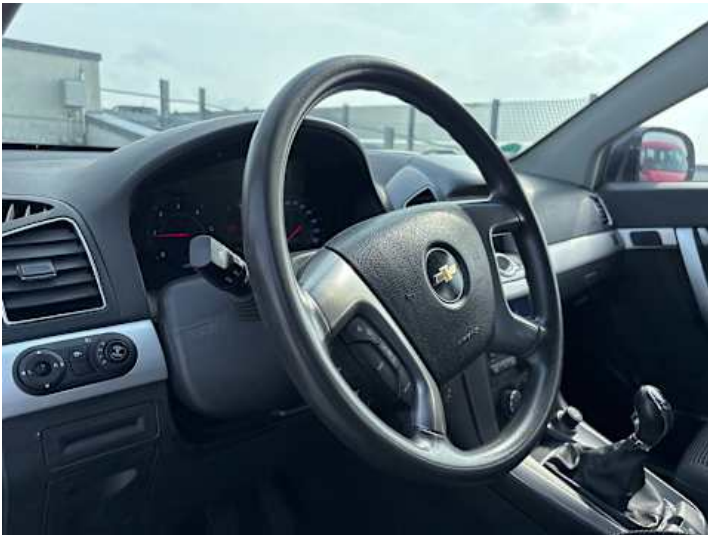
Innenraum (Verschleiß)

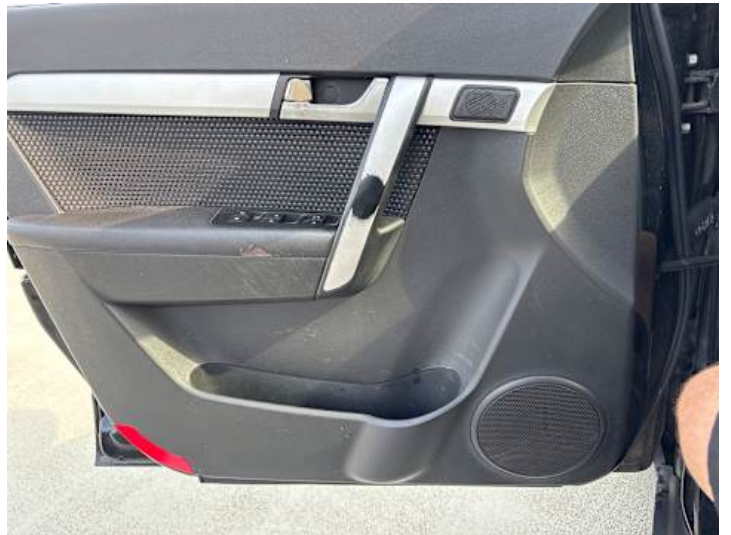
Innenraum (Verschleiß)

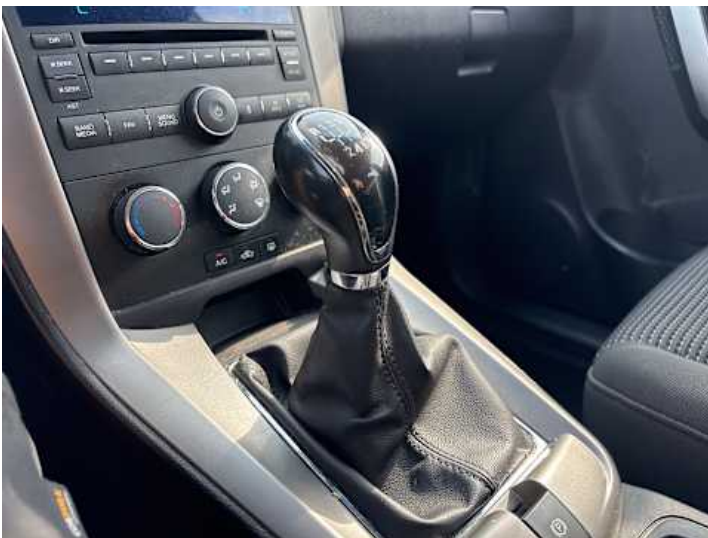
Innenraum (Verschleiß)

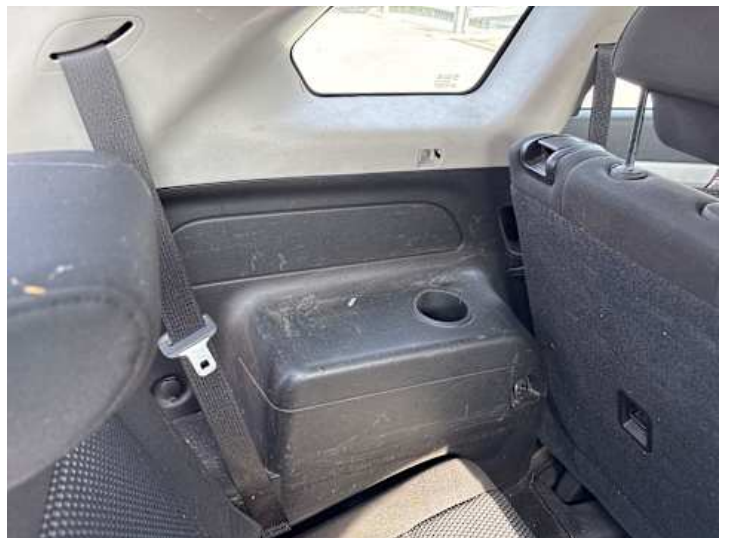
Innenraum (Kratzer)

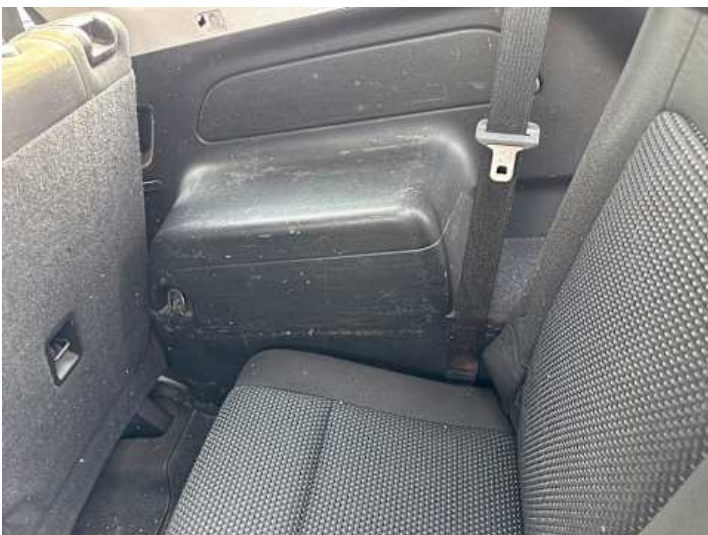
Innenraum (Kratzer)

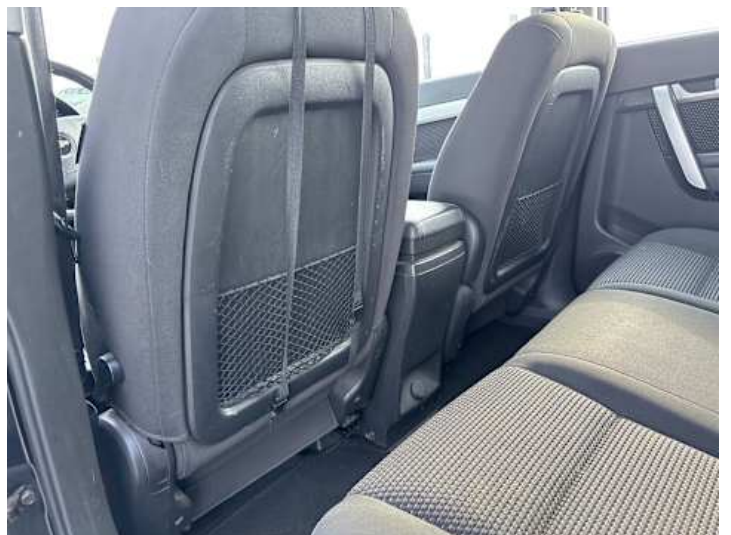
Innenraum (Kratzer)

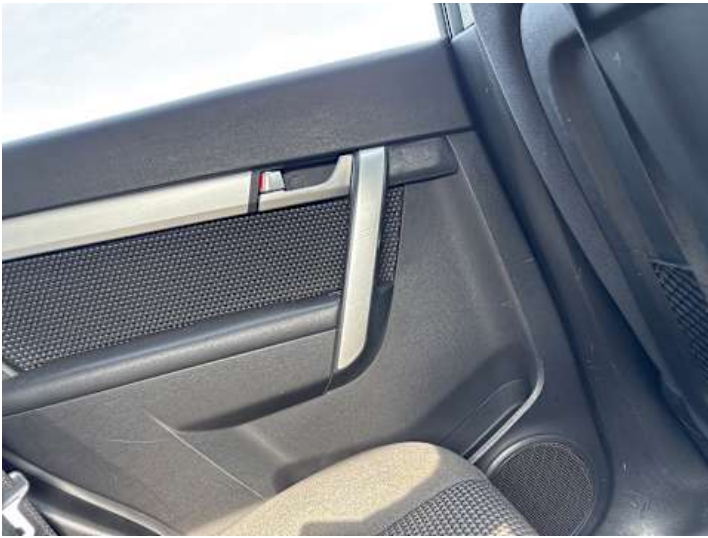
Innenraum (Kratzer)

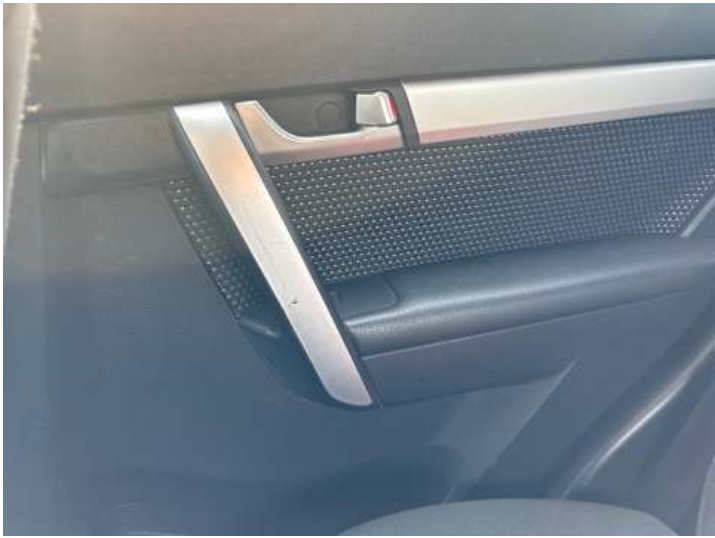
Innenraum (Kratzer)

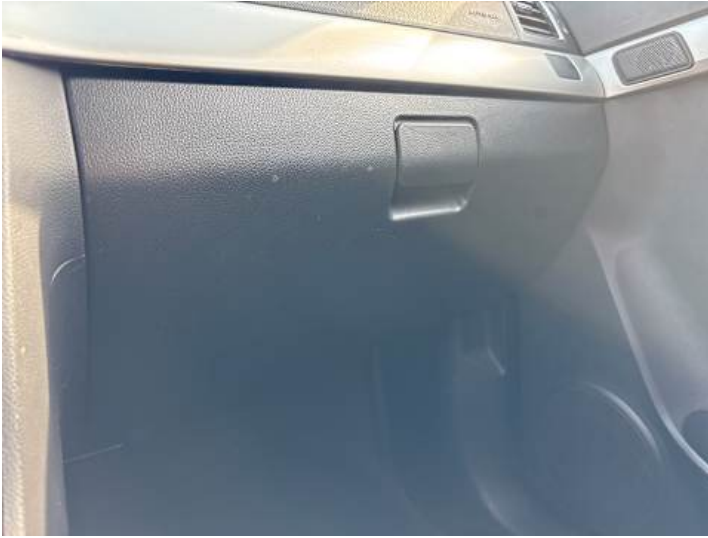
Innenraum (Kratzer)

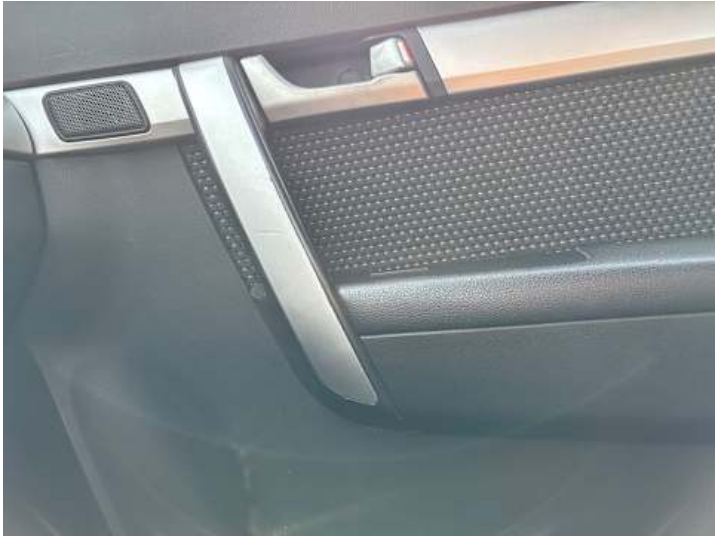
Innenraum (Kratzer)

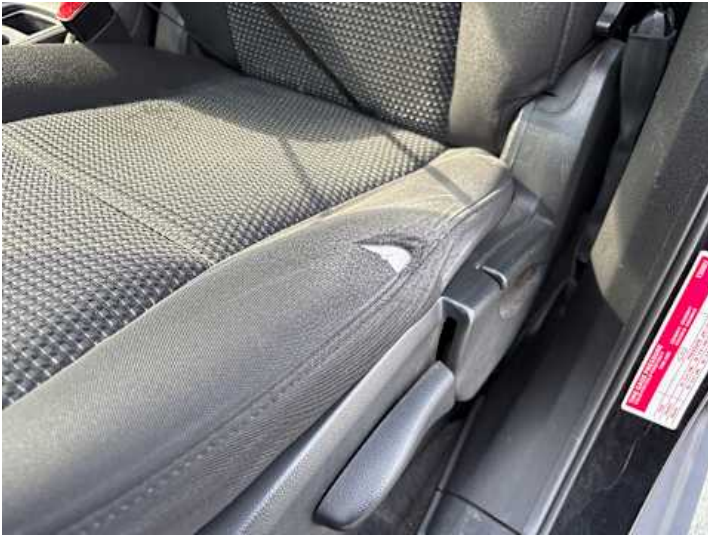
Innenraum (Riss/Bruch)

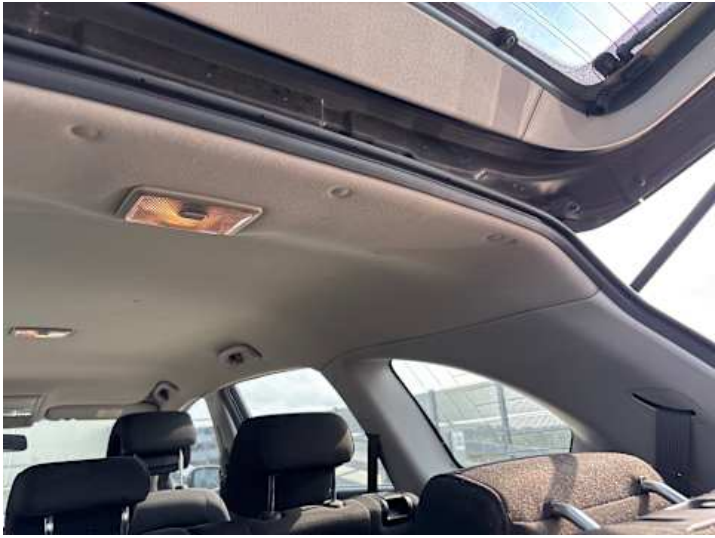
Innenraum (Kratzer, Verschmutzung)

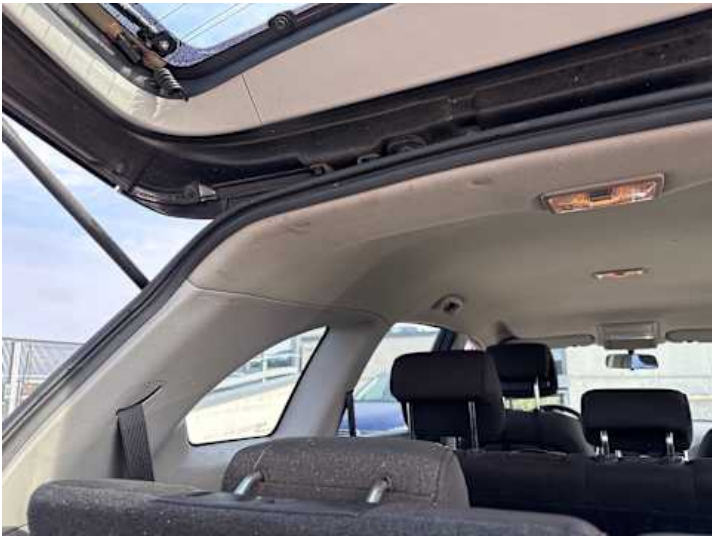
Innenraum (Kratzer, Verschmutzung)
