## Toyota Avensis Sol

EZ 10/2011 | Kombi | Benzin | Schaltgetriebe | 180.223km

Fahrzeug aufgenommen am: 26.08.2026

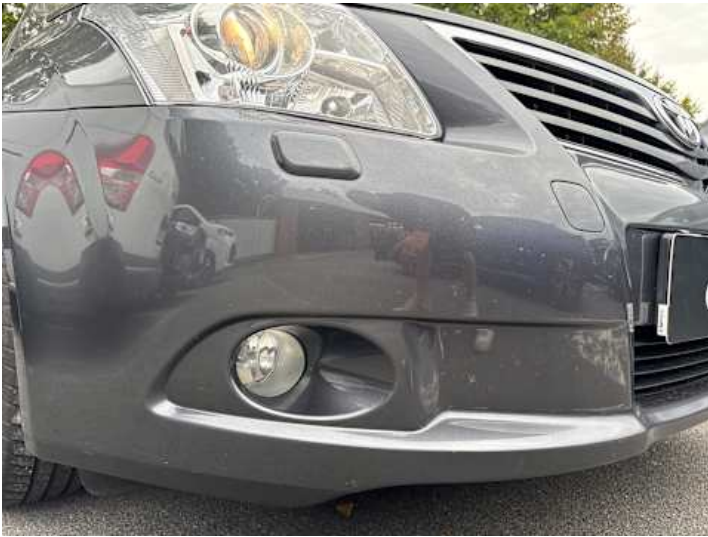
Stoßstange vorne (Kratzer, Steinschlag)

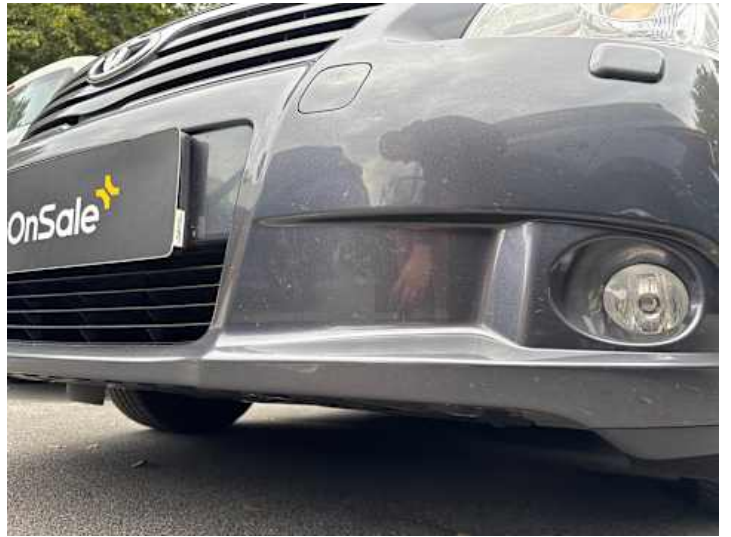
Stoßstange vorne (Kratzer, Steinschlag)

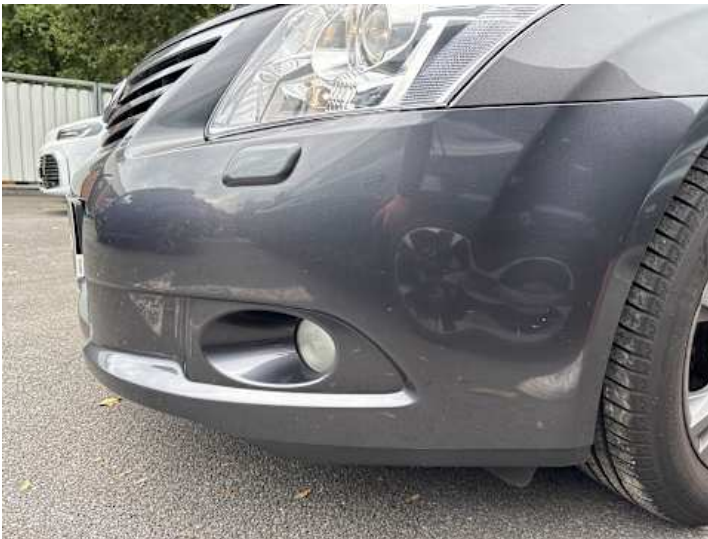
Stoßstange vorne (Kratzer, Steinschlag)

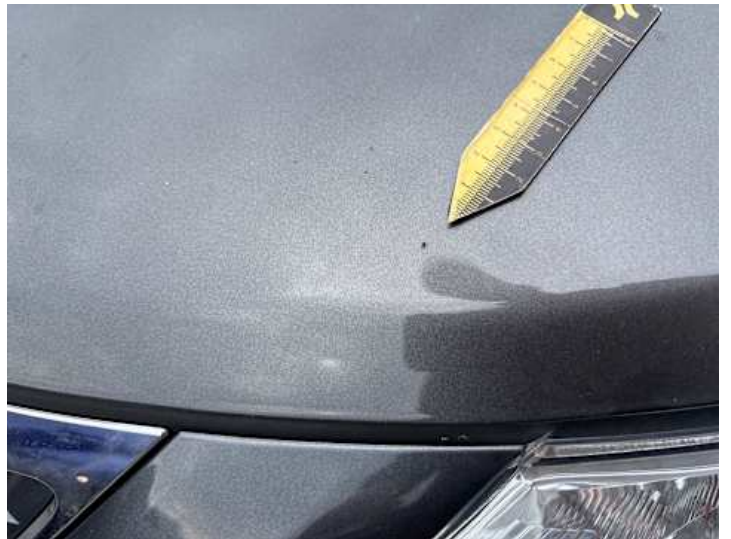
Motorhaube (Steinschlag, Rost)

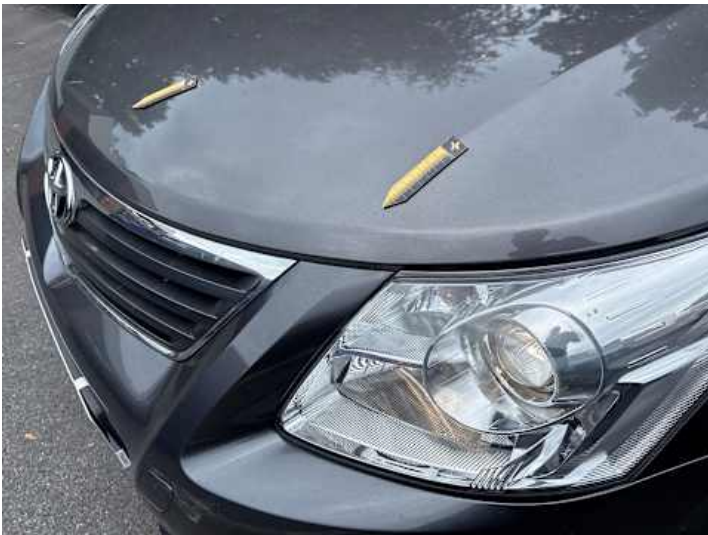
Motorhaube (Steinschlag, Rost)

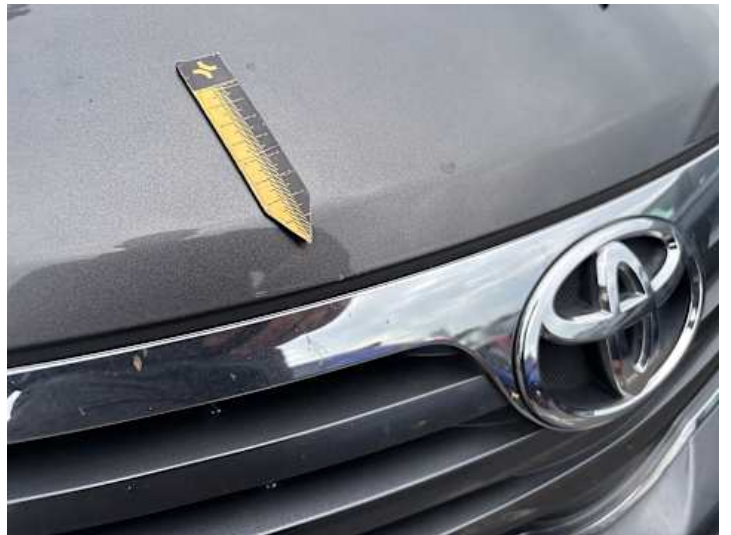
Motorhaube (Steinschlag, Rost)

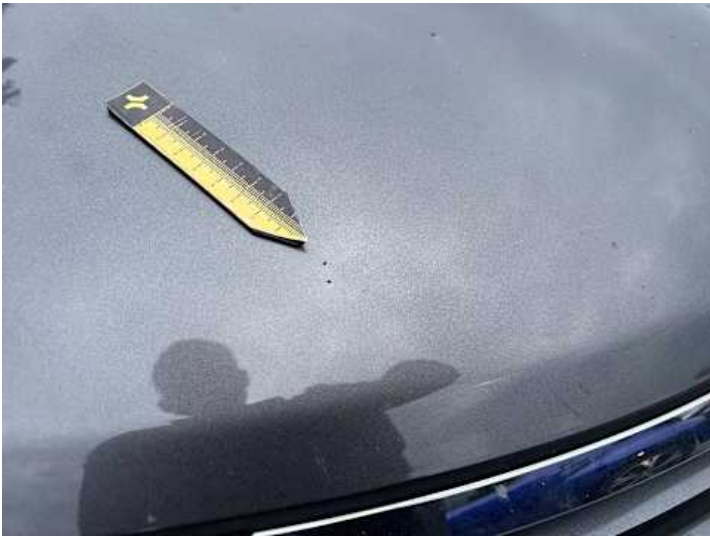
Motorhaube (Steinschlag, Rost)

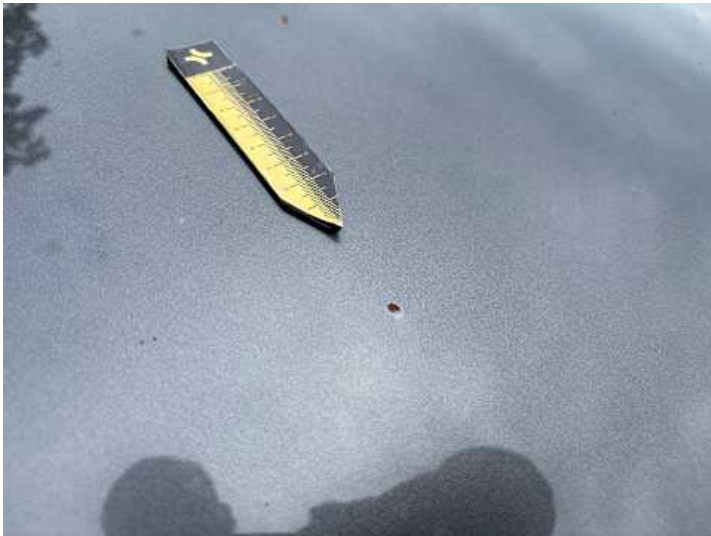
Motorhaube (Steinschlag, Rost)

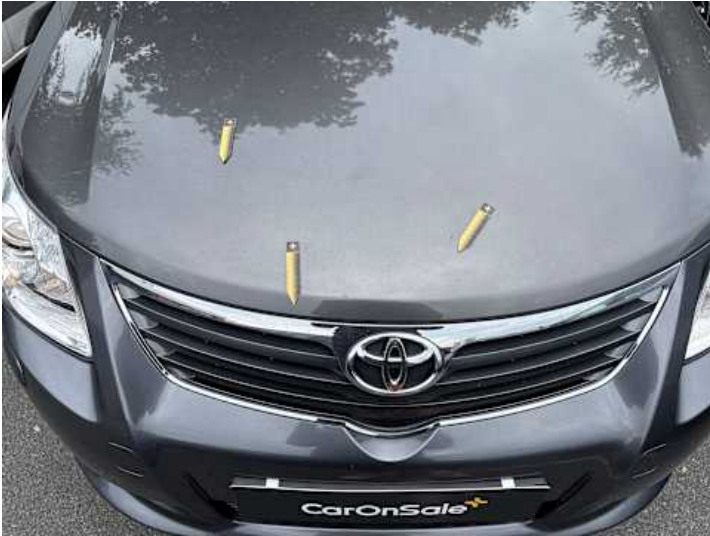
Motorhaube (Steinschlag, Rost)

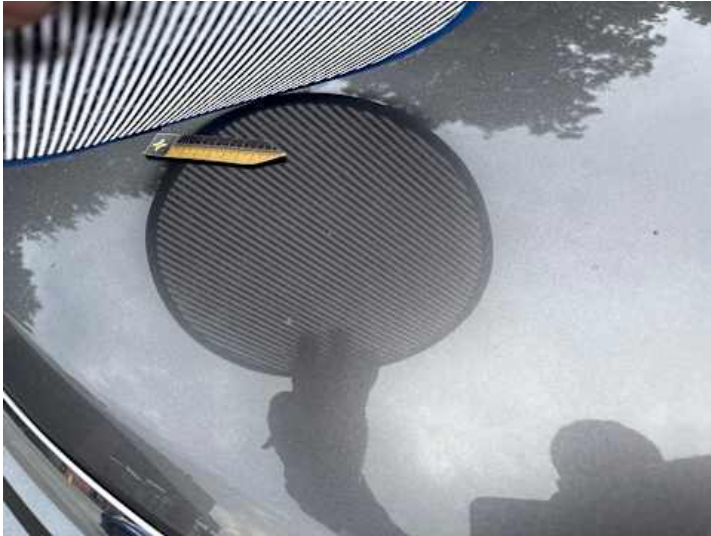
Motorhaube (Delle)

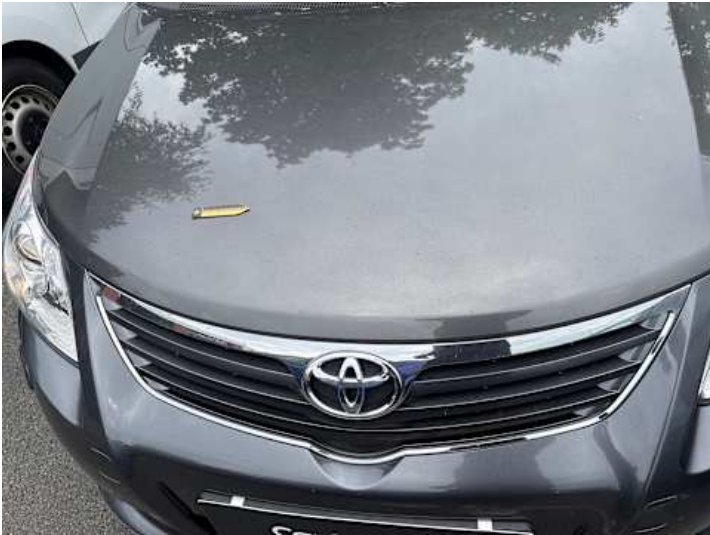
Motorhaube (Delle)

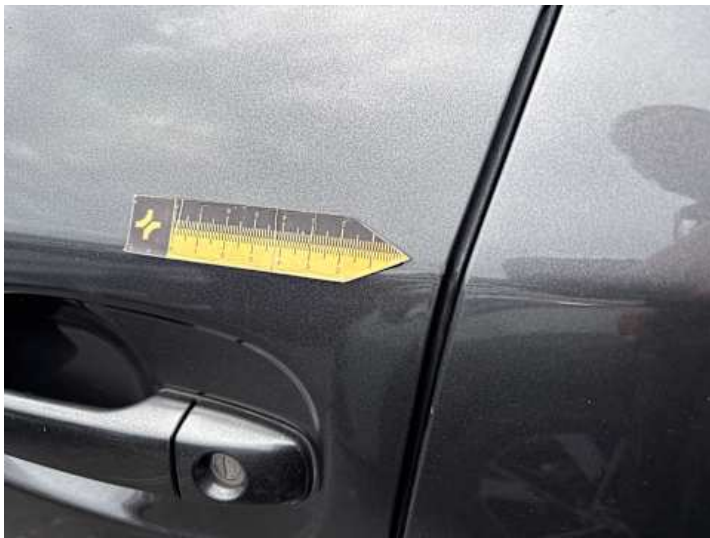
Fahrentür (Kratzer)

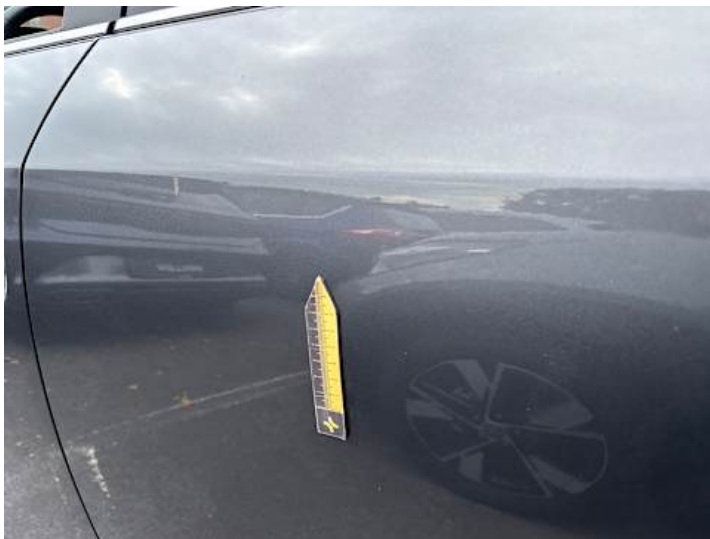
Türe hinten links (Kratzer)

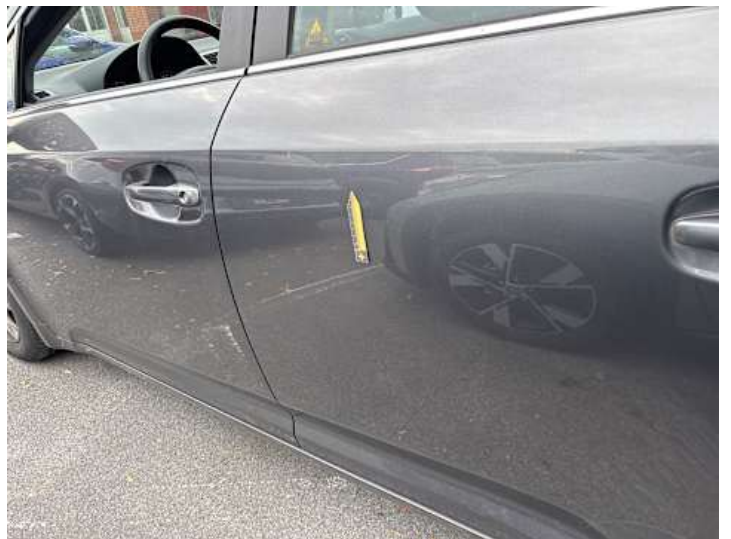
Türe hinten links (Kratzer)

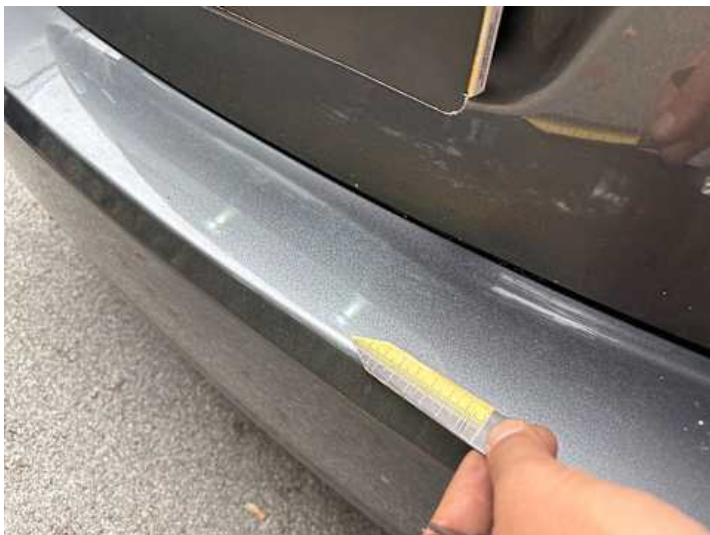
Stoßstange hinten (Kratzer)

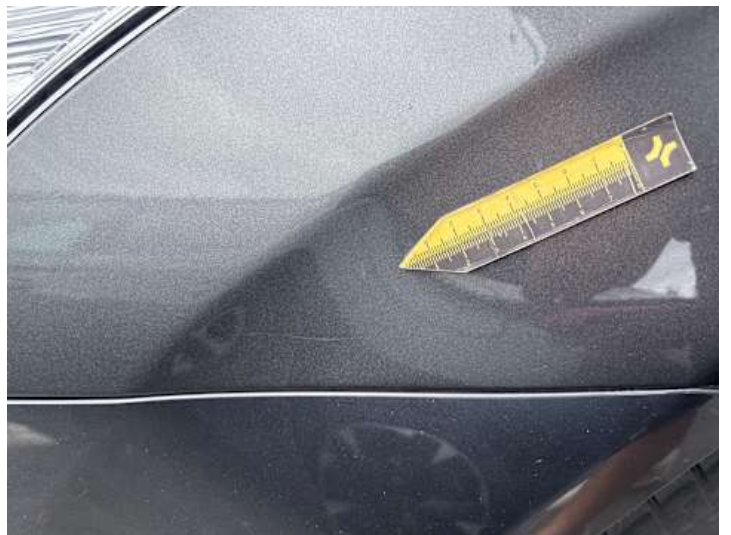
Kotflügel vorne links (Kratzer)

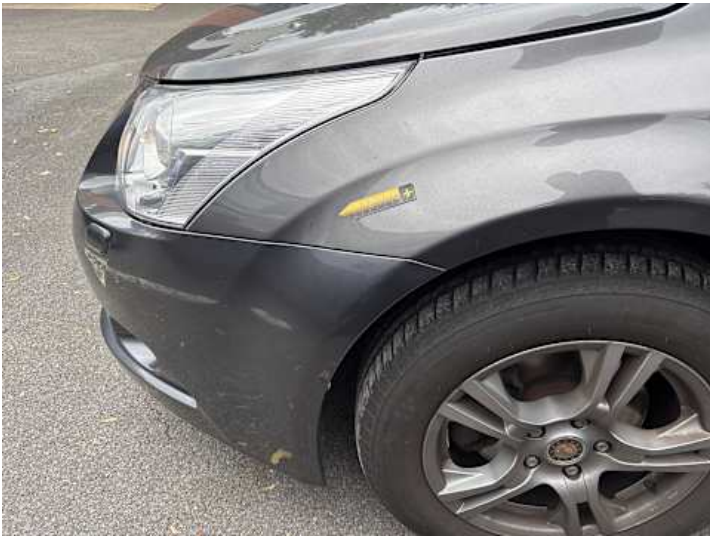
Kotflügel vorne links (Kratzer)

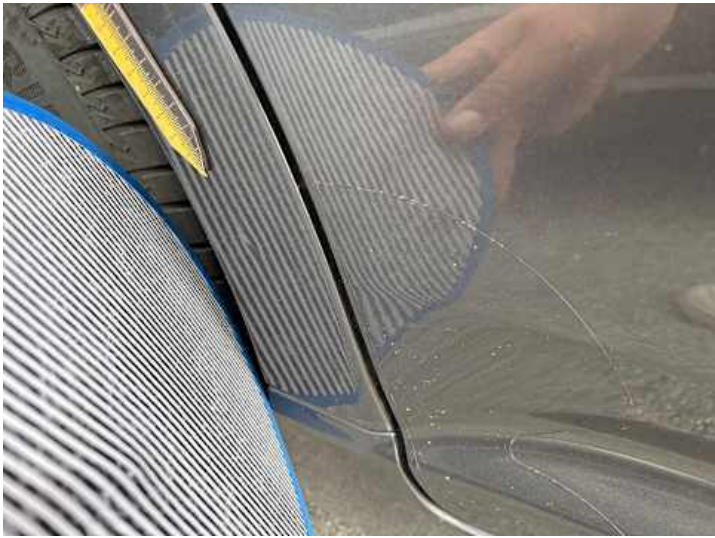
Seitenteil hinten rechts (Delle)

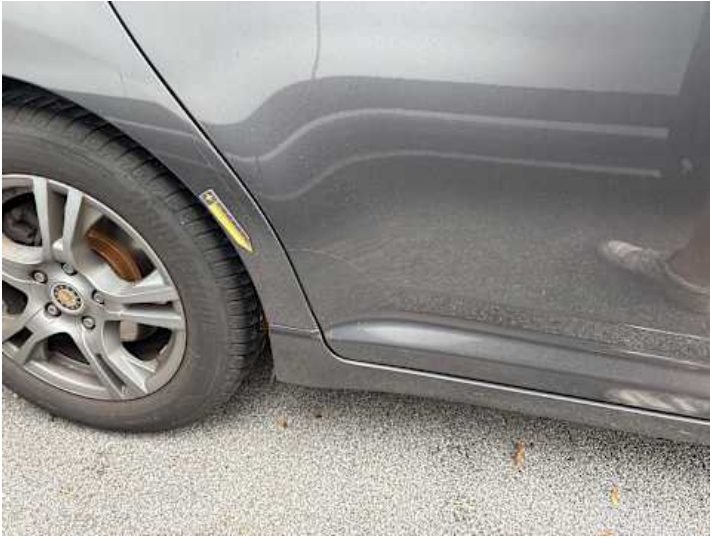
Seitenteil hinten rechts (Delle)

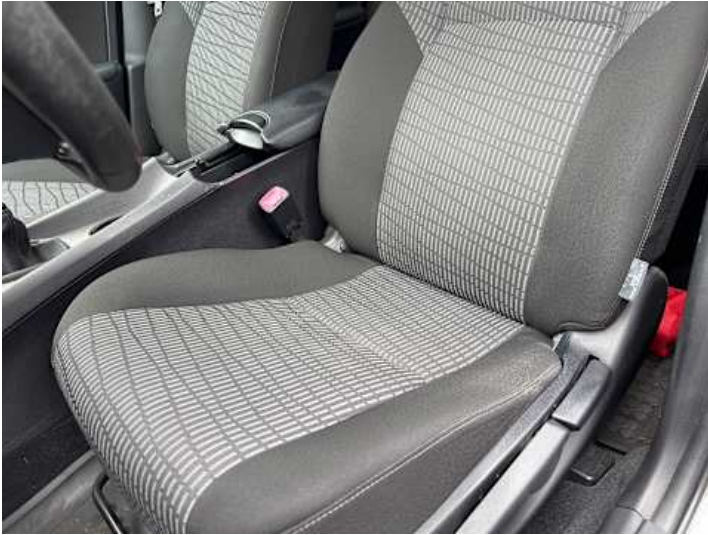
Innenraum (Verschleiß)

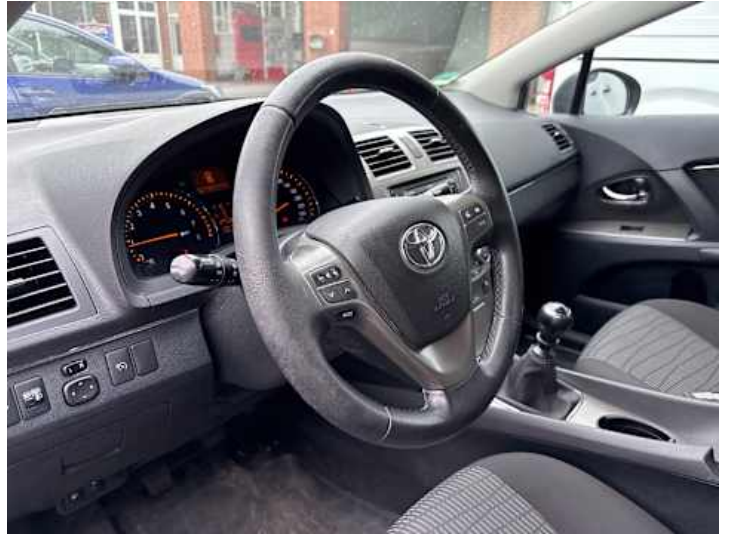
Innenraum (Verschleiß)

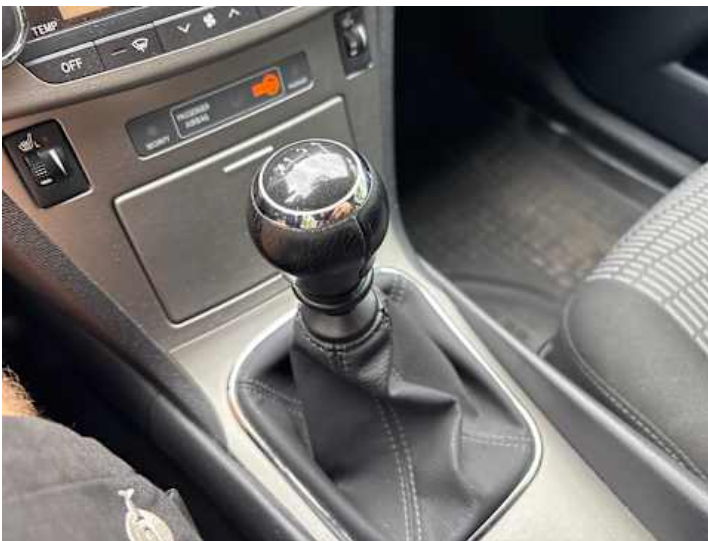
Innenraum (Verschleiß)
