## Zustandsbericht/Minderwertgutachten-Leasing

**FIN WBA21EV0609X78209**

| Typ / Verkaufsbez. | X5 xDrive40d | Aufbauart | Geländewagen |

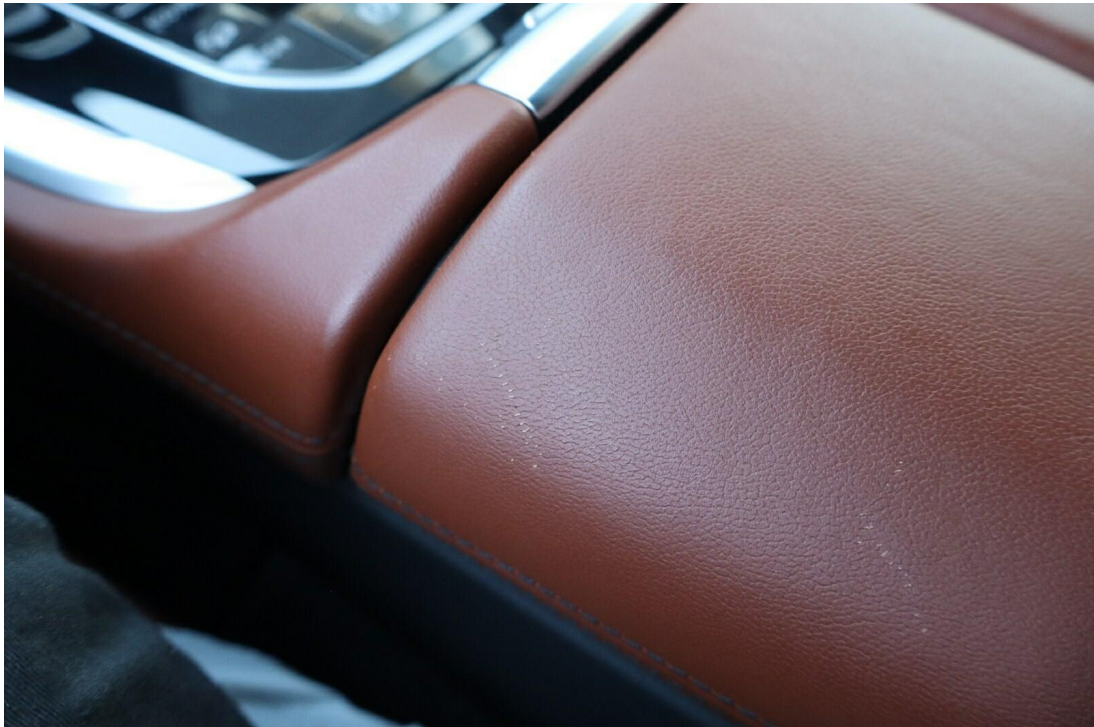
Bild 5 : Leder Innenraum teilweise verkratzt

1. Innenraum diverse Rückstände von Reinigern, reinigen (Bild 7, 9, 10)
2. Leder Innenraum teilweise verkratzt, smart repair (Bild 5, 6)
3. Windschutzscheibe Steinschlag mit Rissbildung, erneuern (Bild 8)
4. Reifen vorn stark einseitig abgefahren, erneuern (Bild 12, 13)
5. Felge vorn rechts verschrammt, smart repair (Bild 11)

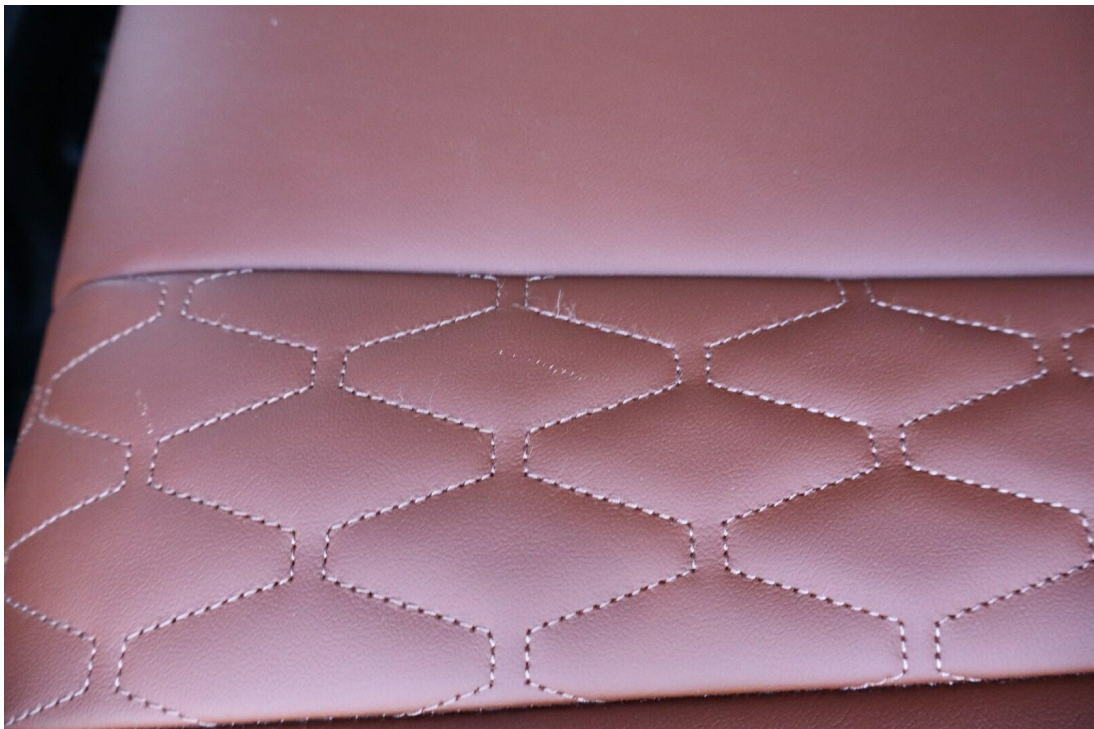
Bild 6 : Leder Innenraum teilweise verkratzt

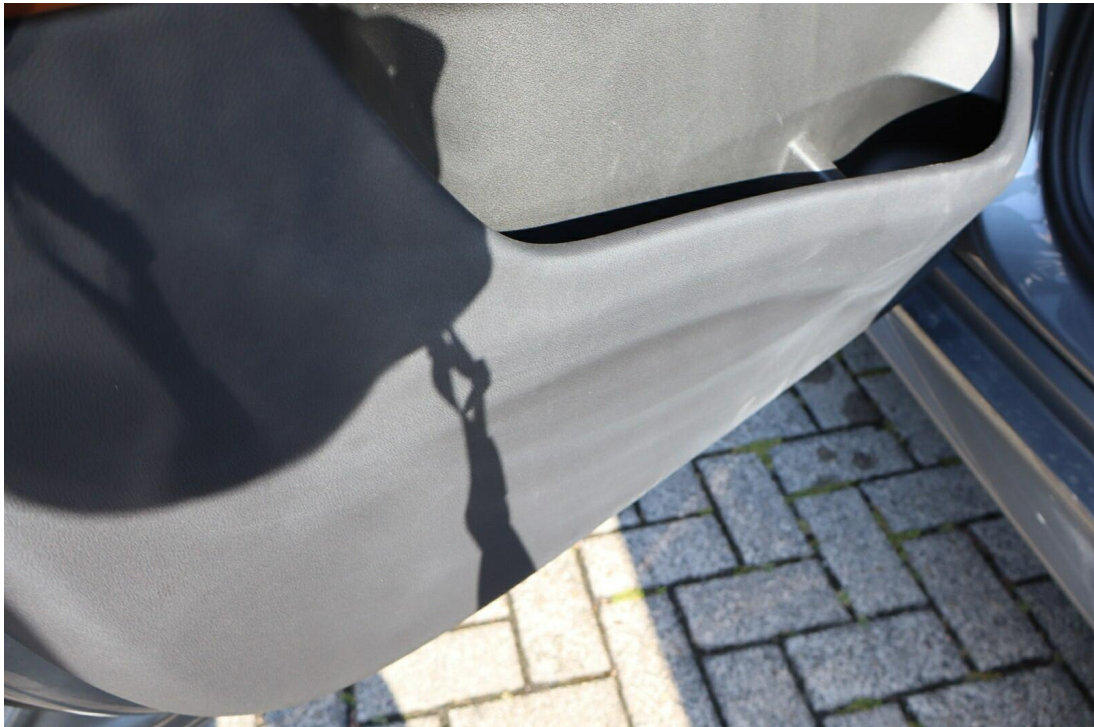
Bild 7 : Innenraum diverse Rückstände von Reinigern

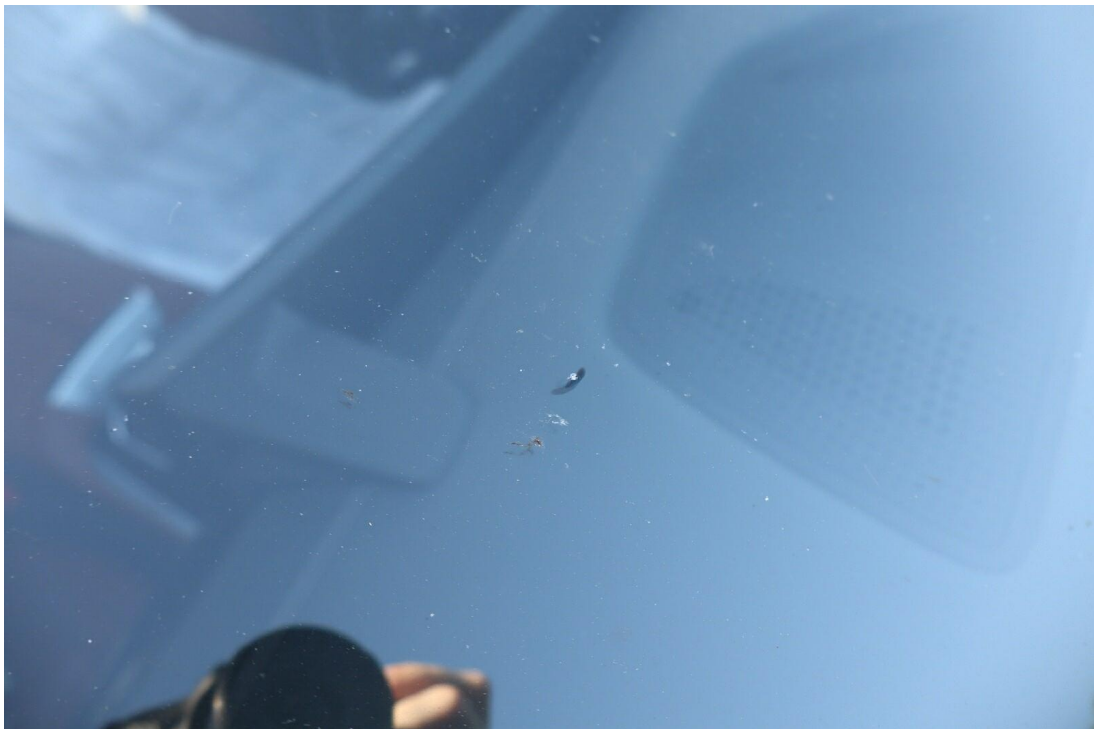
Bild 8 : Windschutzscheibe Steinschlag mit Rissbildung

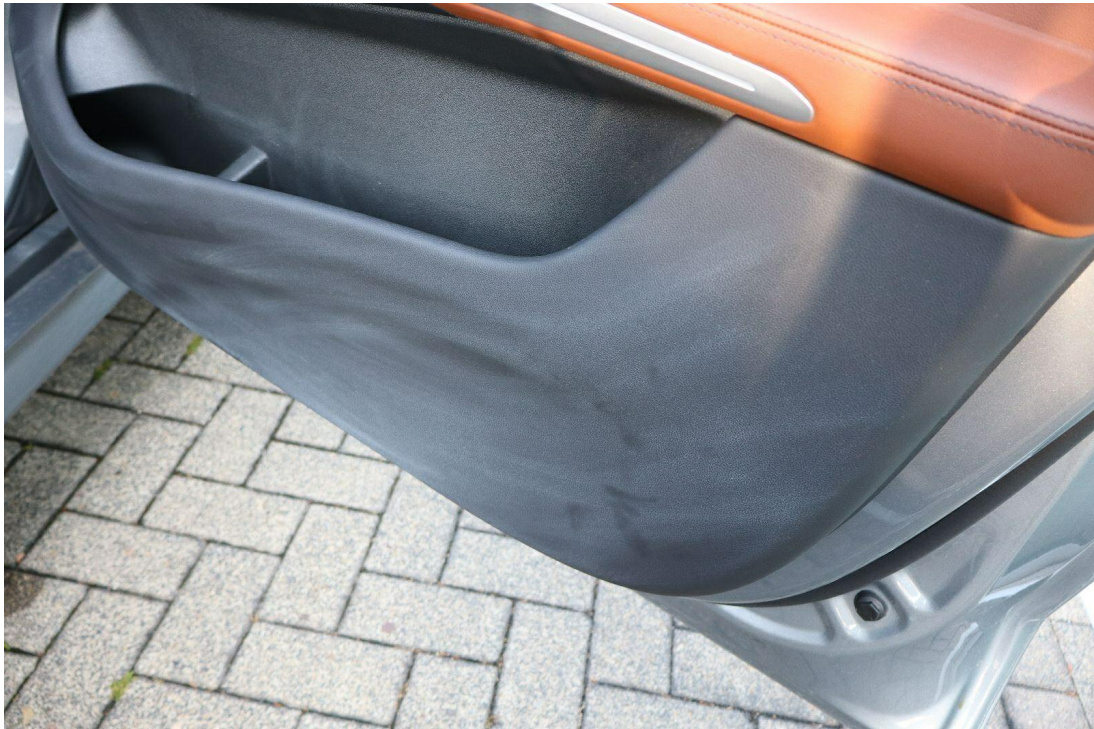
Bild 9 : Innenraum diverse Rückstände von Reinigern

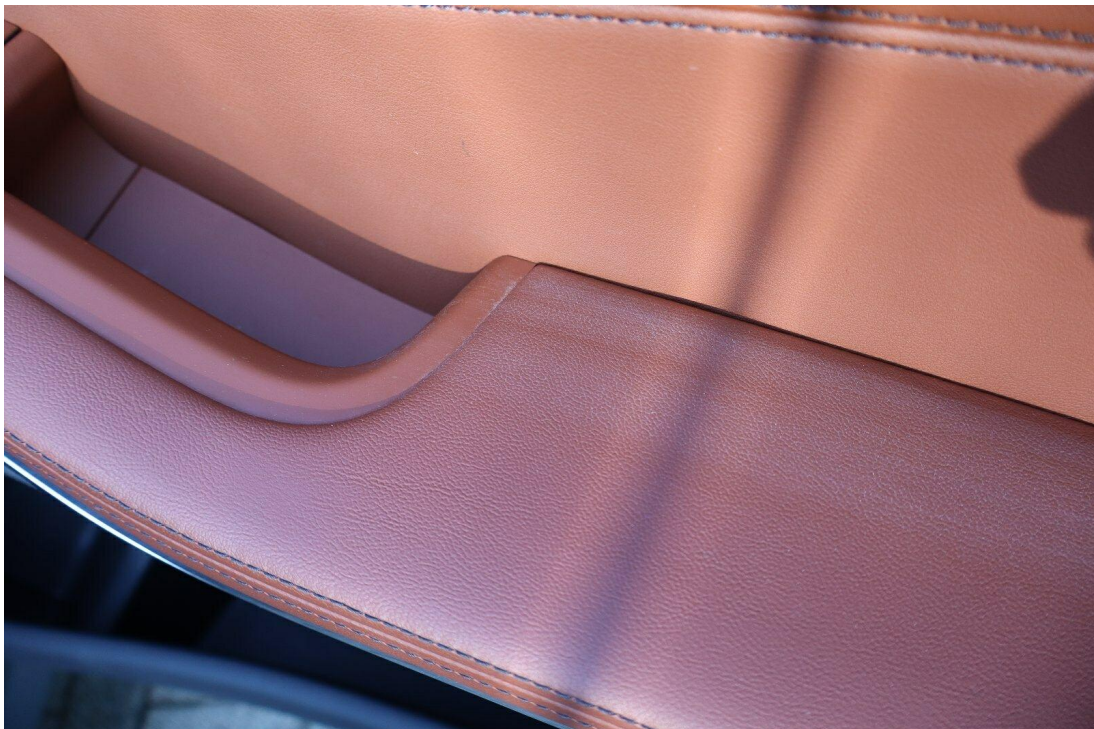
Bild 10 : Innenraum diverse Rückstände von Reinigern

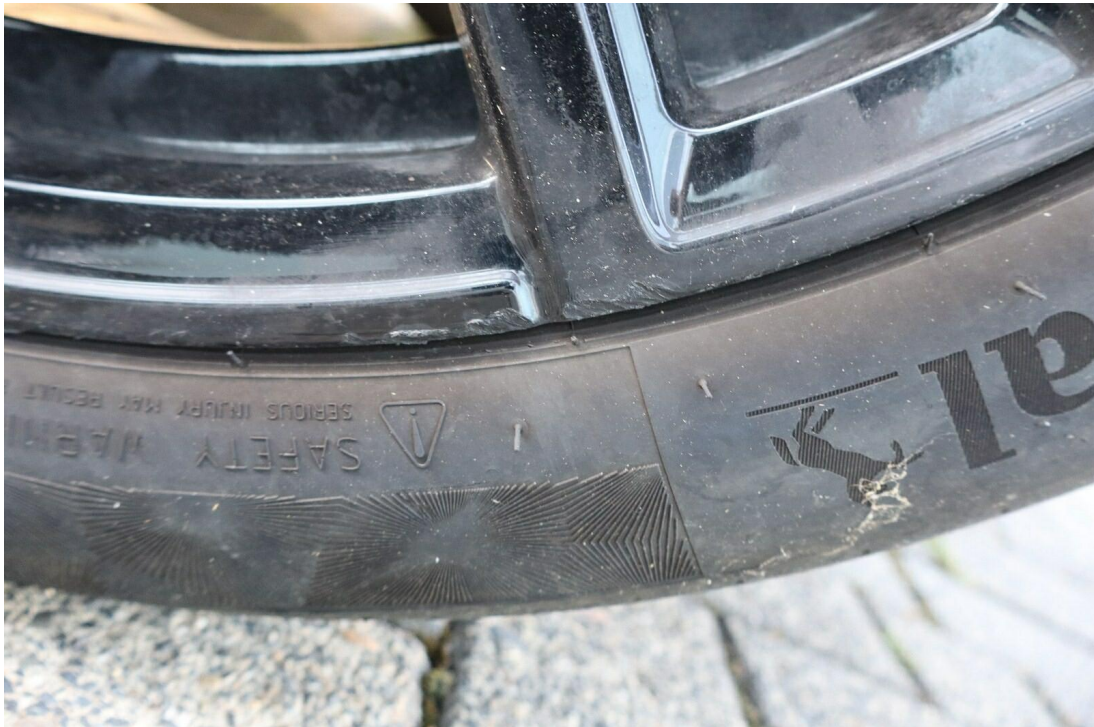
Bild 11 : Felge vorn rechts verschrammt

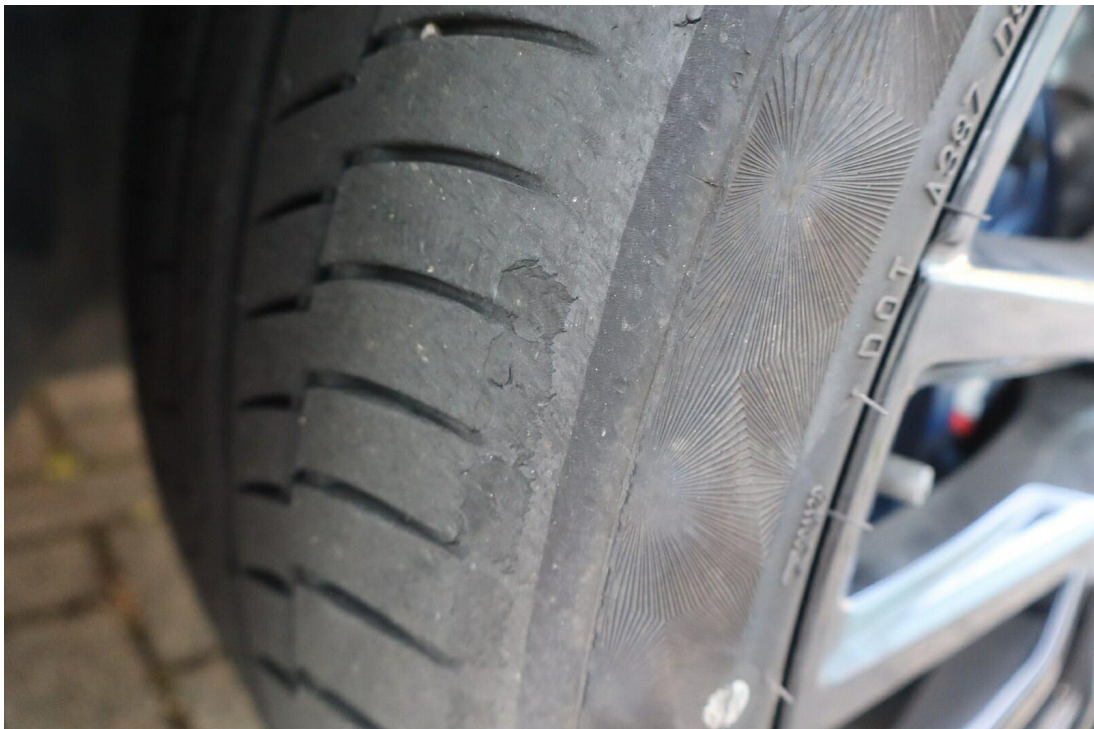
Bild 12 : Reifen vorn stark einseitig abgefahren

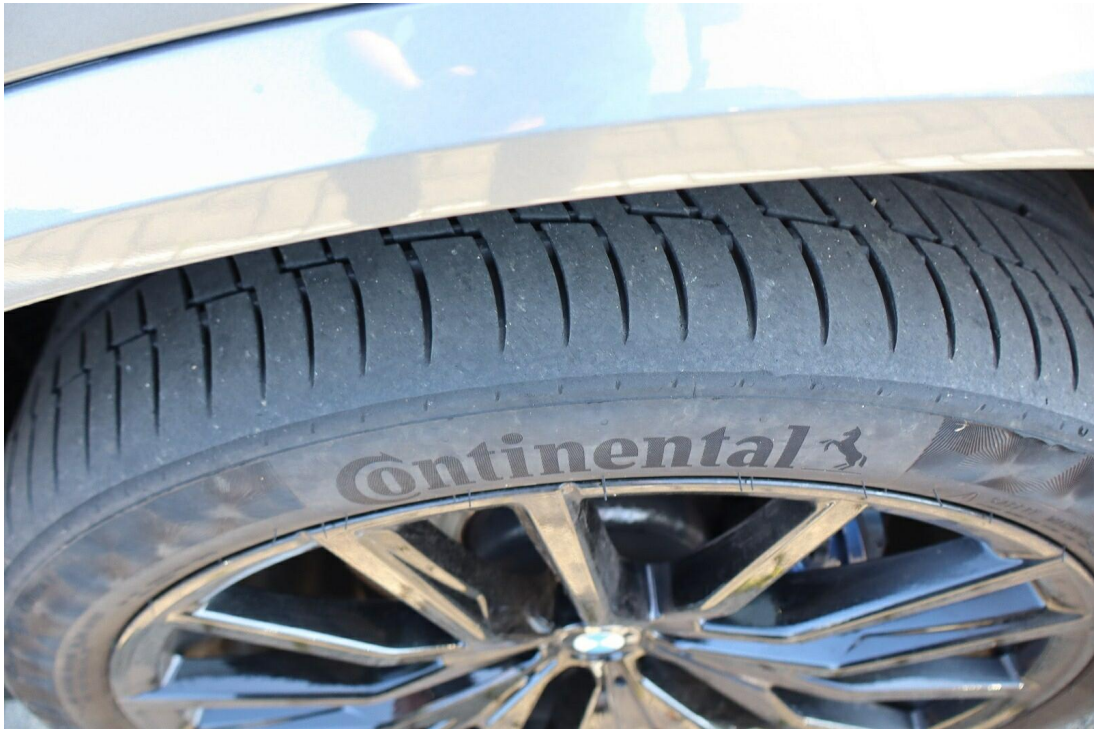
Bild 13 : Reifen vorn stark einseitig abgefahren
