## Mitsubishi ASX Edition 100 2WD

EZ 02/2018 | Geländewagen | Benzin | Schaltgetriebe | 82.249km  
Besteuerung: Differenzbesteuert (§25a UStG)  
Fahrzeugstandort: 16\*\*\*  
Fahrzeug aufgenommen am: 06.08.2026

# Hinweise zum Zustandsbericht

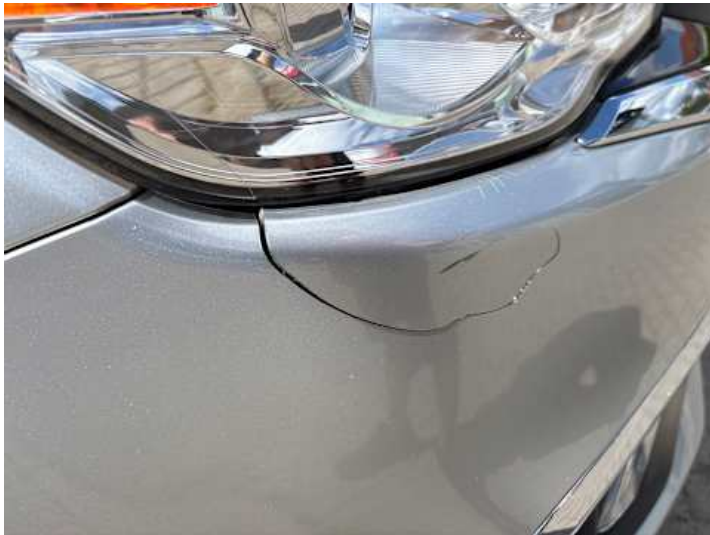
Stoßstange vorne (Kratzer, Lackschaden, Riss/Bruch)

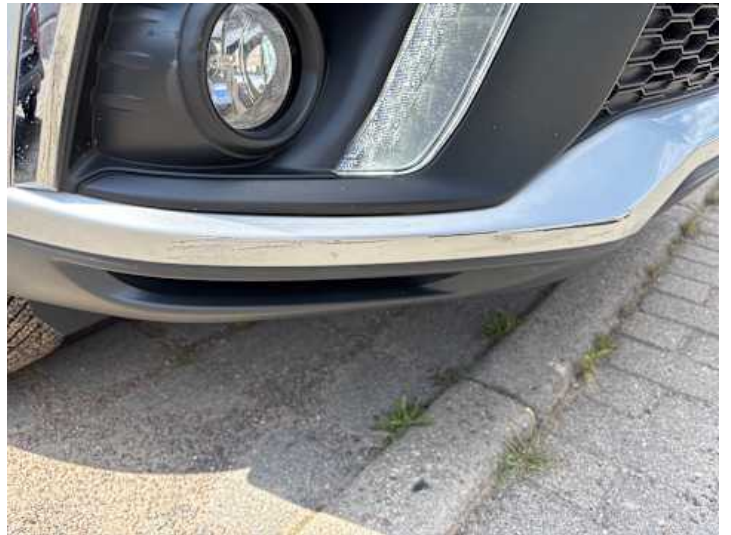
Stoßstange vorne (Kratzer, Lackschaden, Riss/Bruch)

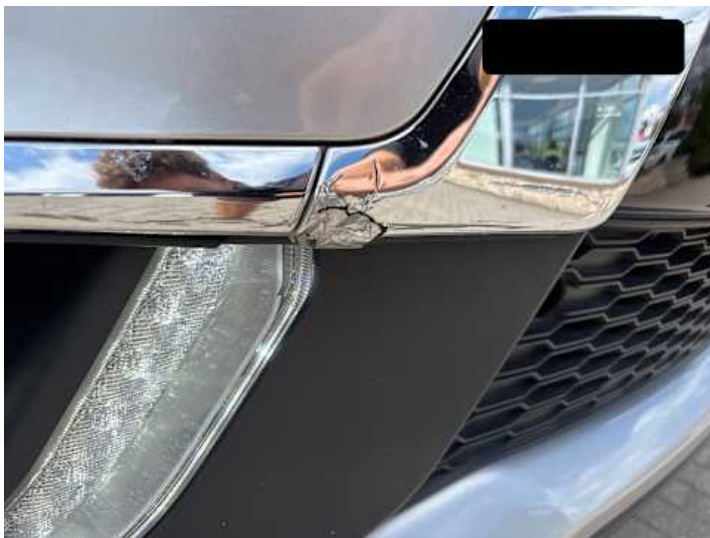
Stoßstange vorne (Kratzer, Lackschaden, Riss/Bruch)

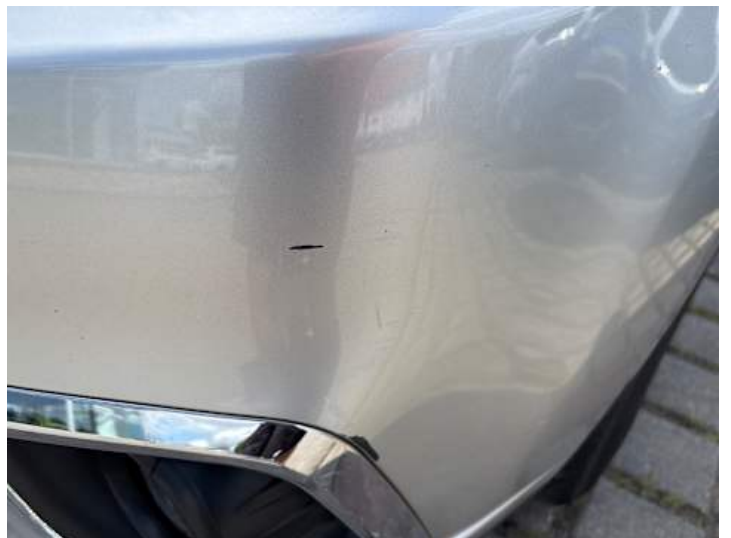
Stoßstange vorne (Kratzer, Lackschaden, Riss/Bruch)

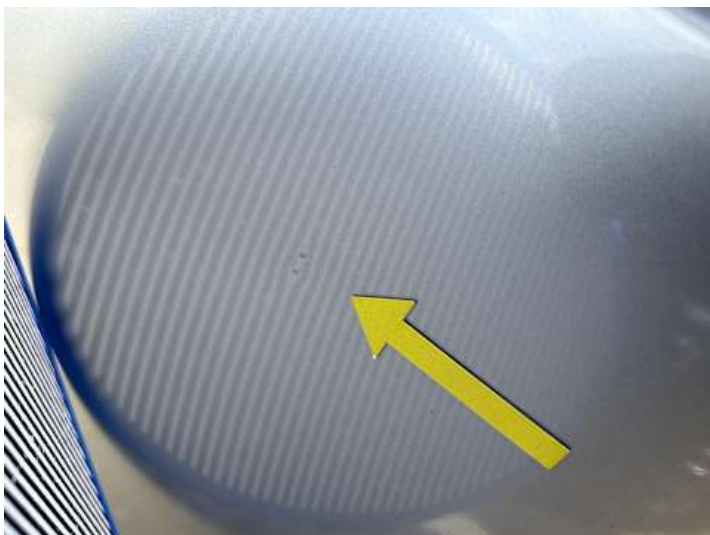
Fahrtür (Delle, Kratzer)

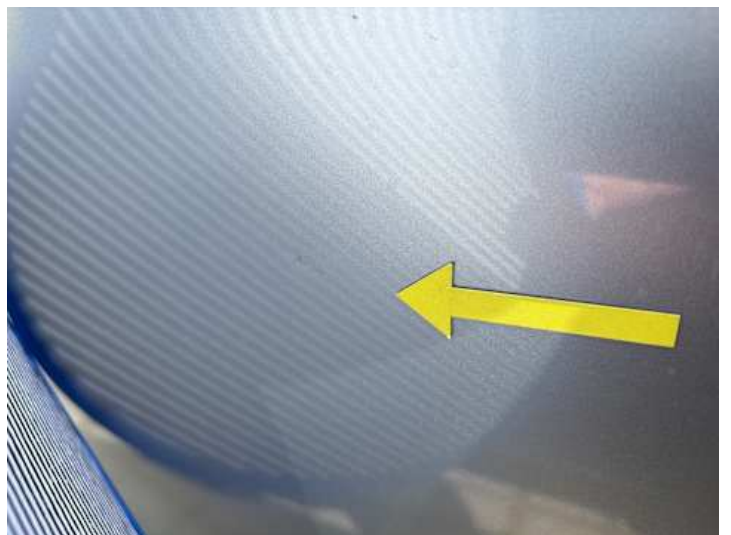
Türe hinten links (Delle, Kratzer)

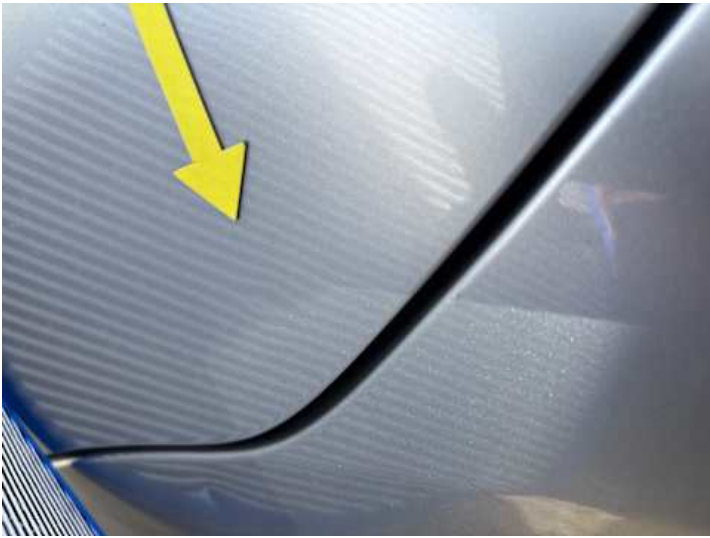
Türe hinten links (Delle, Kratzer)

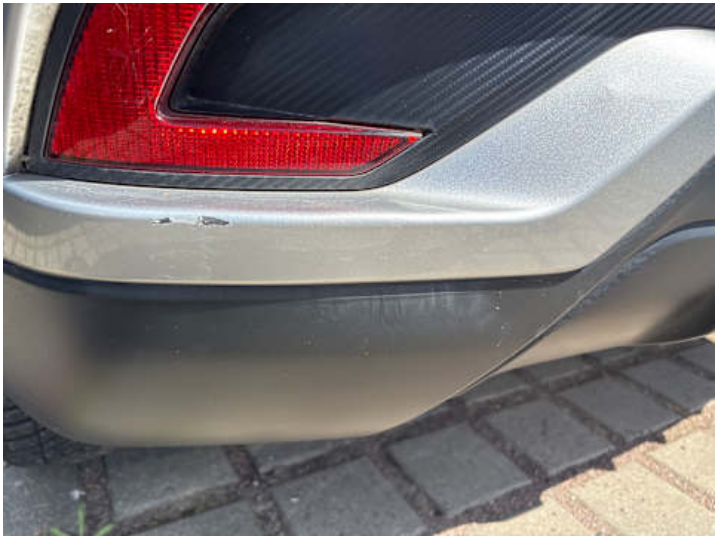
Stoßstange hinten (Kratzer, Lackschaden)

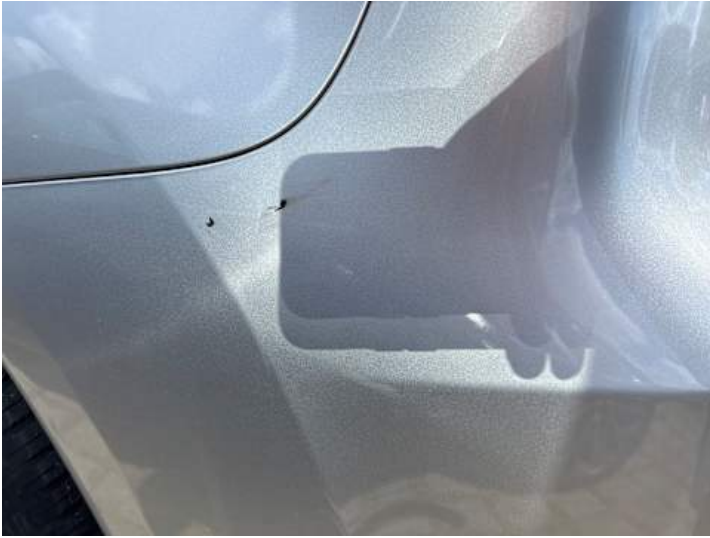
Stoßstange hinten (Kratzer, Lackschaden)

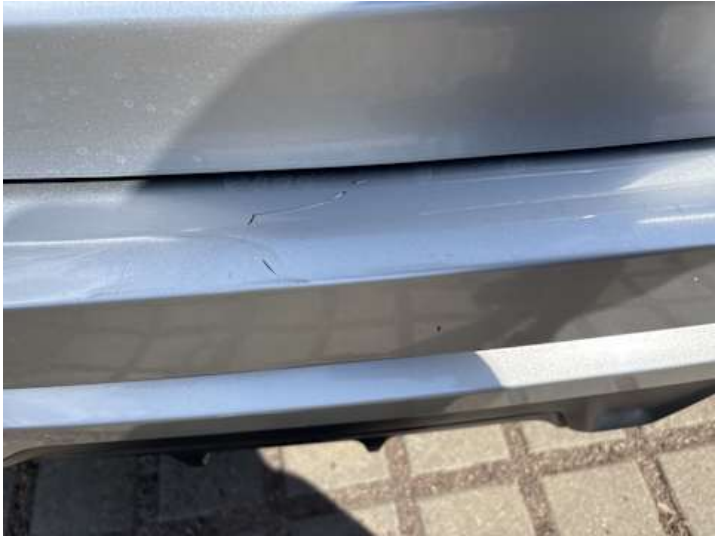
Stoßstange hinten (Kratzer, Lackschaden)

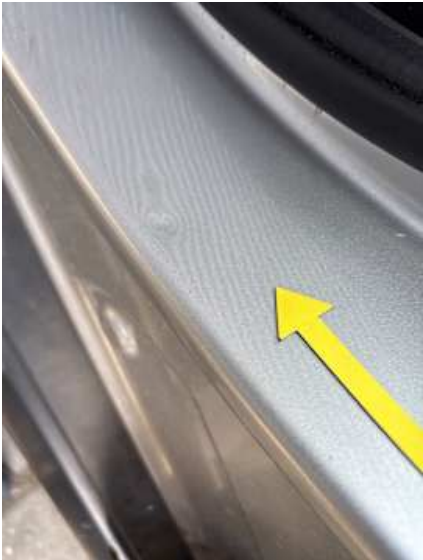
Schweller links (Delle)

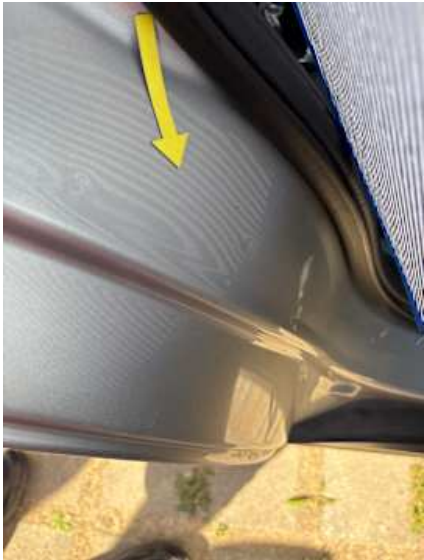
Schweller rechts (Delle, Kratzer)

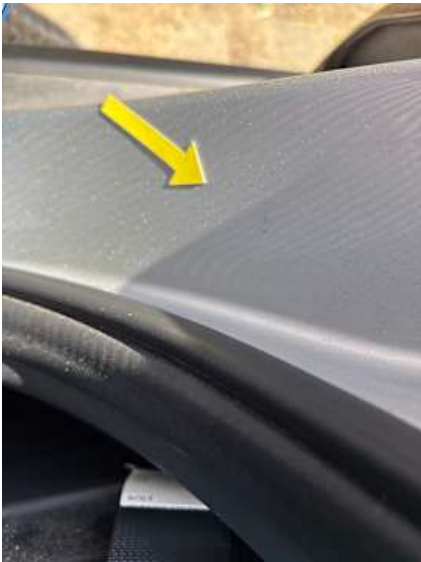
Schweller rechts (Delle, Kratzer)

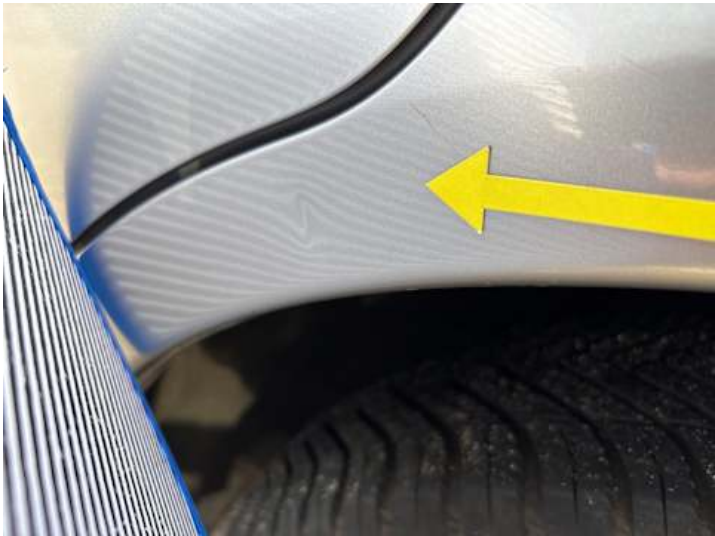
Seitenteil hinten links (Delle)

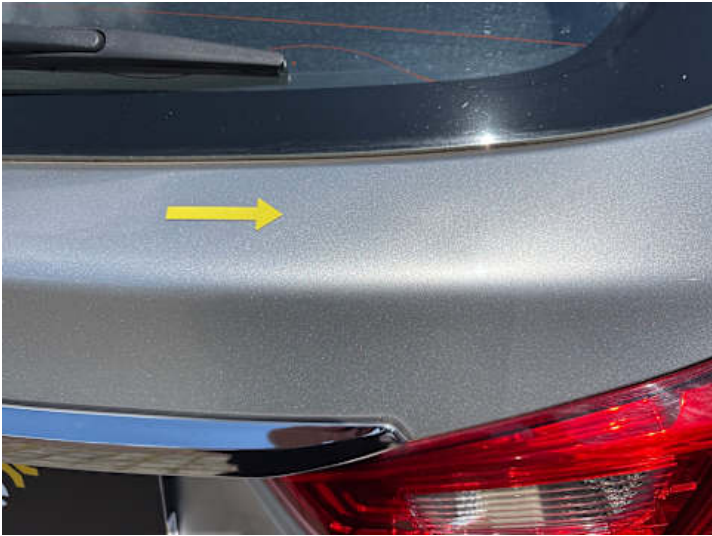
Heckklappe (Delle)

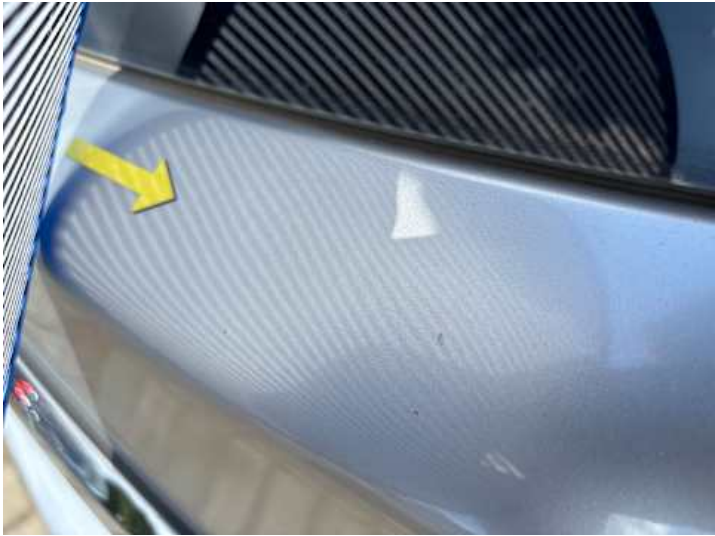
Heckklappe (Delle)
