## Fahrzeugbeschreibung

| Hersteller | Volkswagen | Typ / Handelsbez. bzw. Modell | T6.1 2.0 TDI Pritsche Doppelkabine (EURO 6d-TEMP) |
| FIN | WV1ZZZ7JZMX013020 | Laufleistung | 148.632 / km |

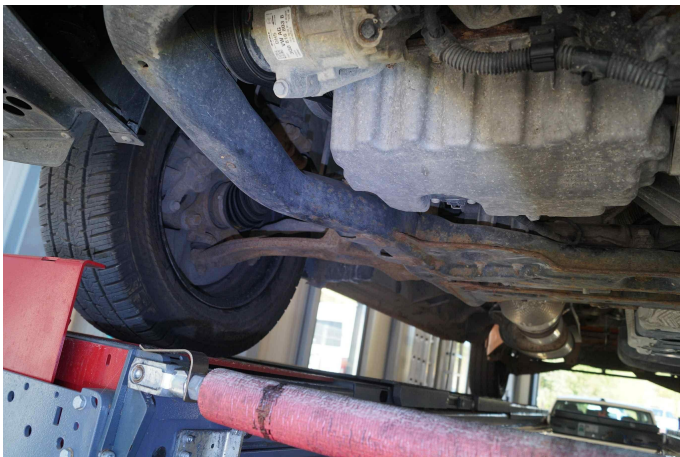
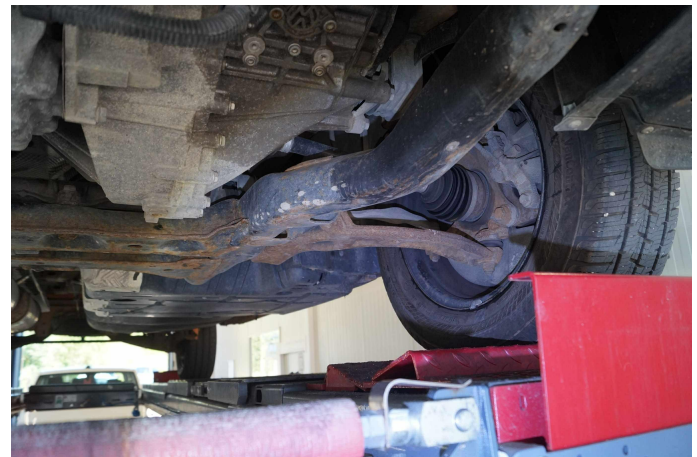
| | <i>Rep. Kosten<br/>in EUR</i> | <i>Anrechnung</i> | <i>Minderwert Kunde<br/>in EUR</i> | |
|---|---|---|---|---|
| 1. Bodengruppe und Achsteile korrodiert, Gebrauchsspur (Bild 1, 2) | 0 | null | - 0 | - 0,00 |

Bild 1:  
Technik, Bodengruppe und Achsteile, korrodiert, Gebrauchsspur

Bild 2:  
Technik, Bodengruppe und Achsteile, korrodiert, Gebrauchsspur

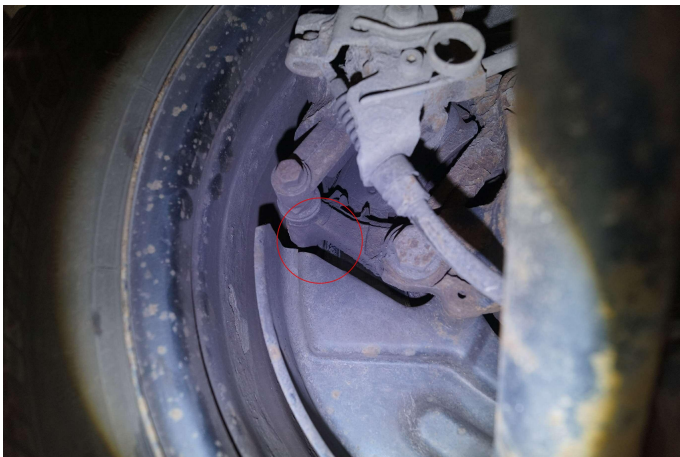
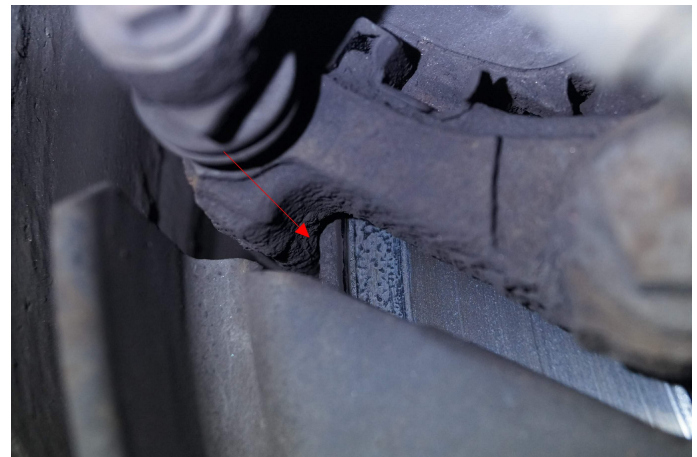
| | <i>Rep. Kosten<br/>in EUR</i> | <i>Anrechnung</i> | <i>Minderwert Kunde<br/>in EUR</i> | |
|---|---|---|---|---|
| 2. Bremse hinten - Scheiben eingelaufen/Rostrand, Gebrauchsspur (Bild 3, 4) | 0 | null | - 0 | - 0,00 |

Bild 3:  
Technik, Bremse hinten - Scheiben, eingelaufen/Rostrand, Gebrauchsspur

Bild 4:  
Technik, Bremse hinten - Scheiben, eingelaufen/Rostrand, Gebrauchsspur

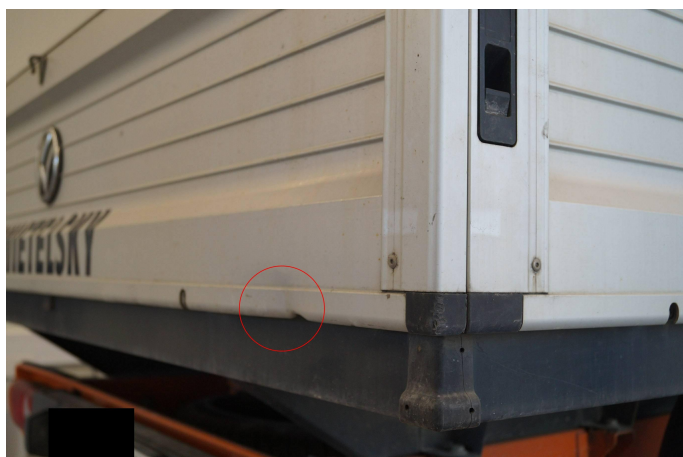
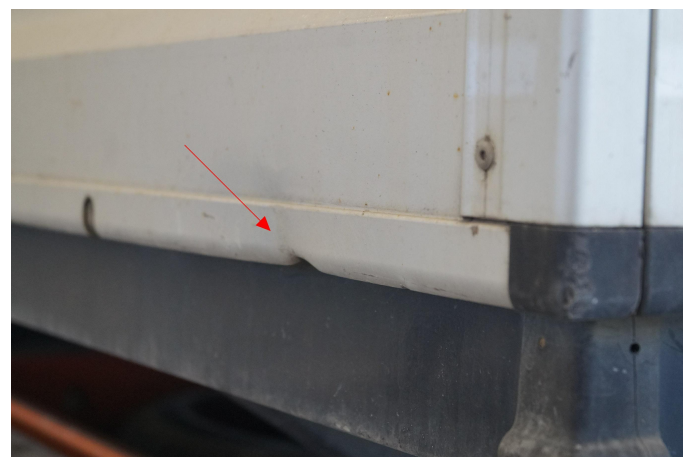
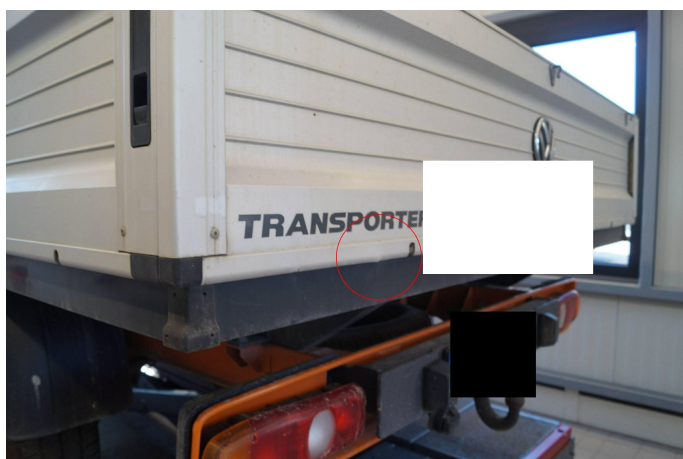
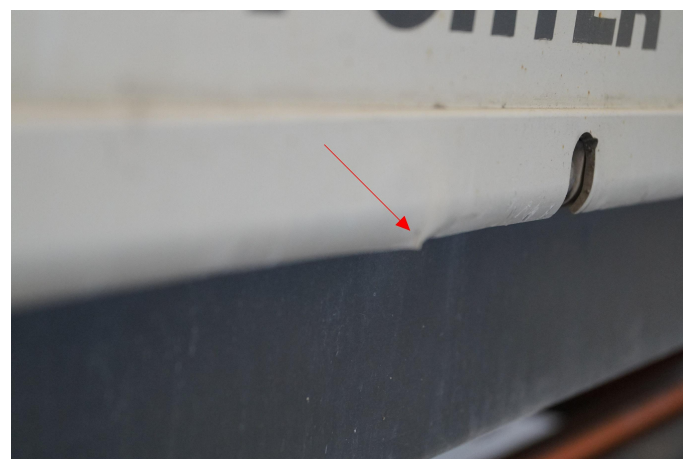
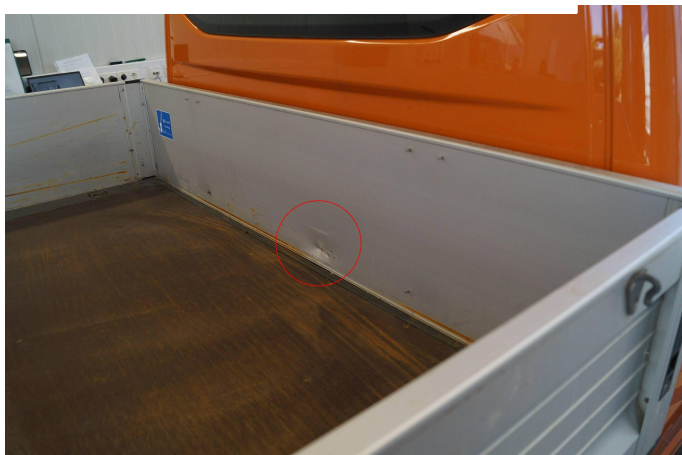
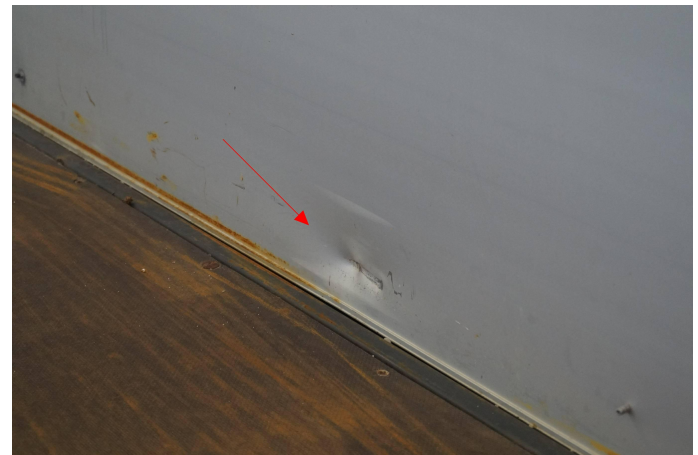
| | <i>Rep. Kosten<br/>in EUR</i> | <i>Anrechnung</i> | <i>Minderwert Kunde<br/>in EUR</i> | |
|---|---|---|---|---|
| 10. Bordwand hinten - Bordwand Innen und Hinten mehrf. eingedellt/verschrammt, Gebrauchsspur (Bild 5, 6, 7, 8, 9, 10) | 0 | null | - 0 | - 0,00 |

Bild 5:  
Außen, Bordwand hinten - Bordwand Innen und Hinten, mehrf.  
eingedellt/verschrammt, Gebrauchsspur

Bild 6:  
Außen, Bordwand hinten - Bordwand Innen und Hinten, mehrf.  
eingedellt/verschrammt, Gebrauchsspur

Bild 7:  
Außen, Bordwand hinten - Bordwand Innen und Hinten, mehrf.  
eingedellt/verschrammt, Gebrauchsspur

Bild 8:  
Außen, Bordwand hinten - Bordwand Innen und Hinten, mehrf.  
eingedellt/verschrammt, Gebrauchsspur

Bild 9:  
Außen, Bordwand hinten - Bordwand Innen und Hinten, mehrf. eingedellt/verschrammt, Gebrauchsspur

Bild 10:  
Außen, Bordwand hinten - Bordwand Innen und Hinten, mehrf. eingedellt/verschrammt, Gebrauchsspur

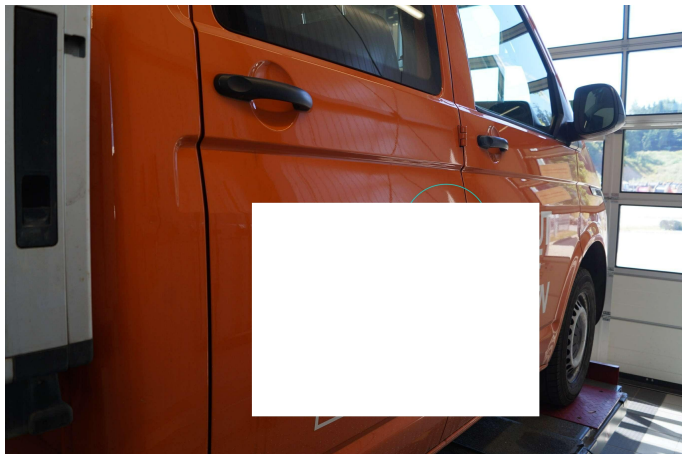
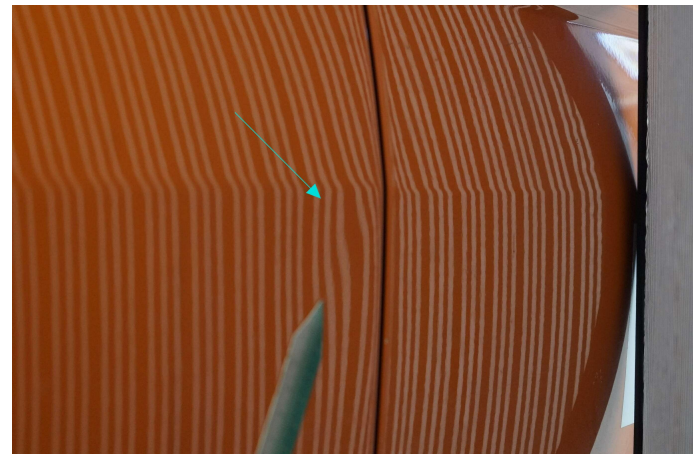
| | <i>Rep. Kosten<br/>in EUR</i> | <i>Anrechnung</i> | <i>Minderwert Kunde<br/>in EUR</i> | |
|---|---|---|---|---|
| 6. Tür hinten rechts mehrfach eingedellt, drücken (Bild 11, 12) | 80 | voll | - 80 | - 67,23 |

Bild 11:  
Außen, Tür hinten rechts, mehrfach eingedellt, drücken

Bild 12:  
Außen, Tür hinten rechts, mehrfach eingedellt, drücken

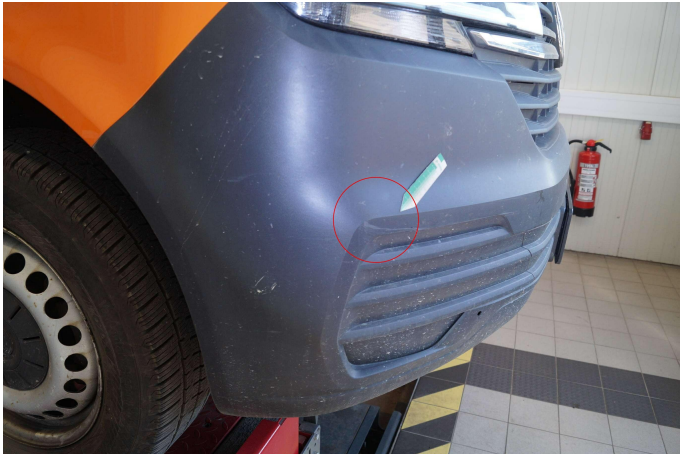
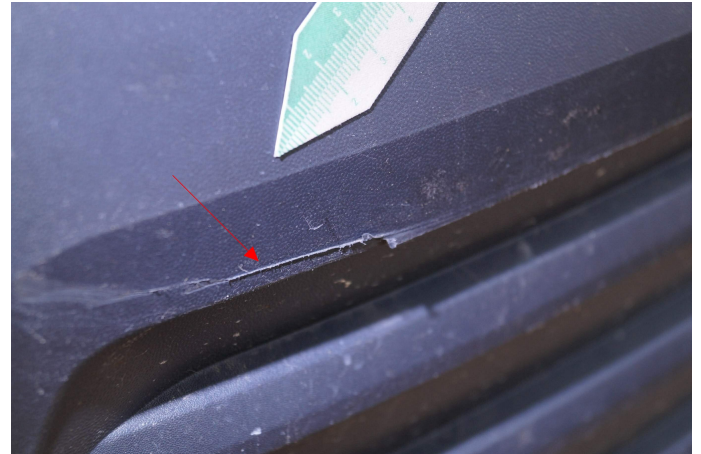
| | <i>Rep. Kosten<br/>in EUR</i> | <i>Anrechnung</i> | <i>Minderwert Kunde<br/>in EUR</i> | |
|---|---|---|---|---|
| 7. Stoßfänger vorne rechts verschrammt, Gebrauchsspur (Bild 13, 14) | 0 | null | - 0 | - 0,00 |

Bild 13:  
Außen, Stoßfänger vorne rechts, verschrammt, Gebrauchsspur

Bild 14:  
Außen, Stoßfänger vorne rechts, verschrammt, Gebrauchsspur

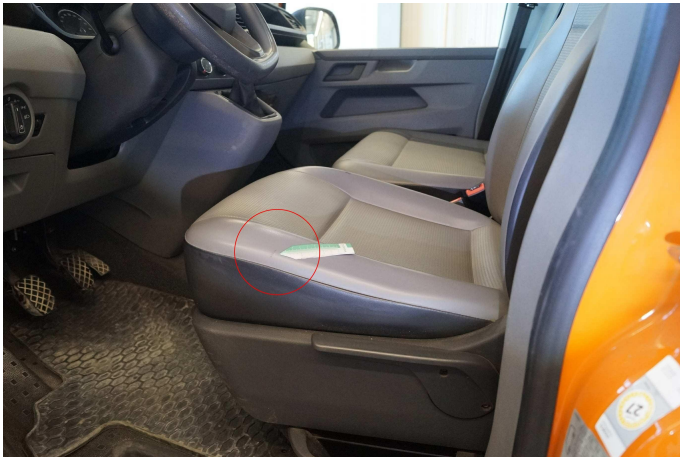
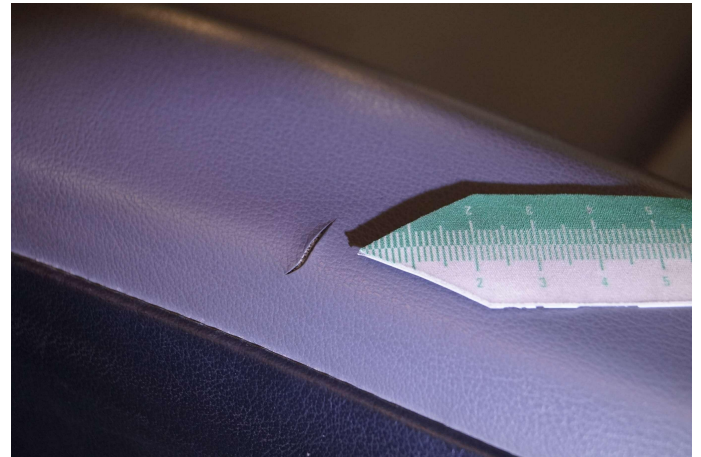
| | <i>Rep. Kosten<br/>in EUR</i> | <i>Anrechnung</i> | <i>Minderwert Kunde<br/>in EUR</i> | |
|---|---|---|---|---|
| 1. Sitz vorne links - Sitzbezug gerissen, erneuern (Bild 15, 16) | 533 | anteilig | - 266 | - 223,53 |

Bild 15:  
Innen, Sitz vorne links - Sitzbezug, gerissen, erneuern

Bild 16:  
Innen, Sitz vorne links - Sitzbezug, gerissen, erneuern

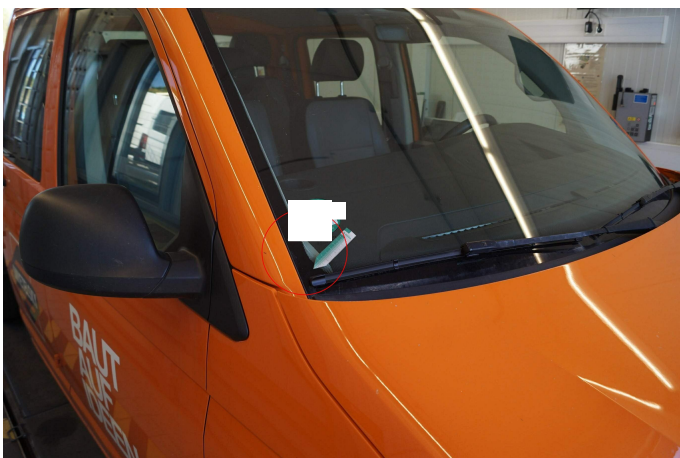
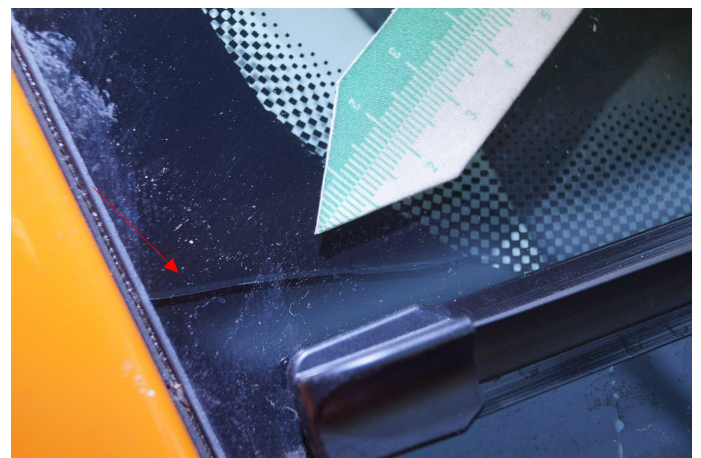
| | <i>Rep. Kosten<br/>in EUR</i> | <i>Anrechnung</i> | <i>Minderwert Kunde<br/>in EUR</i> | |
|---|---|---|---|---|
| 9. Frontscheibe gerissen, erneuern (Bild 17, 18) | 1.088 | voll | - 1.088 | - 914,29 |

Bild 17:  
Außen, Frontscheibe, gerissen, erneuern

Bild 18:  
Außen, Frontscheibe, gerissen, erneuern
