## Audi A6 Avant

EZ 08/2009 | Kombi | Diesel | Automatikgetriebe | 242.716km  
Besteuerung: Differenzbesteuert (§24 UStG)  
Fahrzeugstandort: 82\*\*\*  
Fahrzeug aufgenommen am: 13.08.2026

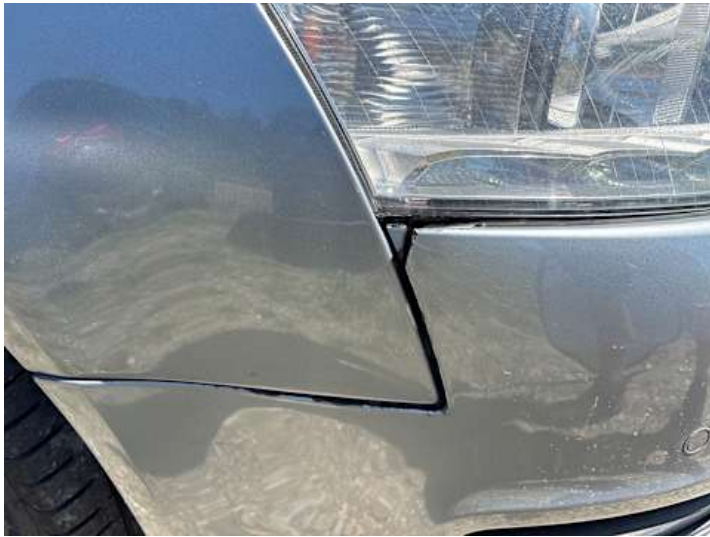
Stoßstange vorne (Kratzer, Lackschaden, Riss/Bruch)

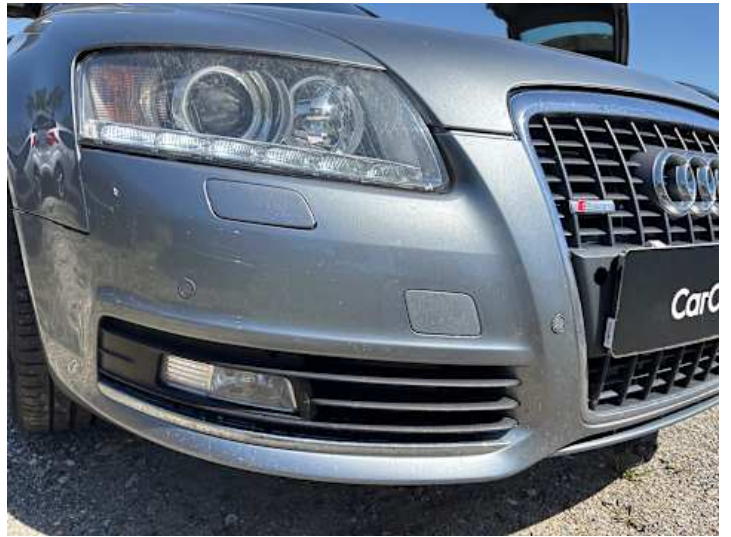
Stoßstange vorne (Kratzer, Lackschaden, Riss/Bruch)

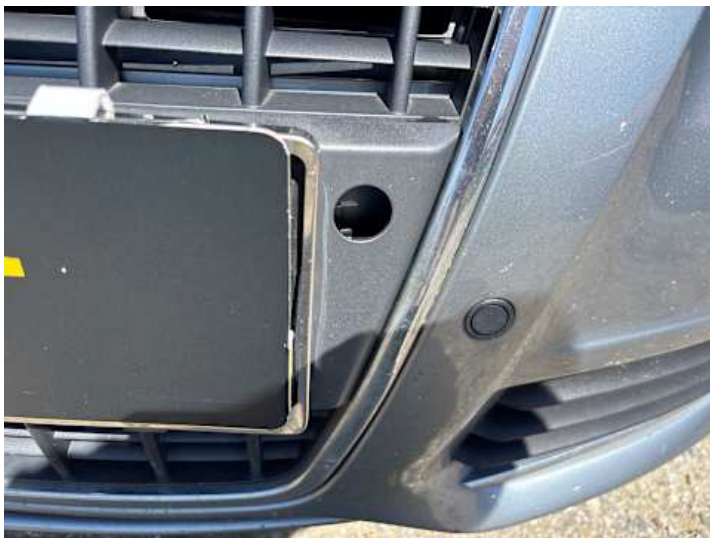
Stoßstange vorne (Kratzer, Lackschaden, Riss/Bruch)

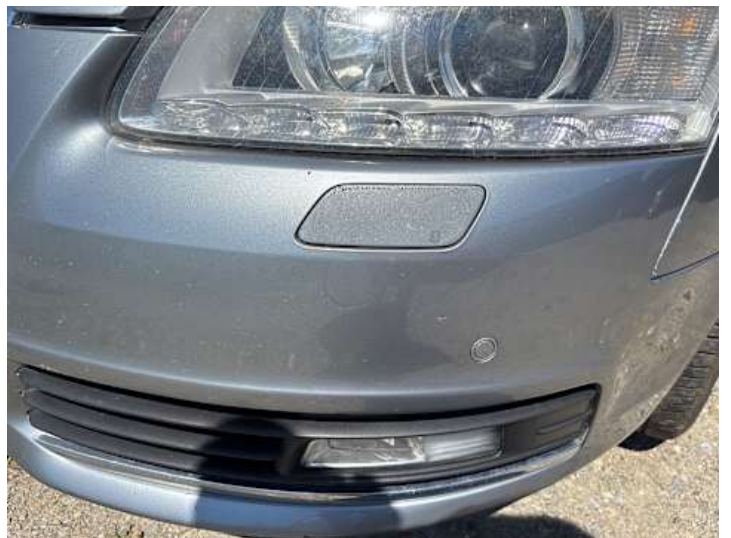
Stoßstange vorne (Kratzer, Lackschaden, Riss/Bruch)

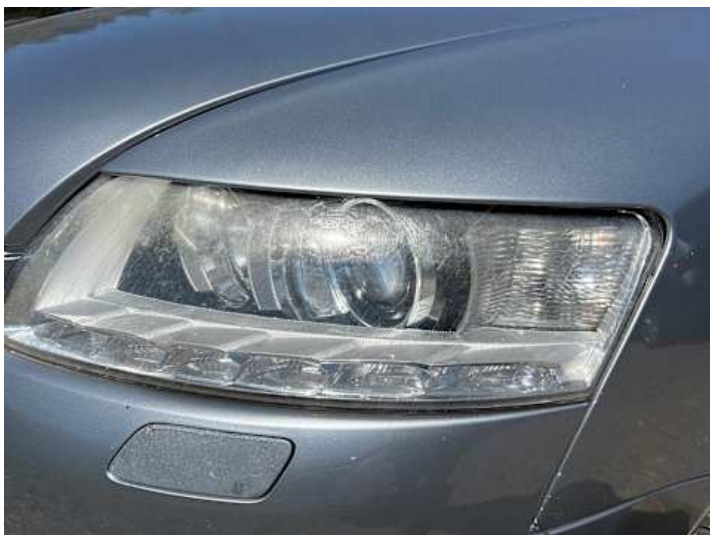
Scheinwerfer (links) (Blind, Kratzer)

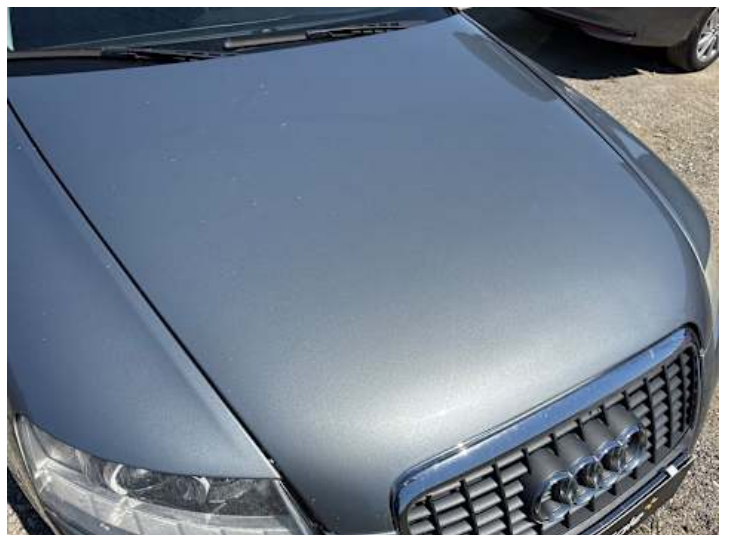
Motorhaube (Delle)

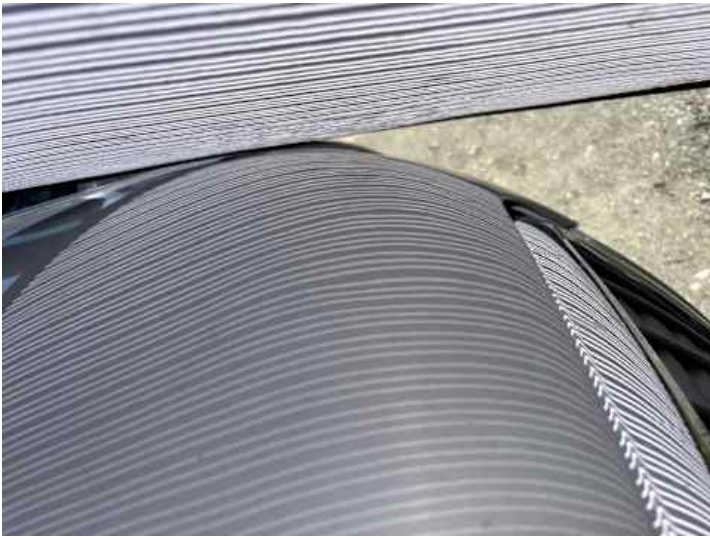
Motorhaube (Delle)

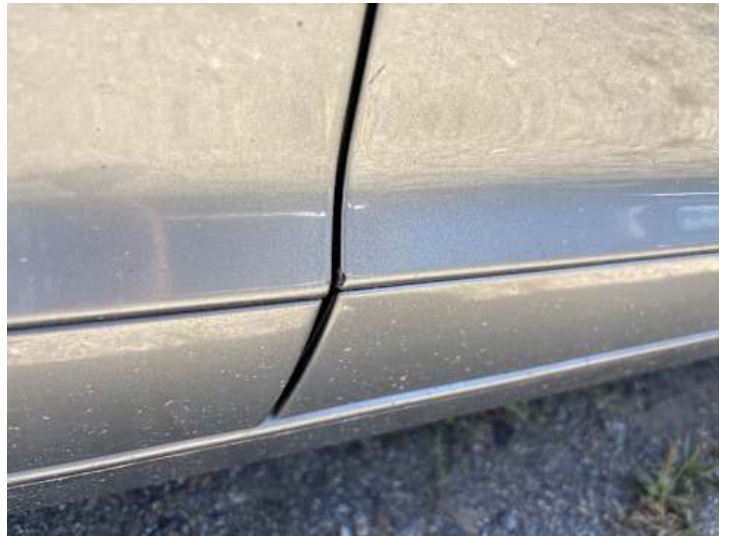
Beifahrertür (Kratzer)

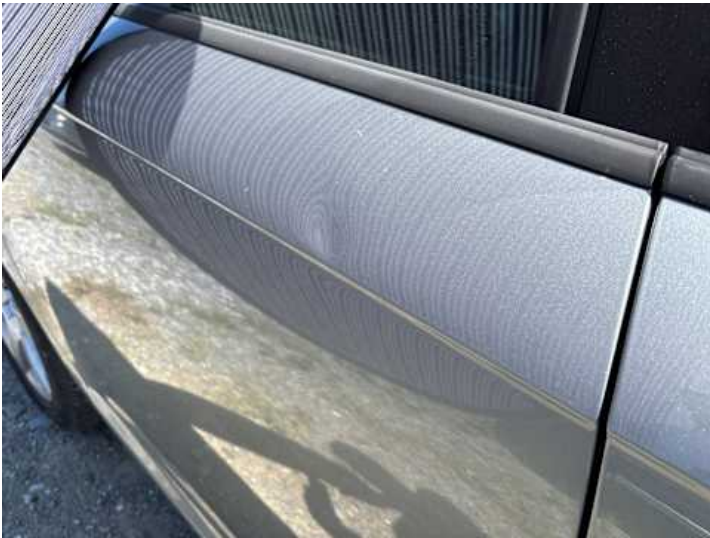
Türe hinten rechts (Delle)

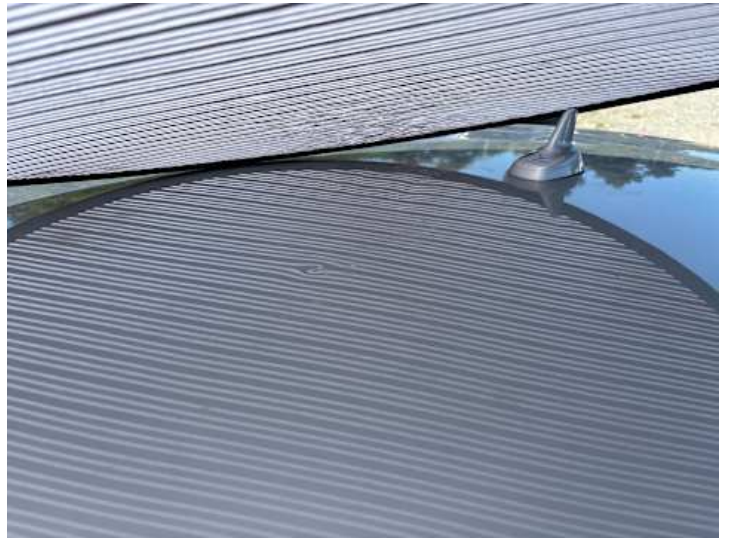
Dach (Delle, Rost, Kratzer, Lackschaden)

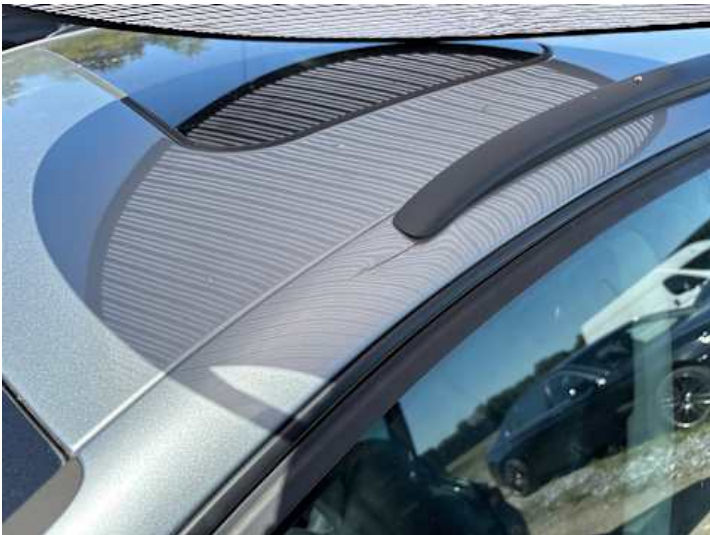
Dach (Delle, Rost, Kratzer, Lackschaden)

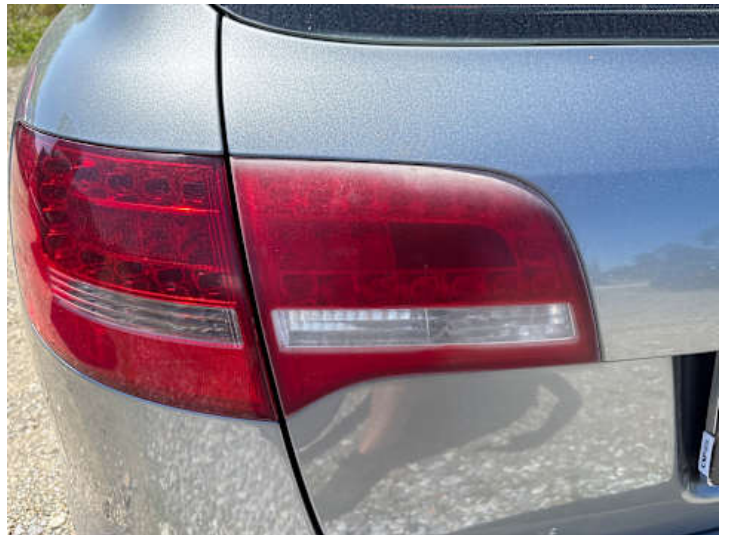
Rücklicht (links) (Blind)

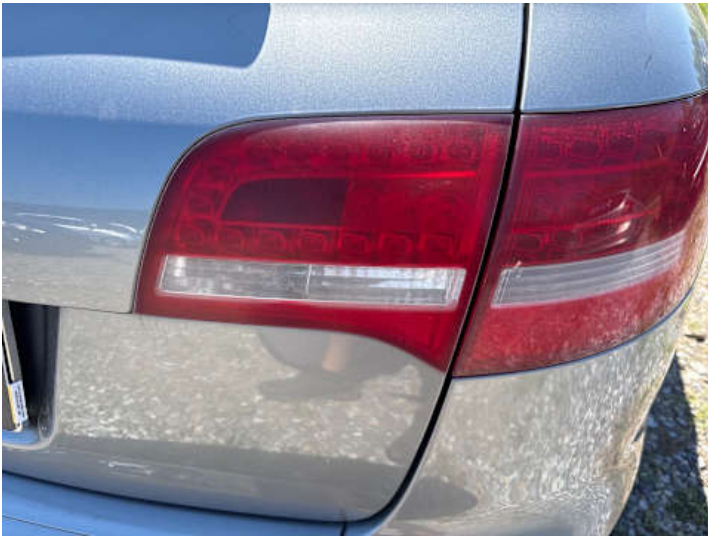
Rücklicht (rechts) (Blind)

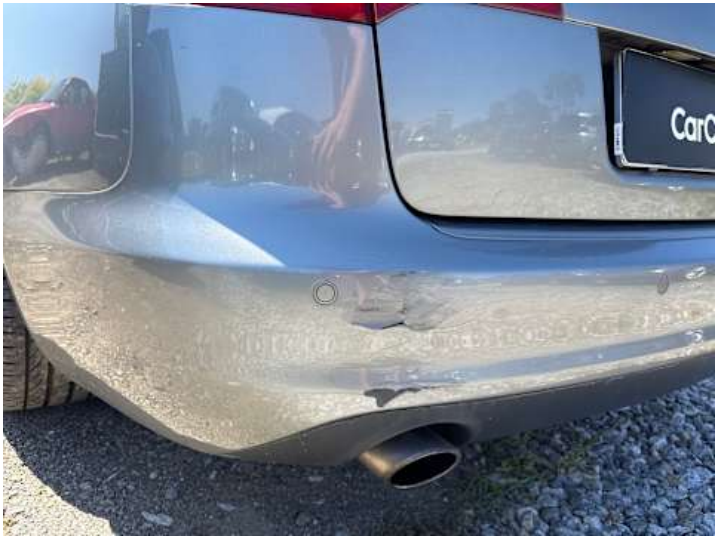
Stoßstange hinten (Riss/Bruch, Kratzer, Lackschaden)

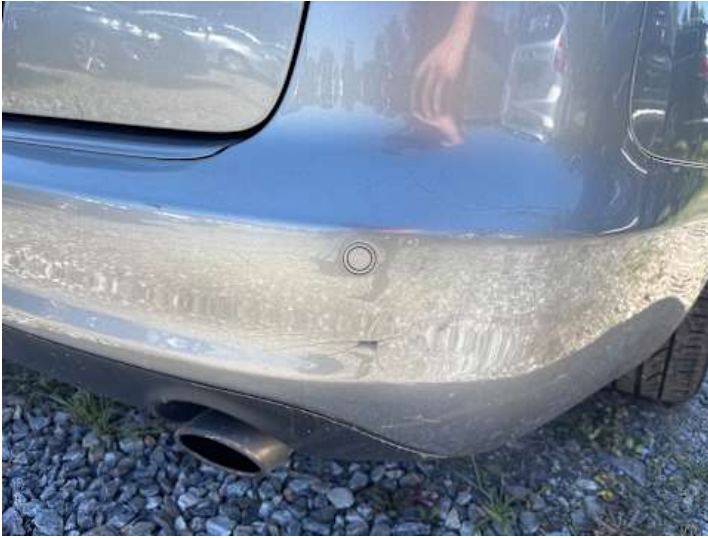
Stoßstange hinten (Riss/Bruch, Kratzer, Lackschaden)

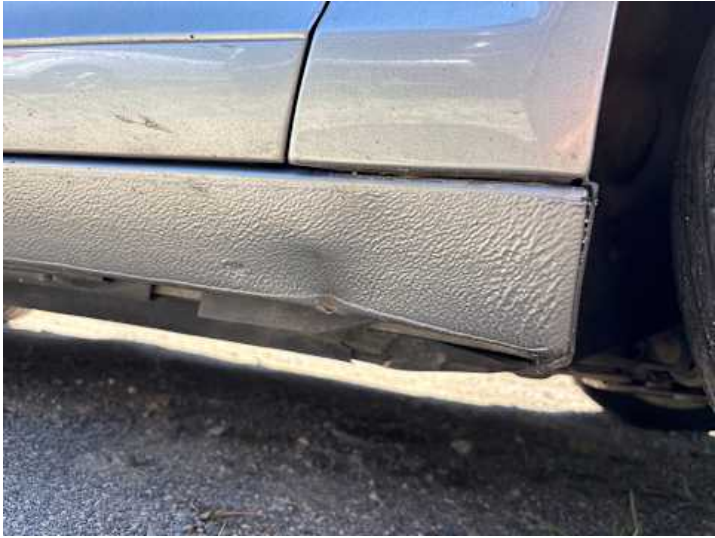
Schweller rechts (Verformung)

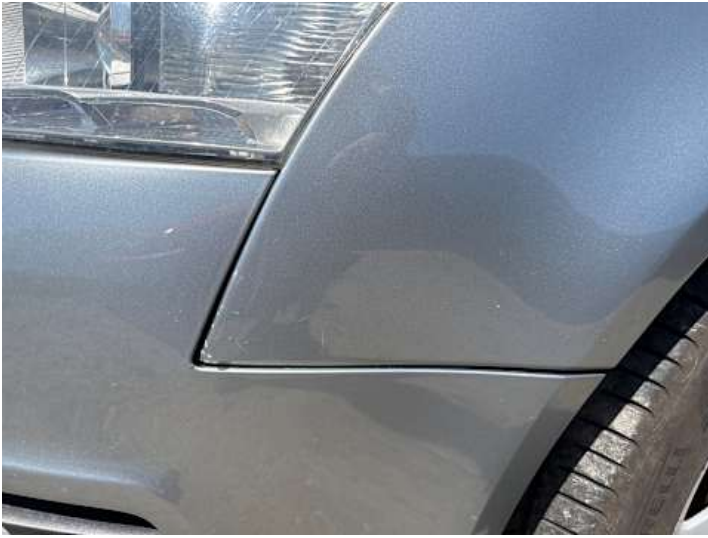
Kotflügel vorne links (Kratzer, Lackschaden)

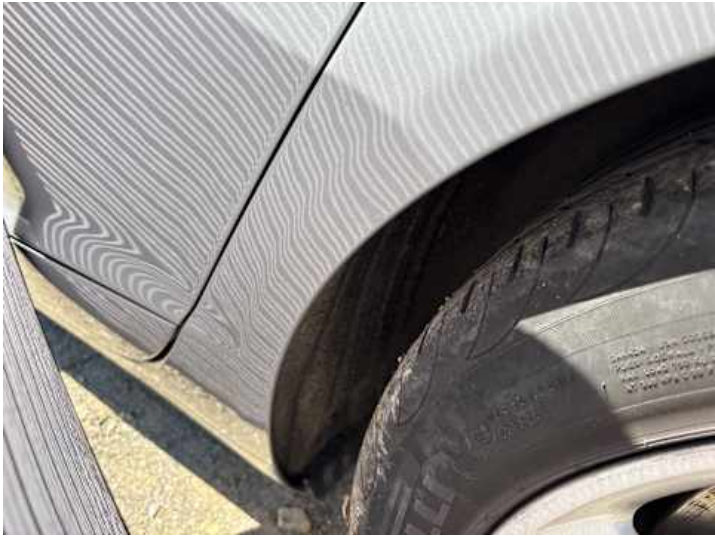
Seitenteil hinten links (Delle)

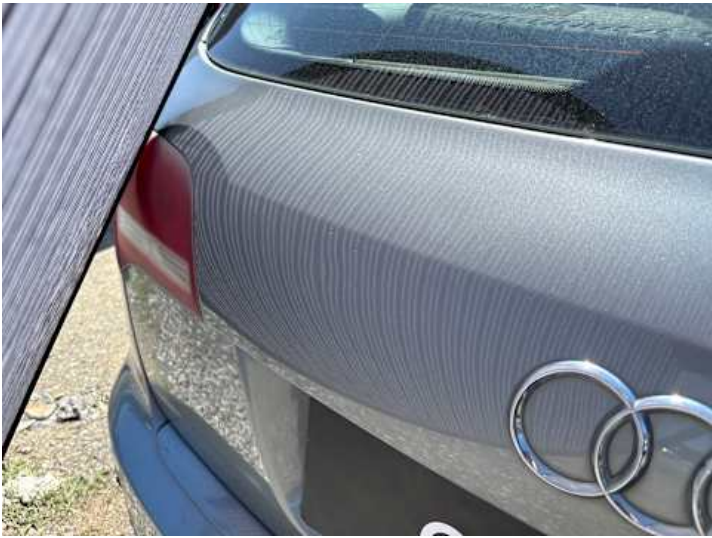
Heckklappe (Delle)

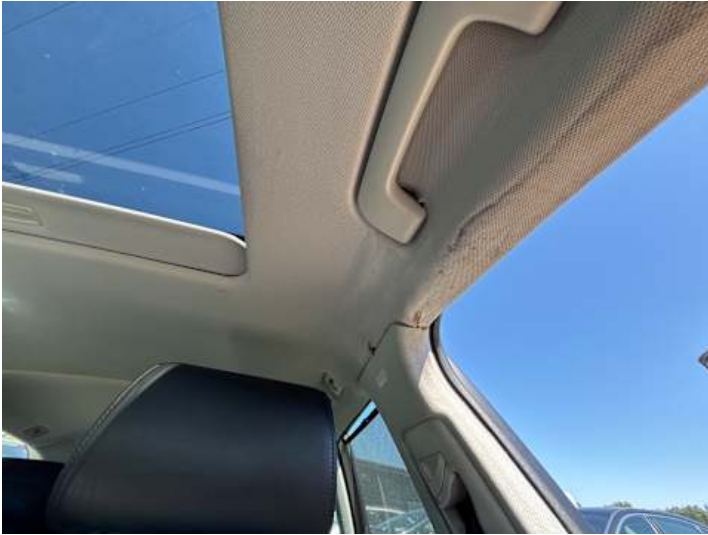
Innenraum (Kratzer, Verschleiß, Riss/Bruch)

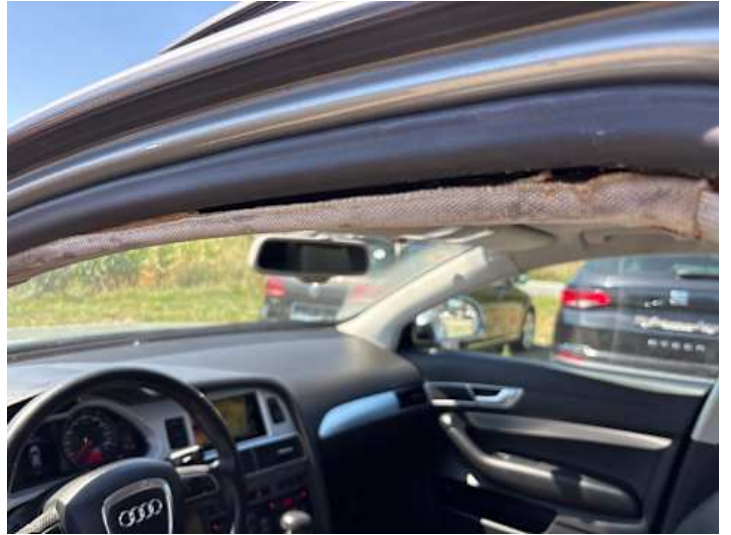
Innenraum (Kratzer, Verschleiß, Riss/Bruch)

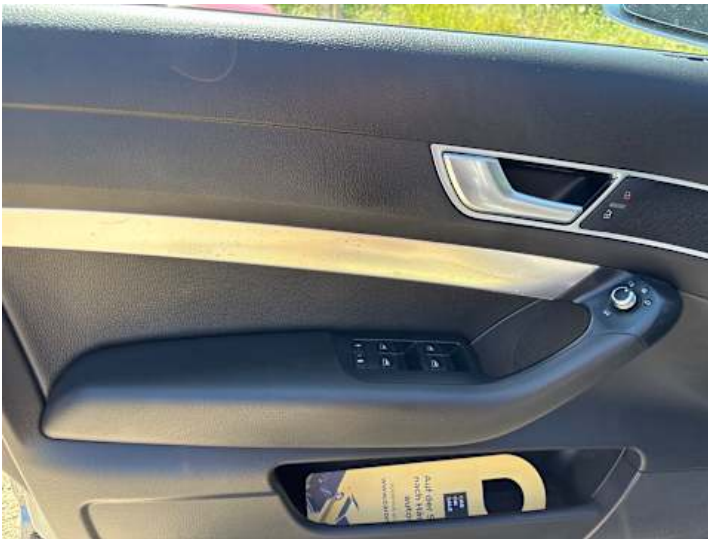
Innenraum (Kratzer, Verschleiß, Riss/Bruch)

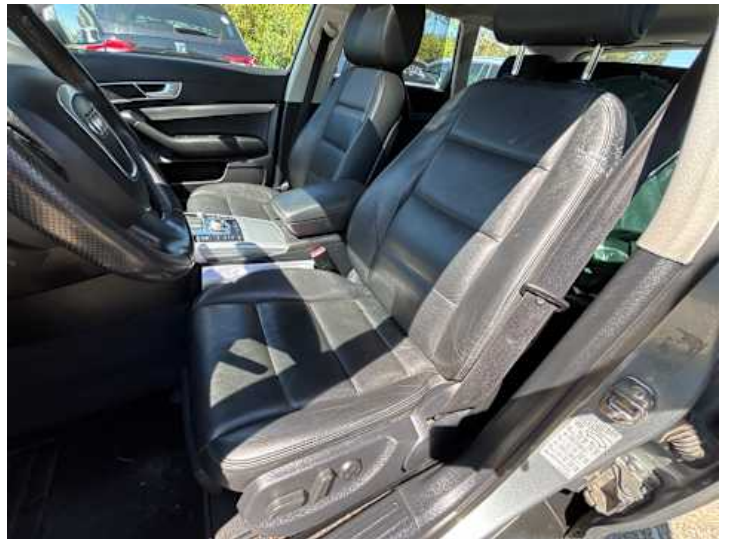
Innenraum (Kratzer, Verschleiß, Riss/Bruch)
