## Volkswagen Golf Pacific

EZ 07/2005 | Kombi | Benzin | Automatikgetriebe | 201.228km  
Besteuerung: Differenzbesteuert (§25a UStG)  
Fahrzeugstandort: 21\*\*\*  
Fahrzeug aufgenommen am: 24.08.2026

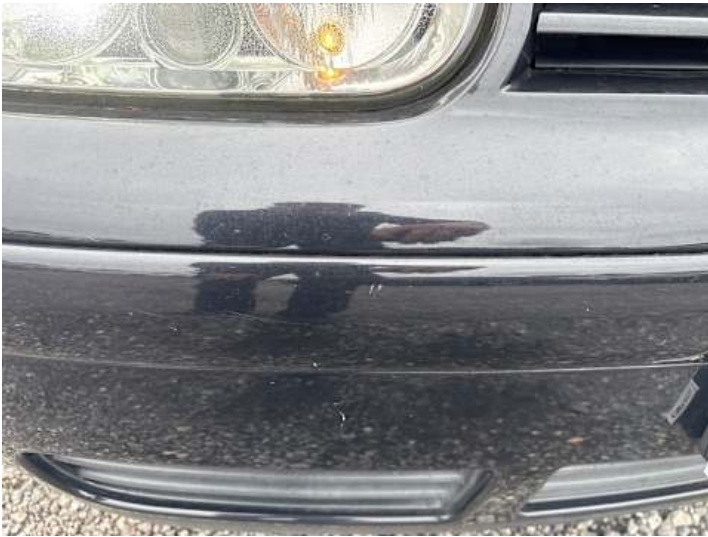
Stoßstange vorne (Lackschaden, Kratzer)

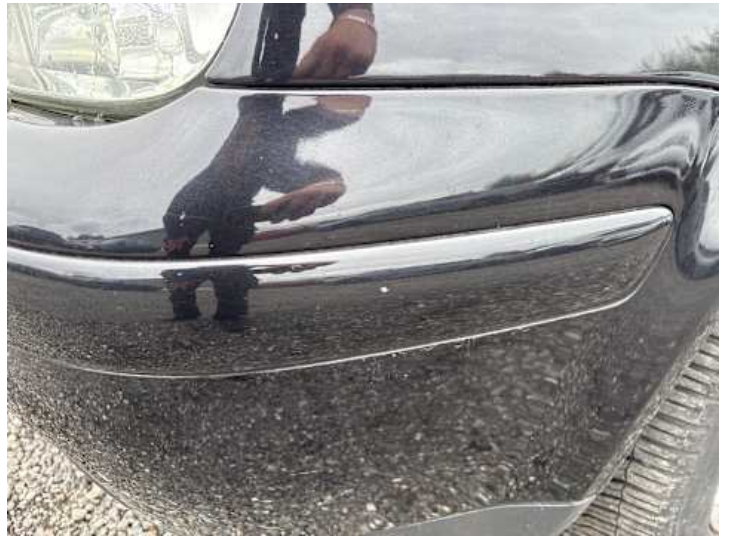
Stoßstange vorne (Lackschaden, Kratzer)

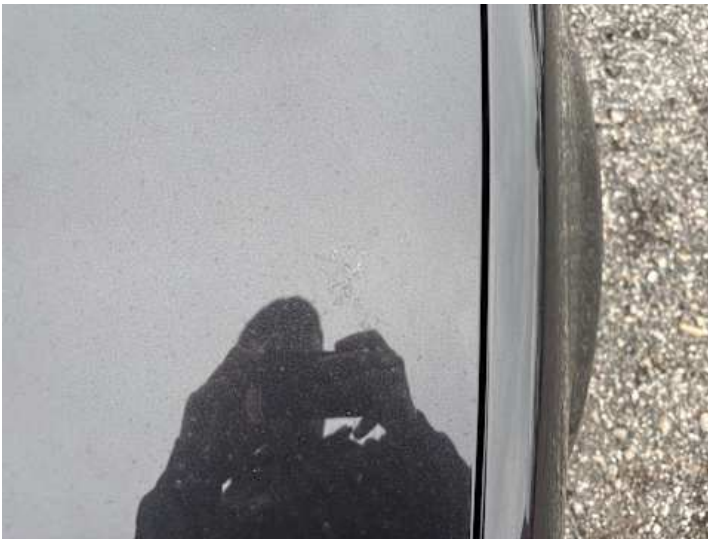
Motorhaube (Lackschaden)

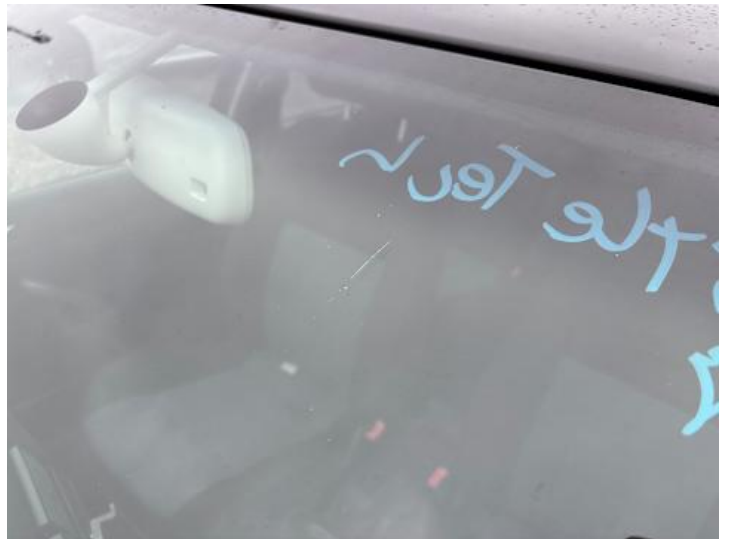
Windschutzscheibe (Kratzer)

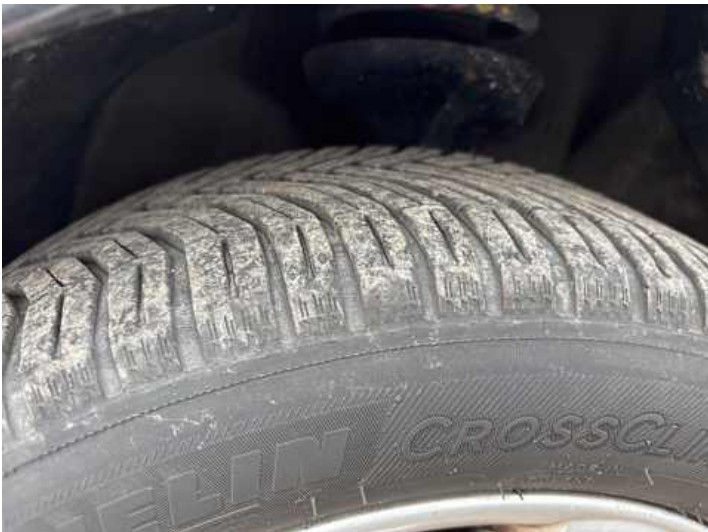
Rad (vehicle.damage-label.porous)

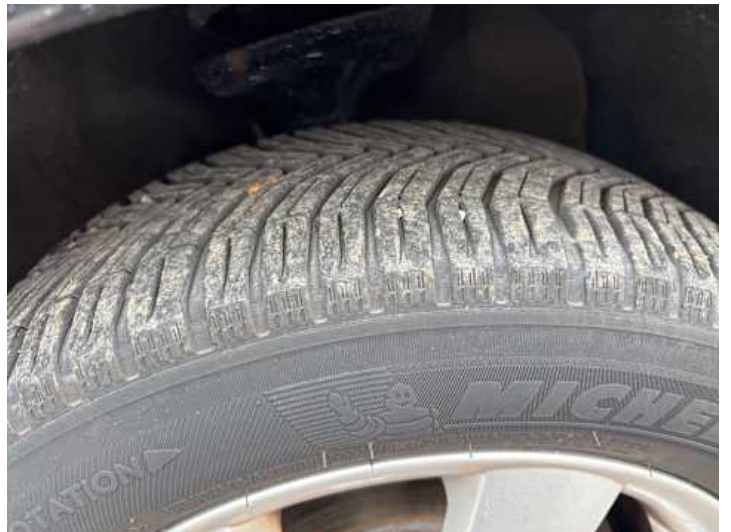
Rad (vehicle.damage-label.porous)

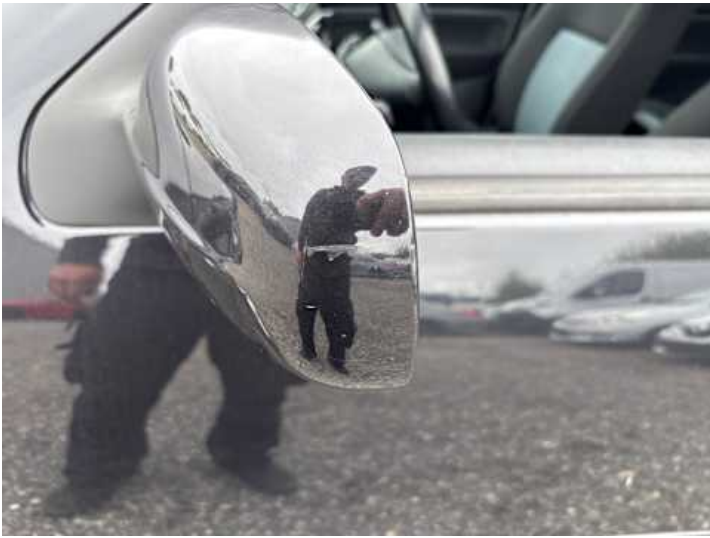
Fahrtür (Lackschaden, Kratzer, Rost)

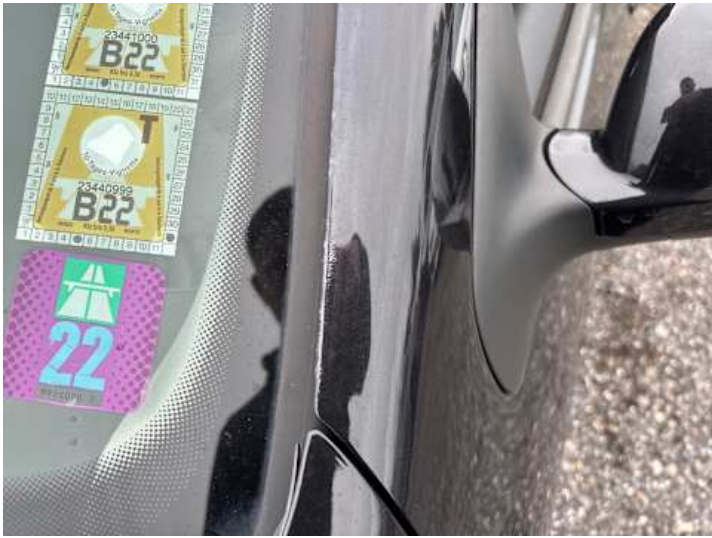
Fahrtür (Lackschaden, Kratzer, Rost)

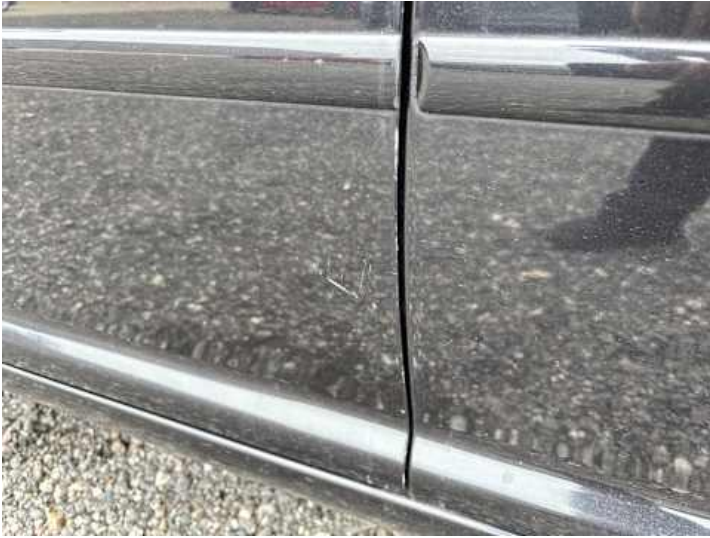
Fahrtür (Lackschaden, Kratzer, Rost)

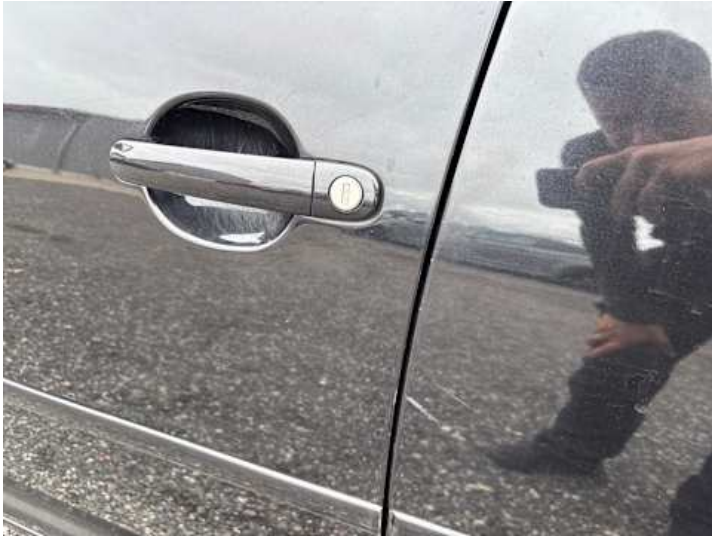
Fahrtür (Lackschaden, Kratzer, Rost)

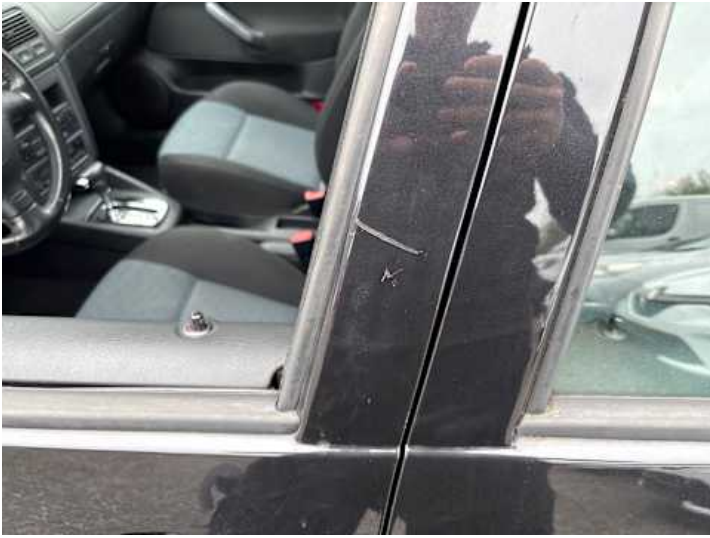
Fahrtür (Lackschaden, Kratzer, Rost)

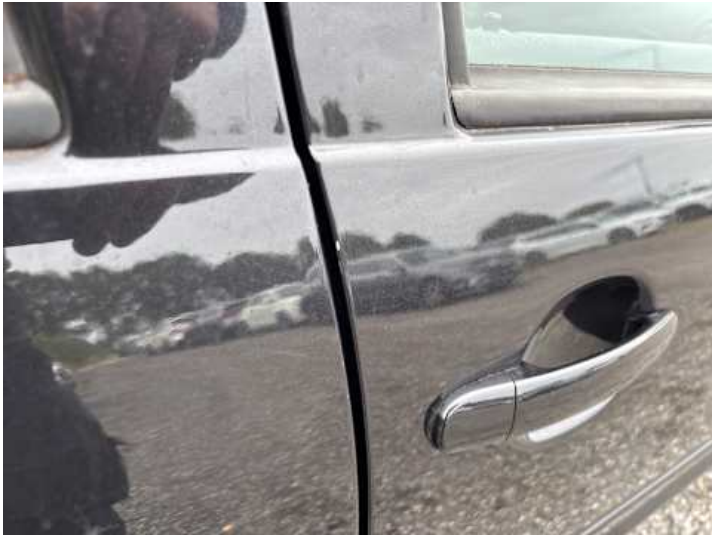
Beifahrtür (Kratzer, Lackschaden)

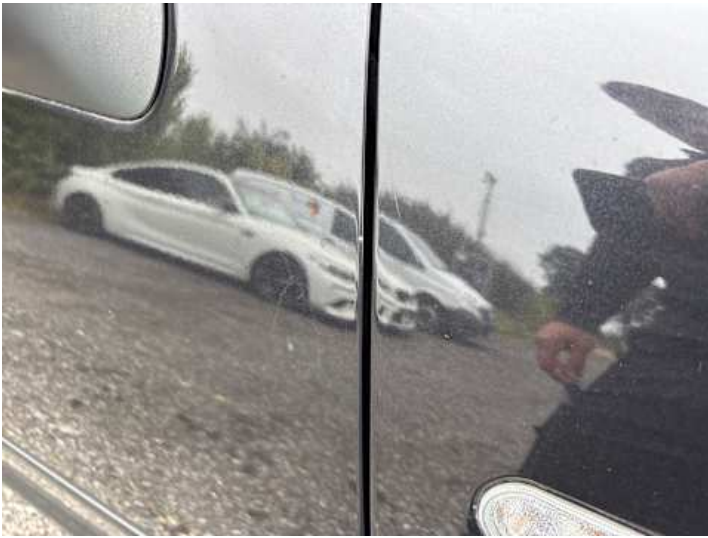
Beifahrertür (Kratzer, Lackschaden)

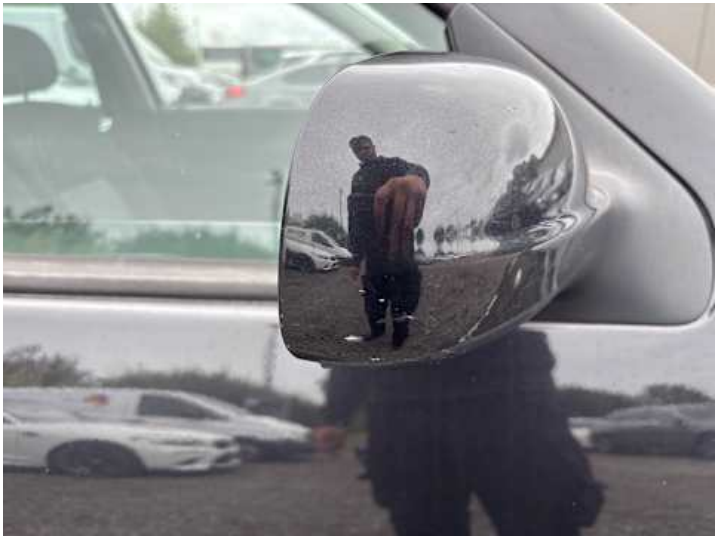
Beifahrertür (Kratzer, Lackschaden)

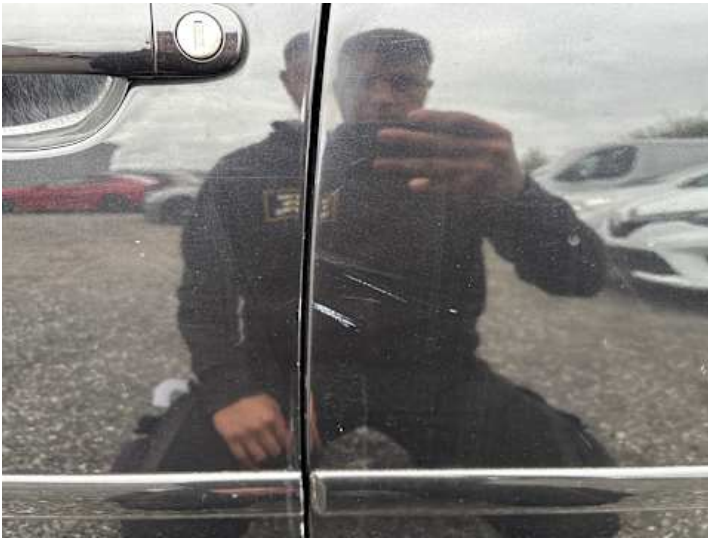
Türe hinten links (Lackschaden, Kratzer)

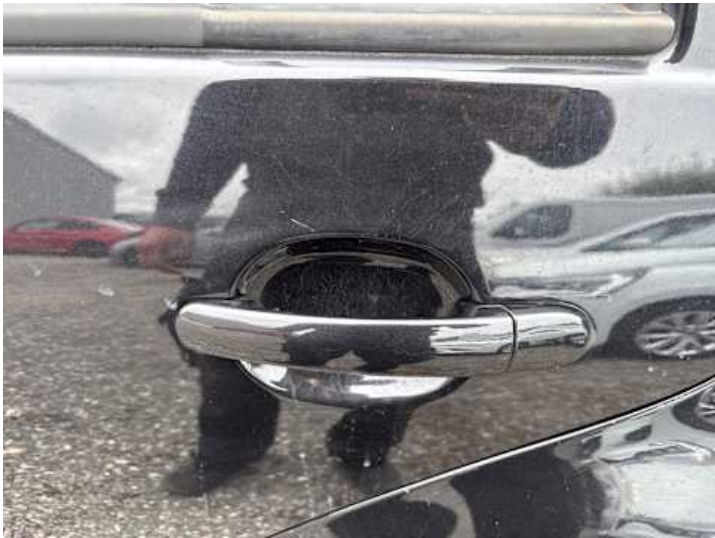
Türe hinten links (Lackschaden, Kratzer)

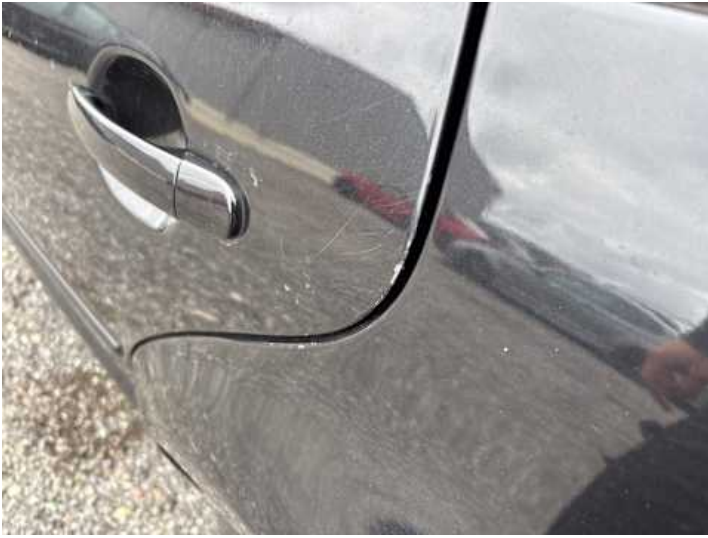
Türe hinten links (Lackschaden, Kratzer)

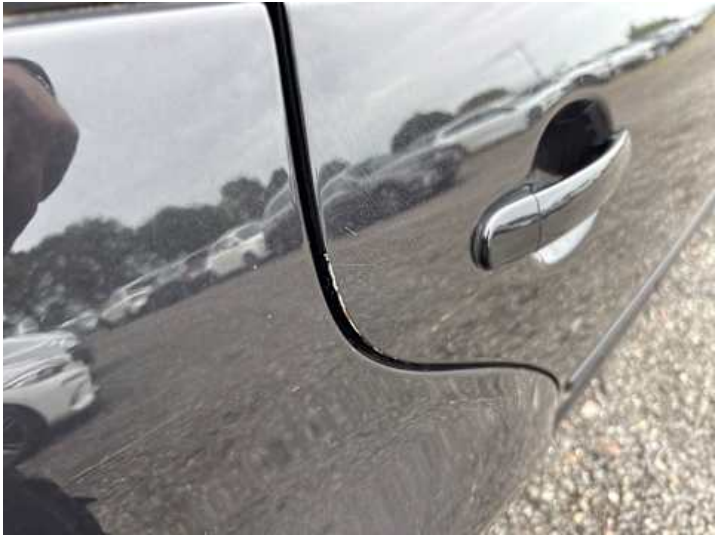
Türe hinten rechts (Lackschaden)

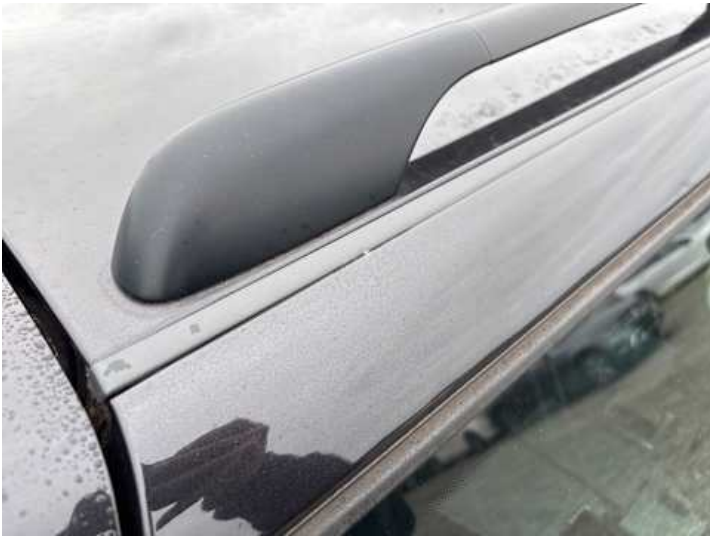
Dach (Rost)

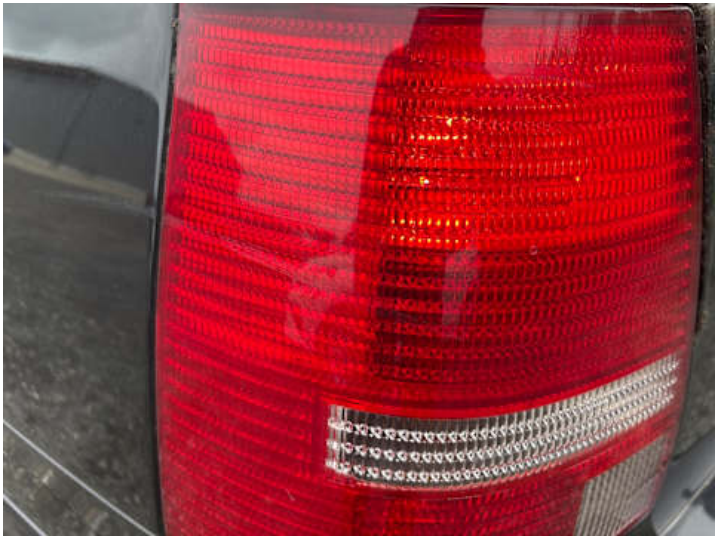
Rücklicht (links) (Riss/Bruch, Kratzer)

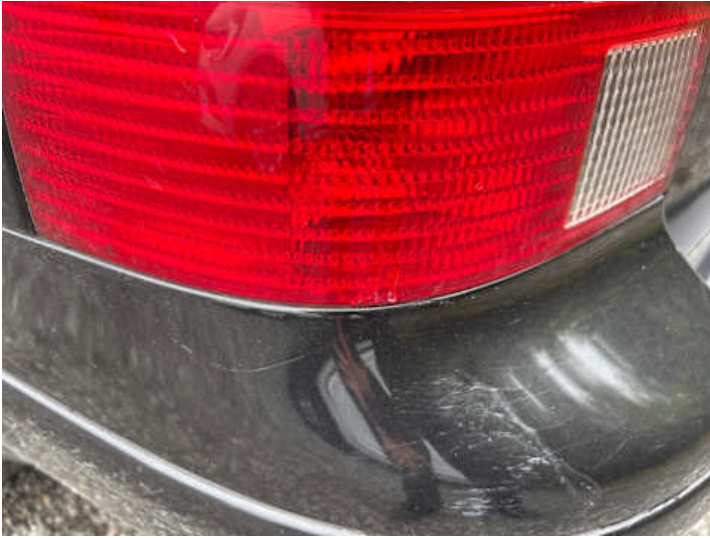
Rücklicht (links) (Riss/Bruch, Kratzer)

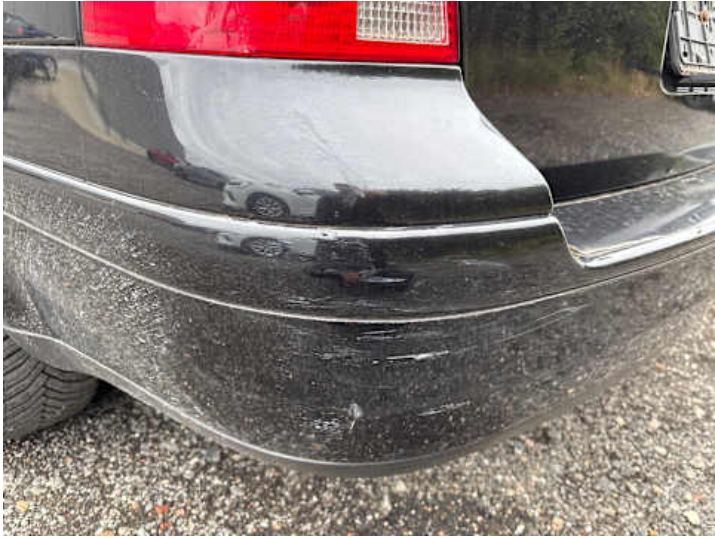
Stoßstange hinten (Lackschaden, Kratzer)

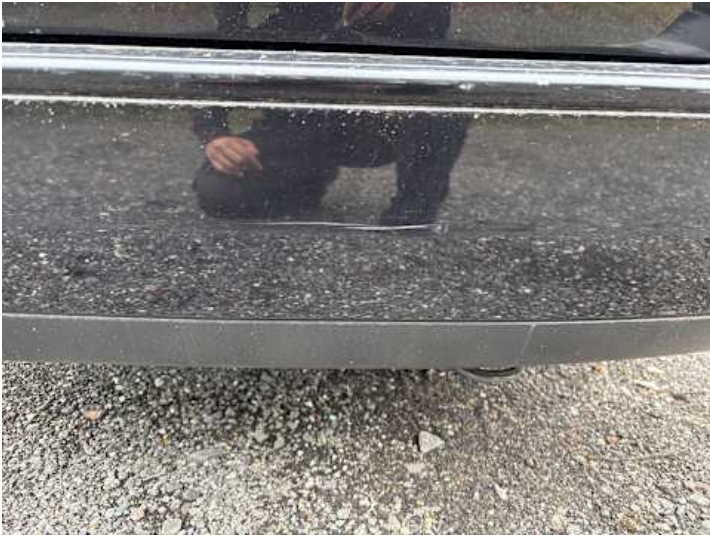
Stoßstange hinten (Lackschaden, Kratzer)

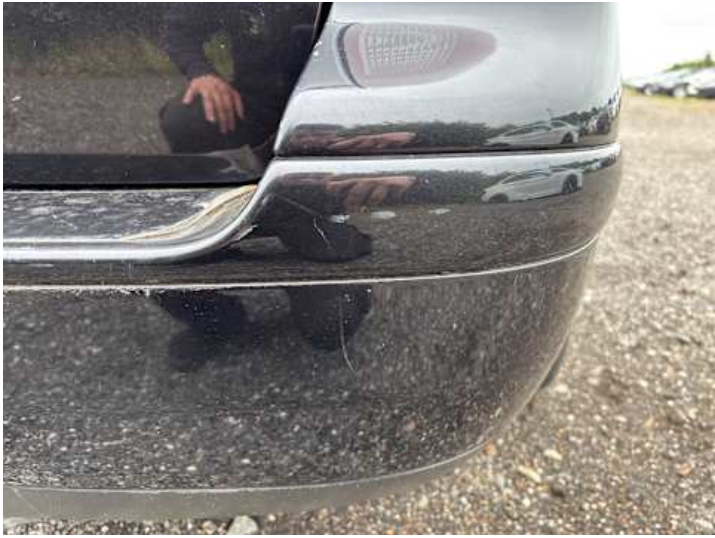
Stoßstange hinten (Lackschaden, Kratzer)

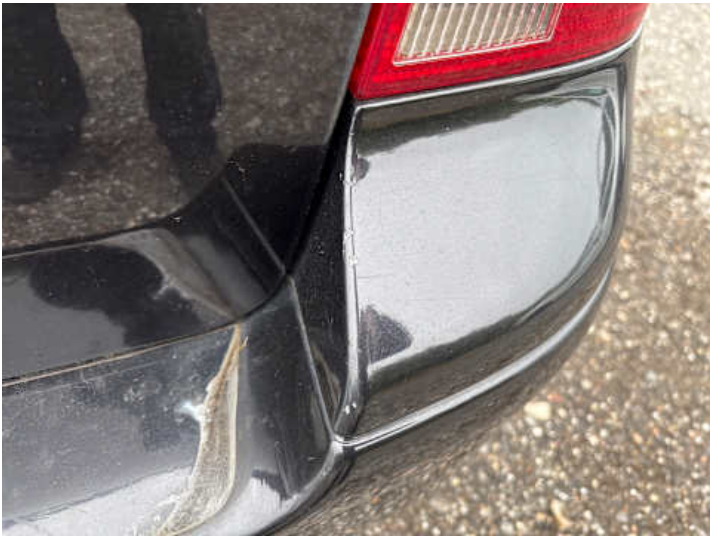
Stoßstange hinten (Lackschaden, Kratzer)

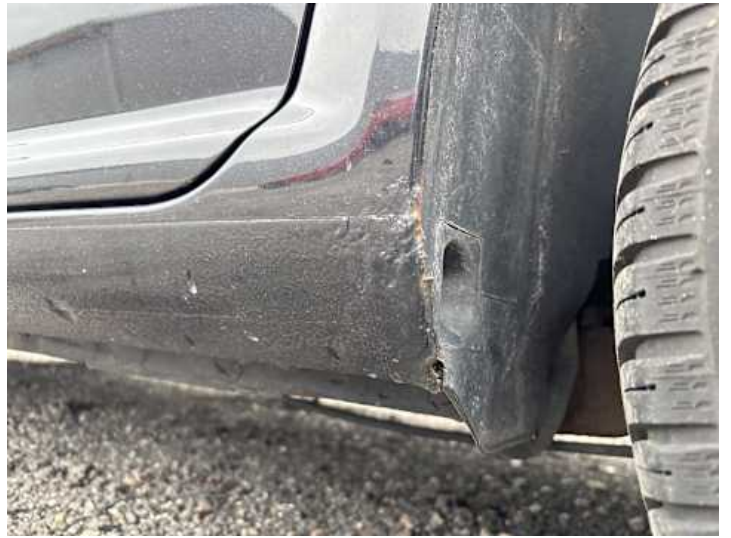
Schweller links (Rost)

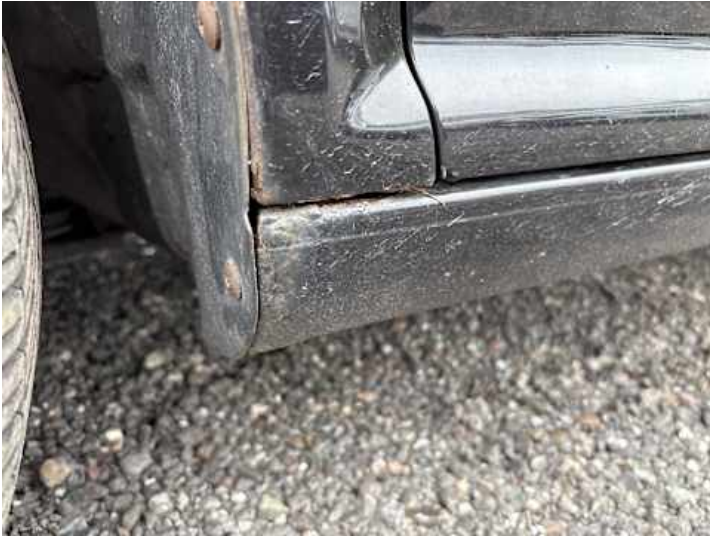
Schweller links (Rost)

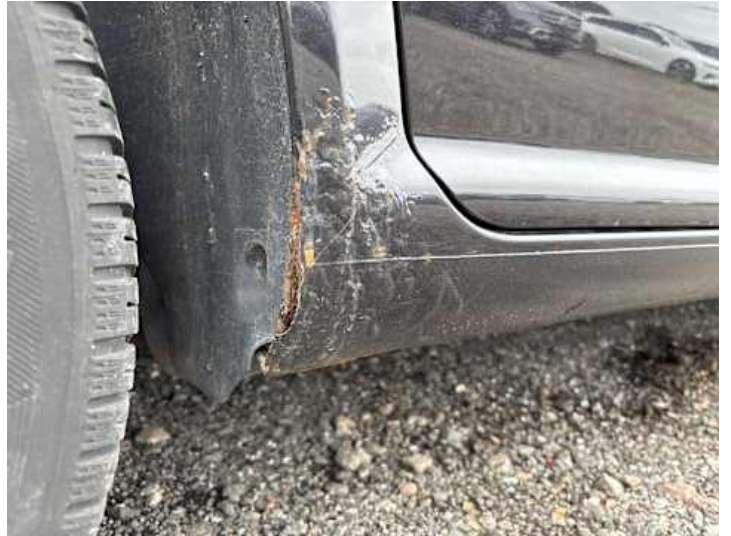
Schweller rechts (Rost)

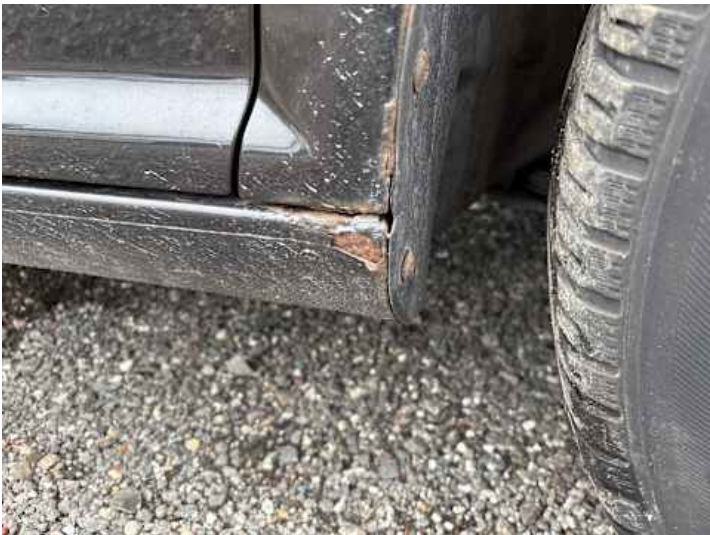
Schweller rechts (Rost)

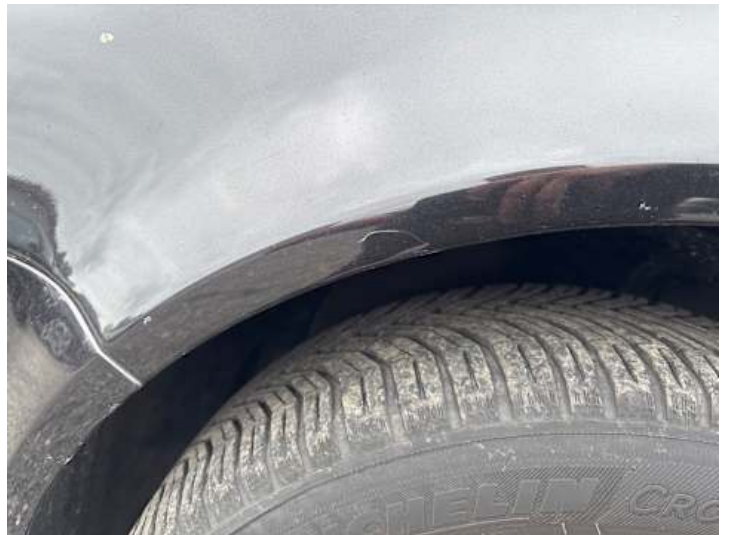
Kotflügel vorne links (Rost, Kratzer)

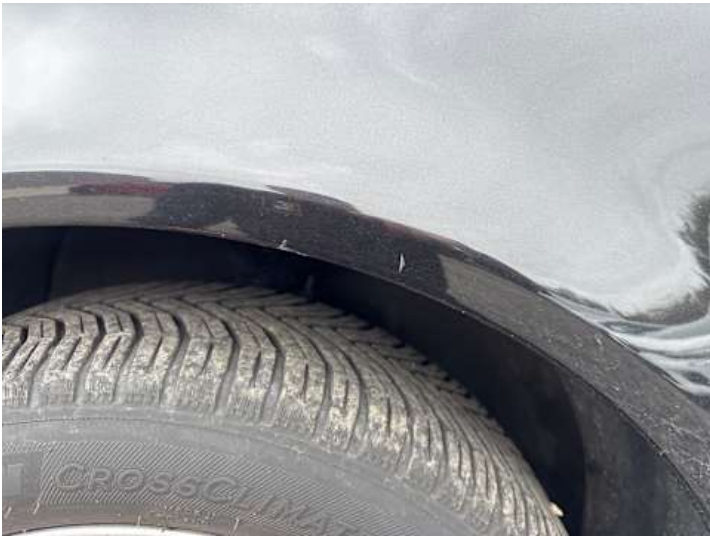
Kotflügel vorne links (Rost, Kratzer)

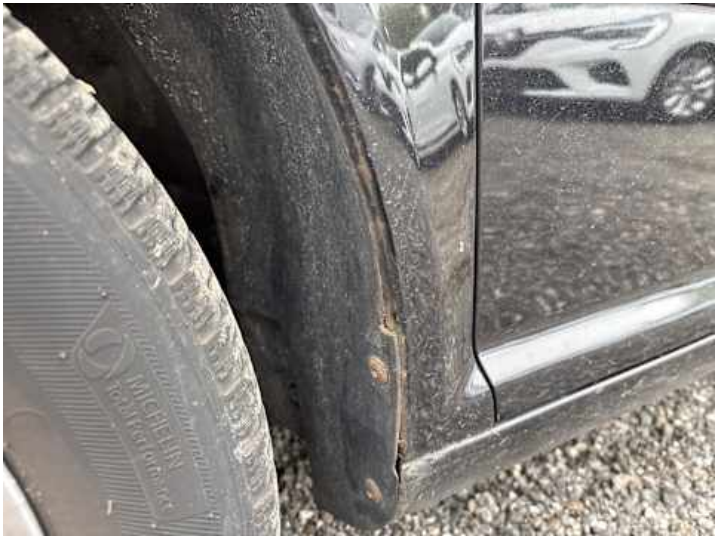
Kotflügel vorne links (Rost, Kratzer)

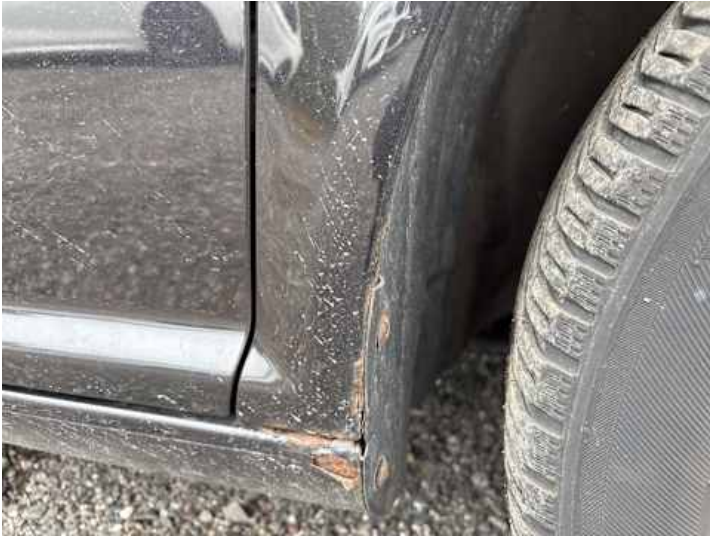
Kotflügel vorne rechts (Rost)

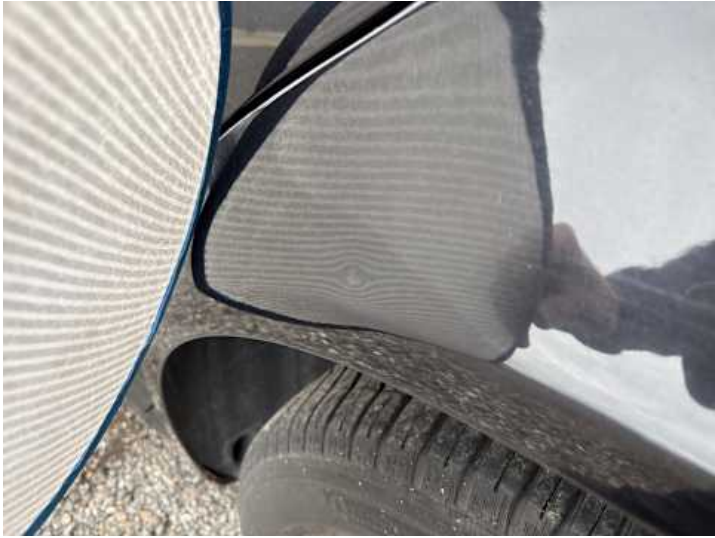
Seitenteil hinten links (Kratzer, Delle)

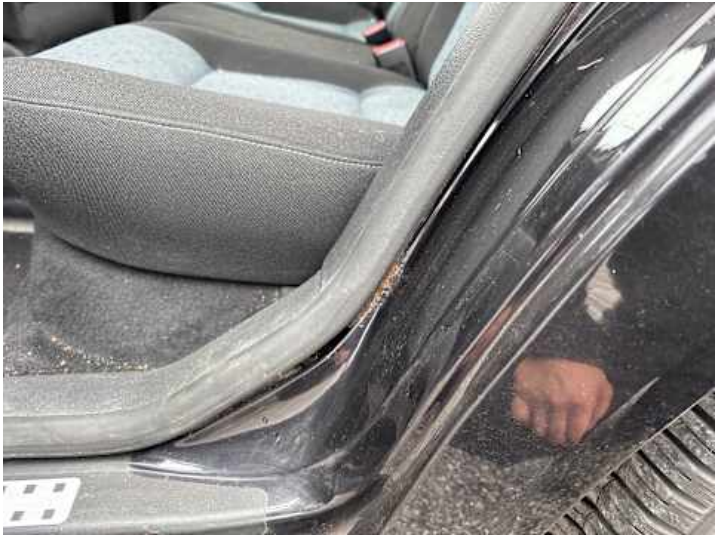
Seitenteil hinten links (Rost)

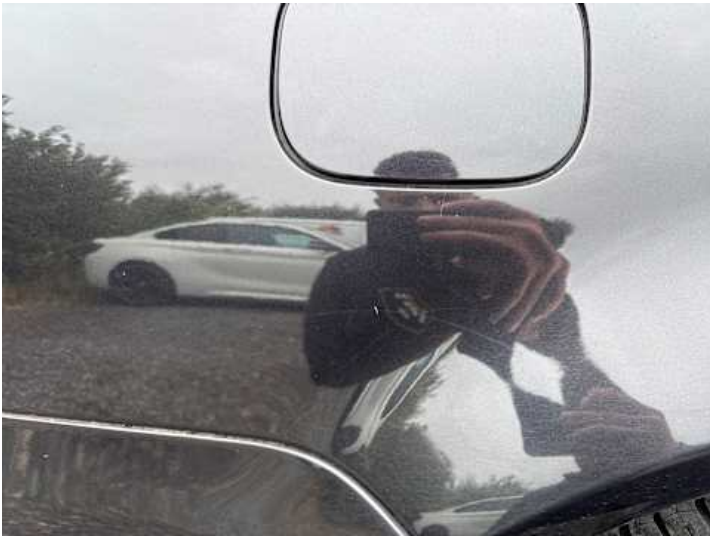
Seitenteil hinten rechts (Kratzer, Lackschaden)

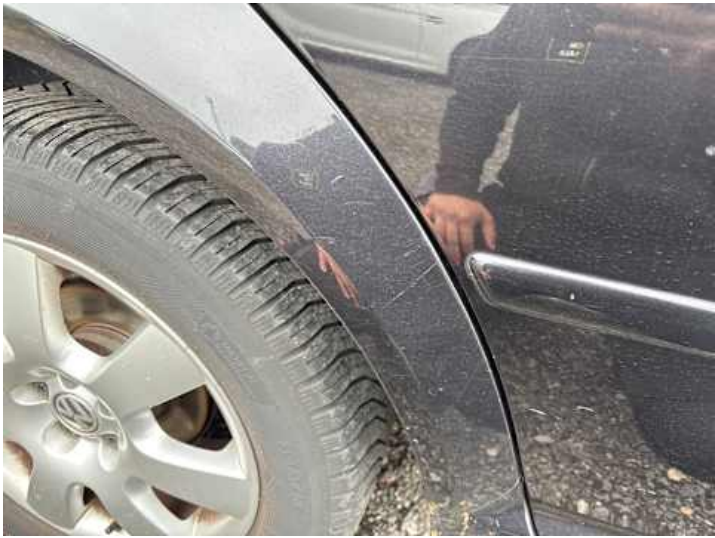
Seitenteil hinten rechts (Kratzer, Lackschaden)

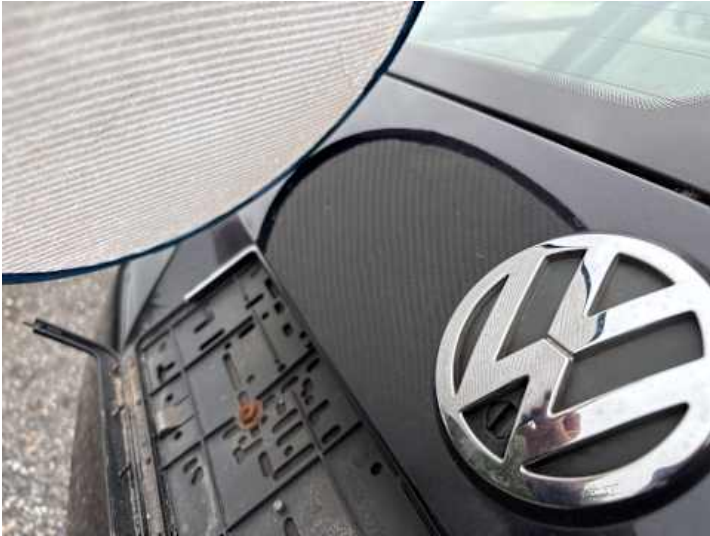
Heckklappe (Rost, Kratzer, Verformung, Delle)

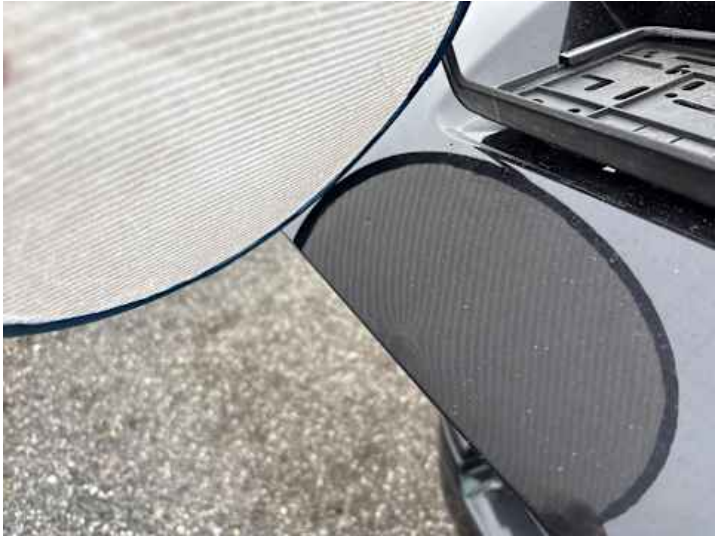
Heckklappe (Rost, Kratzer, Verformung, Delle)

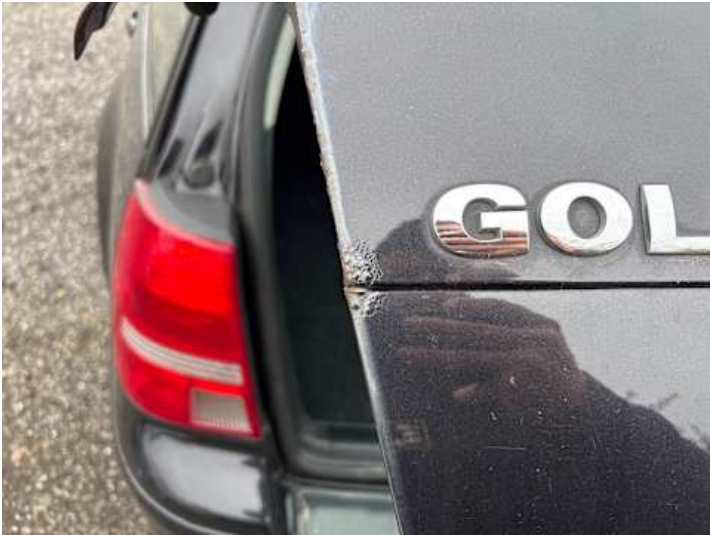
Heckklappe (Rost, Kratzer, Verformung, Delle)

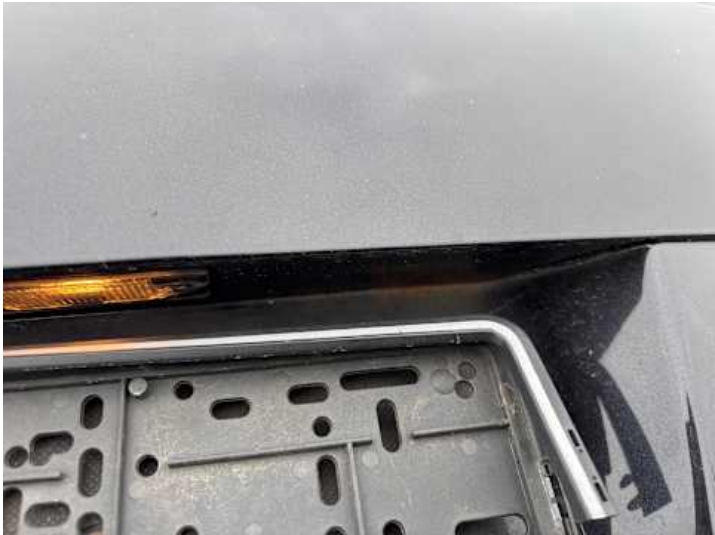
Heckklappe (Rost, Kratzer, Verformung, Delle)

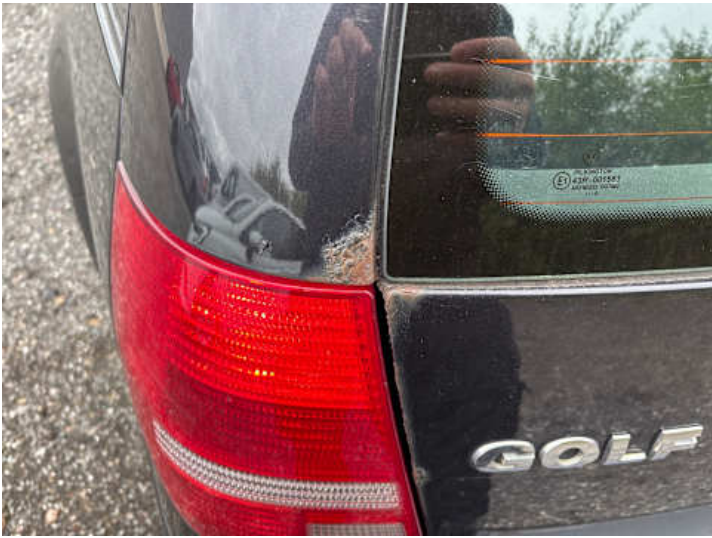
Heckklappe (Rost, Kratzer, Verformung, Delle)

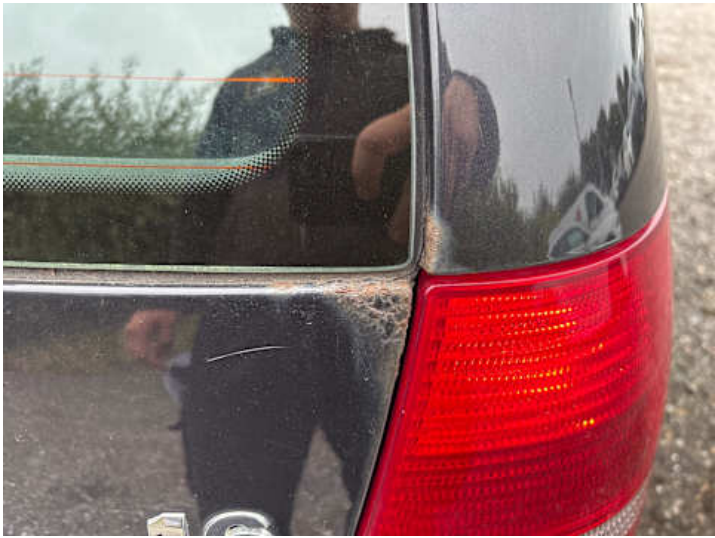
Heckklappe (Rost, Kratzer, Verformung, Delle)

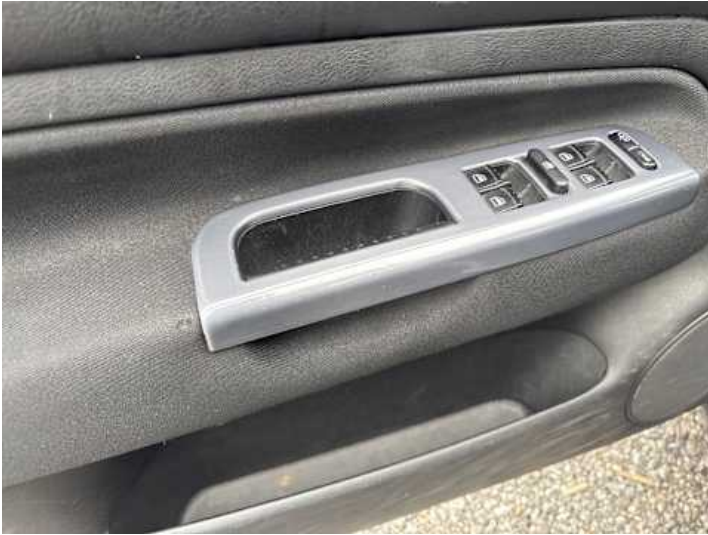
Innenraum (Verschmutzung, Verschleiß, Diverse Schäden, Kratzer)

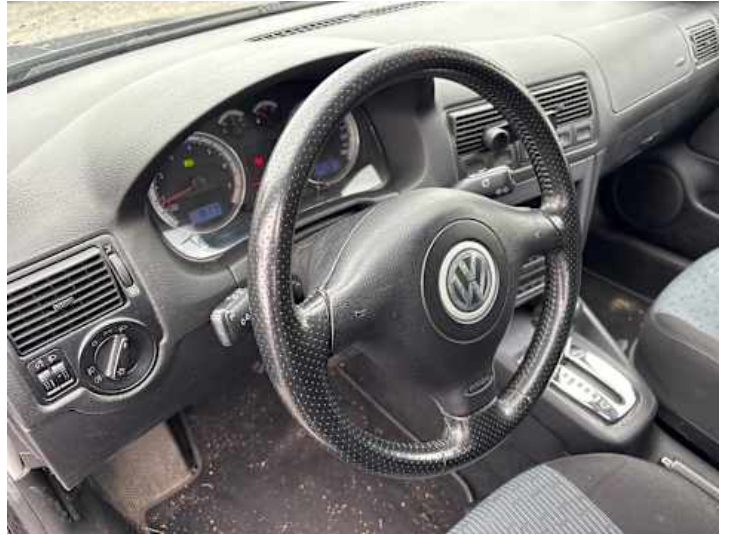
Innenraum (Verschmutzung, Verschleiß, Diverse Schäden, Kratzer)

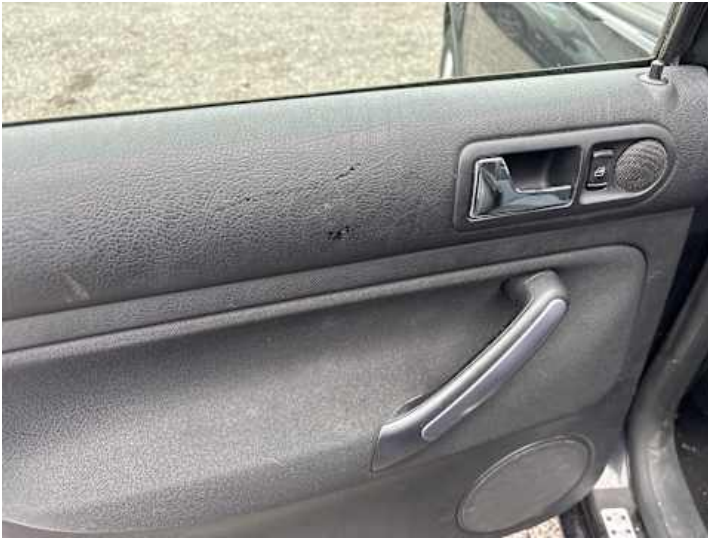
Innenraum (Verschmutzung, Verschleiß, Diverse Schäden, Kratzer)

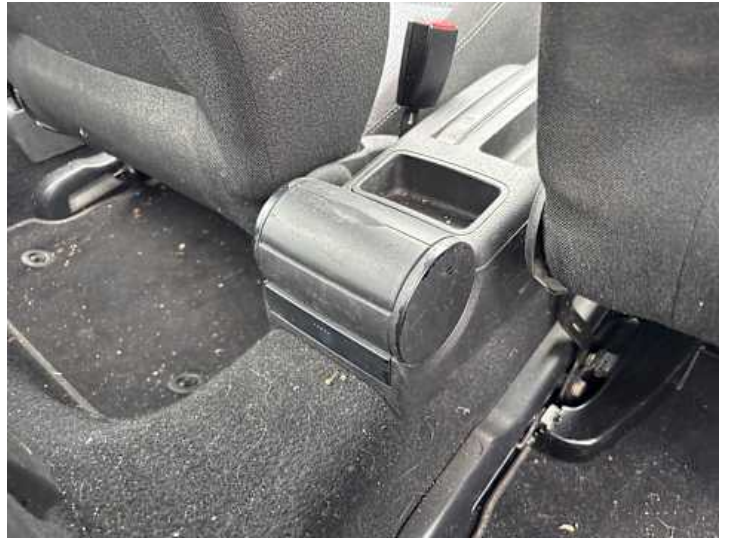
Innenraum (Verschmutzung, Verschleiß, Diverse Schäden, Kratzer)

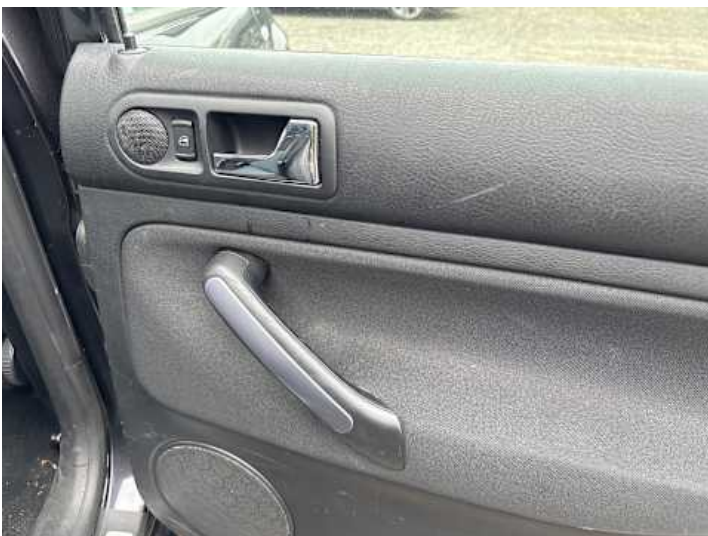
Innenraum (Verschmutzung, Verschleiß, Diverse Schäden, Kratzer)

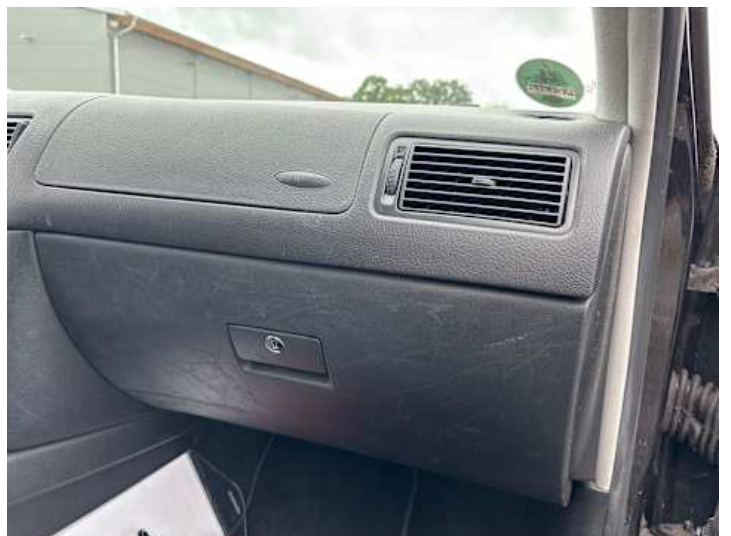
Innenraum (Verschmutzung, Verschleiß, Diverse Schäden, Kratzer)

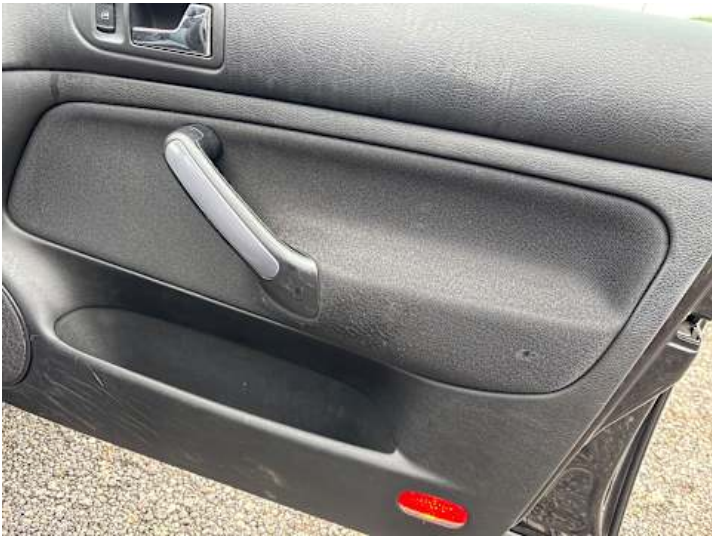
Innenraum (Verschmutzung, Verschleiß, Diverse Schäden, Kratzer)
