## Opel Antara Cosmo 4x4

EZ 09/2014 | Geländewagen | Diesel | Automatikgetriebe | 146.220km

Fahrzeug aufgenommen am: 06.08.2026

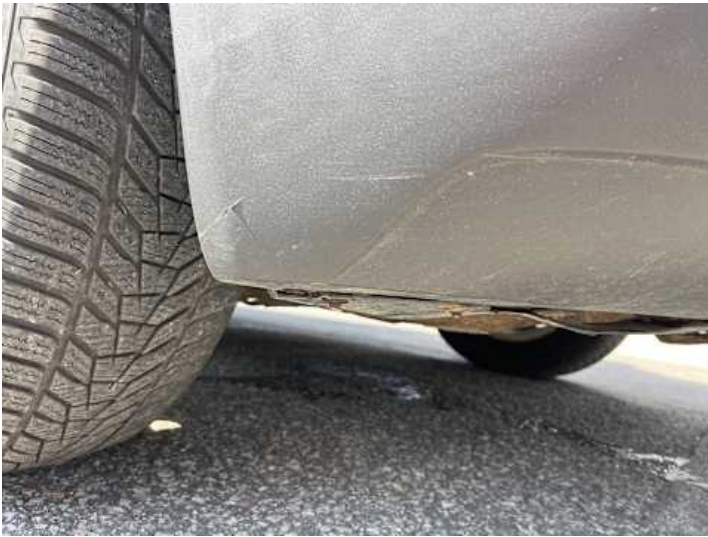
Stoßstange vorne (Kratzer)

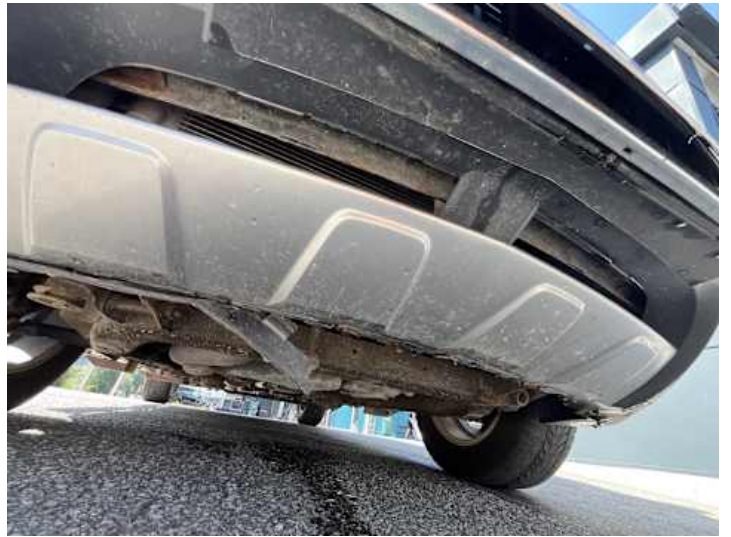
Stoßstange vorne (Kratzer)

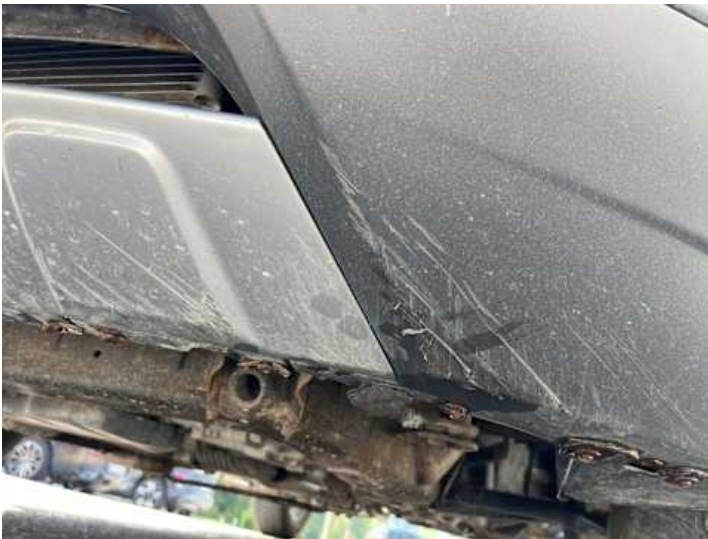
Stoßstange vorne (Kratzer)

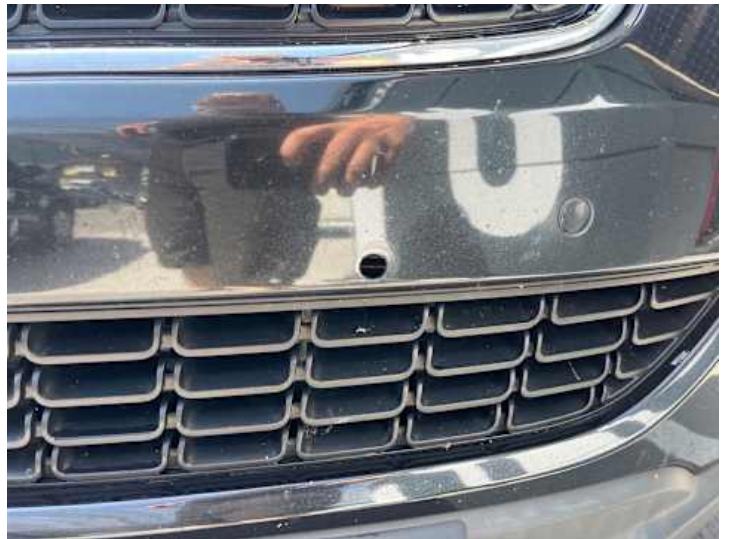
Stoßstange vorne (Riss/Bruch)

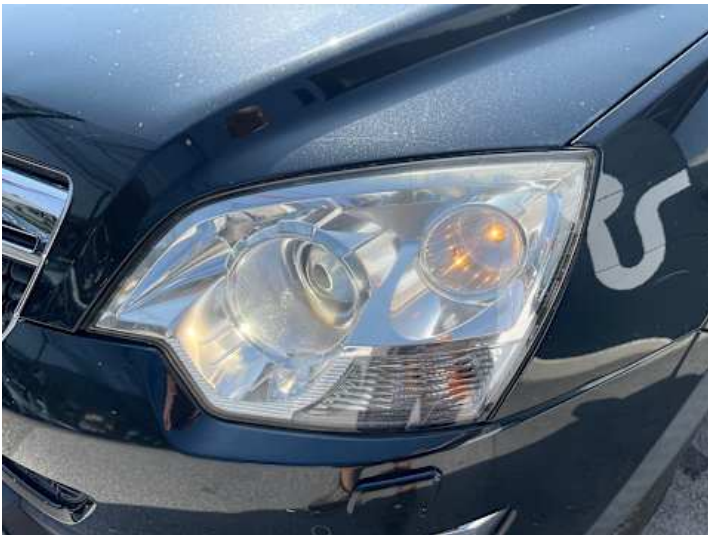
Scheinwerfer (links) (Blind)

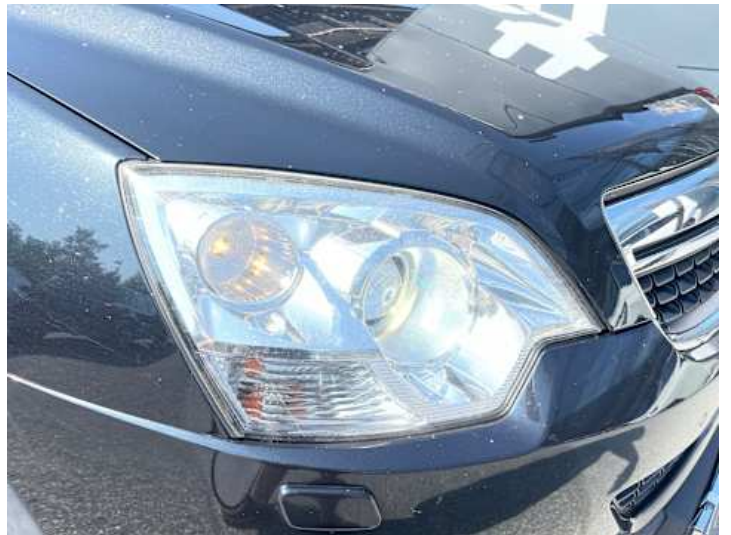
Scheinwerfer (rechts) (Blind)

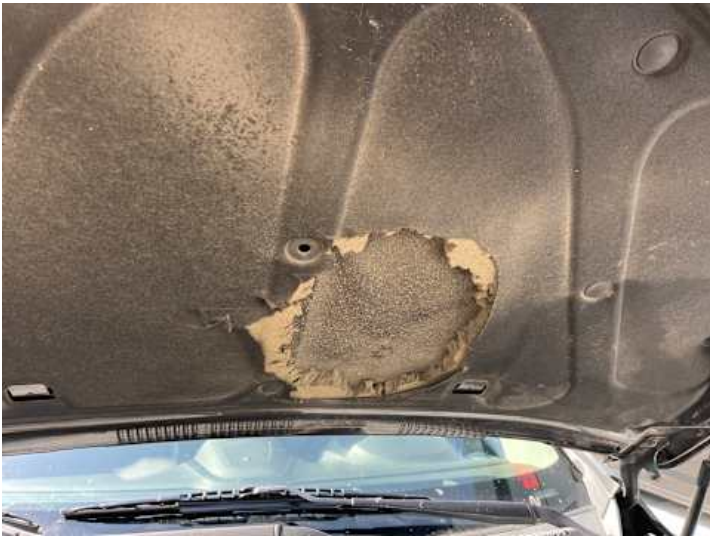
| Fahrzeugteil | Lackschichtdicke (in µm) | Fahrzeugteil | Lackschichtdicke (in µm) |
|---|---|---|---|
| Motorhaube | 315 | Heckklappe | 90 |

Motorhaube (Riss/Bruch)

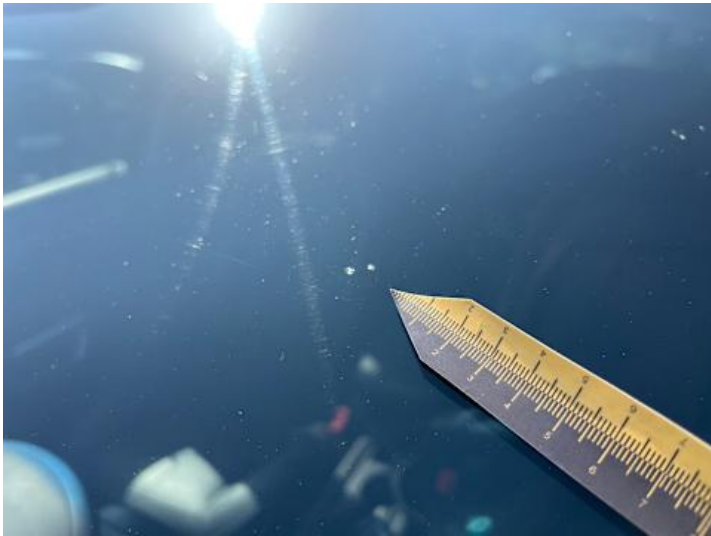
Windschutzscheibe (Steinschlag)

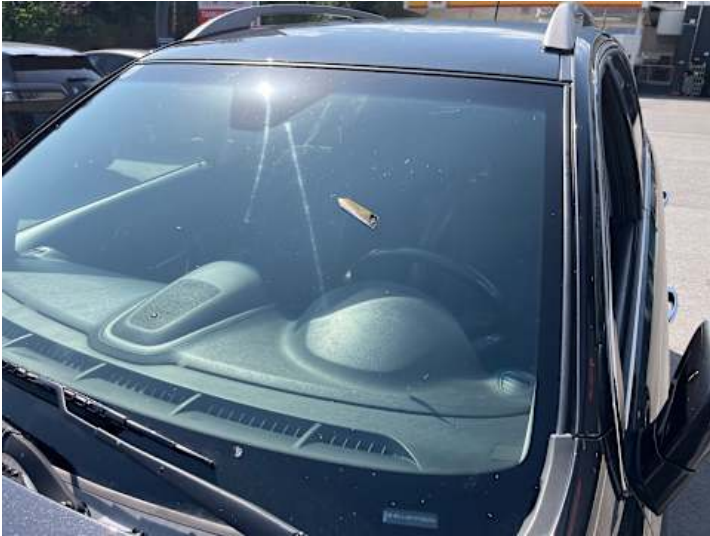
Windschutzscheibe (Steinschlag)

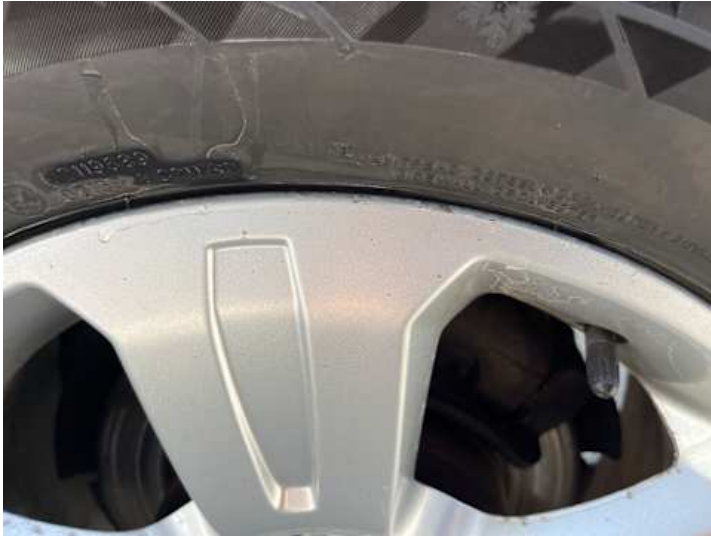
Rad (Rost)

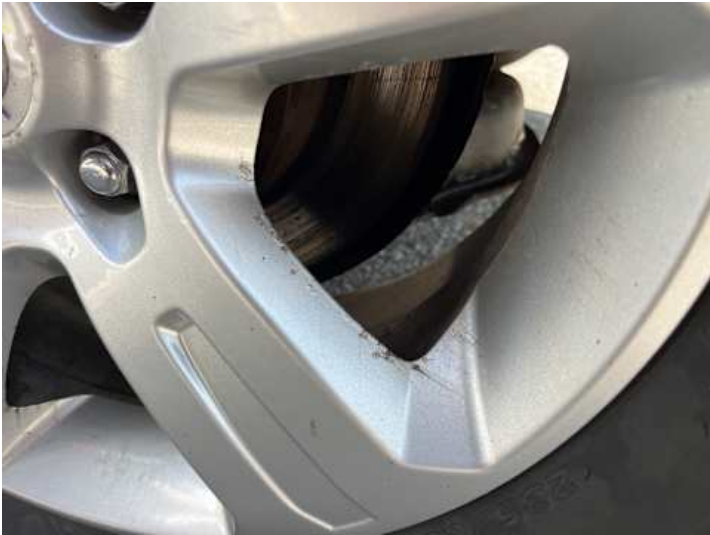
Rad (Rost)

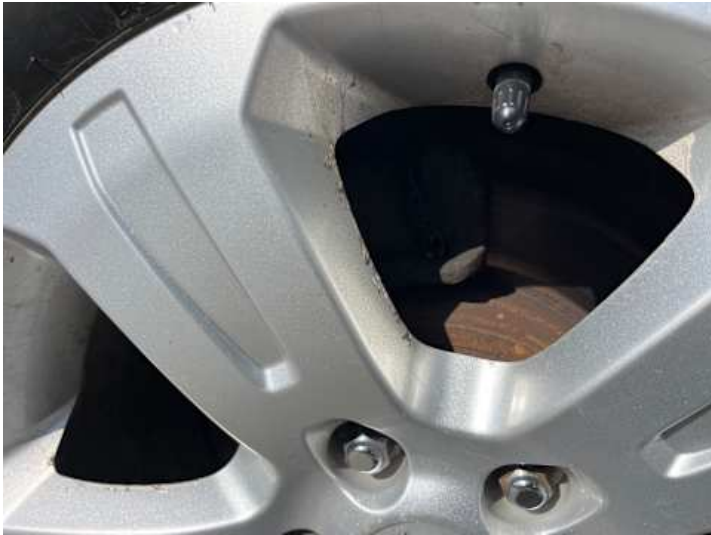
Rad (Rost)

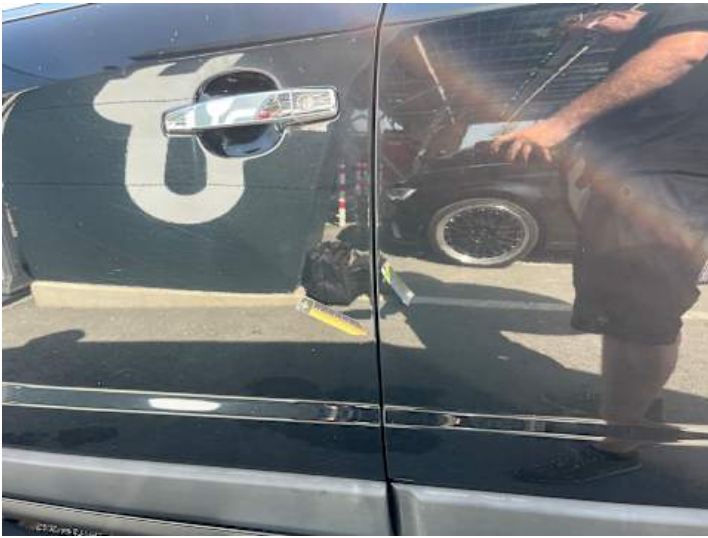
Fahrertür (Lackschaden)

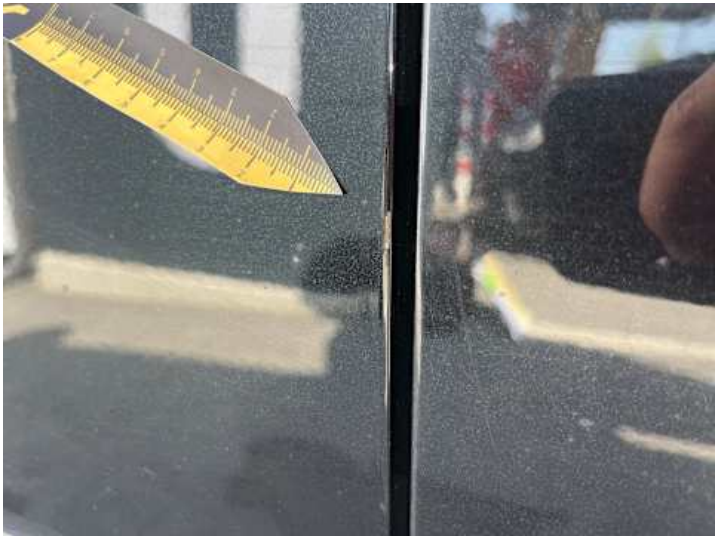
Fahrertür (Lackschaden)

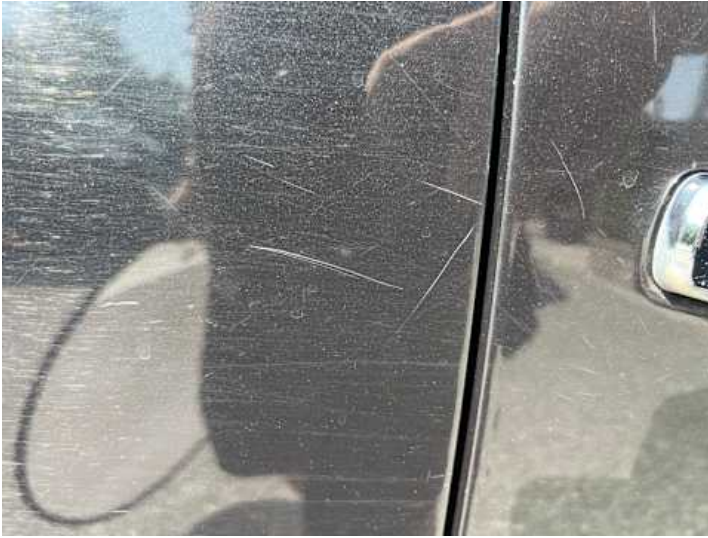
Türe hinten rechts (Delle, Lackschaden, Kratzer)

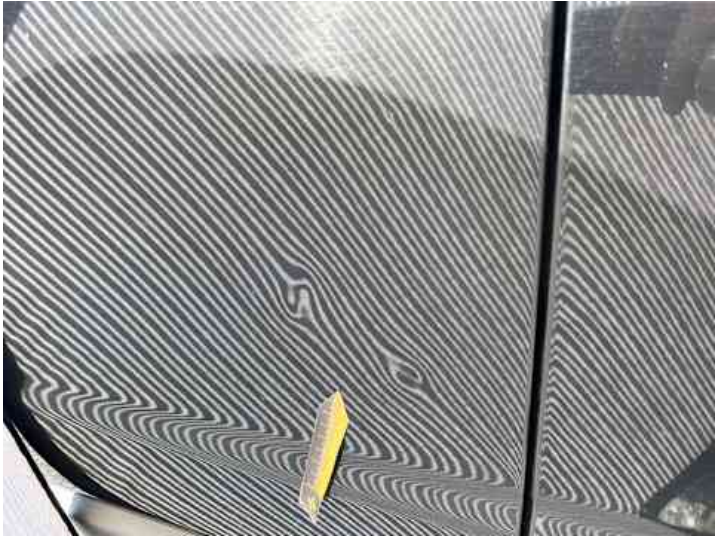
Türe hinten rechts (Delle, Lackschaden, Kratzer)

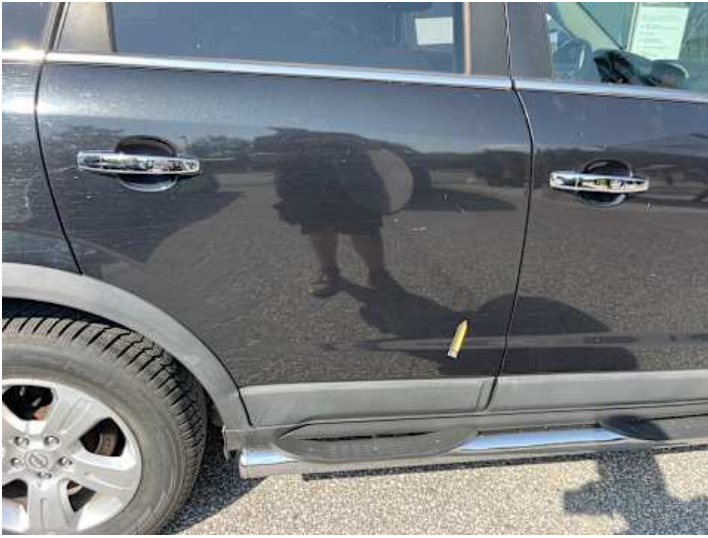
Türe hinten rechts (Delle, Lackschaden, Kratzer)

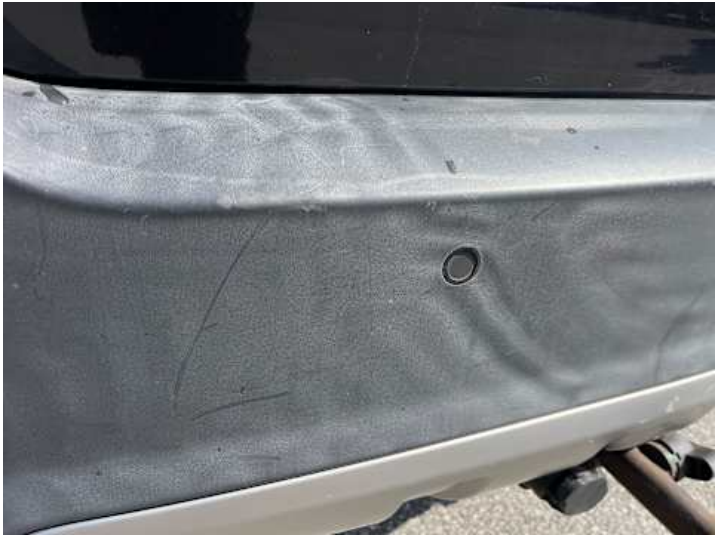
Stoßstange hinten (Kratzer)

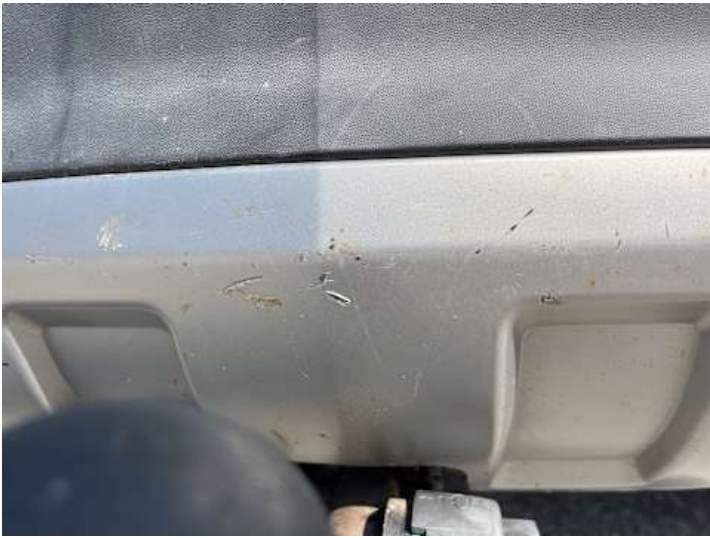
Stoßstange hinten (Kratzer)

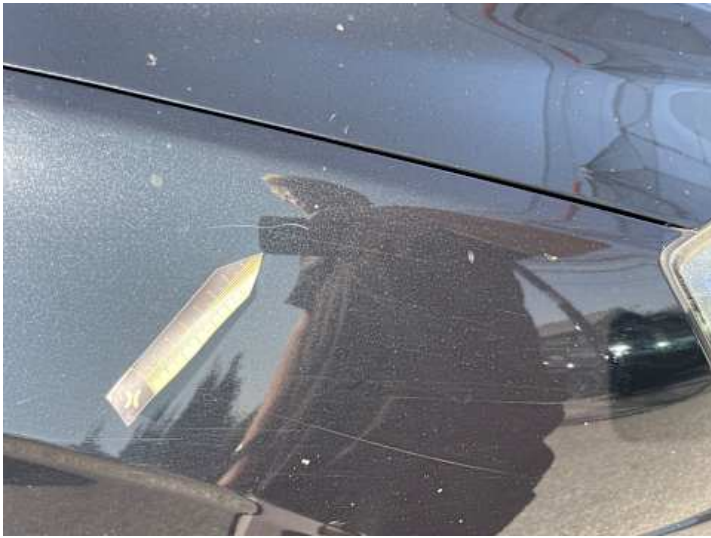
Kotflügel vorne rechts (Kratzer, Lackschaden)

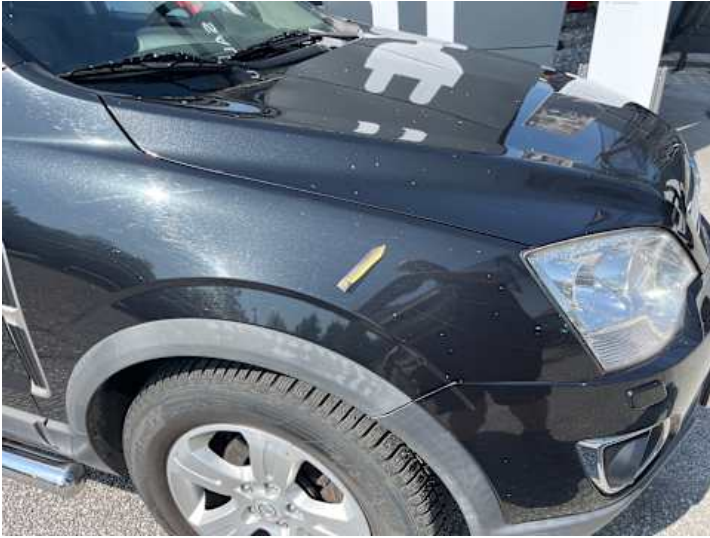
Kotflügel vorne rechts (Kratzer, Lackschaden)

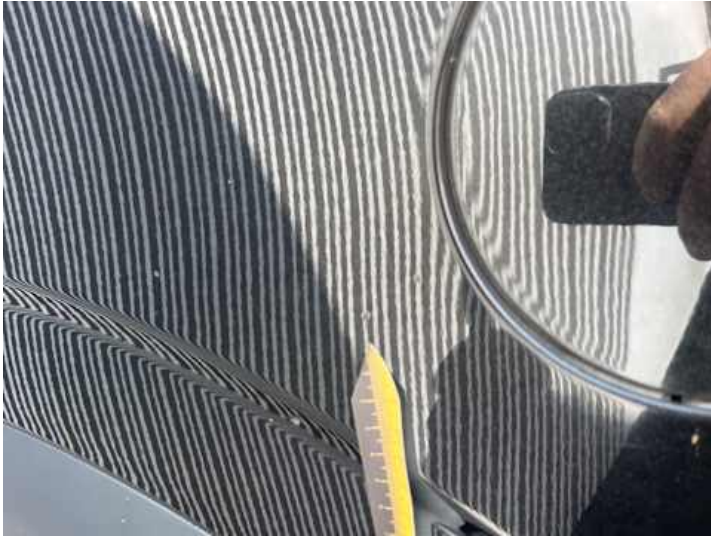
| Fahrzeugteil | Lackschichtdicke (in µm) | Fahrzeugteil | Lackschichtdicke (in µm) |
|---|---|---|---|
| Seitenteil hinten links | 185 | Seitenteil hinten rechts | 115 |

Seitenteil hinten links (Lackschaden, Unsachgemäß instand gesetzt)

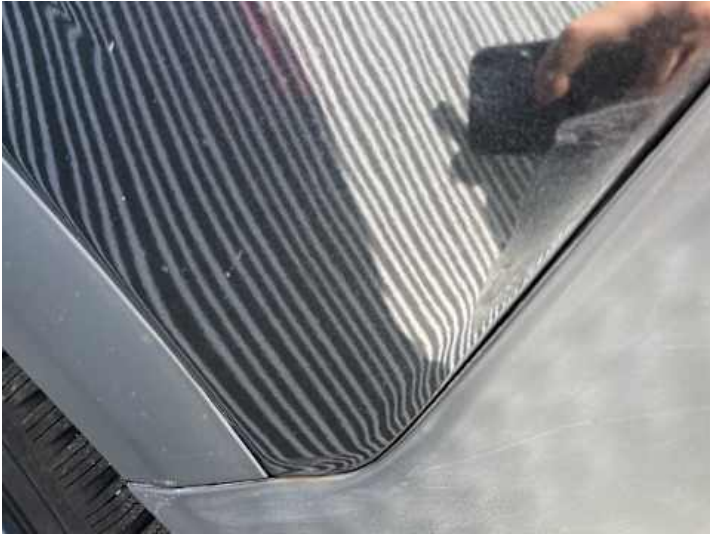
Seitenteil hinten links (Lackschaden, Unsachgemäß instand gesetzt)

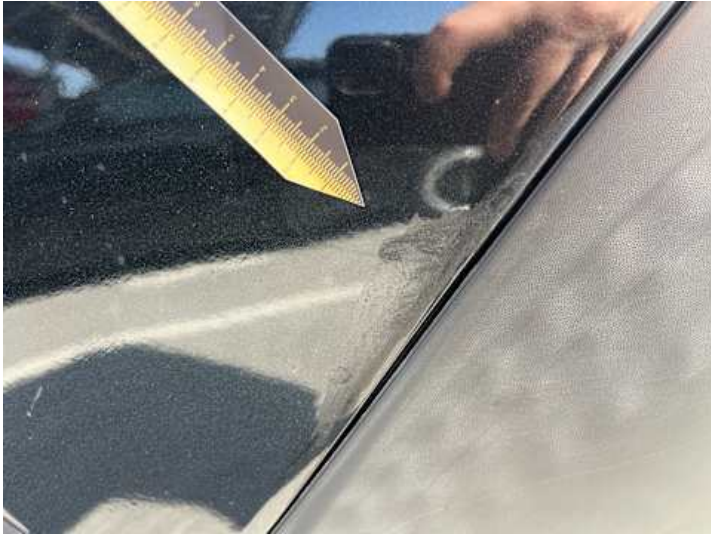
Seitenteil hinten links (Lackschaden, Unsachgemäß instand gesetzt)

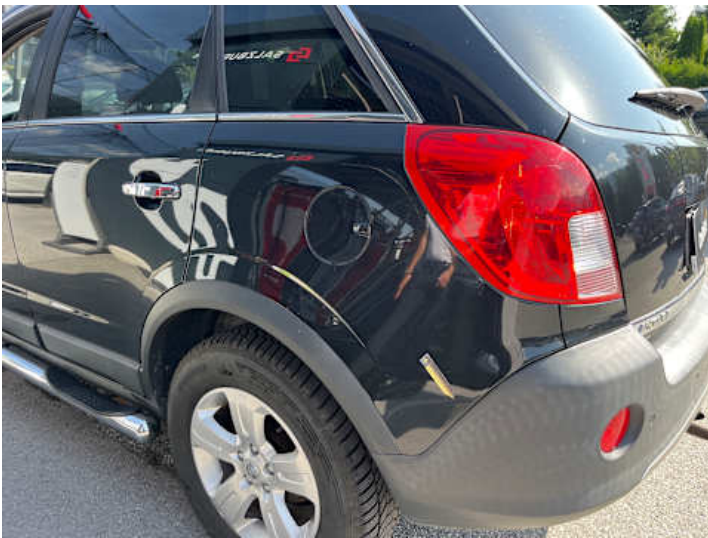
Seitenteil hinten links (Lackschaden, Unsachgemäß instand gesetzt)

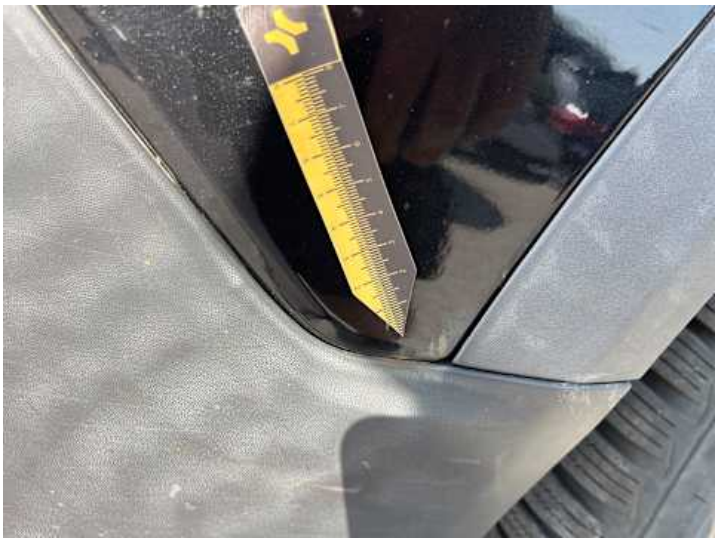
Seitenteil hinten rechts (Lackschaden, Rost)

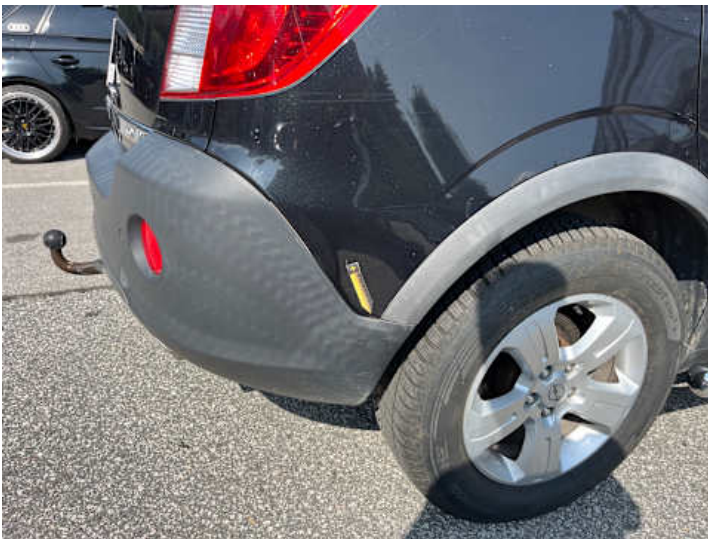
Seitenteil hinten rechts (Lackschaden, Rost)

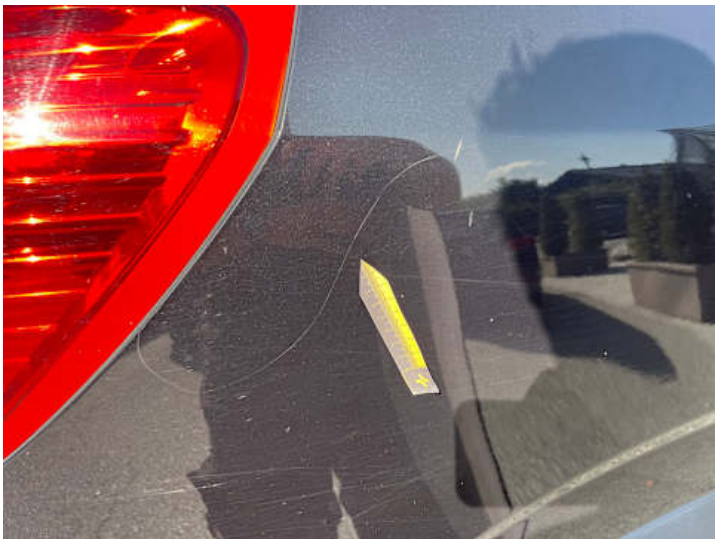
Seitenteil hinten rechts (Kratzer, Lackschaden)

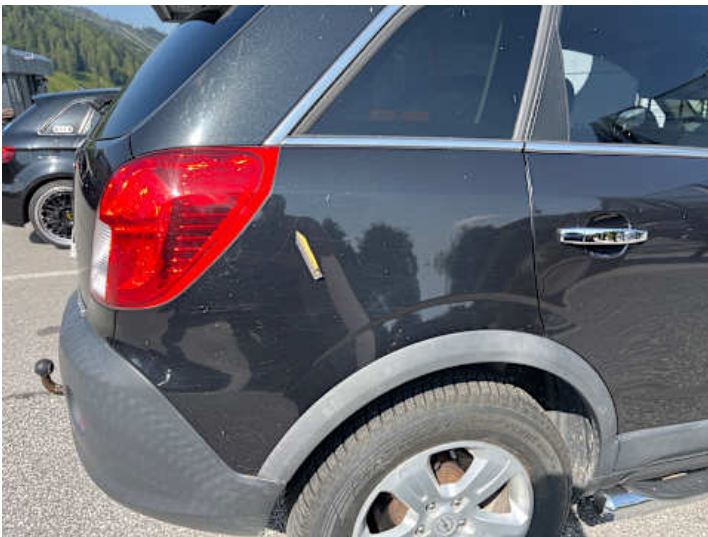
Seitenteil hinten rechts (Kratzer, Lackschaden)

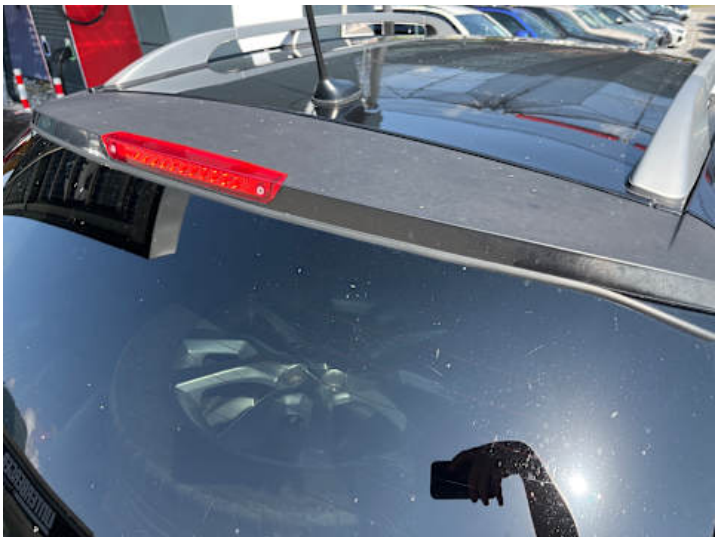
Heckklappe (Ausgeblichen/Matt)

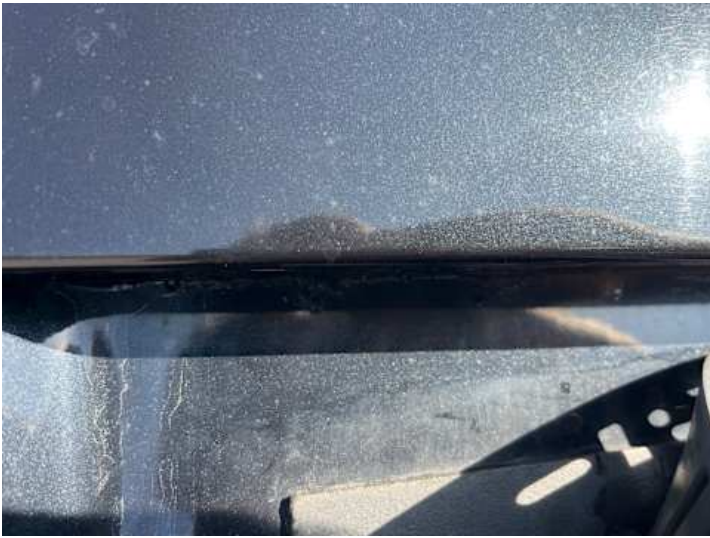
Heckklappe (Lackschaden, Rost)

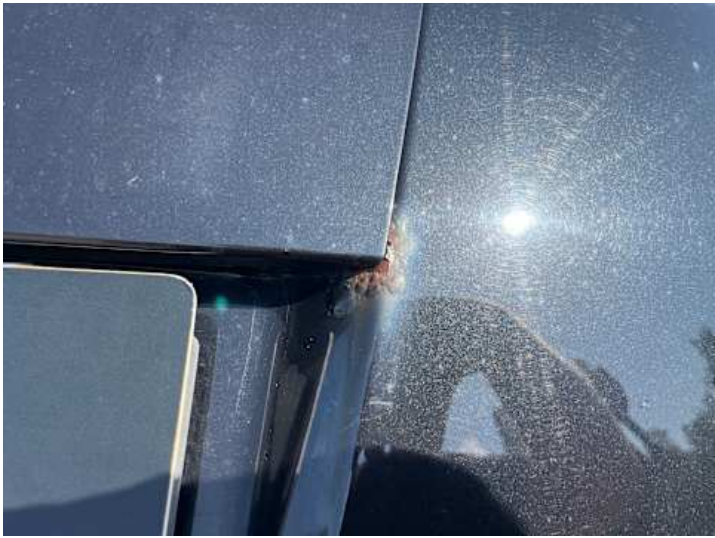
Heckklappe (Lackschaden, Rost)

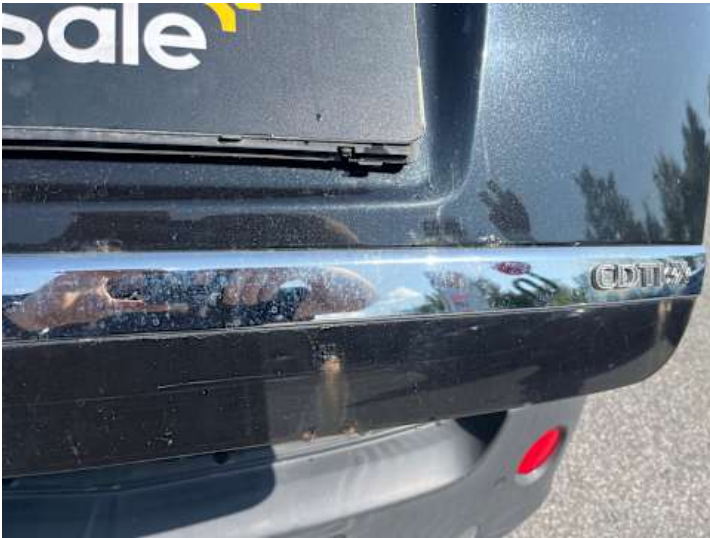
Heckklappe (Lackschaden, Rost)

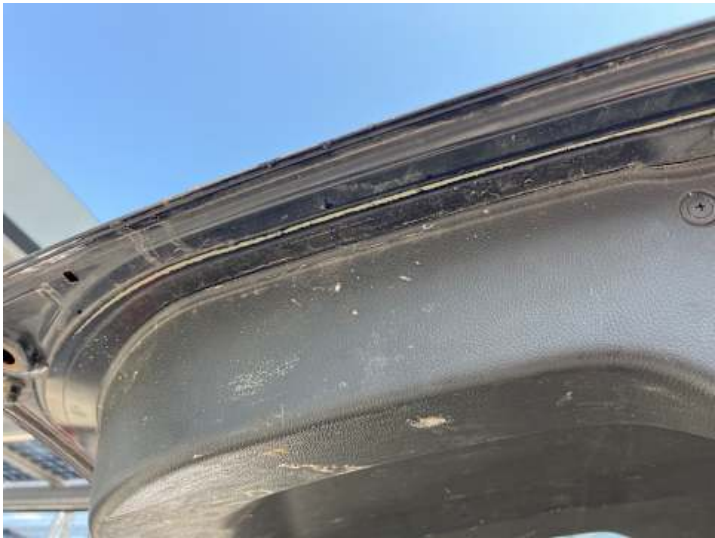
Heckklappe (Lackschaden)

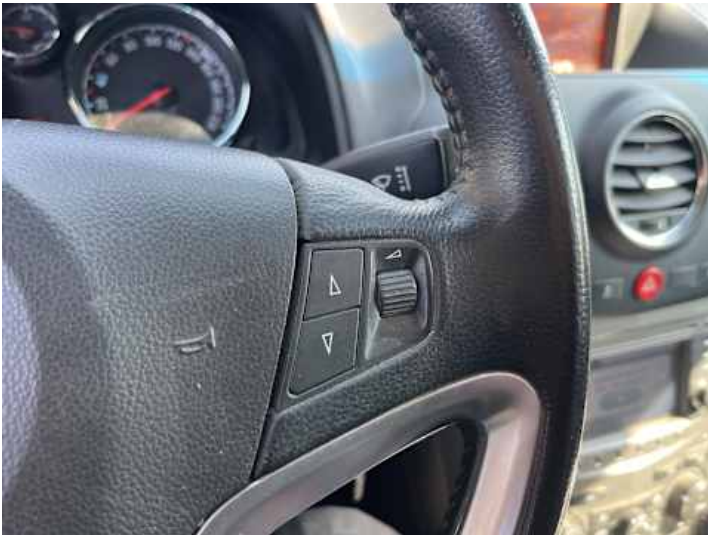
Innenraum (Diverse Schäden, Verschleiß)

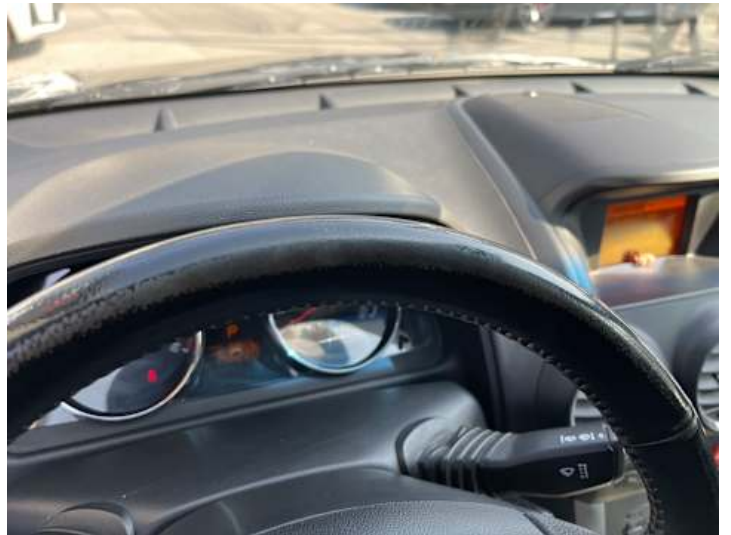
Innenraum (Diverse Schäden, Verschleiß)

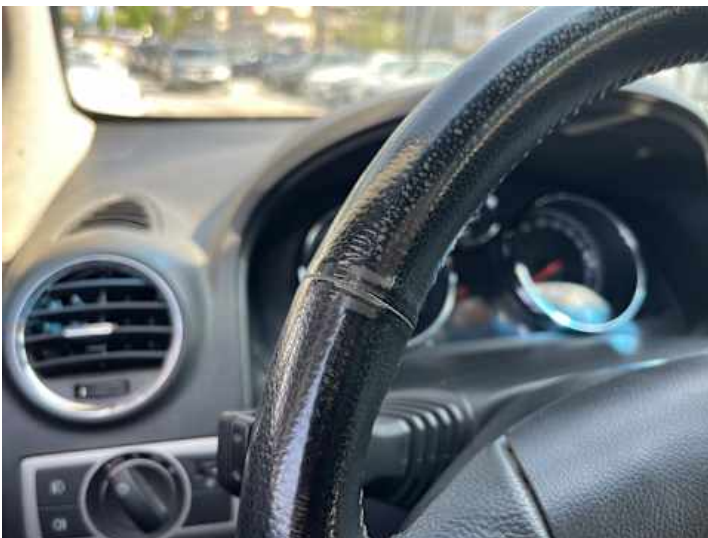
Innenraum (Diverse Schäden, Verschleiß)

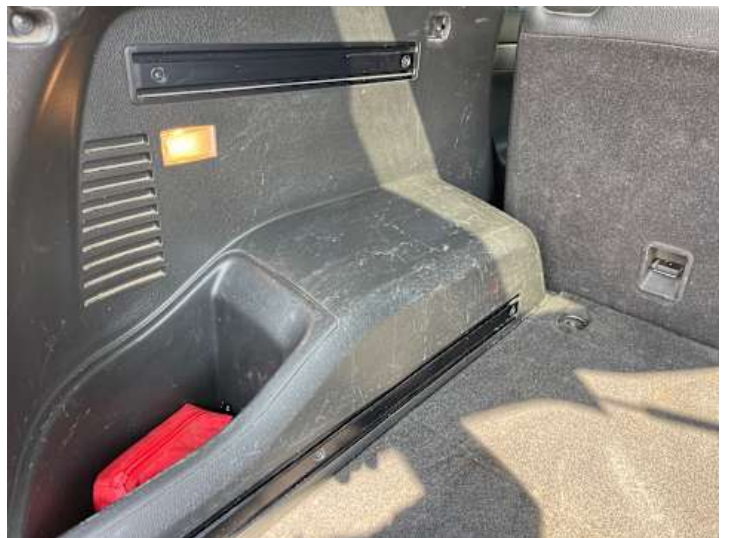
Innenraum (Kratzer)

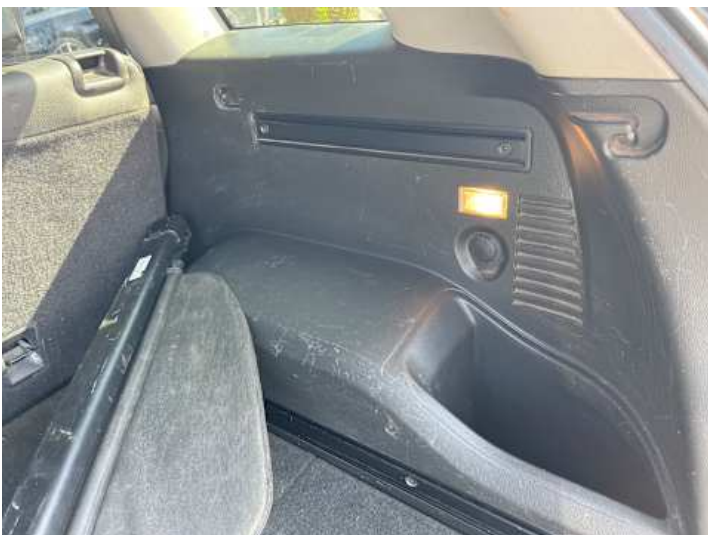
Innenraum (Kratzer)

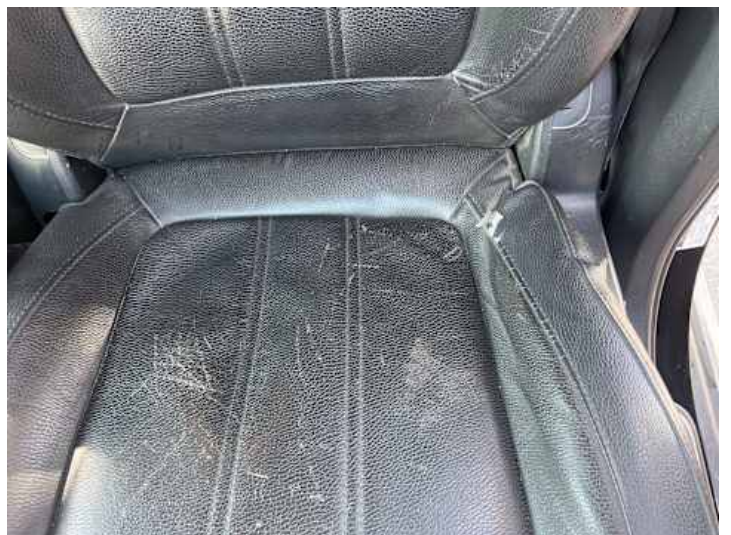
Innenraum (Riss/Bruch, Kratzer)

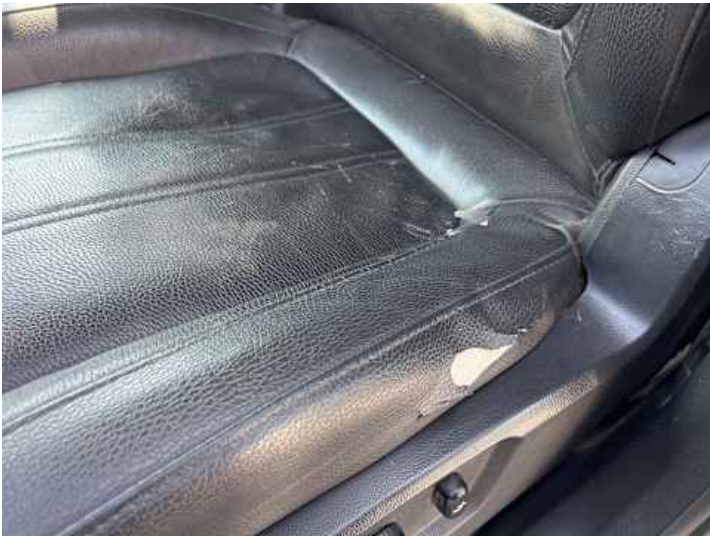
Innenraum (Riss/Bruch, Kratzer)
