## Volkswagen Touran Cup

EZ 05/2015 | Van | Benzin | Schaltgetriebe | 188.058km

Fahrzeug aufgenommen am: 05.08.2026

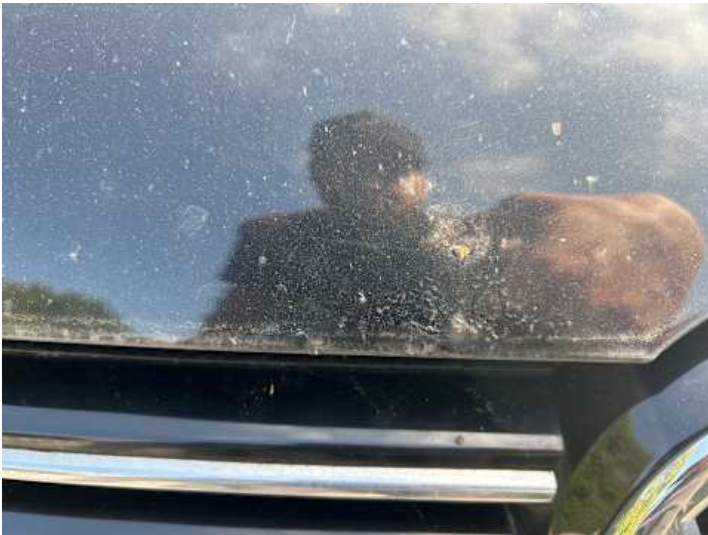
Motorhaube (Rost)

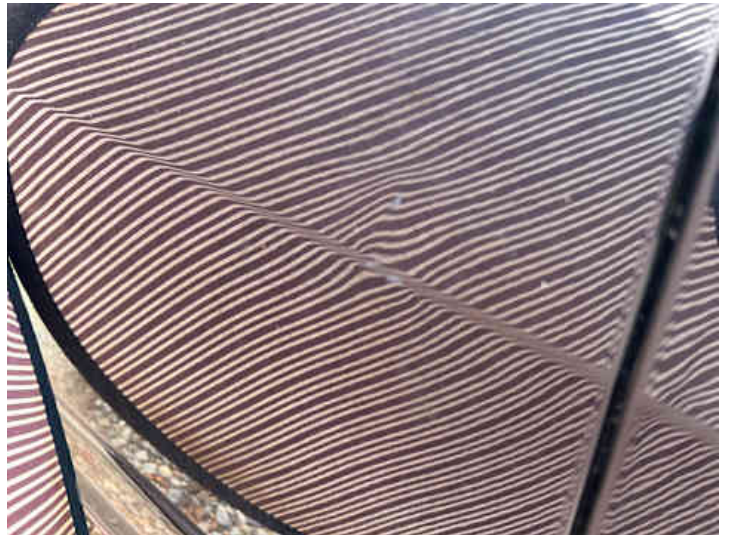
Türe hinten rechts (Delle)

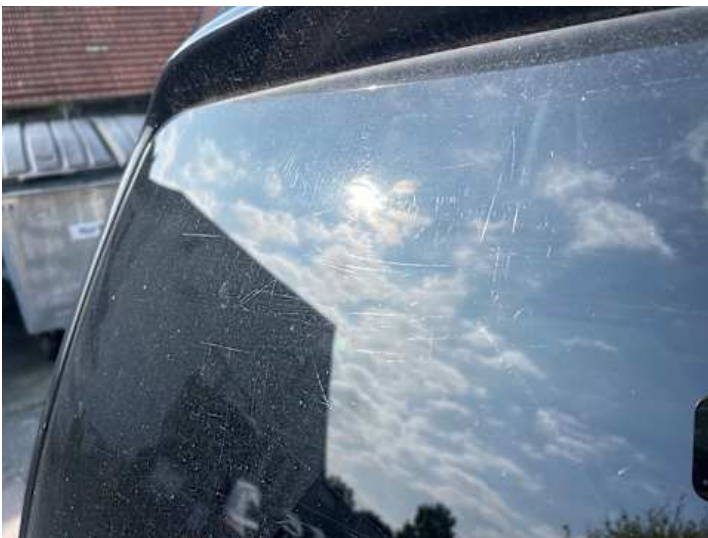
Rückscheibe (Kratzer)

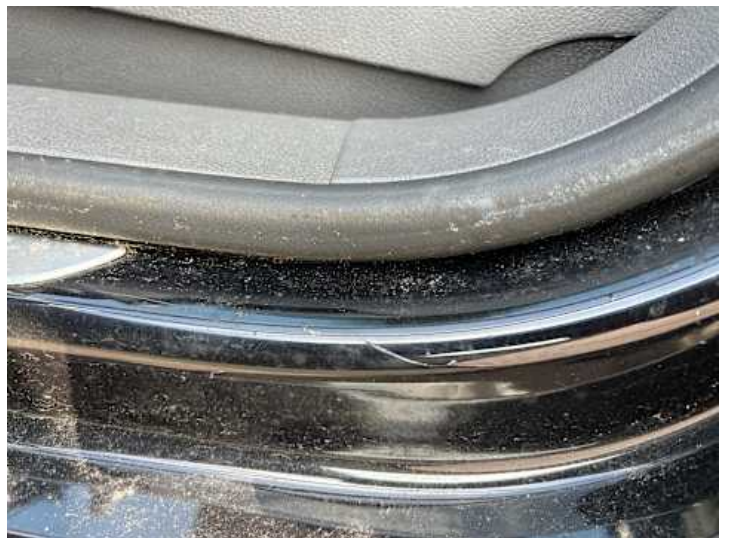
Schweller links (Kratzer, Lackschaden)

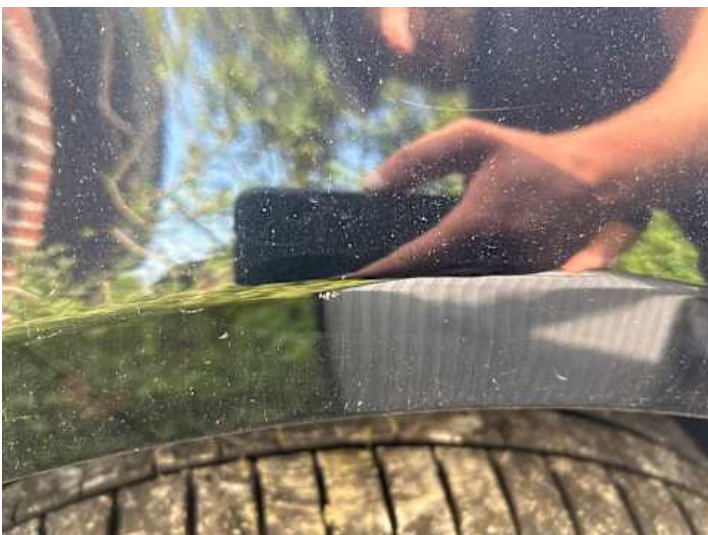
Kotflügel vorne rechts (Lackschaden)

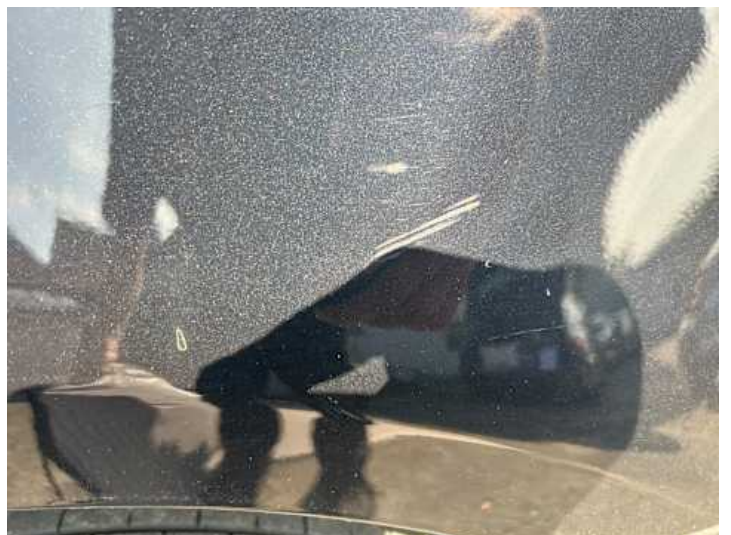
Seitenteil hinten links (Kratzer, Lackschaden)

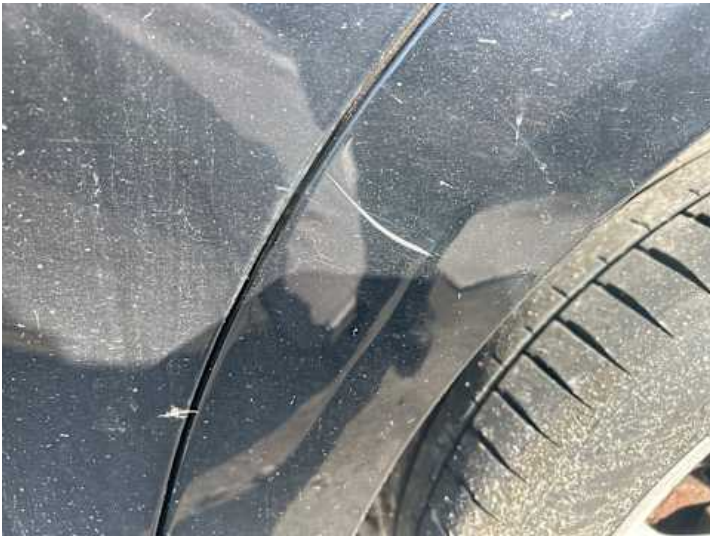
Seitenteil hinten links (Kratzer, Lackschaden)

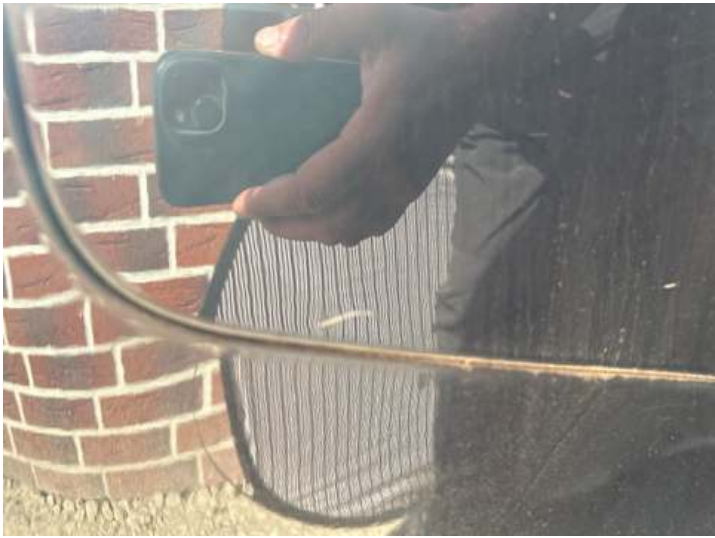
Seitenteil hinten rechts (Kratzer, Lackschaden)

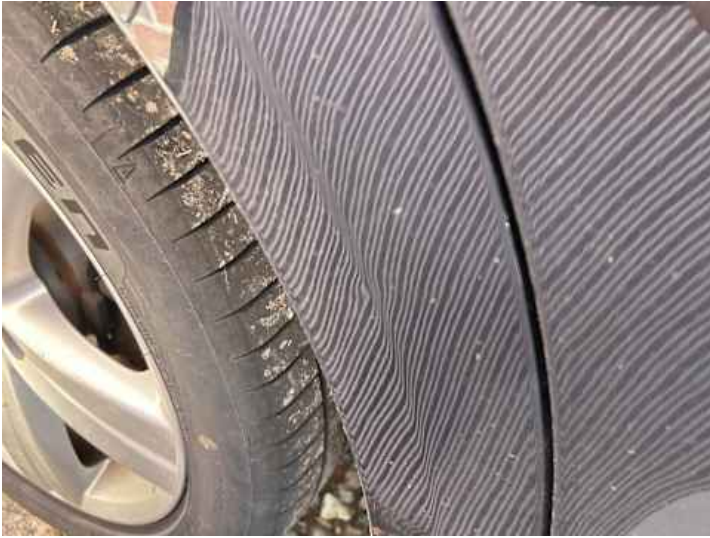
Seitenteil hinten rechts (Delle)

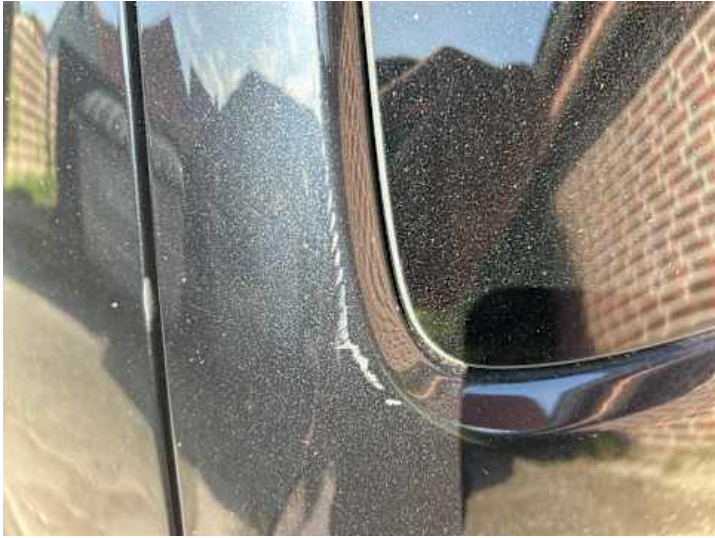
Heckklappe (Lackschaden)

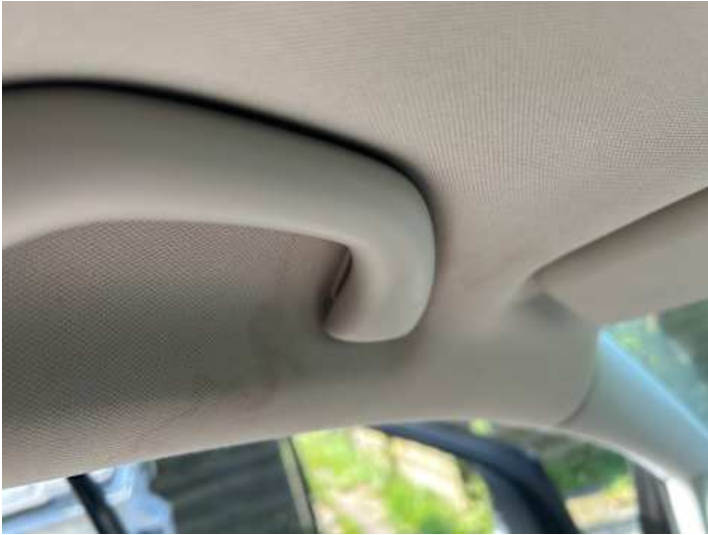
Innenraum (Verschmutzung)

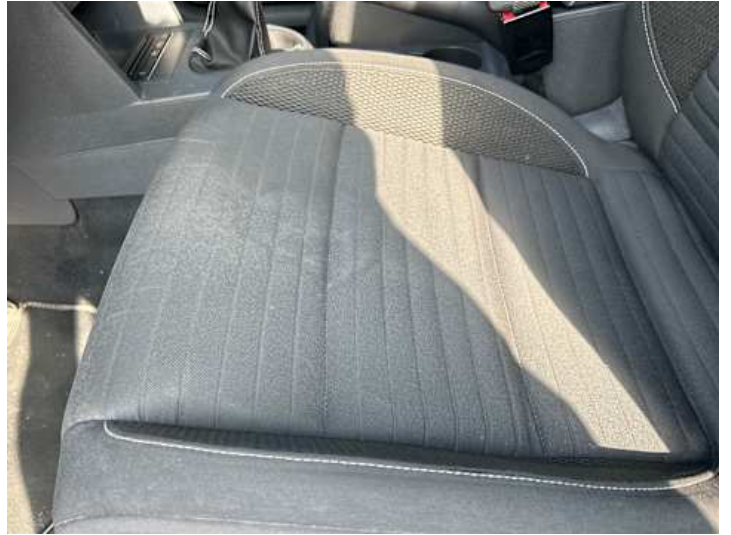
Innenraum (Verschmutzung)
