## Volkswagen Passat Comfortline

EZ 02/2014 | Kombi | Benzin | Schaltgetriebe | 199.775km

Fahrzeug aufgenommen am: 28.07.2026

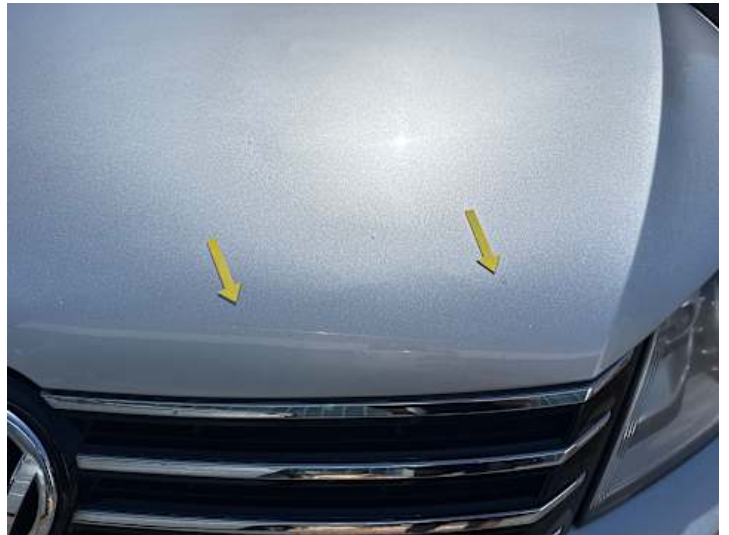
Motorhaube (Lackschaden, Steinschlag, Rost)

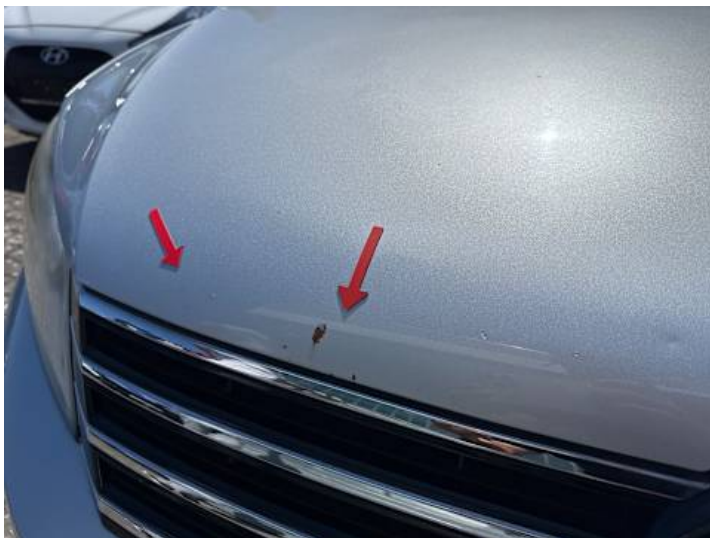
Motorhaube (Lackschaden, Steinschlag, Rost)

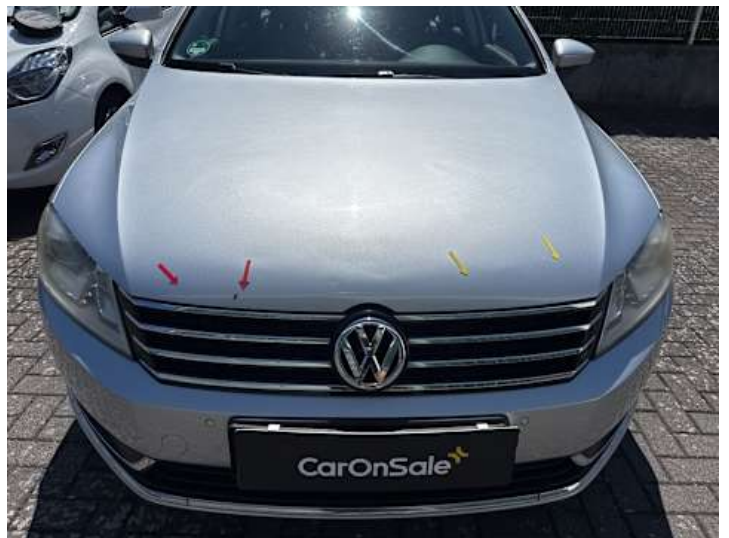
Motorhaube (Lackschaden, Steinschlag, Rost)

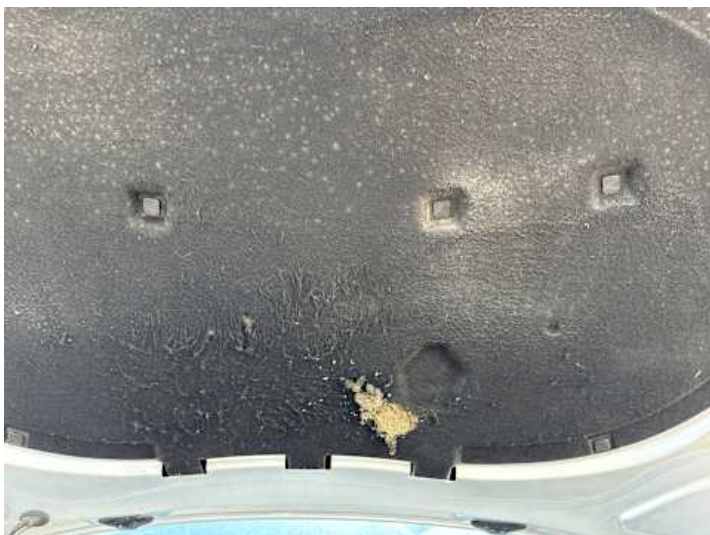
Motorhaube (Riss/Bruch)

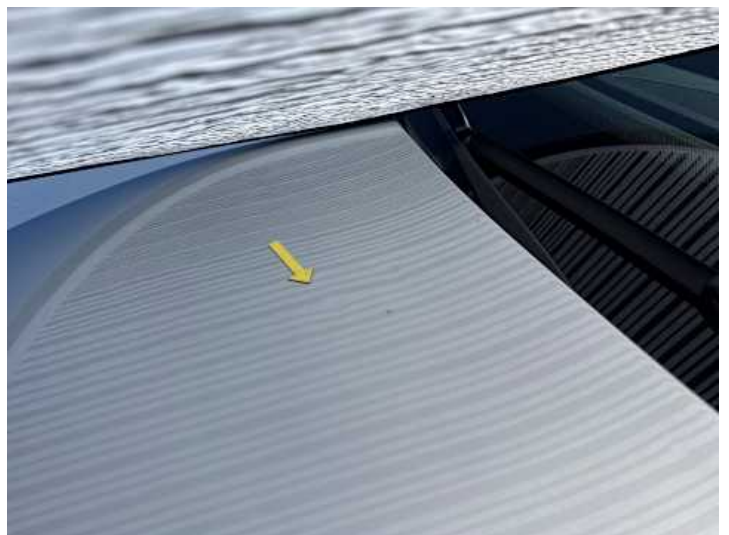
Motorhaube (Delle)

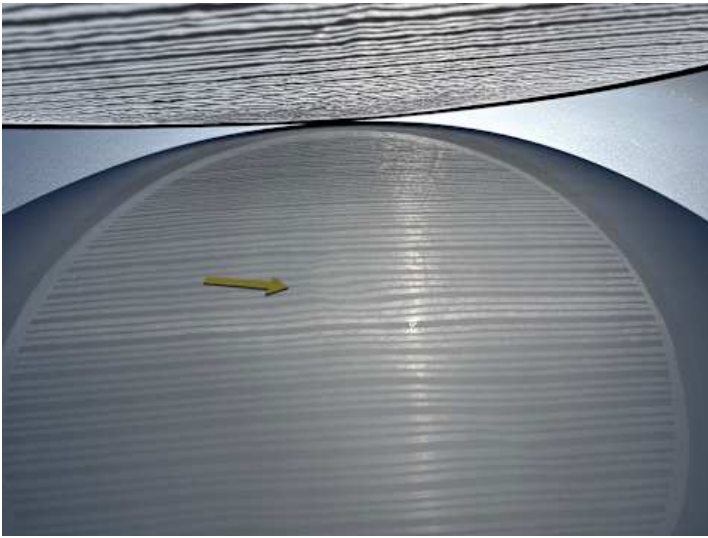
Motorhaube (Verformung)

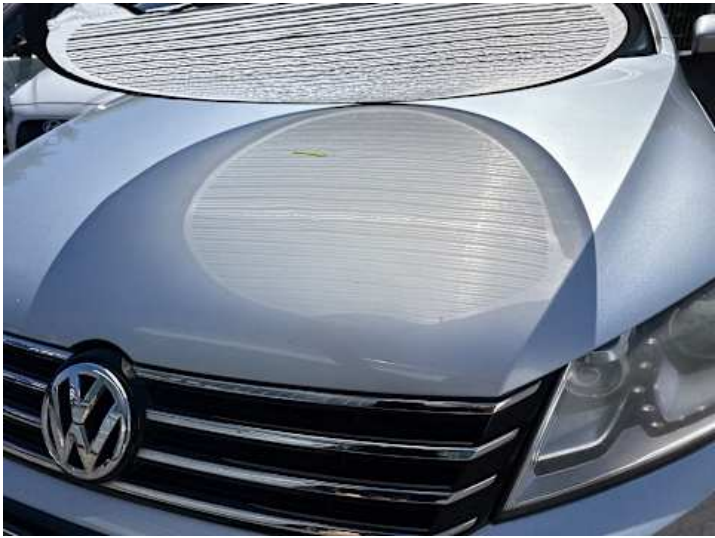
Motorhaube (Verformung)

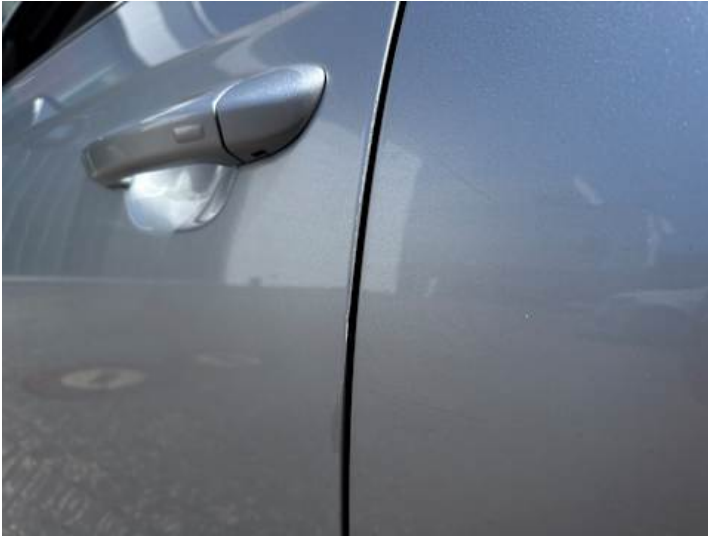
Fahrtür (Kratzer, Lackschaden)

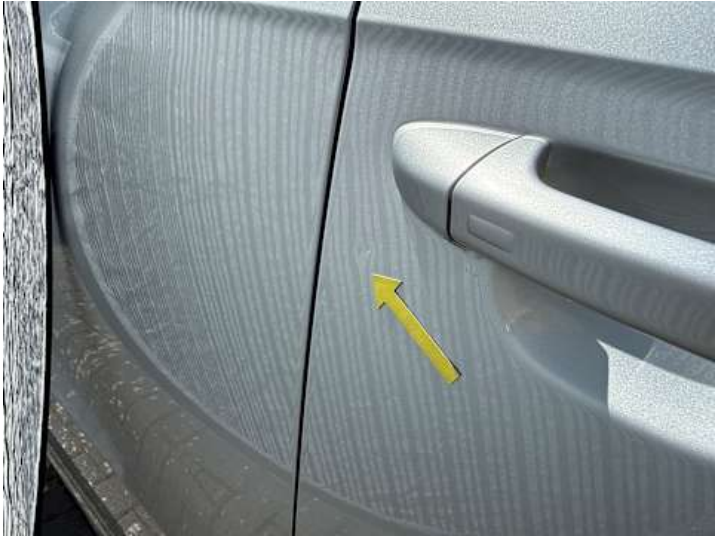
Beifahrtür (Delle, Lackschaden)

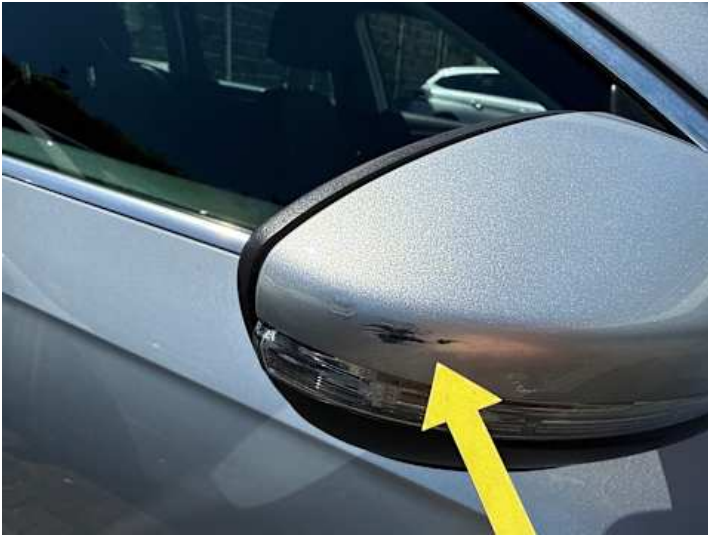
Beifahrtür (Lackschaden, Kratzer)

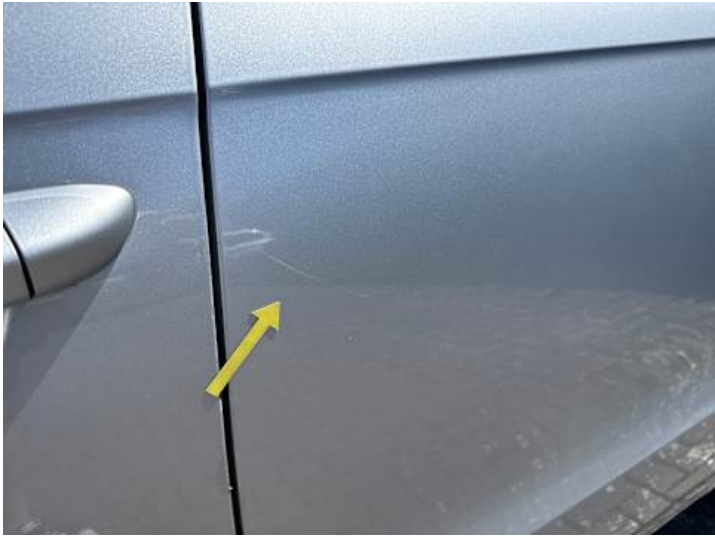
Türe hinten links (Kratzer)

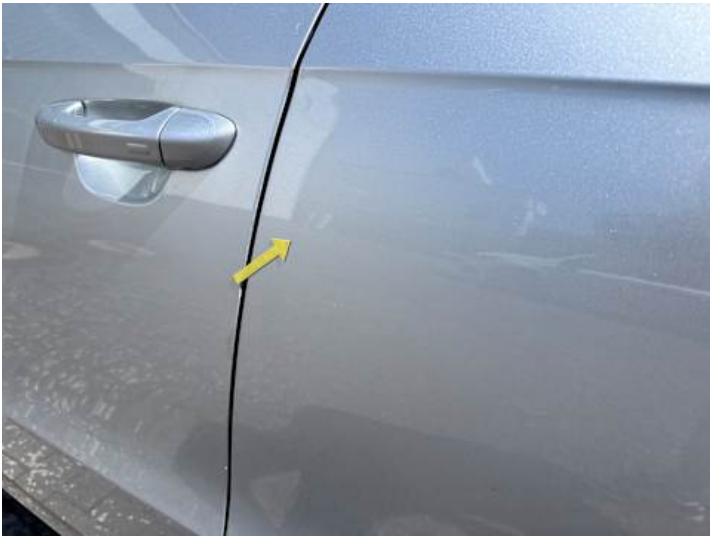
Türe hinten links (Kratzer)

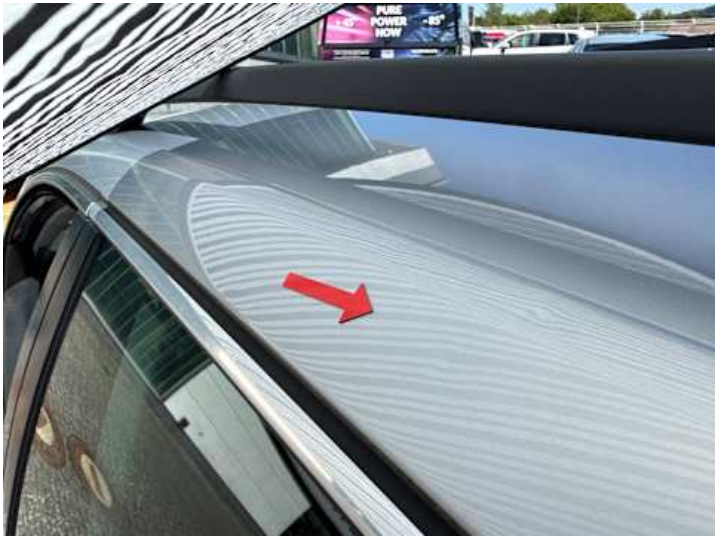
Siehe Lackwerte; Bestehender Hagelschaden; Flugrost; Service/Wartung fällig;

Dach (Delle)

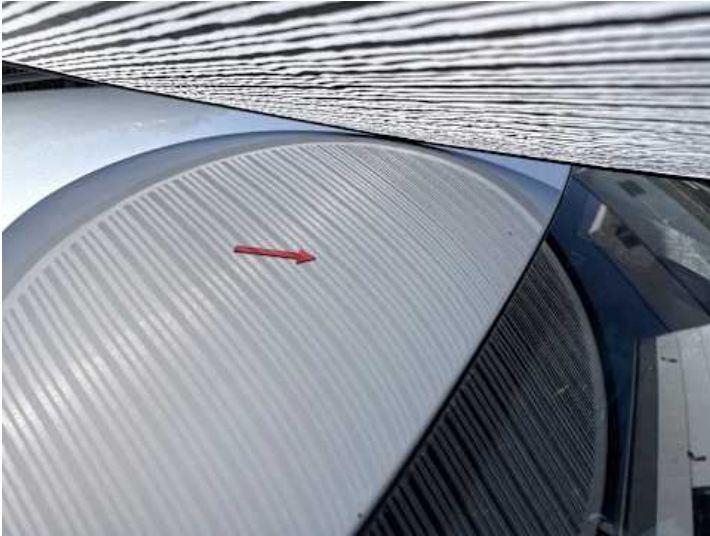
Dach (Delle)

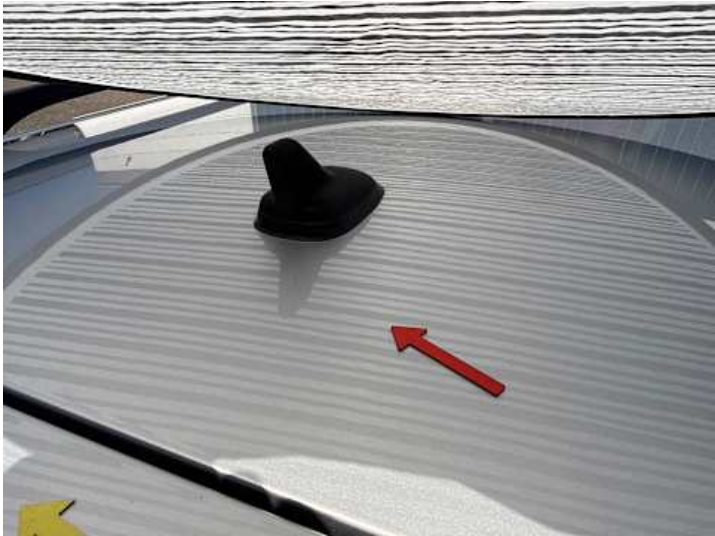
Dach (Delle)

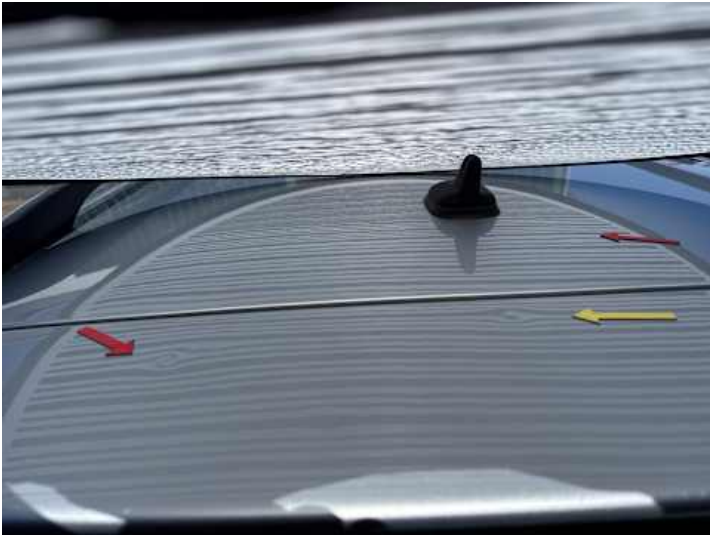
Dach (Delle)

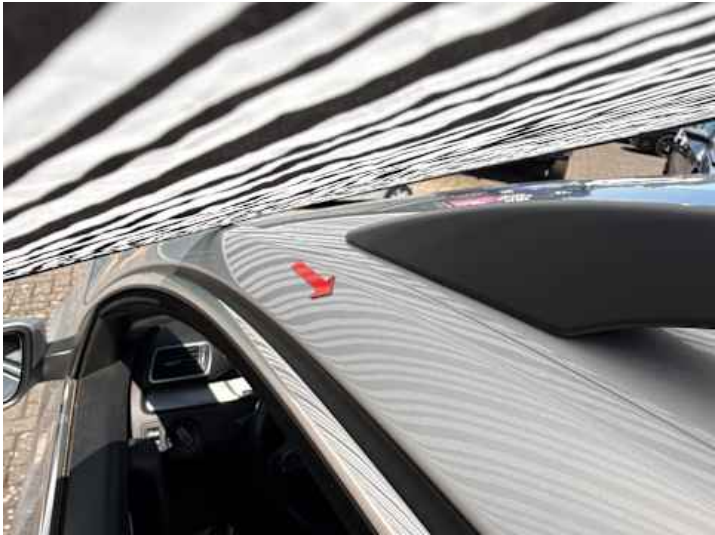
Dach (Delle)

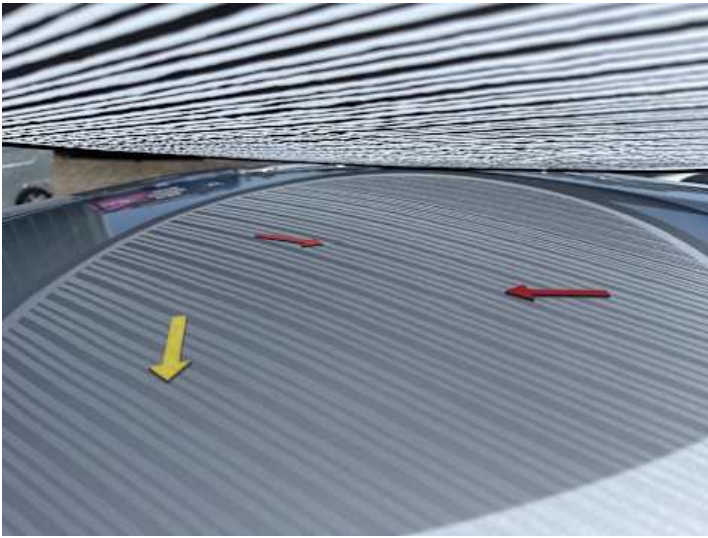
Dach (Delle)

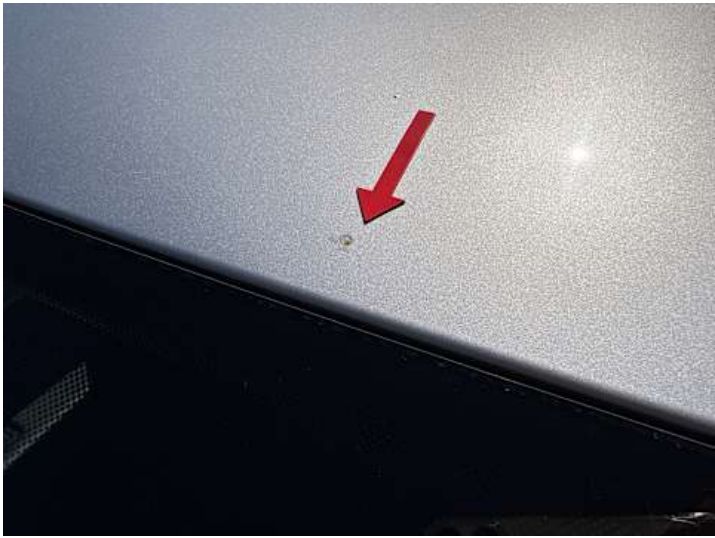
Dach (Lackschaden, Rost, Steinschlag)

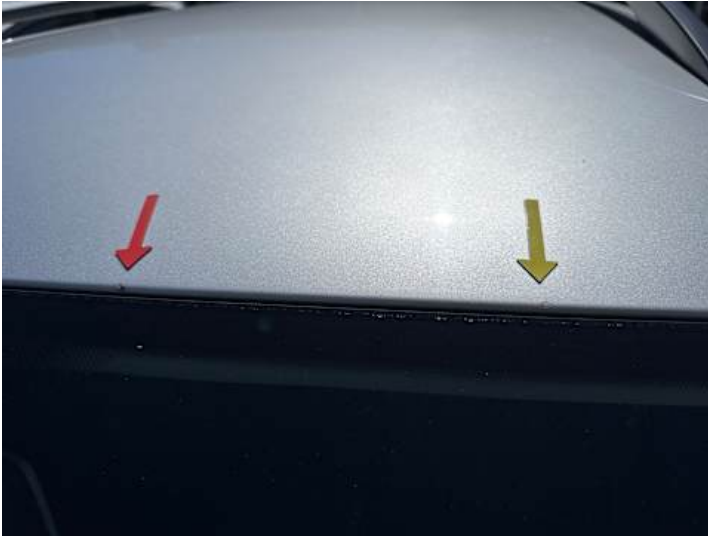
Dach (Lackschaden, Rost, Steinschlag)

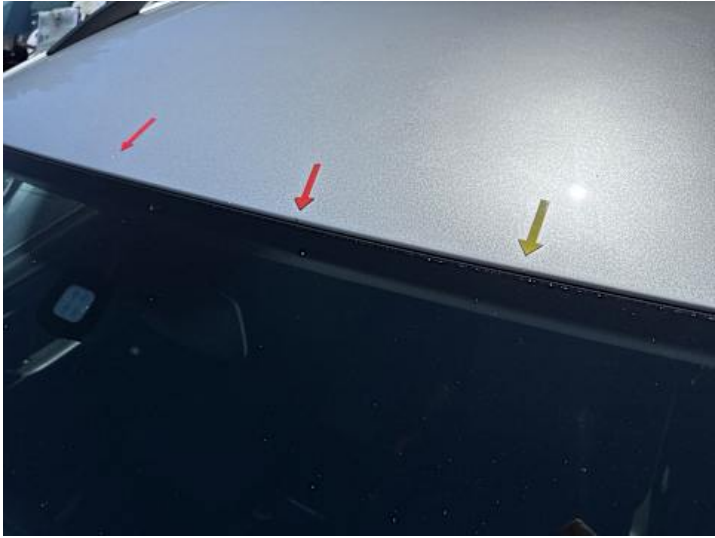
Dach (Lackschaden, Rost, Steinschlag)

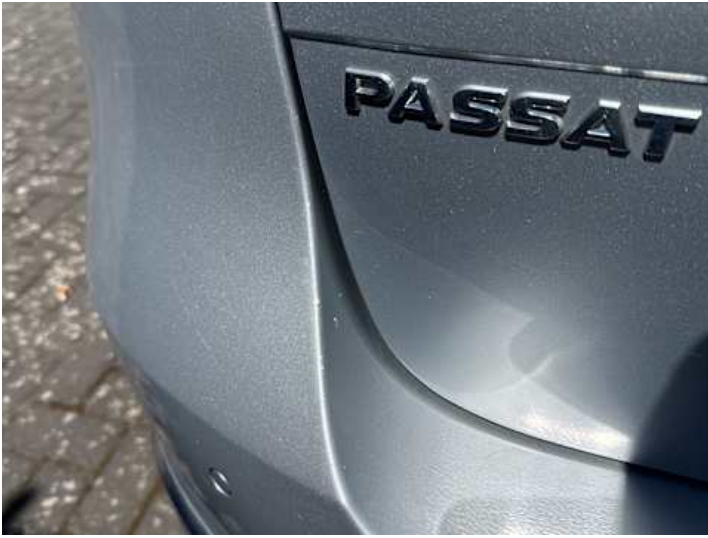
Stoßstange hinten (Lackschaden, Kratzer)

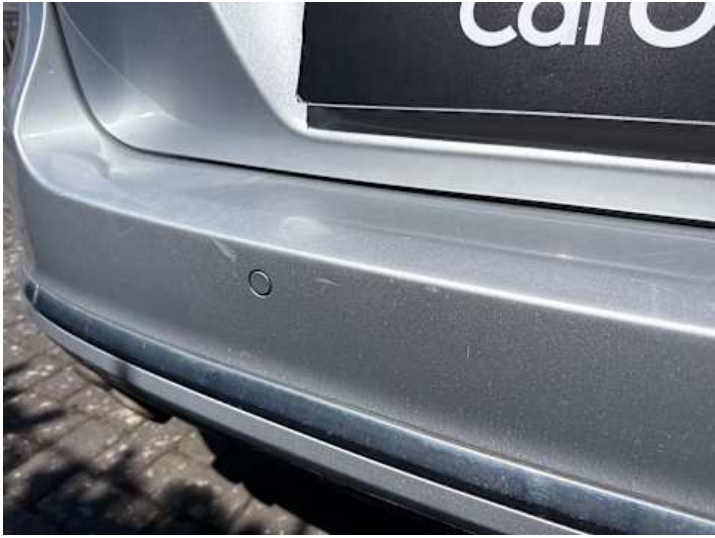
Stoßstange hinten (Lackschaden, Kratzer)

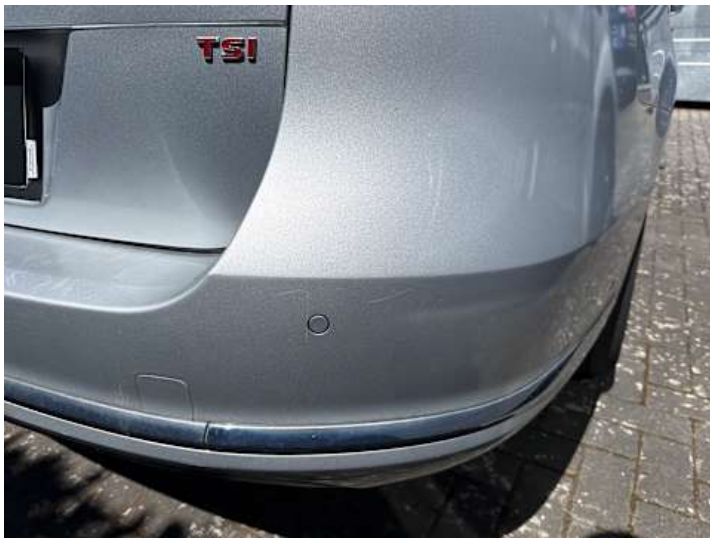
Stoßstange hinten (Lackschaden, Kratzer)

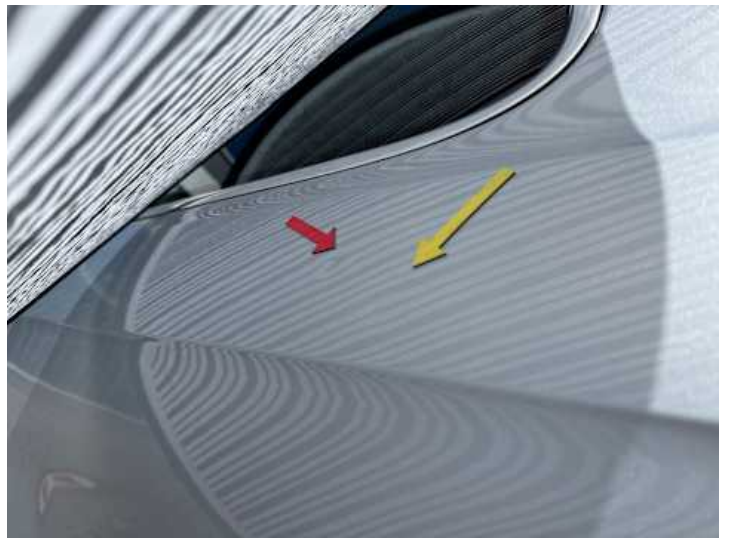
Seitenteil hinten links (Delle)

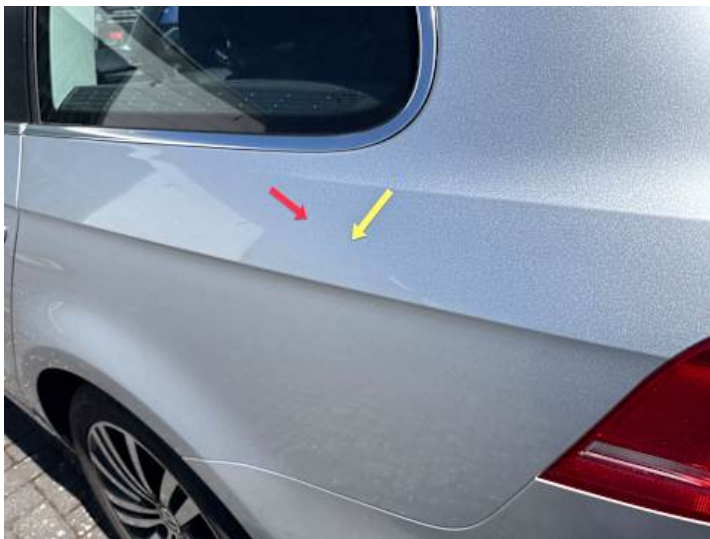
Seitenteil hinten links (Delle)

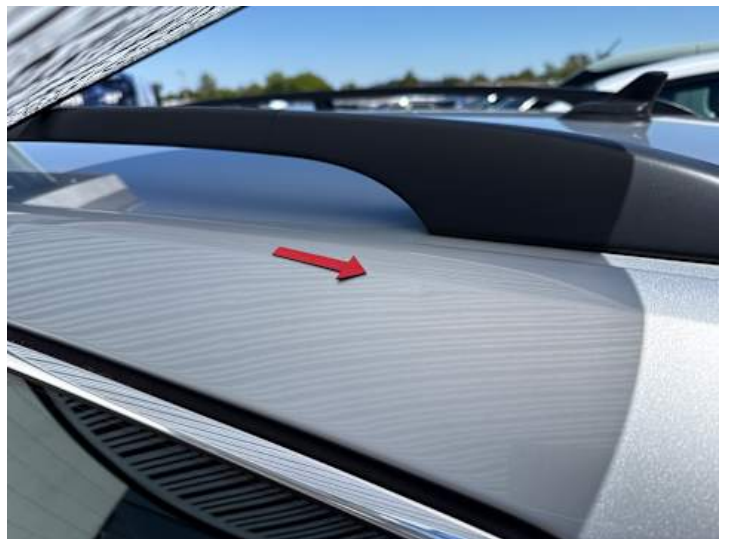
Seitenteil hinten links (Delle)

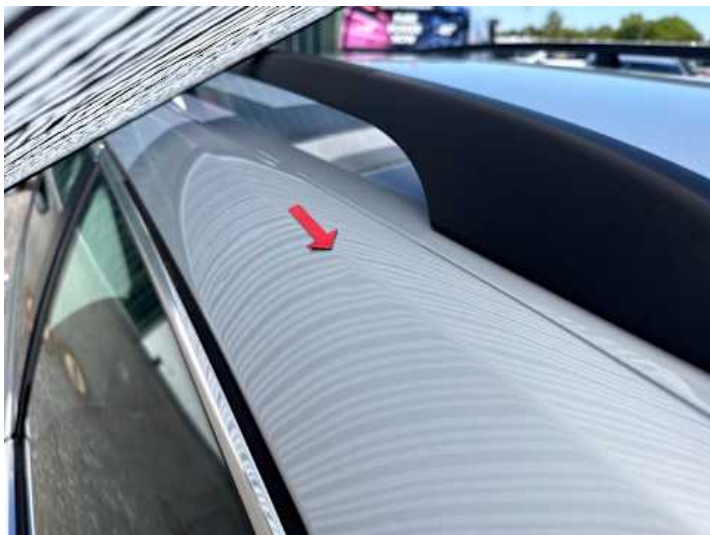
Seitenteil hinten links (Delle)

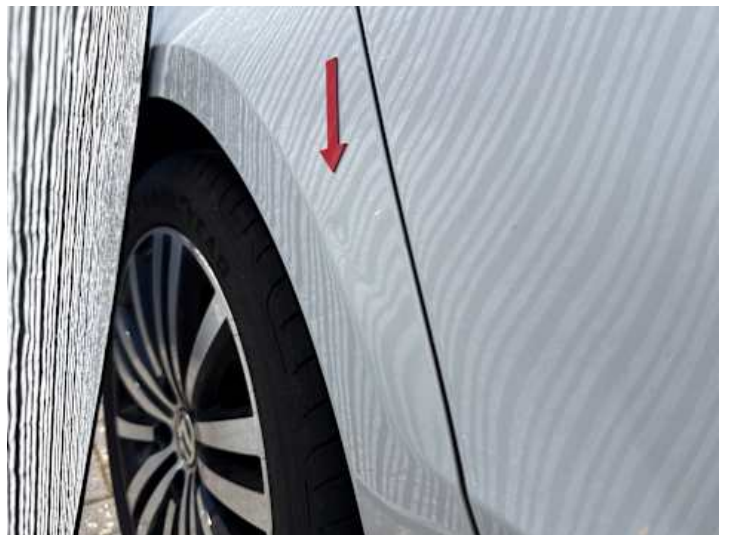
Seitenteil hinten rechts (Verformung)

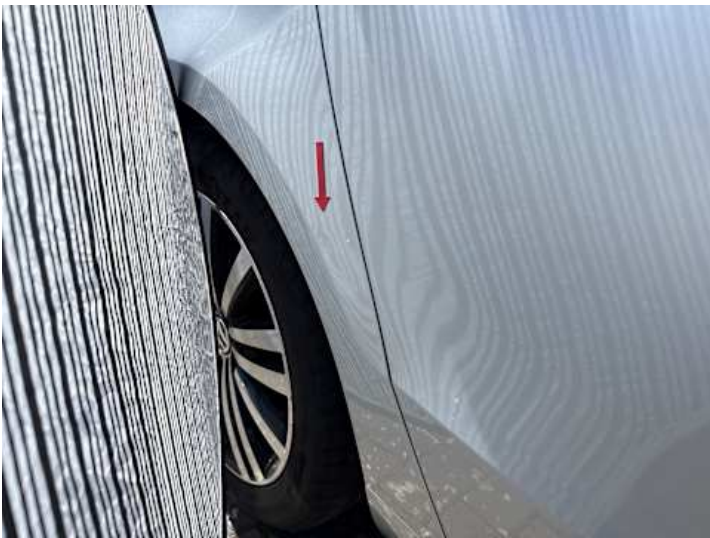
Seitenteil hinten rechts (Verformung)

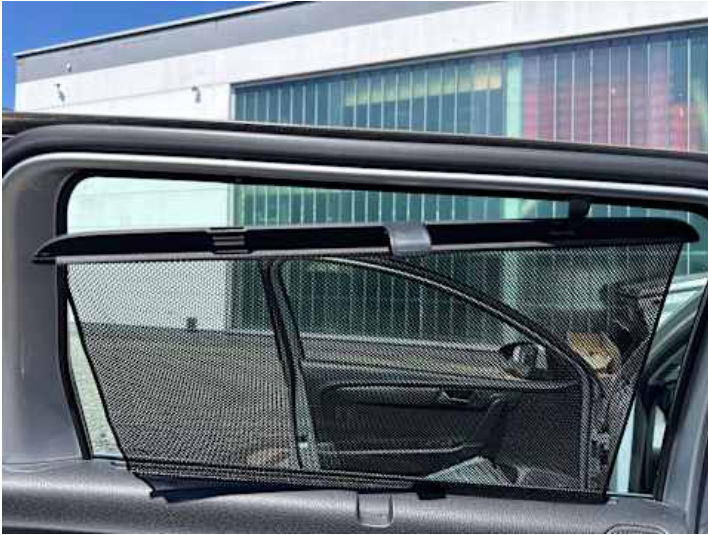
Innenraum (Diverse Schäden)

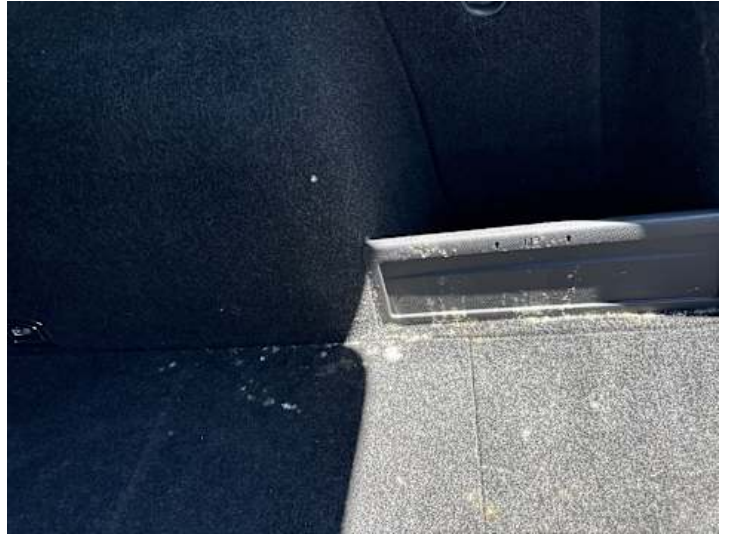
Innenraum (Verschmutzung)

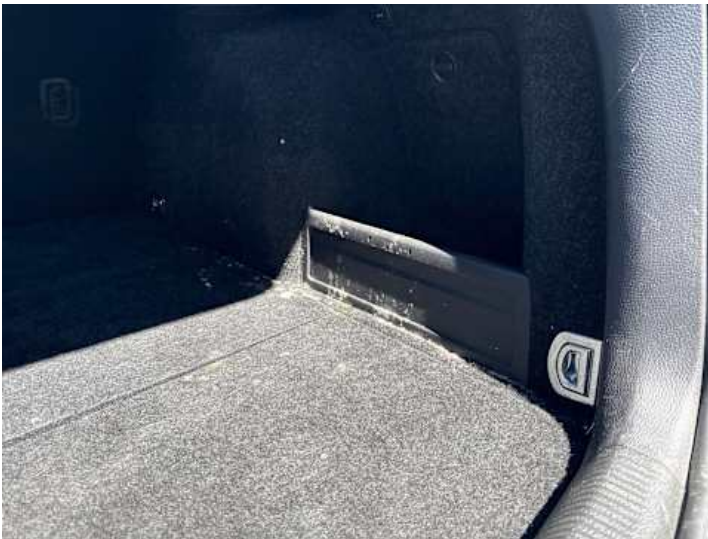
Innenraum (Verschmutzung)
