## Chevrolet Aveo LTZ

EZ 10/2011 | Kleinwagen | Benzin | Schaltgetriebe | 131.079km

Fahrzeug aufgenommen am: 06.08.2026

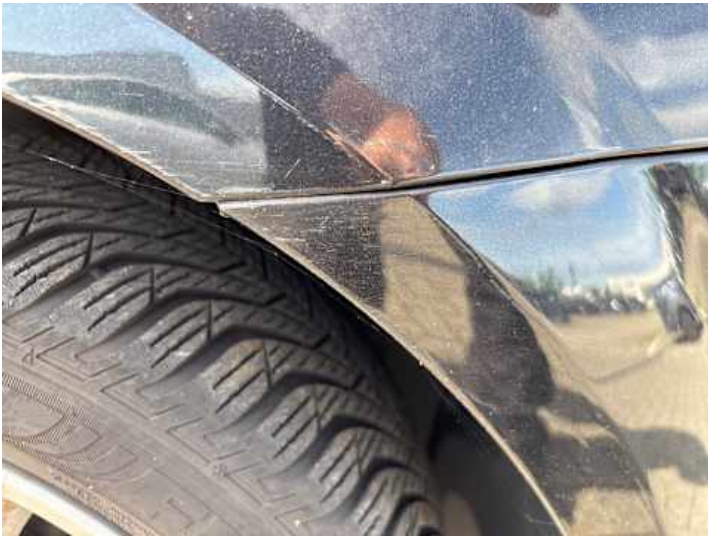
Stoßstange vorne (Kratzer, Lackschaden)

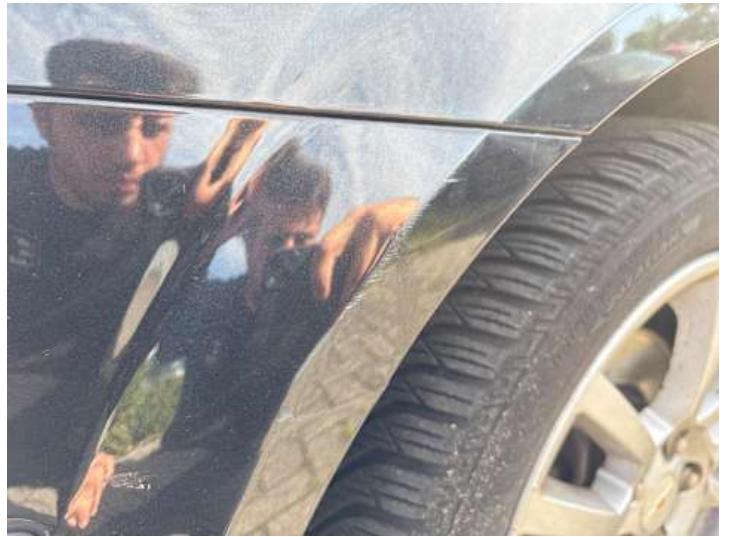
Stoßstange vorne (Kratzer, Lackschaden)

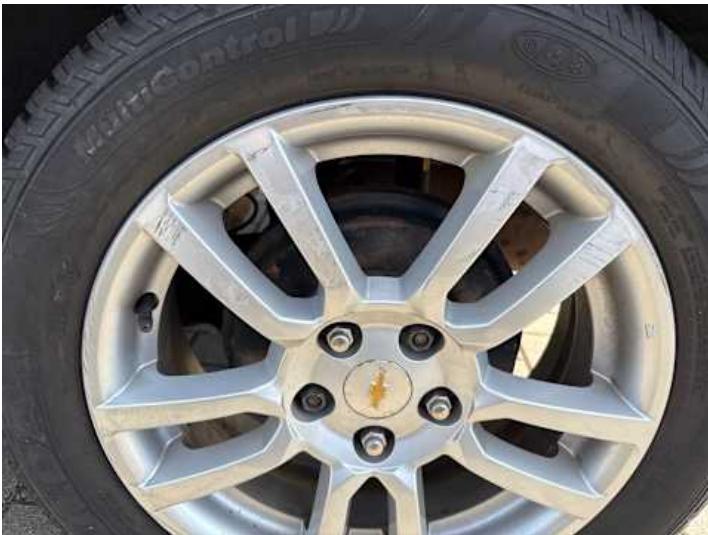
Rad (Kratzer)

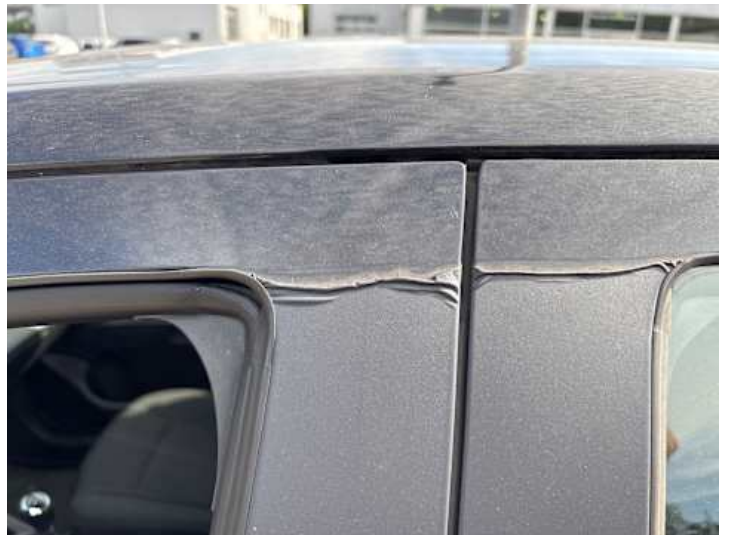
Fahrtür (Anderer Schaden): Folie beschädigt

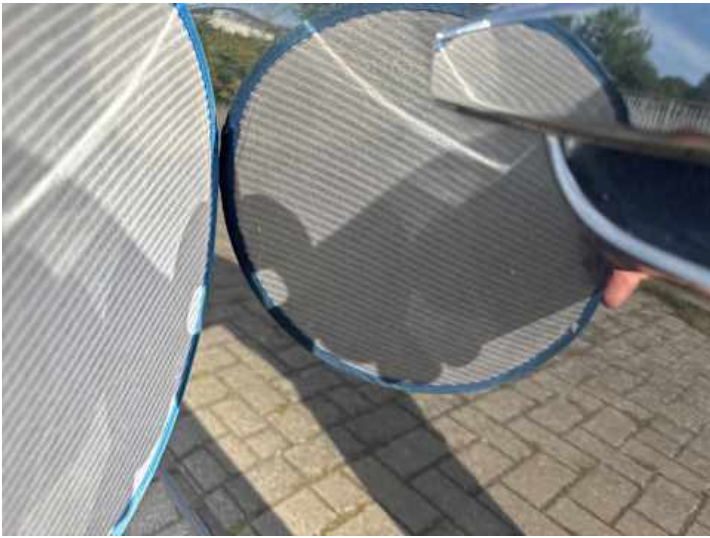
Fahrrertür (Lackschaden, Kratzer, Delle)

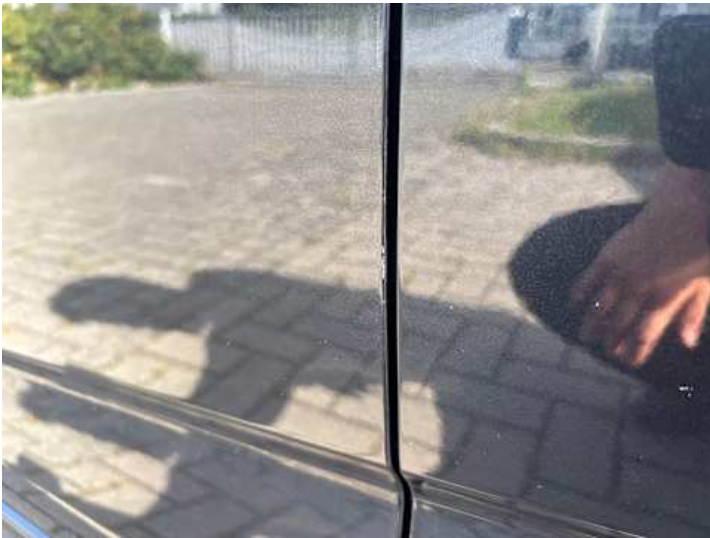
Fahrrertür (Lackschaden, Kratzer, Delle)

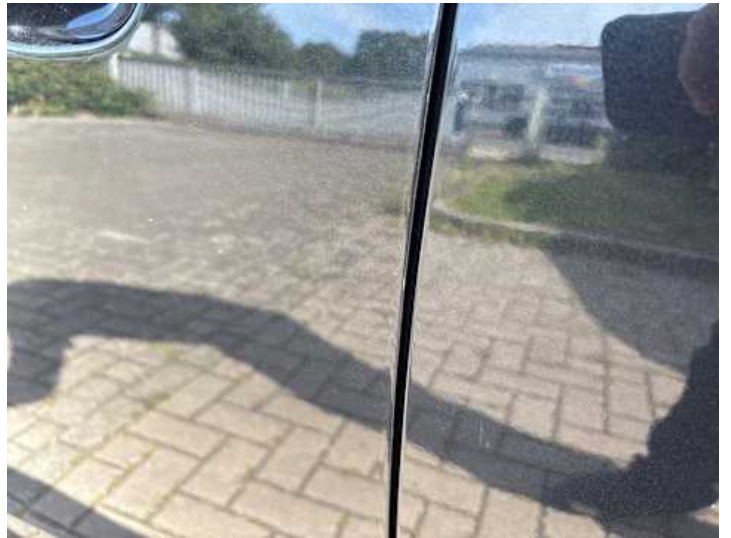
Fahrrertür (Lackschaden, Kratzer, Delle)

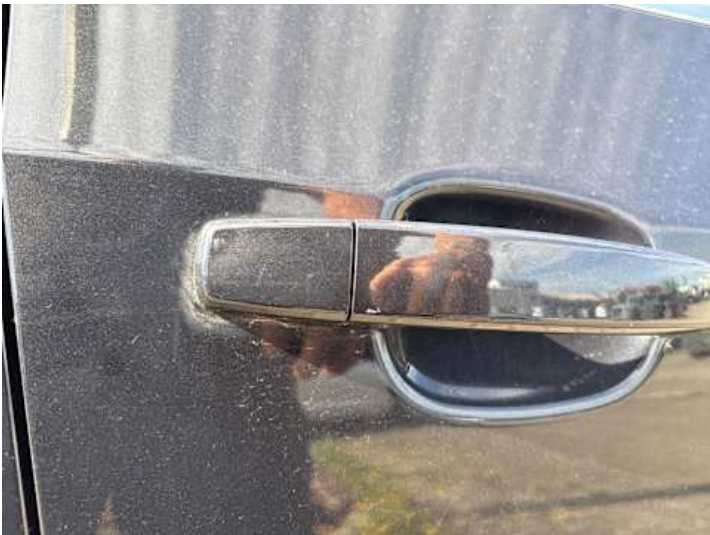
Beifahrertür (Kratzer, Delle, Lackschaden)

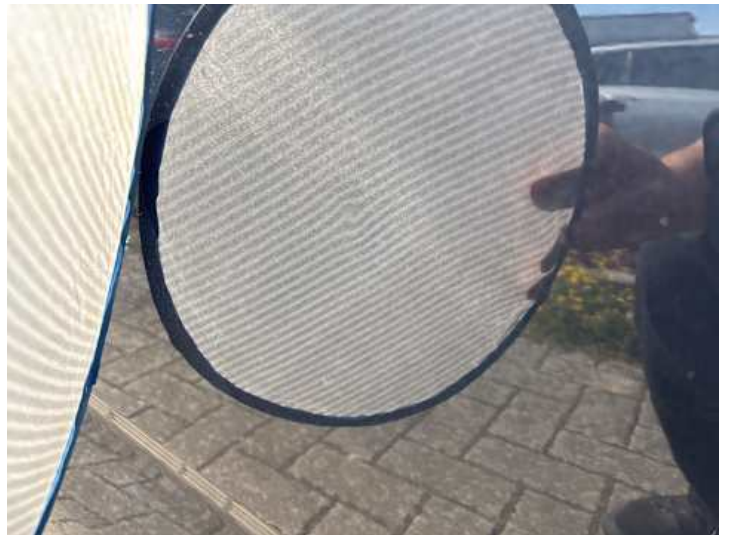
Beifahrertür (Kratzer, Delle, Lackschaden)

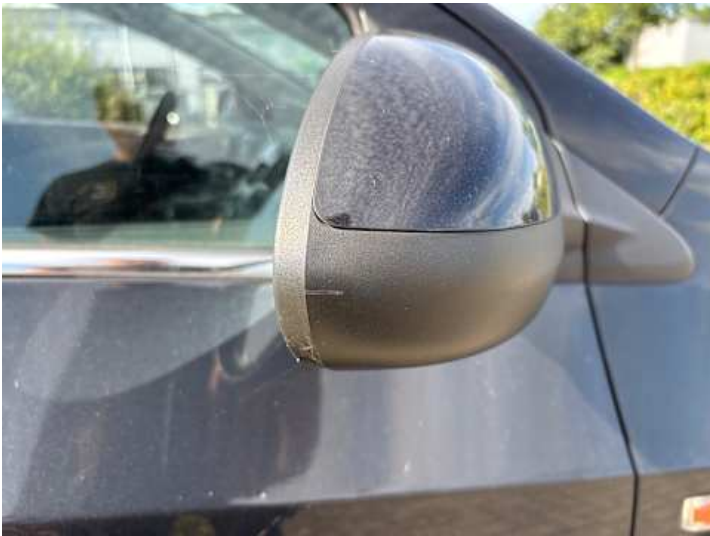
Beifahrertür (Kratzer, Delle, Lackschaden)

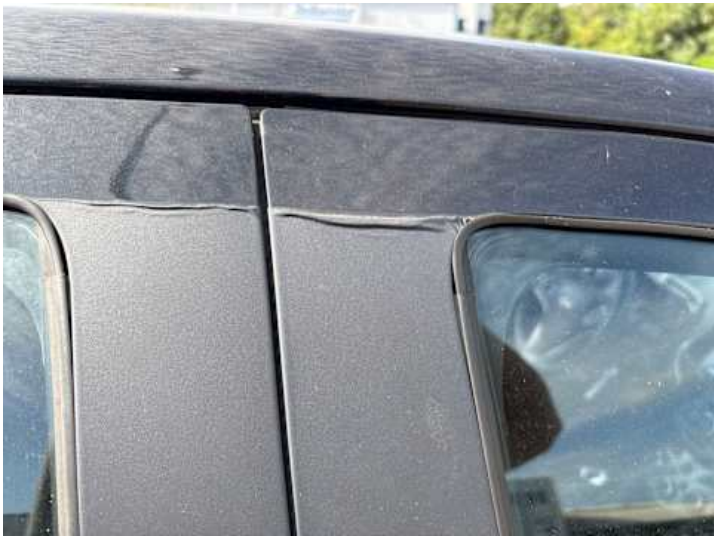
Beifahrertür (Anderer Schaden): Folie beschädigt

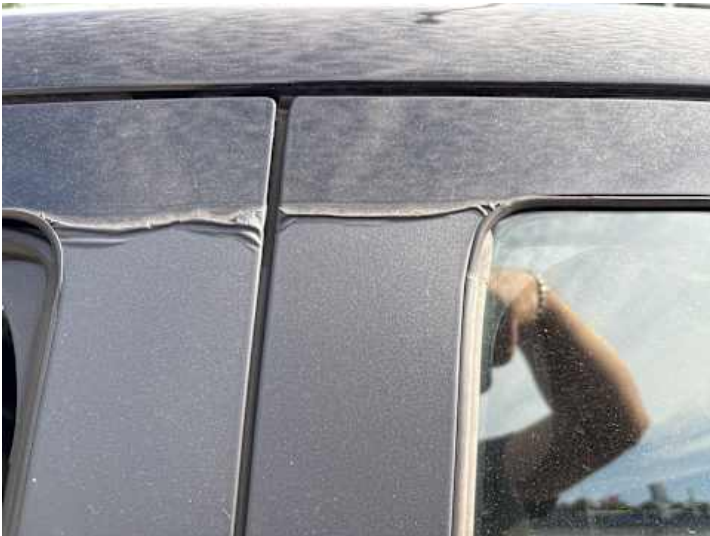
Türe hinten links (Kratzer, Anderer Schaden): Folie beschädigt

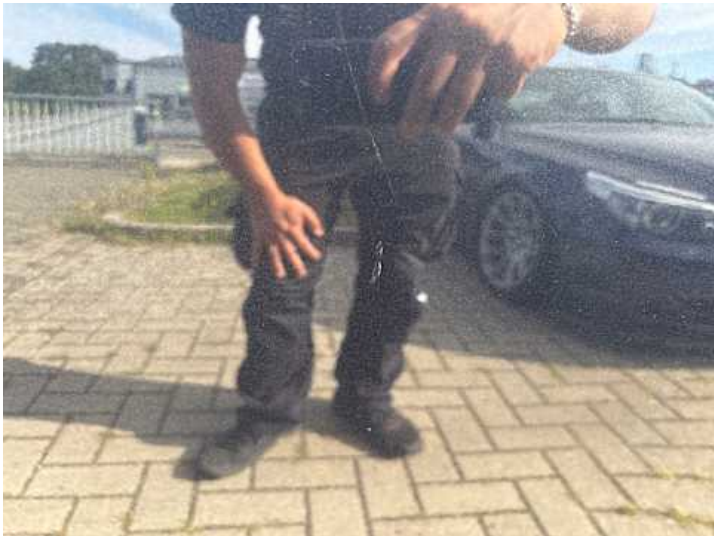
Türe hinten links (Kratzer, Anderer Schaden): Folie beschädigt

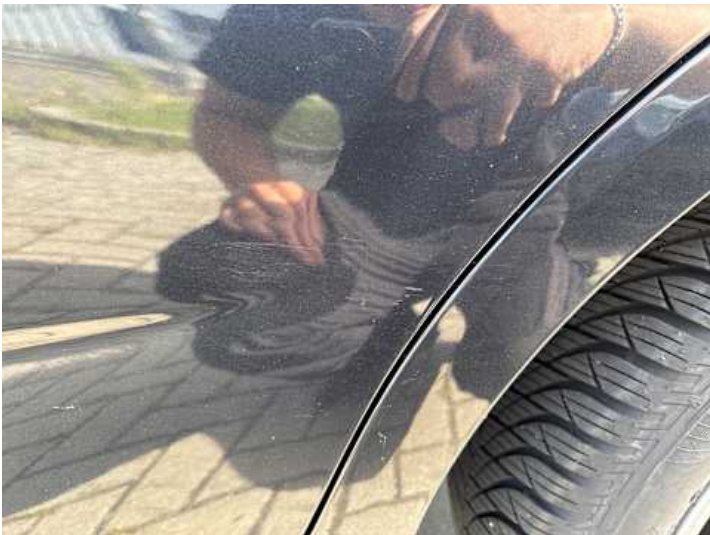
Türe hinten links (Kratzer, Anderer Schaden): Folie beschädigt

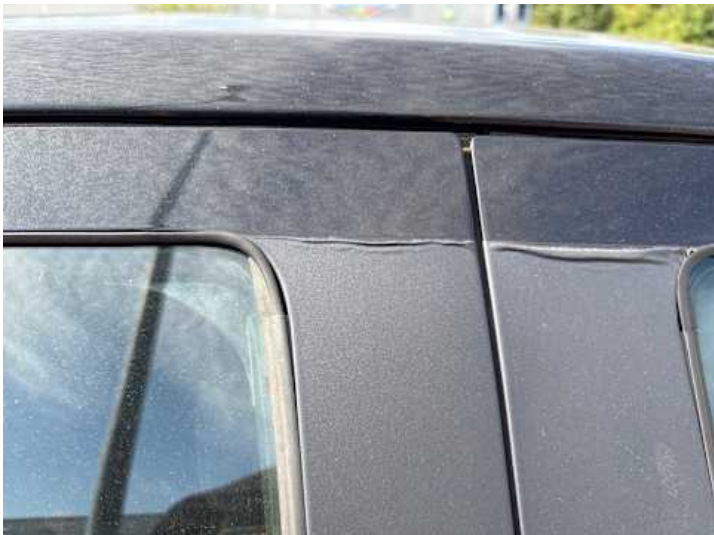
Türe hinten rechts (Anderer Schaden): Folie beschädigt

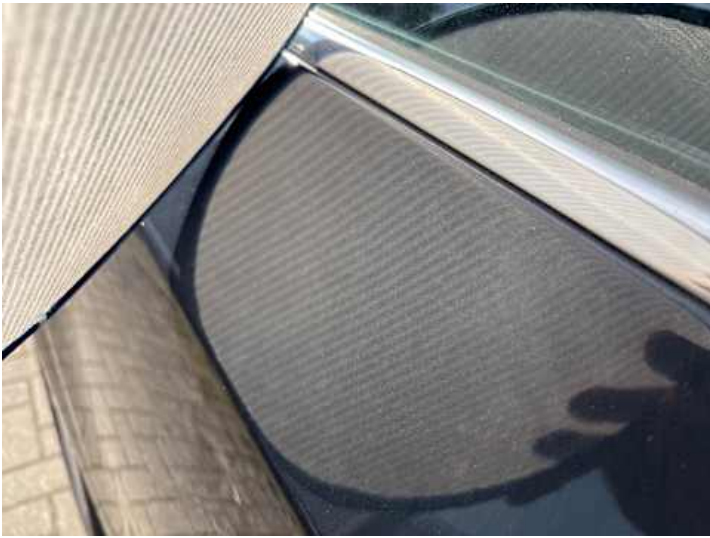
Türe hinten rechts (Delle)

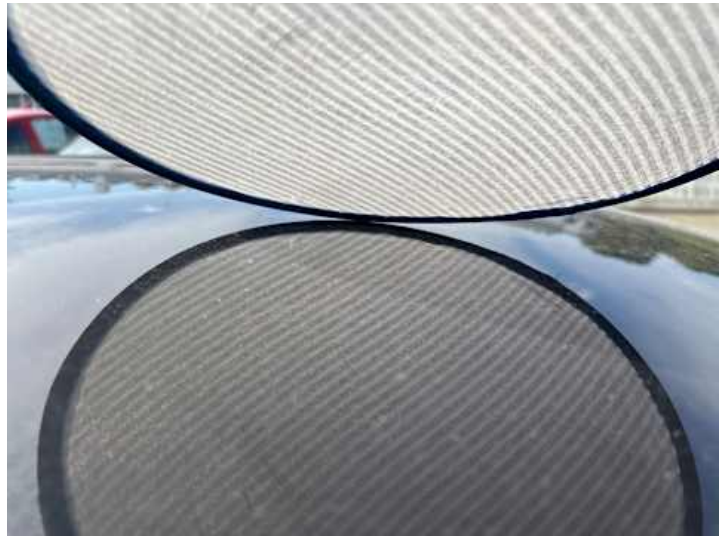
Dach (Delle)

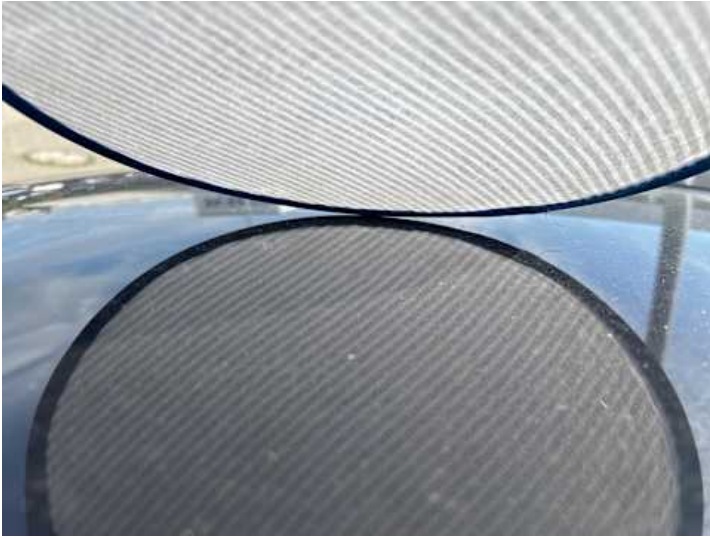
Dach (Delle)

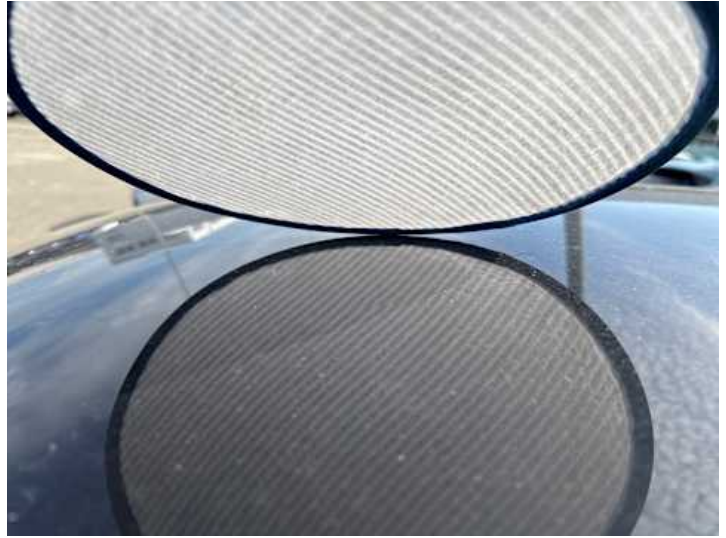
Dach (Delle)

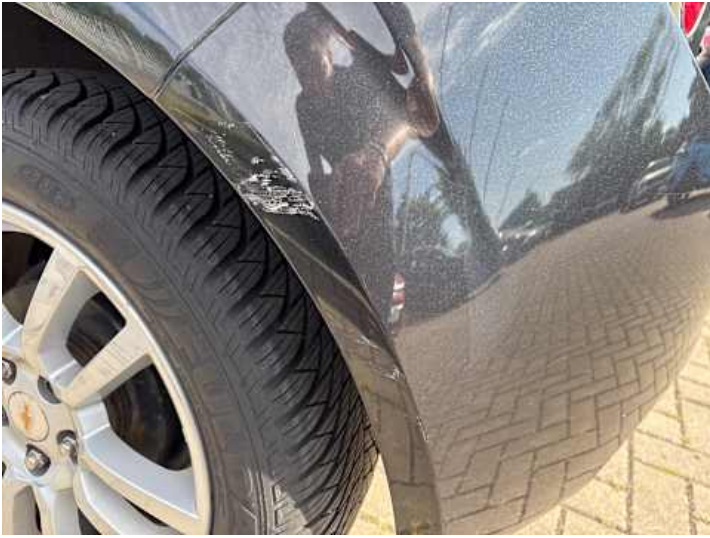
Stoßstange hinten (Kratzer, Lackschaden)

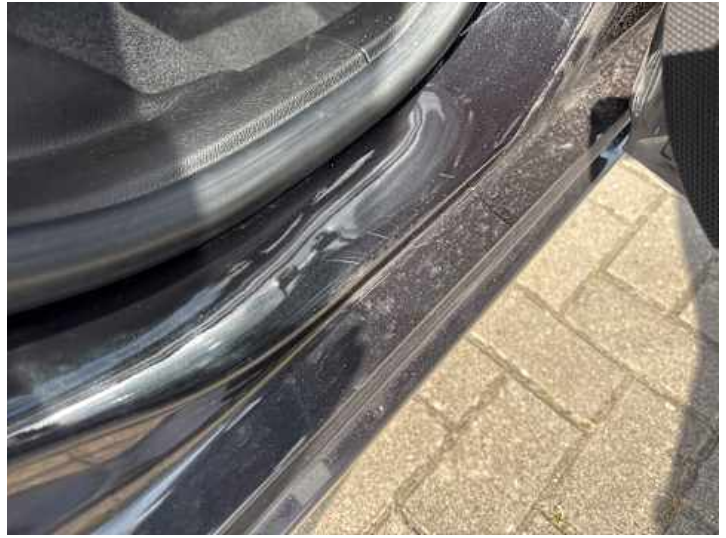
Schweller rechts (Kratzer)

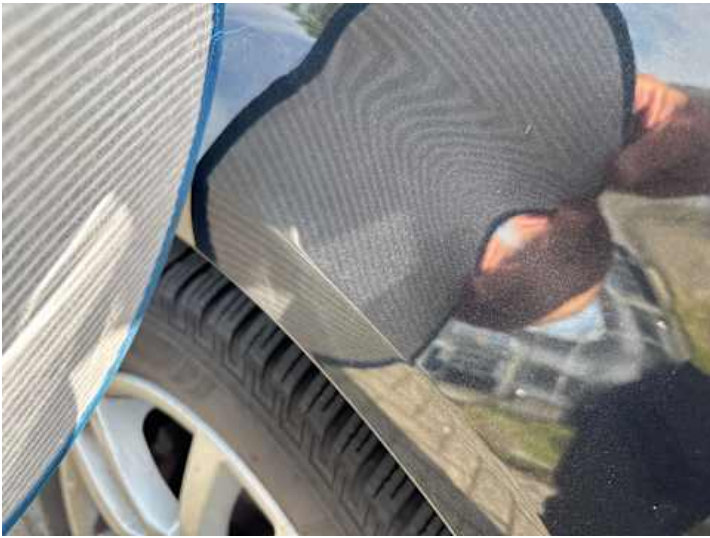
Kotflügel vorne links (Delle)

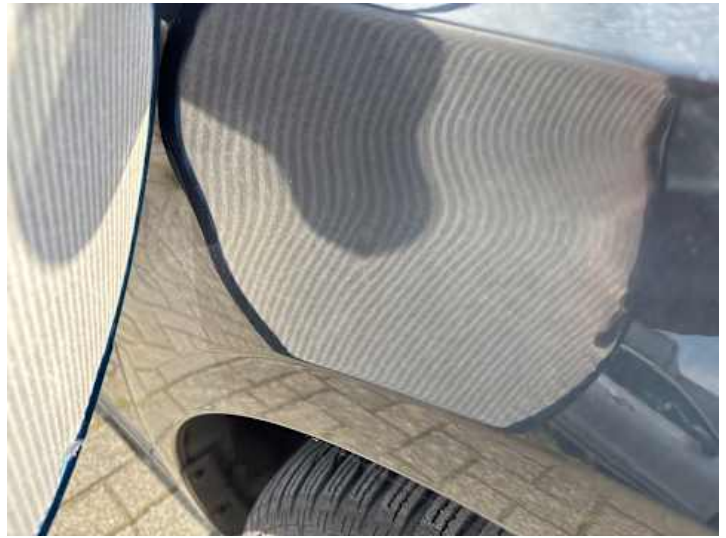
Kotflügel vorne rechts (Delle, Kratzer)

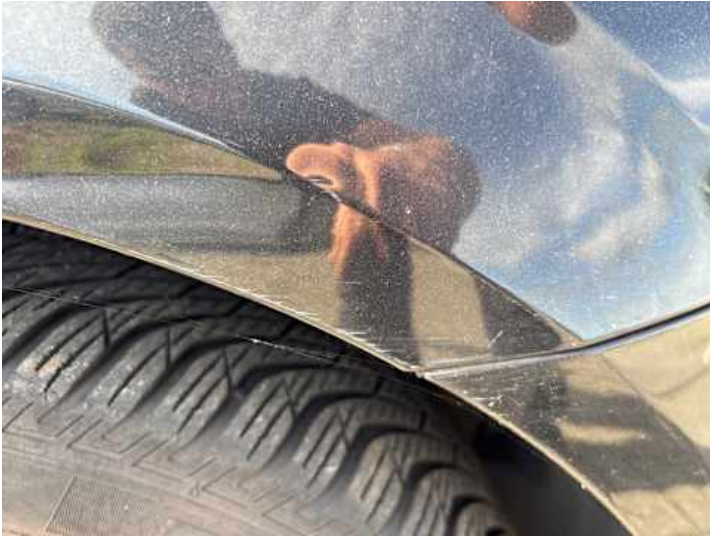
Kotflügel vorne rechts (Delle, Kratzer)

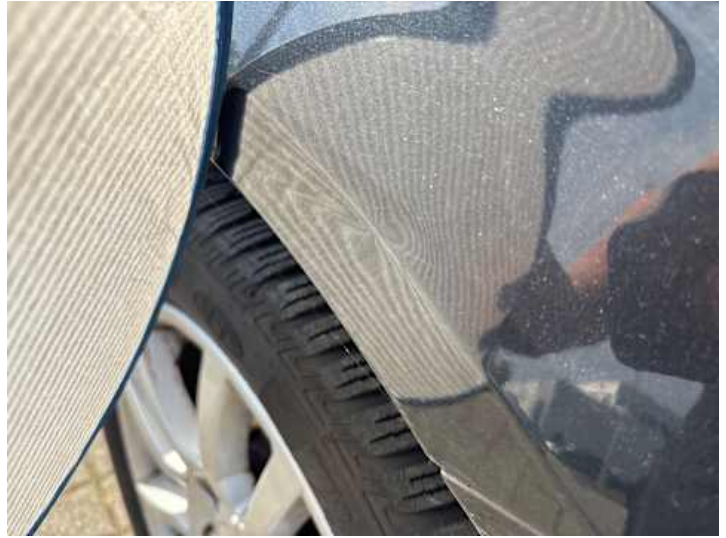
Kotflügel vorne rechts (Delle, Kratzer)

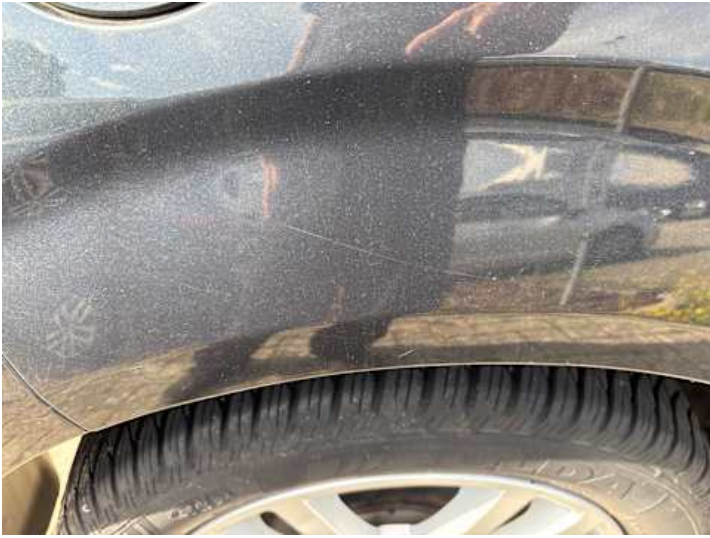
Seitenteil hinten rechts (Kratzer)

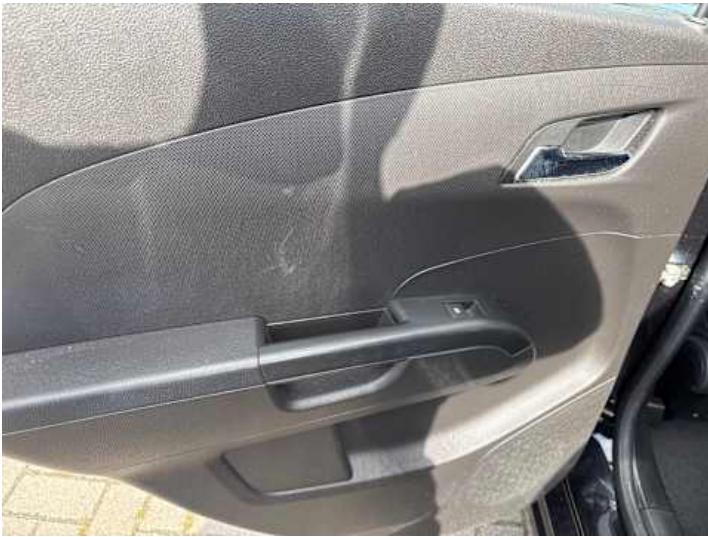
Innenraum (Kratzer)

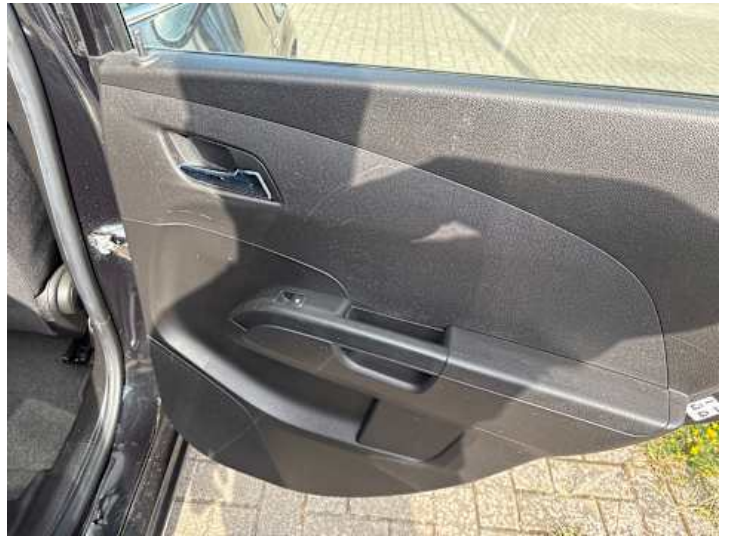
Innenraum (Kratzer)

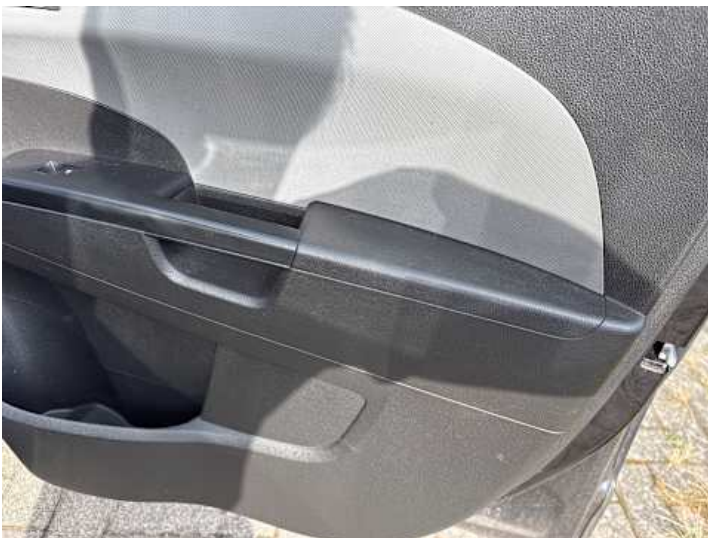
Innenraum (Kratzer)

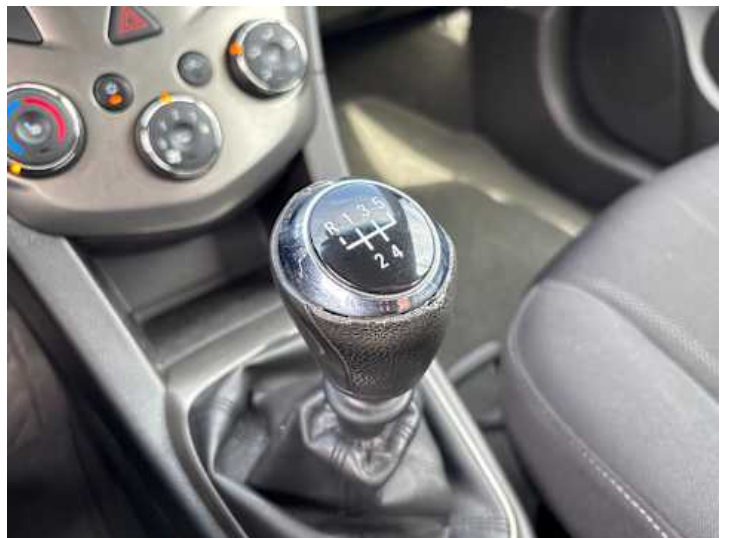
Innenraum (Verschleiß)

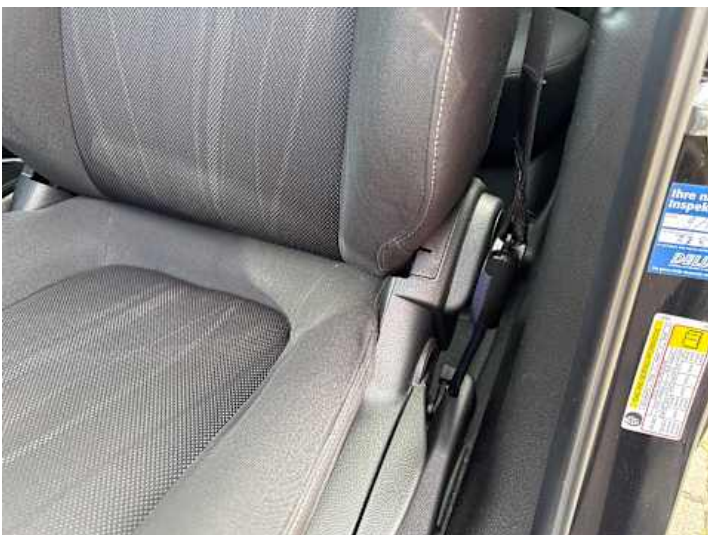
Innenraum (Verschleiß)

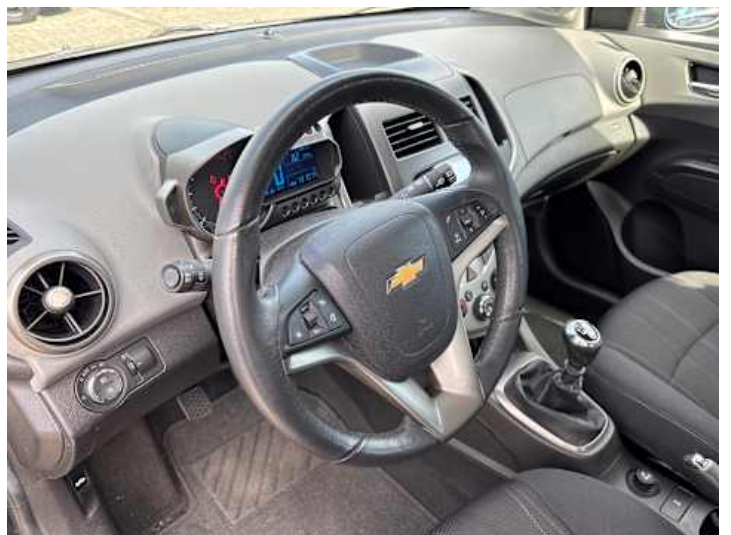
Innenraum (Verschleiß)

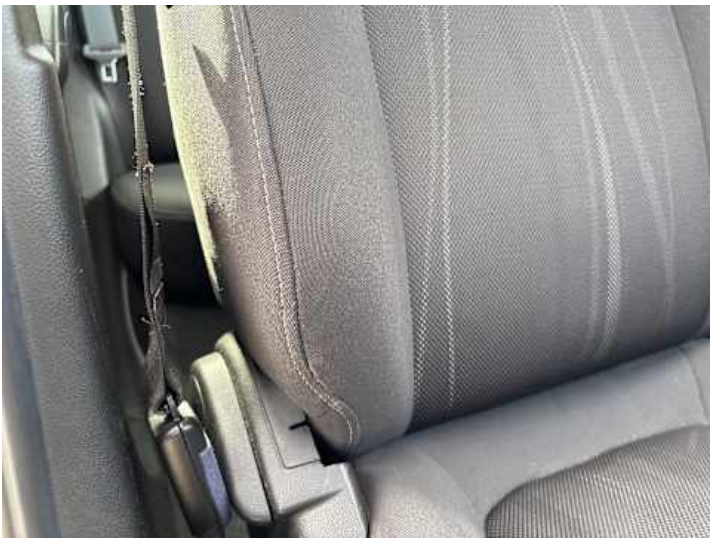
Innenraum (Verschleiß)

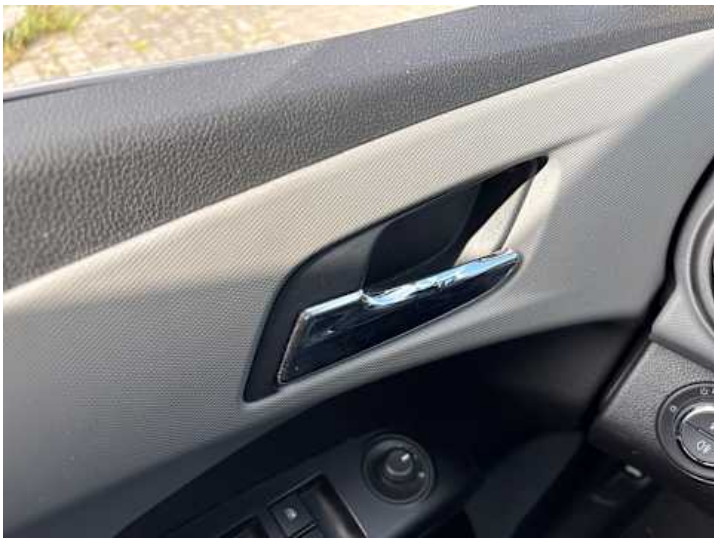
Innenraum (Diverse Schäden)

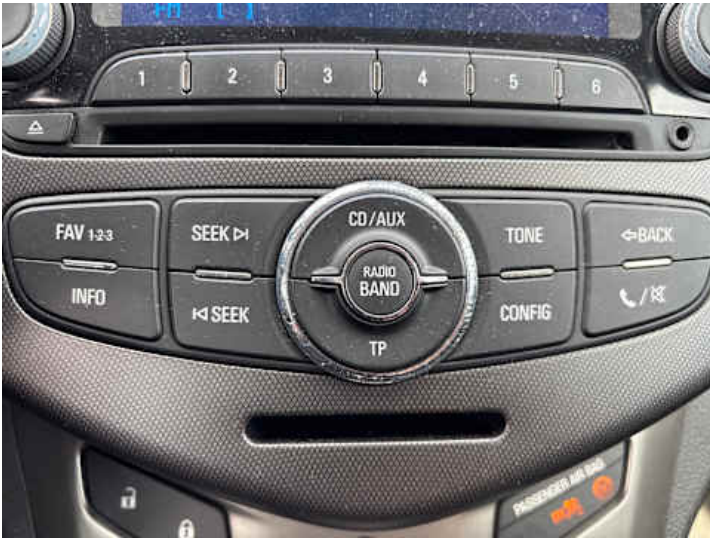
Innenraum (Diverse Schäden)

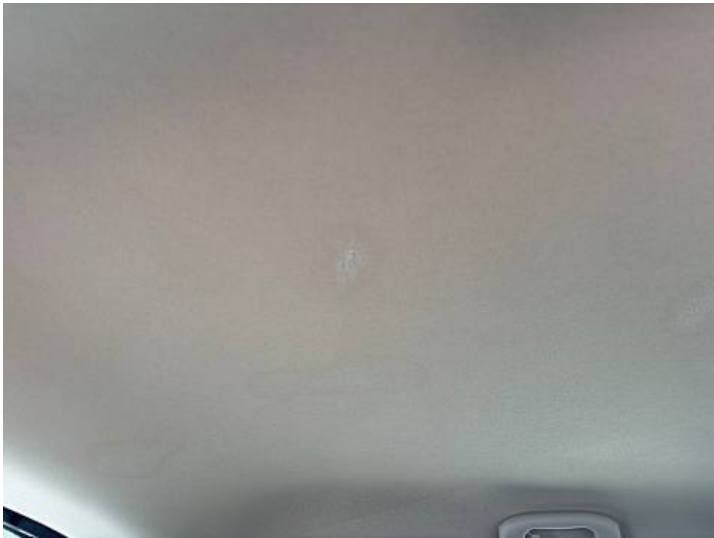
Innenraum (Diverse Schäden)
