## Mitsubishi L200 Basis Club Cab 4WD

EZ 07/2020 | Pritschenwagen/Pick-Up | Diesel | Schaltgetriebe | 165.963km

Fahrzeug aufgenommen am: 24.07.2026

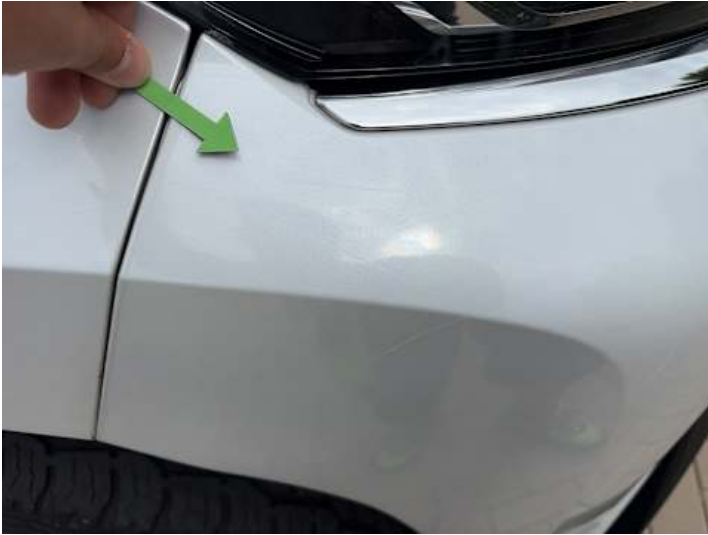
Stoßstange vorne (Kratzer)

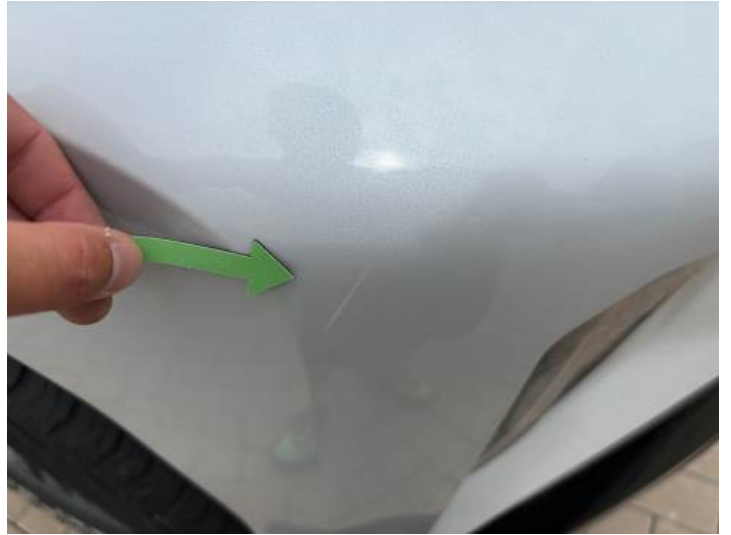
Stoßstange vorne (Kratzer)

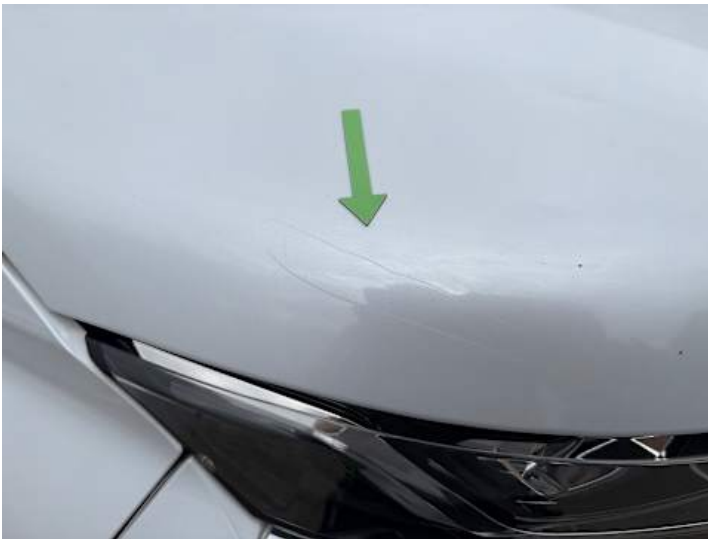
Motorhaube (Kratzer)

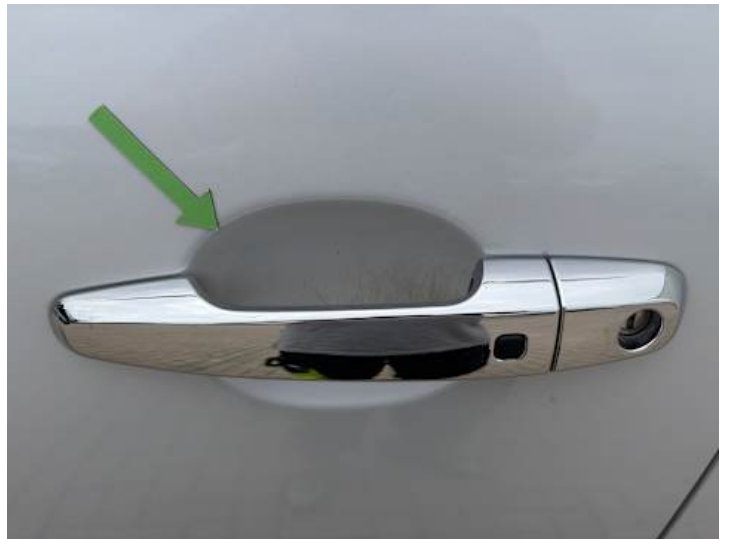
Fahrtür (Kratzer)

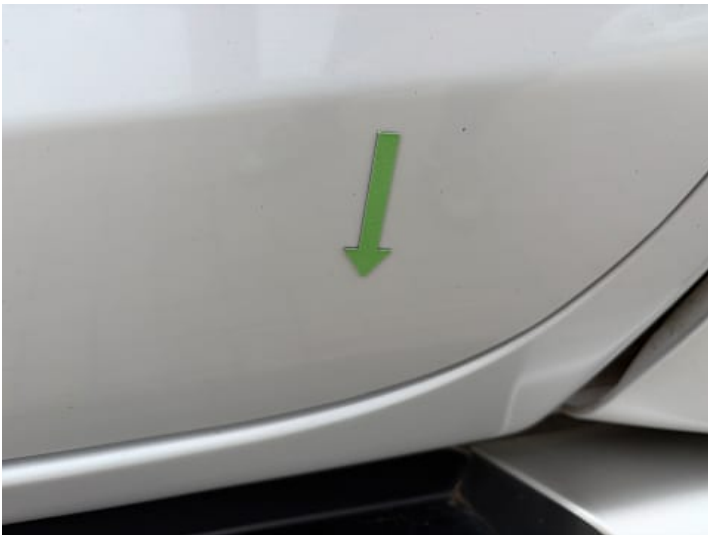
Türe hinten links (Kratzer)

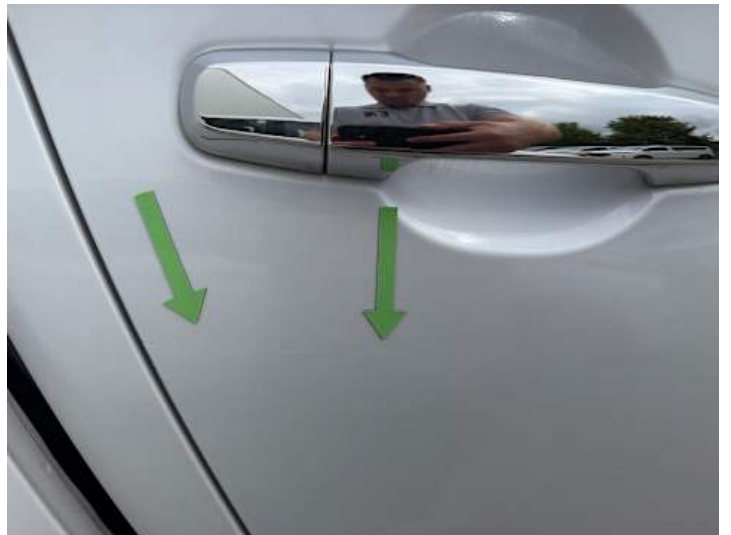
Türe hinten rechts (Kratzer)

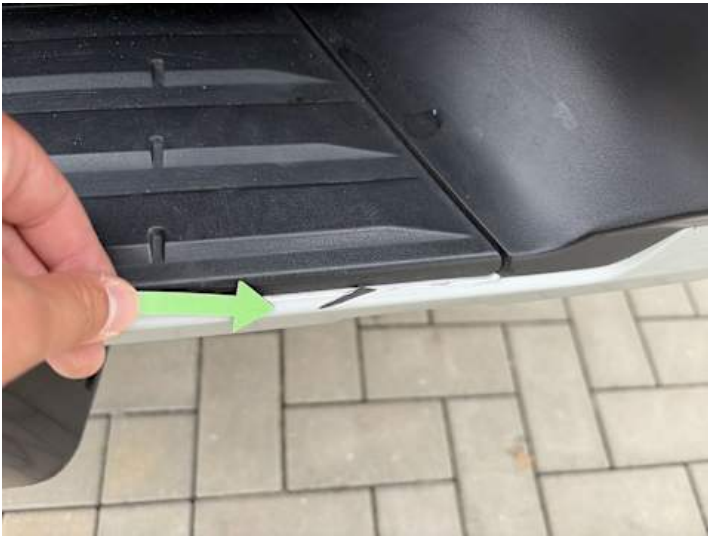
Stoßstange hinten (Kratzer)

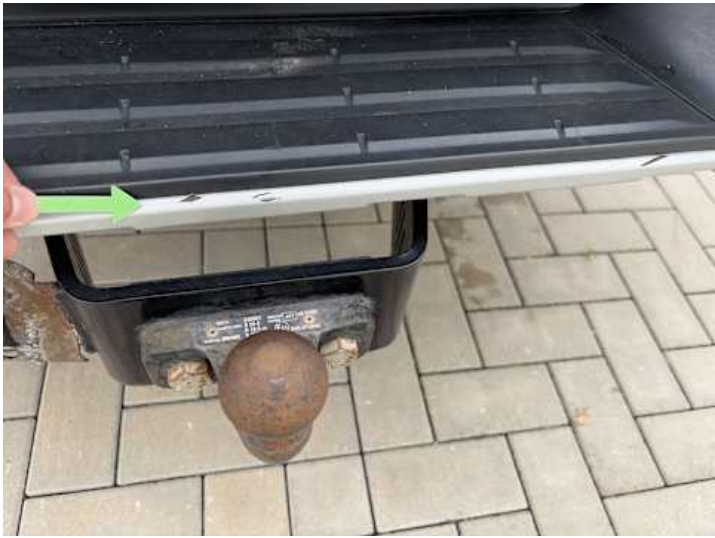
Stoßstange hinten (Kratzer)

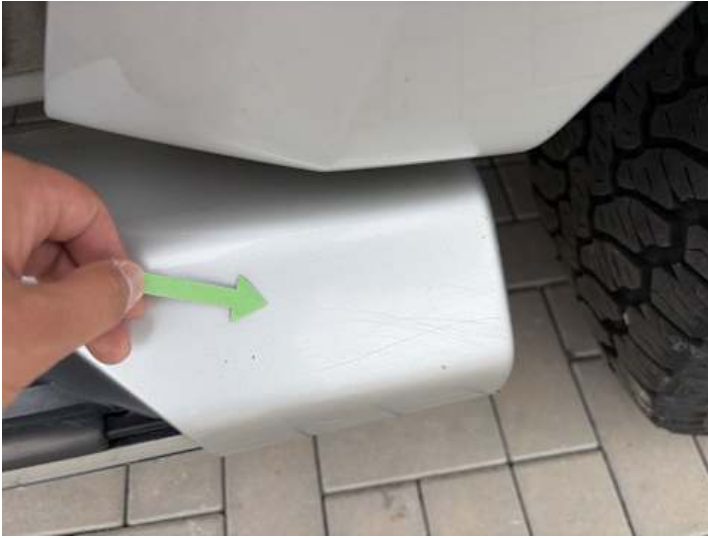
Schweller links (Kratzer)

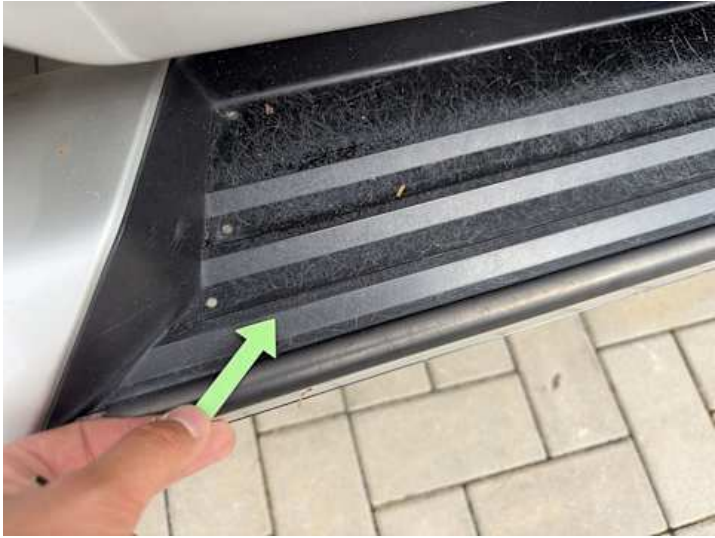
Schweller rechts (Kratzer)

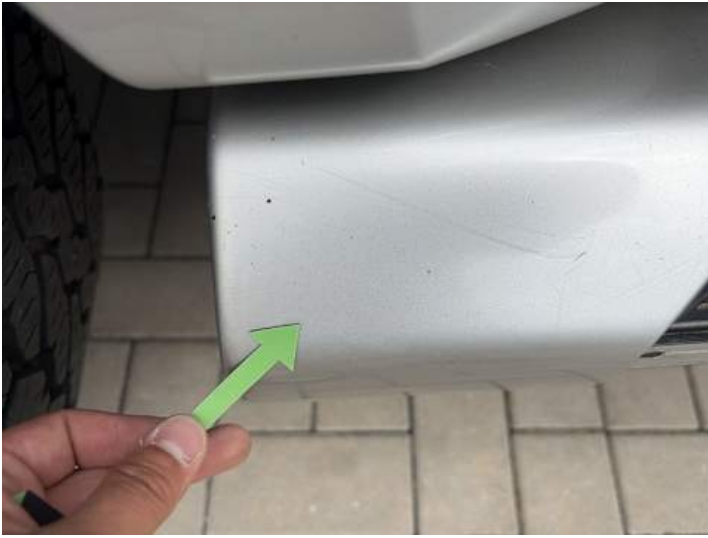
Schweller rechts (Kratzer)

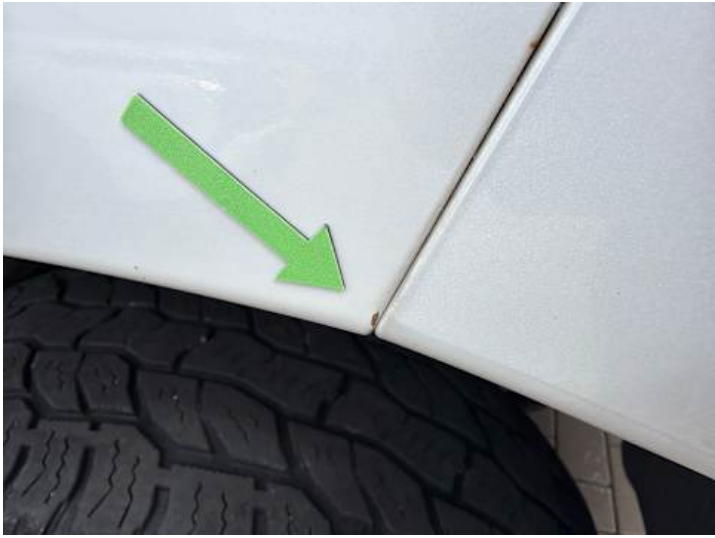
Kotflügel vorne rechts (Kratzer, Rost)

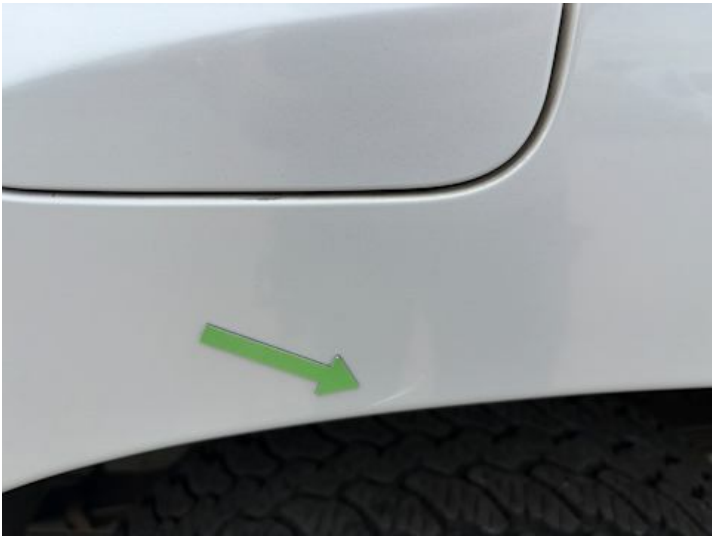
Seitenteil hinten links (Kratzer)

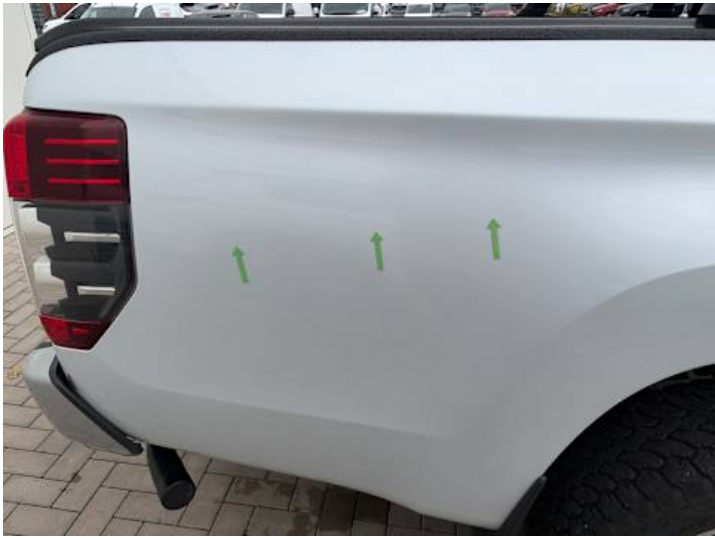
Seitenteil hinten rechts (Kratzer)

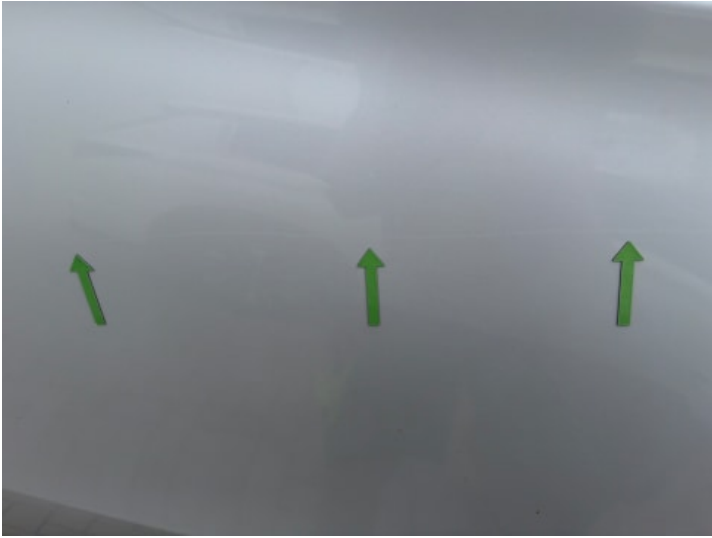
Seitenteil hinten rechts (Kratzer)

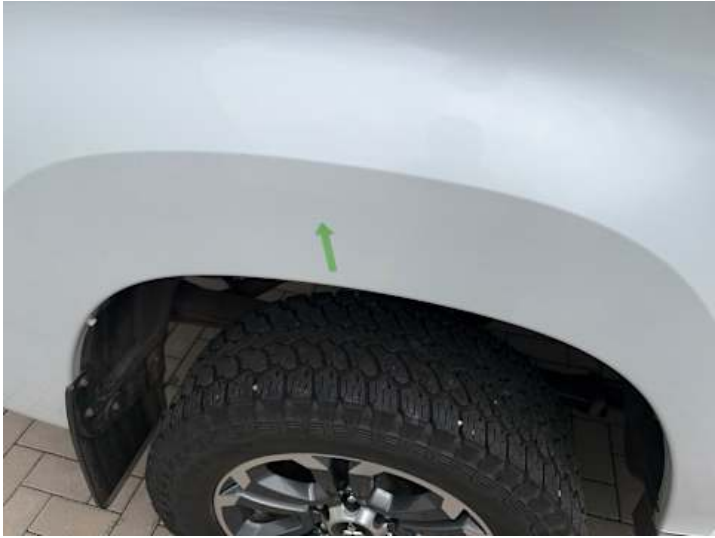
Seitenteil hinten rechts (Kratzer)

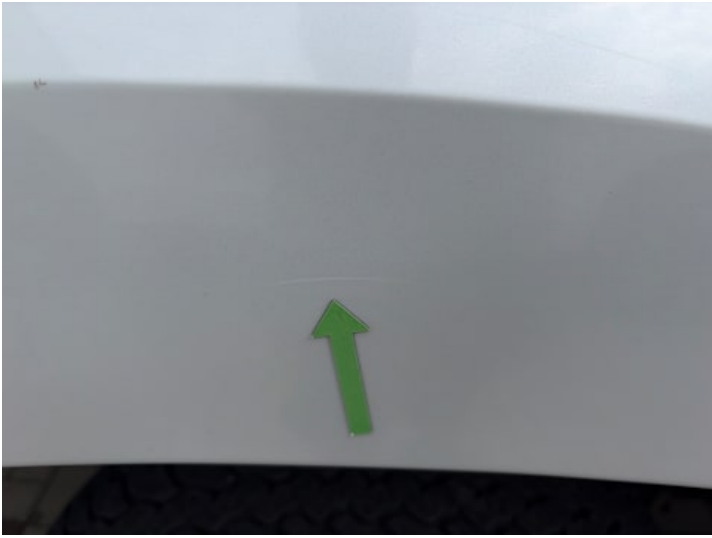
Seitenteil hinten rechts (Kratzer)

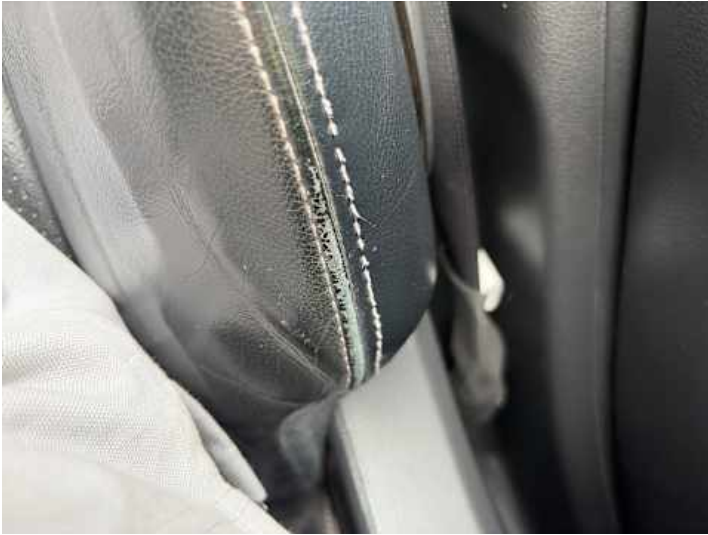
Innenraum (Verschleiß)

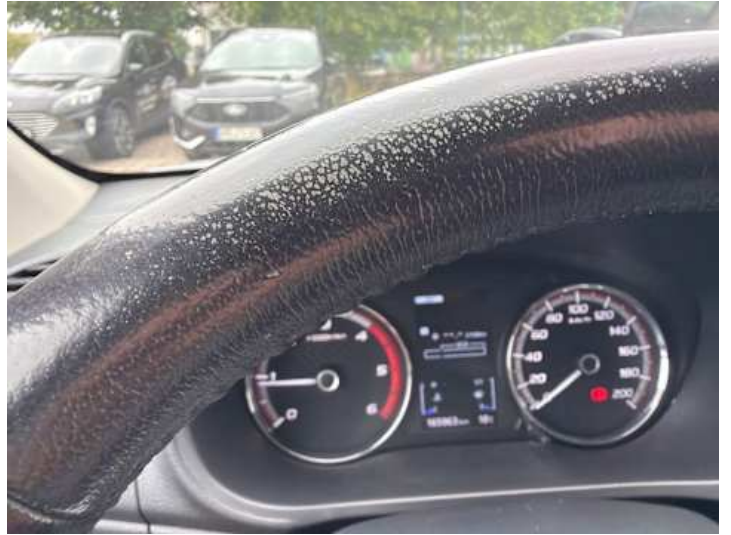
Innenraum (Verschleiß)
