## Opel Vivaro Edition L

EZ 07/2022 | Kastenwagen | Diesel | Schaltgetriebe | 147.869km  
Besteuerung: Regelbesteuert (Deutschland)  
Fahrzeugstandort: 37\*\*\*  
Fahrzeug aufgenommen am: 06.08.2026

# Hinweise zum Zustandsbericht

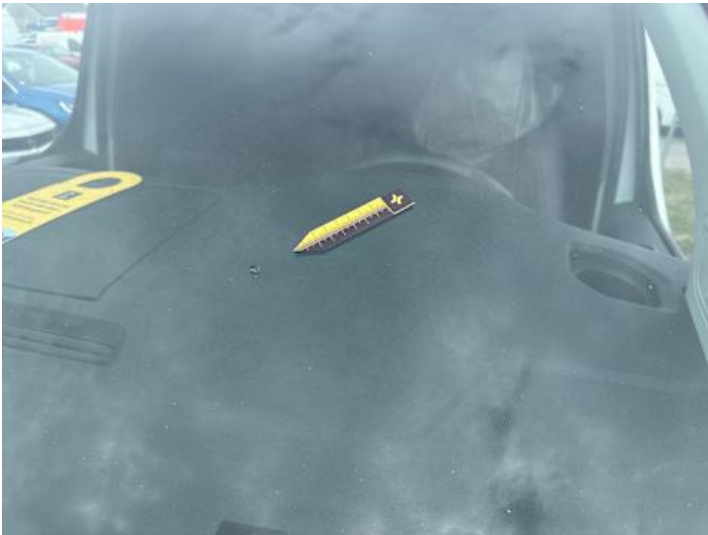
Windschutzscheibe (Steinschlag)

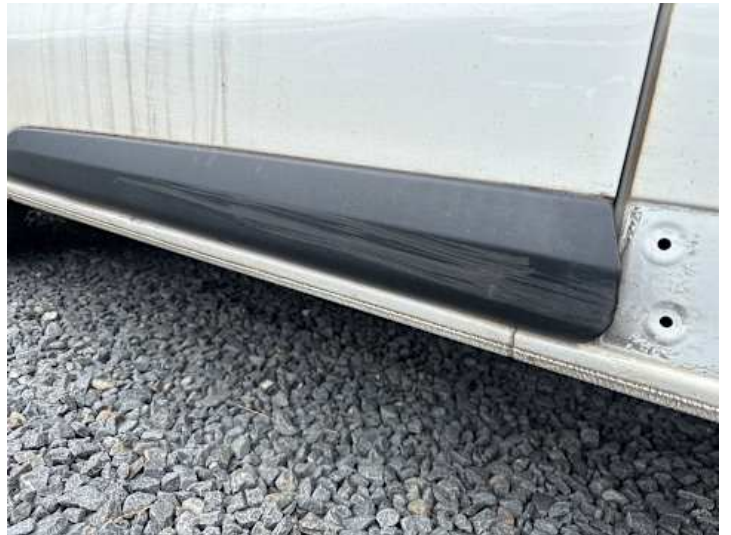
Fahrtür (Kratzer)

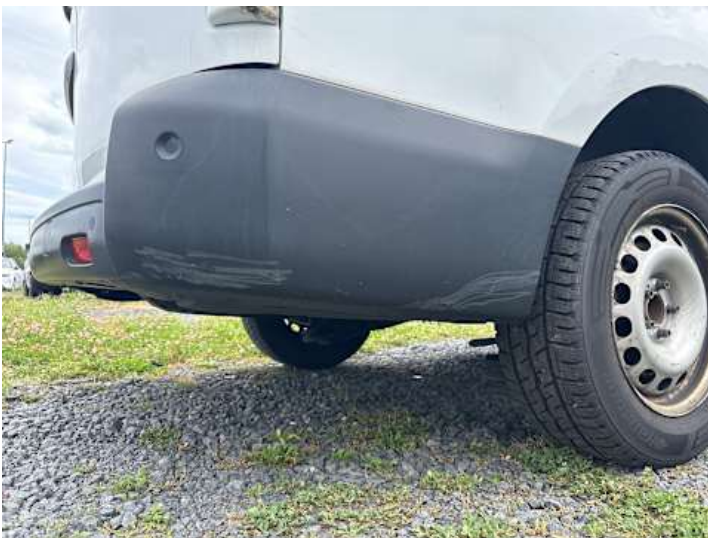
Stoßstange hinten (Kratzer)

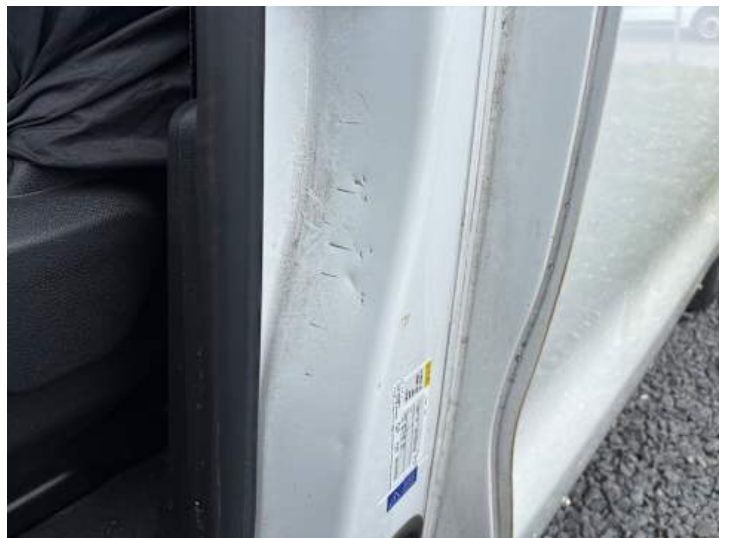
Schweller links (Delle, Kratzer)

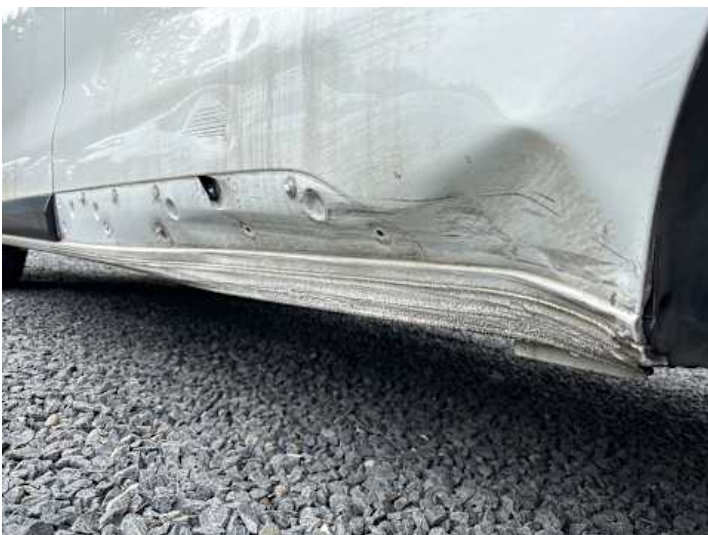
Schweller links (Verformung, Kratzer)

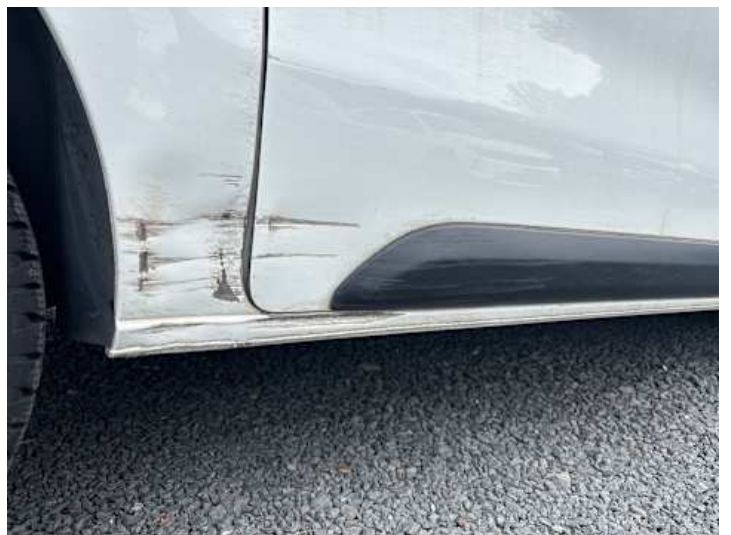
Schweller rechts (Verformung, Kratzer)

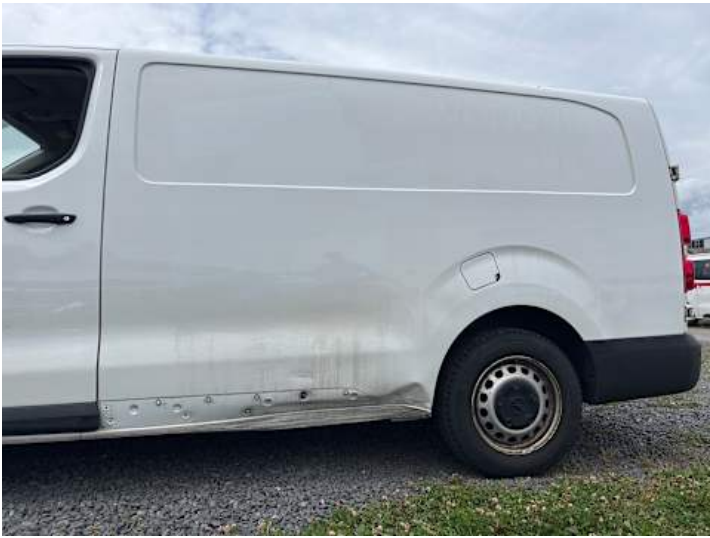
Seitenteil hinten links (Verformung, Kratzer)

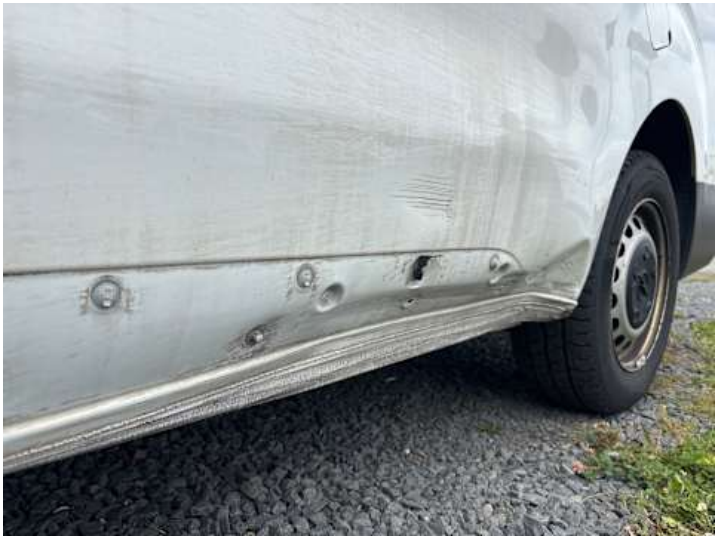
Seitenteil hinten links (Verformung, Kratzer)

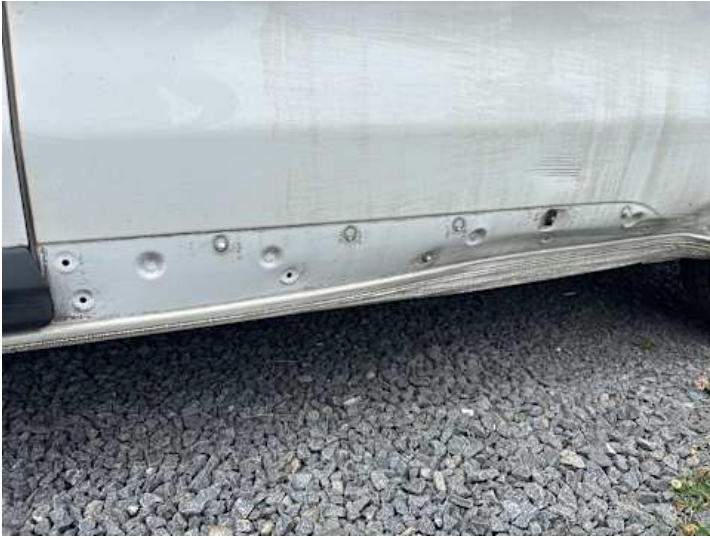
Seitenteil hinten links (Anderer Schaden): Verkleidung fehlt

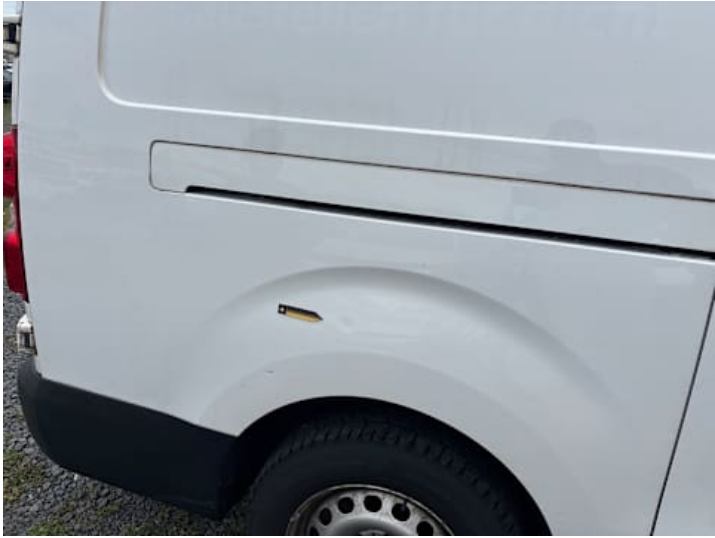
Seitenteil hinten rechts (Delle)

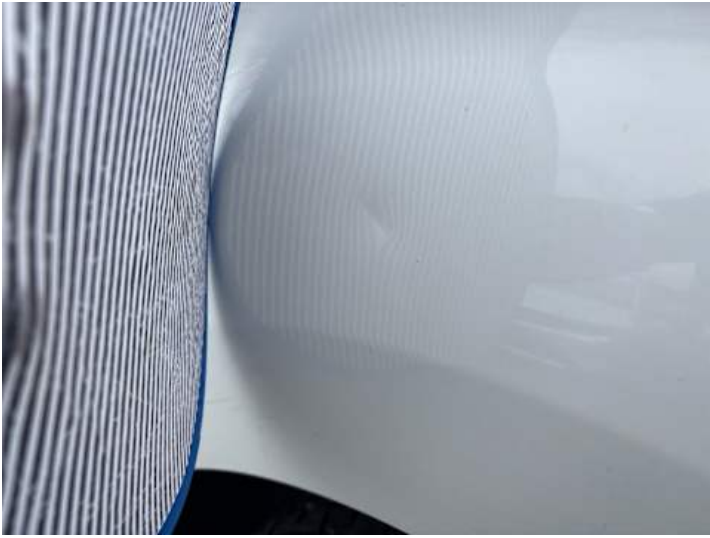
Seitenteil hinten rechts (Delle)

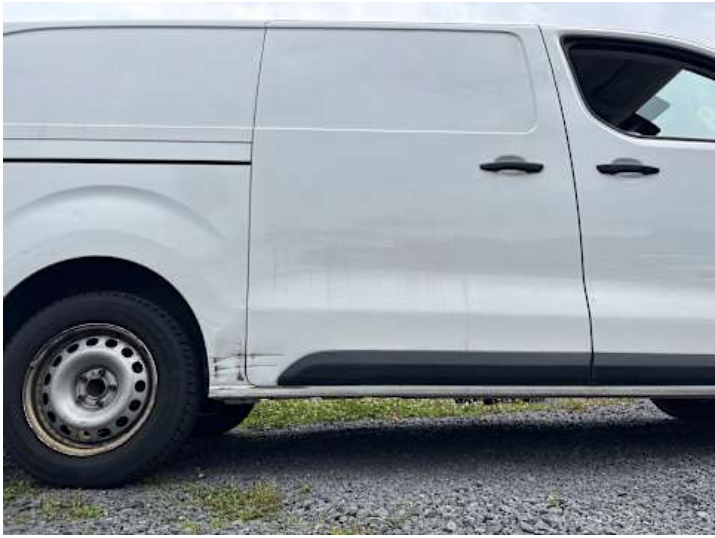
Seitenteil hinten rechts (Verformung, Kratzer)

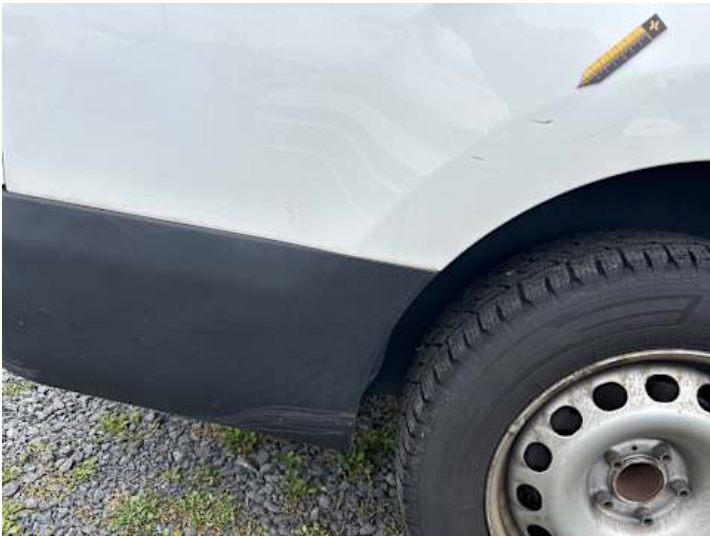
Seitenteil hinten rechts (Verformung, Kratzer)

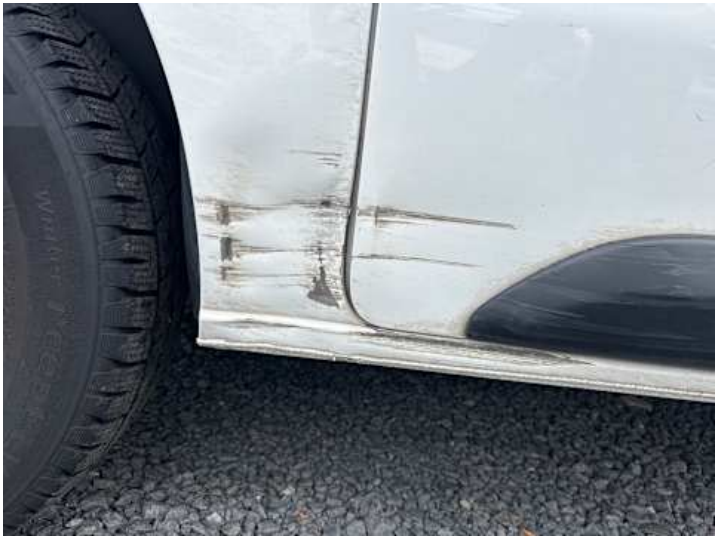
Seitenteil hinten rechts (Verformung, Kratzer)

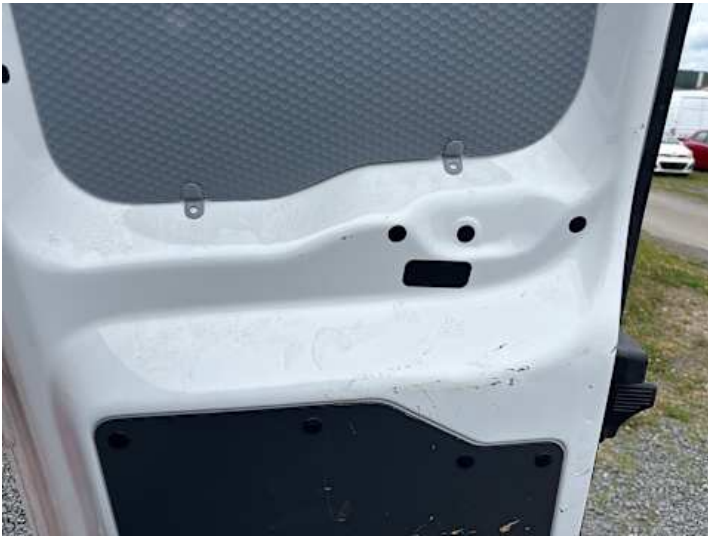
Innenraum (Diverse Schäden)

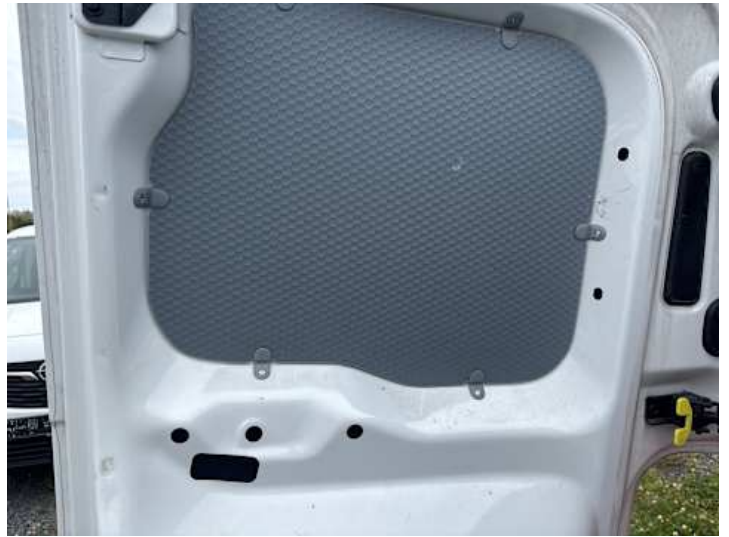
Innenraum (Diverse Schäden)

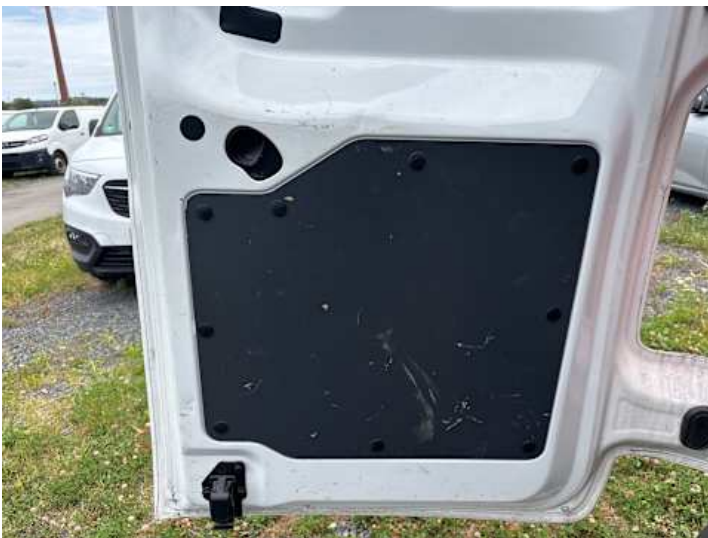
Innenraum (Diverse Schäden)

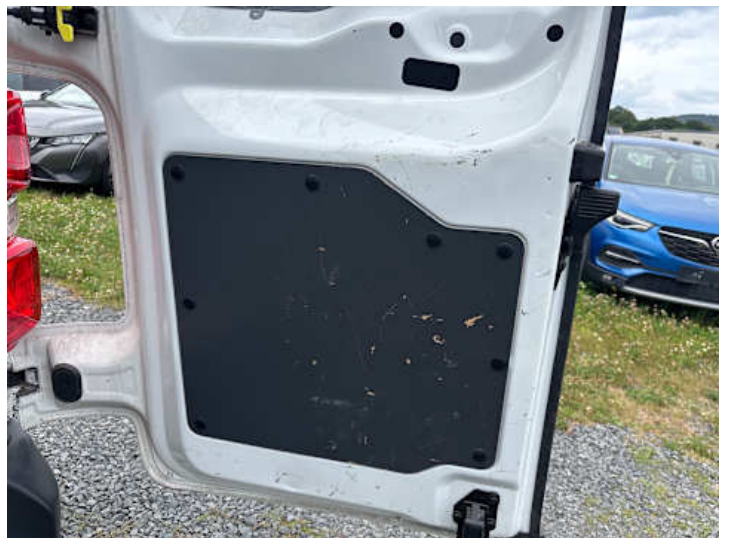
Innenraum (Diverse Schäden)

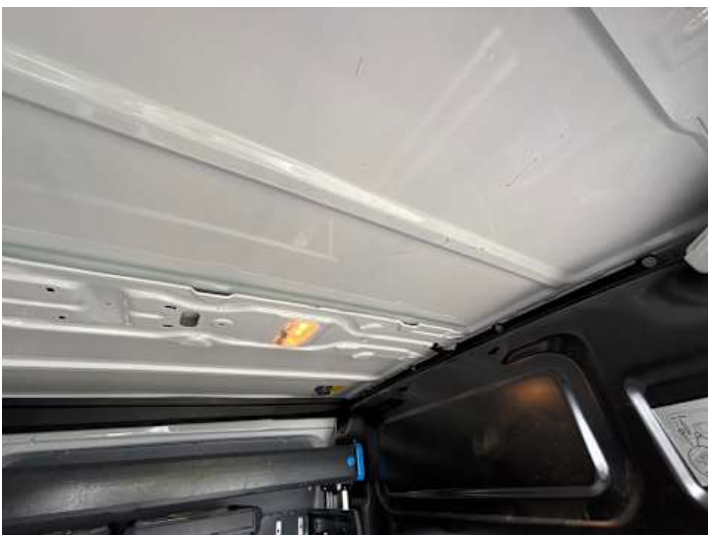
Innenraum (Diverse Schäden)

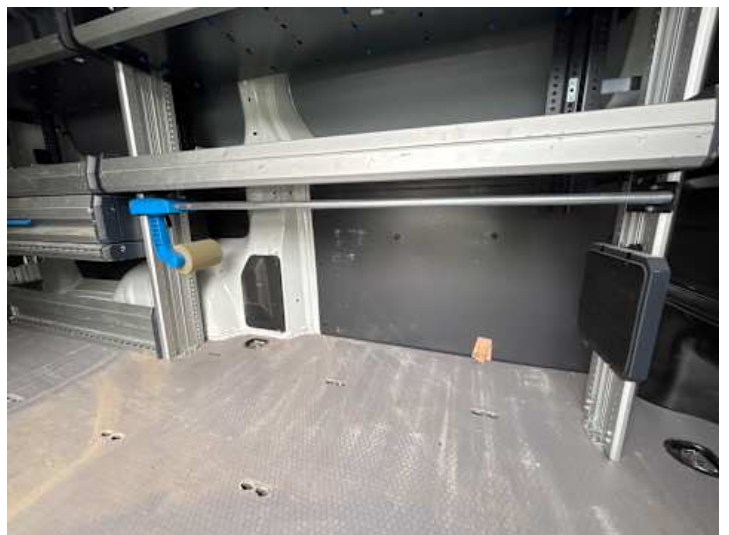
Innenraum (Diverse Schäden)
