## Ford Mondeo

EZ 06/2009 | Kombi | Benzin | Schaltgetriebe | 283.105km  
Besteuerung: Differenzbesteuert (§25a UStG)  
Fahrzeugstandort: 59\*\*\*  
Fahrzeug aufgenommen am: 24.08.2026

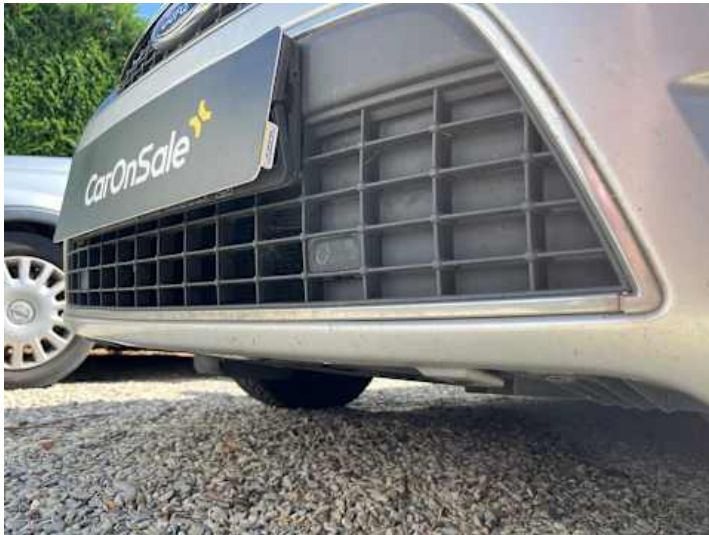
Stoßstange vorne (Kratzer)

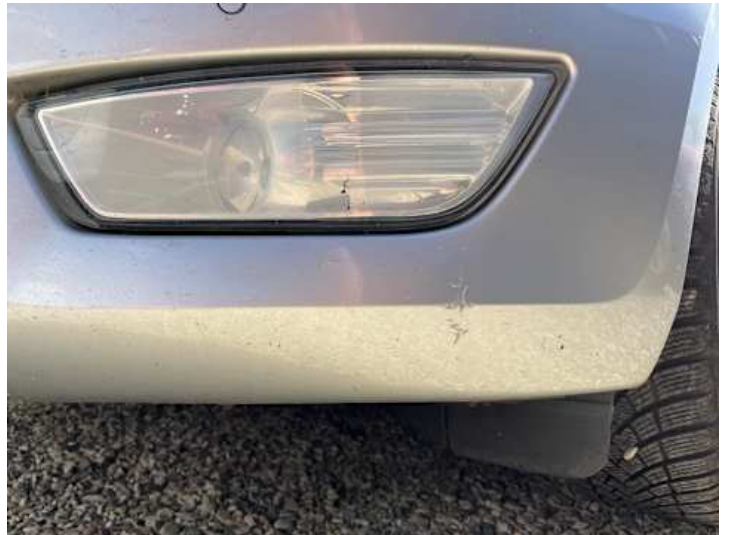
Stoßstange vorne (Kratzer)

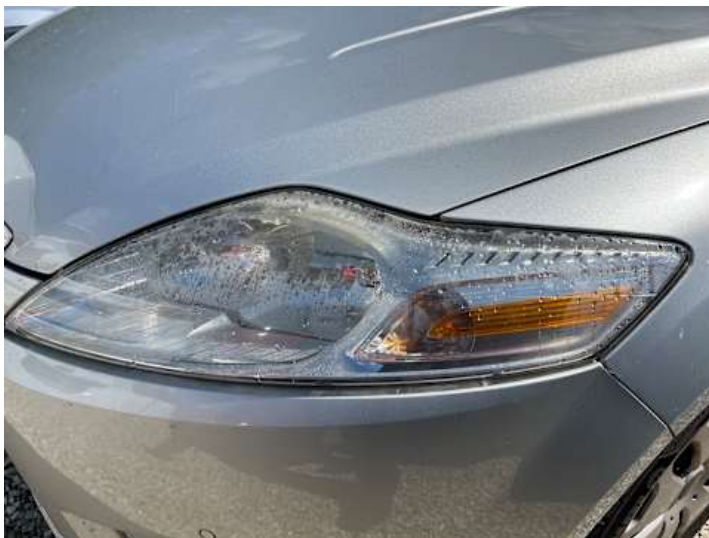
Scheinwerfer (links) (Undicht)

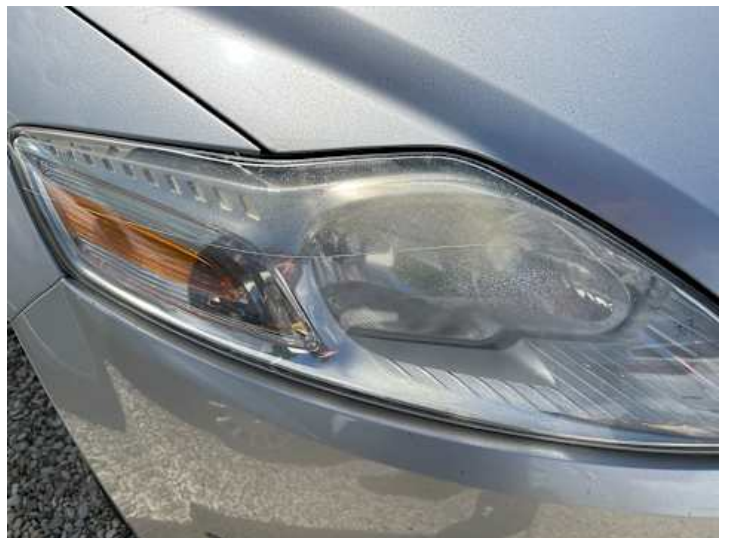
Scheinwerfer (rechts) (Blind, Kratzer)

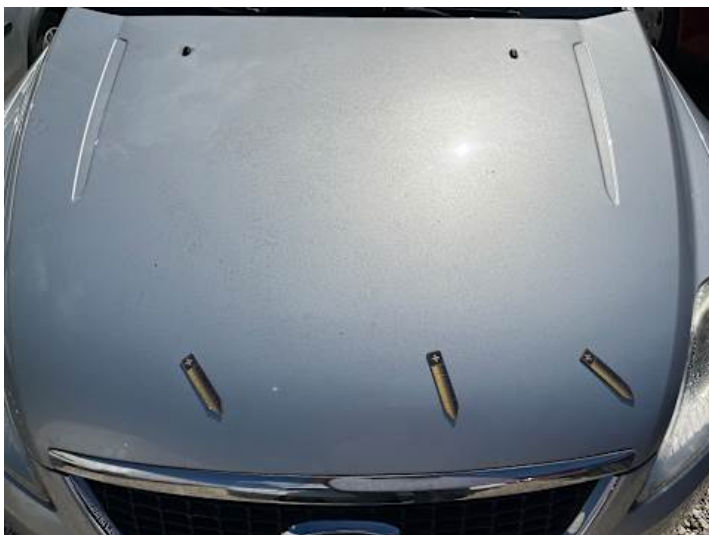
Motorhaube (Steinschlag, Rost)

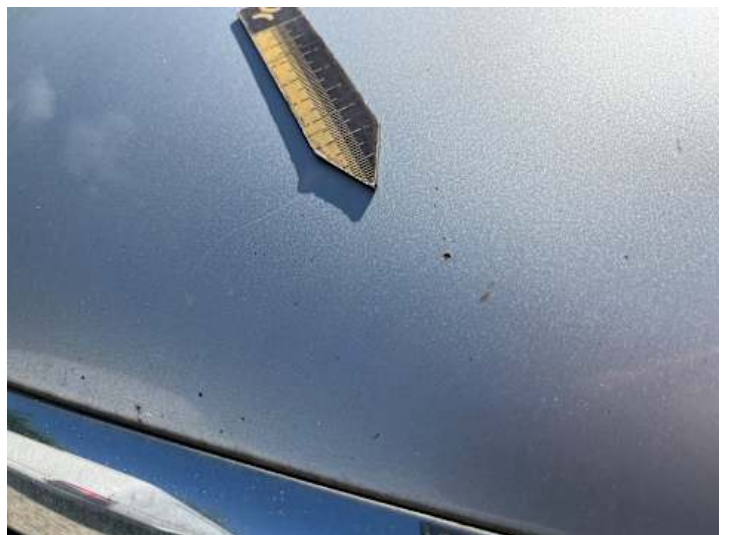
Motorhaube (Steinschlag, Rost)

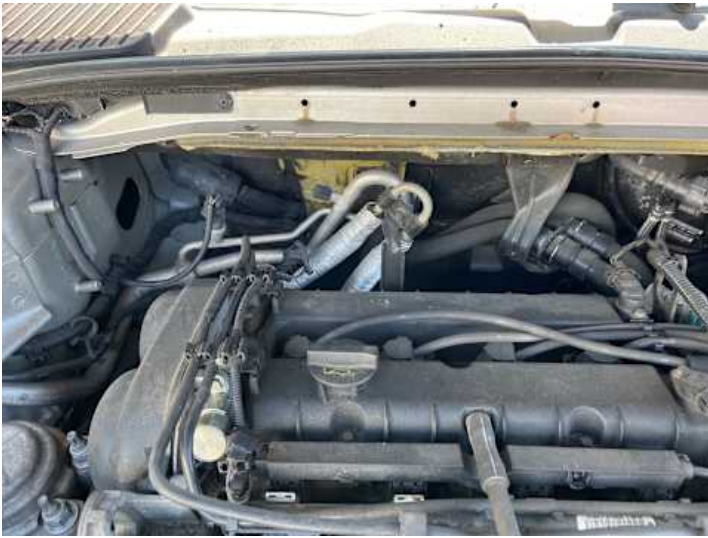
Motorhaube (Anderer Schaden): Motorraum Auffälligkeiten / Beschädigungen

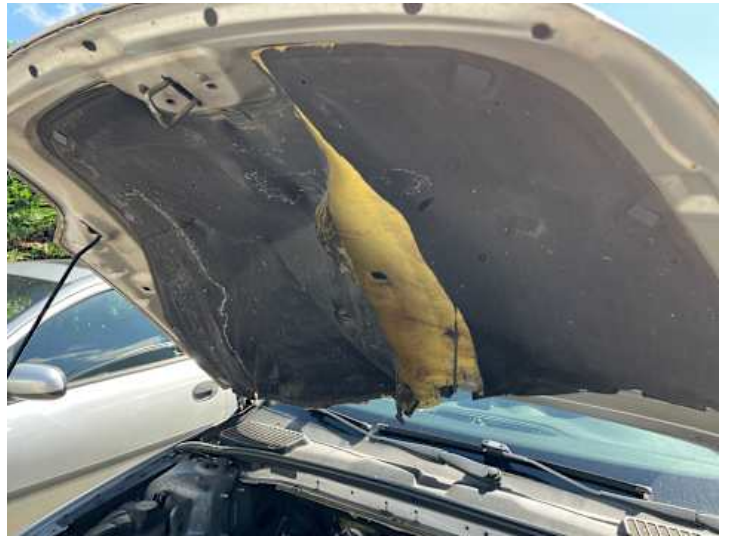
Motorhaube (Anderer Schaden): Motorraum Auffälligkeiten / Beschädigungen

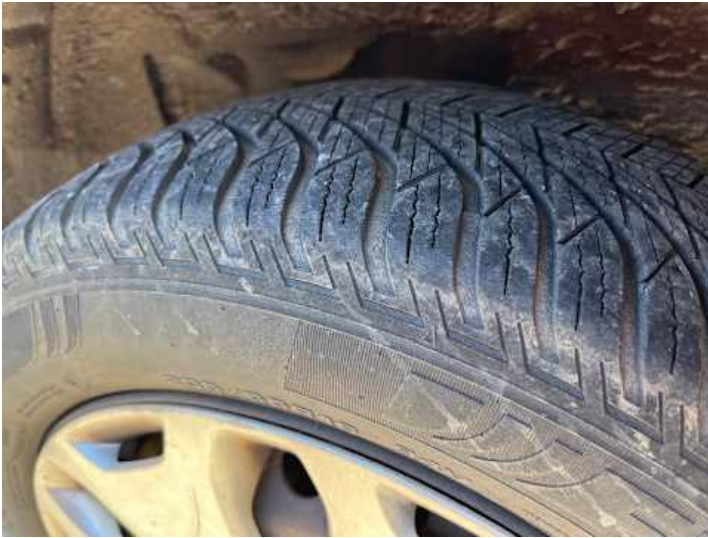
Rad (vehicle.damage-label.porous)

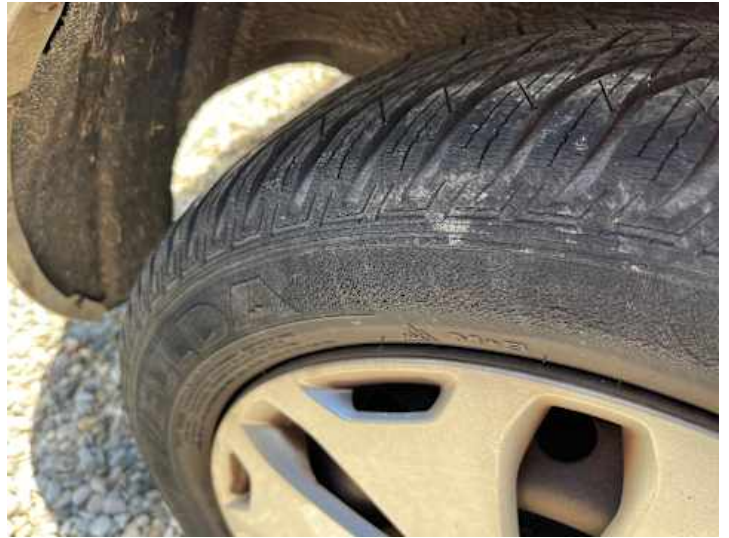
Rad (vehicle.damage-label.porous)

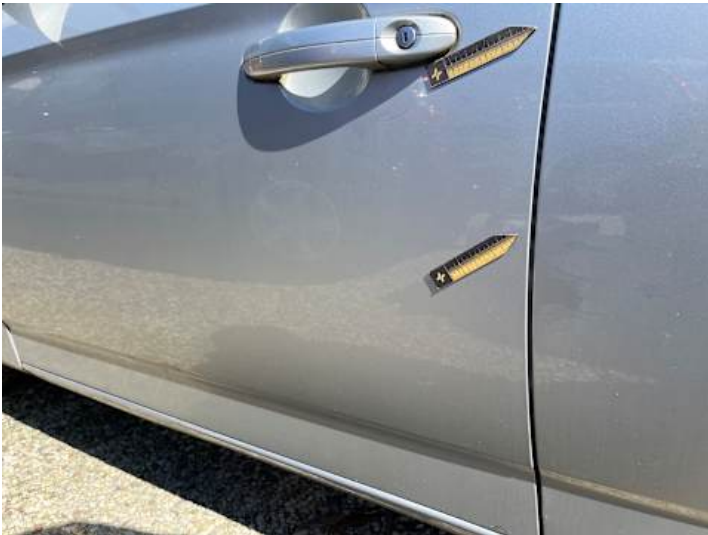
Fahrtür (Kratzer)

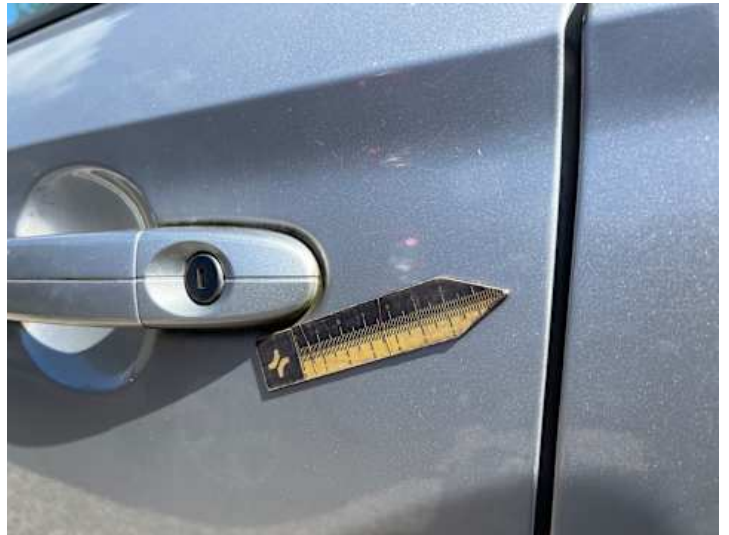
Fahrtür (Kratzer)

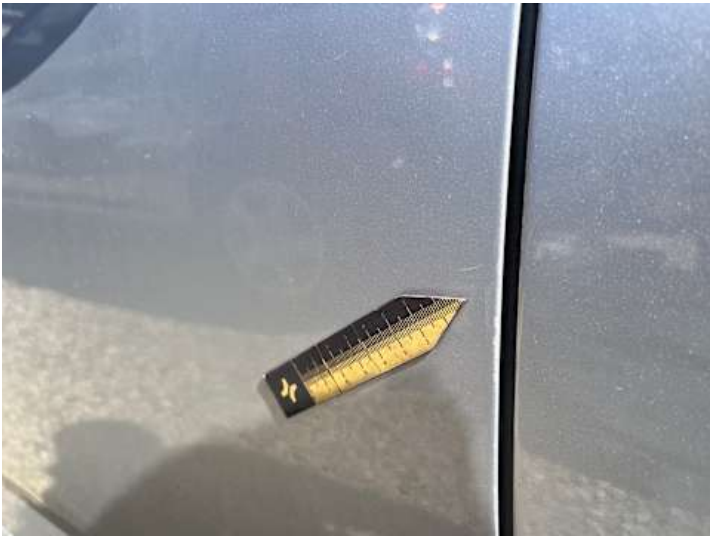
Fahrtür (Kratzer)

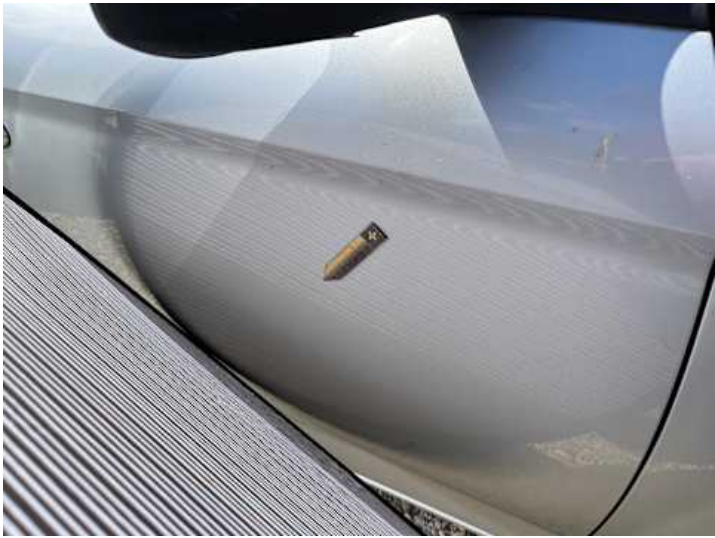
Beifahrtür (Delle)

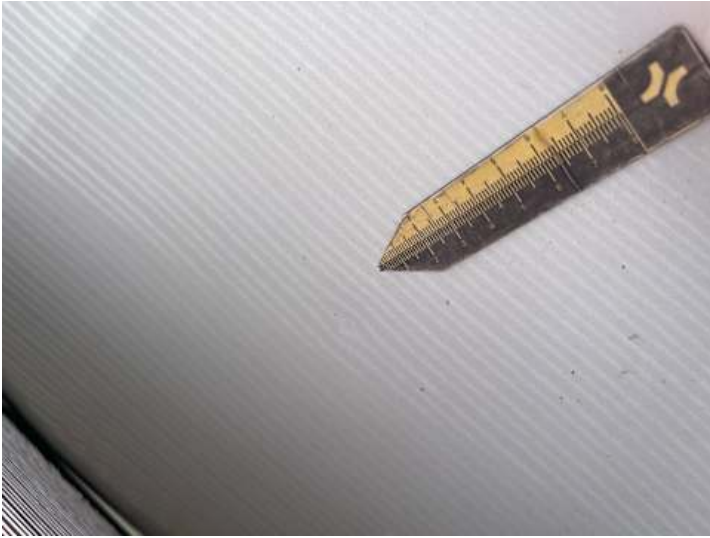
Beifahrtür (Delle)

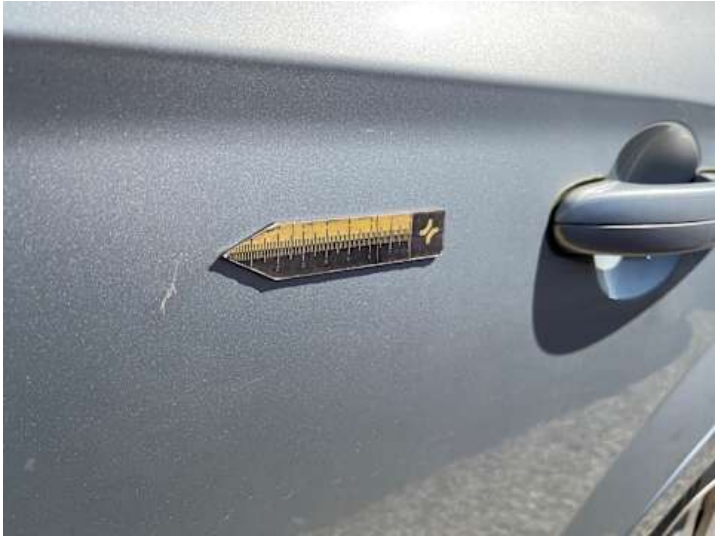
Türe hinten links (Kratzer)

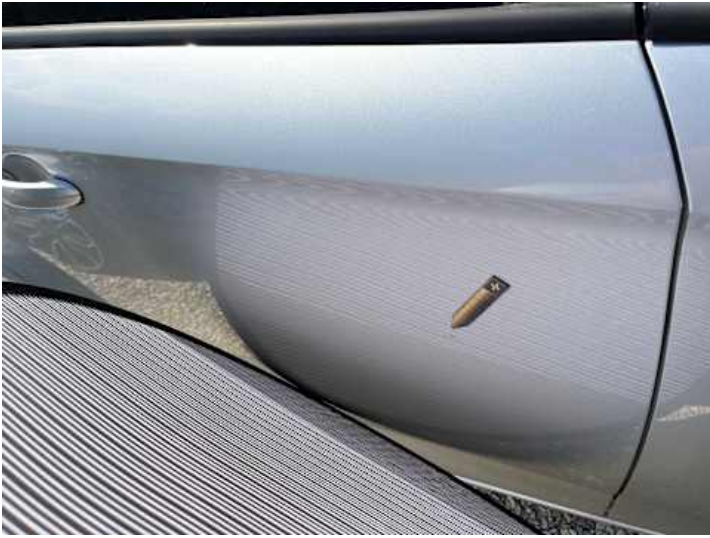
Türe hinten rechts (Kratzer, Delle)

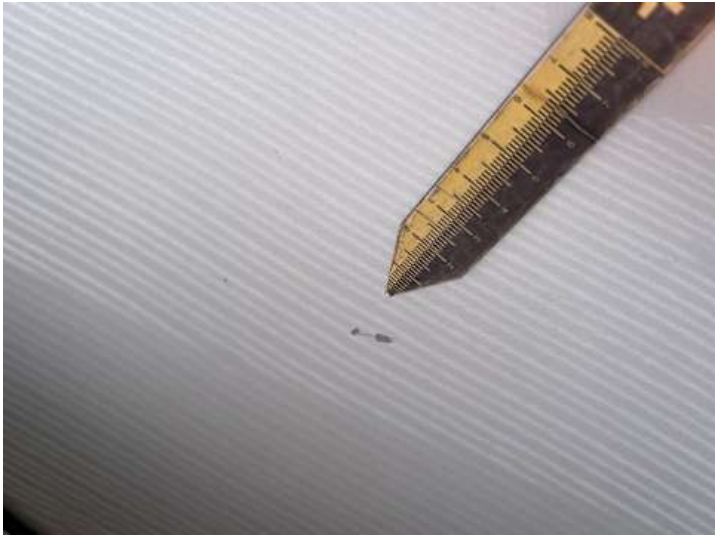
Türe hinten rechts (Kratzer, Delle)

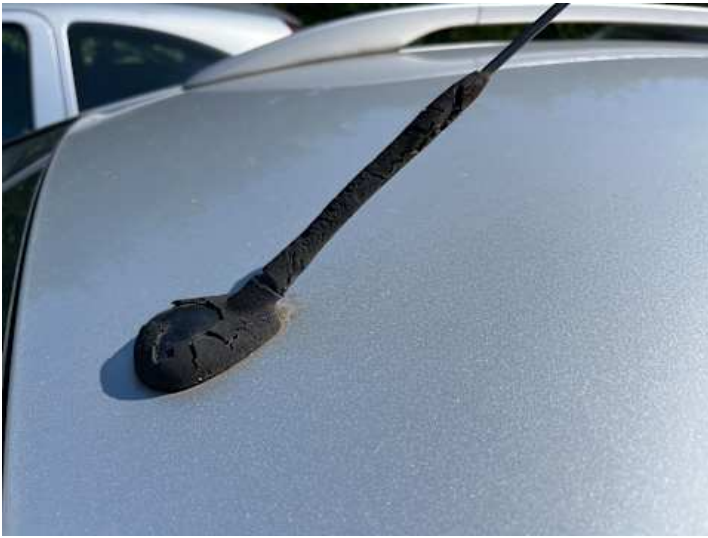
Dach (Riss/Bruch)

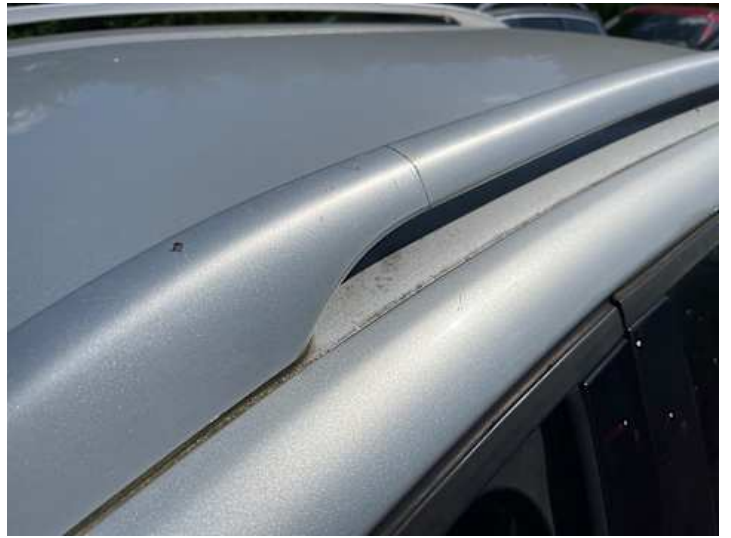
Dach (Kratzer)

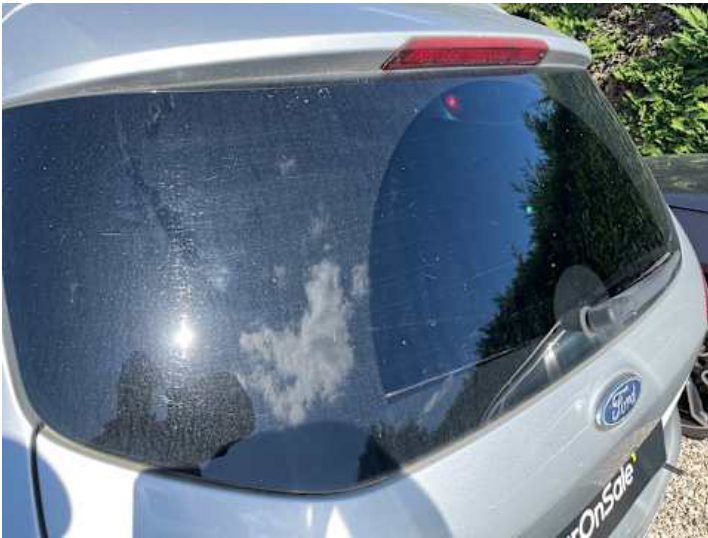
Rückscheibe (Kratzer)

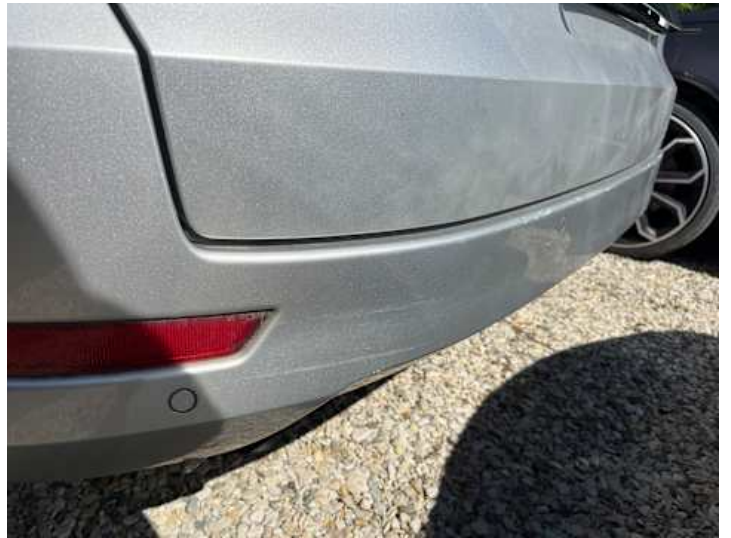
Stoßstange hinten (Verformung, Kratzer)

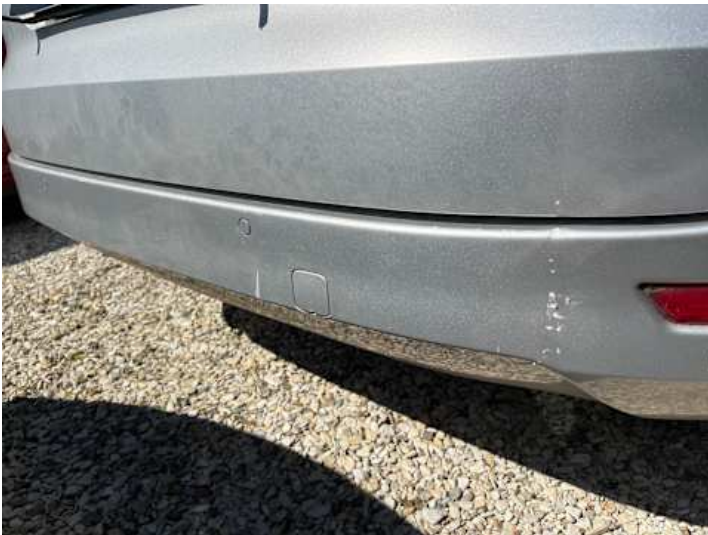
Stoßstange hinten (Verformung, Kratzer)

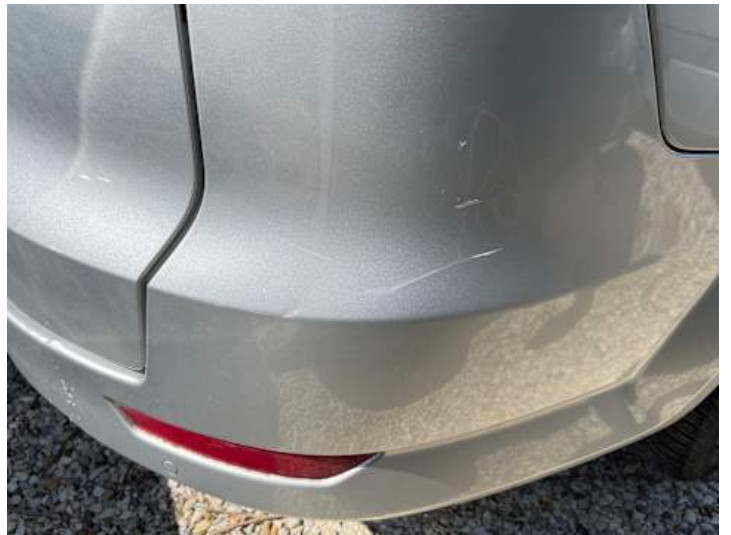
Stoßstange hinten (Verformung, Kratzer)

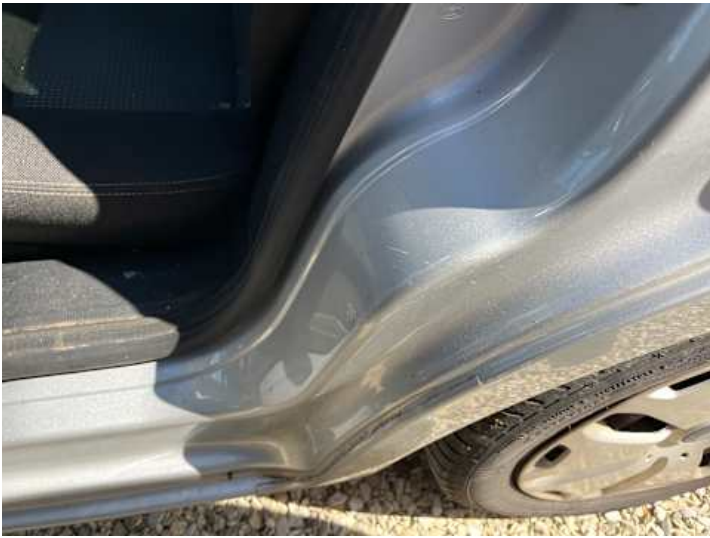
Schweller links (Kratzer, Delle)

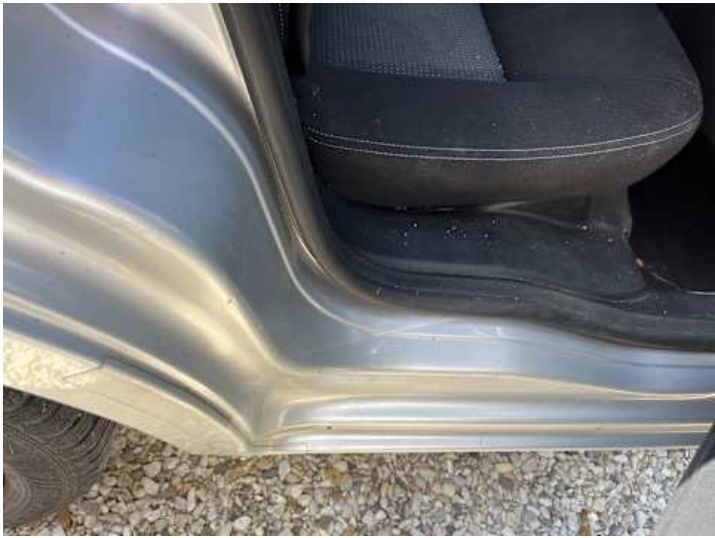
Seitenteil hinten rechts (Kratzer)

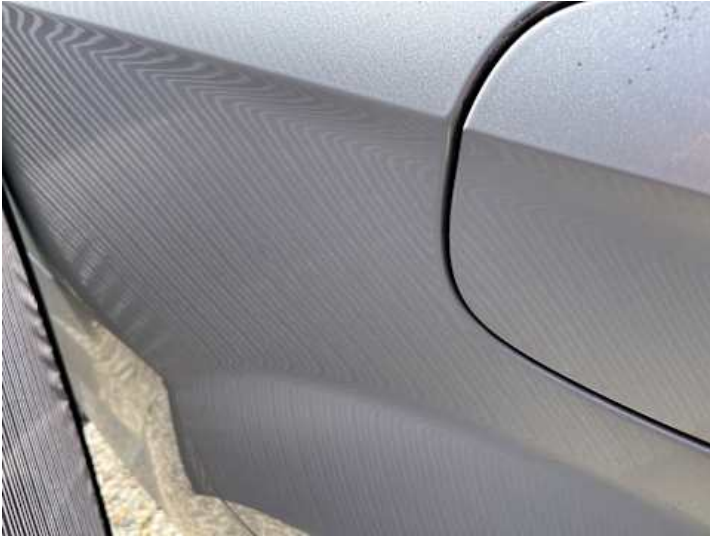
Seitenteil hinten rechts (Delle)

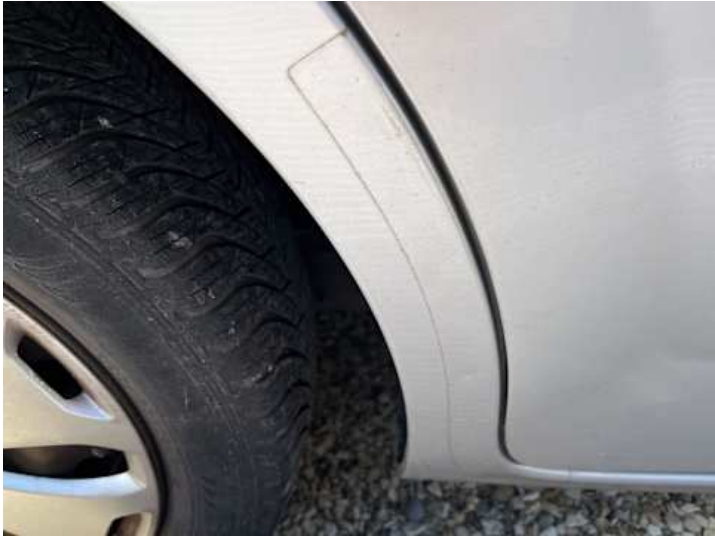
Seitenteil hinten rechts (Delle)

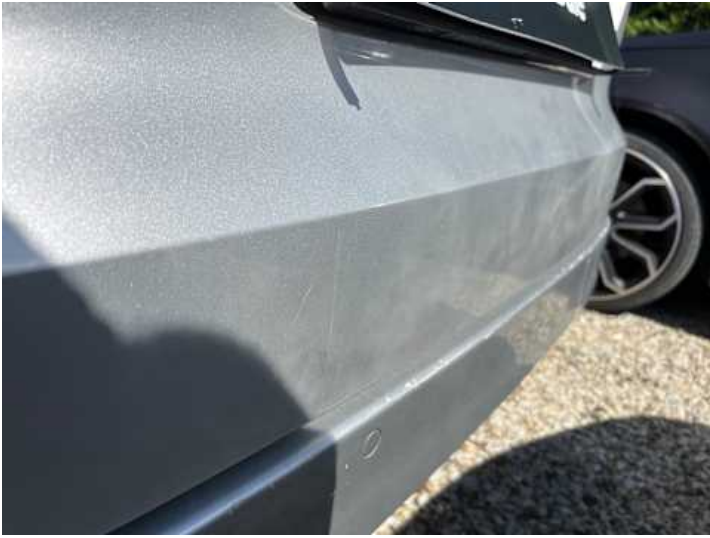
Heckklappe (Kratzer)

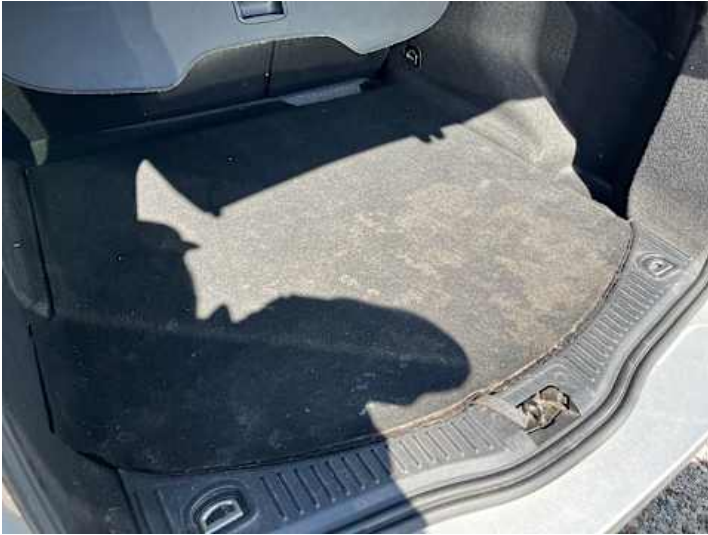
Innenraum (Verschmutzung)

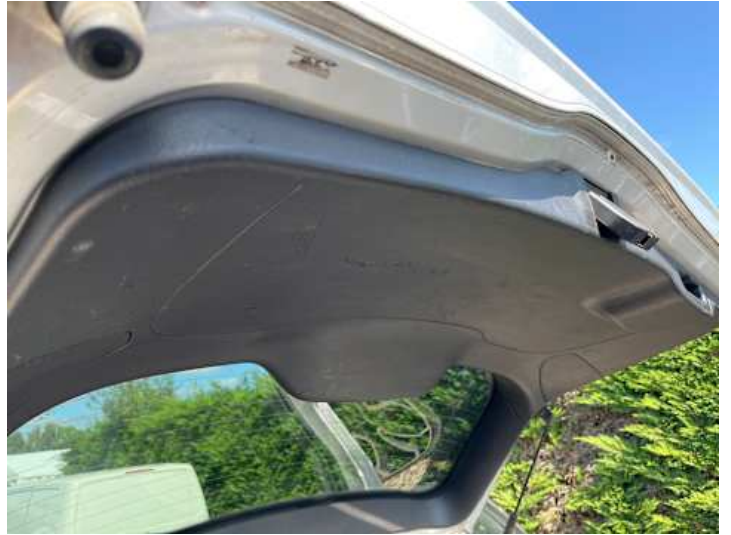
Innenraum (Verschleiß, Verschmutzung, Diverse Schäden)

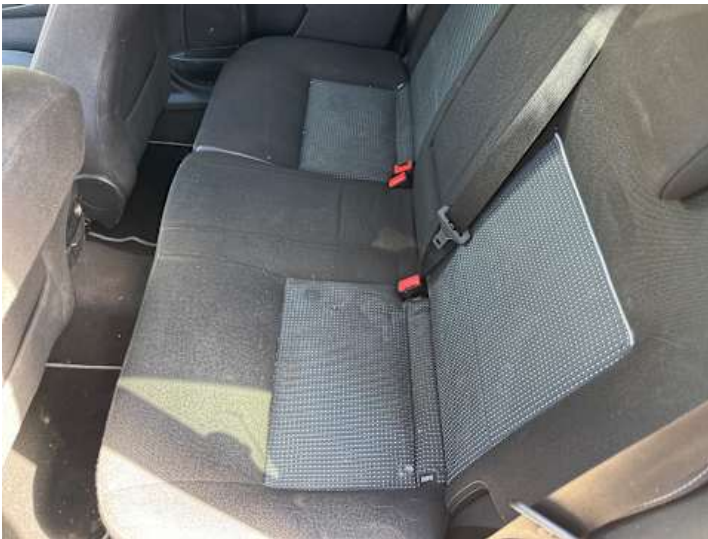
Innenraum (Verschleiß, Verschmutzung, Diverse Schäden)

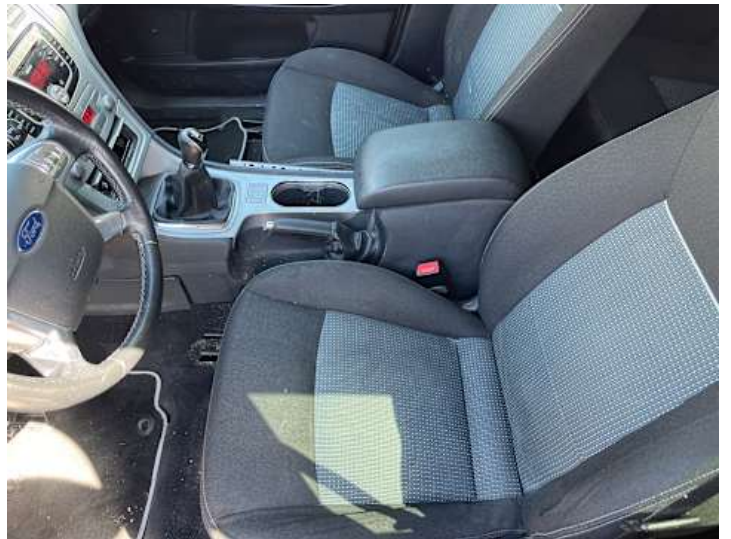
Innenraum (Verschleiß, Verschmutzung, Diverse Schäden)

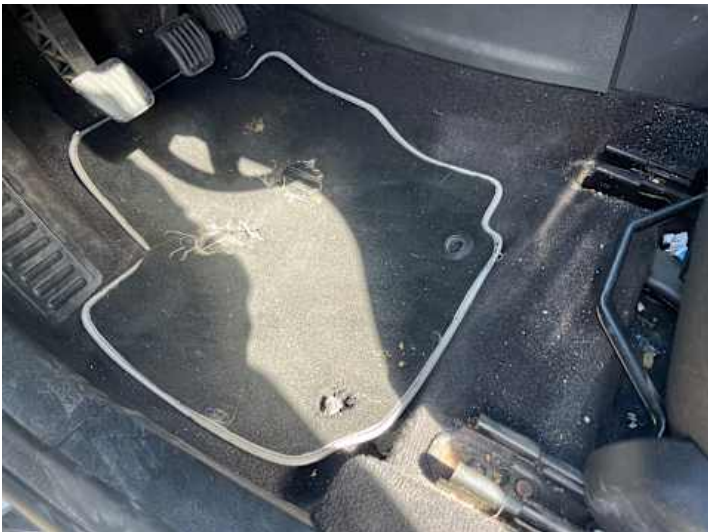
Innenraum (Verschleiß, Verschmutzung, Diverse Schäden)
