## Seat Ibiza Stylance / Style

EZ 03/2009 | Kleinwagen | Diesel | Schaltgetriebe | 188.611km

Fahrzeug aufgenommen am: 29.07.2026

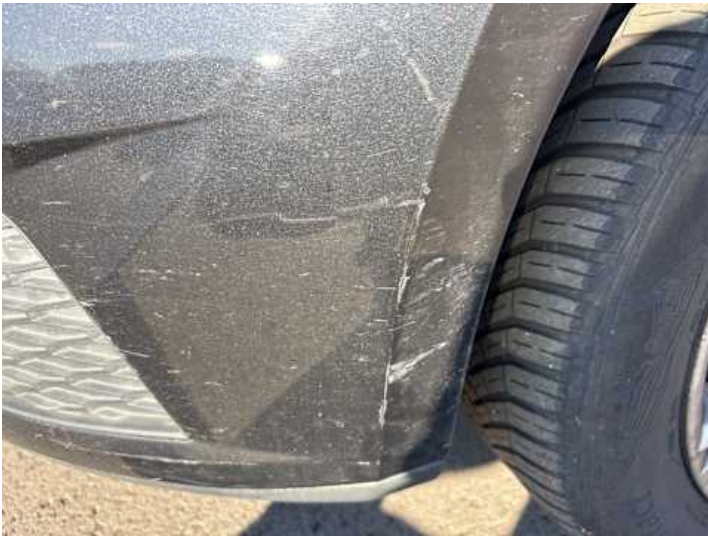
Stoßstange vorne (Kratzer)

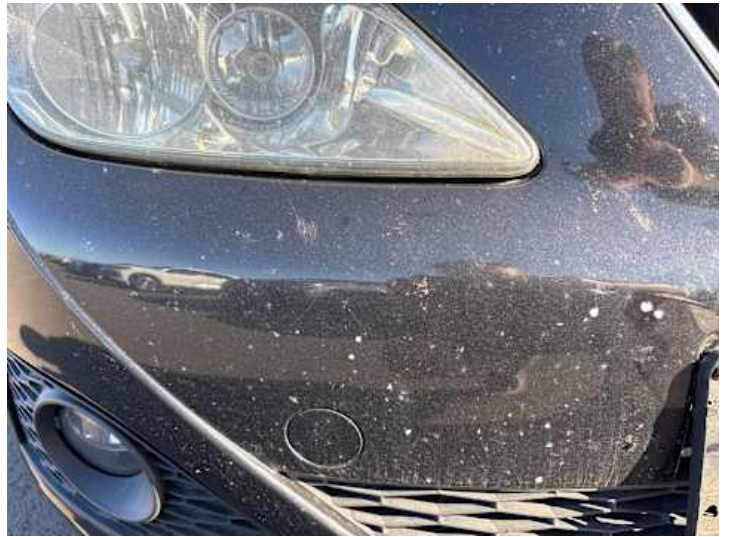
Stoßstange vorne (Steinschlag, Lackschaden)

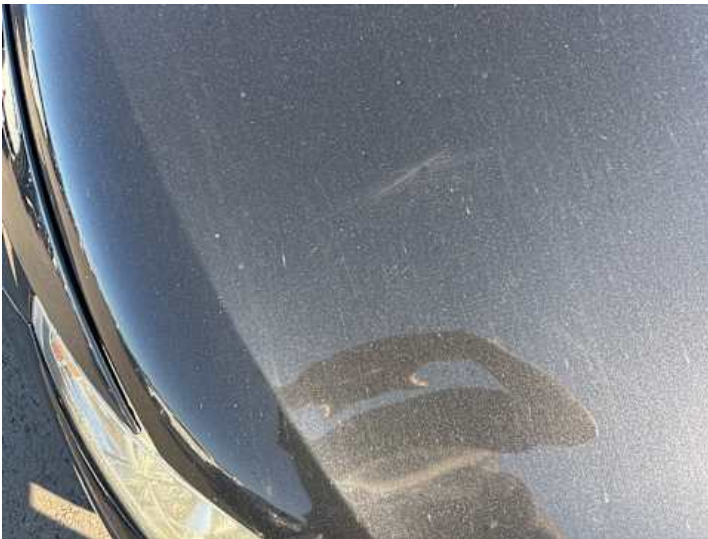
Motorhaube (Kratzer)

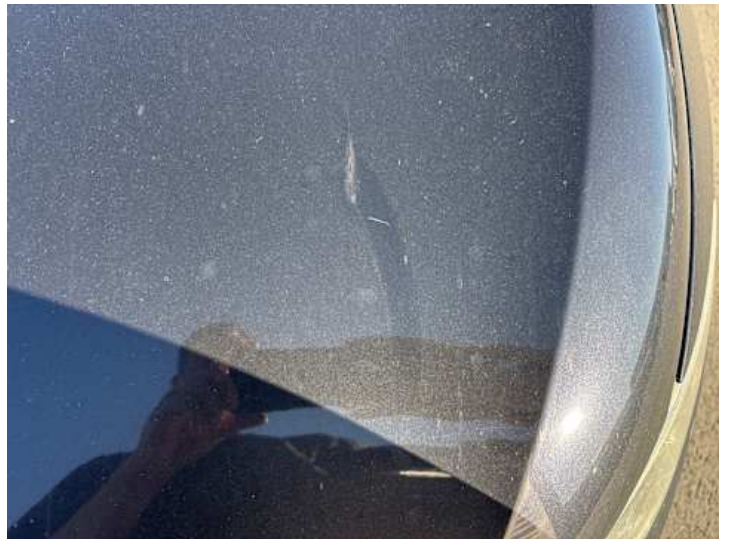
Motorhaube (Kratzer)

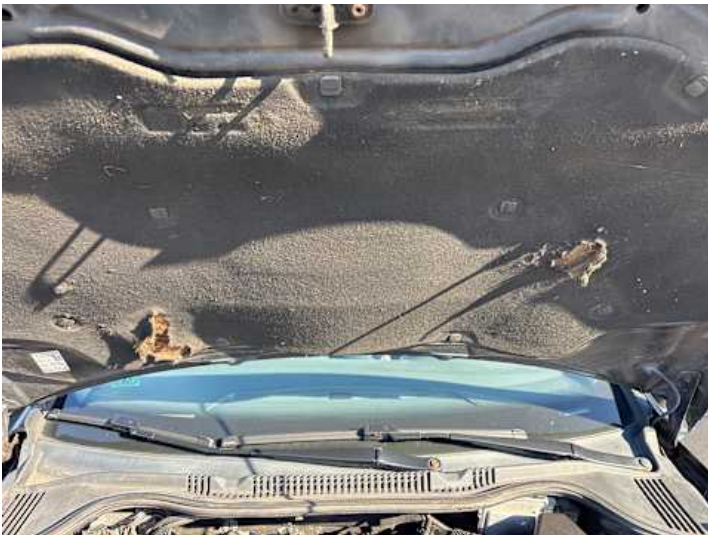
Motorhaube (Riss/Bruch)

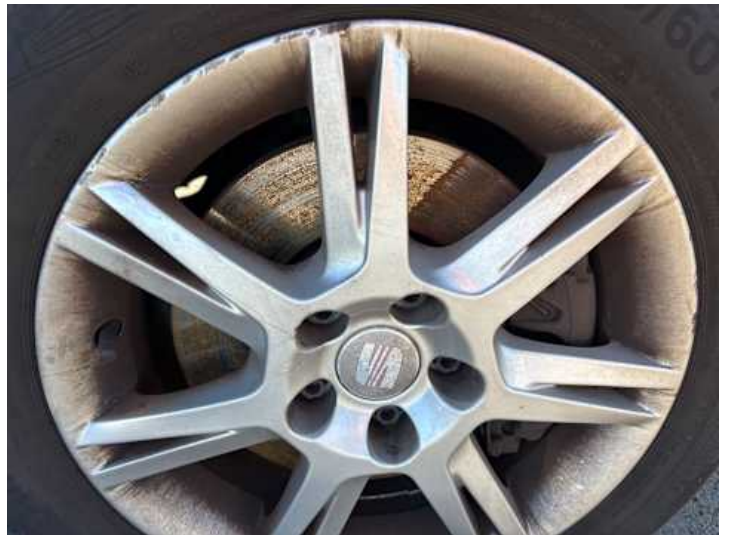
Rad (Kerben)

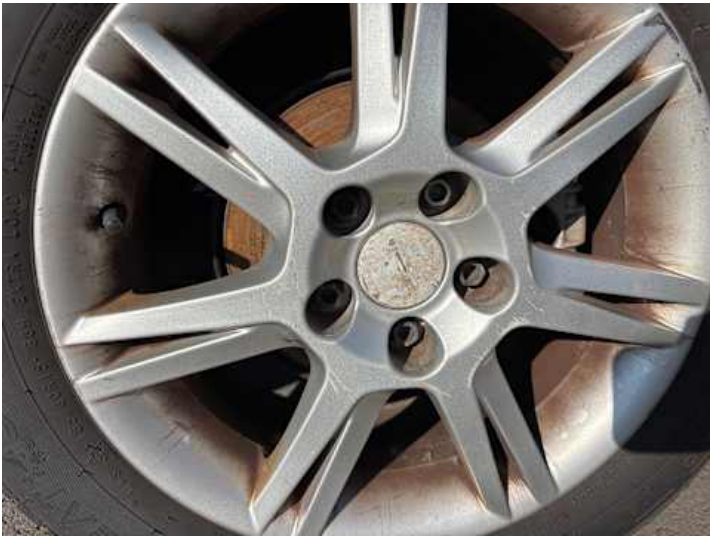
Rad (Kratzer)

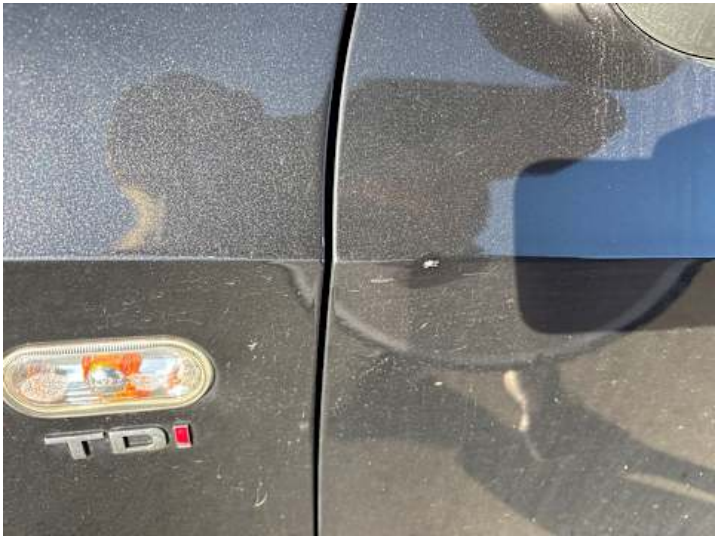
Fahrtür (Kratzer)

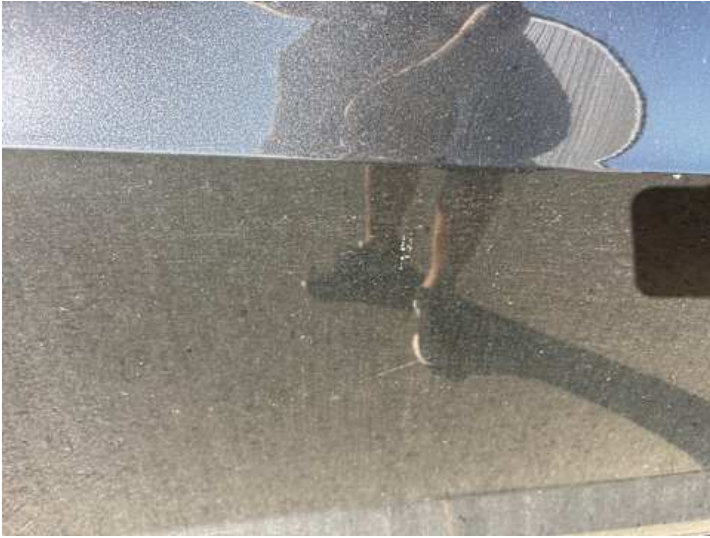
Fahrtür (Kratzer)

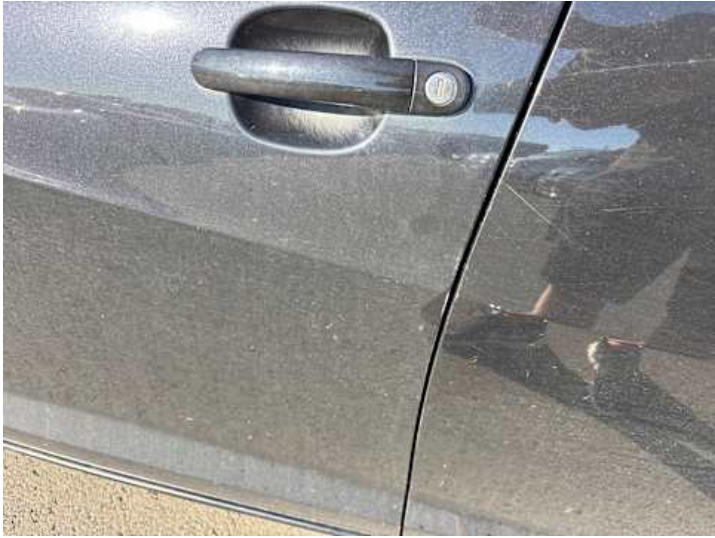
Fahrtür (Kratzer)

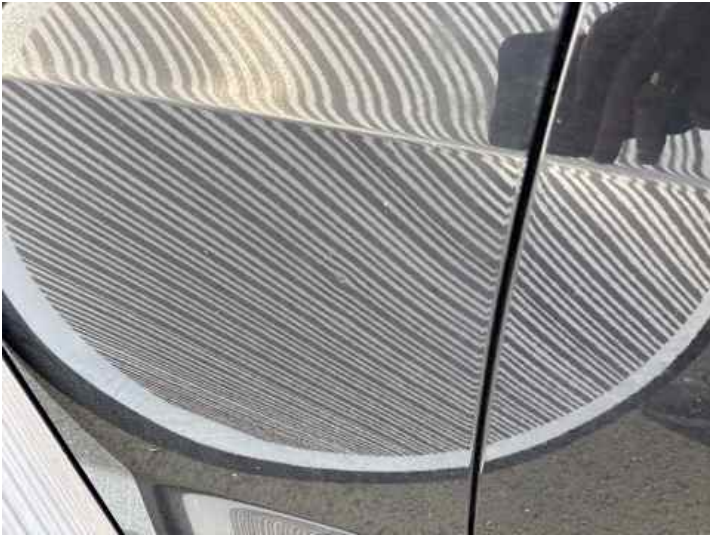
Fahrtür (Delle)

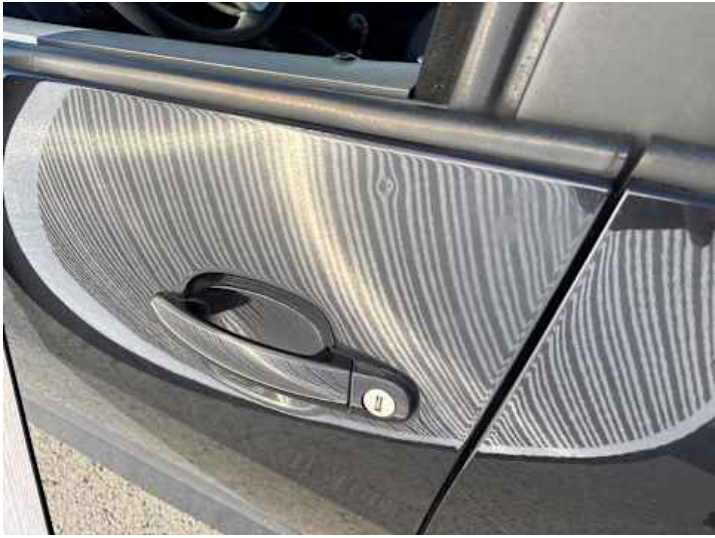
Fahrtür (Delle)

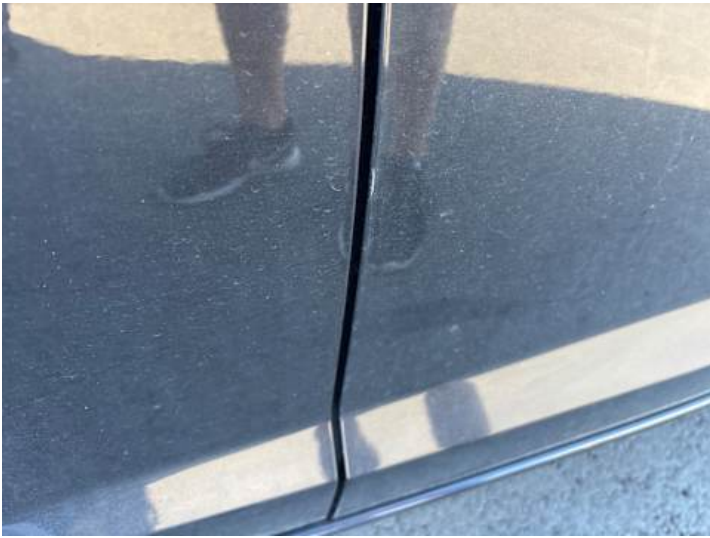
Beifahrertür (Kratzer)

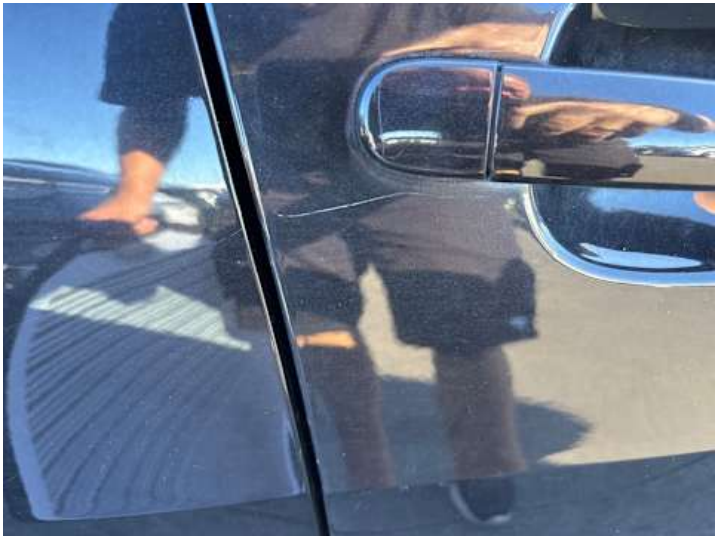
Beifahrertür (Kratzer)

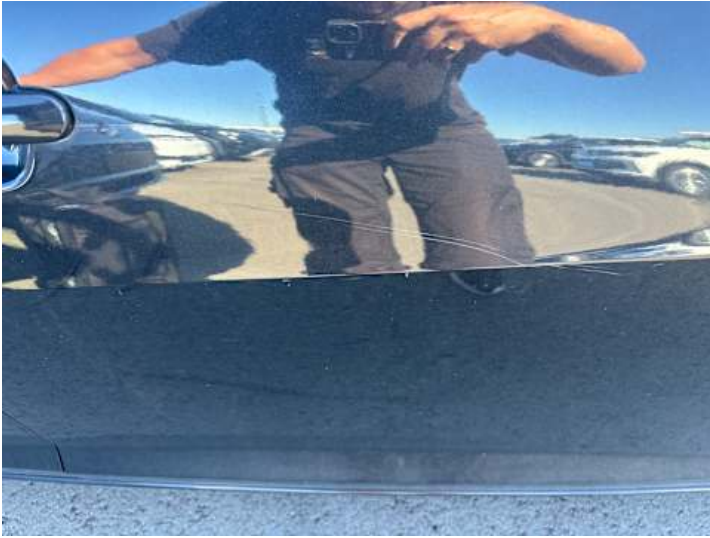
Beifahrertür (Kratzer)

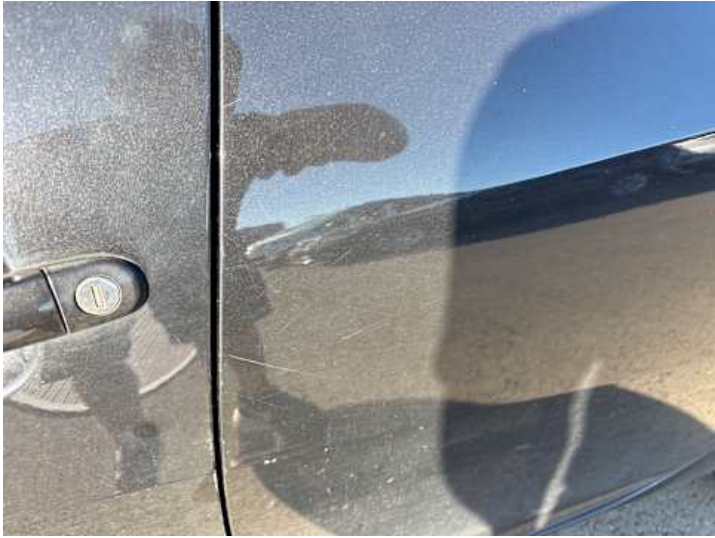
Türe hinten links (Kratzer)

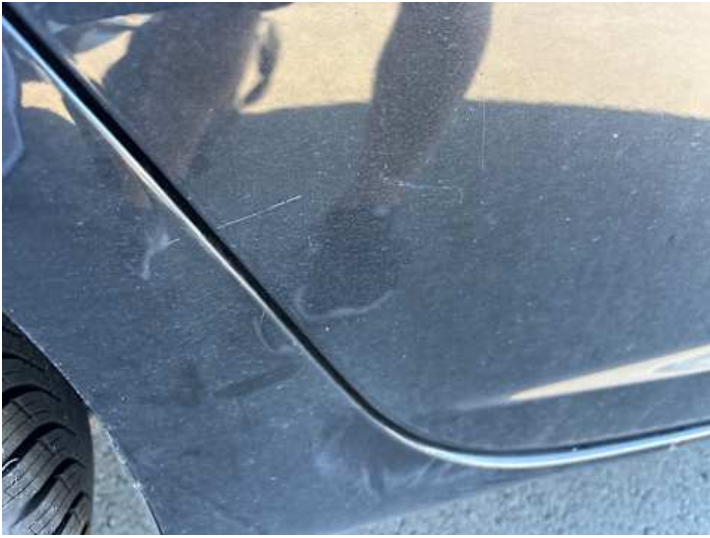
Türe hinten rechts (Kratzer)

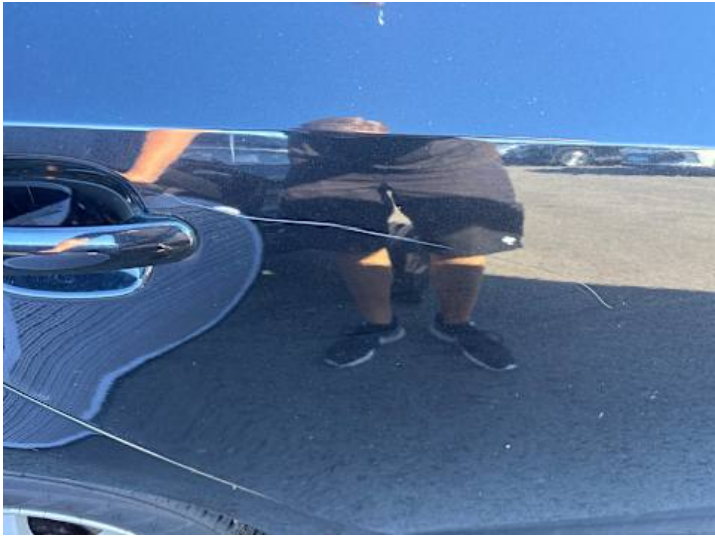
Türe hinten rechts (Kratzer)

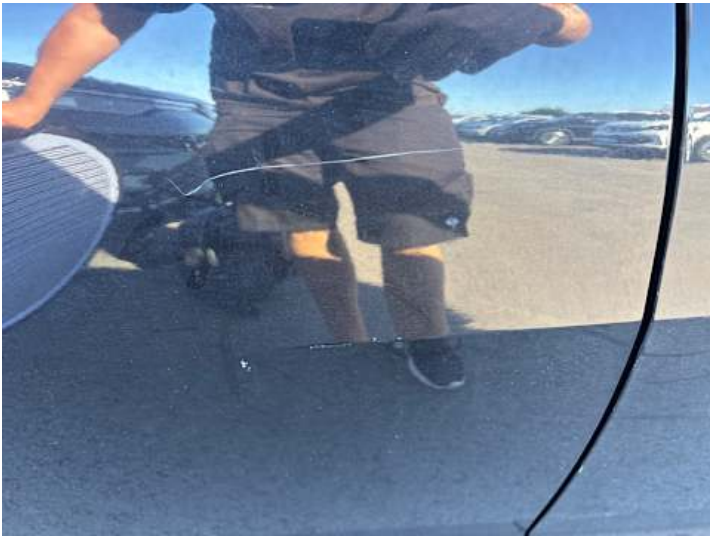
Türe hinten rechts (Kratzer)

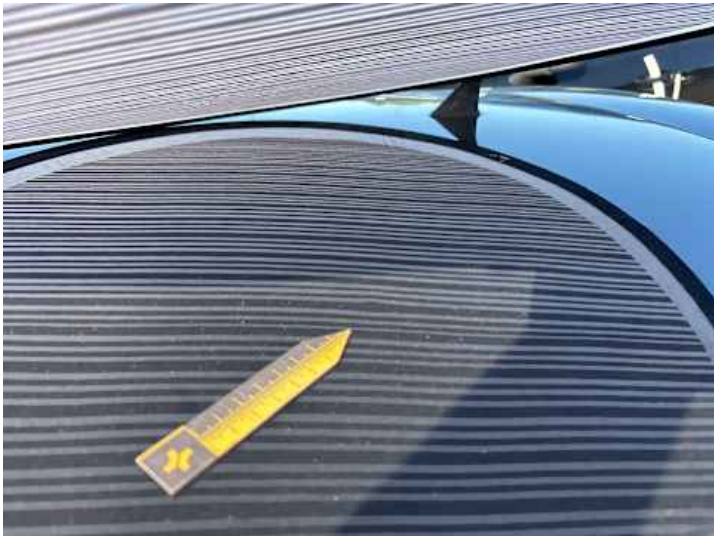
Dach (Delle)

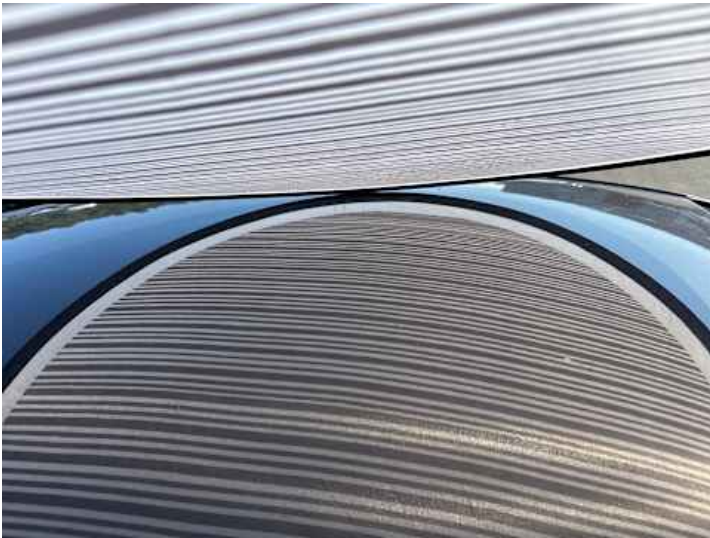
Dach (Delle)

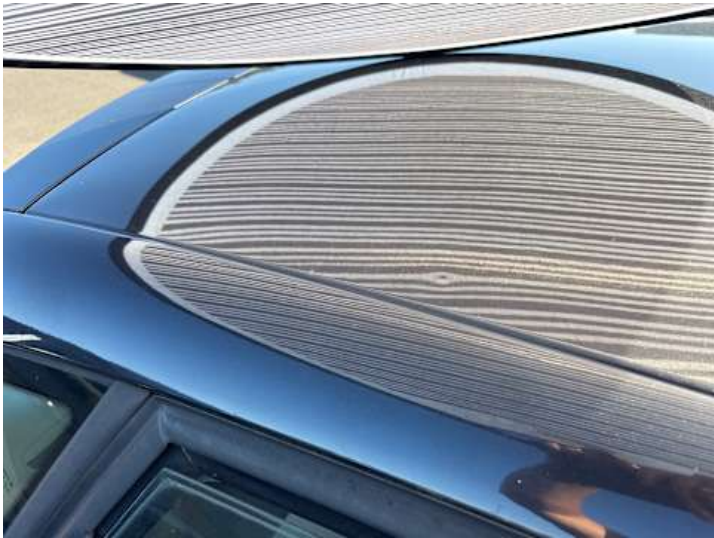
Dach (Delle)

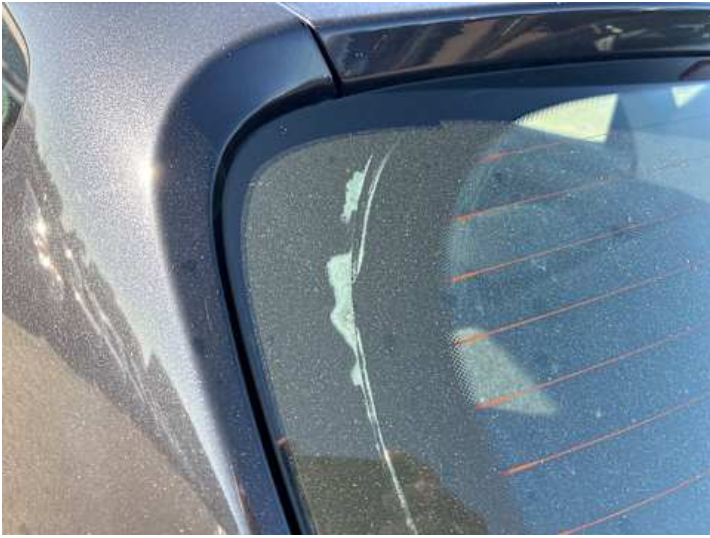
Rückscheibe (Anderer Schaden): Zieht Luft

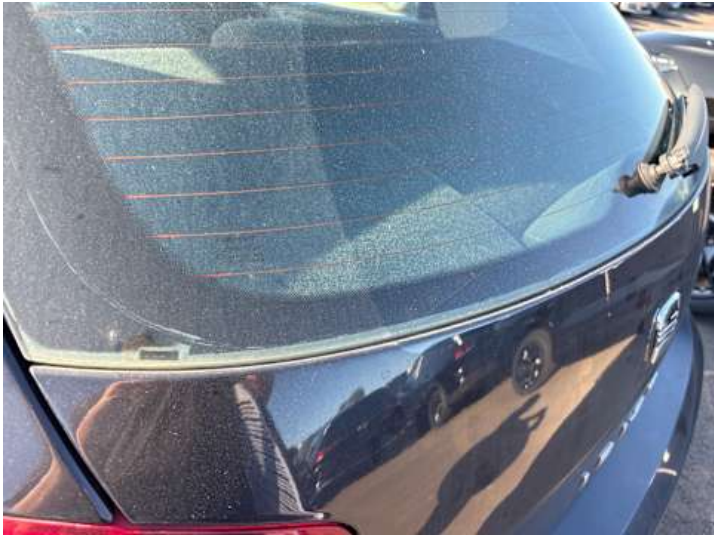
Rückscheibe (Anderer Schaden): Zieht Luft

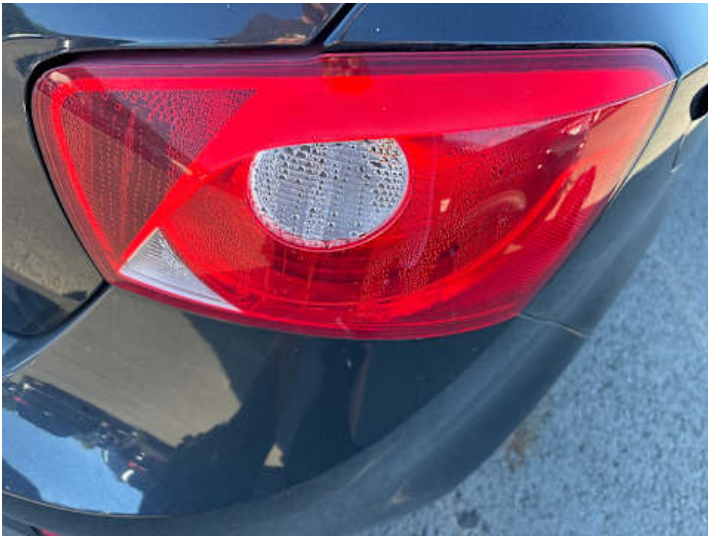
Rücklicht (rechts) (Undicht)

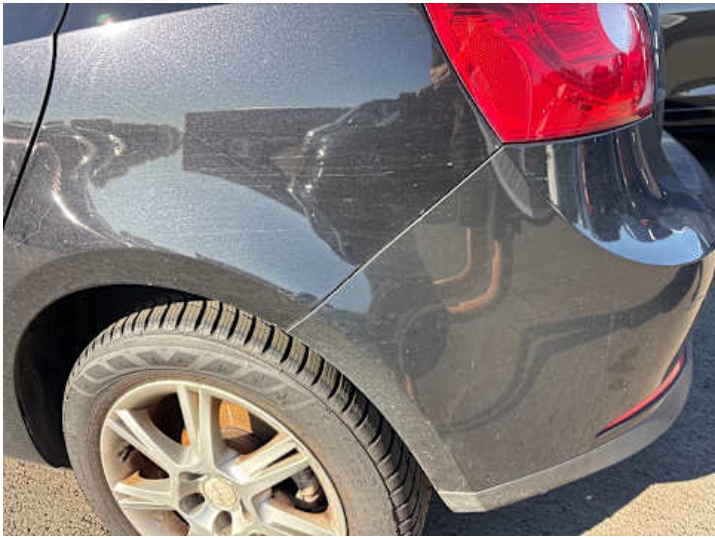
Stoßstange hinten (Anderer Schaden): Farbunterschied

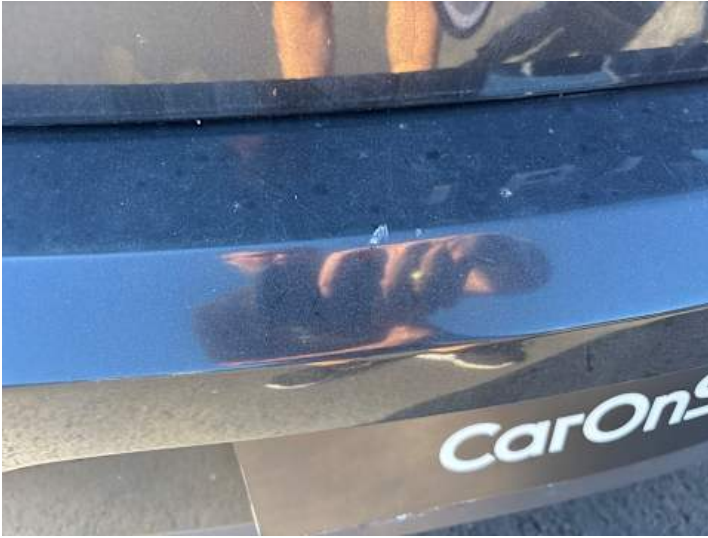
Stoßstange hinten (Kratzer)

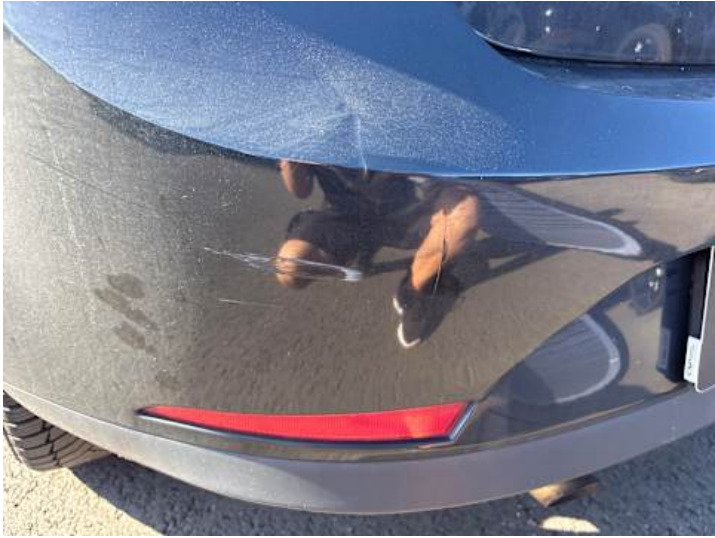
Stoßstange hinten (Kratzer, Verformung, Lackschaden)

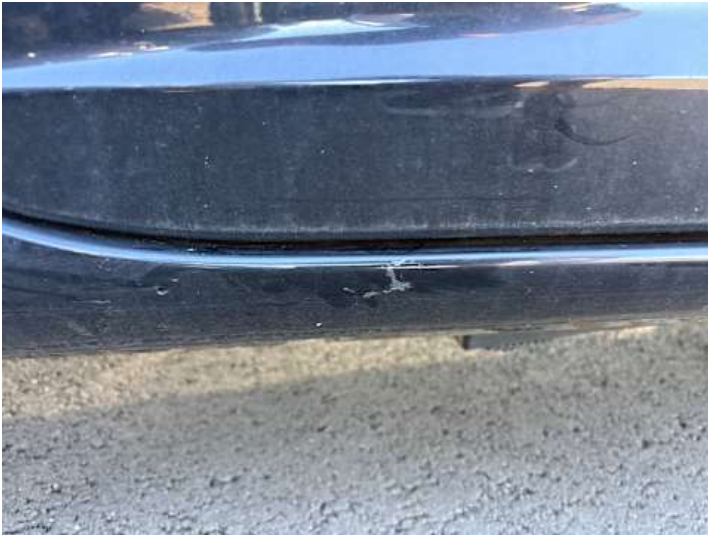
Schweller rechts (Lackschaden)

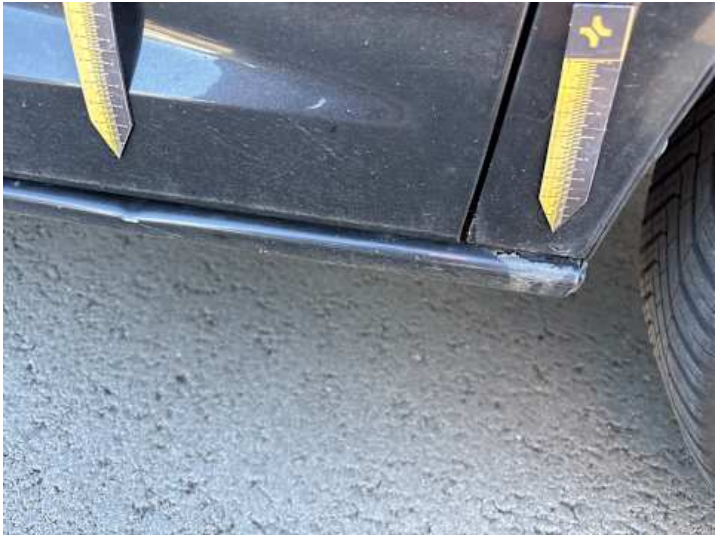
Schweller rechts (Kratzer, Verformung)

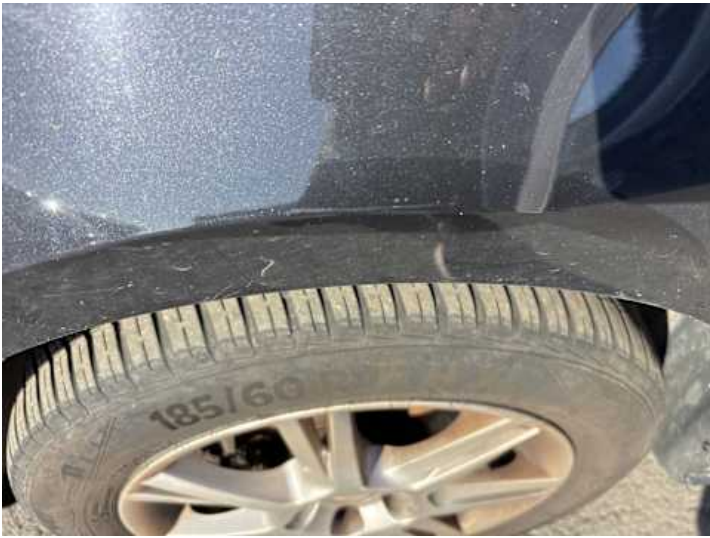
Kotflügel vorne links (Kratzer)

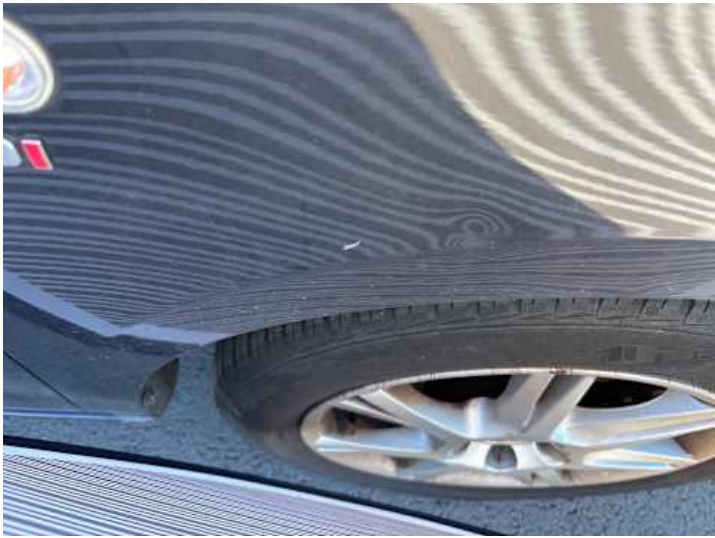
Kotflügel vorne rechts (Delle, Kratzer)

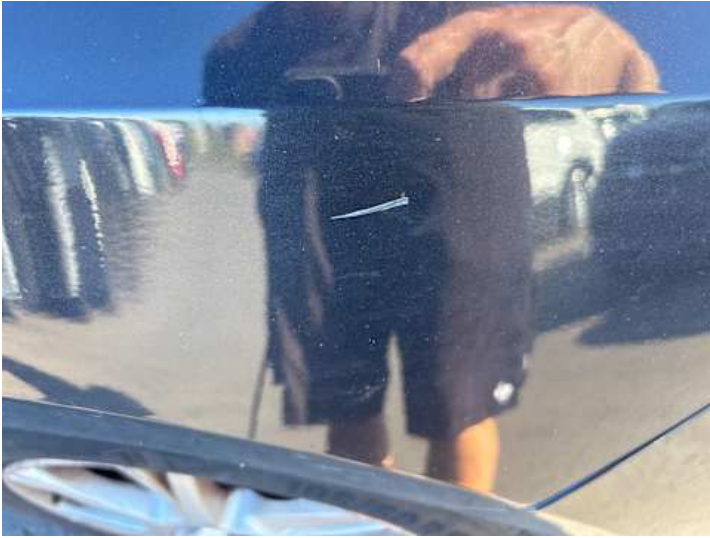
Kotflügel vorne rechts (Delle, Kratzer)

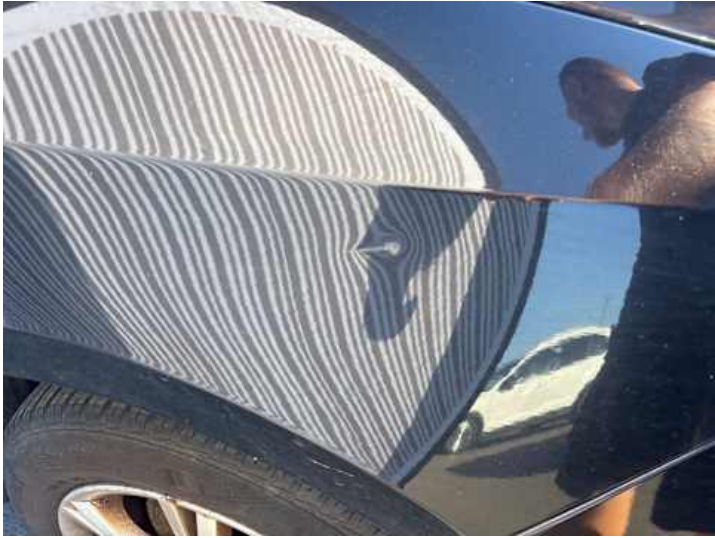
Kotflügel vorne rechts (Delle, Kratzer)

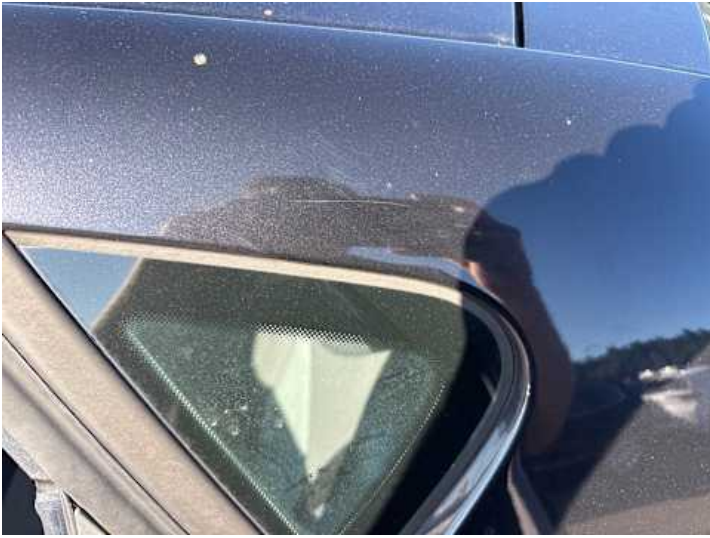
Seitenteil hinten links (Kratzer)

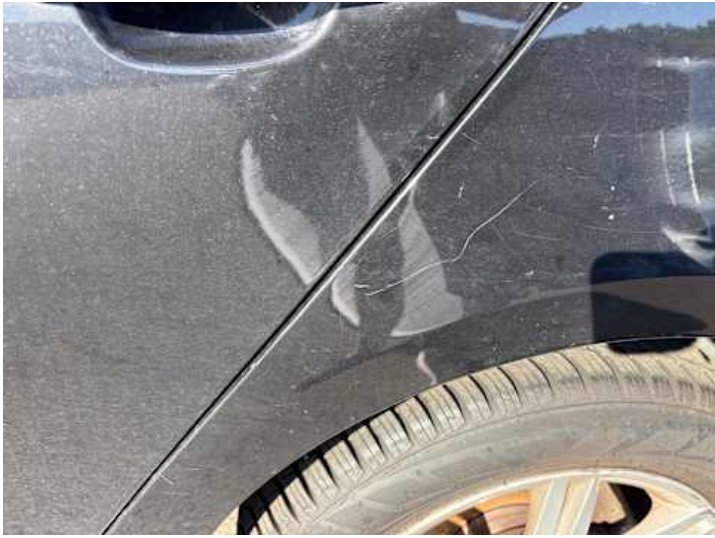
Seitenteil hinten links (Kratzer)

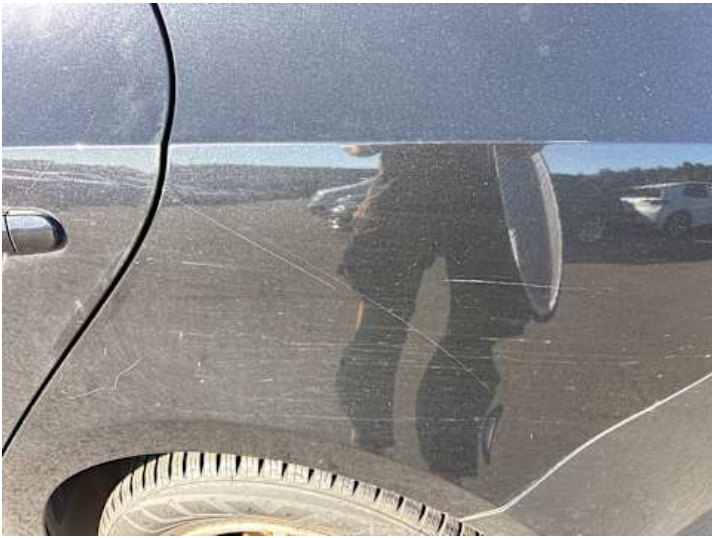
Seitenteil hinten links (Kratzer)

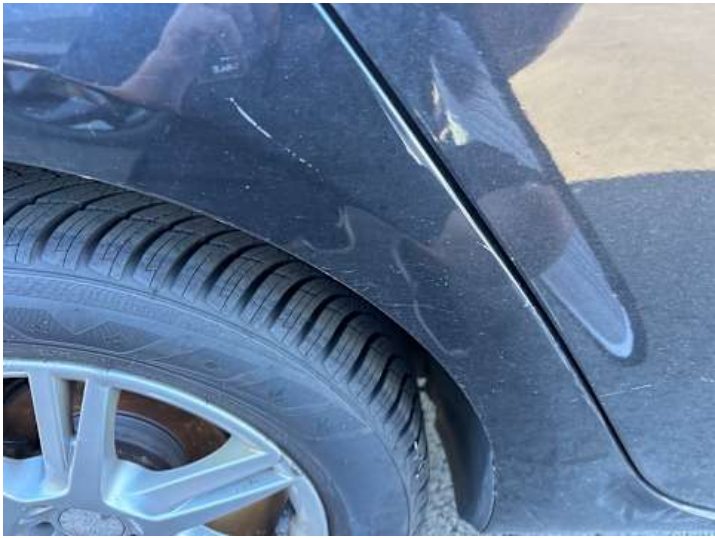
Seitenteil hinten rechts (Kratzer)

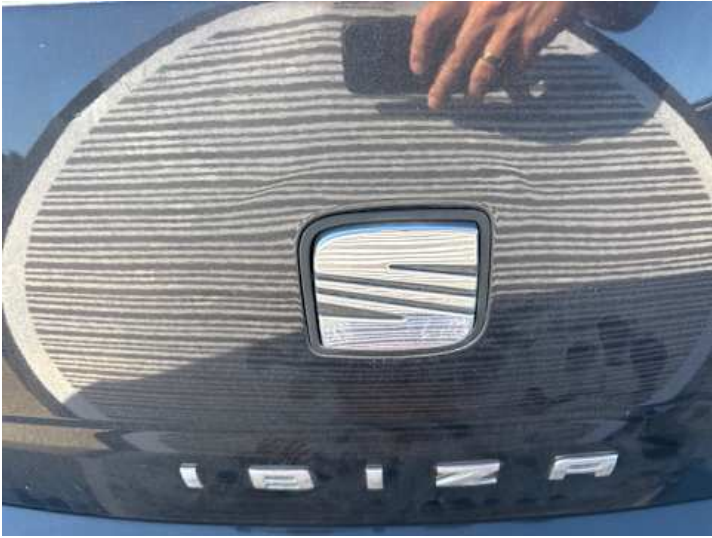
Heckklappe (Verformung)

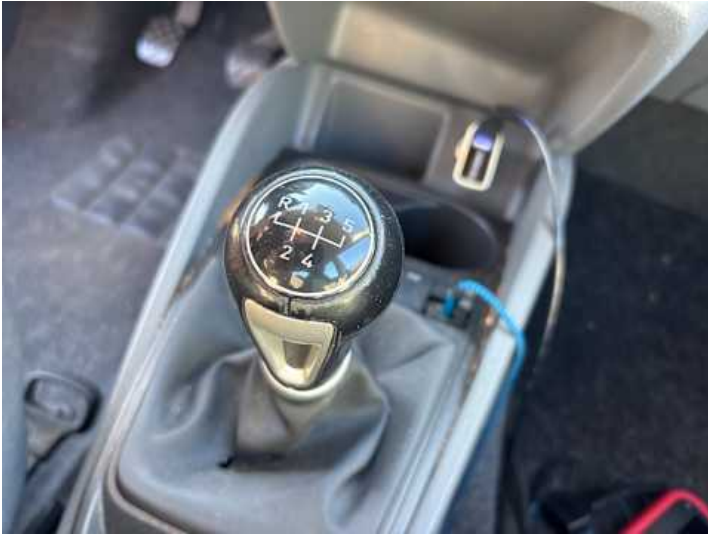
Innenraum (Verschleiß)

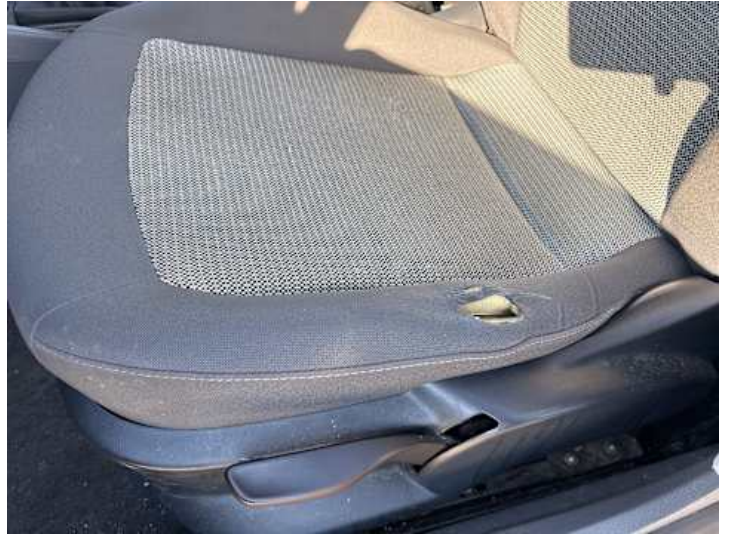
Innenraum (Riss/Bruch)
