## Volkswagen Golf Sportsvan Comfortline BMT/Start-Stopp

EZ 11/2014 | Van | Diesel | Schaltgetriebe | 247.599km

Fahrzeug aufgenommen am: 07.08.2026

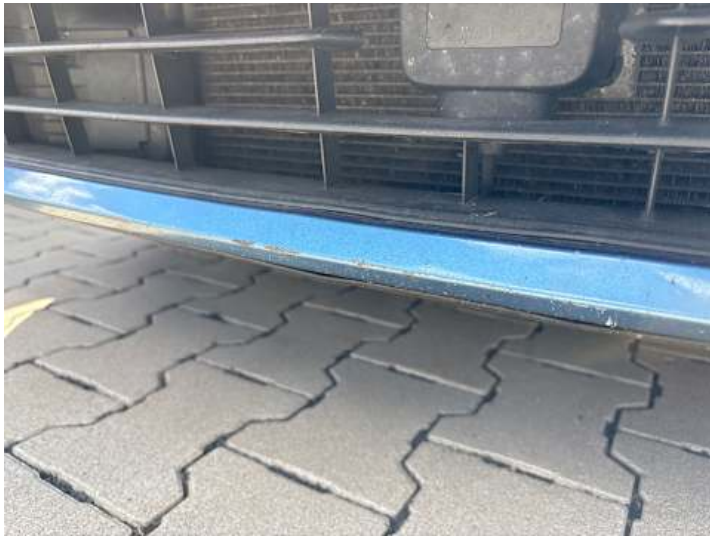
Stoßstange vorne (Kratzer)

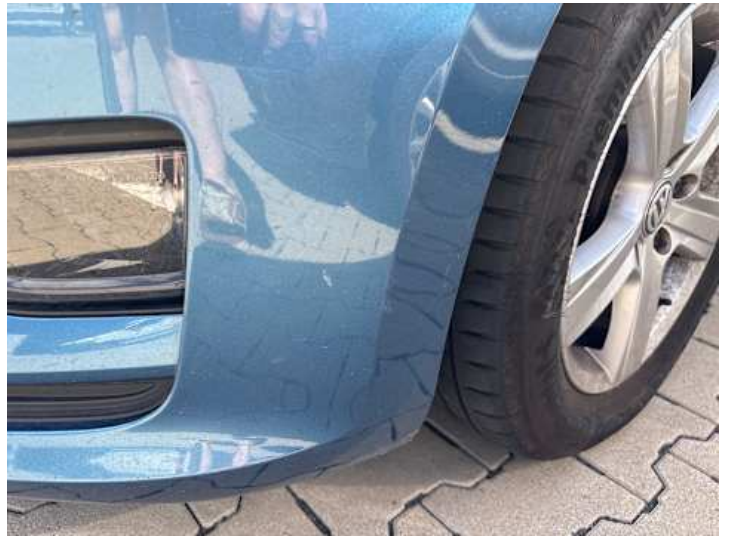
Stoßstange vorne (Kratzer)

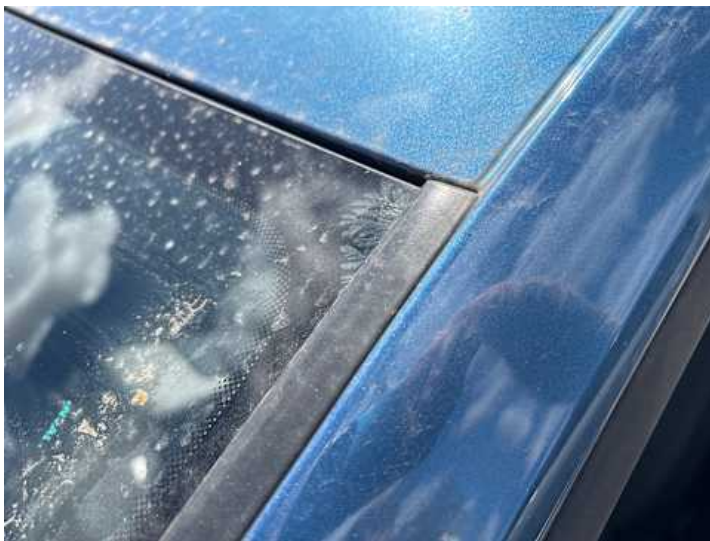
Windschutzscheibe (Anderer Schaden): Kleber löst sich

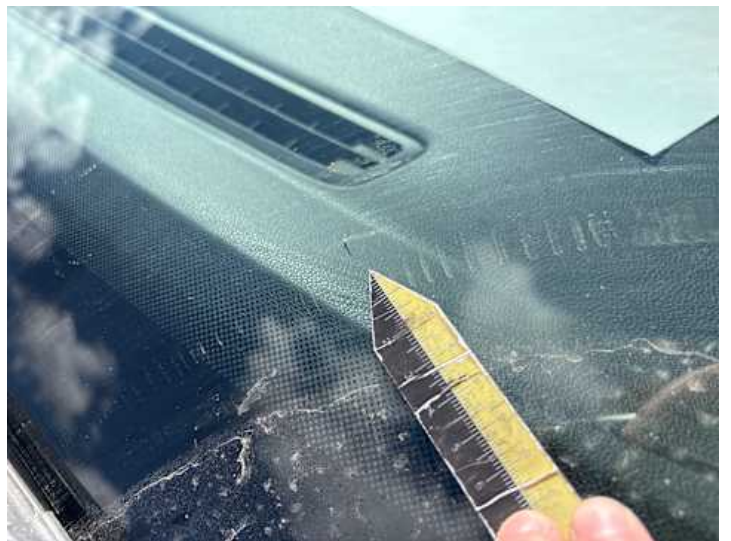
Windschutzscheibe (Riss/Bruch)

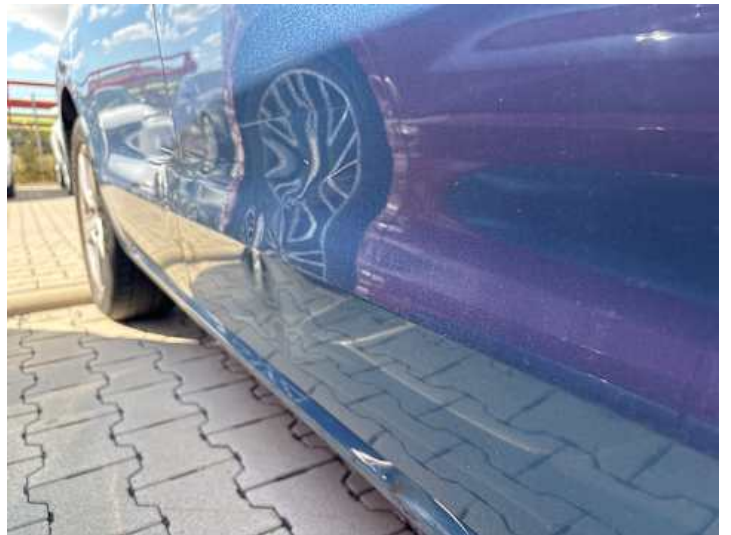
Beifahrtür (Verformung)

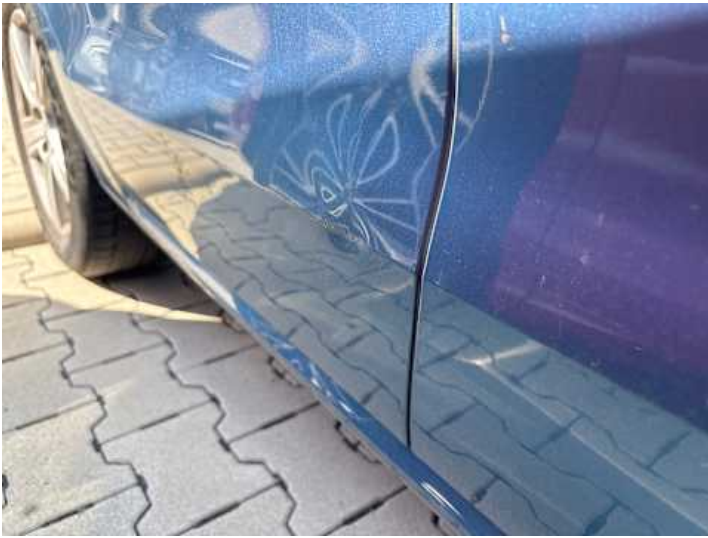
Türe hinten rechts (Verformung, Kratzer)

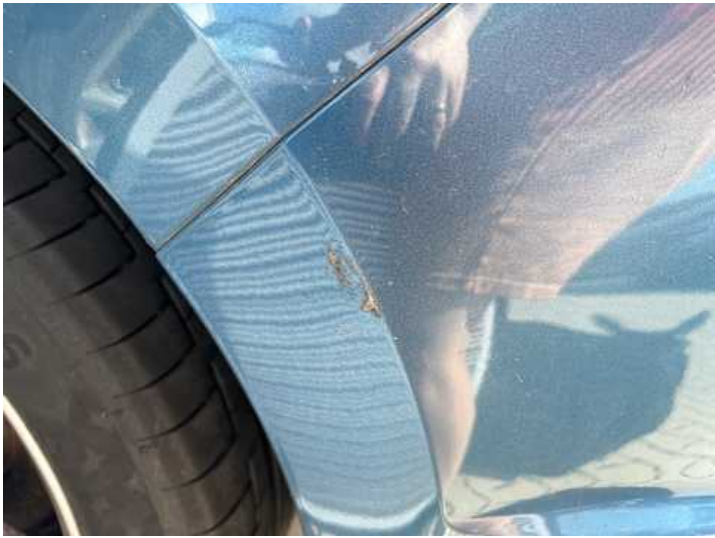
Stoßstange hinten (Kratzer)

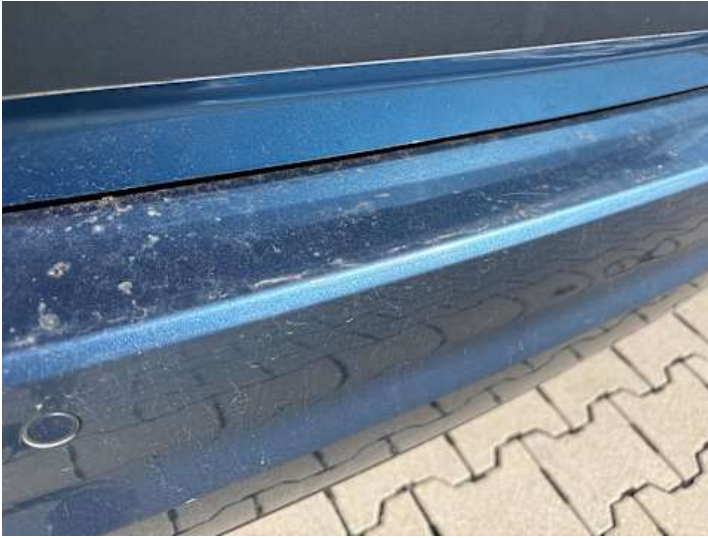
Stoßstange hinten (Kratzer)

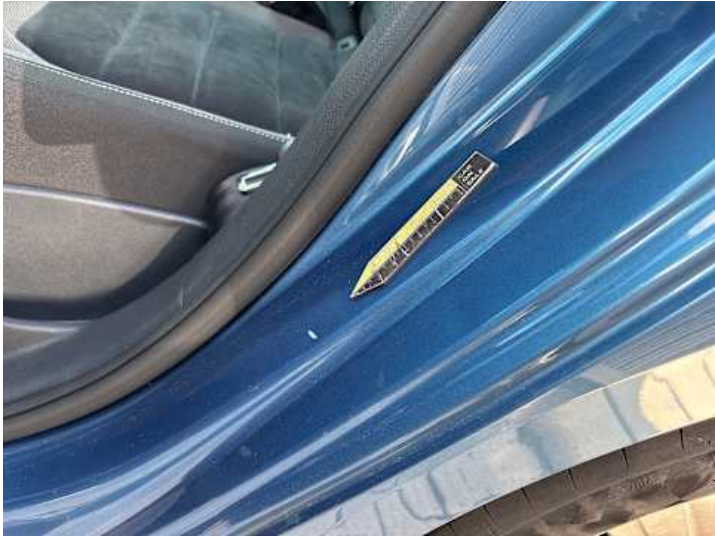
Schweller links (Delle, Kratzer)

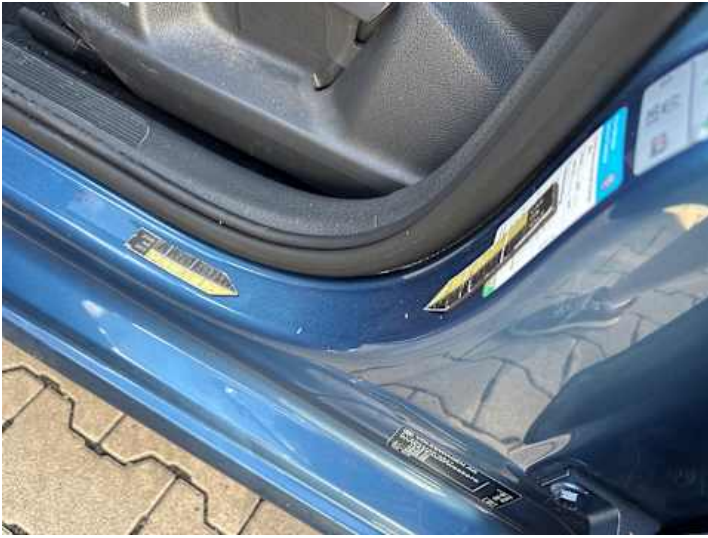
Schweller links (Delle, Kratzer)

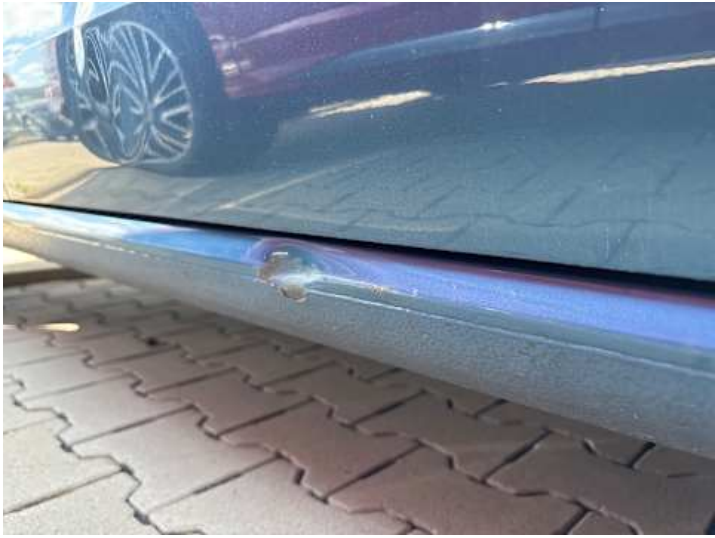
Schweller rechts (Verformung, Rost, Lackschaden)

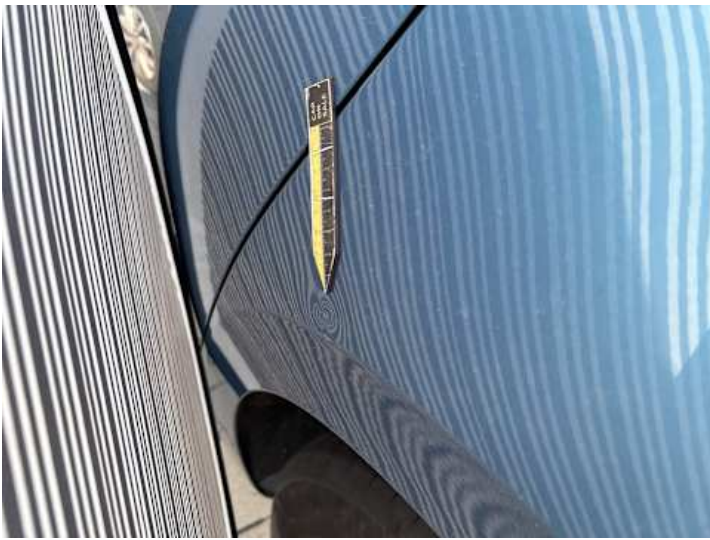
Seitenteil hinten links (Delle, Lackschaden)

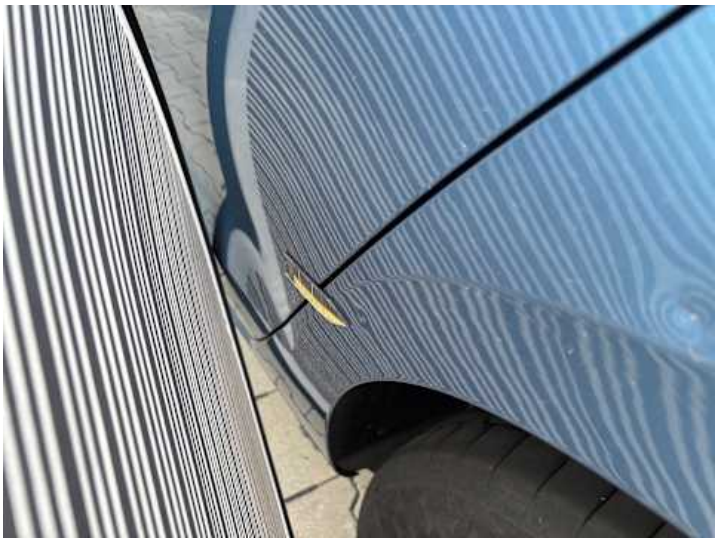
Seitenteil hinten links (Delle)

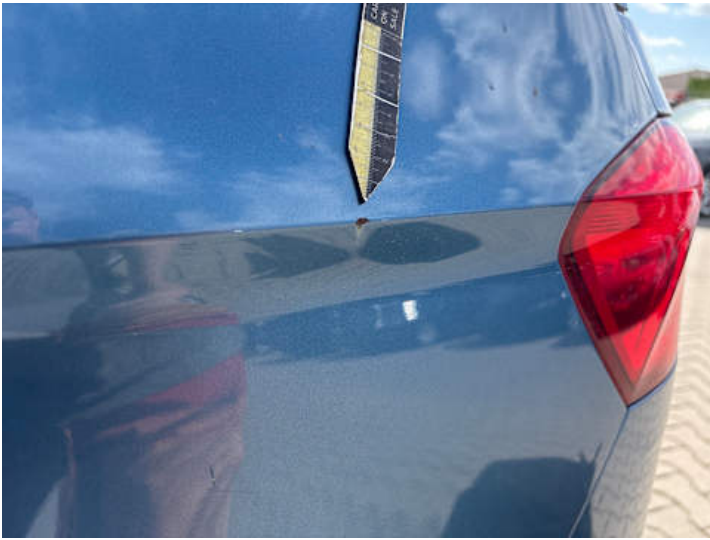
Seitenteil hinten links (Rost, Lackschaden)

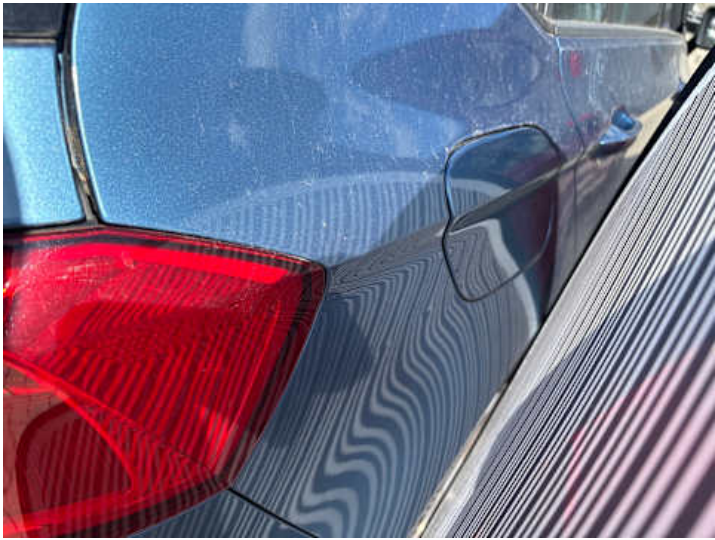
Seitenteil hinten rechts (Delle)

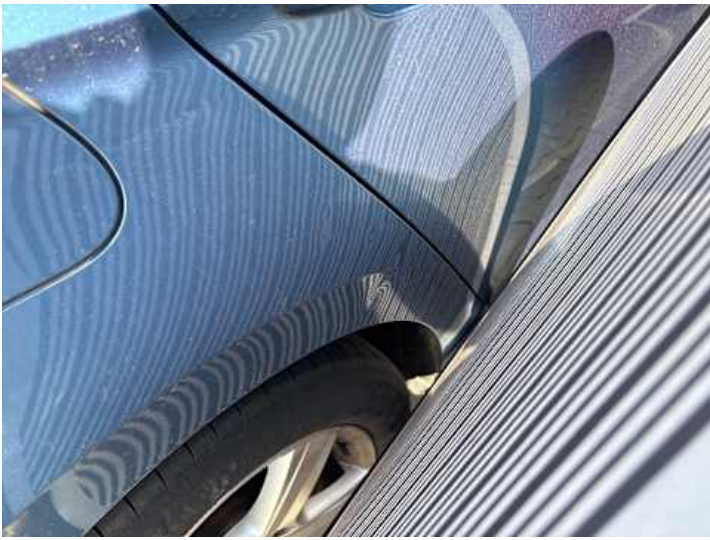
Seitenteil hinten rechts (Delle)
