## Opel Vivaro Kasten L1H1 2,9t

EZ 09/2019 | Kastenwagen | Diesel | Schaltgetriebe | 62.269km  
Besteuerung: Regelbesteuert (Deutschland)  
Fahrzeugstandort: 37\*\*\*  
Fahrzeug aufgenommen am: 06.08.2026

# Hinweise zum Zustandsbericht

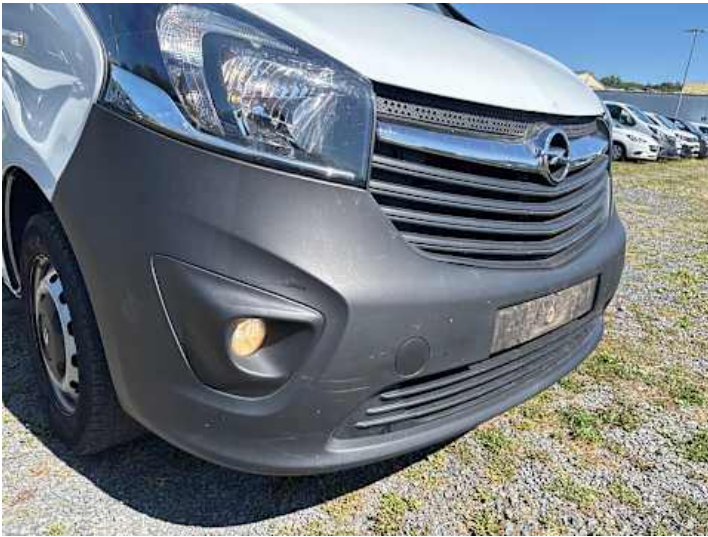
Stoßstange vorne (Kratzer)

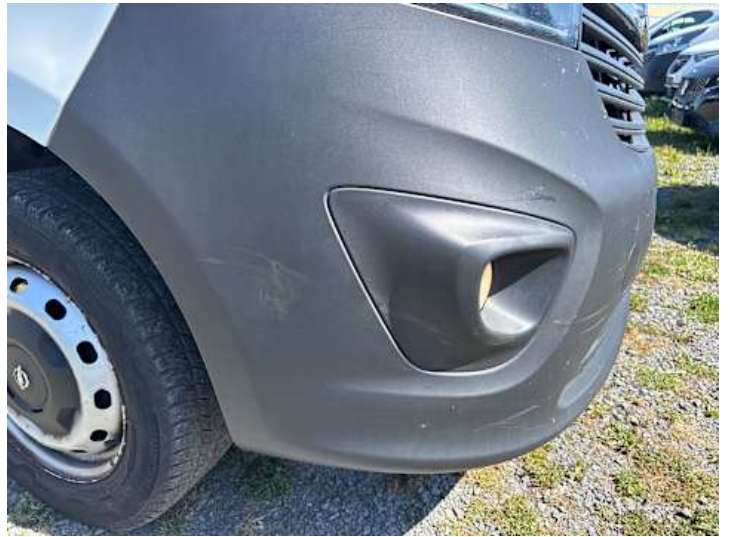
Stoßstange vorne (Kratzer)

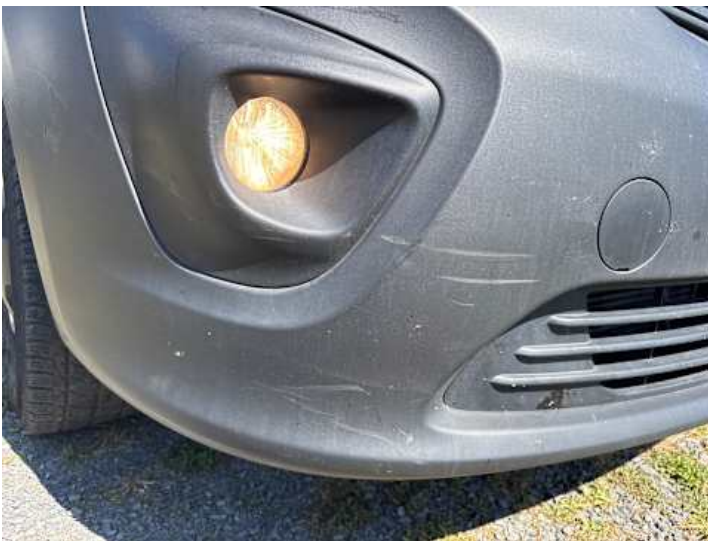
Stoßstange vorne (Kratzer)

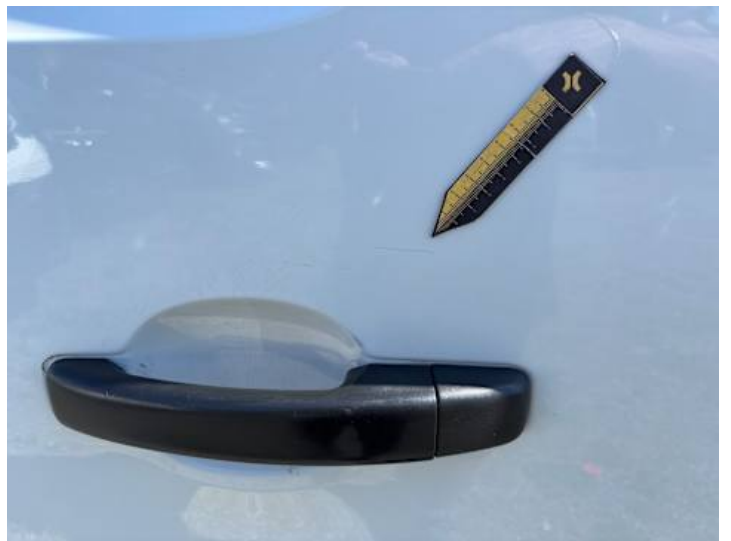
| Fahrzeugteil | Lackschichtdicke (in µm) | Fahrzeugteil | Lackschichtdicke (in µm) |
|---|---|---|---|
| Türe hinten links | - | Türe hinten rechts | 95 |

Türe hinten rechts (Kratzer)

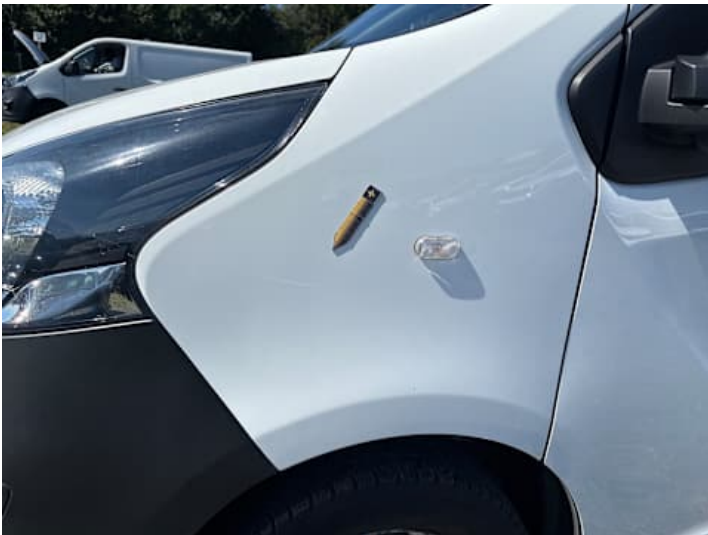
Kotflügel vorne links (Kratzer)

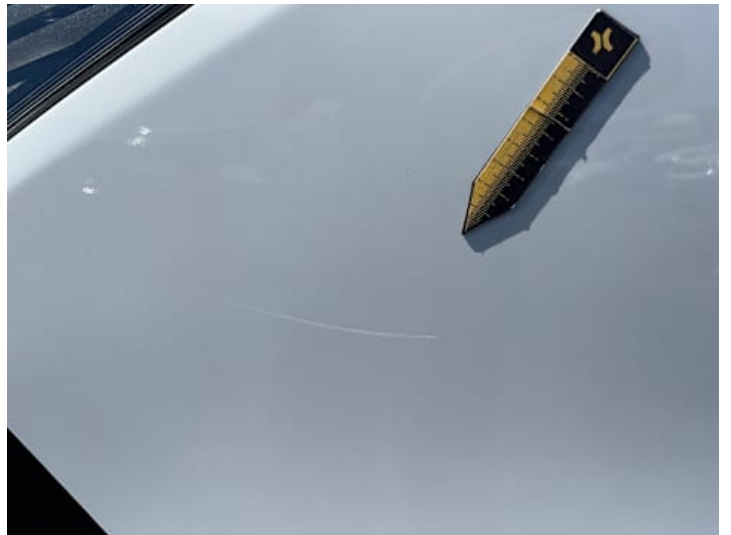
Kotflügel vorne links (Kratzer)

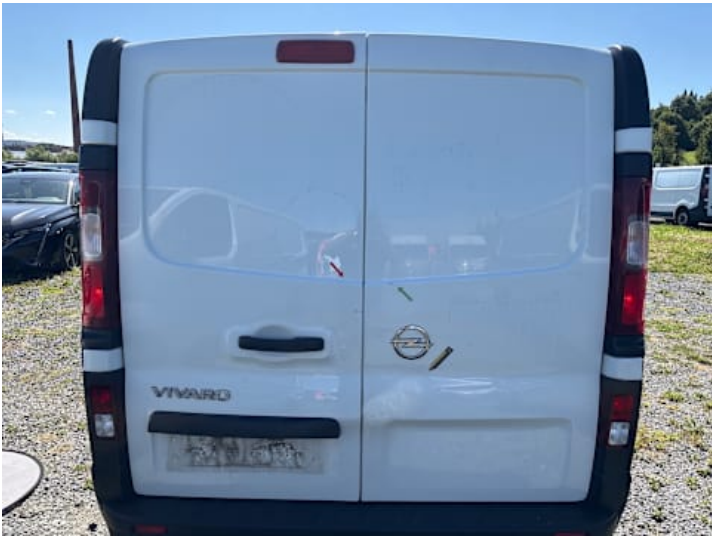
Heckklappe (Lackschaden, Delle)

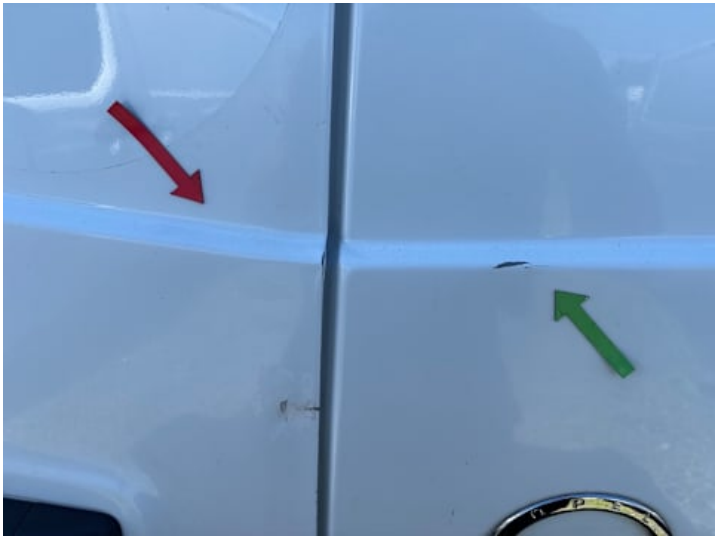
Heckklappe (Lackschaden, Delle)

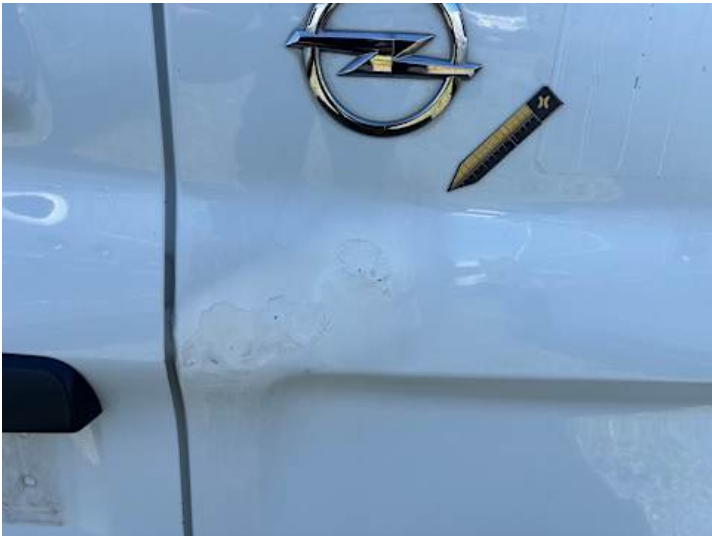
Heckklappe (Lackschaden, Unsachgemäß instand gesetzt)

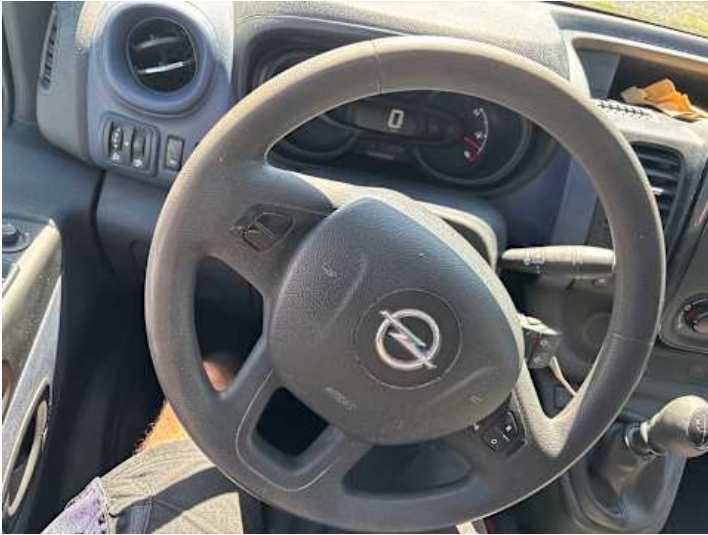
Innenraum (Verschleiß)

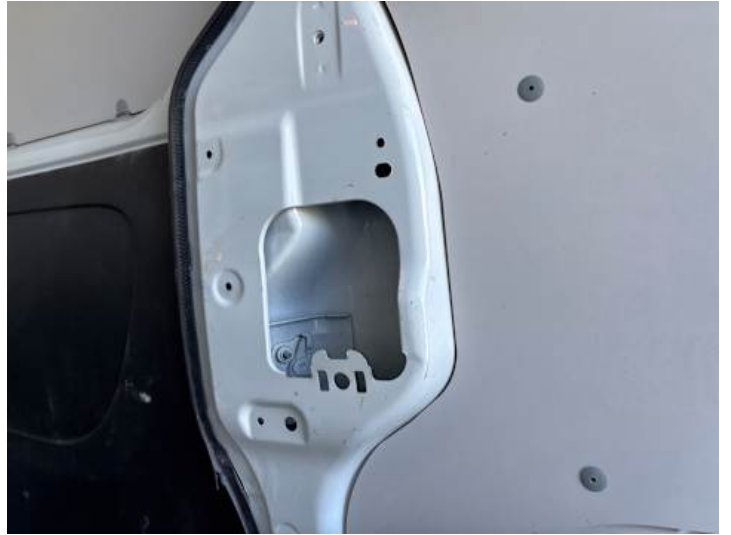
Innenraum (Nicht vorhanden)

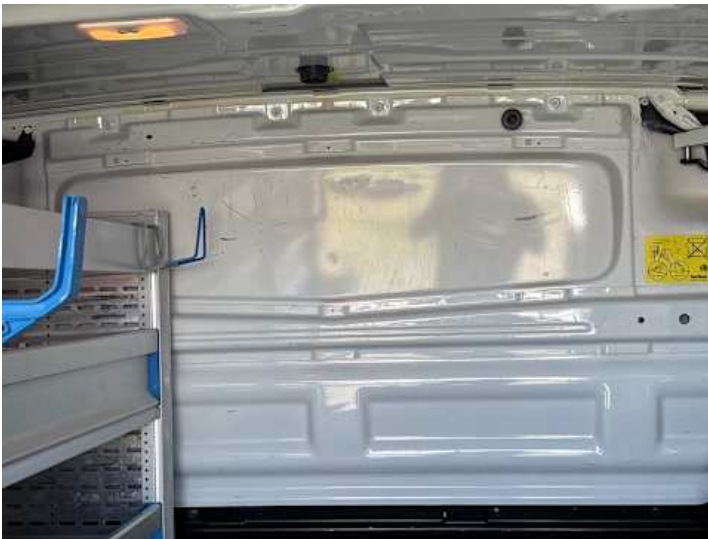
Innenraum (Kratzer)

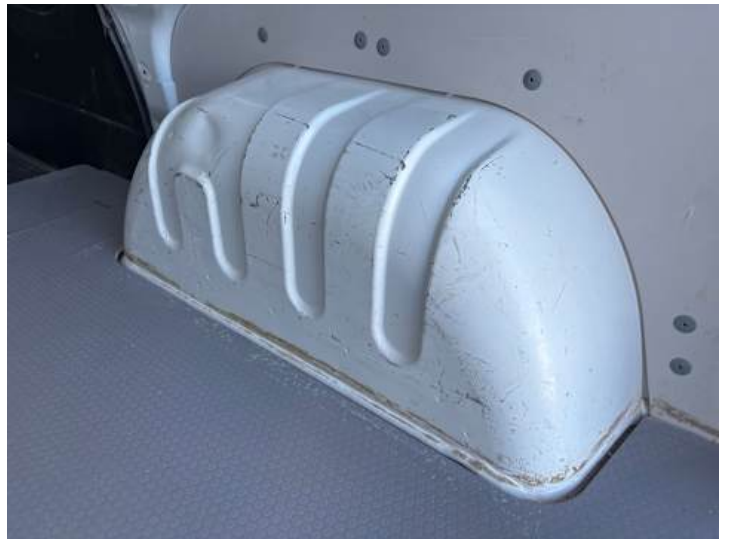
Innenraum (Diverse Schäden)

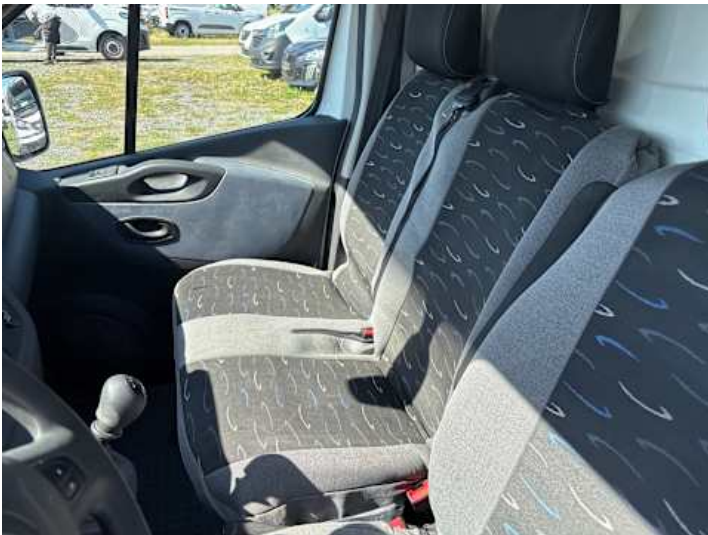
Innenraum (Anderer Schaden): Sitze nicht prüfbar aufgrund bezogenen Zubehör Sitzbezügen deshalb ist eine Schadensenerweiterung nicht ausgeschlossen

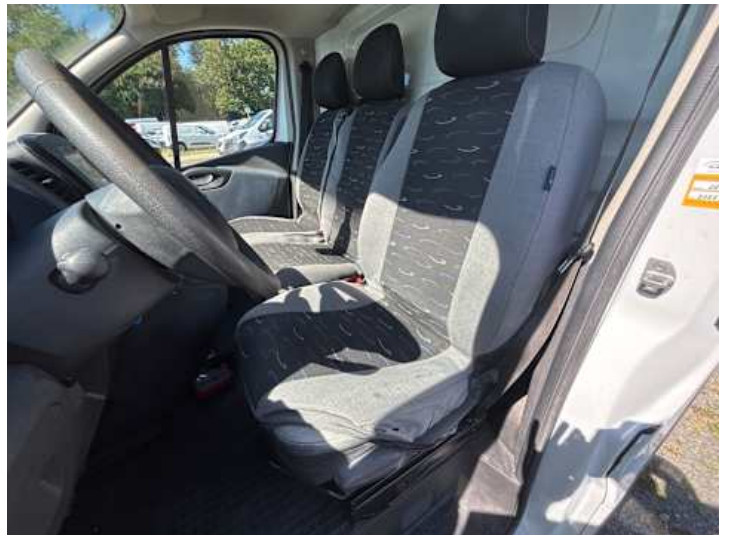
Innenraum (Anderer Schaden): Sitze nicht prüfbar aufgrund bezogenen Zubehör Sitzbezügen deshalb ist eine Schadensenerweiterung nicht ausgeschlossen
