## BMW 118 i

EZ 09/2018 | Limousine | Benzin | Schaltgetriebe | 33.097km

Fahrzeug aufgenommen am: 03.08.2026

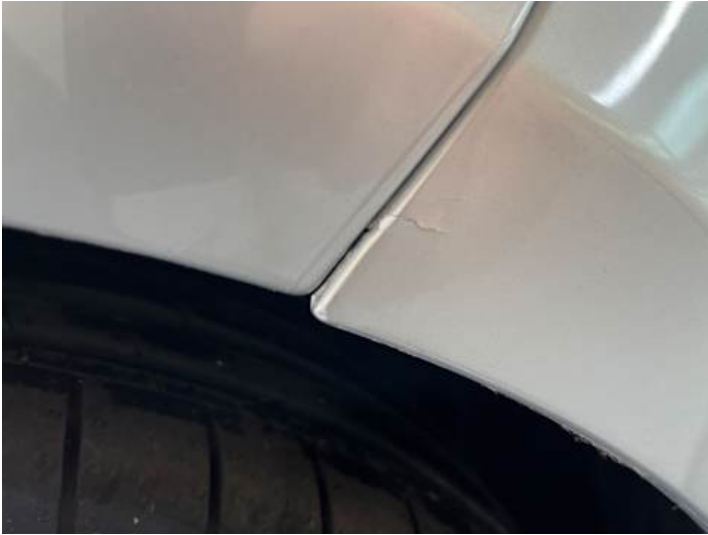
Stoßstange vorne (Spaltmaße ungenau, Lackschaden, Riss/Bruch)

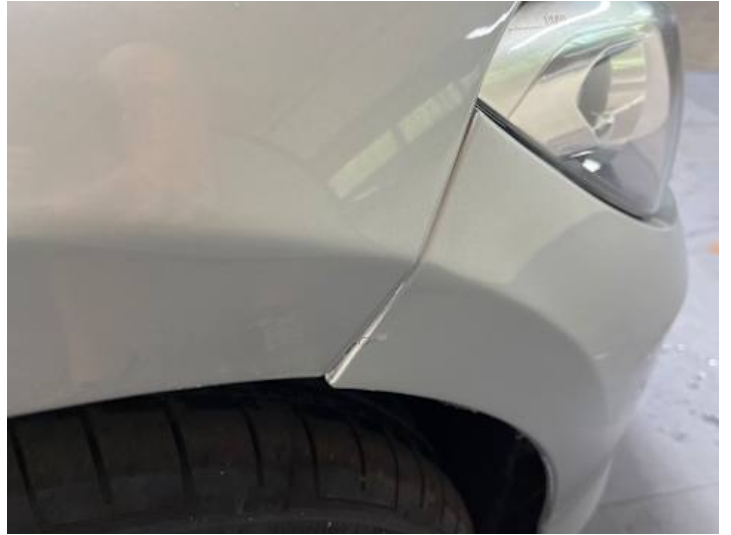
Stoßstange vorne (Spaltmaße ungenau, Lackschaden, Riss/Bruch)

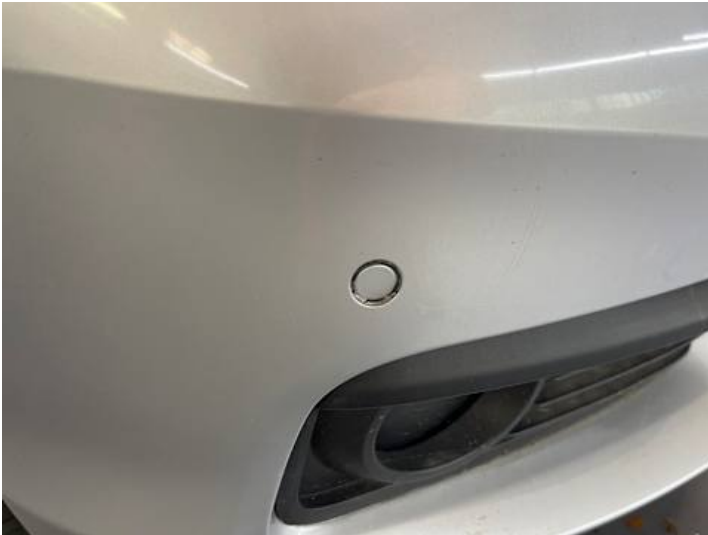
Stoßstange vorne (Spaltmaße ungenau, Lackschaden, Riss/Bruch)

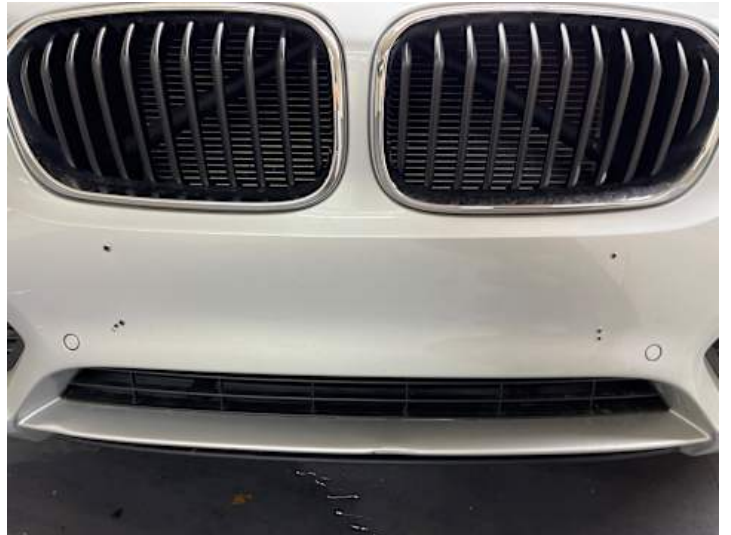
Stoßstange vorne (Verformung, Kratzer, Lackschaden)

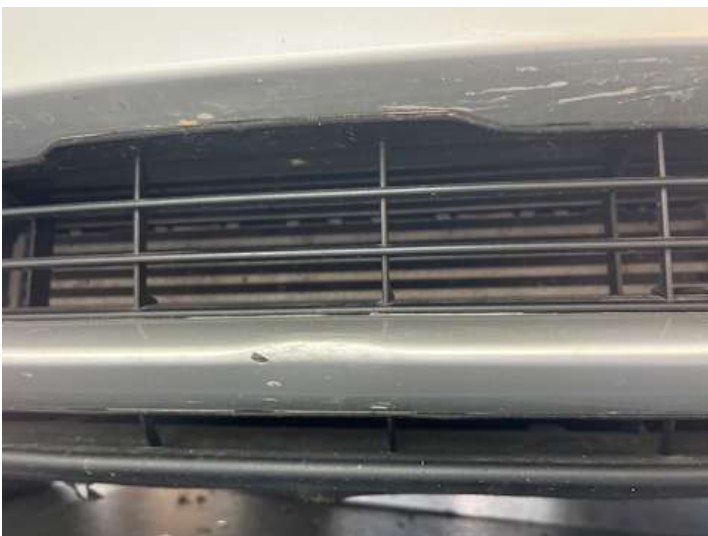
Stoßstange vorne (Verformung, Kratzer, Lackschaden)

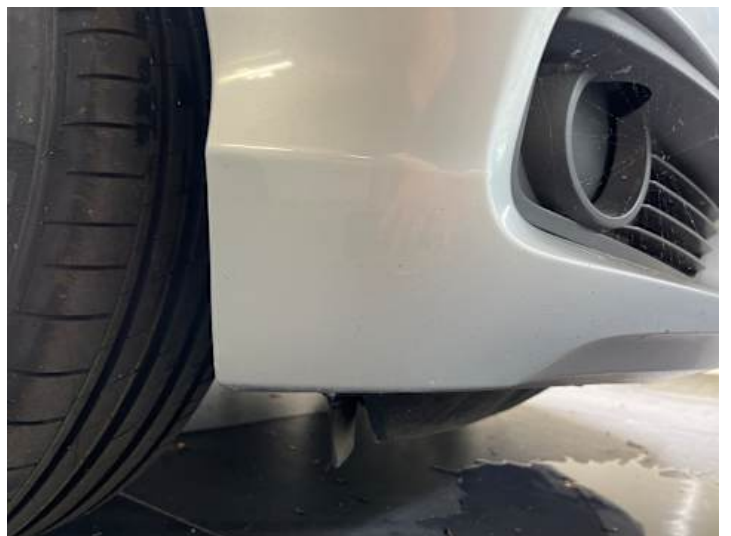
Stoßstange vorne (Ausgeblichen/Matt)

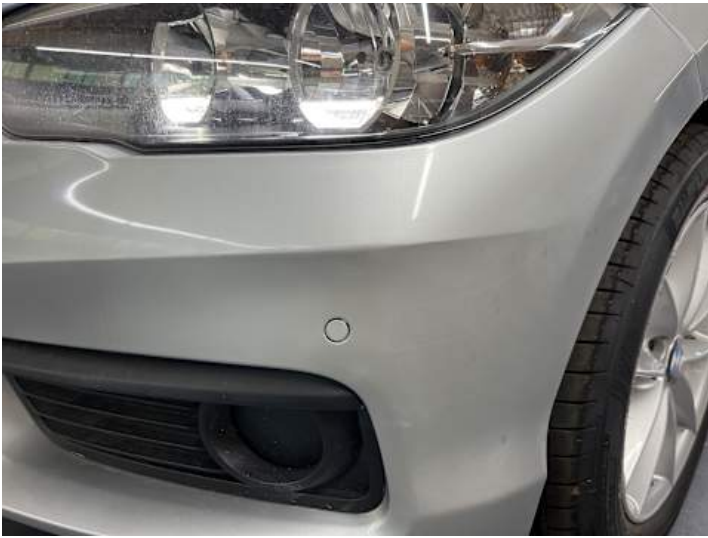
Stoßstange vorne (Ausgeblichen/Matt)

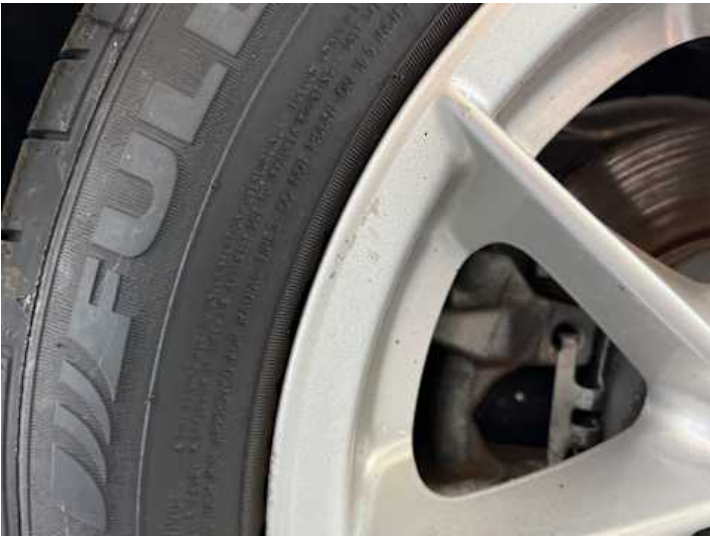
(4 mm)  
Kerben,  
Kratzer

Rad (Kerben, Kratzer)

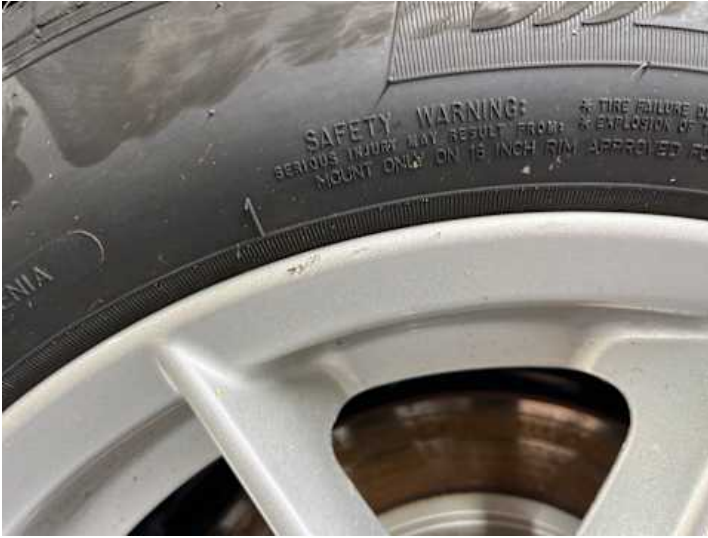
(4 mm)  
Kratzer,  
Kerben

Rad (Kratzer, Kerben)

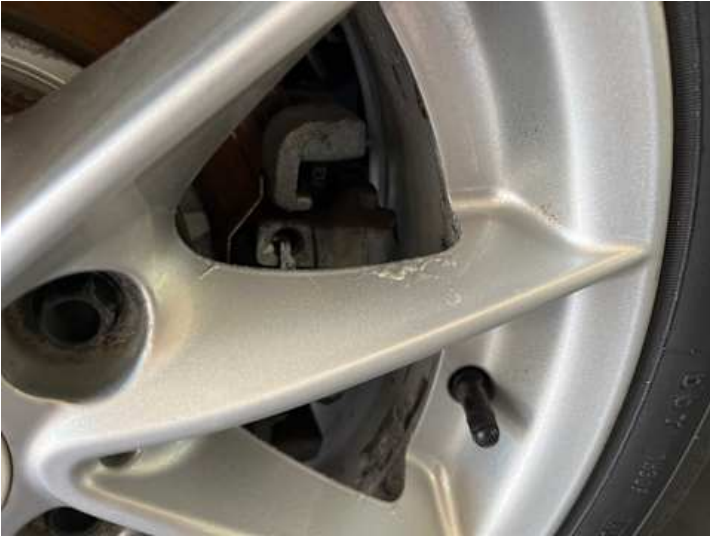
(4 mm)  
Rost

Rad (Rost)

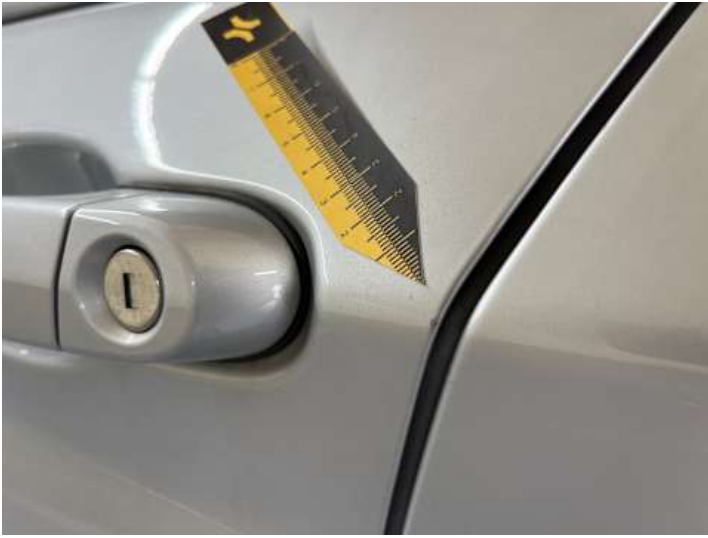
Fahrtür (Lackschaden)

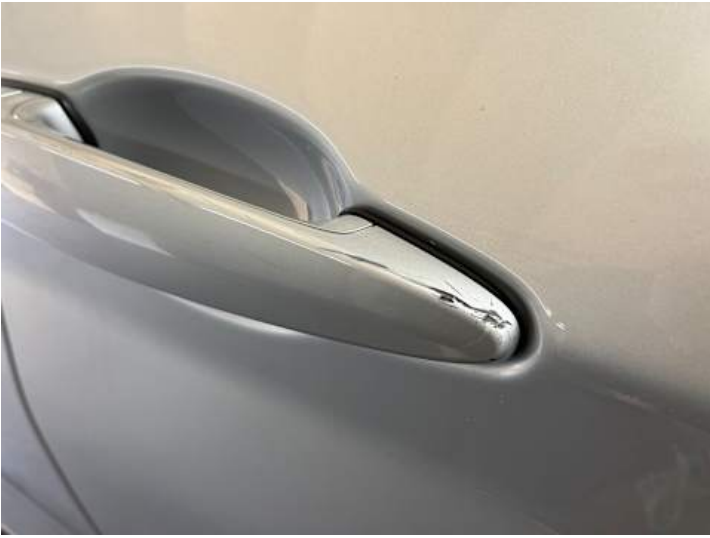
Beifahrtür (Kratzer, Lackschaden)

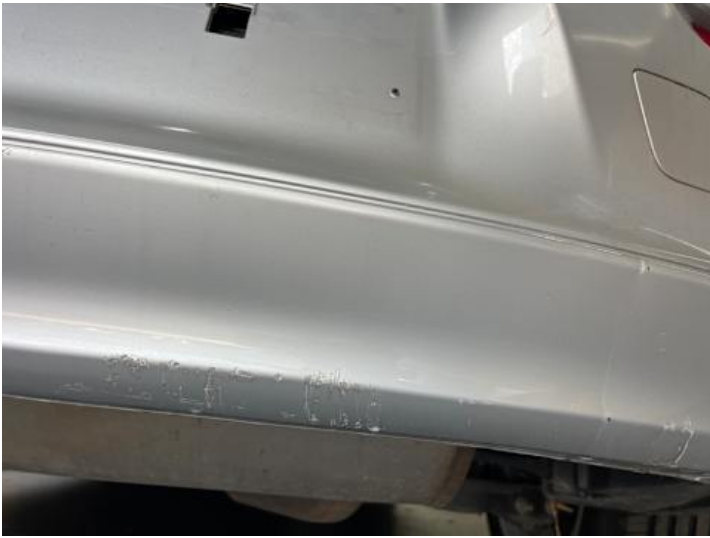
Stoßstange hinten (Ausgeblichen/Matt, Lackschaden, Kratzer)

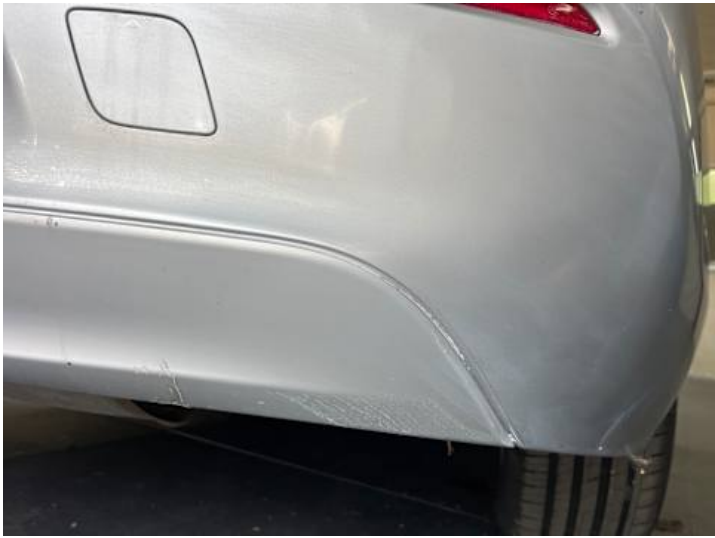
Stoßstange hinten (Ausgeblichen/Matt, Lackschaden, Kratzer)

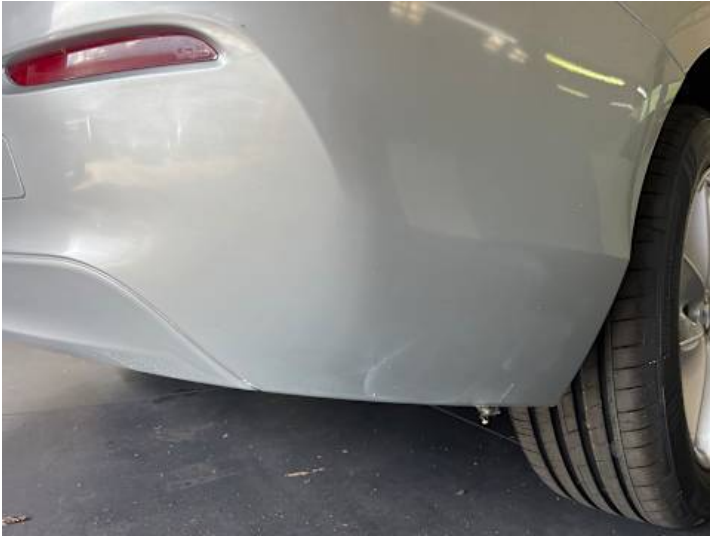
Stoßstange hinten (Ausgeblichen/Matt, Lackschaden, Kratzer)

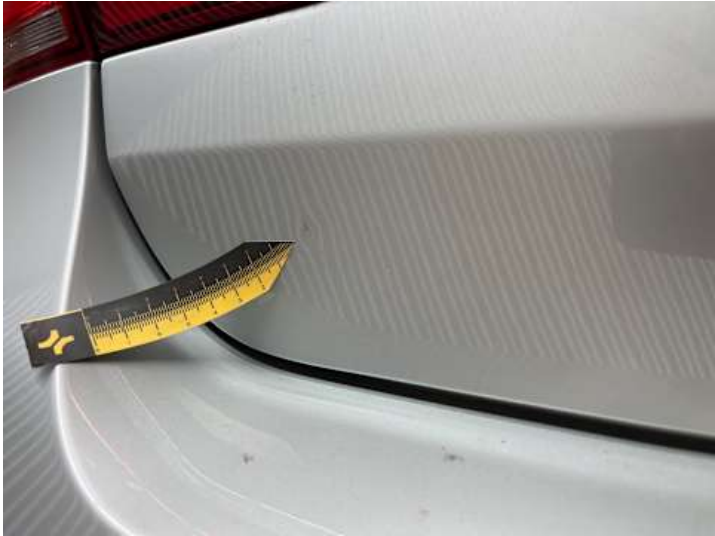
Heckklappe (Delle, Lackschaden)

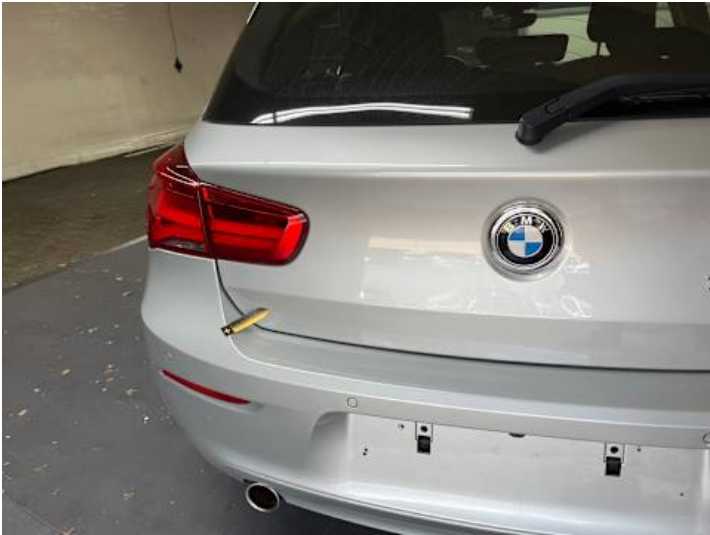
Heckklappe (Delle, Lackschaden)

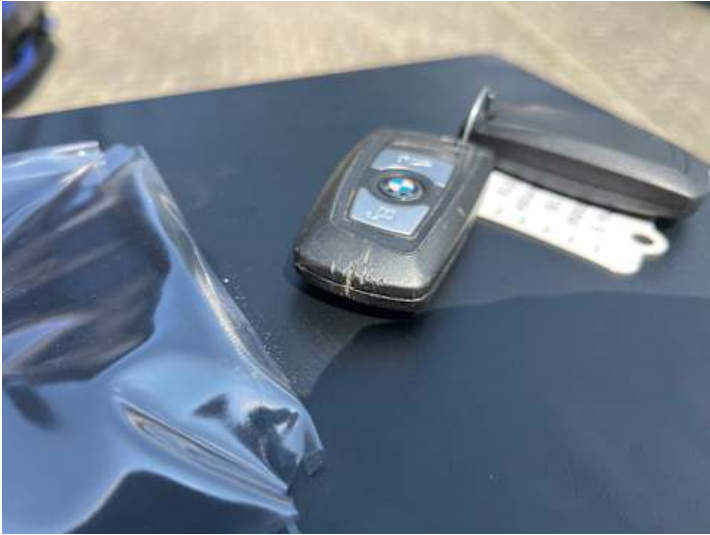
Innenraum (Diverse Schäden, Kratzer)
