## Seat Altea Style Copa

EZ 08/2013 | Van | Benzin | Schaltgetriebe | 171.670km

Fahrzeug aufgenommen am: 03.08.2026

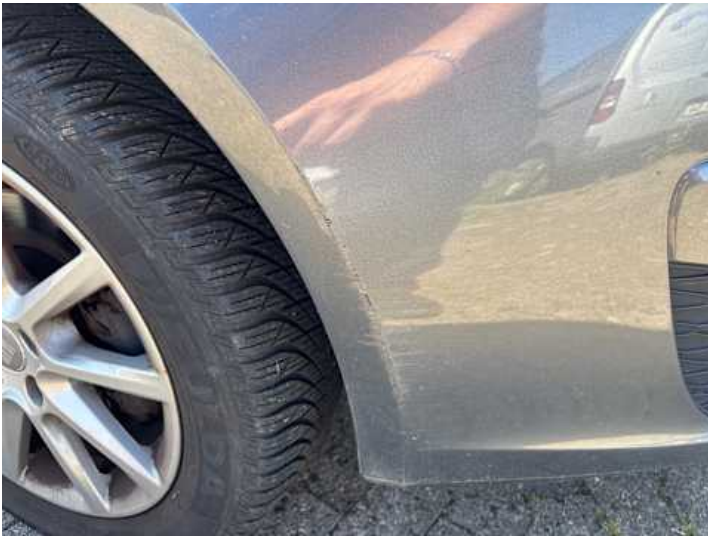
Stoßstange vorne (Kratzer, Lackschaden)

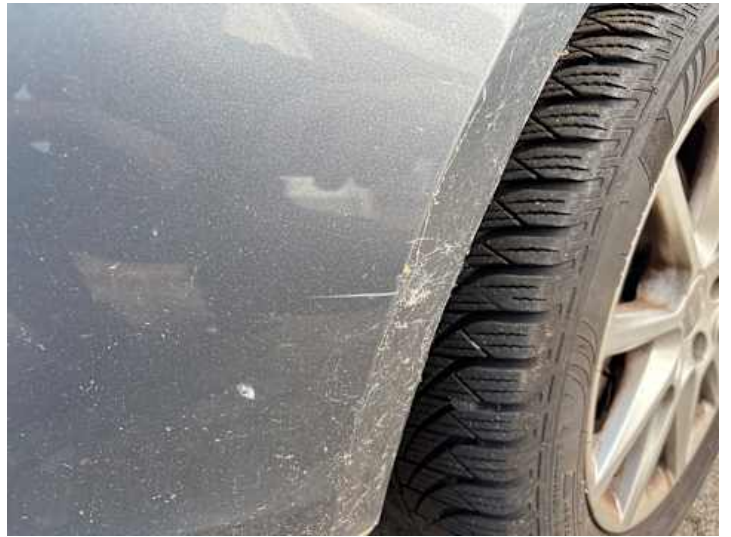
Stoßstange vorne (Kratzer, Lackschaden)

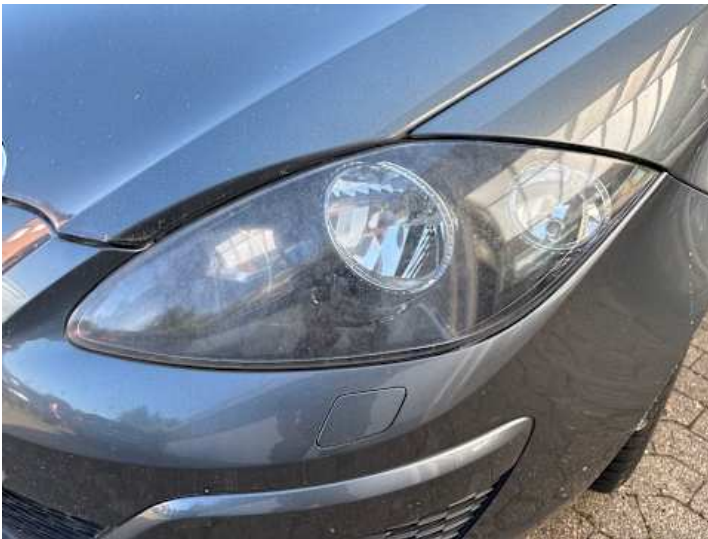
Scheinwerfer (links) (Blind)

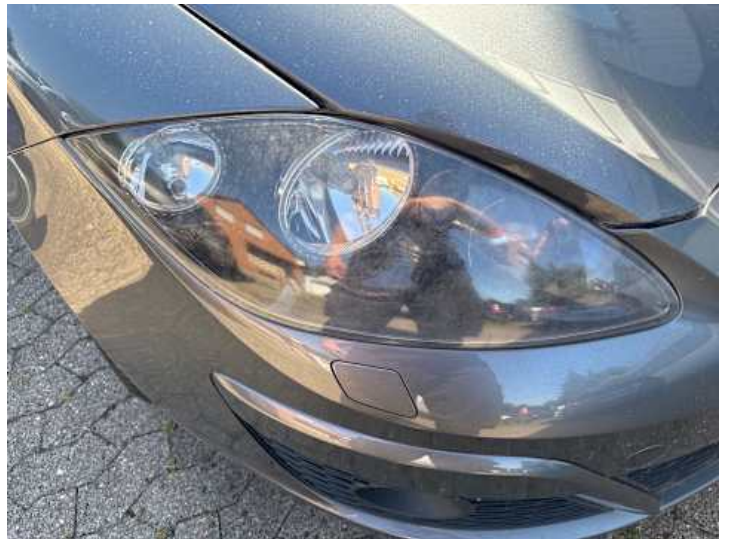
Scheinwerfer (rechts) (Blind)

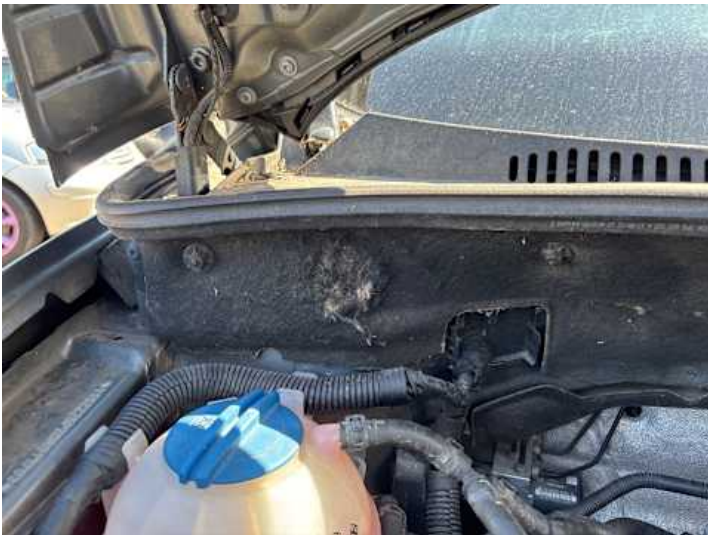
Motorhaube (Riss/Bruch)

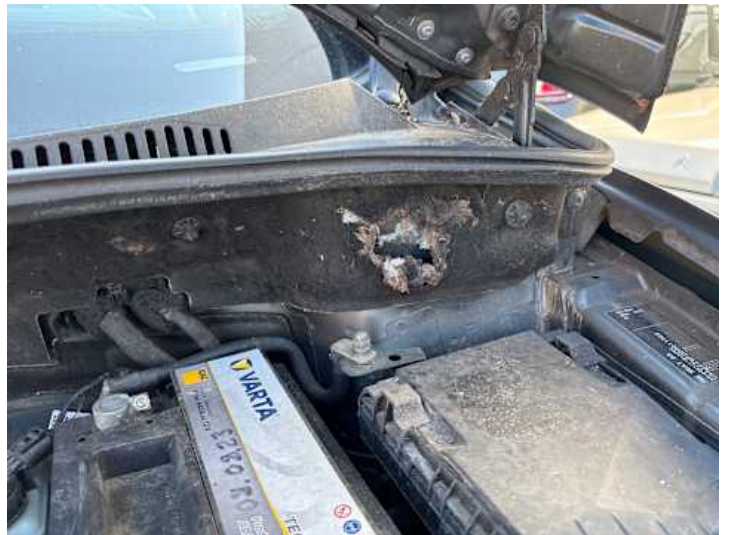
Motorhaube (Riss/Bruch)

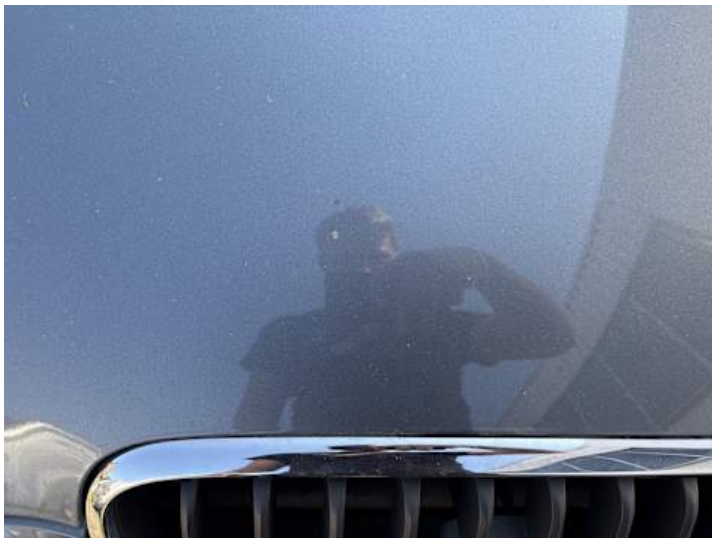
Motorhaube (Steinschlag)

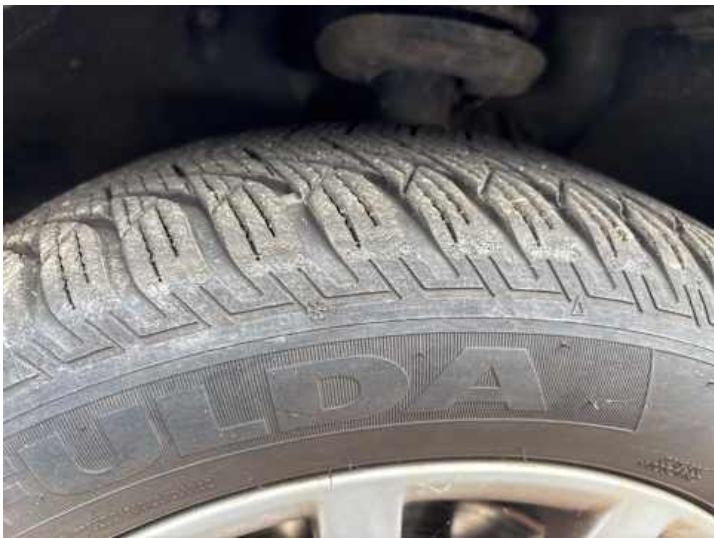
Rad (vehicle.damage-label.porous)

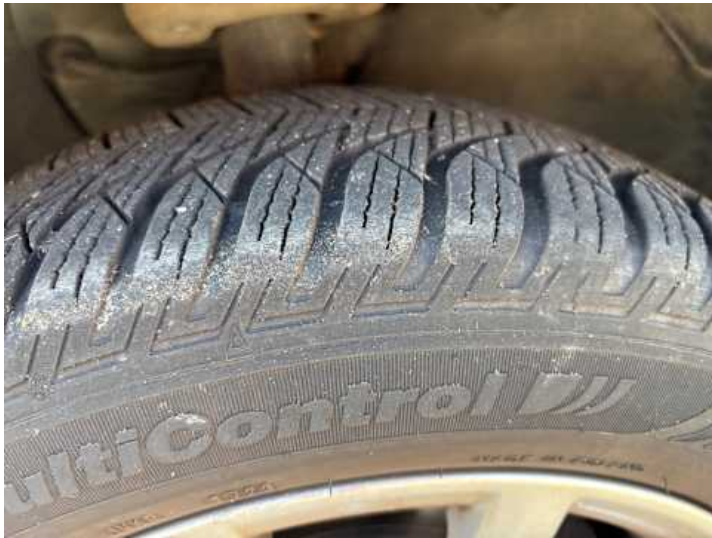
Rad (vehicle.damage-label.porous)

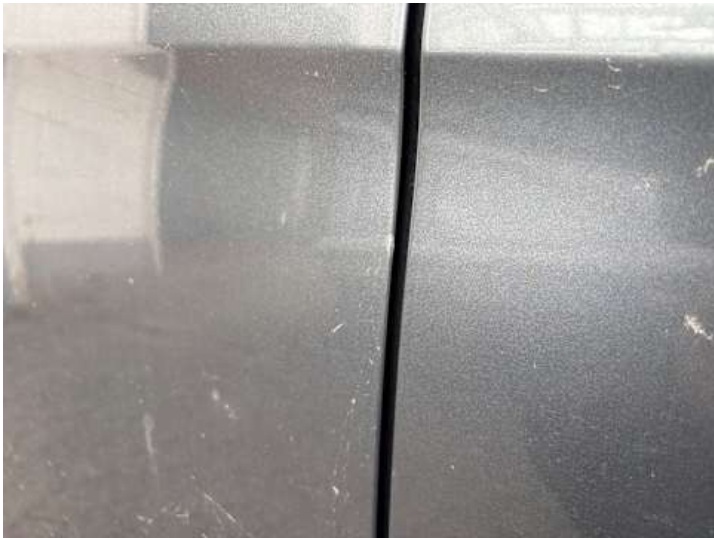
Fahrtür (Lackschaden, Kratzer)

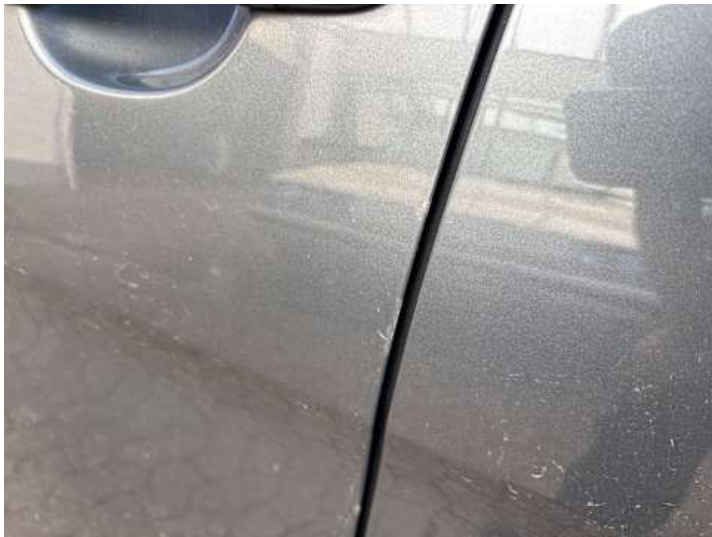
Fahrtür (Lackschaden, Kratzer)

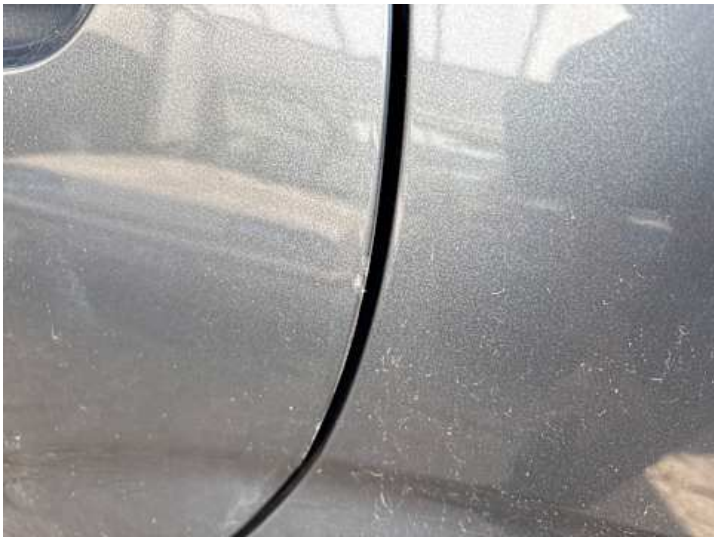
Türe hinten links (Lackschaden)

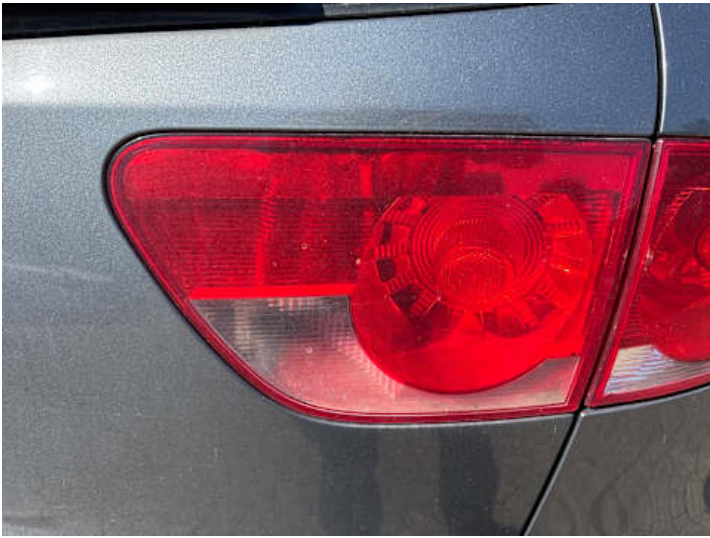
Rücklicht (rechts) (Blind)

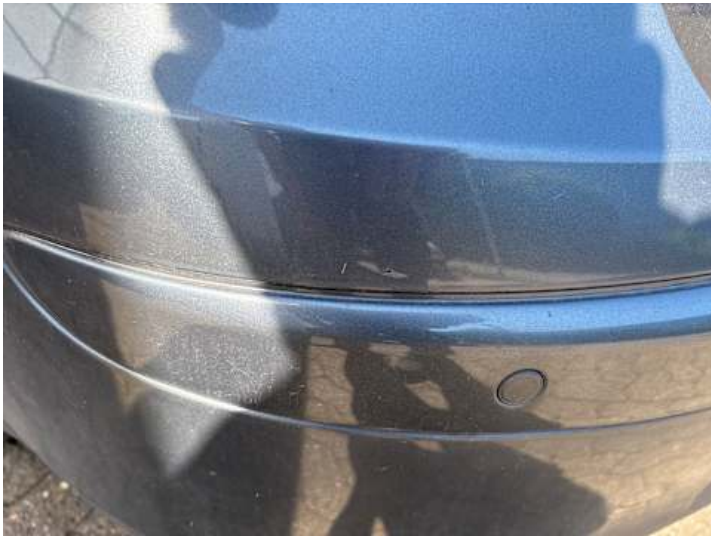
Stoßstange hinten (Kratzer)

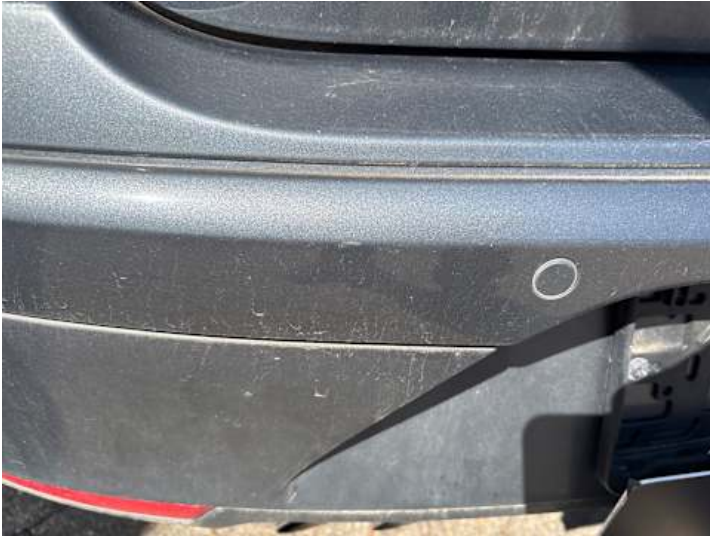
Stoßstange hinten (Kratzer)

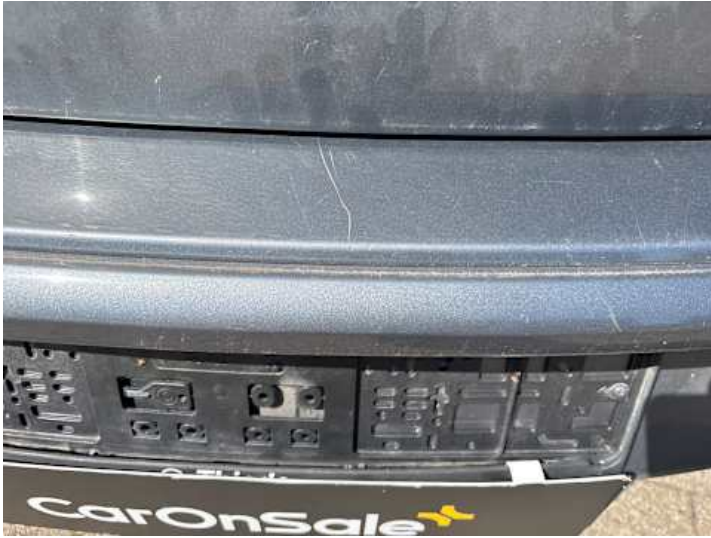
Stoßstange hinten (Kratzer)

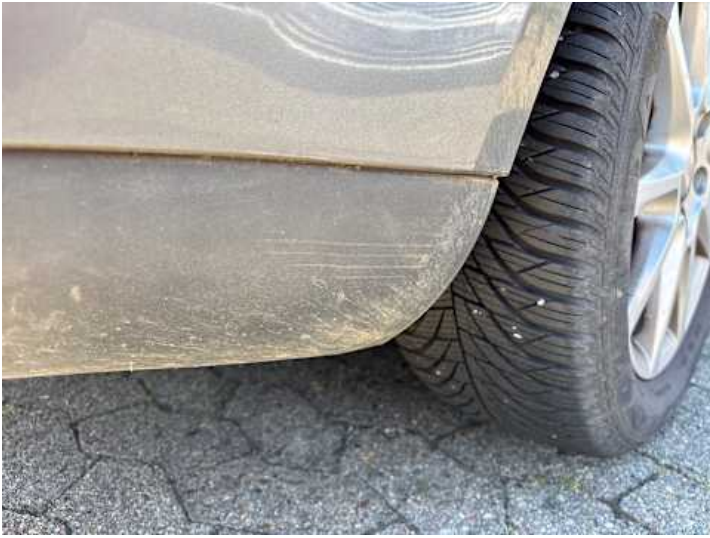
Stoßstange hinten (Kratzer)

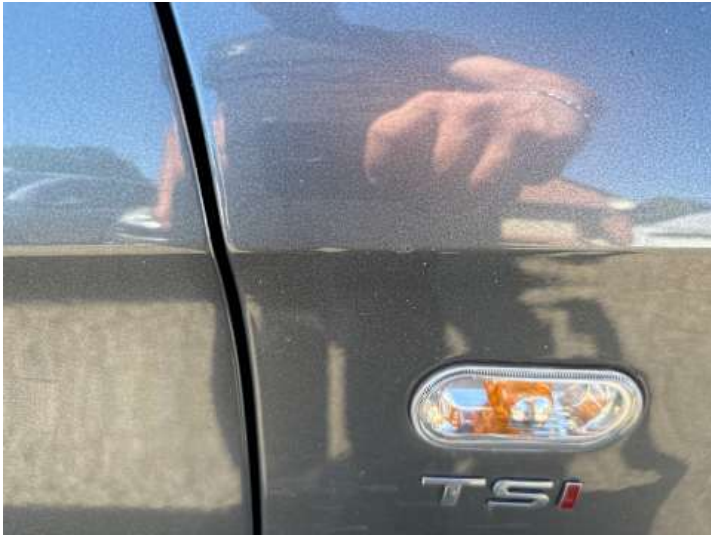
Kotflügel vorne rechts (Kratzer, Delle, Lackschaden)

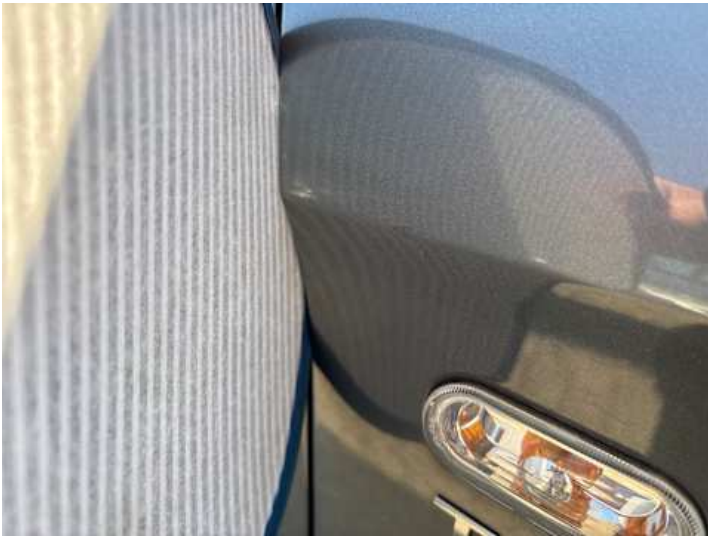
Kotflügel vorne rechts (Kratzer, Delle, Lackschaden)

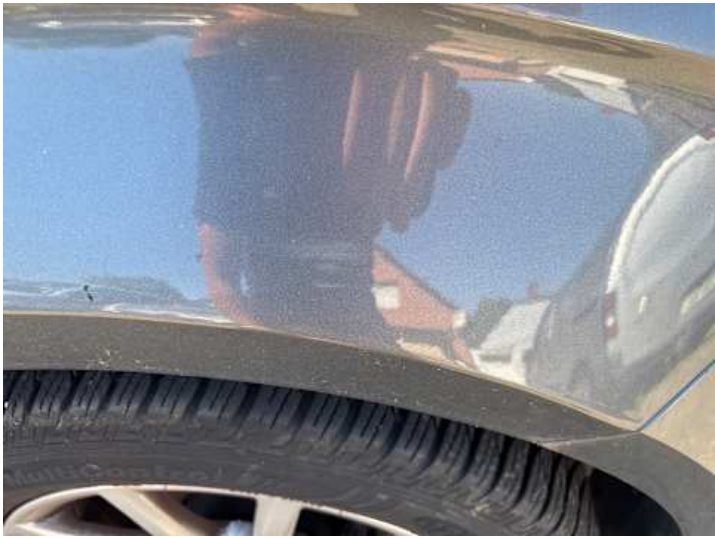
Kotflügel vorne rechts (Kratzer, Delle, Lackschaden)

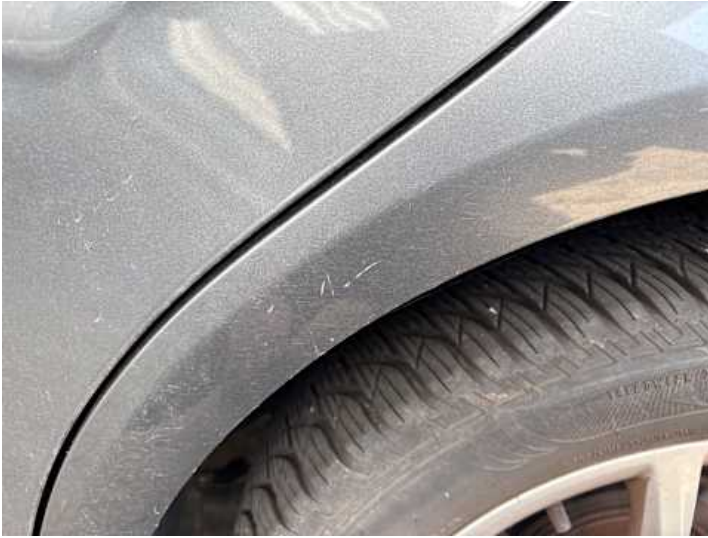
Seitenteil hinten links (Kratzer)

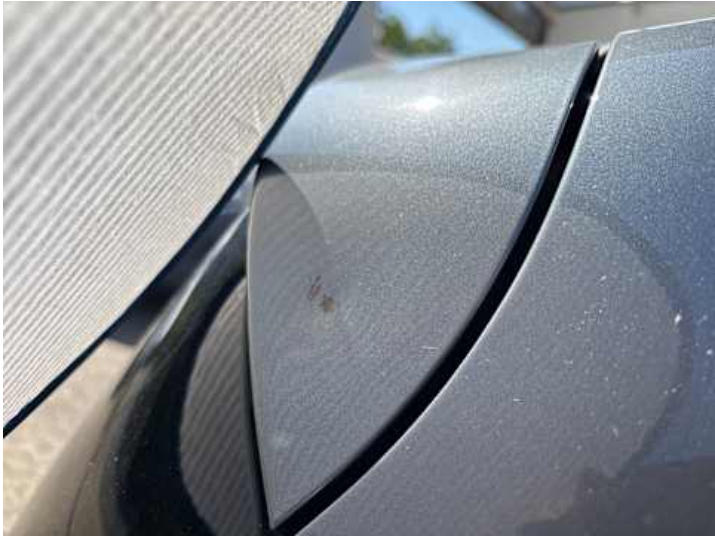
Heckklappe (Lackschaden, Delle)

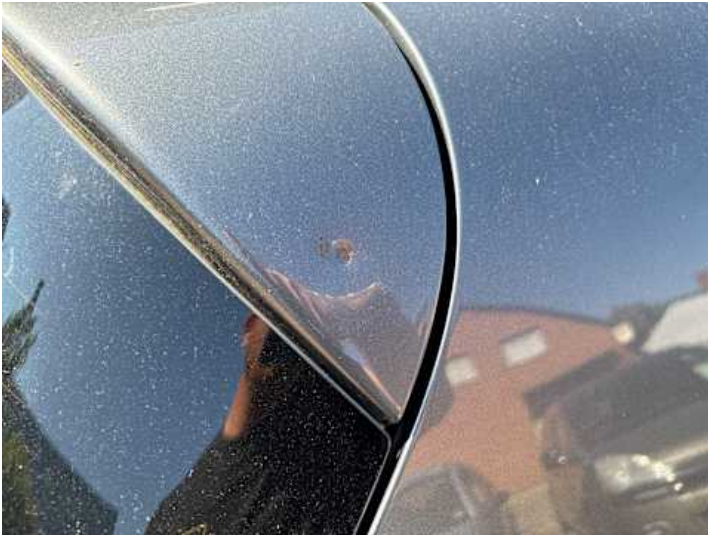
Heckklappe (Lackschaden, Delle)

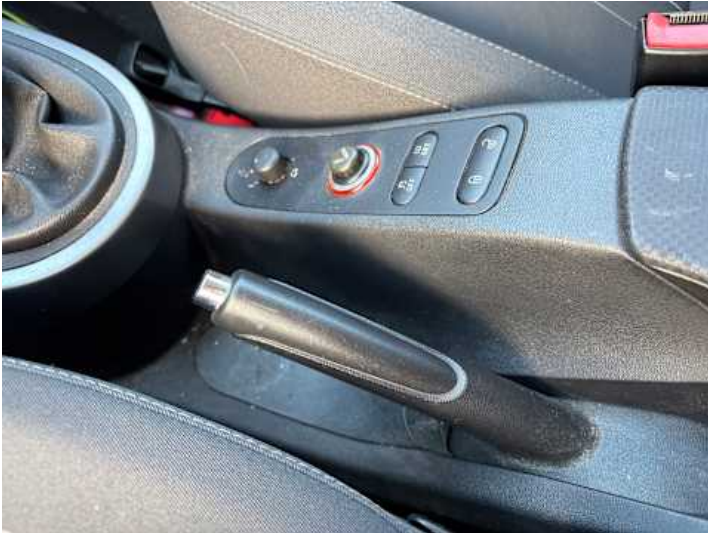
Innenraum (Verschleiß)

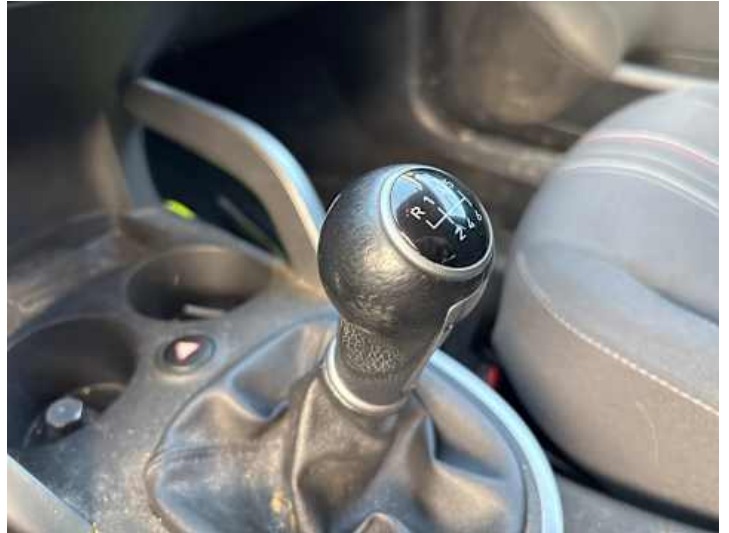
Innenraum (Verschleiß)

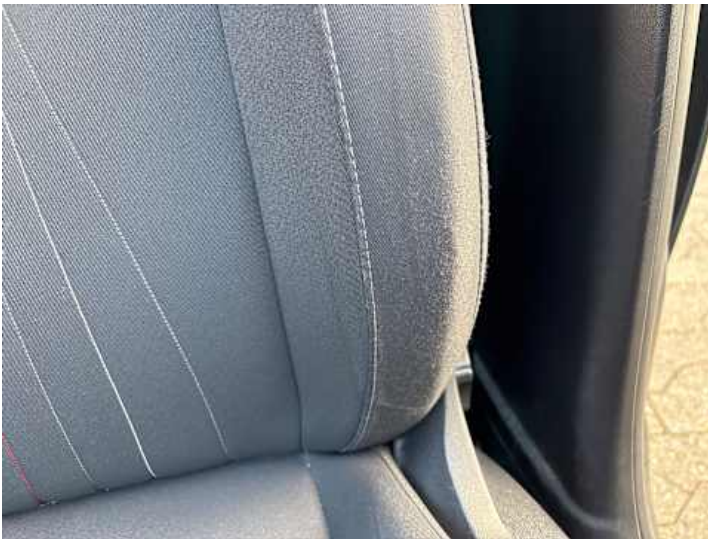
Innenraum (Verschleiß)

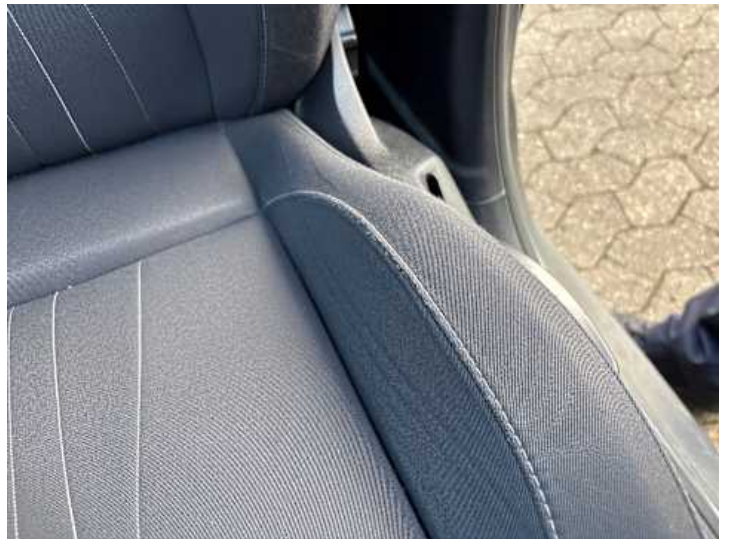
Innenraum (Verschleiß)

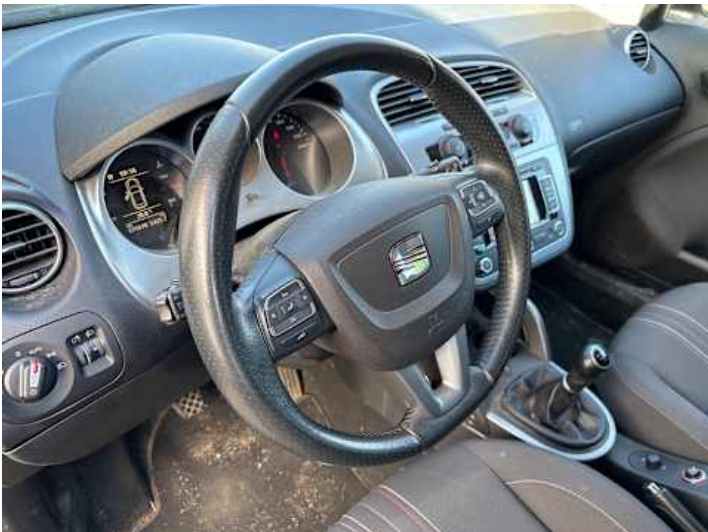
Innenraum (Verschleiß)

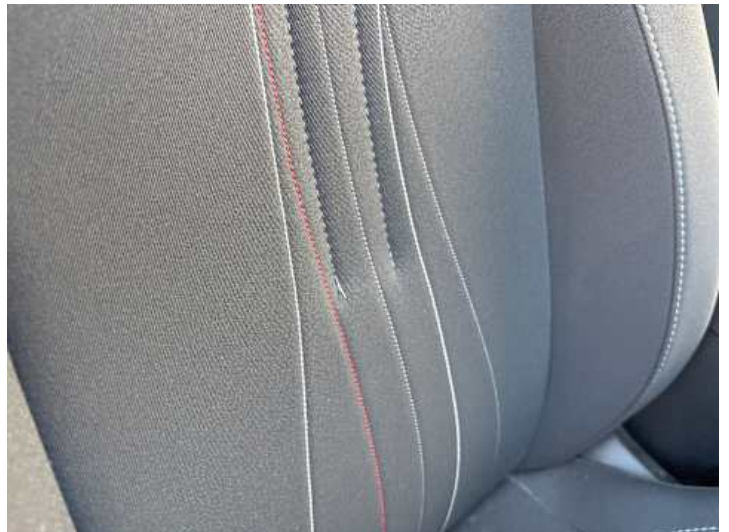
Innenraum (Verschleiß)

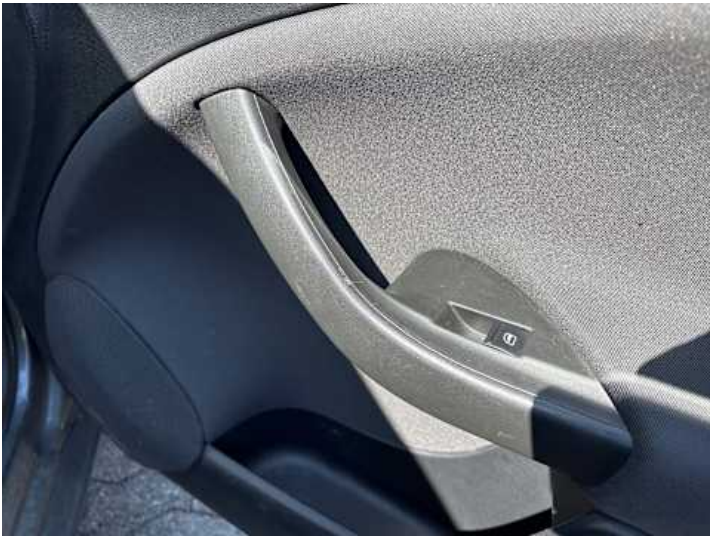
Innenraum (Kratzer)

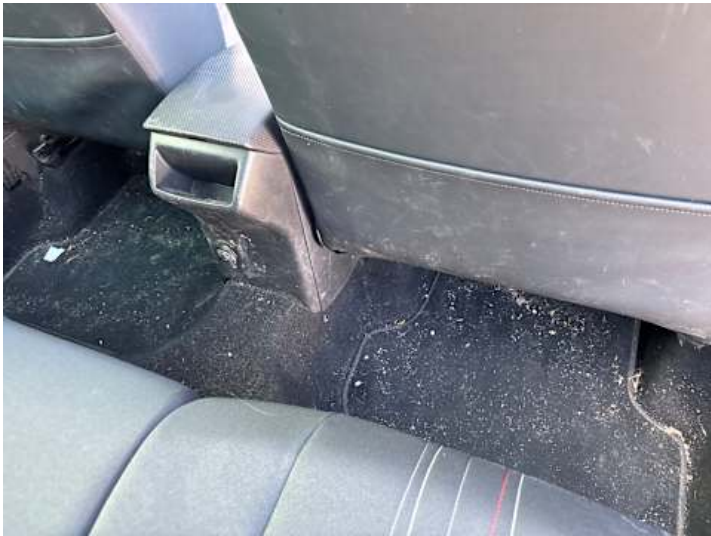
Innenraum (Verschmutzung)

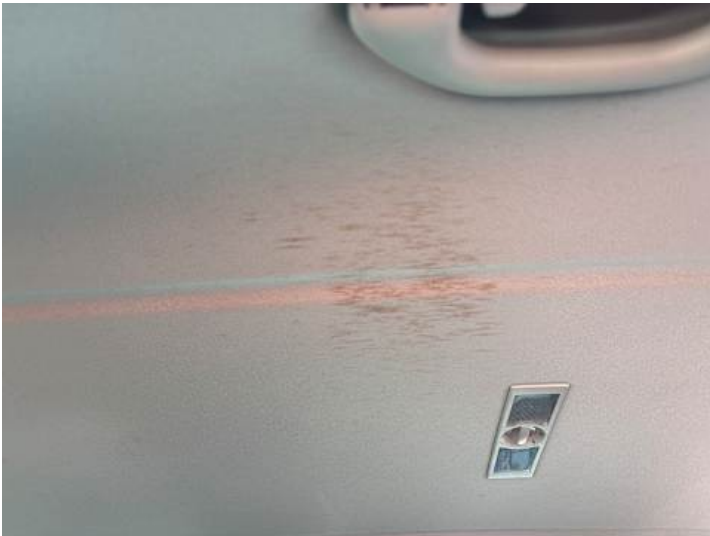
Innenraum (Verschmutzung)

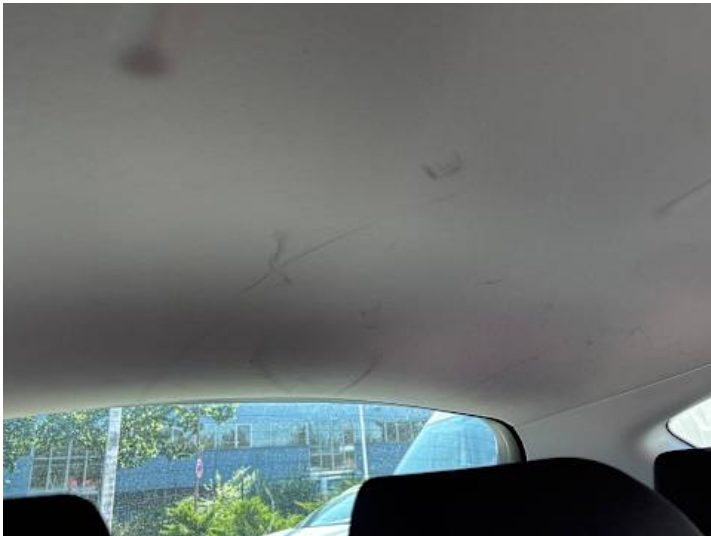
Innenraum (Verschmutzung)

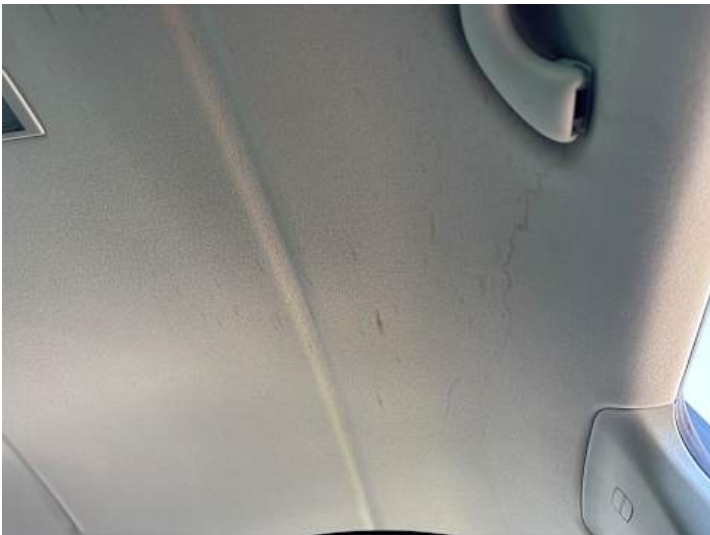
Innenraum (Verschmutzung)

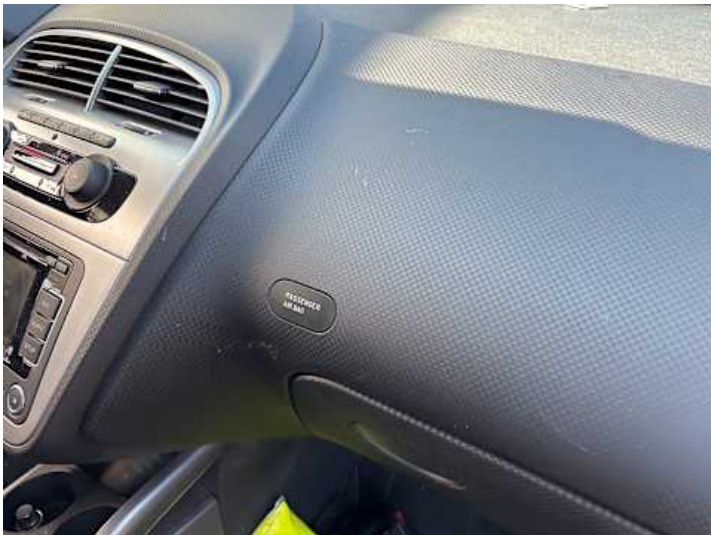
Innenraum (Verschmutzung)

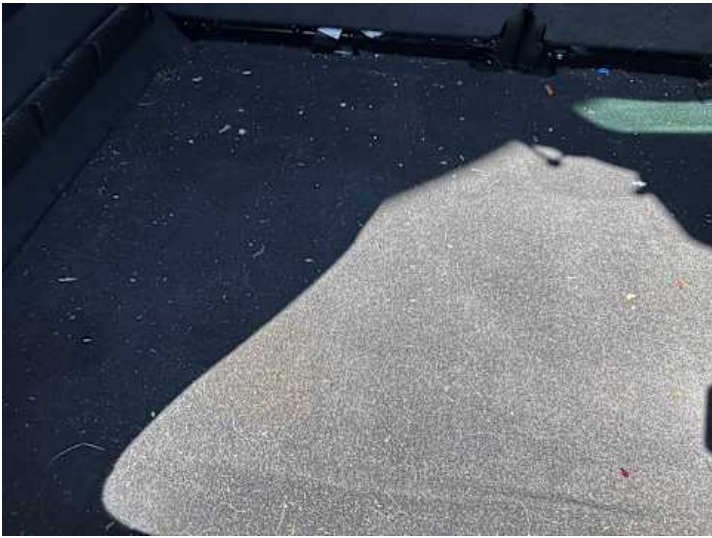
Innenraum (Tierhaare/Tiergeruch)
