Ford Connect Trend lang

EZ 08/2009 | Kombi | Diesel | Schaltgetriebe | 128.583km  
Besteuerung: Differenzbesteuert (§25a UStG)  
Fahrzeugstandort: 48\*\*\*  
Fahrzeug aufgenommen am: 05.08.2026

Fahrzeugdaten

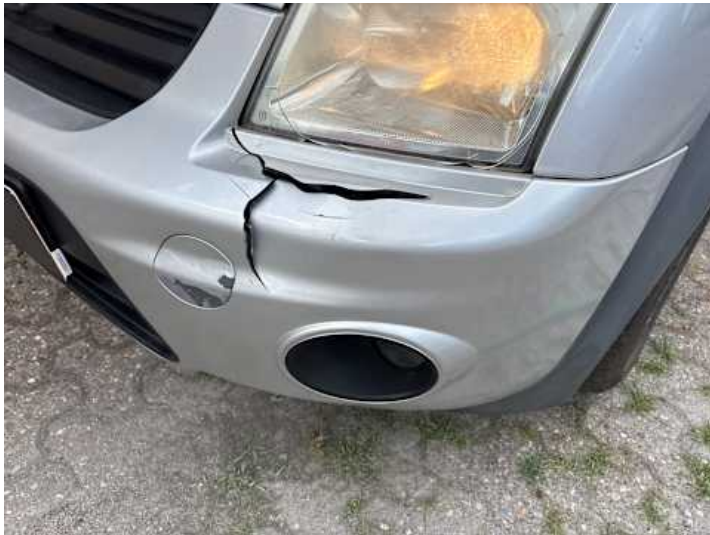
Stoßstange vorne (Riss/Bruch, Kratzer, Lackschaden)

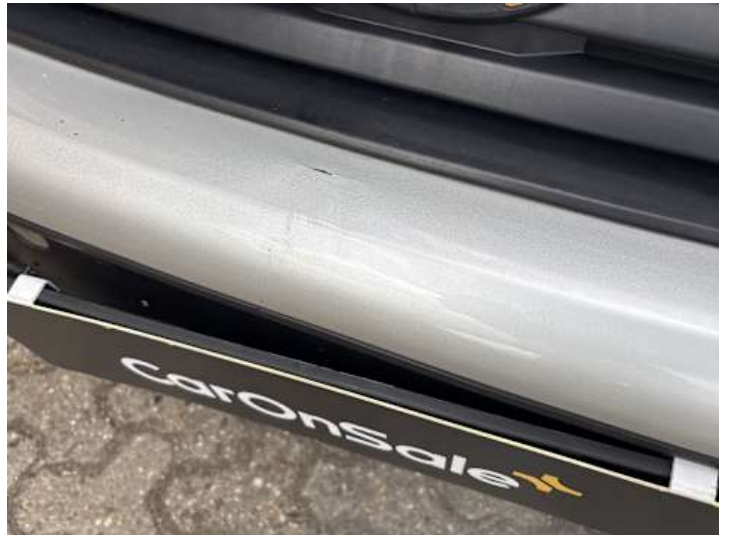
Stoßstange vorne (Kratzer, Lackschaden)

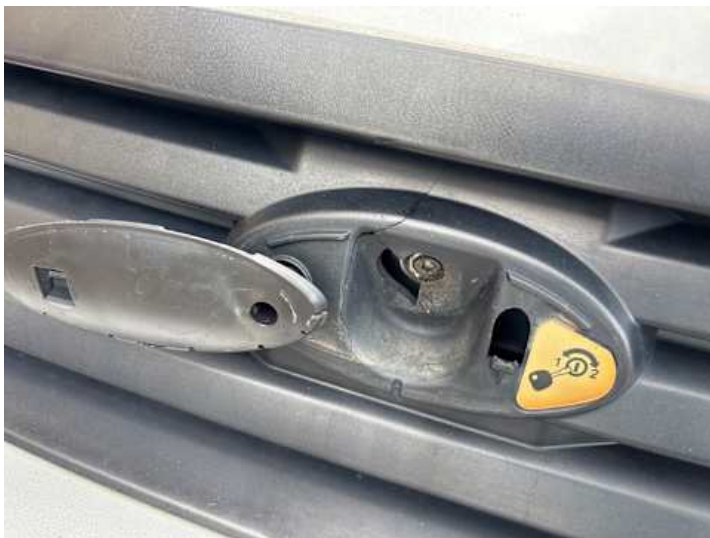
Stoßstange vorne (Riss/Bruch)

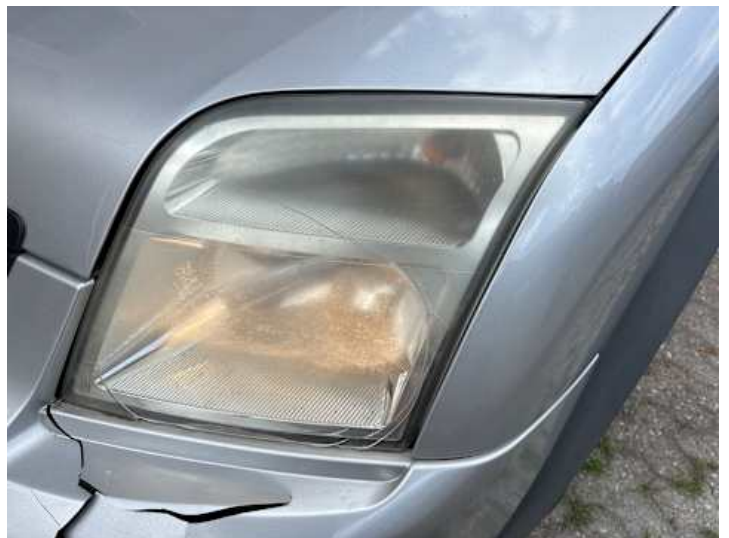
Scheinwerfer (links) (Riss/Bruch, Blind)

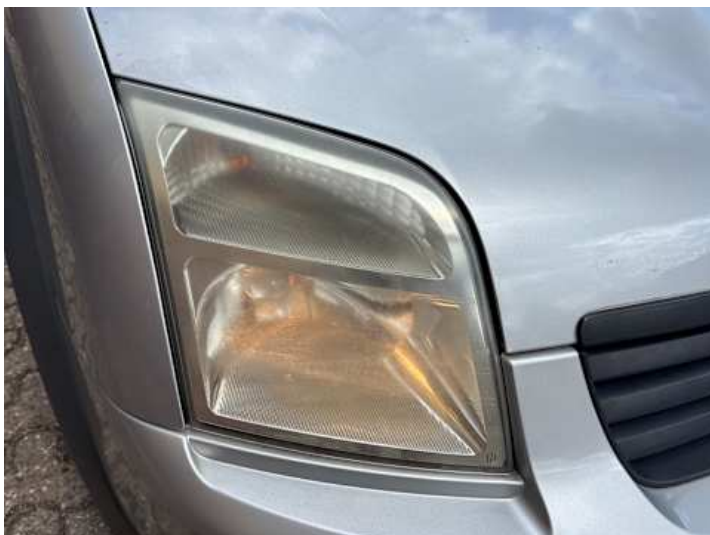
Scheinwerfer (rechts) (Blind)

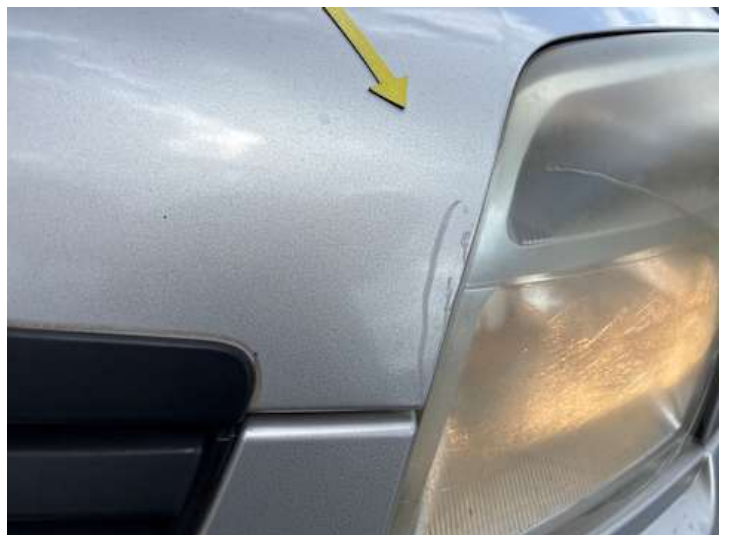
Motorhaube (Kratzer)

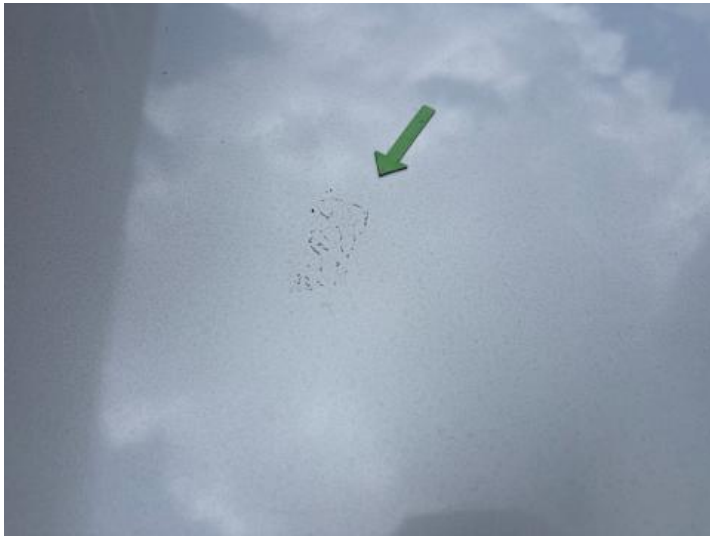
Motorhaube (Lackschaden)

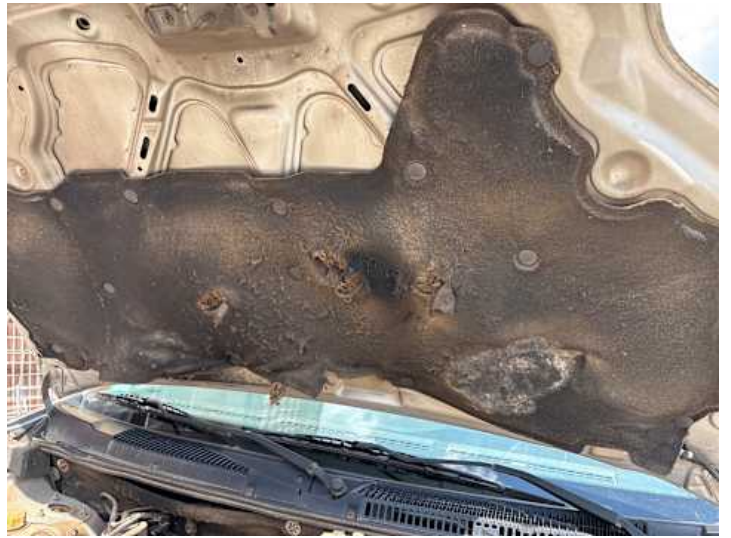
Motorhaube (Riss/Bruch)

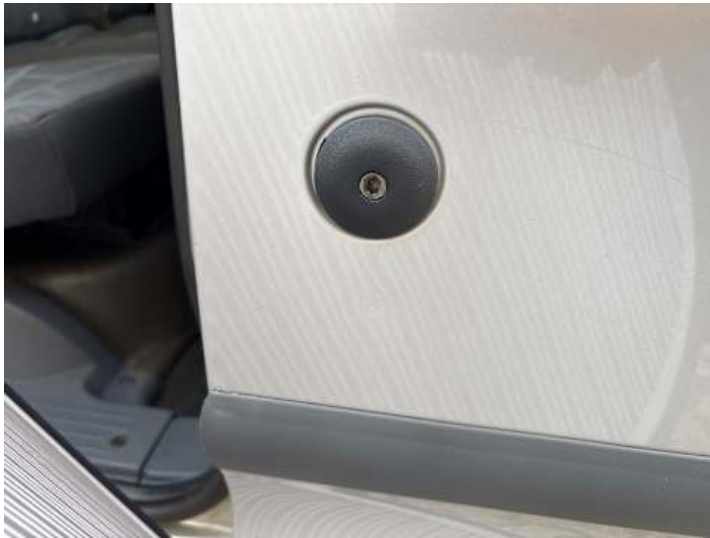
Beifahrertür (Delle)

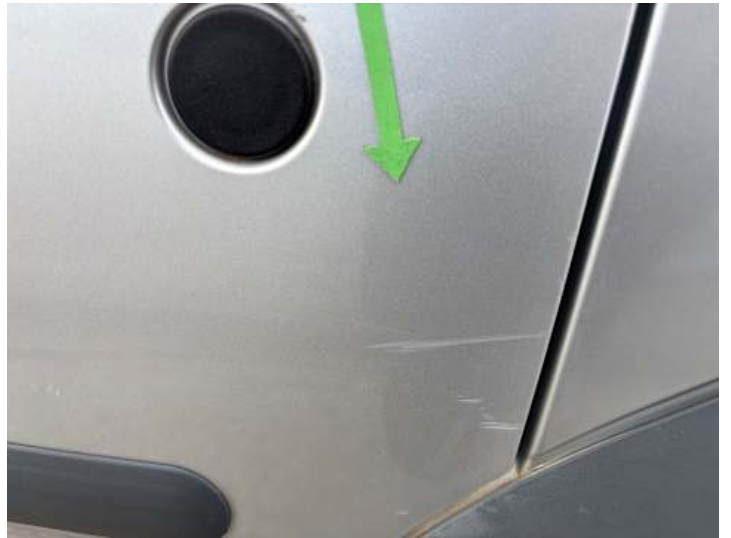
Türe hinten links (Kratzer)

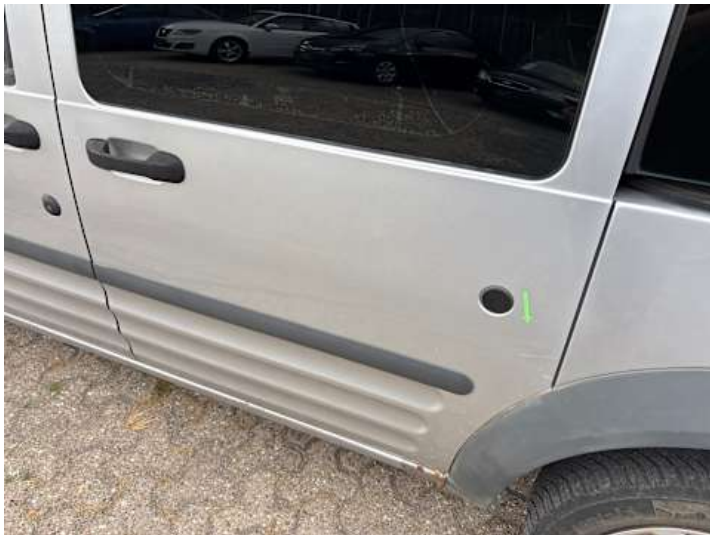
Türe hinten links (Kratzer)

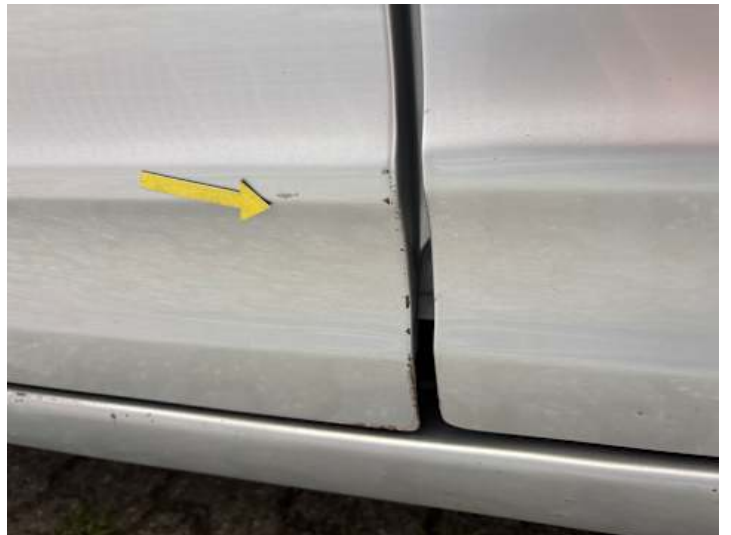
Türe hinten rechts (Lackschaden)

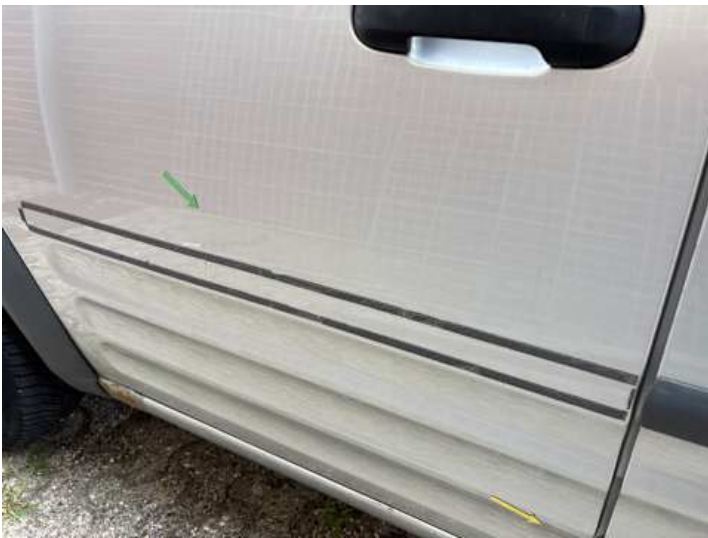
Türe hinten rechts (Anderer Schaden): Leiste fehlt

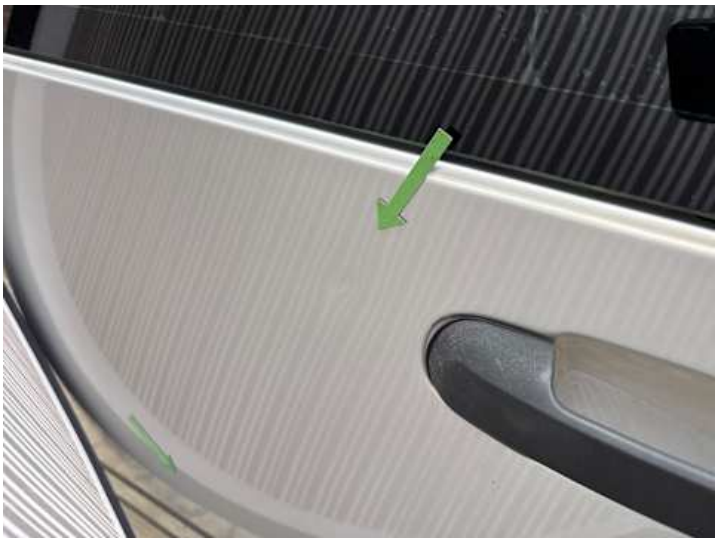
Türe hinten rechts (Delle)

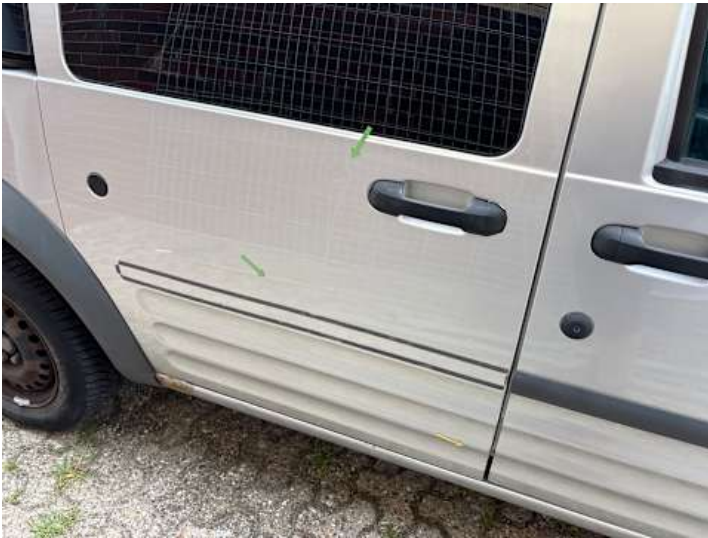
Türe hinten rechts (Lackschaden, Delle, Anderer Schaden): Leiste fehlt

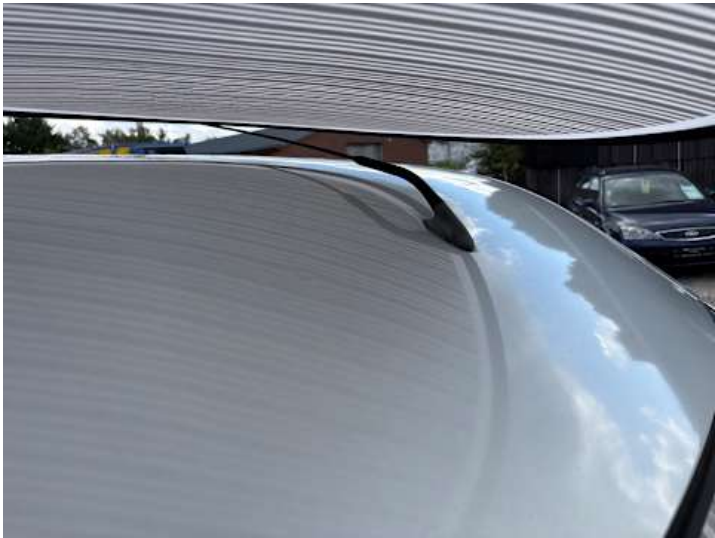
Dach (Delle)

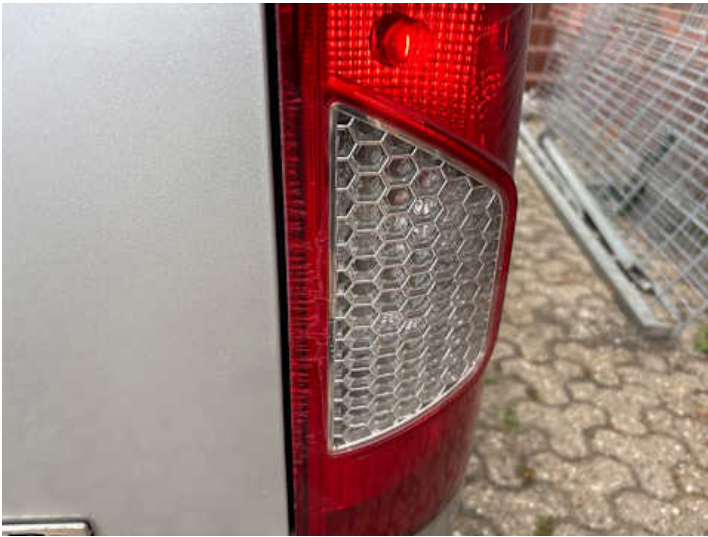
Rücklicht (rechts) (Riss/Bruch)

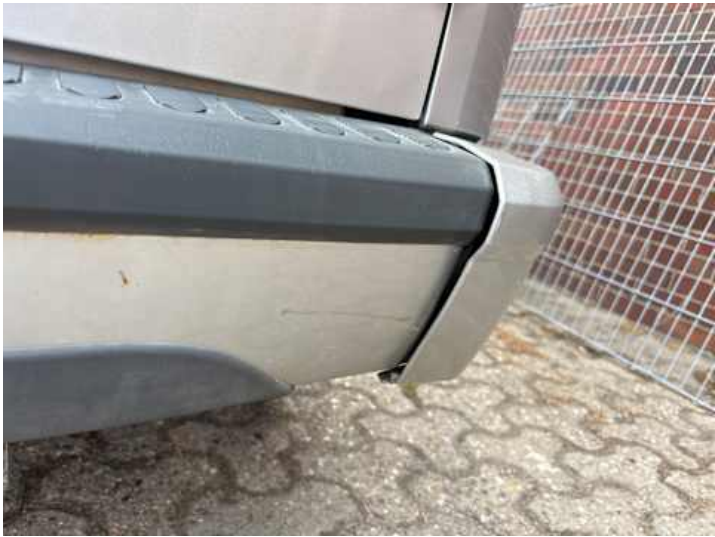
Stoßstange hinten (Spaltmaße ungenau)

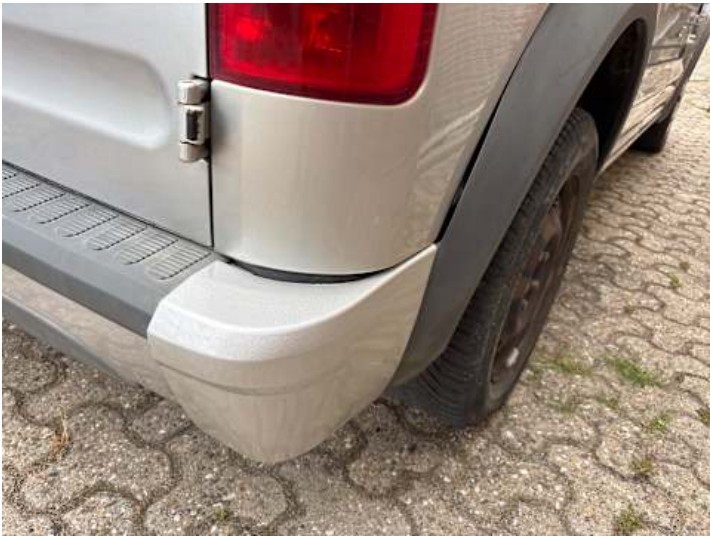
Stoßstange hinten (Spaltmaße ungenau)

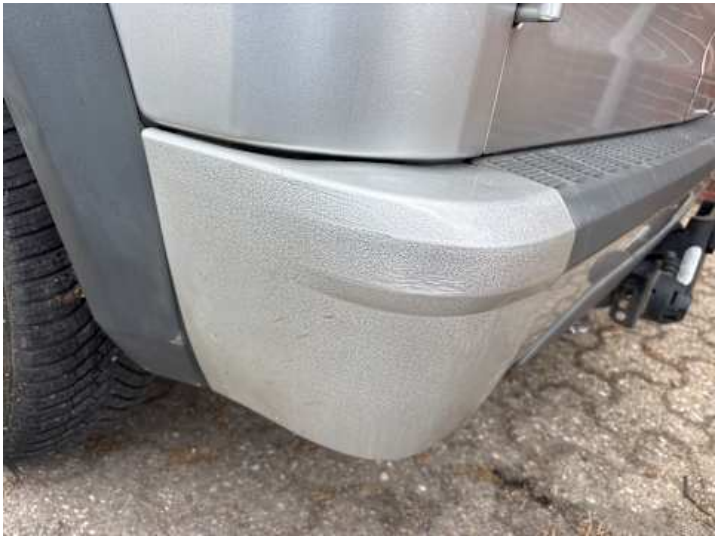
Stoßstange hinten (Kratzer)

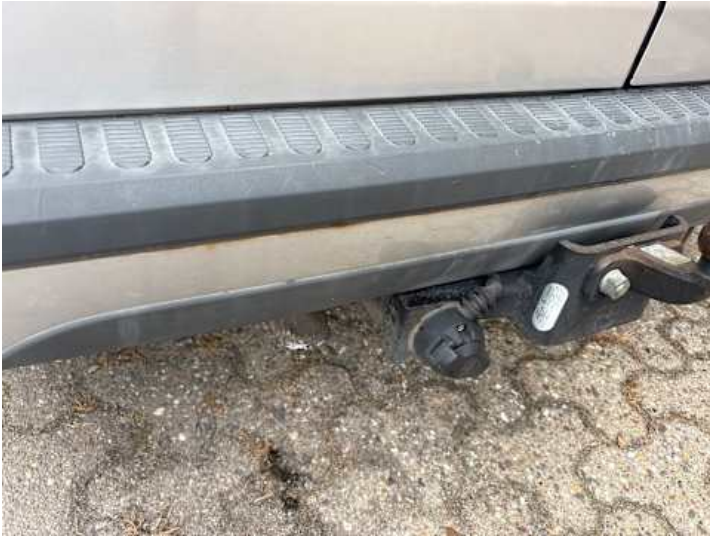
Stoßstange hinten (Kratzer)

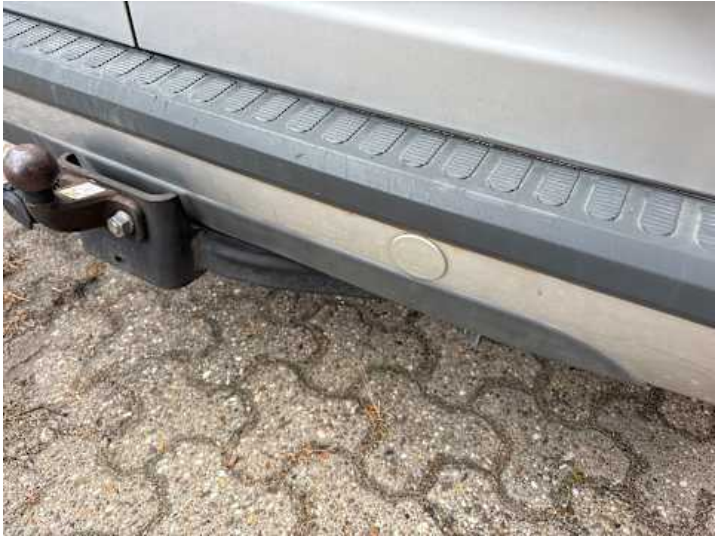
Stoßstange hinten (Kratzer)

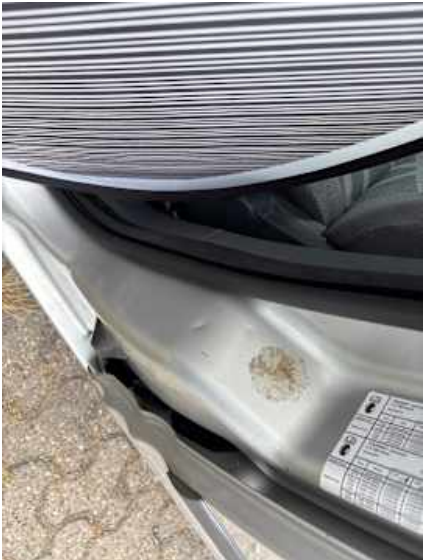
Schweller links (Delle)

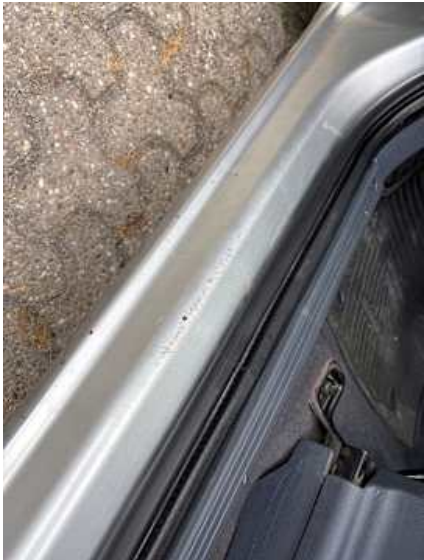
Schweller links (Kratzer, Lackschaden)

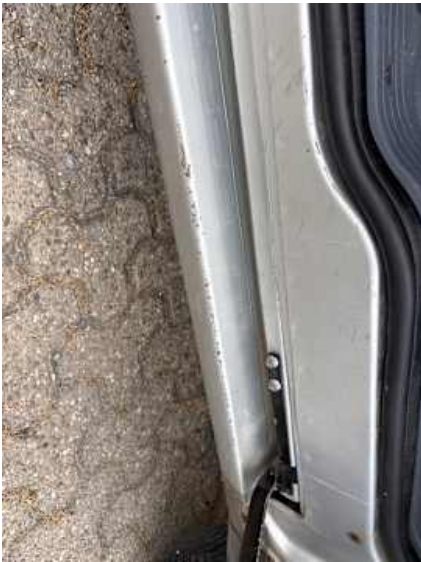
Schweller links (Kratzer, Lackschaden)

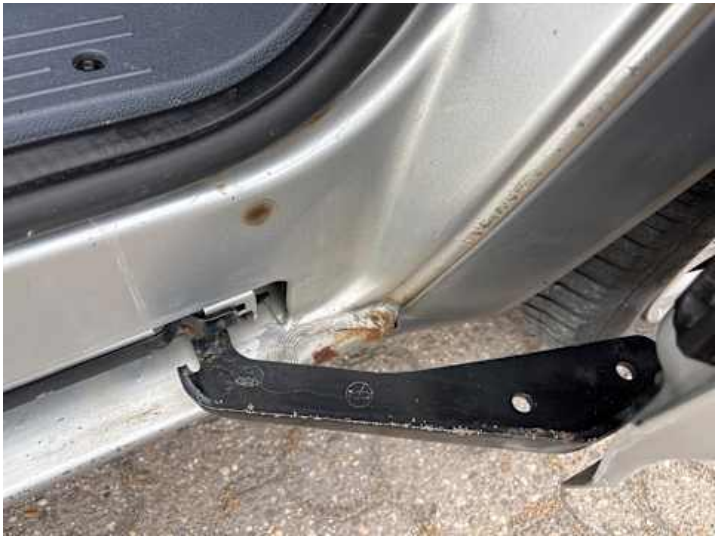
Schweller links (Lackschaden, Rost)

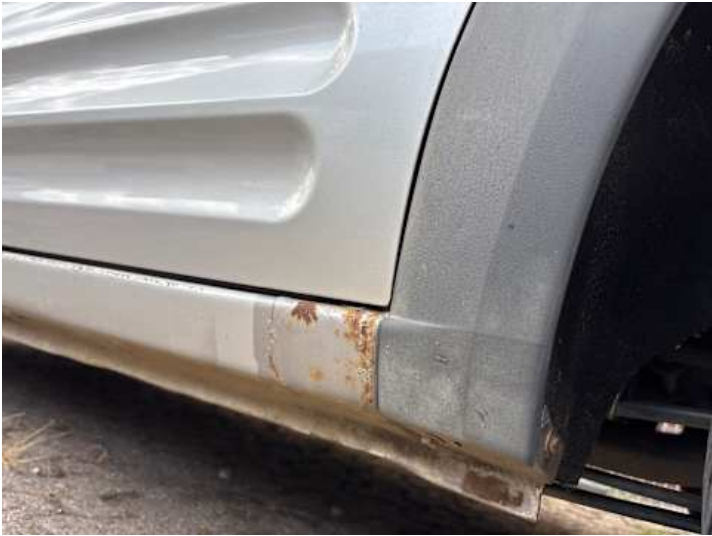
Schweller links (Lackschaden, Rost)

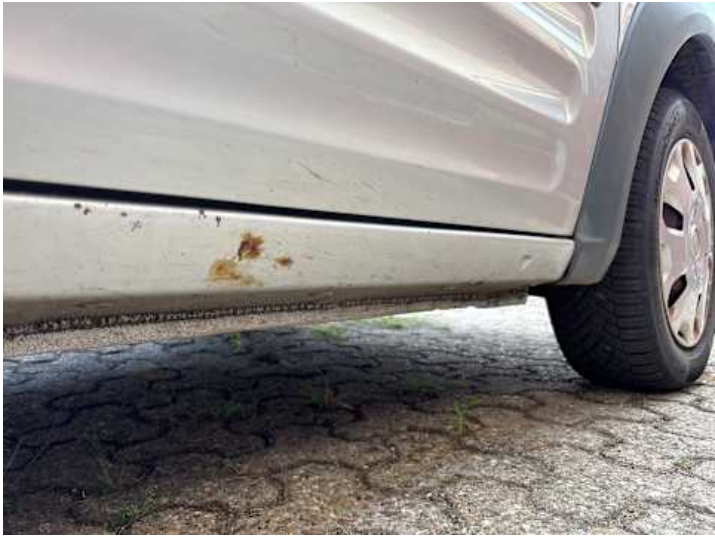
Schweller rechts (Lackschaden, Rost)

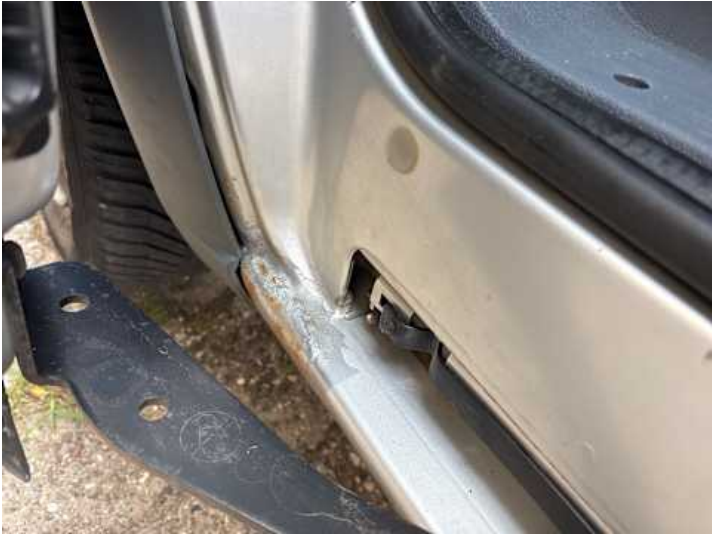
Schweller rechts (Lackschaden, Rost)

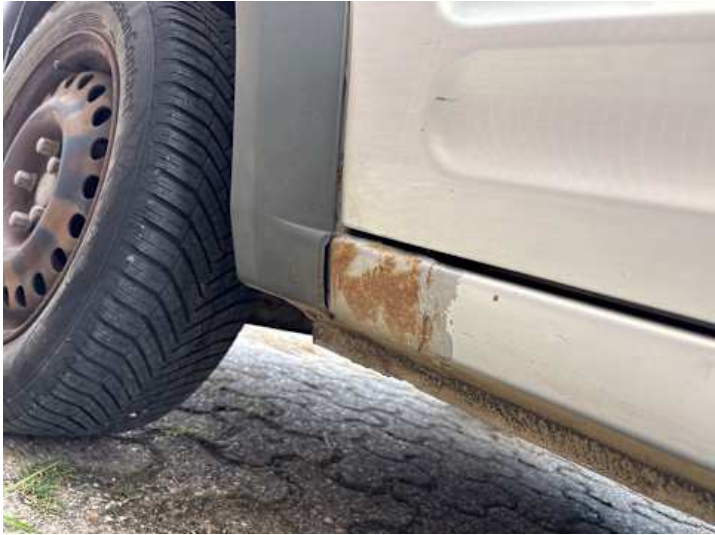
Schweller rechts (Lackschaden, Rost)

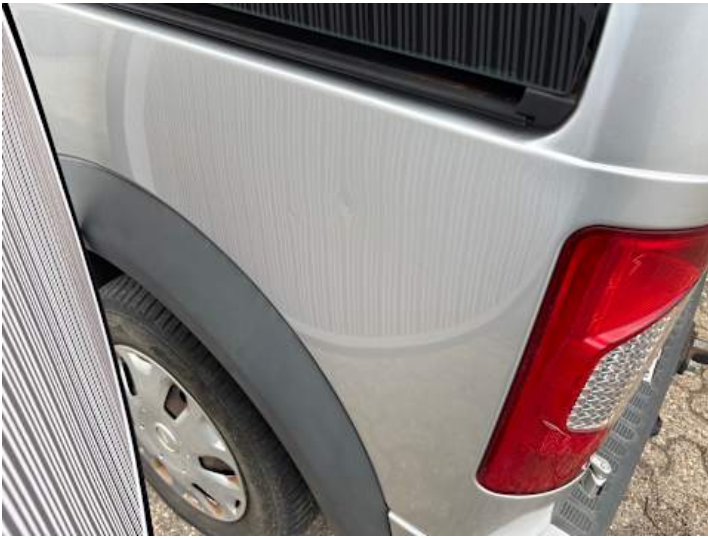
Seitenteil hinten links (Delle)

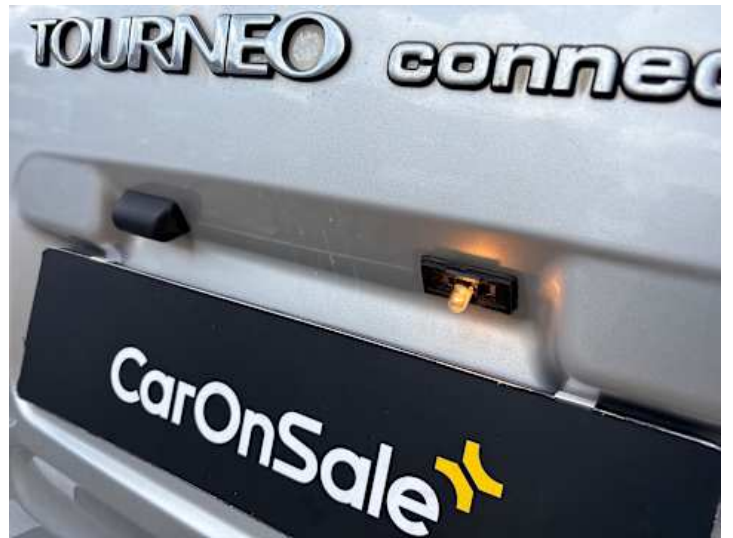
Heckklappe (Anderer Schaden): Abdeckung fehlt

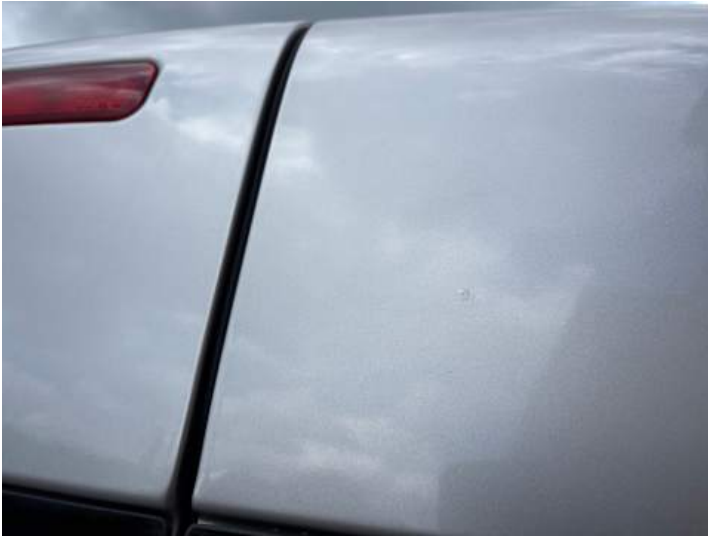
Heckklappe (Lackschaden)

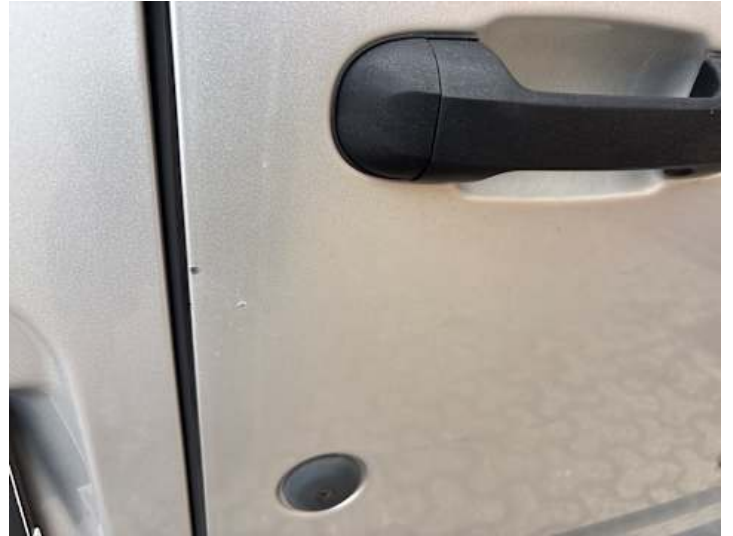
Heckklappe (Lackschaden)

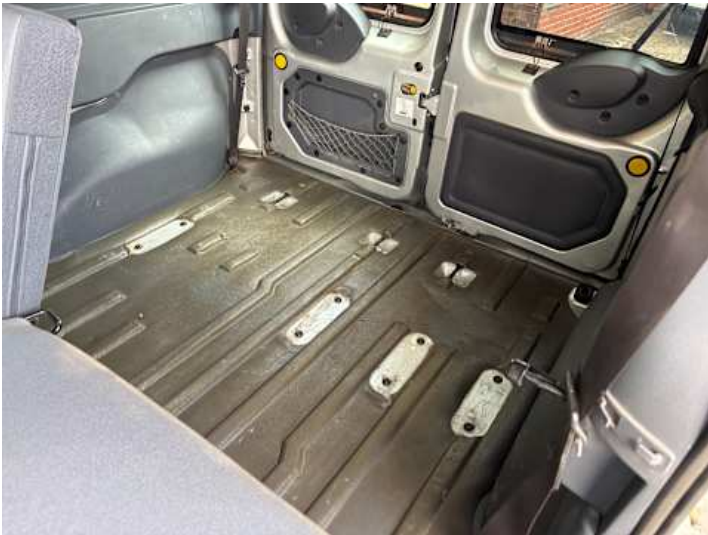
Innenraum (Verschleiß)

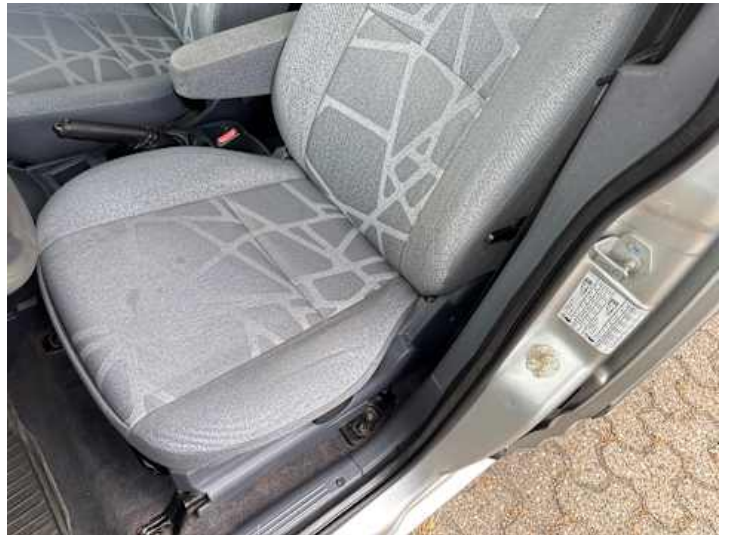
Innenraum (Verschleiß)

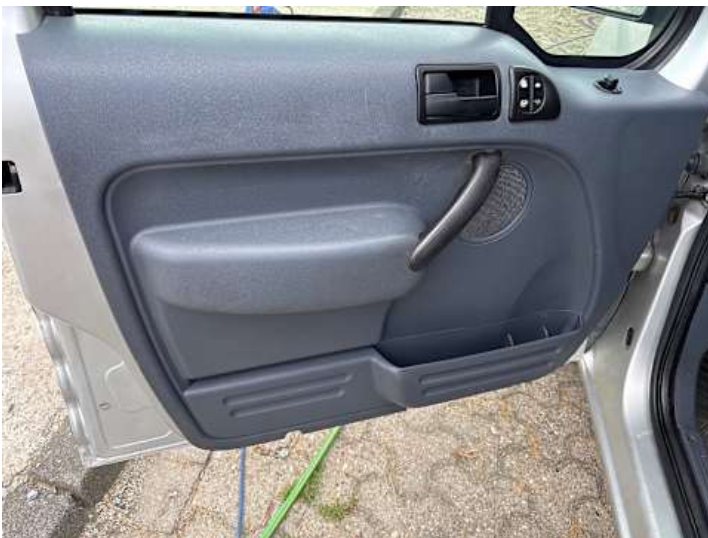
Innenraum (Verschleiß)

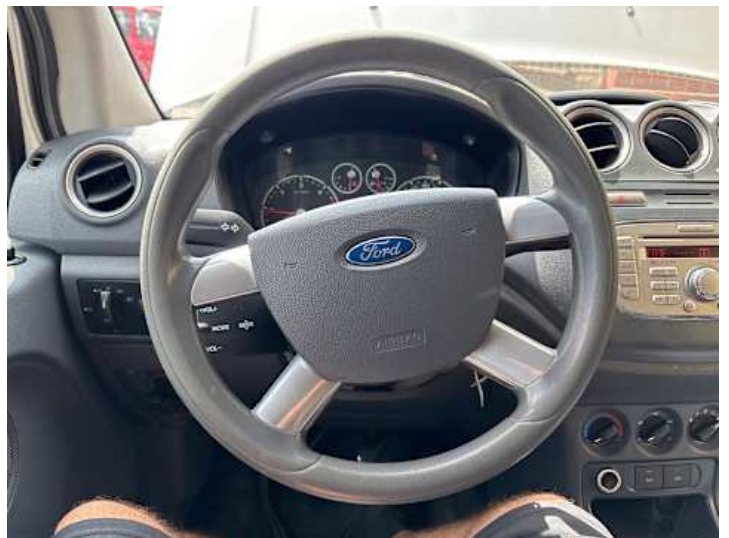
Innenraum (Verschleiß)

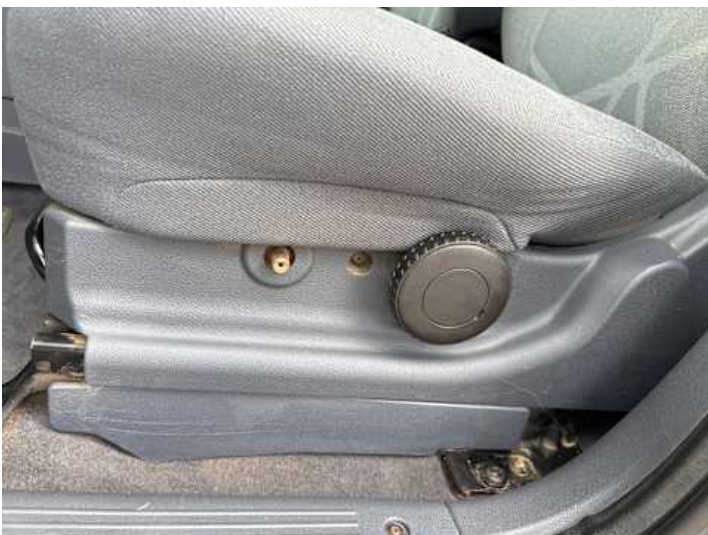
Innenraum (Diverse Schäden)
