## Citroen C3 Picasso Selection

EZ 08/2013 | Van | Benzin | Schaltgetriebe | 144.738km

Fahrzeug aufgenommen am: 06.08.2026

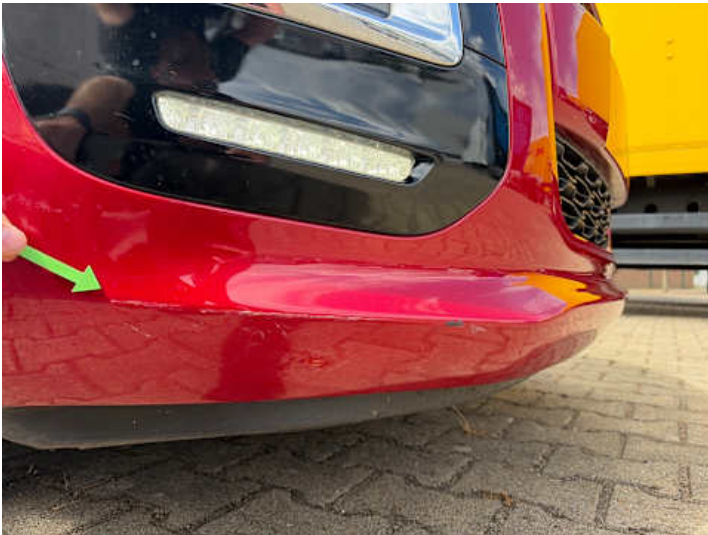
Stoßstange vorne (Kratzer)

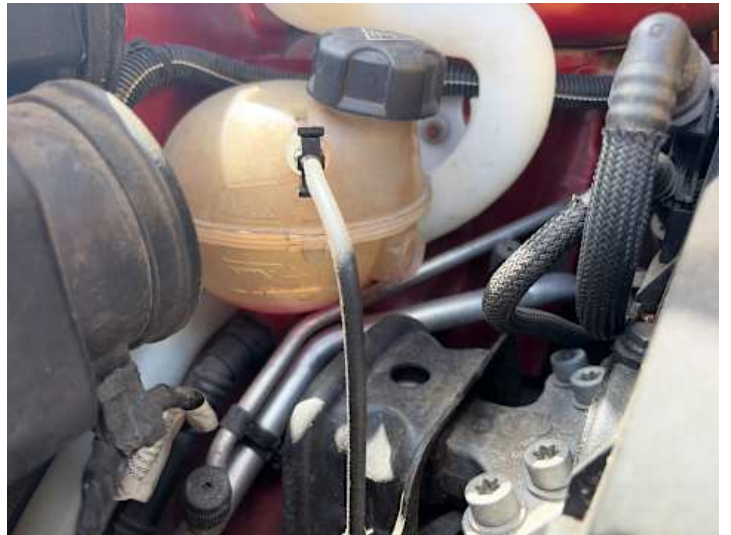
| Unterer Motorbereich | Bei dem Kühlwasser: Unter Minimum; |

Motorhaube (Anderer Schaden): Kühlmittel unter Minimum!

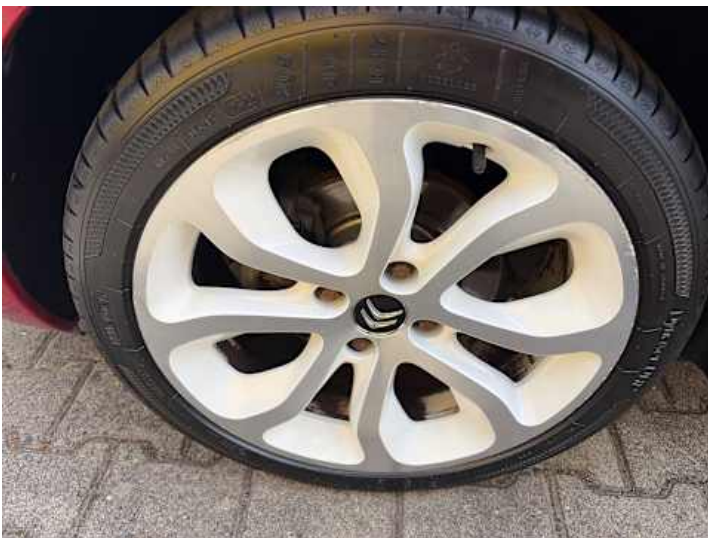
Rad (Kerben, Kratzer)

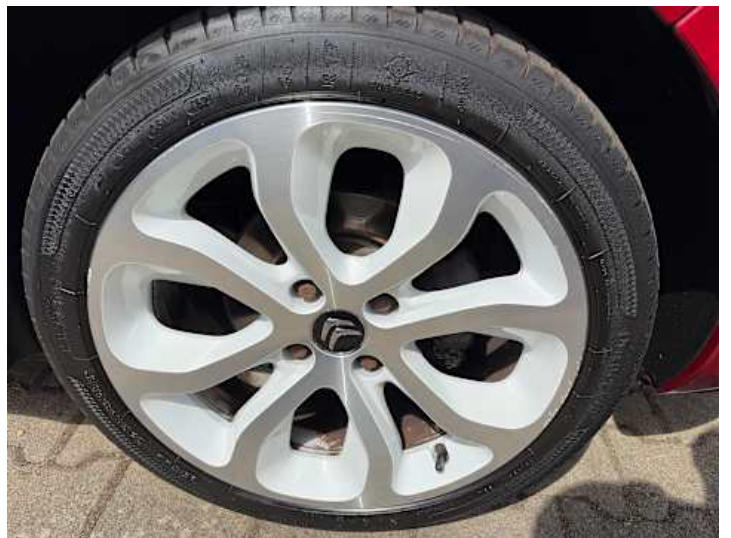
Rad (Kerben, Kratzer)

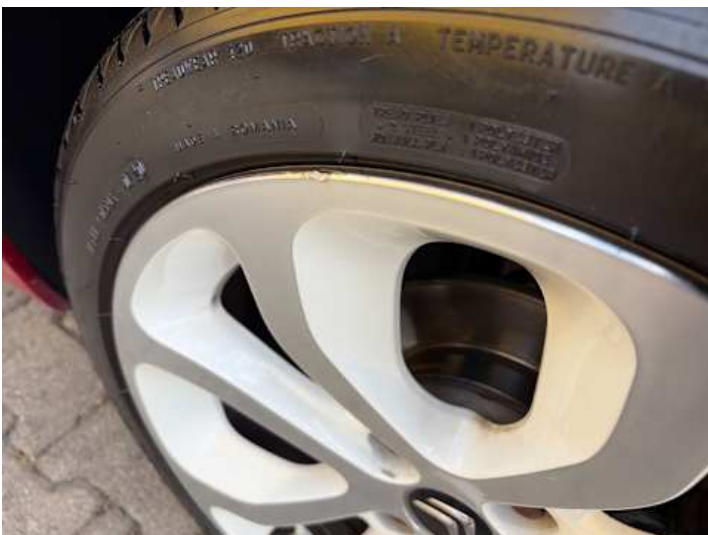
Rad (Kerben)

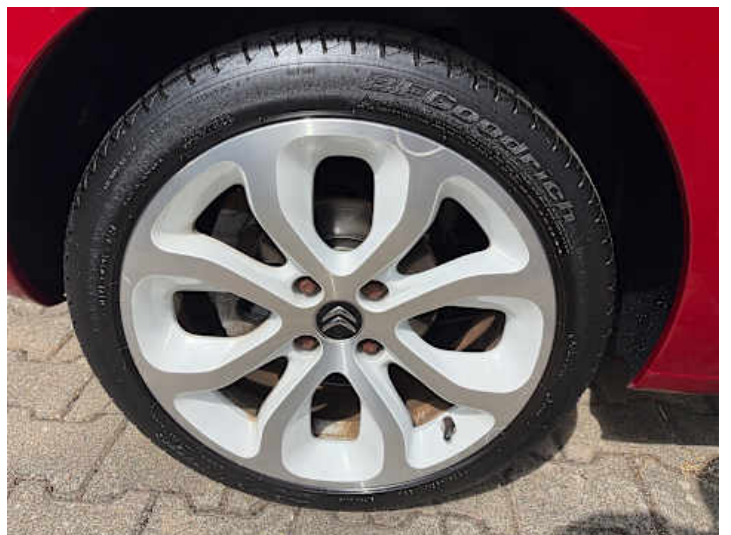
Rad (Kerben, Kratzer)

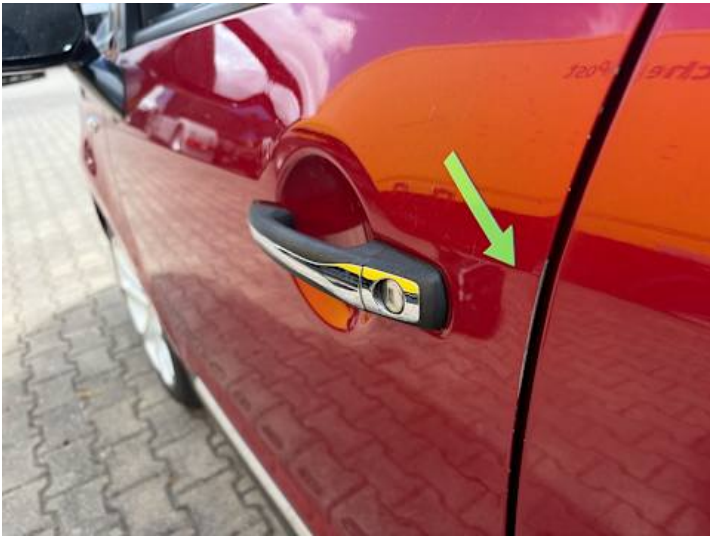
Fahrtür (Lackschaden)

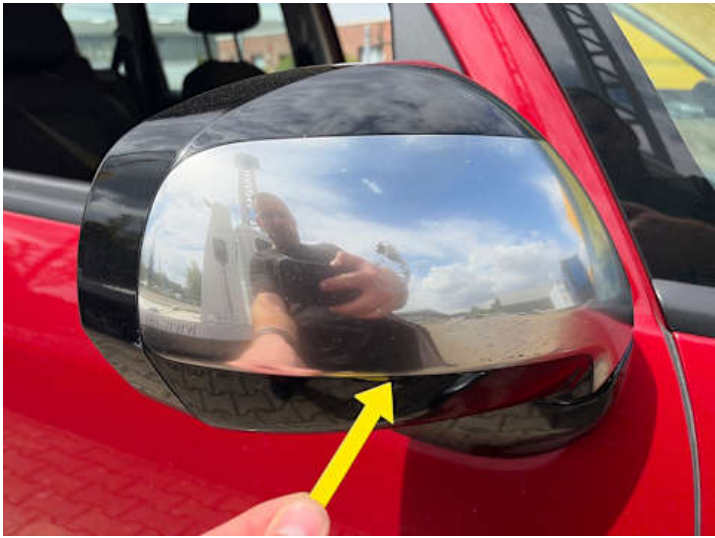
Beifahrtür (Kratzer)

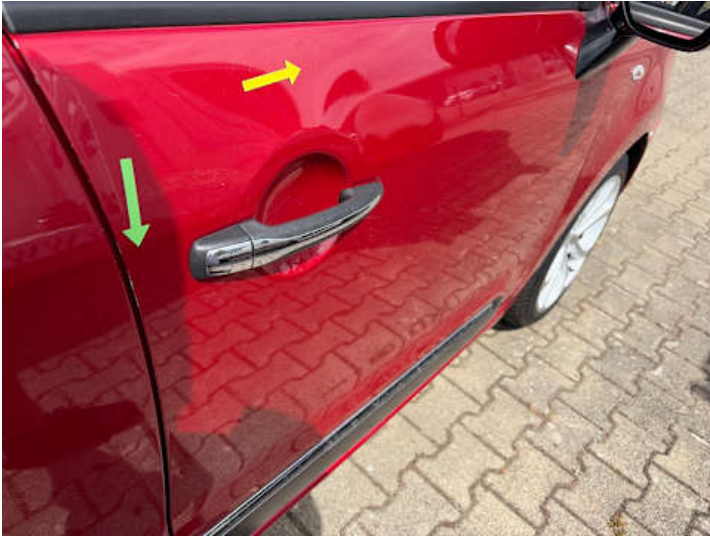
Beifahrtür (Delle, Lackschaden)

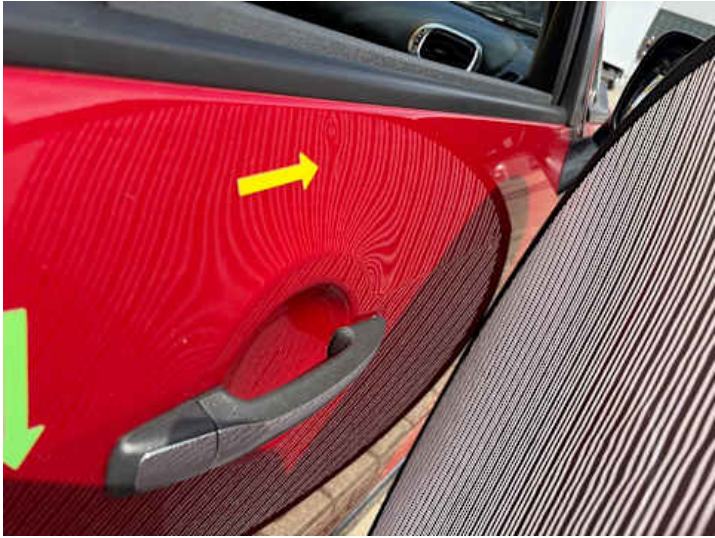
Beifahrtür (Delle)

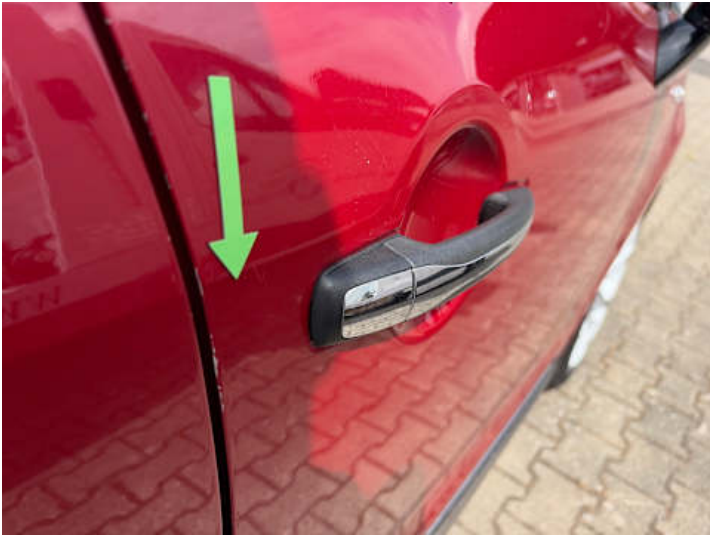
Beifahrtür (Lackschaden)

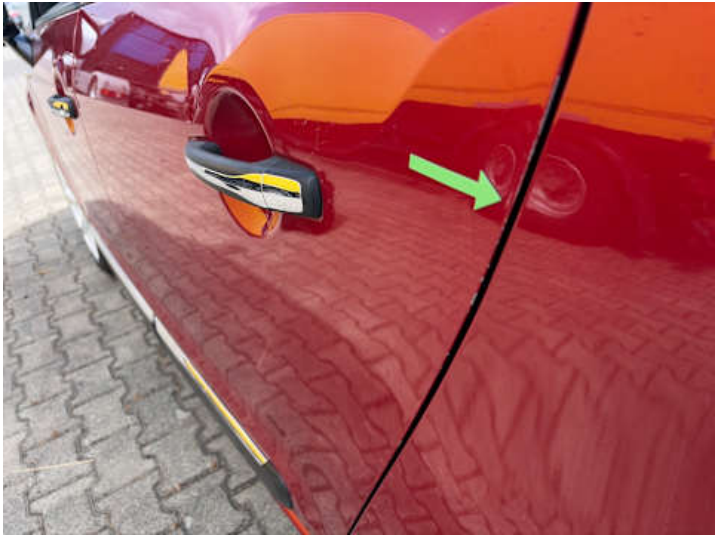
Türe hinten links (Lackschaden)

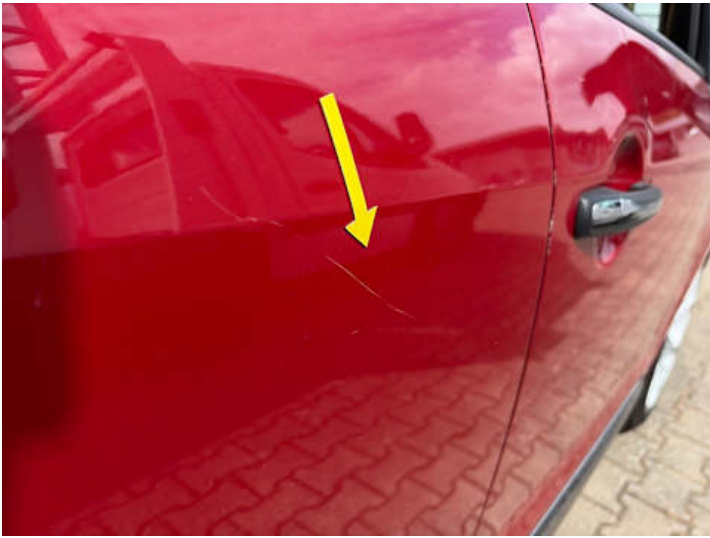
Türe hinten rechts (Kratzer)

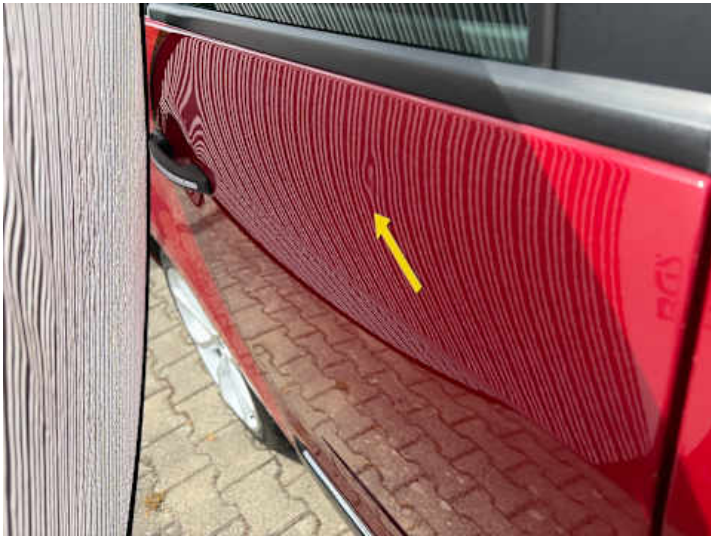
Türe hinten rechts (Delle)

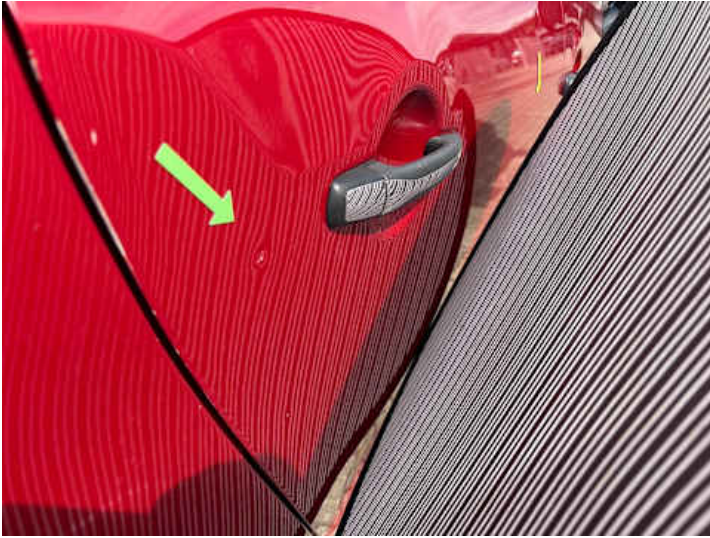
Türe hinten rechts (Delle)

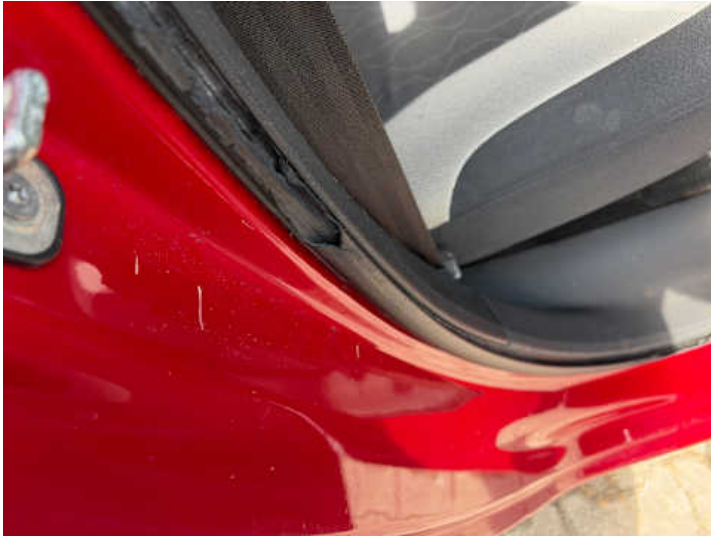
Türe hinten rechts (Kratzer, Delle)

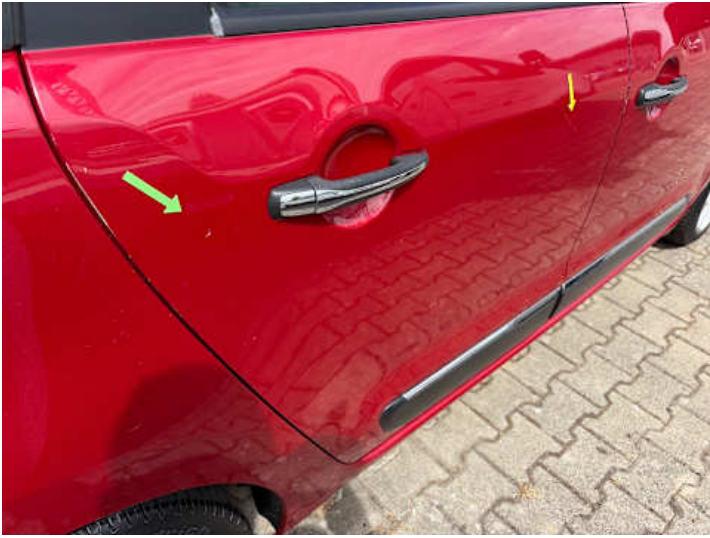
Türe hinten rechts (Delle, Kratzer)

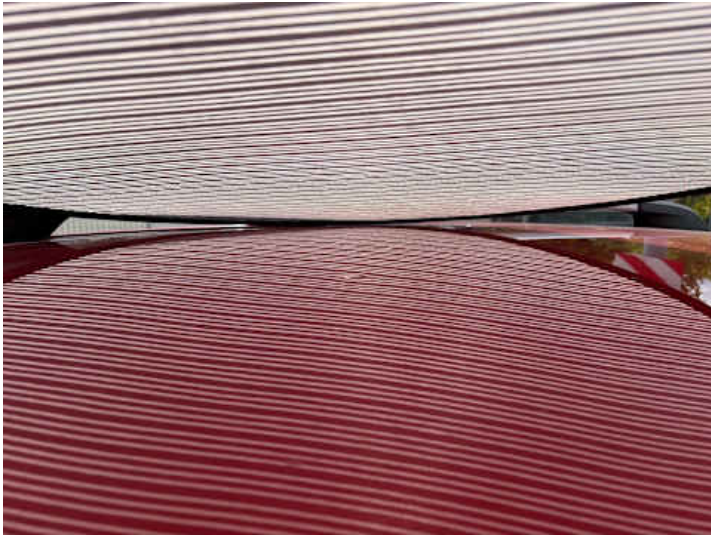
Dach (Delle)

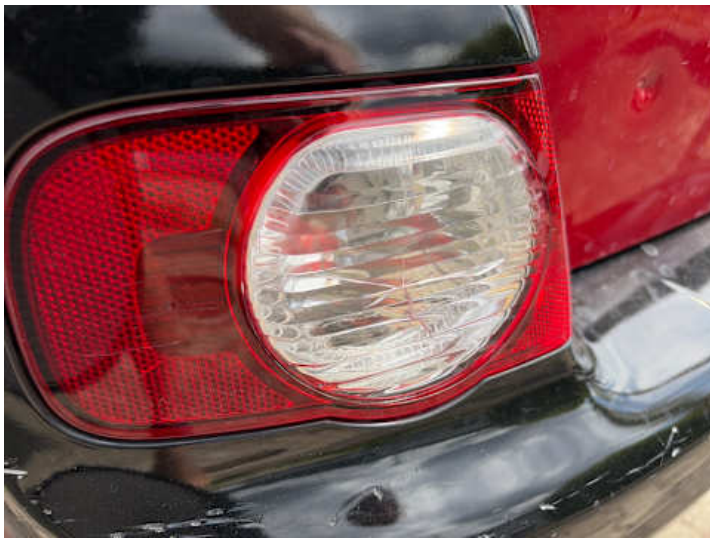
Rücklicht (links) (Riss/Bruch)

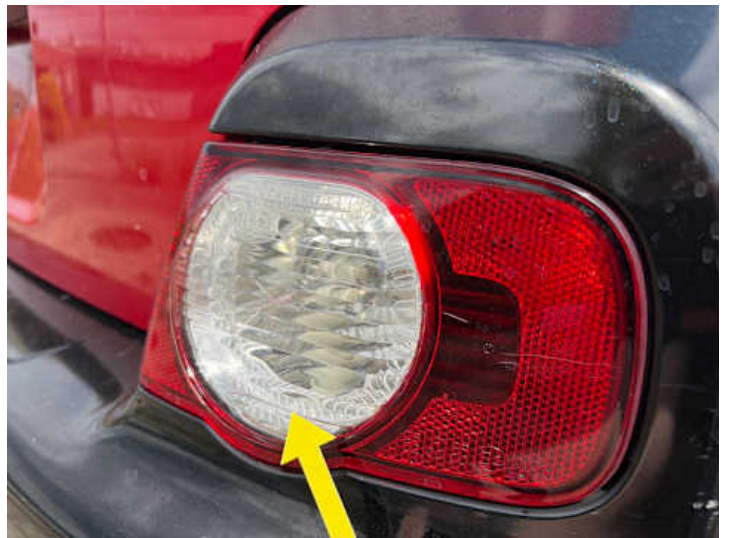
Rücklicht (rechts) (Riss/Bruch)

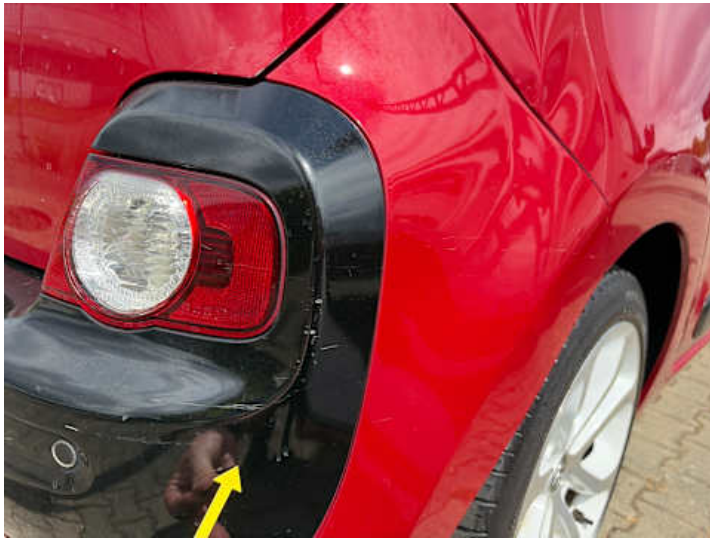
Stoßstange hinten (Kratzer)

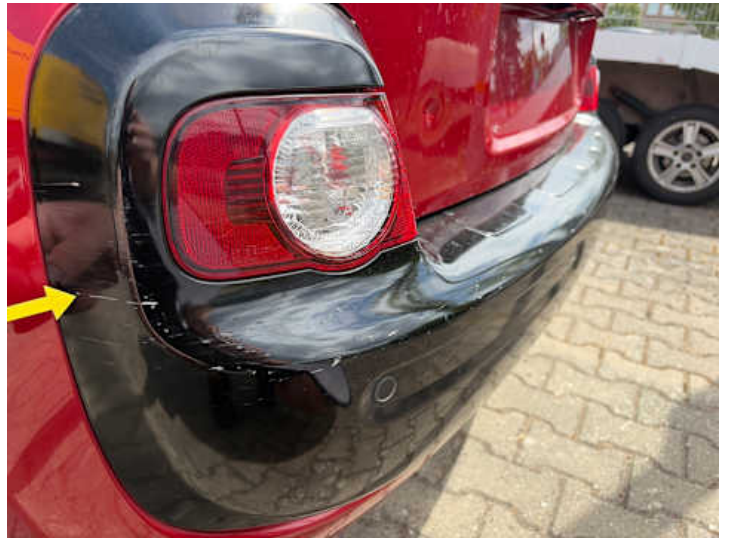
Stoßstange hinten (Kratzer, Lackschaden)

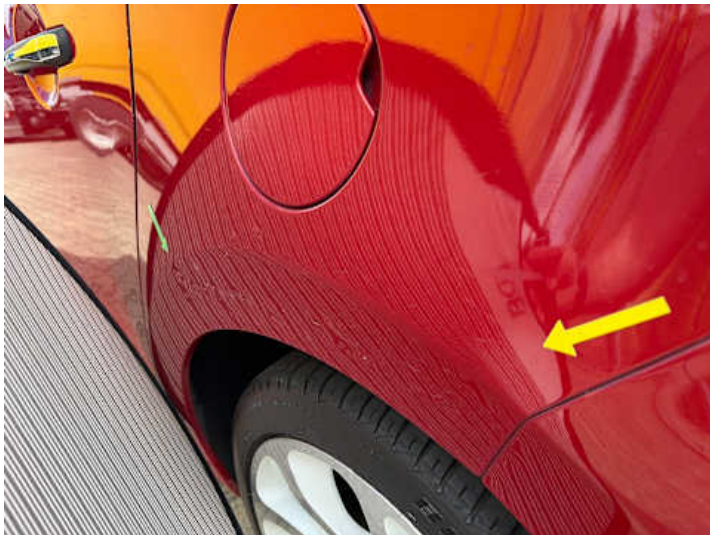
Seitenteil hinten links (Delle, Kratzer)

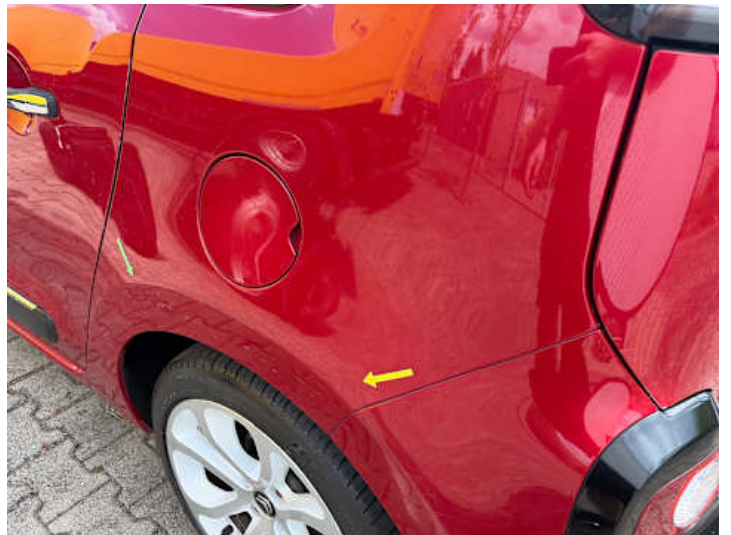
Seitenteil hinten links (Delle, Kratzer)

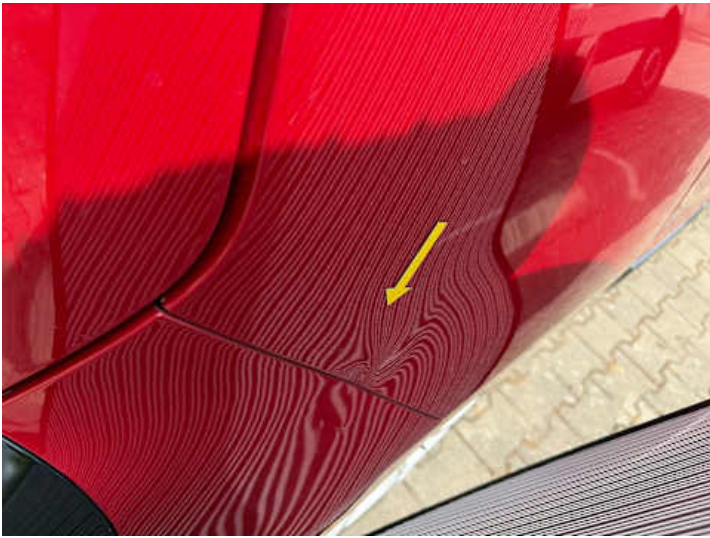
Seitenteil hinten rechts (Verformung)

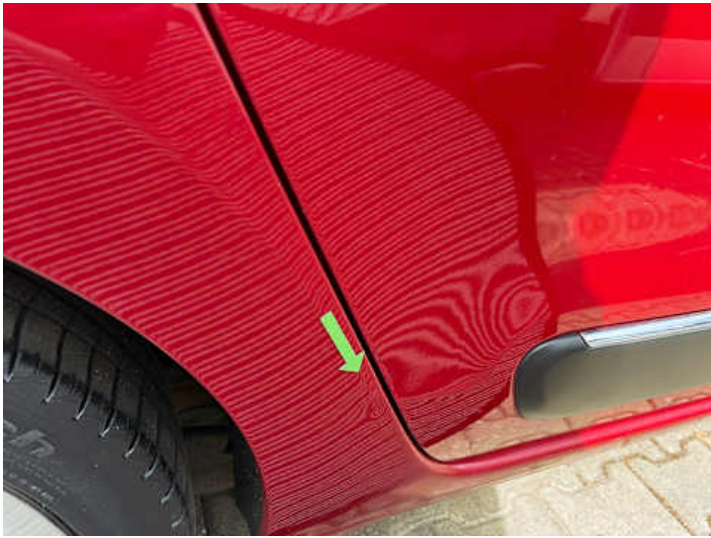
Seitenteil hinten rechts (Delle)

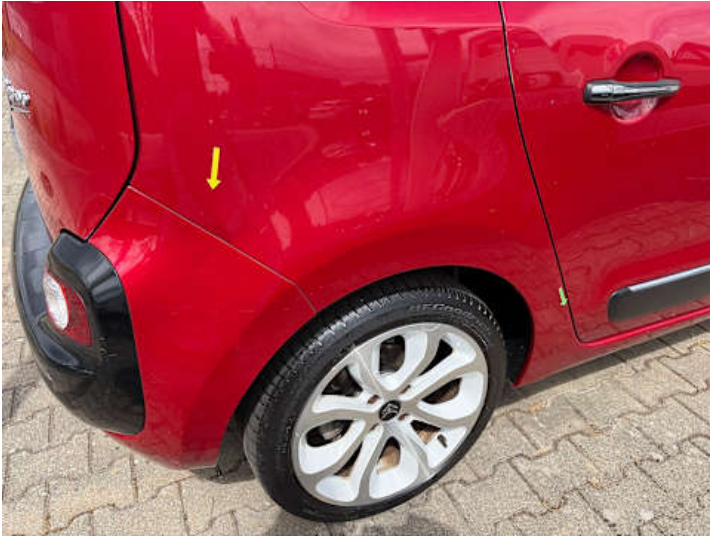
Seitenteil hinten rechts (Verformung, Delle)

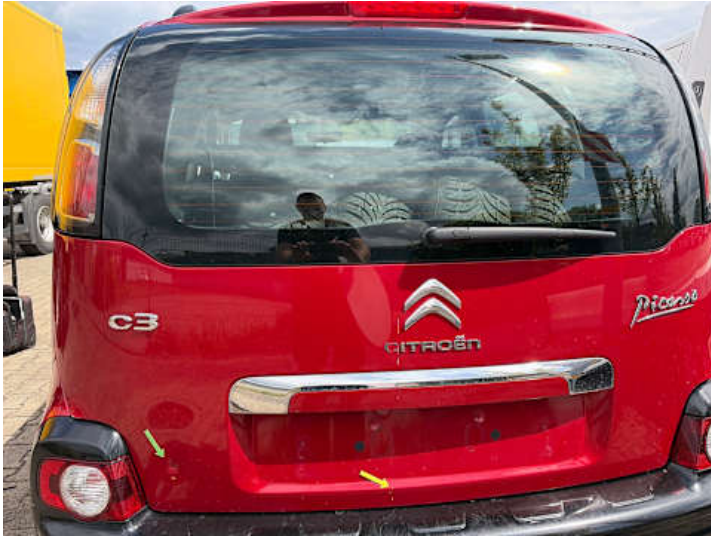
Heckklappe (Delle, Kratzer)

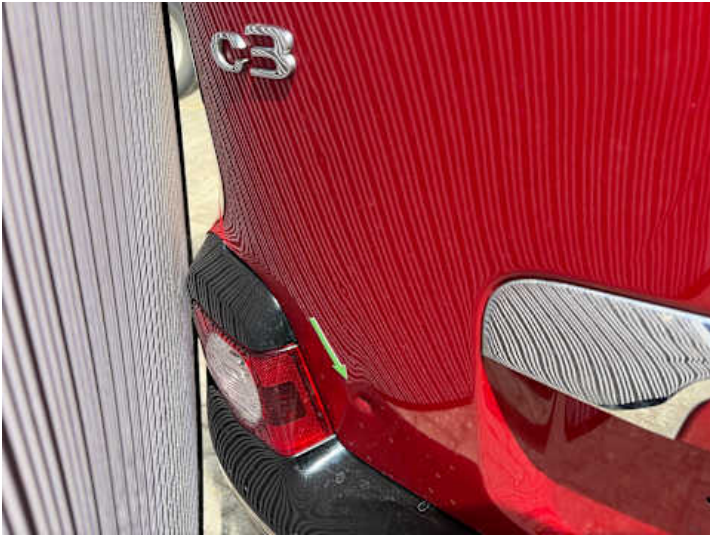
Heckklappe (Delle)

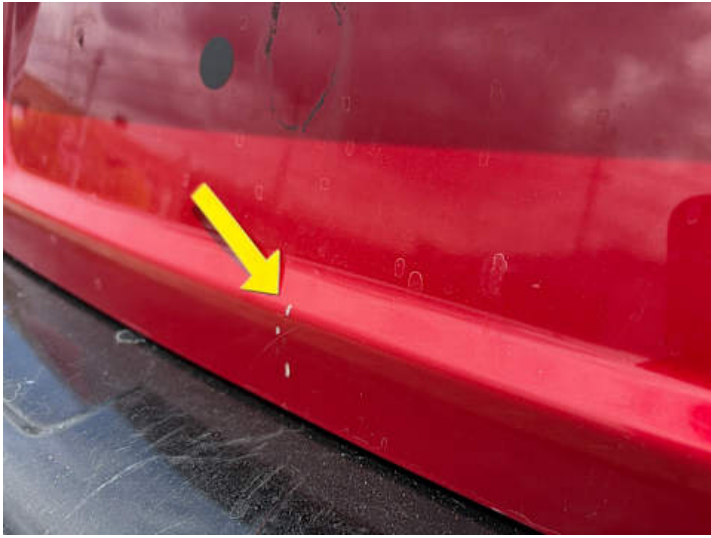
Heckklappe (Kratzer)

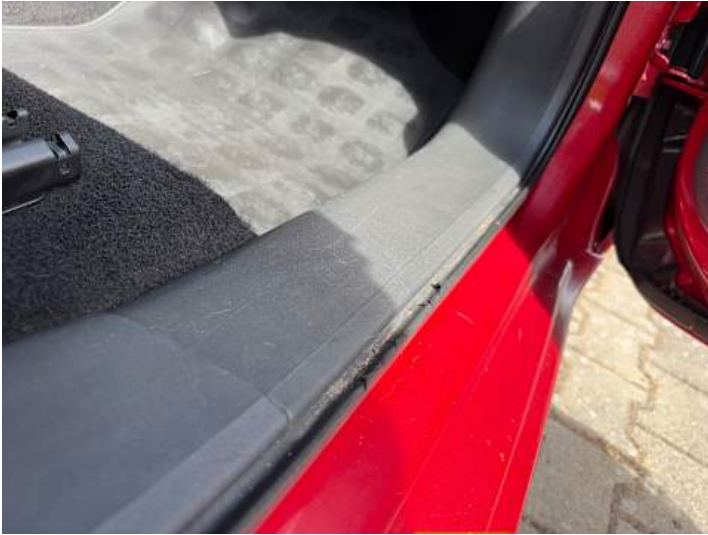
Innenraum (Riss/Bruch)

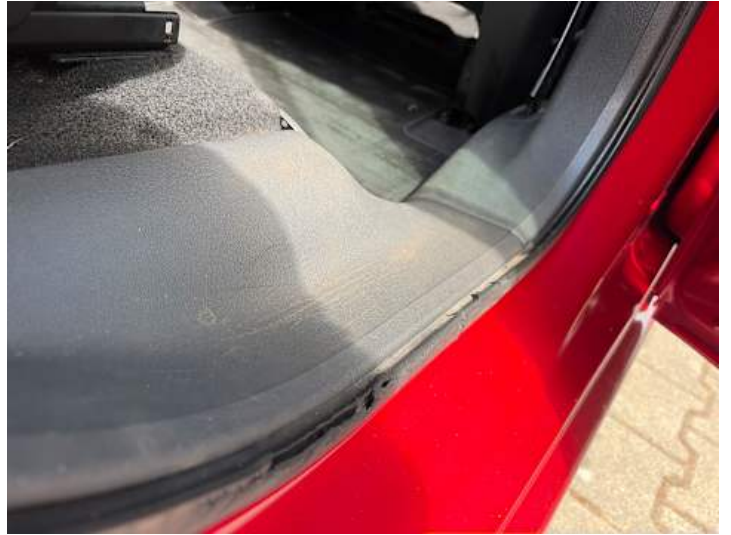
Innenraum (Riss/Bruch)

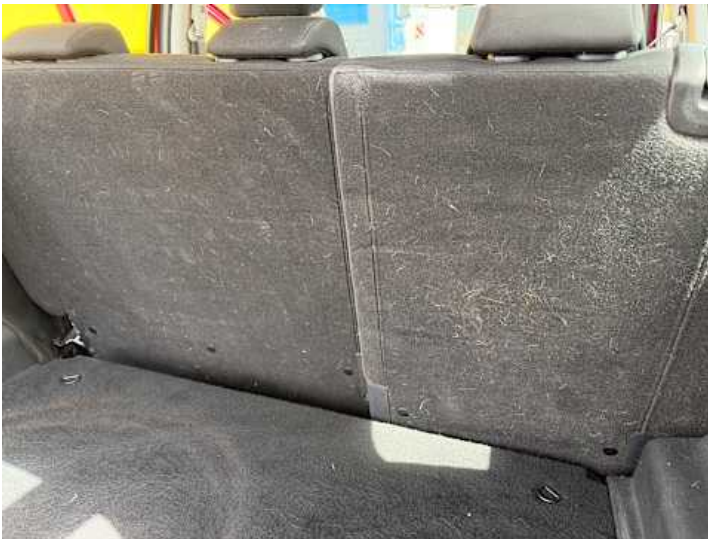
Innenraum (Tierhaare/Tiergeruch)
