## Ford Transit 350 L2 Trend

EZ 04/2020 | Kastenwagen | Diesel | Schaltgetriebe | 81.427km

Fahrzeug aufgenommen am: 04.08.2026

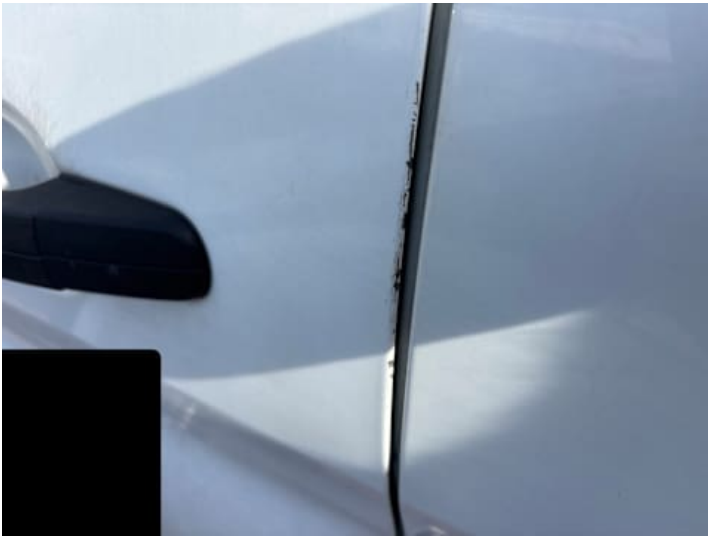
Fahrtür (Kratzer, Delle)

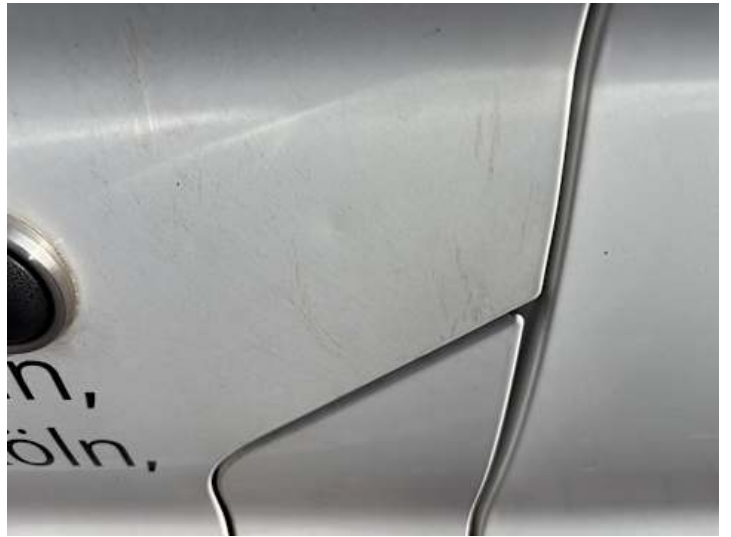
Fahrtür (Kratzer, Delle)

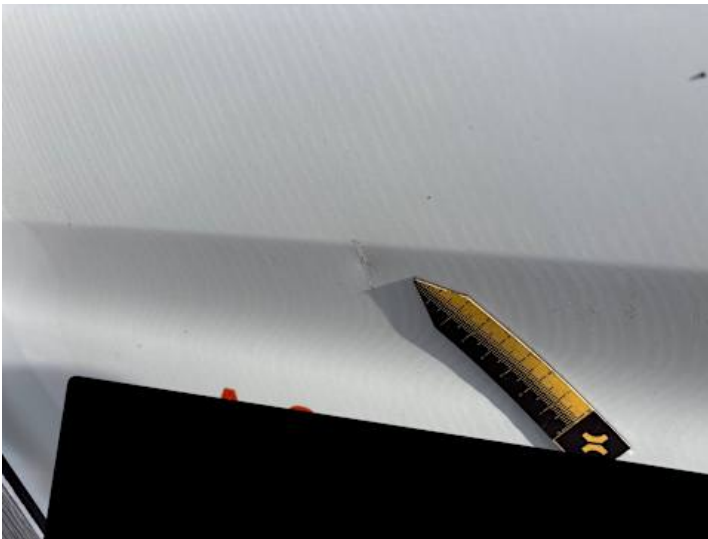
Fahrtür (Kratzer, Delle)

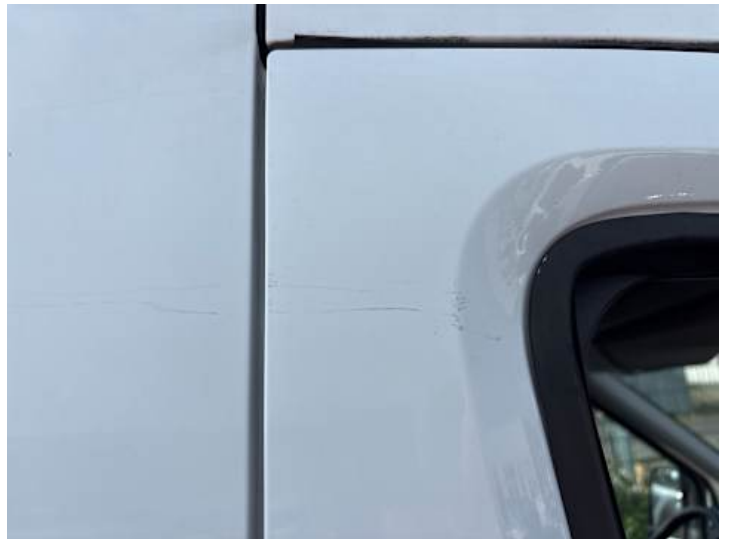
Beifahrtür (Kratzer)

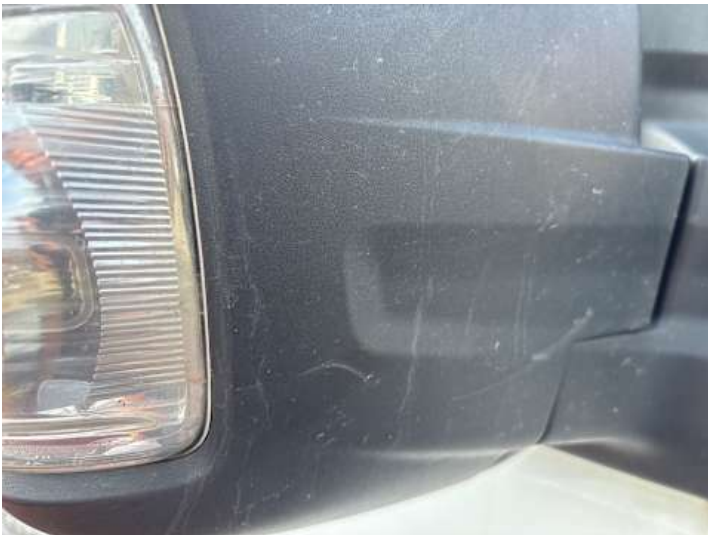
Beifahrtür (Kratzer)

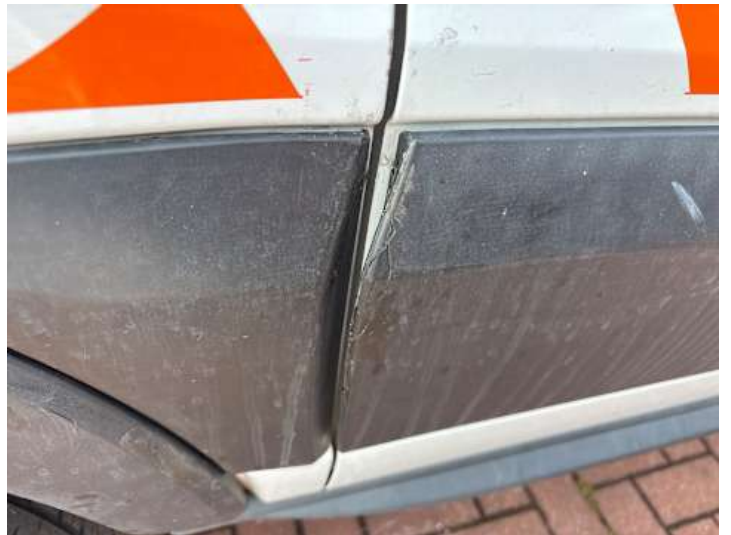
Türe hinten rechts (Riss/Bruch)

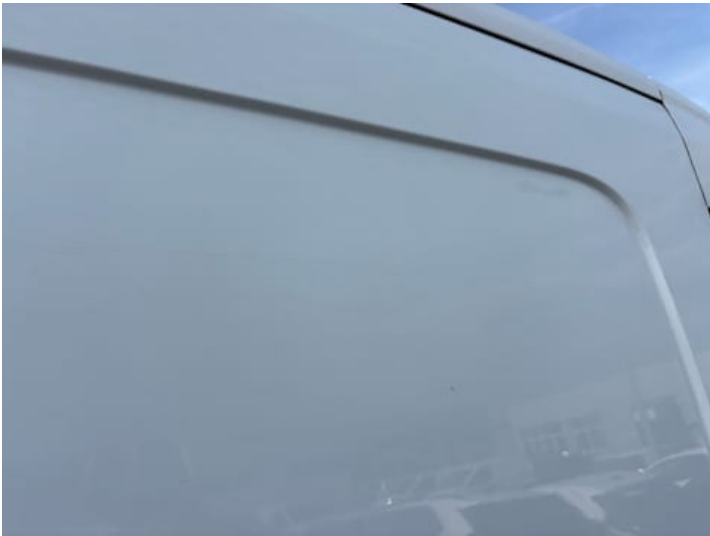
Türe hinten rechts (Kratzer)

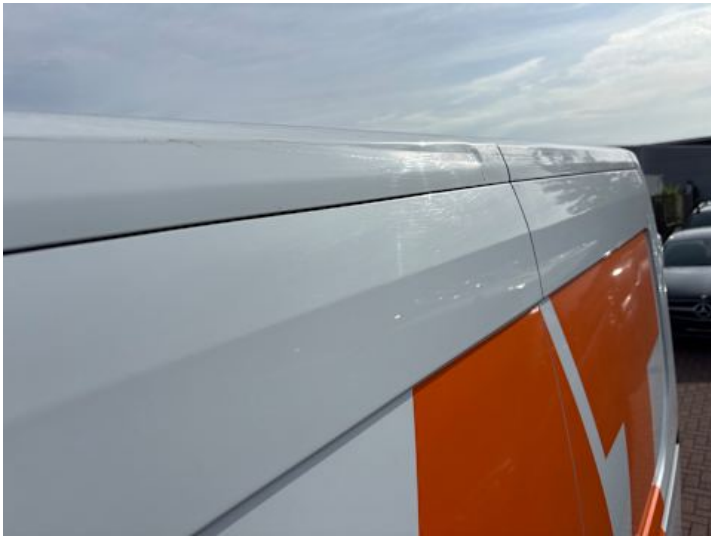
Dach (Kratzer, Verformung)

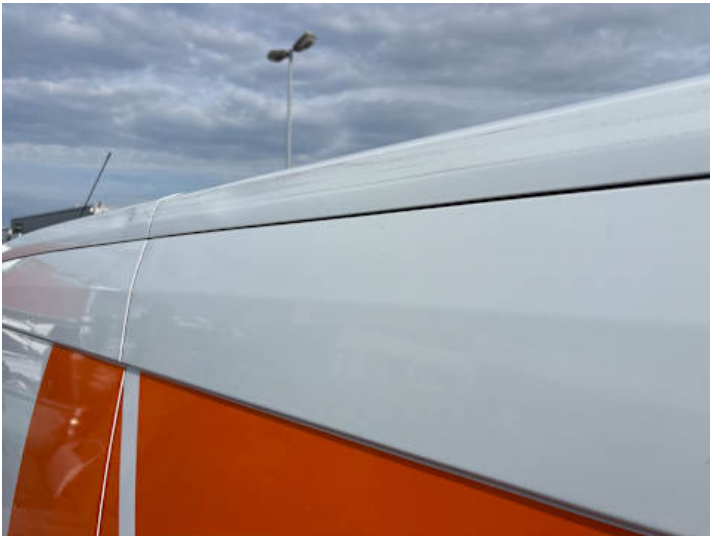
Dach (Kratzer, Verformung)

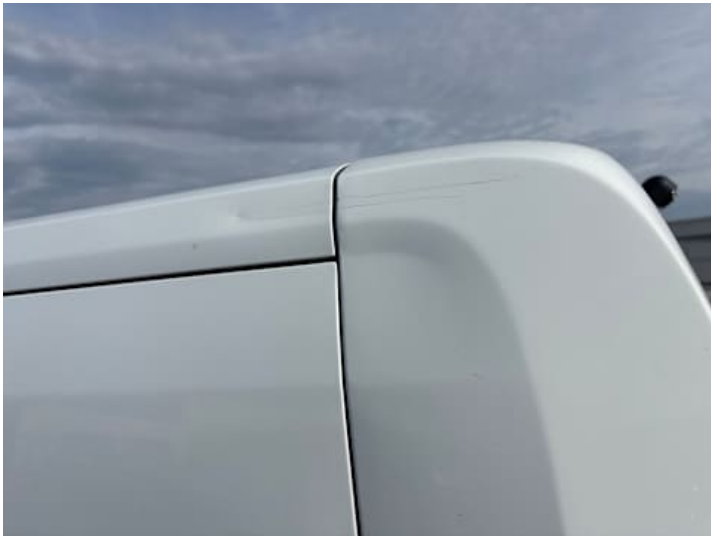
Dach (Kratzer, Verformung)

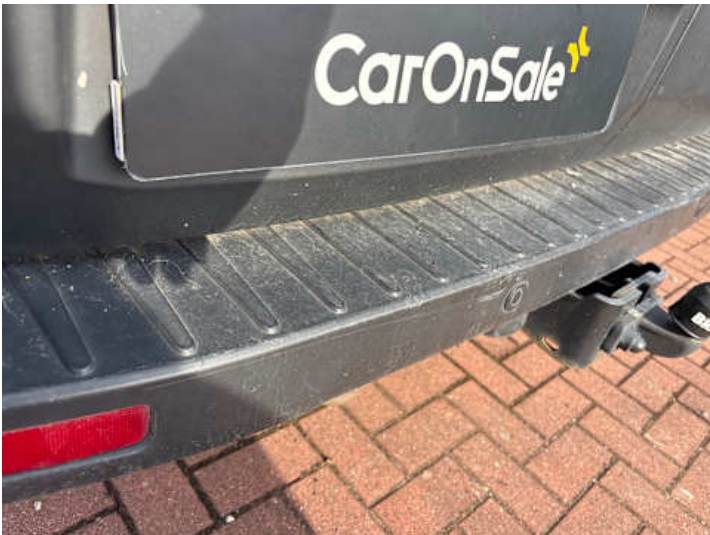
Stoßstange hinten (Kratzer)

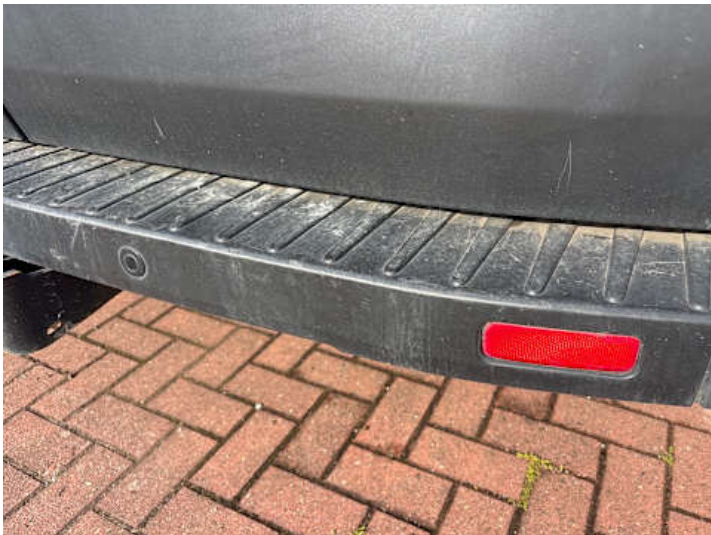
Stoßstange hinten (Kratzer)

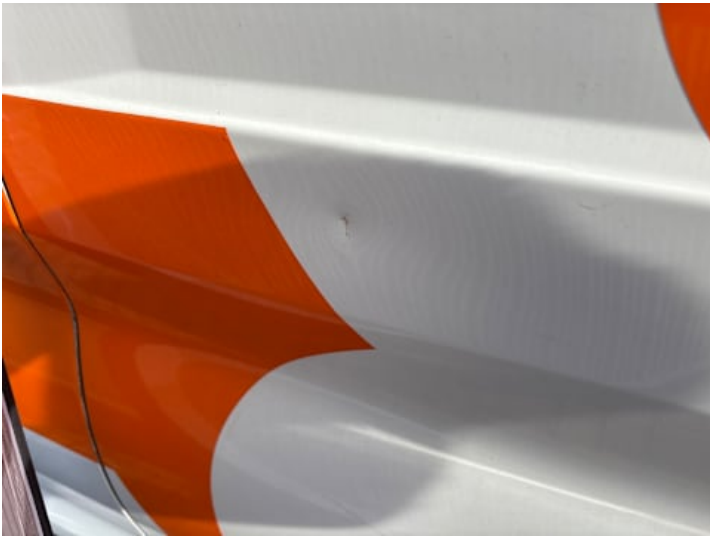
Seitenteil hinten links (Kratzer, Verformung)

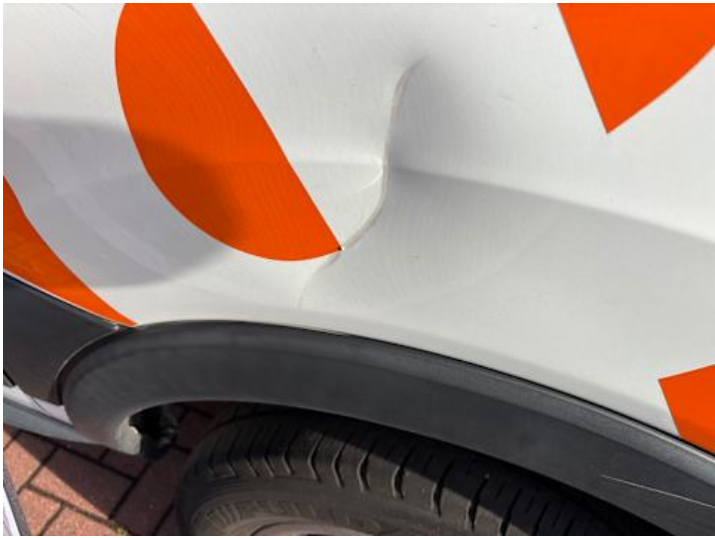
Seitenteil hinten links (Kratzer, Verformung)

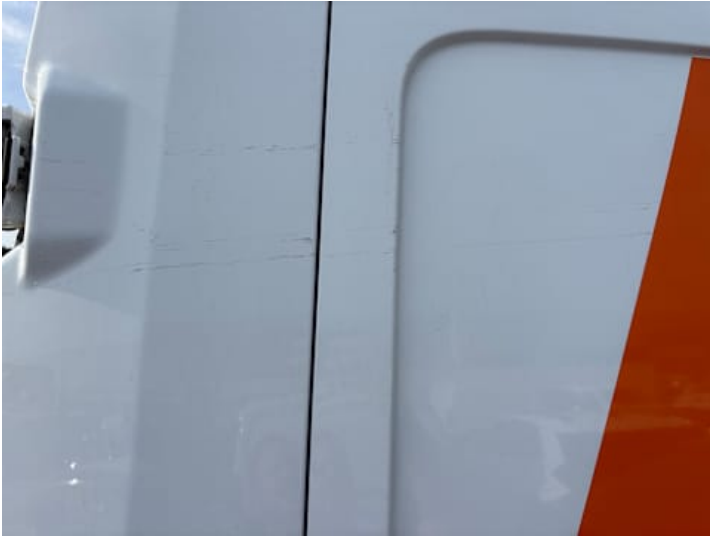
Seitenteil hinten rechts (Kratzer)

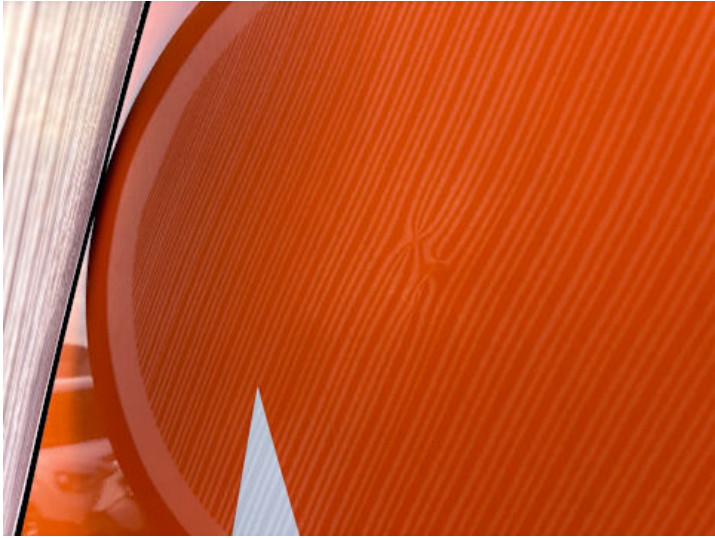
Seitenteil hinten rechts (Delle)

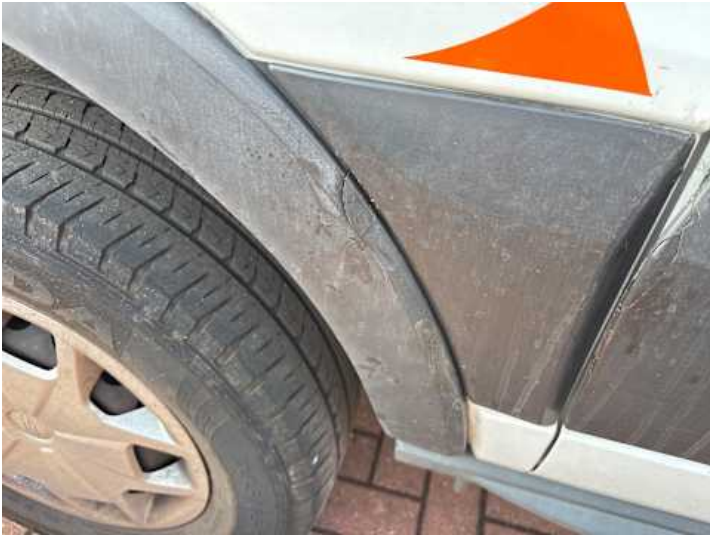
Seitenteil hinten rechts (Riss/Bruch, Kratzer)

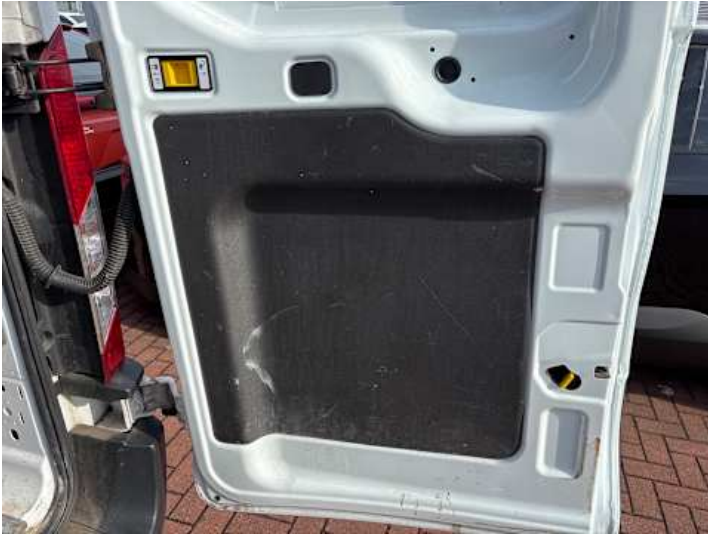
Innenraum (Kratzer)

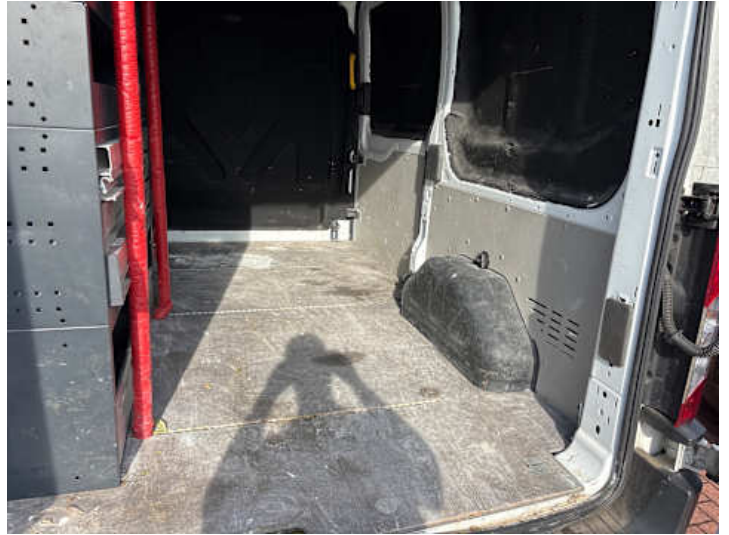
Innenraum (Kratzer)

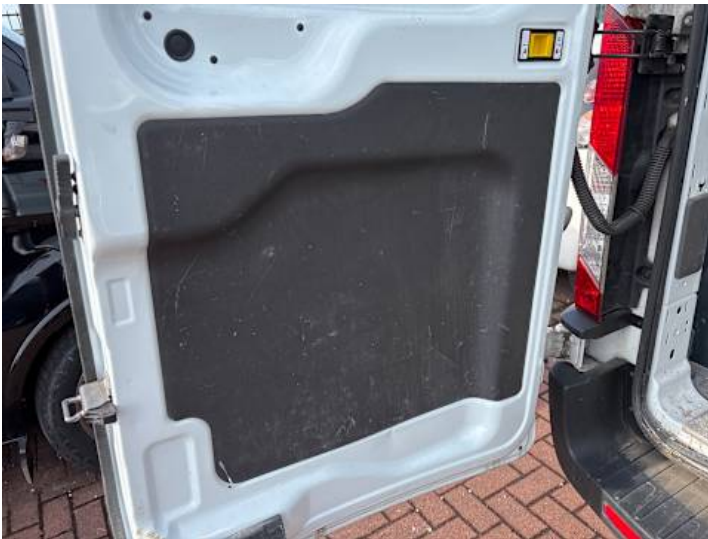
Innenraum (Kratzer)

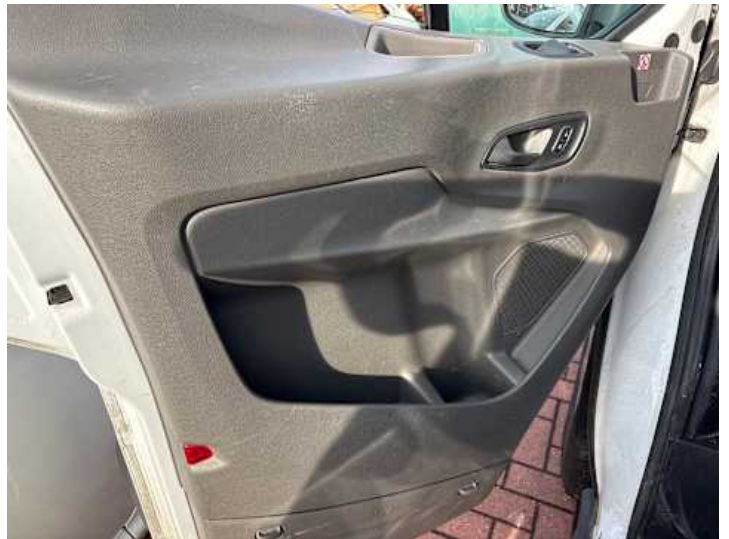
Innenraum (Kratzer)

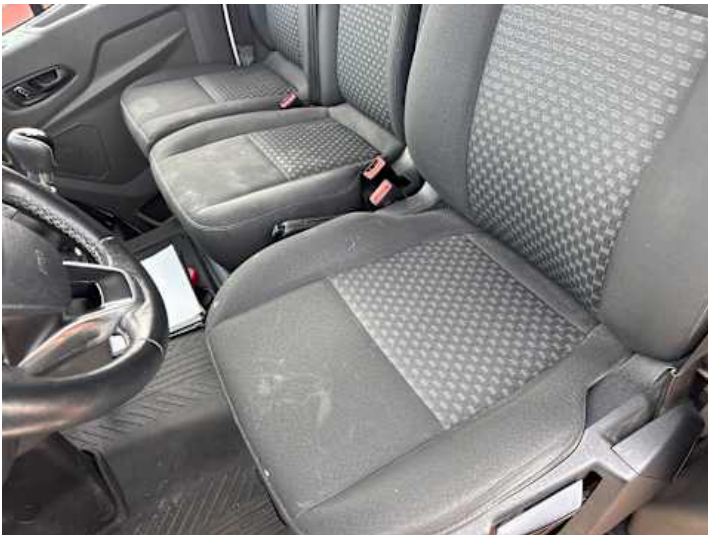
Innenraum (Verschmutzung)

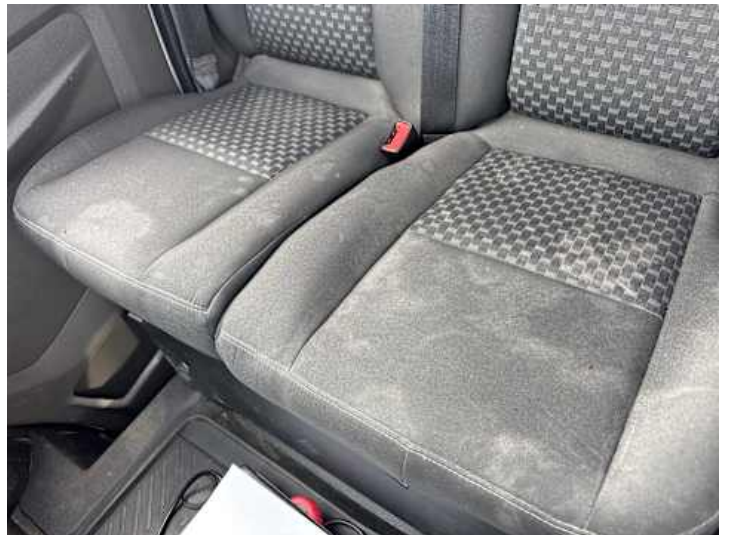
Innenraum (Brandloch, Verschmutzung)
