## Audi A3

EZ 06/2009 | Kleinwagen | Diesel | Schaltgetriebe | 240.795km  
Besteuerung: Differenzbesteuert (§25a UStG)  
Fahrzeugstandort: 97\*\*\*  
Fahrzeug aufgenommen am: 03.08.2026

# Hinweise zum Zustandsbericht

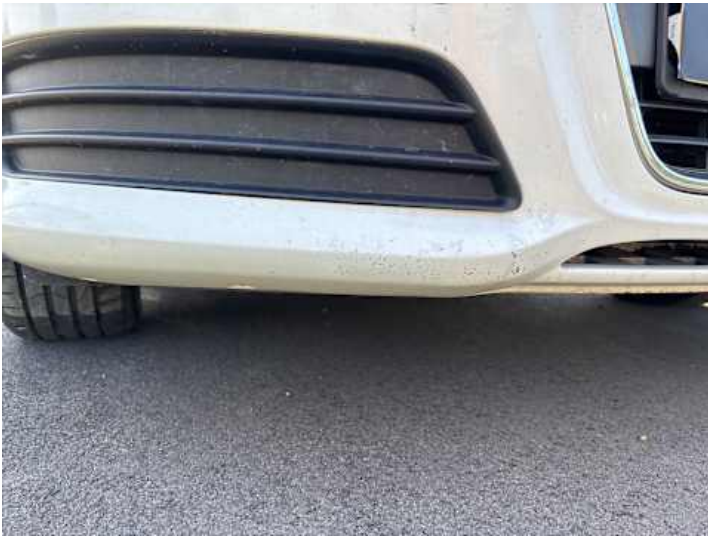
Stoßstange vorne (Steinschlag)

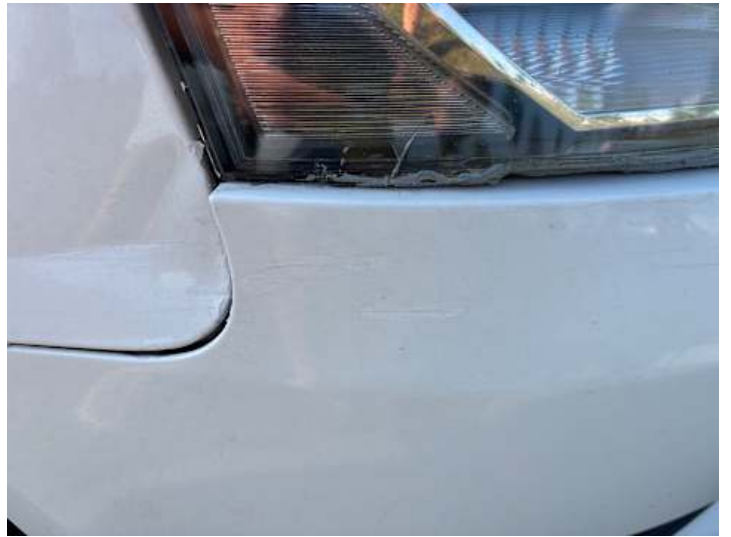
Stoßstange vorne (Unsachgemäß instand gesetzt)

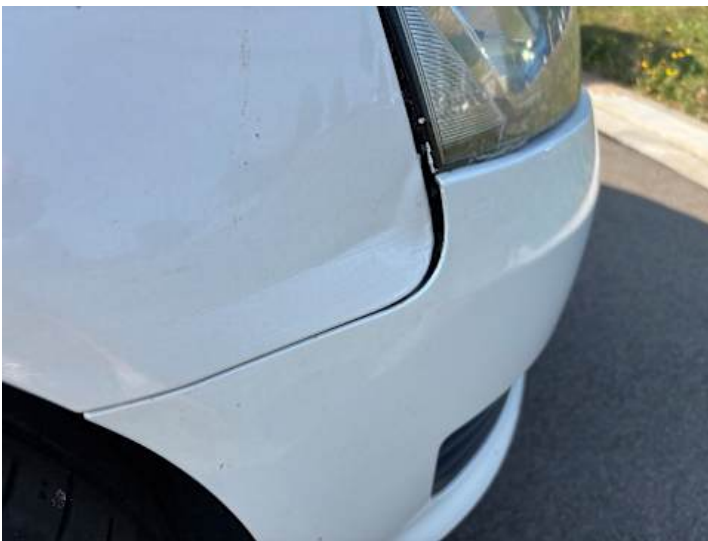
Stoßstange vorne (Spaltmaße ungenau)

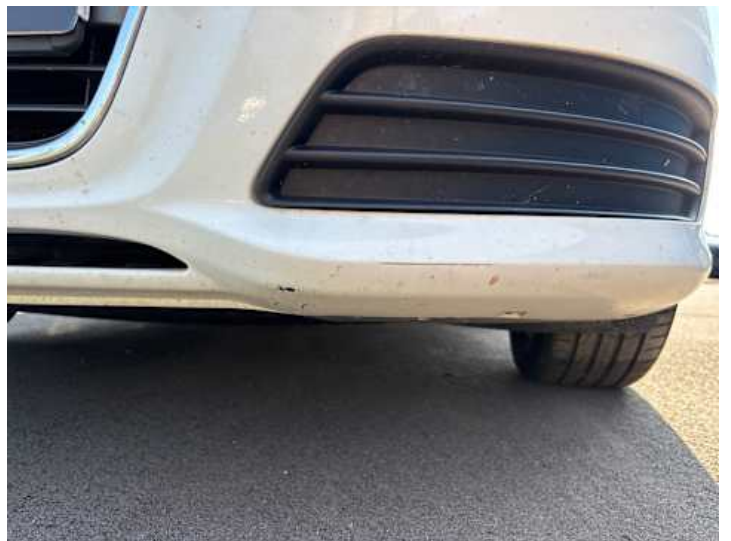
Stoßstange vorne (Kratzer)

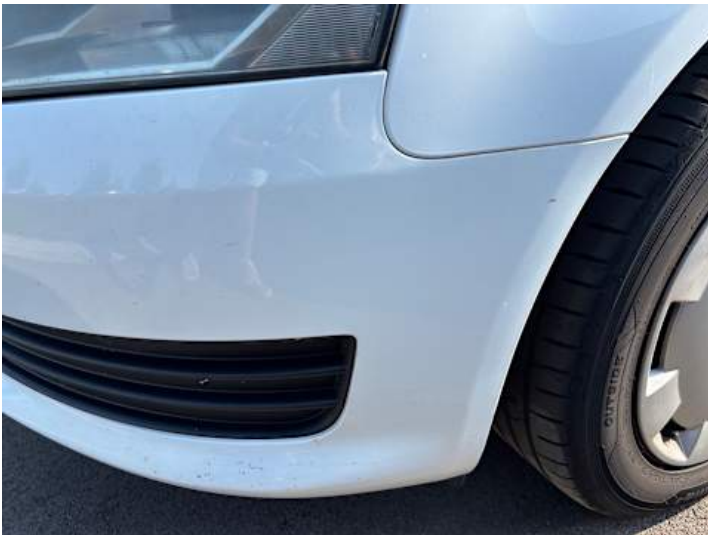
Stoßstange vorne (Kratzer)

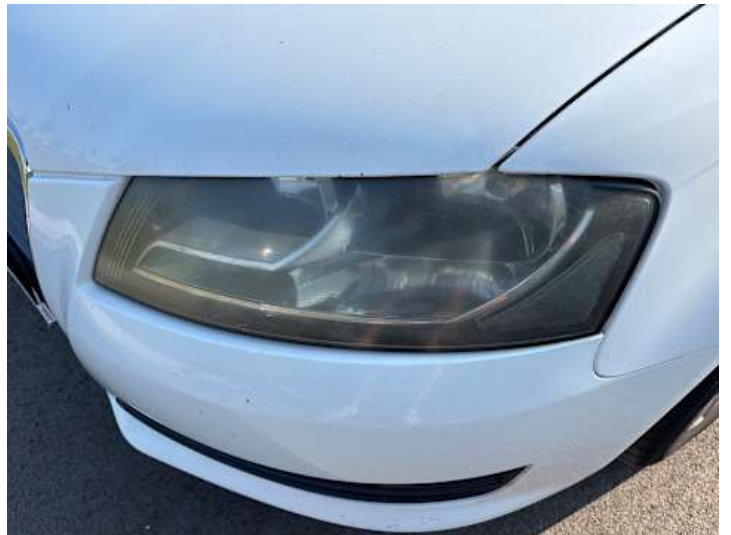
Scheinwerfer (links) (Blind)

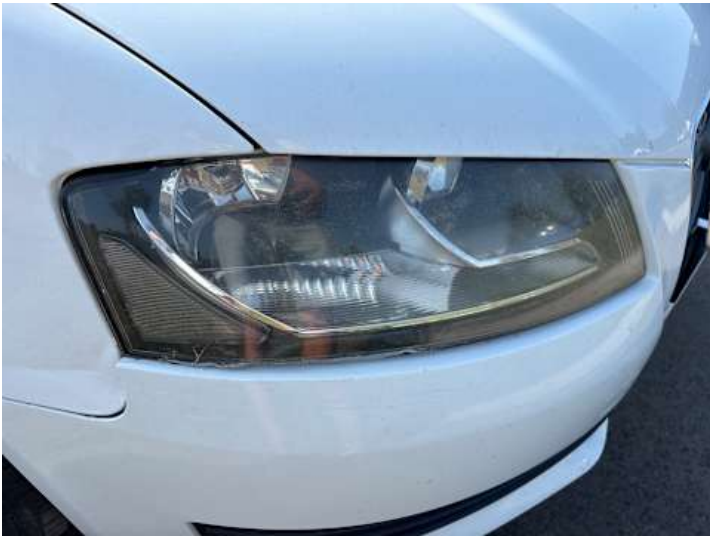
Scheinwerfer (rechts) (Blind)

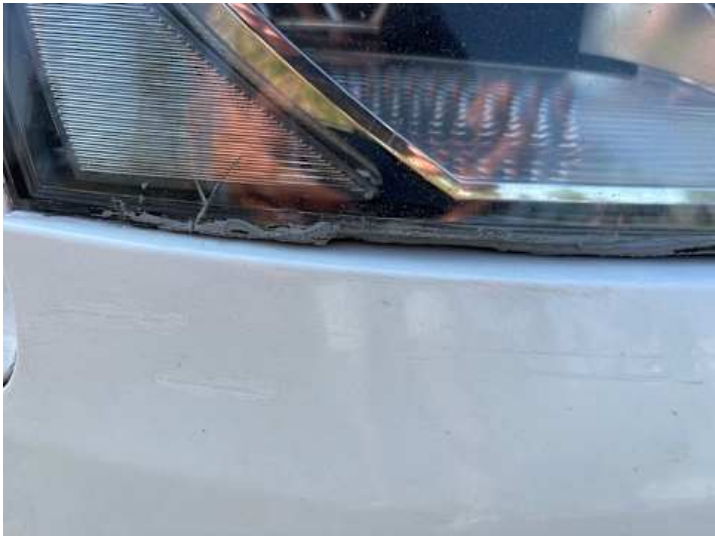
Scheinwerfer (rechts) (Anderer Schaden): Beklebt

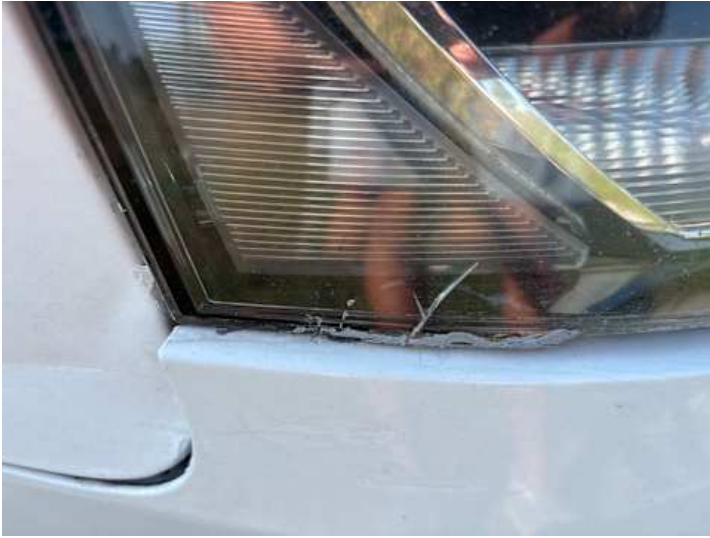
Scheinwerfer (rechts) (Riss/Bruch)

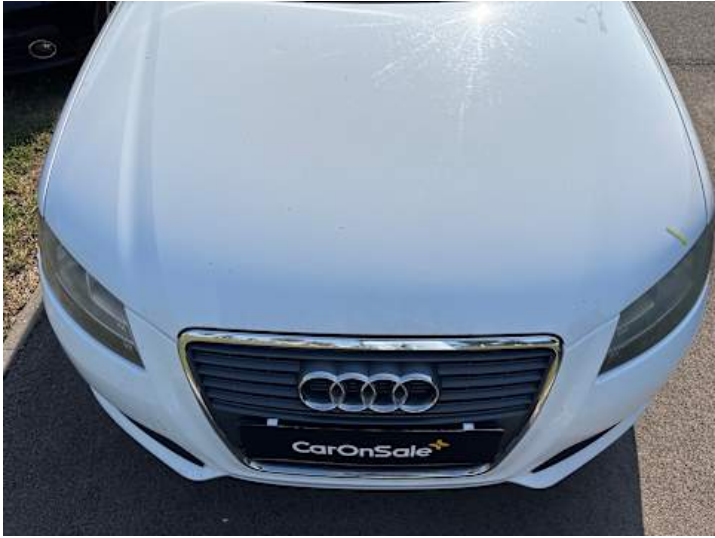
| Fahrzeugteil | Lackschichtdicke (in µm) | Fahrzeugteil | Lackschichtdicke (in µm) |
|---|---|---|---|
| Motorhaube | 130 | Heckklappe | 130 |

Motorhaube (Steinschlag, Rost)

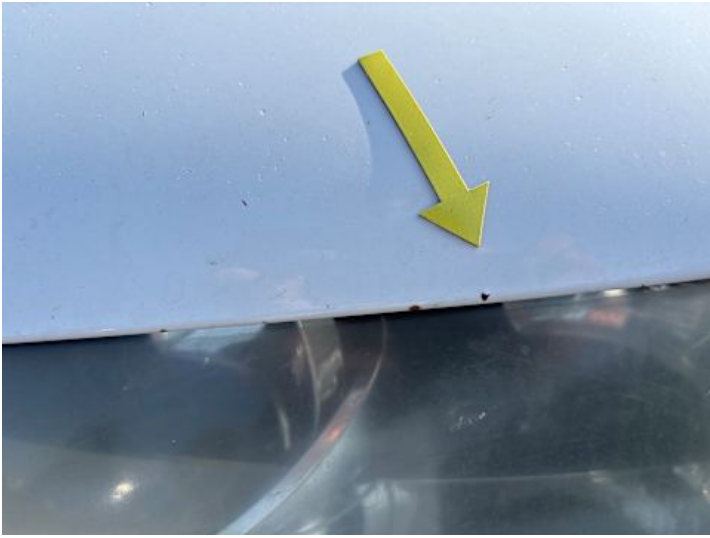
Motorhaube (Steinschlag, Rost)

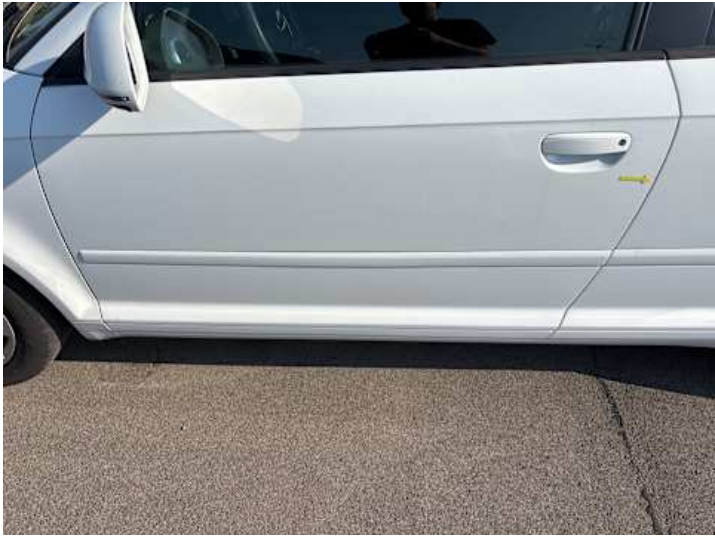
| Fahrzeugteil | Lackschichtdicke (in µm) | Fahrzeugteil | Lackschichtdicke (in µm) |
|---|---|---|---|
| Fahrertür | 120 | Beifahrertür | 200 |

Fahrtür (Rost, Kratzer)

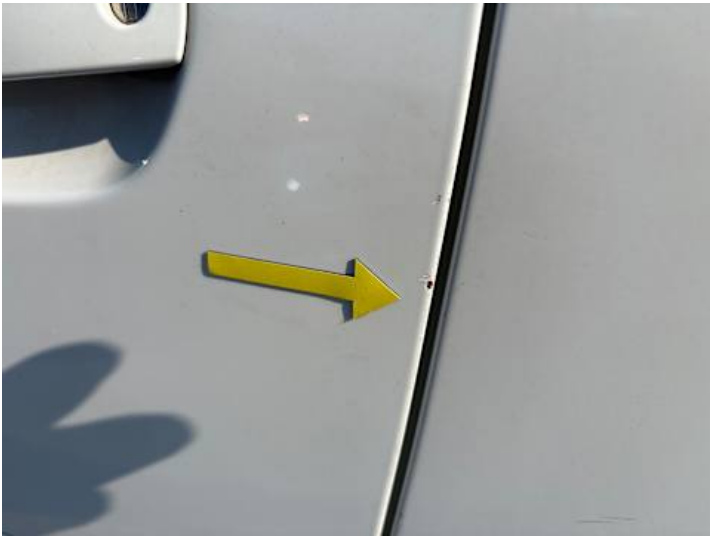
Fahrtür (Rost, Kratzer)

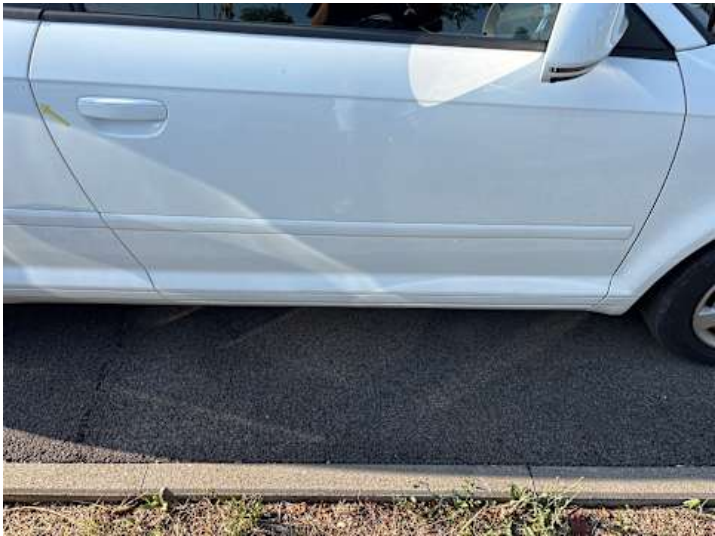
Beifahrtür (Kratzer, Rost)

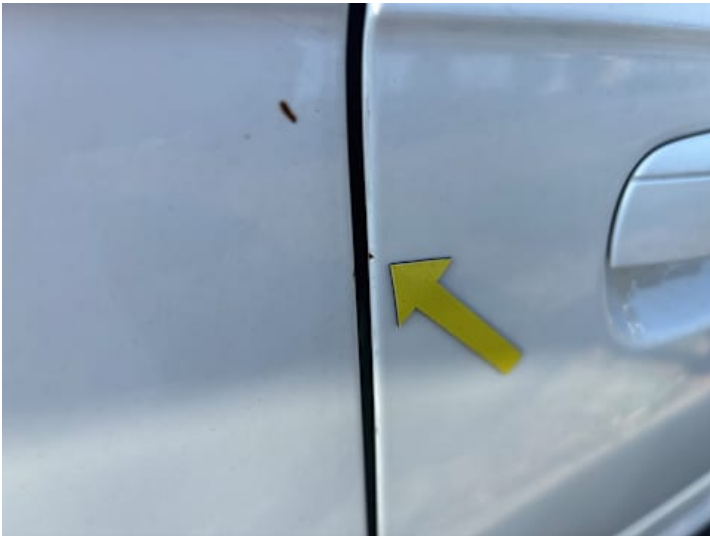
Beifahrtür (Kratzer, Rost)

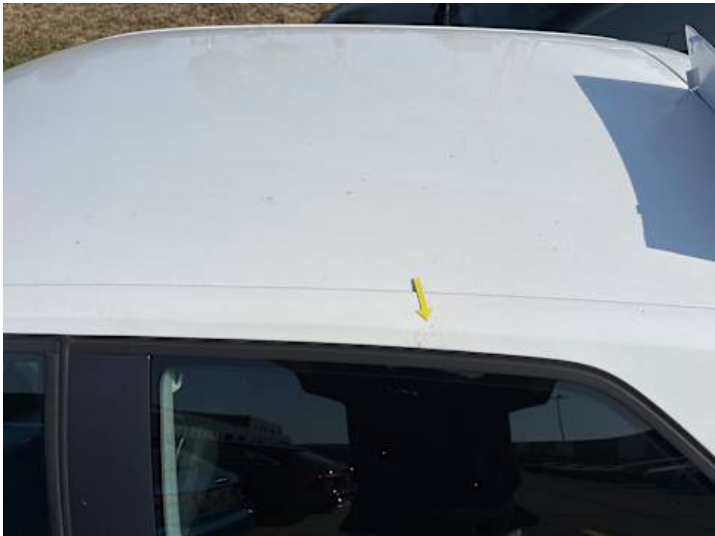
| Fahrzeugteil | Lackschichtdicke (in µm) | Fahrzeugteil | Lackschichtdicke (in µm) |
|---|---|---|---|
| Dach | 145 | | |

Dach (Unsachgemäß instand gesetzt)

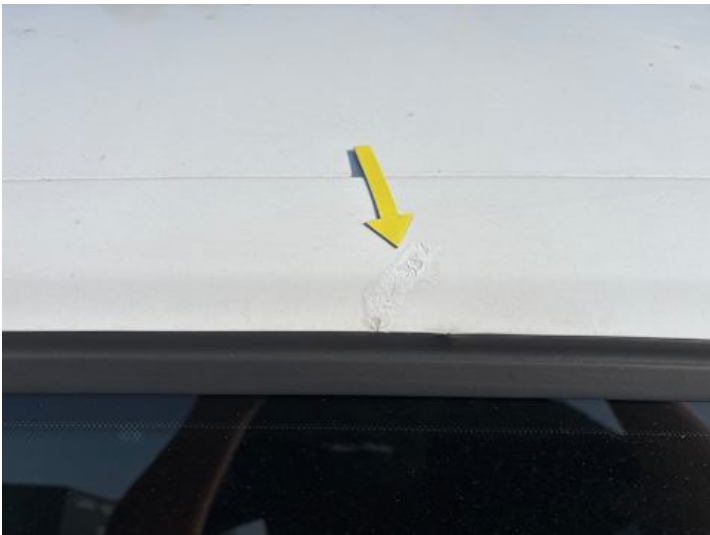
Dach (Unsachgemäß instand gesetzt)

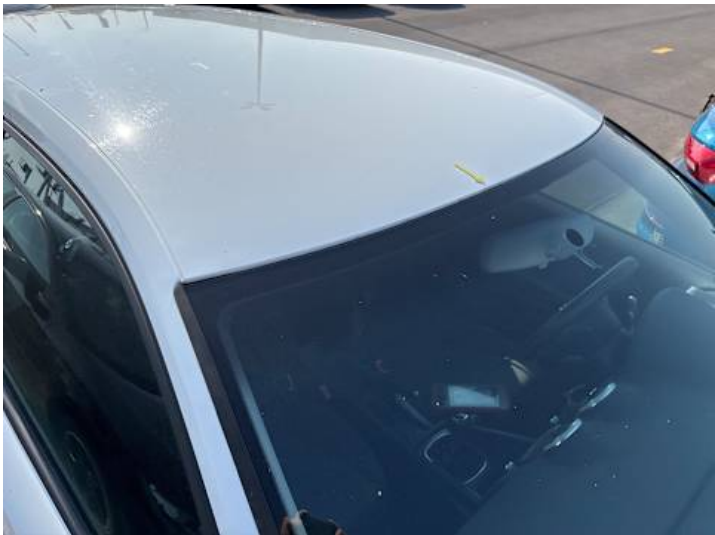
Dach (Unsachgemäß instand gesetzt)

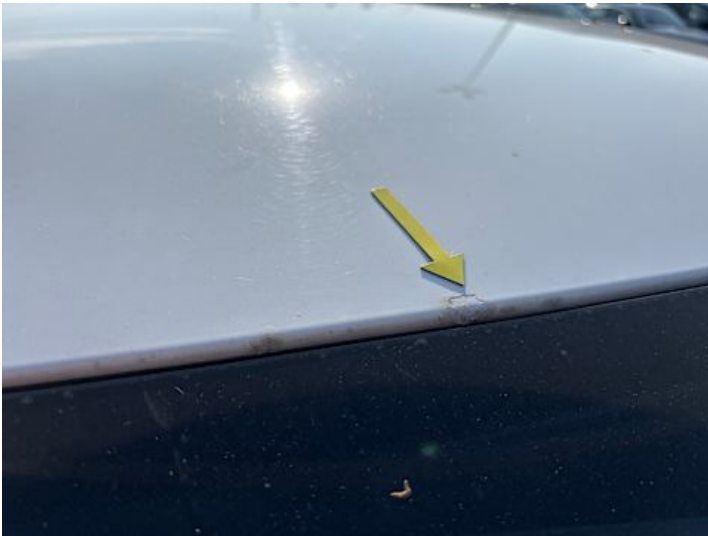
Dach (Unsachgemäß instand gesetzt)

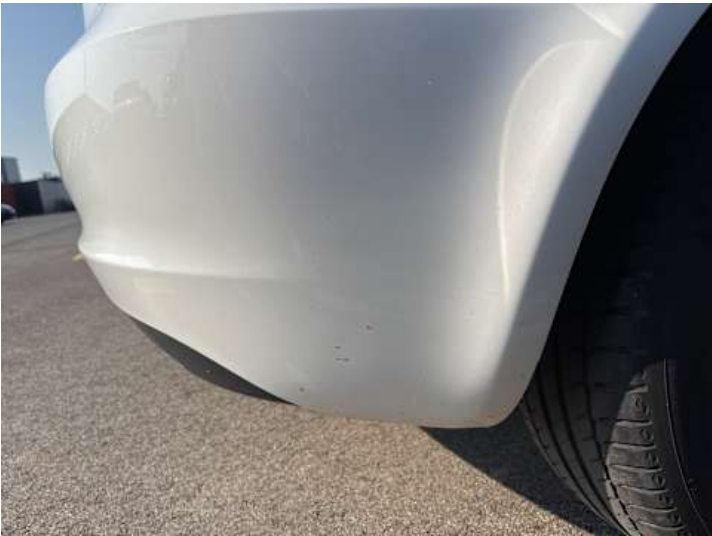
Stoßstange hinten (Kratzer)

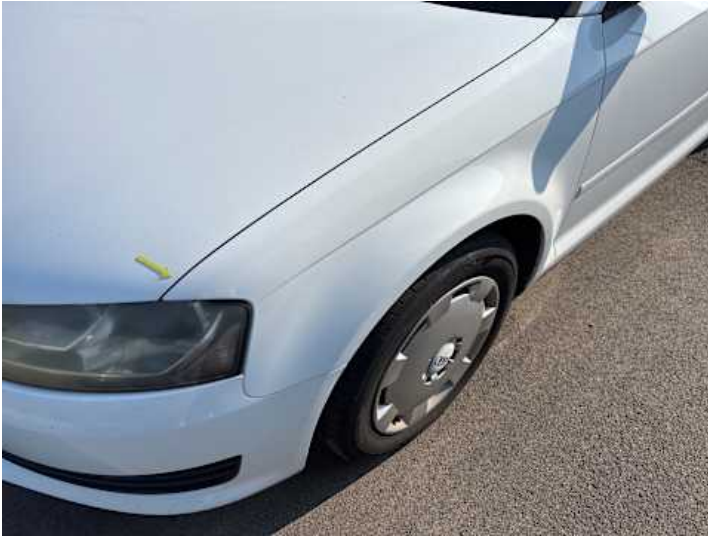
| Fahrzeugteil | Lackschichtdicke (in µm) | Fahrzeugteil | Lackschichtdicke (in µm) |
|---|---|---|---|
| Kotflügel vorne links | 115 | Kotflügel vorne rechts | 115 |

Kotflügel vorne links (Rost, Steinschlag)

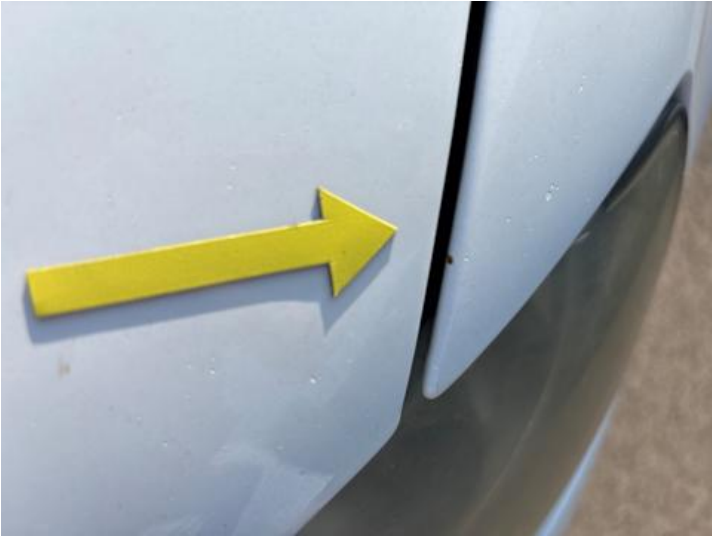
Kotflügel vorne links (Rost, Steinschlag)

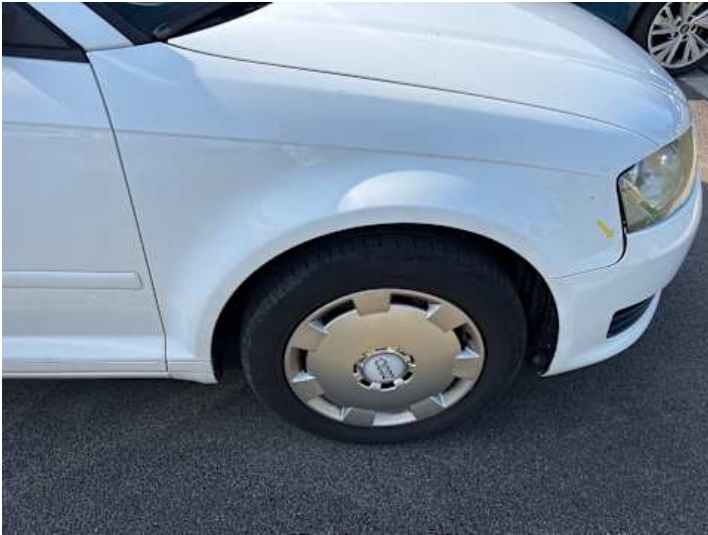
Kotflügel vorne rechts (Verformung, Kratzer, Unsachgemäß instand gesetzt)

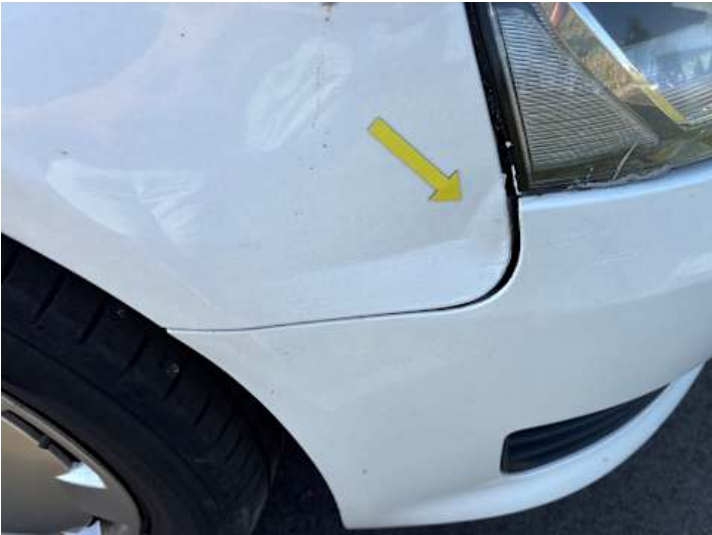
Kotflügel vorne rechts (Verformung, Kratzer, Unsachgemäß instand gesetzt)

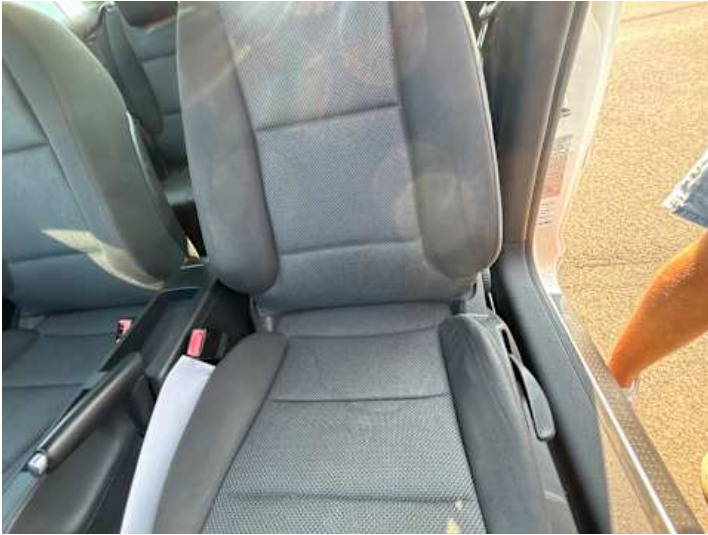
Innenraum (Verschleiß)

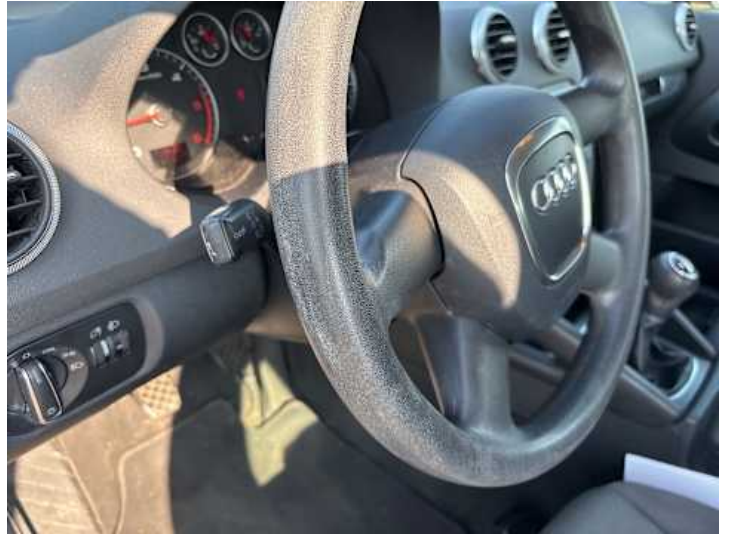
Innenraum (Verschleiß)
