## Opel Meriva Innovation

EZ 06/2011 | Van | Benzin | Schaltgetriebe | 148.968km  
Besteuerung: Differenzbesteuert (§25a UStG)  
Fahrzeugstandort: 98\*\*\*  
Fahrzeug aufgenommen am: 05.08.2026

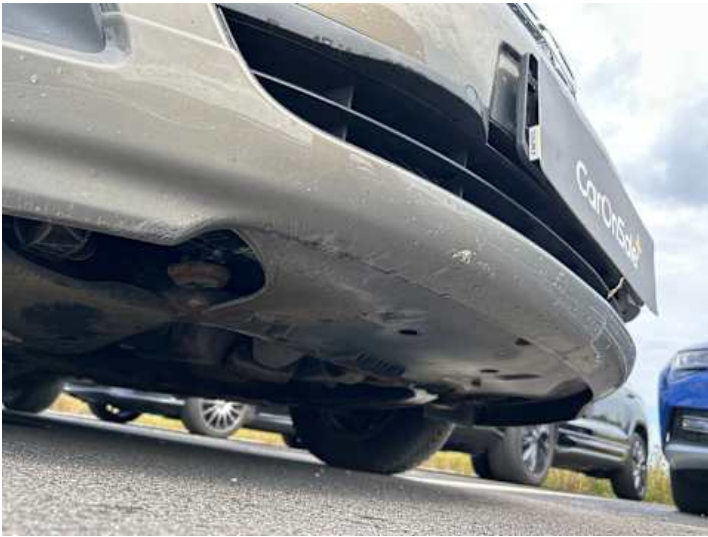
Stoßstange vorne (Kratzer)

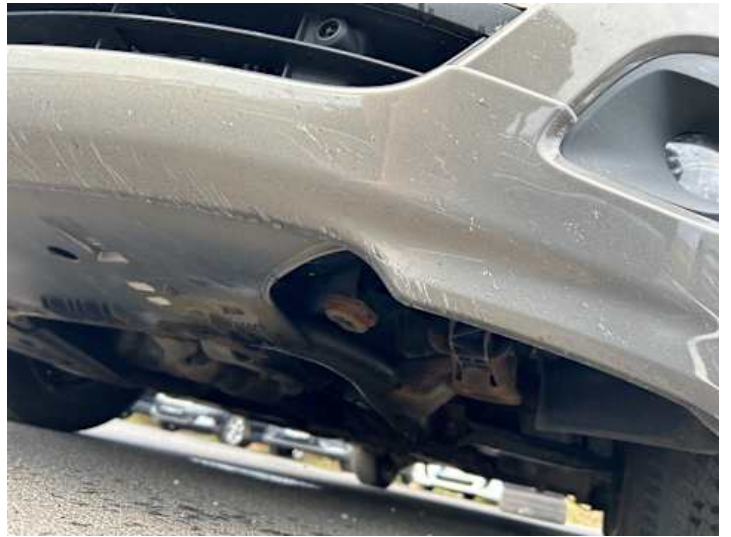
Stoßstange vorne (Kratzer)

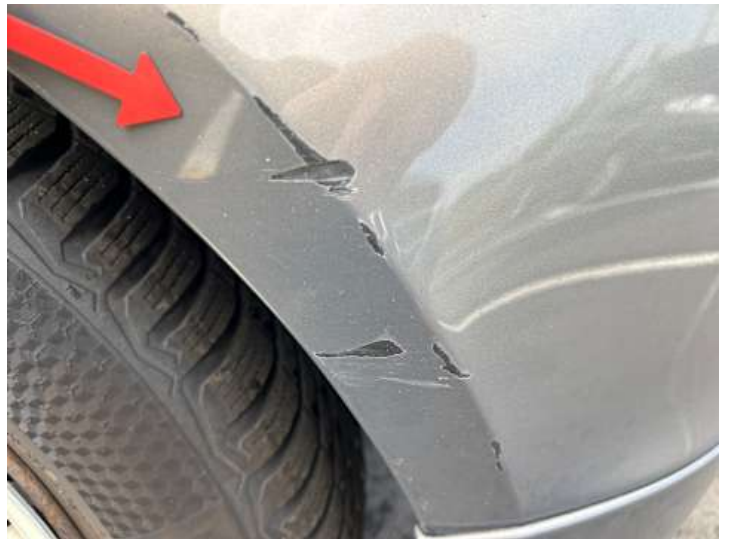
Stoßstange hinten (Kratzer, Verformung)

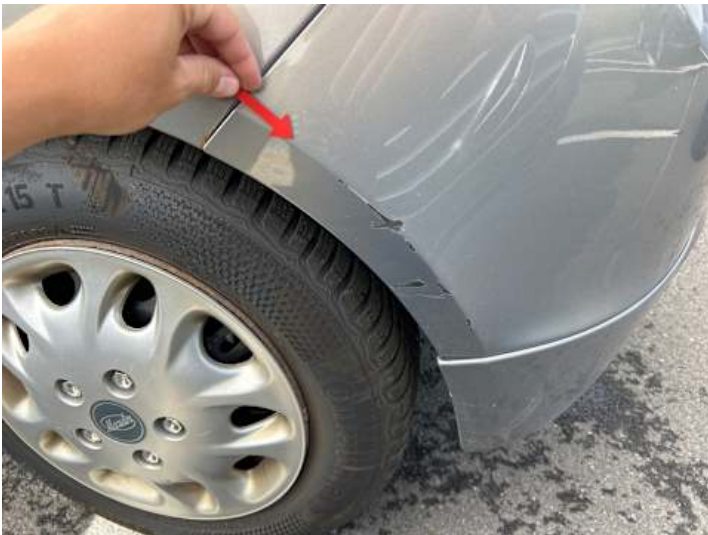
Stoßstange hinten (Kratzer, Verformung)

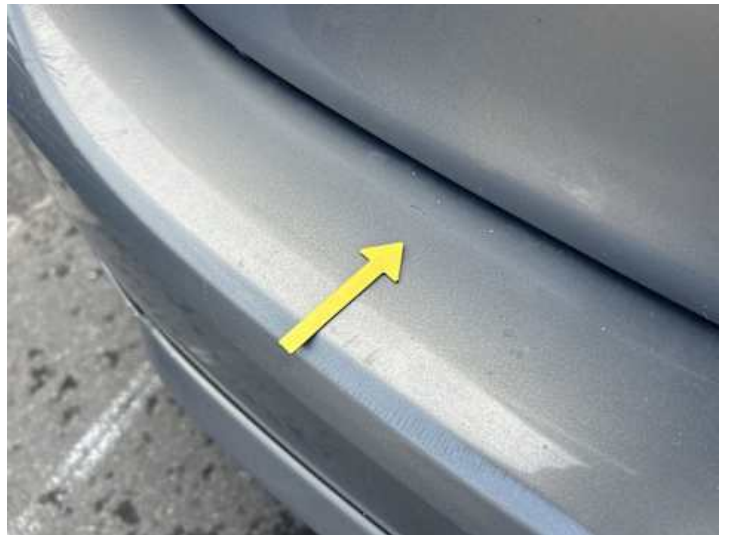
Stoßstange hinten (Kratzer)

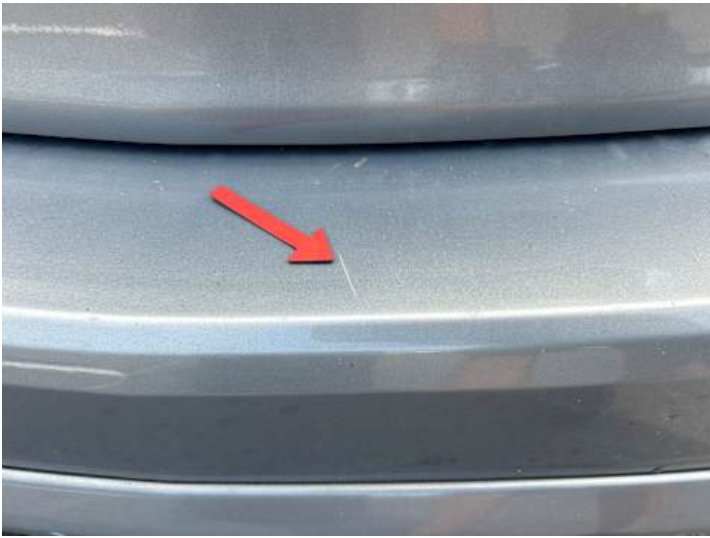
Stoßstange hinten (Kratzer)

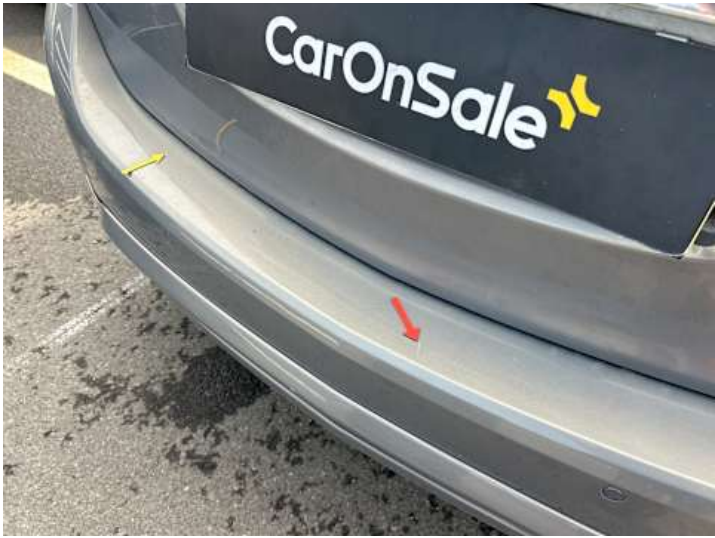
Stoßstange hinten (Kratzer)

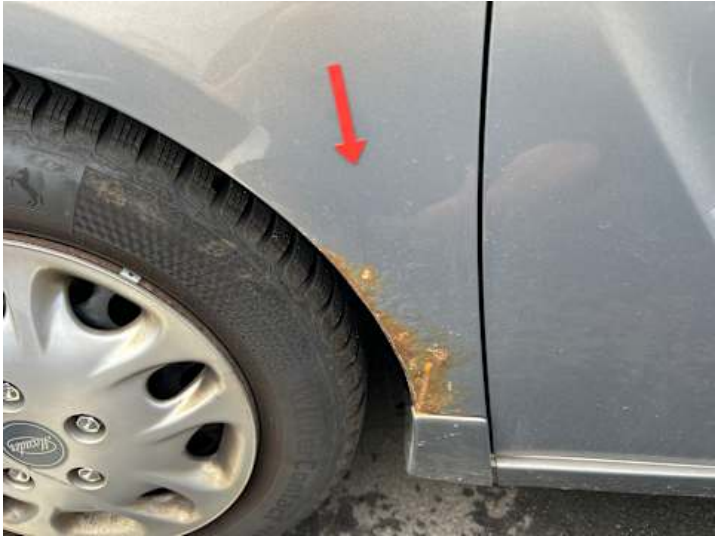
Kotflügel vorne links (Rost)

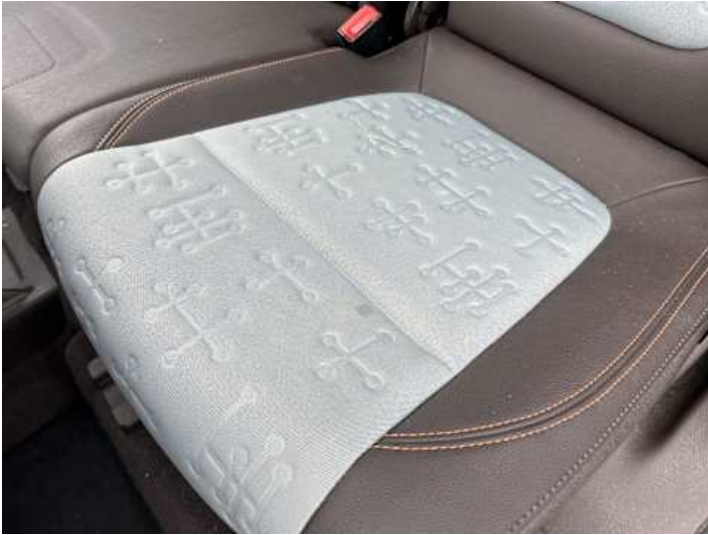
Innenraum (Verschmutzung)

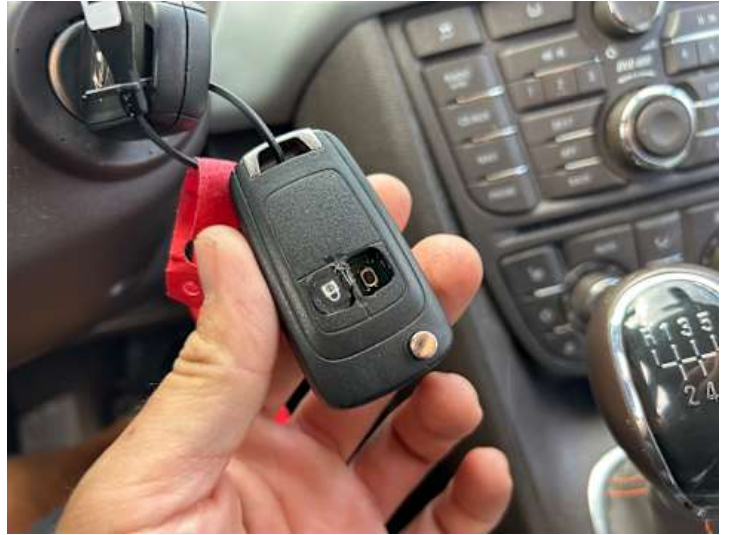
Innenraum (Diverse Schäden)
