## Mitsubishi Eclipse Cross Top 4WD

EZ 05/2018 | Geländewagen | Benzin | Automatikgetriebe | 81.026km  
Besteuerung: Differenzbesteuert (§25a UStG)  
Fahrzeugstandort: 71\*\*\*  
Fahrzeug aufgenommen am: 03.08.2026

# Hinweise zum Zustandsbericht

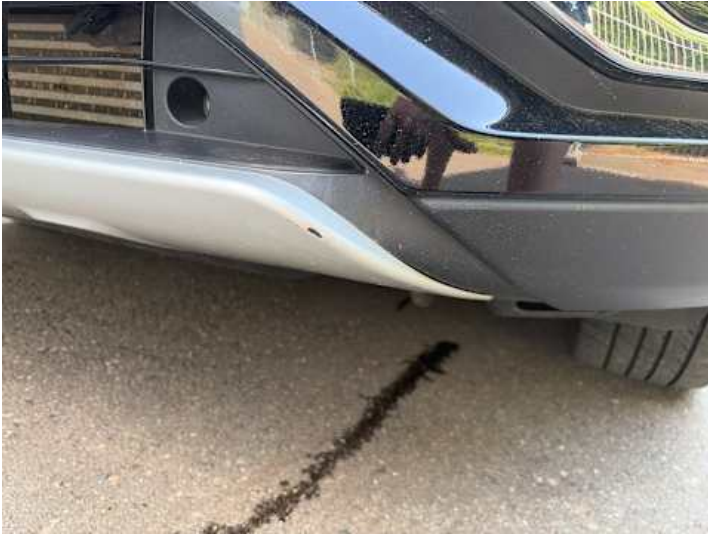
Stoßstange vorne (Kratzer, Lackschaden)

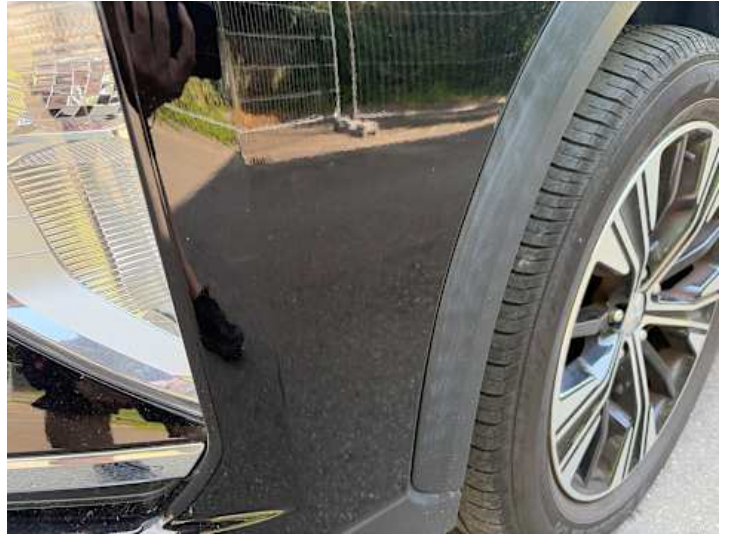
Stoßstange vorne (Kratzer, Lackschaden)

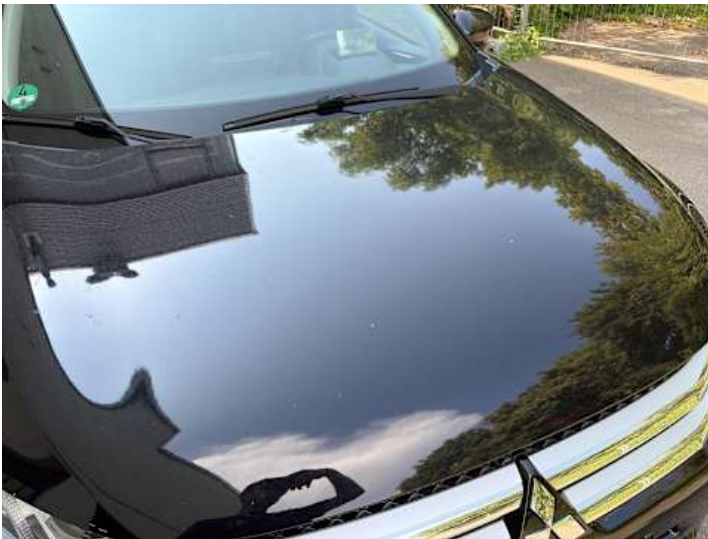
Motorhaube (Steinschlag)

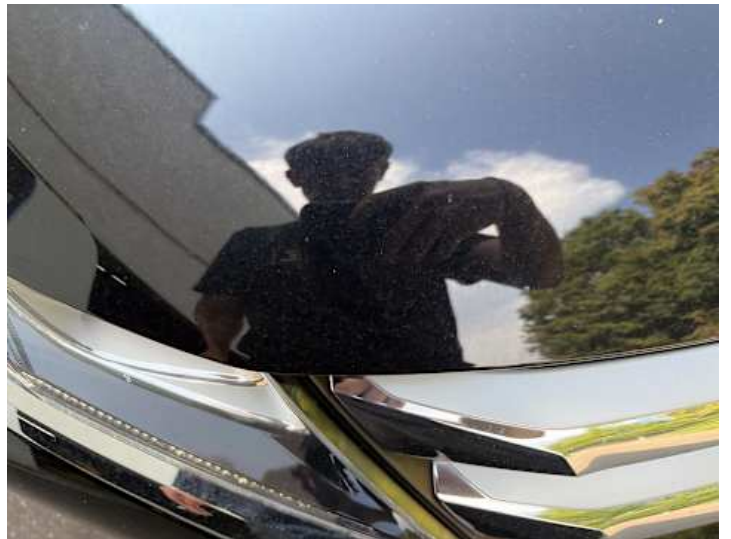
Motorhaube (Steinschlag)

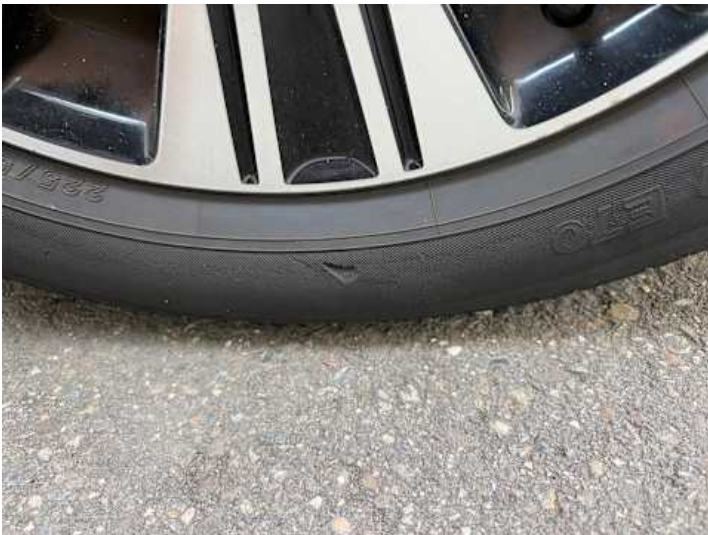
Rad (Riss/Bruch, Kratzer, Kerben)

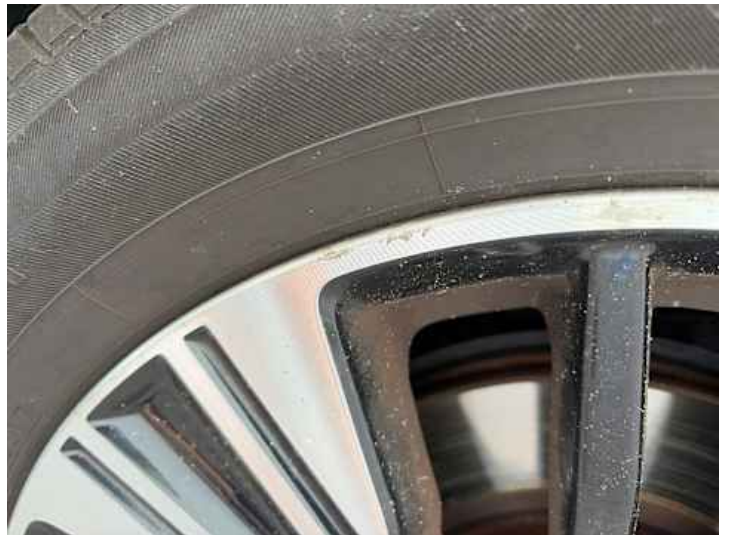
Rad (Riss/Bruch, Kratzer, Kerben)

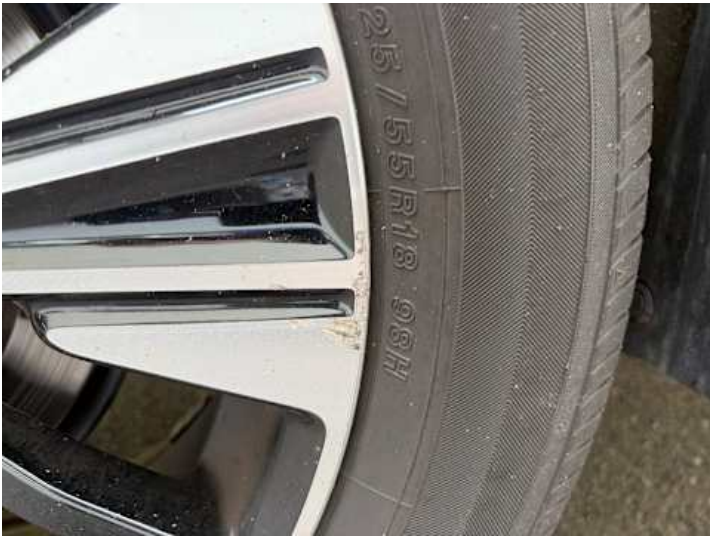
Rad (Kratzer, Kerben)

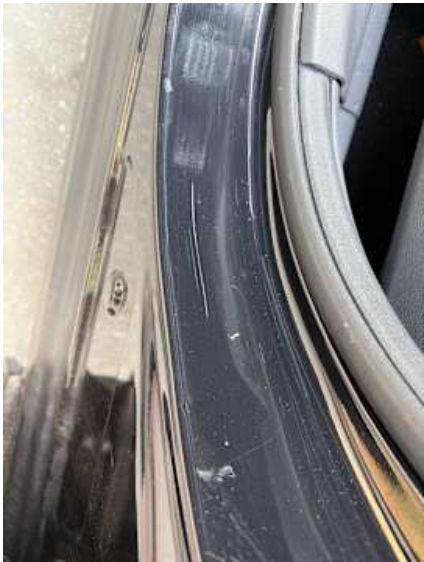
Fahrtür (Kratzer, Lackschaden, Delle)

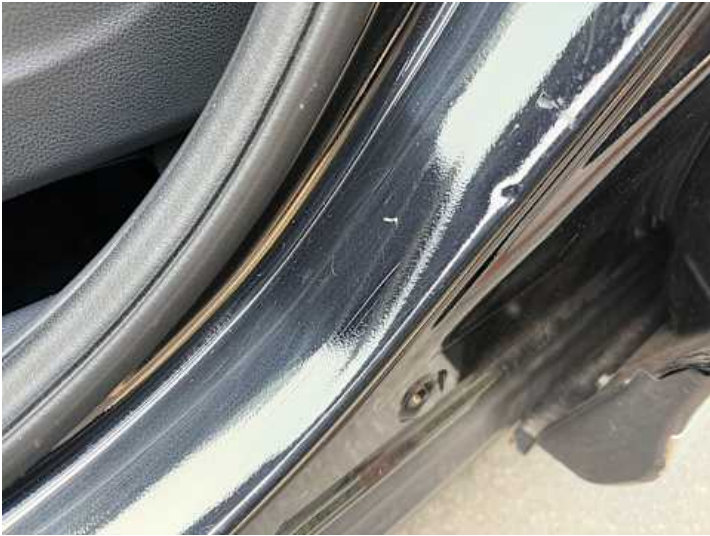
Fahrtür (Kratzer, Lackschaden, Delle)

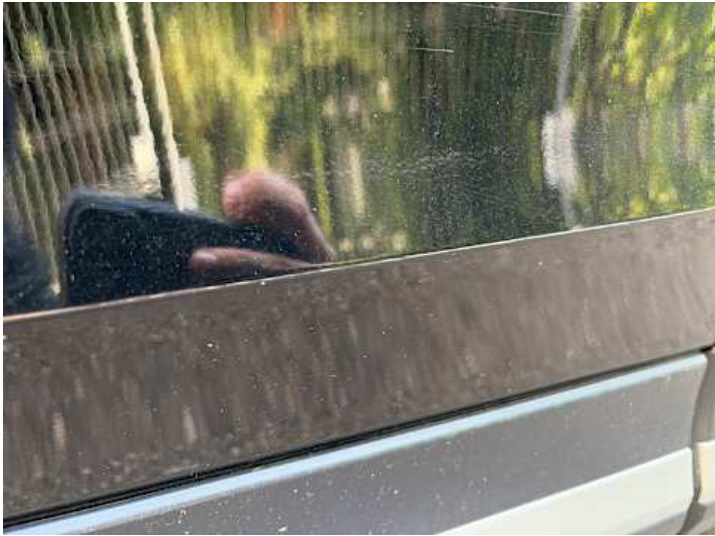
Fahrtür (Kratzer, Lackschaden, Delle)

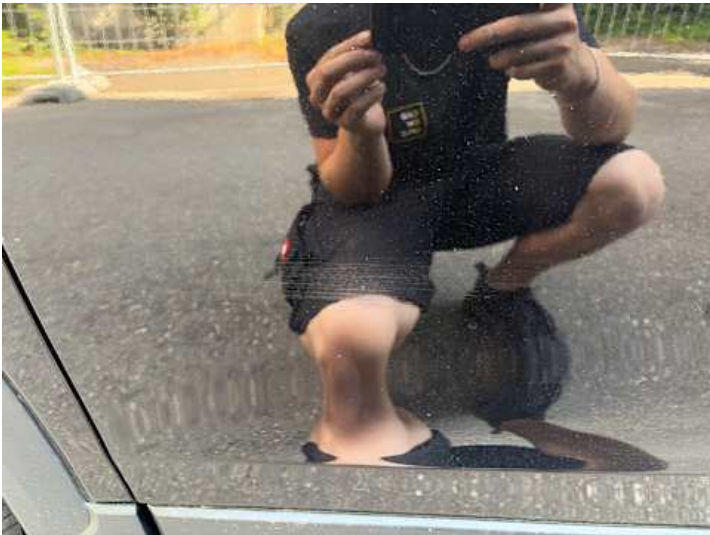
Fahrtür (Kratzer, Lackschaden, Delle)

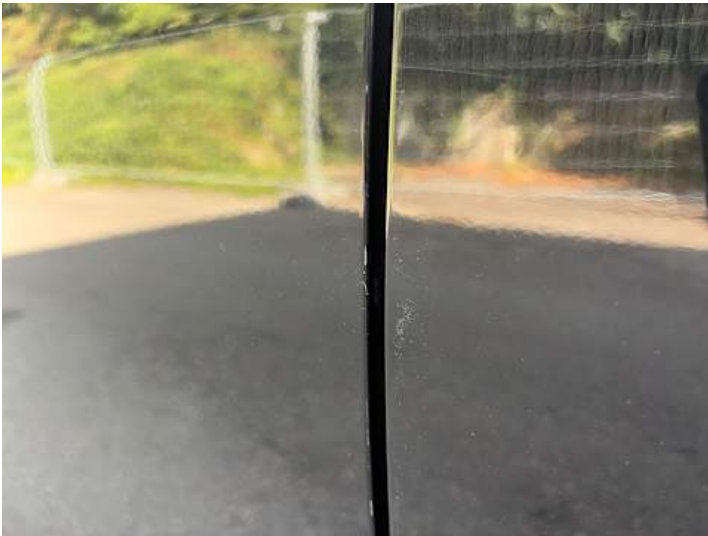
Fahrertür (Kratzer, Lackschaden, Delle)

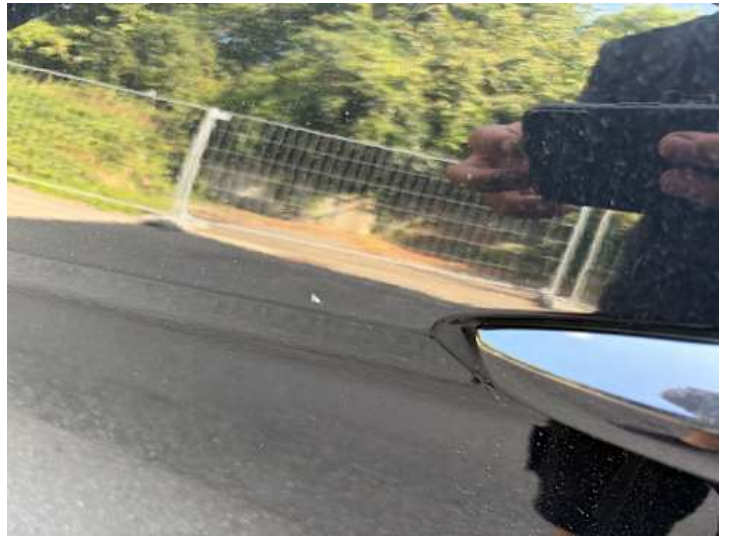
Fahrertür (Kratzer, Lackschaden, Delle)

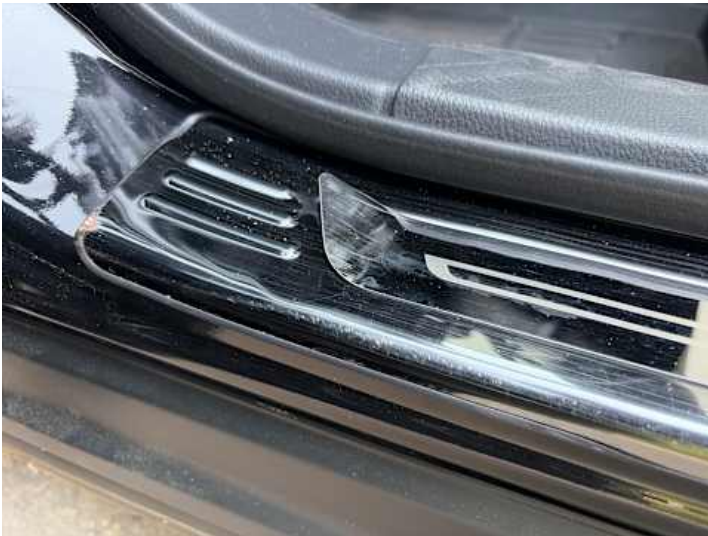
Fahrertür (Riss/Bruch)

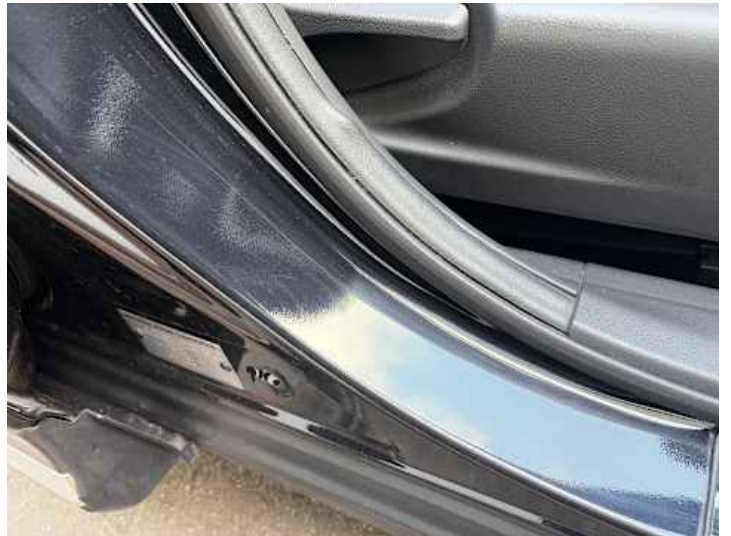
Beifahrertür (Kratzer, Lackschaden, Unsachgemäß instand gesetzt)

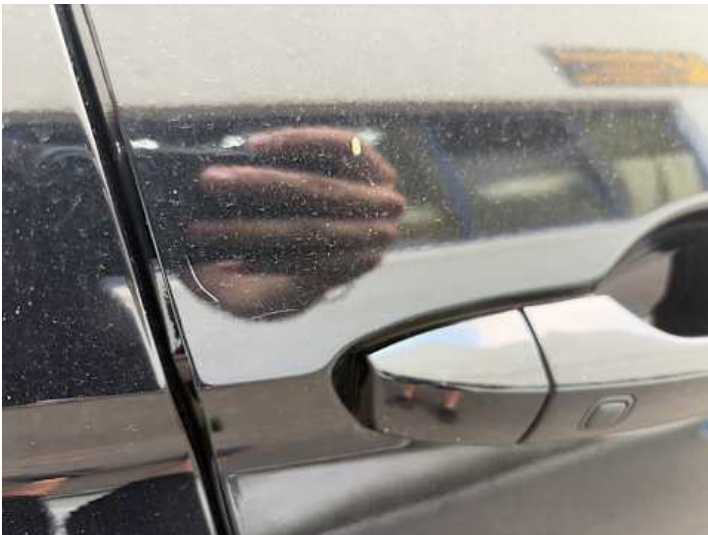
Beifahrertür (Kratzer, Lackschaden, Unsachgemäß instand gesetzt)

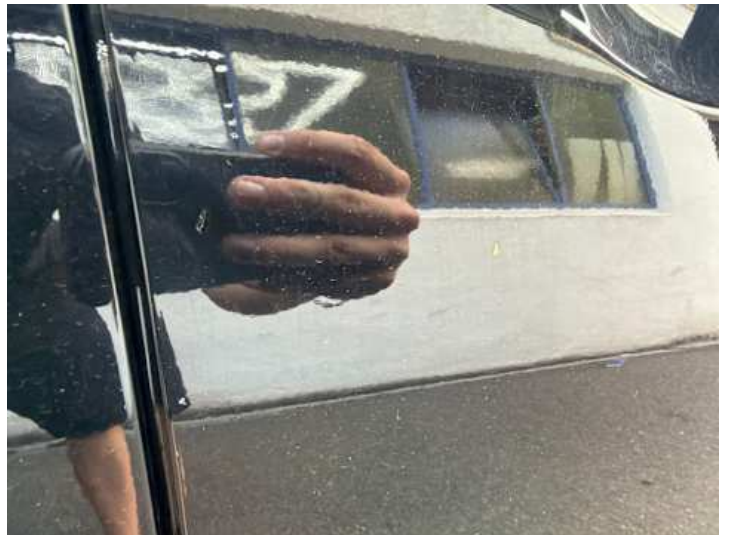
Beifahrertür (Kratzer, Lackschaden, Unsachgemäß instand gesetzt)

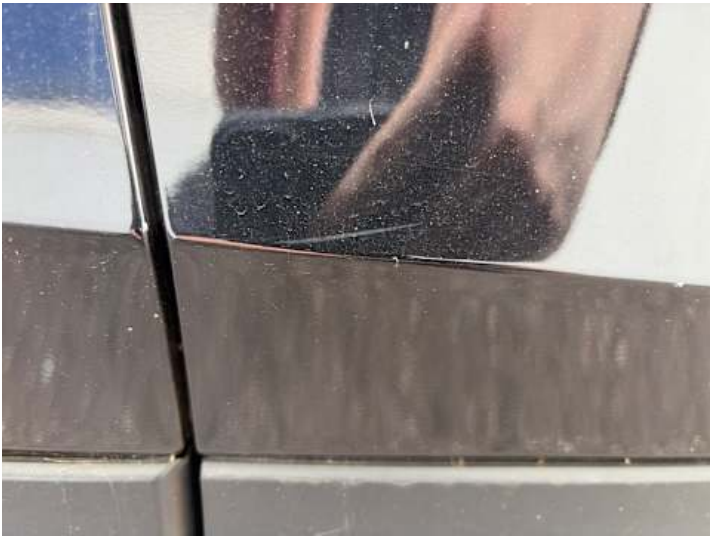
Beifahrertür (Kratzer, Lackschaden, Unsachgemäß instand gesetzt)

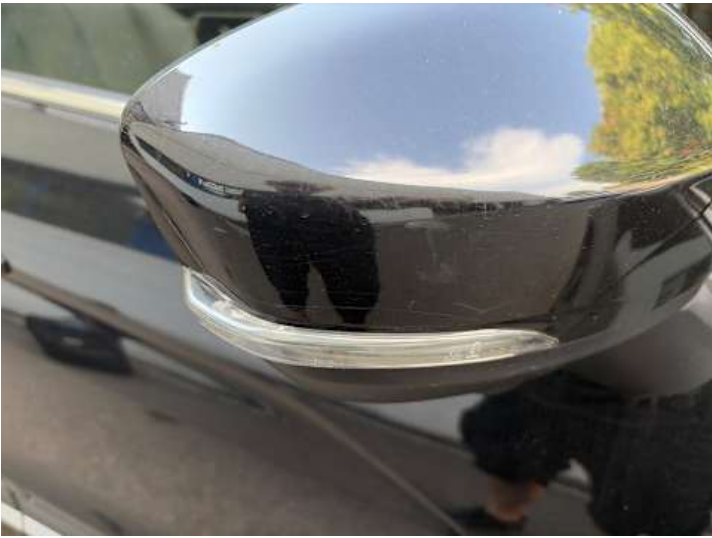
Beifahrertür (Kratzer, Lackschaden, Unsachgemäß instand gesetzt)

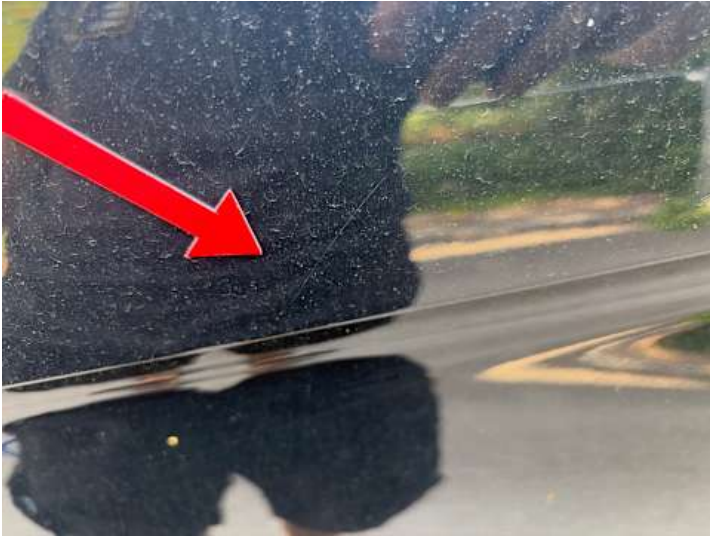
Türe hinten links (Kratzer, Lackschaden)

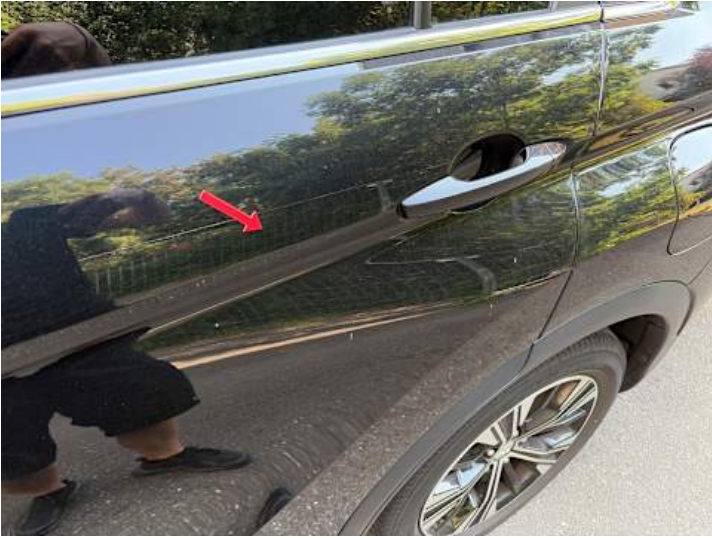
Türe hinten links (Kratzer, Lackschaden)

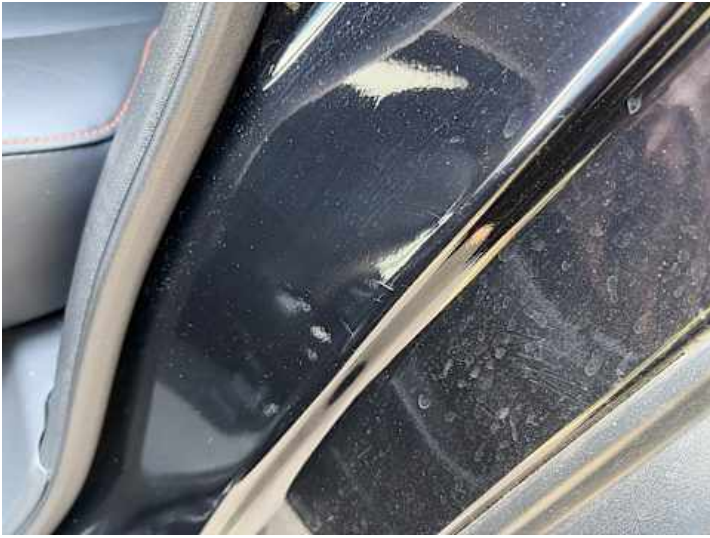
Türe hinten links (Kratzer, Lackschaden)

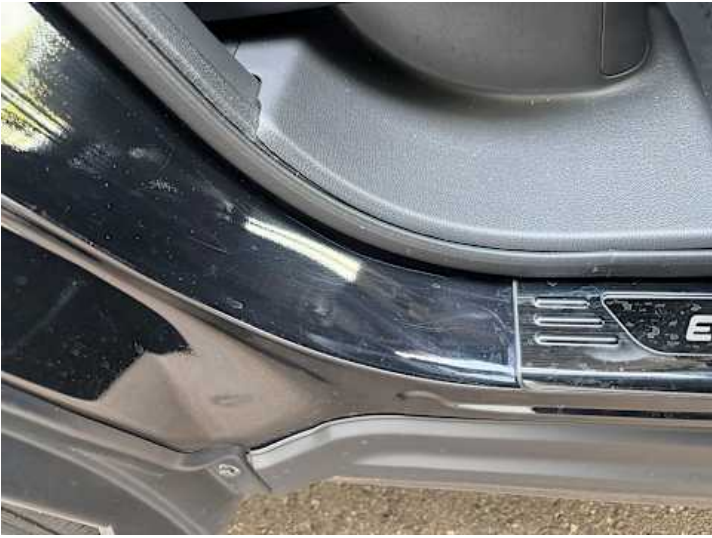
Türe hinten rechts (Delle, Kratzer)

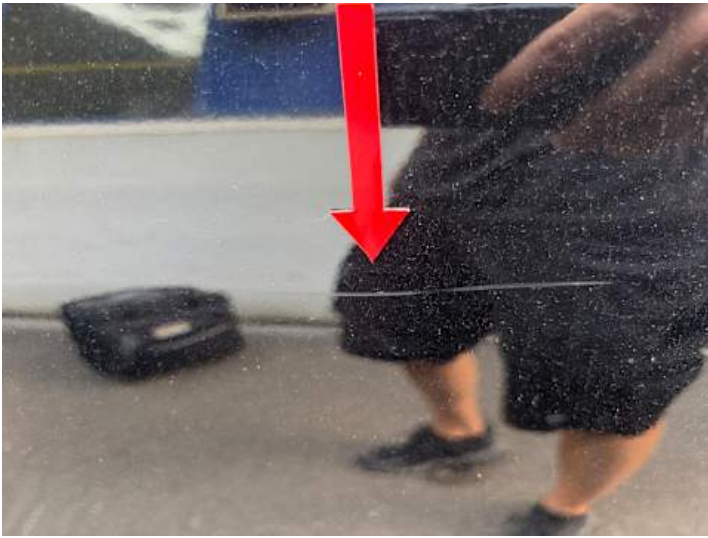
Türe hinten rechts (Delle, Kratzer)

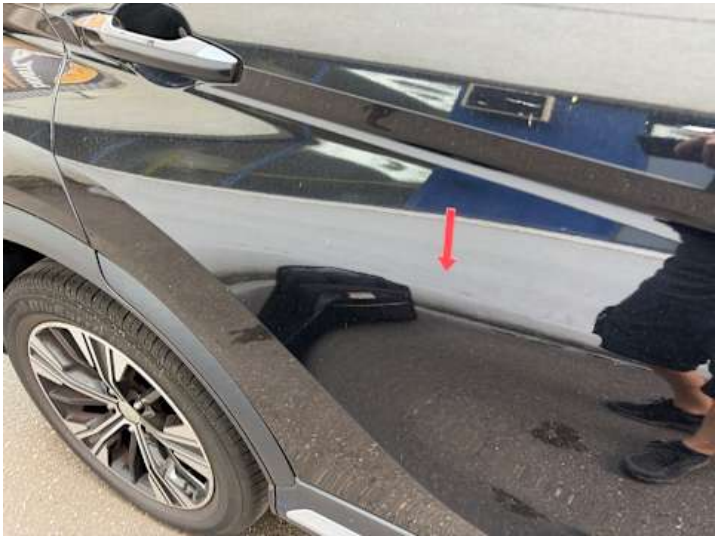
Türe hinten rechts (Delle, Kratzer)

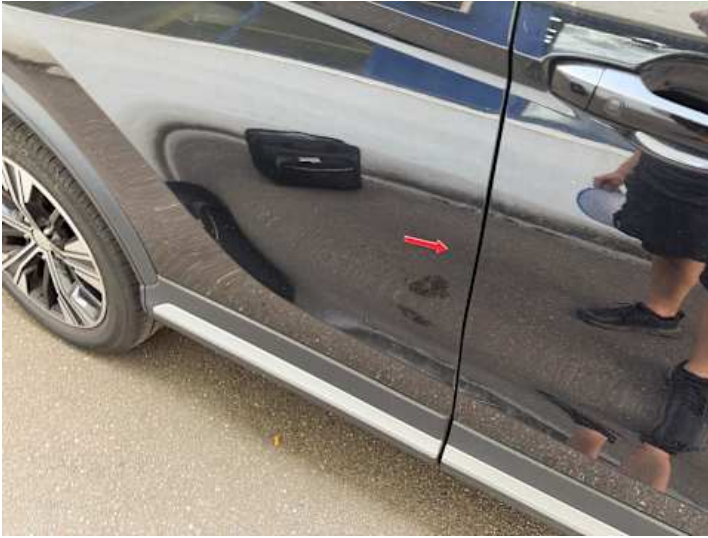
Türe hinten rechts (Delle, Kratzer)

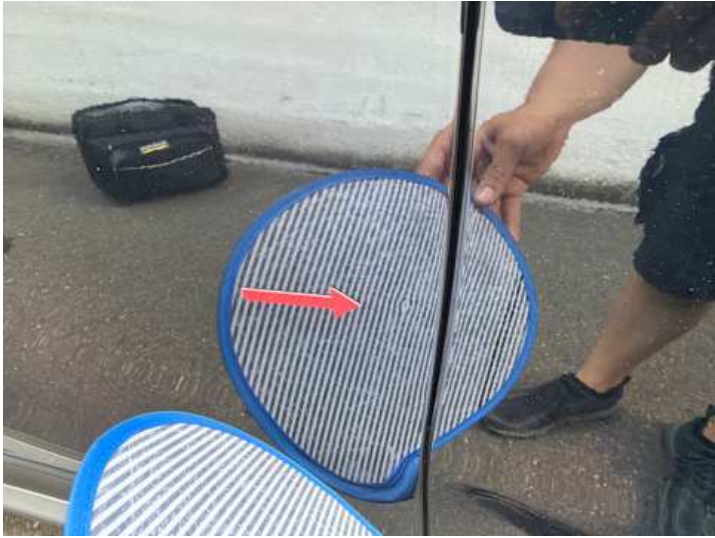
Türe hinten rechts (Delle, Kratzer)

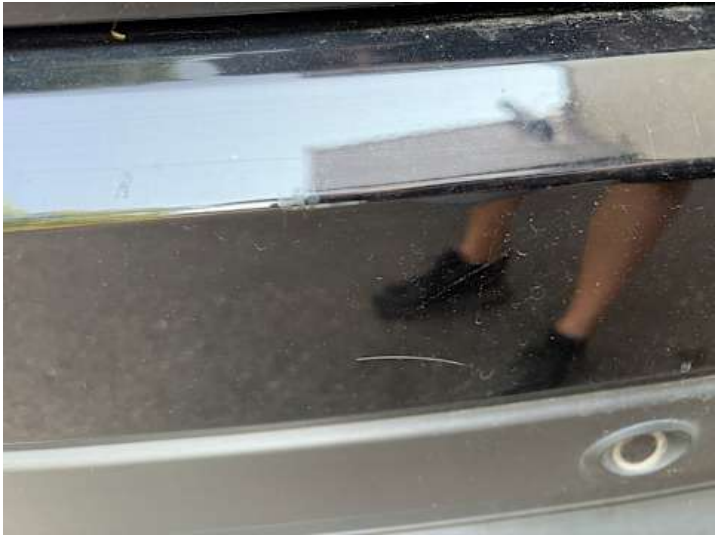
Stoßstange hinten (Lackschaden, Kratzer, Unsachgemäß instand gesetzt)

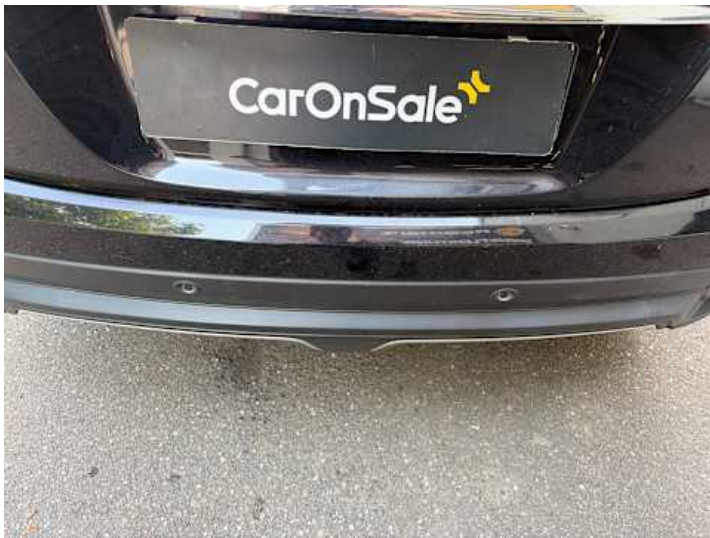
Stoßstange hinten (Lackschaden, Kratzer, Unsachgemäß instand gesetzt)

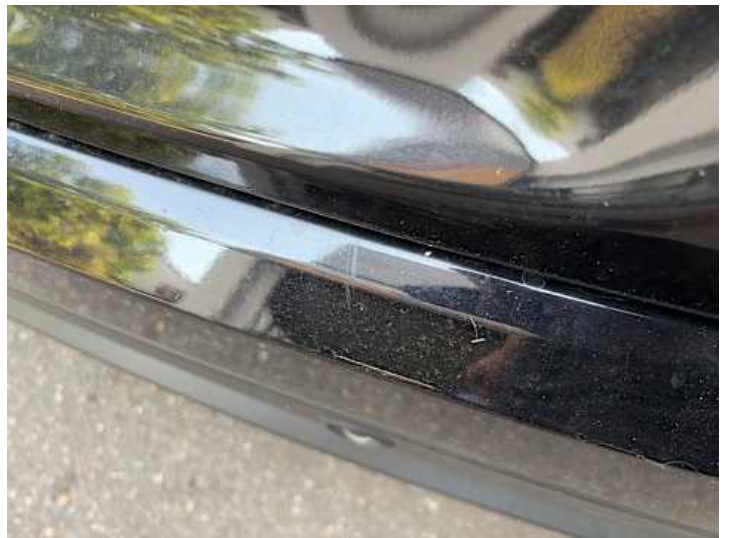
Stoßstange hinten (Lackschaden, Kratzer, Unsachgemäß instand gesetzt)

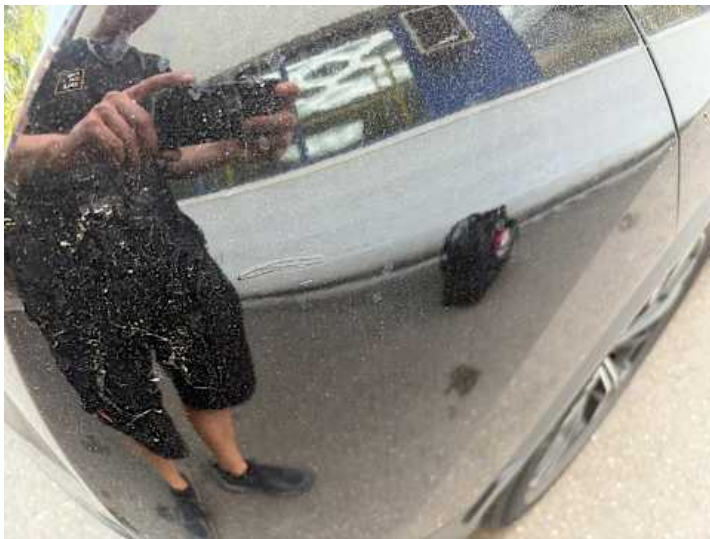
Stoßstange hinten (Lackschaden, Kratzer, Unsachgemäß instand gesetzt)

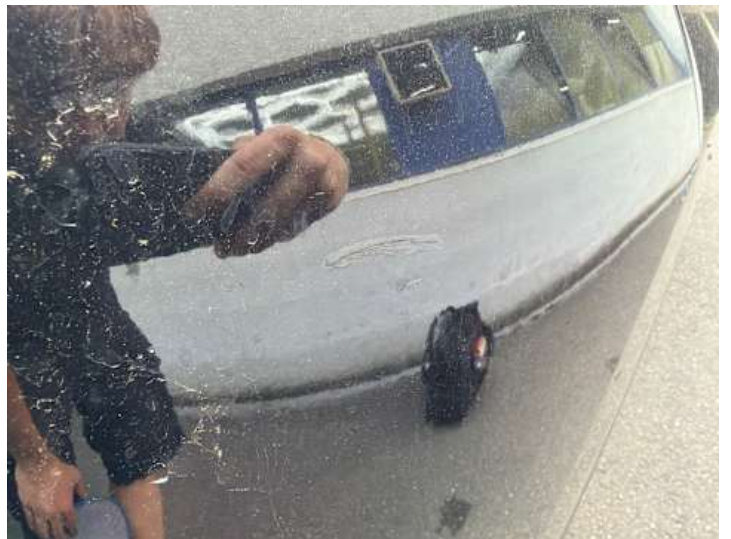
Stoßstange hinten (Lackschaden, Kratzer, Unsachgemäß instand gesetzt)

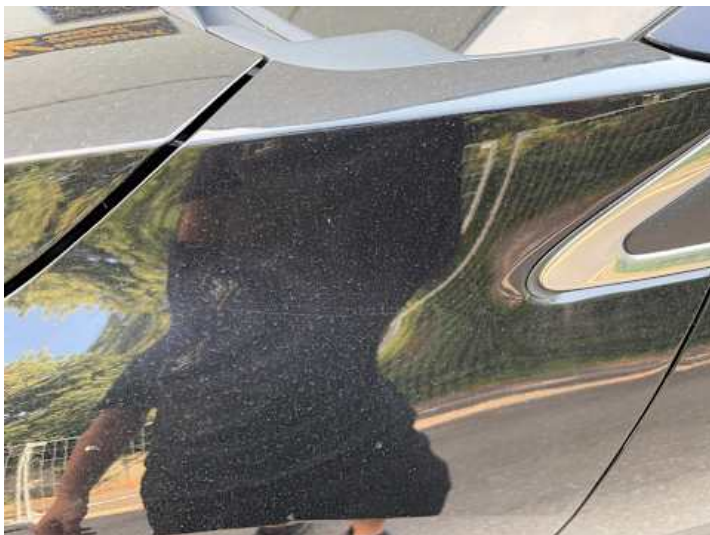
Kotflügel vorne links (Kratzer)

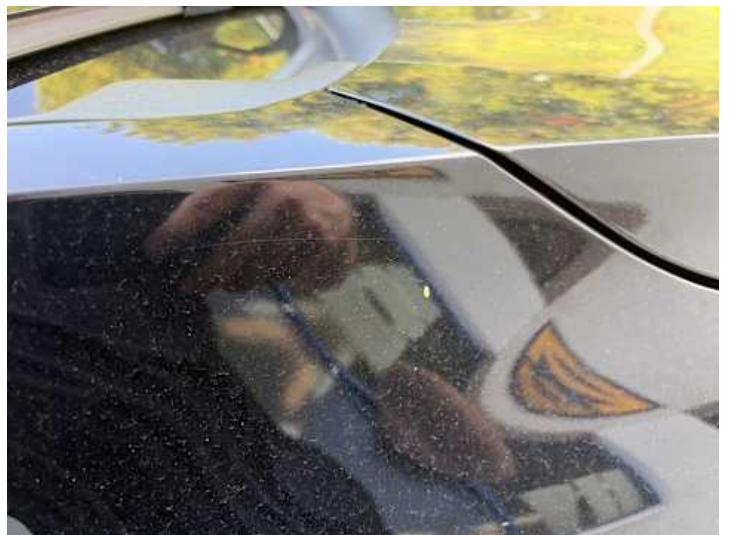
Kotflügel vorne rechts (Kratzer)

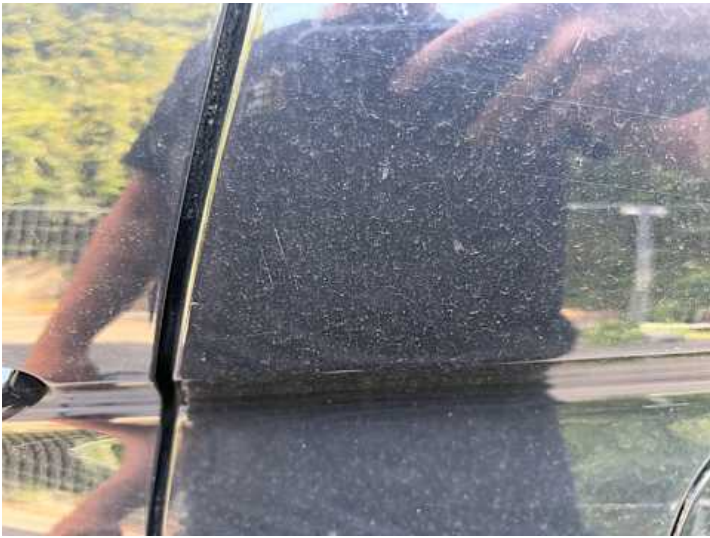
Seitenteil hinten links (Delle, Kratzer)

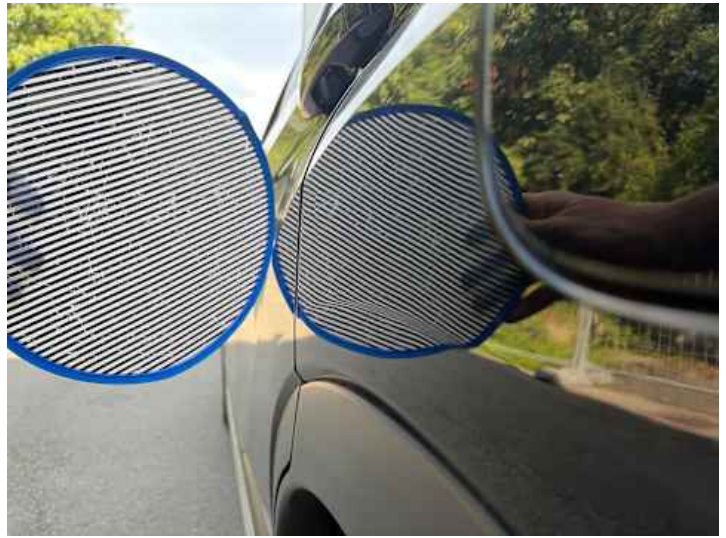
Seitenteil hinten links (Delle, Kratzer)

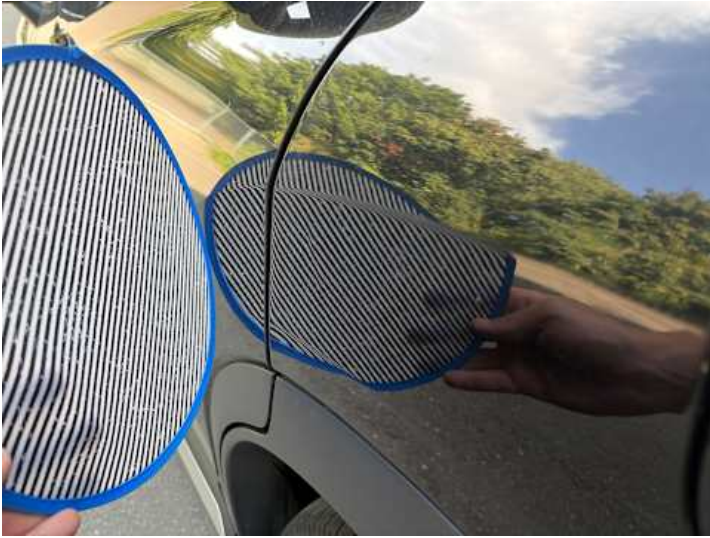
Seitenteil hinten links (Delle, Kratzer)

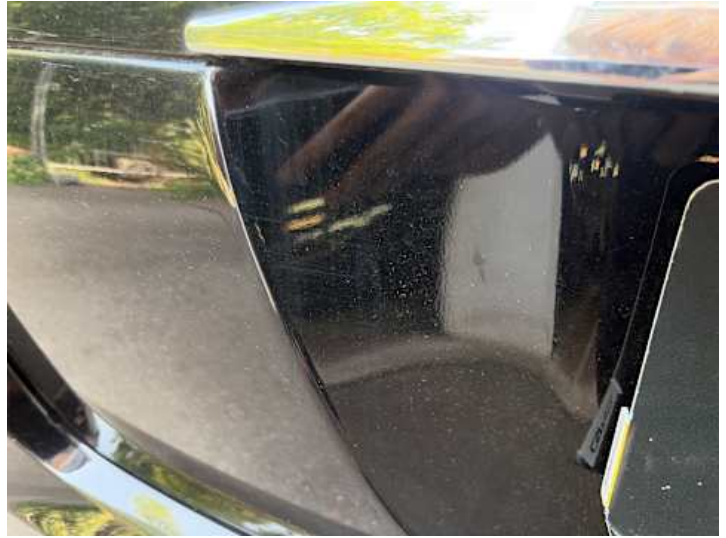
Heckklappe (Kratzer)

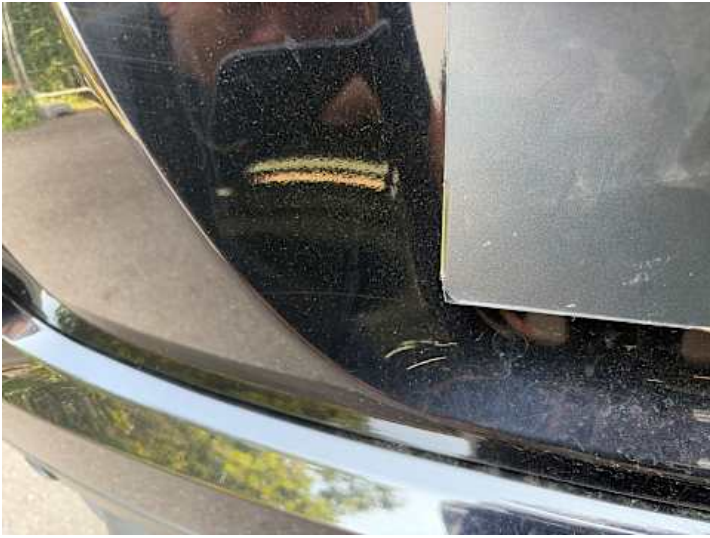
Heckklappe (Kratzer)

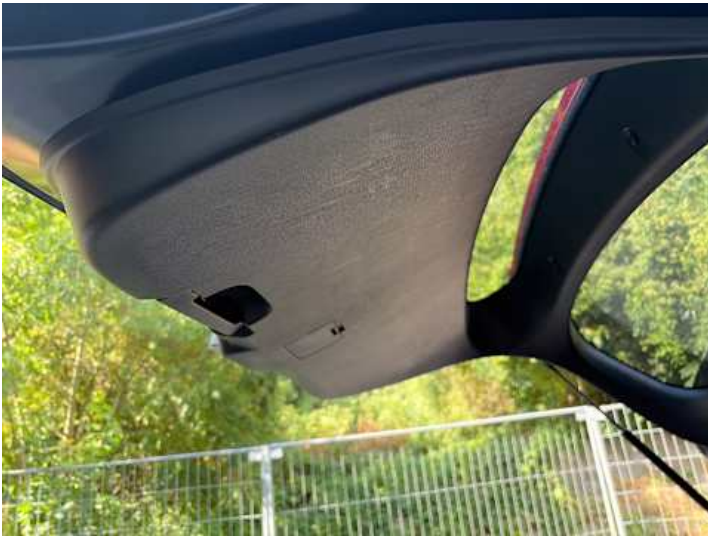
Raucherfahrzeug;Bewertung aufgrund Verschmutzung nur bedingt möglich gewesen, weitere Schäden nicht ausgeschlossen

Innenraum (Diverse Schäden, Verschmutzung)

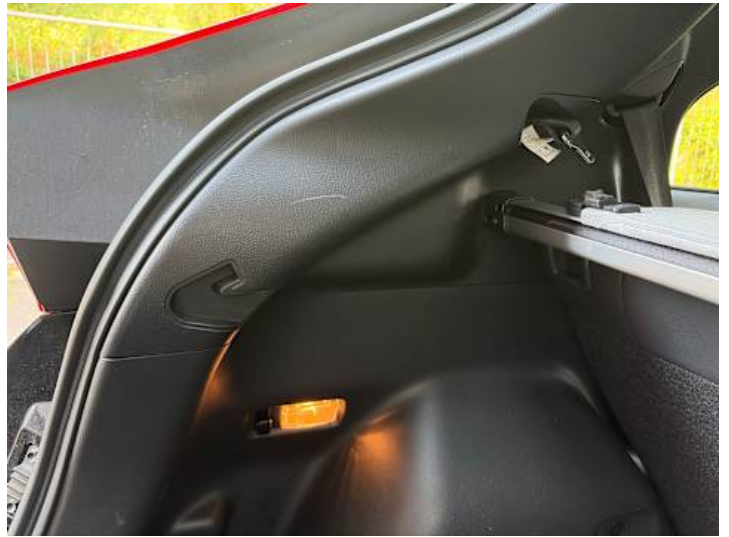
Innenraum (Diverse Schäden, Verschmutzung)

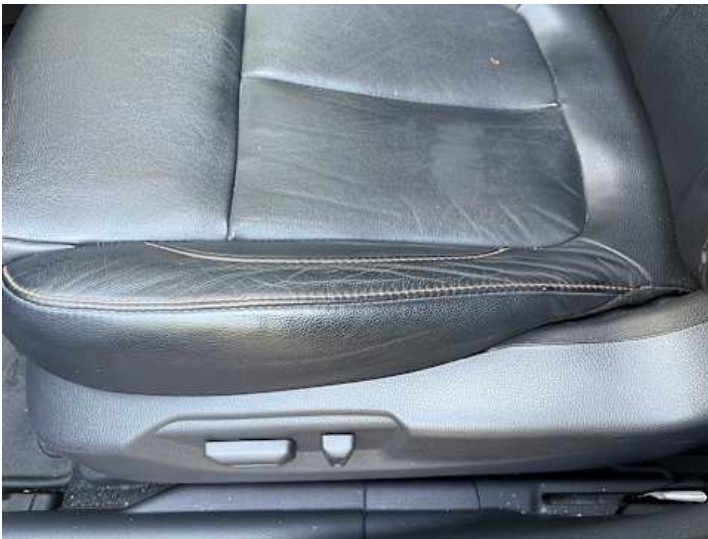
Innenraum (Diverse Schäden, Verschmutzung)

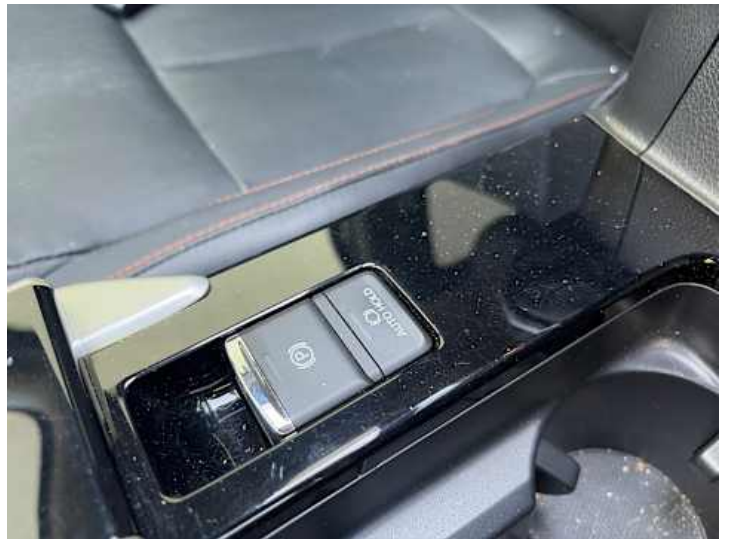
Innenraum (Diverse Schäden, Verschmutzung)

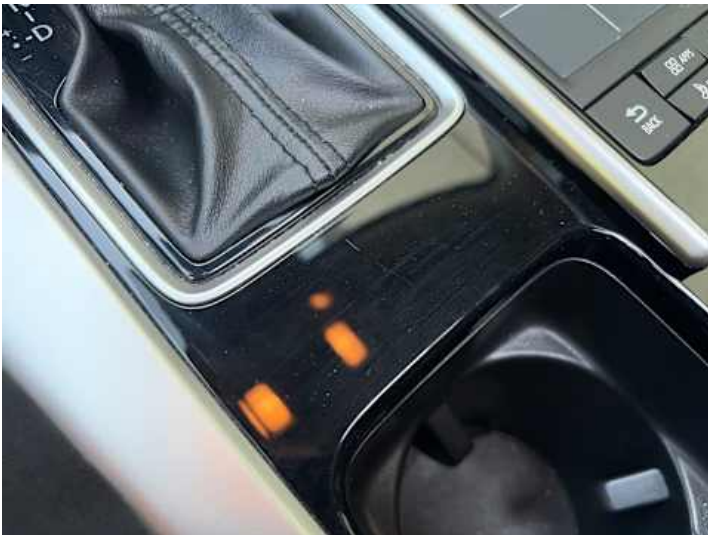
Innenraum (Diverse Schäden, Verschmutzung)

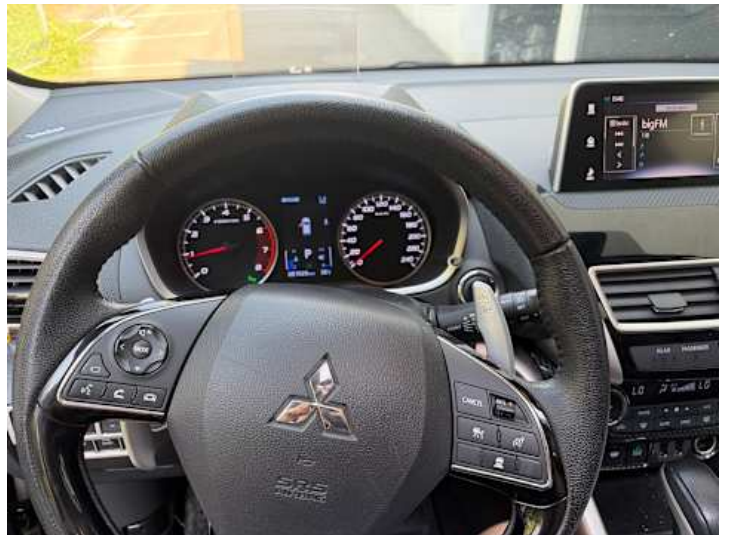
Innenraum (Diverse Schäden, Verschmutzung)
