## Volkswagen Polo 4Friends

EZ 06/2010 | Kleinwagen | Benzin | Schaltgetriebe | 101.828km  
Besteuerung: Differenzbesteuert (§24 UStG)  
Fahrzeugstandort: 62\*\*\*  
Fahrzeug aufgenommen am: 08.07.2026

# Hinweise zum Zustandsbericht

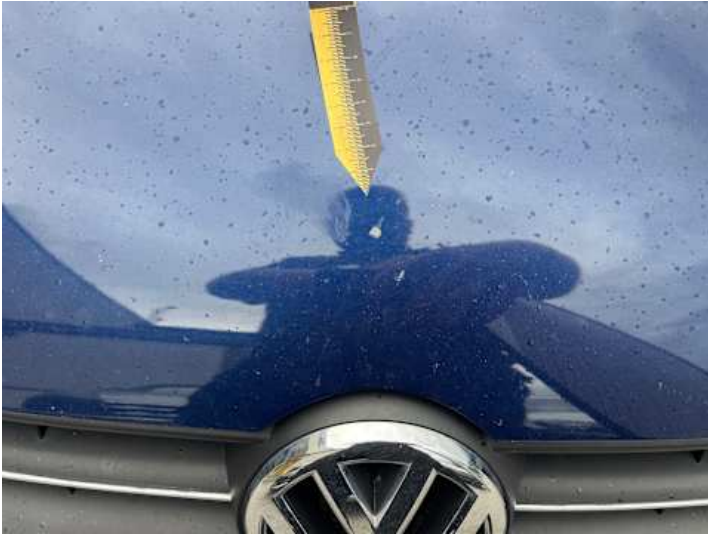
| Fahrzeugteil | Lackschichtdicke (in µm) | Fahrzeugteil | Lackschichtdicke (in µm) |
|---|---|---|---|
| Motorhaube | 155 | Heckklappe | 105 |

Motorhaube (Lackschaden)

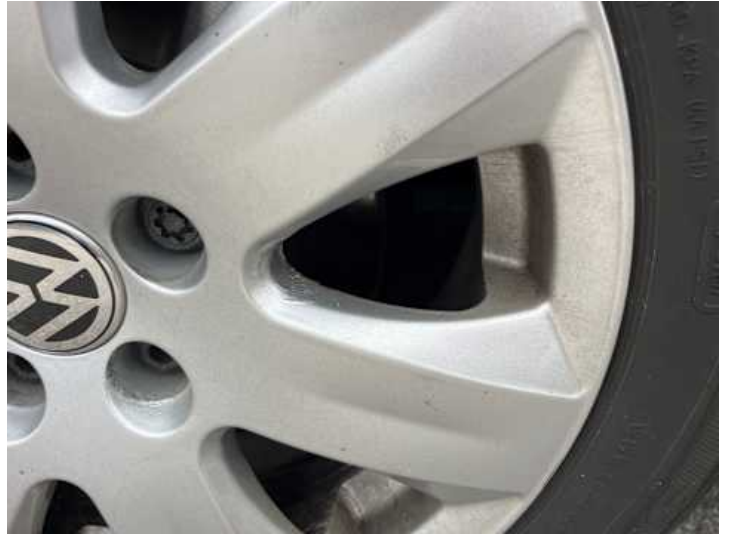
Rad (Rost)

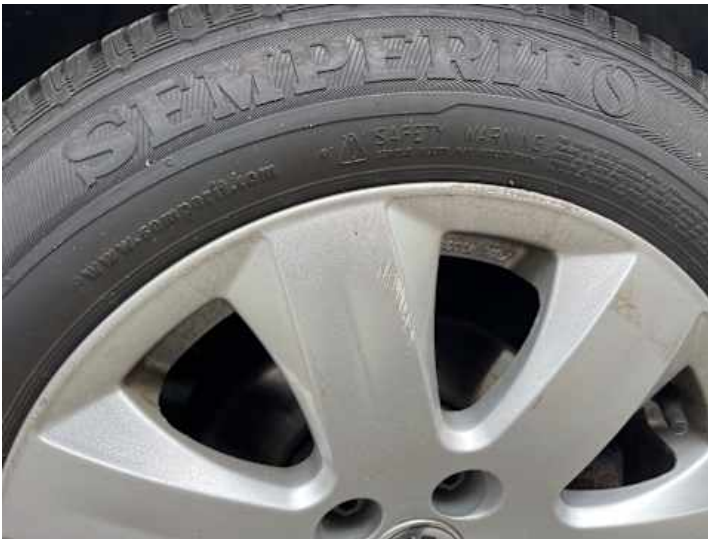
Rad (Kratzer, Kerben, Rost)

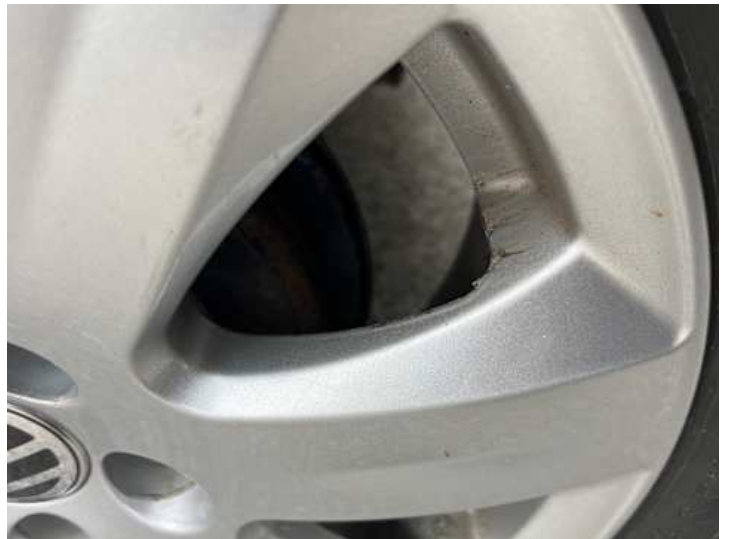
Rad (Rost)

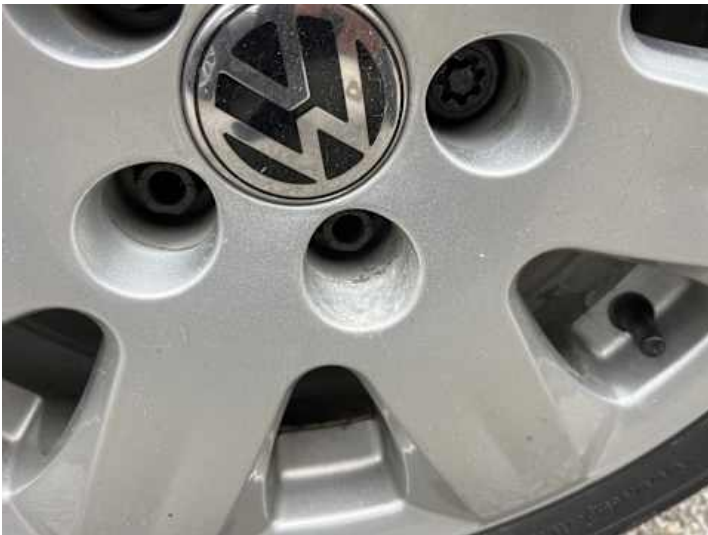
Rad (Rost)

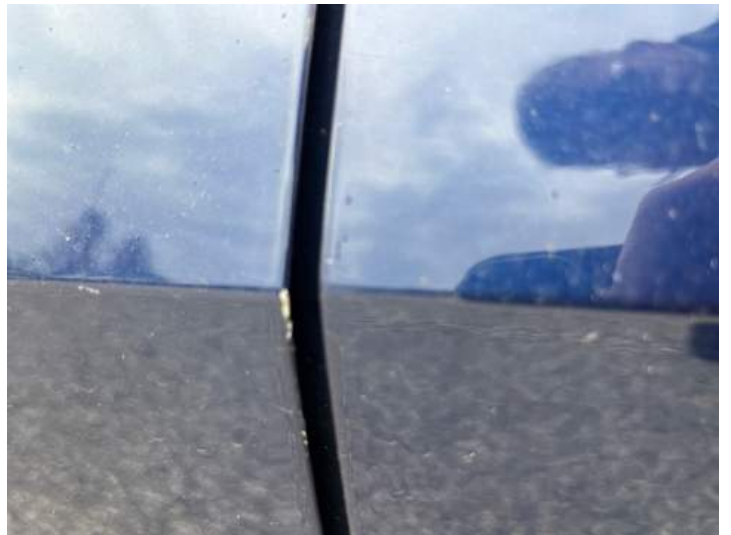
Fahrtür (Lackschaden)

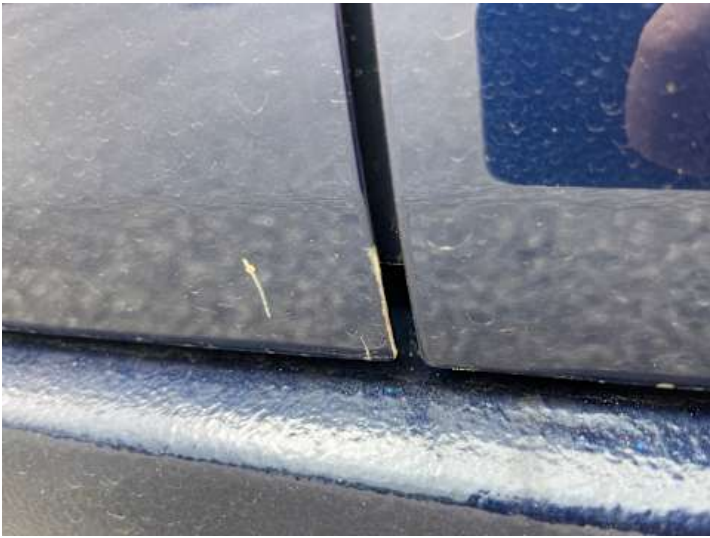
Fahrtür (Lackschaden)

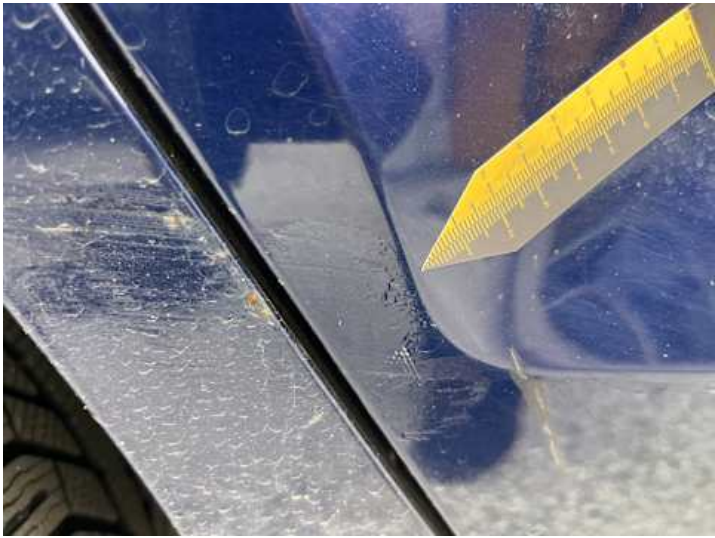
Türe hinten rechts (Lackschaden, Unsachgemäß instand gesetzt)

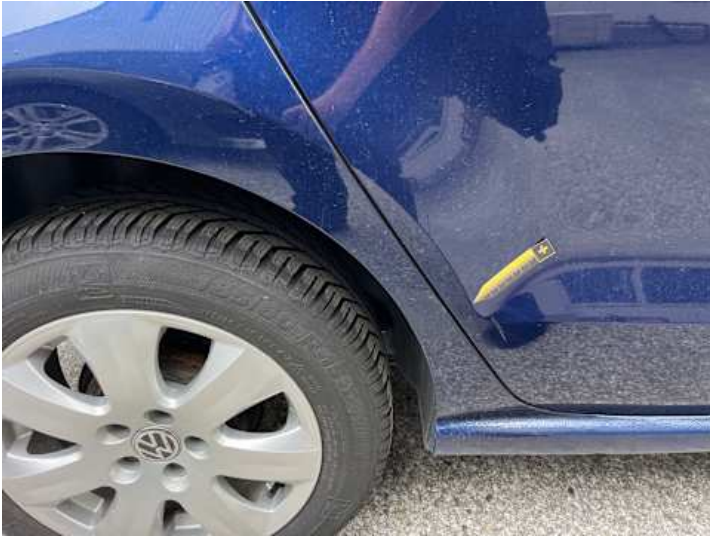
Türe hinten rechts (Lackschaden, Unsachgemäß instand gesetzt)

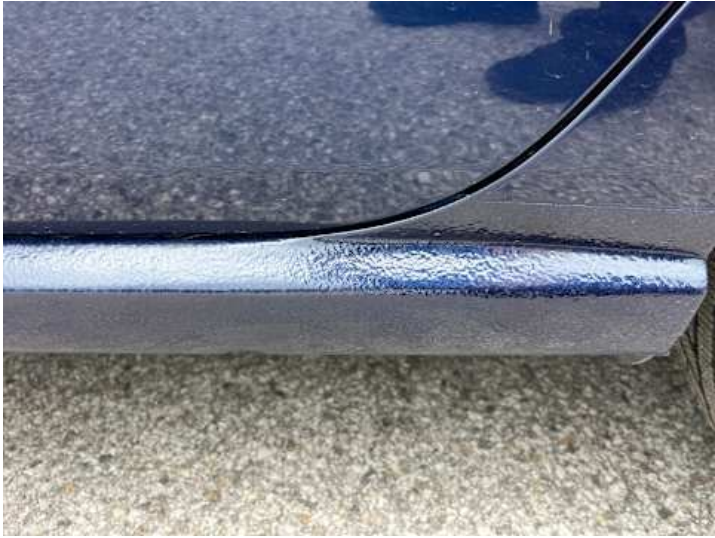
Schweller links (Lackschaden, Rost, Unsachgemäß instand gesetzt)

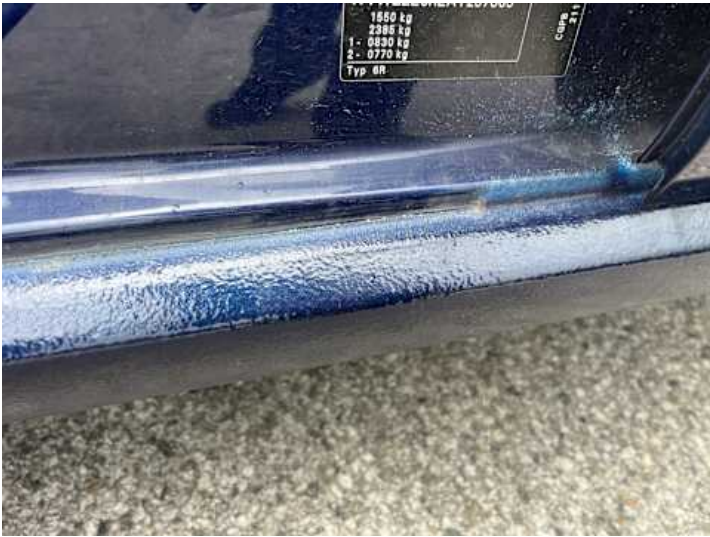
Schweller links (Lackschaden, Rost, Unsachgemäß instand gesetzt)

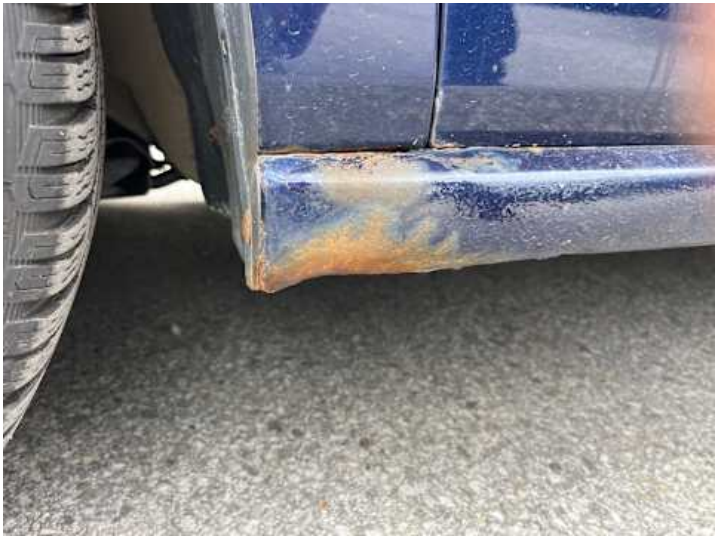
Schweller links (Lackschaden, Rost, Unsachgemäß instand gesetzt)

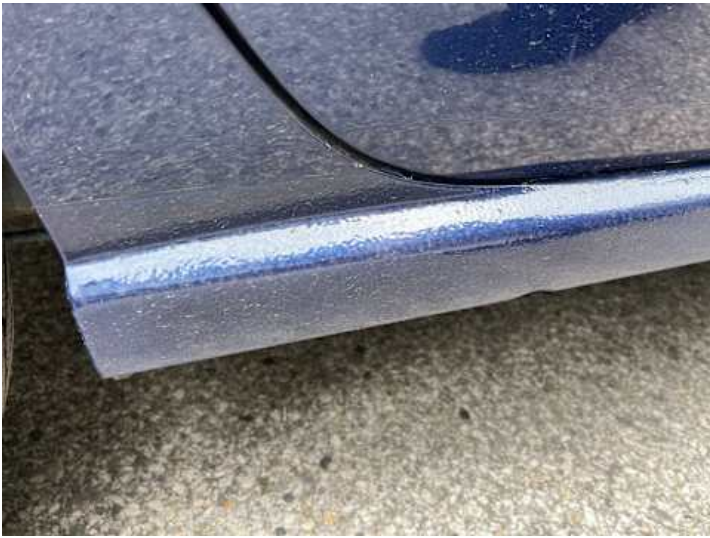
Schweller rechts (Lackschaden, Rost, Unsachgemäß instand gesetzt)

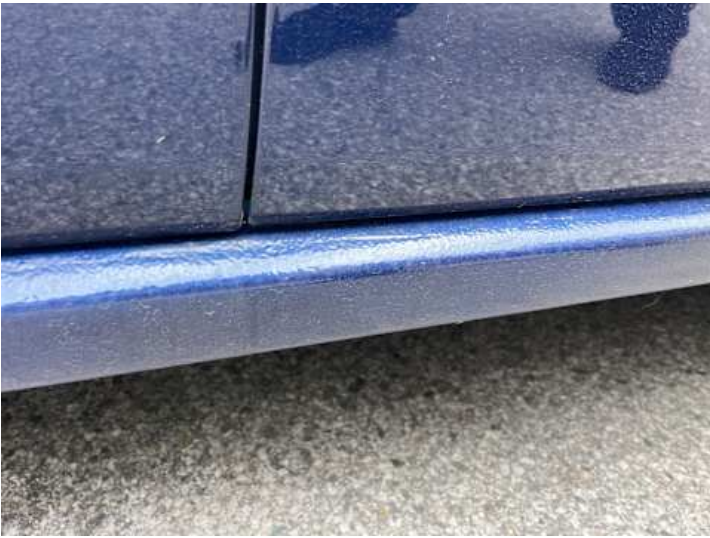
Schweller rechts (Lackschaden, Rost, Unsachgemäß instand gesetzt)

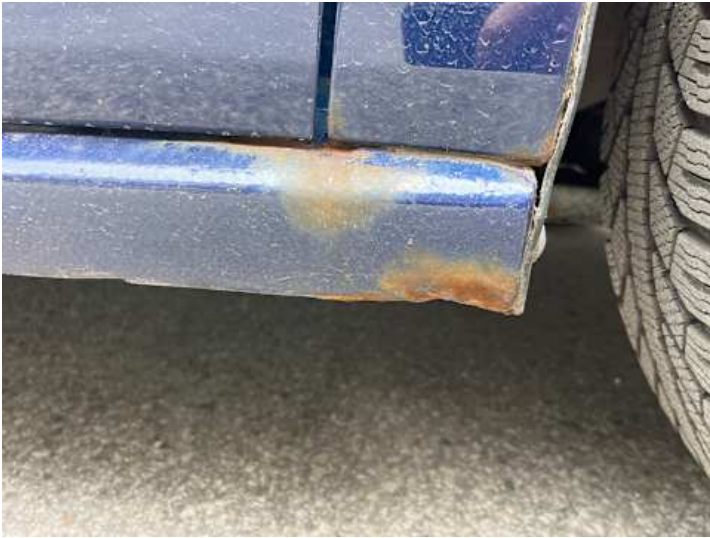
Schweller rechts (Lackschaden, Rost, Unsachgemäß instand gesetzt)

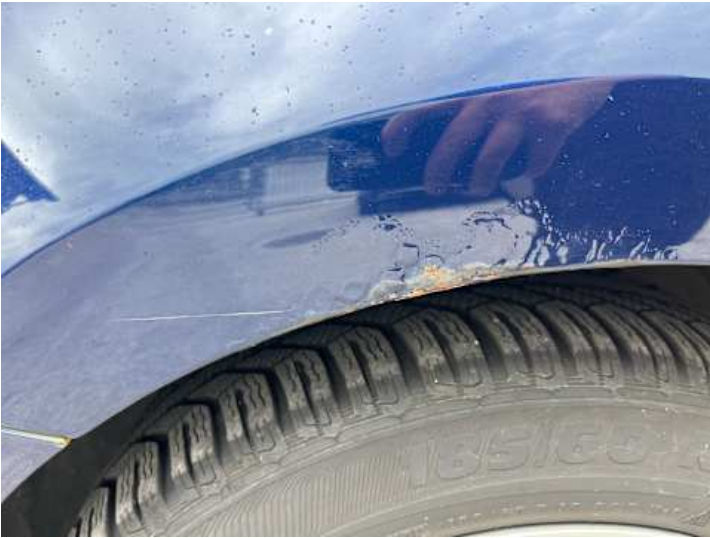
Kotflügel vorne links (Rost, Lackschaden)

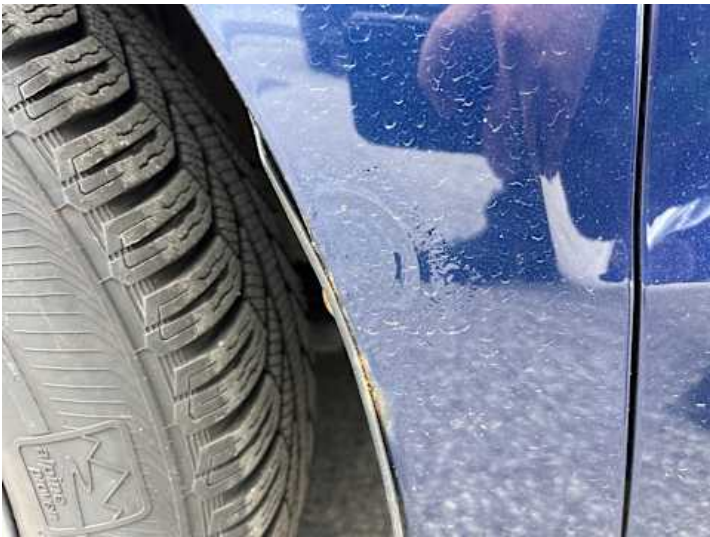
Kotflügel vorne links (Rost, Lackschaden)

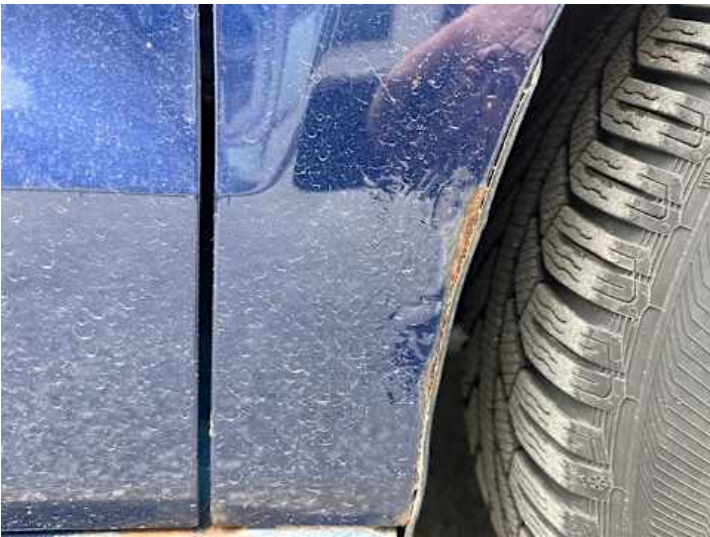
Kotflügel vorne rechts (Rost, Lackschaden)

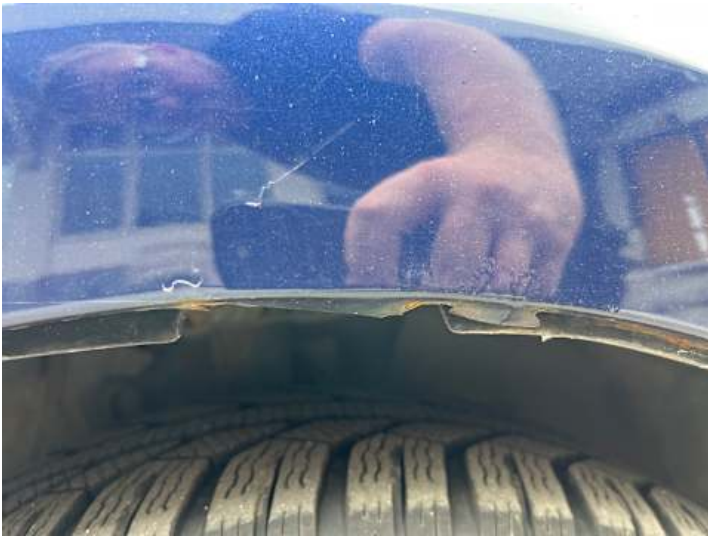
Kotflügel vorne rechts (Rost, Lackschaden)

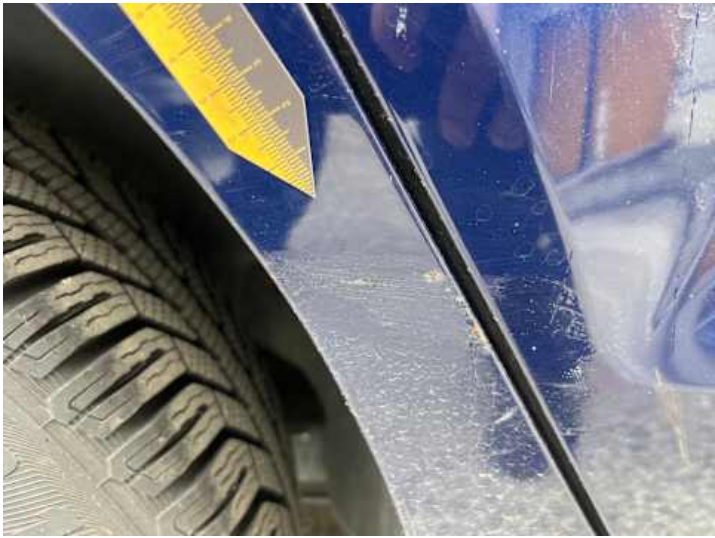
Seitenteil hinten rechts (Lackschaden, Unsachgemäß instand gesetzt)

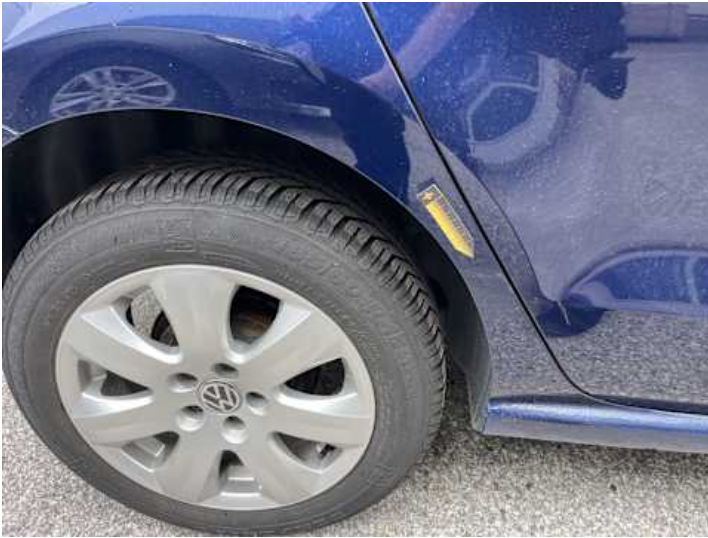
Seitenteil hinten rechts (Lackschaden, Unsachgemäß instand gesetzt)

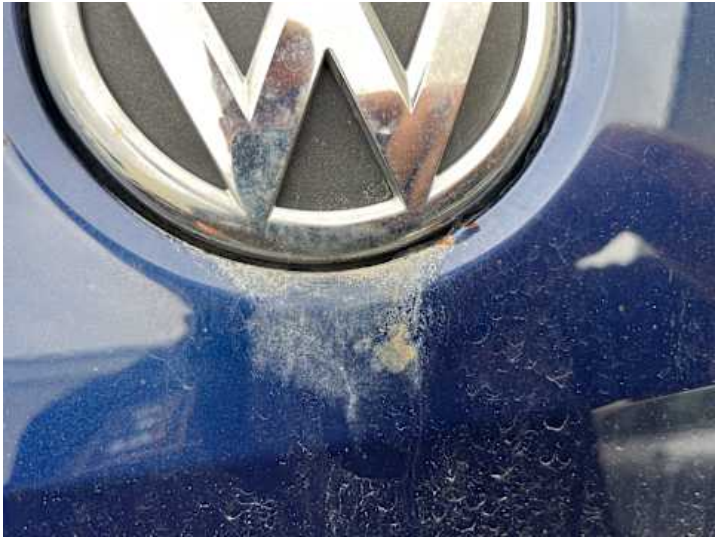
Heckklappe (Lackschaden, Rost)

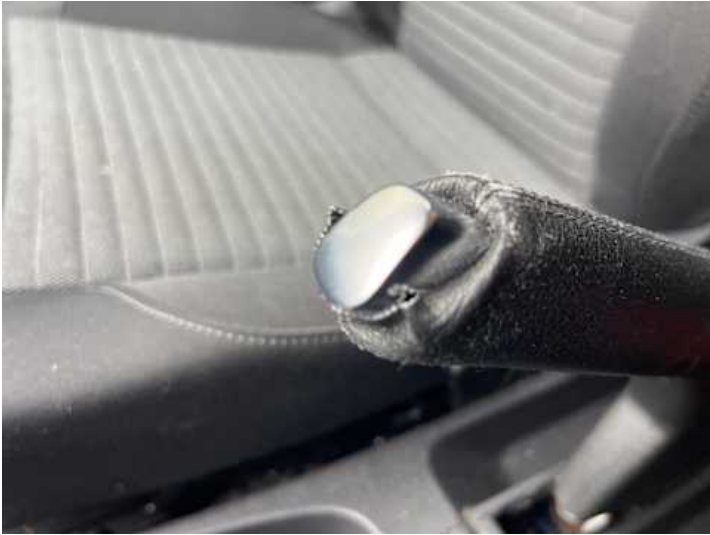
Innenraum (Diverse Schäden)
