## Ford Kuga Individual

EZ 09/2016 | Geländewagen | Benzin | Schaltgetriebe | 163.193km

Fahrzeug aufgenommen am: 16.07.2026

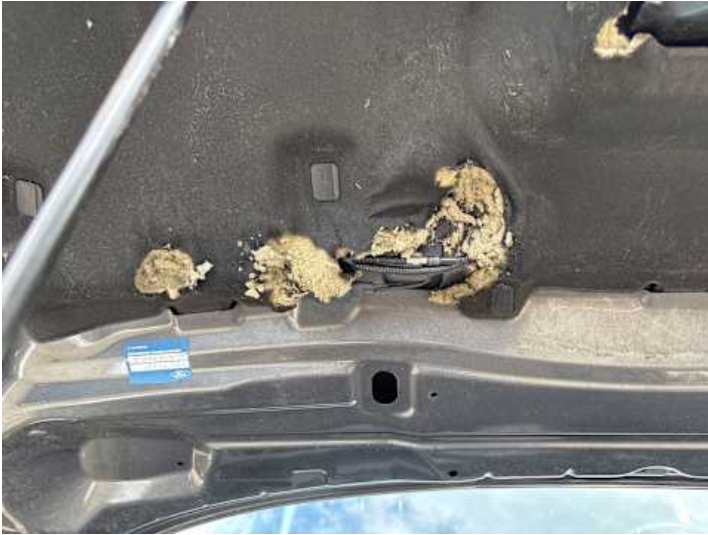
Motorhaube (Anderer Schaden): Motordämmung beschädigt

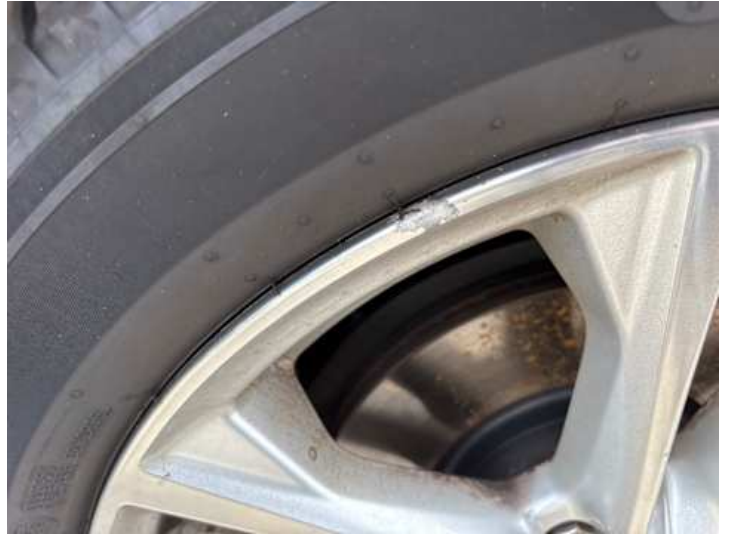
Rad (Kerben)

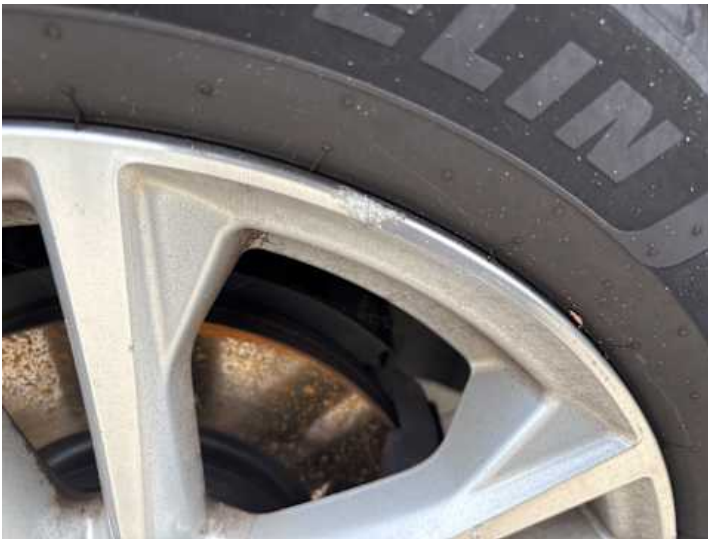
Rad (Kerben)

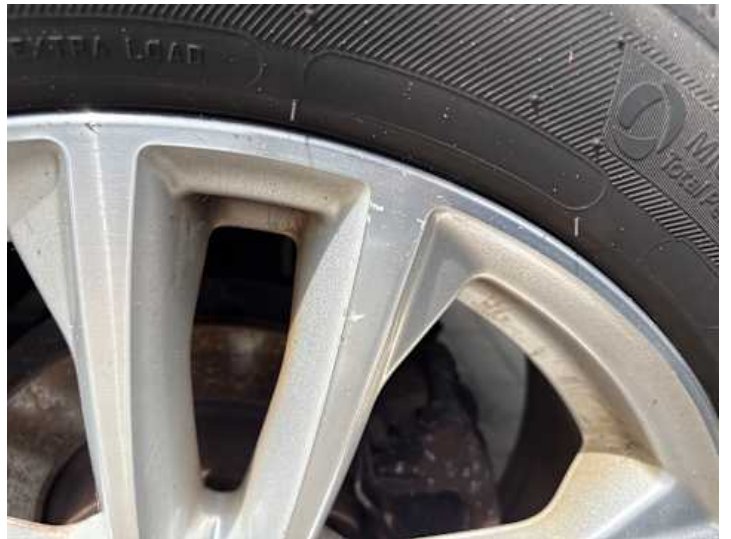
Rad (Kratzer)

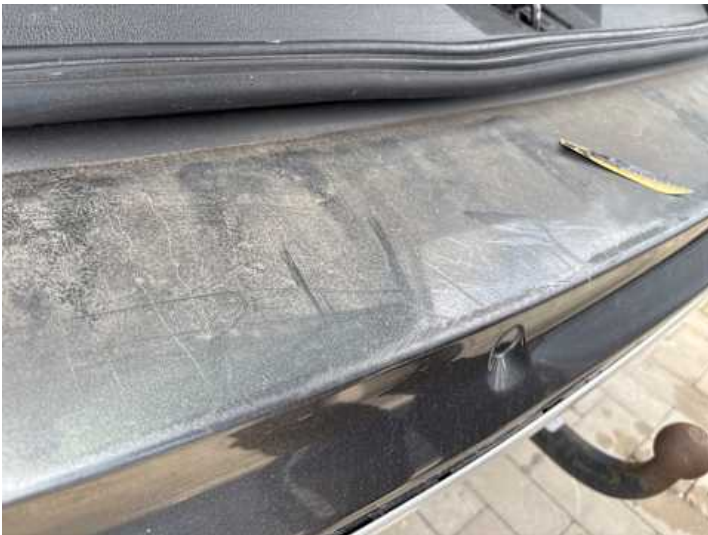
Stoßstange hinten (Lackschaden, Kratzer)

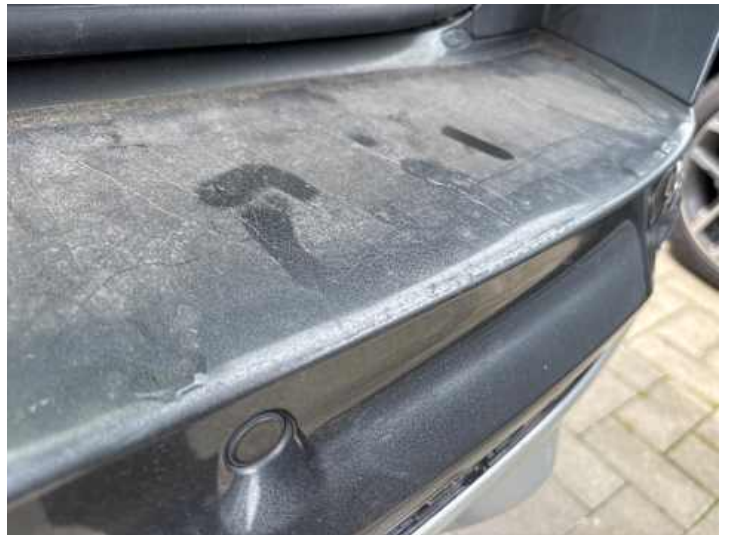
Stoßstange hinten (Lackschaden, Kratzer)

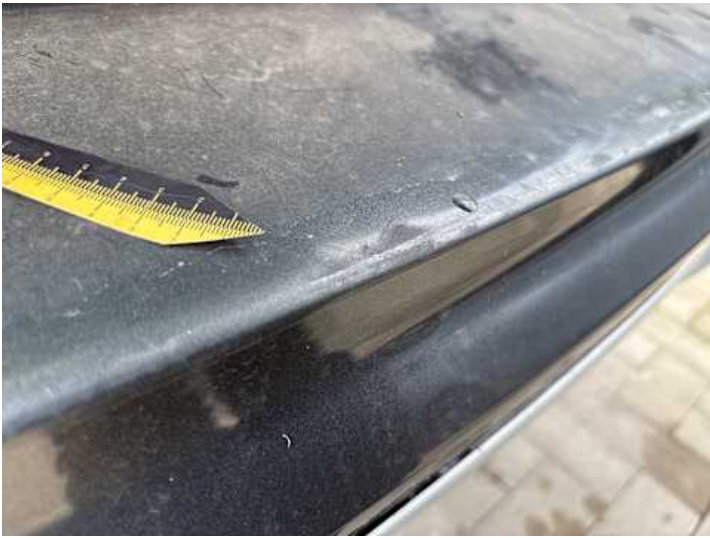
Stoßstange hinten (Lackschaden, Kratzer)

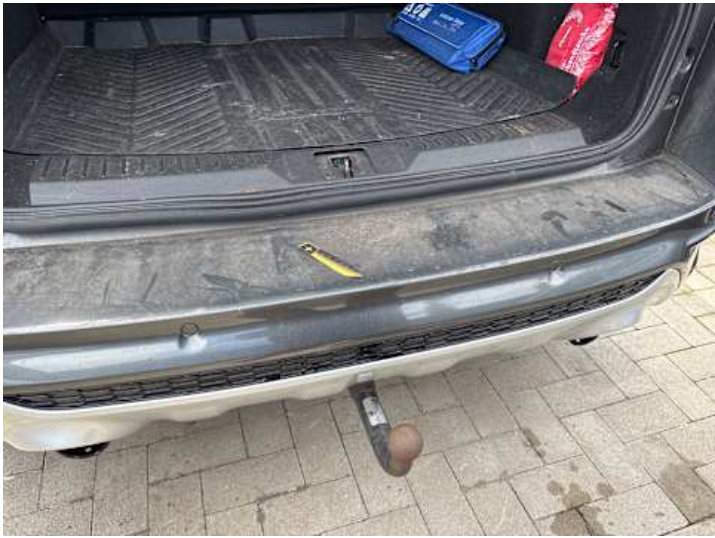
Stoßstange hinten (Lackschaden, Kratzer)

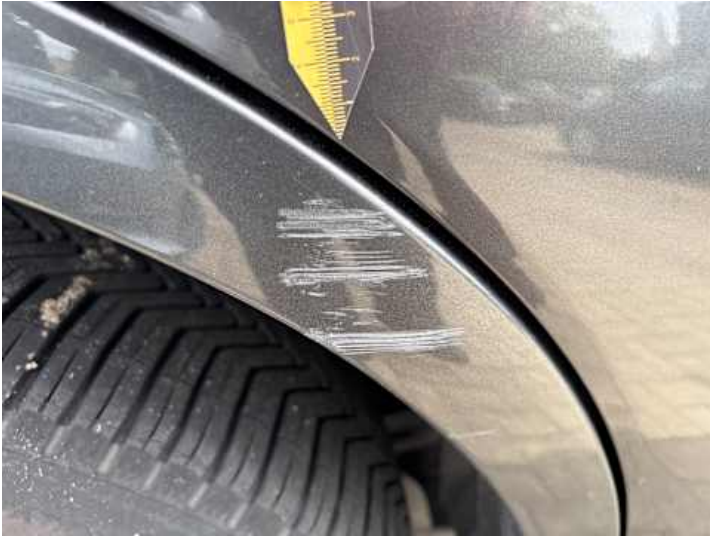
Seitenteil hinten rechts (Kratzer, Lackschaden)

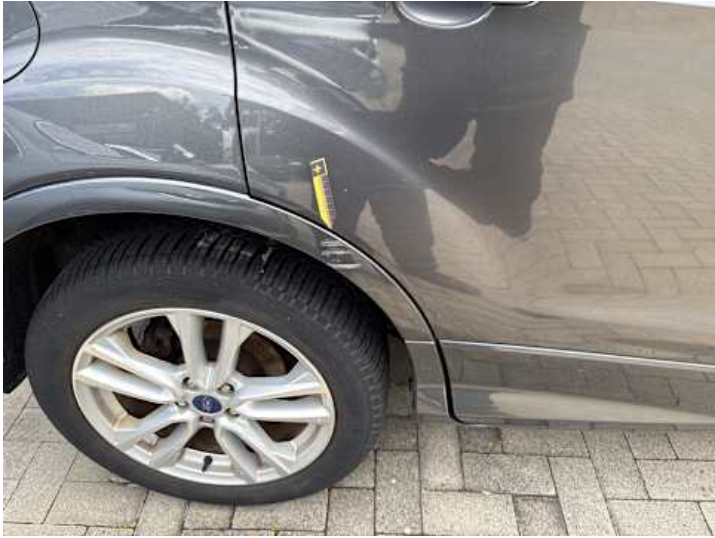
Seitenteil hinten rechts (Kratzer, Lackschaden)
