## Opel Mokka Cosmo ecoFlex

EZ 11/2013 | Geländewagen | Diesel | Schaltgetriebe | 180.857km  
Besteuerung: Differenzbesteuert (§24 UStG)  
Fahrzeugstandort: 81\*\*\*  
Fahrzeug aufgenommen am: 20.08.2026

# Hinweise zum Zustandsbericht

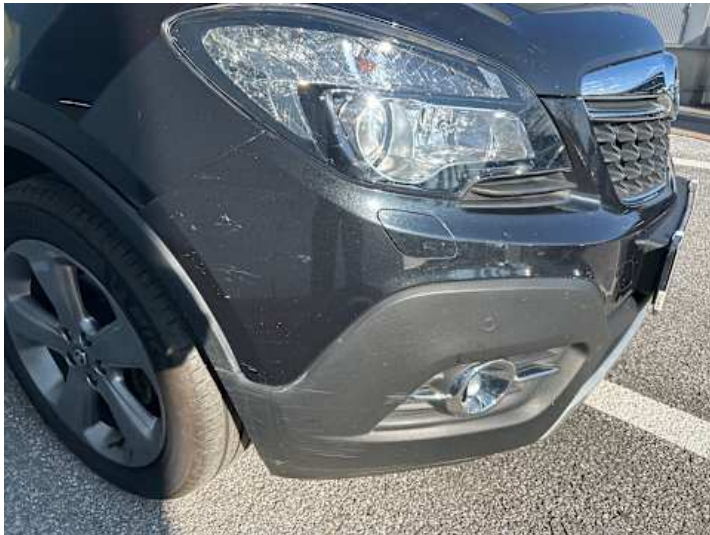
Stoßstange vorne (Kratzer)

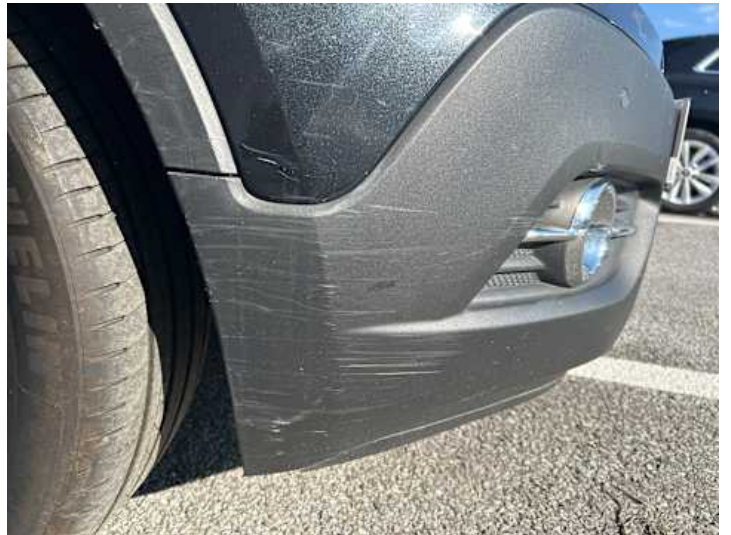
Stoßstange vorne (Kratzer)

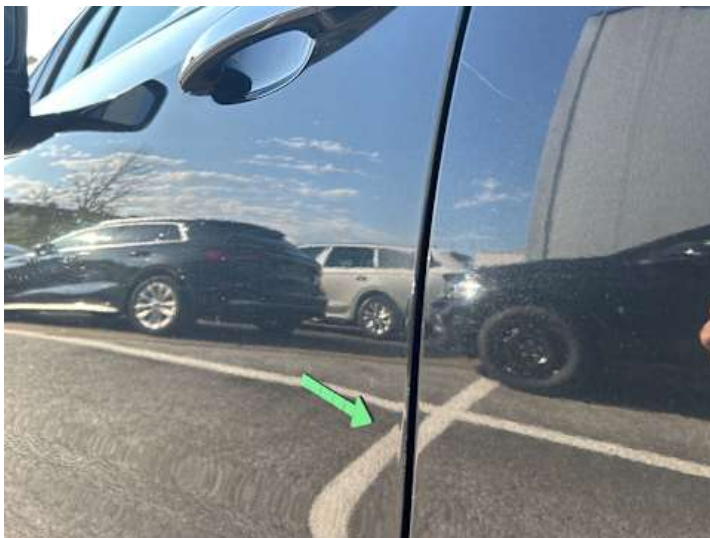
Fahrertür (Lackschaden)

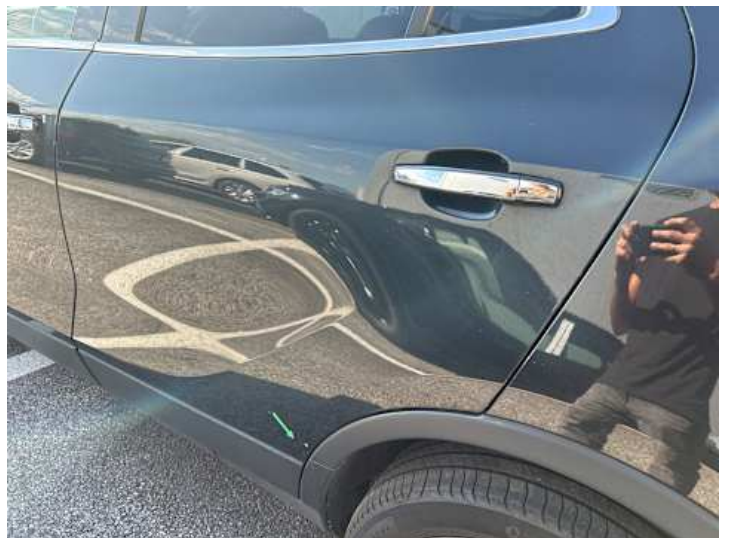
Türe hinten links (Lackschaden)

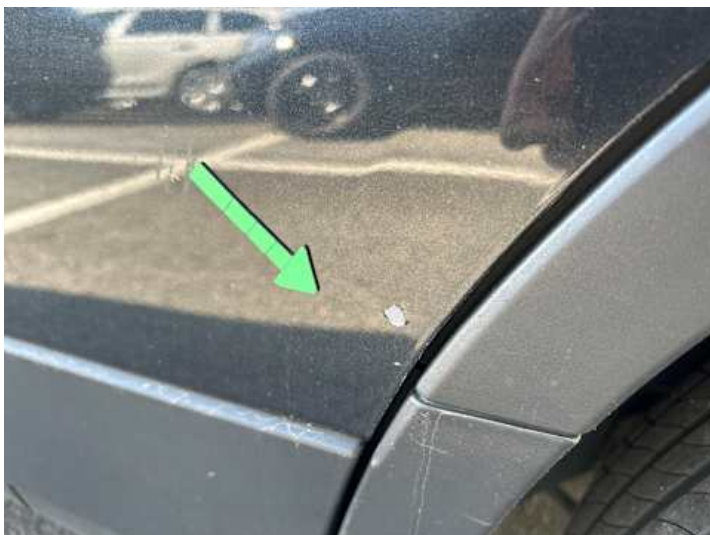
Türe hinten links (Lackschaden)

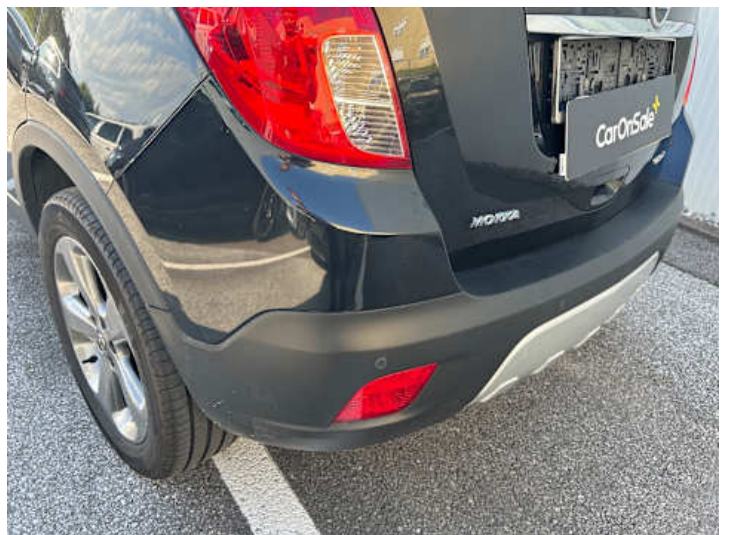
Stoßstange hinten (Lackschaden)

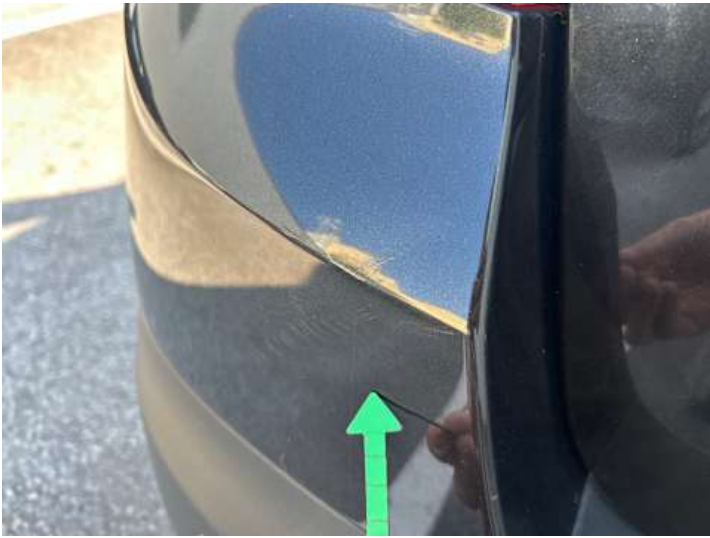
Stoßstange hinten (Lackschaden)

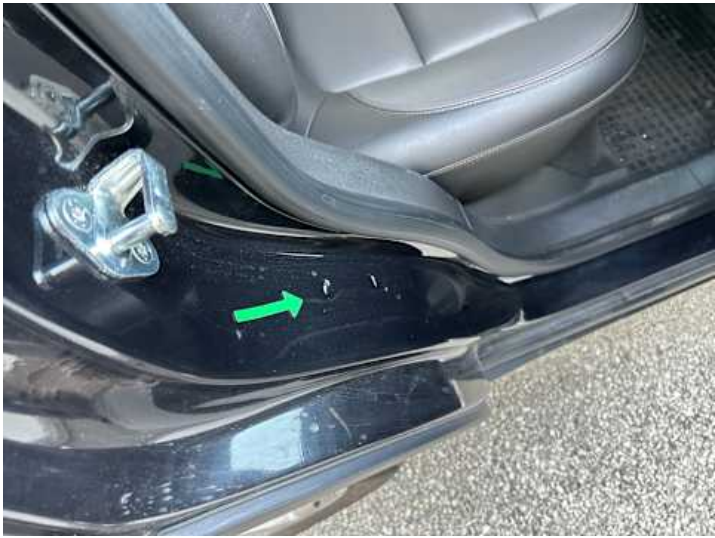
Schweller rechts (Delle, Kratzer)

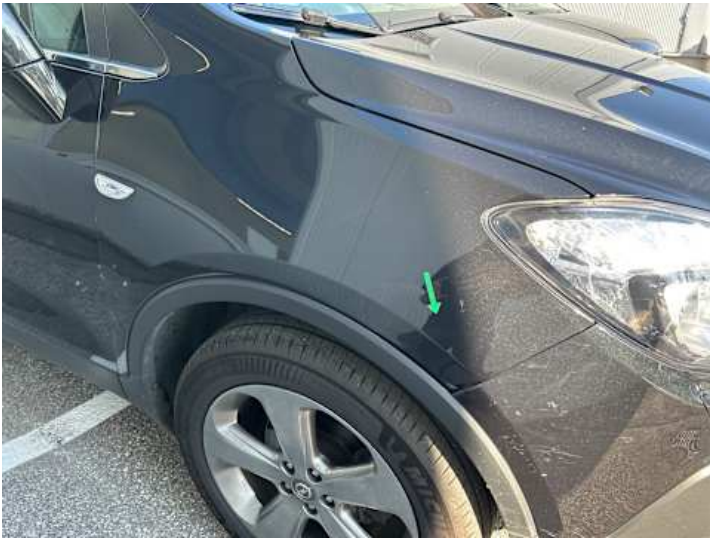
Kotflügel vorne rechts (Verformung)

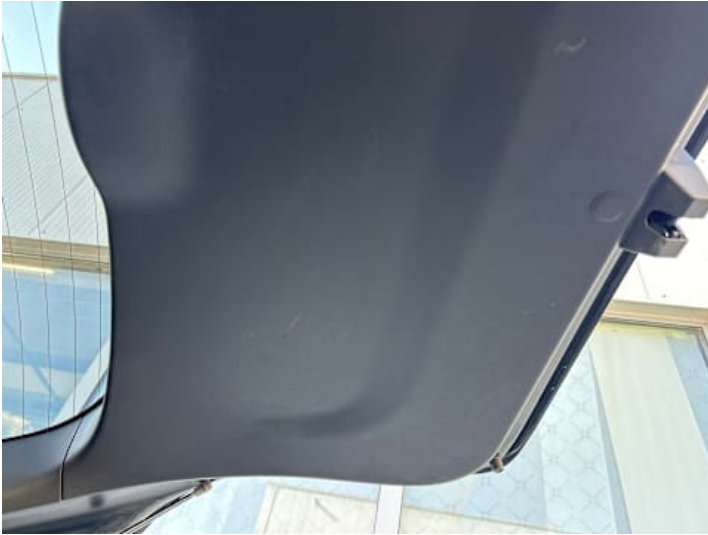
Innenraum (Kratzer)

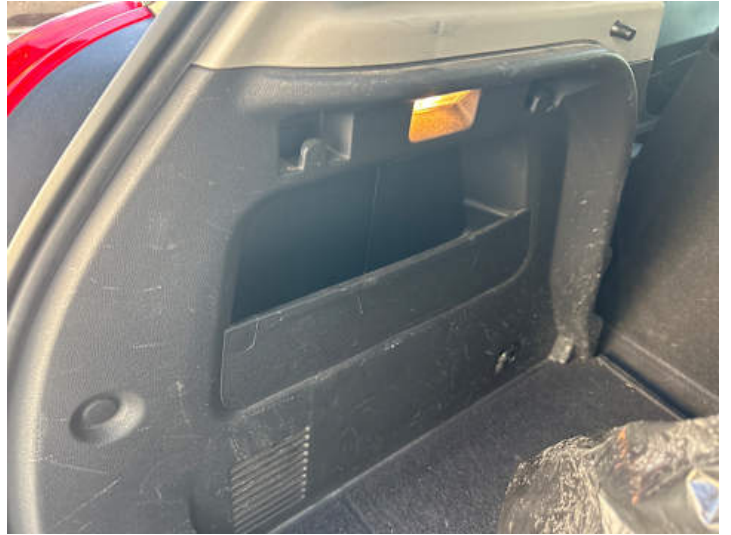
Innenraum (Kratzer)

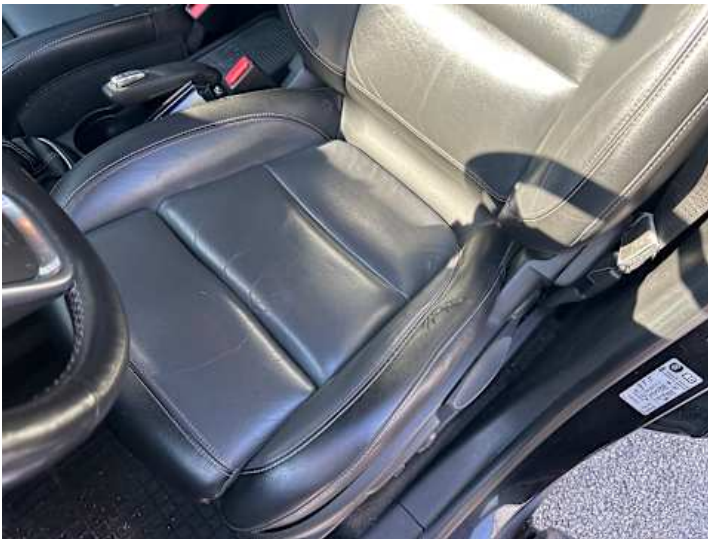
Innenraum (Riss/Bruch)
